Evolution du littoral Aquitain

Impact des ouvrages de protection

Secteurs de Biscarrosse, Mimizan et Capbreton

BRGM/RP-51877-FR

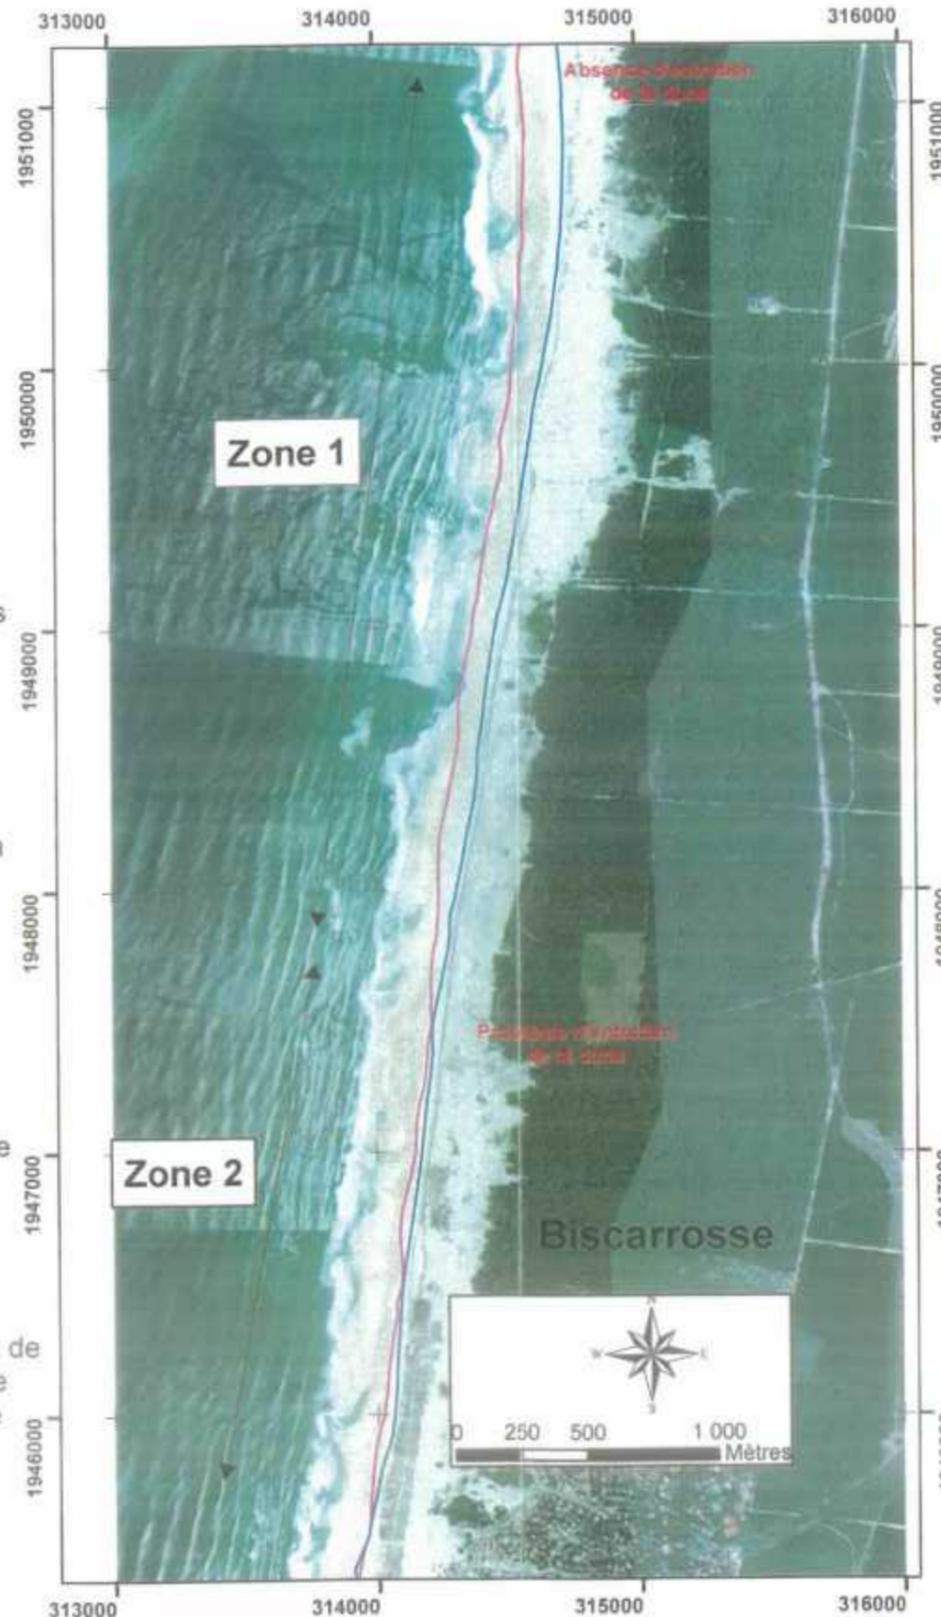
Erosion marine due à la houle.
D'après la SOGREAH, cette érosion marine pourrait être due à la migration d'un banc de sable lié aux systèmes des passes du Bassin d'Arcachon. Des études ont montré que le banc du Pineau (au niveau de La Salie) migre vers le sud. Son déplacement entraîne en aval un front d'érosion. C'est ce front d'érosion qui apparaîtrait actuellement au nord de Biscarrosse. Il est cependant délicat d'extrapoler à long terme la migration du banc du Pineau vers le sud compte tenu de son mouvement non "linéaire".

- Entre 1957 et 1974 : engraissement (avancée de 25 m)
- Entre 1974 et 1997 : érosion (recul de 140 m)
- Entre 1997 et 2002 : pas de changements significatifs

- Amélioration de la surveillance du secteur en réalisant des profils de plage tous les ans afin d'étudier l'évolution du banc de sable et d'estimer si la ville de Biscarrosse est menacée. Le réseau de surveillance de l'ONF prévoit l'implantation de nouvelles bornes de suivi. Il serait intéressant d'en installer une dans la zone militaire et une autre au niveau de la plage des Viviers.
- Entretien et végétalisation de la dune

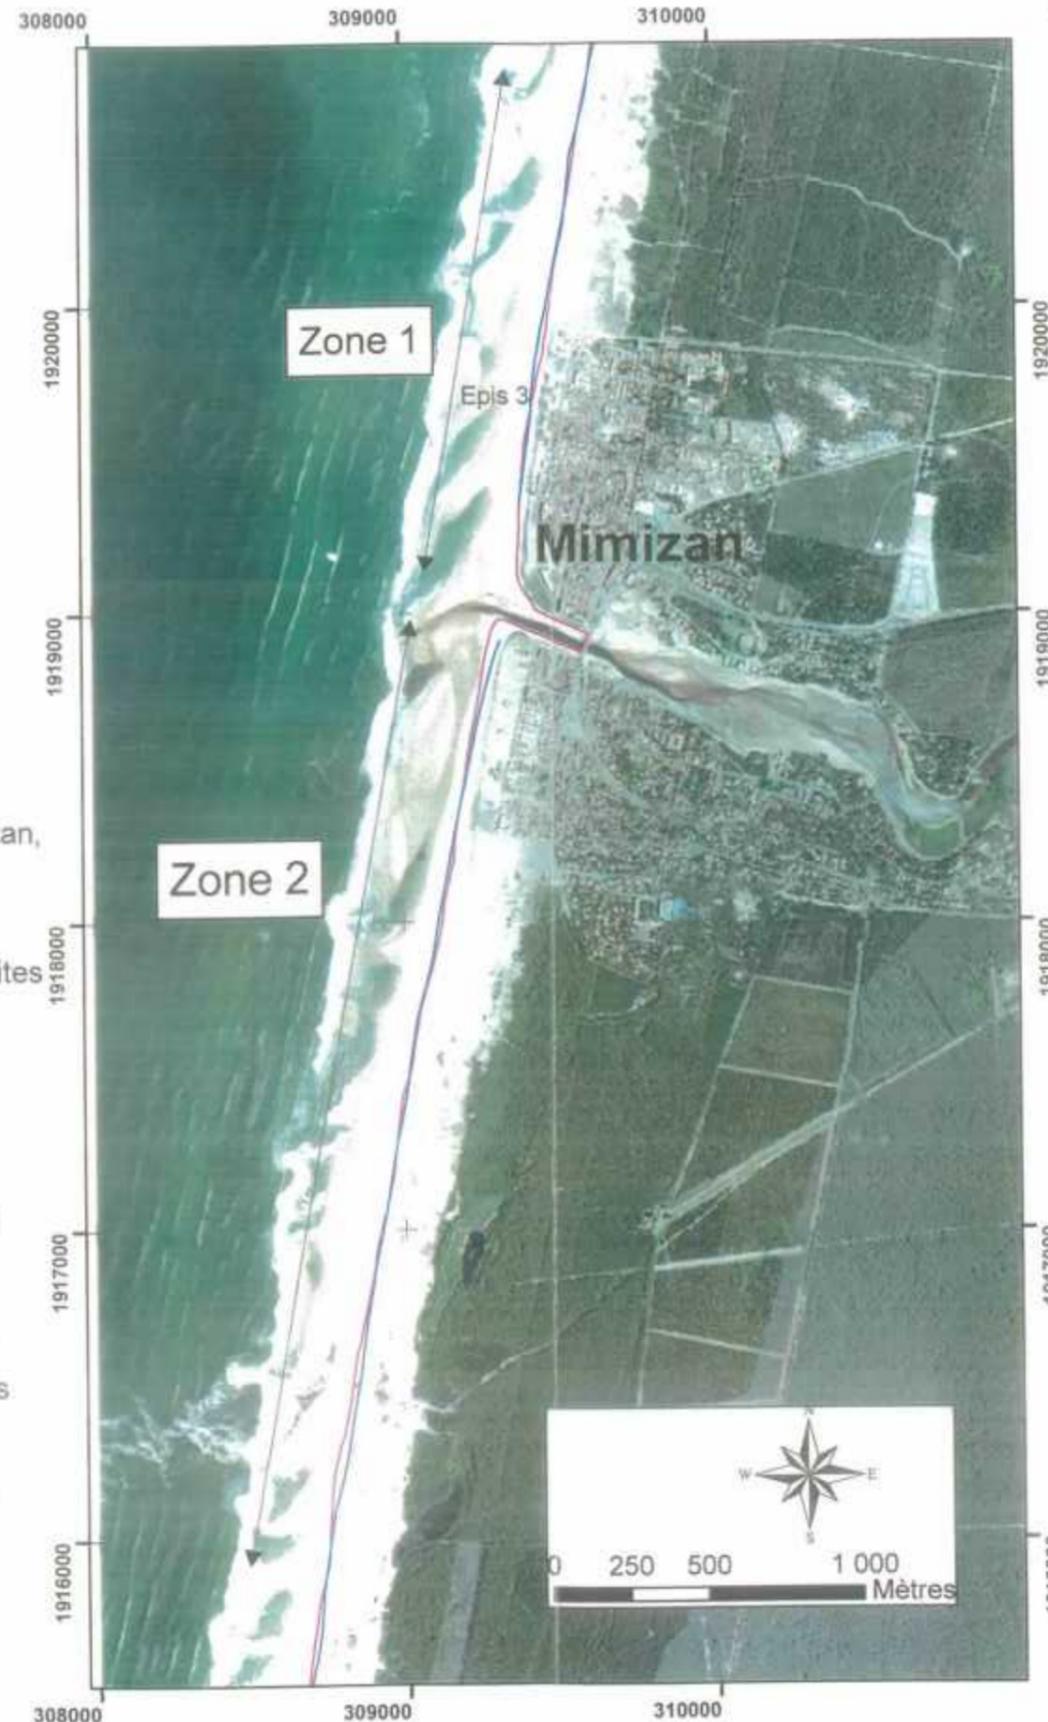
- 1) Identification
 - Nature du phénomène : Erosion marine
 - Localisation : Plage nord de Mimizan
- 2) Genèse et évolution
 - Etat actuel:
 - Au niveau de l'épis 3 de Mimizan, une érosion locale menace les habitations. Les vestiges de l'épis 3 ne protègent plus la commune ; ils auraient même une action néfaste.

- Evolution du comportement dans le temps
 - Entre 1957 et 1974 : pas de changements significatifs
 - Entre 1974 et 1997 : engraissement (avancée de 15 m)

- Entre 1997 et 2002 : érosion (recul de 40 m)
 - Classifications
 - Morphologie des plages : Type 3 (stable)
 - Sensibilité des plages : moyenne (11)
- 3) Etudes, travaux et surveillance

- Continuer l'entretien des dunes
 - Enlever l'épis 3 qui ne joue plus son rôle de protection
 - Recharger régulièrement la plage menacée en sable : ce sable pourrait provenir du nettoyage des voiries, des pièges à sable des ruisseaux ou des dunes continentales anciennes.

- Si les rechargements en sables et la présence de la nouvelle digue restent insuffisants, reconstruire un autre épi au niveau de l'épi 3 afin de protéger les habitations.

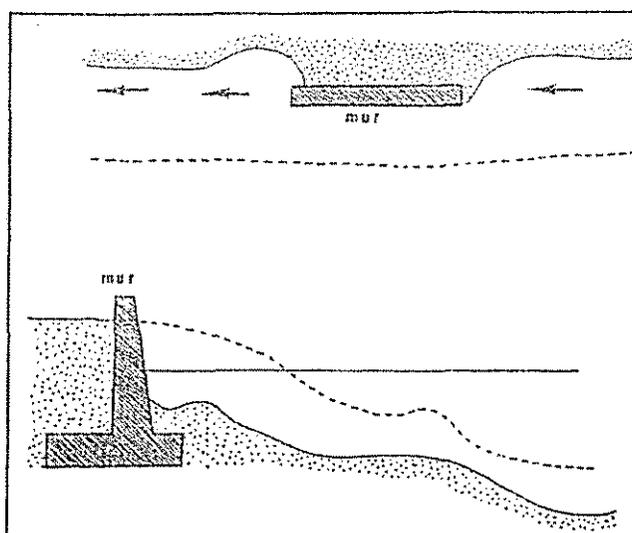
4. Les ouvrages longitudinaux (murs de protection et cordons d'enrochements) construits pour protéger les habitations, entraînent l'érosion des plages (Figure 5). Ils favorisent la rupture de l'équilibre sédimentaire de la plage et de la dune. La largeur de l'estran se réduit et la protection de l'arrière plage contre l'attaque des vagues n'est plus assurée.

Figure 5 : Effets nocifs d'un mur de protection sur une plage (les flèches symbolisent la dérive littorale) (Paskoff, 1993)

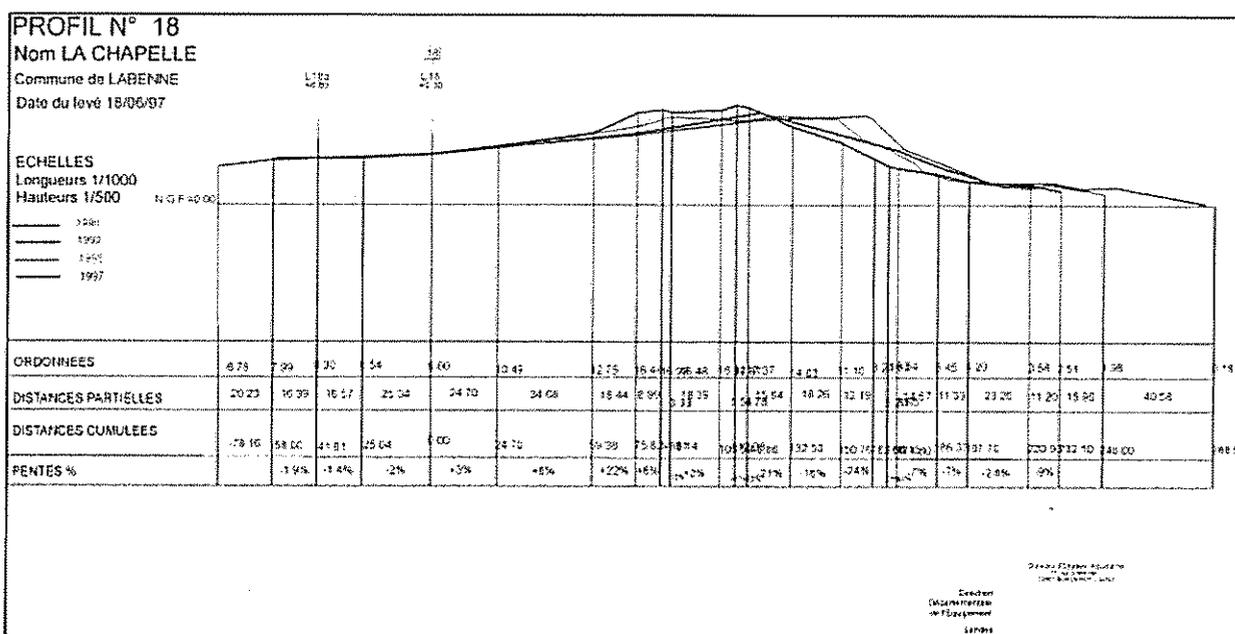
Figure 7 : Profils ONF réalisés au niveau de la borne L16 (La Chapelle) (BRGM et IFREMER, 1997)

En 1967-1968, des profils de plage transversaux de la zone littorale ont été effectués par l'ONF dans le cadre de l'étude réalisée pour le compte de la M.I.A.C.A (ONF, 1968). A partir de 1989, l'ONF a mis au point un réseau de suivi sur 40 points fixes. Depuis cette date, tous les profils ont été levés plusieurs fois en 1989 / 1990, 1992 / 1996, 1997 et 2001 (Figure 7).

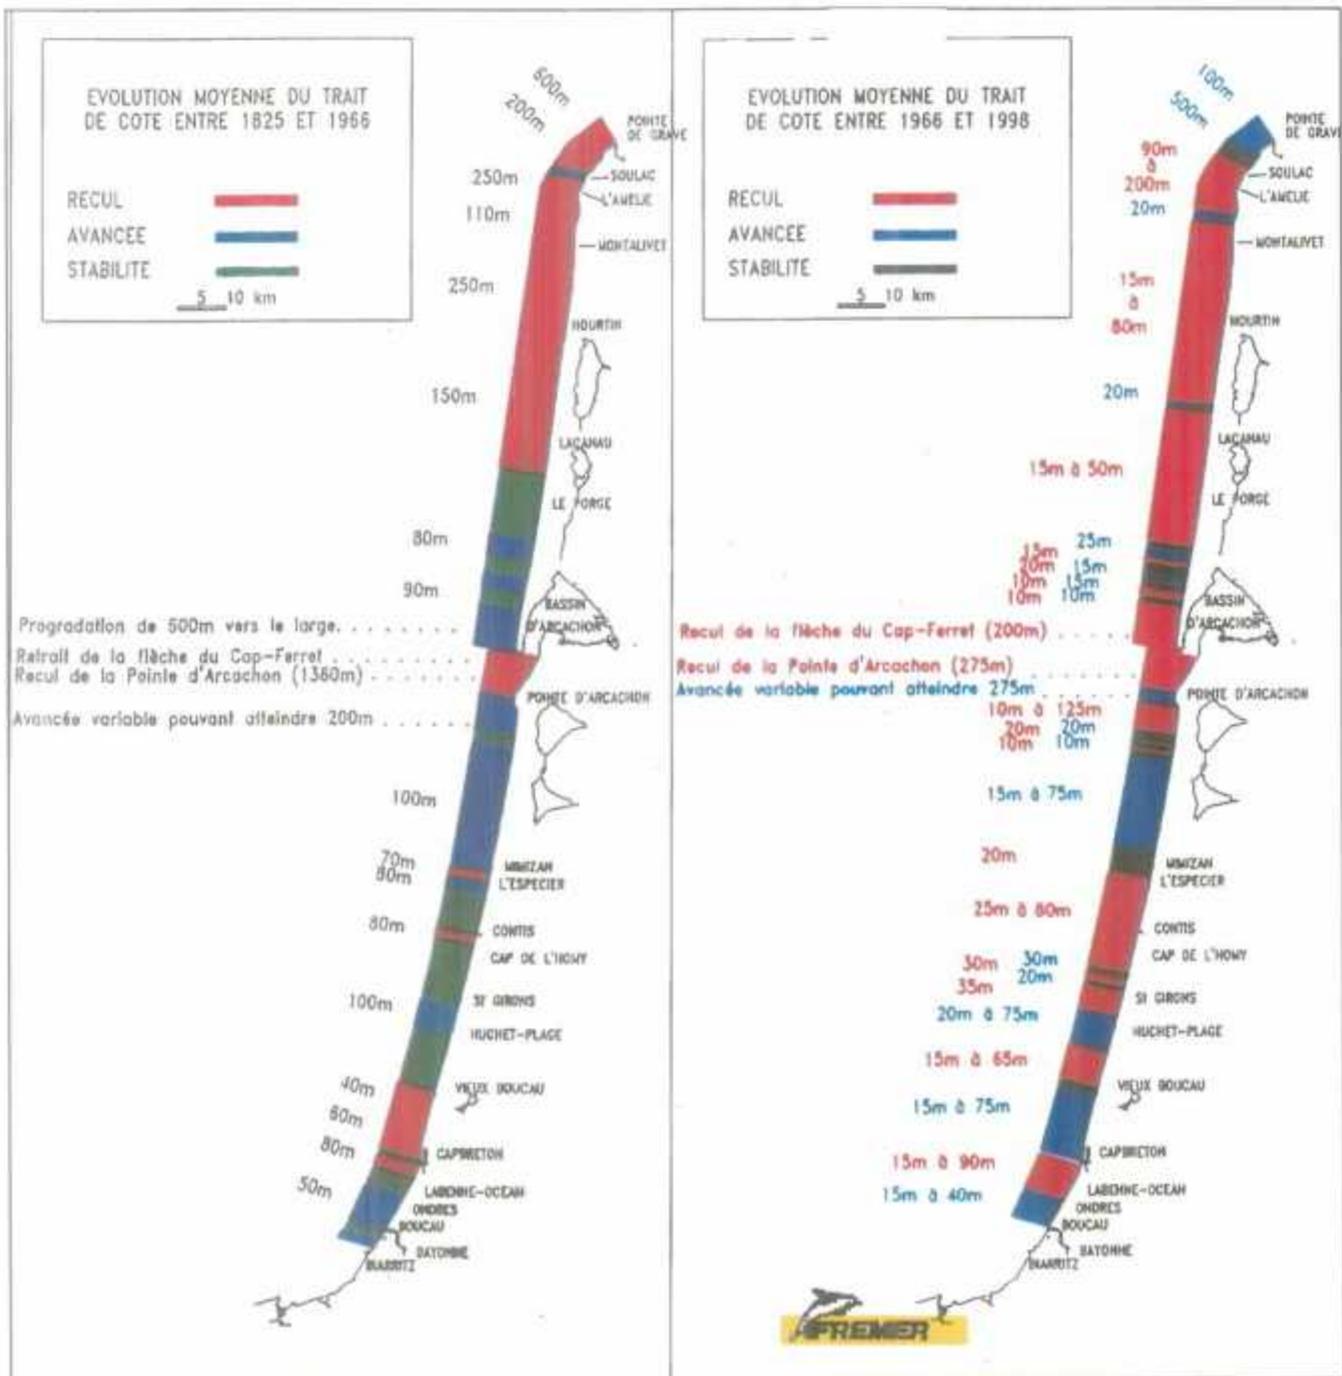
Figure 8 : Evolution du « trait de côte » entre 1825 et 1966 et entre 1966 et 1998 d'après les comparaisons topo-bathymétriques (BRGM et IFREMER, 1997)

Entre 1825 et 1966 : répartition quasi-équilibrée entre le linéaire en recul (érosion) et le linéaire stable ou en avancée (sédimentation)
 Entre 1966 et 1998 : augmentation de la proportion de linéaire en recul (érosion) par rapport à l'évolution observée entre 1825 et 1966

L'évolution du trait de côte sur les trente dernières années se traduit par une augmentation de la proportion du linéaire en recul par rapport à l'évolution observée durant le siècle et demi précédent (Figure 8).

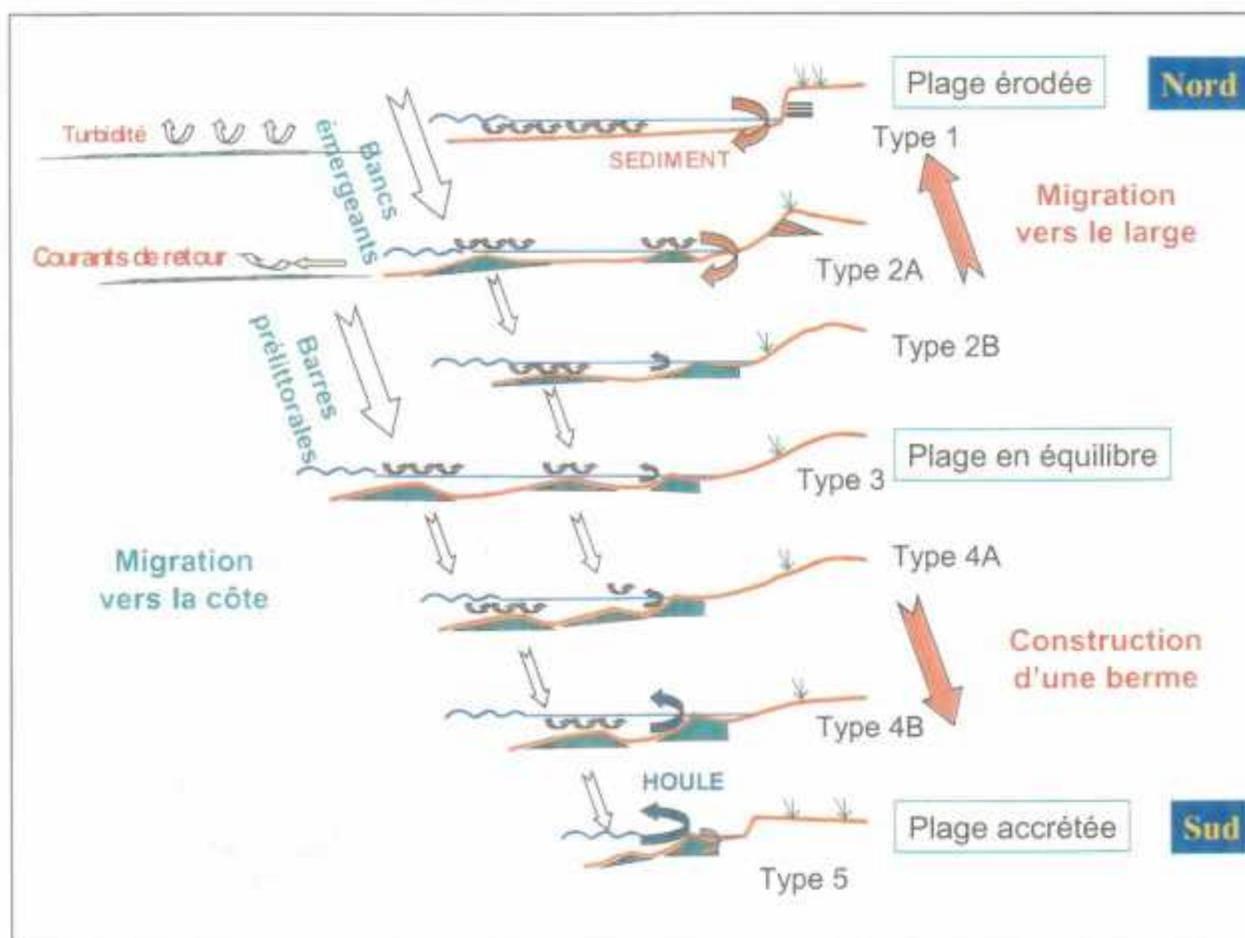
- Type 4 : Entre le sud de Mimizan et la plage des casernes, le dispositif est en forte accrétion. Il est caractérisé par des bancs trapus, symétriques ou en barres obliques indivis ou soudés à la plage, larges de près de 200 m, avec une forte périodicité.

- Type 5 : De Hossegor jusqu'à l'Adour, se trouvent des plages étroites à bermes puissantes à forte pente et granulométrie généralement élevée. Ces plages correspondent à un type extrême où tout le sédiment disponible est parvenu à la côte.

Figure 10 : Types schématiques des morphologies de plages d'après les missions aériennes et les levés au sol (BRGM et IFREMER, 1999)

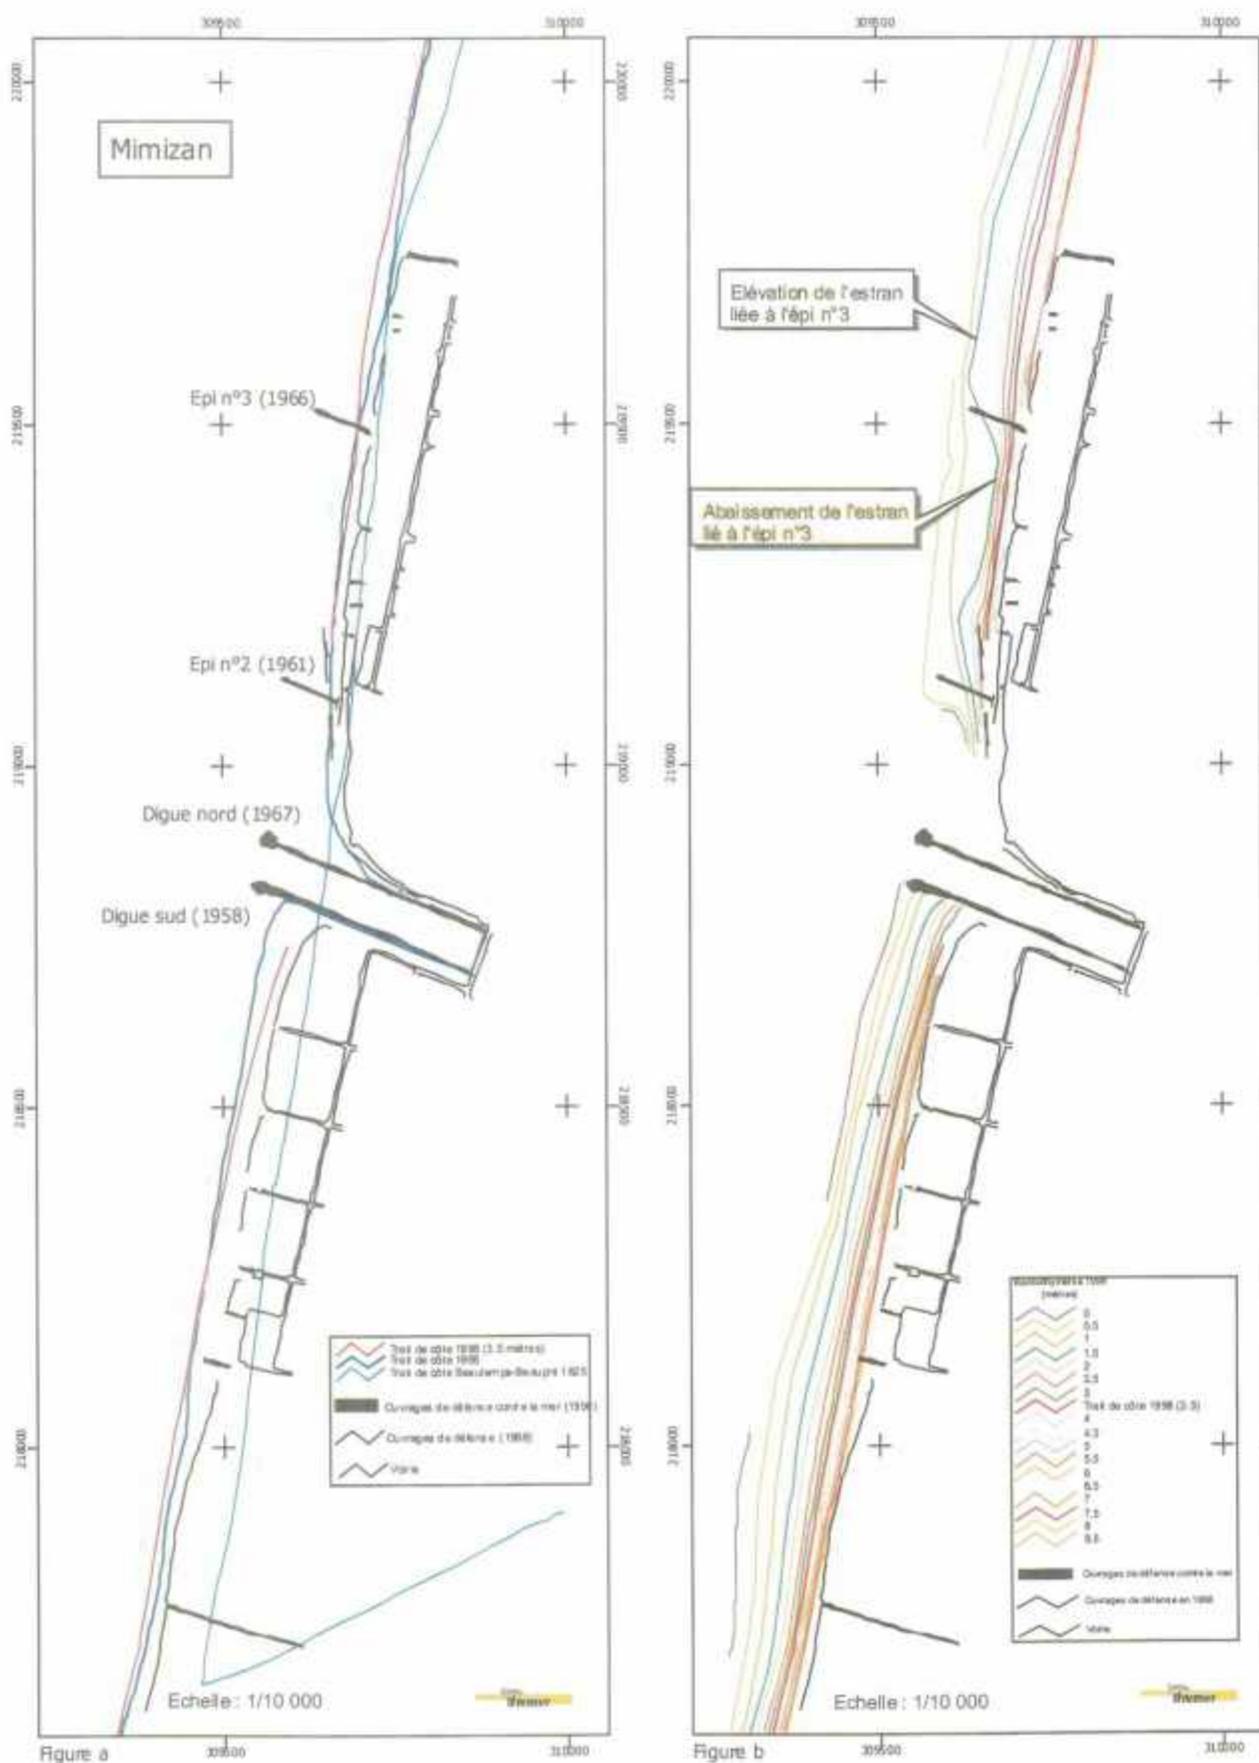
Cet impact négligeable des digues sur le littoral peut être attribué à leur faible saillant sur la côte et donc à une action limitée sur le transit littoral. En outre, la digue Nord est en mauvais état, elle est ainsi perméable au matériel se déplaçant le long du littoral. La reconstruction récente 2000-2001 des digues rend l'analyse partiellement caduque.

Figure 14 : Impact des ouvrages de Mimizan (Manaud et al, 2001)

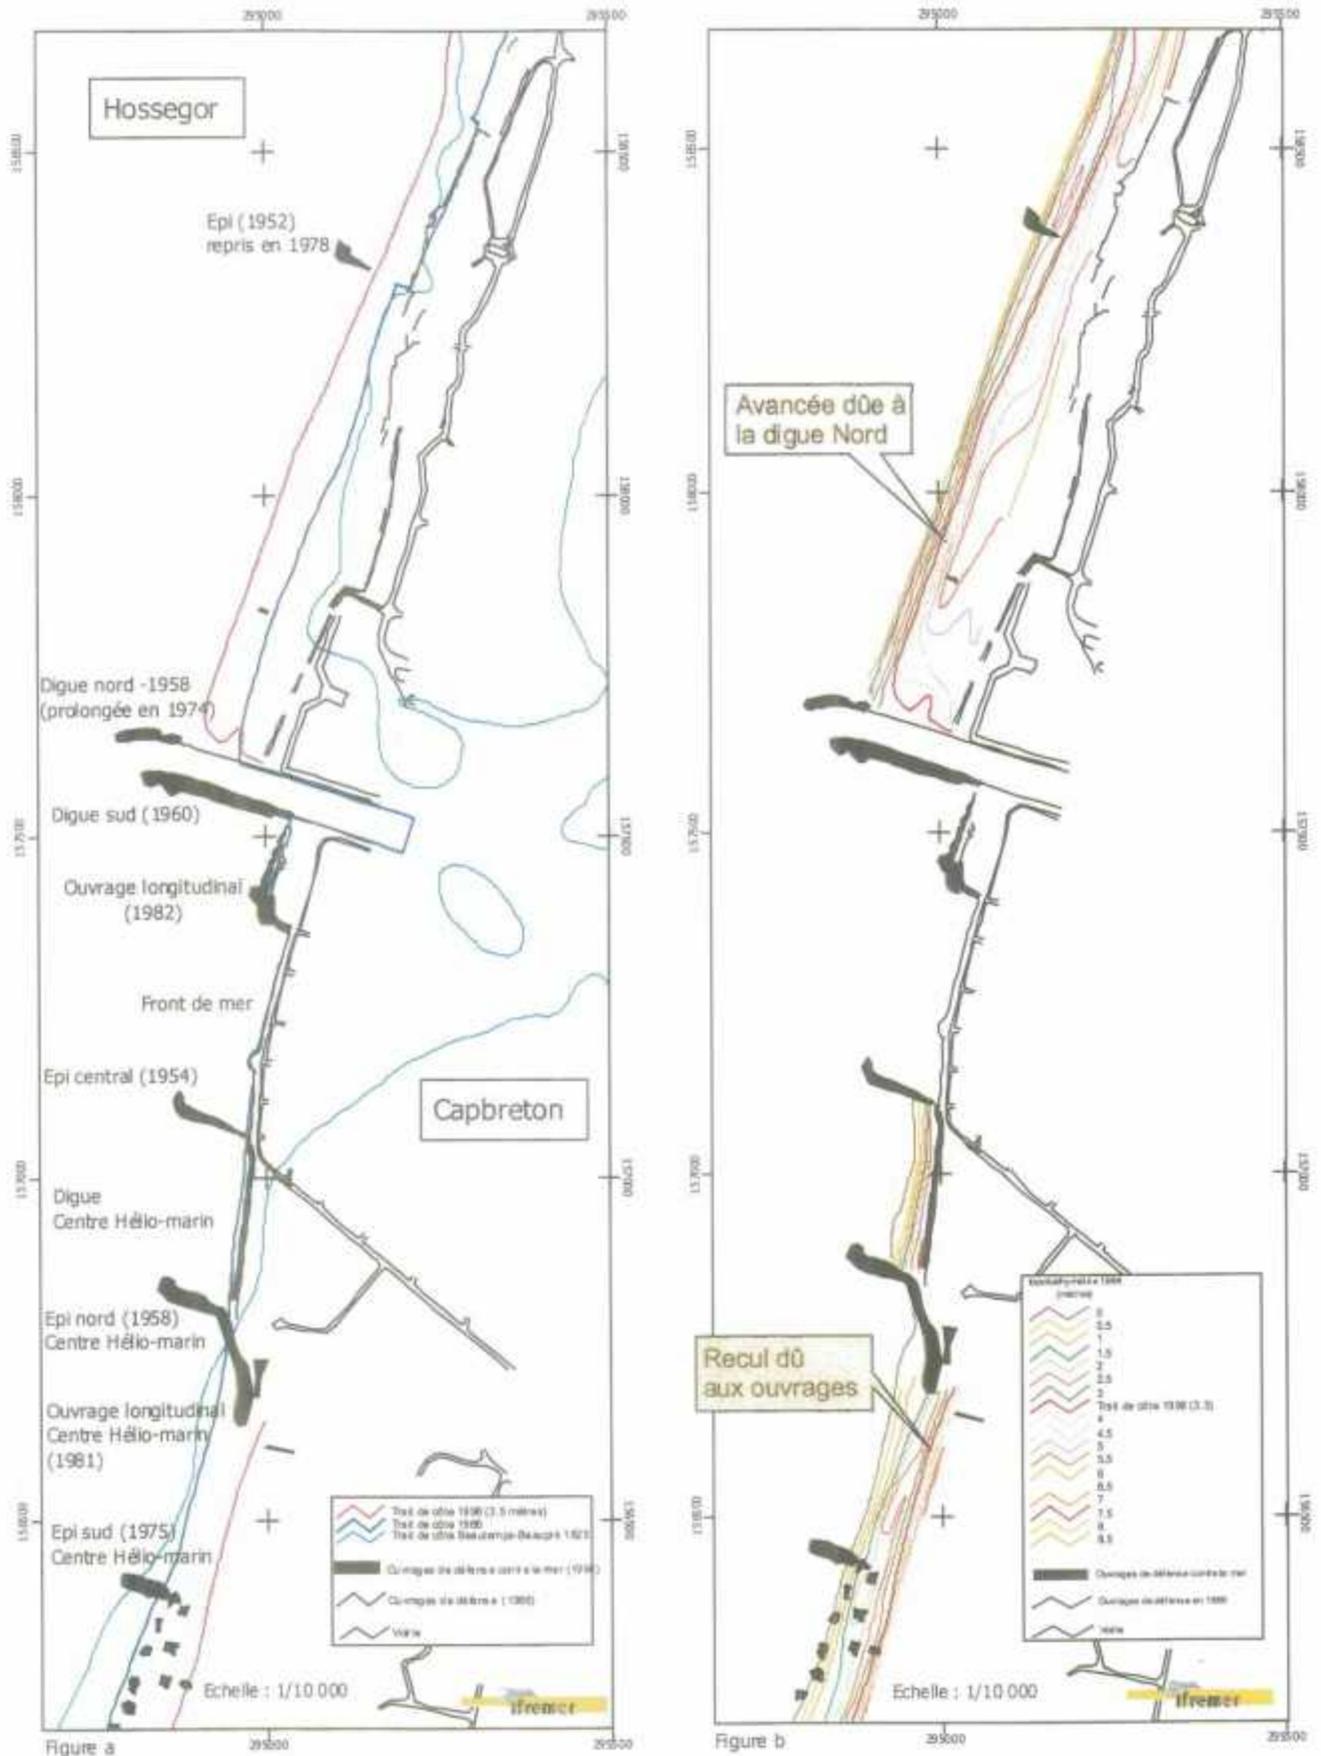
Les trois épis de Capbreton, ne semblent pas avoir d'impact négatif sur le littoral, la morphologie des plages n'évoluant pas aux abords de ces ouvrages. Le L.C.H.F. (1987) expliquait que la sous-alimentation du transit et la succession d'ouvrages du nord au sud semblent être la cause du mauvais fonctionnement des épis du secteur sud. De plus, l'agitation est trop importante (du fait de la position des ouvrages longitudinaux) pour que le sédiment puisse se déposer.

Figure 15 : Impact des ouvrages de Capbreton (Manaud et al, 2001)

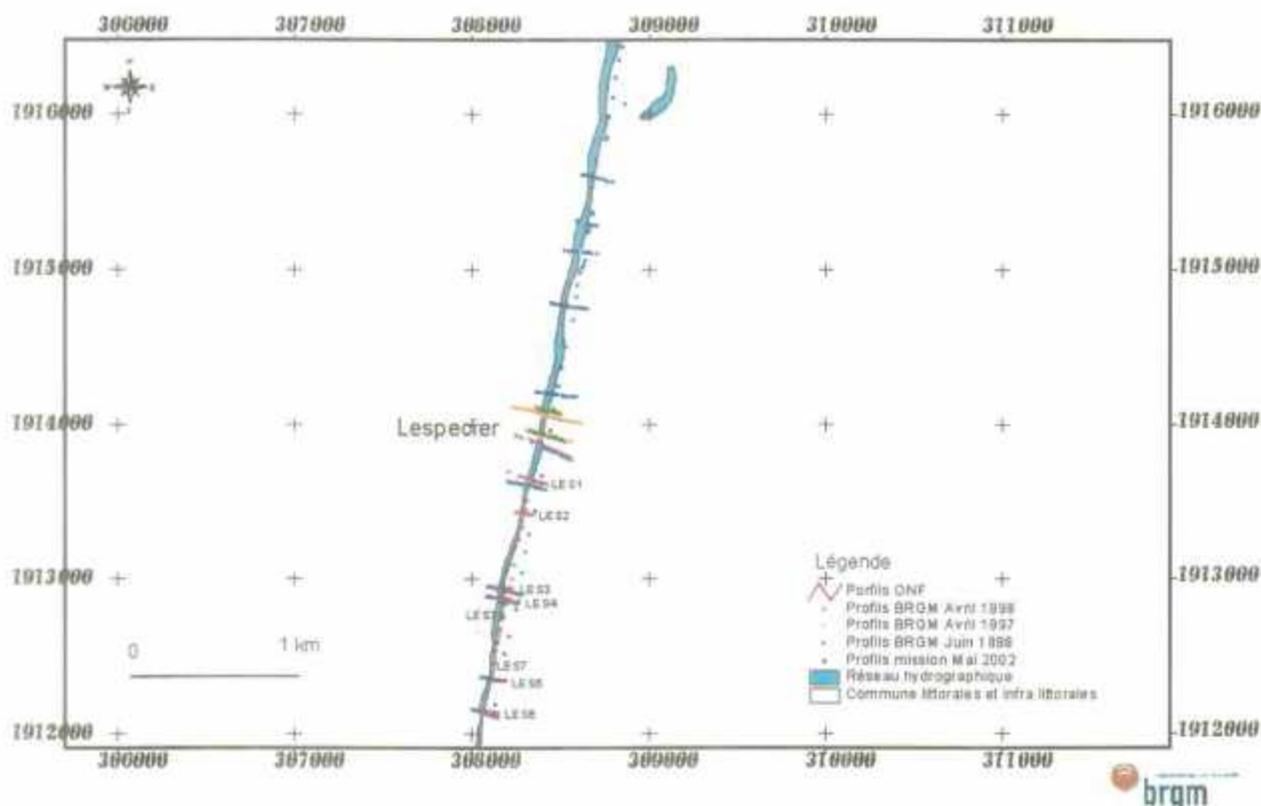
étaient prévus à partir du point de départ et de l'azimut, pour recueillir le plus d'éléments de comparaison possible (Figure 16).

Figure 16 : Profils réalisés dans le secteur de Mimizan

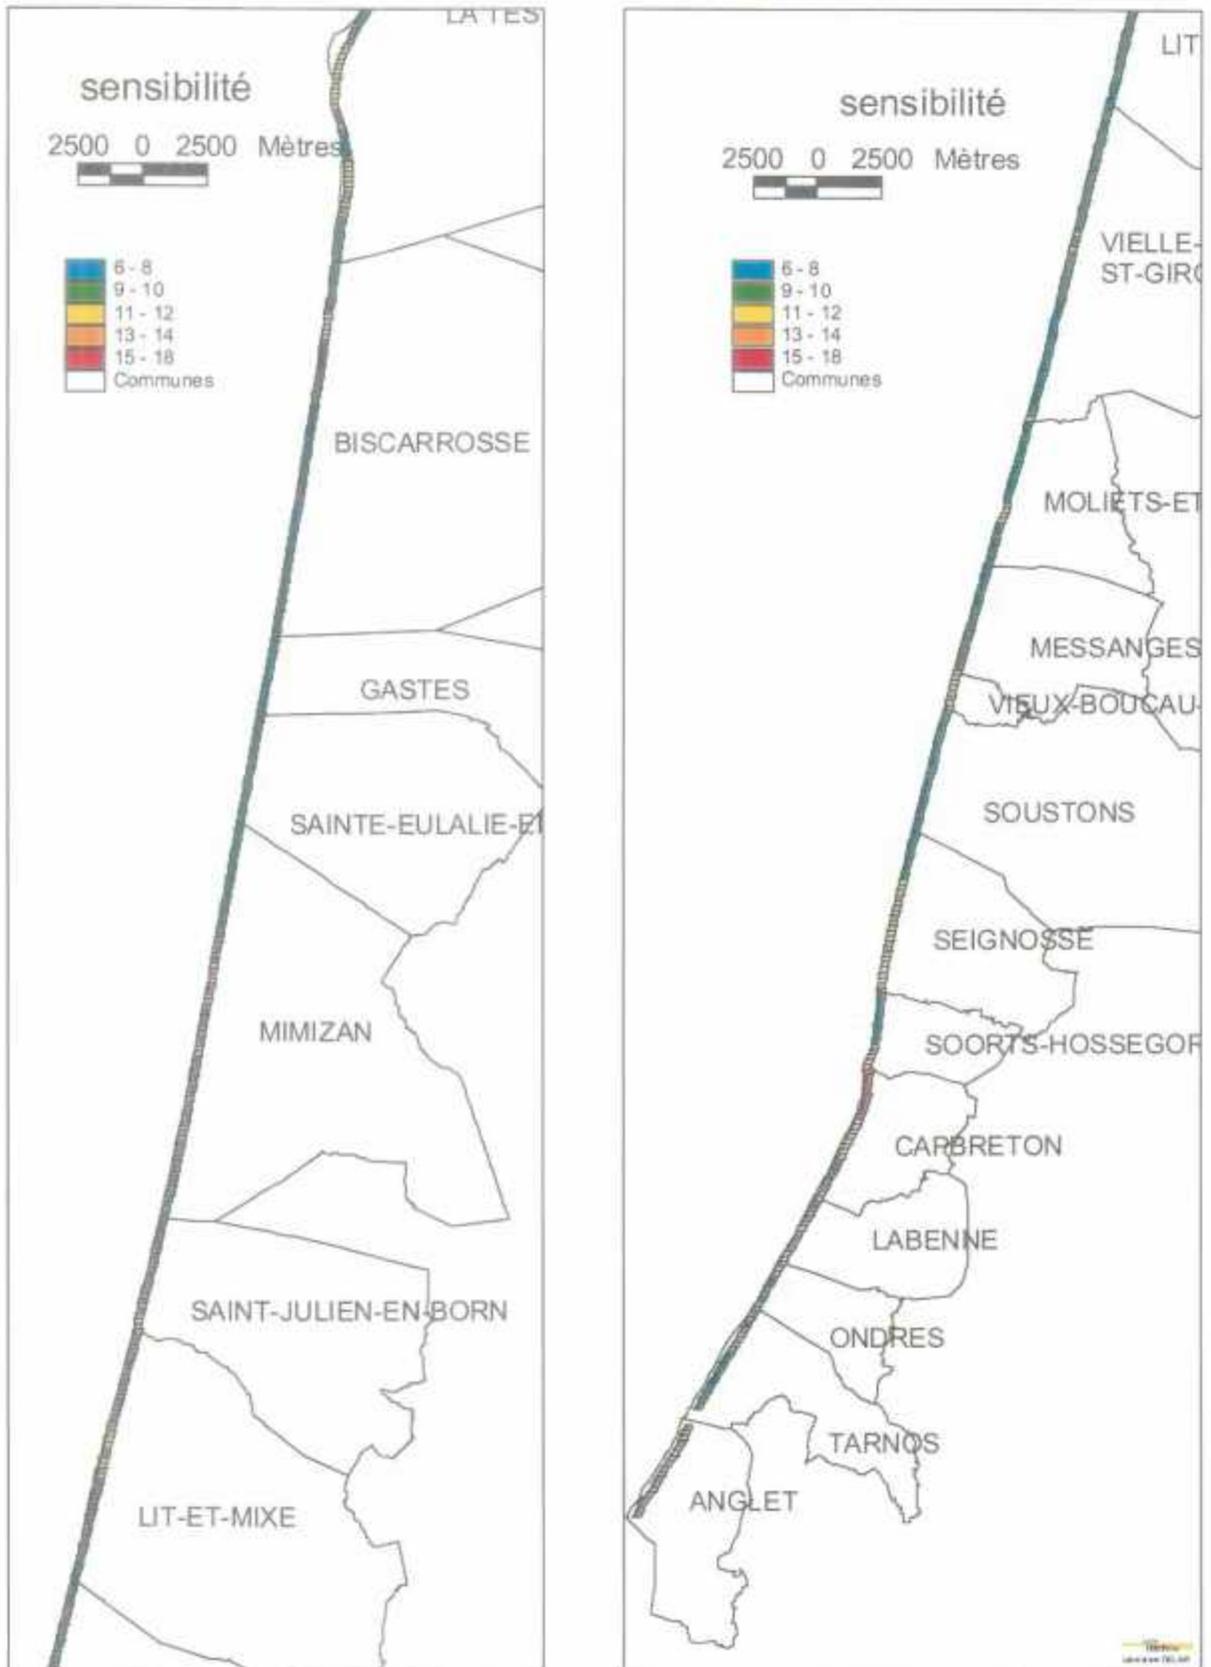
La sensibilité allant de 6 à 18 (figure 20), est divisée en classes de valeurs (6-8 : sensibilité faible à 15-18 : sensibilité élevée).

Figure 20 Sensibilité du littoral landais (Manaud et al, 2001)

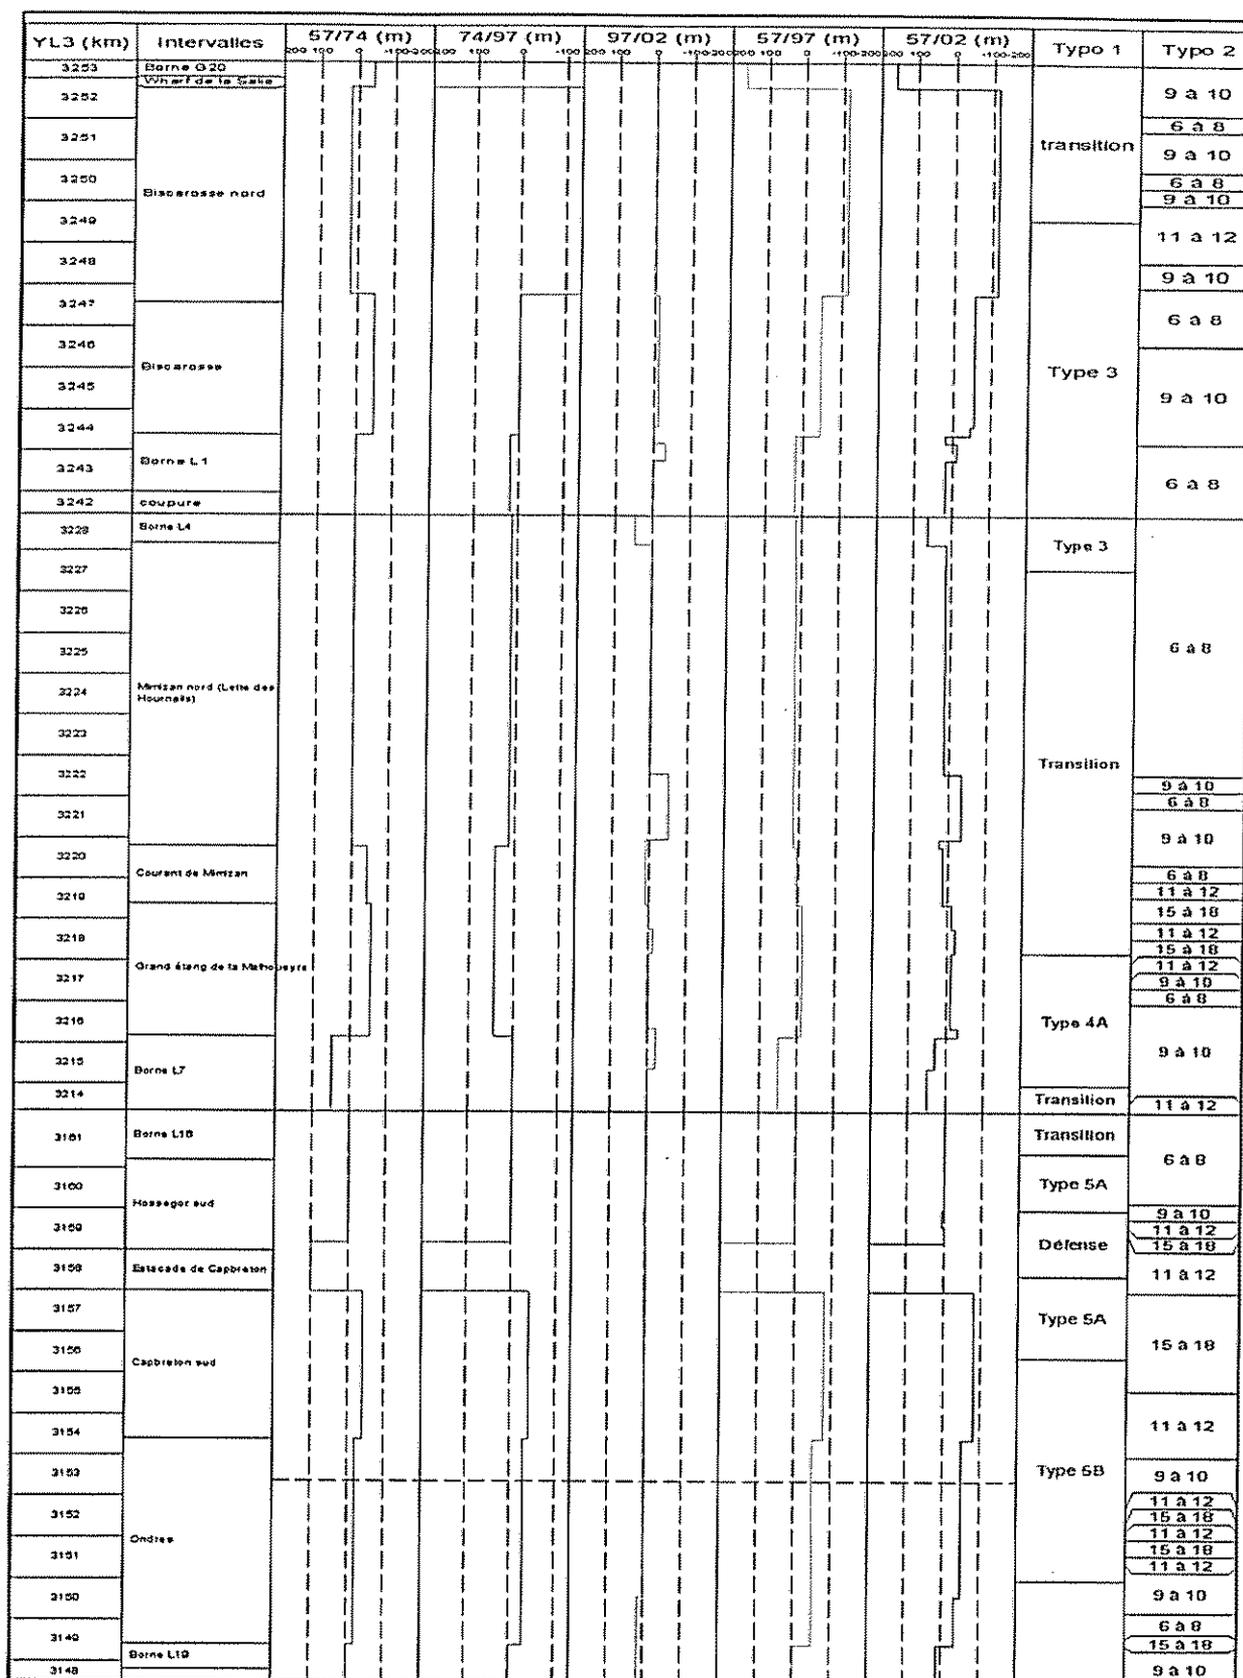
Figure 23 : Synthèse de l'évolution du littoral sur les trois secteurs

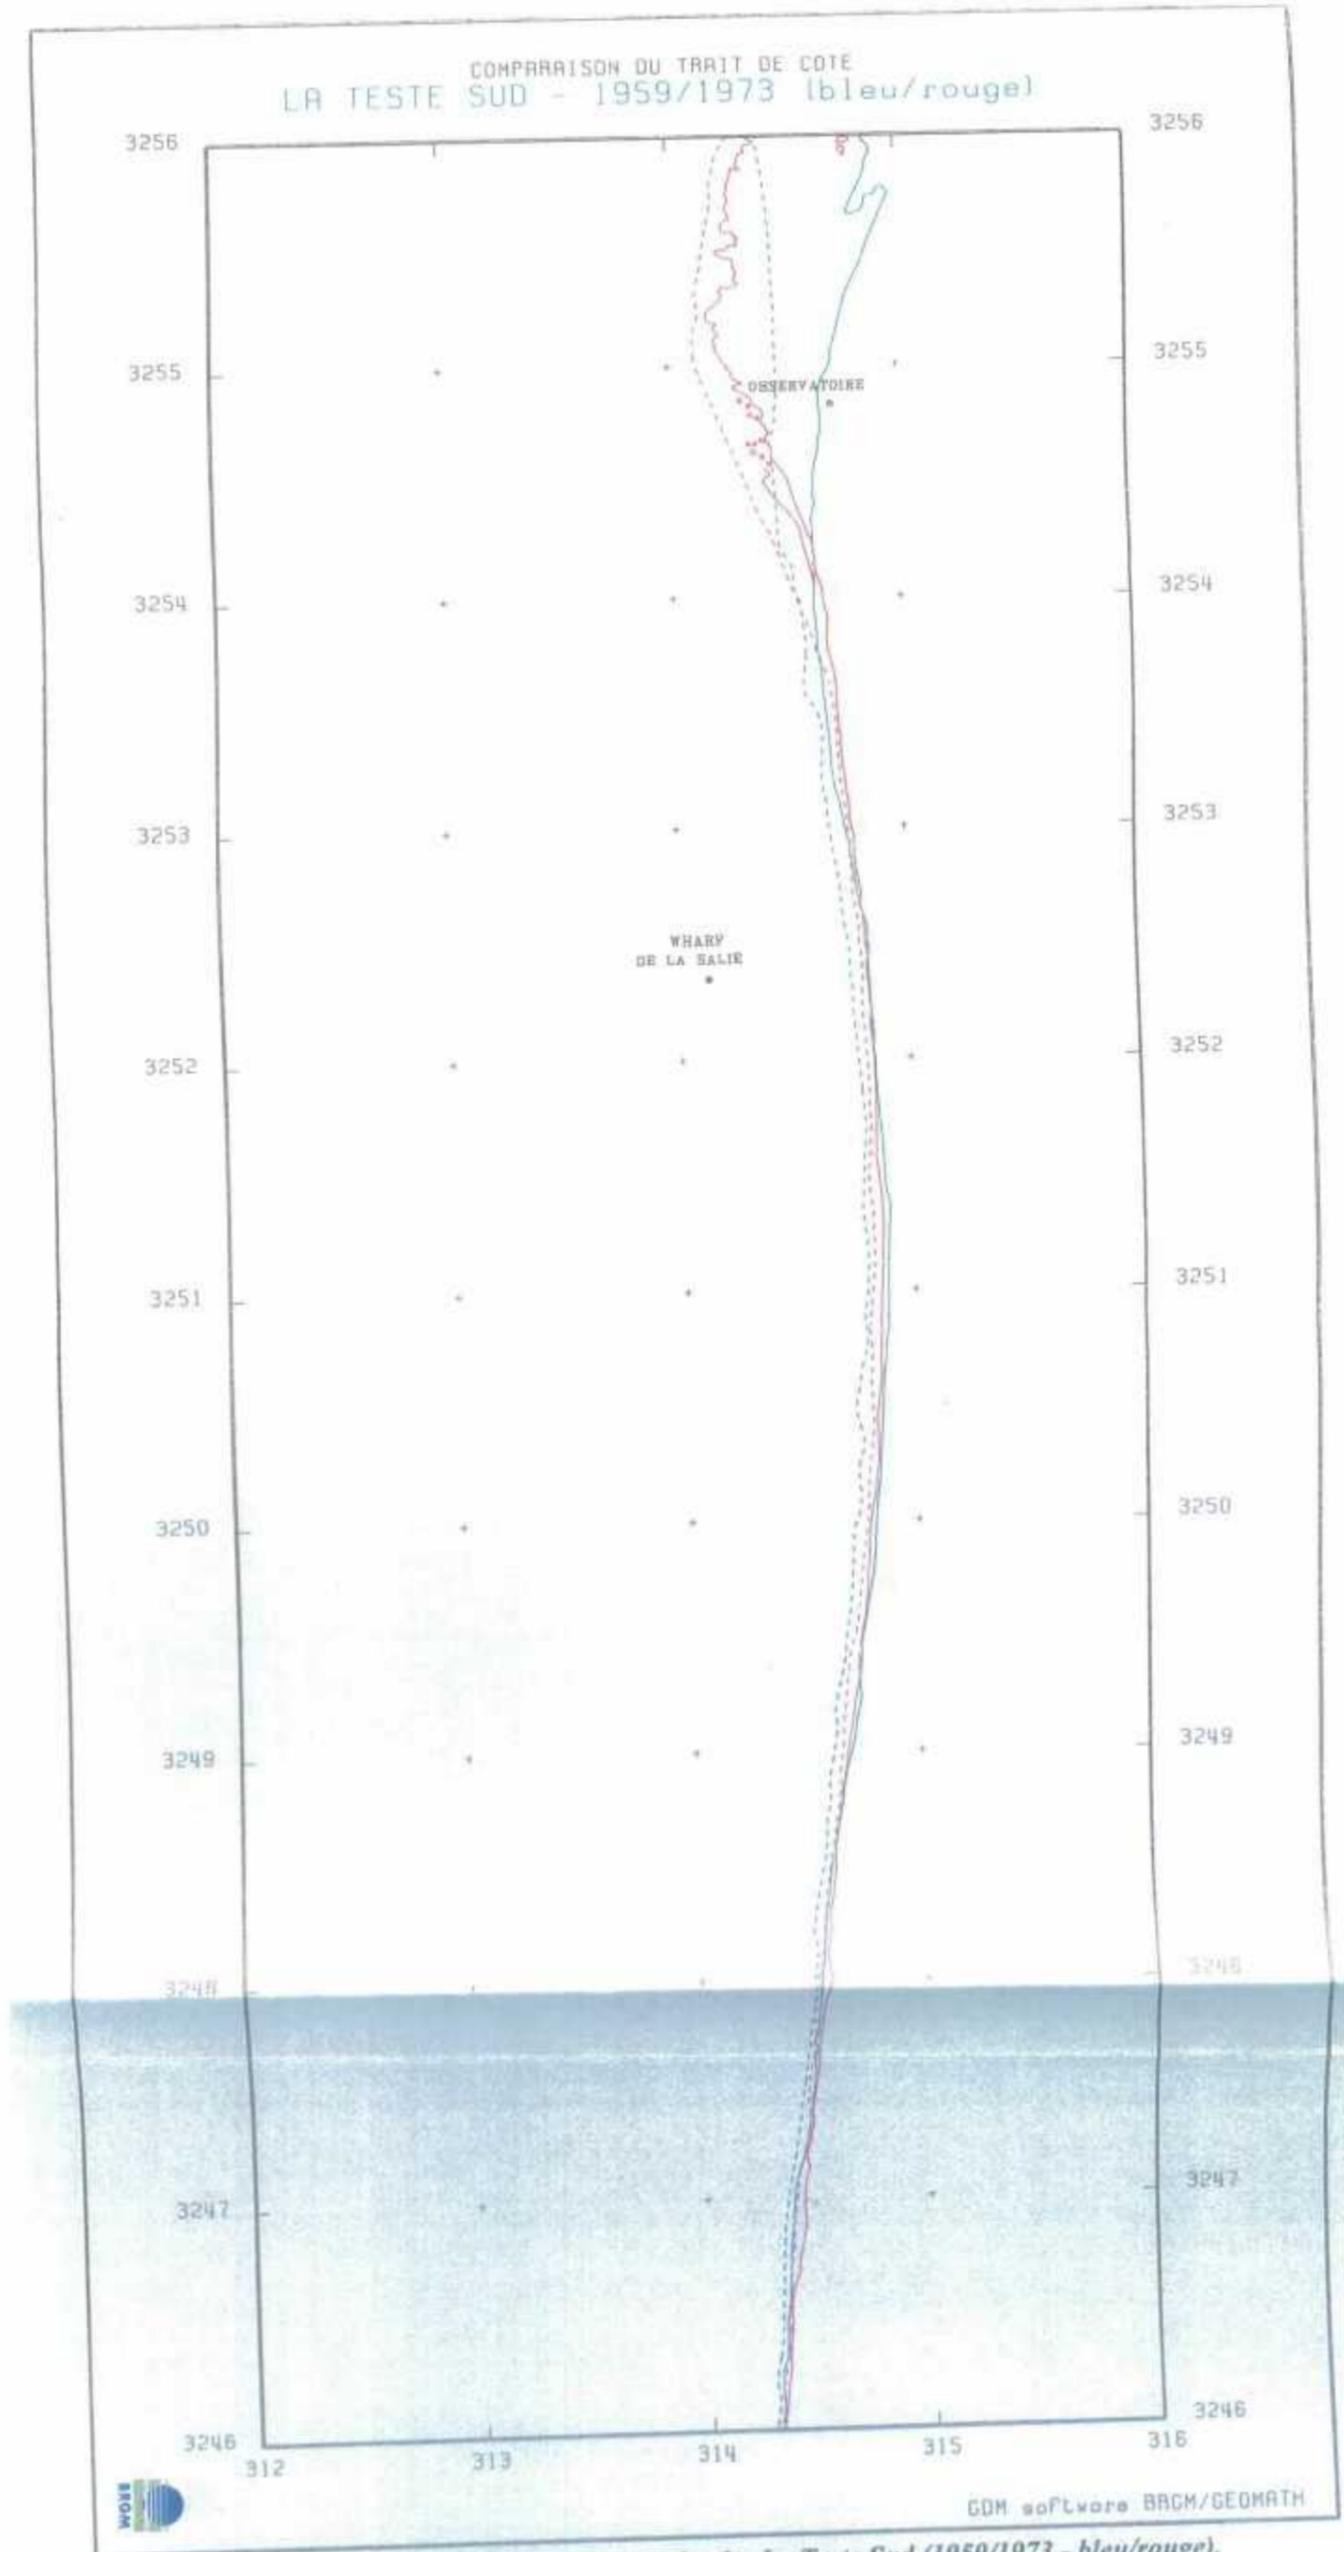
Fig. 67 - Comparaison du trait de côte La Teste Sud (1959/1973 - bleu/rouge).

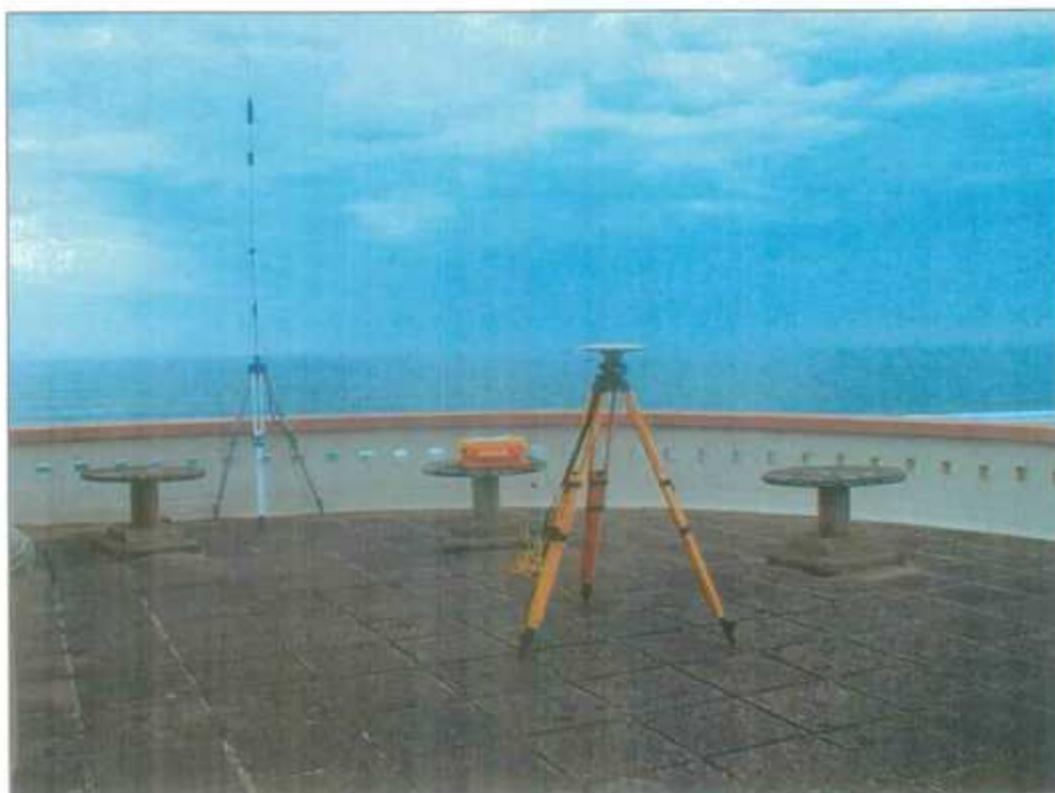
Station installée sur la terrasse de l'hôtel de la plage à Biscarosse
(Antenne GPS en jaune et antenne radio en gris et bleu)
