Evolution du littoral Aquitain

Impact des ouvrages de protection

Secteurs de Biscarrosse, Mimizan et Capbreton

BRGM/RP-51877-FR

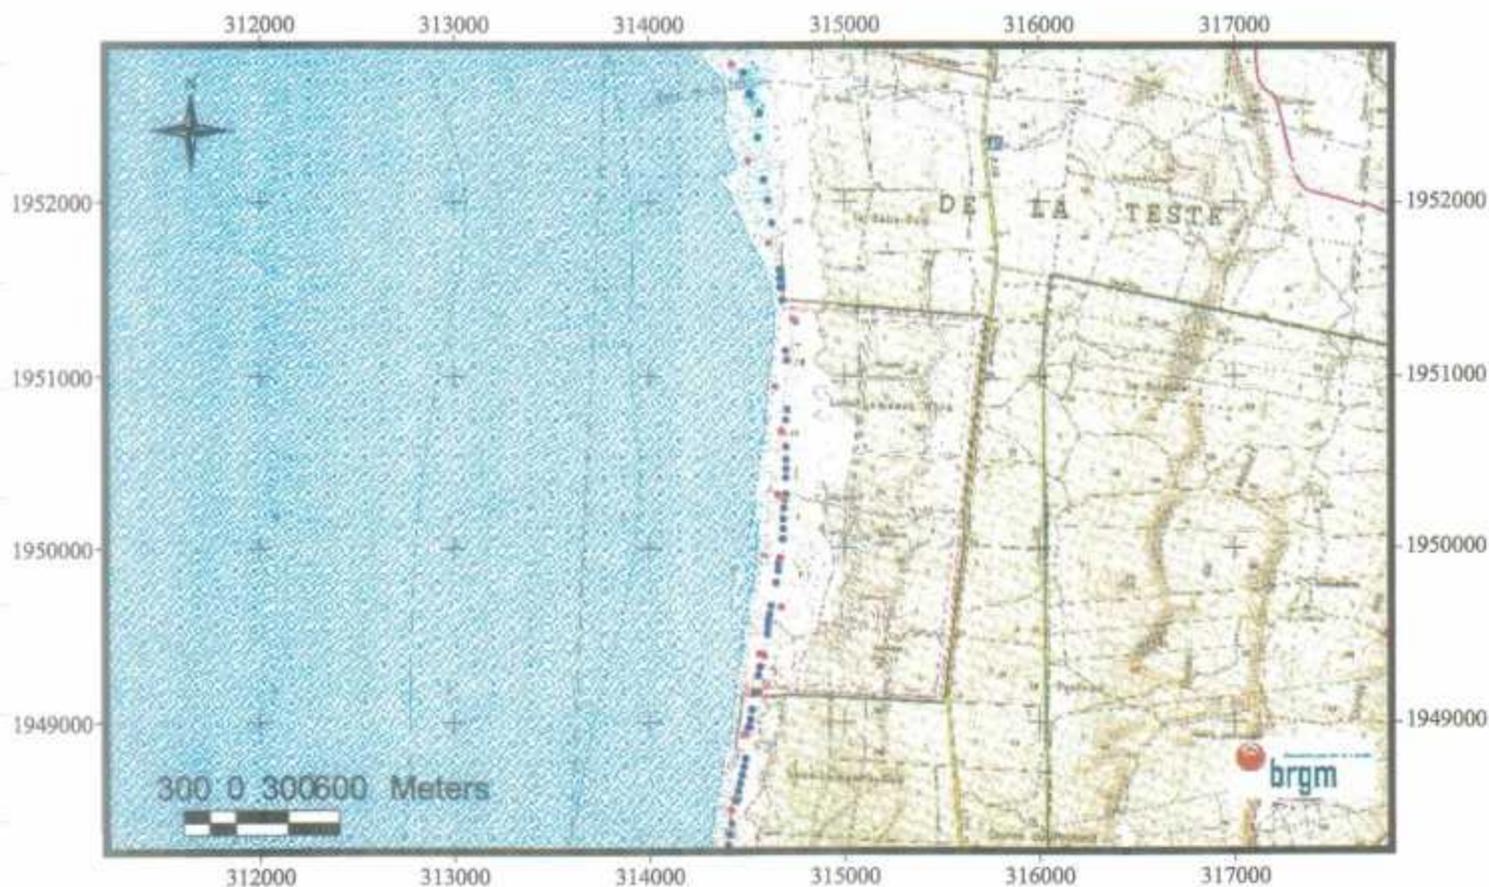
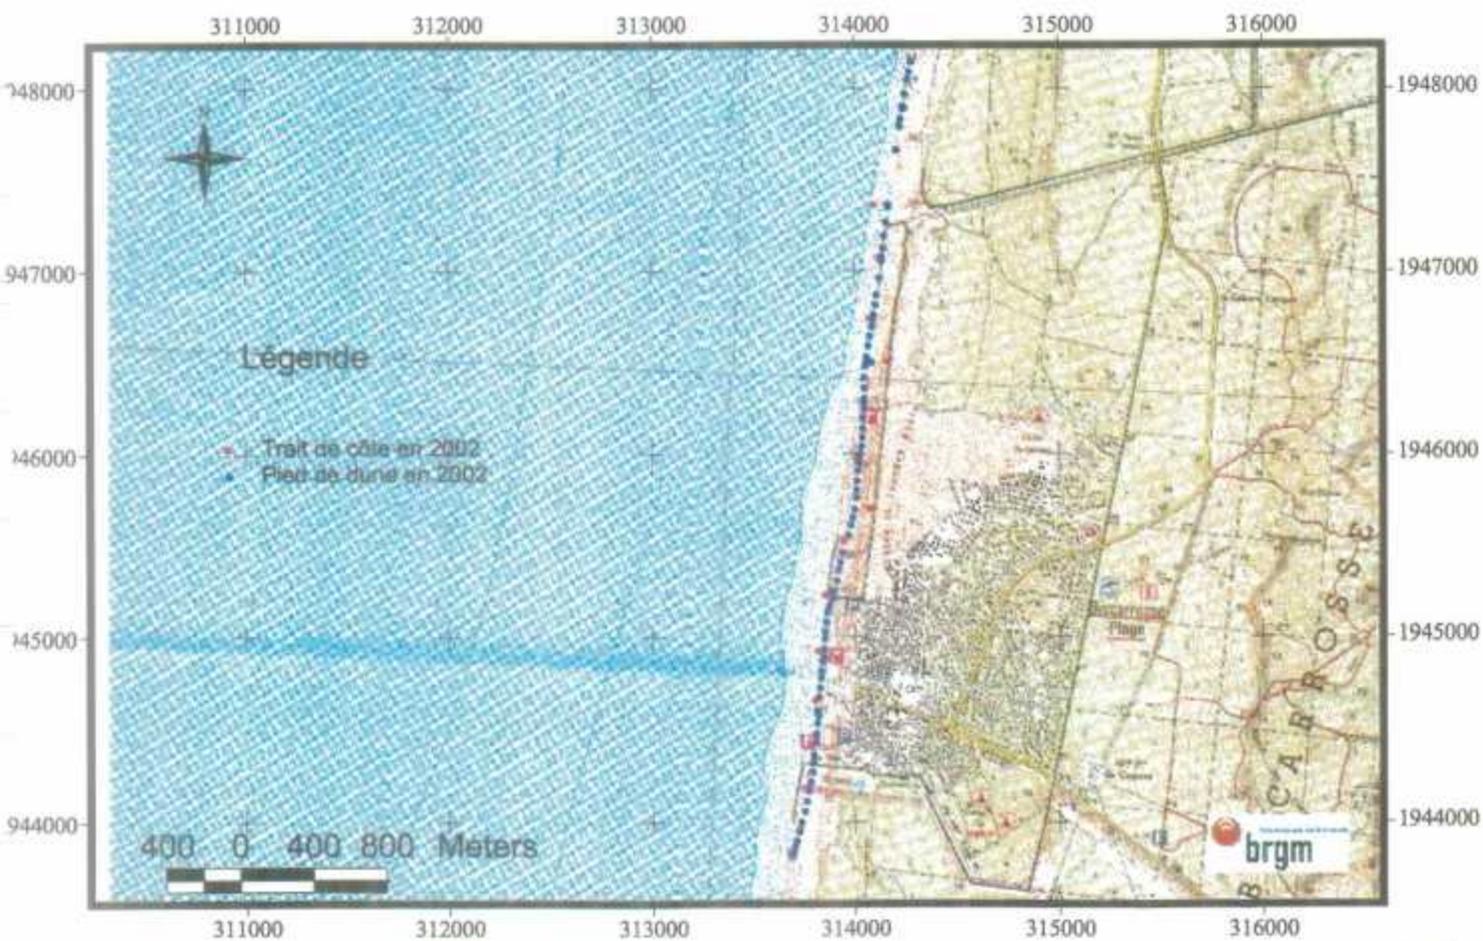
Comparaison entre le trait de côte et le pied de dune en 2002 à Biscarosse (Lambert 2)

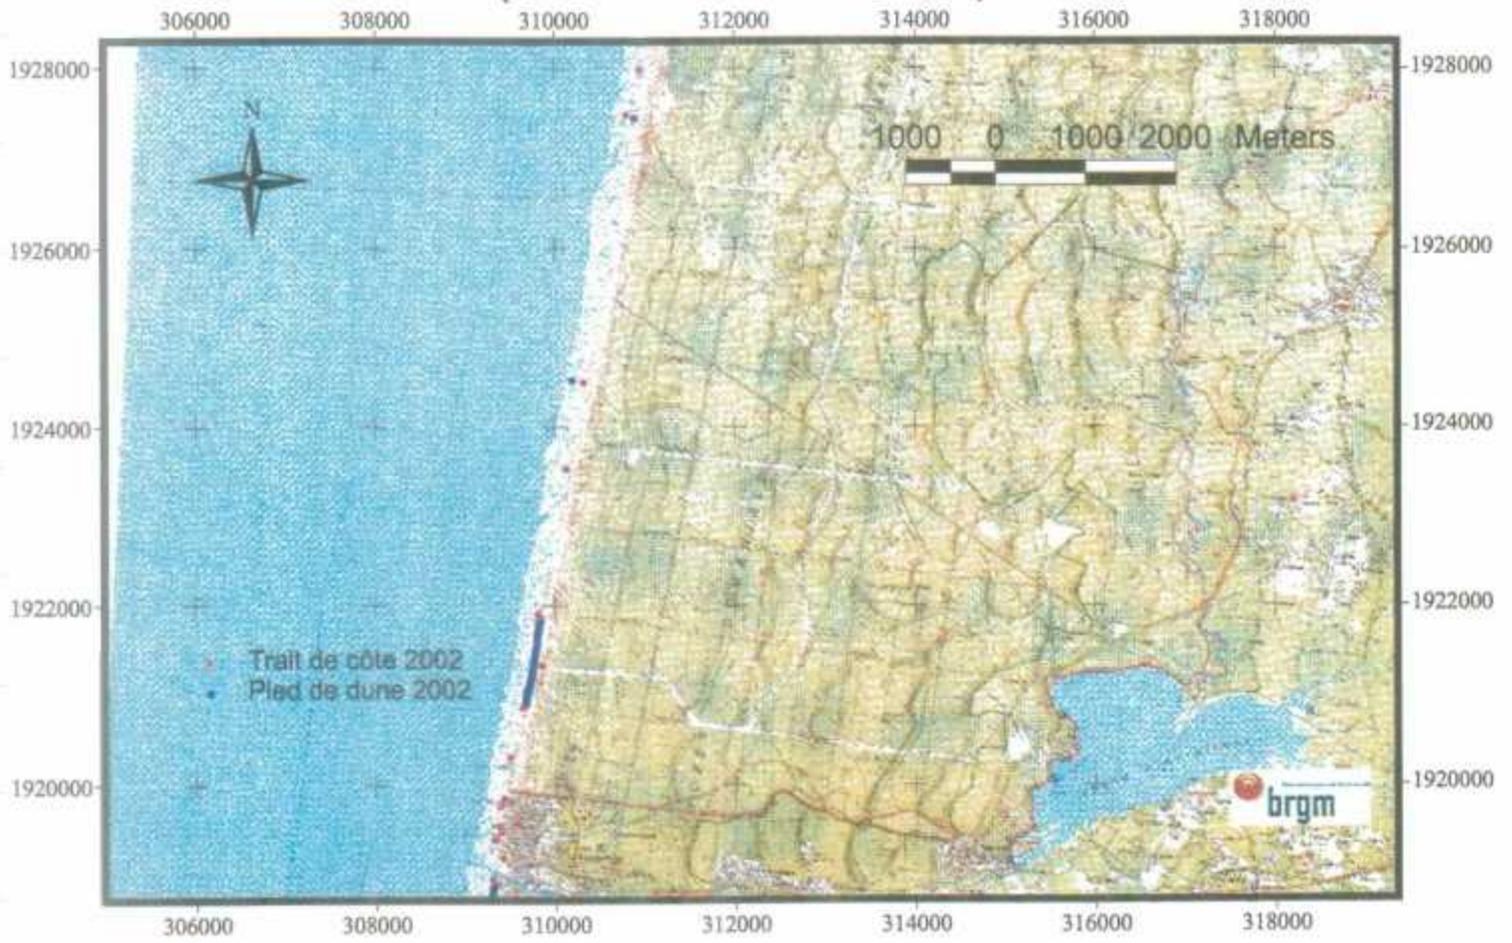
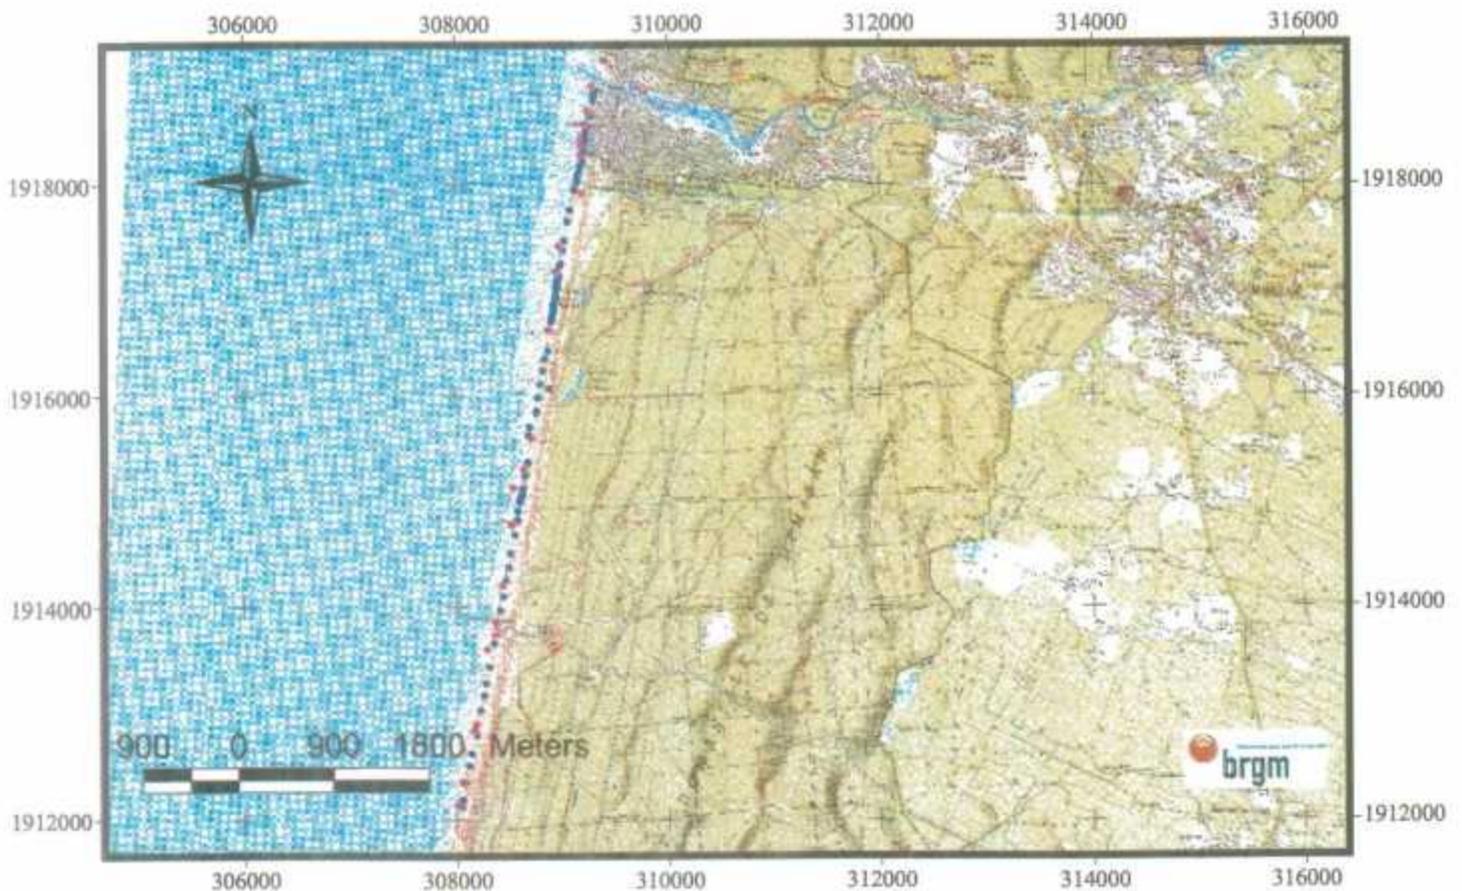
Comparaison entre le trait de côte et le pied de dune en 2002 à de Mimizan (Lambert 2 étendu)

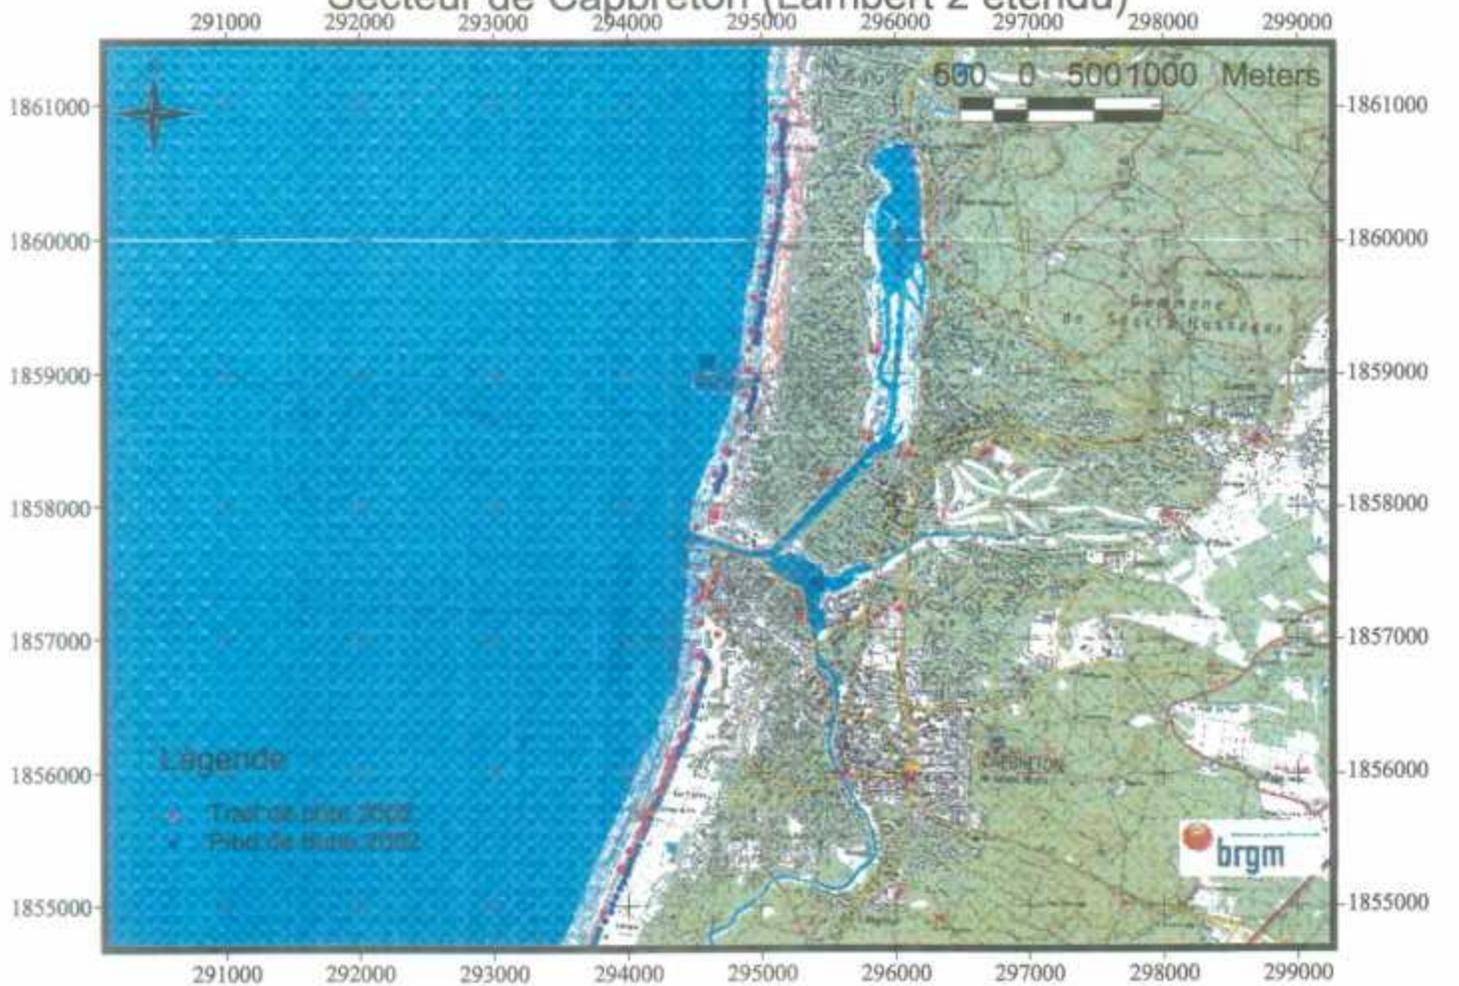
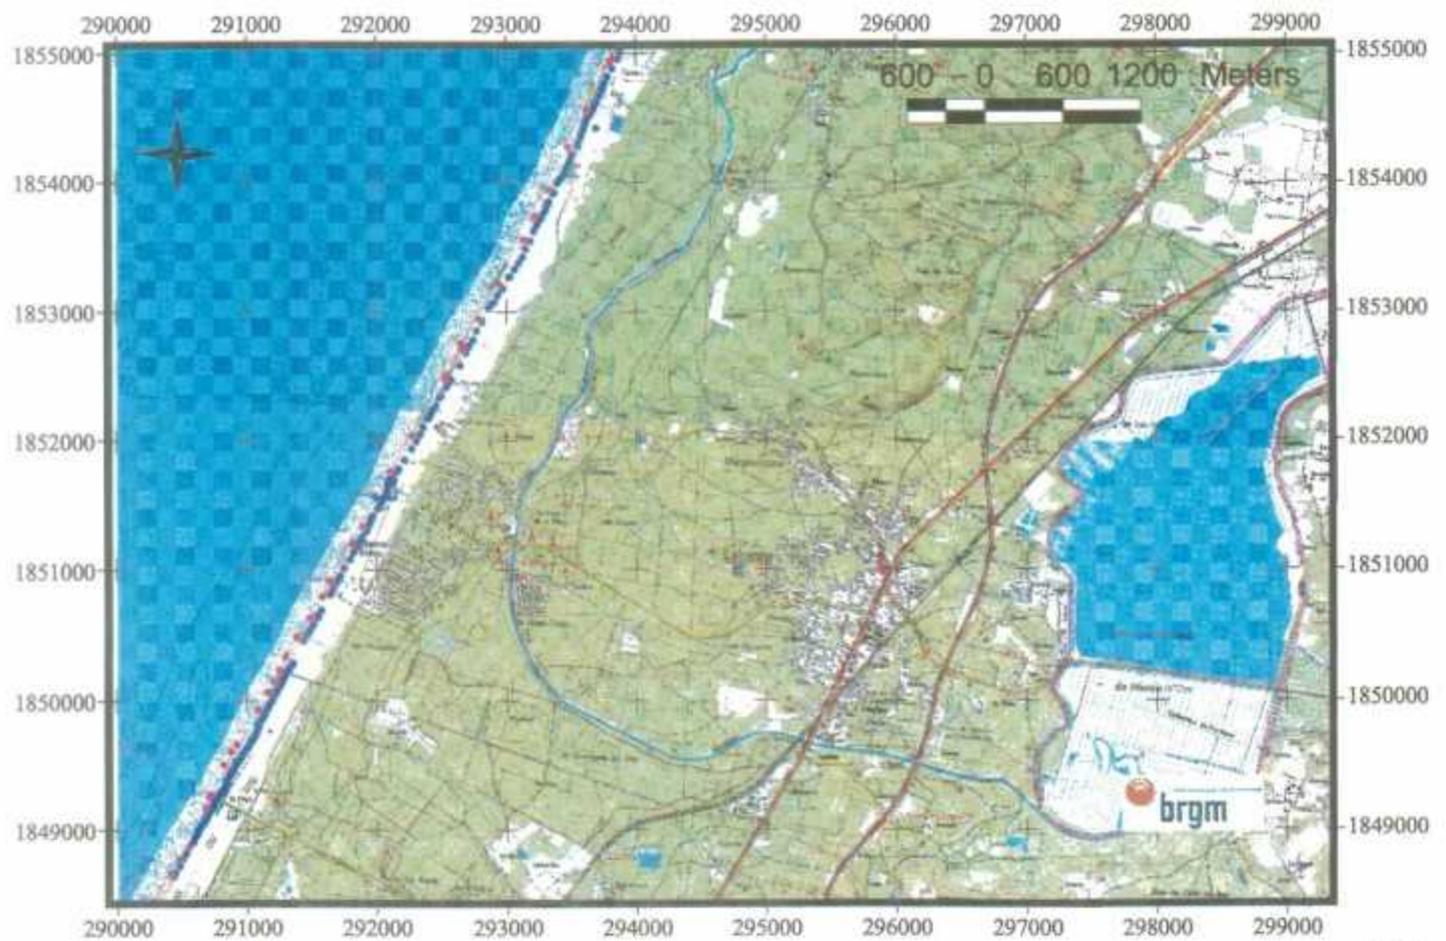
Comparaison du trait de côte et du pied de dune de 2002

Secteur de Capbreton (Lambert 2 étendu)

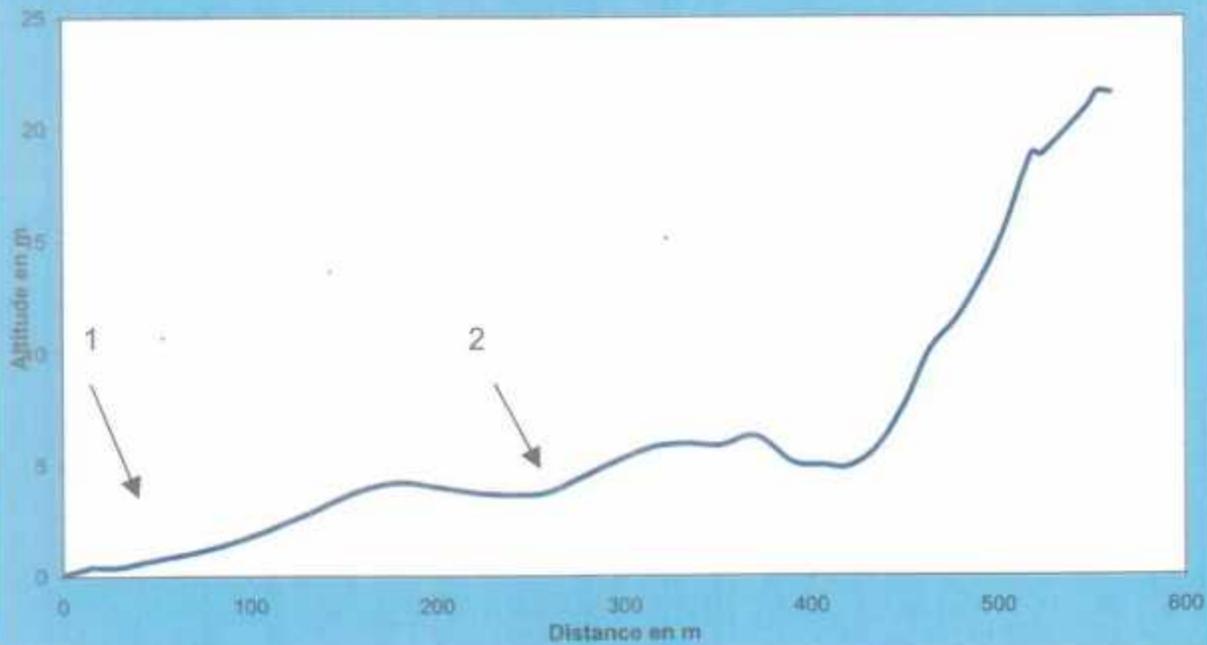
Granulométrie réalisée
en mai 2002 à la borne G20

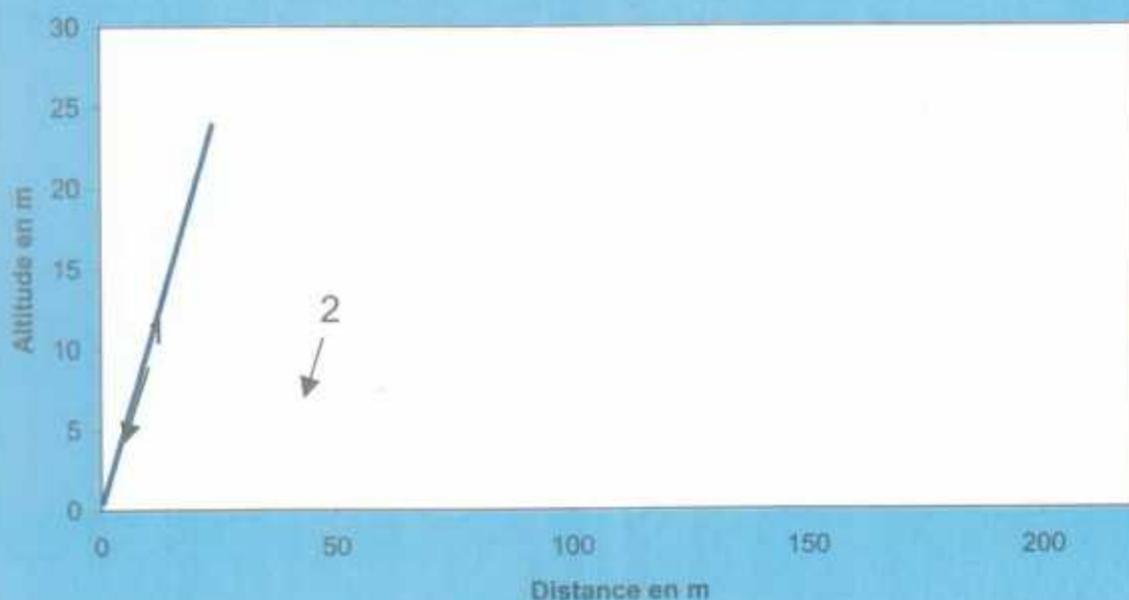
Granulométrie réalisée
en mai 2002 à la borne L1

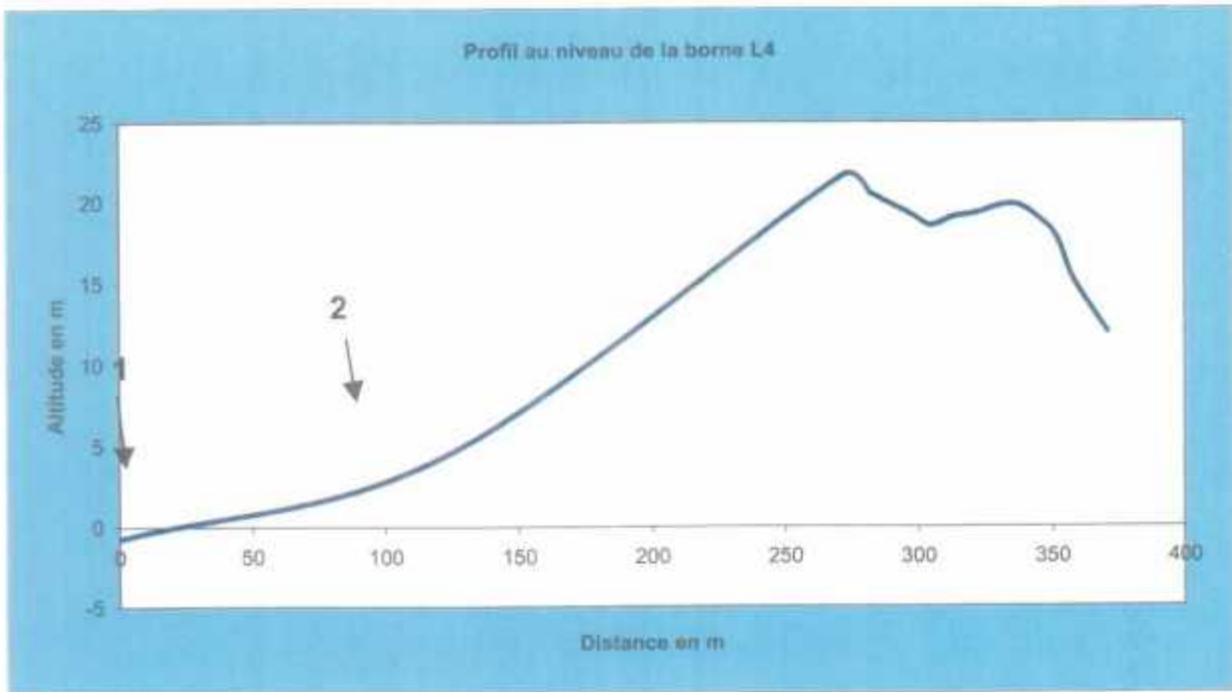
Granulométrie réalisée
en mai 2002 à la borne L4

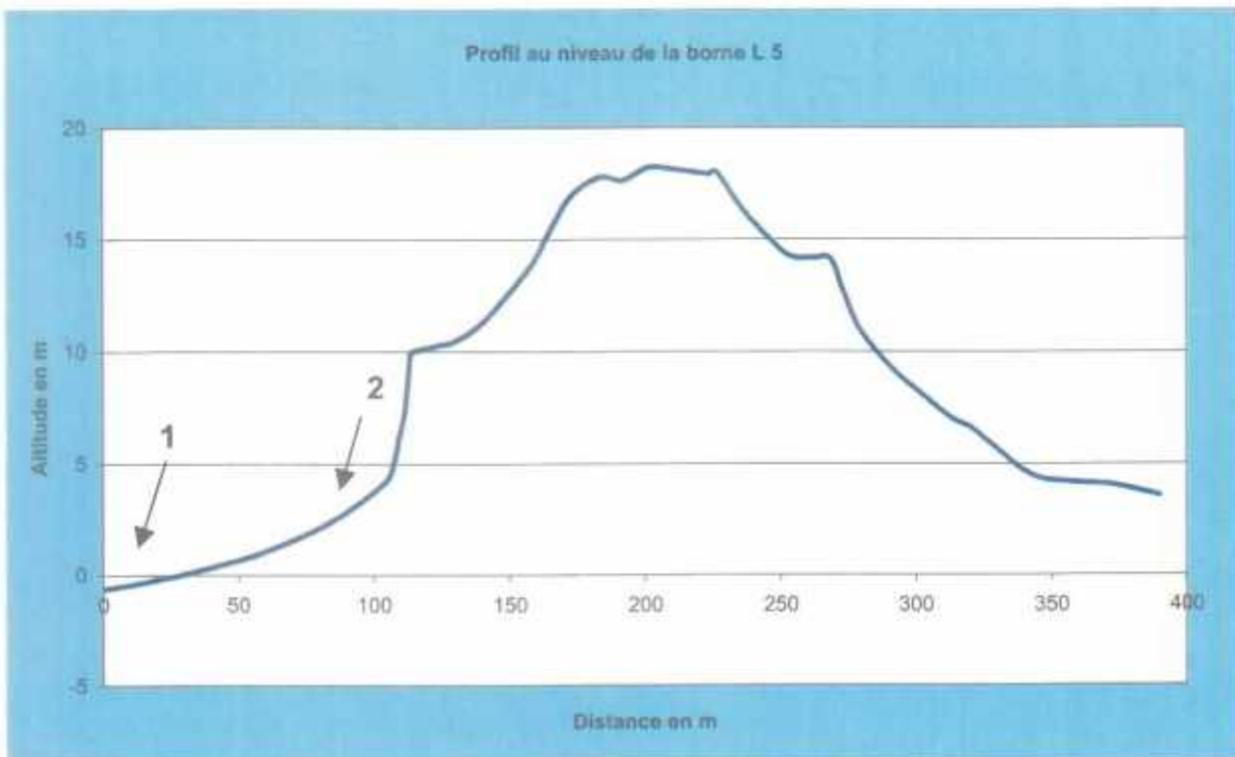
Granulométrie réalisée
en mai 2002 à la borne L5

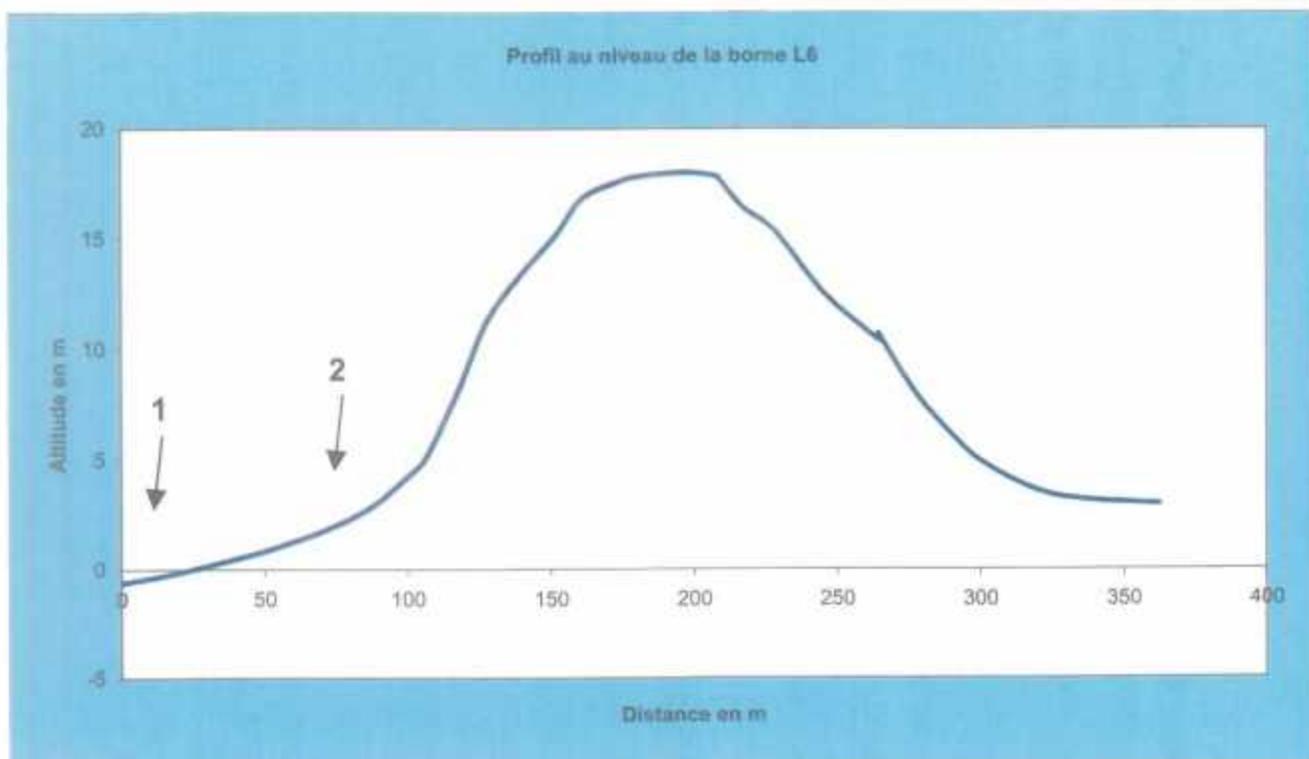
Granulométrie réalisée
en mai 2002 à la borne L6

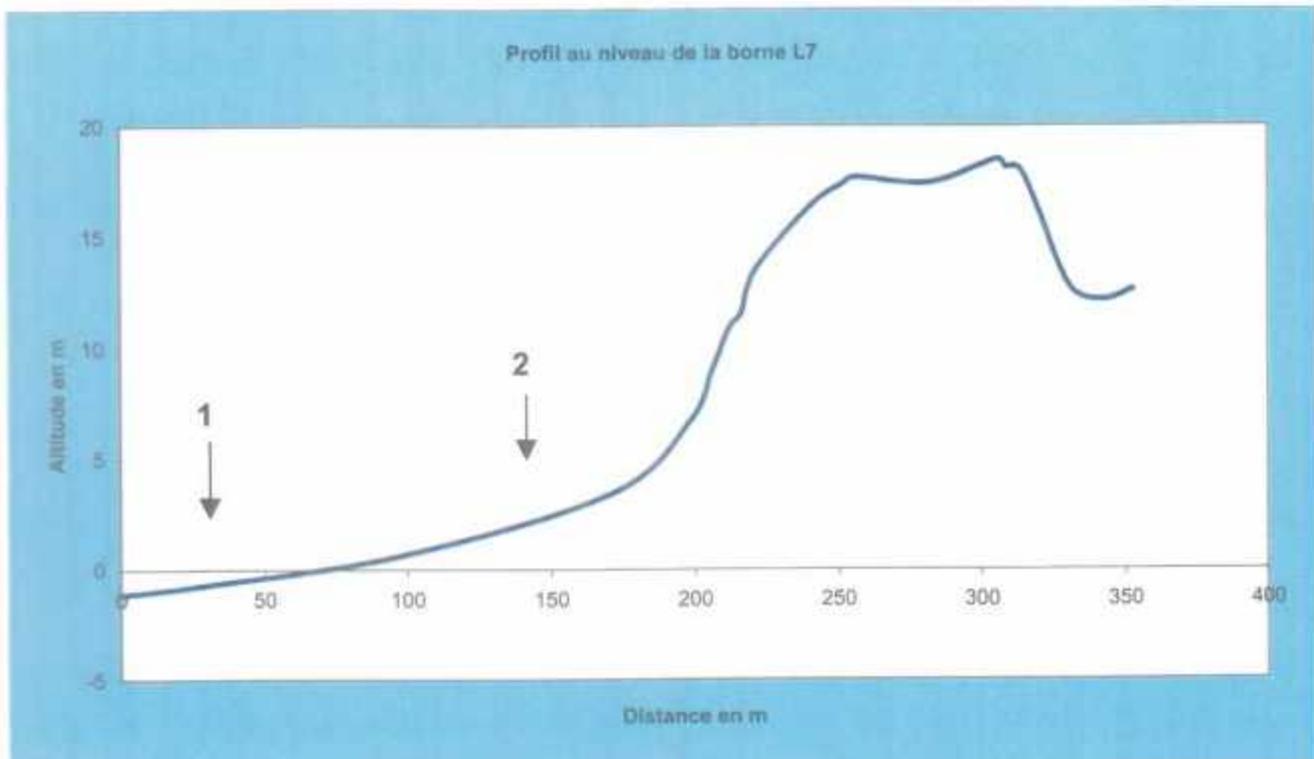
Granulométrie réalisée
 en mai 2002 à la borne L7

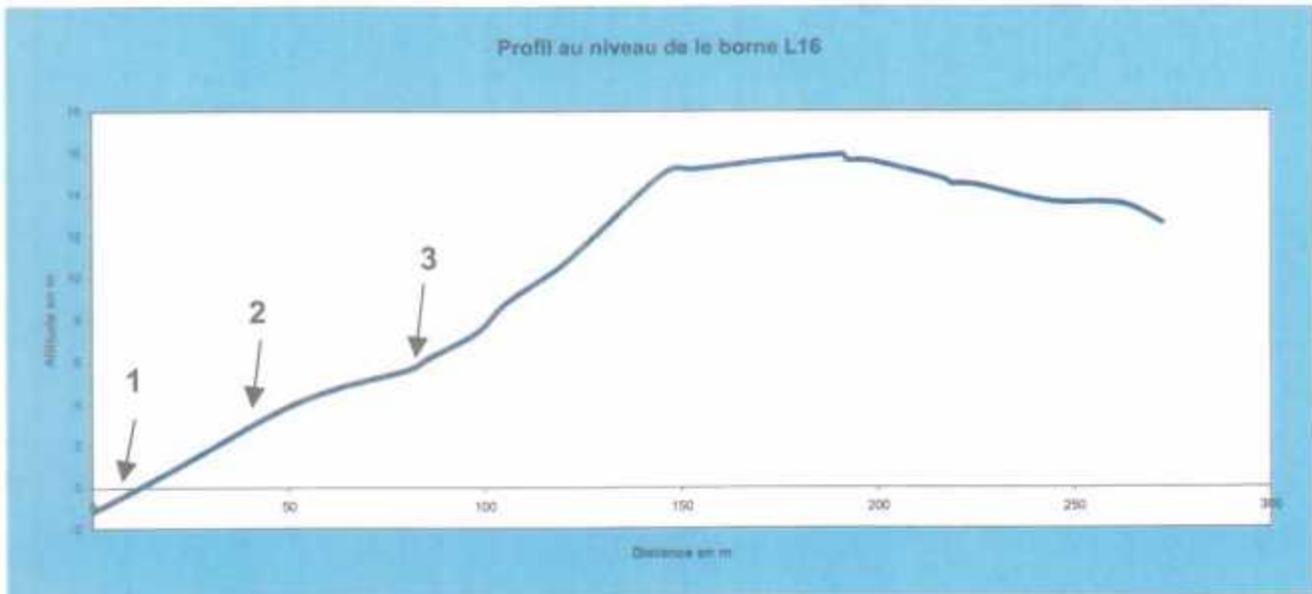
Granulométrie réalisée
 en mai 2002 à la borne L16

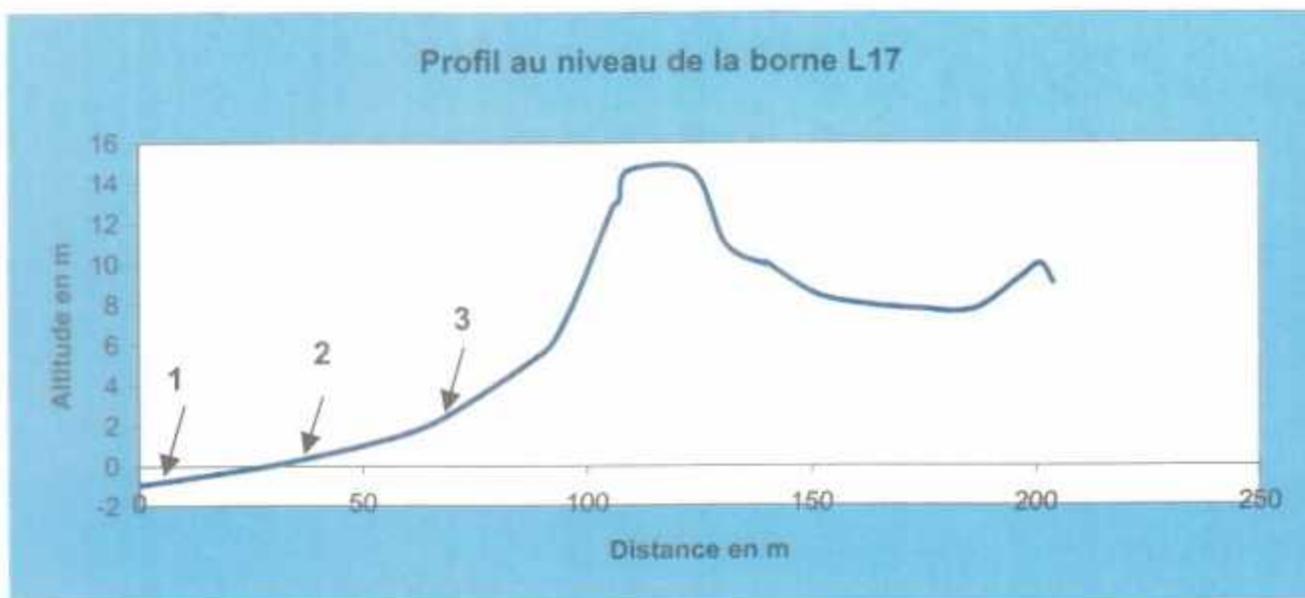
Granulométrie réalisée
 en mai 2002 à la borne L17

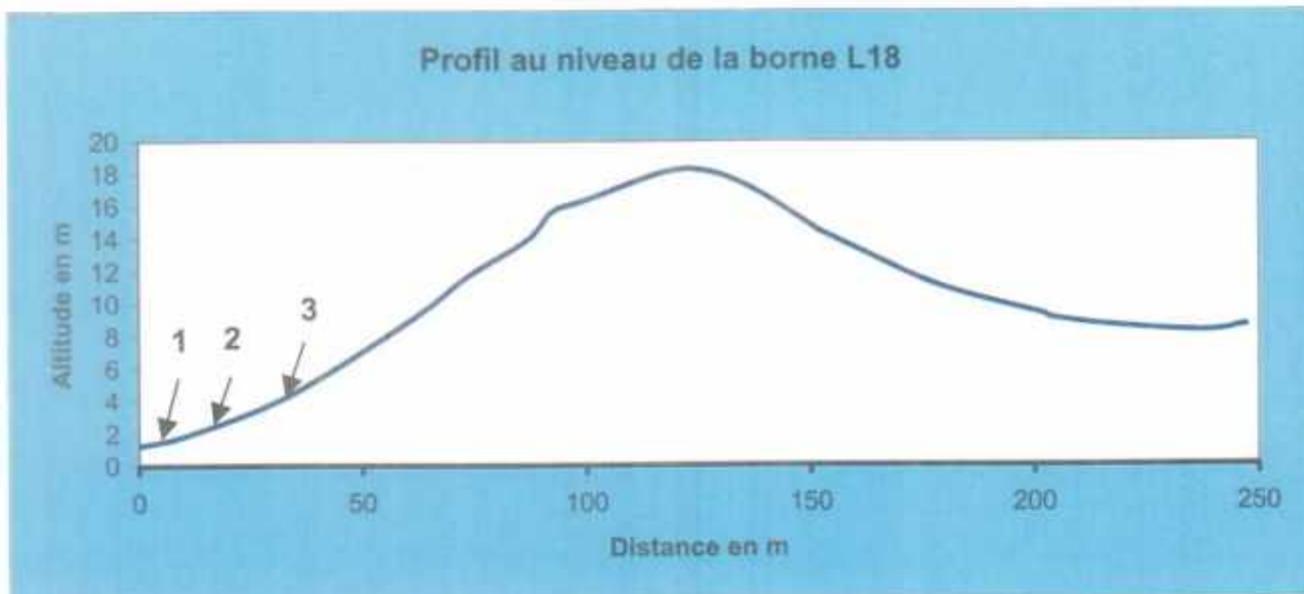
Granulométrie réalisée
en mai 2002 à la borne L18

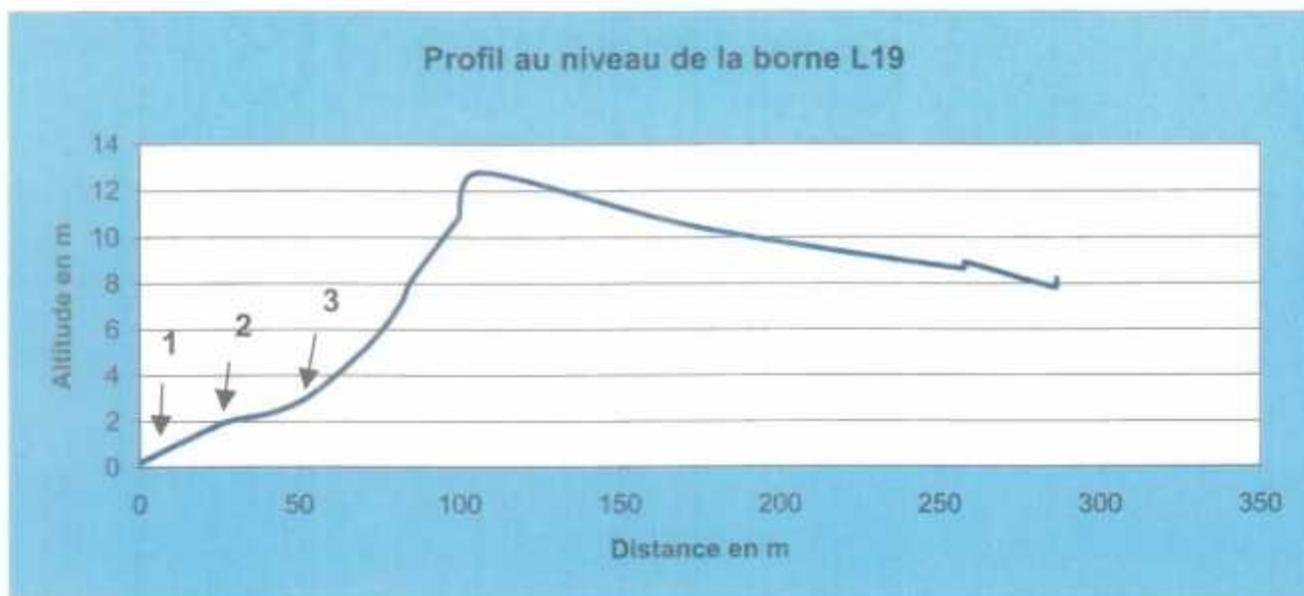
Granulométrie réalisée
 en mai 2002 à la borne L19

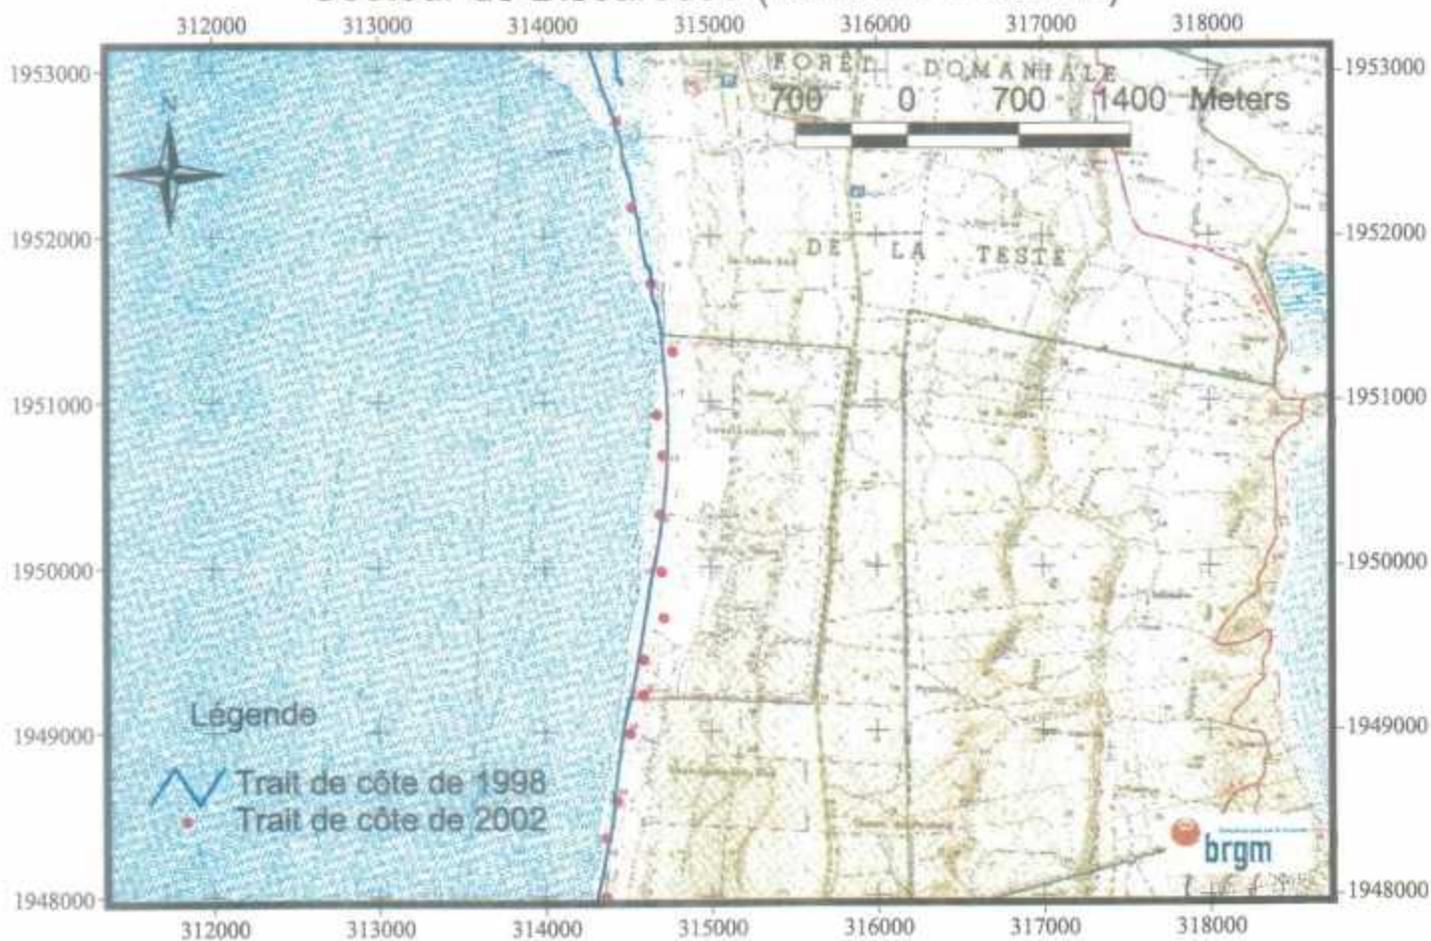
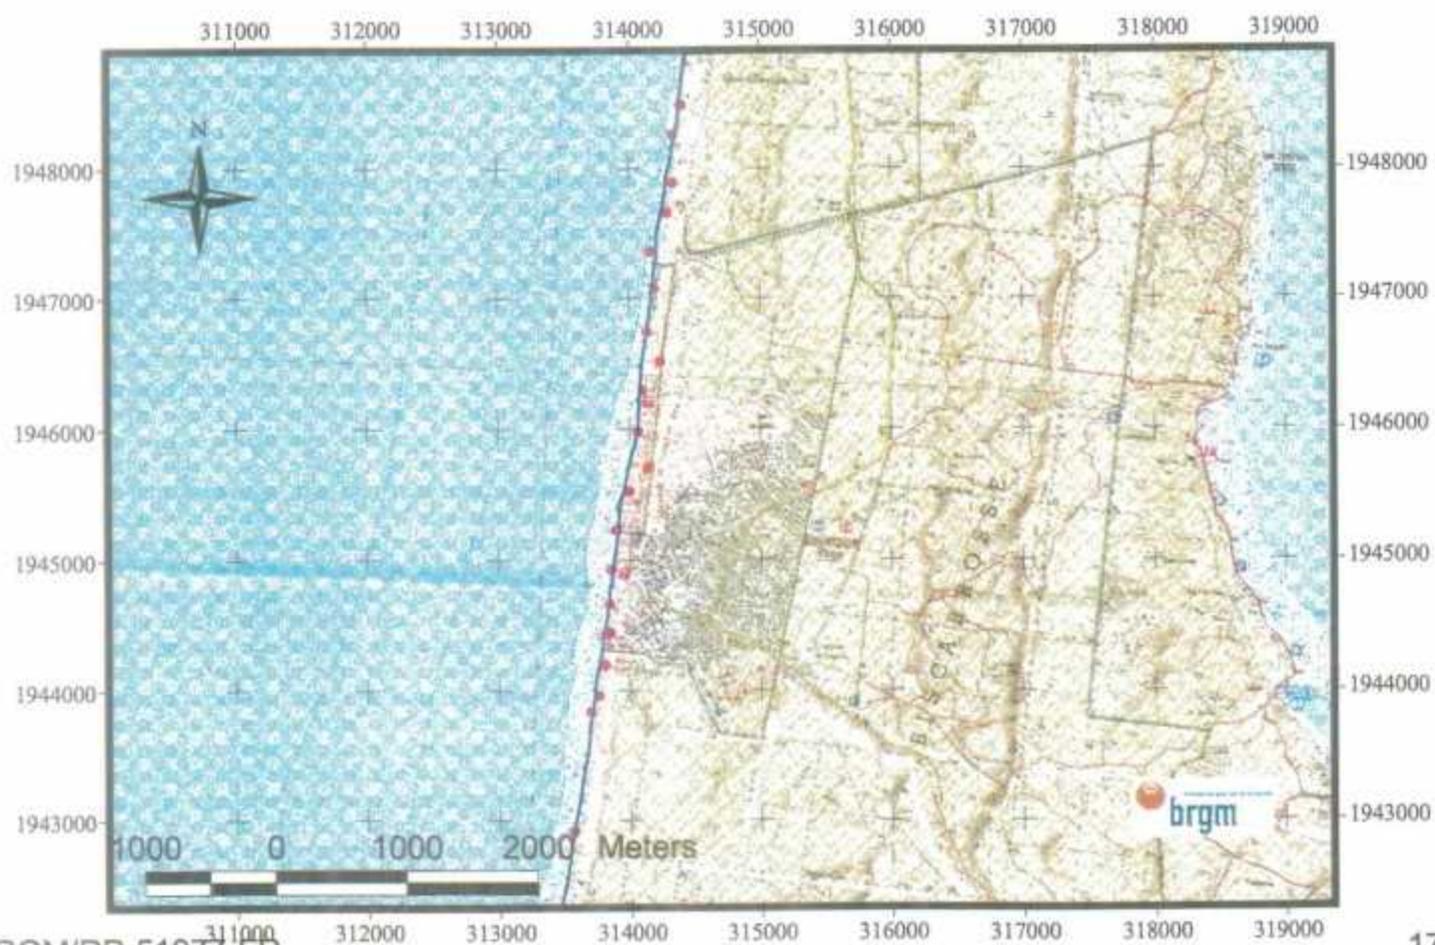
Comparaison du trait de côte de 1998 et de 2002 Secteur de Biscarosse (Lambert 2 étendu)

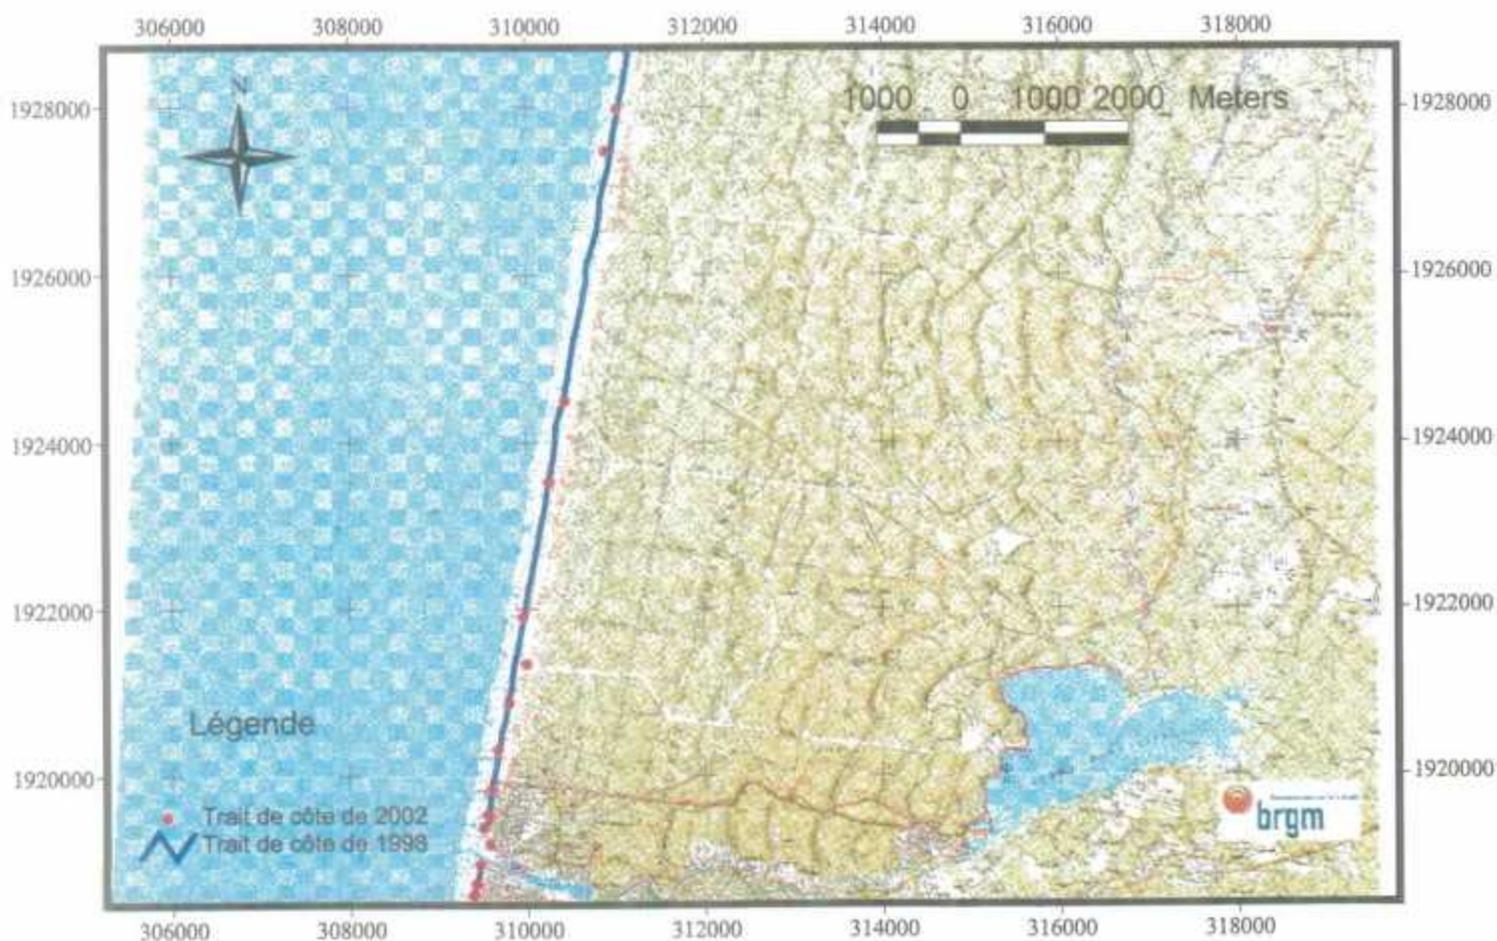
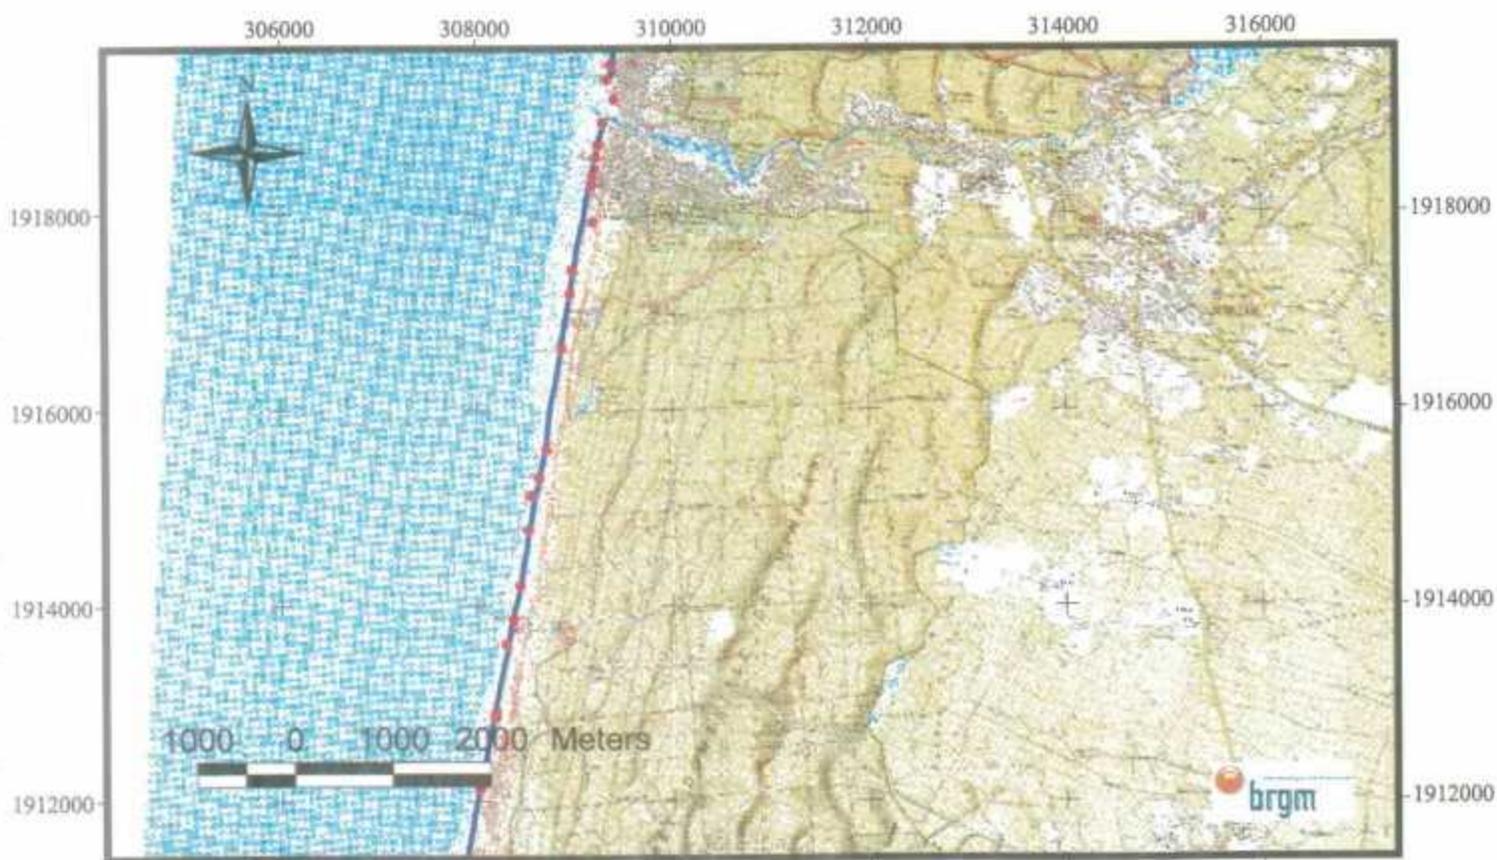
Comparaison des traits de côte de 1998 et de 2002 au niveau de Mimizan (Lambert 2 étendu)
