Evolution du littoral Aquitain

Impact des ouvrages de protection

Secteurs de Biscarrosse, Mimizan et Capbreton

BRGM/RP-51877-FR

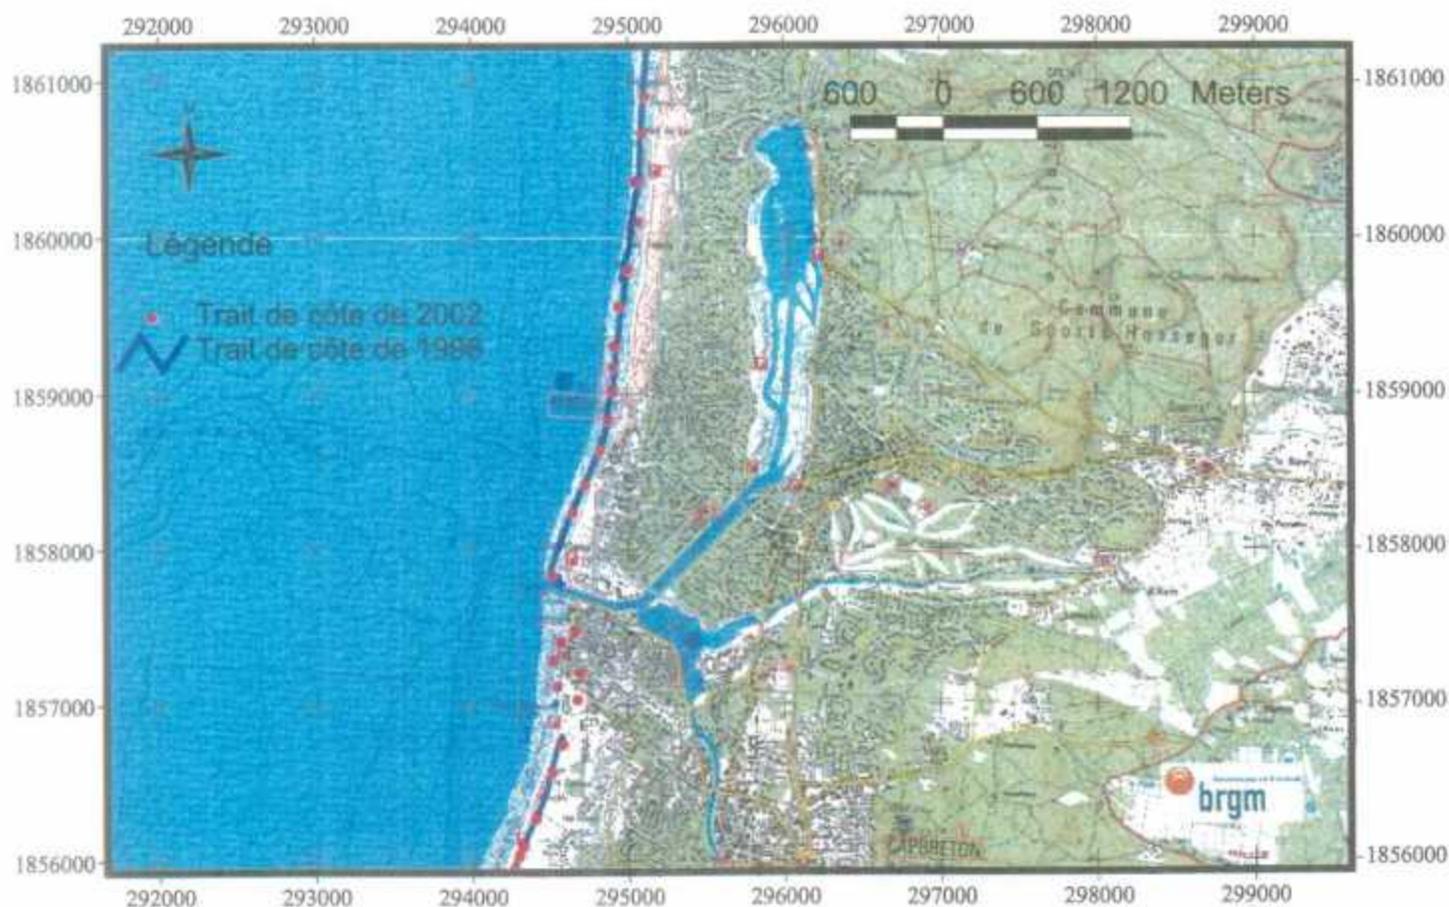
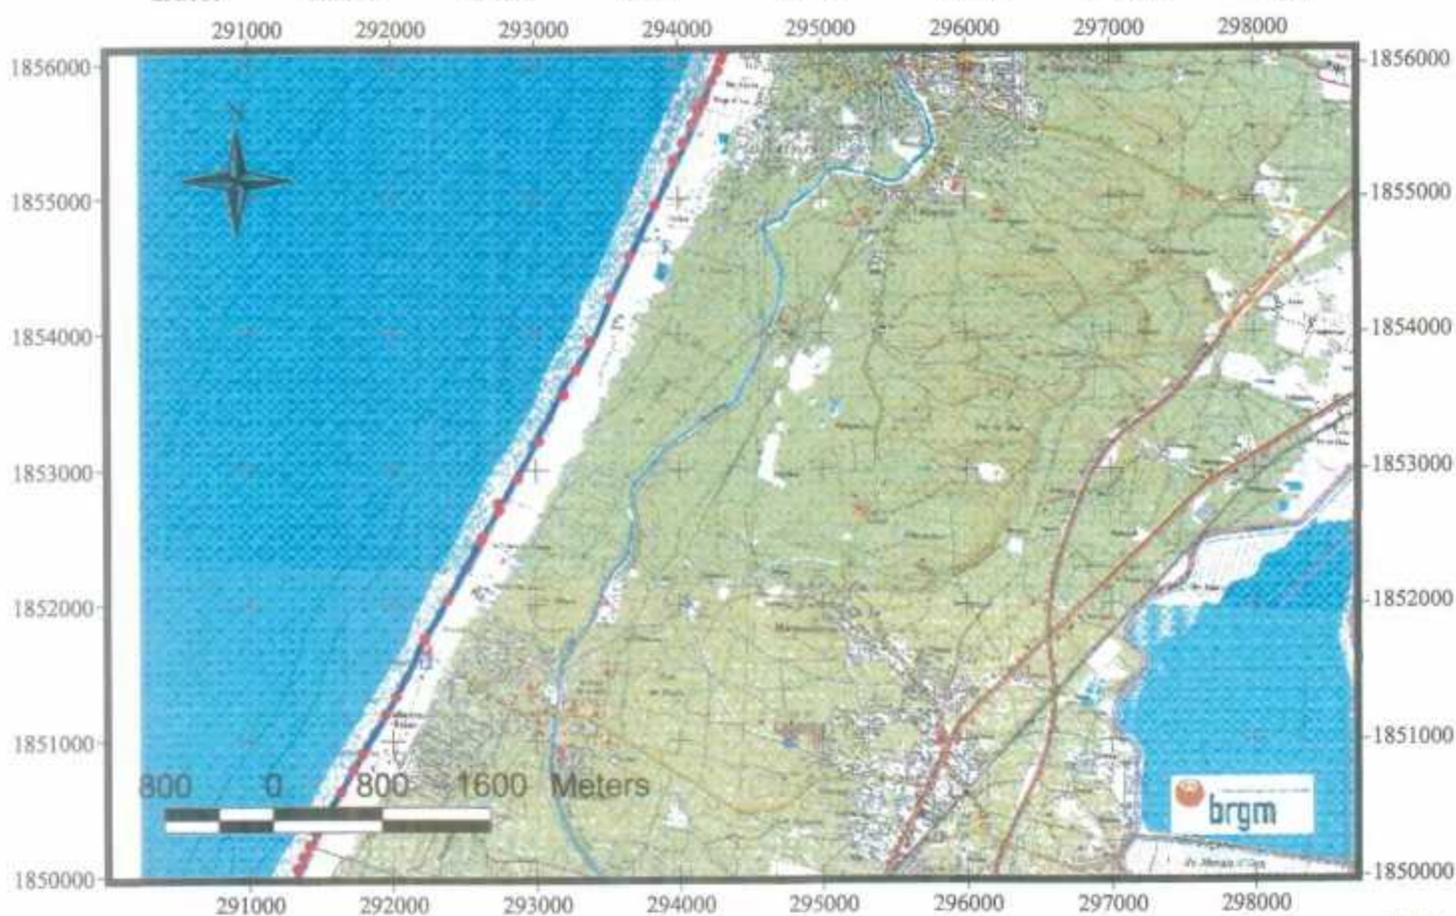
Comparaison des traits de côte de 1998 et de 2002 au niveau de Capbreton (Lambert 2 étendu)

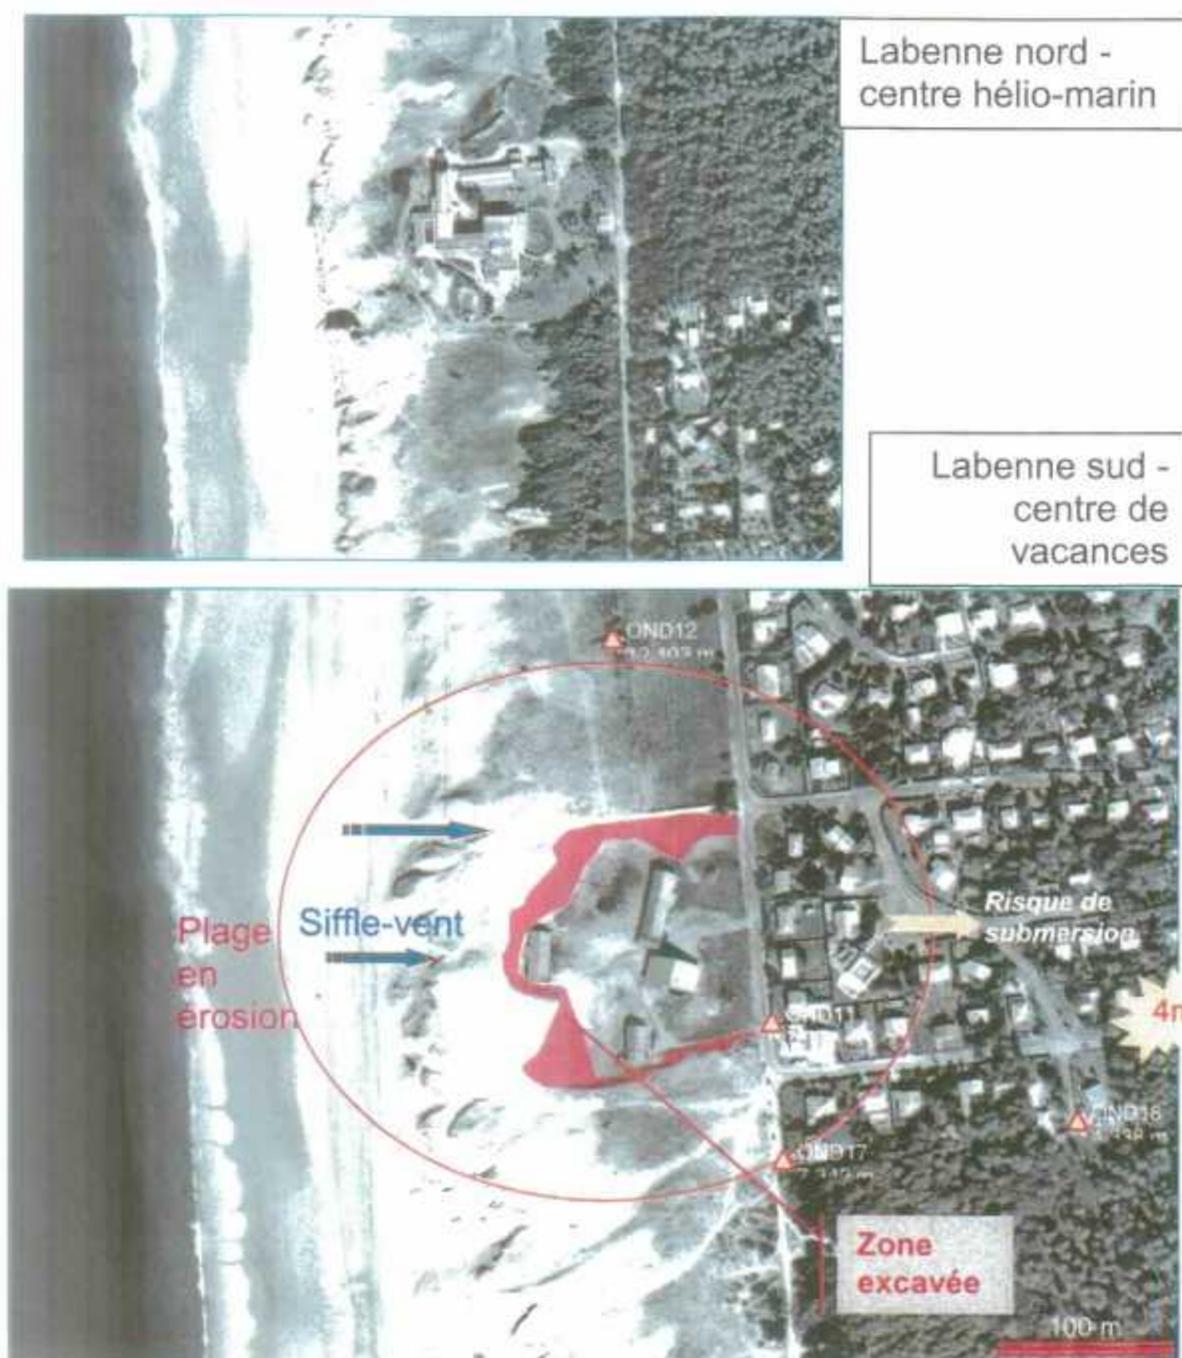
Au sud de Capbreton, le passage latéral d'une plage très accrétée et robuste comme à Ondres, à une plage d'un type intermédiaire susceptible d'évoluer comme en direction de Labenne nécessite une surveillance accrue et une vigilance vis à vis des zones déjà urbanisées. Au sud et au nord de Labenne, des aménagements collectifs ont été réalisés aux dépens de la dune dans des zones en érosion. Le centre de vacances réalisé au sud est niché dans une excavation artificielle du versant interne de la dune. L'érosion marine a été suivie par une forte érosion éolienne avec des "siffle-vents" qui constituent autant de voies de pénétration possible. La dune n'est qu'à 13 m, le lotissement à 5 m d'altitude. Une des formes de suivi de la côte consiste à repérer sur photo aérienne des contextes de ce type.

Exemples de zones menacées à détecter pour agir (Le Nindre et al, 2001)
