# Etude de la pollution de la source de l'Abbaye des Vaux de Cernay par des composés organo-halogénés volatils

Rapport final

**BRGM/RP-52243-FR**  
avril 2003

Etude de la pollution de la source de l'Abbaye des Vaux de Cernay (78) par des  
composés organo-halogénés volatils

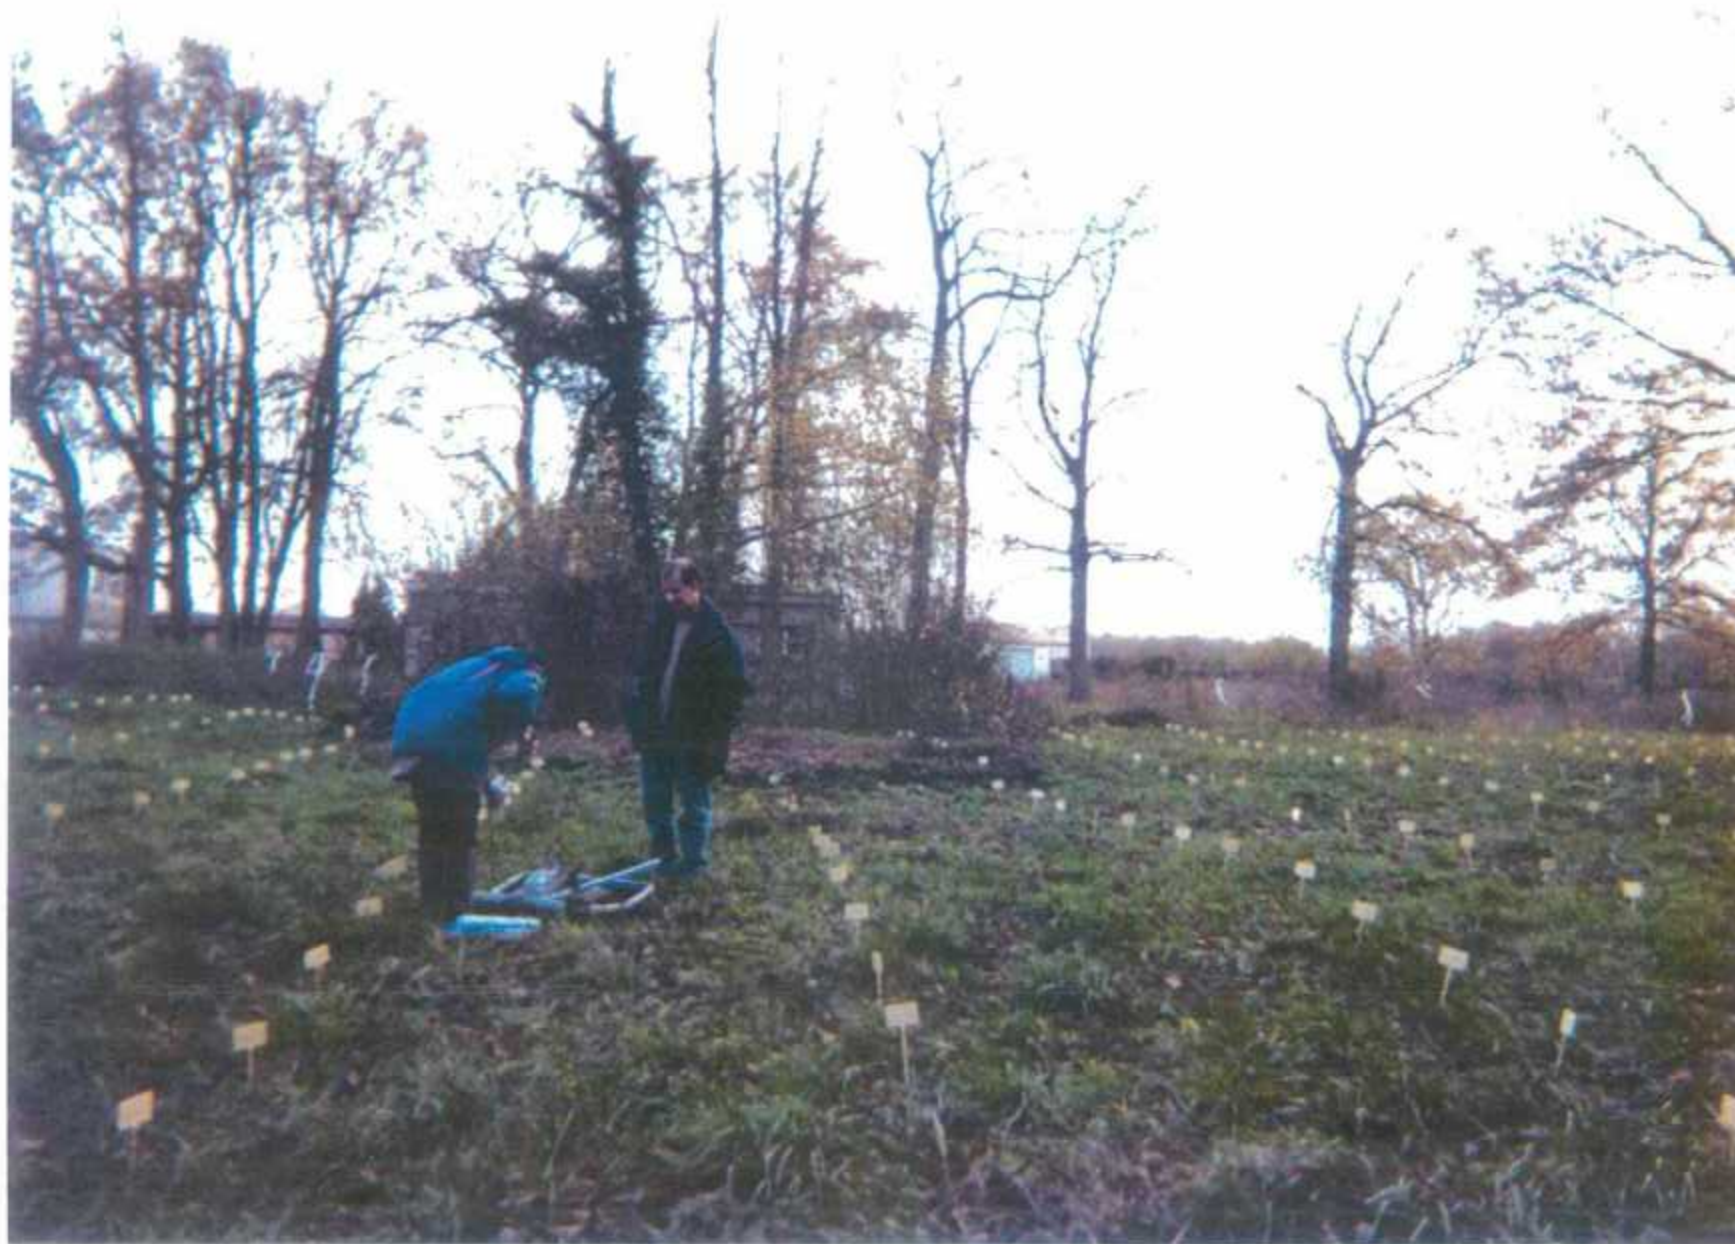
*Figure 9 – Localisation des points de mesures sur la parcelle A*

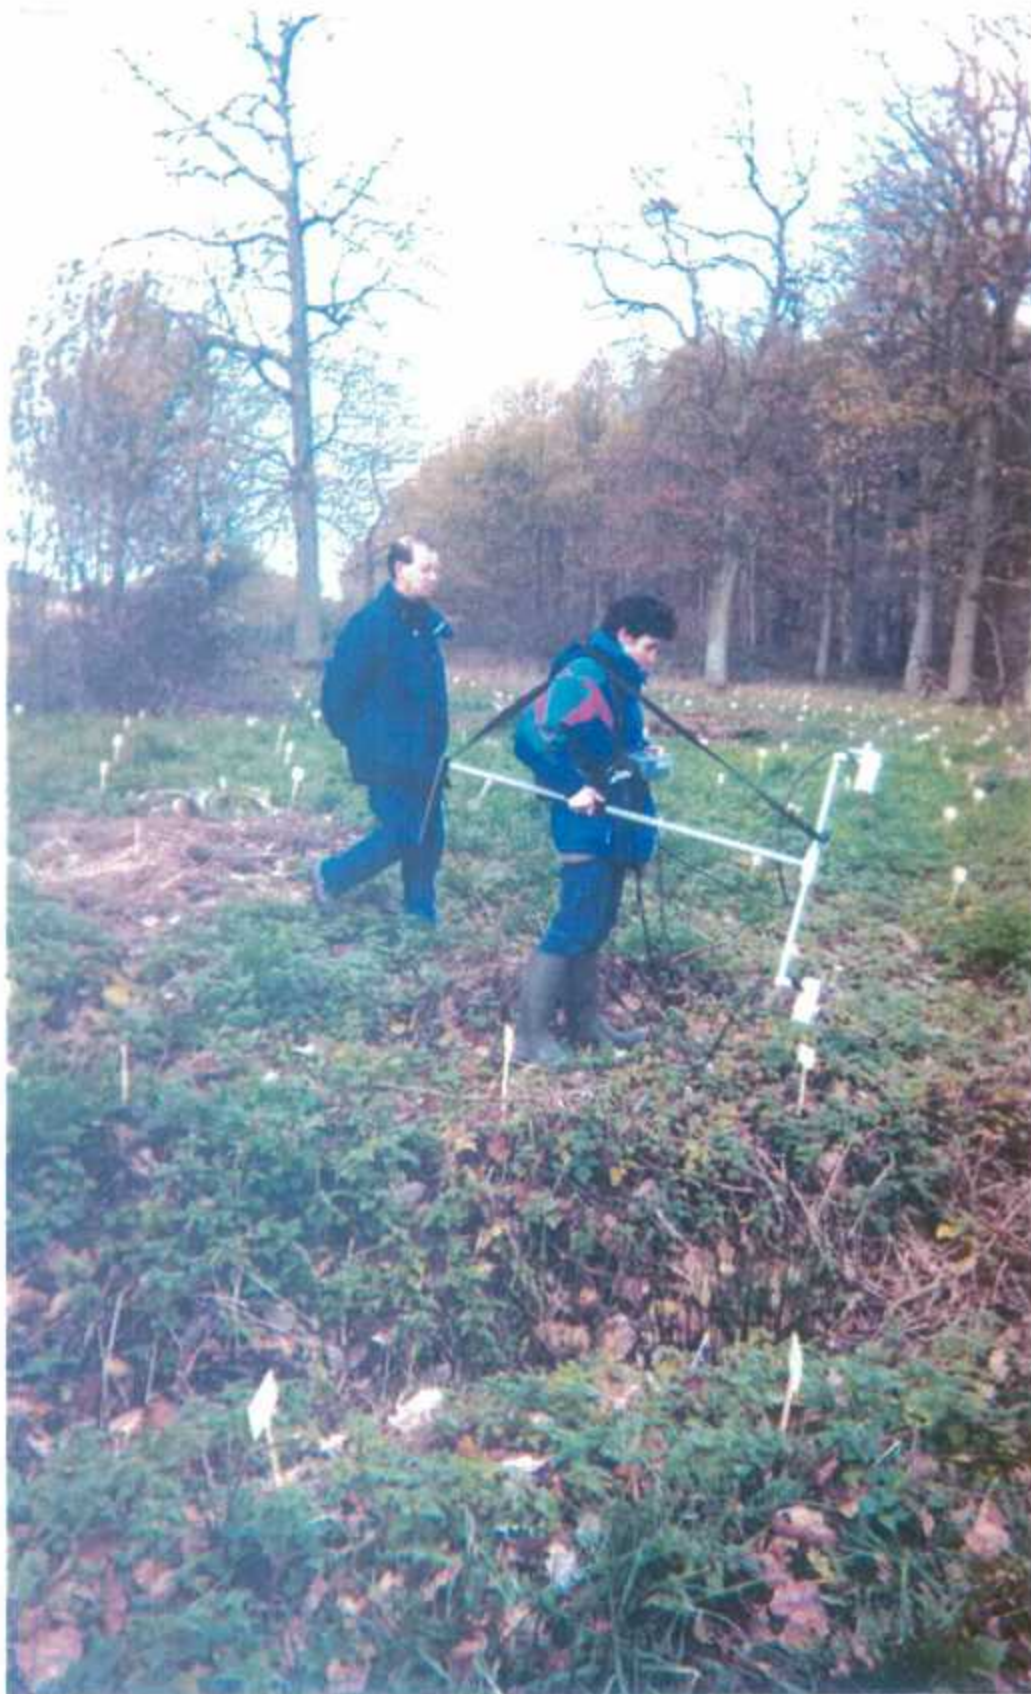
*Figure 10 – Mesures du champ magnétique*

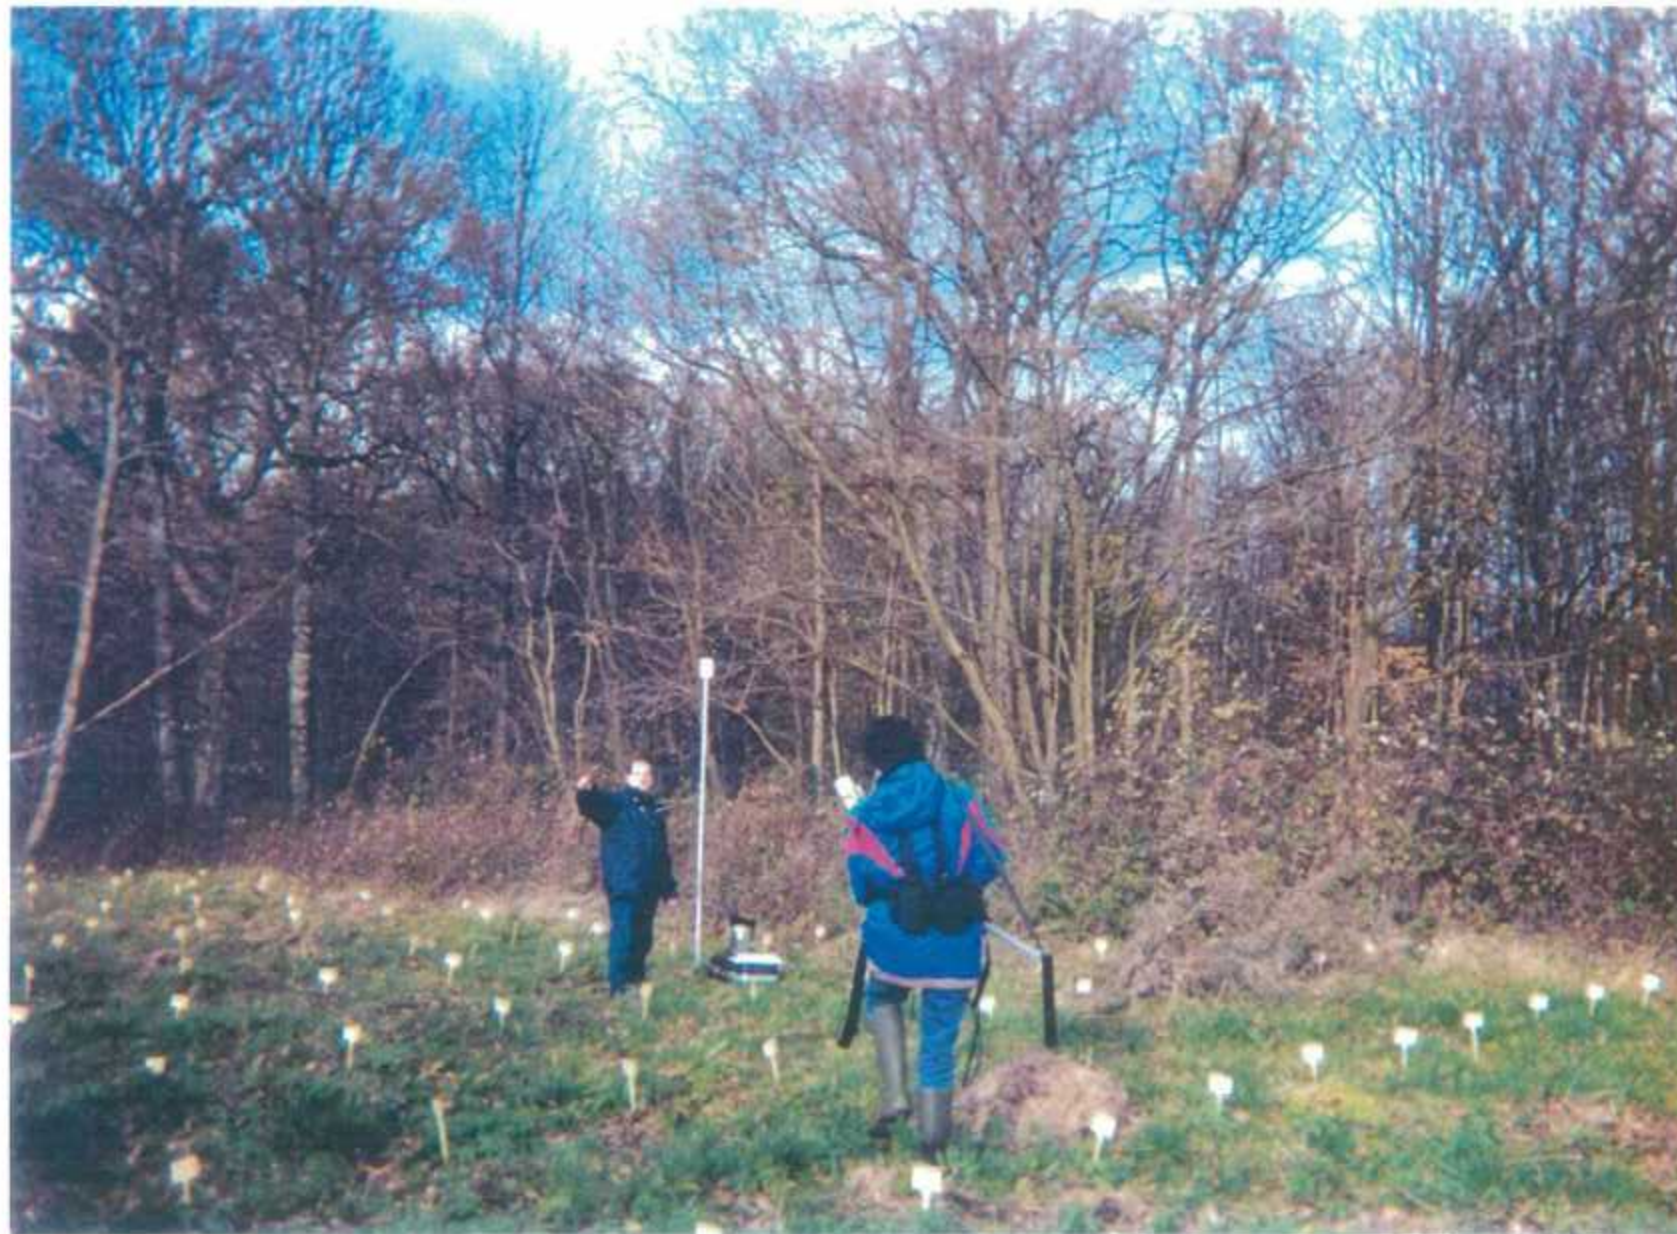
*Figure 11 - Mesures du champ magnétique à l'aide de station base*

La figure 11 représente les anomalies magnétiques obtenues à partir des mesures du champ magnétique total auxquelles nous avons soustrait un champ normal estimé à partir des mesures de la station de base. L'utilisation de la carte magnétique pour l'interprétation et la corrélation avec les événements qui seraient à l'origine des anomalies ne peut pas se faire directement comme dans le cas des cartes gravimétriques où le champ est vertical et les anomalies se trouvent à l'aplomb des sources, ce qui est le cas aussi pour le champ magnétique aux pôles. Ailleurs, la direction du champ magnétique et celle de l'aimantation ne sont pas verticales, de ce fait les anomalies magnétiques se trouvent décalées par rapport aux sources. Il est donc nécessaire de corriger la distorsion des anomalies et redresser les directions du champ et de l'aimantation comme si les mesures des anomalies ont été effectuées au pôle magnétique et permettre ainsi une interprétation facile des cartes. Pour cela, on doit appliquer l'opération de **réduction au pôle**.
