Etude de la morpho-dynamique des littoraux de Mayotte

Phase 1 :
Synthèse, typologie
et tendances d'évolution

BRGM/RP-52320-FR
juillet 2003

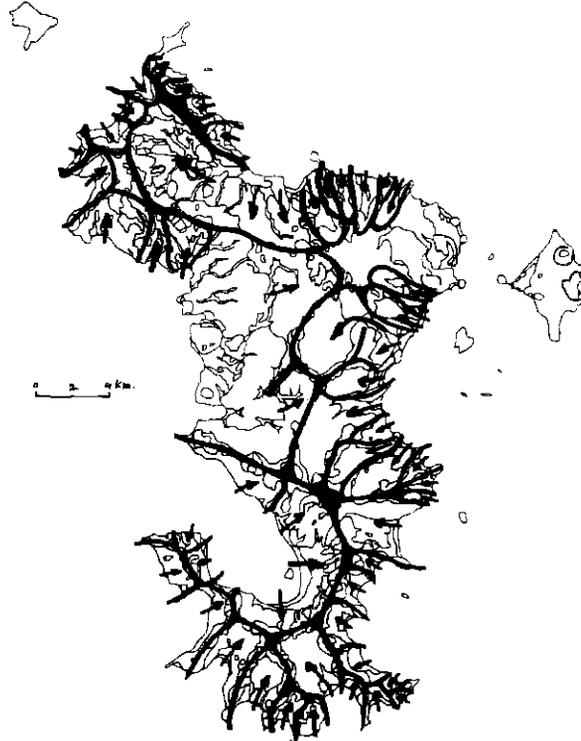
Figure 2 – Recul de l'érosion régressive dans les formations volcaniques anciennes très altérées, creusement des amphithéâtres et alvéoles (Raunet, 1992)

Il en résulte un modelé constitué de nombreux bassins en amphithéâtres et alvéoles, séparés par des crêtes et débouchant sur les multiples baies limitées par des caps rocheux (Figure 2).

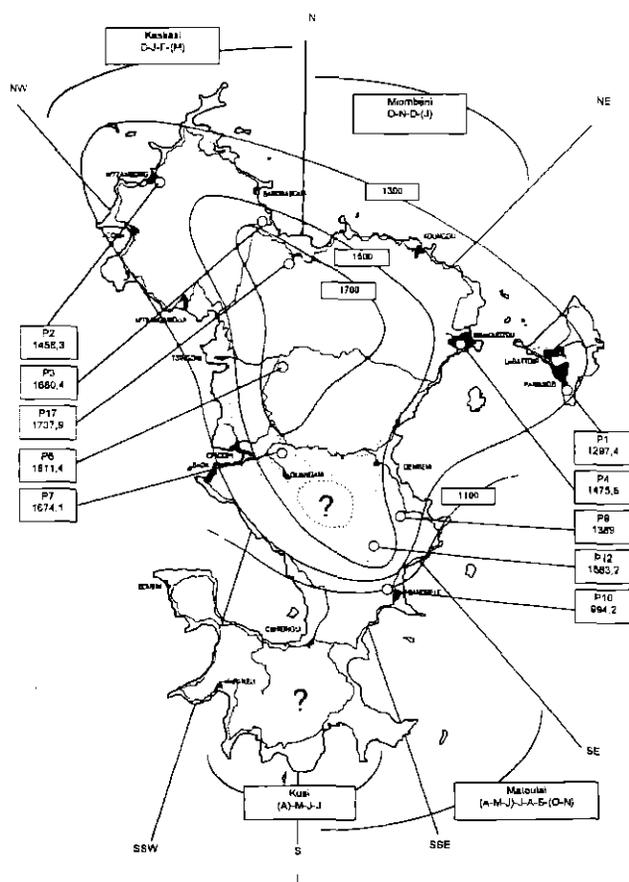
Figure 3 – Régime des vents dominants et isohyètes du module moyen annuel (mm de pluie/an). Années complètes 1934-1997 (Lapègue, 1999)

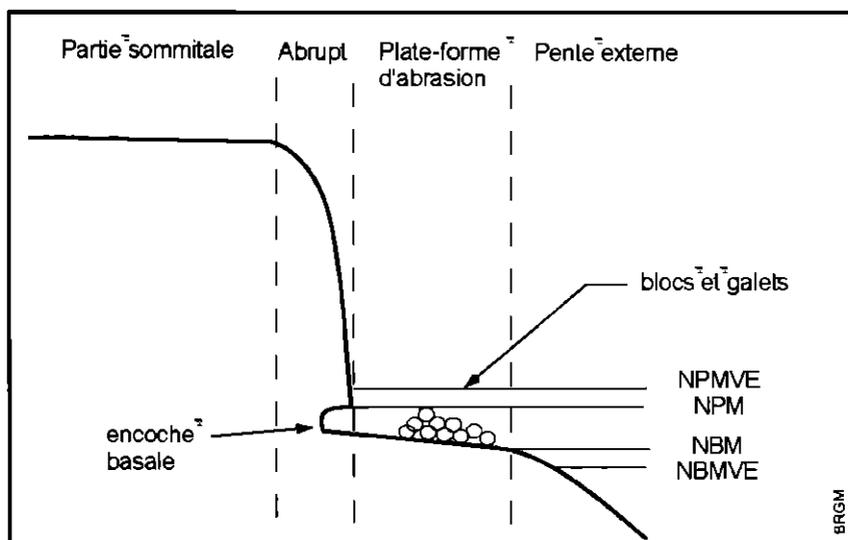
Figure 4 – Morphologie-type d'un système "falaise" mahorais

Le système "falaise" (Figure 4) est le type de côte le plus représenté avec 110 km de linéaire côtier, soit 41 % du littoral mahorais. Il est composé d'une "partie sommitale" et d'un "abrupt" qui en constituent l'étage supra-littoral. La "plate-forme d'abrasion" qui témoigne de l'ancienne position de la falaise est comprise dans l'étage médio-littoral, alors que la "pente externe" appartient à l'étage infra-littoral.

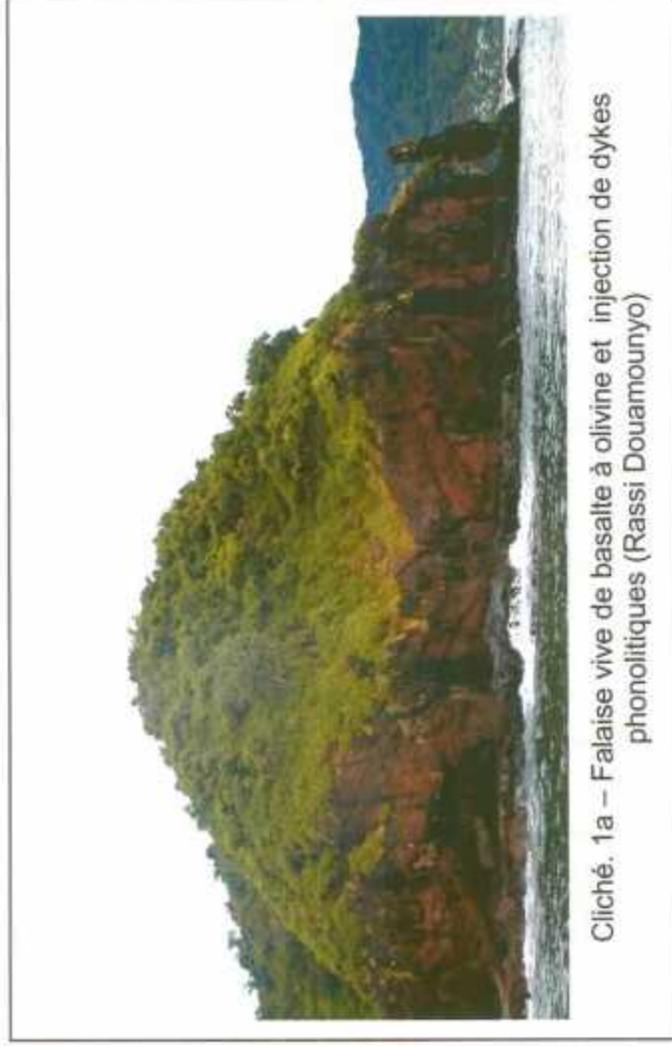
Cliché. 1a – Falaise vive de basalte à olvine et injection de dykes phonolitiques (Rassi Douamounyo)

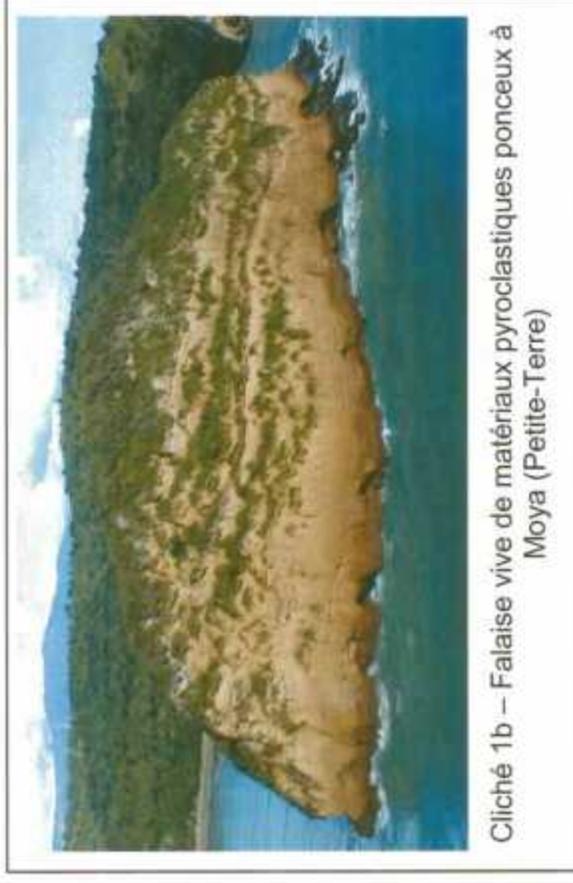
Cliché 1b – Falaise vive de matériaux pyroclastiques ponçeux à Moya (Petite-Terre)

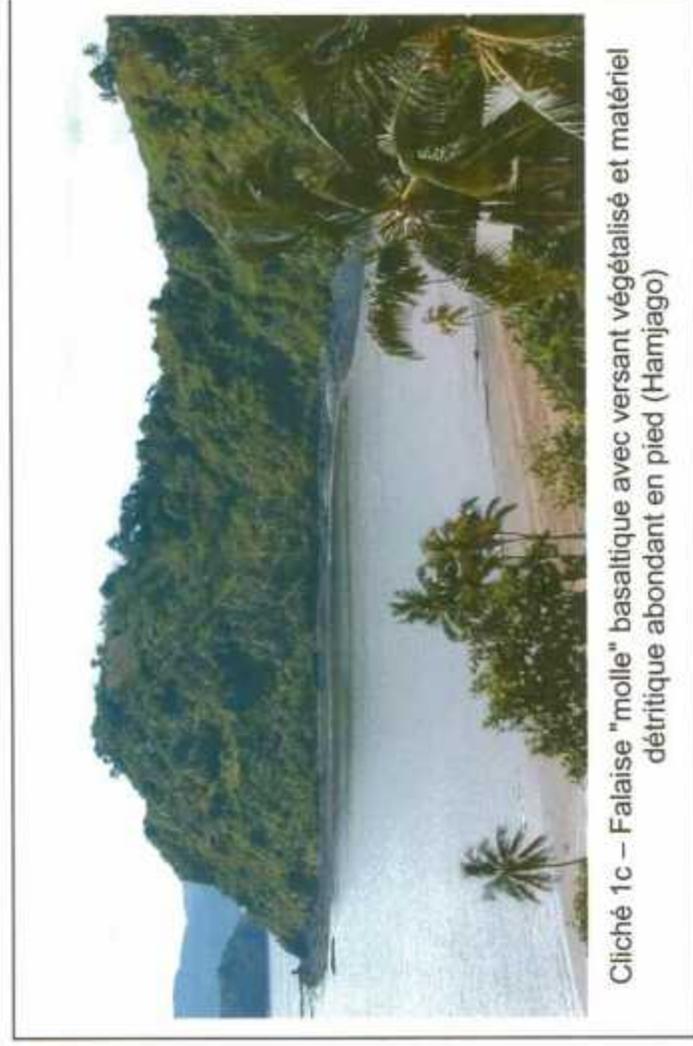
Cliché 1c – Falaise "molle" basaltique avec versant végétalisé et matériel détritique abondant en pied (Hamjago)

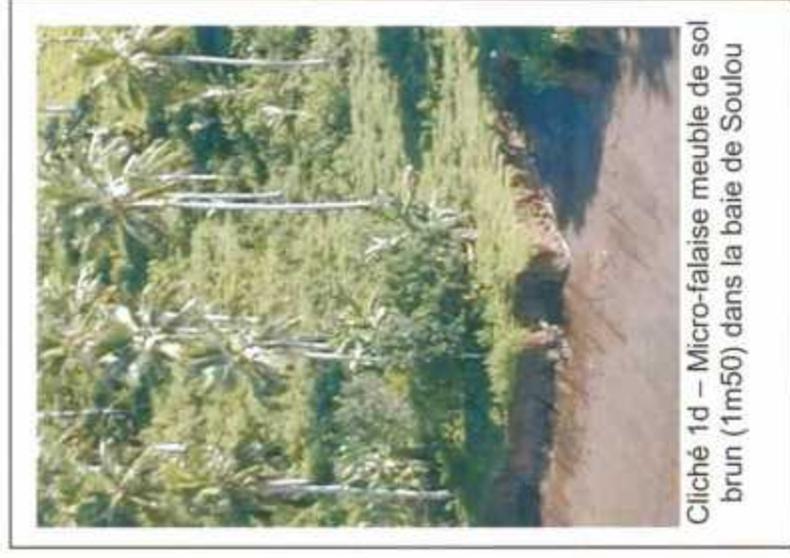
Cliché 1d – Micro-falaise meuble de sol brun (1m50) dans la baie de Soulou

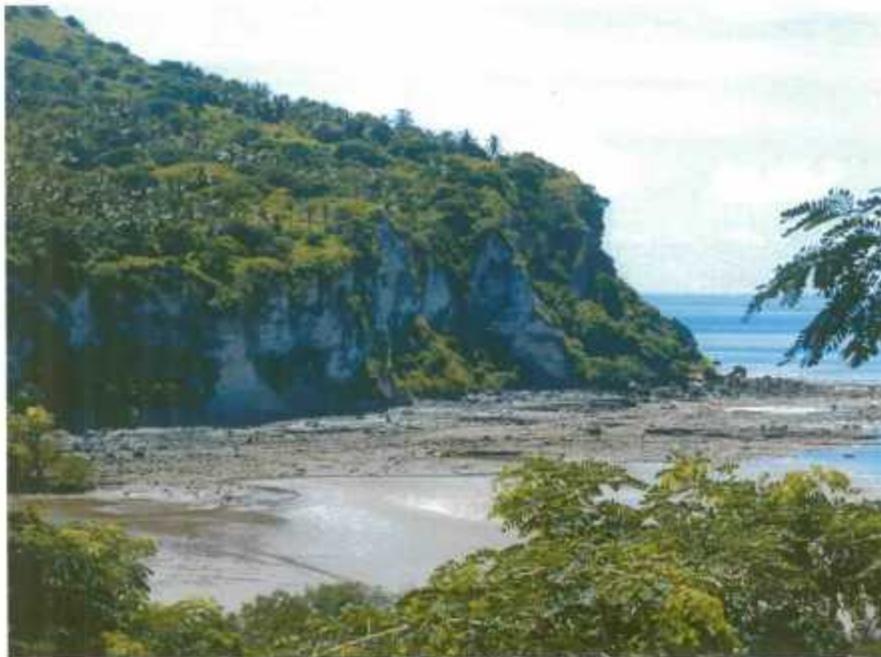
Photographie 1 – Basculement d'une falaise constituée de matériaux pyroclastiques ponceux suite à un sapement en pied, à l'Ouest de l'aéroport de Pamandzi, Petite-Terre (mission 2003, BRGM)

Seules les falaises plus exposées, au niveau des caps, des passes et de la barrière pour Petite-Terre, et de lithologie plus fragile (pyroclastites) présentent une érosion plus marquée (Photographie 1).

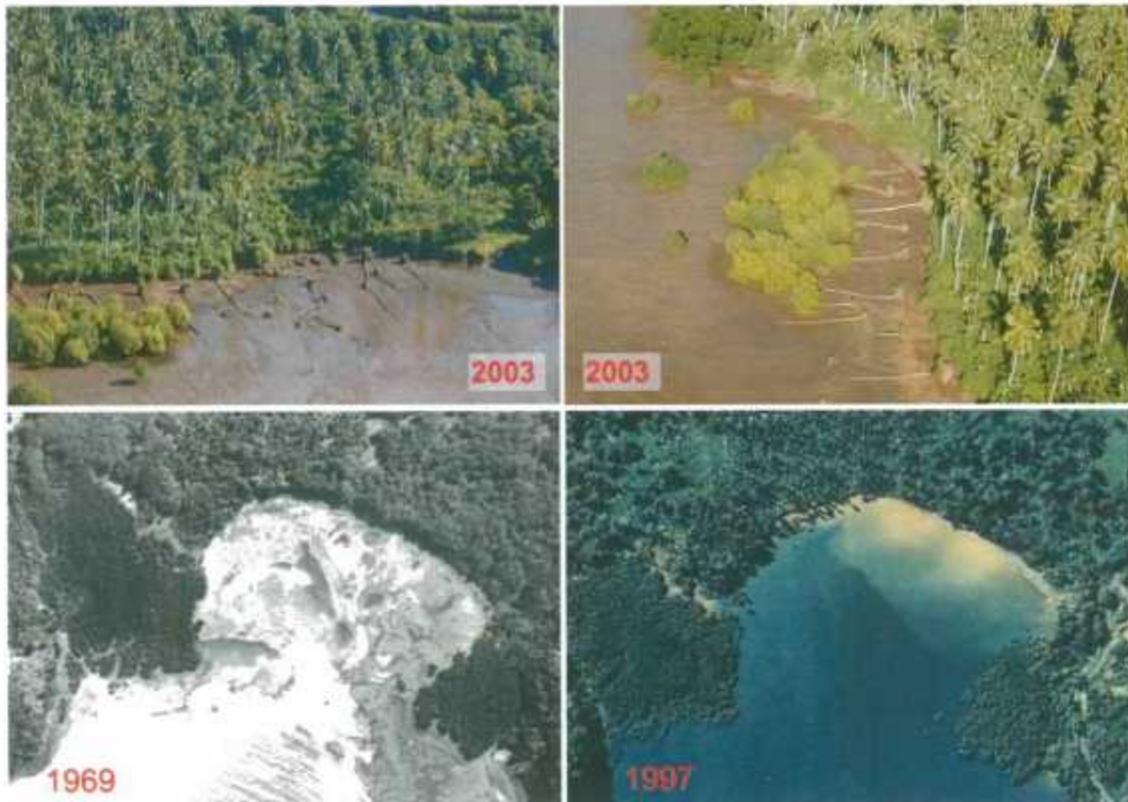
Photographie 2 – Falaise meuble à recul rapide dans la baie de Soulou : l'érosion marine grignote la cocoteraie (chute des cocotiers) et modifie la morphologie de l'anse (2003/BRGM – 1969-1997/IGN)

Néanmoins, les falaises meubles mahoraises affichent, avec des faciès d'altération allant des altérites basaltiques aux sols bruns, des vitesses de recul plus importantes. La comparaison des clichés de 1969 et 1997 de la baie de Soulou permet d'observer ce phénomène (Photographie 2).

La cocoteraie située, en 1969, derrière une ceinture boisée, se trouve, en 1997, au bord de l'anse et est considérablement réduite comme en atteste la chute fréquente de cocotiers dans la baie et la modification considérable de la forme de l'anse. Le matériel érodé de la micro-falaise ouest semble se déposer à l'est de la baie (apparition d'une accumulation sédimentaire) par un faible courant de dérive littorale actif à marée haute. Les causes de cette évolution seraient à la fois naturelle (matériel facilement mobilisable et baie située au droit d'une passe) et anthropique (défrichement de la frange boisée exposant les terrains agricoles à l'érosion marine).

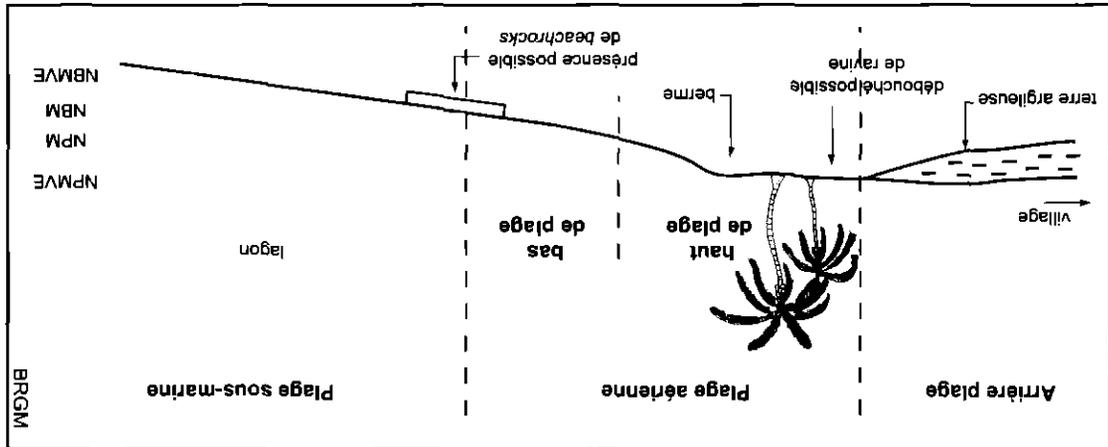
Figure 5 – Morphologie-type d'un système "plage" mahorais

Le système "plage" (Figure 5) représente 58 km de linéaire, soit 22% des côtes. Il est composé d'un "haut de plage" et d'une "arrière-plage" qui en constituent l'étage supra-littoral, épisodiquement submergé. L'estran qui représente la zone de balancement des marées est limité ordinairement au "bas de plage" (étage médio-littoral). La "plage sous-marine" appartient au domaine infra-littoral du lagon.

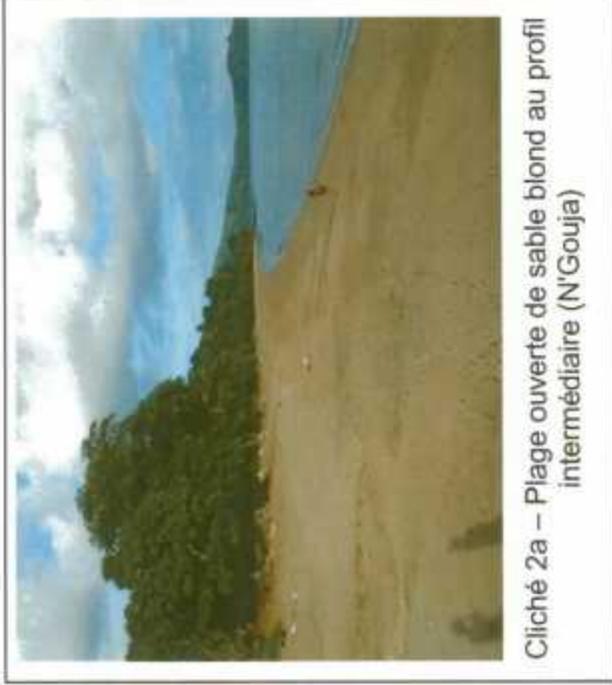
Cliché 2a – Plage ouverte de sable blond au profil intermédiaire (N'Gouja)

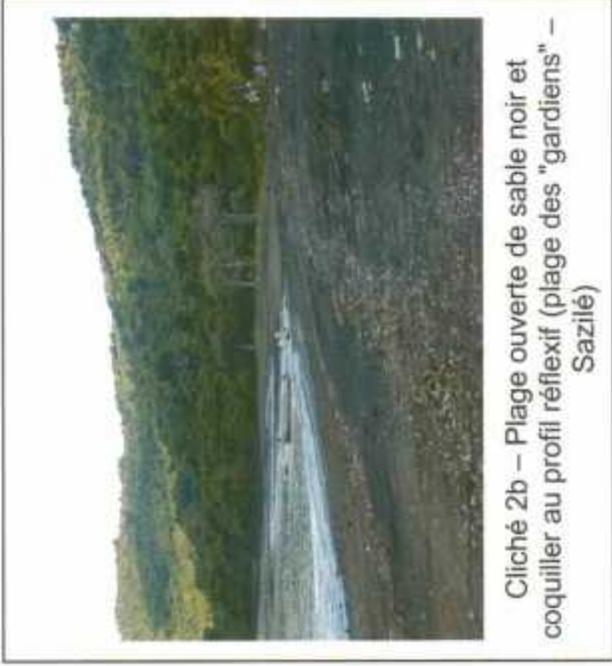
Cliché 2b – Plage ouverte de sable noir et coquiller au profil réflexif (plage des "gardiens" – Sazilé)

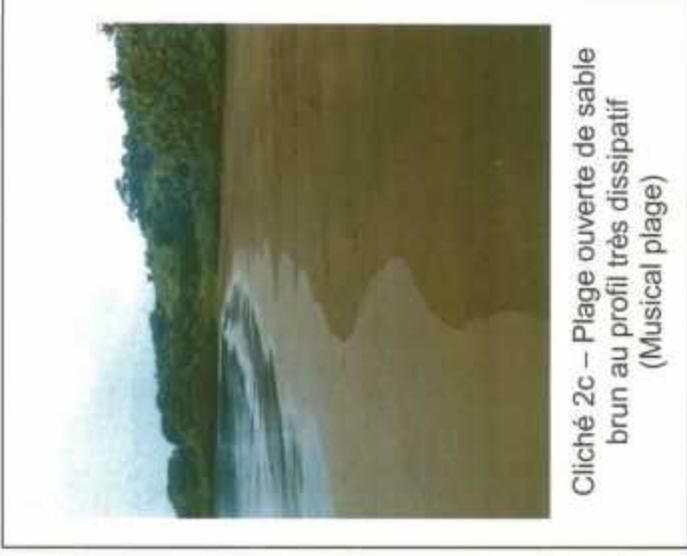
Cliché 2c – Plage ouverte de sable brun au profil très dissipatif (Musical plage)

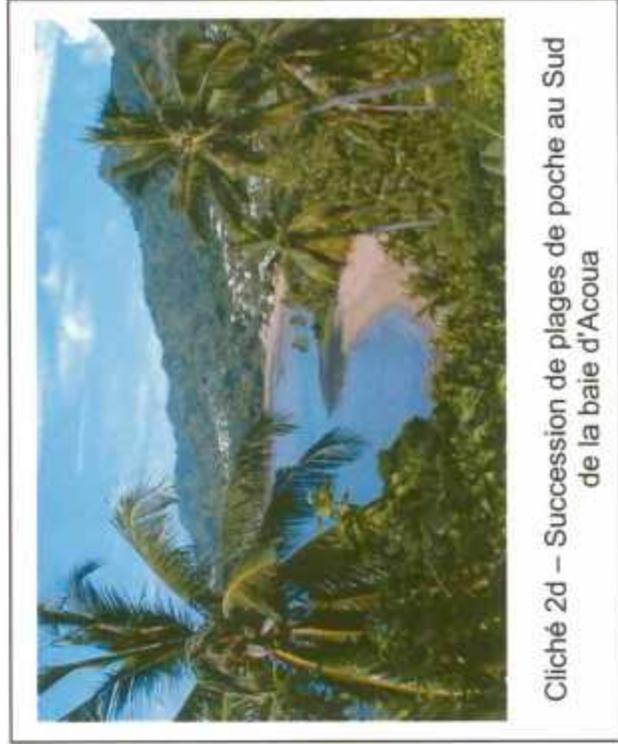
Cliché 2d – Succession de plages de poche au Sud de la baie d'Acoua

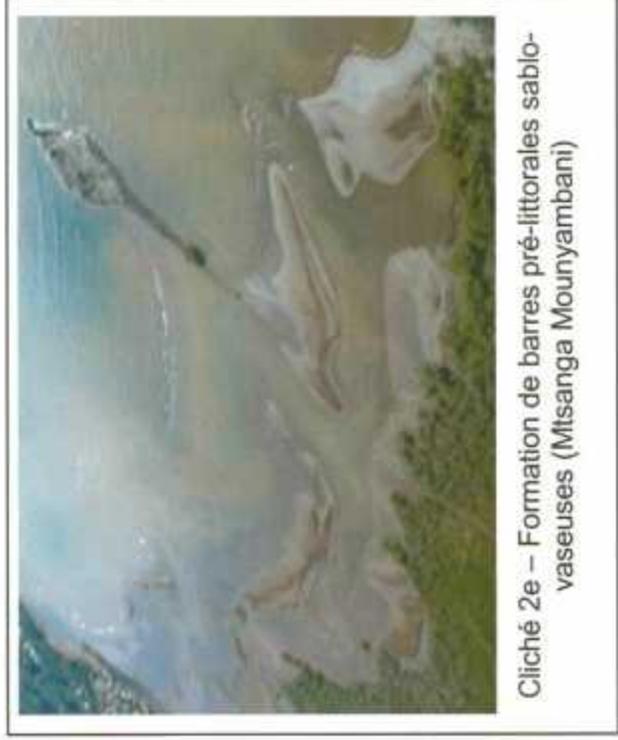
Cliché 2e – Formation de barres pré-littorales sablo-vaseuses (Mtsanga Mounyambani)

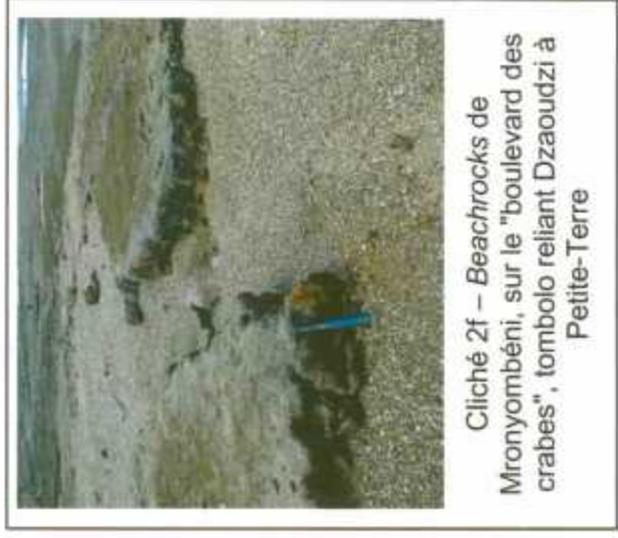
Cliché 2f – Beachrocks de Mronyombéni, sur le "boulevard des crabes", tombolo reliant Dzaoudzi à Petite-Terre

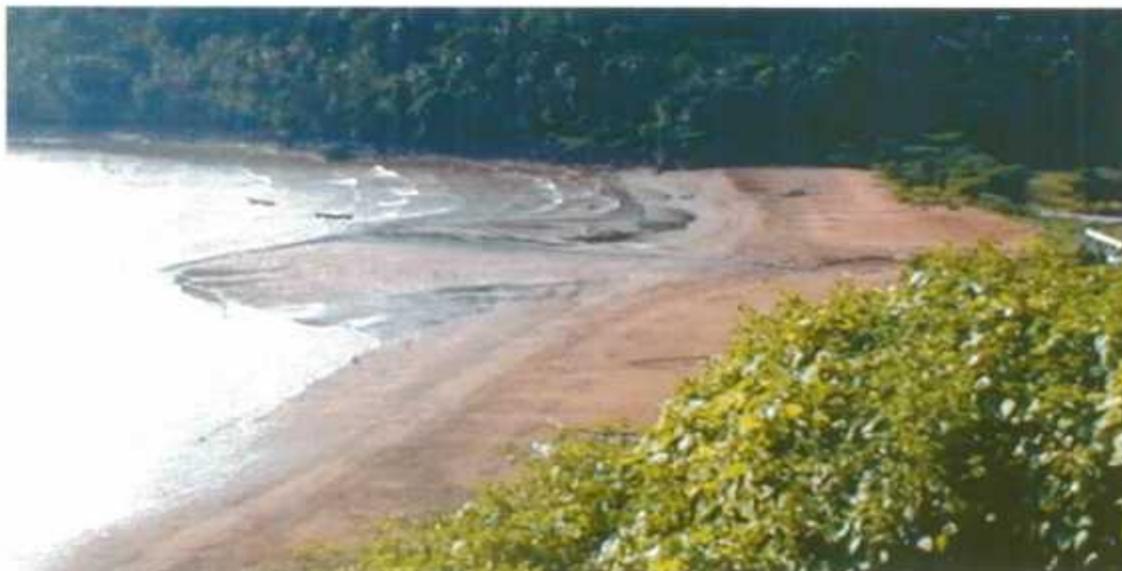
Photographie 3 – Progradation de type "deltaïque" de la plage d'Acoua au débouché de son bassin versant (mission 2003, BRGM)

La tendance d'évolution des plages mahoraises reste difficile à appréhender de façon globale tant les cas sont multiples et les indicateurs morphologiques, variables. En effet, dans le contexte actuel de forte érosion des sols, les apports terrigènes favorisent l'engraissement des plages (Photographie 3).

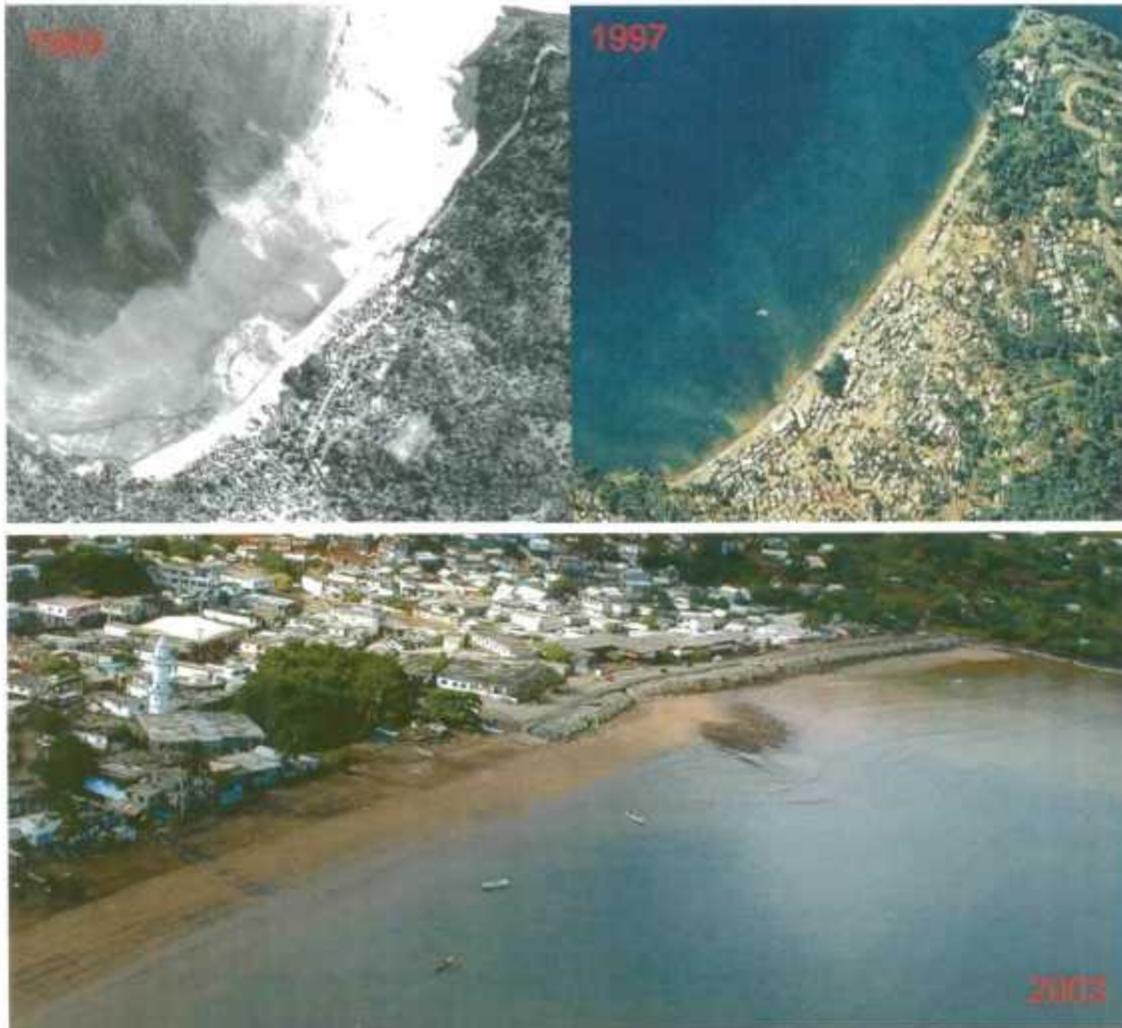
Photographie 4 - Démaigrissement transversal de la plage de Sada : plage bien large dans sa partie Sud en 1969, considérablement réduite en 1997 et quasiment inexistante en 2003 (1969-1997/IGN - 2003/BRGM)

La prise de vue en ULM en mars 2003 permet d'observer le démaigrissement encore plus flagrant de la partie Sud de la plage. Un ouvrage de protection en enrochement a été réalisé (Planche 3) pour protéger les aménagements situés en arrière, mais il est possible que cette protection contribue également à l'érosion de la plage. En effet, au lieu de prograder en comparaison avec 1997, ce secteur continue de rétrécir. Sada étant située dans une zone du lagon ouverte sur le large, les houles doivent y être plus importantes et doivent se réfléchir sur l'enrochement en créant des turbulences peu propices au dépôt des sédiments. Ayant été installée, en outre, directement sur le haut de plage, la berme ne peut s'y développer comme plus au Nord.

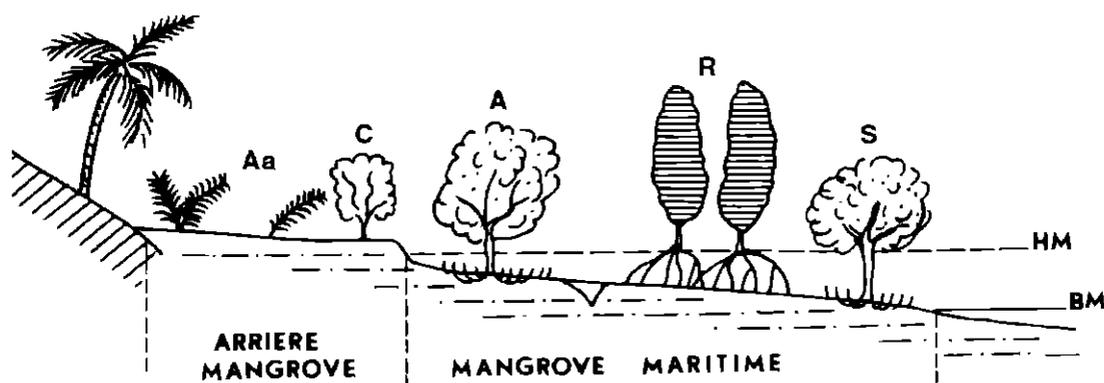
Figure 6 – Morphologie-type d'une mangrove (d'après Demangeot, 1999).

A= *Avicenia*, R= *Rizophora*, S= *Sonneratia*, C= *Ceriops*, Aa= *Acrostychnum aureum*.

Le système "mangrove" (Figure 6), important sur l'île, s'étend sur 76 km, soit 29 % du littoral. Il est composé au niveau infra-littoral (basse-slikke) d'une vasière ; au niveau intertidal (slikke) de la mangrove *sensu stricto* ; et au niveau supra-littoral (schorre) de la zone marécageuse de l'arrière-mangrove. Des tannes peuvent aussi s'y développer. Il s'agit d'une zone nue où aucune végétation ne pousse du fait de la sursalure du sol créée par l'évaporation. Des cordons sableux littoraux, comme à Tsingoni peuvent parfois couper la mangrove parallèlement à la ligne de rivage.

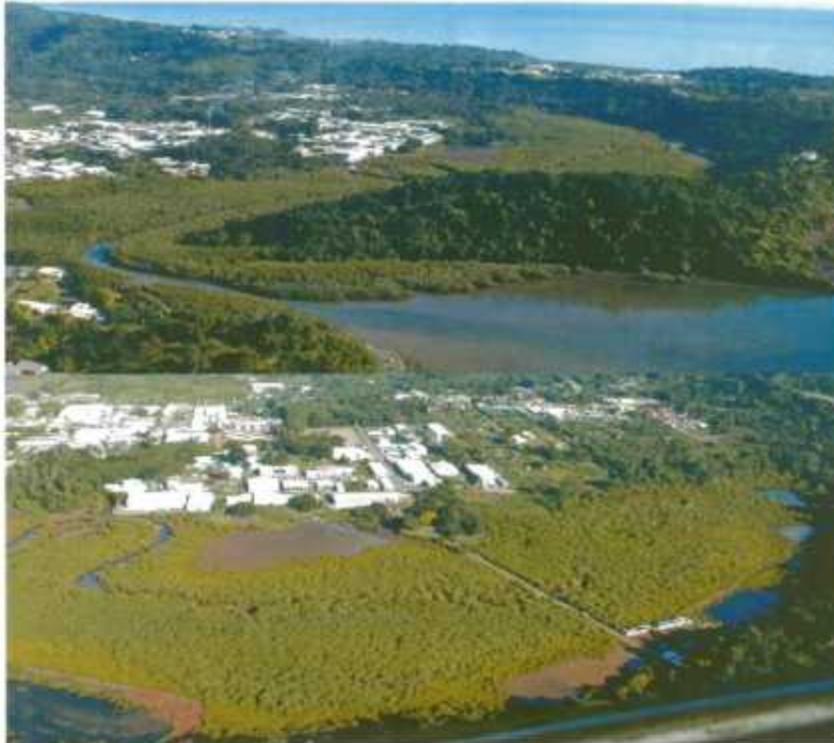
Photographie 5 – Mangrove de "fond de baie" à Kawéni (ancien cratère volcanique), gagnée par l'urbanisation (mission 2003, BRGM)

On observe, de manière générale, deux types de mangrove : les mangroves d'estuaire ou de « fond de baie » (Photographie 5), installées dans des anses où débouche un ou plusieurs cours d'eau (Kawéni, Chiconi, Dembeni, Dzoumonyé, Bouéni,...) et les mangroves littorales ou de « front de mer », qui forment une ceinture parallèle au rivage (protection de la barrière de corail).

largement victime de l'urbanisation et des travaux de remblaiement (Photographie 5). La mangrove de Mamoudzou, connaît, par exemple, un recul de 16 ha en 1950 à 12,5 ha en 1997, celle de Chiconi de 15 ha en 1950 à 12 ha en 97 et celle de Dapani de 21 ha à 11,5 ha. Mais les causes de recul du recouvrement de la mangrove peuvent aussi être d'origine naturelle, comme pour dans le cas de Mzouazia, victime d'un important ensablement de la baie.

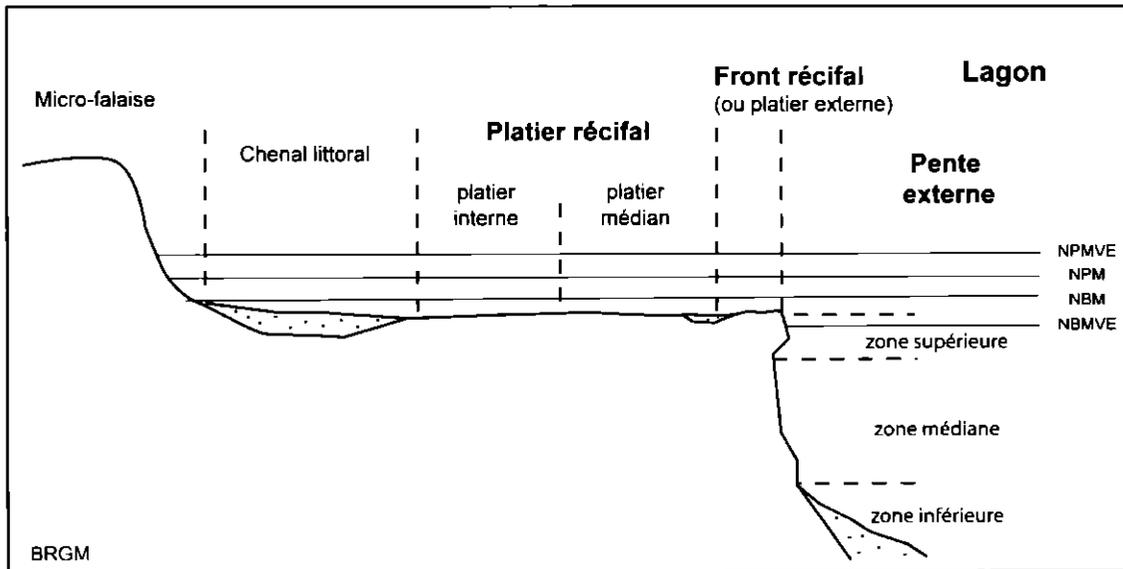
Figure 7 – Morphologie-type d'un récif frangeant mahorais

Les récifs frangeants se développent en avant des formations littorales aériennes de type falaise (Figure 7), plage ou même mangrove.

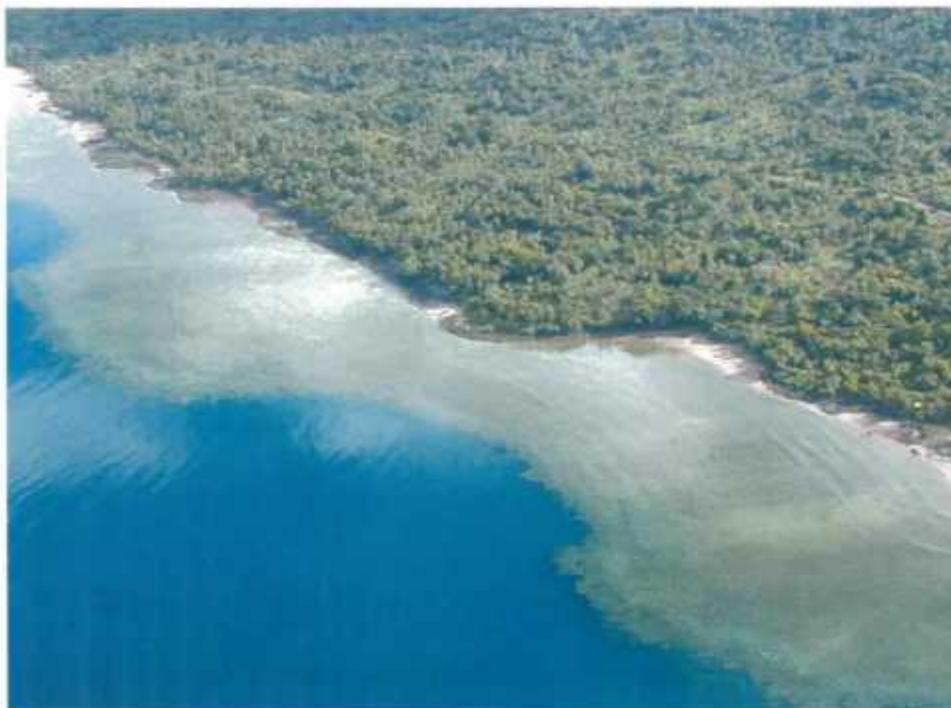
Photographie 6 – Récif frangeant au devant d'une côte à alternance rocheuse/sableuse, Nord de la baie de Bouéni (mission 2003, BRGM)

Ces formations récifales prospèrent tout particulièrement aux alentours des caps rocheux au fort hydrodynamisme (Photographie 6) et disparaissent au droit des débouchés de ravines (passes) ou dans les fonds de baies envasées où la empêche la pénétration de la lumière nécessaire à leur développement (faible hydrodynamisme).

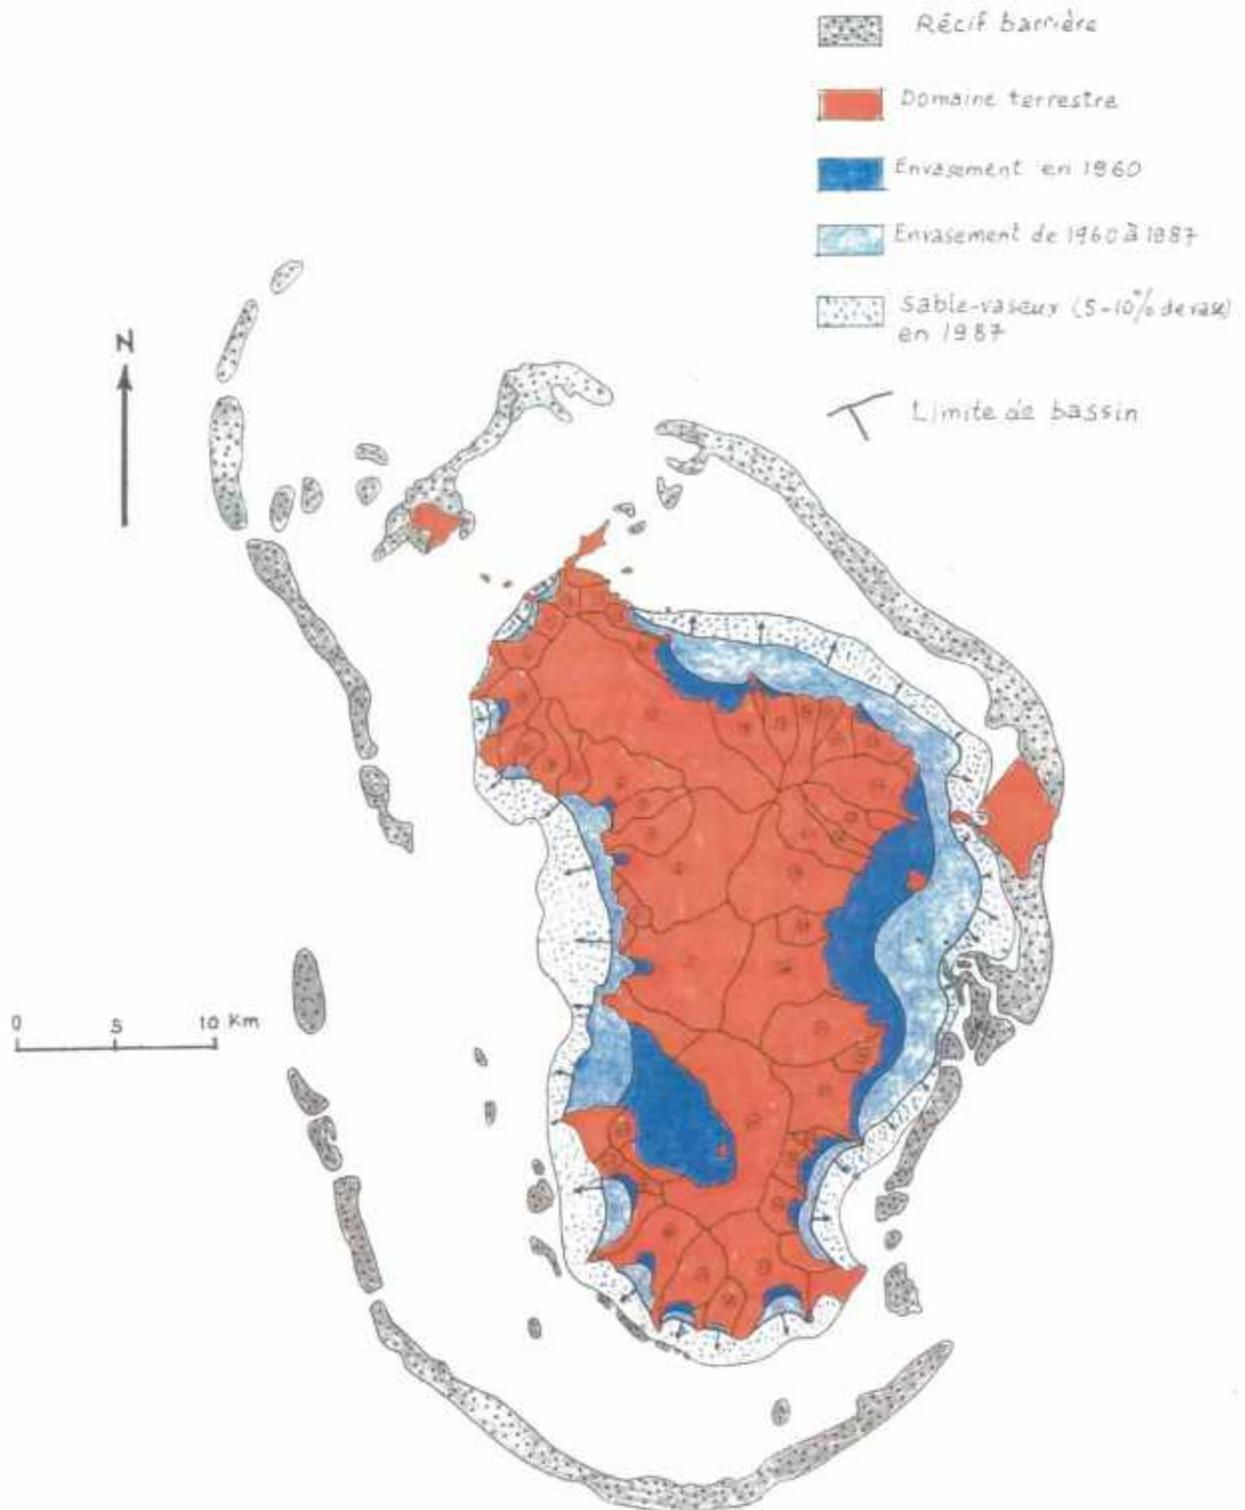
Figure 8 – Evolution de l'envasement du lagon (Raunet, 1992)

La transition "sable calcaire / vase terrigène" se déplace rapidement en s'éloignant de la côte. En 1960, elle se limitait au fond des grandes baies ; en 1986 elle entourait toute l'île entre 600 et 3000 m de distance de la côte.

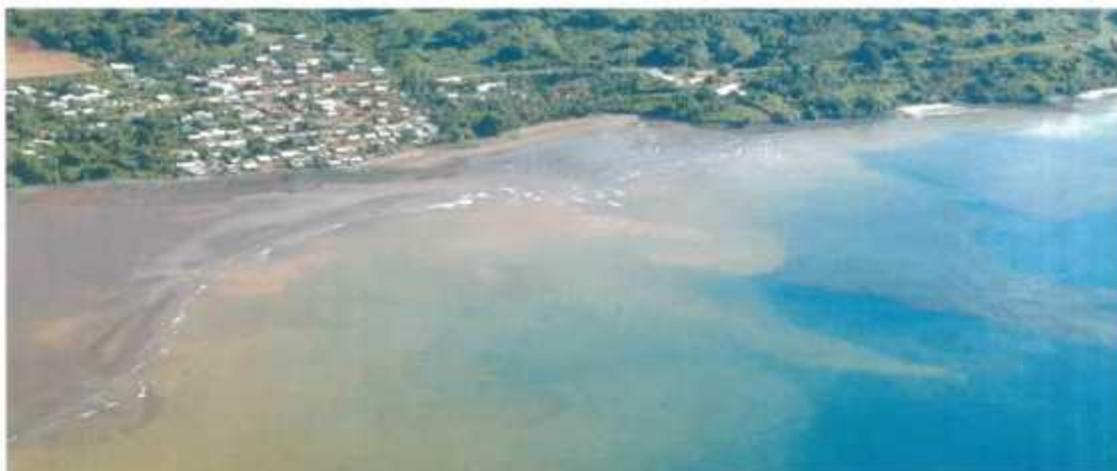
Photographie 7 – Panache turbide provoqué par un apport massif de fines au débouché de la rivière Mro Oua Mouhou suite à d'importantes précipitations, Nyambadao (mission 2003, BRGM)

Ainsi, l'envasement continu que connaît le littoral et l'ensemble du lagon (Photographie 7) constitue à l'heure actuelle un problème majeur face aux enjeux économiques et environnementaux de la zone. En effet, cet envasement qui gagne les plages et cause la mort des coraux, par une turbidité excessive de l'eau, contribue à dégrader l'environnement côtier et lagunaire, principale ressource touristique de l'île. Par voie de conséquence, il porte également atteinte à la biocénose récifale et menace ainsi la pêche locale.

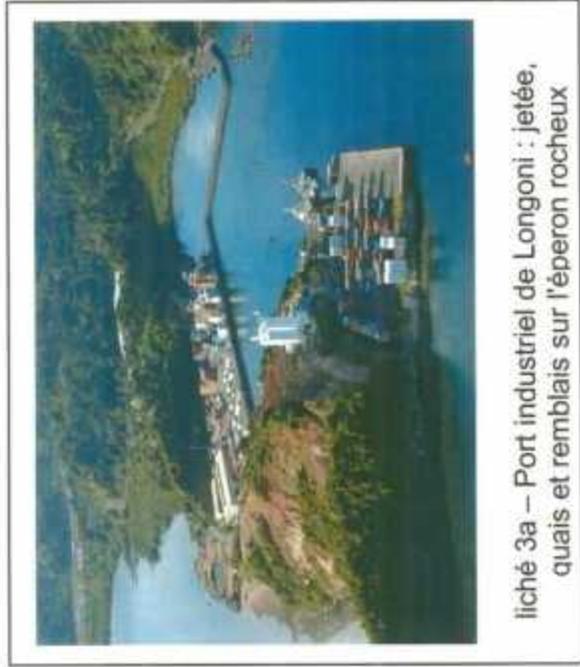
Cliché 3a – Port industriel de Longoni : jetée, quais et remblais sur l'éperon rocheux

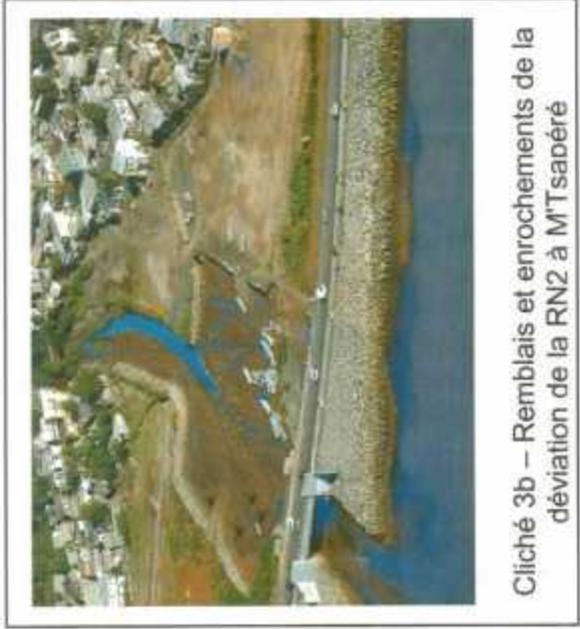
Cliché 3b – Remblais et enrochements de la déviation de la RN2 à M'Tsabéré

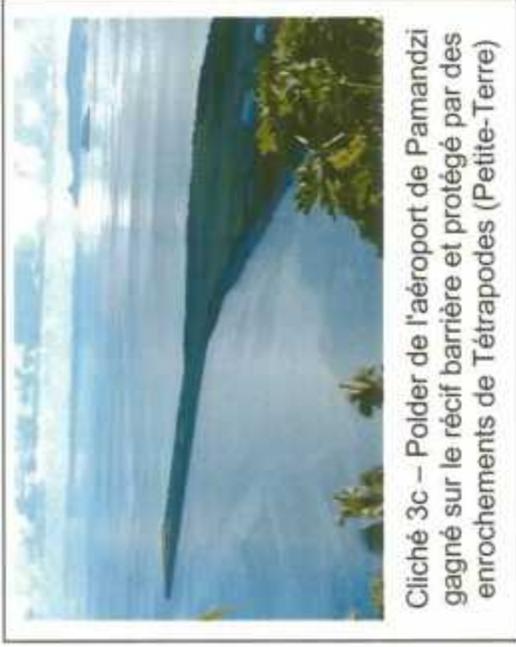
Cliché 3c – Polder de l'aéroport de Pamandzi gagné sur le récif barrière et protégé par des enrochements de Tétrapodes (Petite-Terre)

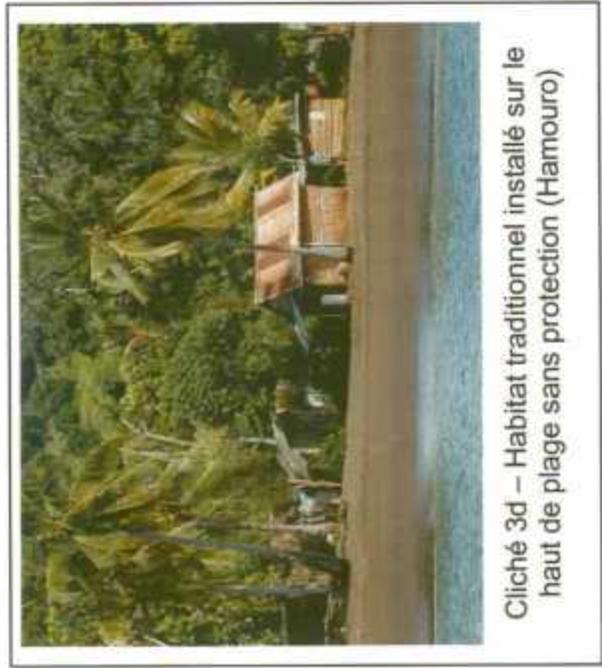
Cliché 3d – Habitat traditionnel installé sur le haut de plage sans protection (Hamouro)

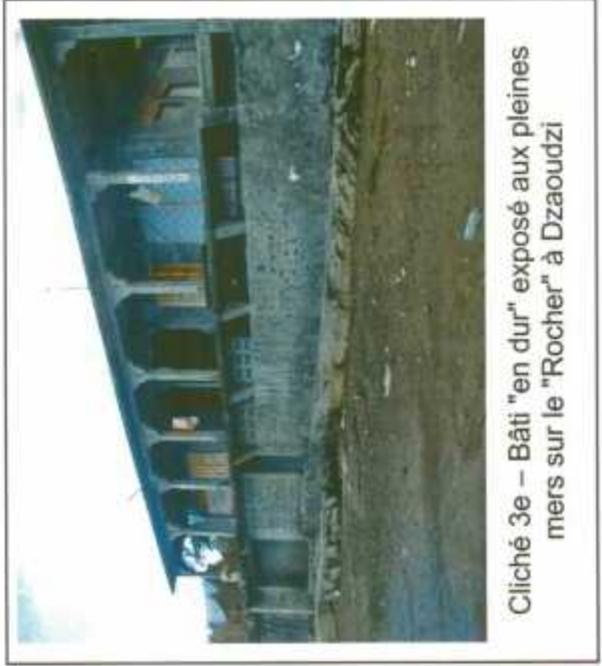
Cliché 3e – Bâti "en dur" exposé aux pleines mers sur le "Rocher" à Dzaoudzi

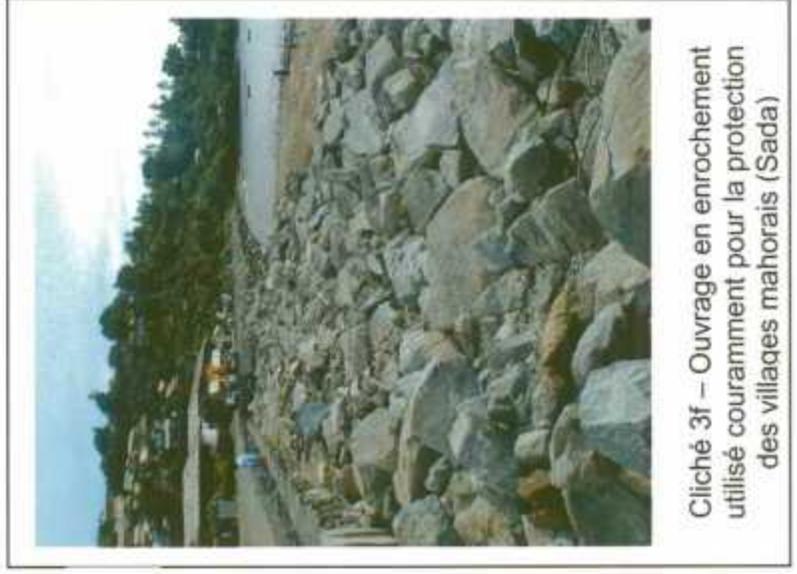
Cliché 3f – Ouvrage en enrochement utilisé couramment pour la protection des villages mahorais (Sada)

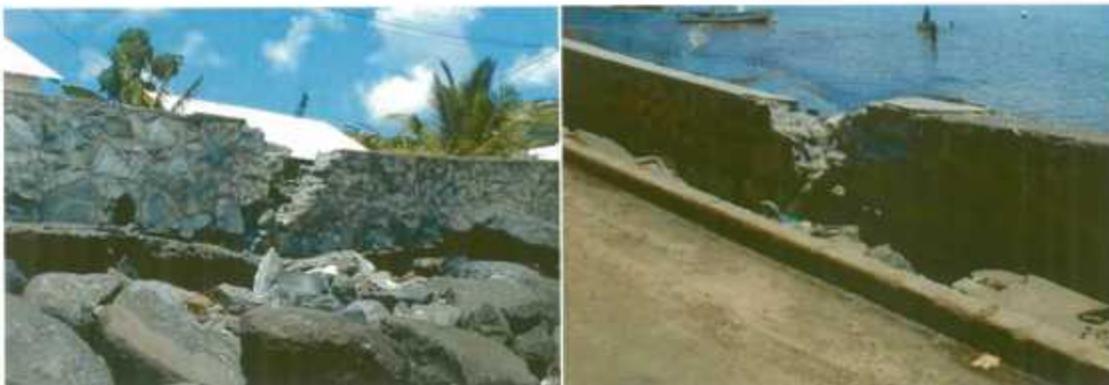
Photographie 8 – Destruction du mur de protection du village de Majikavo-Koropa. Côté-mer, l'affaissement de l'enrochement crée un affouillement en pied de mur qui se traduit par la rupture du mur et, côté-terre, par le basculement du trottoir (mission 2003, BRGM).

Les murs verticaux sont moins adaptés que les ouvrages en enrochements car au lieu d'absorber l'énergie marine, ils la réfléchissent, ce qui a pour conséquence d'entraîner le déchaussement de l'ouvrage. Souvent mal positionnés sur l'arrière-plage, les ouvrages ont également tendance à s'ensabler réduisant ainsi fortement leur capacité dissipatrice d'énergie. Enfin, les matériaux utilisés ne sont pas prévus pour le milieu marin, les fondations sont insuffisantes et les dispositions concernant l'écoulement des eaux de pluie ne sont pas respectées ou bien sont sous-dimensionnées. L'eau ne pouvant s'écouler correctement met en charge le massif derrière l'ouvrage, ce qui, associé à l'affouillement des fondations, assure le basculement d'une partie, voire de la totalité de l'ouvrage.

Il en résulte un mauvais état général des ouvrages de protection des villages : d'après Haugomat (2000), 4 des 8 murs existants sur Grande-Terre ont basculé (Kangani, Acoua,...) et la digue de Majicavo Koropa est en cours de destruction (Photographie 8).

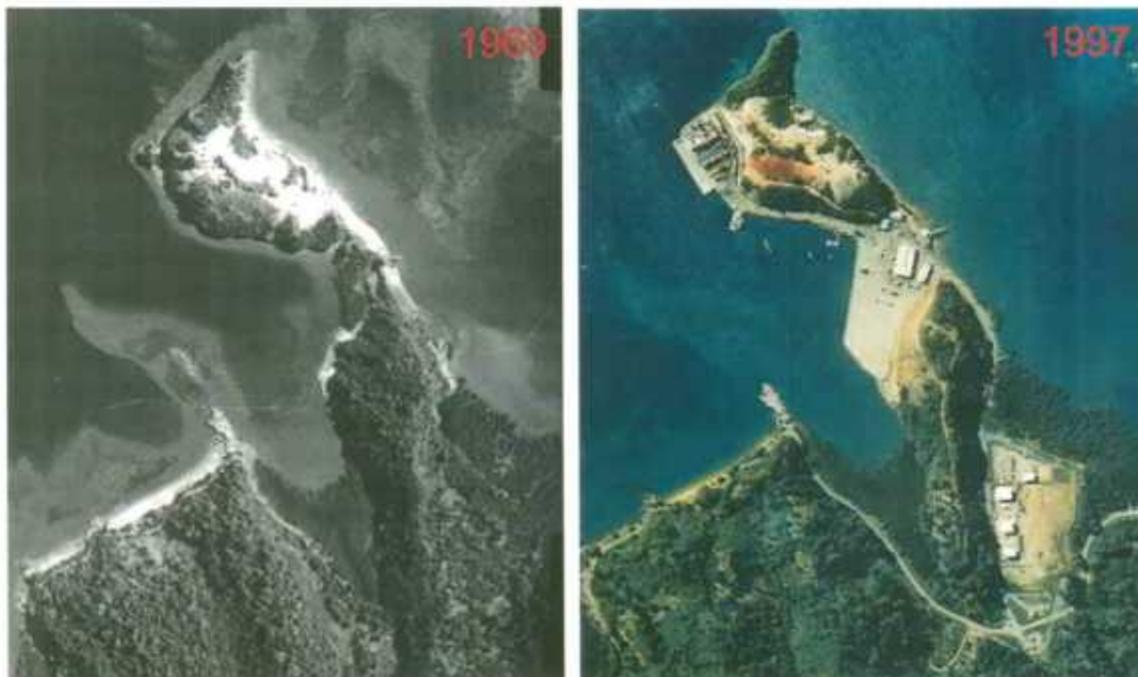
Photographie 9 – Aménagement de la pointe de Longoni en port de commerce et impact sur la mangrove (IGN)
