Réseau d'observation du littoral de la Corse - Sites sensibles à évolution forte et problématique

Note d'avancement

Lecture et exploitation des données des sites du
Tavignano et de Porticcio

BRGM/RP-52693-FR
novembre 2003

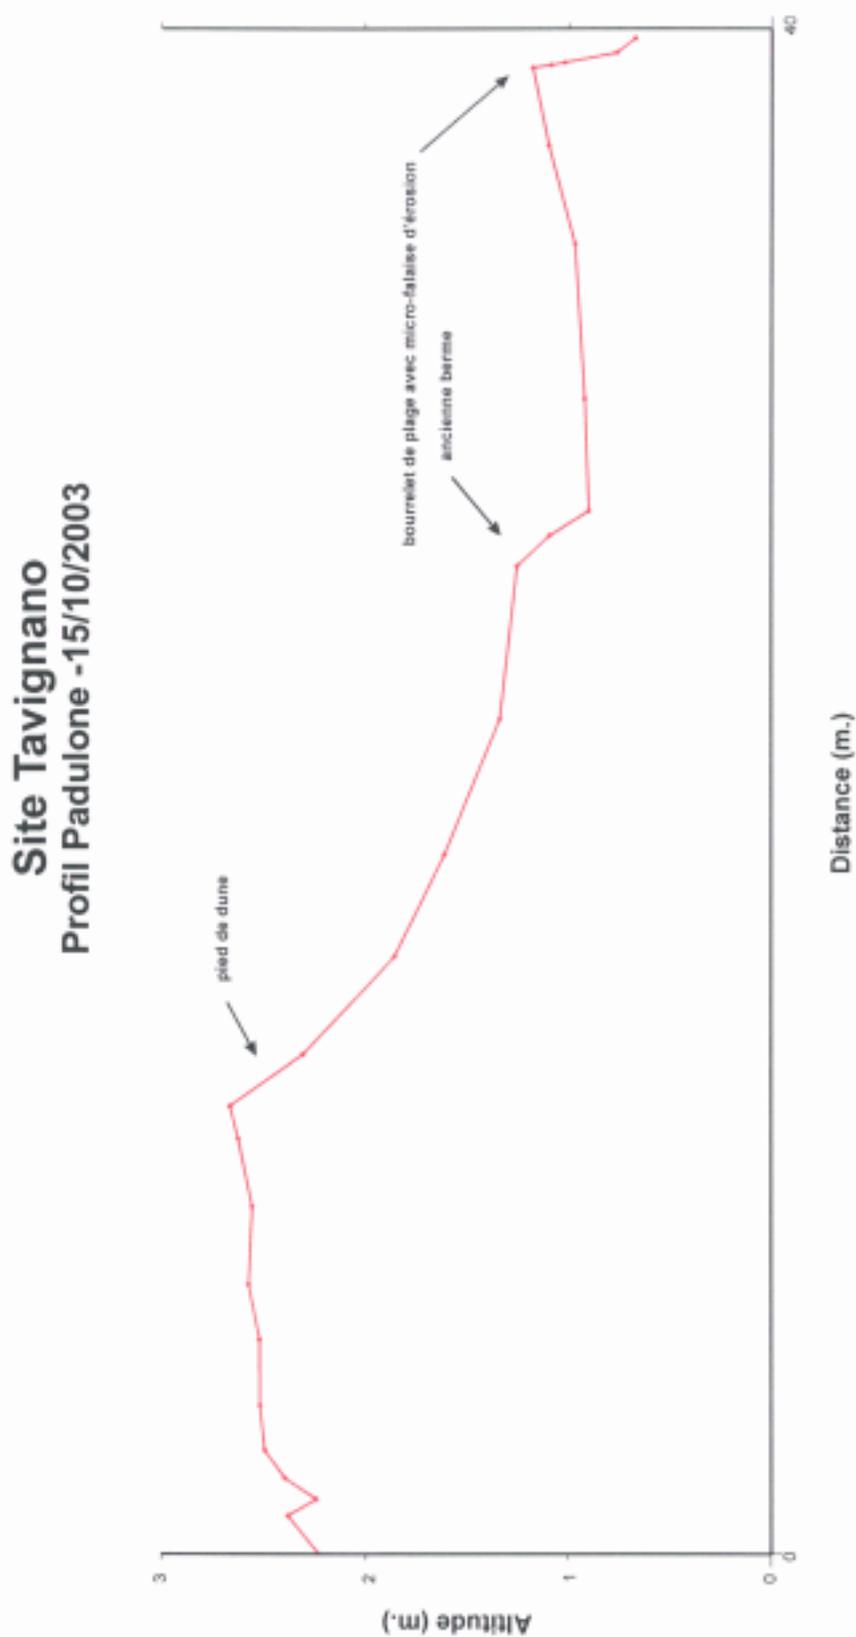
Fig. 1 – Site Tavignano, profil Padulone – 15/10/2003.

Le levé du 15 octobre 2003 a été effectué dans des conditions météorologiques difficiles associées à une très forte houle. La morphologie de l'avant-plage porte les marques de cet épisode climatique : on note la présence d'un bourrelet de plage associé à une micro-falaise d'érosion en formation au cours du levé (fig. 1). Le profil a été arrêté à 40 mètres de son origine ; il s'agit de la localisation de la ligne d'eau au moment du levé qui n'a pas pu être poursuivi dans les petits fonds. Cette position de la ligne d'eau est liée à une surcôte importante associée aux conditions de houle. On note la présence d'une ancienne berme et de la dune d'arrière-plage.

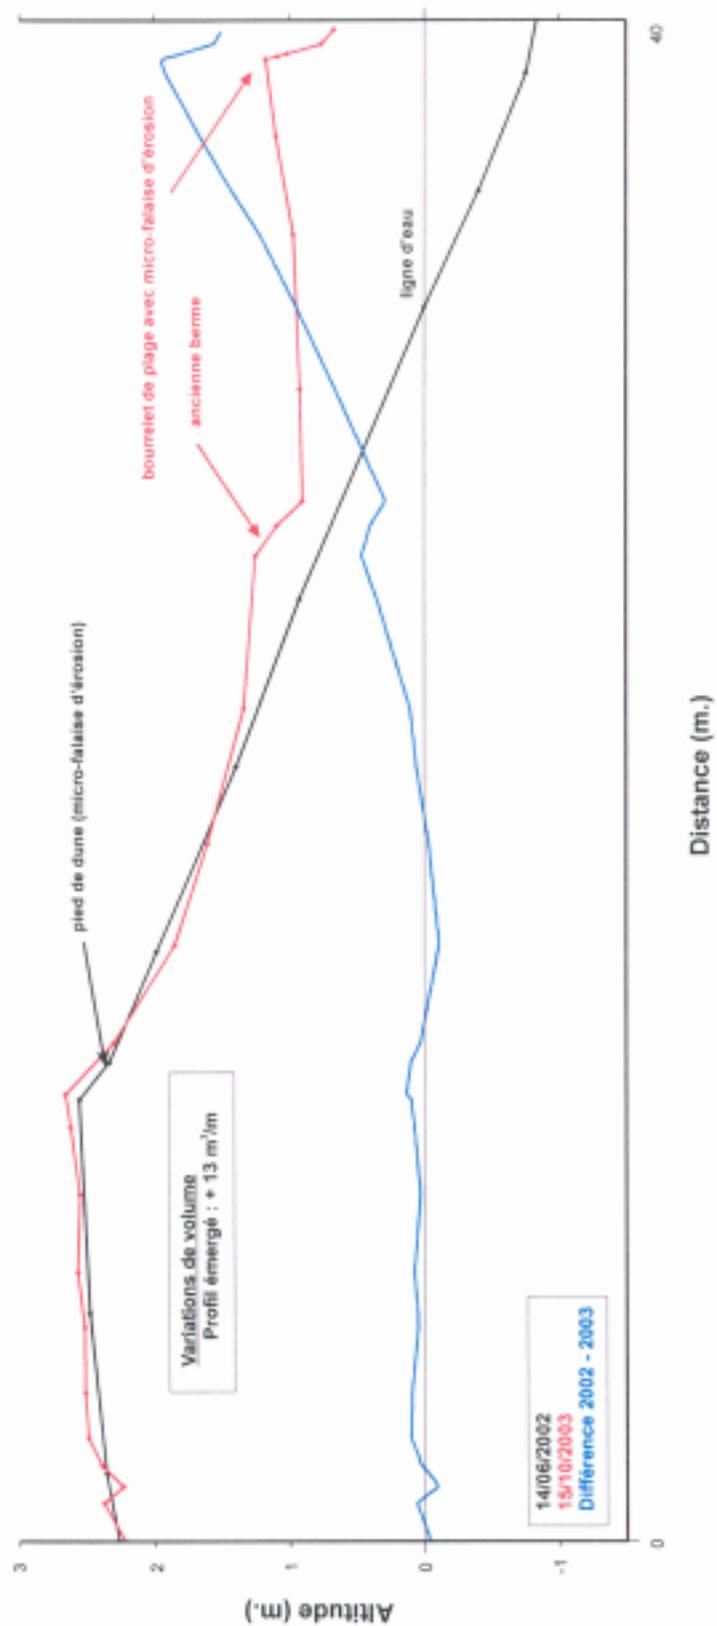
Fig. 2 – Site Tavignano, profil Padulone – 14/06/2002 et 15/10/2003.

La comparaison entre le dernier levé et celui effectué le 14/06/2002 montre que la partie arrière du profil a peu évolué (bien que les signes d'érosion de la dune semblent moins marqués) tandis que l'avant-plage connaît au contraire une évolution très importante (fig. 2). Le profil de 2002 offrait une morphologie linéaire sans discontinuités marquées ; en 2003, il présente deux bourrelets de plage dont le premier, subissant directement les effets d'une forte houle, est en cours de modelage au cours du levé. Globalement, le profil présente une accrétion (en longueur et en hauteur) significative (+13 m³/m). La largeur de la plage en 2002 est de 32 mètres ; le 15/10/03, la position

du « niveau zéro » n'a pas pu être levée mais la distance entre l'origine du profil et la ligne d'eau est d'une quarantaine de mètres en conditions de surcôte. Il est donc certain qu'en conditions normales la largeur de la plage est supérieure à 40 mètres et on peut en conclure que dans ce secteur, l'estran s'est élargi de façon importante entre juin 2002 et octobre 2003.

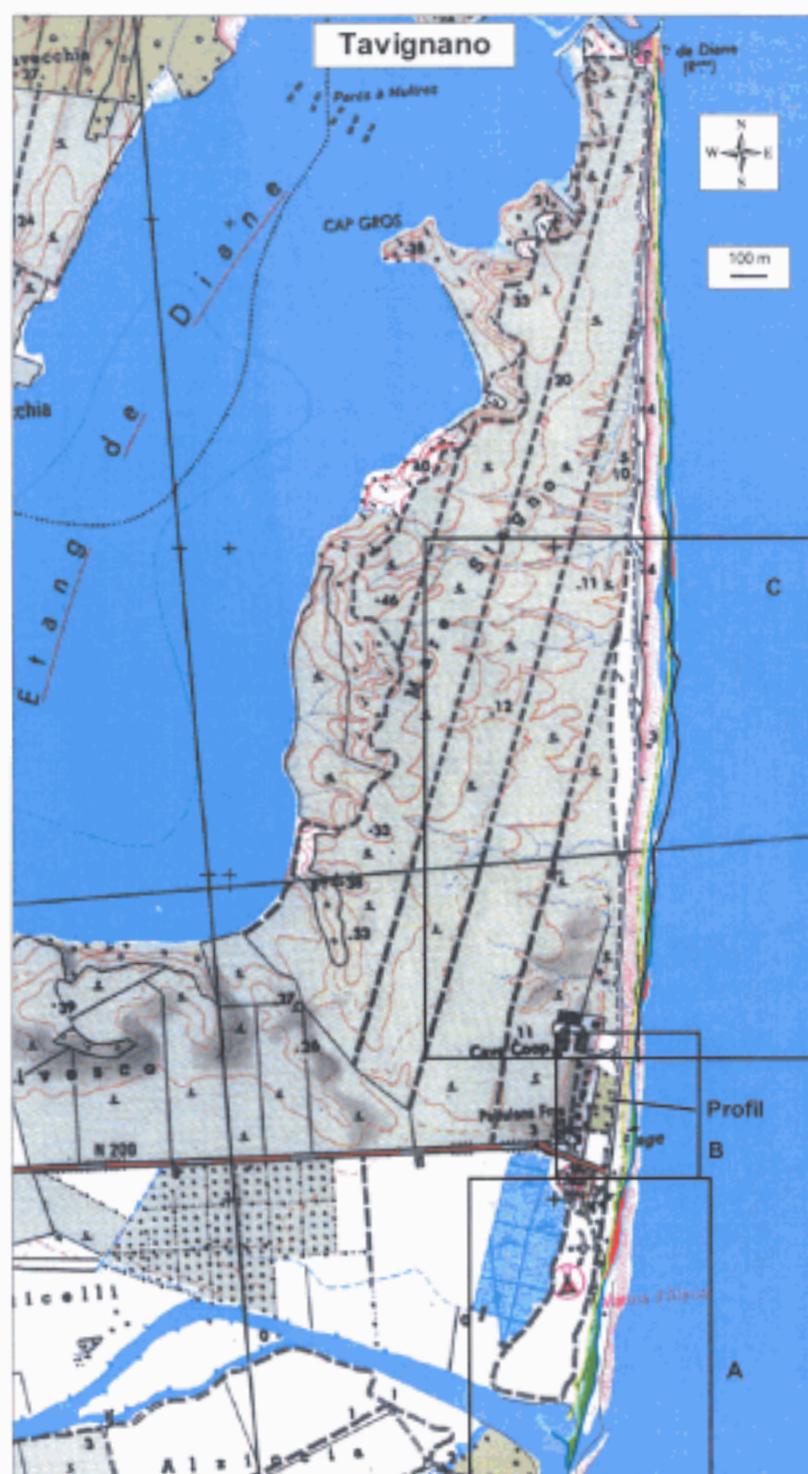
Fig. 3 – Site Tavignano, levés DGPS – 28/10/2002 et 24/02/2003.

La comparaison des levés d'octobre 2002 et février 2003 fait apparaître une dynamique marquée dans une zone qui s'étend sur environ 2 kilomètres, depuis l'embouchure du Tavignano en direction du nord. Au-delà, l'évolution n'est plus significative. Le secteur en évolution est découpé en trois zones : camping « Marina d'Aleria », Padulone et nord-Padulone (fig. 3).

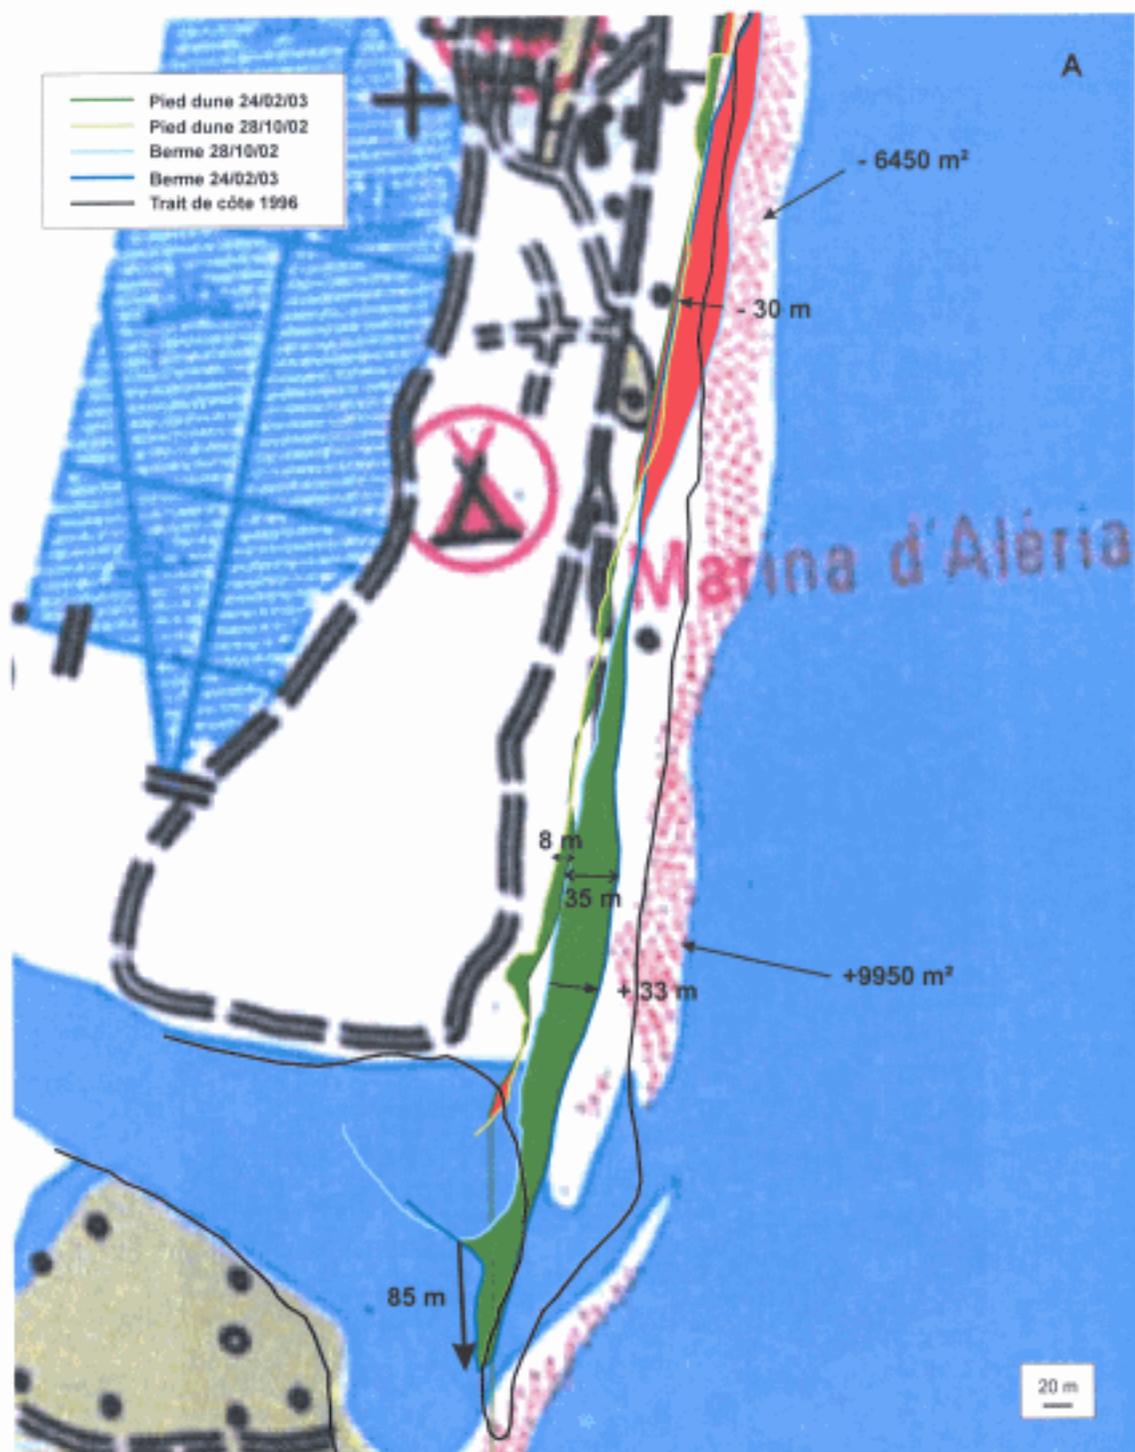
Fig. 4 – Site Tavignano, levés DGPS – 28/10/2002 et 24/02/2003 : zoom sur la zone du camping « Marina d'Aléria ». En rouge, les surfaces en érosion ; en vert, les surfaces en accrétion.

Il s'agit de la zone qui a subi le recul le plus important au cours de la période 1962 – 1996. Entre octobre 2002 et février 2003, on peut distinguer deux secteurs à l'évolution très différente, situés de part et d'autre du camping « Marina d'Aleria » (fig. 4) :

- au sud du camping :

on note un déplacement important de la berme et du pied de dune vers la mer (jusqu'à 35 m pour la berme, jusqu'à 15 m pour le pied de dune) qui a pour résultante un élargissement significatif de l'estran ; la figure 4 met ainsi en évidence une zone où l'estran passe d'une largeur de 8 à 35 mètres. A l'extrême sud, la flèche sableuse qui sépare l'étang de la mer est en accrétion vers le sud (85 mètres entre octobre 2002 et février 2003). Sur cette portion de plage, l'augmentation de la superficie de l'estran est de l'ordre de 10 000 m².

- au nord du camping :

le recul de la berme est important (jusqu'à 30 mètres) et a pour conséquence une diminution très importante de la superficie de la plage dans la majeure partie de ce secteur qui équivaut à une perte de 6 500 m² d'estran.

Par rapport à la situation de 1996, la ligne de rivage levée en février 2003 est globalement en retrait. Au sud, le secteur étant en accrétion, l'écart entre les deux situations diminue mais reste encore significatif (20 à 40 m). Au nord, la superficie perdue sur la mer est importante : alors qu'en octobre 2002, la ligne de rivage était en légère avancée (~10 m) par rapport à la situation de 1996, elle se trouve actuellement en retrait (0 à 30 m).

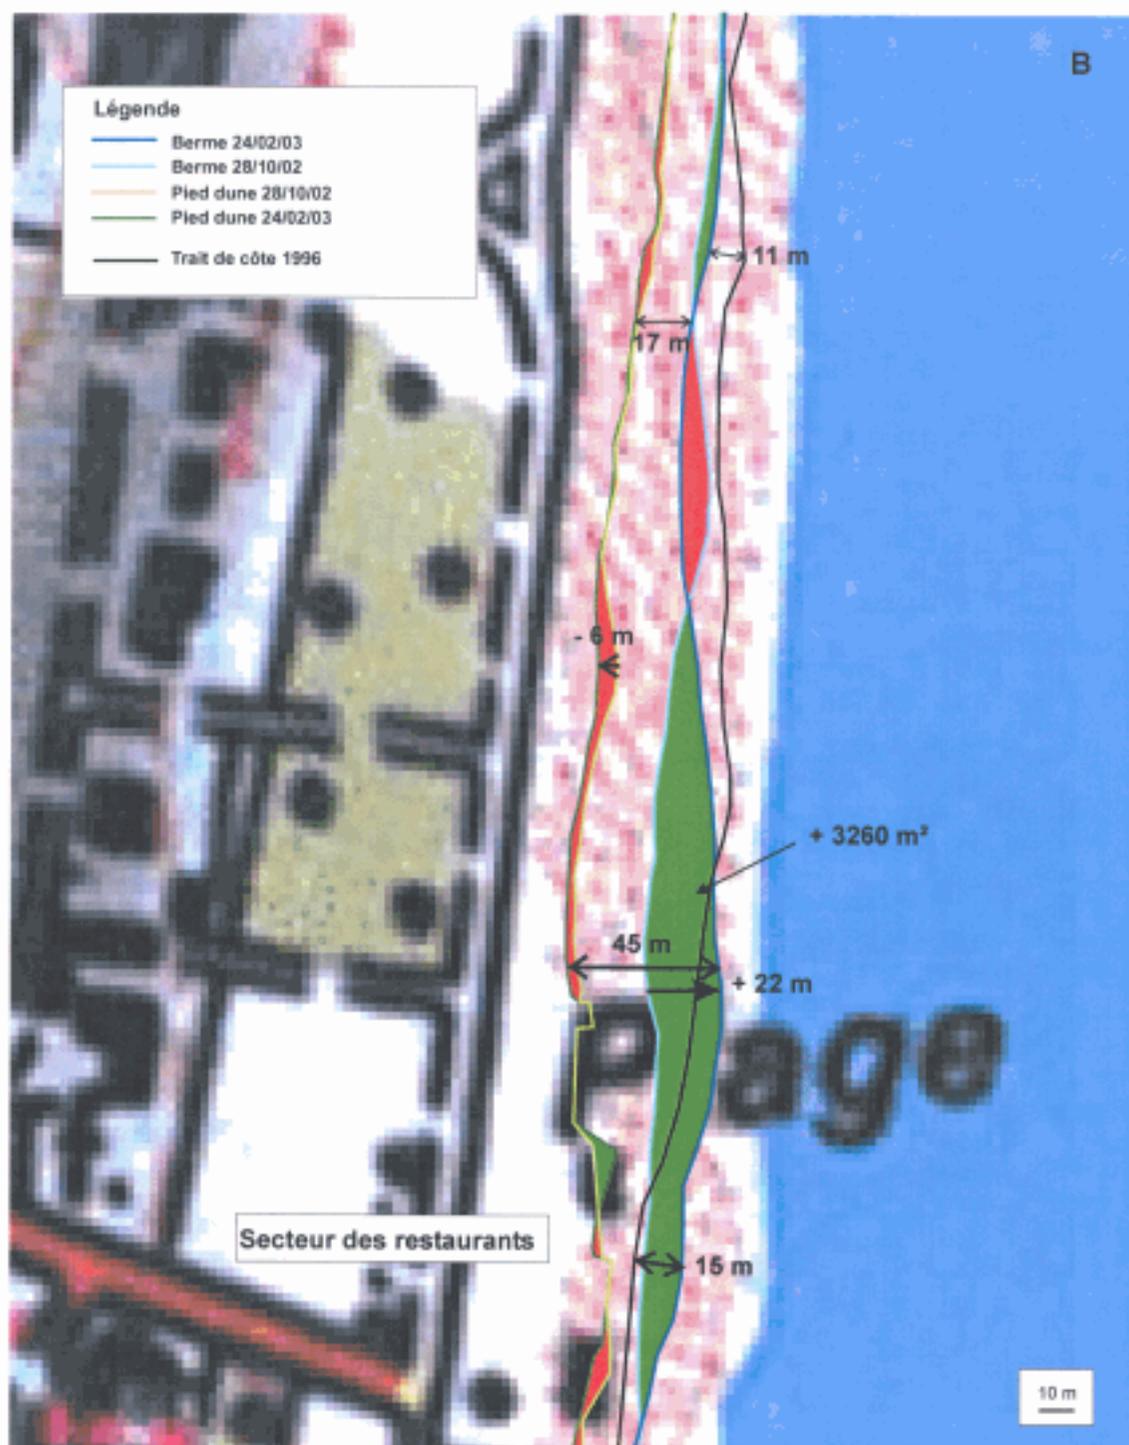
Fig. 5 – Site Tavignano, levés DGPS – 28/10/2002 et 24/02/2003 : zoom sur la zone Padulone. En rouge, les surfaces en érosion ; en vert, les surfaces en accrétion.

La figure 5 met en évidence une augmentation assez sensible de la largeur de l'estran dans les parties sud et médiane du secteur. Cette évolution est essentiellement due à une avancée de la berme de basse plage dont l'amplitude est comprise entre 15 et 23 mètres dans toute cette zone. Au nord, on assiste à des évolutions (avancée et recul de la berme) beaucoup plus limitées. La surface ainsi gagnée sur la mer (avancée de la ligne de rivage) est au total dans cette zone de l'ordre de 3 000 m². Sur le secteur, on assiste globalement à un recul du pied de dune qui représente une superficie de 600 à 650 m². Cela correspond à des retraits qui restent localement modérés (6.5 mètres au maximum) ; ils correspondent aux impacts ponctuels de tempêtes et de coups de mer.

La comparaison avec l'analyse effectuée en 2002 montre une tendance évolutive constante : la progression globale de la largeur de l'estran dans le secteur. Toutefois, l'avancée de la berme semble s'être amplifiée (évolutions maximales : de l'ordre de 10 mètres entre juin et octobre 2002, de l'ordre de 20 mètres entre octobre 2002 et février 2003 – gain de surface par avancée de la berme : 1 500 m² entre juin et octobre 2002, 3 000 m² entre octobre 2002 et février 2003) et le phénomène s'est étendu vers le sud du secteur. Le recul du pied de dune dans la partie centrale se poursuit avec la même amplitude (élargissement de l'estran dû à l'érosion de la dune : de l'ordre de 600 m² entre juin et octobre 2002 et entre octobre 2002 et février 2003).

La comparaison de la position du trait de côte en 1996 et 2002 nous a montré que ce secteur a subi un net recul du rivage au cours de cette période à l'exception de l'extrême sud. Suite à l'engraissement constaté depuis 2002 dans le sud du secteur, le trait de côte se trouve dans une situation proche de celle de 1996 et même en avancée à l'extrême sud (+15 mètres par rapport à 1996). Par contre, dans le nord du domaine, le trait de côte est toujours en retrait par rapport à la situation de 1996 (de l'ordre de la dizaine de mètres) et cet écart se creuse localement.

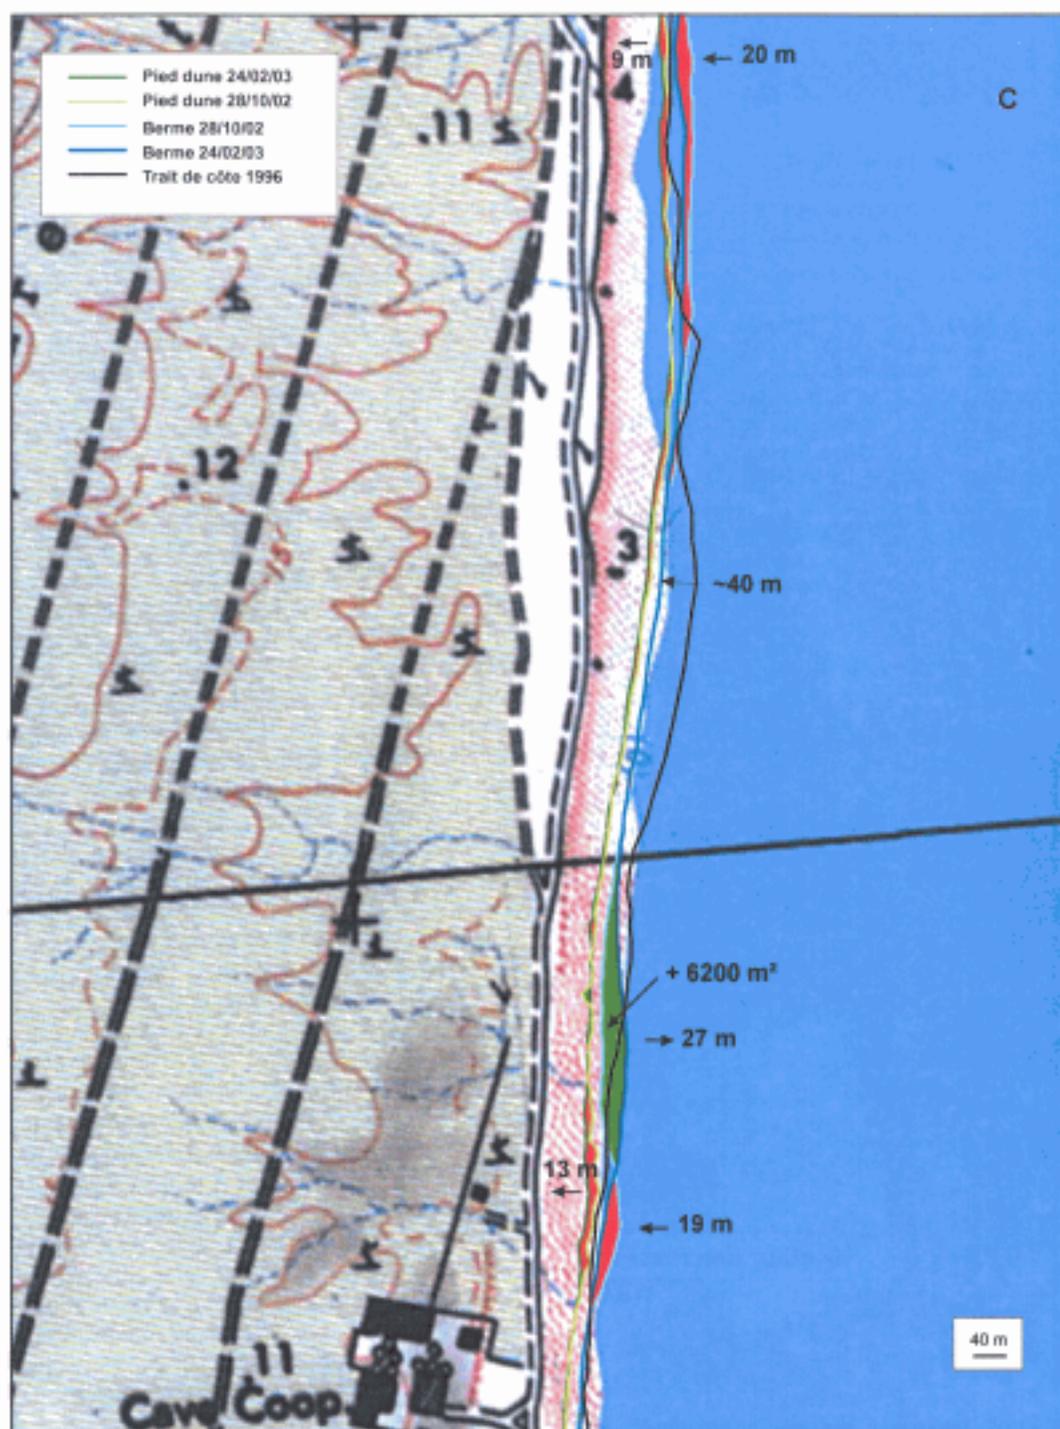
Fig. 6 – Site Tavignano, levés DGPS – 28/10/2002 et 24/02/2003 : zoom sur la zone nord-Padulone. En rouge, les surfaces en érosion ; en vert, les surfaces en accrétion.

On trouve dans cette zone une alternance de secteurs en accrétion, stables et en recul (fig. 6). Les secteurs situés au sud (immédiatement au nord de la cave coopérative) et à l'extrême nord du domaine sont les plus évolutifs tandis que la partie centrale est plus stable.

- au sud (nord de la cave coopérative) : l'amplitude maximum d'évolution de la berme est de 27 mètres pour la zone en accrétion et de 19 mètres pour celle en recul qui correspond également à une zone de recul du pied de dune d'amplitude assez significative (7 à 13 mètres). Globalement, l'évolution correspond à un gain de superficie de l'estran de l'ordre de 6 000 m² qui est essentiellement dû à

l'avancée de la berme au nord (+6 200 m²) tandis que la superficie de l'estran reste stable au sud (reculs de la berme et du pied de dune équivalents en superficie) ; malgré cette apparente stabilité de l'estran en termes de superficie, cela dénote une fragilisation de la plage à cet endroit.

- à l'extrême nord : tout le secteur voit un recul simultanément du pied de dune (de l'ordre de 5 à 9 m) et de la berme (de 9 à 20 m) ; le bilan correspond à une diminution de la superficie de l'estran de l'ordre de 2 000 m².

Alors que cette zone apparaissait plutôt stable entre juin et octobre 2002, l'évolution semble s'être amplifiée ; elle se traduit à l'échelle globale par un recul de la berme (-2 400 m²) et surtout du pied de dune (- 6 500 m²).

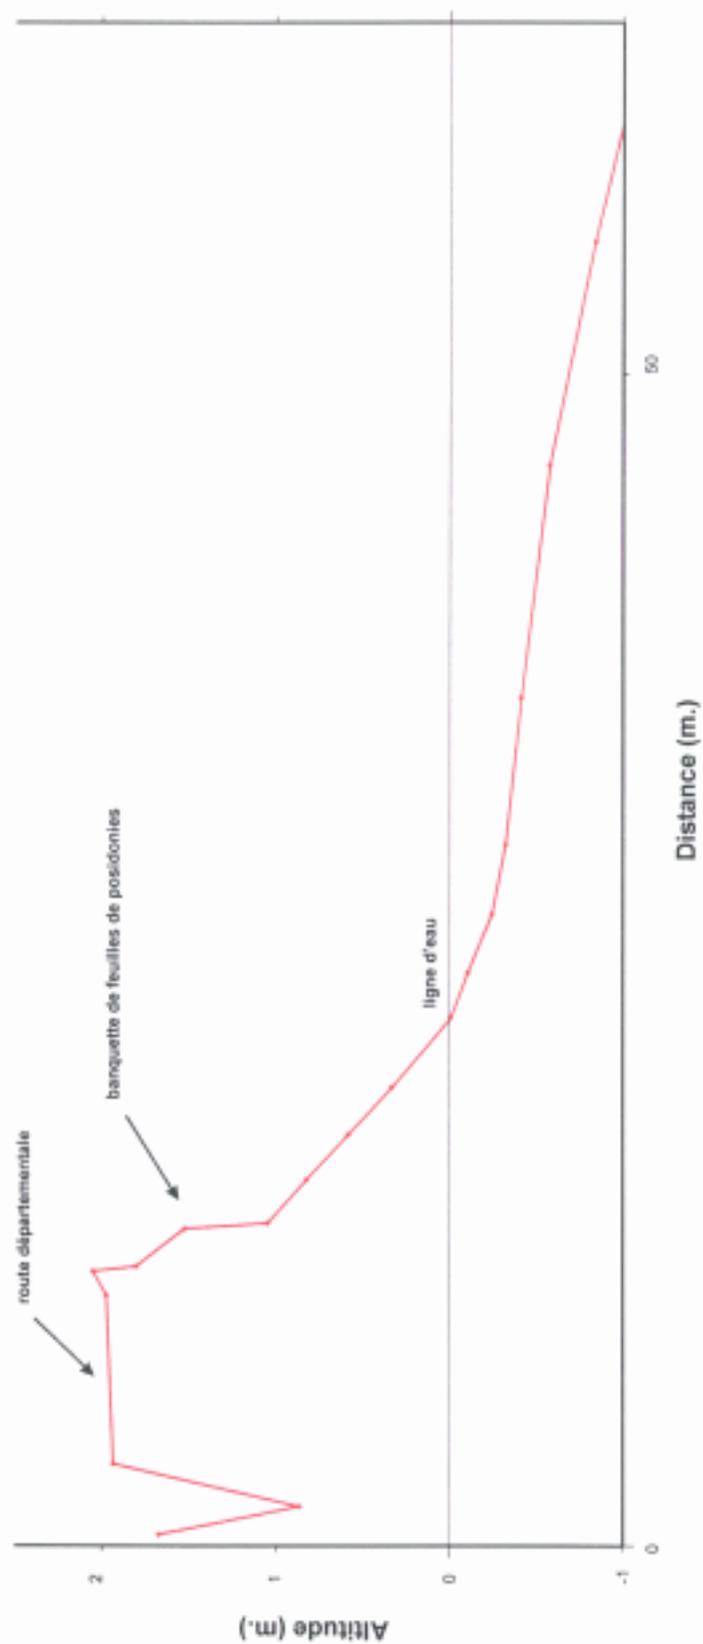
Fig. 7 – Site Porticcio, profil de plage – 30/10/2003.

Le profil du 30/10/2003 présente une plage dont la partie émergée est très étroite : à peine un peu plus de 10 mètres entre la route et le rivage (fig. 7). La plage aérienne est constituée d'un talus accolé à la route départementale, avec la présence d'une microfaisle qui révèle une érosion marquée, puis sa morphologie est régulière jusqu'à la mer. La zone des petits fonds présente également une topographie linéaire avec une pente douce.

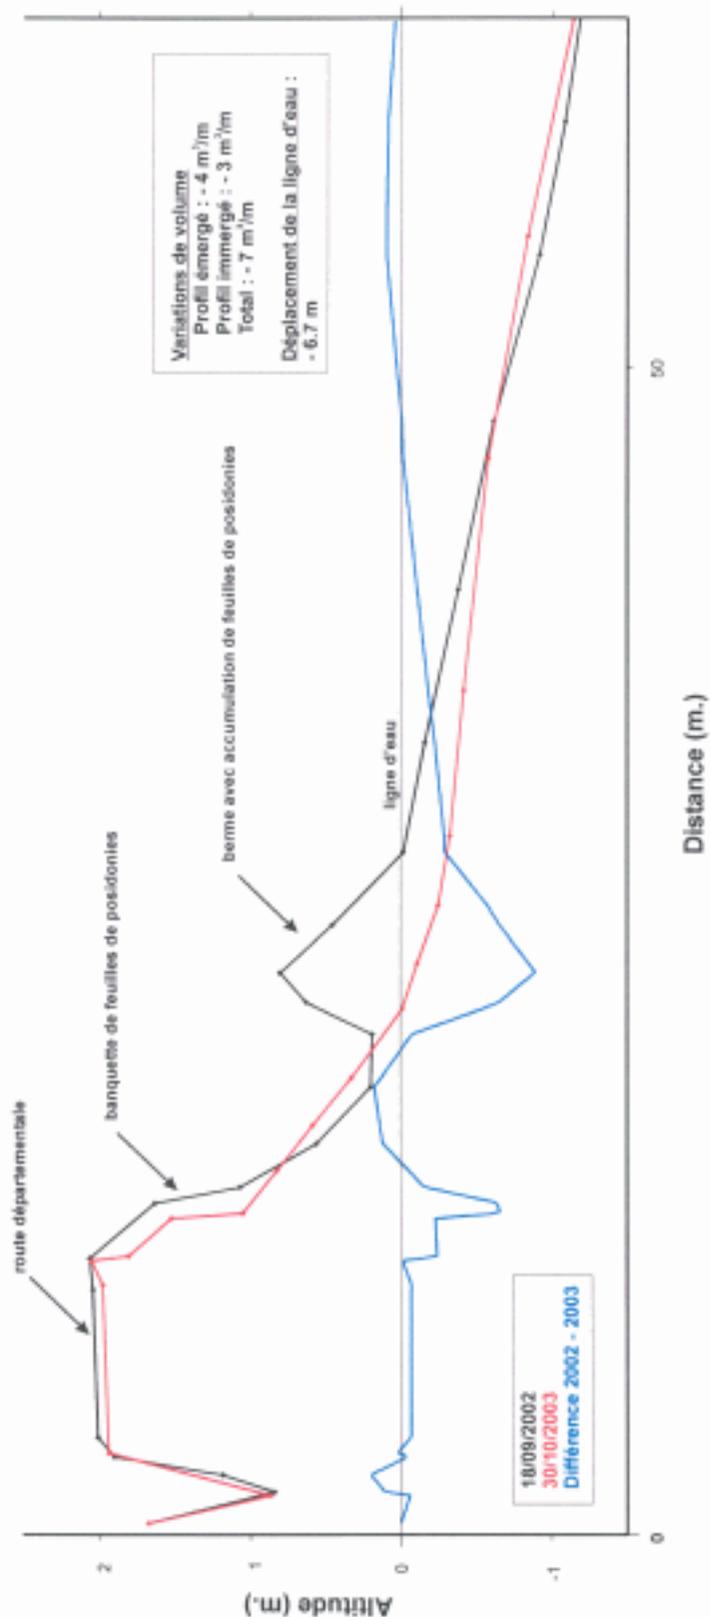
Fig. 8 – Site Porticciolo, profils de plage – 18/09/2002 et 30/10/2003.

La comparaison avec le profil levé un an plus tôt, le 18 septembre 2002, montre deux changements majeurs (fig. 8) :

- un recul de 7 mètres de la ligne d'eau ; il s'accompagne de la disparition de l'importante berme (ou bourrelet de plage) qui caractérisait la situation de 2002 sans qu'aucune nouvelle berme n'apparaisse sur le profil 2003 ;
- l'érosion du talus situé à l'arrière de la plage et adossé à la route départementale.

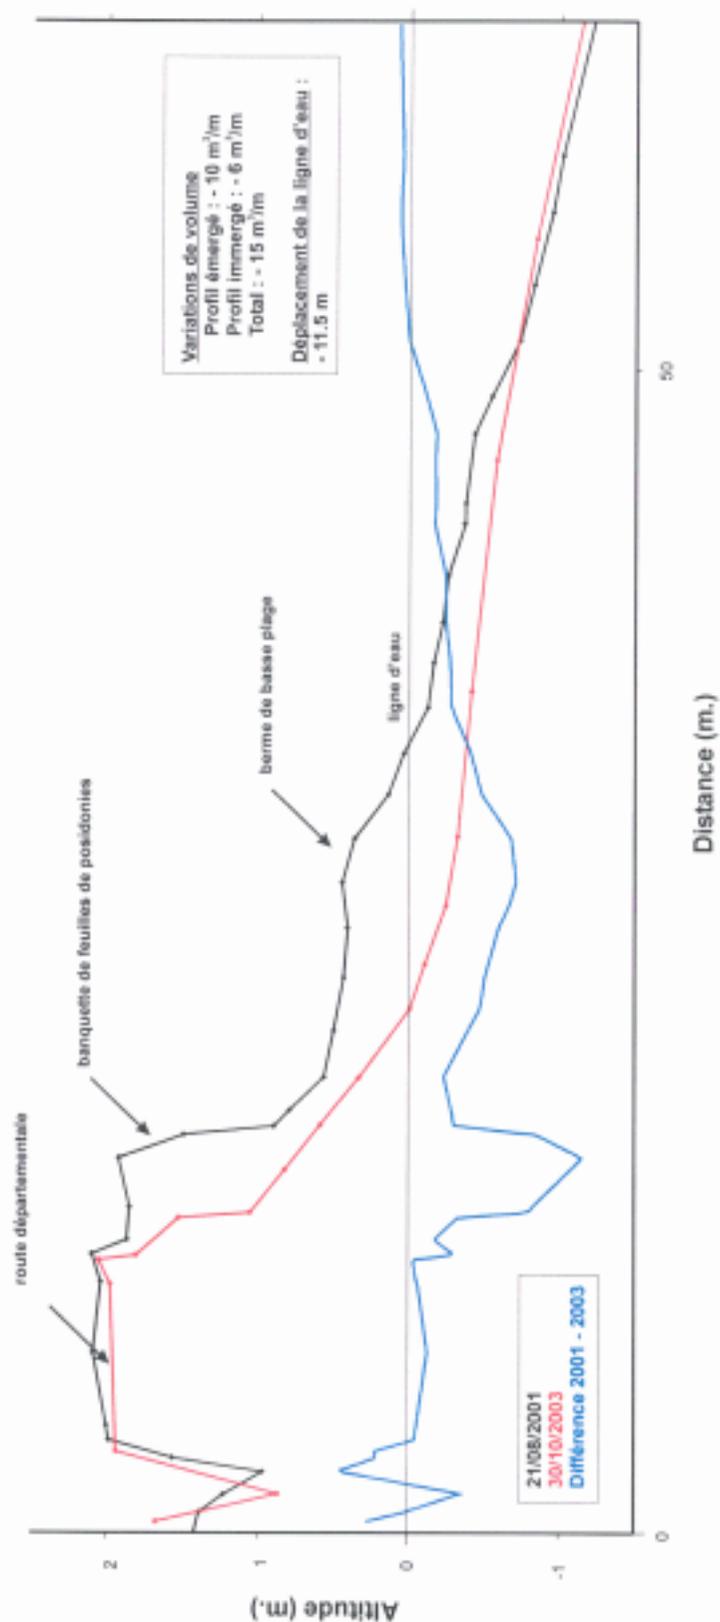
Fig. 9 – Site Porticciolo, profils de plage – 21/08/2001 et 30/10/2003.

La comparaison avec la situation de 2001 nous montre la continuité de ces phénomènes puisqu'on observe (fig. 8 et 9) :

- que le recul de la ligne de rivage est continu entre 2001 et 2003 (- 5 mètres entre 2001 et 2002, - 7 mètres entre 2002 et 2003) ;
- que la banquette de feuilles de posidonies située à l'arrière de la plage est en constante érosion depuis 2001 : cette banquette était bien développée en 2001 (environ 4 m de large), moins importante en 2002 et elle a quasiment disparu en 2003.

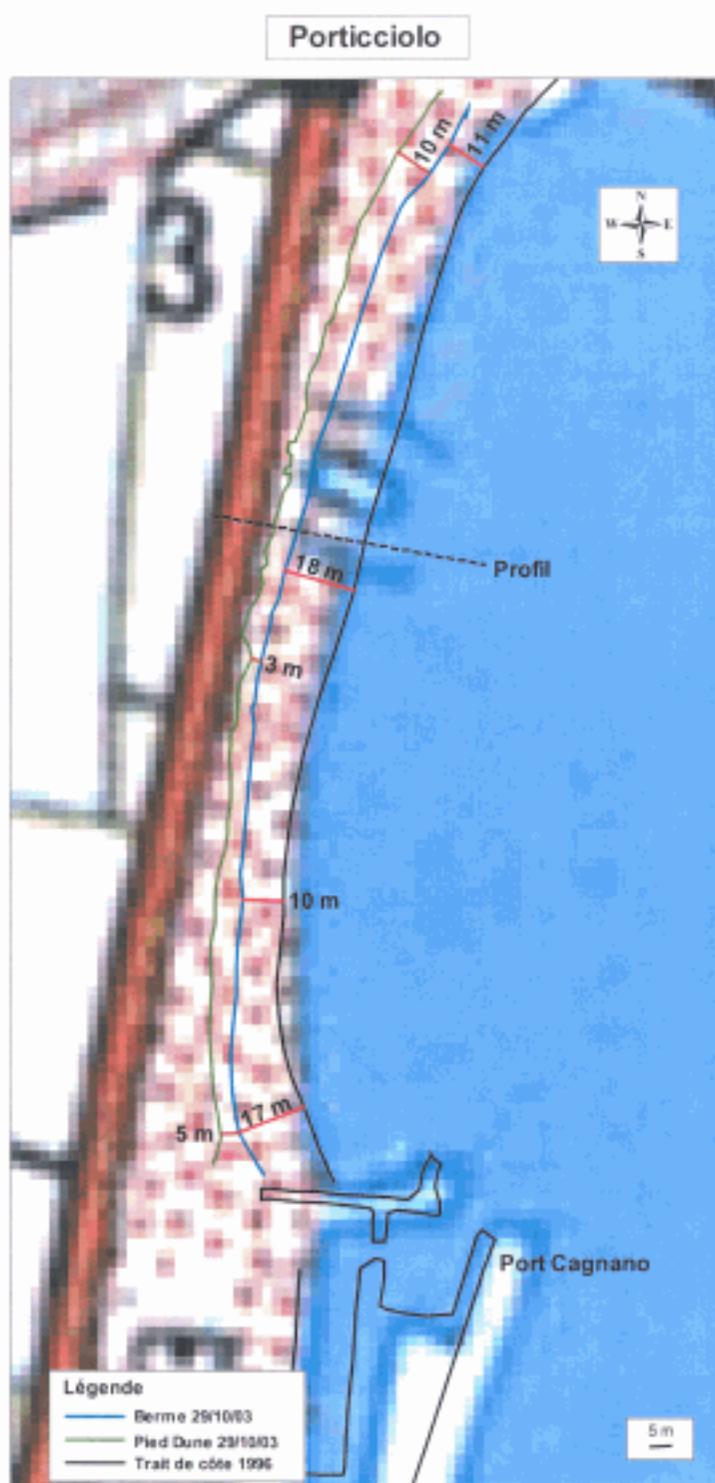
Fig. 10 – Site Porticciolo, levés DGPS – 29/10/2003.

On peut tout d'abord noter que le site dans sa globalité présente une plage étroite : la largeur de l'estran (séparant la berme ou ligne d'eau du pied de dune) est de 10 mètres dans le secteur nord qui est le plus large tandis qu'en plusieurs endroits, la plage est extrêmement réduite avec des largeurs d'estran comprises entre 3 et 5 mètres (fig. 10).

L'évolution du trait de côte entre 1996 et 2003 est significative sur toute la longueur de la plage et se traduit par une érosion généralisée. Dans les zones où le recul est le moins important, celui-ci atteint 10 mètres. Le secteur où est implanté le profil de plage est le plus touché puisqu'au sud du profil, où l'évolution est maximale, le recul atteint 18 mètres.

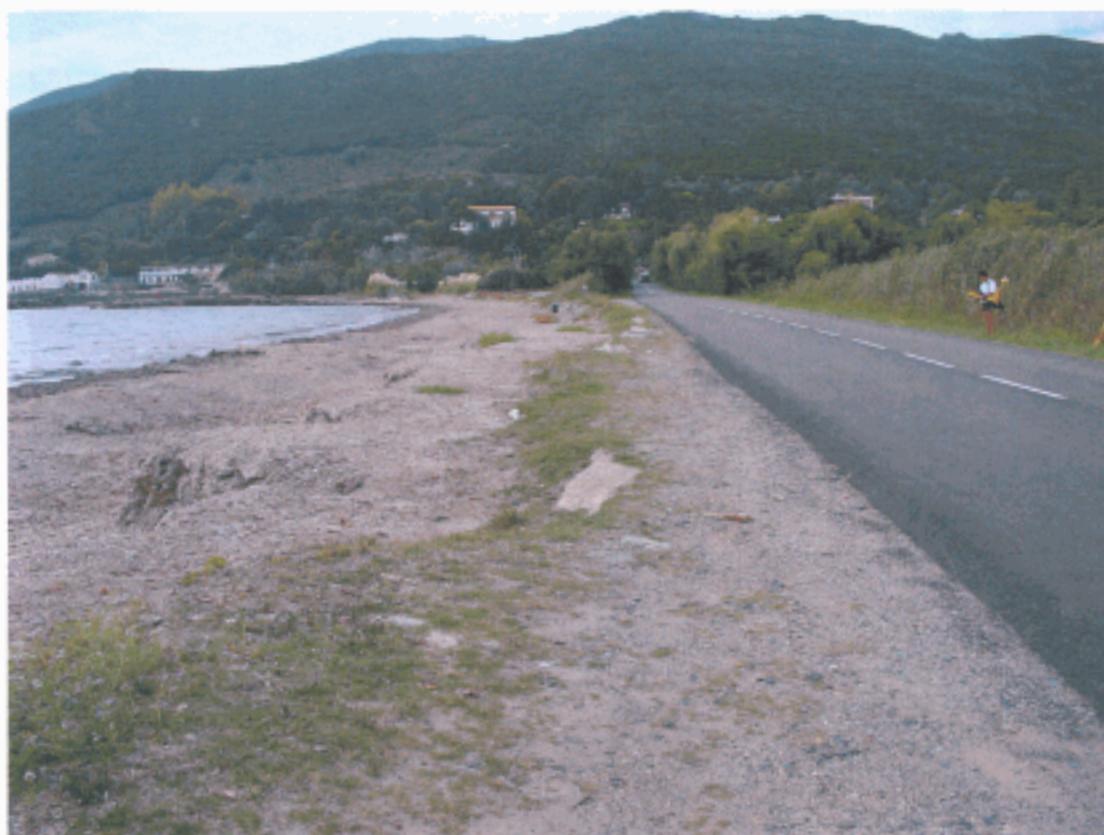
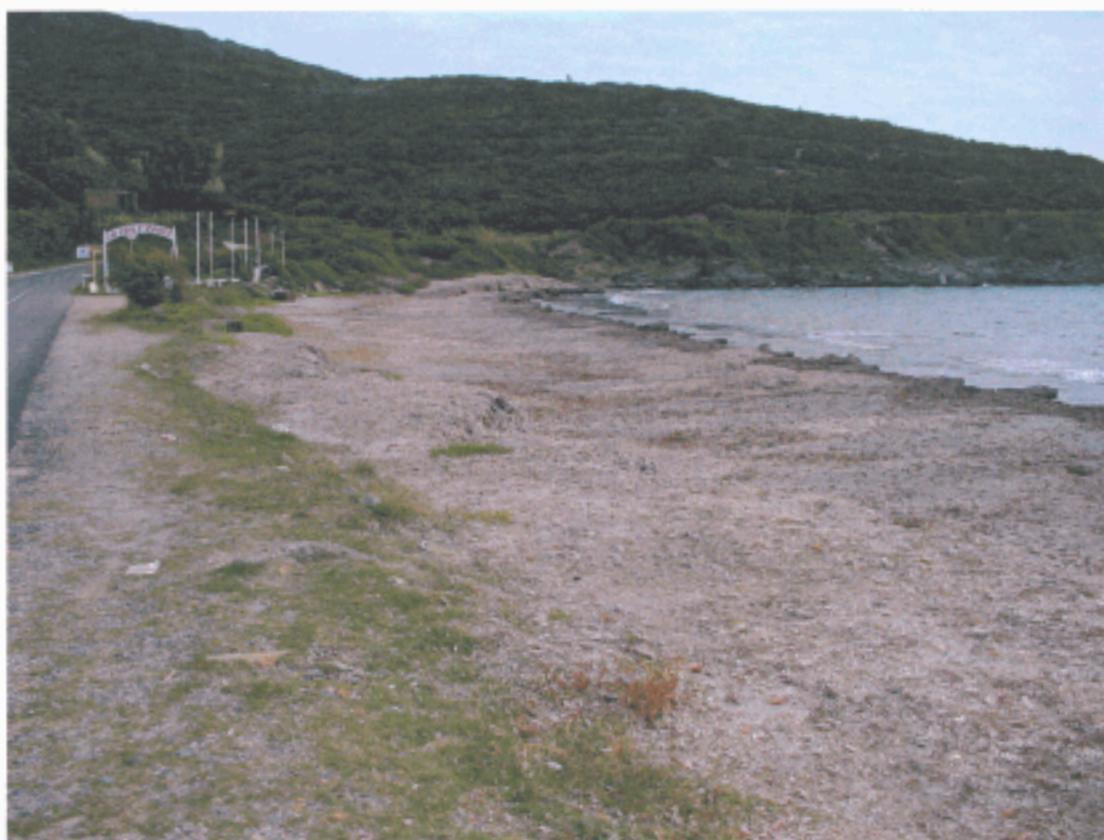
Fig. 11 – Vues de la plage de Porticciolo le 18/09/2002.

Les photographies présentées en figure 11 et 12, qui sont des prises de vue dans le secteur d'implantation du profil en septembre 2002 et octobre 2003, témoignent clairement de l'évolution décrite.
