# **Ardoisières de "La Rivière"**

## **Cartographie de l'aléa lié aux exploitations d'ardoise sur la commune de Saint-Saturnin-du-Limet (Mayenne)**

### **Rapport Final**

**BRGM/RP-53192-FR**  
**Février 2004**

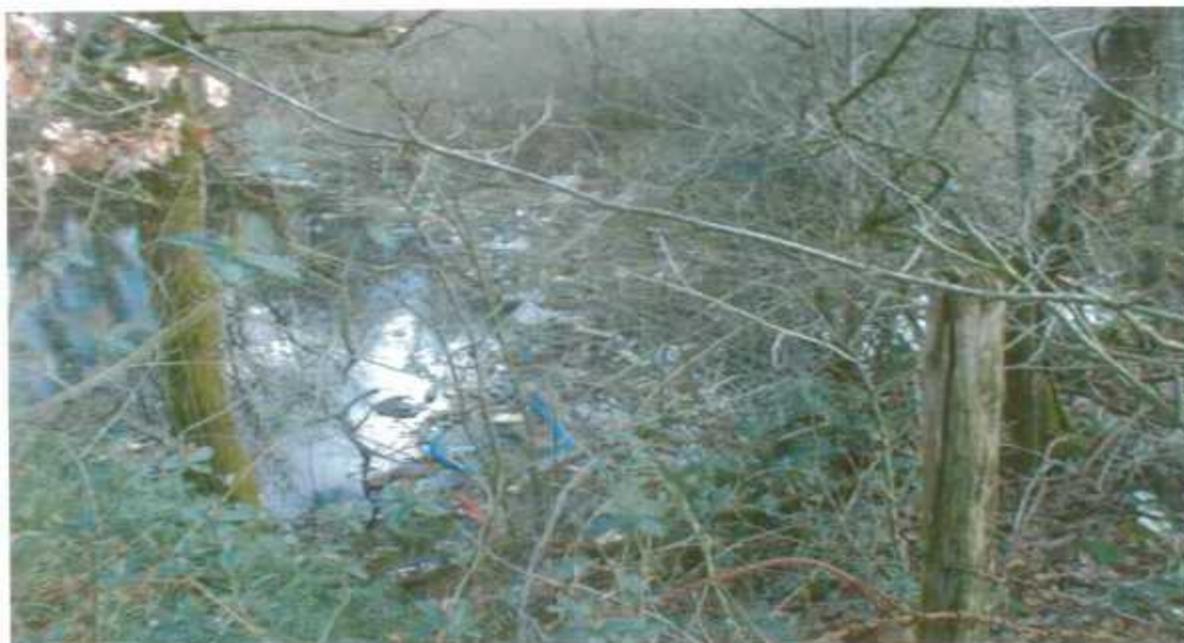
Photo 1 : Plan d'eau du fond Rousseau à Saint-Saturnin-du-Limet

A l'extrémité ouest du secteur, le fond **Rousseau**, de 40 mètres de profondeur environ, fait place aujourd'hui à un étang d'une superficie d'environ 1800 m<sup>2</sup>. La présence de nombreux détritiques flottants permet d'avancer qu'il est encore utilisé de temps à autre comme décharge sauvage (photos 1 et 2).

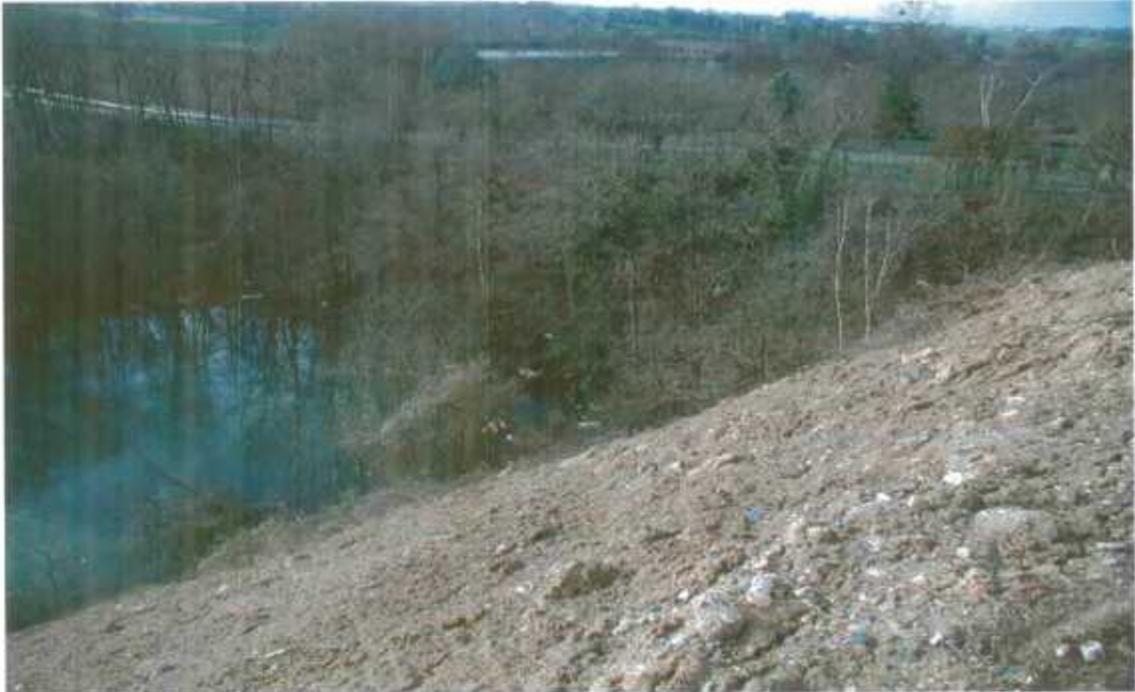
Photo 3 : Fond n° 2 en cours de remblaiement à Saint-Saturnin-du-Limet

**Le fond n° 2** situé 200 mètres plus à l'est a été exploité sur une quarantaine de mètres. La mauvaise qualité de la pierre entraîna son abandon en 1899.

Partiellement comblé au nord par un apport de gravas, son plan d'eau que l'on aperçoit en contrebas ne représente plus qu'un tiers de sa superficie initiale (photo 3).

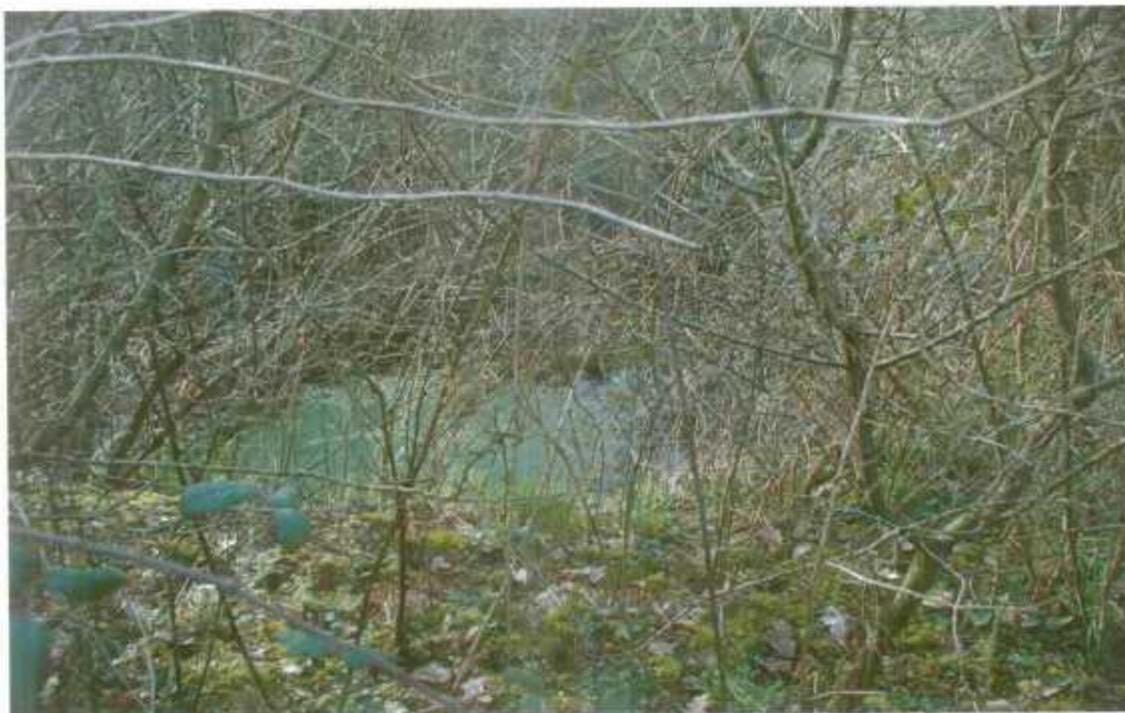
Photo 4: Fond Chauvin à Saint-Saturnin-du-Limet

**Le Fond Chauvin** dont l'exploitation a cessé dans les années 1880 a atteint la profondeur de 80 mètres pour une ouverture de 900 m<sup>2</sup>. A ce jour il est presque entièrement comblé par des déchets ardoisiers et seule une mare subsiste dans les bas-fonds (photo 4).

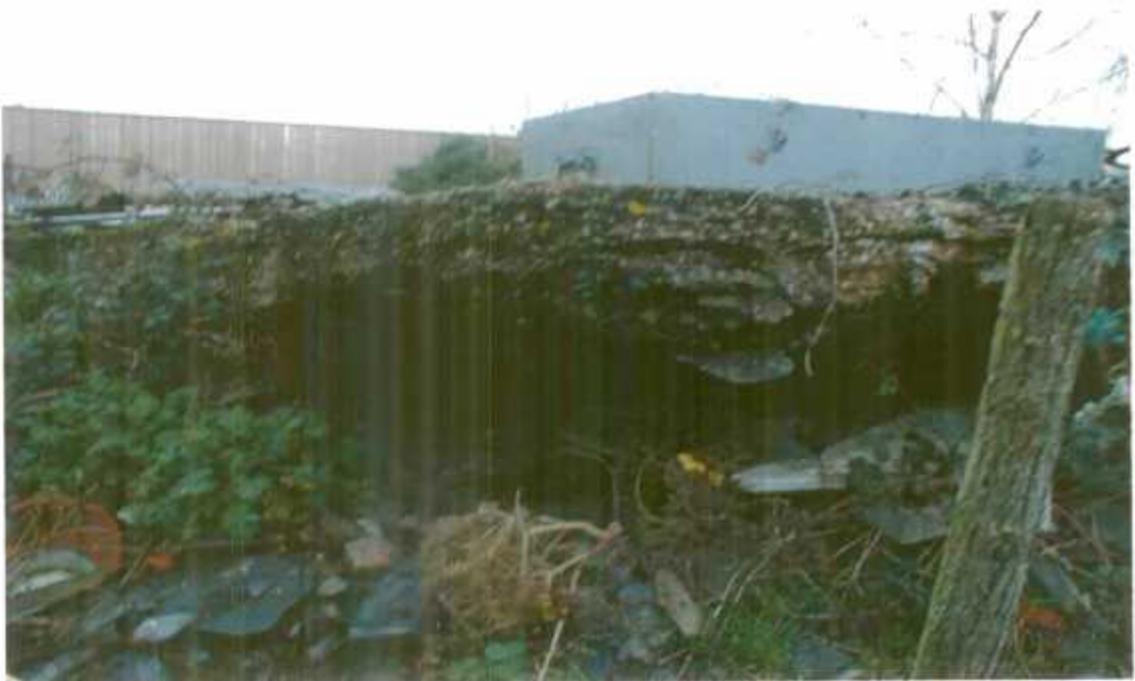
Photo 5 : Partie sous-cavée de la dalle du puits du Buisson à Saint-Saturnin-du-Limet

L'examen du puits d'extraction n° 1 du Buisson révèle que l'assise rectangulaire du bouchon bétonné qui en condamne l'ouverture présente quelques dégradations. Une zone sous-cavée, encore peu développée, apparaît sur le bord sud et risque de s'agrandir et d'atteindre, à la faveur de l'érosion ou d'animaux fouisseurs, le bord intérieur du puits (photo 5).

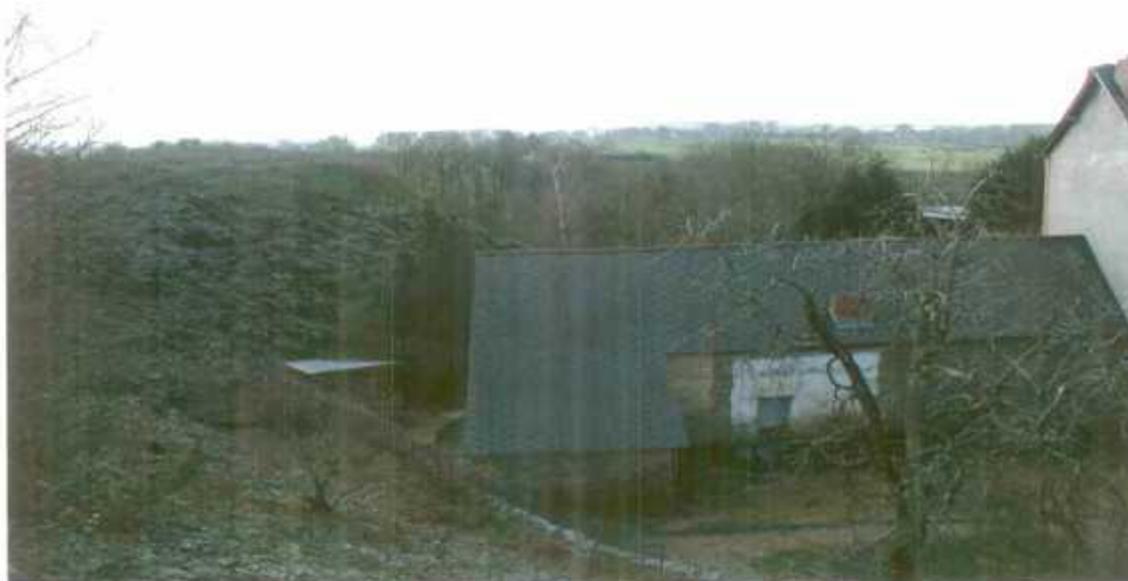
Photo 6 : Talus instable de déchets ardoisiers à Saint-Saturnin-du-Limet

Nous attirons l'attention sur certains talus de déchets ardoisiers très pentés par endroit (près de 45°), dont le profil d'équilibre ne semble pas atteint et qui, en l'absence de végétation, présentent des risques visibles de glissement et/ou d'éboulement (photo 6).

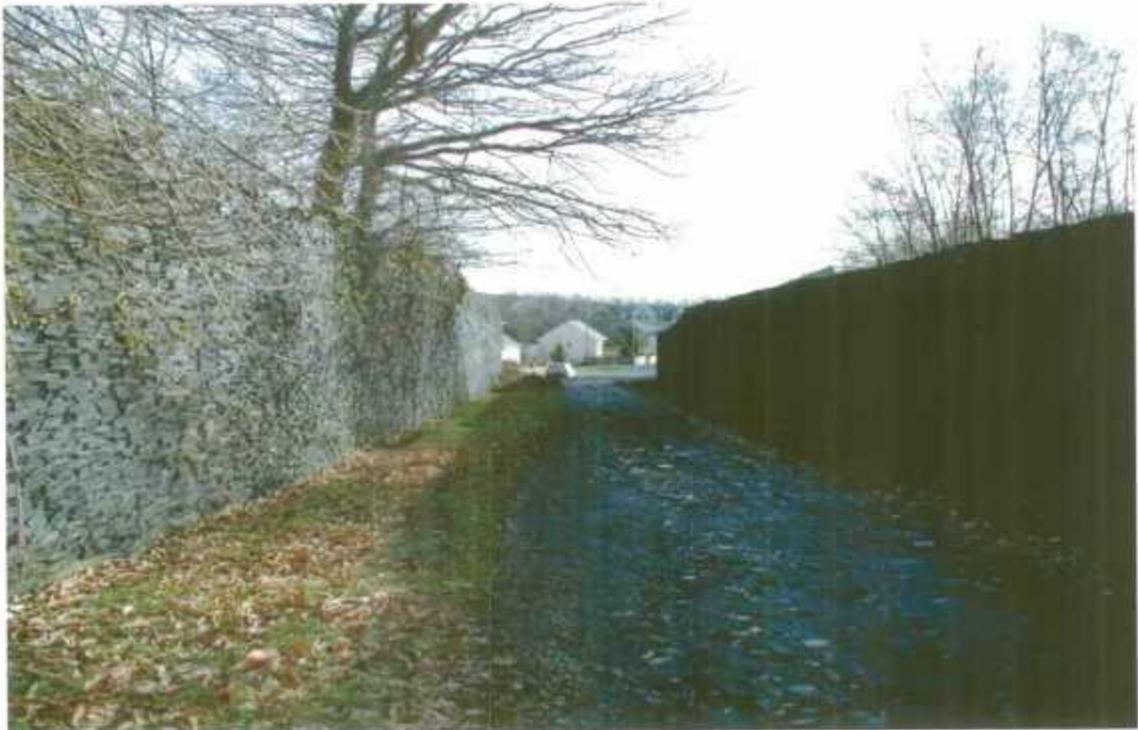
Photo 7 : Mur de retenue de déchets ardoisiers sur la commune de Congrier

Par ailleurs, un mur de trois mètres de hauteur retenant des déchets ardoisiers de part et d'autre d'une ruelle sur la commune de Congrier menace de s'effondrer en un endroit (photo 7). Enfin, une partie de bâtiment en ruine, située à l'aplomb de l'ancienne chambre de la Gauterie, sur la limite sud séparant les deux communes, peut constituer un danger pour les personnes tentées de s'aventurer sur ce secteur en friche (chasseur, promeneur ou enfant).
