Réseau d'Observation du Littoral de la Corse

Rapport d'observation 2003

BRGM/RP-53361-FR

avril 2004

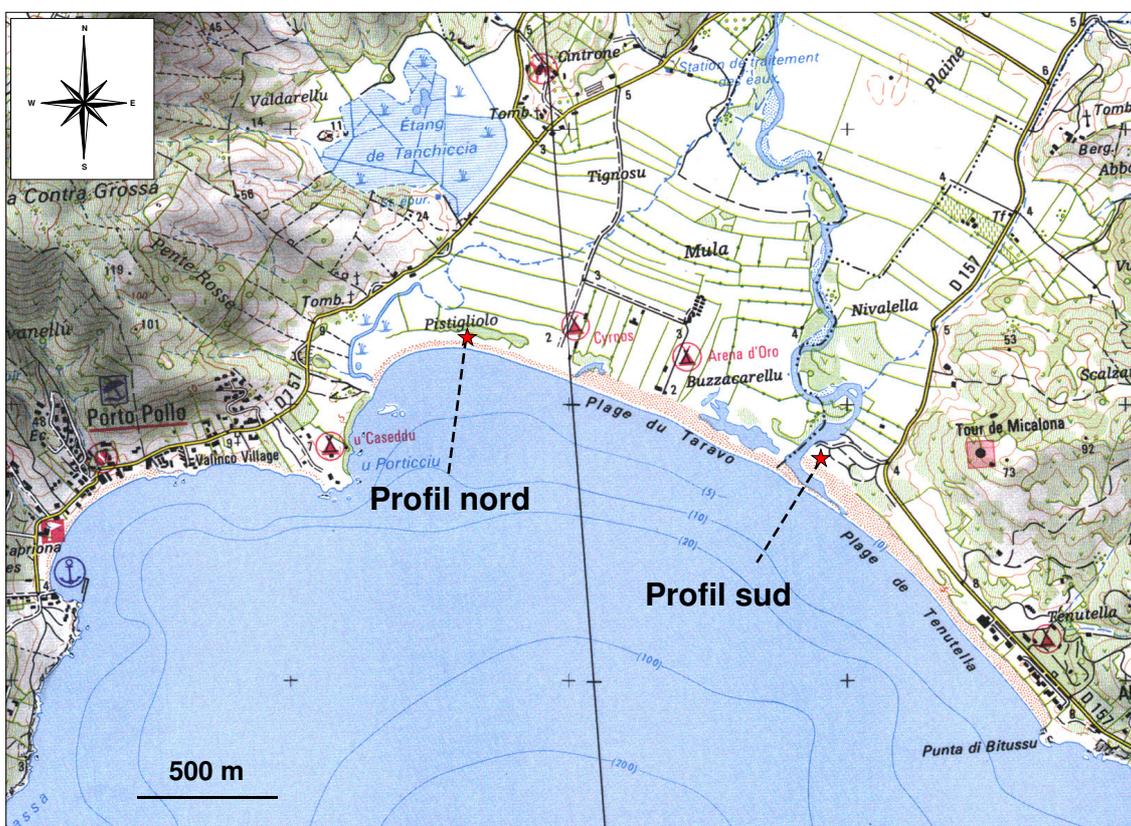
Fig. 4 - Schéma d'implantation du site de Taravo – Tenutella.

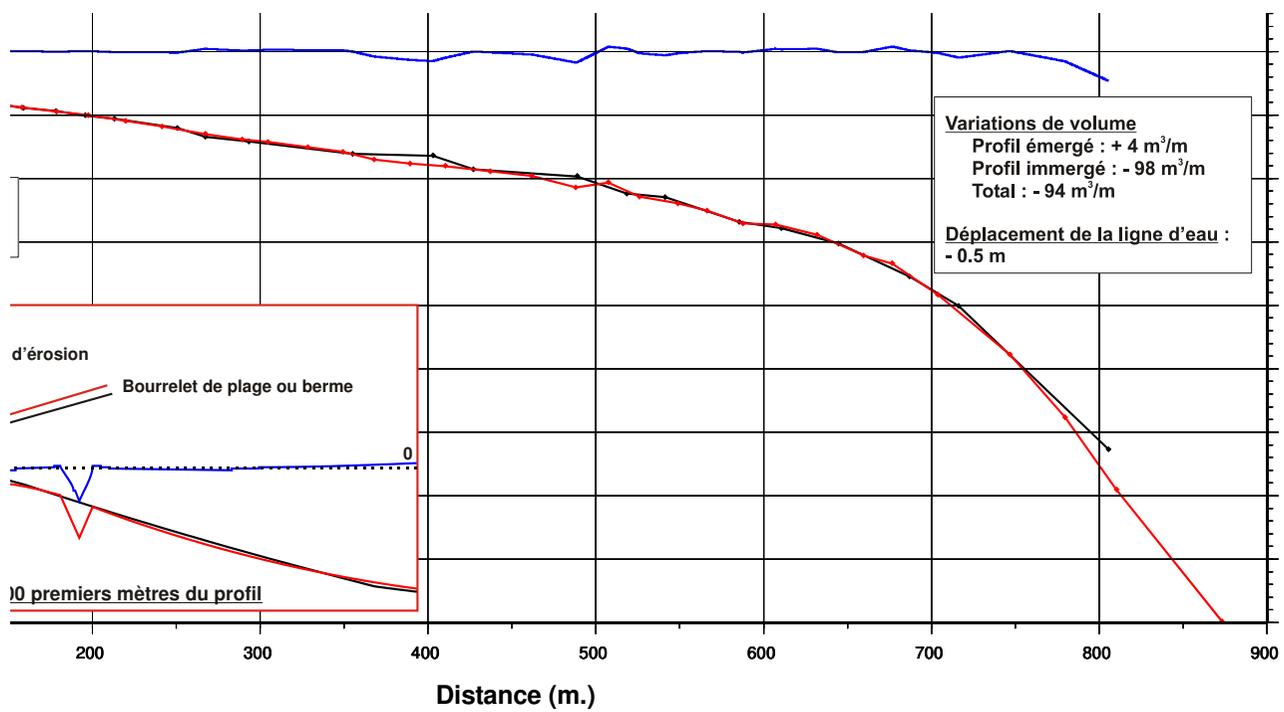
L'évolution est plus nette sur le profil aérien où l'on note un engraissement du profil (fig. 6). Sur le levé de juillet 2002, la dune présente un talus (ou micro-falaise) d'érosion important qui indique une érosion récente. Ces marques sont observées depuis janvier 2000 (première visite du site) de part et d'autre du profil, depuis l'extrémité nord de la plage jusqu'à 200 mètres environ au sud du profil (au niveau du camping). Le levé de juin 2003 montre une cicatrisation du profil avec un engraissement global de la zone comprise entre le haut de la dune et le bourrelet de plage. A l'échelle du profil terrestre, ceci se traduit par une évolution volumétrique de l'ordre de $+4 \text{ m}^3/\text{m}$. La ligne d'eau reste stable avec un recul modéré de -0.5 mètres.

Fig. 6 - Site Taravo – Tenutella, profil nord – 09/07/2002 et 05/06/2003.

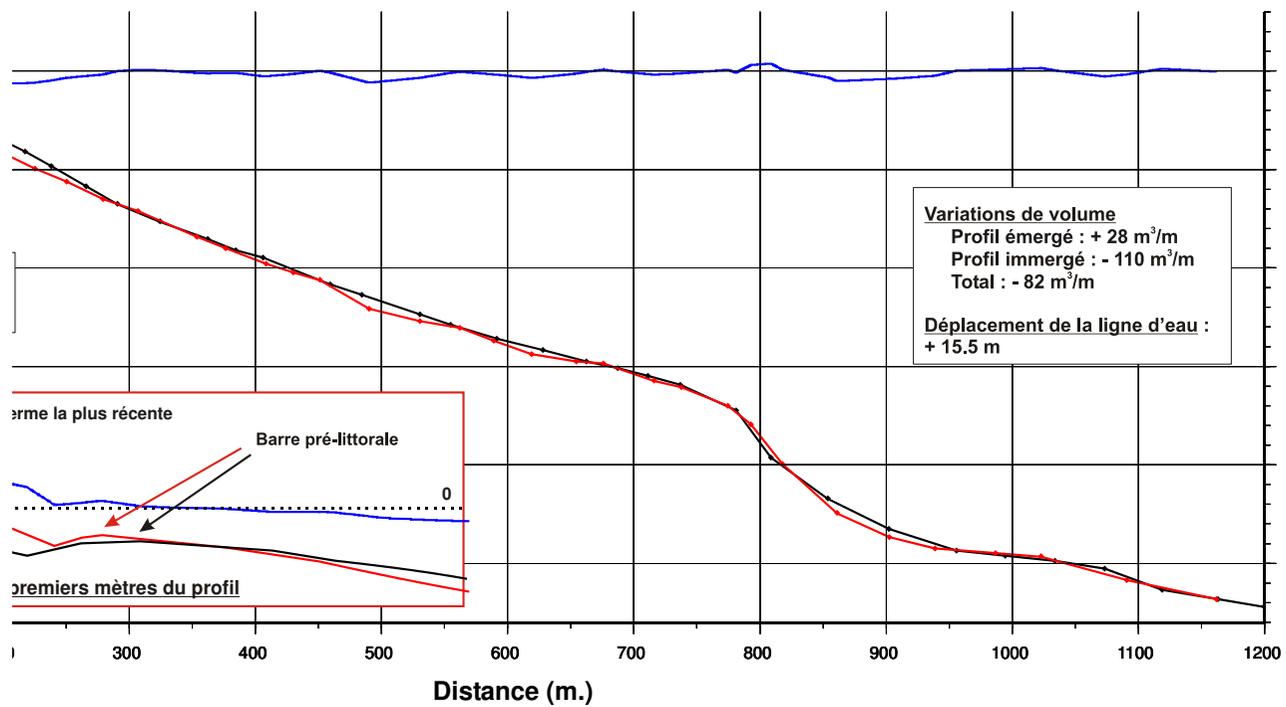
Fig. 18 - Site Aregno, profil sud - 21/06/2002 et 28/05/2003.

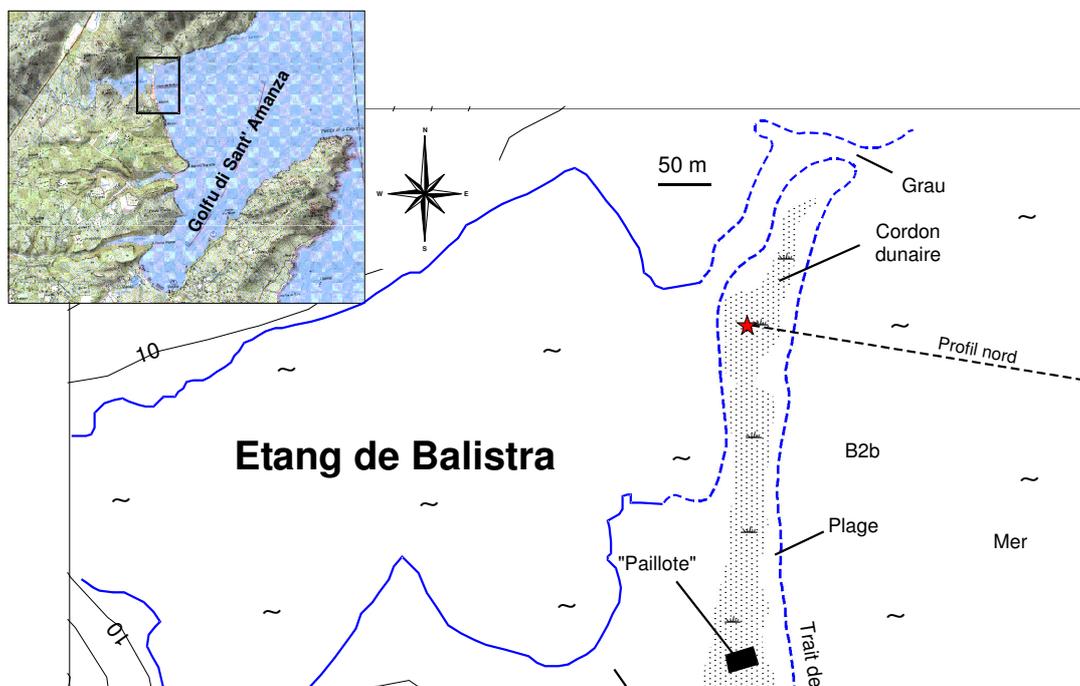
La plage est constituée d'un sable fin à très fin, grossier localement vers l'arrière plage. Deux profils ont été implantés sur ce site (fig. 19) : le premier au nord, sur la flèche sableuse, et le second à l'extrémité sud de la plage. Ce site est suivi depuis 2001 (octobre 2001, juin 2002) bien que le profil terrestre ait également été levé en avril 2000 au sud ; en 2003, un levé a été effectué le 27 mars. Le site de Balistra avait également fait l'objet de deux levés longitudinaux du trait de côte, les 25 juin et 16 décembre 2002.

Fig. 19 - Schéma d'implantation du site de Balistra.

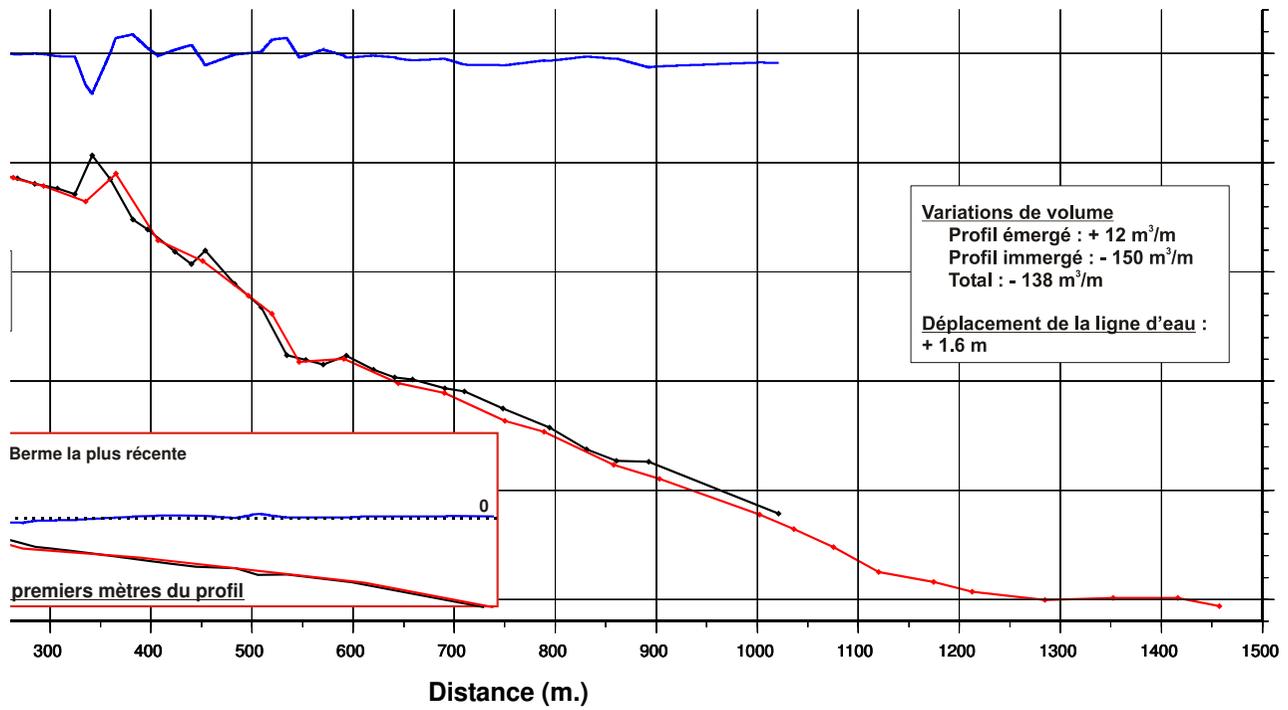
Fig. 21 - Site Balistra, profil nord – 25/06/2002 et 27/03/2003.

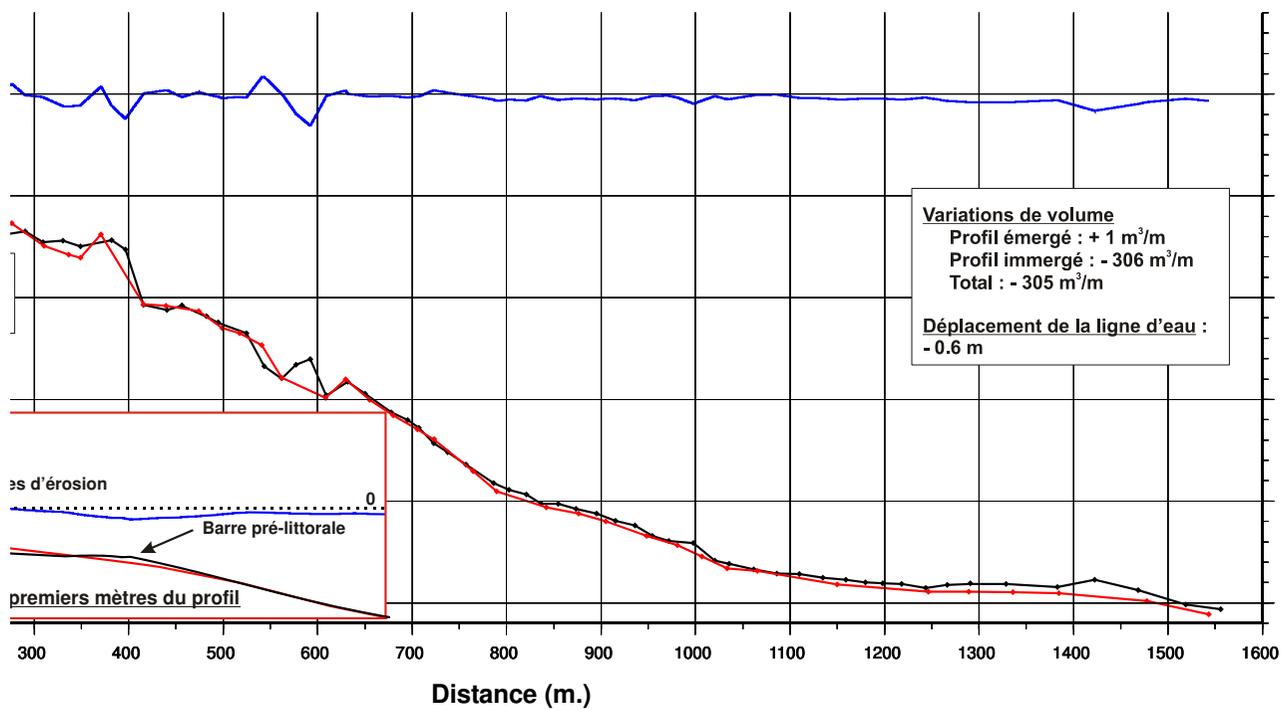
Fig. 23 - Site Balistra, profil sud – 25/06/2002 et 27/03/2003.

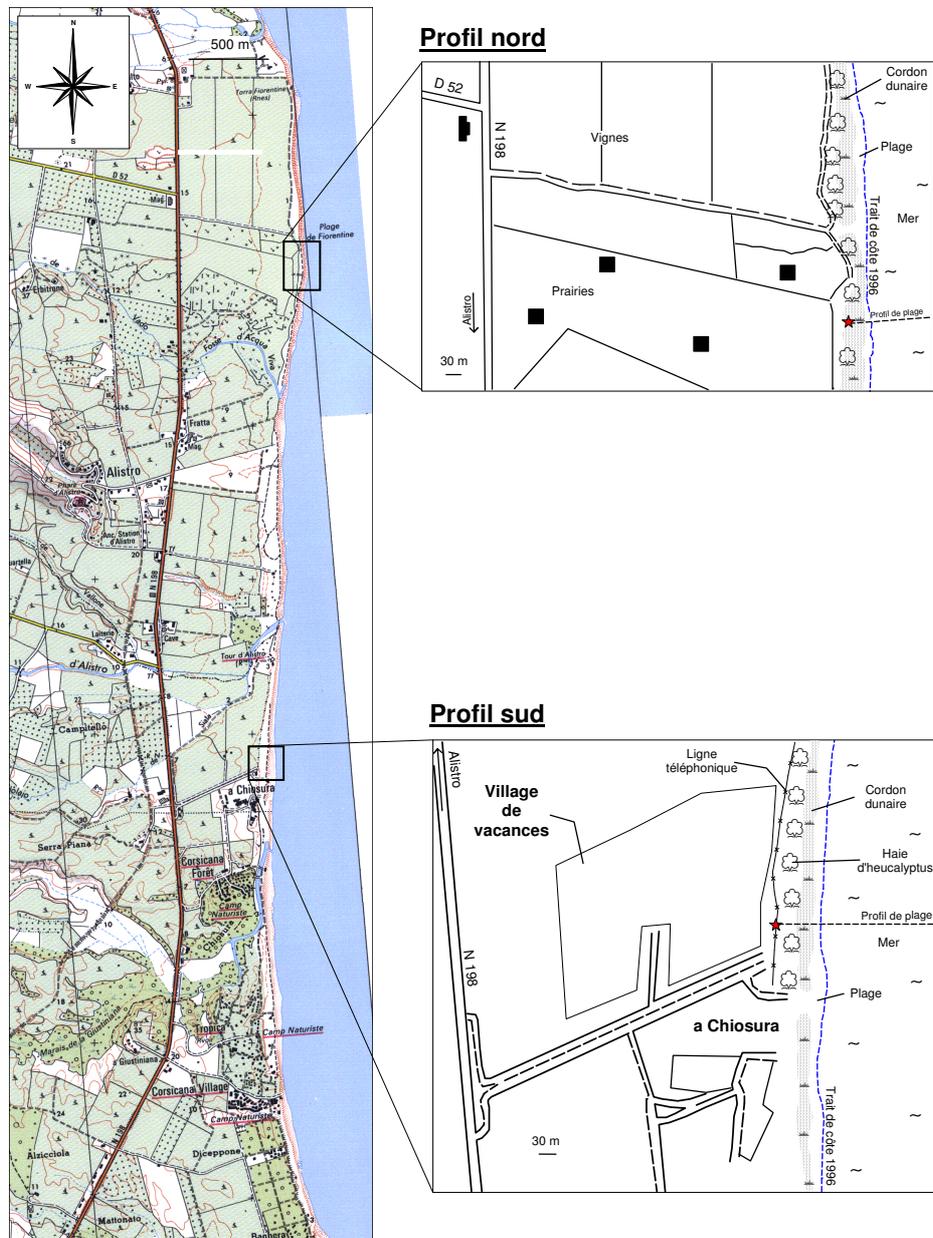
Ce site correspond à une sous-cellule hydrosédimentaire de taille importante (~7.5 km) délimitée par deux caps, au nord au niveau des ruines de « Torra fiorentine » et au sud au niveau de Baghera (fig. 24). La granulométrie du sédiment est homogène sur l'ensemble du secteur : sable fin à très fin. Tout le long de ce linéaire, la plage est bordée par un cordon dunaire en bon état, très peu dégradé par le passage des véhicules tout-terrain. Au niveau du camp de vacances « a Chiosura » cependant, on note une légère dégradation du cordon, probablement en raison d'une fréquentation touristique plus importante et de la présence d'anciens aménagements sur l'arrière-plage.

Fig. 24 - Schéma d'implantation du site d'Alistro.

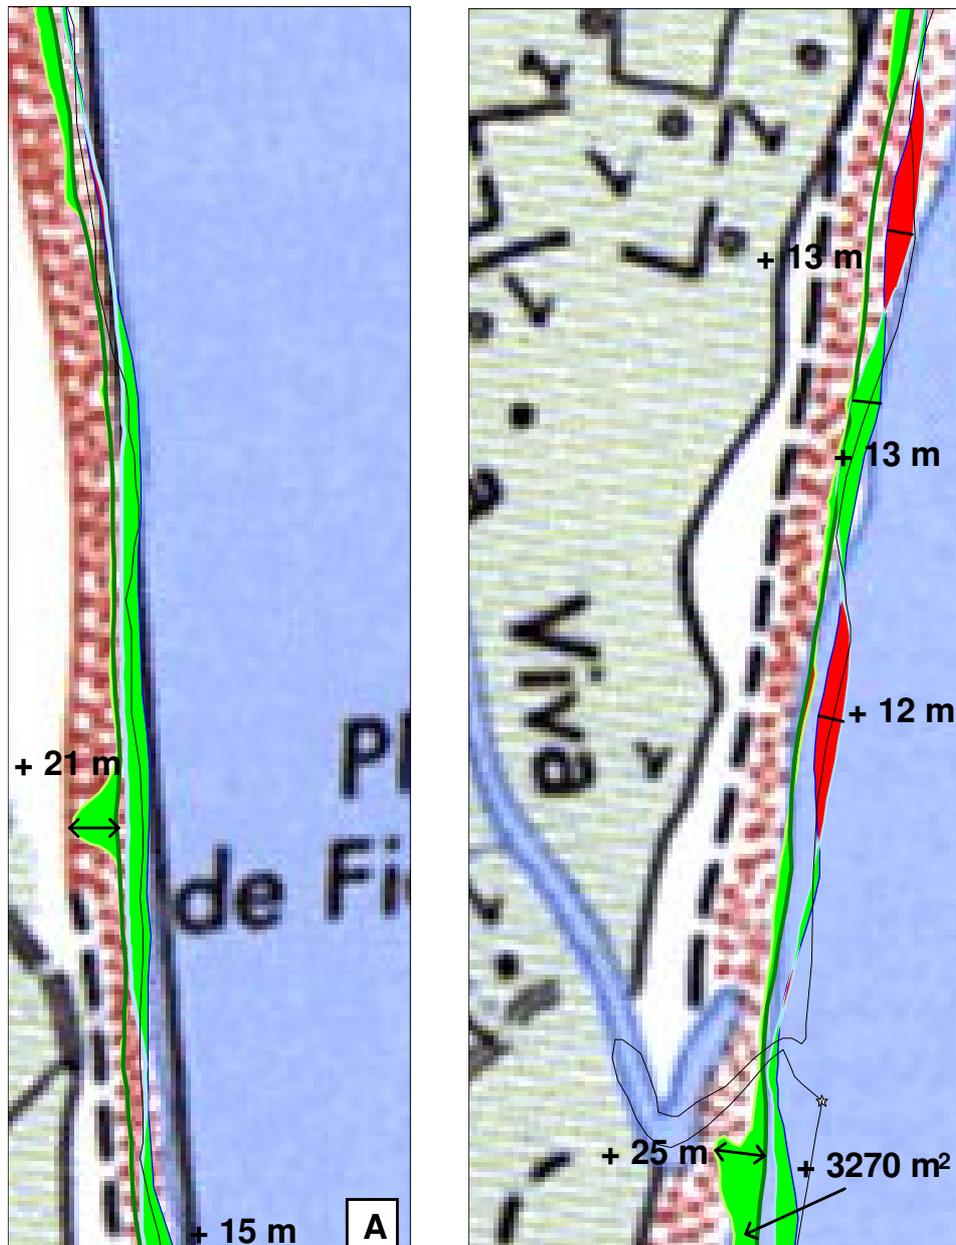
Fig. 32 - Site Alistro, levés DGPS – 11/06/2002 et 06/03/2003 : zooms sur les zones de la plage de Fiorentine (A) et du débouché du Vado Fosse d'Acqua Viva (B). En rouge, les surfaces en érosion ; en vert, les surfaces en accrétion.

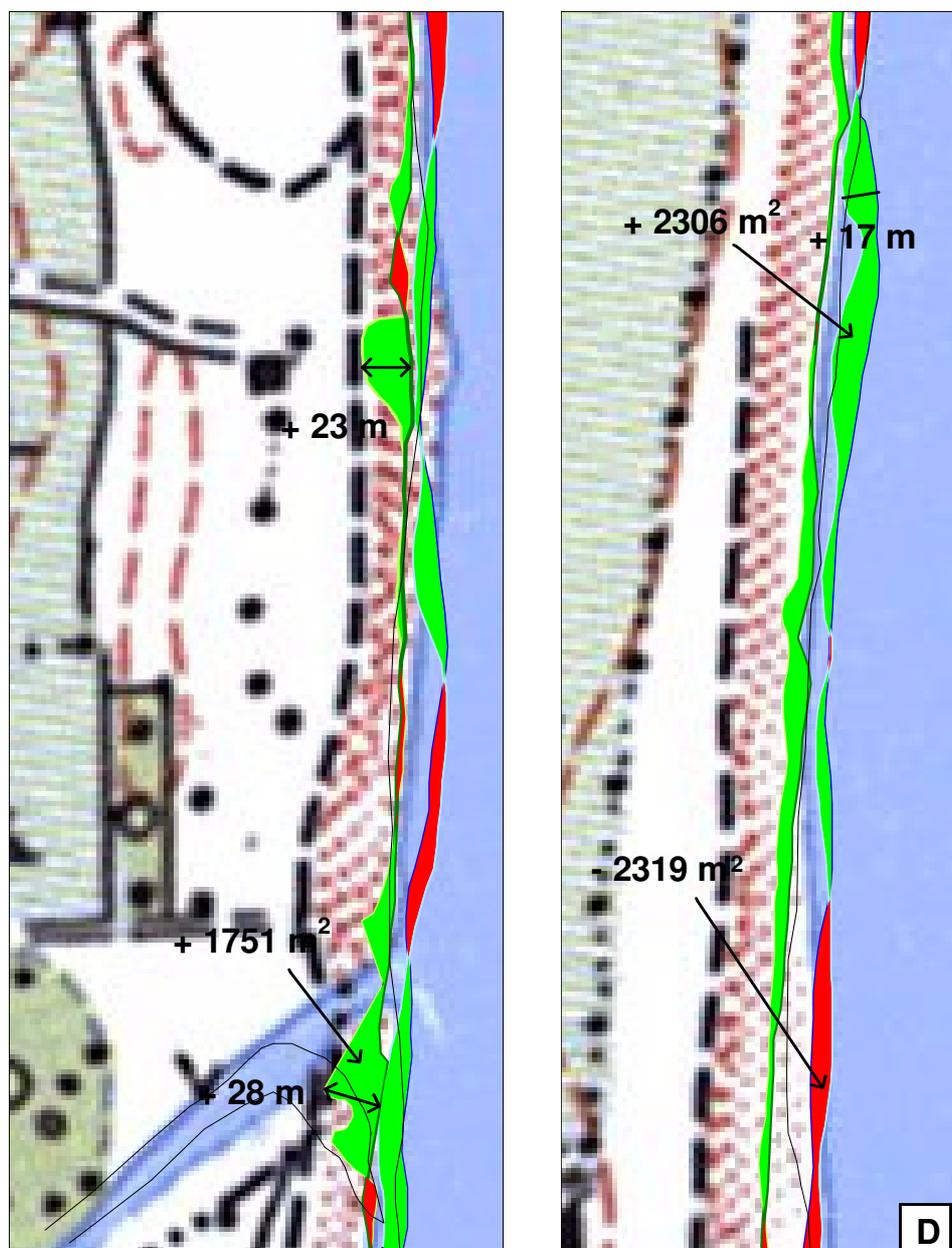
Fig. 33 - Site Alistro, levés DGPS – 11/06/2002 et 06/03/2003 : zooms sur les zones du débouché de la rivière d'Alistro (C) et de A Chiosura (D). En rouge, les surfaces en érosion ; en vert, les surfaces en accrétion.

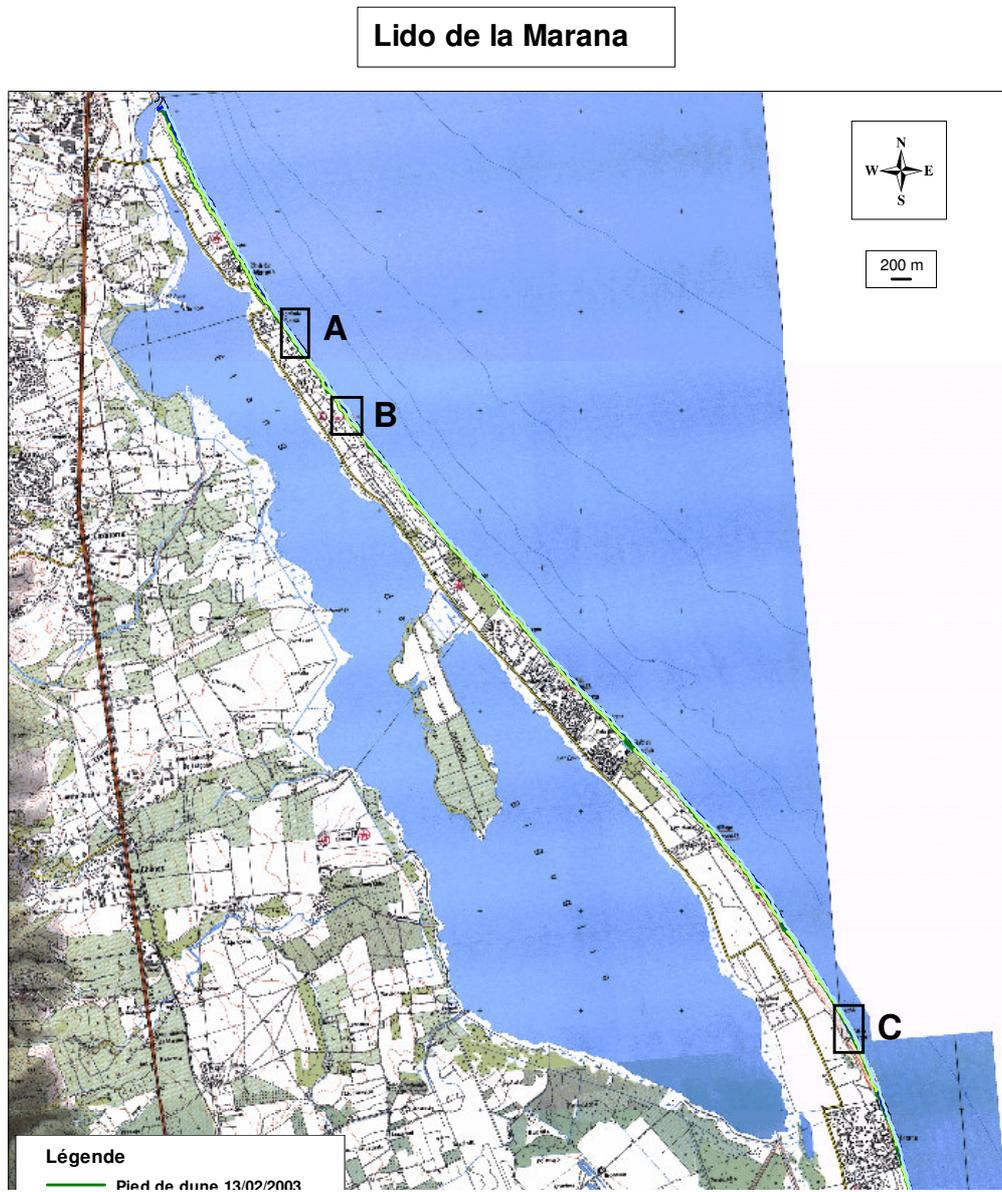
Fig. 47 - Site Lido de la Marana, levés DGPS – 19/02/2002 et 13/02/2003.

Le levé longitudinal de la position de la berme et du pied de dune du 13 février 2003 est comparé à celui réalisé un an plus tôt, le 19 février 2002 (fig. 47). Le calcul des surfaces perdues ou gagnées révèle que la migration du pied de dune représente une

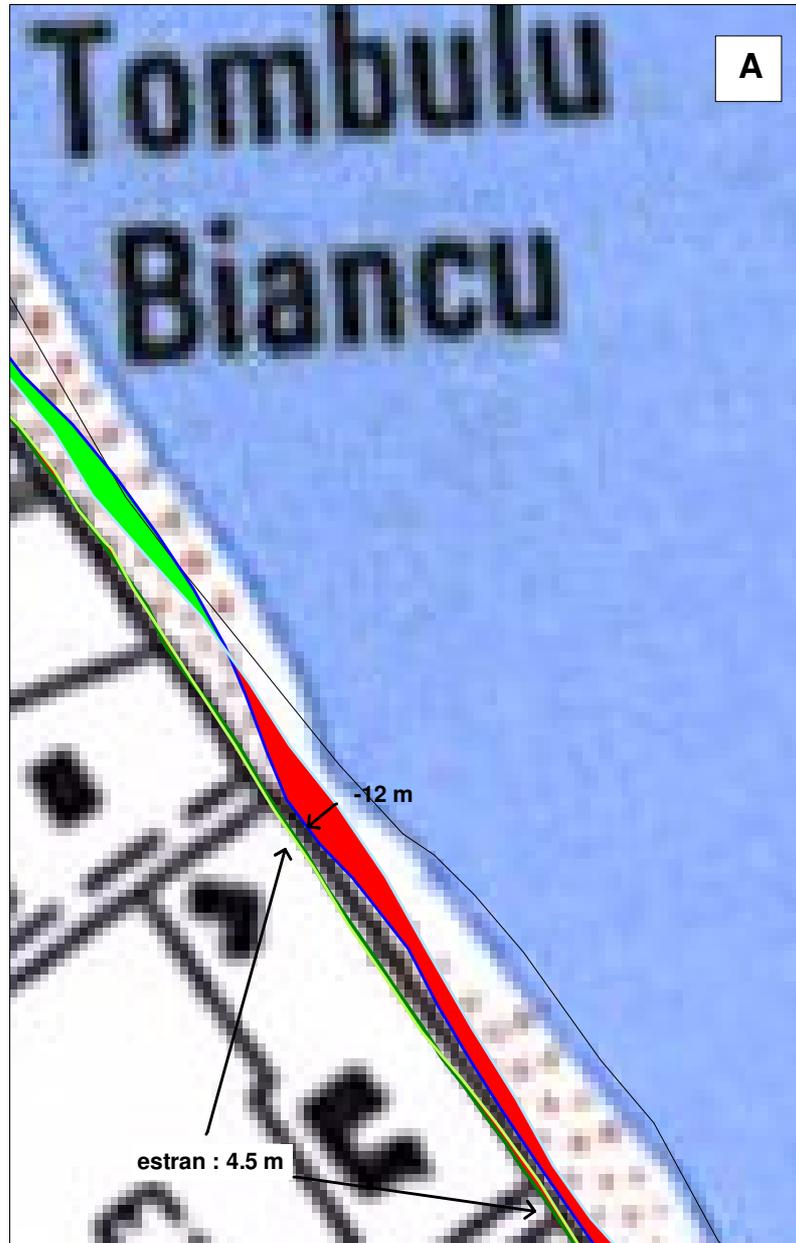
Fig. 48 - Site Lido de la Marana, levés DGPS – 19/02/2002 et 13/02/2003 : zoom sur la zone A (sud de Tombulu Biancu). En rouge, les surfaces en érosion ; en vert, les surfaces en accréation.

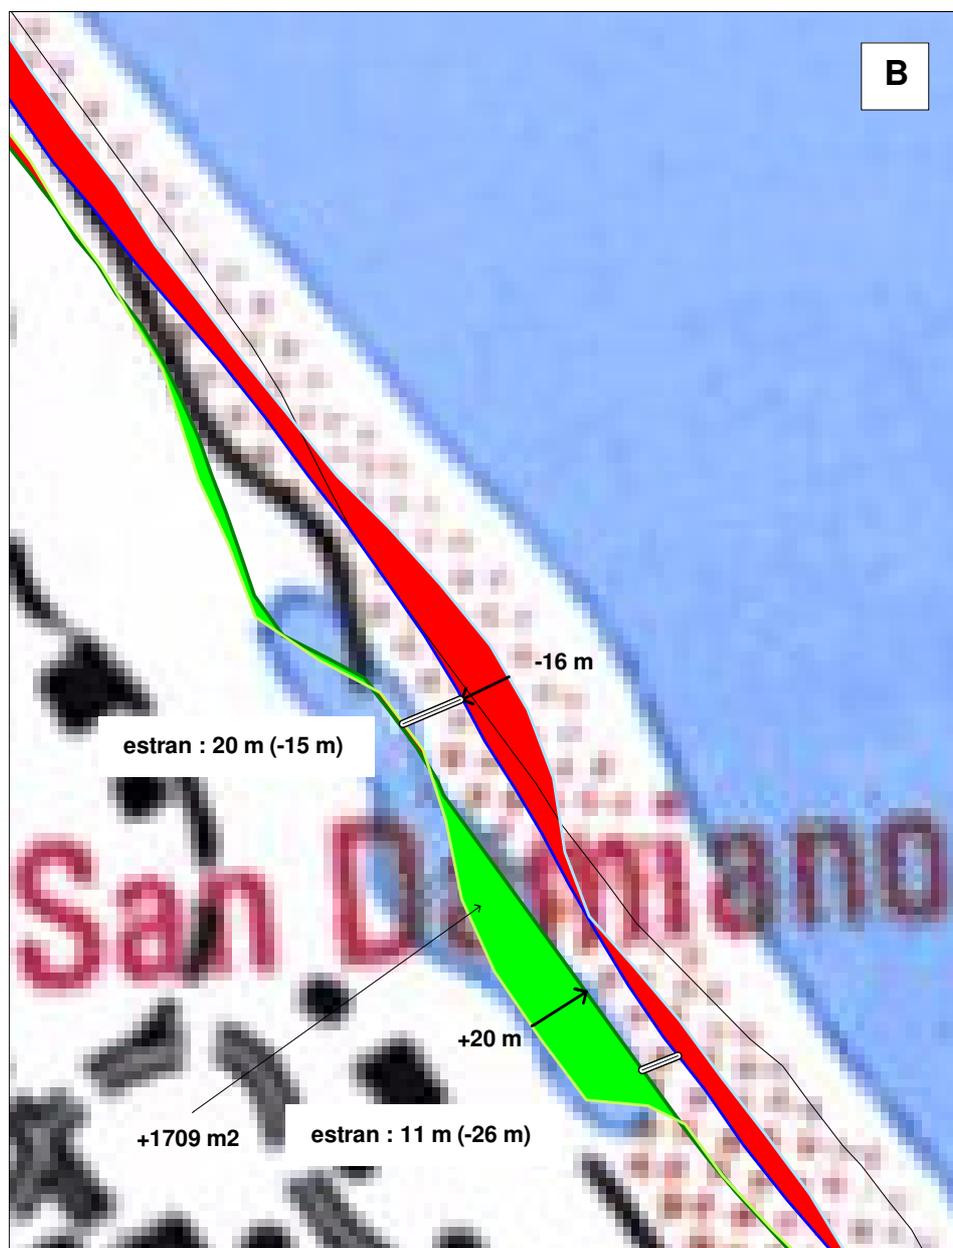
Fig. 49 - Site Lido de la Marana, levés DGPS – 19/02/2002 et 13/02/2003 : zoom sur la zone B (camping San Damiano). En rouge, les surfaces en érosion ; en vert, les surfaces en accréation.

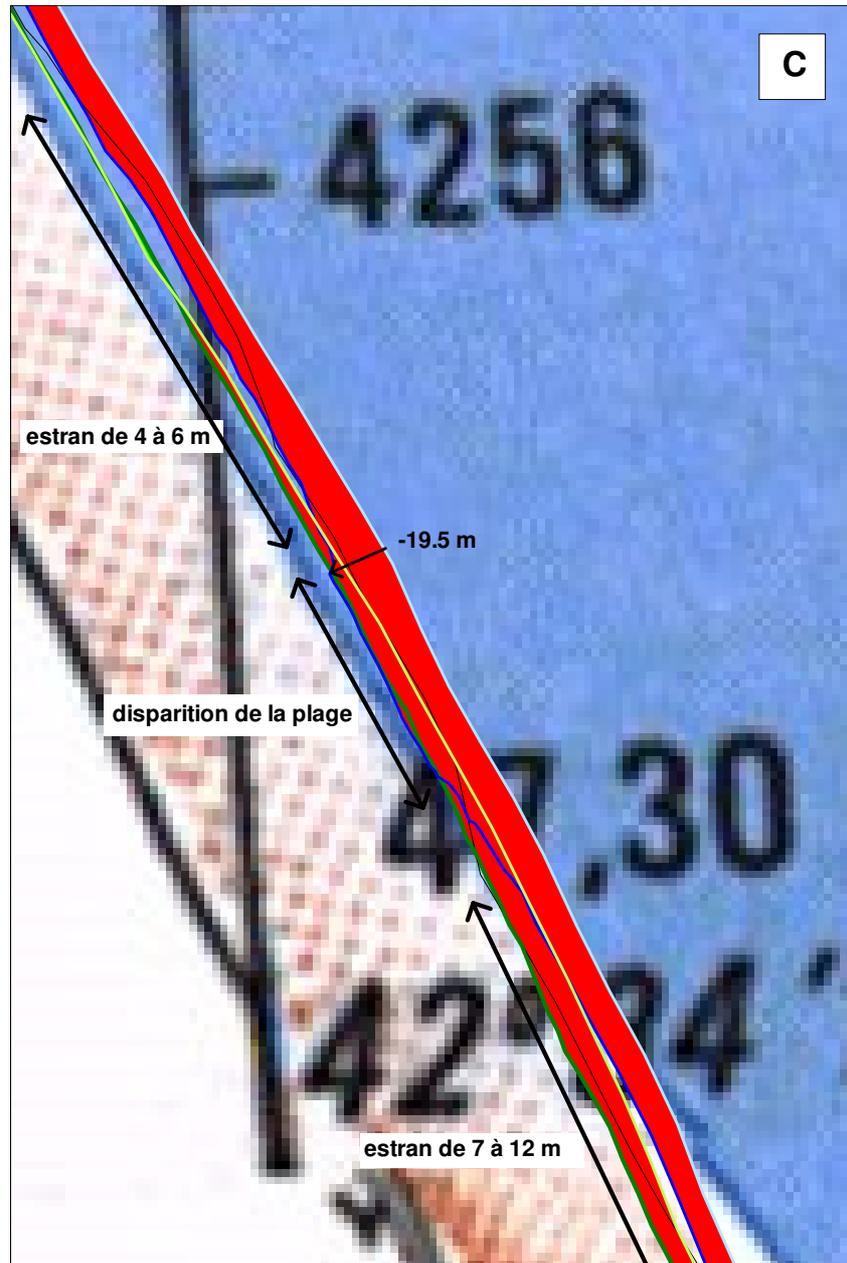
Fig. 50 - Site Lido de la Marana, levés DGPS – 19/02/2002 et 13/02/2003 : zoom sur la zone C (nord de La Marana). En rouge, les surfaces en érosion ; en vert, les surfaces en accrétion.

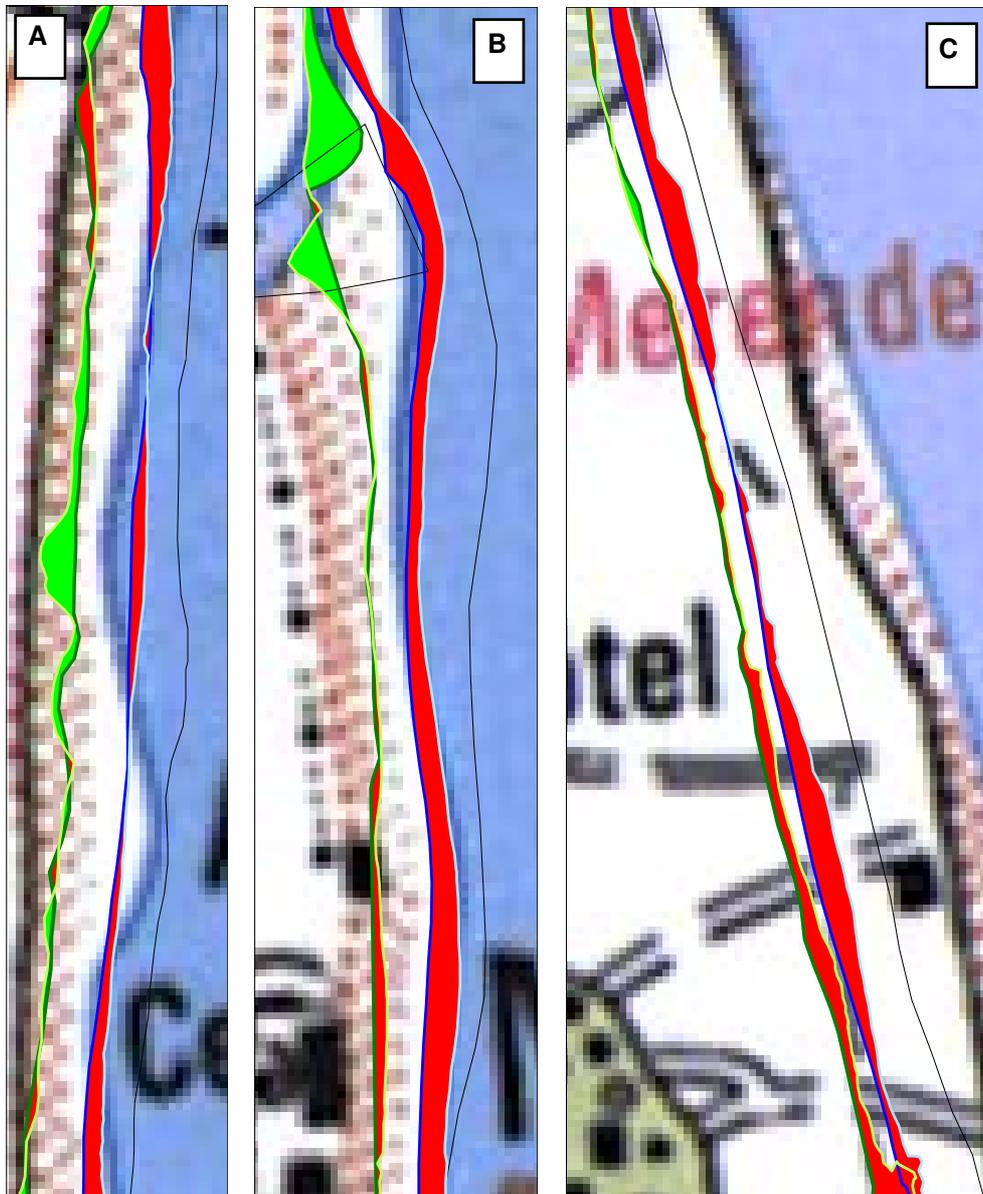
- dans le secteur situé au nord de Lavilanella (fig. 57-A), la dune enregistre une progression vers la mer sur la quasi totalité du linéaire étudié (sauf l'extrême nord) Les amplitudes restent cependant de faible importance (inférieures à 10 m).

Fig. 57 - Site Campoloro nord, levés DGPS – 20/03/2002 et 07/03/2003 : zooms sur les zones d'Alba-Serena (A), de Moriani-plage (B) et de Merendella (C). En rouge, les surfaces en érosion ; en vert, les surfaces en accrétion.

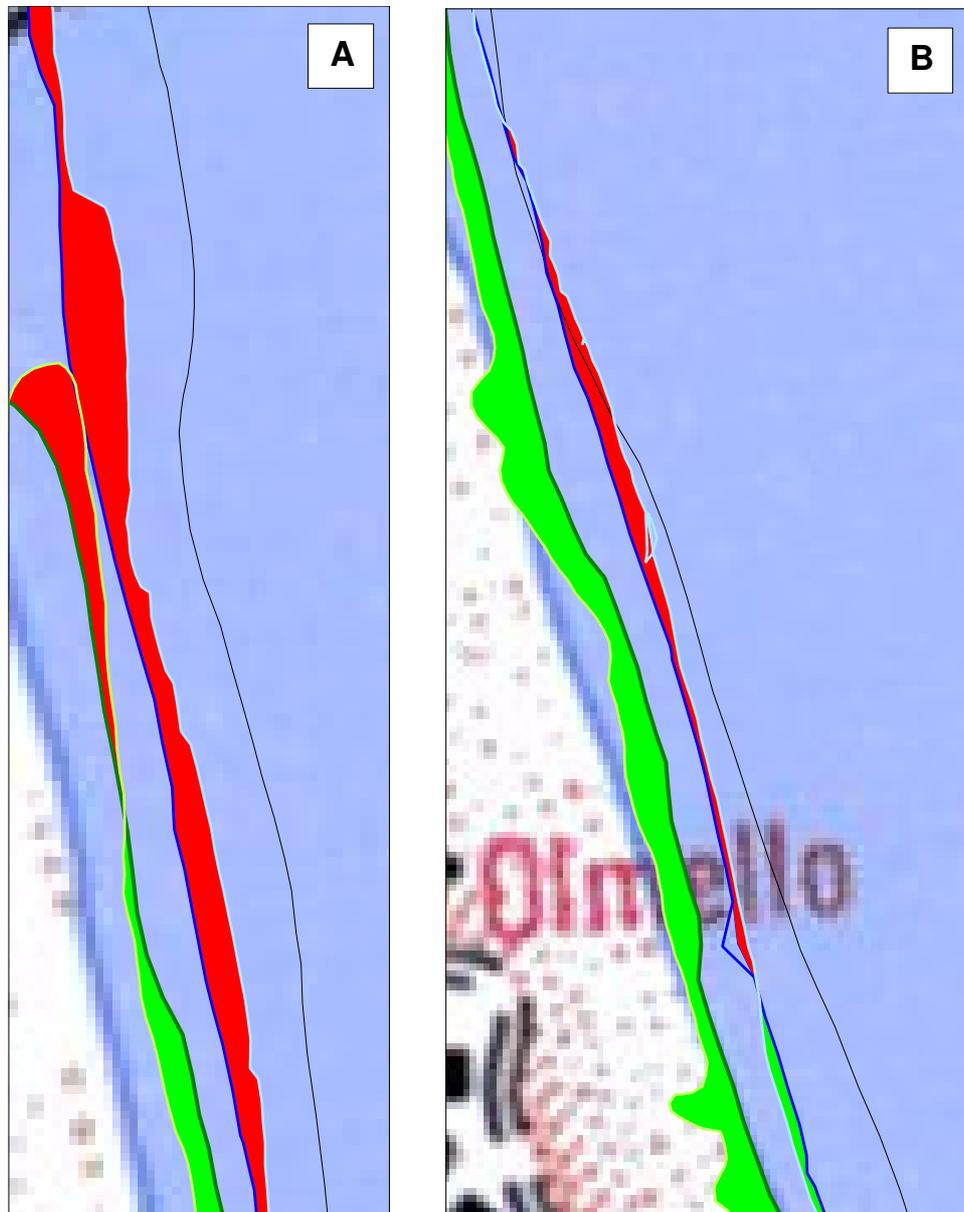
Fig. 63 - Site Campoloro sud, levés DGPS – 20/03/2002 et 07/03/2003 : zooms sur la zone sud de la digue du port (A) et la zone d'Olmello (B). En rouge, les surfaces en érosion ; en vert, les surfaces en accrétion.

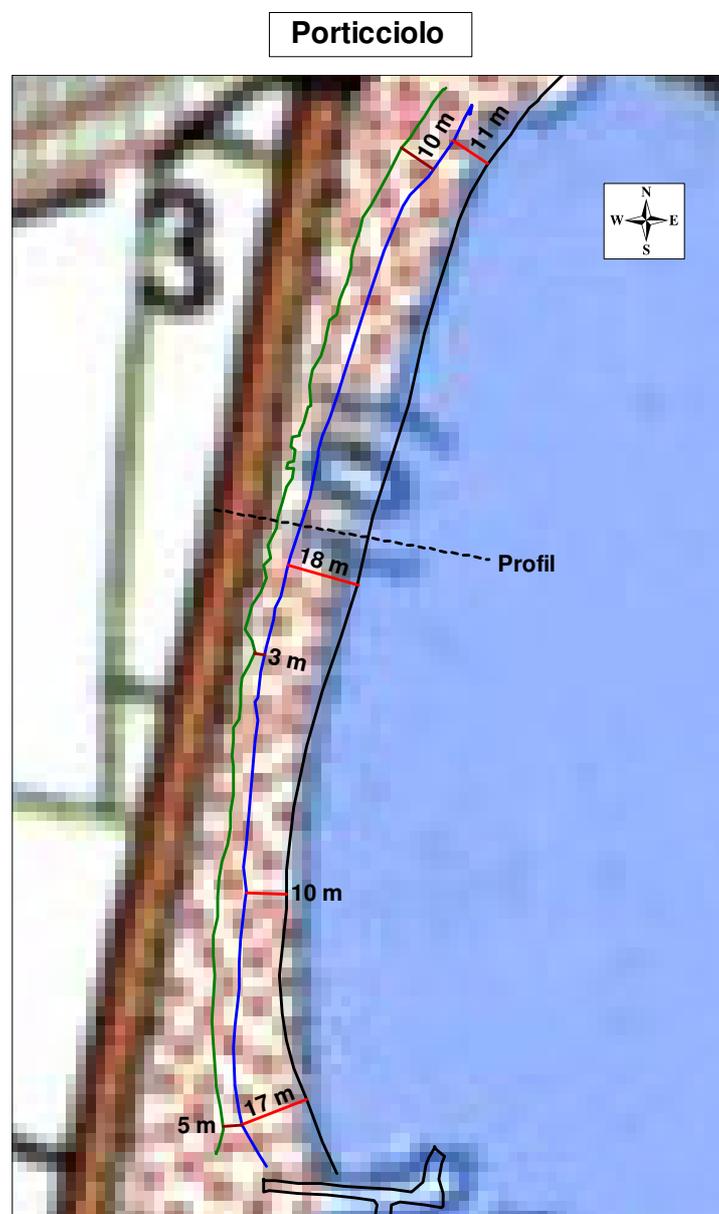
Fig. 68 – Site Porticciolo, levés DGPS – 29/10/2003.

On peut tout d'abord noter que le site dans sa globalité présente une plage étroite : la largeur de l'estran (séparant la berme ou ligne d'eau du pied de dune) est de 10 mètres dans le secteur nord qui est le plus large tandis qu'en plusieurs endroits, la plage est extrêmement réduite avec des largeurs d'estran comprises entre 3 et 5 mètres (fig. 68).

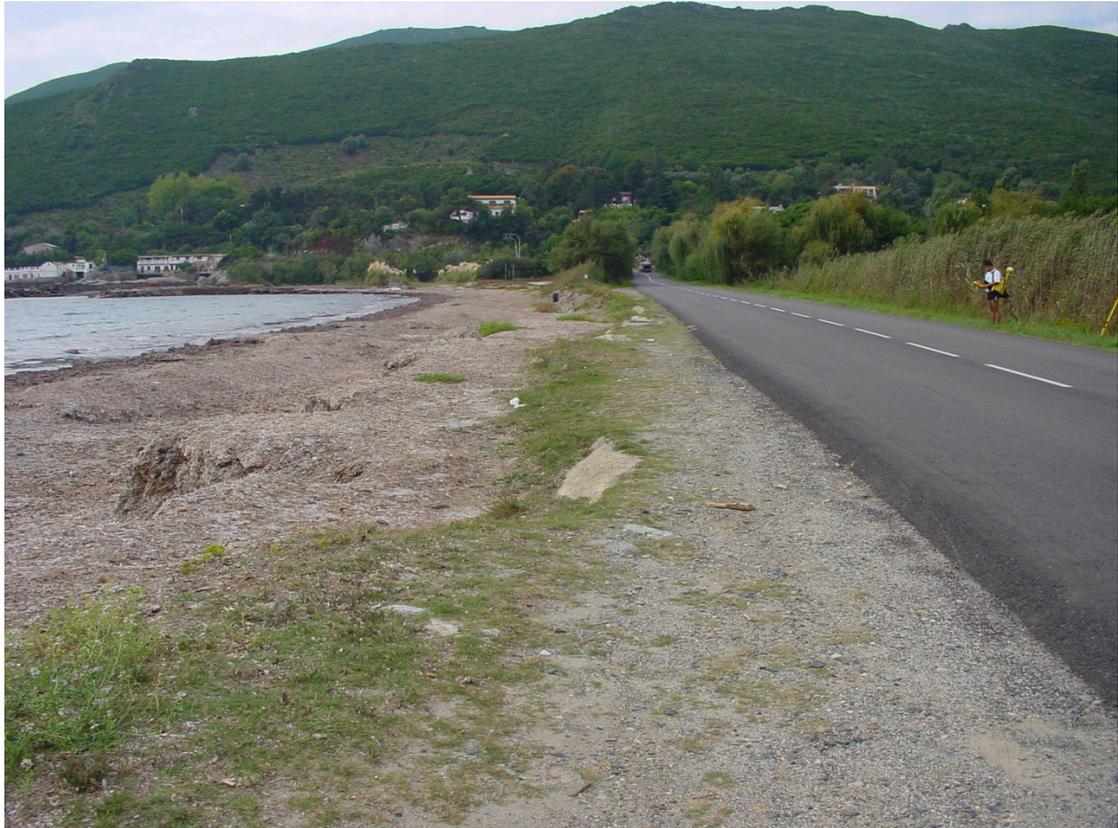
Fig. 69 – Vues de la plage de Porticciolo le 18/09/2002.

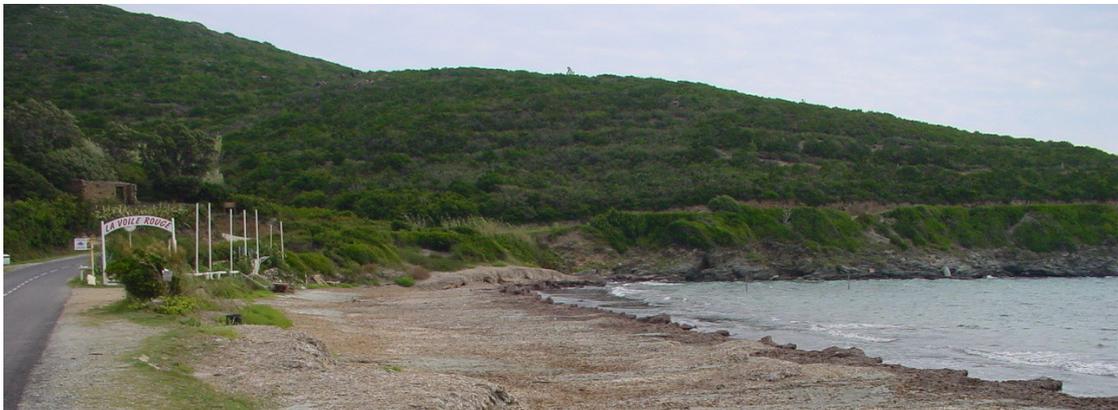
Les photographies présentées en figure 69 et 70, qui sont des prises de vue dans le secteur d'implantation du profil en septembre 2002 et octobre 2003, témoignent clairement de l'évolution décrite.

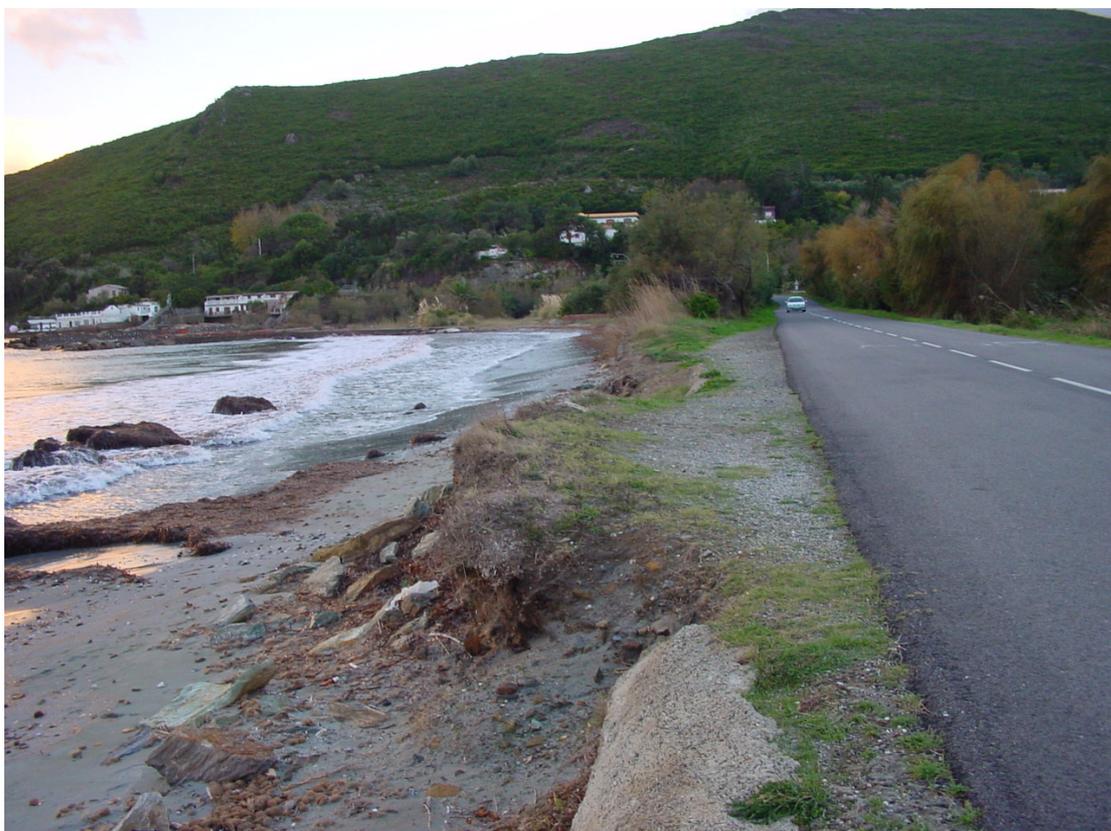
Fig. 70 – Vues de la plage de Porticciolo le 30/10/2003.

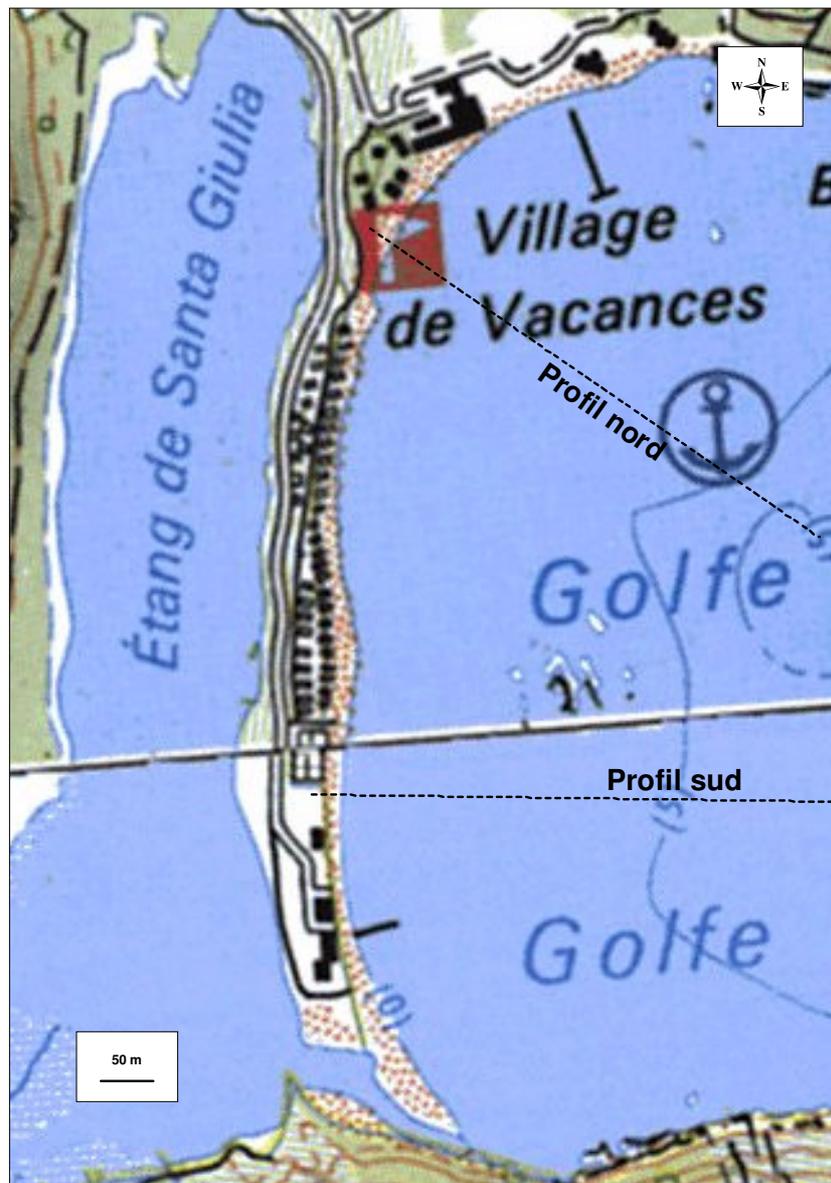
Fig. 76 - Schéma d'implantation du site de Santa Giulia.

Comme les sites de Balistra ou de l'étang de Palu, le site de Santa Giulia est constitué d'une flèche sableuse séparant l'étang du domaine marin. Deux profils sont implantés sur cette flèche : le premier à l'extrémité nord ; le second vers le sud, aux 2/3 environ de la flèche (fig. 76).

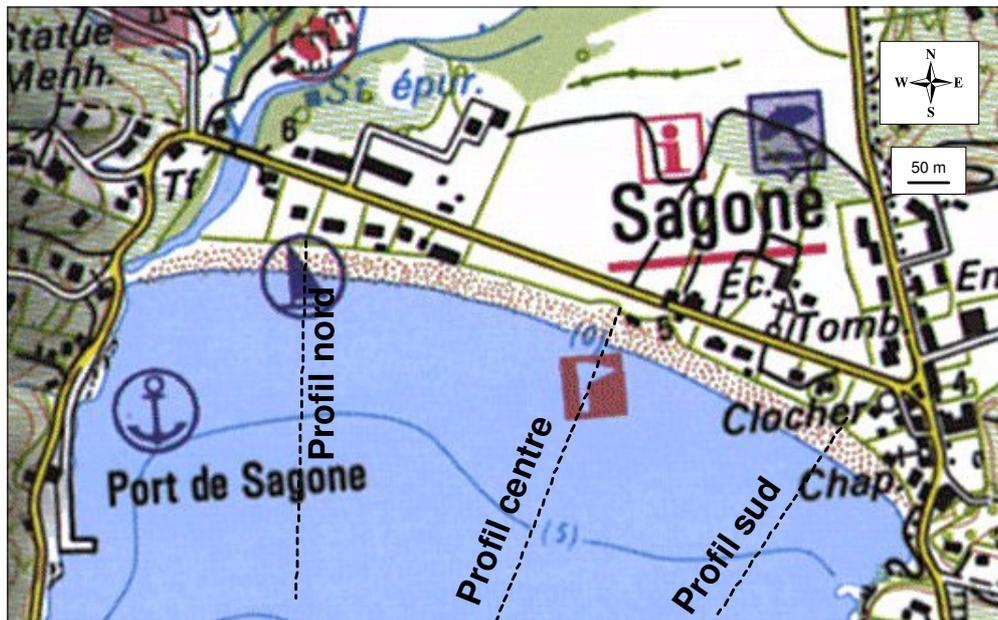
Fig. 81 - Schéma d'implantation du site de Sagone.

Sur le site de Sagone, trois profils ont été implantés, aux deux extrémités et au centre de la plage (fig. 81). Ces profils ont été levés pour la première fois le 27/06/2002. Des levés DGPS des positions de la berme et du pied de dune ont été effectués les 8 mars 2002 et 23 janvier 2003. Le levé des profils 2003 a été réalisé le 6 juin couplé à un second levé longitudinal du trait de côte.
