Réseau d'Observation du Littoral de la Corse

Rapport d'observation 2003

BRGM/RP-53361-FR

avril 2004

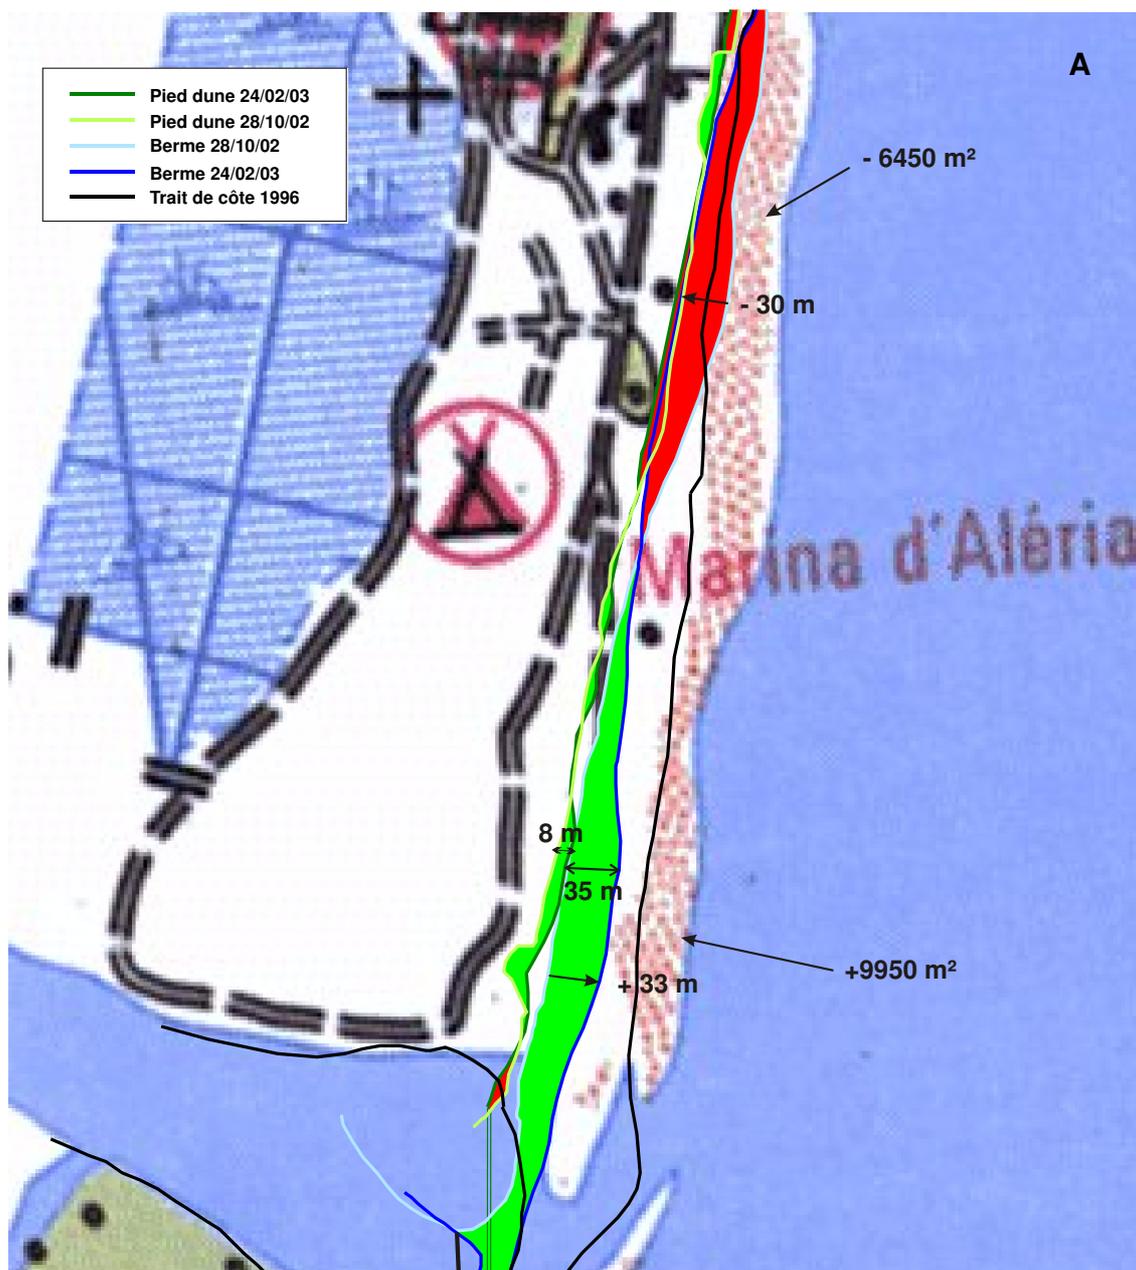
Fig. 10303 - Site Tavignano, levés DGPS – 28/10/2002 et 24/02/2003 : zoom sur la zone du camping « Marina d'Aléria ». En rouge, les surfaces en érosion ; en vert, les surfaces en accrétion.

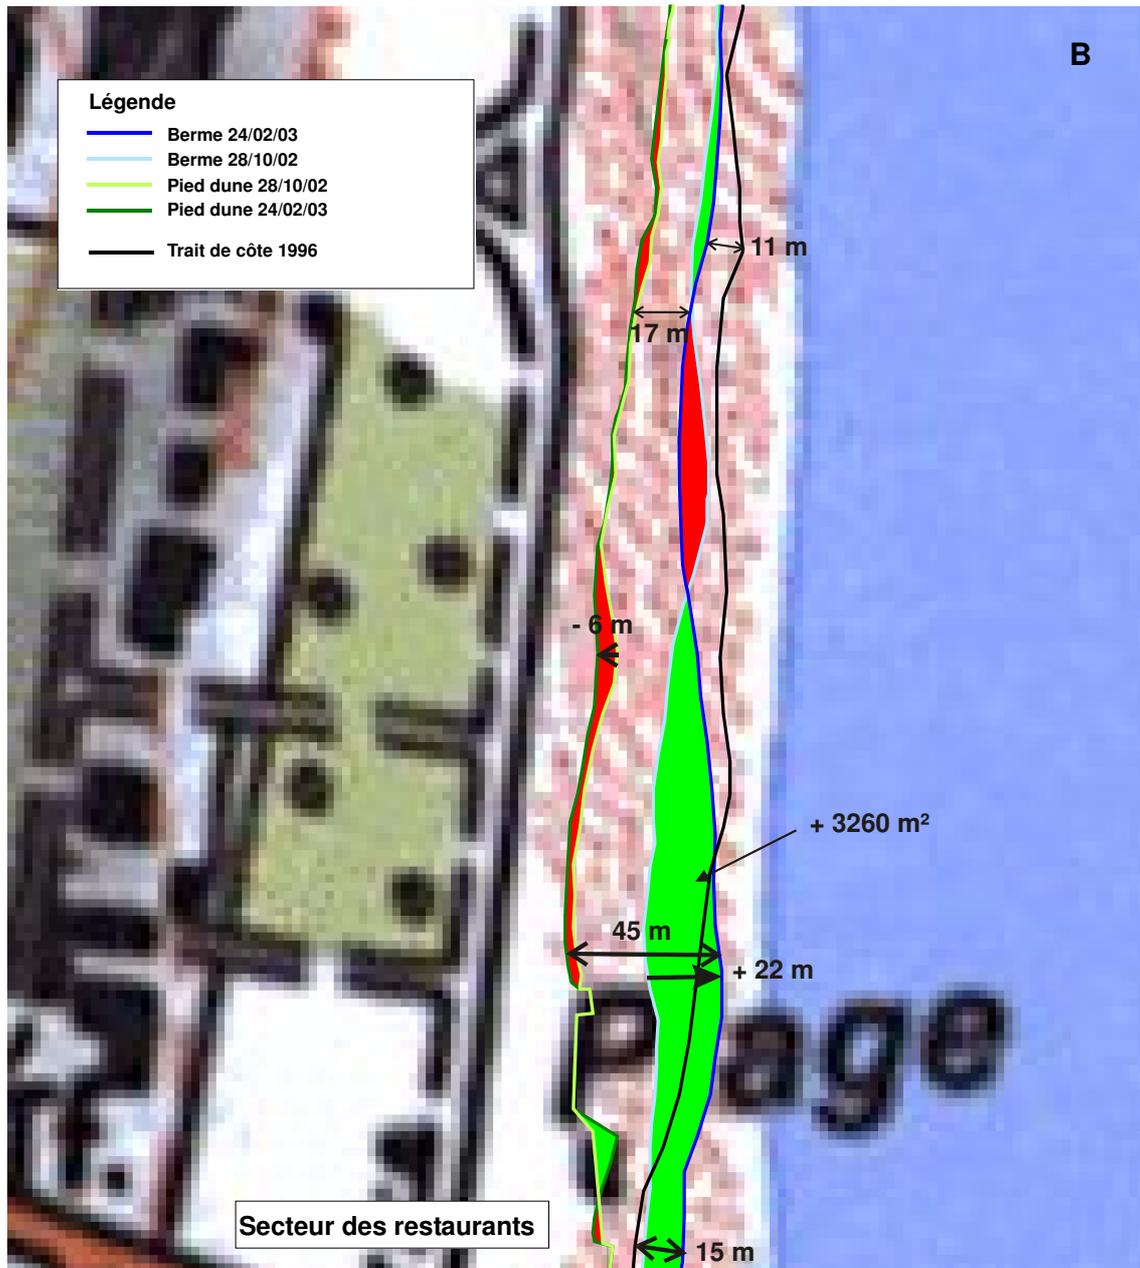
Fig. 10404- Site Tavignano, levés DGPS – 28/10/2002 et 24/02/2003 : zoom sur la zone Padulone. En rouge, les surfaces en érosion ; en vert, les surfaces en accrétion.

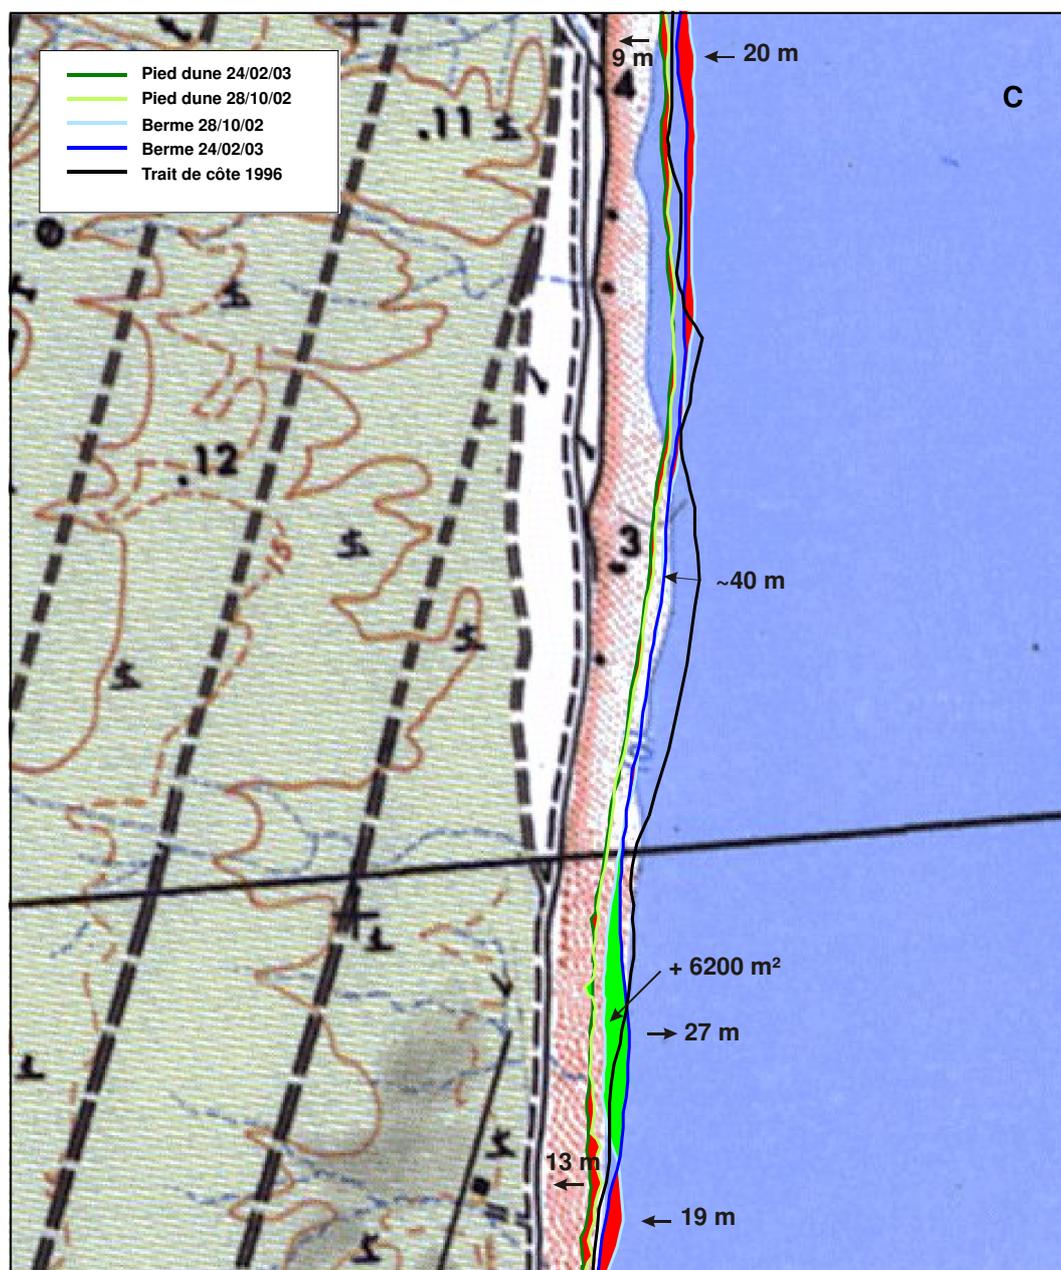
Fig. 10505 - Site Tavignano, levés DGPS – 28/10/2002 et 24/02/2003 : zoom sur la zone nord-Padulone. En rouge, les surfaces en érosion ; en vert, les surfaces en accrétion.
