Etat des connaissances hydrologiques et hydrogéologiques de la côte basque

Rapport final

BRGM/RP-53372-FR
mai 2005

Observatoire de la Côte Aquitaine – Volet Côte Basque

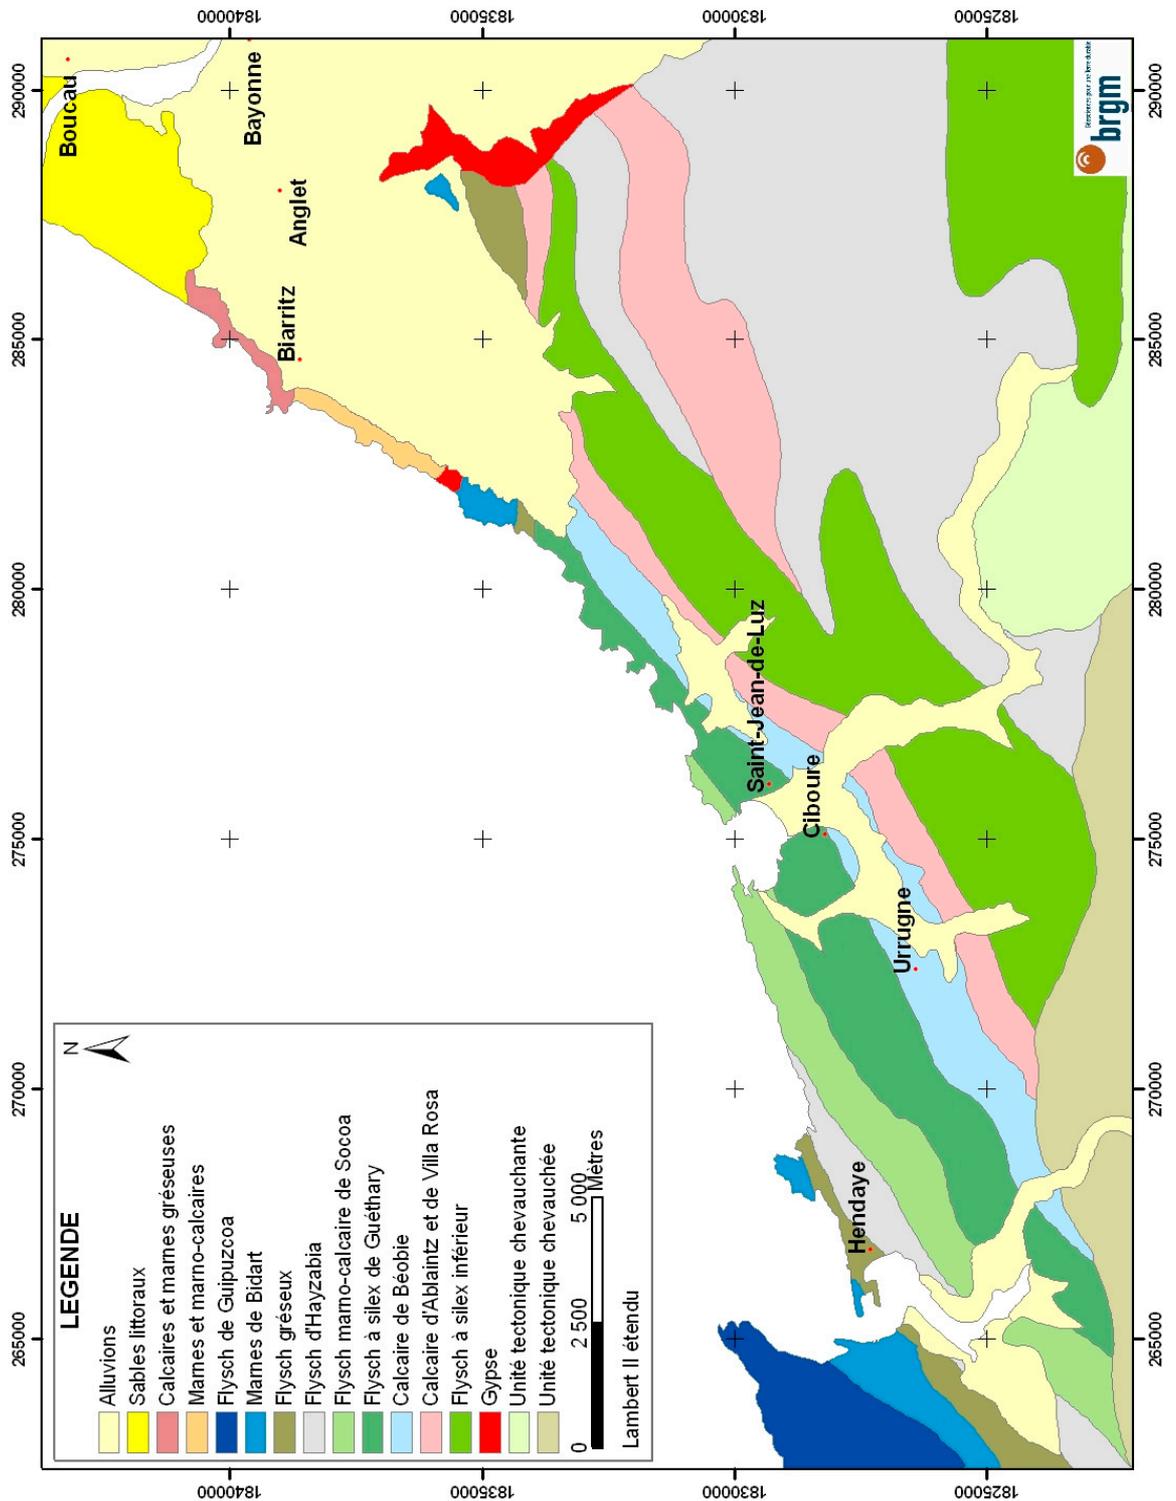
Illustration 2 - Carte lithologique simplifiée du littoral basque (Genna et al., 2004).

La côte basque présente une diversité géologique importante. Stratigraphiquement, les séries affleurantes vont des formations triasiques du Keuper aux plages et dunes récentes de l'Atlantique (illustration 2). Les terrains sont très déformés dans la partie sud du profil par la formation de la chaîne pyrénéenne, et sont peu fracturés dans la partie nord. Les roches saines sont altérées en surface au contact des eaux météoriques. Ces altérations modifient notablement le comportement mécanique des roches qui sont plus aisément sujettes à des phénomènes d'instabilités (Genna *et al.*, 2004).

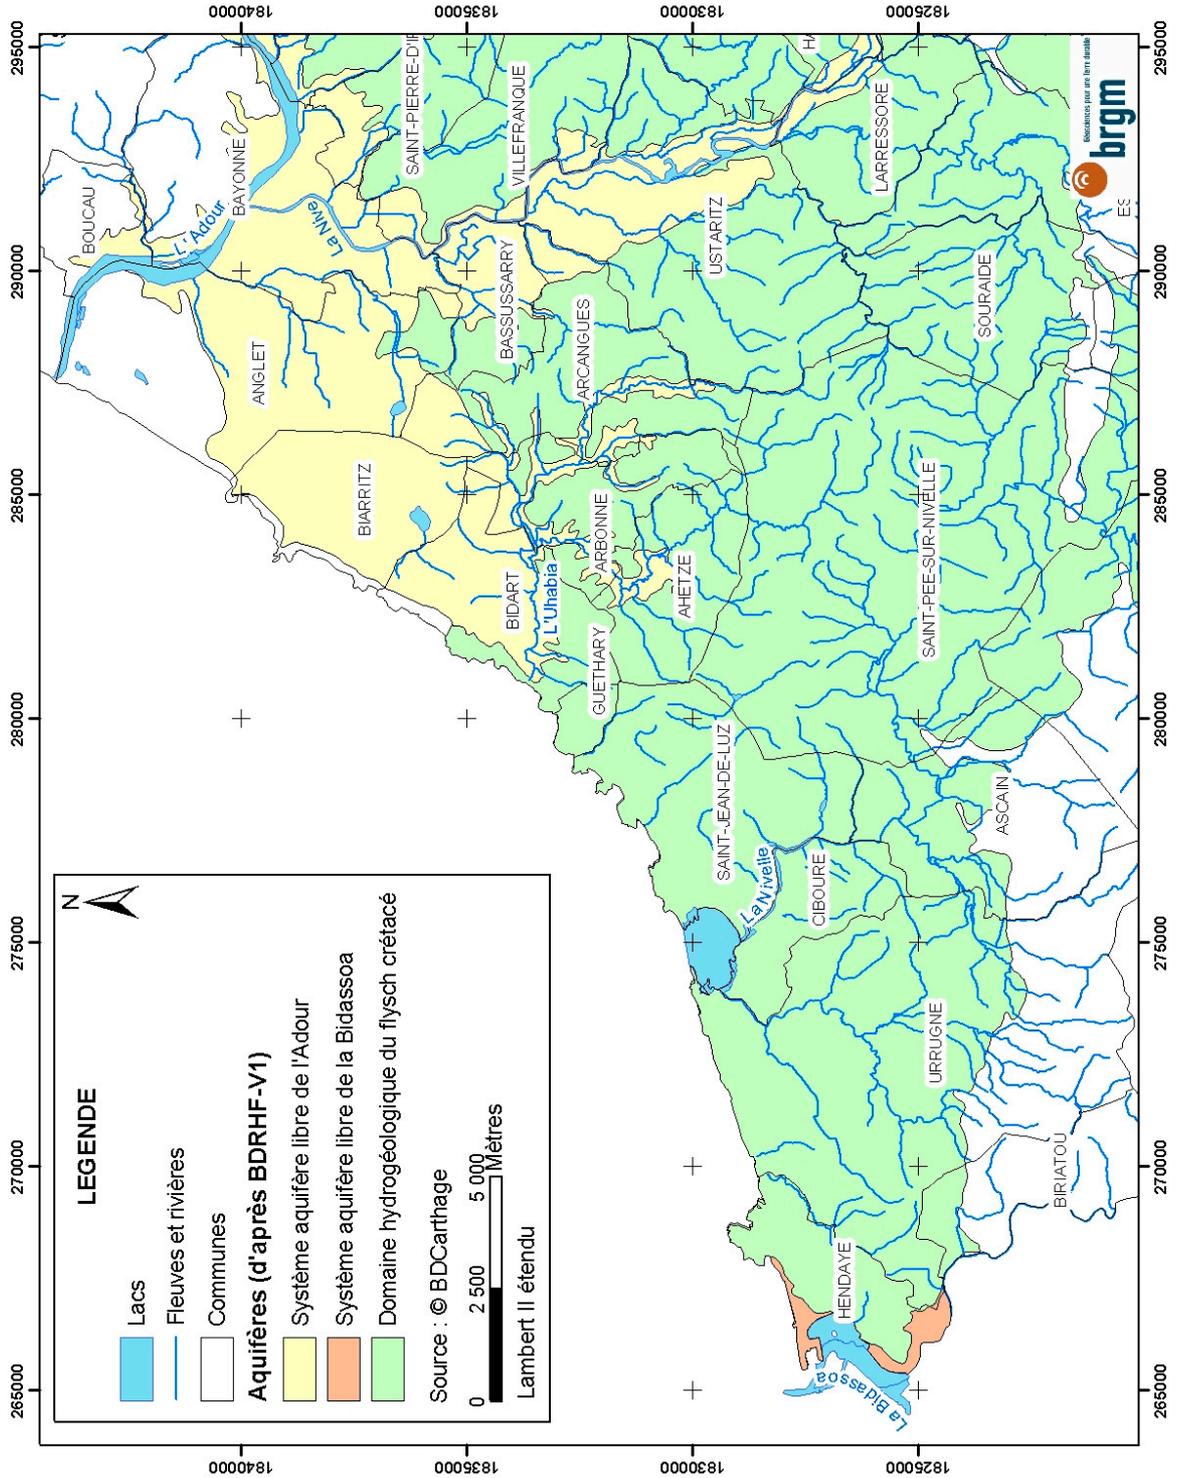
Illustration 3 - Carte du réseau hydrographique et des principaux aquifères (Atlas hydrogéologique de l'Aquitaine, 2001, d'après BDRHF-V1).

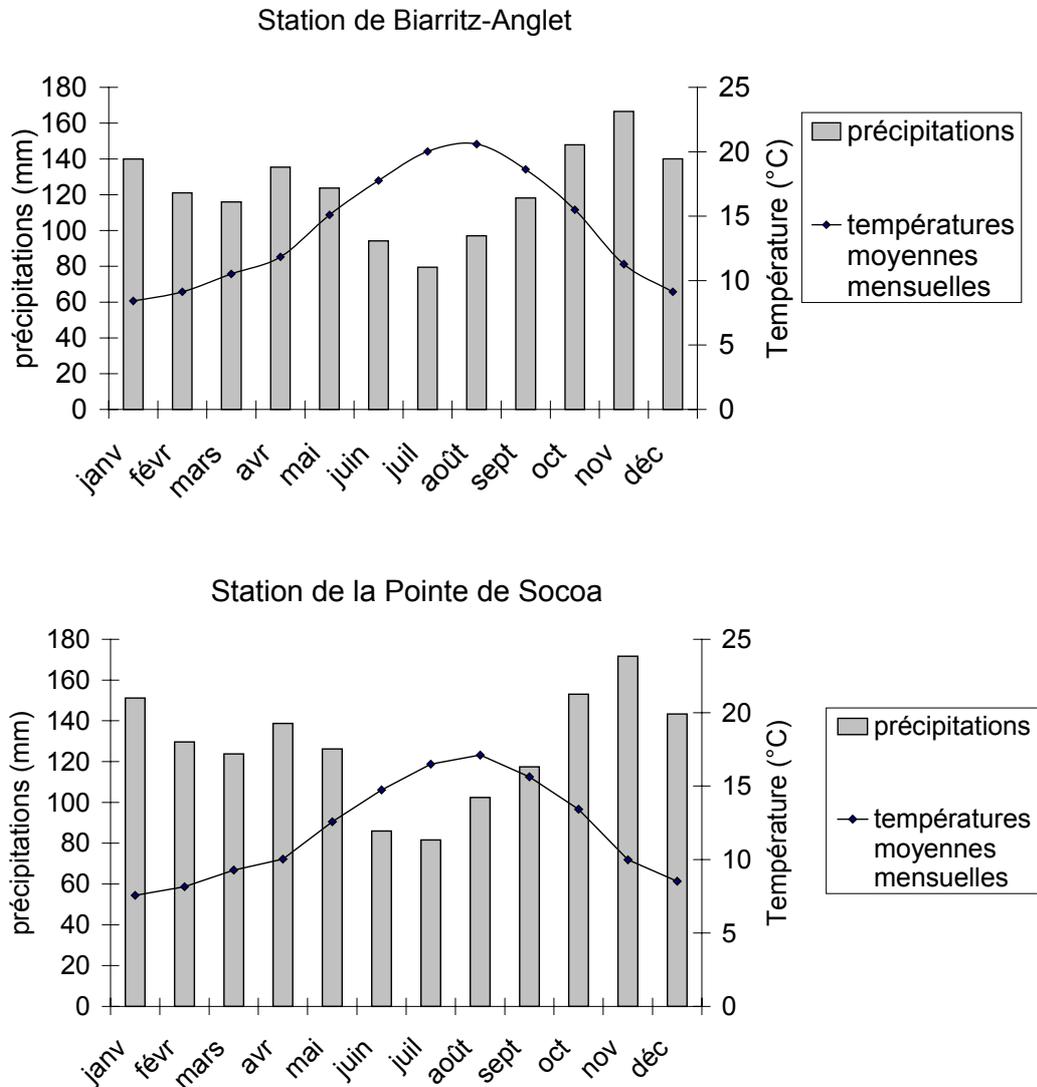
Illustration 4 - Précipitations moyennes mensuelles et températures moyennes mensuelles (1970-2004) aux stations météorologiques de Biarritz-Anglet et de Ciboure (Pointe de Socoa) sur 34 ans (données Météo France 2004).

Les moyennes mensuelles calculées sur 34 ans (entre 1970 et 2004) mettent en évidence des résultats semblables (illustration 4).

A Ciboure comme à Biarritz, les précipitations moyennes mensuelles sont supérieures à 80 mm. Les plus importantes sont observées en automne (171 et 166 mm en moyenne respectivement à Ciboure et à Biarritz pour le mois de novembre) et au

Les températures moyennes mensuelles évoluent entre 7,5°C à Ciboure et 8,5°C à Biarritz au mois de janvier et 17°C à Ciboure et 20,5°C à Biarritz au mois d'août (illustration 4).

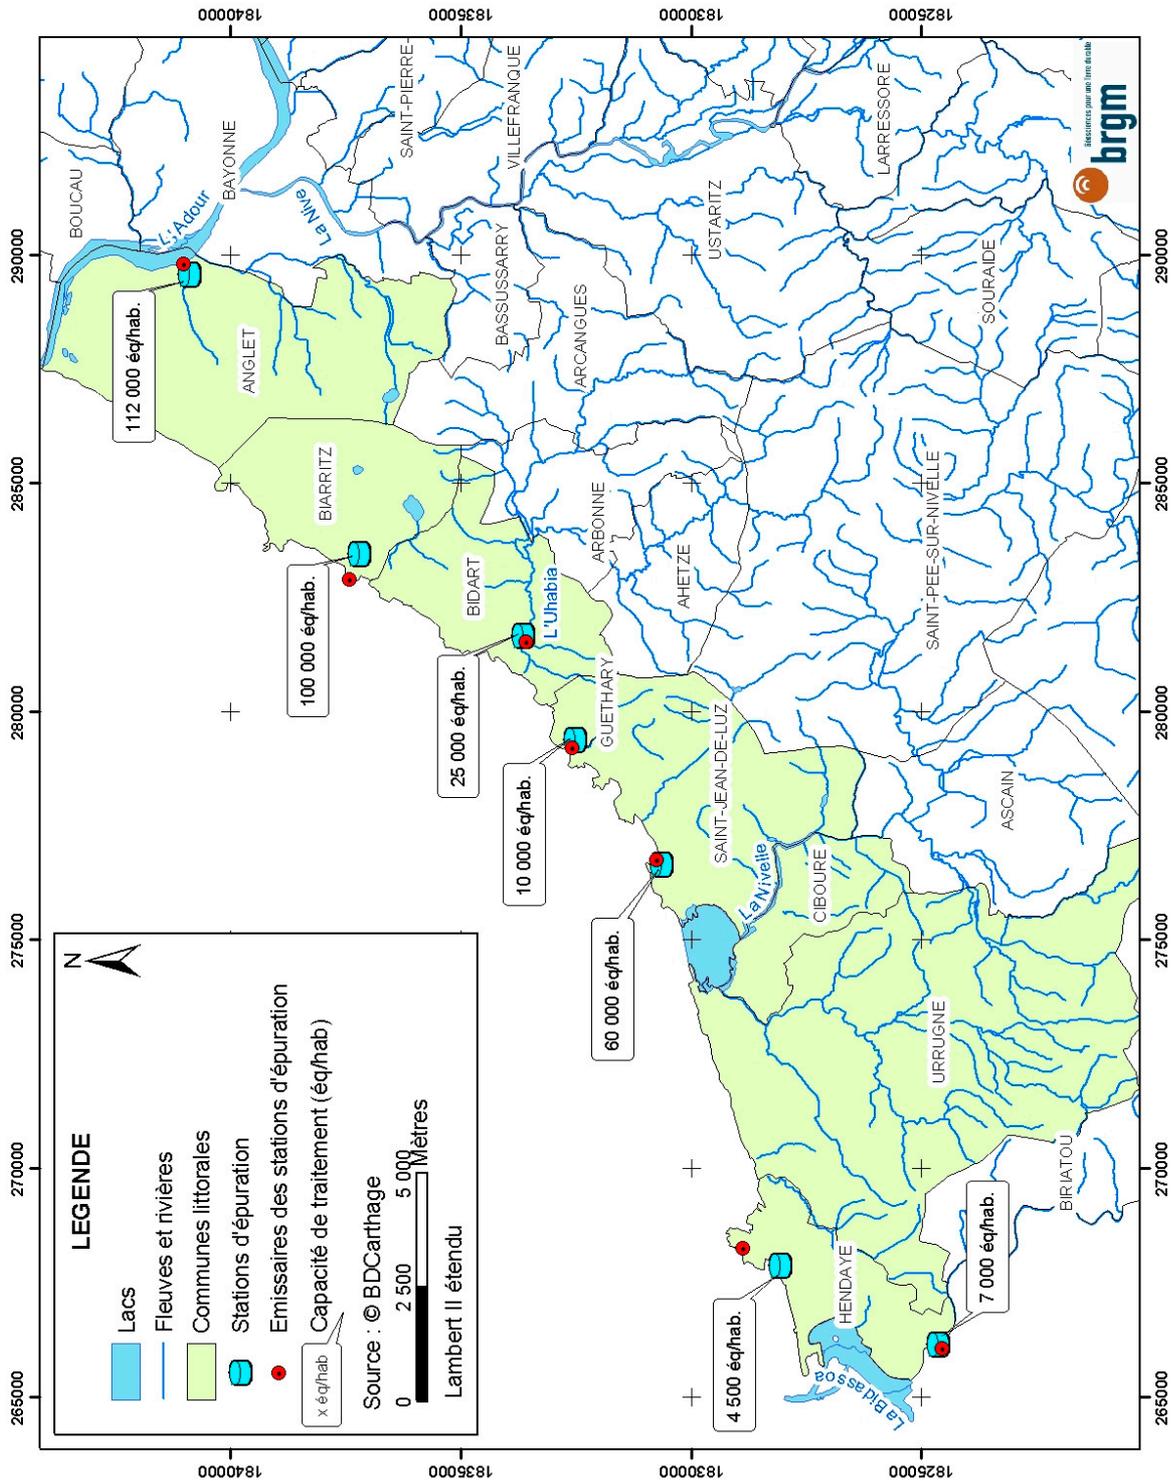
Illustration 6 - Carte de localisation des stations d'épuration des communes du littoral basque et de leurs émissaires.

Sept stations d'épuration existent sur le littoral basque. La commune d'Hendaye possède deux stations d'épuration. En revanche, les communes de Ciboure et Urrugne n'en possèdent pas. Pour ces deux dernières, les eaux usées sont traitées par la station d'épuration de Saint-Jean-de-Luz qui assure donc à elle seule le traitement des eaux usées des trois communes du syndicat. Les cinq autres communes de la côte basque possèdent toutes une station d'épuration. A noter qu'une partie des eaux usées de la commune de Bidart est traitée à la station d'épuration de Marbella à Biarritz.

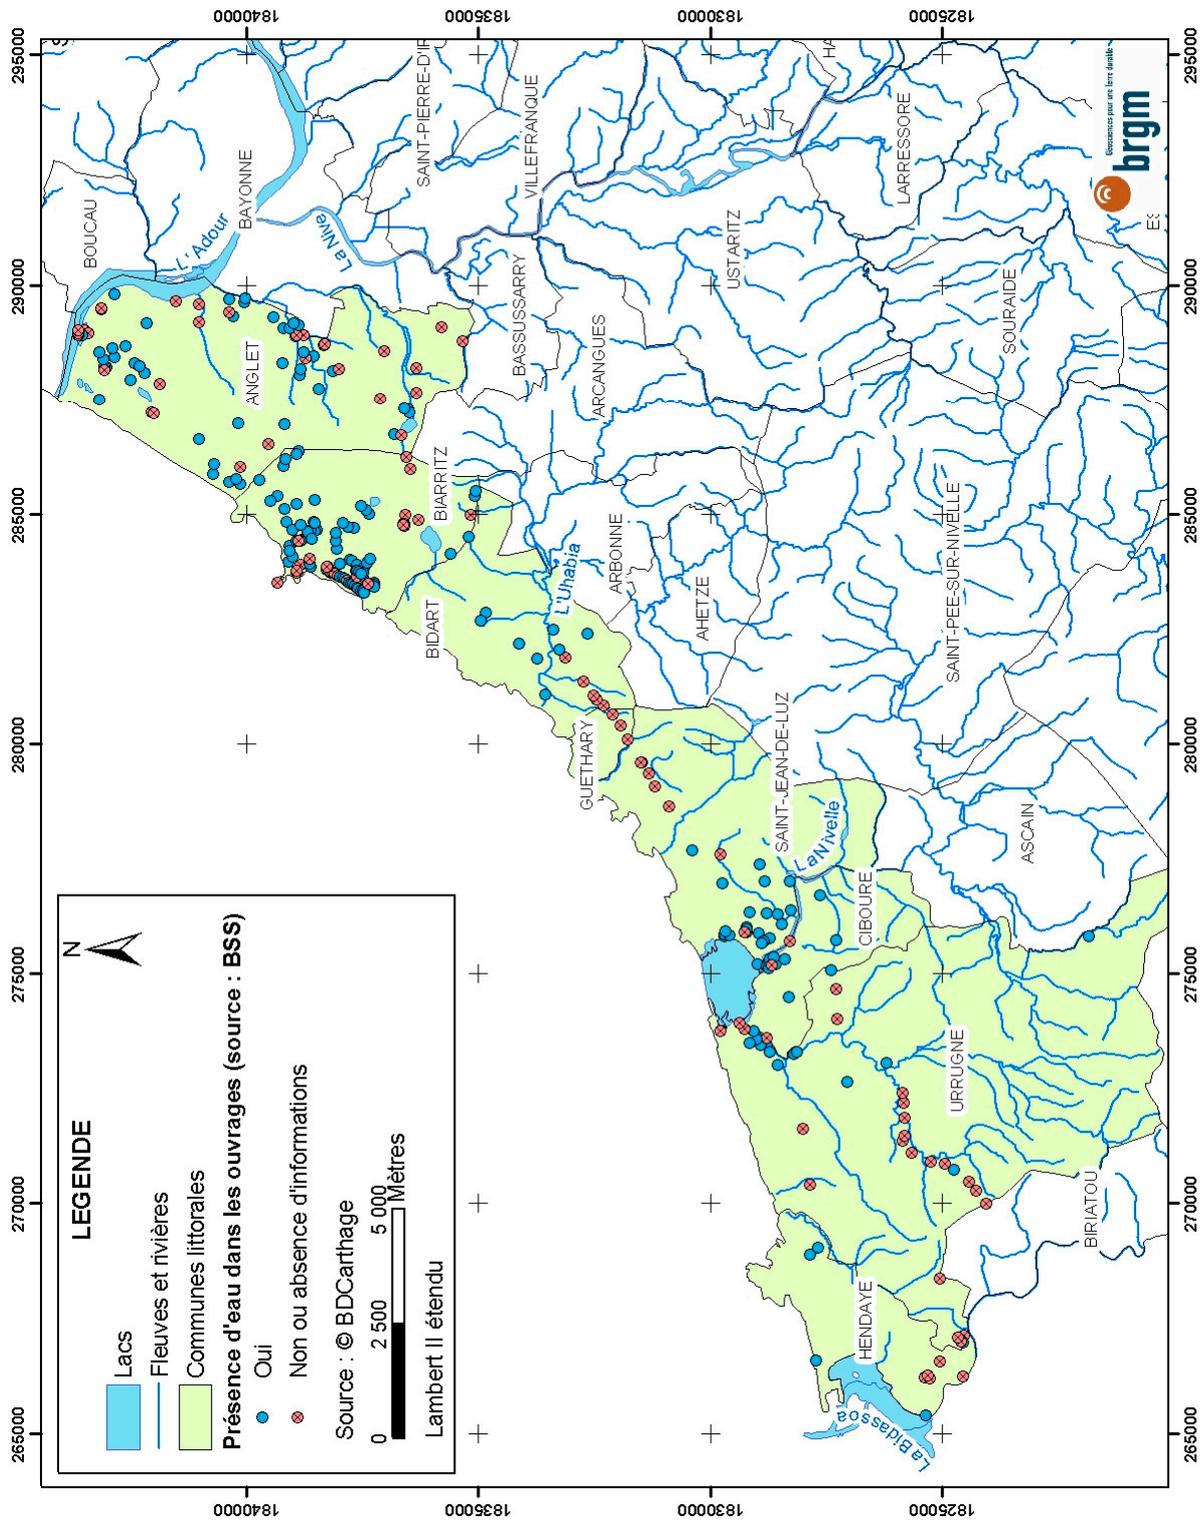
Illustration 8 - Carte de localisation des points d'eau des communes du littoral basque issus de la BSS-BDES avec indication sur la présence d'eau au moment de la foration.

La dispersion des points comportant un niveau d'eau (illustration 8) rend difficile une interprétation sous forme de carte piézométrique. De plus, le peu de données existantes (mis à part la falaise de la Côte des Basques à Biarritz) ne suffit pas pour apprécier et comprendre totalement le fonctionnement de l'aquifère à proximité de son exutoire en bord de falaise. En particulier, il manque des mesures en tête de falaise, où les fluctuations sont plus importantes (pas de niveau imposé par la topographie des fonds de talweg). Cette donnée doit être acquise car la hauteur de saturation dans l'arrière falaise immédiat est un des principaux facteurs déterminant l'état d'instabilité de toute zone susceptible de mouvement de terrain. Par conséquent, des études doivent être engagées pour obtenir une bonne connaissance du fonctionnement du (des) aquifère(s) côtier(s). Pour cela, il faudra également acquérir, au préalable à l'acquisition de données piézométriques, des données sur les systèmes aquifères concernés par les circulations d'eau (caractéristiques des formations aquifères, limites géographiques, ...). En effet, il est primordial d'identifier les différents aquifères présents afin de ne pas tracer de courbes piézométriques entre deux points n'appartenant pas au même aquifère.

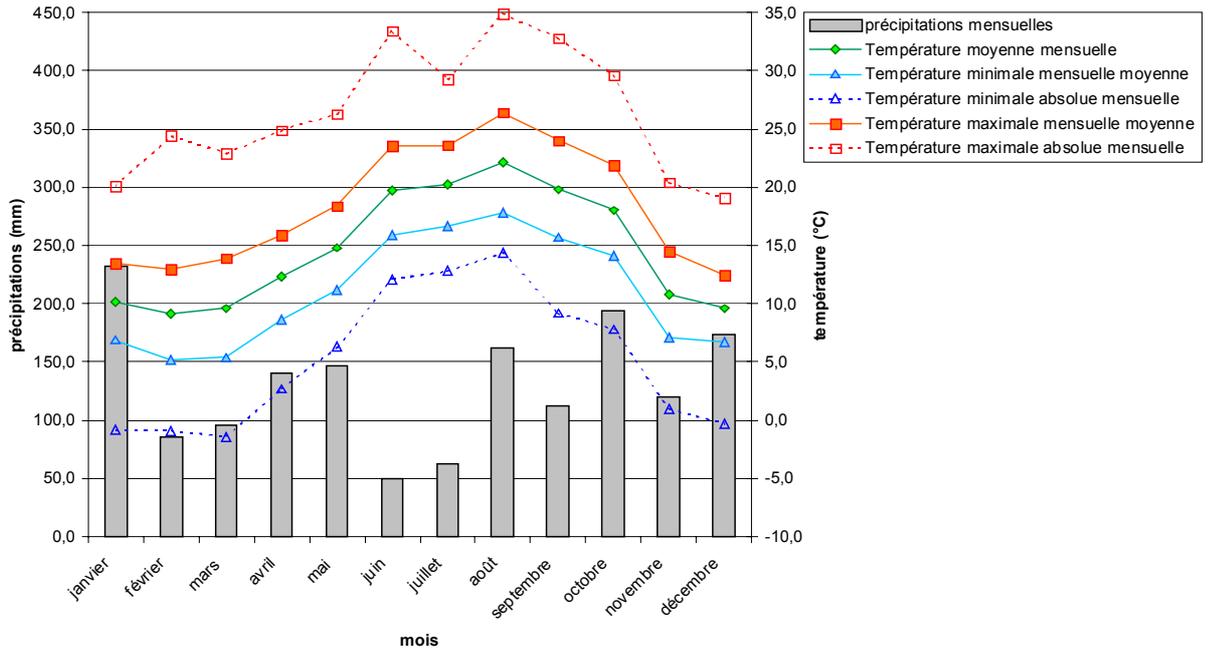
Illustration 9 - Précipitations et températures mensuelles enregistrées à la station météorologique du sémaphore de la pointe de Socoa à Ciboure de janvier à décembre 2004 (données Météo France 2004).

Les conditions climatiques à la pointe de Socoa à Ciboure, située à moins de 3 km à l'est/nord-est des Viviers-Basques, entre le 1^{er} janvier et le 15 décembre 2004, sont résumées sur les illustrations 9 et 10 (données Météo France 2004). La pluviométrie est beaucoup plus contrastée que la moyenne observée sur les 34 dernières années (cf. 2.5). D'une part, les mois les plus pluvieux ont été les mois de janvier avec 231 mm de précipitations (soit plus de 7 mm par jour en moyenne, avec un maximum de 54,6 mm le 23 janvier) contre 150 mm en moyenne sur les 34 dernières années,

d'octobre (195 mm) et d'août (162 mm). D'autres part, les précipitations ont été nettement plus faibles que la moyenne en février (2004 : 85 mm ; moyenne : 130 mm), mars (2004 : 95 mm ; moyenne : 123 mm), juin (2004 : 50 mm ; moyenne : 86 mm), juillet (2004 : 62 mm ; moyenne : 82 mm) et novembre 2004 (2004 : 119 mm ; moyenne : 172 mm).

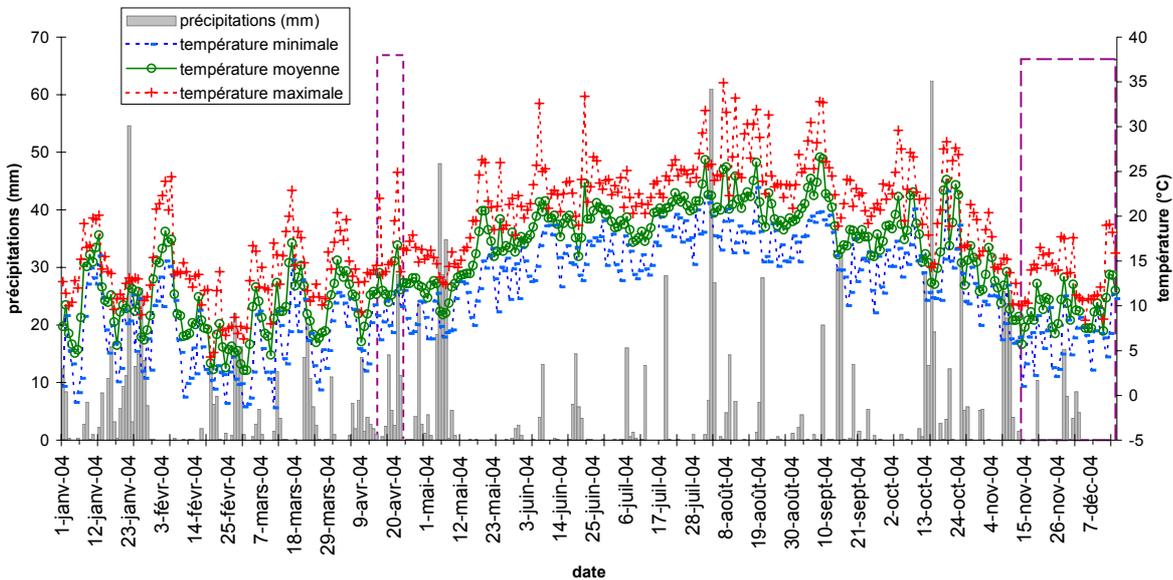
Illustration 10 - Précipitations et températures (moyennes, maximales et minimales) journalières enregistrées à la station météorologique du sémaphore de la pointe de Socoa à Ciboure entre le 1^{er} janvier et le 15 décembre 2004 (données Météo France 2004). Les périodes des campagnes de terrain sont encadrées avec des tirets et agrandies sur les illustrations 11 et 12.

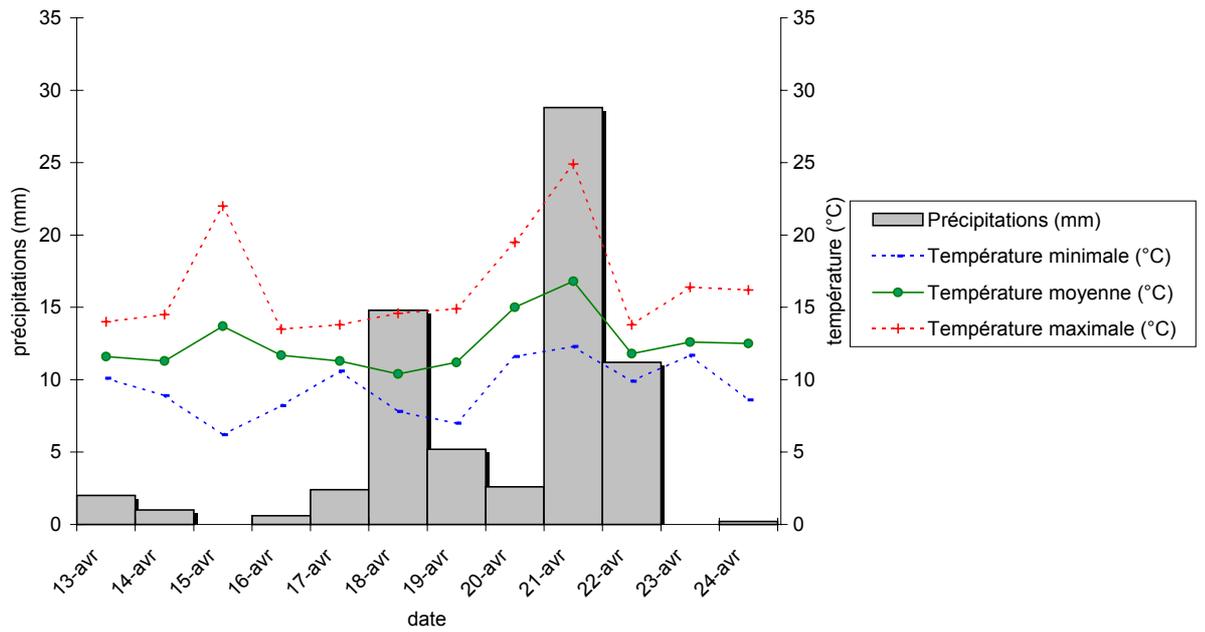
Illustration 11 - Précipitations et températures (moyennes, maximales et minimales) journalières du 13 au 23 avril 2004 à la station météorologique du sémaphore de la pointe de Socoa à Ciboure (données Météo France 2004).

L'amplitude thermique journalière est en moyenne de 7,0°C. On remarquera les 15 et 21 avril deux amplitudes plus importantes, de 15,8°C et 12,6°C respectivement.

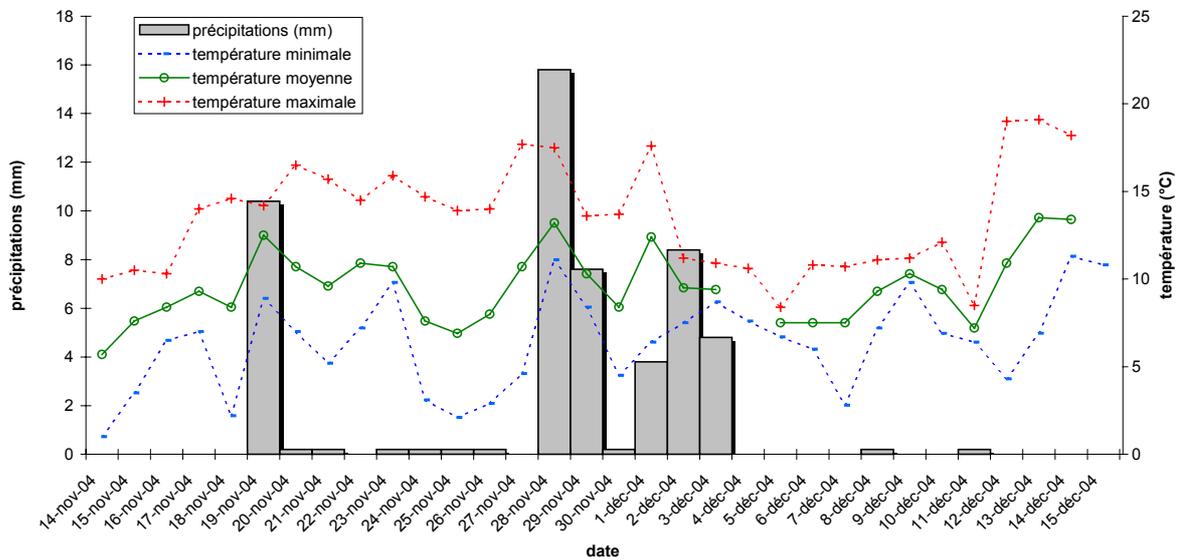
Illustration 12 - Précipitations et températures (moyennes, maximales et minimales) journalières du 14 novembre au 15 décembre 2004 à la station météorologique du sémaphore de la pointe de Socoa à Ciboure (données Météo France 2004).

Les conditions météorologiques au cours de la campagne de mesure complémentaire qui a débuté le 16 novembre 2004 sont présentées dans l'illustration 12.

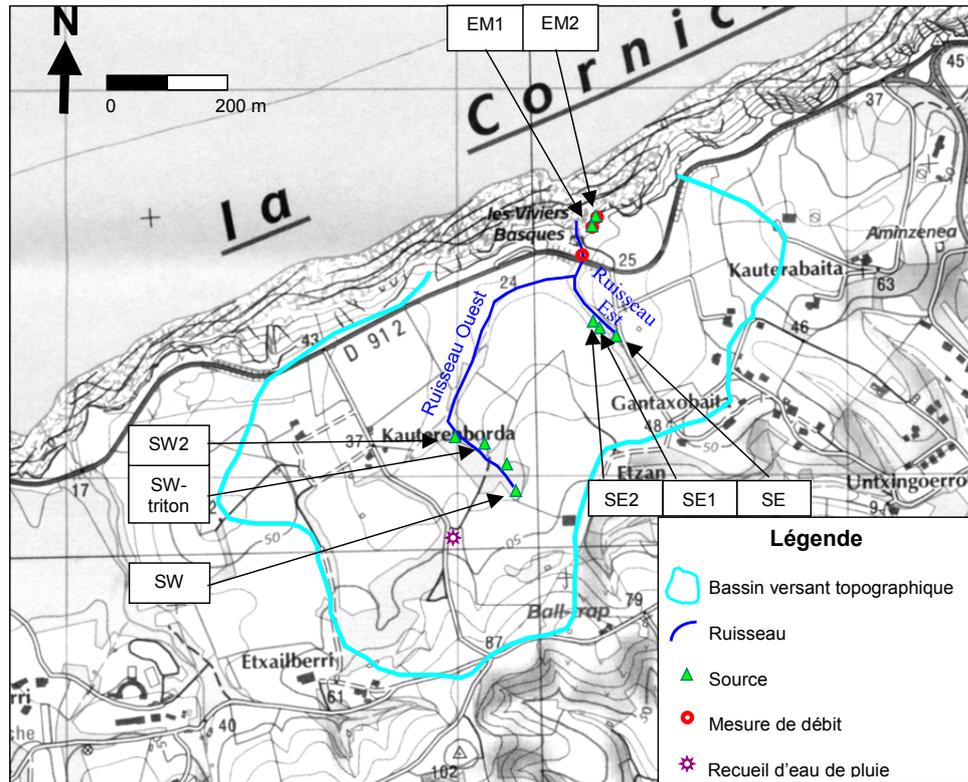
Illustration 13 - Carte de localisation des venues d'eau observées sur la Corniche à Urrugne (avril – mai 2004 ; source : IGN 1/25 000).

Les apports de surface sont canalisés par deux ruisseaux, identifiés par leur emplacement géographique relatif, le ruisseau Ouest et le ruisseau Est (illustration 13).

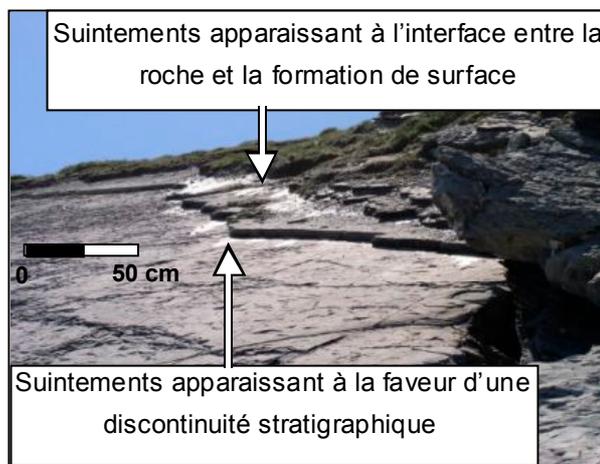
Illustration 14 - Suintements observés dans l'après-midi du 20 avril 2004, à la suite d'une matinée pluvieuse.

Les suintements ne sont visibles qu'à la suite de précipitations. Ils apparaissent à la faveur des discontinuités stratigraphiques (illustration 14), mais également à la faveur de certaines fractures (illustration 15). Localement, on les observe à l'interface entre la roche saine et la formation de surface (illustration 14).

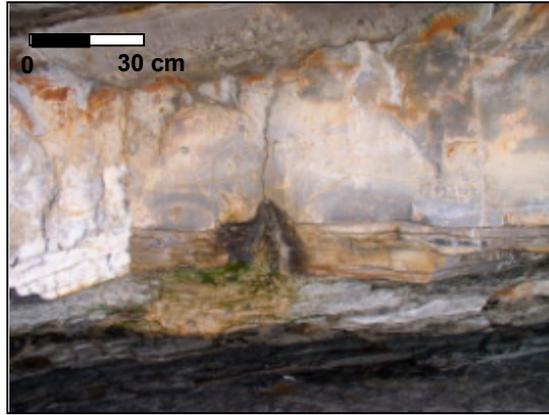
Illustration 15 - Suintement à la faveur d'une fracture perpendiculaire à la stratification, observé dans l'après-midi du 20 avril 2004, à la suite d'une matinée pluvieuse.

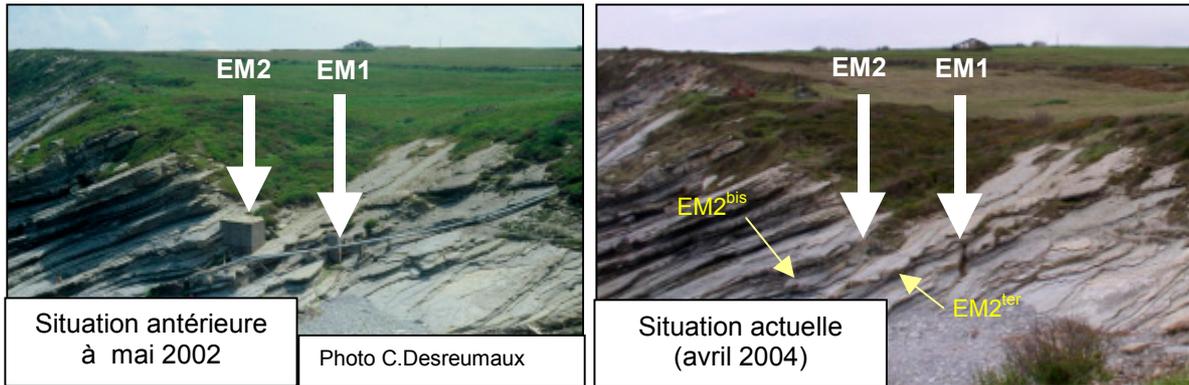
Illustration 16 - Plage des Viviers-Basques pendant exploitation (antérieure à 2002) et situation actuelle (avril 2004) avec indication de la localisation des sources EM1, EM2, EM2^{bis} et EM2^{ter}.

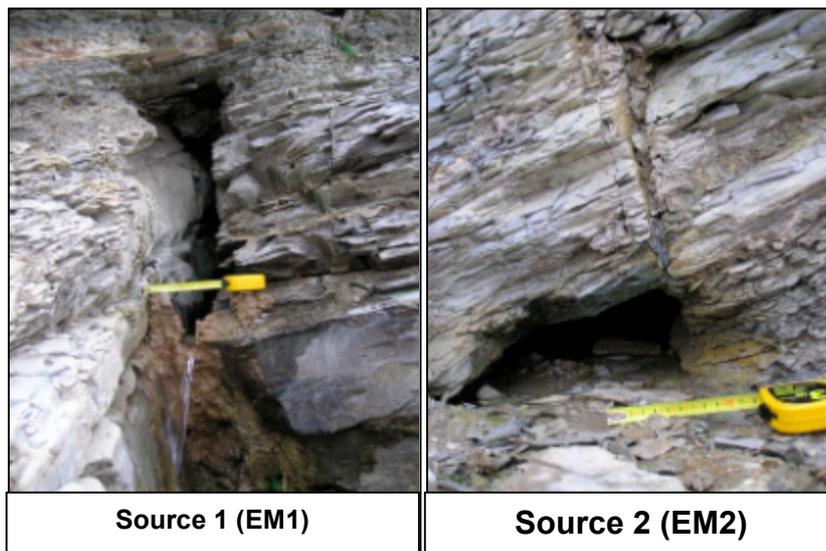
Illustration 17 - Sources EM1 et EM2 (avril 2004).

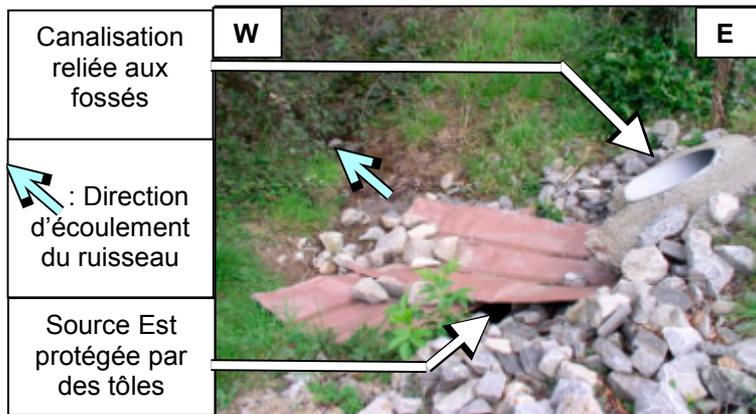
Illustration 18 - Source initiale du ruisseau Est (avril 2004).

Le ruisseau Est prend sa source au sud immédiat de la route reliant la RD912 à Gantaxobaita (illustrations 13, 18 et 19). Bien que circulant au contact direct des flyschs, aucun indice ne permet de déterminer l'aquifère d'origine. La source initiale de ce ruisseau est protégée du piétinement du bétail par des tôles. Une canalisation permet de relier les fossés de part et d'autre de la route, dont le contenu est directement déversé dans la source (illustration 18). Une seconde canalisation apparaît immergée au sein de la source, cette dernière semble avoir été aménagée (illustration 19).

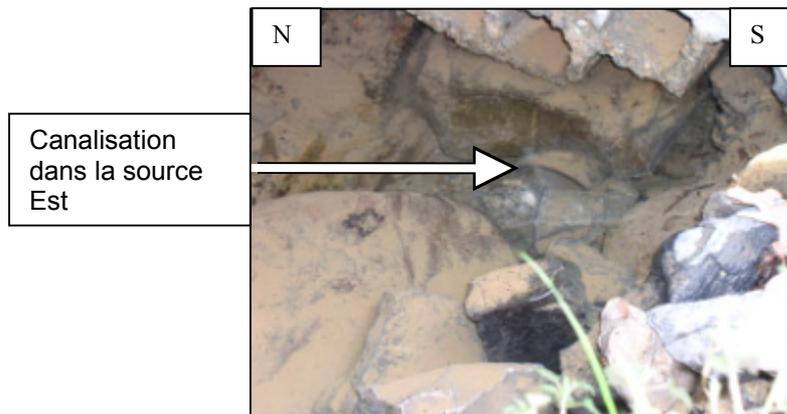
Illustration 19 - Source initiale du ruisseau Est, vue sous les tôles (avril 2004).

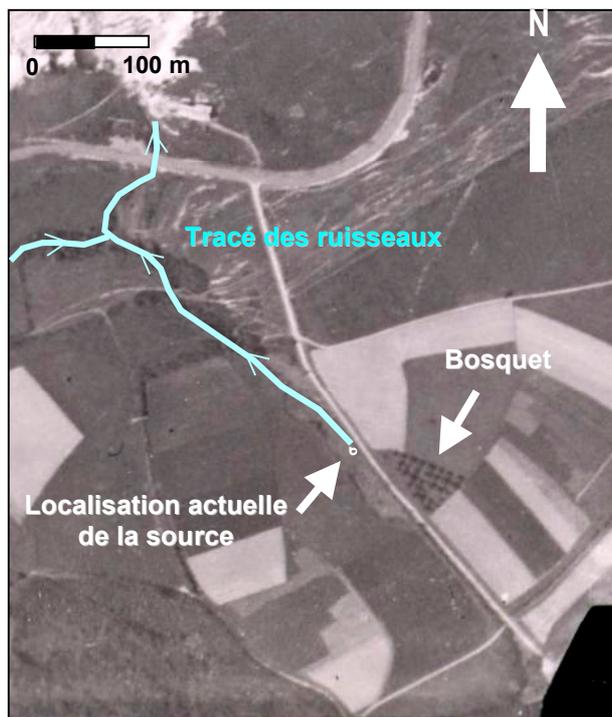
Illustration 20 - Extrait de la photographie aérienne de la campagne de 1938 et localisation de l'émergence actuelle à l'origine du ruisseau Est (source : Photographies aériennes de Bayonne mission 1938-XII-44).

En amont de l'émergence actuelle, sur les photos aériennes de la campagne de 1938, on peut noter la présence d'un bosquet dans l'alignement du ruisseau. Ce bosquet étant composé d'arbres alignés, ils ont probablement été plantés par l'homme. Ceci laisse supposer qu'à l'époque de la plantation de ces arbres, la nappe était relativement proche de la surface. Il est également possible d'envisager que la source se situait en amont de l'émergence actuelle, dans le champ localisé à l'est de la route (illustration 20). Néanmoins, rien ne permet de confirmer ou d'infirmer cette hypothèse. Actuellement, les arbres ont disparu et ont laissé leur place à un champ. Nous ne possédons aucune information sur les conditions actuelles du sol dans cette zone.

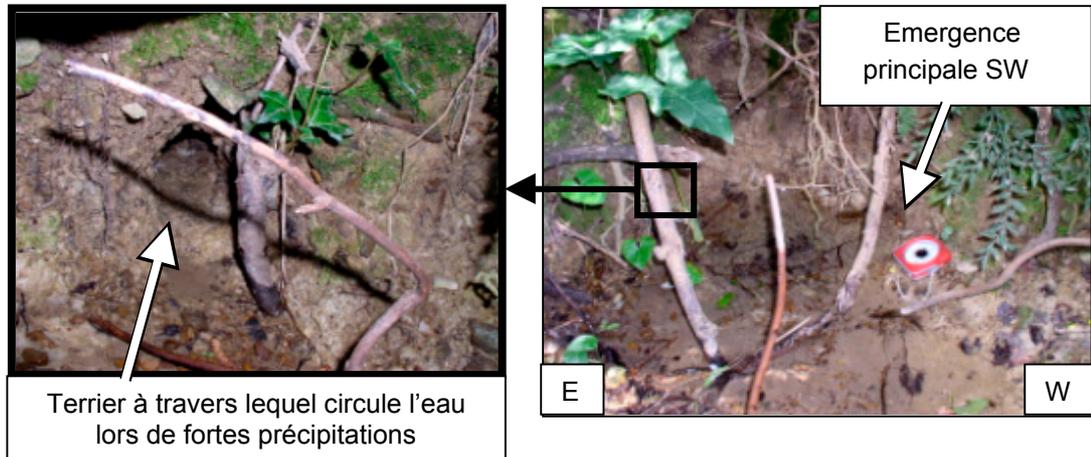
Illustration 21 - Source SW à l'origine du ruisseau Ouest (avril 2004).

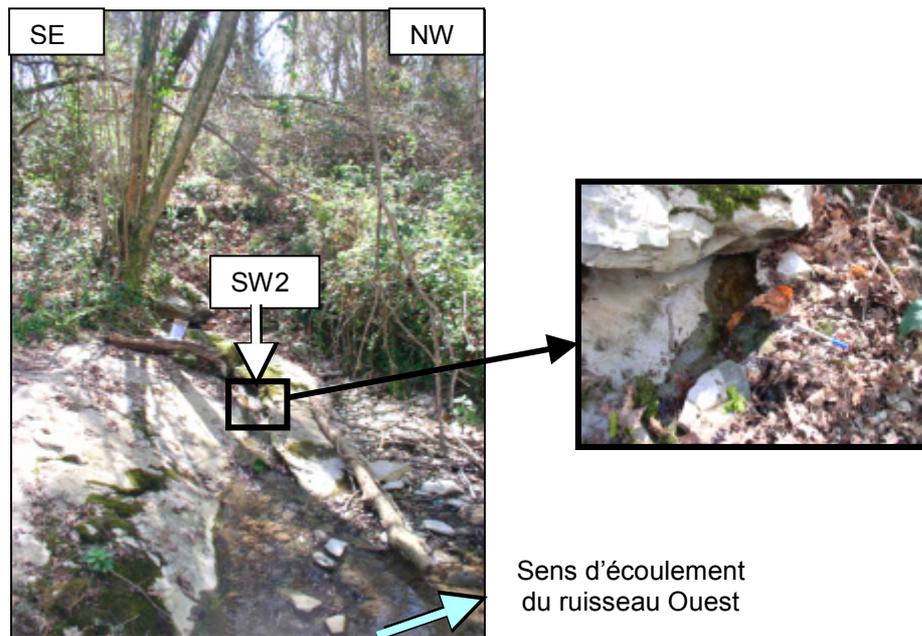
Illustration 22 - Source SW-triton à l'interface entre le flysch et la formation de surface (avril 2004).

Ce ruisseau est par la suite nourri par diverses sources (illustrations 13, 22 et 23) émergeant à la faveur de discontinuités dans le flysch ou à l'interface entre le flysch et la formation superficielle.

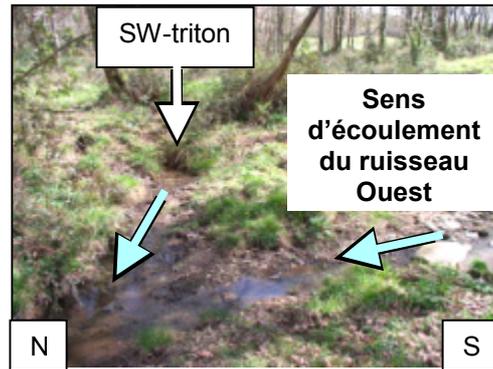
Illustration 23 - Source SW-triton (avril 2004).

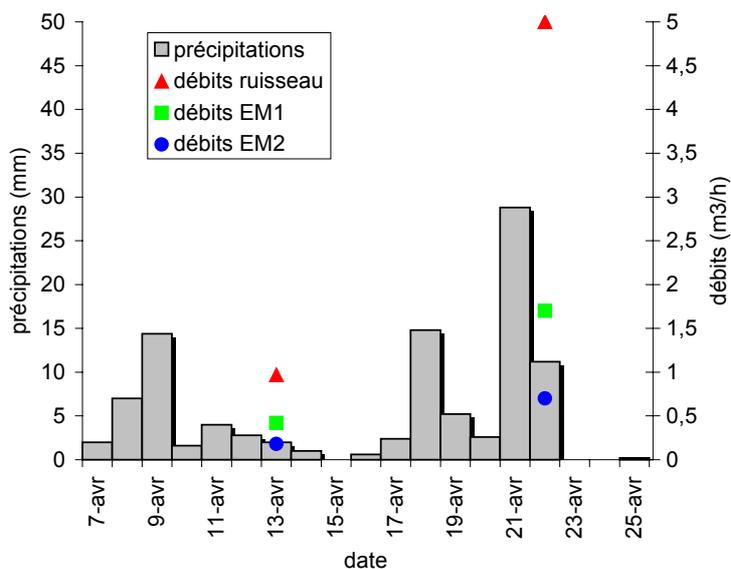
Illustration 25 - Corrélation entre précipitations et débits du ruisseau et des émergences EM1 et EM2 de la Corniche à Urrugne du 7 au 25 avril 2004.

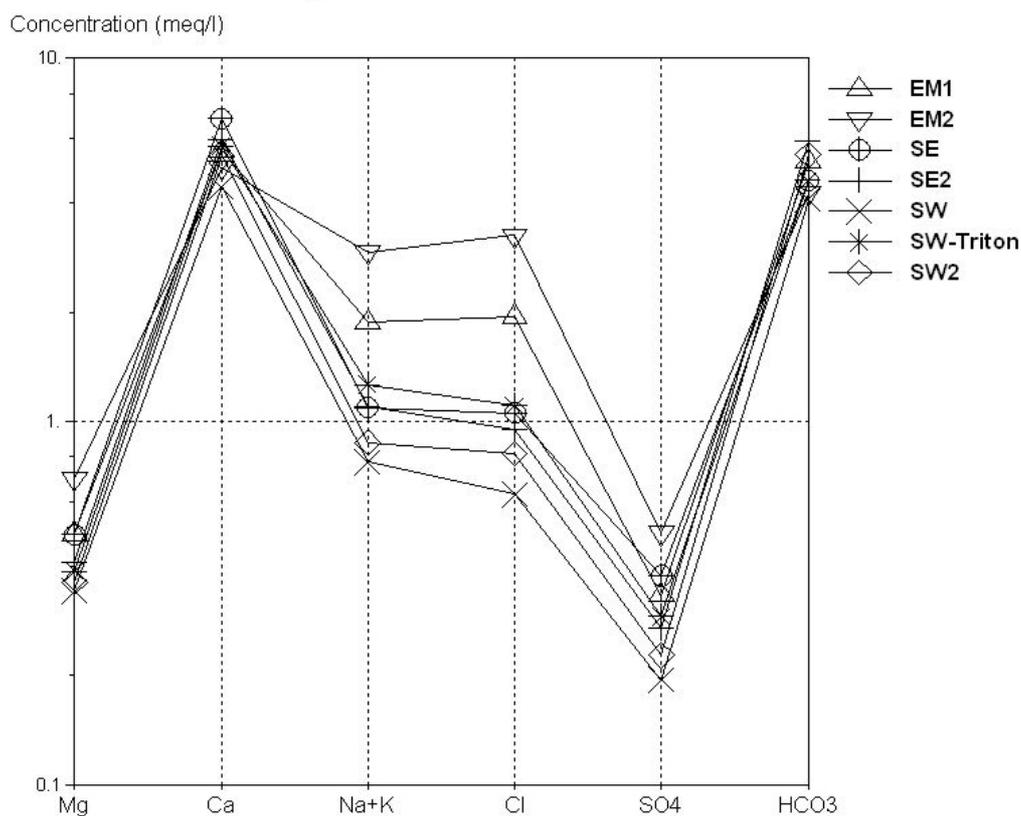
Illustration 26 - Diagramme de Schoeller-Berkaloff des venues d'eau de la Corniche à Urrugne (prélèvements du 13 avril 2004).

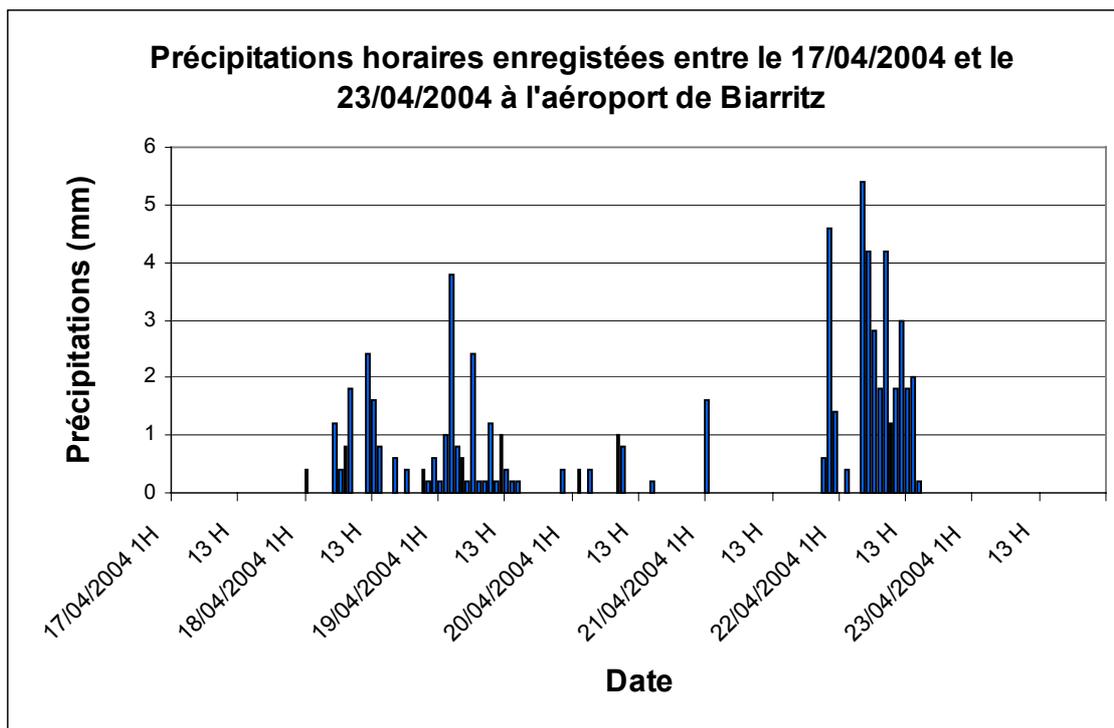
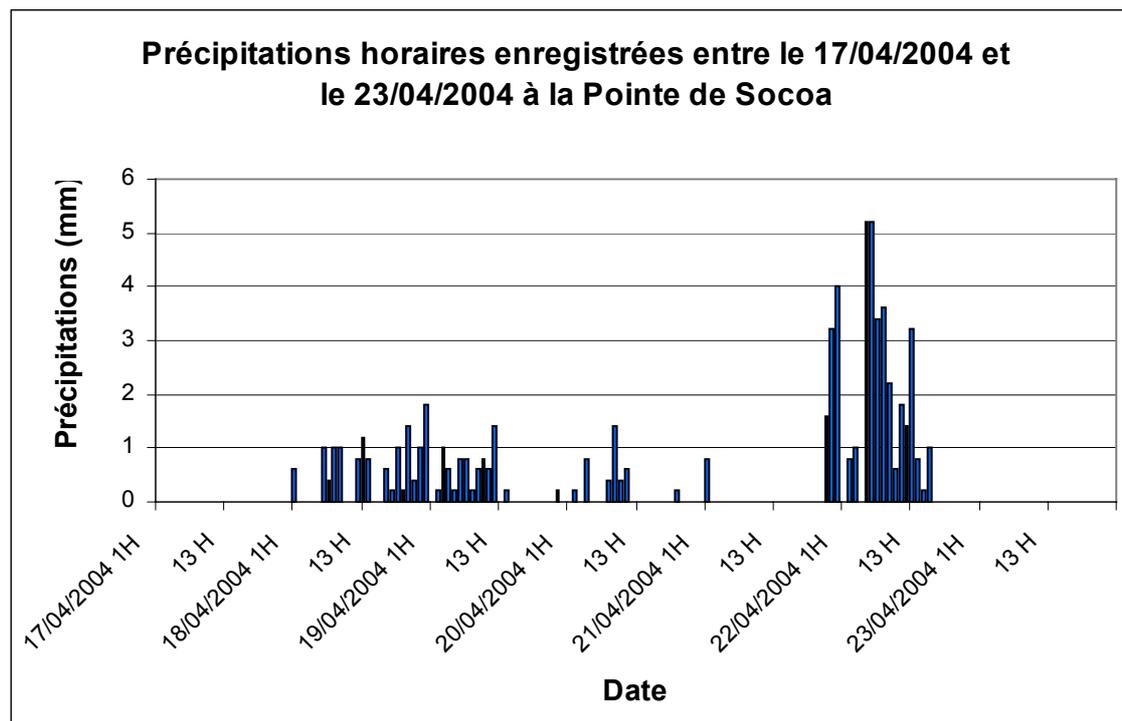
Illustration 27 - Variations horaires des précipitations aux stations météorologiques de Biarritz et Ciboure (Pointe de Socoa) lors de la campagne de terrain d'avril 2004 (données Météo France, 2004).

La répartition des précipitations horaires enregistrées aux stations météorologiques de Biarritz et Ciboure entre le 17 et le 23 avril 2004 (soit durant la mission et également deux jours avant) est présentée sur l'illustration 27. Les hauteurs de précipitations journalières, le nombre d'heures de précipitations ainsi que l'intensité moyenne des précipitations enregistrées aux deux stations ont été reportées dans les tableaux des illustrations 28 et 29. La journée la plus pluvieuse de la semaine (et même du mois ; Bulletin Autan, avril 2004) fut le jeudi 22 avril avec 28,8 et 30,4 mm de précipitations à Biarritz et Ciboure (données Météo France 2004), réparties respectivement sur 12 et 14 heures. Le nombre d'heures maximum de précipitations (16 heures) fut atteint le 18 avril à Ciboure et le 19 avril à Biarritz. L'intensité des précipitations (hauteur de précipitations par heure) fut variable entre 0,56-0,57 et 2,40 mm/h à Biarritz comme à Ciboure. Les journées du 17 et du 23 avril ont été totalement exemptes de précipitations.
