Etat des connaissances hydrologiques et hydrogéologiques de la côte basque

Rapport final

BRGM/RP-53372-FR
mai 2005

Observatoire de la Côte Aquitaine – Volet Côte Basque

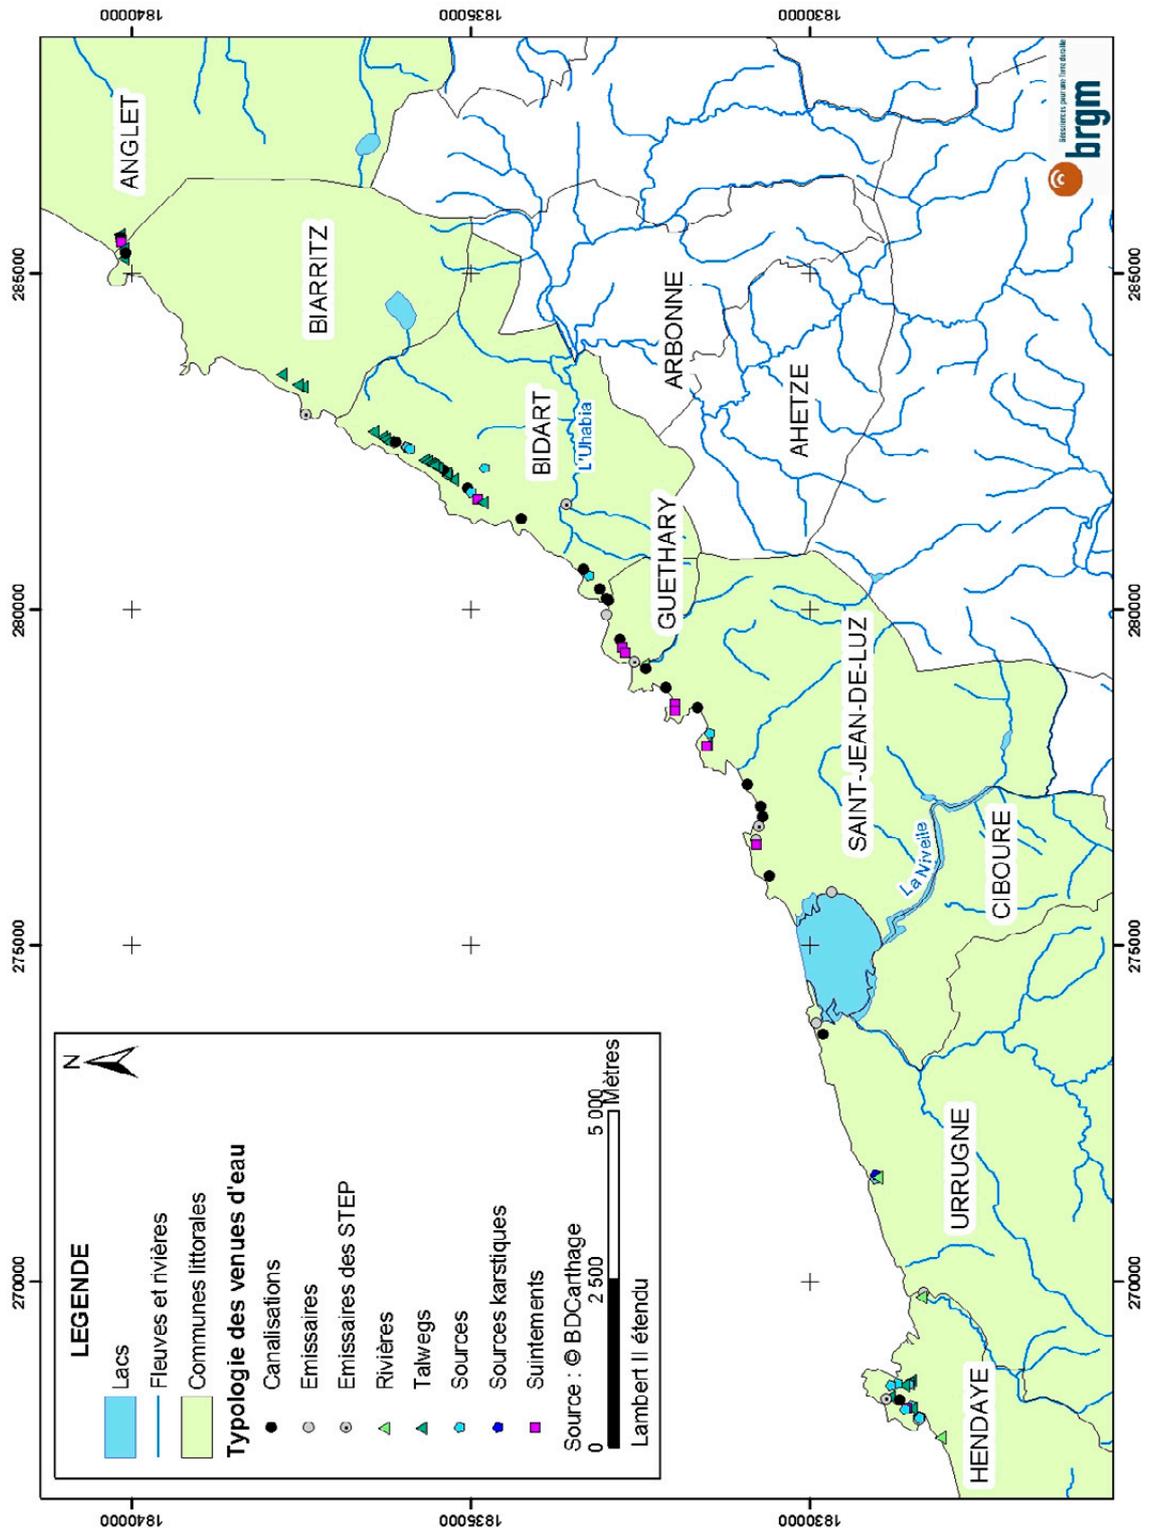
Illustration 34 - Carte de localisation des venues d'eau observées sur la côte basque lors de la mission du mois d'avril 2004.

De Bidart à Saint-Jean-de-Luz, on observe une forte densité de venues d'eau (55 sur les trois communes concernées) réparties de façon assez homogène sur ce linéaire. Néanmoins, si l'on ne tient compte que des venues d'eau naturelles (rivières, talwegs, sources et suintements), il apparaît que les communes de Guéthary et Saint-Jean-de-Luz ne présentent que peu de points d'eau. Sur la commune de Guéthary, 2 suintements ont été observés au niveau d'Harotzen Costa. A Saint-Jean-de-Luz, les venues d'eau naturelles se situent au niveau de la plage de Senix et entre Mayarko et Lafitenia, ainsi qu'au sud de la plage d'Erromardie. En revanche, la commune de Bidart présente de nombreuses exurgences naturelles réparties de façon relativement homogène entre Ilbarritz et Pierrebaita.

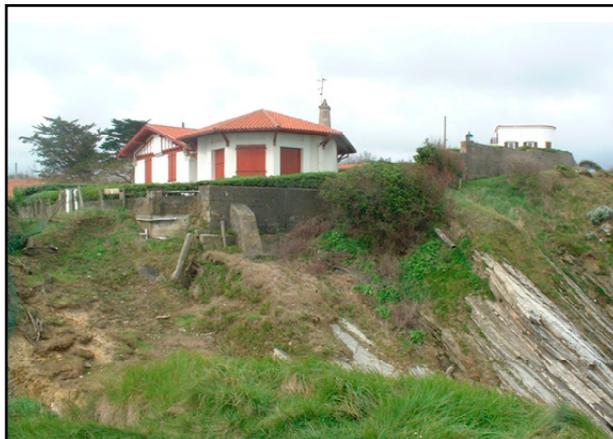
Illustration 35 - Loupe de glissement au phare de Socoa laissant apparaître des canalisations brisées (pas d'écoulement d'eau visible venant de ces canalisations en avril 2004).

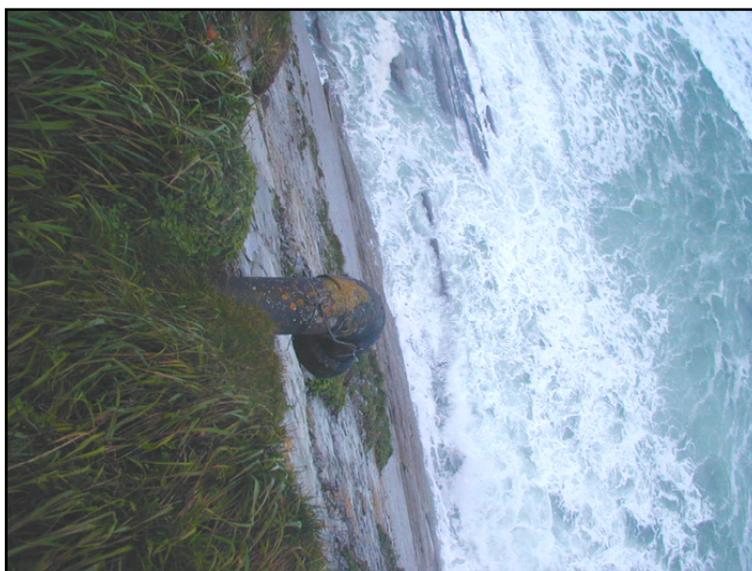
Illustration 36 - Canalisation arrivant en haut de la falaise au Phare de Socoa (écoulement éventuel d'eau impossible à observer du fait de la position de la canalisation, avril 2004).

Une canalisation formant un coude vers la falaise est également visible au nord-ouest du phare (illustration 36). A cet endroit, il était impossible compte tenu de la position de la canalisation de voir si de l'eau coulait ou non.

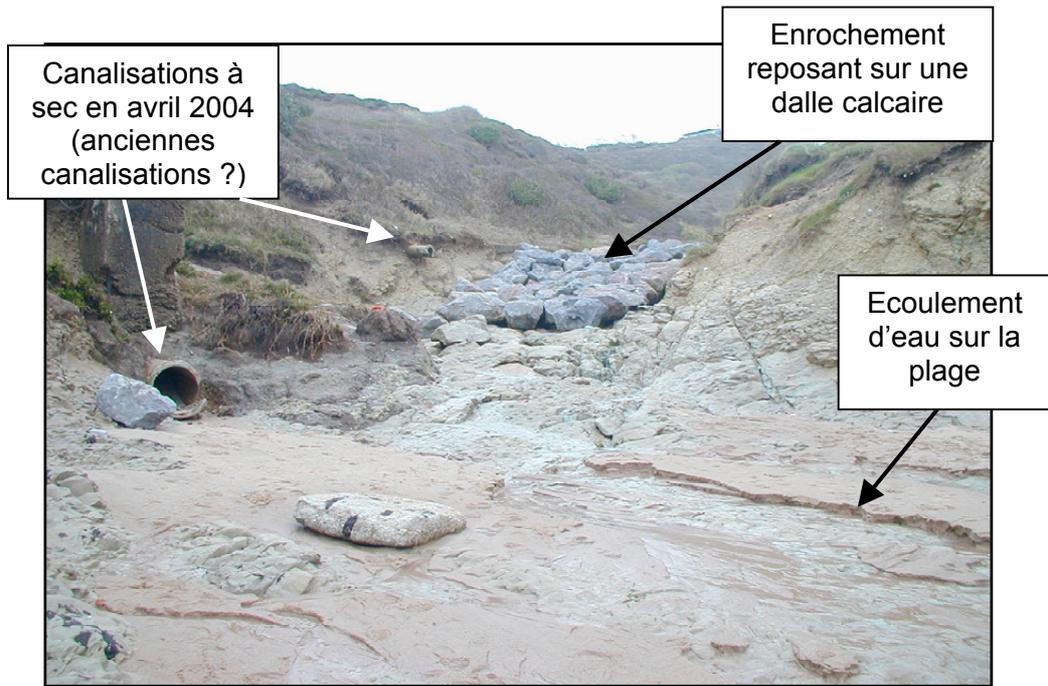
Illustration 37 - Enrochement mis en place pour protéger le haut de plage de l'accentuation de l'érosion par ravinement au plateau Bellevue (avril 2004).

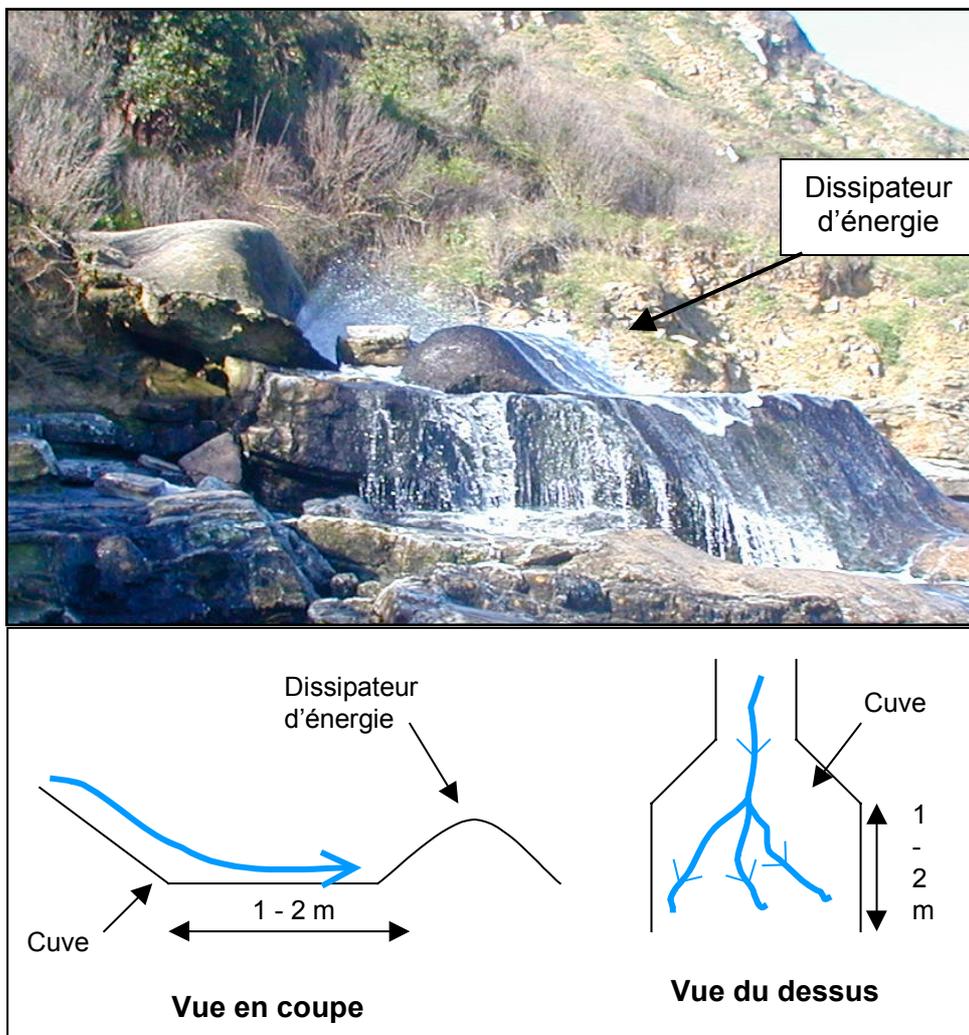
Illustration 38 - Emissaire de la STEP de la Croix d'Arxiloa à Saint-Jean-de-Luz (avril 2004).

Afin de limiter l'érosion produite par ces rejets, un dissipateur d'énergie (ou tranquiliseur) a été aménagé à l'exutoire, dans le but de briser l'énergie du courant. Néanmoins, les observations de terrain montrent que la partie argilo-sableuse de la falaise a été décapée au-dessus des calcaires.

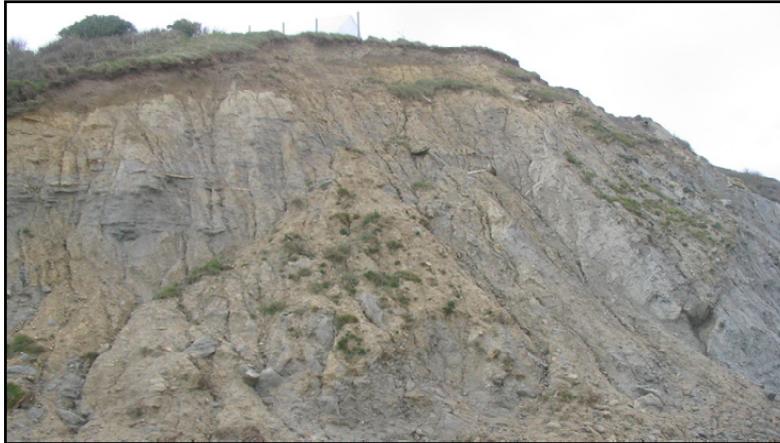
Illustration 39 - Morphologie de la falaise en « bad-lands » dans les marnes à Ilbarritz à Bidart (avril 2004).

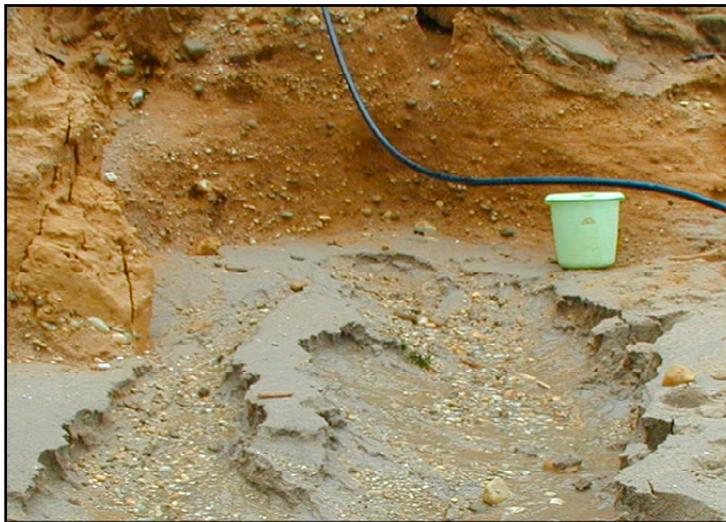
Illustration 40 - Ruissellement en haut de la plage du Pavillon Royal à Bidart (avril 2004).

En bas de falaise, l'eau s'infiltré progressivement dans la porosité des sables de la plage en arrivant sur l'estran. En fonction du taux de saturation des sables et de leur transmissivité, l'eau peut encore ruisseler et transporter des particules plus ou moins loin sur l'estran (illustration 40). Mais, l'eau des talwegs n'atteint généralement pas la basse mer.

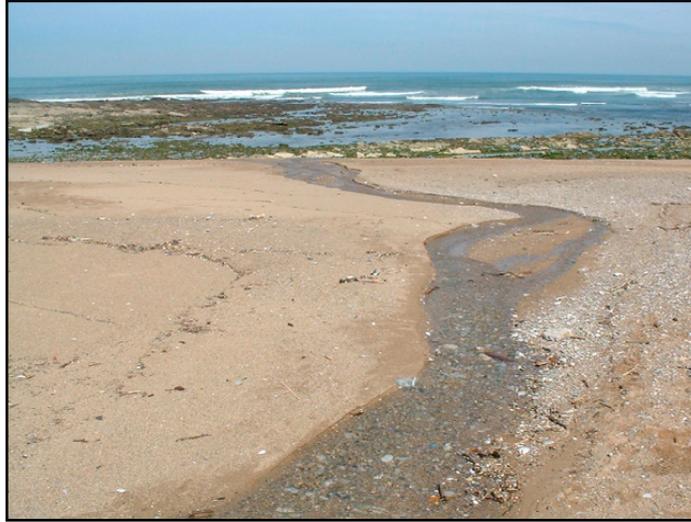
Illustration 41 - Rivière traversant l'estran sur la plage de Sénix à Guéthary (avril 2004).

L'influence des talwegs semble donc s'arrêter dans la zone intertidale. Seules les rivières pérennes ont des débits suffisamment puissants pour traverser la totalité de l'estran (illustration 41) et transporter des particules dans l'océan lors des basses mers de vives eaux. Cependant, cette migration n'est pas forcément définitive.

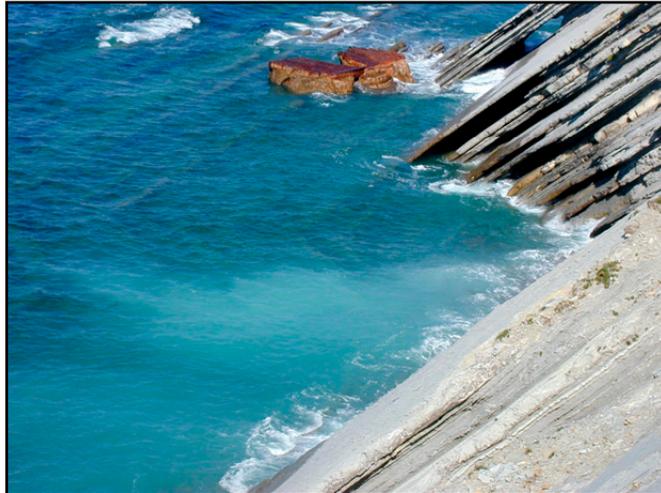
Illustration 42 - Panache turbide observé depuis le haut de la Corniche à Urrugne (septembre 2003).

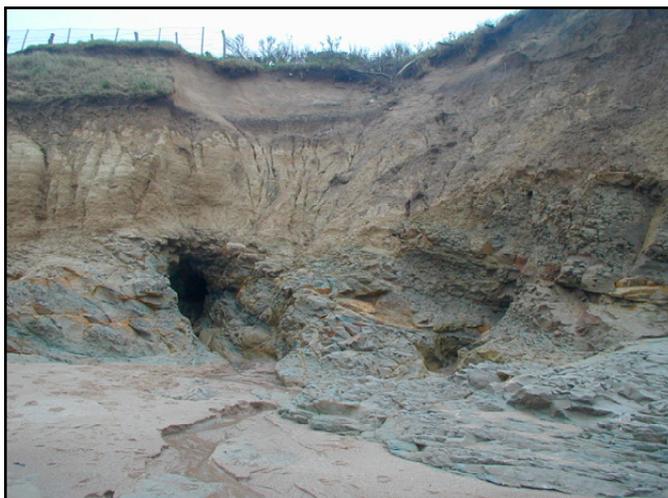
Illustration 43 - Source en bas de falaise à Pierrebaita à Bidart (avril 2004).

Ces sources traduisent des zones d'écoulements souterrains qui peuvent localement provoquer des phénomènes de renards dans les formations meubles. Elles sont alors susceptibles d'accentuer localement le recul de la falaise. A Pierrebaita (Bidart), une source débouchant en bas de falaise semble être une des causes de recul de la falaise à cet endroit (illustration 43).

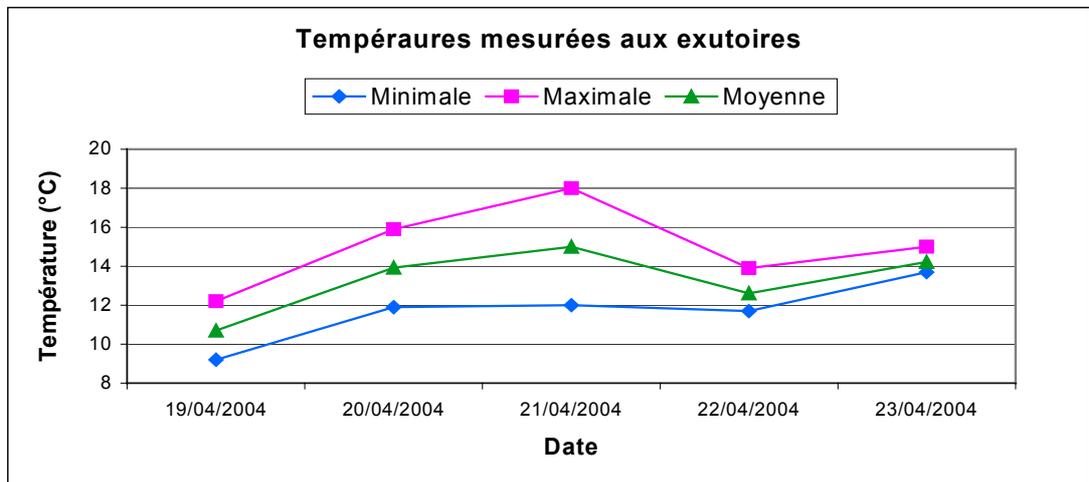
Illustration 44 - Variations journalières des températures mesurées sur les eaux des exutoires lors de la campagne de mesure d'avril 2004.

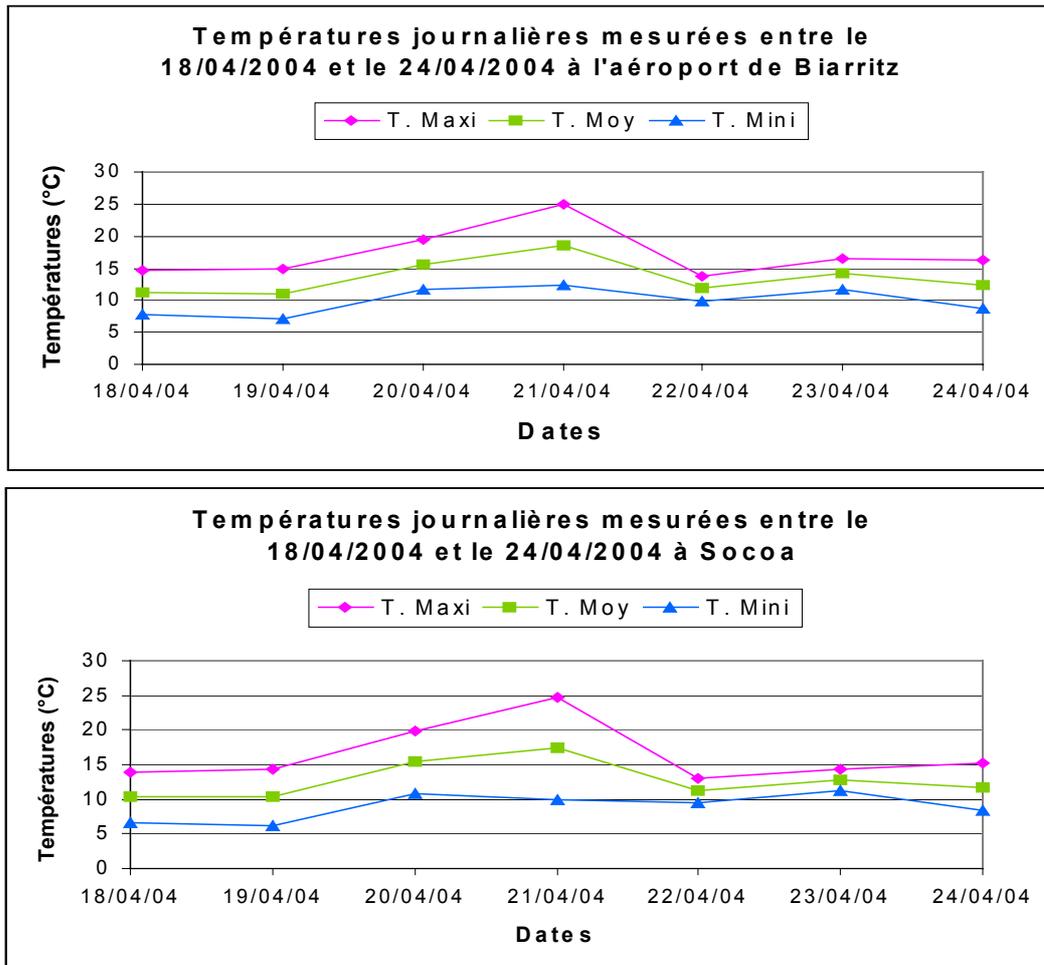
Illustration 45 - Variations journalières de la température de l'air du 18 au 24 avril 2004 à Biarritz et à la pointe de Socoa à Ciboure (données Météo France, 2004).

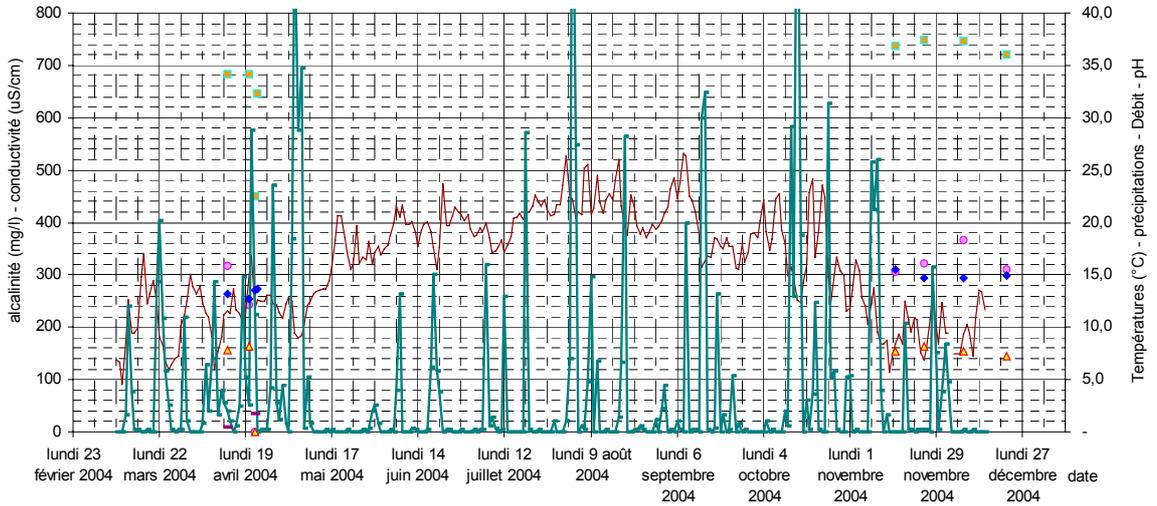
Evolution des caractéristiques physico-chimiques de l'eau de la venue d'eau V_EM1

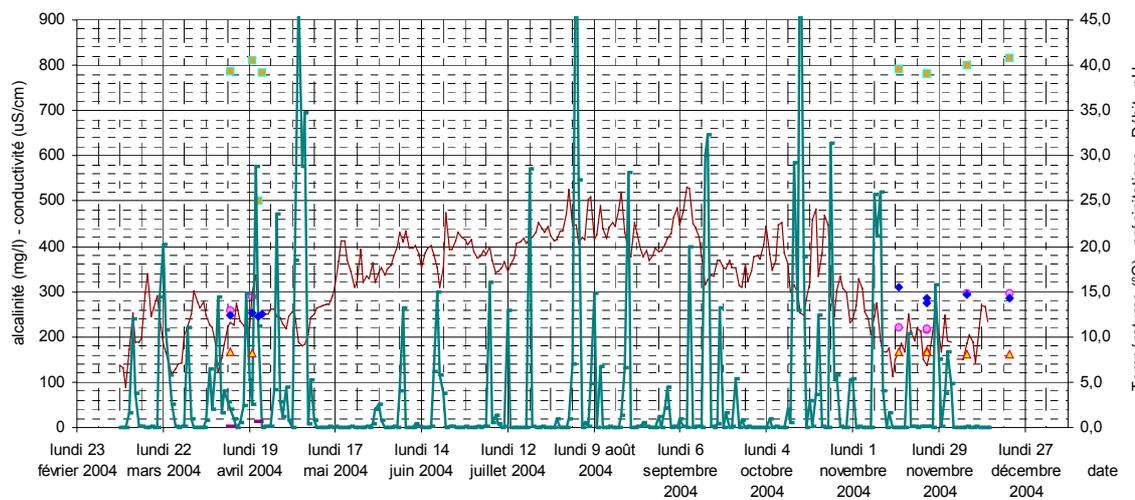
Evolution des caractéristiques physico-chimiques de l'eau de la venue d'eau V_EM2

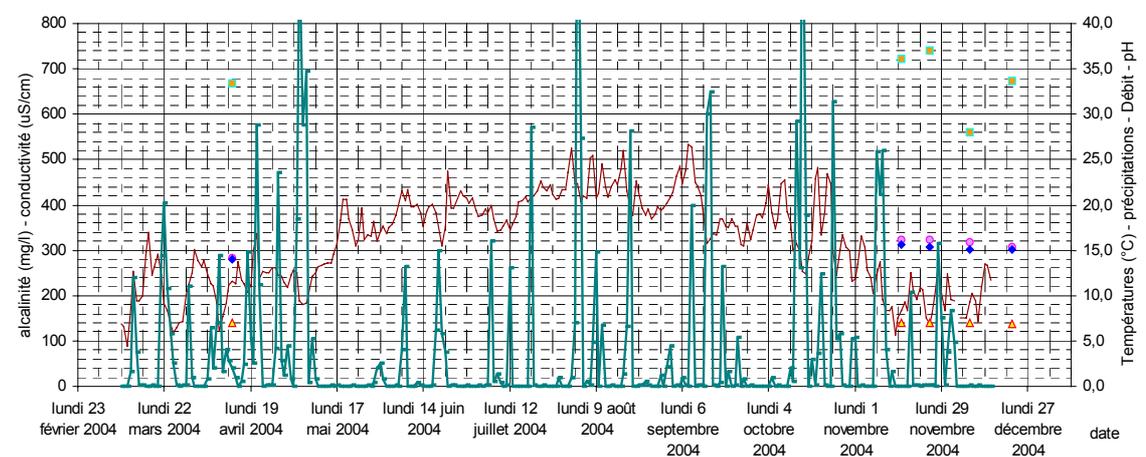
Evolution des caractéristiques physico-chimiques de l'eau de la venue d'eau V_SE

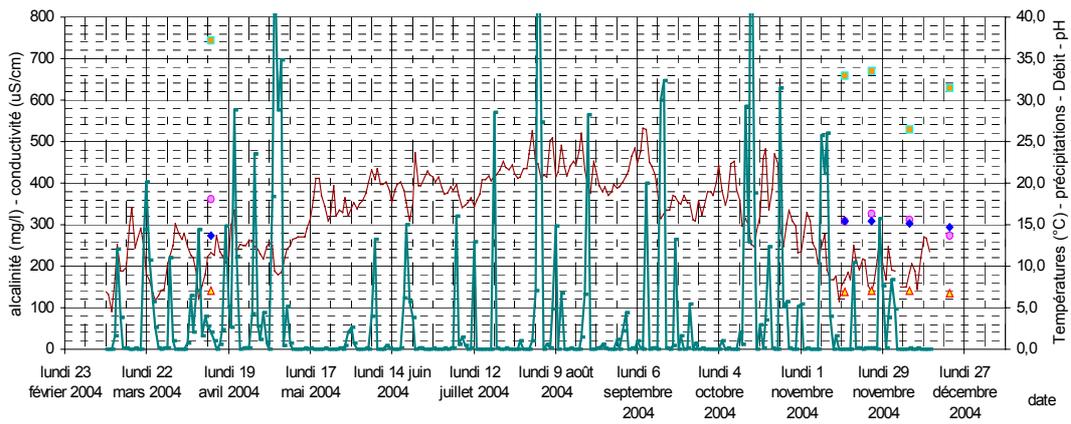
Evolution des caractéristiques physico-chimiques de l'eau de la venue d'eau V_SE2

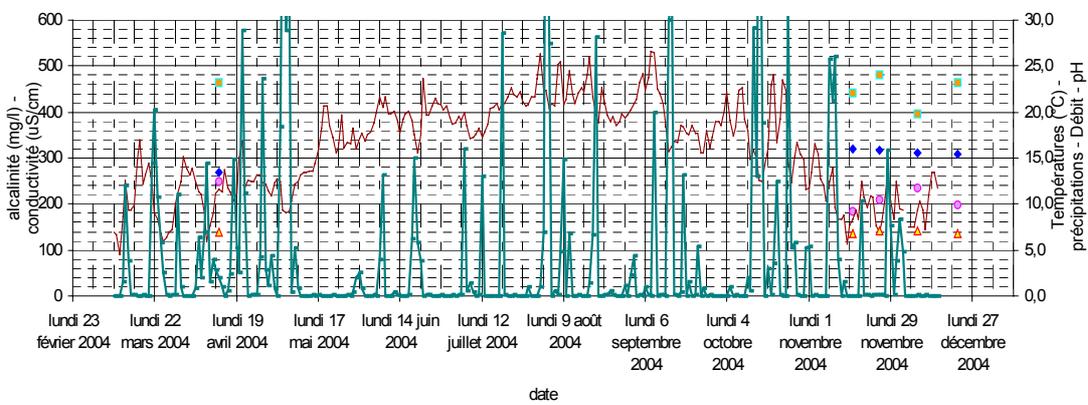
Evolution des caractéristiques physico-chimiques de l'eau de la venue d'eau V_SW

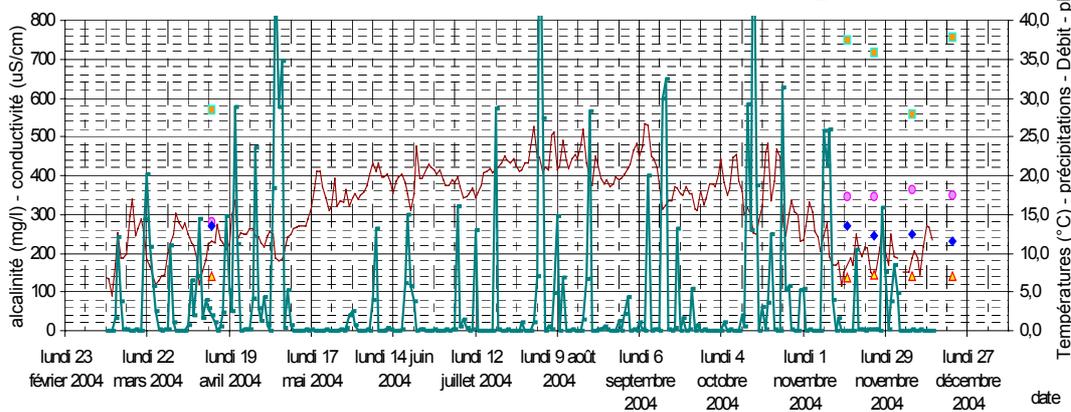
Evolution des caractéristiques physico-chimiques de l'eau de la venue d'eau V_SW-triton

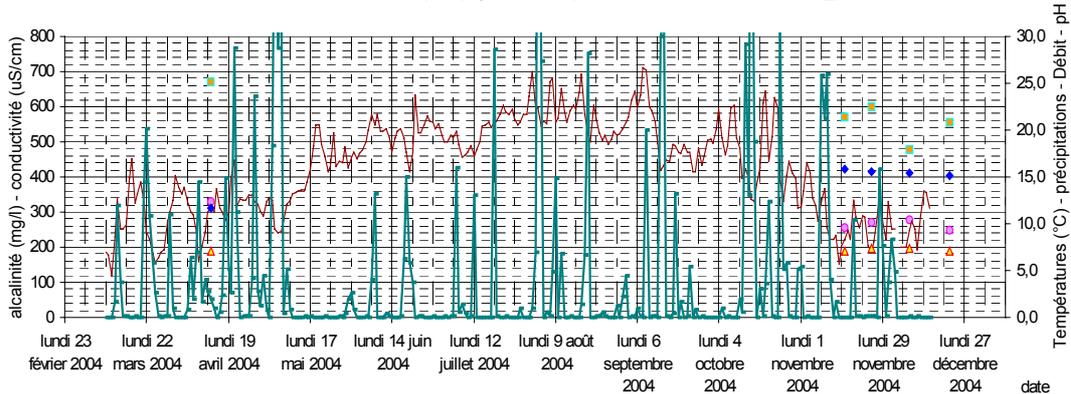
Evolution des caractéristiques physico-chimiques de l'eau de la venue d'eau V_SW2
