La Condamine (04) – Examen de l'aléa mouvements de terrain au droit de la conduite forcée EDF

Rapport final

BRGM/RP-53543-FR
novembre 2004

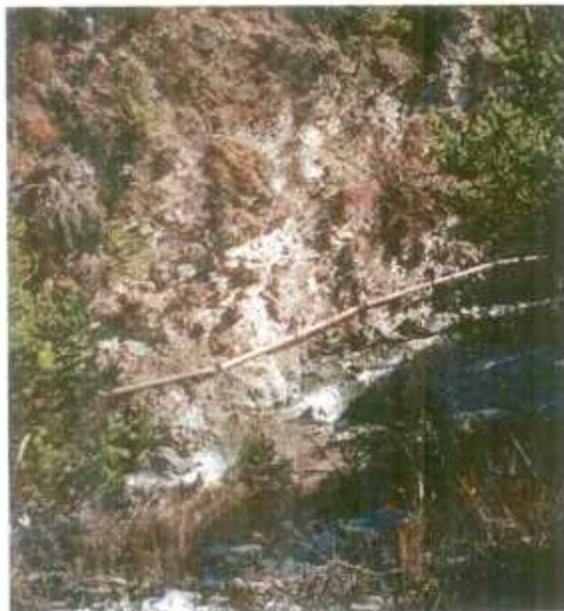
Photo 1 – Vue de la conduite forcée en rive gauche

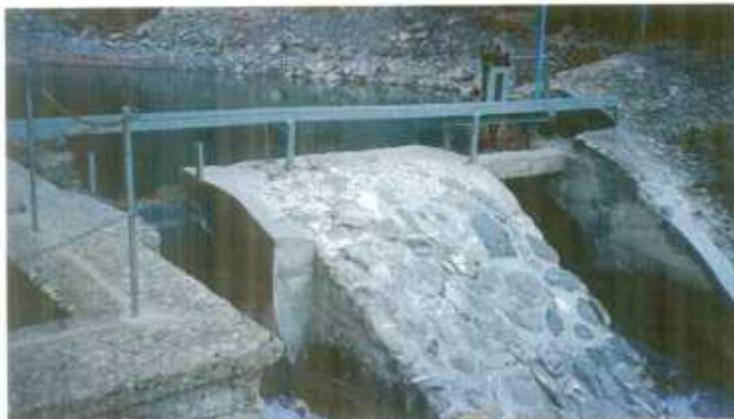
Photo 2 – Barrage et prise d'eau amont

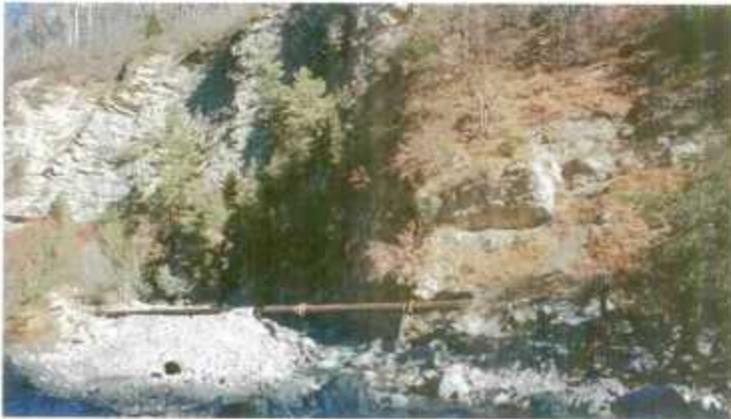
Photo 3 – Traversée aérienne de la conduite

On soulignera qu'elle montre de nombreuses traces d'endommagement anciens ou récents (enfoncements par impacts, déflexions, torsions, fuites aux raccords ou en section courante ...) ayant nécessité ou nécessitant des travaux de réfection (mise en place de soudures, changement des colliers, rejointoiement des raccords, changement de section, mise en place de soutènements ...).

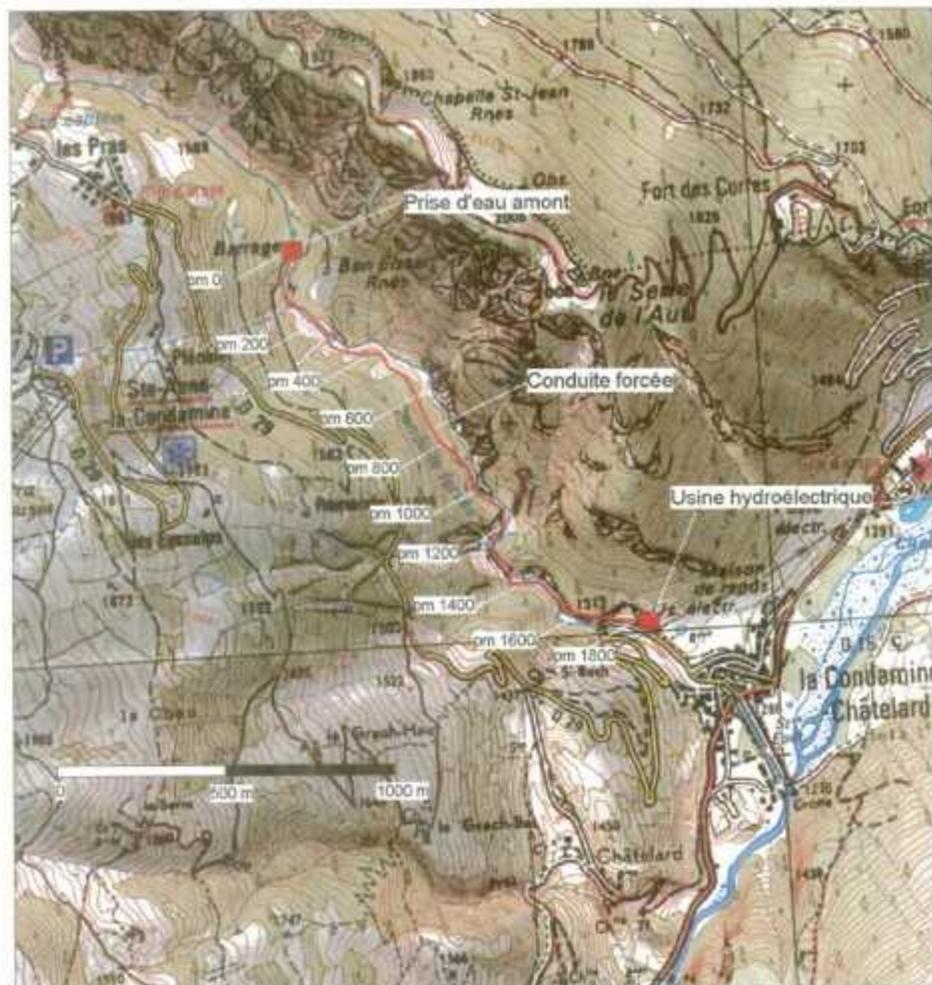
Figure 1 – Implantation de l'installation hydroélectrique – Extrait de la carte IGN au 1/25 000

Dans le secteur traversé par l'ouvrage hydraulique, la vallée du Parpaillon est encaissée sur toute sa longueur (cf. Figure 1).

En rive gauche, le torrent est dominé par des falaises abruptes d'environ 600 m de hauteur. En rive droite, le versant, bien que plus haut, est moins incliné avec des pentes moyennes d'environ 30 % dans la partie amont et de 50 % en aval (sur les 200 à 300 premiers mètres au dessus du Parpaillon).

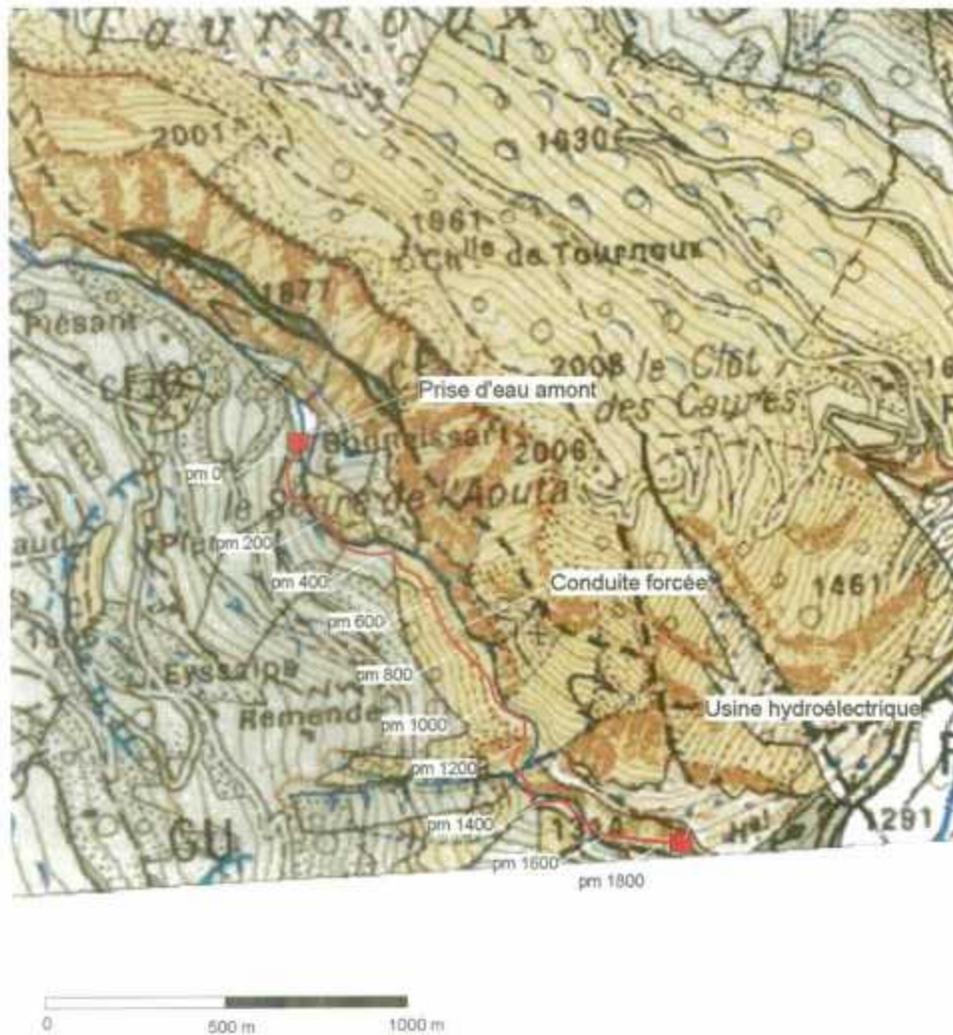
D'après la carte géologique au 1/50 000 – feuille des Embruns – la rive gauche de la vallée du Parpaillon est constituée de flyschs à helminthoïdes (cf. Figure 2). Il s'agit de schistes grisâtres, de calcaires schisteux et de grès découpés en bancs décimétriques, pouvant se débiter en plaquettes ou en blocs de taille variable (décimétrique à plurimétrique).

L'orientation de la schistosité est très variable (nombreux plis pincés visibles à l'affleurement dans le versant) avec toutefois une dominante de pendage incliné de 40° à 60° vers le Nord et le Nord-Est en bas de versant, c'est à dire une configuration d'amont pendage dans le versant rive gauche¹.

En rive droite, le substratum, qui affleure localement, principalement en fond de vallée, est recouvert par des moraines et des éboulis délicats à différencier. Il s'agit de blocs de flysch de volume variable (décimétriques à plurimétriques) emballés dans une matrice argilo-sableuse généralement assez lâche. L'épaisseur de ces éboulis excède localement 25 m (valeur issue de sondages réalisés dans le secteur).

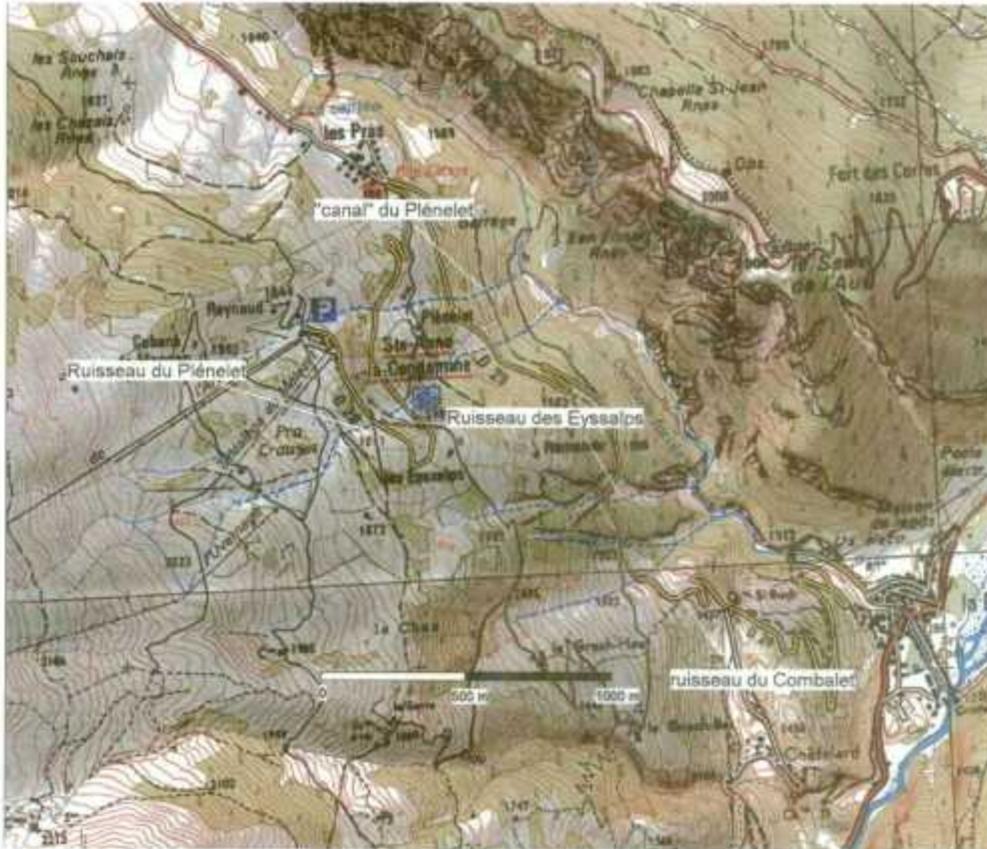
Sur la section de vallée recoupée par la conduite forcée, quatre torrents principaux plus ou moins pérennes rejoignent le Parpaillon en rive droite (cf. Figure 3):

- le "canal" du Plénelet situé environ 120 m en aval de la prise d'eau
- le torrent du Plénelet à environ 350 m en aval de la prise d'eau
- le torrent des Eyssalps situé environ 1280 m en aval de la prise d'eau
- le torrent du Combalet à environ 1380 m en aval de la prise d'eau

Figure 3 – Principaux affluents du Parpaillon dans la zone d'étude

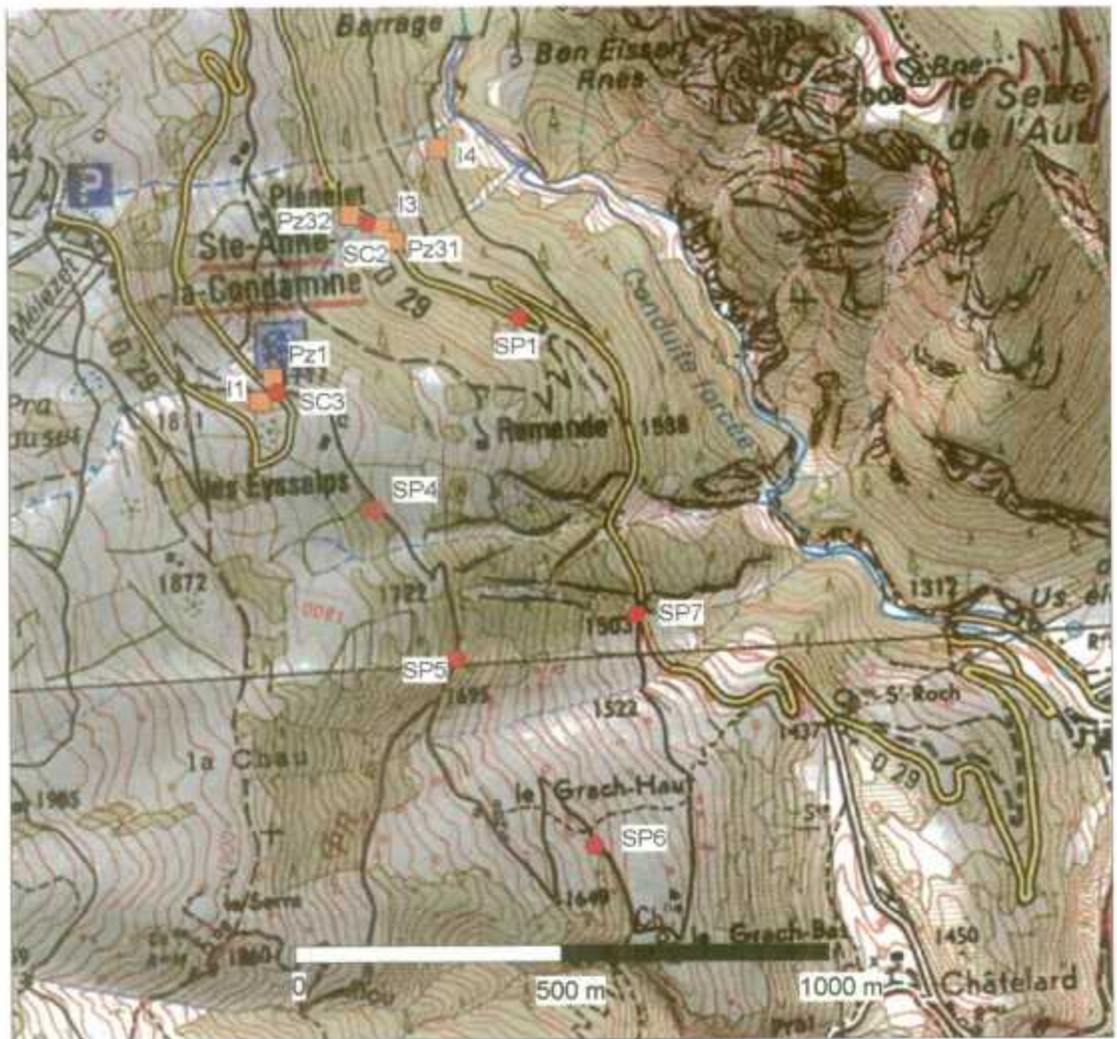
Deux principales campagnes de reconnaissance géologiques et géotechniques ont été effectuées sur le site. L'implantation des sondages est présentée sur la Figure 4.

Figure 4 – Implantation des sondages d'archives (en rouge sondages FONDASOL – en orange, sondages CEBTP)

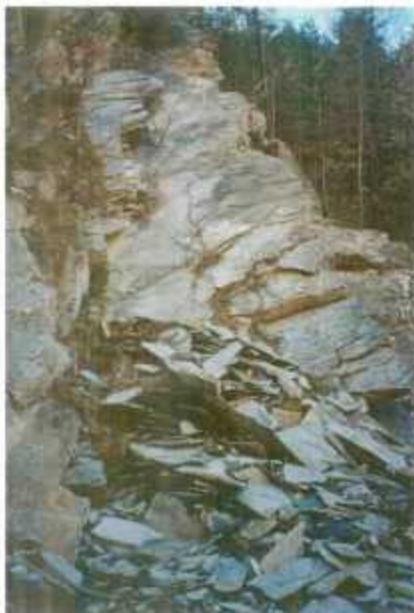
- en rive gauche : chutes de blocs et éboulements rocheux
- en rive droite :
 - Instabilités superficielles : érosions de berge, glissements plans, ravinements, affaissements de remblais routiers, basculements d'ouvrages de soutènement, renflements dans les murs, glissements bancs sur bancs dans les schistes.

Photo 4 – Glissements bancs sur bancs

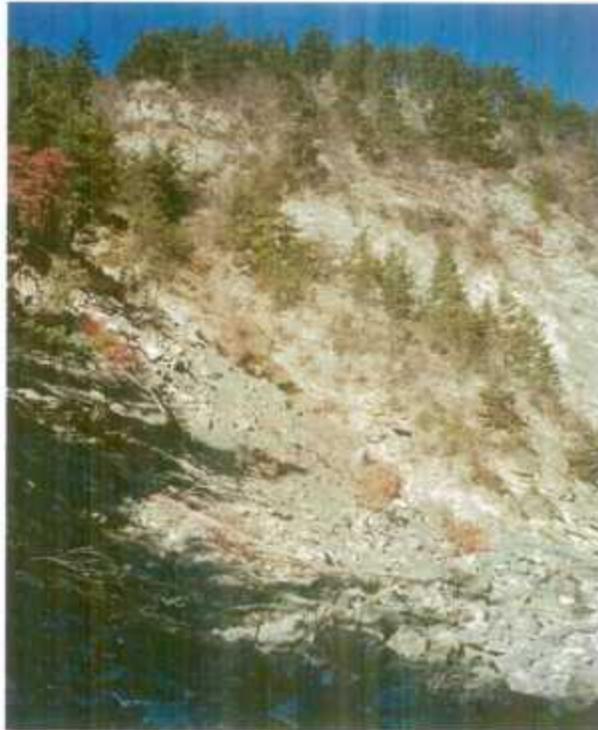
L'épisode le plus important semble être lié aux fortes intempéries de Mai 2003 qui ont provoqué un ravinement importants et des transports solides conséquents dans le torrent des Eyssalps (probablement plusieurs dizaines de milliers de m³). Des glissements superficiels dans la zone de ravinement ont probablement favorisé un accroissement significatif de la masse en mouvement.

Photo 5 – Zone de ravinement et transports solides associée à l'évènement de Mai 2003

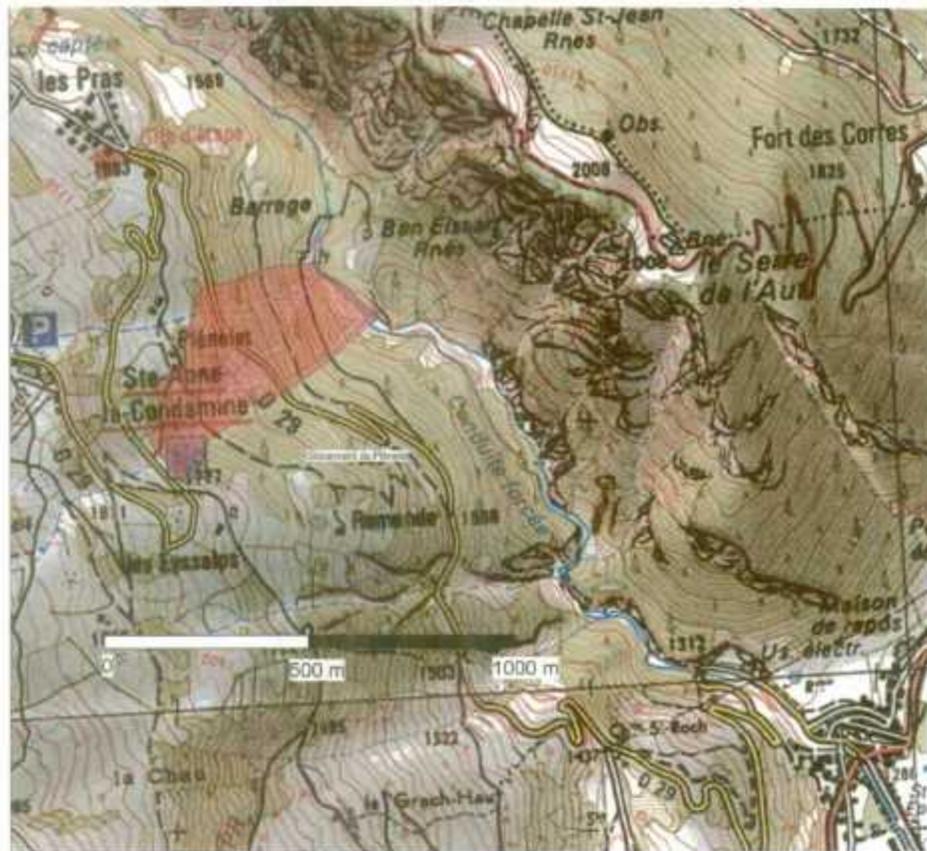
Dans la zone d'étude, c'est le glissement du Plénelet qui se révèle critique. Il s'agit d'une masse de terrains de couverture (moraines et éboulis), localement de plus de 20 m de puissance qui glisse vers le Nord-Est. L'extension du glissement est de plus de 600 m (N-S dans l'axe du versant) par 250 m. On peut estimer le volume en mouvement à plus de 1 Mm³. Des mouvements maximum de près de 200 mm ont été enregistrés entre 1991 et 1993 dans la partie centrale du glissement. Il semblerait que depuis cette période le glissement s'amortisse suite à des travaux de drainage effectués.

Figure 5 – Limites du glissement du Plénelet selon le rapport Fondasol

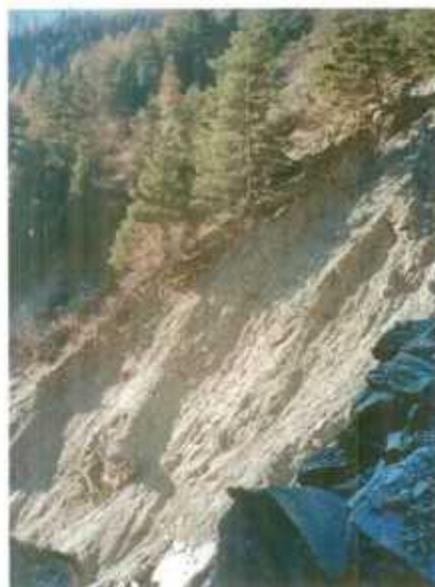
Photo 6 – Partie aval du glissement du Plénelet

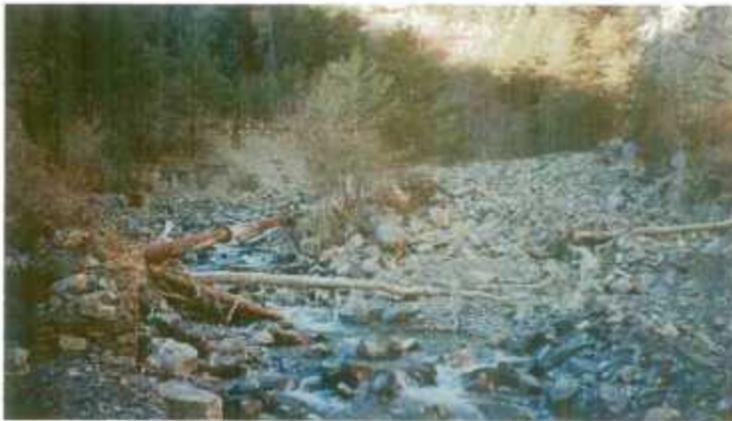
- dans le lit du Parpaillon : érosion et engraissement actifs. Par exemple, la crue de Mai 2003 a provoqué un déplacement latéral du lit principal de plusieurs dizaines de mètres, se traduisant par un enfouissement de la conduite forcée dans une zone où elle était initialement suspendue. De même, à proximité de l'ancienne prise d'eau aval, un ouvrage de dérivation en gabion a été éventré par les crues successives du Parpaillon.

Photo 7 – Troncs d'arbres charriés dans le lit du Parpaillon et conduite exhumée

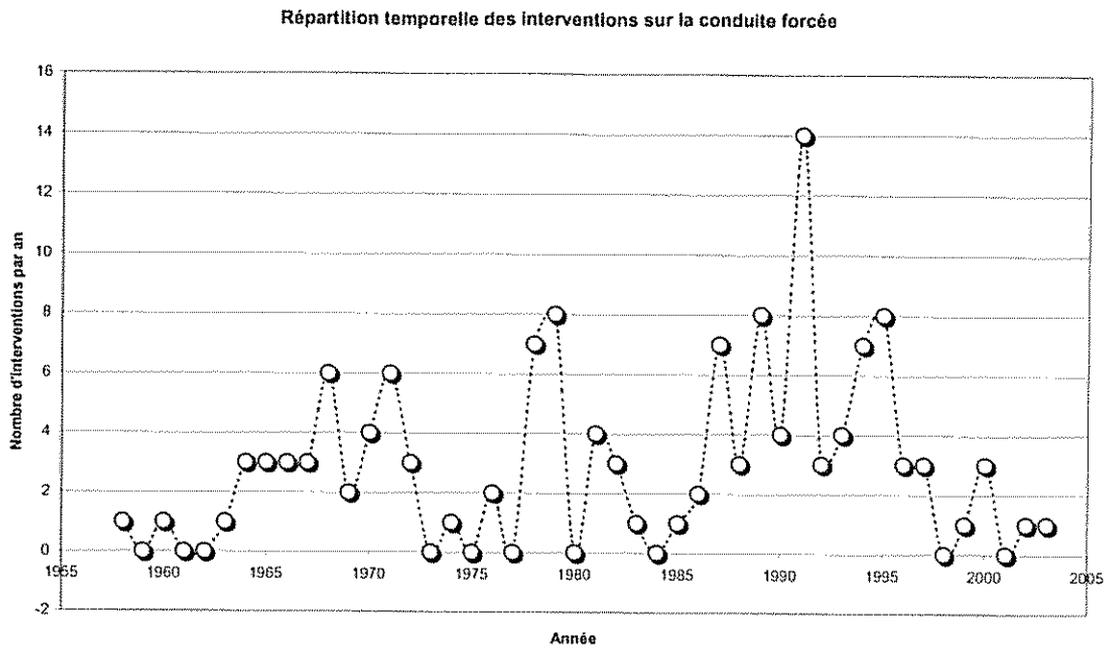
Nous avons exploité le registre des désordres et interventions sur la conduite forcée et les ouvrages annexes, fourni par EdF. Entre 1958 et 2003, nous avons noté 134 interventions en tout genre sur la conduite elle-même, l'origine des désordres n'étant que très rarement spécifiée. Jusqu'à 14 interventions dans une même année ont été effectuées (en 1991), la moyenne s'établissant à près de 3 interventions par an, EdF précisant une moyenne d'environ 2 grosses avaries par an.

La Figure 6 illustre sur 40 années d'observation l'absence de périodes significatives sans dommages. Cela peut s'expliquer par le type de phénomènes auxquels la conduite est exposée (éboulements, glissements, crues ...), ces phénomènes étant récurrents années après années, le relief du site n'évoluant que très lentement à l'échelle humaine.

Figure 6 – Répartition temporelle des interventions sur la conduite forcée

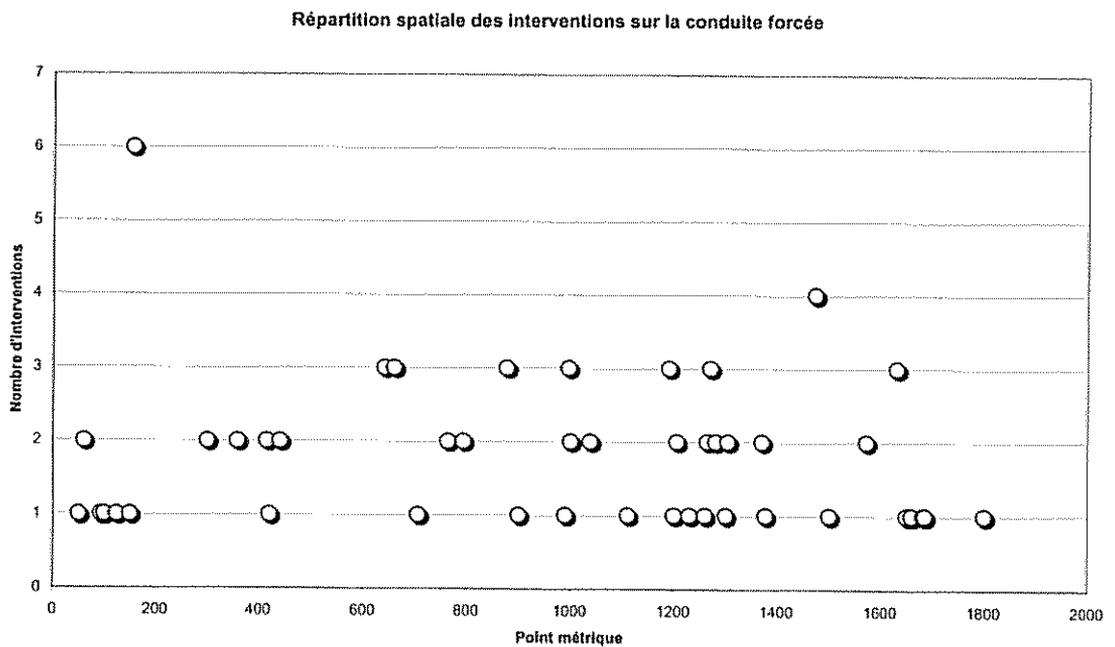
Figure 7 – Répartition spatiale des interventions sur la conduite forcée

Par ailleurs, nous avons reporté sur la Figure 7, la répartition des désordres sur le linéaire de l'ouvrage.

On constate que les zones les plus exposées se situent entre les pm 0 et 200 (zone où la conduite a été en partie placée en rive gauche suite à de nombreux problèmes récurrents), et entre les pm 1200 et 1400 (coude dans le tronçon du Parpaillon où la conduite passe en rive gauche). Toutefois, au regard de ce graphique, on observe qu'aucun tronçon de linéaire significatif ne se caractérise par une absence manifeste d'exposition aux phénomènes à risques.
