**Etude géologique  
et géotechnique  
des instabilités de terrain sur le  
littoral Basque.  
Cas d'étude : Ibarritz (Bidart) et Harotzen  
Costa (Guéthary)  
Rapport d'avancement**

**BRGM/RP-54728-FR**  
juin 2006

**M. Borie-Peter**

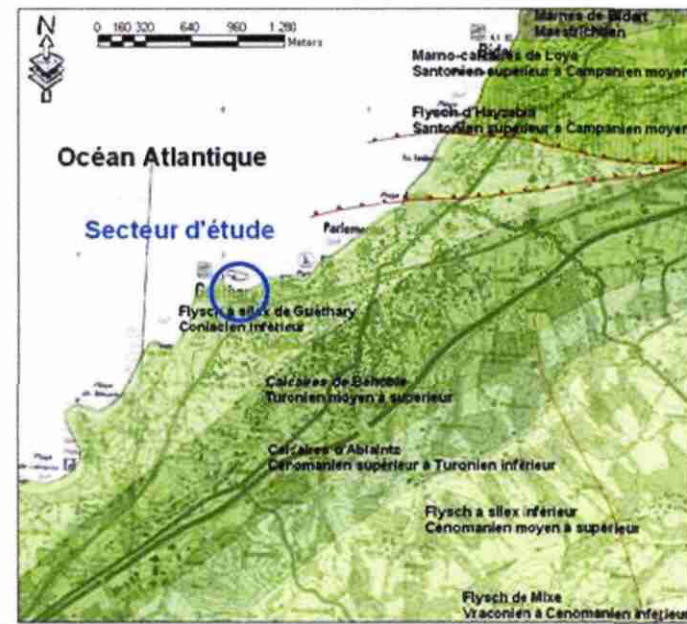
Figure 1 : Carte géologique (1/25000° ; Razin, 1989) et localisation du secteur de Guéthary

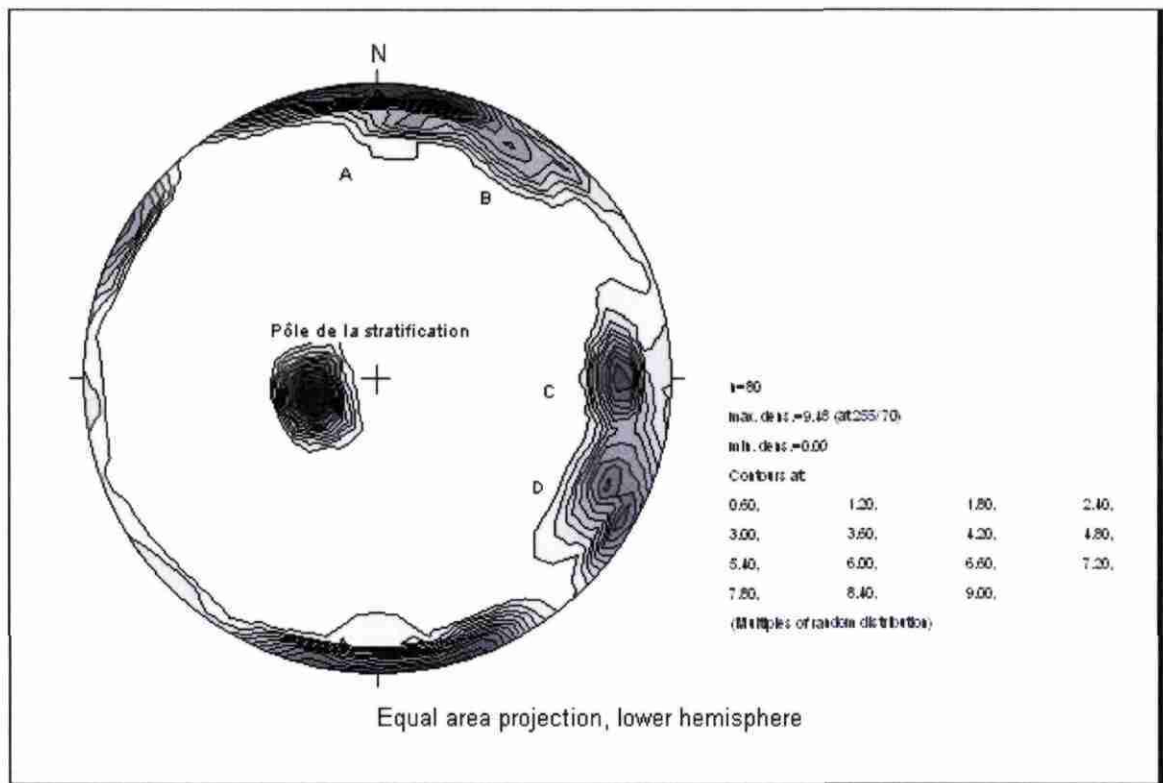
Figure 6 : Courbes d'isodensité des pôles des discontinuités dans la zone monoclinale représentées sur le canevas de Schmidt (conservation des aires), projection sur l'hémisphère inférieur. Les zones A, B, C, D correspondent aux pôles des fractures des familles principales.

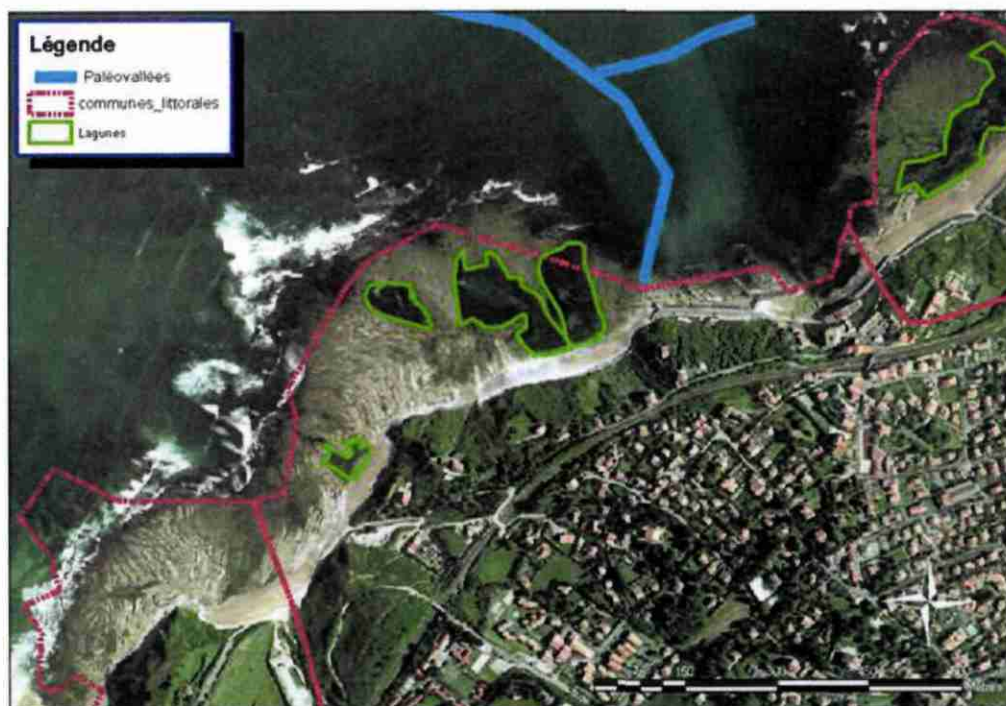
Figure 10 : Lagunes observées sur les orthophotographies 2000 sur l'estran ; (a) sur l'ensemble des flyschs de Guéthary ; (b) à Guéthary (fond cartographique : © ORTHOLITTORALE, 2000)

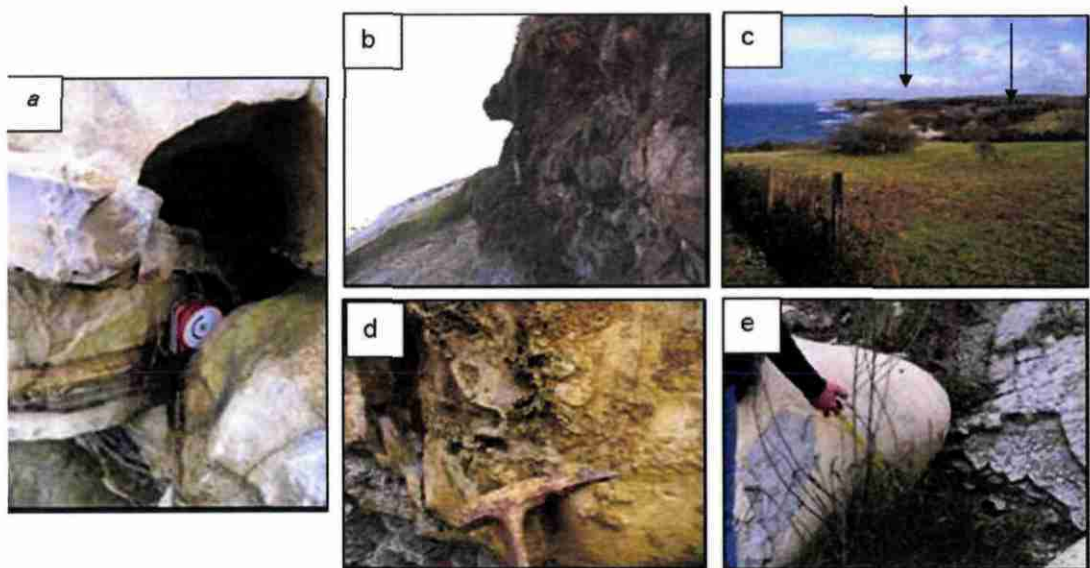
Figure 13 : Différents modelés de type karstique observés sur les flyschs du Pays Basque ; (a) : Chenaux (Guéthary) ; (b) : Dépôts de Tuf au pied de la cascade (Baie de Loya) ; (c) : Dolines repérées par les flèches noires (Baie de Loya) ; (d) : traces d'écoulements (Viviers-Basques) ; (e) : Modelé de type Lapiaz (Viviers-Basques)

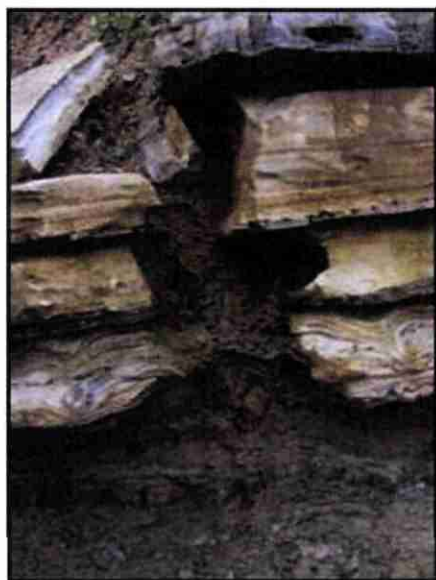
*Figure 14 : Roche fantôme au sein d'un conduit karstique à Guéthary*

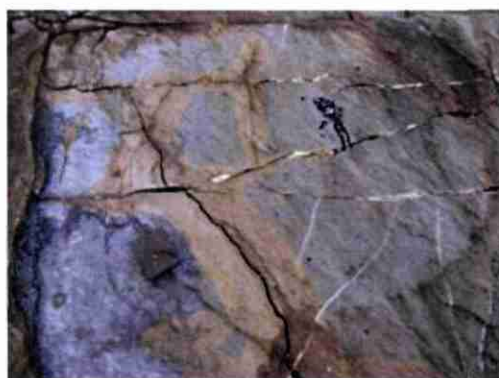
*Figure 15 : Anneaux d'oxydation autour de discontinuités à Guéthary*

Genna (2004, communication orale) distingue la fracturation d'origine tectonique de la fracturation liée à la formation de l'altérite. Cette dernière est caractérisée par des anneaux d'oxydation (Figure 15) alors que les fractures tectoniques sont remplies de calcite, mais son origine reste indéterminée. Plusieurs hypothèses sont possibles :

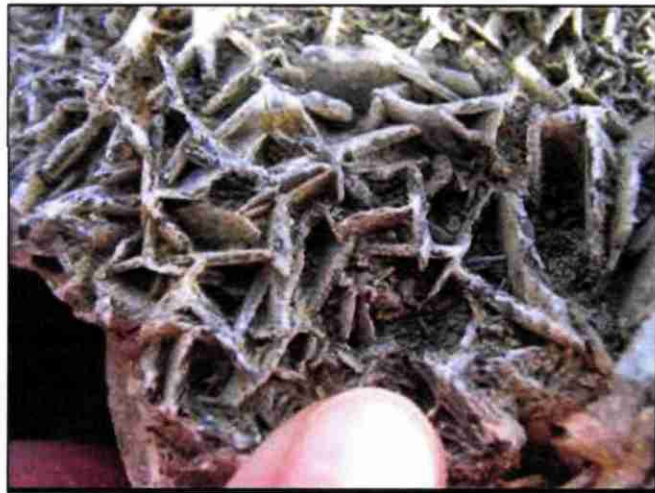
Figure 16 : Calcite automorphe sur l'éponte d'une fracture à Guéthary

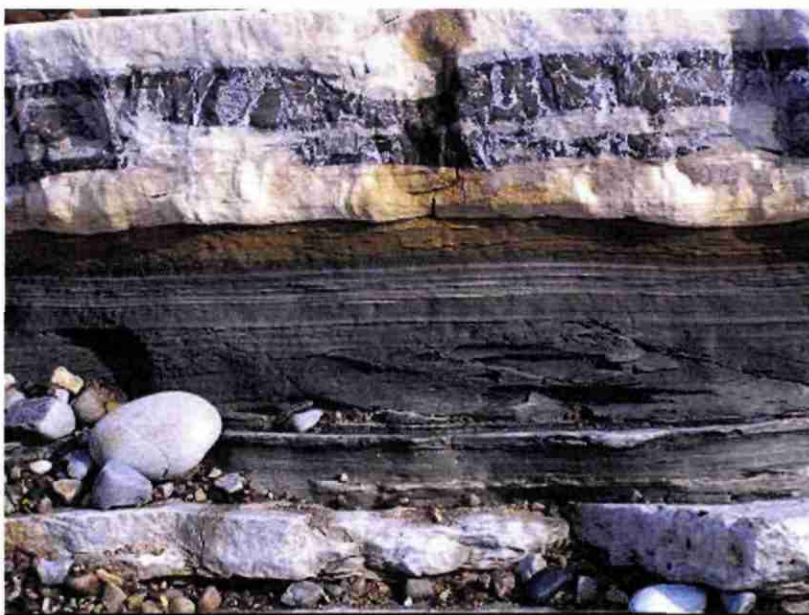
Figure 17 : Oxydation d'interbanc argileux du flysch près de l'interface banc compétent / interbanc argileux. Cette zone oxydée est un témoignage du développement de l'altération.

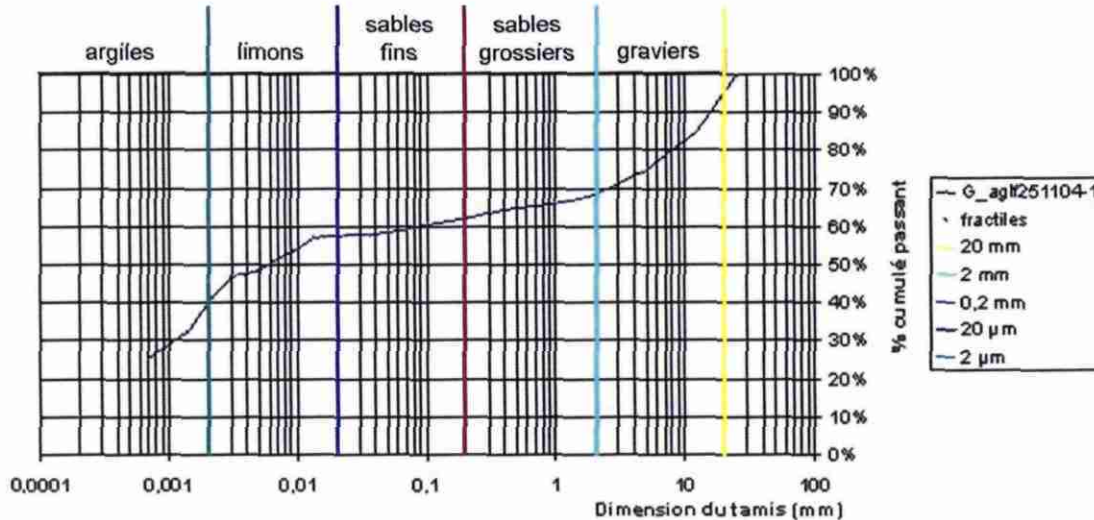
Figure 19 : Courbe granulométrique de l'échantillon prélevé dans le bourrelet du glissement de janvier 2004 à Guéthary.

Les résultats sont présentés sur la Figure 19. Le matériau présente une répartition granulométrique complexe. On notera tout d'abord un taux de fines ( $\varnothing < 80 \mu\text{m}$ ) important, de 60%. La fraction argileuse représente 40% du matériau. Le coefficient d'Hazen, supérieur à 2 ( $C_U = 500$ ) dénote d'une distribution étalée ; la valeur du coefficient de courbure,  $C_c = 0,055$ , témoigne d'une courbe aplatie. La courbe est discontinue, on remarque deux paliers (correspondant à deux classes de grains quasi absente du matériau) qui marquent la prédominance de trois familles granulométriques : un premier mode est observé à  $2 \mu\text{m}$ , correspondant à la classe des argiles, un second mode à environ  $7 \mu\text{m}$ , dans la classe des limons « moyens », et un dernier mode à  $12,5 \text{ mm}$  (graviers), qui s'étend des sables moyens aux graviers. La classe allant des sables moyens graviers est formée par des fragments de silex. Les éléments plus petits semblent être pour une grande par siliceux comme le montre les analyses DRX sur poudre brute (classe des limons), et argileux pour la fraction la plus fine. Une analyse à la loupe binoculaire de la fraction siliceuse permettra peut-être de déterminer sont origine.

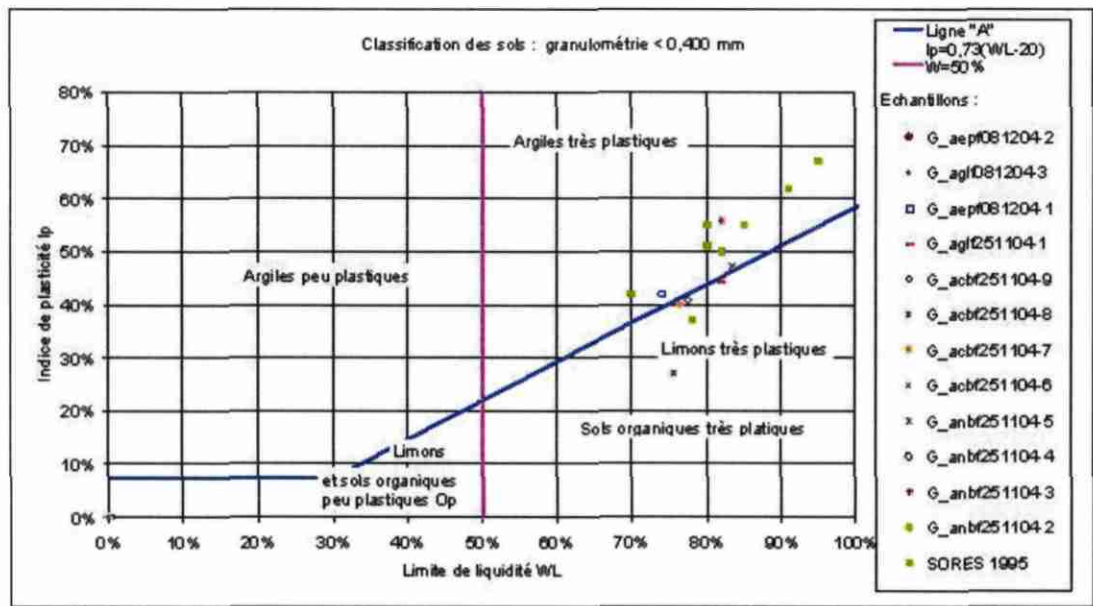
Figure 20 : Classification des sols selon Casagrande à partir des limites d'Atterberg – Applications aux échantillons prélevés à Guéthary et à Parlementia

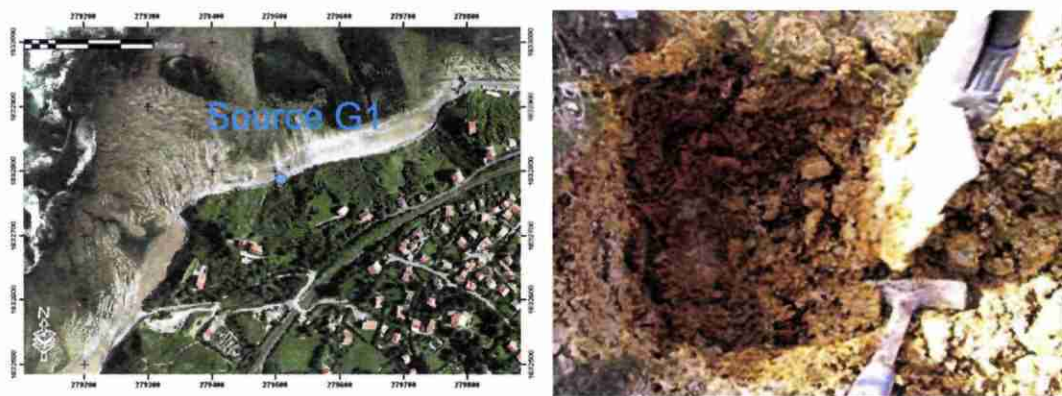
Figure 23 : Arrivée d'eau au sein des altérites en place. A droite : localisation de la venue d'eau (fond cartographique : © ORTHOLITTORALE 2000) ; à gauche : venue d'eau

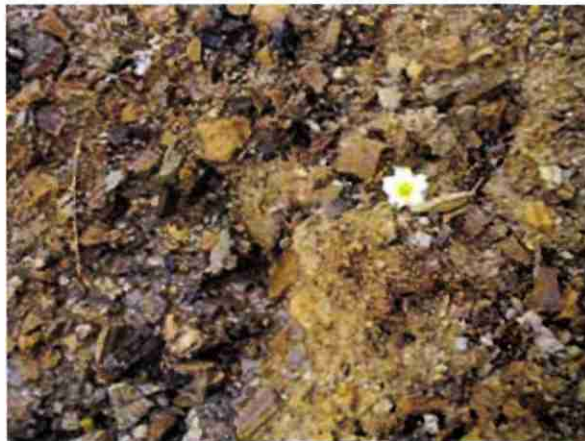
Figure 25 : Venue d'eau au sein du glissement

Une autre venue d'eau est observée à la limite Sud du glissement. Le faible débit ne permet pas de mesures, mais par temps sec l'humidité importante de cette zone et en particulier les fréquentes coulées boueuses qui la caractérisent contraste avec le matériau asséché du bourrelet adjacent (Figure 25).

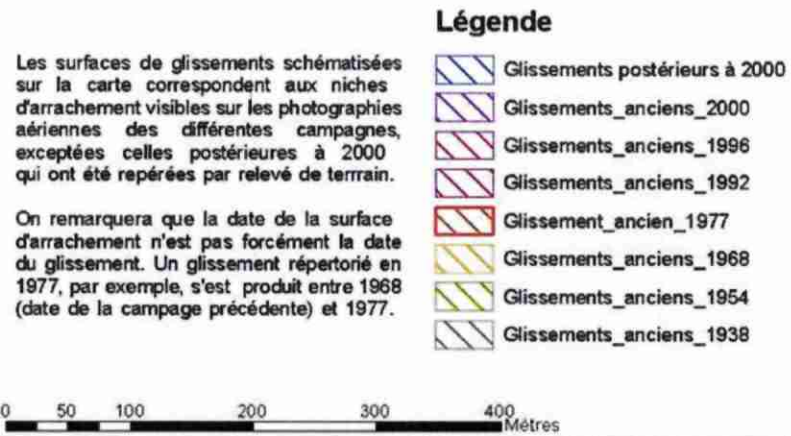
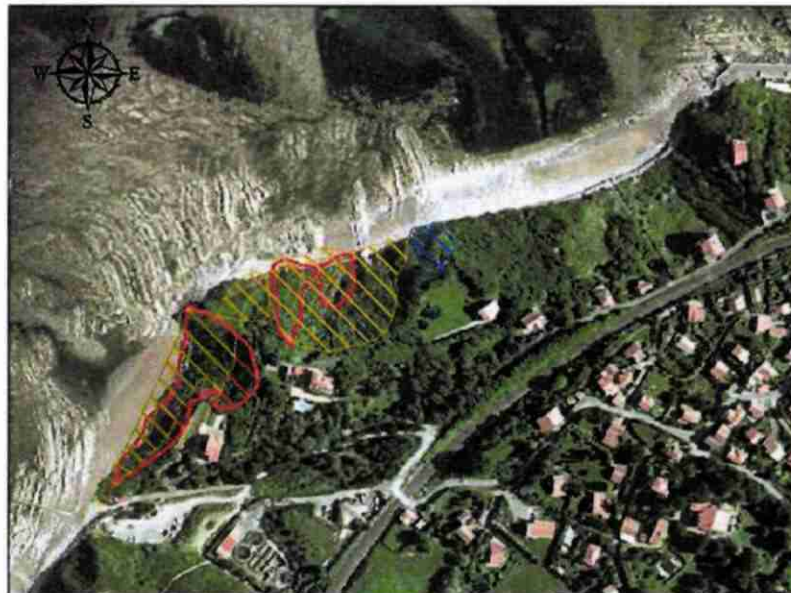
Figure 26 : Glissements de terrains répertoriés sur le secteur de Guéthary (fond cartographique : © ORTHOLITTORALE, 2000)

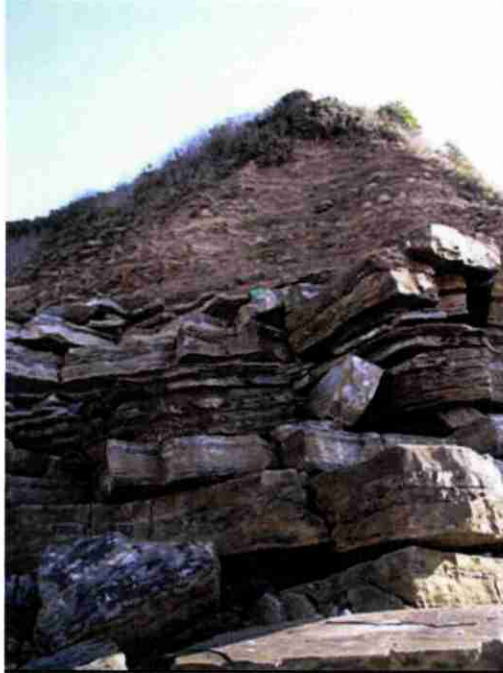
Figure 29 : Photographie de l'arête située la plus à l'ouest ; on remarquera l'importance de l'épaisseur de flysch sain ; un carnet de terrain vert donne l'échelle (photos M.Borie, janvier 2005)

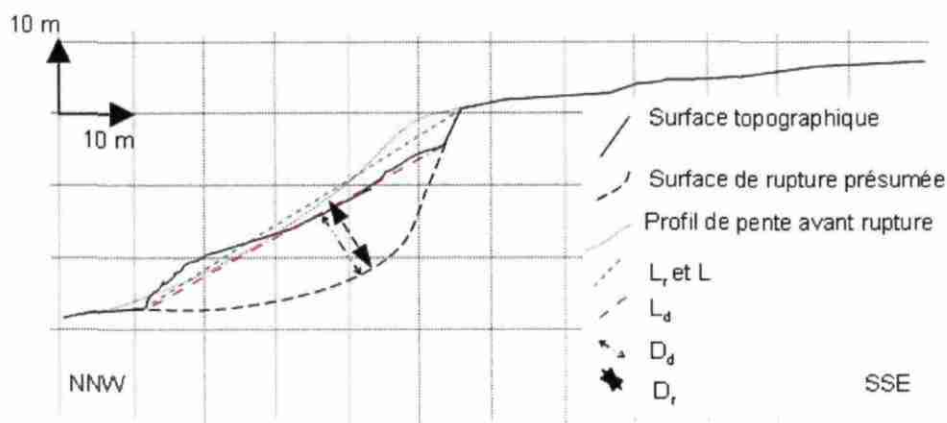
Figure 30 : Schéma et description du glissement de janvier 2004

- $L_r = 53$  m
- $L = L_r = 53$  m ; en effet, le pied du glissement correspond clairement au bas de la colline, et le bourrelet, même s'il s'est propagé au-delà pendant le glissement, est aujourd'hui limité par le haut de plage car régulièrement dégraissé par la mer.
- $L_d = 48$  m
- $W_r$  est estimé à partir des orthophotos (© ORTHOLITTORALE, 2000) à 30 m, de même que  $W_d$  ; l'échelle des photographies ne permet pas plus de précision
- $D_r = 11$  m à partir des hypothèses faites sur la surface de rupture
- $D_d = 10$  m à partir des hypothèses faites sur la surface de rupture

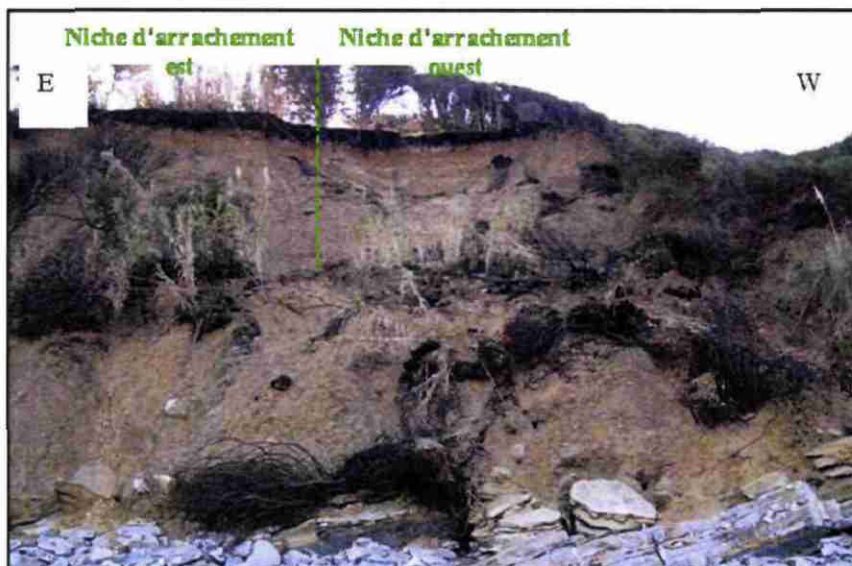
Figure 31 : Glissement de janvier 2004 sur les falaises de Guéthary

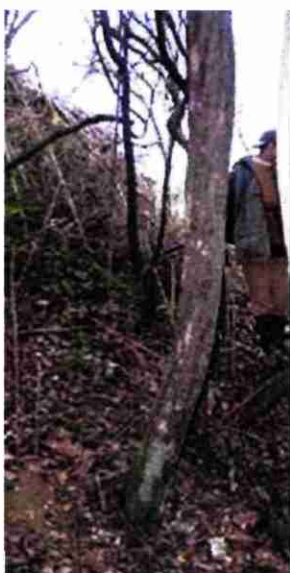
Figure 34 : Déformation des arbres par les mouvements de solifluxion du sol (janvier 2005)

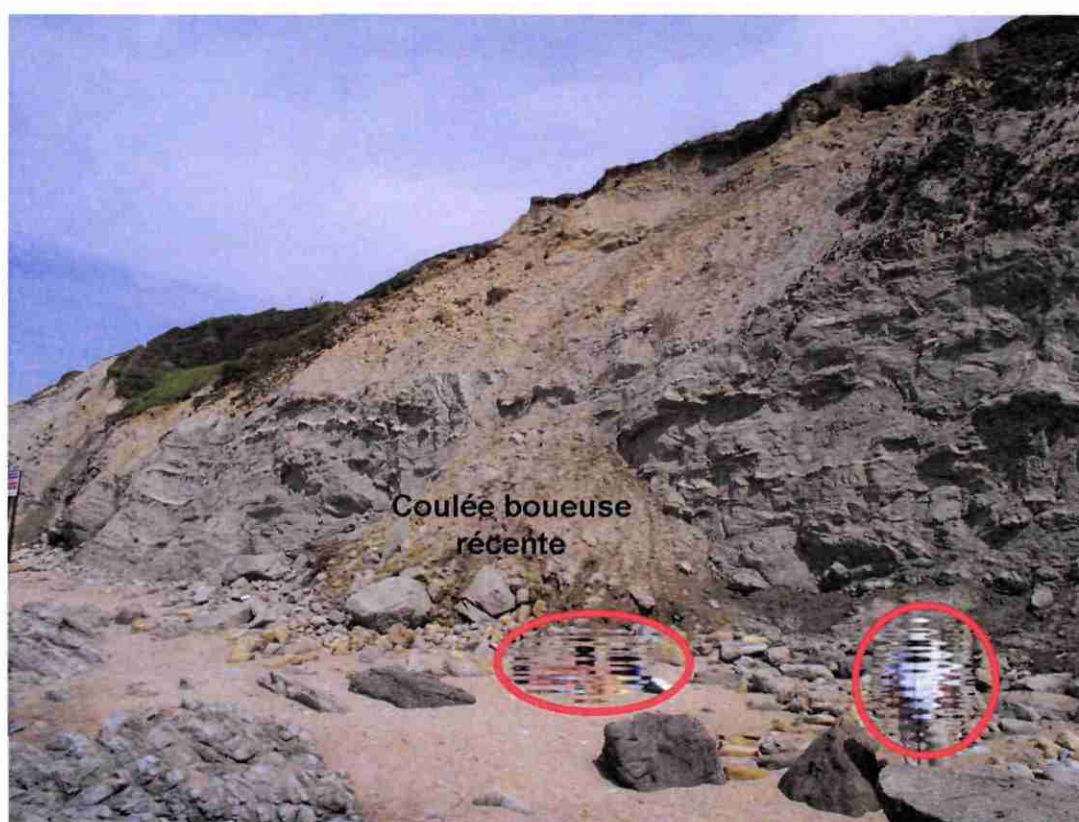
*Figure 36 : Danger au pied de la falaise d'Ibarritz : promeneurs adossés à la falaise (personnages floutés entourés de rouge)*

Face aux phénomènes, l'enjeu est double, d'une part le recul de la falaise diminue la surface du terrain de golf aménagé en arrière et, d'autre part, les chutes de matériaux engendrent un risque réel pour le public qui fréquente la plage malgré les interdictions (Figure 36).

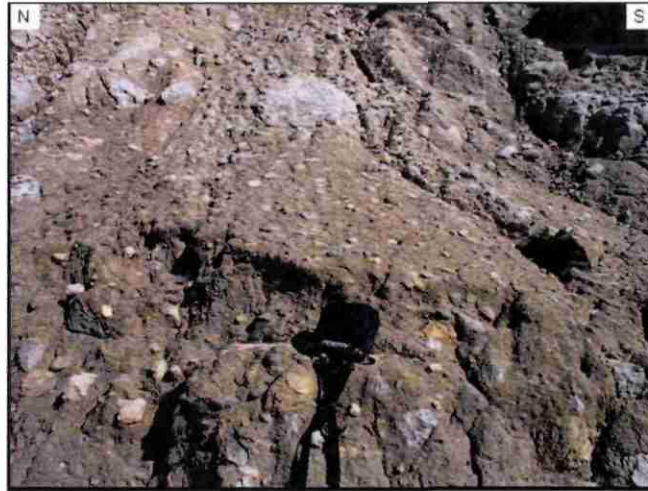
Figure 41 : Matériau du bourrelet du glissement E environ 4 mois après l'évènement (mars 2005)

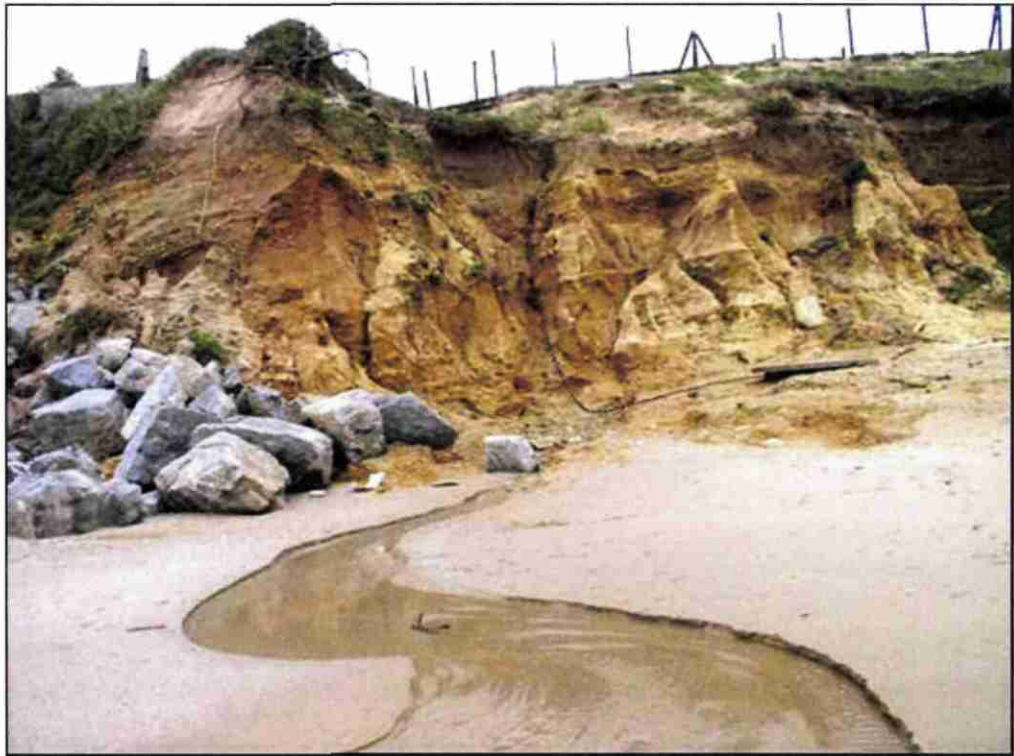
Figure 46 : Venue d'eau émergent de la nappe des sables plio-quaternaires (novembre 2004))

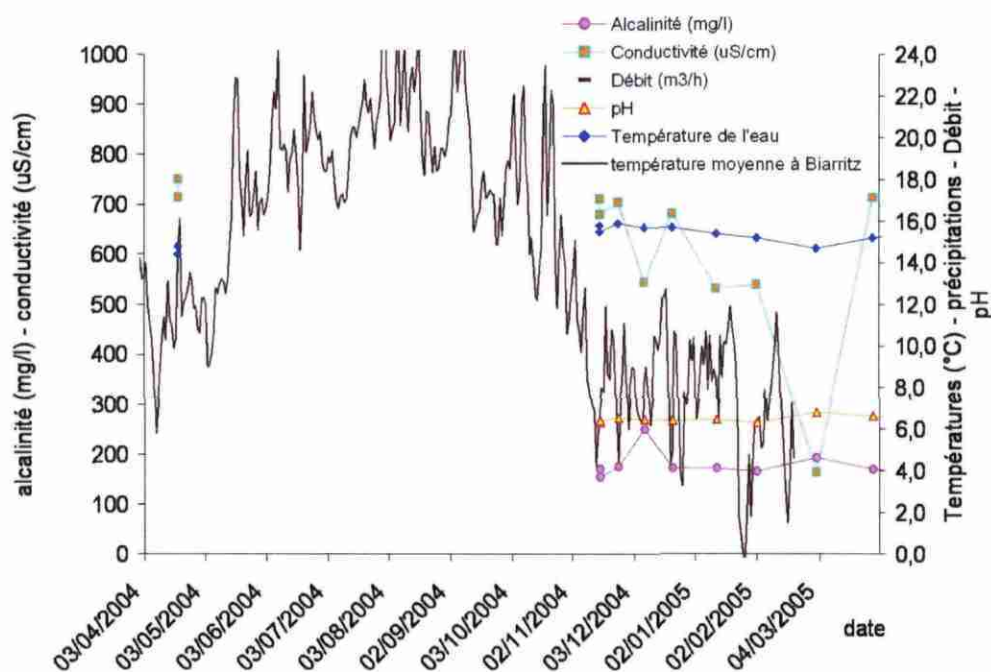
Figure 48 : Evolution des caractéristiques physico-chimiques de la source Is2-3

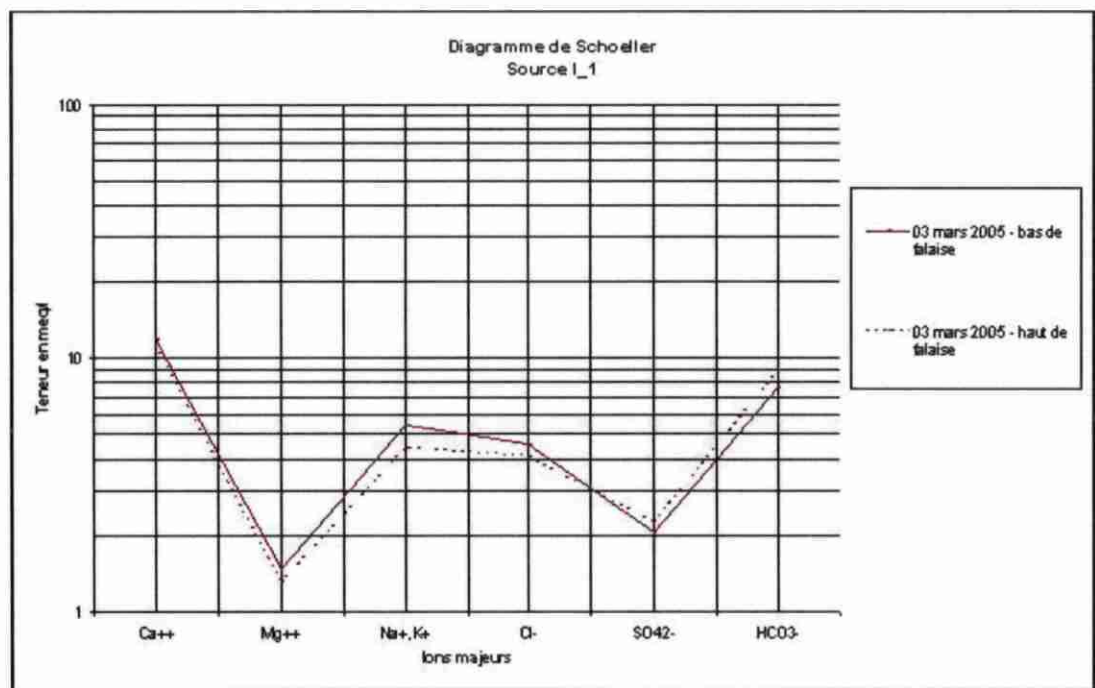
Figure 52 : Diagramme de Schoeller - Comparatif des concentrations en ions majeurs en eau et en bas de la falaise le 03 mars 2005

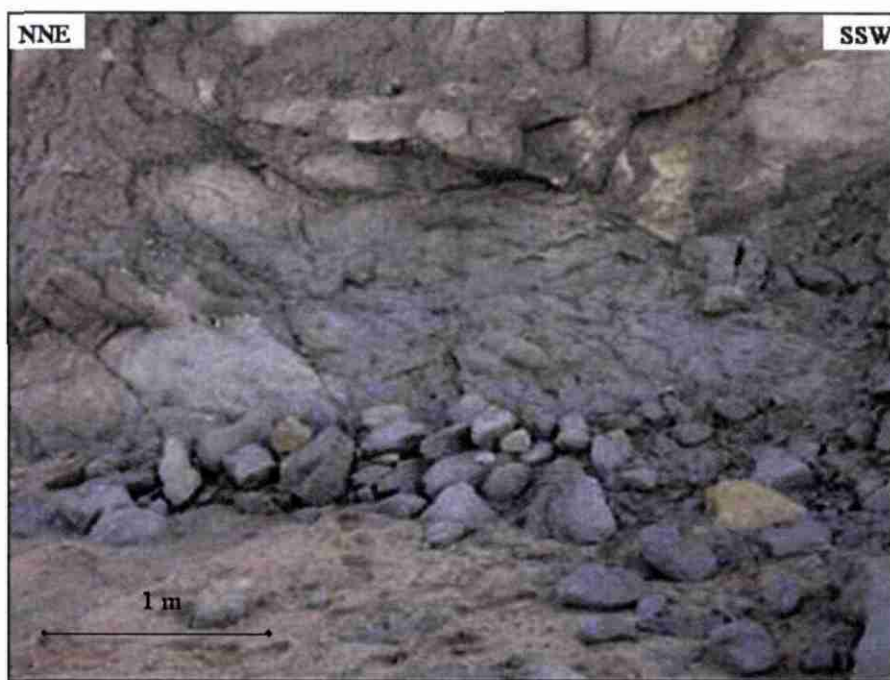
Figure 54 : Eboulements à Ilbarritz (novembre 2004, photo J. Riss)

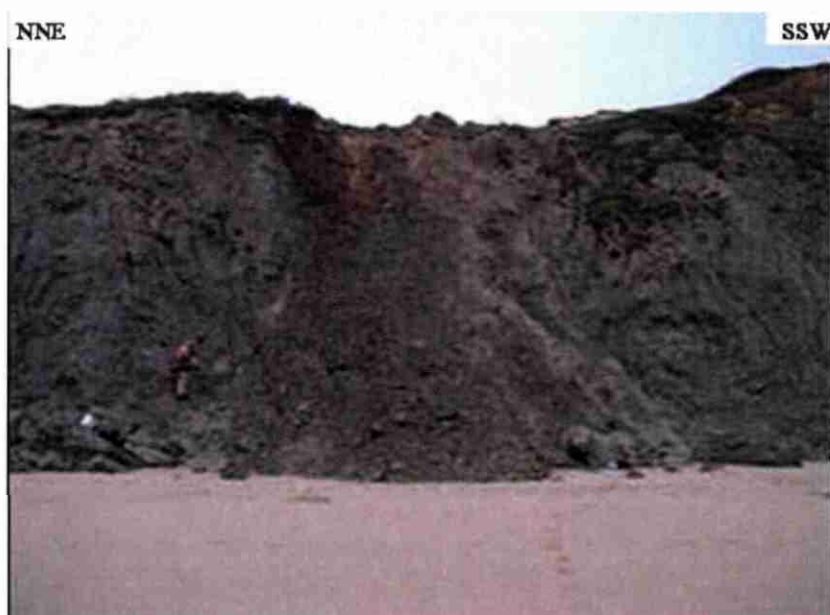
Figure 55 : Glissement-coulée (08/12/04)

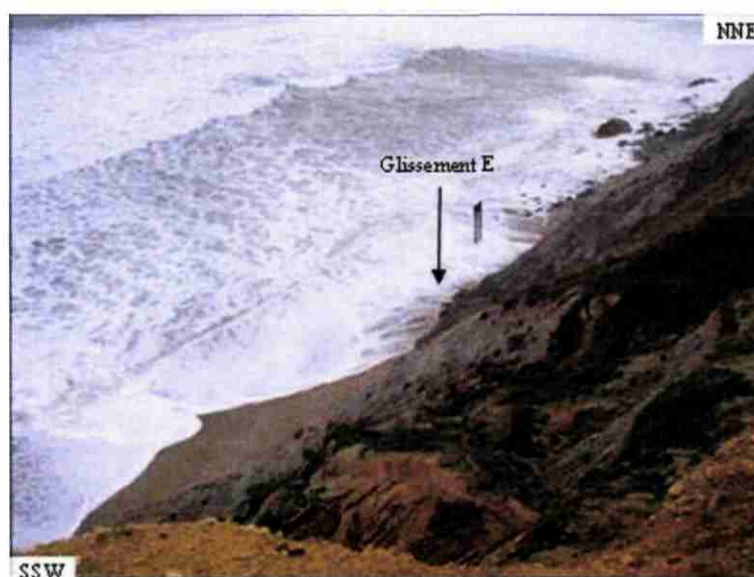
Figure 56 : Submersion du pied du glissement situé au sud du panneau 3 (glissement visible sur la Figure 55 ; 12 janvier 2005, coefficient de marée : 100 ; hauteur : 4,27 m [données SHOM 2005])

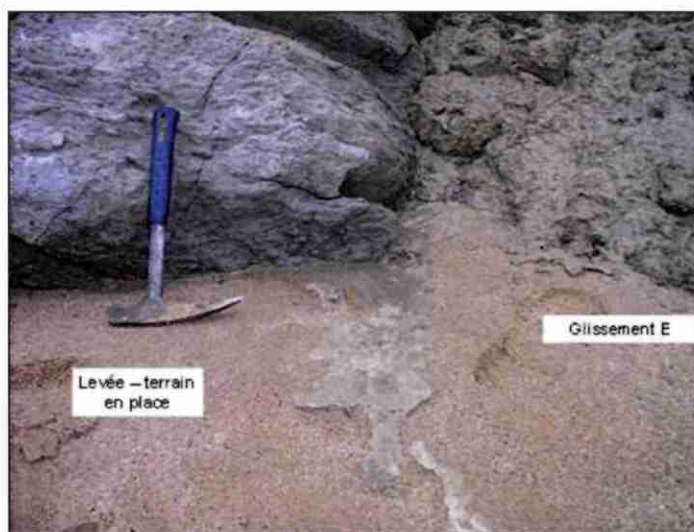
Figure 60 : Vue d'eau observée au pied du glissement ( décembre 2004)
