# Morphodynamique des littoraux de Mayotte – phase 2

**BRGM/RP-54832-FR**

Mise en place d'un réseau de  
quantification de l'érosion côtière

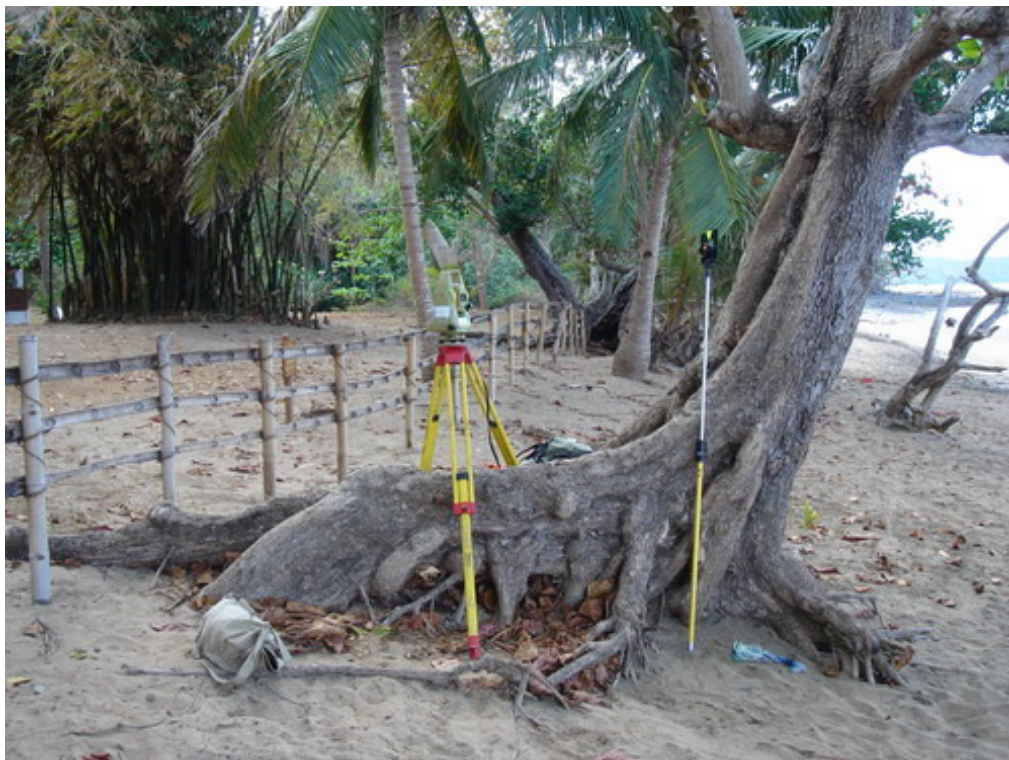
*Illustration 3 – Tachéomètre laser Leica TC 407 et sa mire  
(septembre 2005 – mission BRGM/GEODAL)*

Les données brutes ont été corrigées et extraites à l'aide du logiciel *Excel (macro Profiler 1.2)*. Les altitudes des points de référence ont été établies par rapport au zéro du Nivellement Général de Mayotte (NGM). Chaque profil transversal donne la forme en coupe du littoral aux basses mers, et restitue la topographie détaillée de la plage. Le suivi régulier de chaque station permet de mesurer avec précision l'évolution de l'estran, et d'estimer une éventuelle érosion ou accumulation.

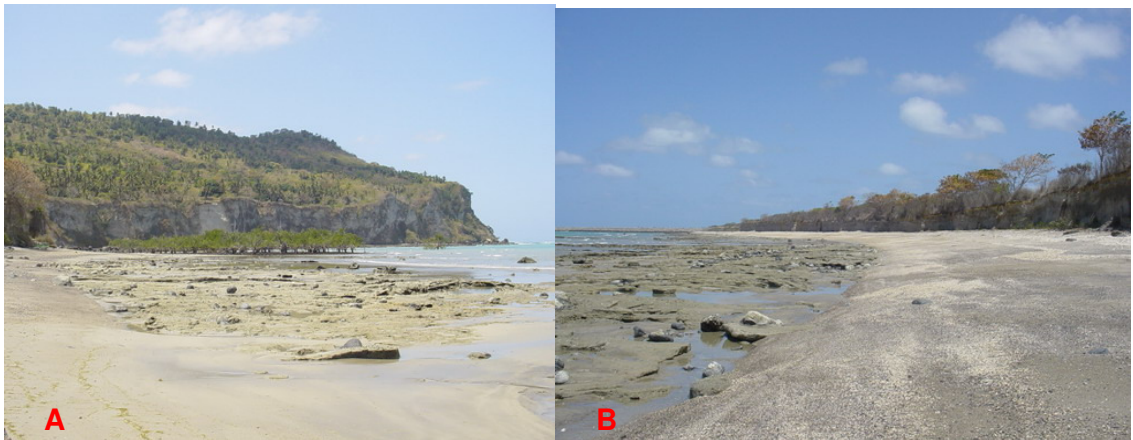
*Illustration 4 - Falaises de Pamandzi : partie Nord (A) et (Sud)  
(septembre 2005 - mission BRGM/GEODAL)*

Les falaises bien que de même composition lithologique présentent une configuration structurale différente au Nord et au Sud (Illustration 4). Dans la partie Nord (A) où elles avoisinent les 30 m de hauteur, elles constituent la face Sud de l'édifice volcanique de « La Vigie-Moya ». Au Sud, où elles n'atteignent que 10 m de hauteur, elles résultent plus probablement d'un simple empilement de retombées trachytiques.

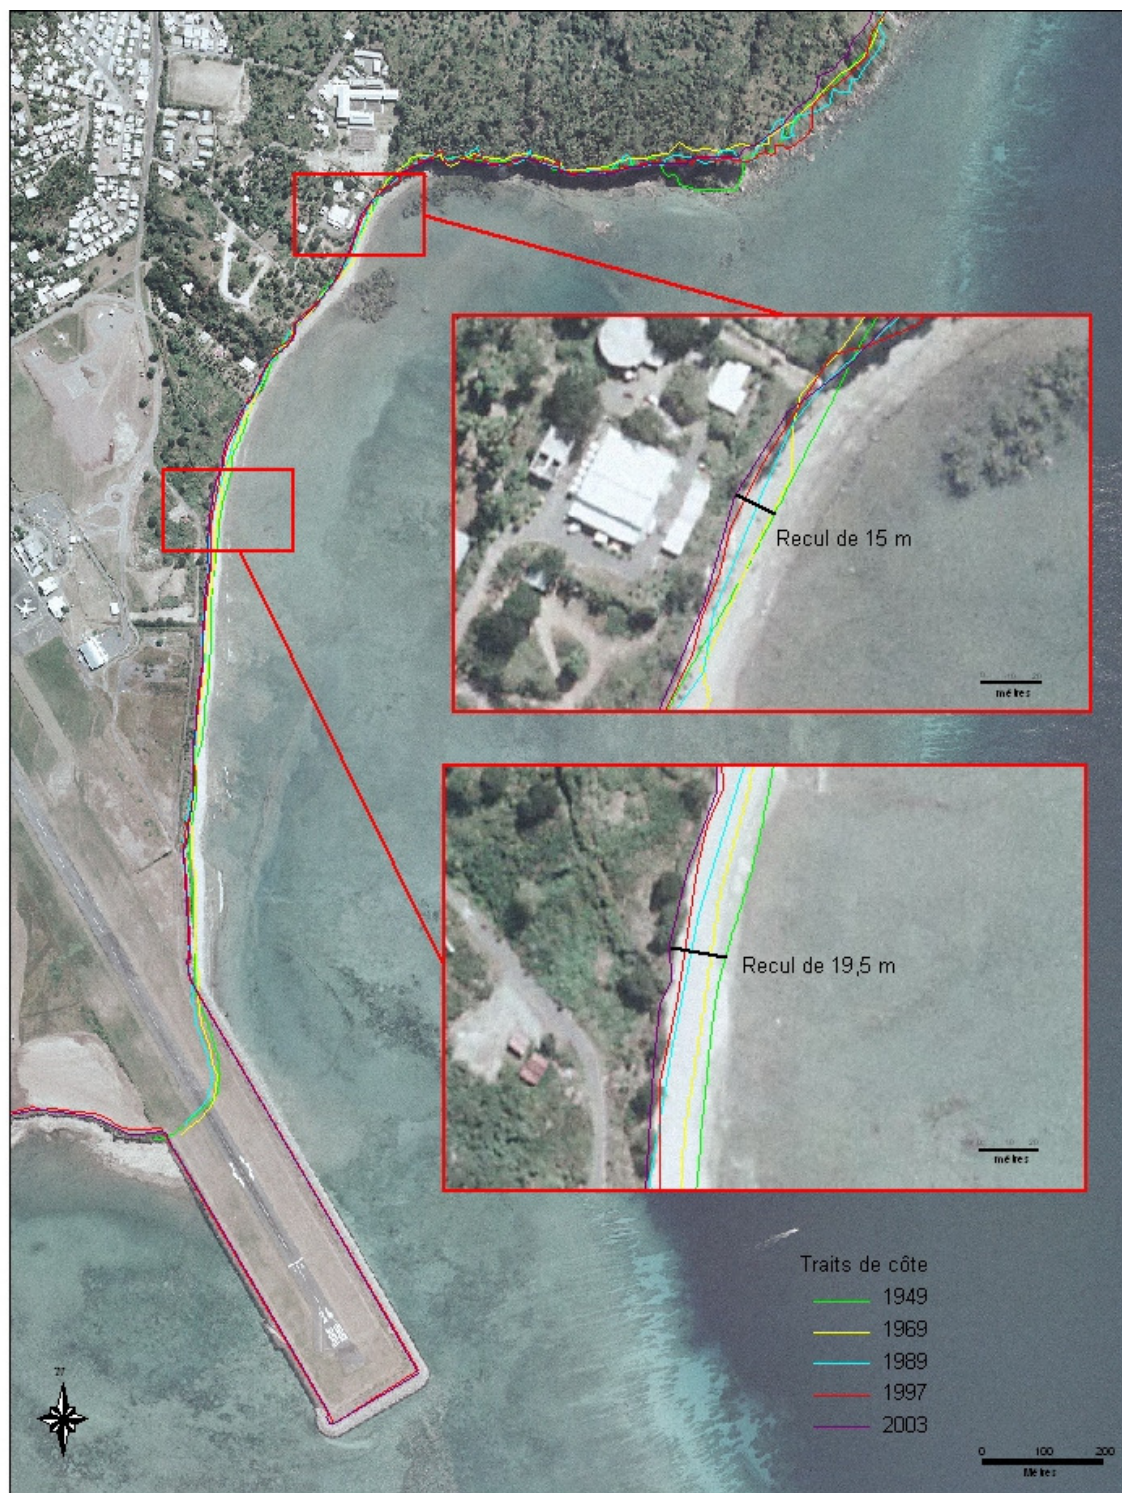
*Illustration 5 – Variations du trait de côte des falaises de Pamandzi  
(Orthophotographie IGN – 2003)*

L'analyse fait apparaître un recul de l'ordre de 15 m dans la partie Nord et de 19,5 m dans la partie Sud de 1949 à 2003 soit une vitesse moyenne d'érosion d'environ 30 à 40 cm par an.

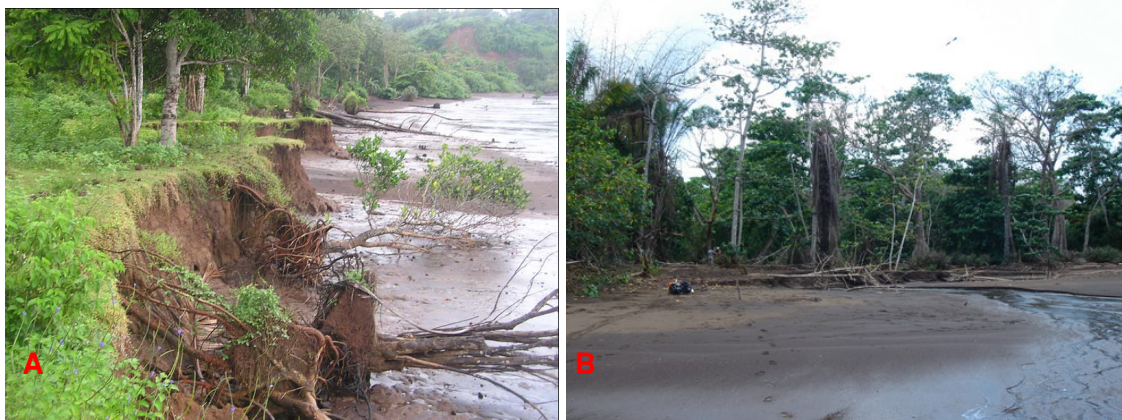
*Illustration 10 – Micro-falaises de Soulou à l'Ouest (A) et à l'Est (B) de la baie  
(février 2006 – mission BRGM/GEODAL)*

Submergée à marée haute, la baie est constituée d'un large estran vaseux fermé, à l'Est et à l'Ouest, par la mangrove.

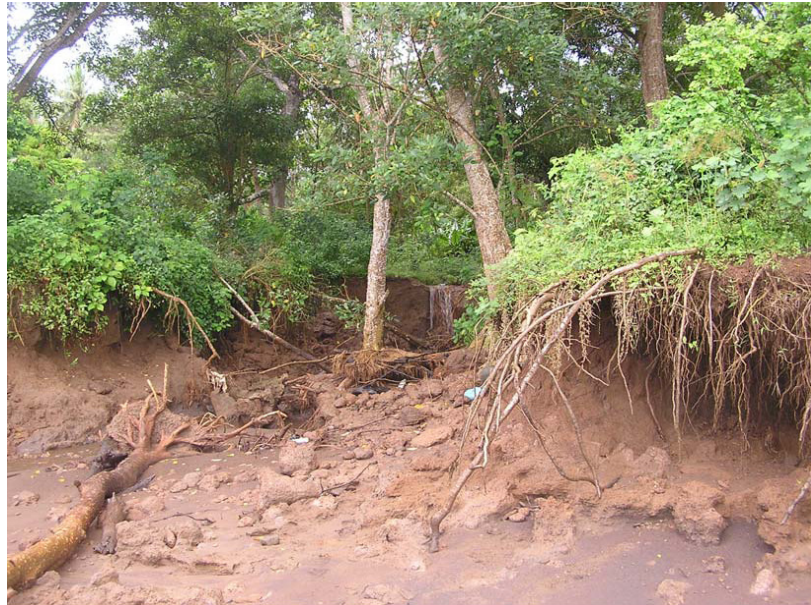
*Illustration 14 – Encoche d'érosion régressive liée à la présence d'un cours d'eau  
(février 2006 – mission BRGM/GEODAL)*

L'érosion du haut de l'estran a lieu à marée haute, lorsque le clapot grignote la micro-falaise et l'attaquent progressivement à chaque cycle de marée. Le substrat (large horizon de sol latéritique) est d'autant plus facilement déblayé par la mer qu'il est flué par les eaux d'infiltration (Illustration 14).

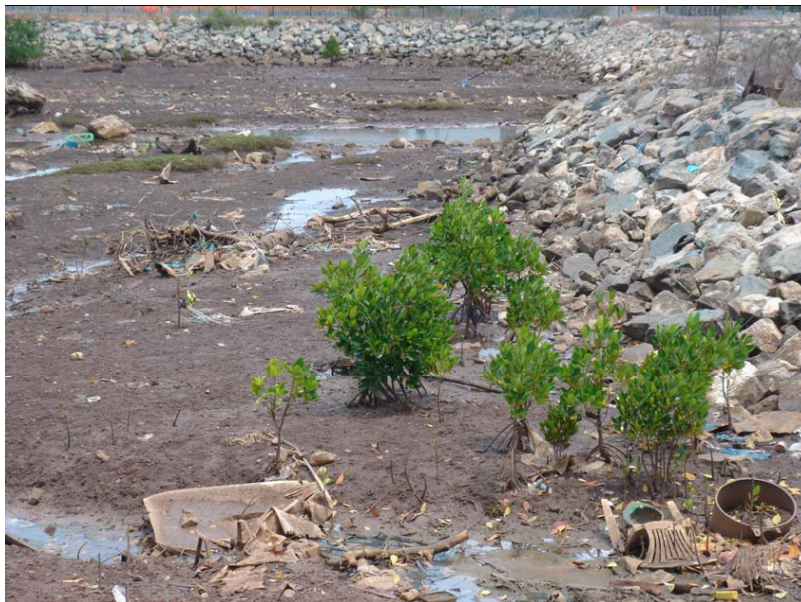
*Illustration 17 – Pousses de palétuviers Rhizophora dans le port  
(février 2006 – mission BRGM/GEODAL)*

En revanche, un développement de nombreux palétuviers est observé dans diverses parties du port (Illustration 17), qui pourrait à moyen terme entraîner des problèmes supplémentaires pour l'écoulement des eaux.

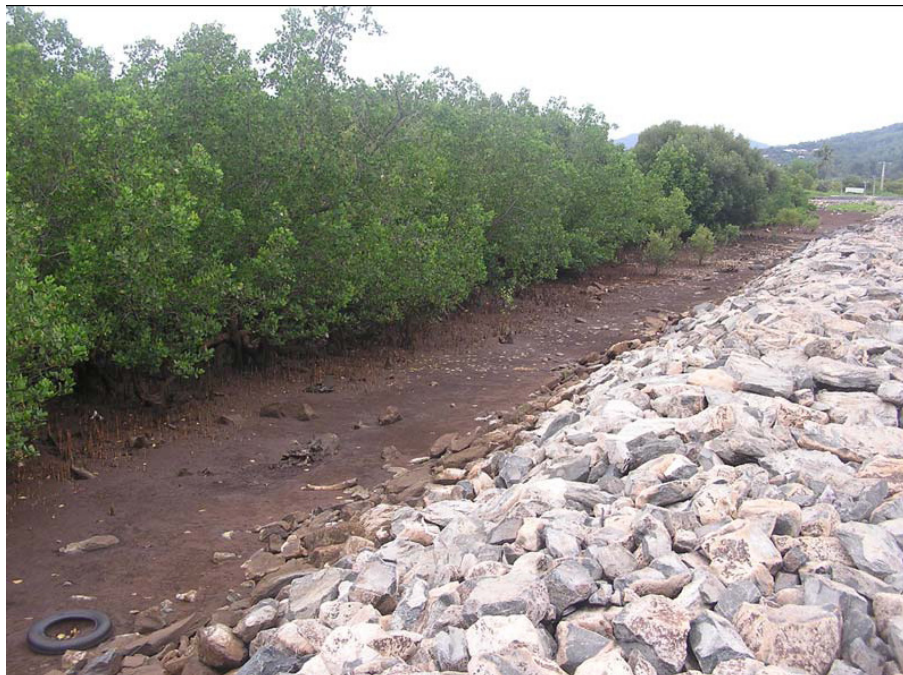
*Illustration 20 - Mangrove au niveau du profil 200 – Nord  
(septembre 2005 – mission BRGM/GEODAL)*

Cette stabilité des formes littorales est encore plus flagrante pour le profil 200, où aucun changement topographique n'a été observé, la partie amont de ce profil se trouvant au sein de la mangrove. Cette dernière, malgré la présence des remblais en arrière, semble être en bonne santé (Illustration 20).

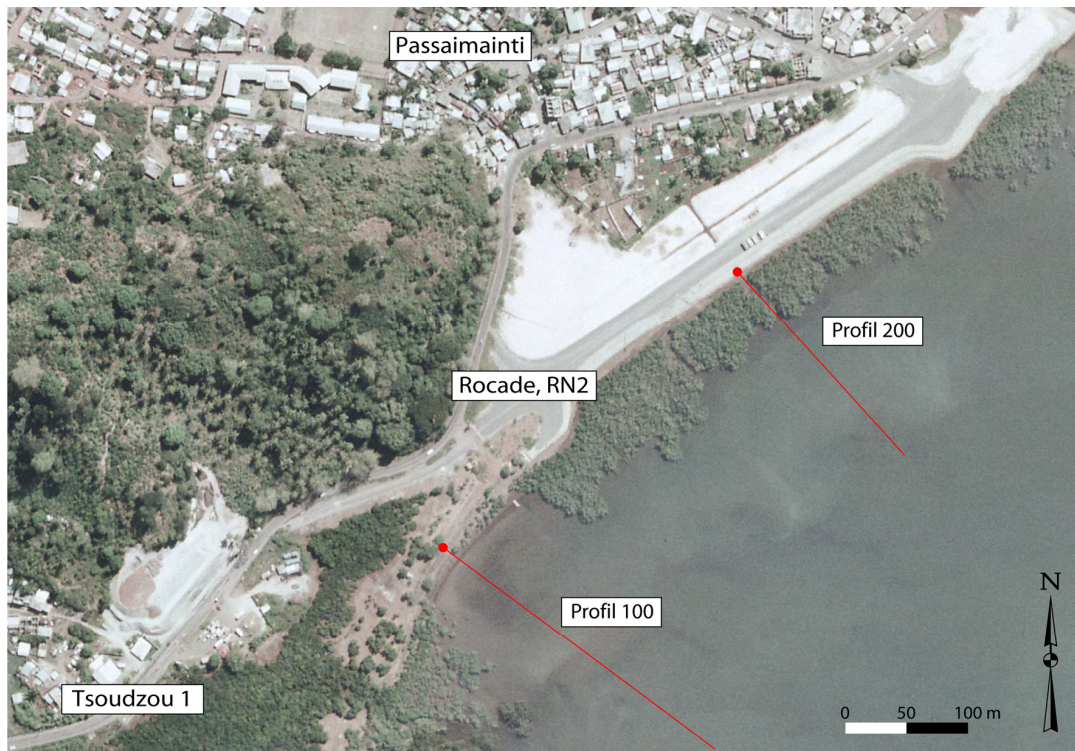
Illustration 21 – Profils topographiques du site de Passamainti (source GEODAL)

Le suivi confirme le faible hydrodynamisme de la zone. Peu de modifications sont notables au Sud (profil 100) ; seules de faibles variations au niveau des cordons sableux sont observées, en relation notamment avec les conditions marégraphiques lors des différents levés topographiques (bermes de marées).

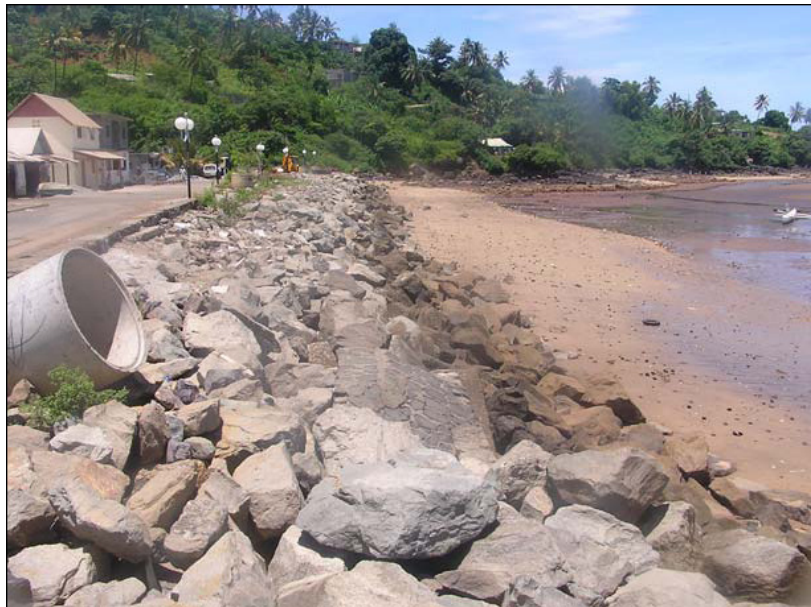
*Illustration 22 - Enrochement au Sud de la plage  
(février 2006 – mission BRGM/GEODAL)*

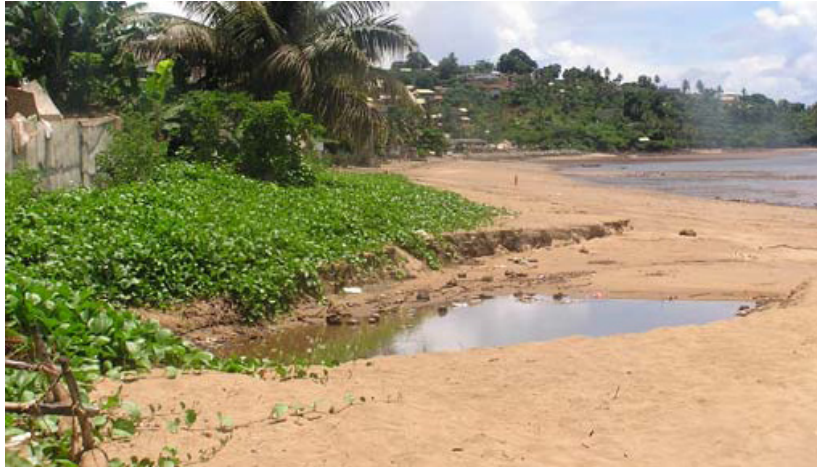
*Illustration 26 – Talus d'érosion en haut de plage lié au débouché d'un cours d'eau  
(février 2006 – mission BRGM/GEODAL)*

Cette forme disparaîtra avec la fin de la saison des pluies, où seules les houles interviendront dans la dynamique littorale.

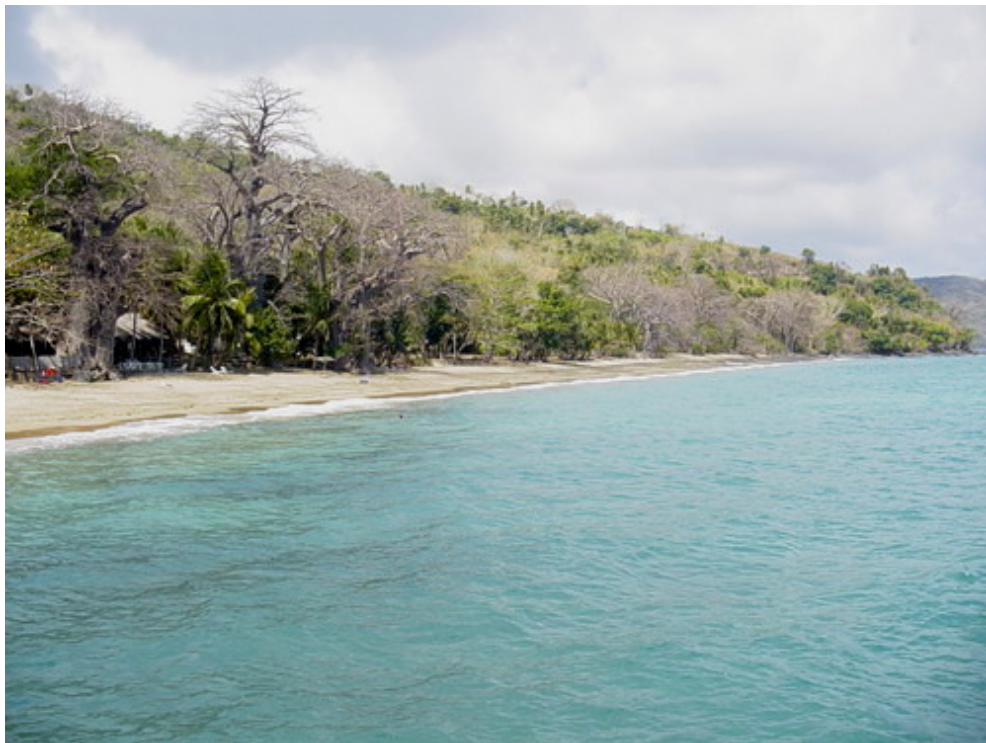
*Illustration 27 – Plage de Ngouja  
(septembre 2005 – mission BRGM/GEODAL)*

Le site de Ngouja (Illustration 27) est caractérisé par une plage relativement longue pour Mayotte (environ 650 m). D'une soixantaine de mètres de largeur à marée basse, elle est quasiment submergée à marée haute. Elle est constituée de sables mixtes d'origines terrigène (limons, sables basaltiques) et biodétritique (débris coquillers et coralliens).

Sur le plan hydrodynamique, la plage est protégée par trois formations récifales car une seconde barrière récifale interne est présente dans cette partie du lagon (cf. rapport de phase 1). Elle est exposée aux houles provenant du secteur Sud-ouest.

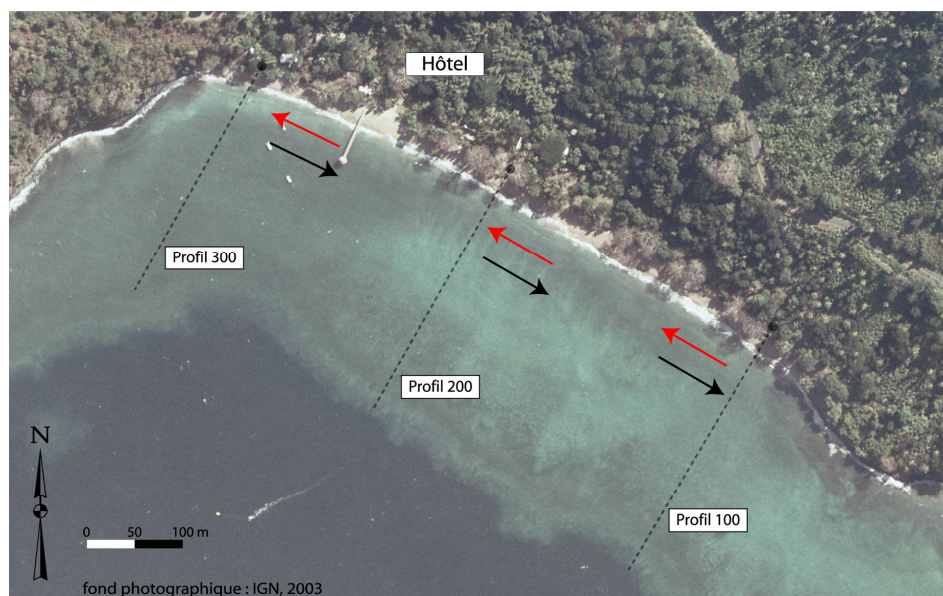
*Illustration 29 – Alternance du transport sédimentaire le long de la plage de Ngouja  
(Source GEODAL)*

de direction. Lors des périodes de houles de nord-ouest (observées pendant l'été austral) la dérive littorale est de direction ouest-est, alors que pendant les périodes de houles de sud-est (dominantes pendant l'hiver austral) la dérive s'écoule dans le sens inverse de l'est vers l'ouest. Il y a donc une alternance saisonnière des transits longitudinaux. La vitesse de la dérive littorale dépend de la hauteur, de la période et de l'obliquité des vagues (Illustration 29).

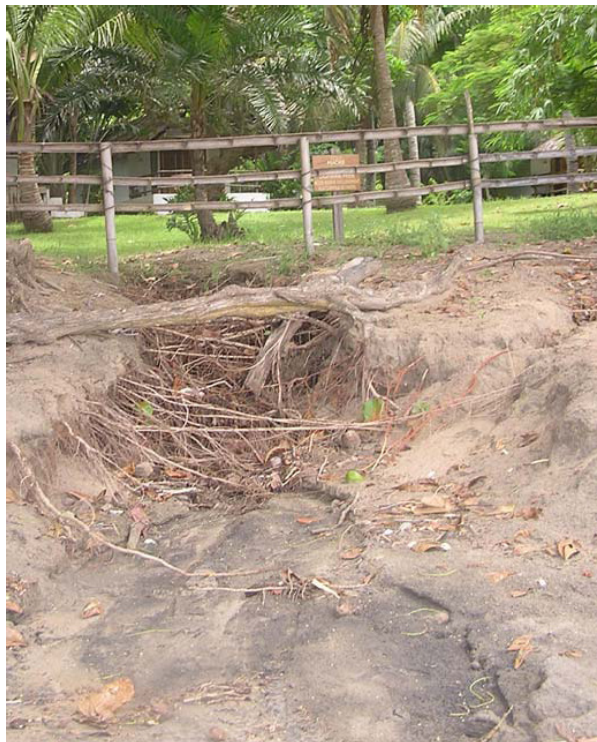
*Illustration 31 – Ravinement de haut de plage lié au ruissellement  
(février 2006 – mission BRGM/GEODAL)*

(parking, route d'accès, toitures de la structure hôtelière, pelouses...). Ces ravinements ont pour conséquence une dispersion d'une partie des sédiments du haut de plage vers le bas de plage. Ceux-ci seront par la suite repris par les processus de transport liés aux vagues. Ce phénomène d'érosion du haut de plage disparaît normalement à la saison sèche, lorsque les houles constructives rétablissent le profil d'origine. Mais, si l'impact des surfaces aménagées devient trop important et provoque une érosion plus intense en haut de plage, un déséquilibre sédimentaire peut intervenir à moyen et long terme, et provoquer un amaigrissement de la plage.

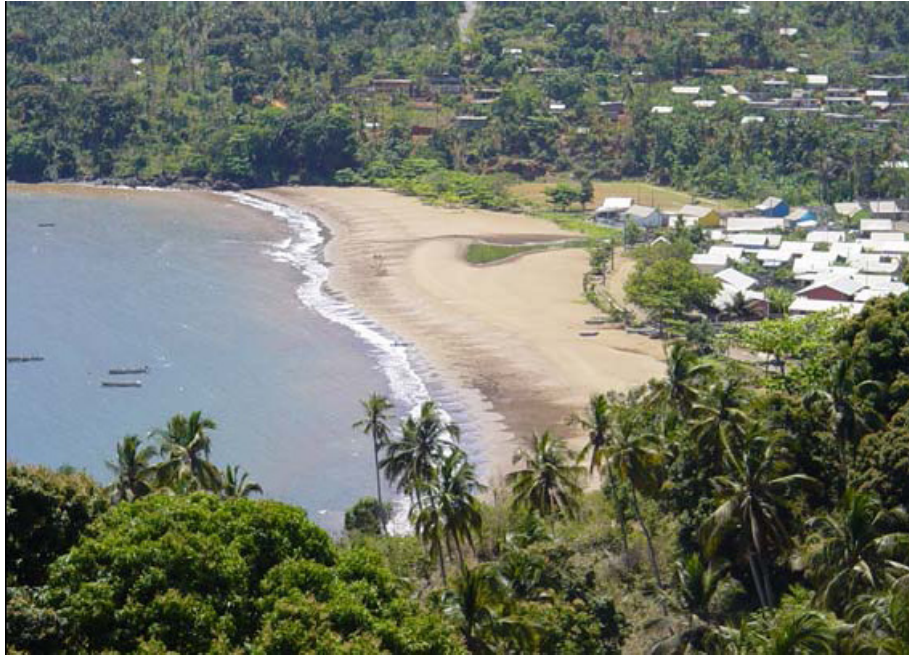
*Illustration 32 – Plage d’Acoua  
(septembre 2005 – mission BRGM/GEAODAL)*

sédiments terrigènes sablo-vaseux apportés par la rivière « Mroni Kavani » dont le débouché, aujourd’hui canalisé, coupe la plage en son milieu.

L’arrière-plage est occupée par les infrastructures du village (muret, habitations et stade de football).

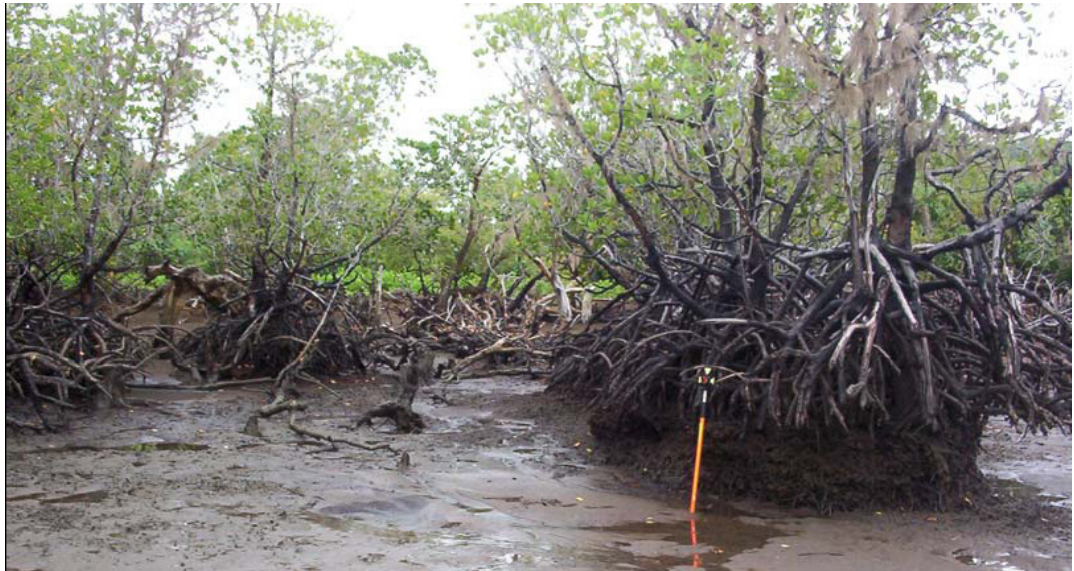
*Illustration 39 – Front d'érosion dans la mangrove de Dapani au niveau du profil 200 (février 2006 – mission BRGM/GEODAL)*

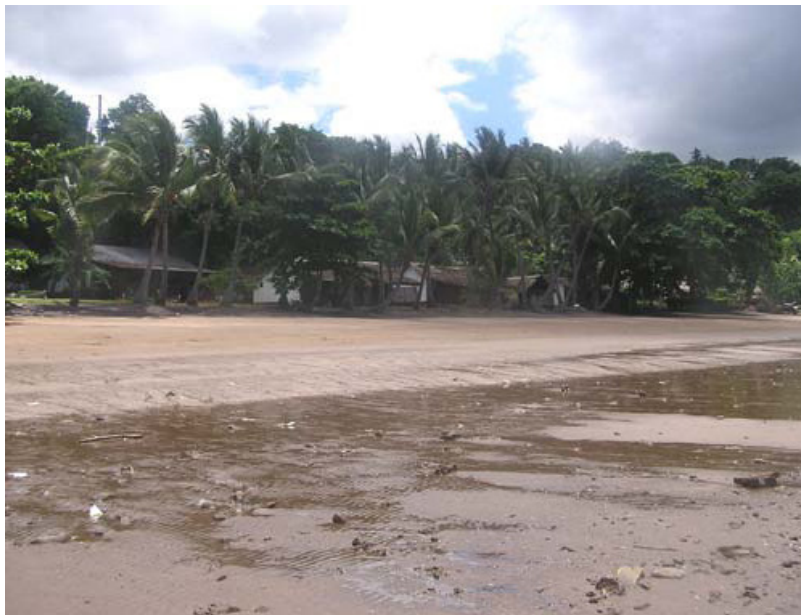
*Illustration 42 – Plage de Trévani depuis l'estran  
(février 2006 – mission BRGM/GEODAL)*

Sa configuration a pour conséquence une exposition directe aux houles liées à la mousson d'été, alors qu'elle est à l'abri des houles d'alizés.

L'arrière-plage est assez lourdement aménagée par des infrastructures hôtelières devant lesquelles un muret a été construit en haut de plage.

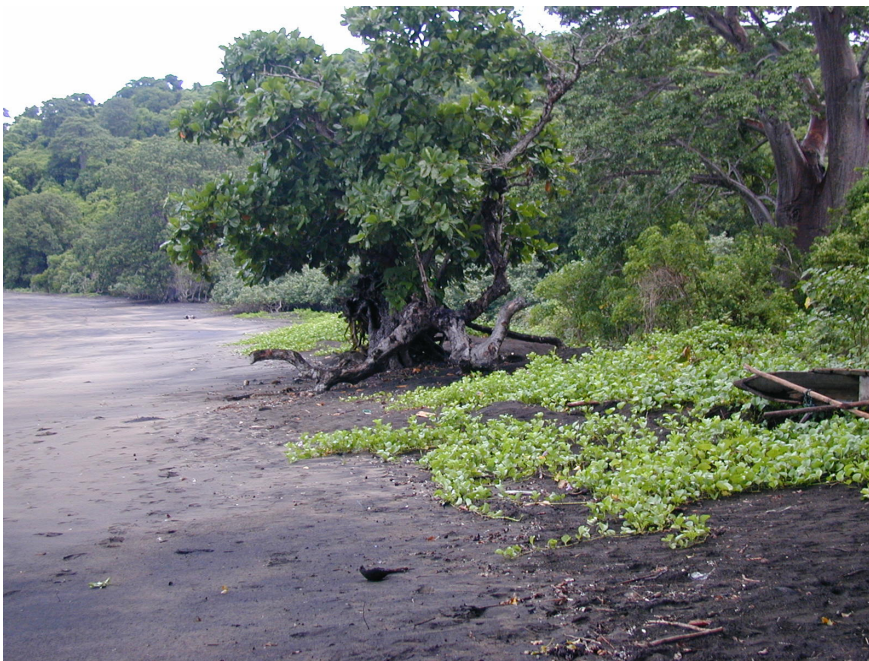
*Illustration 45 – Végétation rampante d'Ipomea en haut de plage  
(Source BRGM, 2003)*

Dans le cas d'une plage en érosion et dans la mesure où des aménagements sont à préserver en arrière-plage, la meilleure solution consiste à favoriser la formation de la berme de haut de plage qui assure un rôle de protection naturel en accompagnant la colonisation des plantes rampantes adaptées aux milieux sableux. L'*Ipomea* (autrement appelée « Patates à Durand ») est naturellement présente sur les plages de Mayotte mais elle est parfois arrachée ou brûlée par les structures touristiques alors que son rôle est primordial (Illustration 45).
