Réseau d'observation du littoral de la Corse – Sites sensibles à évolution forte et problématique

Rapport d'avancement
Lecture et exploitation des données des sites de
Tavignano et Porticcio

Année 2006

BRGM/RP-54997-FR

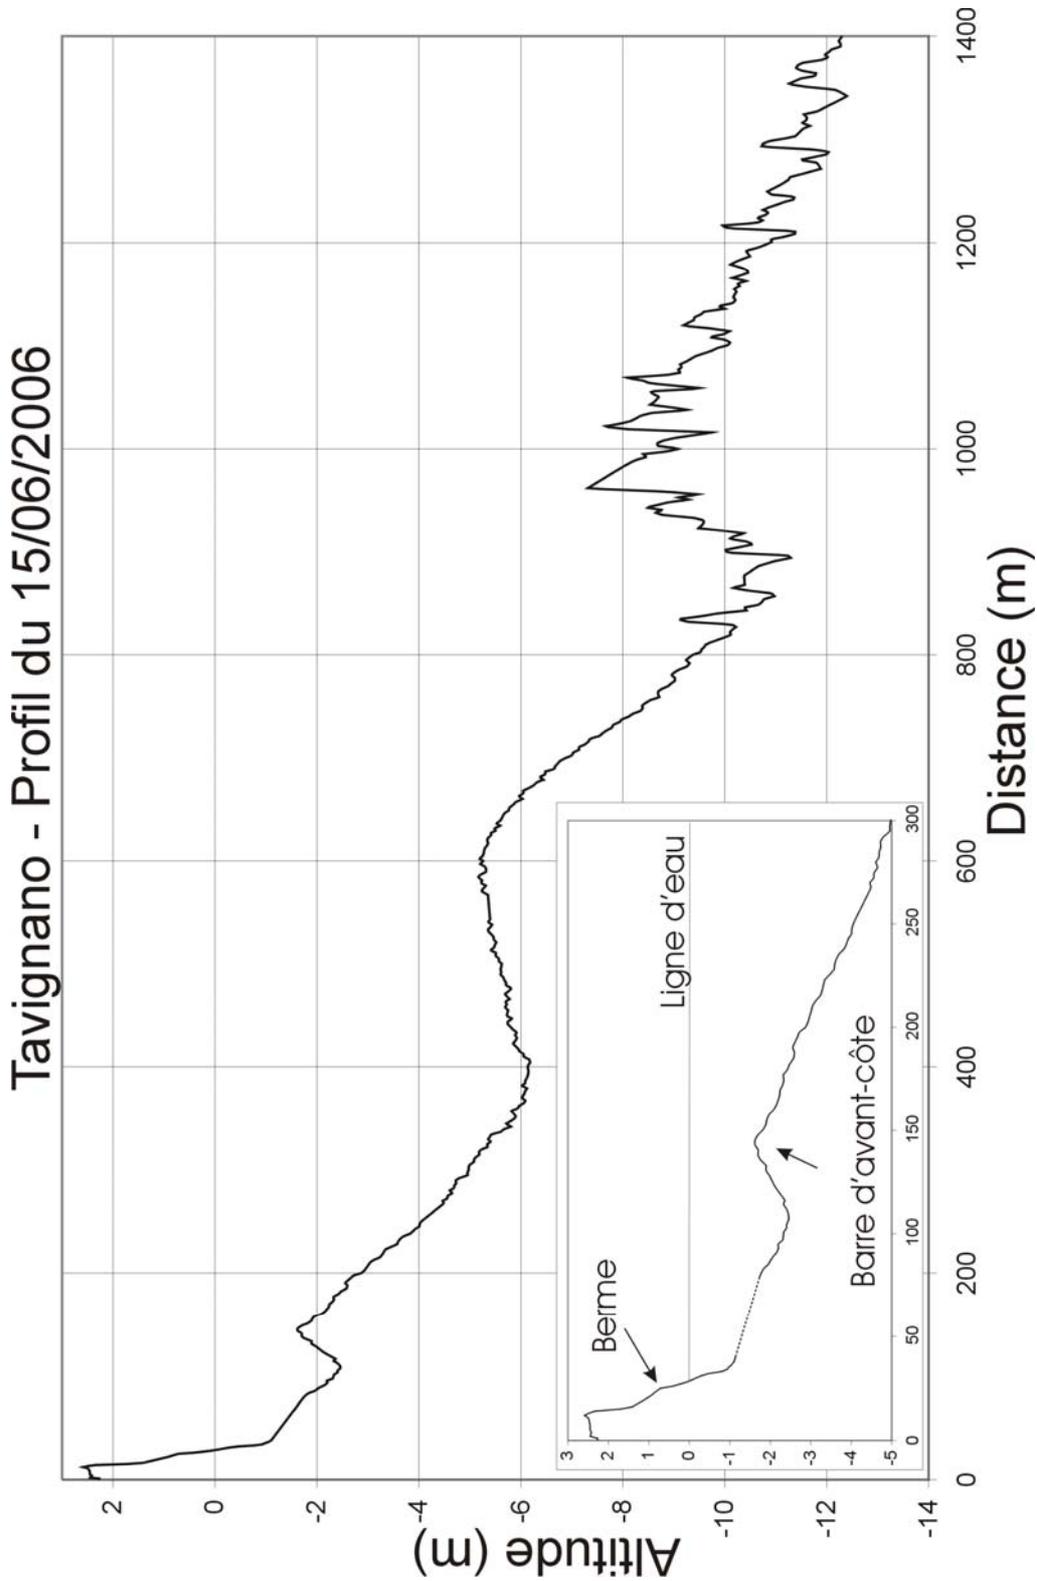
Illustration 3 - Site de Tavignano – profil Padulone : 15/06/2006.

A l'exception de 2003, un profil complet terre-mer est réalisé sur ce site depuis 2001. En 2003, les mauvaises conditions météorologiques n'avaient pas permis de réaliser un profil de plage complet terre-mer. Seule la partie terrestre avait été acquise. En 2006, le profil a pu être acquis dans sa quasi-totalité (cf. ill. 3).

Comme les années précédentes, le profil transversal peut être découpé en 4 zones :

- la partie émergée où l'on observe un front dunaire assez abrupte, témoin d'érosions passées et une berme relativement bien marquée. Le profil est assez réfléchif¹ avec une pente moyenne de l'ordre de 10 % ;

- la zone d'avant-côte où l'on observe plusieurs barres sous-marines. Cette zone va du trait de côte à des profondeurs de -6 m. On observe une morphologie de barre bien développée dont la crête atteint l'altitude de -1.6 m (par rapport au niveau moyen des mers). Une deuxième barre, moins développée existe dans les petits fonds (entre -2 et -1 m), mais n'a pu être franchie avec le bateau lors du levé ;

- une zone intermédiaire de -6 à -10 m (de 400 à 850 m de la tête de profil) qui correspond à une morphologie de barre très développée que l'on observe sur ce site depuis le début des levés. Cette large barre a une évolution très limitée dans le temps en raison de sa profondeur (crête à plus de 5 m de profondeur) ;

- la partie marine de 850 à 1450 m où l'on observe depuis 2002 une morphologie chaotique qui correspond probablement à un affleurement rocheux ou une ride sableuse sur laquelle sont fixées des mattes de posidonies. L'évolution des herbiers entraîne une grande variabilité du profil dans ce secteur, qui n'est toutefois pas liée à la mobilité des fonds.

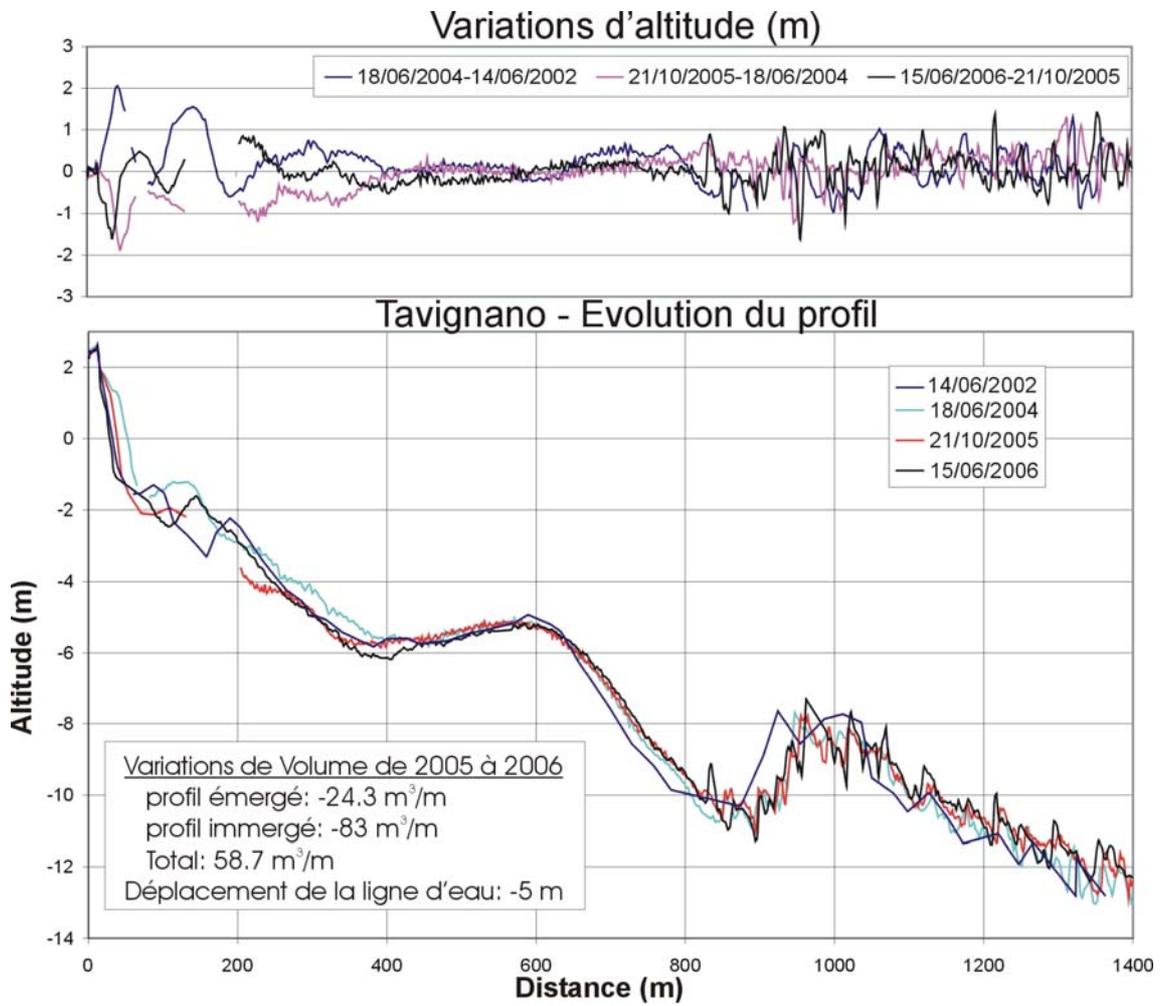
Illustration 4 - Evolution du profil de Tavignano depuis 2002. Profil complet.

En comparant les profils de 2002 à 2006 (cf. ill. 4), on constate que la partie marine et la zone intermédiaire sont relativement stables (à l'exception de la zone des herbiers où l'évolution n'est pas significative d'une dynamique sédimentaire). En revanche, la zone des barres d'avant-côte évolue très rapidement : les deux barres observés en 2002 (cf. ill. 4 et 5) s'étaient soudées en 2004 pour former une barre plus importante et quasi-émergeante (crête à -1 m). En 2005, cette barre avait de nouveau été érodée et fortement remaniée. En 2006, on retrouve une situation proche de 2004, avec une barre bien développée qui tend à montrer une récupération du profil par rapport à 2005. Sur la partie terrestre (cf. ill. 5), l'érosion constatée en 2005 se poursuit, et on observe un recul du trait de côte de l'ordre de 5 m avec une perte sédimentaire significative (-24 m³/m). Seul le suivi longitudinal permettra de définir si cette érosion est due à un événement de tempête ou si elle résulte d'une migration latérale des corps sableux d'avant côte comme cela avait été suggéré en 2005.

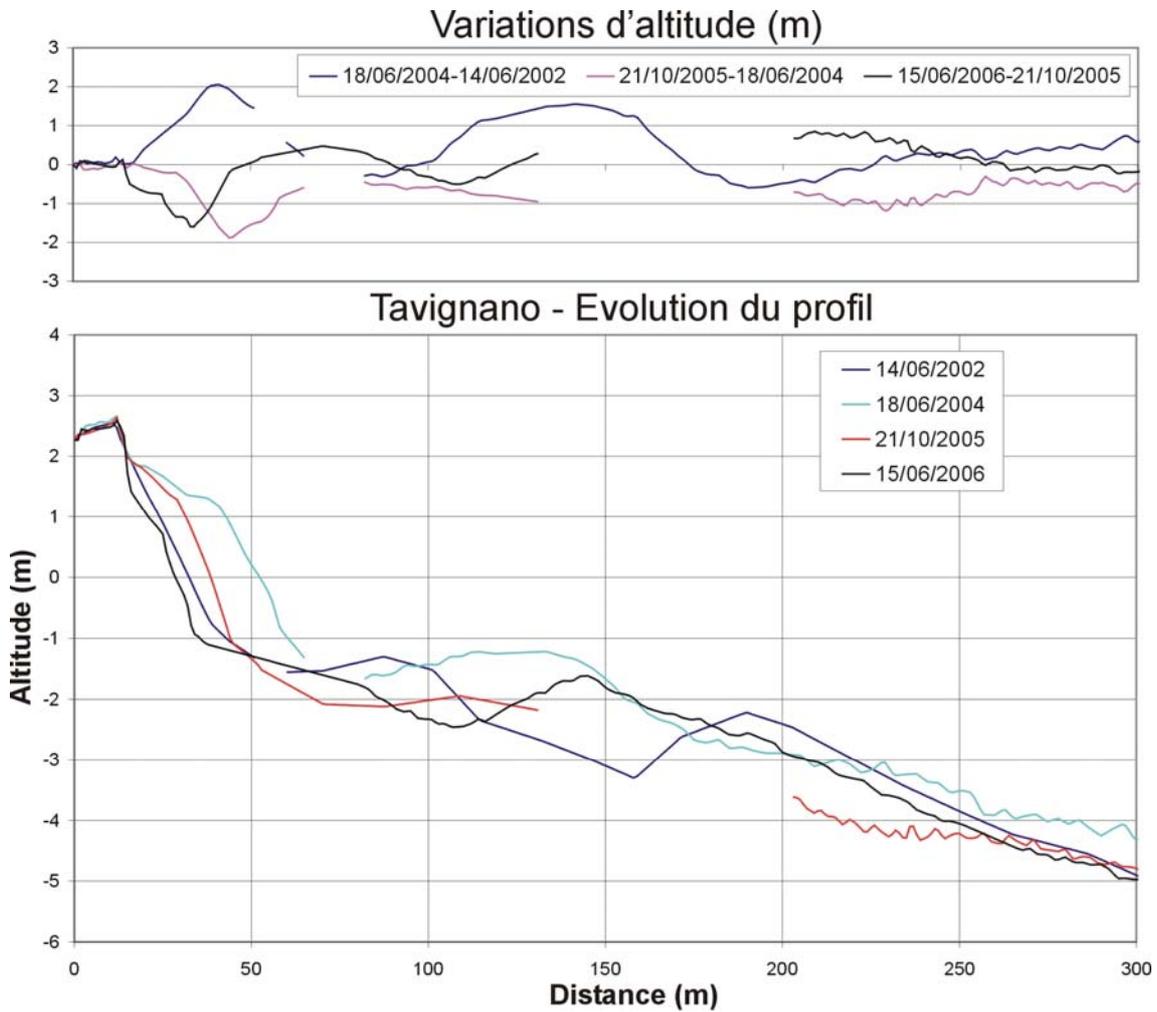
Illustration 5 - Evolution du profil de Tavignano depuis 2002. Profil court.

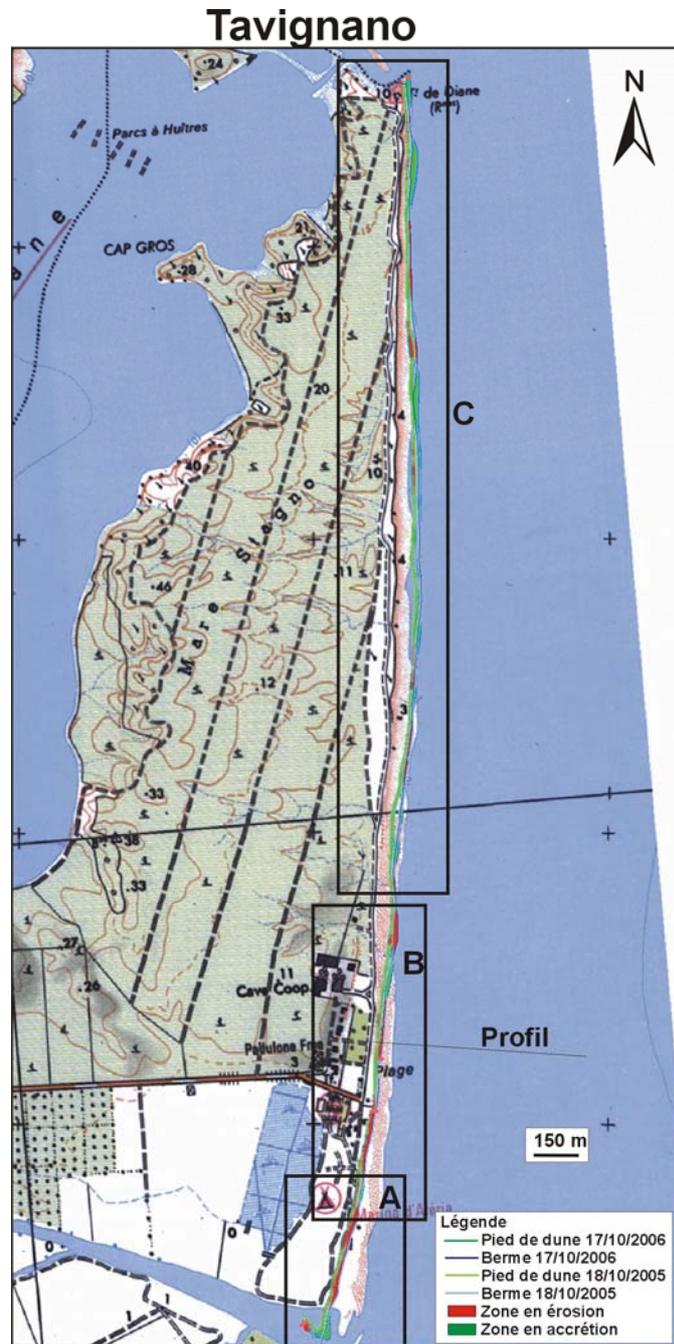
Illustration 6 - Site du Tavignano – levés DGPS 18/10/2005 et 17/10/2006 (© IGN SCAN 25). A, B et C : détails correspondant aux illustrations 7, 8 et 9

La comparaison des levés depuis octobre 2002 avait fait apparaître une dynamique marquée dans une zone qui s'étend sur environ 2 kilomètres, depuis l'embouchure du Tavignano en direction du nord. Le levé réalisé en 2006 confirme cette grande variabilité morphologique. On distinguera trois secteurs distincts (cf. ill. 6) : A - l'embouchure du Tavignano (cf. ill. 7), B - le camping « Marina d'Aleria » et Padulone (cf. ill. 8) et C - nord-Padulone (cf. ill. 9).

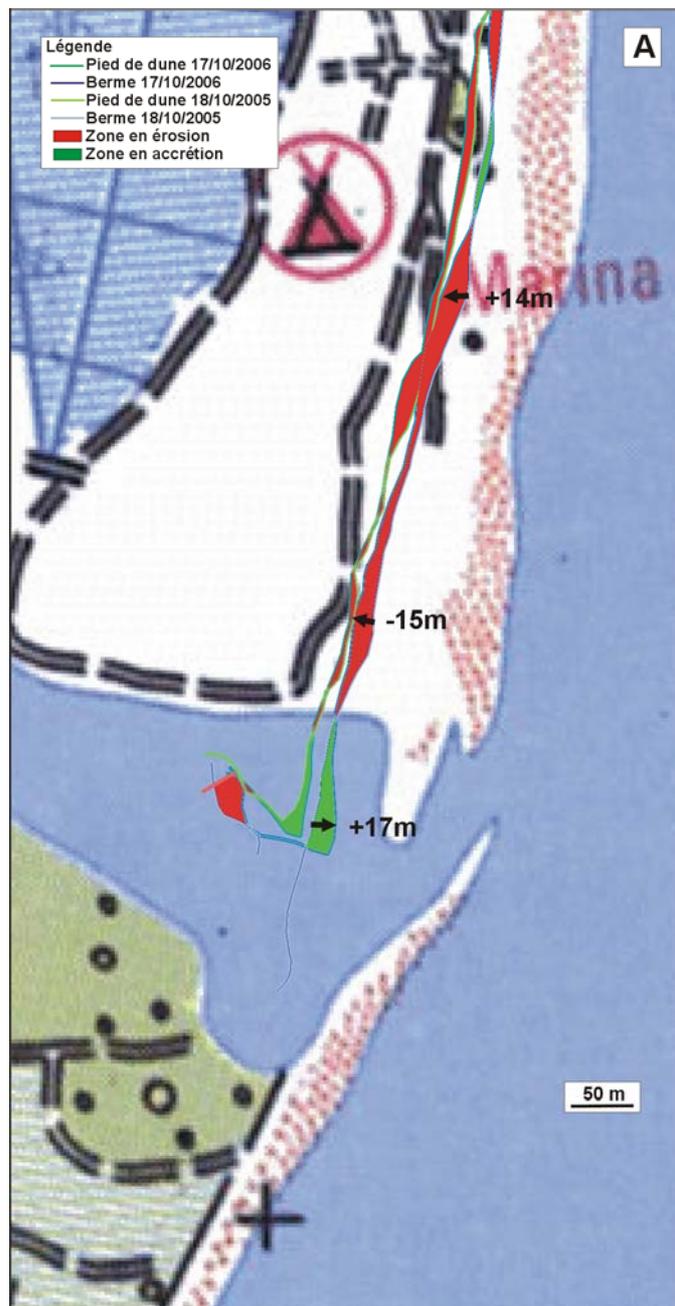
Illustration 7 - Site du Tavignano, levés DGPS du 18/10/2005 et 17/10/2006 : zoom sur la zone de l'embouchure du Tavignano (secteur A). Les chiffres correspondent aux taux de recul ou avancée entre 2005 et 2006.

Ce secteur est celui qui a enregistré le plus fort recul au cours de la période 1962 – 1996. Cette dynamique est liée à l'embouchure du Tavignano et à la mobilité de sa flèche sableuse.

On note depuis 1996 un recul de près de 80 m de l'embouchure. En 2005, La flèche s'était considérablement allongée vers le sud, entraînant un fort recul du trait de côte sur la rive nord du Tavignano. En 2006, on constate que la flèche a été rompue, probablement suite à une crue. Ceci entraîne une légère avancée du trait de cote au nord, et probablement un bénéfice sédimentaire important pour la rive sud à laquelle va s'adosser la flèche. De manière générale, la génération d'une flèche correspond à la dominance de la dérive littorale (du nord vers le sud ici), et une embouchure droite à la dominance des écoulements fluviaux (crues). On constate ici le développement de la flèche sableuse en février 2003 et octobre 2005, alors que l'embouchure droite a été observée en Juin 2002 et 2004 et octobre 2006. Il reste donc difficile de rapprocher ces observations d'une éventuelle variabilité saisonnière (flèche en été et embouchure droite en hiver), et seule une analyse des données météorologiques et océanographiques permettrait de comprendre les processus en jeu. Il reste néanmoins clair que la rupture de la flèche lors d'une crue entraîne un by-pass sédimentaire important vers la côte sud au détriment de la côte nord, et génère un « déficit sédimentaire » qui se résorbe en érodant le secteur du camping et de Padulone.

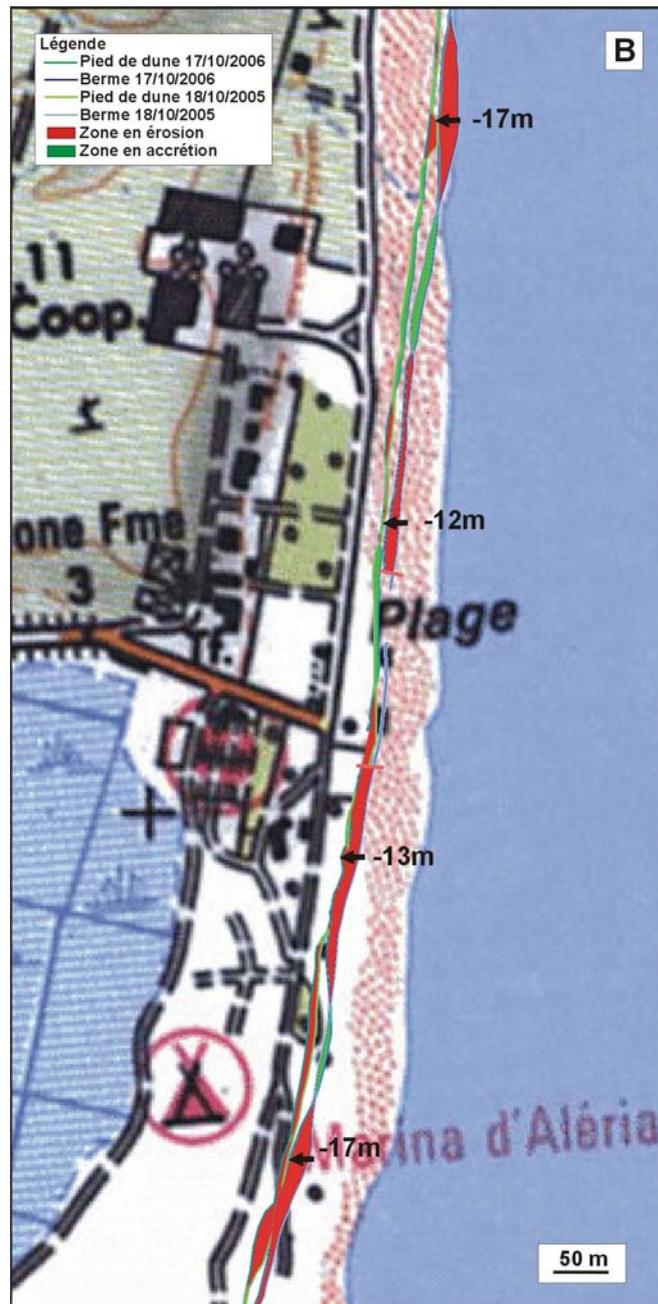
Illustration 8 - Site du Tavignano, levés DGPS du 18/10/2005 et 17/10/2006 : zoom sur la zone de Padulone (secteur B).

Le recul observé depuis 2003 dans ce secteur se confirme, et le recul de la berme cette année est très prononcé (entre 10 et 20 m). Le levé 2006 a été réalisé en octobre, et après les premières tempêtes de la saison. Le recul observé est donc à modérer. Néanmoins, on note cette année une situation assez critique puisque la plage a presque totalement disparue au droit du camping.

On note qu'au niveau des restaurants, le trait de côte est localisé au raz du parking. Cependant, le recul est important au Nord et au Sud de ce secteur, augmentant les risques d'affouillement de part et d'autre des restaurants.

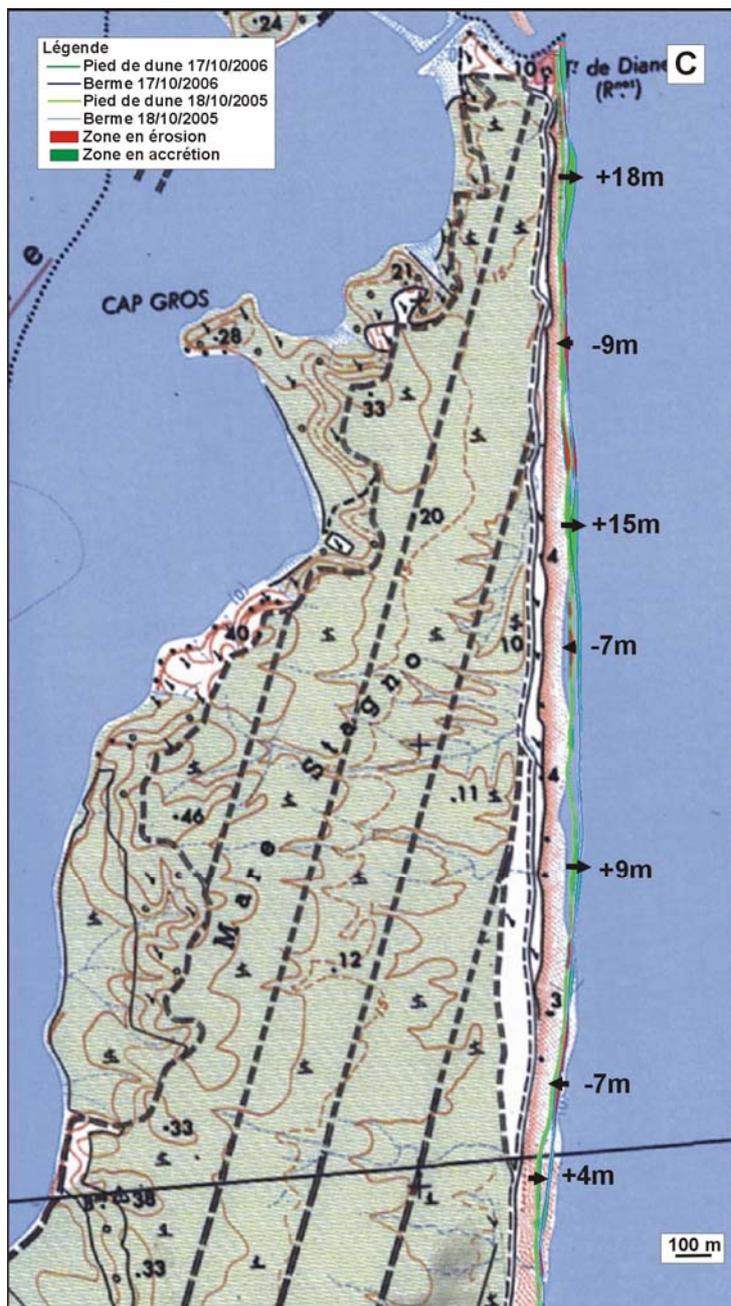
Illustration 9 - Site du Tavignano, levés DGPS du 18/10/2005 et 17/10/2006 : zoom sur la zone Nord Padulone (secteur C).

Le secteur nord, comme on a déjà pu le constater au cours des levés précédents, présente une certaine rythmicité morphologique avec une oscillation du trait de côte autour d'une position moyenne. On note des ondulations régulières du trait de côte, avec une longueur d'onde d'environ 700-1000 m. Depuis le début des levés, on observe une alternance d'avancée ou recul du trait de côte qui correspond probablement au déplacement longitudinal de ces grandes oscillations. L'extrémité nord (embouchure de l'étang de Diane) fortement érodée en 2005 présente une accrétion relativement importante en 2006.

Le pied de dune reste relativement stable et présente souvent une légère avancée.

Globalement, depuis 1996, cette zone est stable ne présentant qu'un faible recul du trait de côte. Les inversions régulières de la morphologie en « caps » ou en « creux » laissent penser à une oscillation du trait de côte autour d'une position moyenne. Celle-ci résulte probablement d'une migration longitudinale de ces grandes structures.

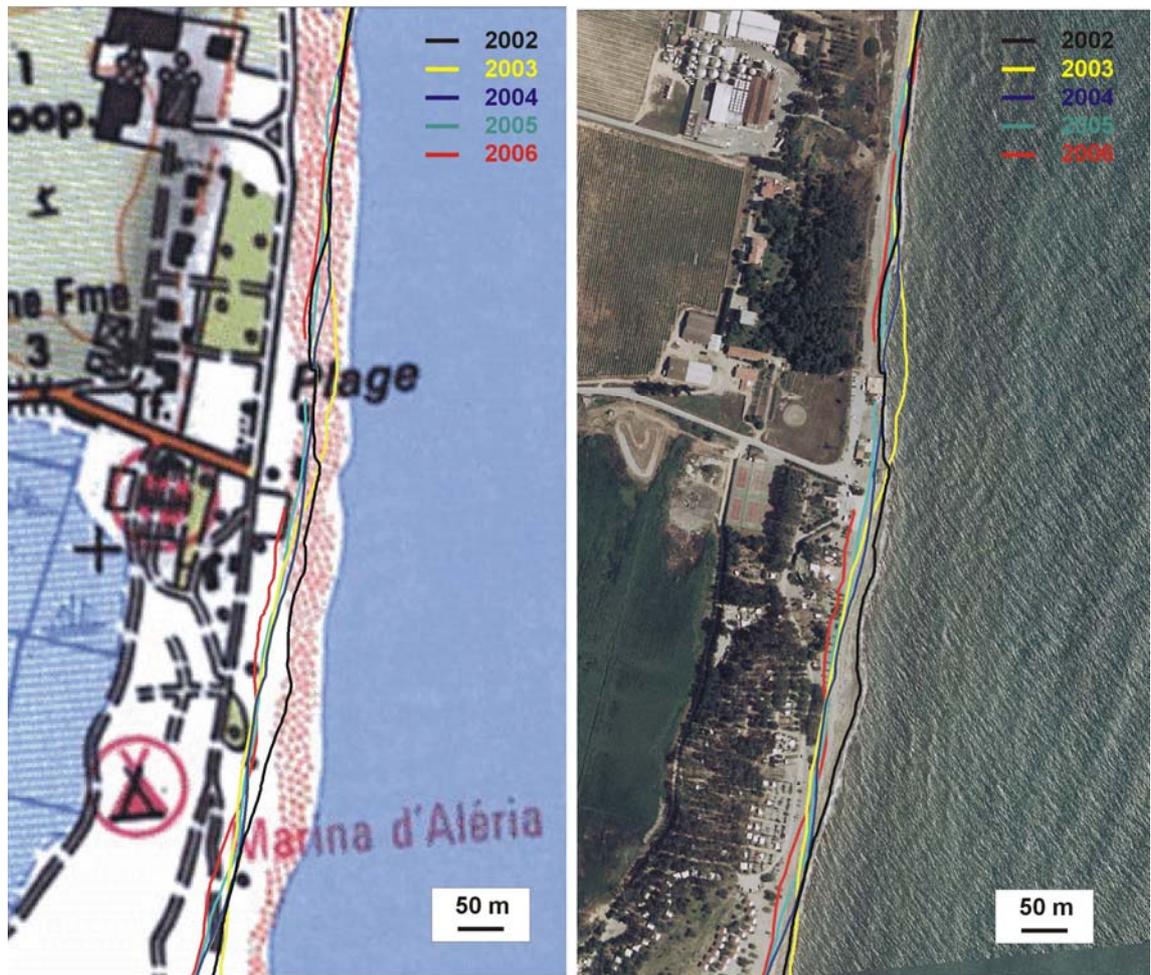
Illustration 10 - Comparaison des levés DGPS du trait de côte (berme) de 2002 à 2006 sur le secteur de Padulone, camping « Marina d'Aléria » (à gauche report sur IGN SCAN 25, à droite sur orthophoto IGN 2002). On note que l'alternance érosion/accrétion observée entre 2002 et 2003 a laissé la place à une érosion croissante sur tout le secteur.

Il semble (cf. ill. 10 et 11) que l'alternance des phases d'accrétion et d'érosion caractéristique de ce site (bien visible en 2002-2003) soit perturbée depuis quelques années, et la situation des restaurants aggrave probablement ce déficit sédimentaire et le transit naturel vers le sud.

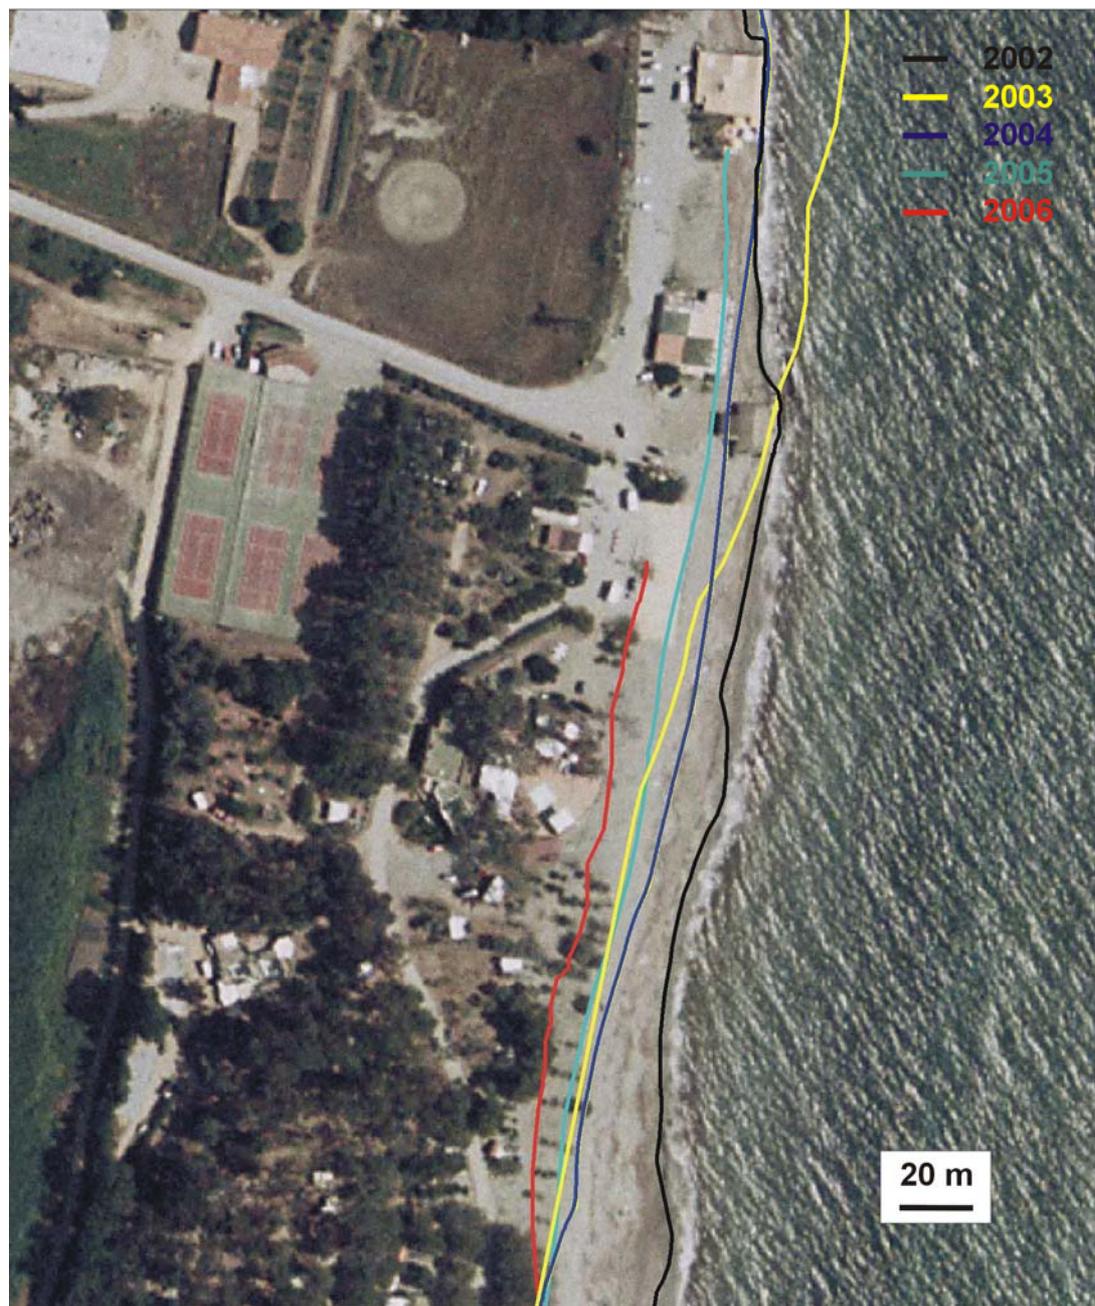
Illustration 11 - Agrandissement des levés DGPS du trait de côte (berme) de 2002 à 2006 sur le secteur du camping d'Aleria (superposés à l'orthophoto IGN 2002). On note le très important recul face au camping depuis 2002 (près de 40 m) et le recul significatif au niveau des restaurants, malgré une forte accumulation en 2003.

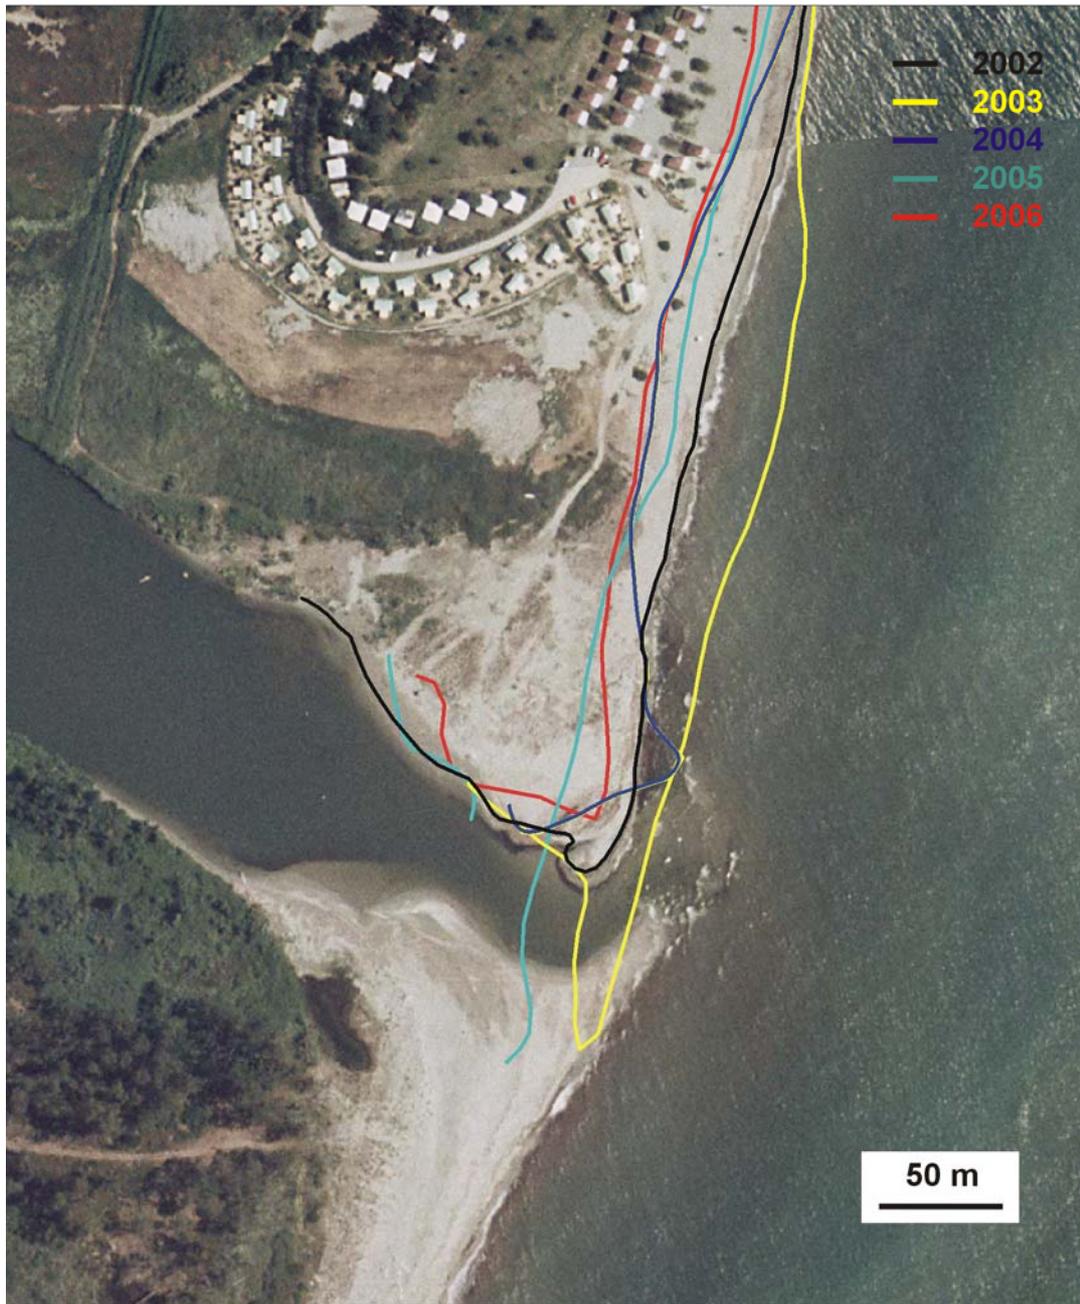
Illustration 12 - Agrandissement des levés DGPS du trait de côte (berme) de 2002 à 2006 sur le secteur de l'embouchure du Tavnano (superposés à l'orthophoto IGN 2002). On note la grande mobilité de la flèche sableuse qui traduit l'alternance de la dominance transit littoral / crues.

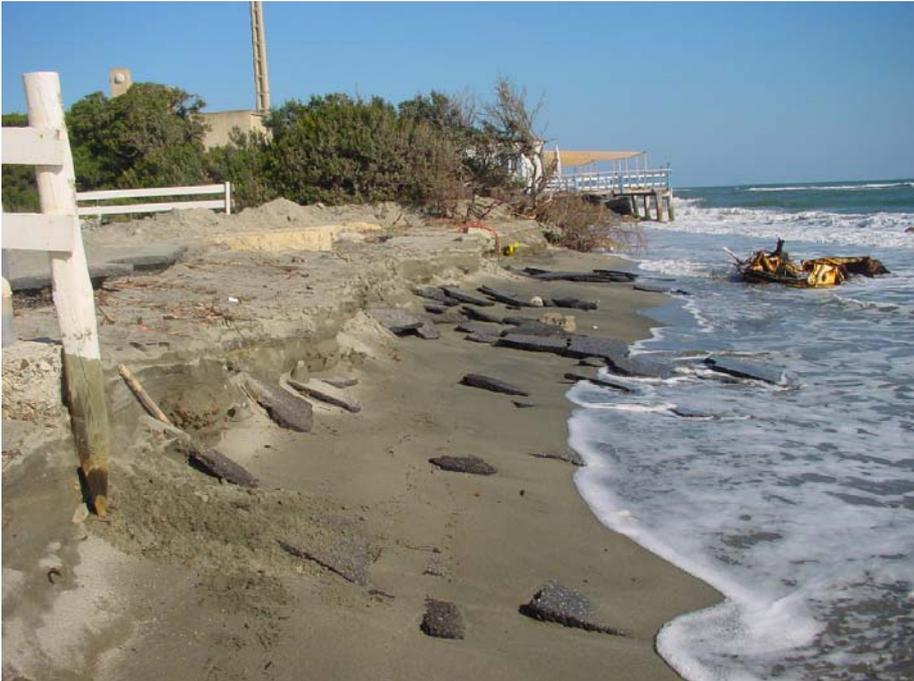
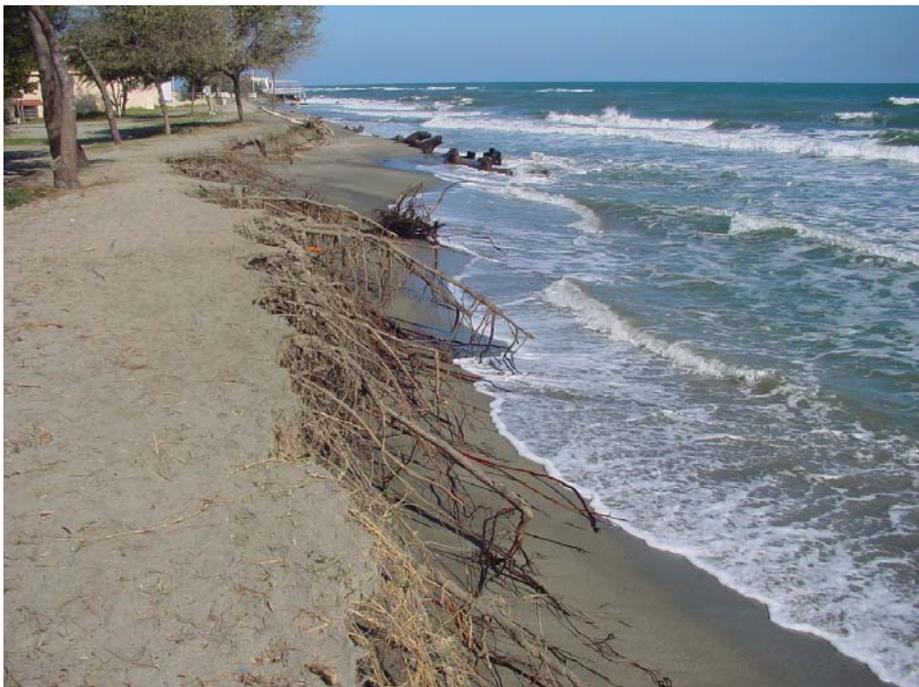
Illustration 13 - Photographies de la zone en forte érosion au niveau du camping « Marina d'Aleria, Octobre 2006. Vue vers le Nord, en haut au niveau du parking du camping et en bas, la plage face au camping

En revanche, la partie sud du site ne semble plus suivre ces phénomènes rythmiques, et l'érosion est continue depuis 2003. Au niveau du camping « Marina d'Aleria », on note un recul permanent depuis 2002, avec un taux de recul de l'ordre de 10 m/an (+/- 5 m). Plusieurs phénomènes peuvent être à l'origine de cette érosion : une interruption du transit sédimentaire, et/ou une diminution du débit du Tavignano favorisant la fuite des sédiments vers le sud, ou encore une perte du sédiment vers le large lors des tempêtes.

Au vu des levés successifs réalisés depuis 2002, ce site reste très sensible et sa vulnérabilité augmente. En effet, en 2006, les restaurants de Padulone se retrouvent presque entièrement en mer (au-delà du trait de côte mesuré), perturbant de plus en plus le transit littoral, et le camping d'Aleria est également en situation critique, et ce, avant la saison hivernale.

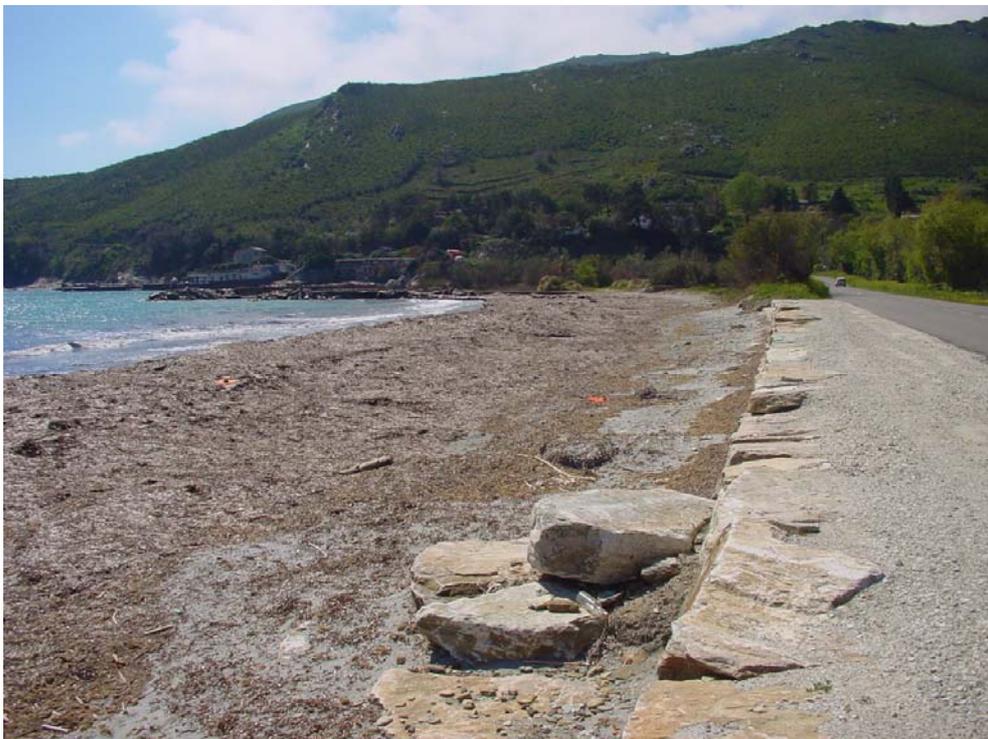
Illustration 14 - Photographie du site de Porticciolo le 14 mars 2006 (vue vers le Sud) montrant les dépôts de posidonies.

Il n'en reste pas moins que l'évolution de ce site est critique. La quantité relativement faible de feuilles de posidonies en 2006 ne constitue plus qu'une faible protection en cas de tempête.

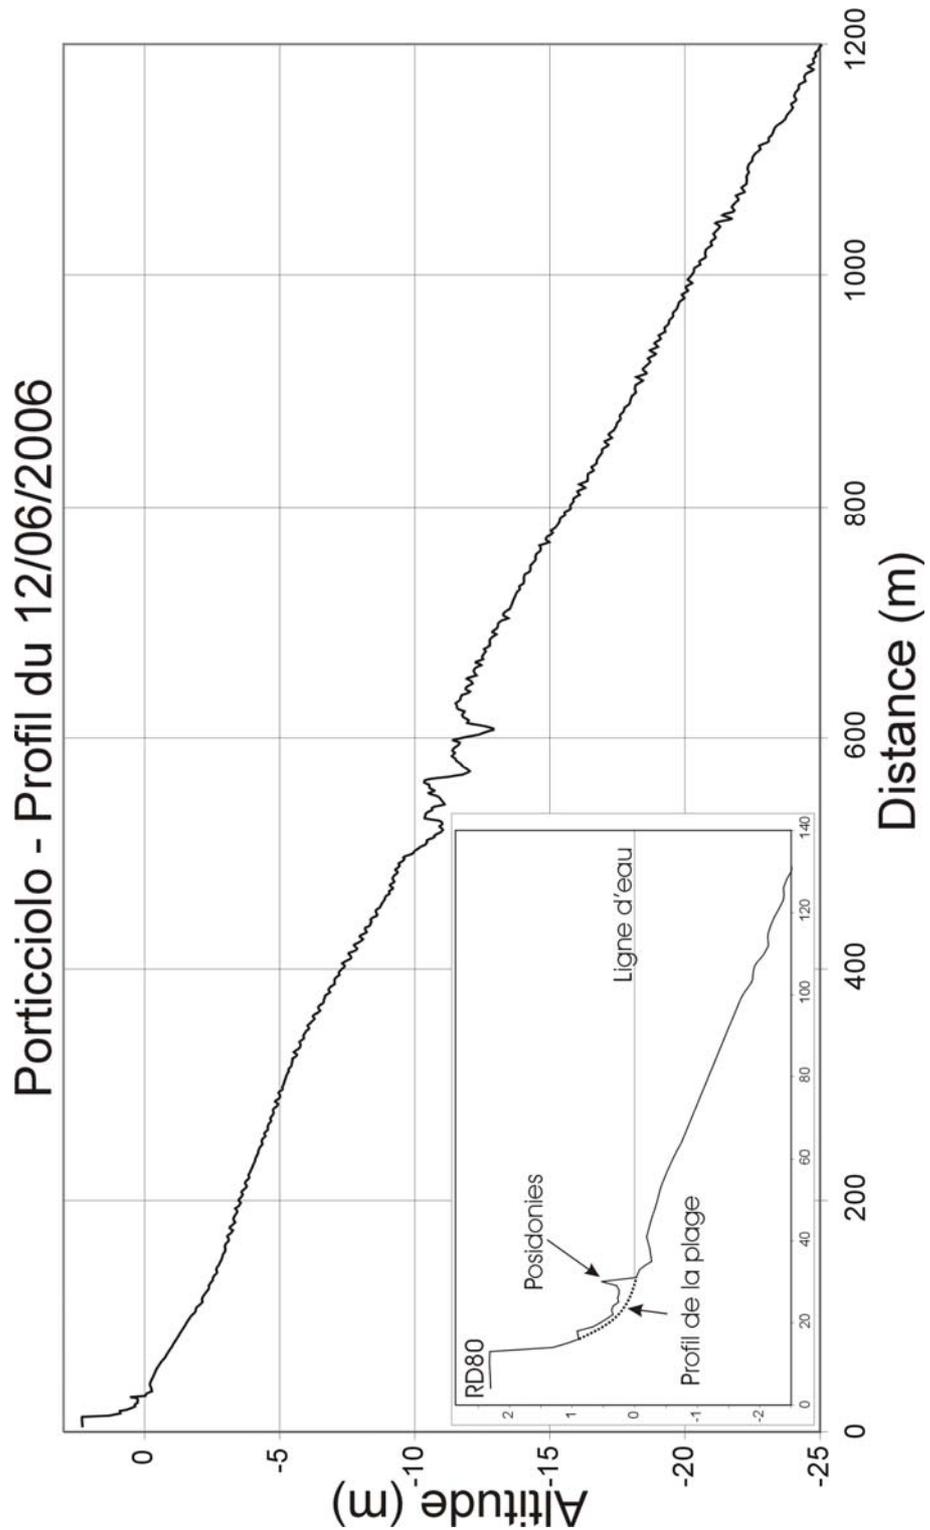
Illustration 16 - Site de Porticcio, profil de plage – 16/06/2006. Zoom sur les 140 premiers mètres.

Comme les années précédentes (cf. ill. 16), la plage émergée reste très étroite, et on note un fort recul de la ligne de rivage (-13.5 m) qui retrouve sa position de 2004. Bien que ce recul soit significatif, la plage à proprement parlé n'a pas subi d'érosion sableuse et ce recul traduit plutôt une diminution de la quantité de feuilles de posidonie accumulées sur la plage (cf. ill. 14). De l'enrochement à la ligne d'eau, la plage mesure 17 m. La partie marine présente une pente quasi rectiligne de l'ordre de 2 %. De 500 à 600 m de la tête de profil, on note la présence d'une surface irrégulière qui pourrait correspondre à un affleurement rocheux ou à un herbier de posidonies. Puis, vers le large, le profil redevient rectiligne avec une pente moyenne de 2 %.

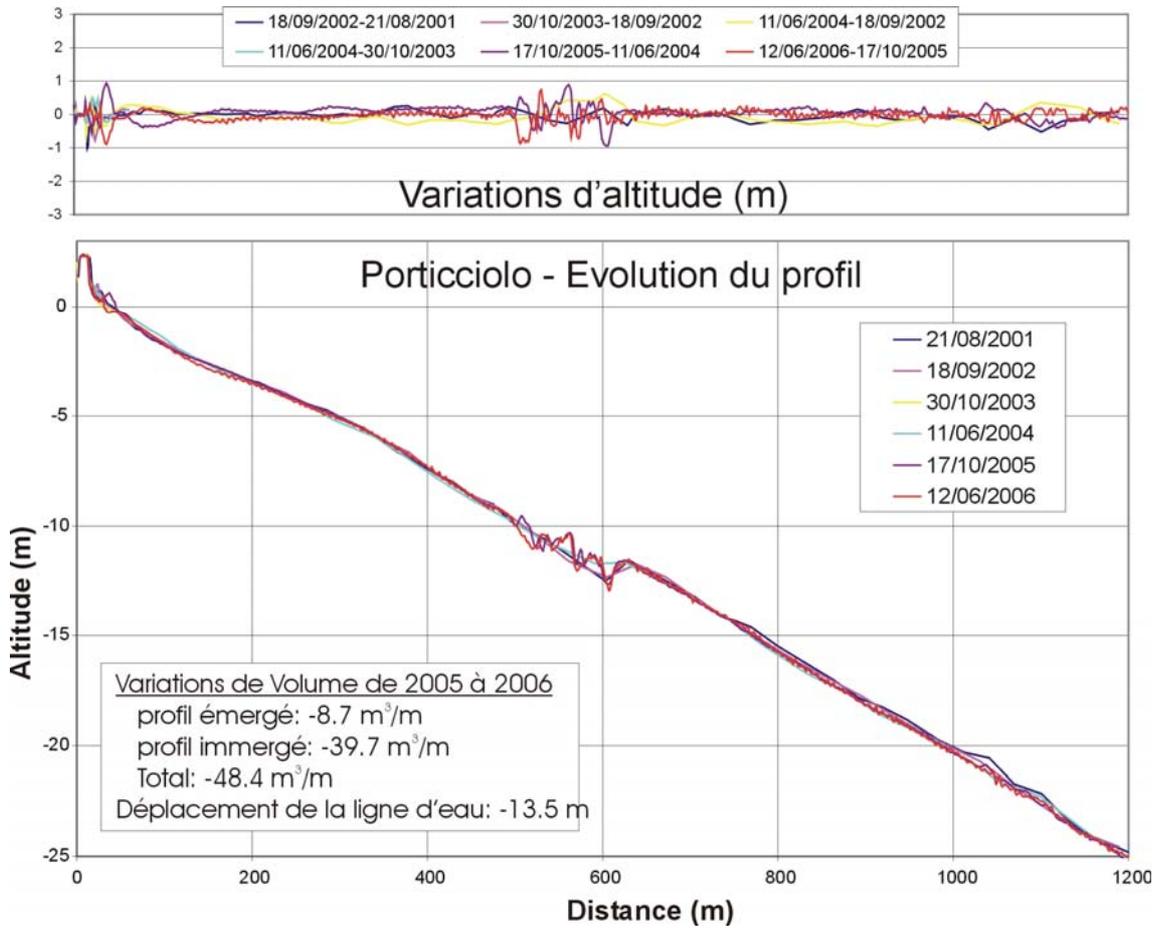
Illustration 17 - Evolution du profil de Porticciolo depuis 2001. Profil complet.

L'évolution du profil sous-marin depuis 2001 est peu dynamique comme en témoigne l'évolution volumétrique (cf. ill. 15). Les profils depuis 2001 se superposent relativement bien, et seule la partie proche de la côte présente une faible mobilité. Bien que les mouvements soient de très faible amplitude, on note une dynamique de barres d'avant-côte. Cette barre proche de la côte en 2004 s'était déplacée vers le large en 2005 et se retrouve de nouveau proche de la côte en 2006.

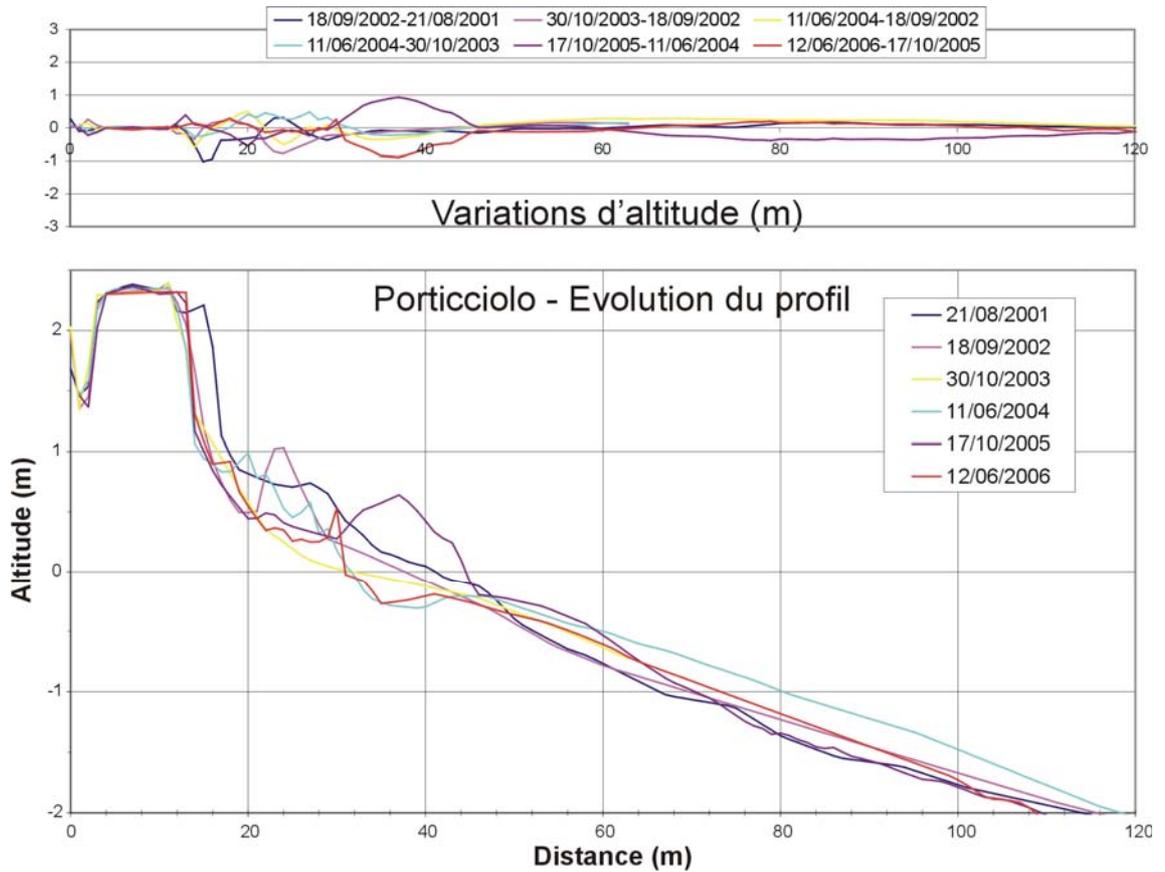
Illustration 18 - Site de Porticciolo, évolution du profil de plage depuis 2001. Profil court.

Au niveau de la plage émergée, une grande variabilité morphologique est observée, même si les variations volumétriques effectives de sable restent faibles (cf. ill. 15). Cette variabilité de la morphologie de la plage résulte principalement de la quantité de feuilles de posidonies accumulées sur la plage. Elle est par conséquent peu significative des transits sédimentaires, et ne traduit pas l'état de la plage sableuse. En effet, on retrouve en 2006 un profil de plage très similaire à celui de 2003.

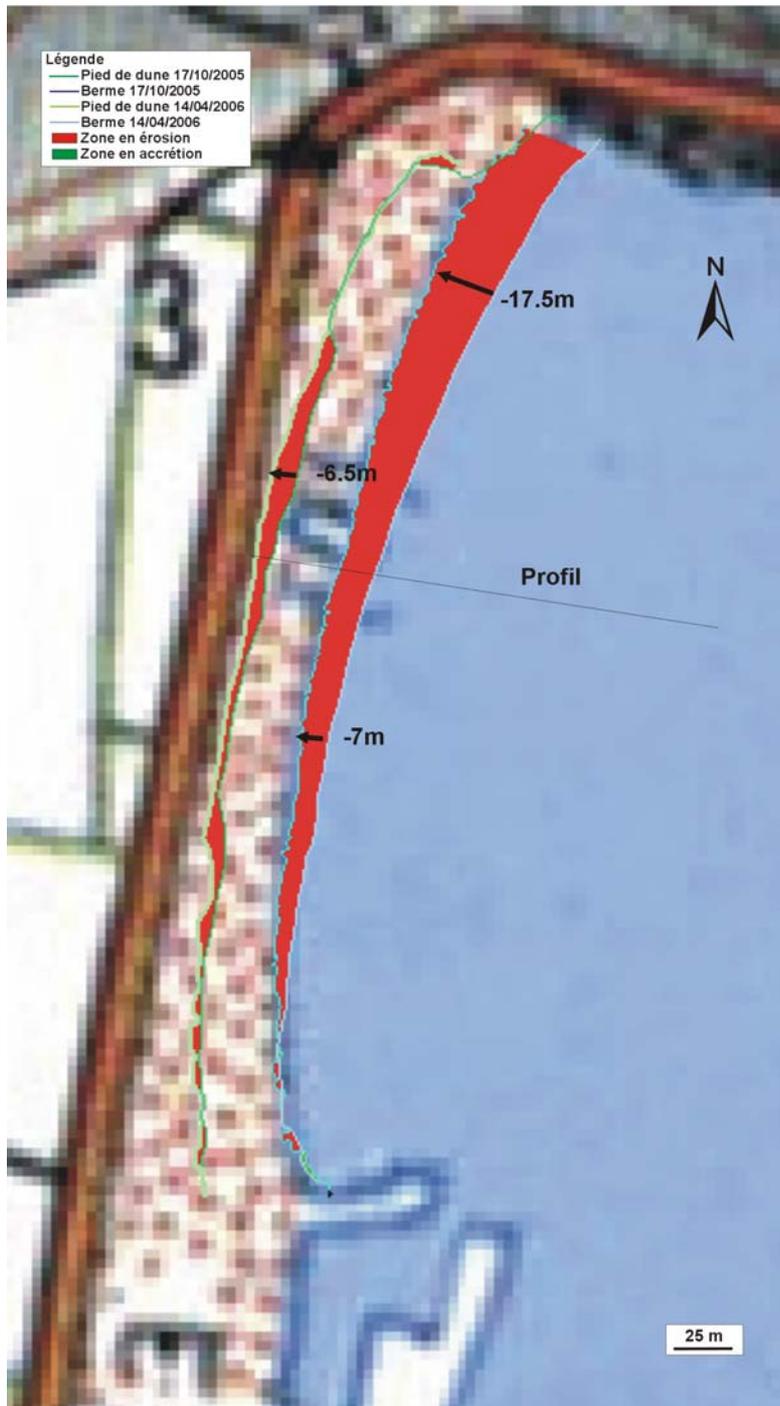
Illustration 19 -Site de Porticciolo, levé DGPS – 17/10/2005 et 14/04/2006.

Le profil est implanté dans la partie nord de la plage, dans le secteur qui semblait, lors de l'installation du site, le plus touché par l'érosion (cf. ill. 19). Son point de départ est positionné en bordure de la roselière, en arrière et en contrebas de la route départementale, de manière à obtenir la topographie complète de la plage et de la route qui s'y appuie. En 2006, le profil a été réalisé le 16 Juin. Ce même profil est suivi depuis 2001 (cf. ill. 1)

Entre 2005 et 2006, on note un très fort recul du trait de côte, et un recul plus léger du pied de dune. Comme indiqué lors des levés précédents, ces observations ne sont pas toujours caractéristiques des stocks sableux de l'estran, mais reflètent plutôt les quantités de posidonies accumulées sur celui-ci. En effet, depuis 2003 (cf. ill. 21), on note une très grande variabilité de la ligne d'eau sur une largeur de plus de 25 m. En revanche, l'érosion observée en pied de dune entre 2005 et 2006 est plus problématique, puisqu'il s'agit du premier recul depuis la reconstruction du talus de la route départementale RD80. Si le profil réel de la plage évolue peu depuis le début des suivis, la vulnérabilité de ce site dépend uniquement des accumulations de feuilles de
