Réseau d'observation du littoral de la Corse – Sites sensibles à évolution forte et problématique

Rapport d'avancement
Lecture et exploitation des données des sites de
Tavignano et Porticcio

Année 2006

BRGM/RP-54997-FR

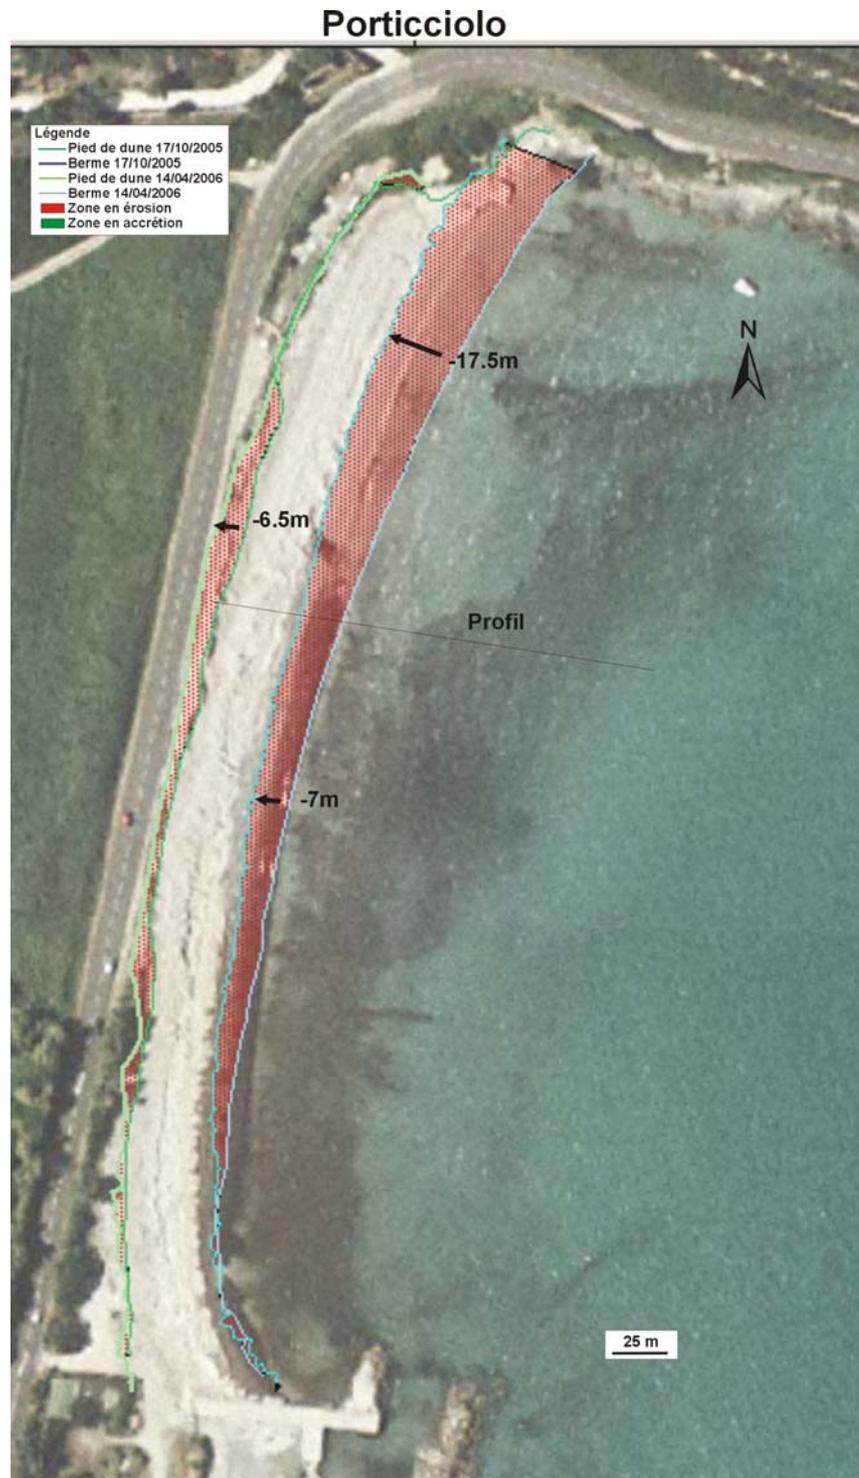
Illustration 20 - Site de Porticcio, levés DGPS 2005 et 2006 superposés à l'orthophoto (BD-ORTHO IGN, 2002).

Entre 2005 et 2006, on note un très fort recul du trait de côte, et un recul plus léger du pied de dune. Comme indiqué lors des levés précédents, ces observations ne sont pas toujours caractéristiques des stocks sableux de l'estran, mais reflètent plutôt les quantités de posidonies accumulées sur celui-ci. En effet, depuis 2003 (cf. ill. 21), on note une très grande variabilité de la ligne d'eau sur une largeur de plus de 25 m. En revanche, l'érosion observée en pied de dune entre 2005 et 2006 est plus problématique, puisqu'il s'agit du premier recul depuis la reconstruction du talus de la route départementale RD80. Si le profil réel de la plage évolue peu depuis le début des suivis, la vulnérabilité de ce site dépend uniquement des accumulations de feuilles de

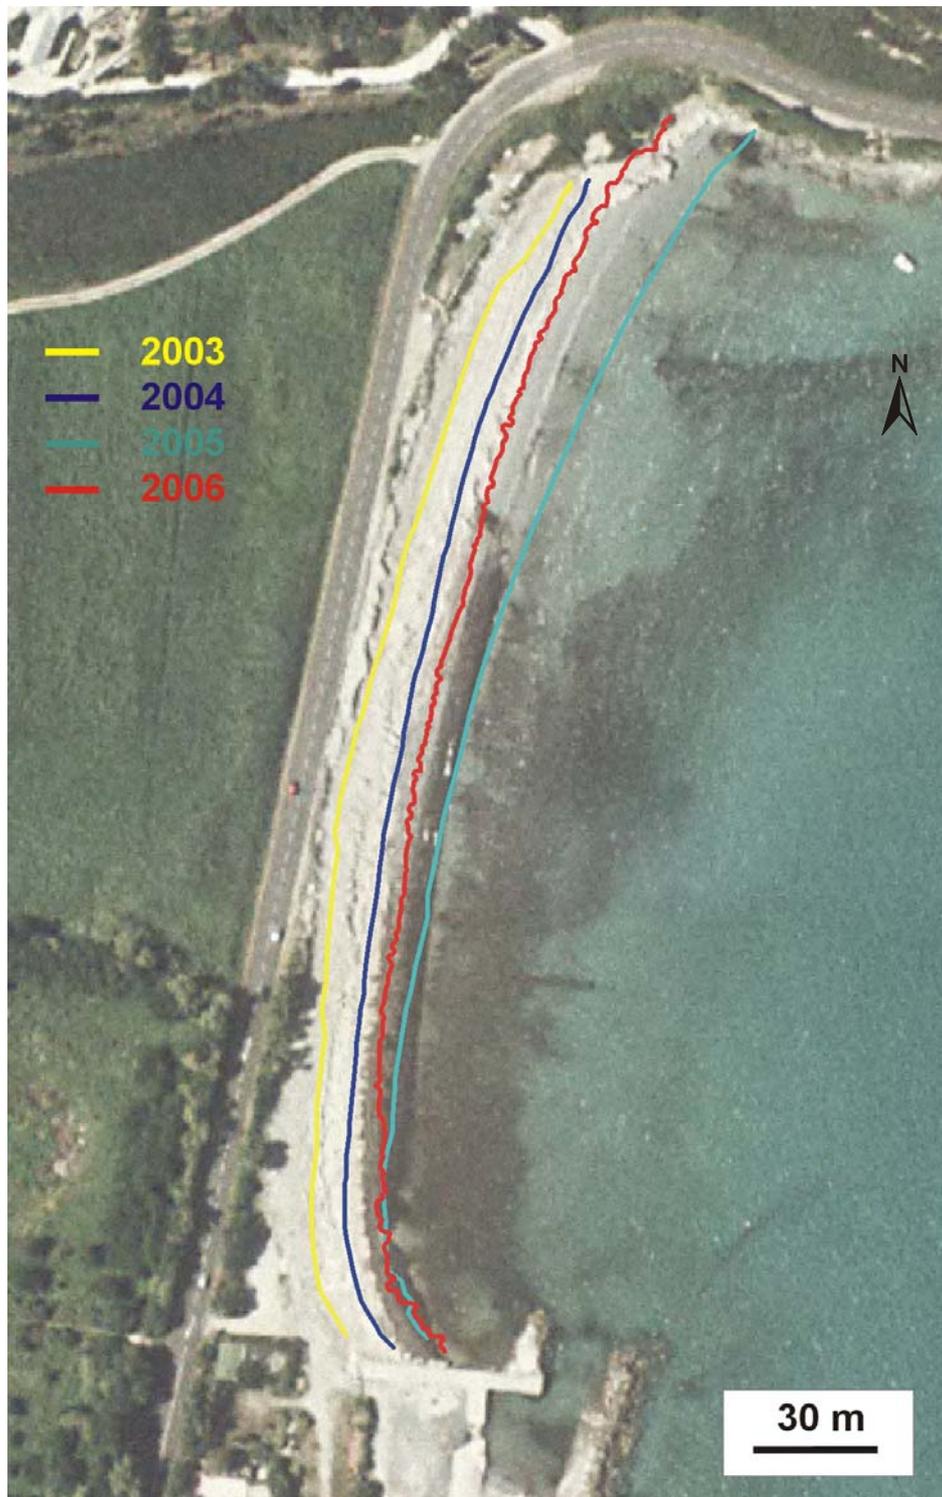
Illustration 21 - Comparaison de levés du trait de côte sur le site de Porticciolo depuis 2003 (superposés à l'orthophoto IGN de 2002).

Le premier levé de ce type a été réalisé en 2003. Nous présentons ici les comparaisons entre les positions successives du trait de côte depuis 2003. La position du trait de côte en 1996, a été relevée sur des photographies aériennes de l'IGN. Ce trait de côte correspond morphologiquement à la berme de basse plage (la plus récente) ou à défaut la ligne d'eau repérée actuellement au cours des levés au DGPS.

L'érosion de la plage de Porticciolo depuis 1996 est manifeste et touche la totalité du secteur comme le montre la superposition des levés DGPS et du trait de côte 1996. Ce recul généralisé est actuellement modéré en raison de la protection de la plage par l'accumulation de posidonies au niveau du trait de côte. Cette accumulation est beaucoup moins importante en 2006 qu'en 2005 augmentant la vulnérabilité relative du site.
