Morphodynamique des littoraux de La Réunion – phase 2

BRGM/RP-55014-FR

Novembre 2006

Estimation de l'érosion côtière
sur les sites identifiés comme sensibles

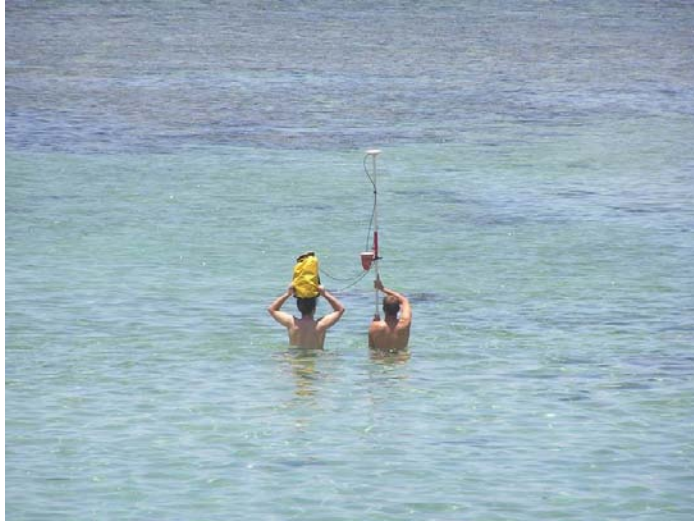
Illustration 6 – Levé topographique des zones arrière-récifales peu profondes au DGPS

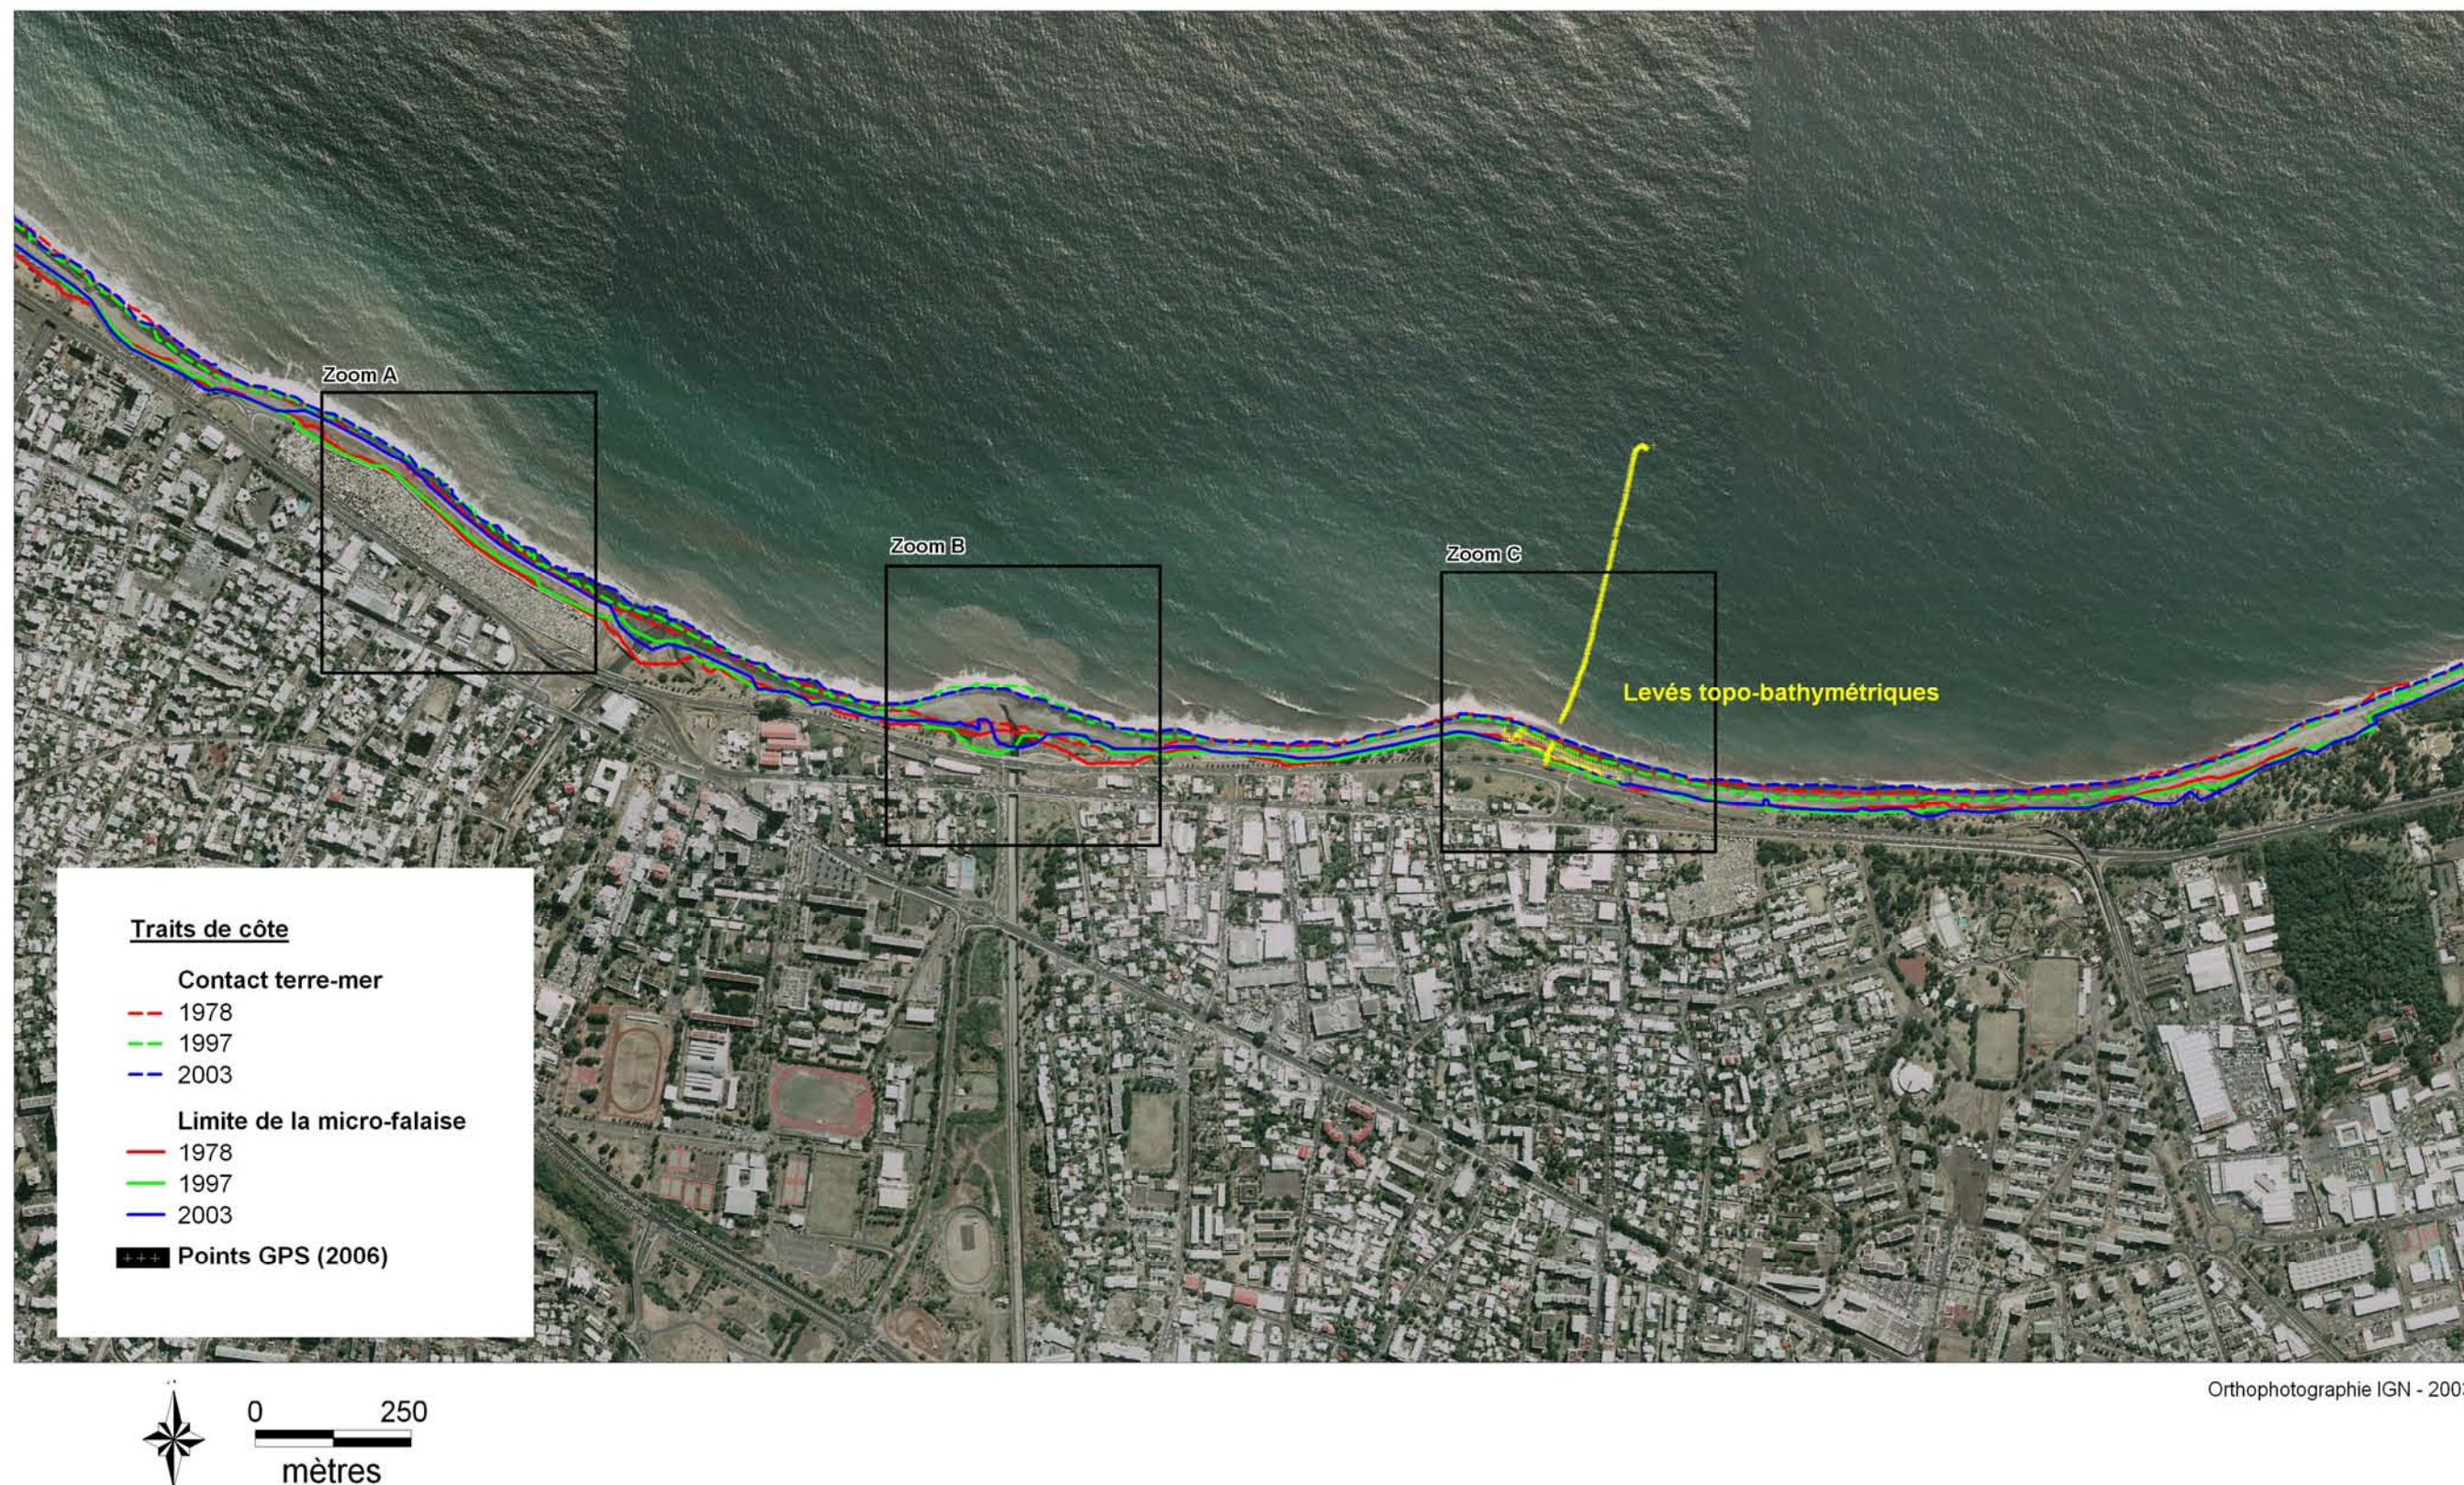
Illustration 8 – Position des traits de côte de St Denis et localisation des levés topo-bathymétriques

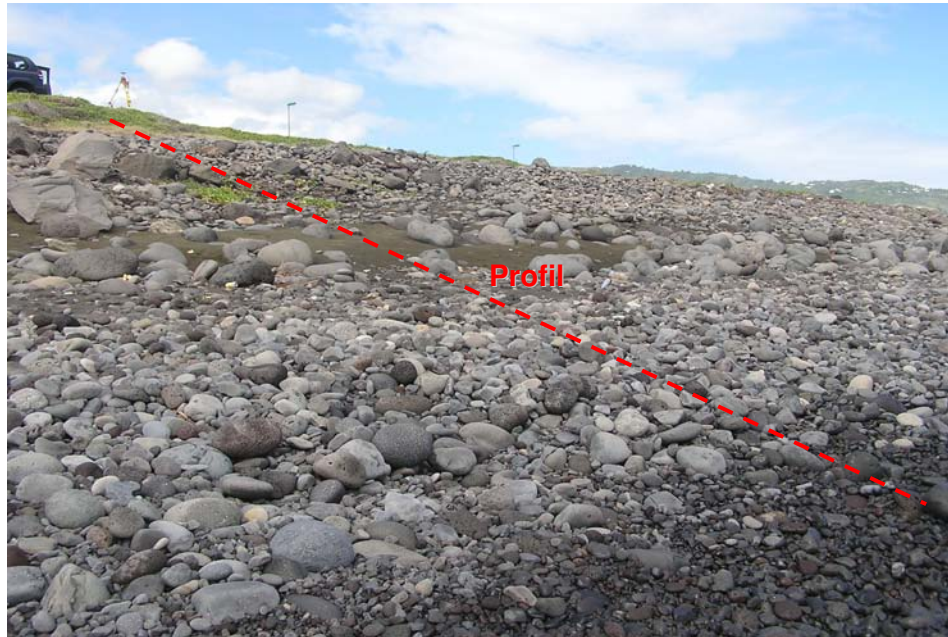
Illustration 11 – Morphologie du site à l'emplacement du profil topographique

La partie aérienne du profil représente la partie la plus raide (15% de pente) bien que la micro-falaise n'y soit pas entaillée de manière sub-verticale (Illustration 10). Une succession de gradins est en effet observée au contact de la micro-falaise et du cordon de galets, avec un décroissement de la taille des galets d'amont en aval (Illustration 11).

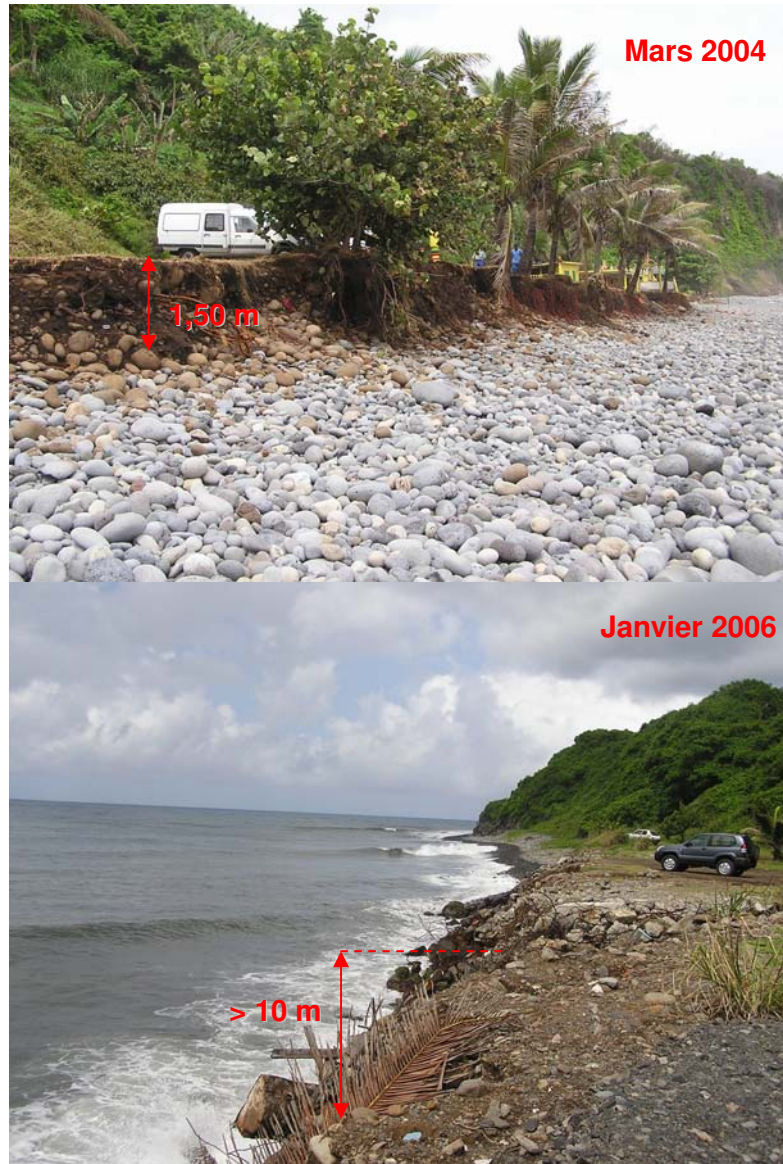
Illustration 14 – Micro-falaise de la Chapelle en 2004 et 2006

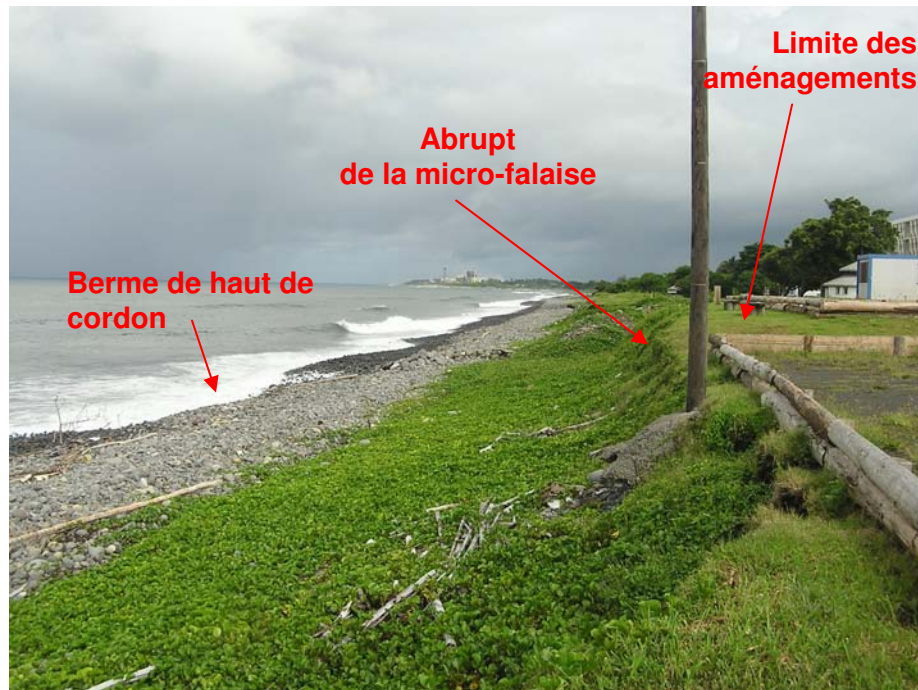
Illustration 17 – Centre-ville de Ste Suzanne (Janvier 2006)

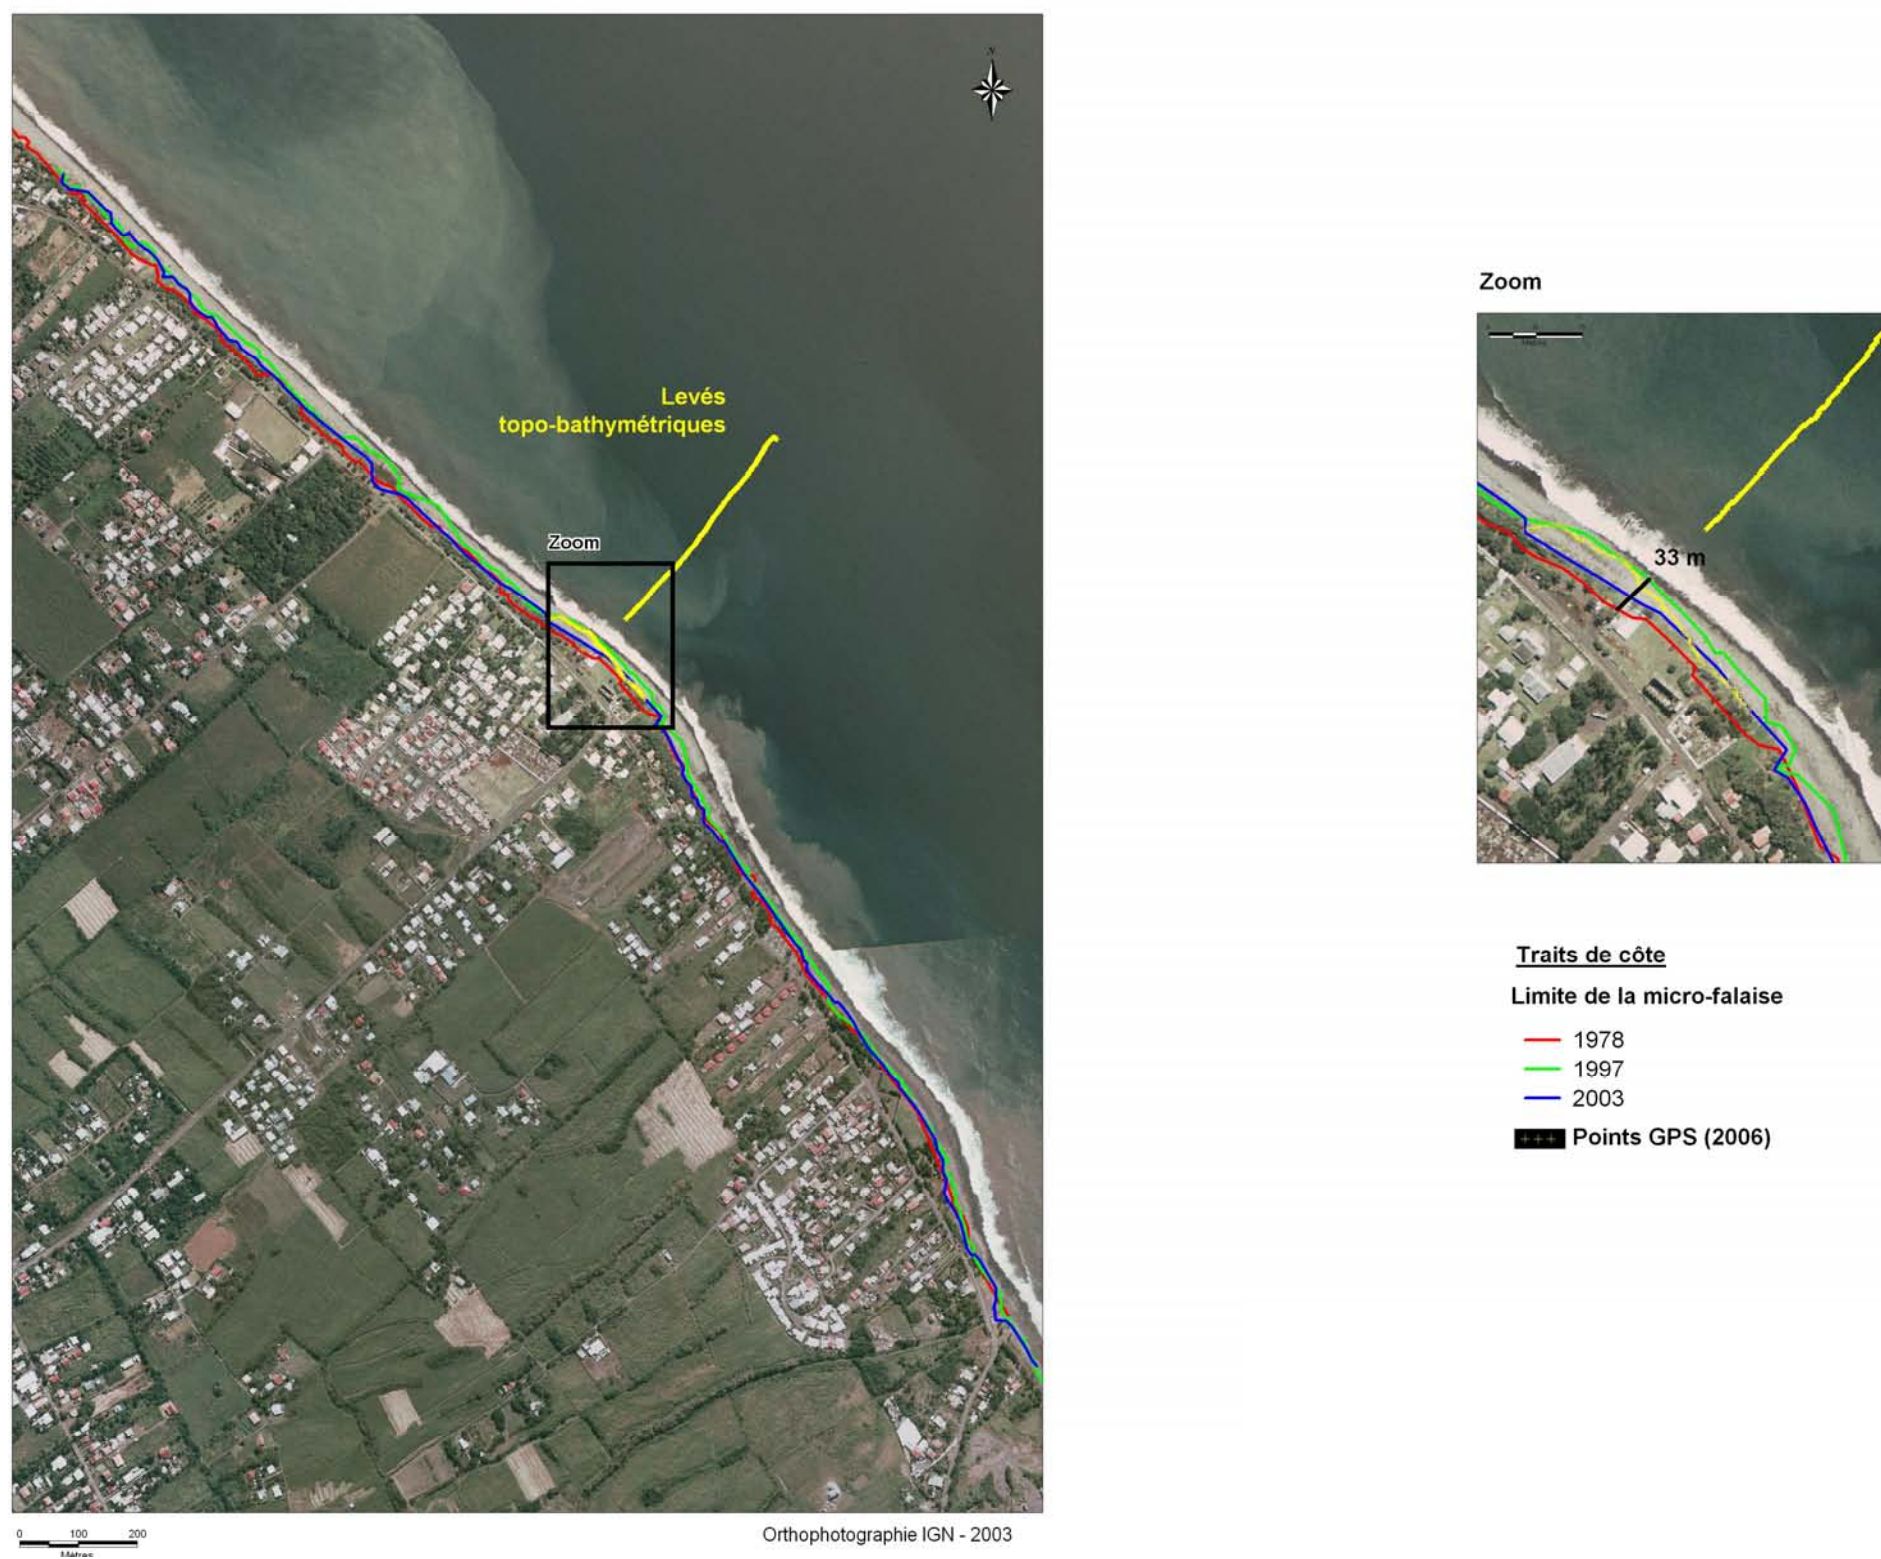
Illustration 18 – Position des traits de côte de Champ Borne à St André et localisation des levés topo-bathymétriques

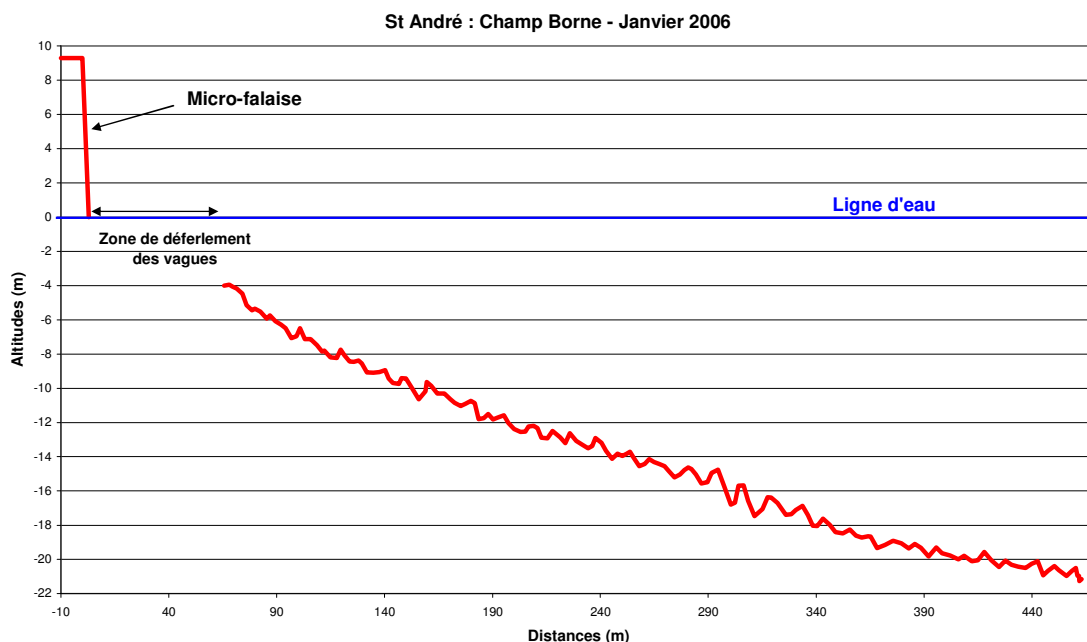
Illustration 19 – Profil topo-bathymétrique du site de Champ Borne

Le profil présente, d'une part, une pente sous-marine assez forte comparativement aux secteurs précédents (Illustration 19).

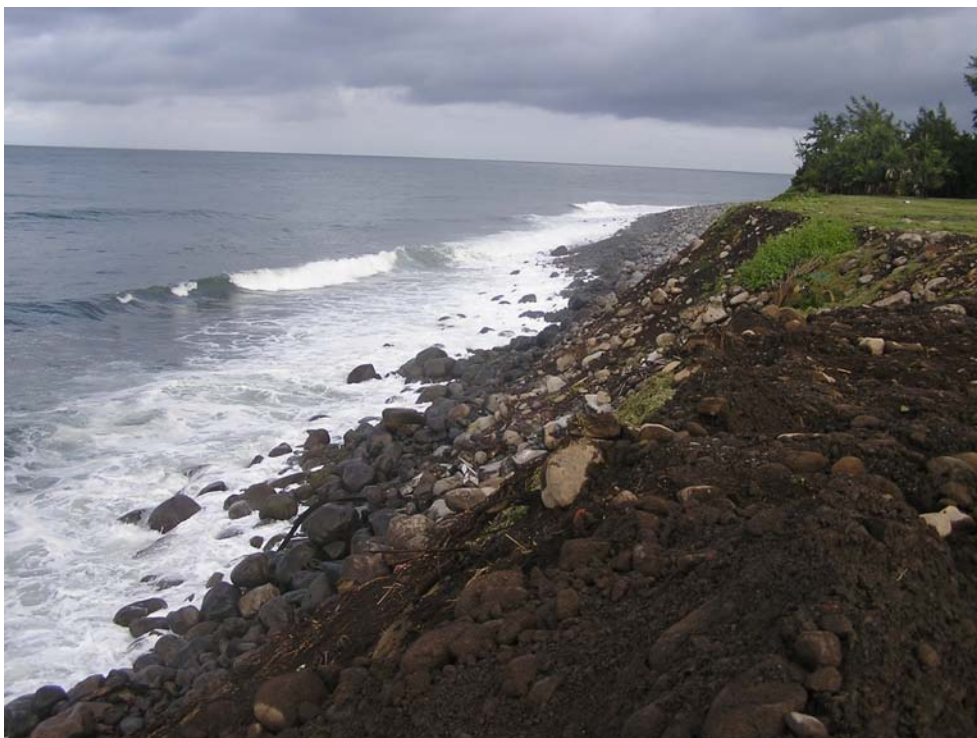
Illustration 20 - Falaise de Champ Borne en janvier 2006

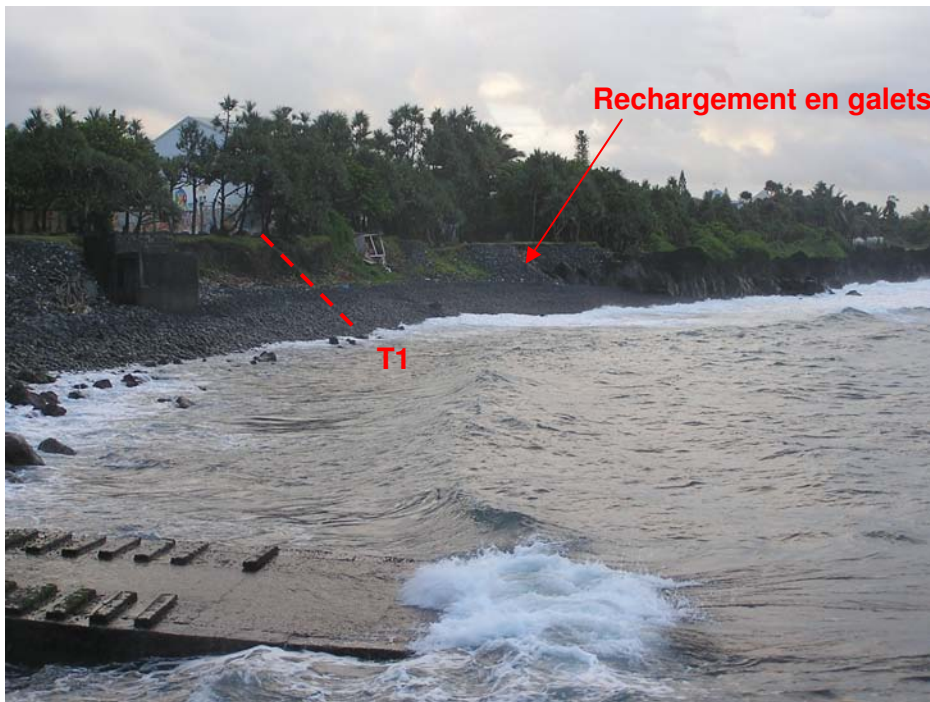
Illustration 23 – Morphologie du site au Nord du port (Janvier 2006)

La pente est par endroit plus douce du fait d'un rechargement artificiel en galets provenant sûrement de l'autre côté de la digue afin de maintenir (temporairement) la position actuelle de la micro-falaise.

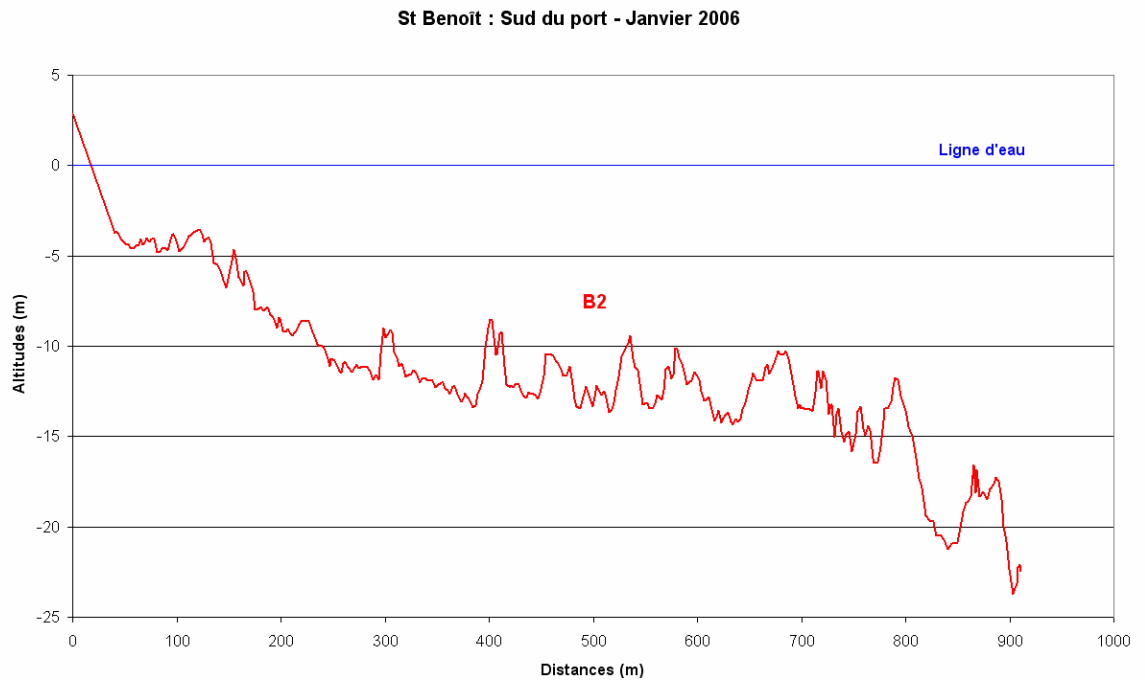
Illustration 24 – Profil bathymétrique au Sud du port de St Benoît

Le profil sous-marin B2 (Illustration 24) fait apparaître également une bathymétrie très accidentée, ce qui indique que même en la présence d'un très gros cordon de galet en amont, les sédiments ne nappent pas le relief sur des épaisseurs suffisantes pour en adoucir la morphologie.

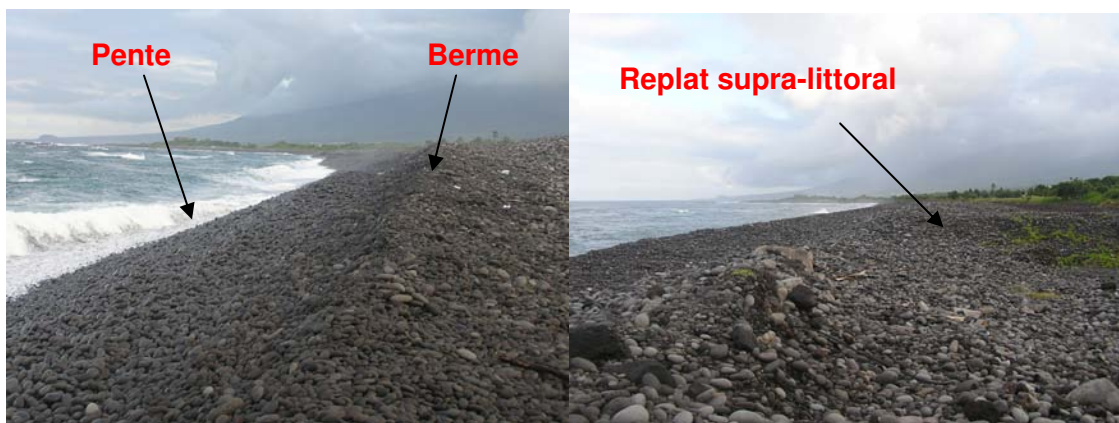
Illustration 25 – Morphologie du cordon de galet au Sud du port de St Benoît (janvier 2006)

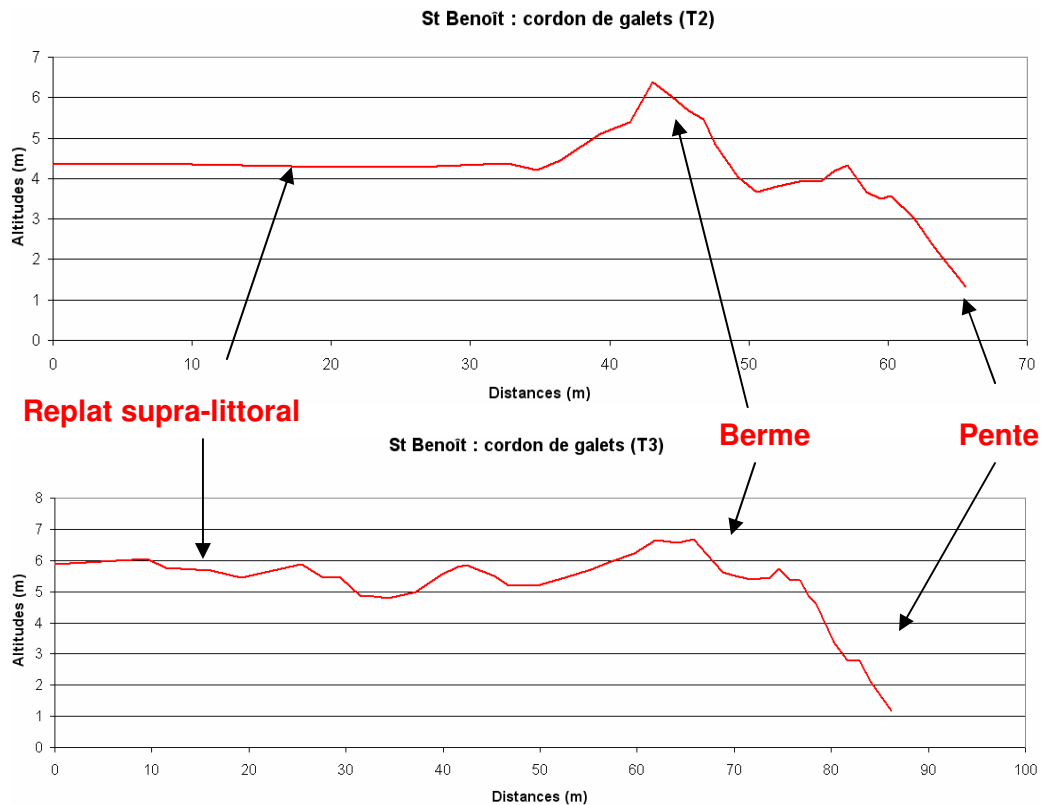
Illustration 26 – Profils topographiques au sud du port de St Benoît

Sur la partie aérienne, les profils T2 et T3 (Illustration 26) présentent un cordon très plat dans la partie supra-littorale. Une très grosse berme marque la laisse de tempête et le jet de rive puissant induit une pente très prononcée au niveau de la ligne de rivage (Illustration 25). Bien que ces morphologies témoignent d'une très forte dynamique, le stock sédimentaire est ici très important et constitue une bonne protection de ce littoral.

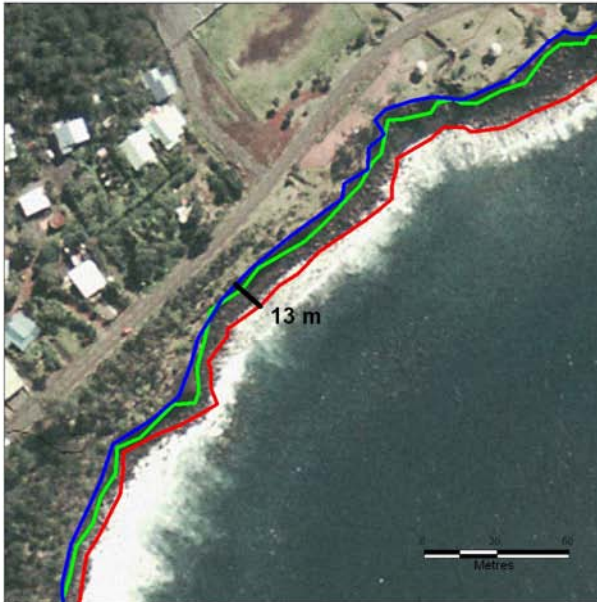
Illustration 27 – Position des traits de côte de St Philippe (la Mer Cassée)

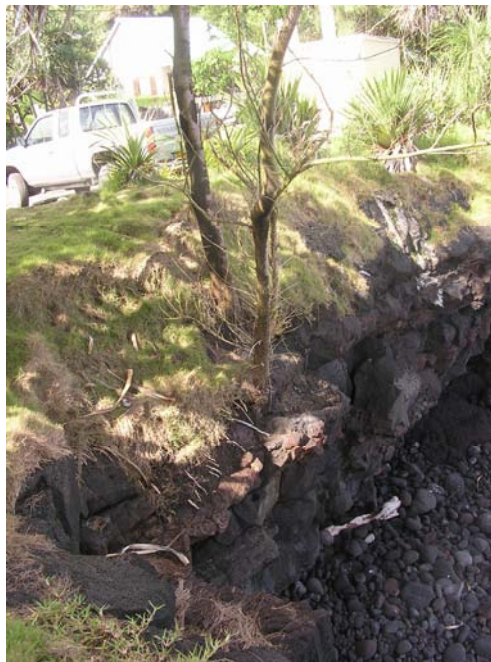
Illustration 28 – Sous-cavage de la falaise de la Mer Cassée à St Philippe

L'analyse de l'évolution actuelle est donc basée sur les observations de terrain. Elles font apparaître un profil sub-vertical voir sous-cavé du versant de la falaise (Illustration 28). Un réseau de fracturation important en arrière du front avec des pans quasiment décrochés et prêts à basculer (Illustration 29).

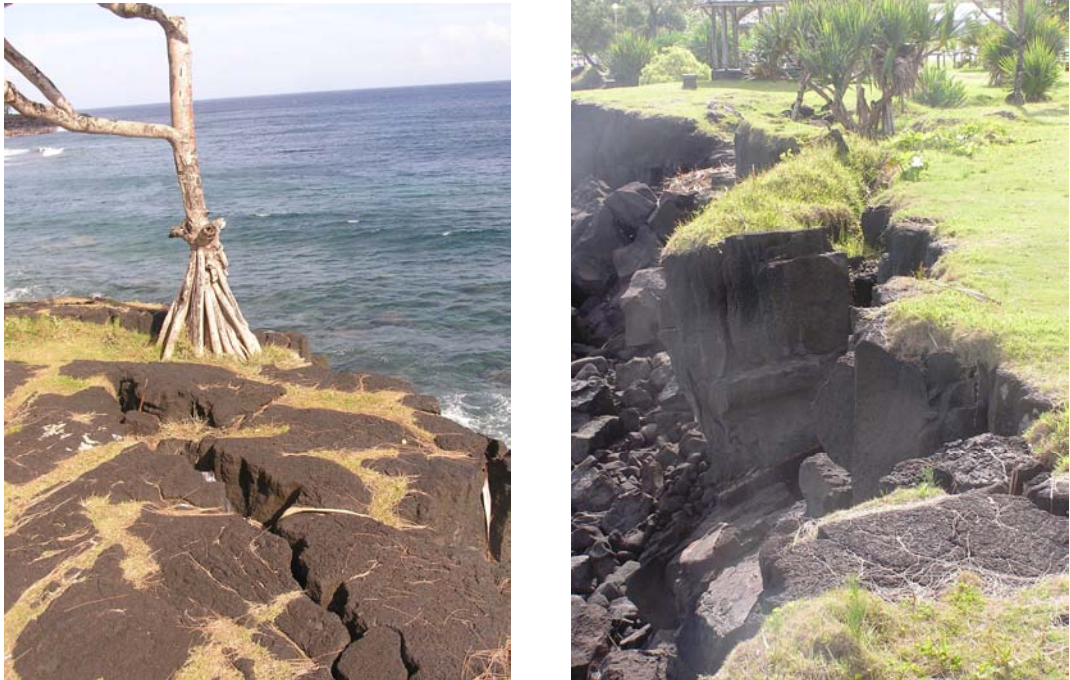
Illustration 29 – Fracturation et basculement de pans de falaise à la Mer Cassée

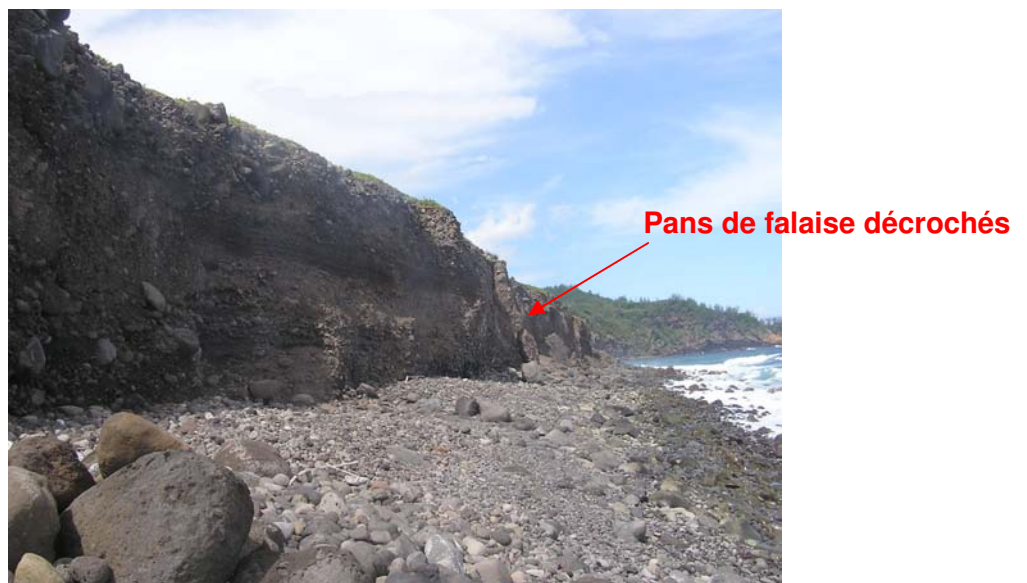
Illustration 31 – Morphologie de la falaise de Langevin

Les observations de terrain mettent en évidence le profil sub-vertical des falaises et la présence de matériel détritique issu du versant sur le cordon de galets (Illustration 31).

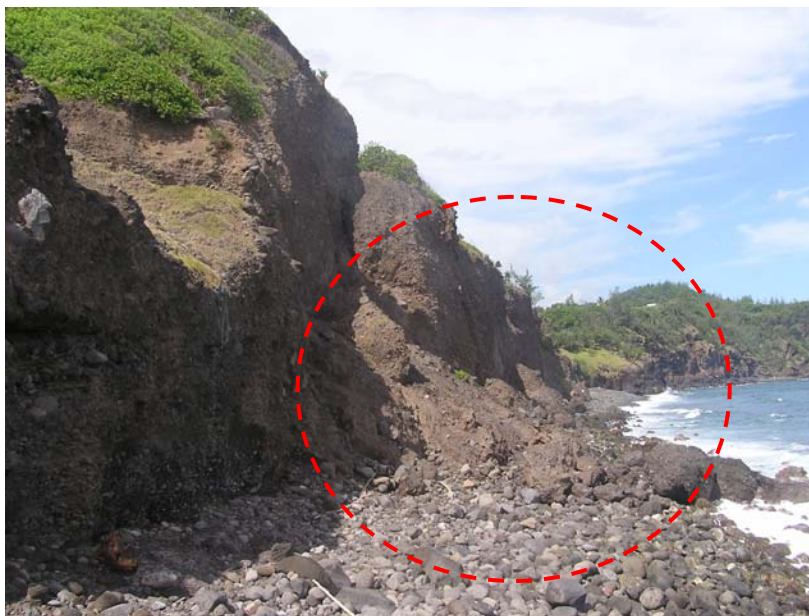
Illustration 32 – Coulée de solifluxion à Langevin

Des coulées de solifluxions sont également visibles dans les zones entaillées de la falaise (Illustration 32), ce qui marque la sensibilité de sa lithologie aux agents sub-aériens (eaux de ruissellement et d'infiltration).

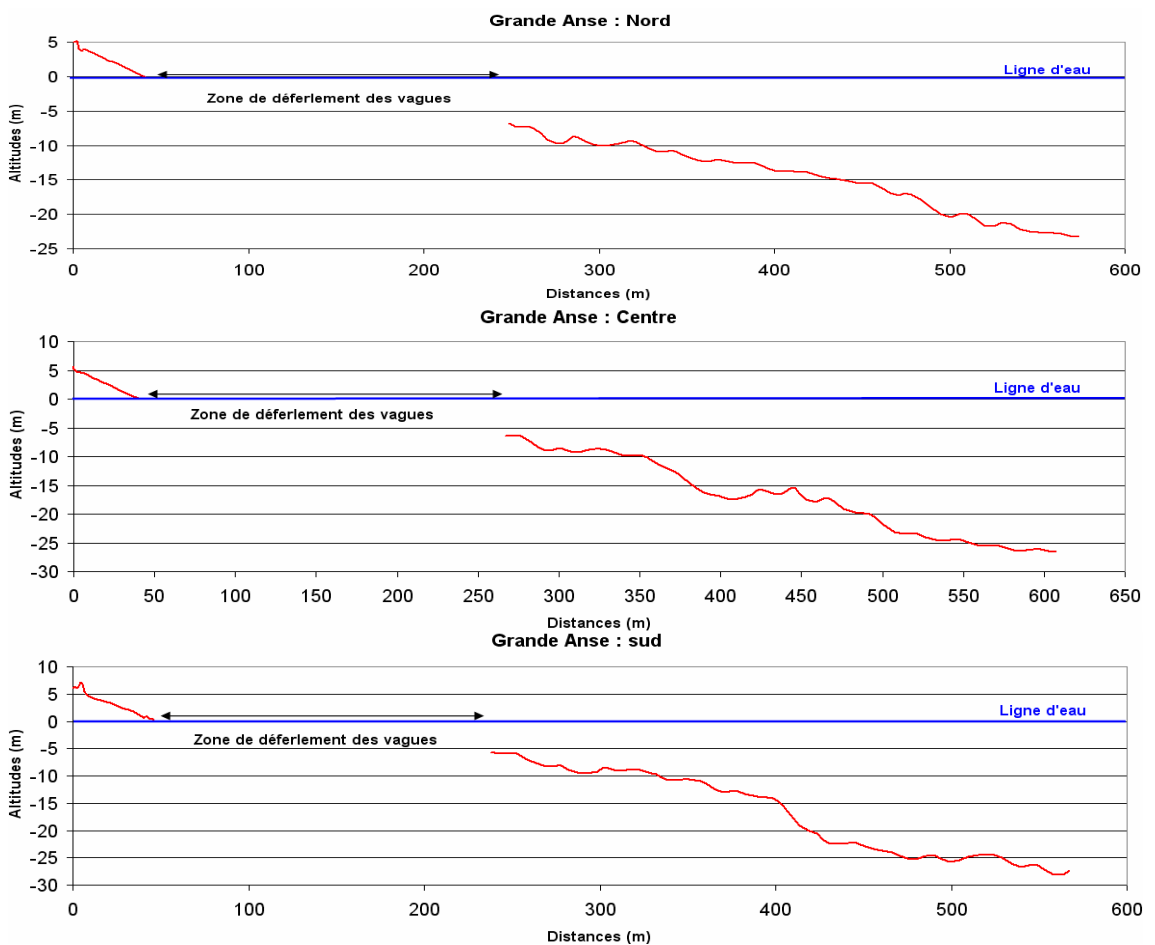
Illustration 34 – Profils topo-bathymétriques de Grande Anse en janvier 2006

Les profils bathymétriques (Illustration 34) permettent néanmoins d'avoir un aperçu de la configuration des fonds au droit de la plage. Les profils Centre et Sud font apparaître une structure « en escalier », avec une rupture de pente principale qui se retrouve vers 350 m au Centre et 400 m au Sud. Cette rupture de pente, entre -10 et -15 m de profondeur, peut correspondre soit à la pente externe du récif soit à l'affleurement du substratum rocheux (l'extension finale d'une coulée basaltique ?).

Curieusement, cette rupture de pente ne se retrouve pas sur le profil Nord où le profil est plus régulier et le stock sédimentaire beaucoup plus important (à 500m de la tête de profil, on a 5m de plus que sur les autres profils).

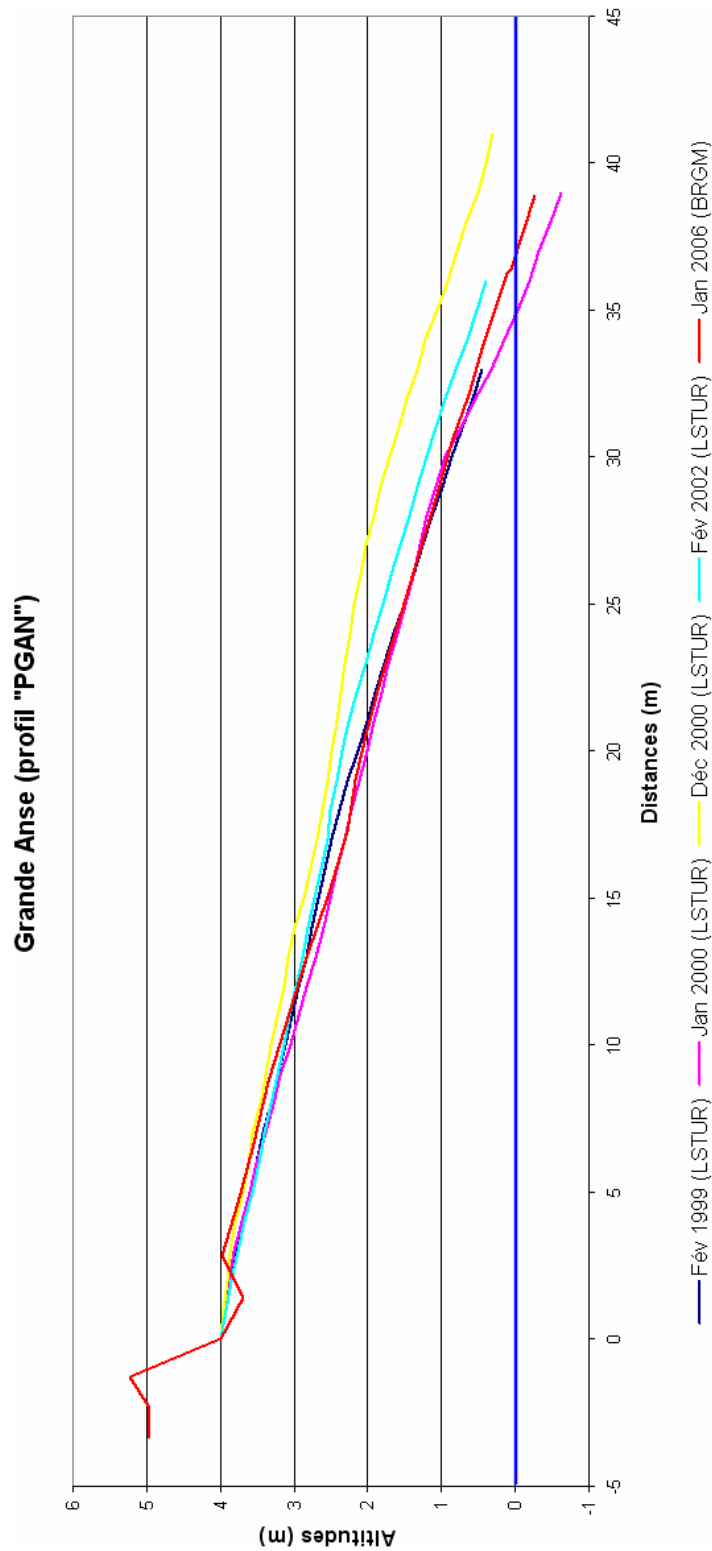
Illustration 35 – Profils topographiques au Nord de la plage de Grande Anse

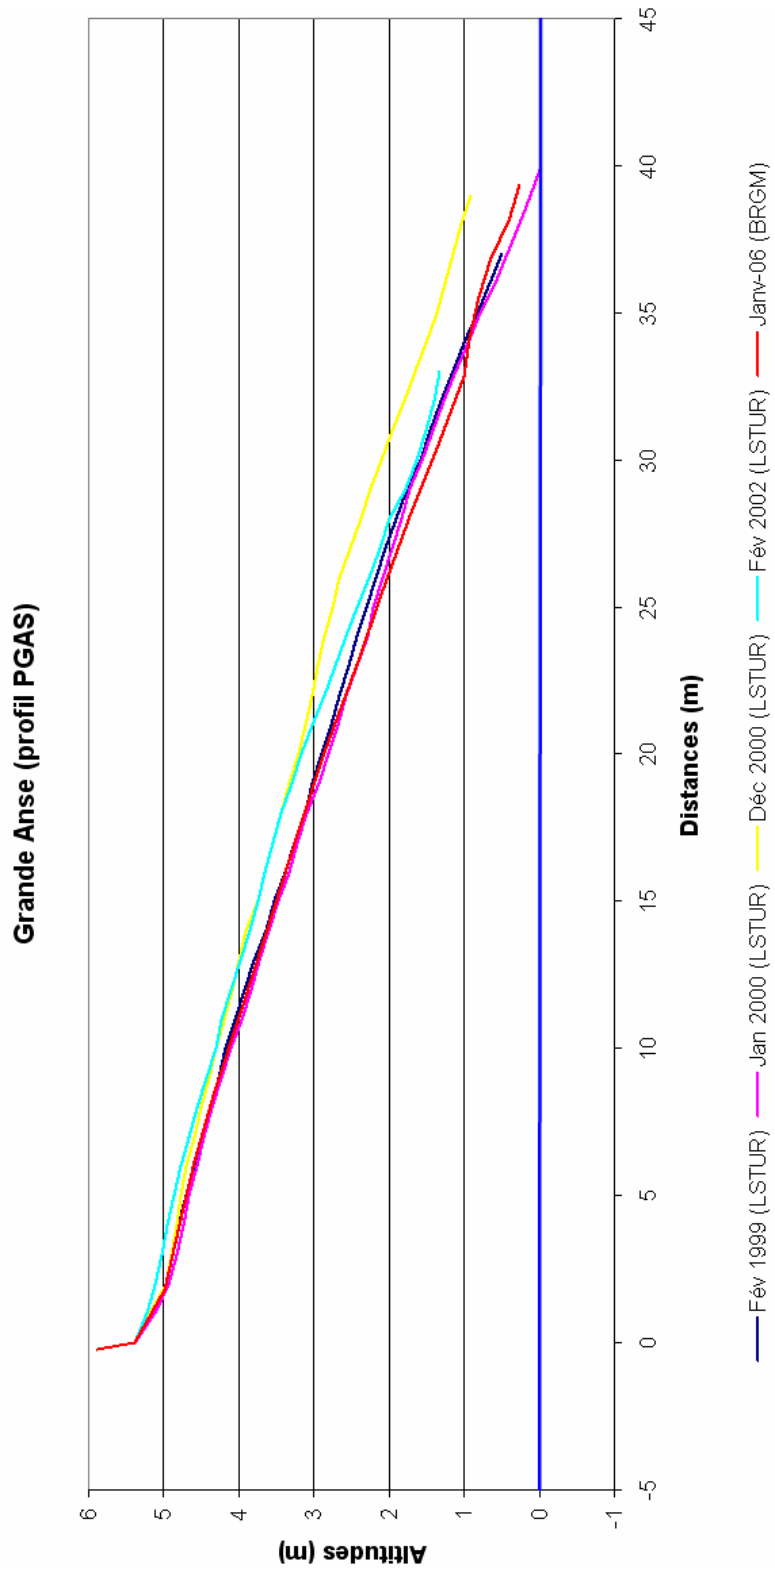
Illustration 36 – Profils topographiques au centre de la plage de Grande Anse

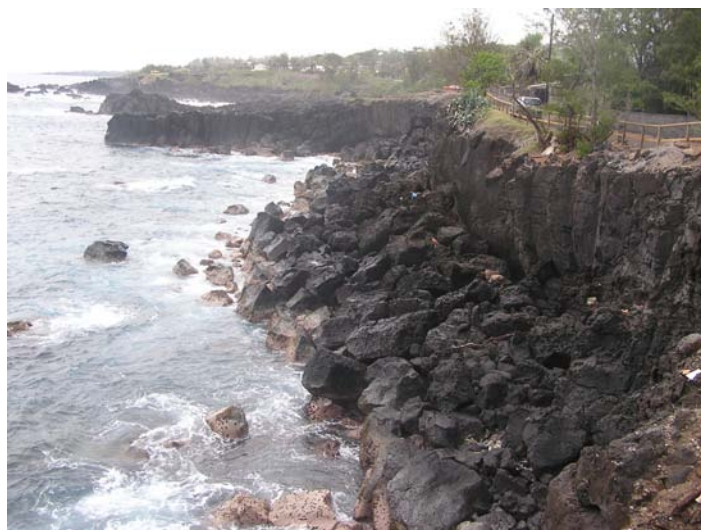
Illustration 38 - Morphologie des falaises de Grand Bois

Les observations de terrain confirment l'extrême proximité des aménagements urbains du front de falaise (jusqu'à moins d'1 m -Illustration 38). Le profil est sub-vertical, signe d'une érosion active, mais les versants, composés de coulées massives, sont beaucoup plus résistants. Peu sensible aux agents sub-aériens, la falaise présente probablement un rythme de recul ralenti aujourd'hui car l'abondant matériel détritique accumulé en pied sur la plate-forme d'abrasion (blocs et pans de falaise écroulés) constitue une protection contre les vagues. L'érosion de la falaise reprendra lorsque ce matériel aura été déblayé par la mer.

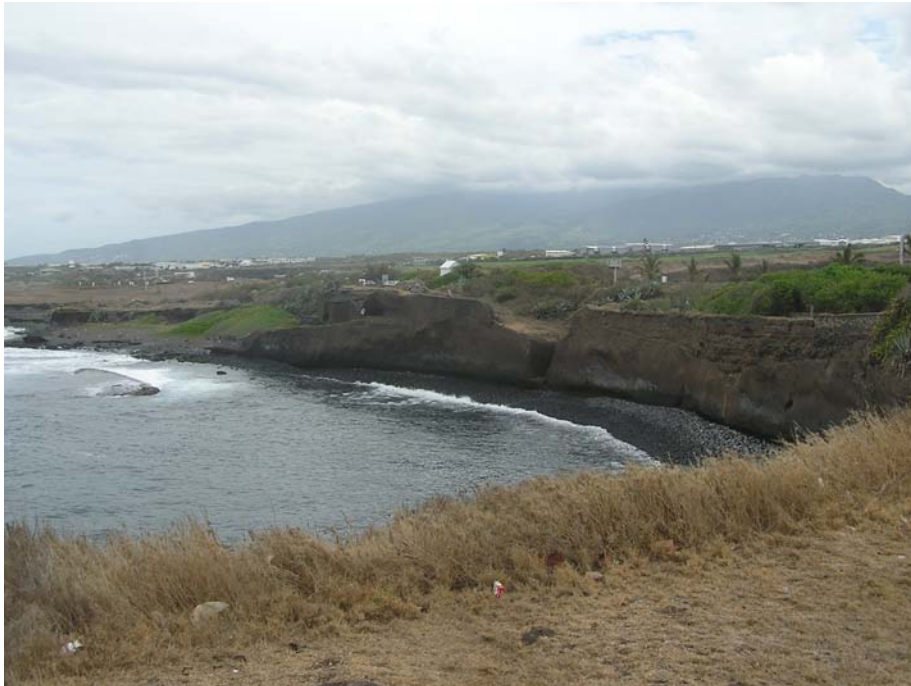
Illustration 43 - Morphologie de la falaise de la Pointe du Diable

La partie terrestre du site présente un profil sub-vertical de la falaise avec un sous-cavage en pied (Illustration 43), signe de l'érosion active actuellement.

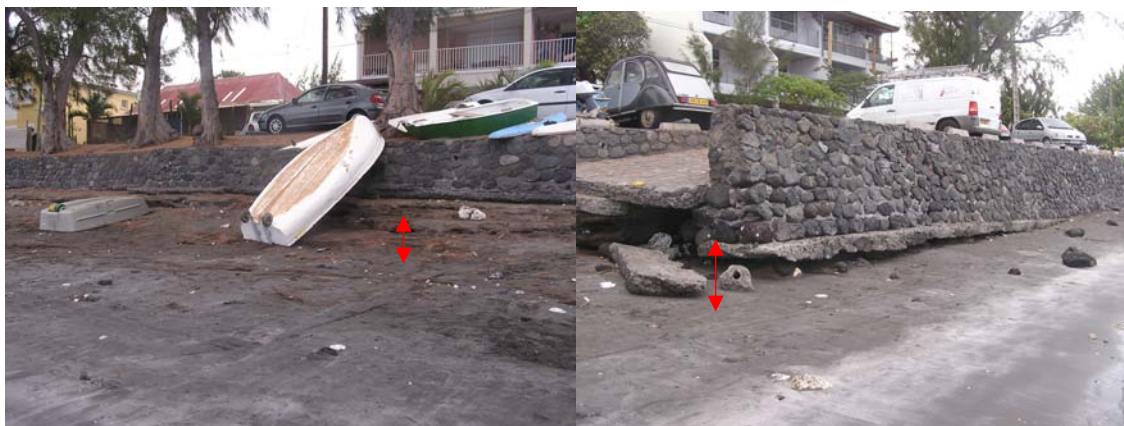
Illustration 46 – Déchaussement du mur de protection

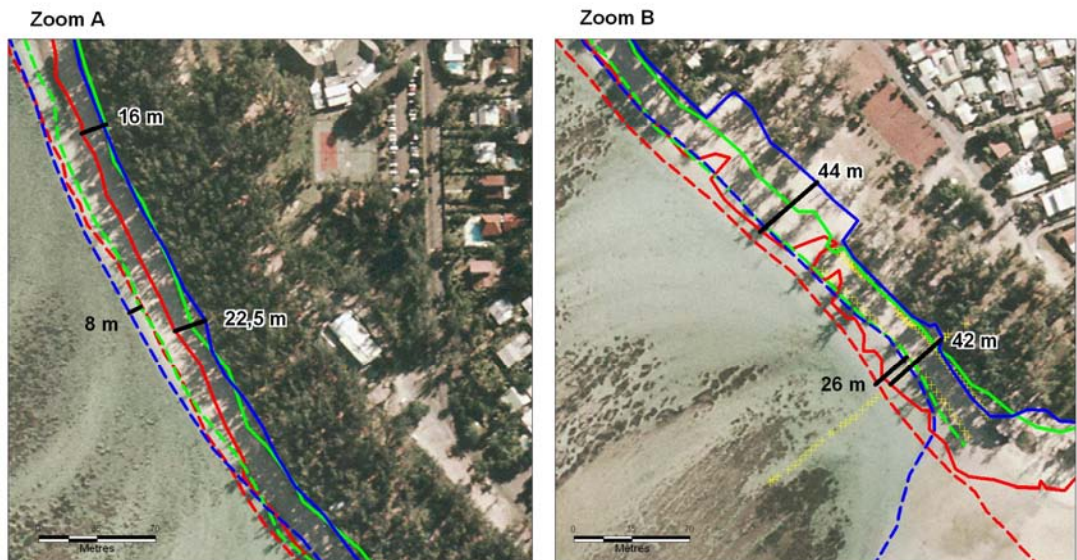
Illustration 47 – Position des traits de côte de l'Hermitage et localisation des levés topographiques

Les variations des traits de côte font apparaître une érosion généralisée entre 1978 et 1997, particulièrement aiguë au Sud de la zone (Illustration 47).
