Morphodynamique des littoraux de La Réunion – phase 2

BRGM/RP-55014-FR

Novembre 2006

Estimation de l'érosion côtière
sur les sites identifiés comme sensibles

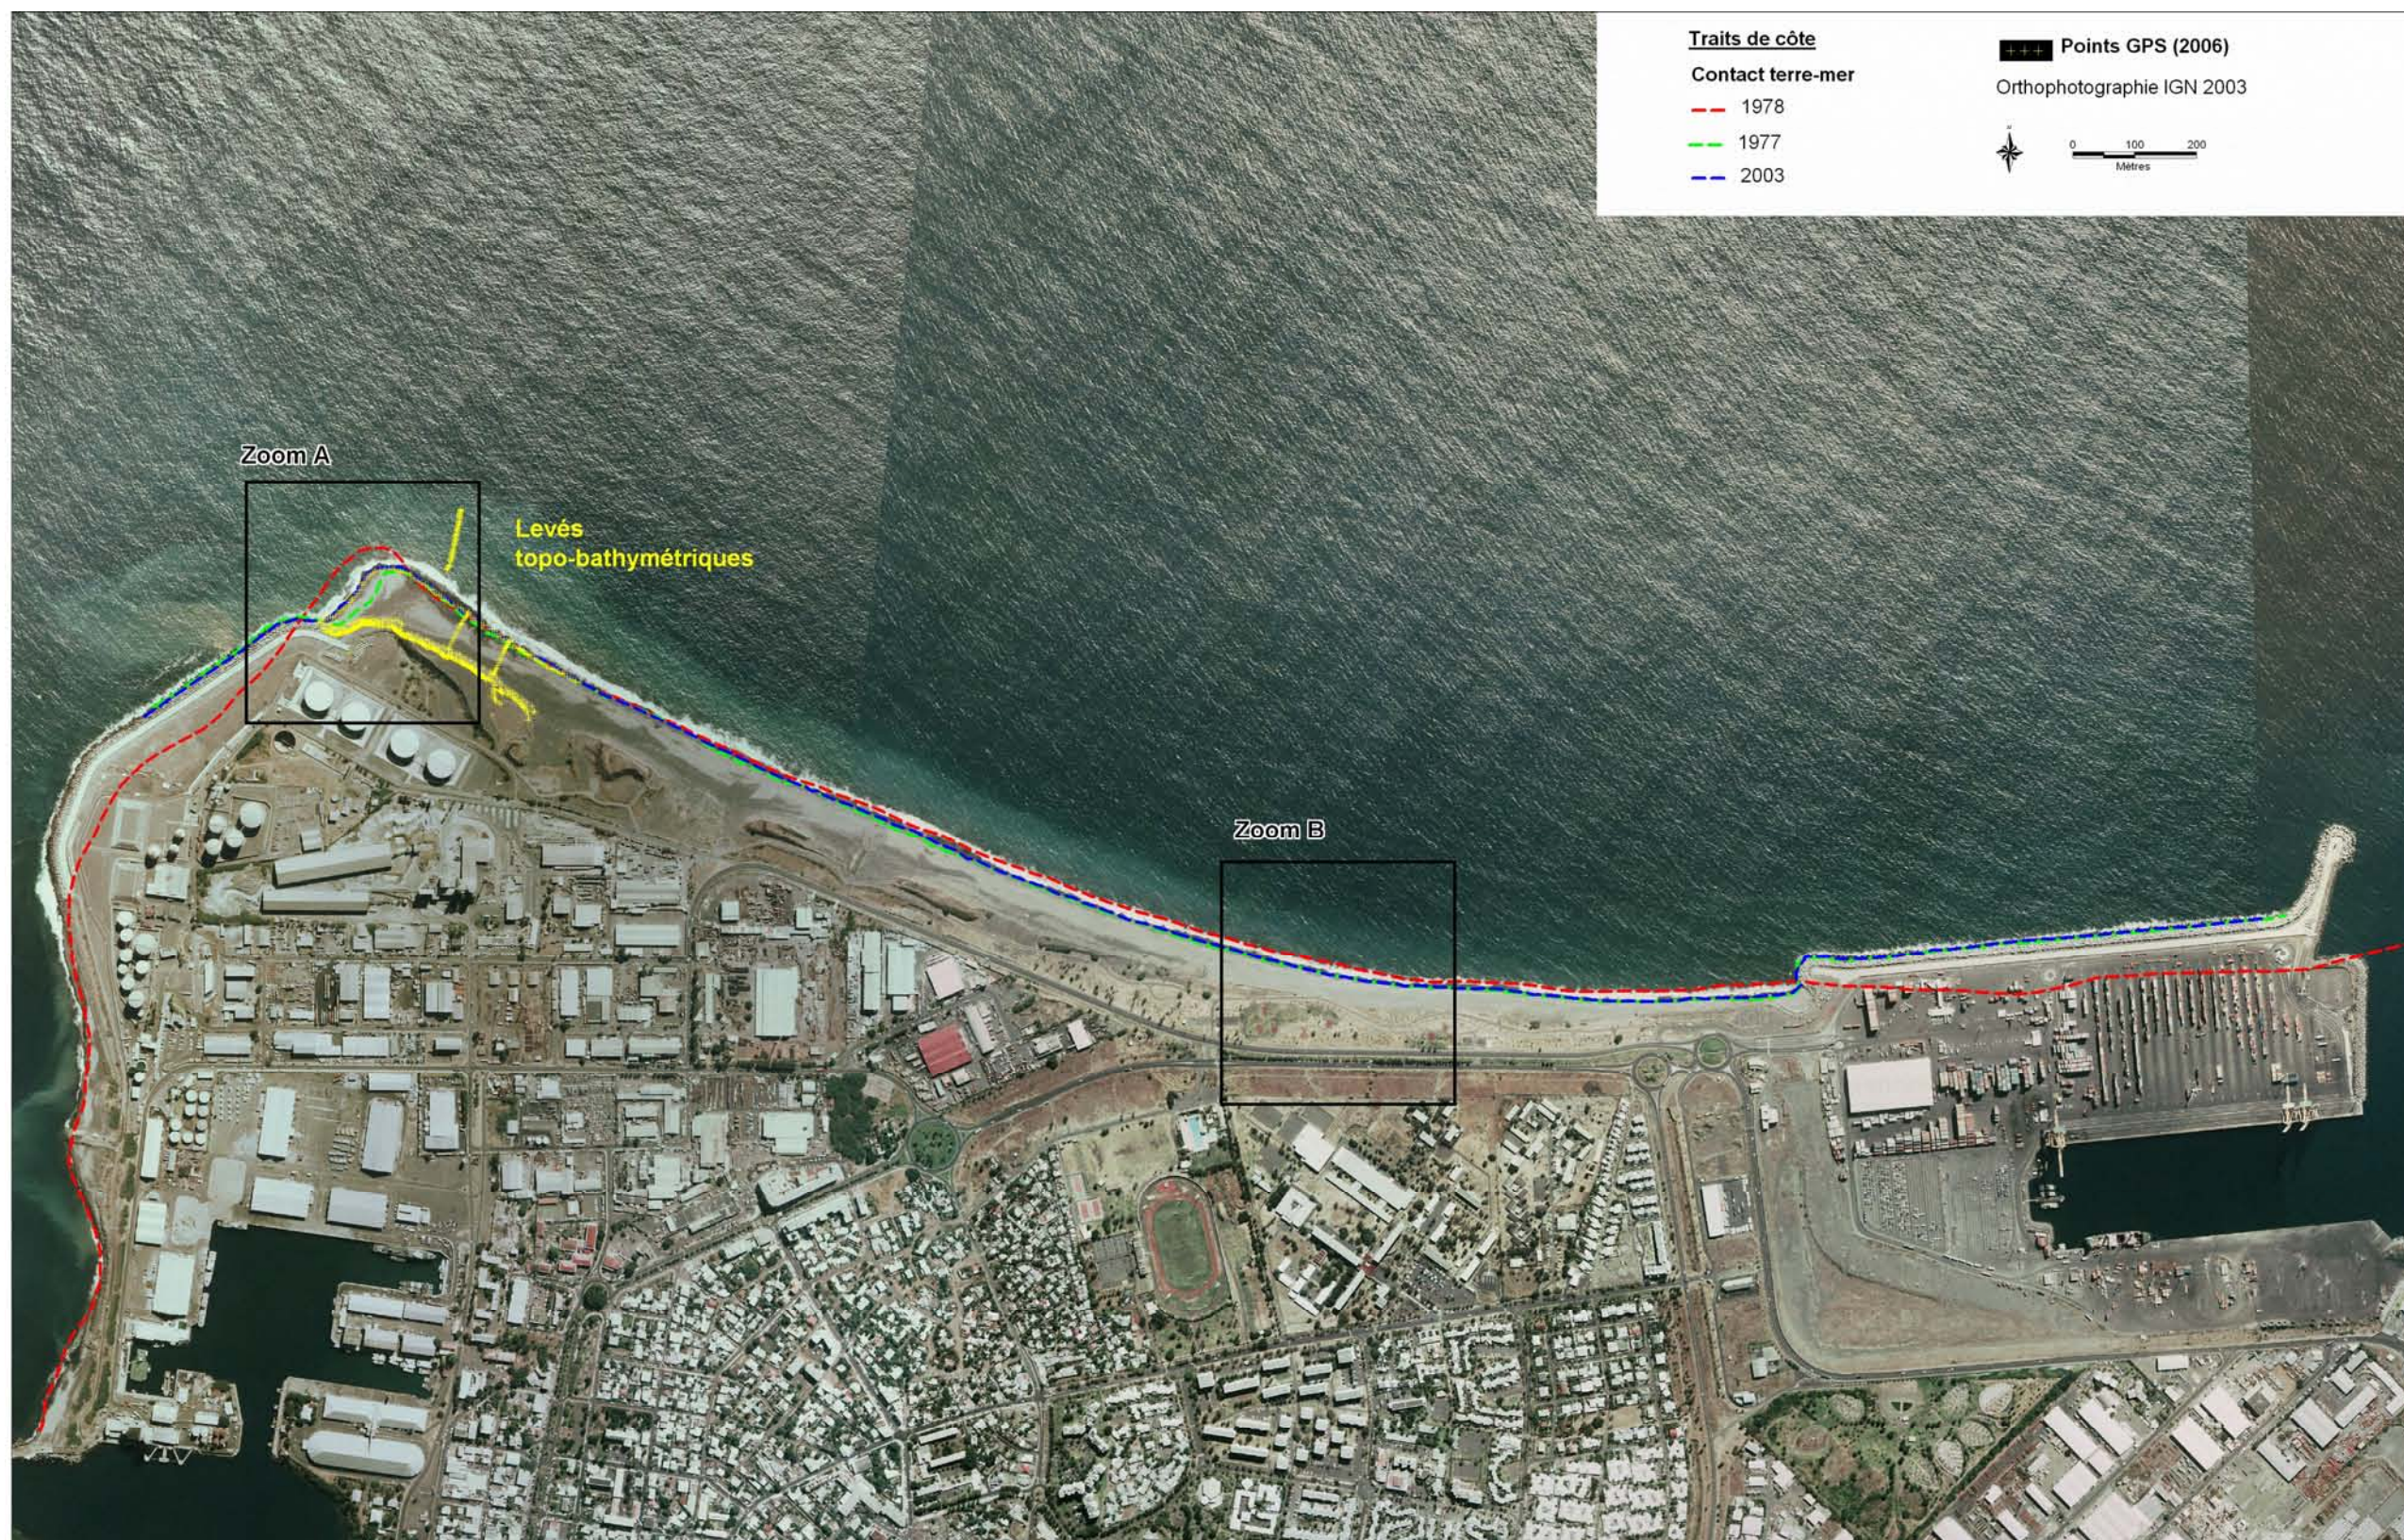
Illustration 50 – Position des traits de côte du Port (Pointe des Galets) et localisation des levés topo-bathymétriques
