Observations et recommandations suites à un effondrement de terrain

Commune de Gorenflos (Somme)

Compte-rendu de la visite du 30 octobre 2006

BRGM/RP-55051-FR
novembre 2006

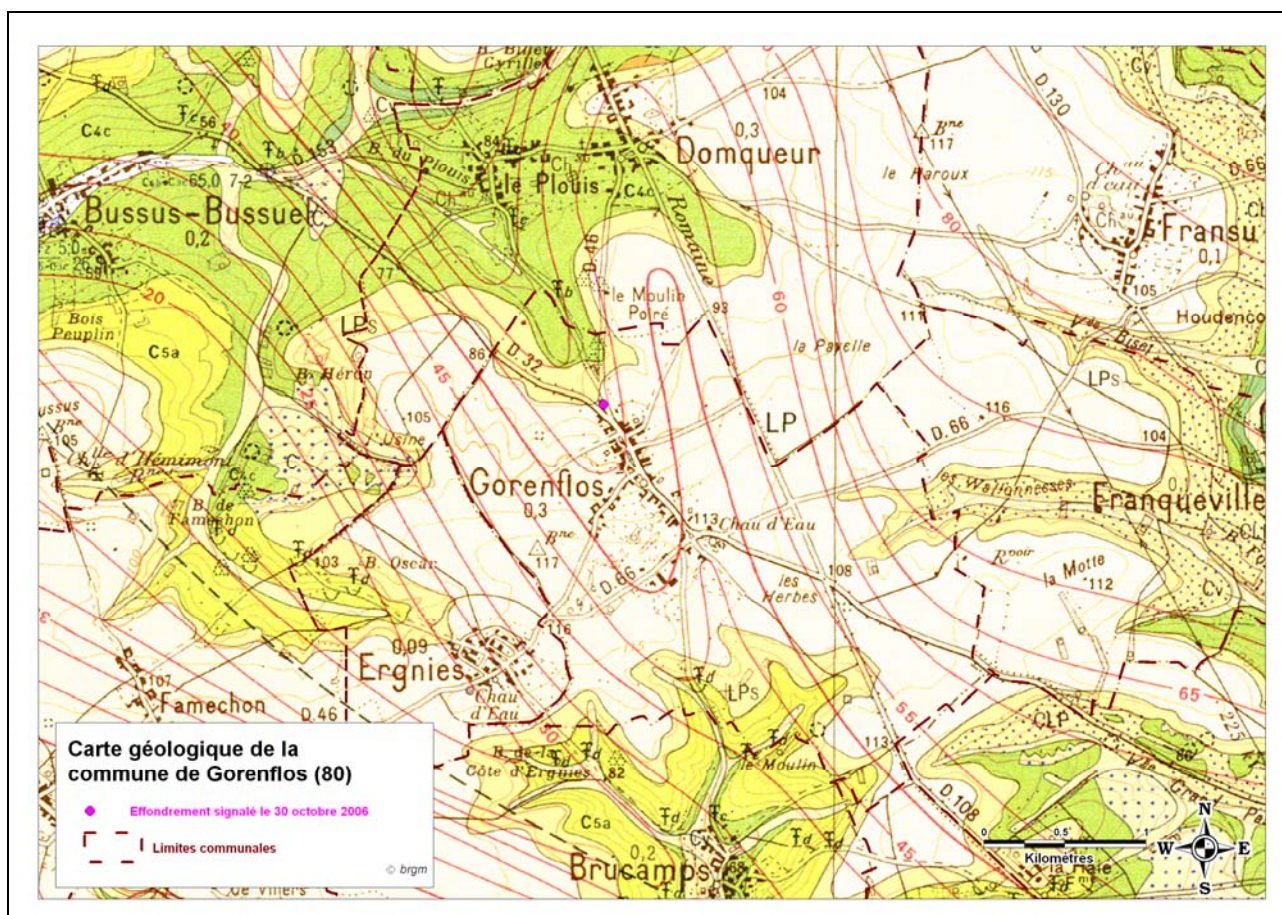
La commune de Gorenflos (Somme) se situe sur le plateau séparant la vallée de la Somme de celle de l'Authie, dans le canton d'Ailly-le-Haut-Clocher, à une quinzaine de kilomètres à l'est d'Abbeville. D'après la carte géologique au $1/50\,000$ d'Abbeville (Illustration 1) et les données de sondage de la banque de données du sous-sol (BSS), les formations géologiques rencontrées au droit de la commune sont constituées de limons de plateau qui surmontent la craie du Santonien. D'après les observations recueillies lors de la visite de terrain et la carte géologique d'Abbeville, la craie est sub-affleurante au droit de l'effondrement (épaisseur des limons de l'ordre de 50 cm).

Illustration 1 : extrait de la carte géologique d'Abbeville au $1/50\,000$ (© brgm).

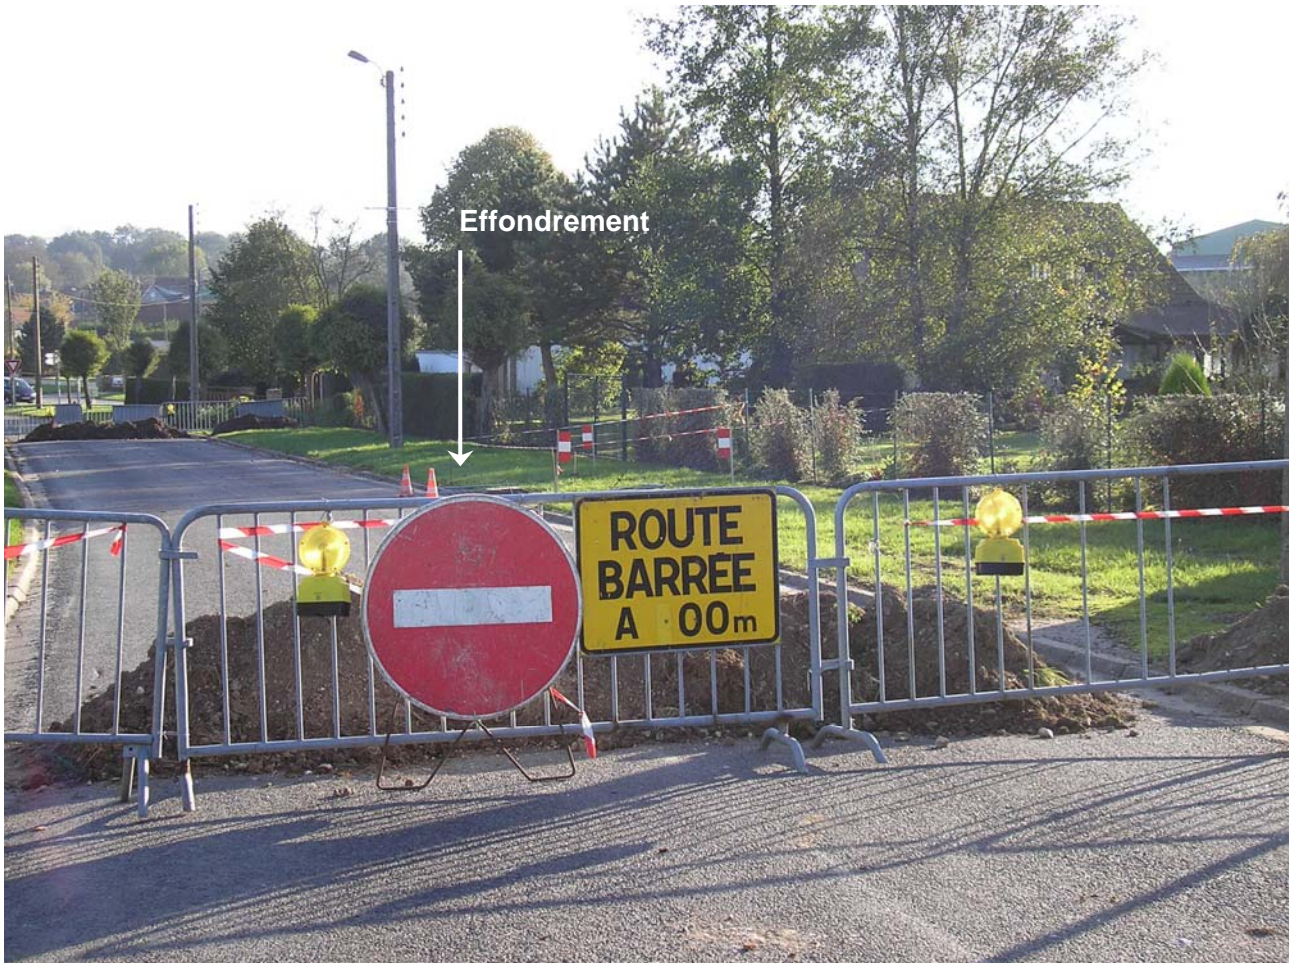
Mme Bocquet nous informe qu'un premier phénomène est survenu fin août et a été comblé par la subdivision DDE d'Abbeville avec du sable. L'effondrement inspecté le 30 octobre 2006 s'est produit en bordure de la D46 dans le village (rue du Bout d'aval) à la fin du mois d'octobre 2006. Il se présente sous une forme ovale en surface, affaissée, de longueur 2.5 m et largeur 1.5 m, pour une profondeur visible de 2 m. L'ouverture proprement dite est rectangulaire, longue de 70 cm (Illustration 4). La circulation a été interrompue dans la rue du bout d'aval et une déviation mise en place (Illustration 3).

Illustration 3 : la rue du Bout d'aval a été barrée par la subdivision DDE d'Abbeville.

Étant donné les faits et la possible évolution de l'effondrement (accroissement du diamètre s'accompagnant de fissuration concentrique), il est recommandé dans un premier temps de maintenir interrompue la circulation dans la rue du Bout d'aval et de procéder rapidement à des investigations par méthode géophysique (par exemple microgravimétrie) et à des reconnaissances par sondages afin d'identifier précisément la nature et l'extension de la cavité ou des cavités responsable(s) de l'effondrement. Ces investigations doivent être confiées à un bureau d'études agréé spécialisé en matière de vides souterrains. La rue du Bout d'aval et le jardin de la maison inhabitée seront en particulier inspectés pour écarter tout doute quant à l'existence de galeries qui n'auraient pas été découvertes lors de la visite du GIEOS en 2001.

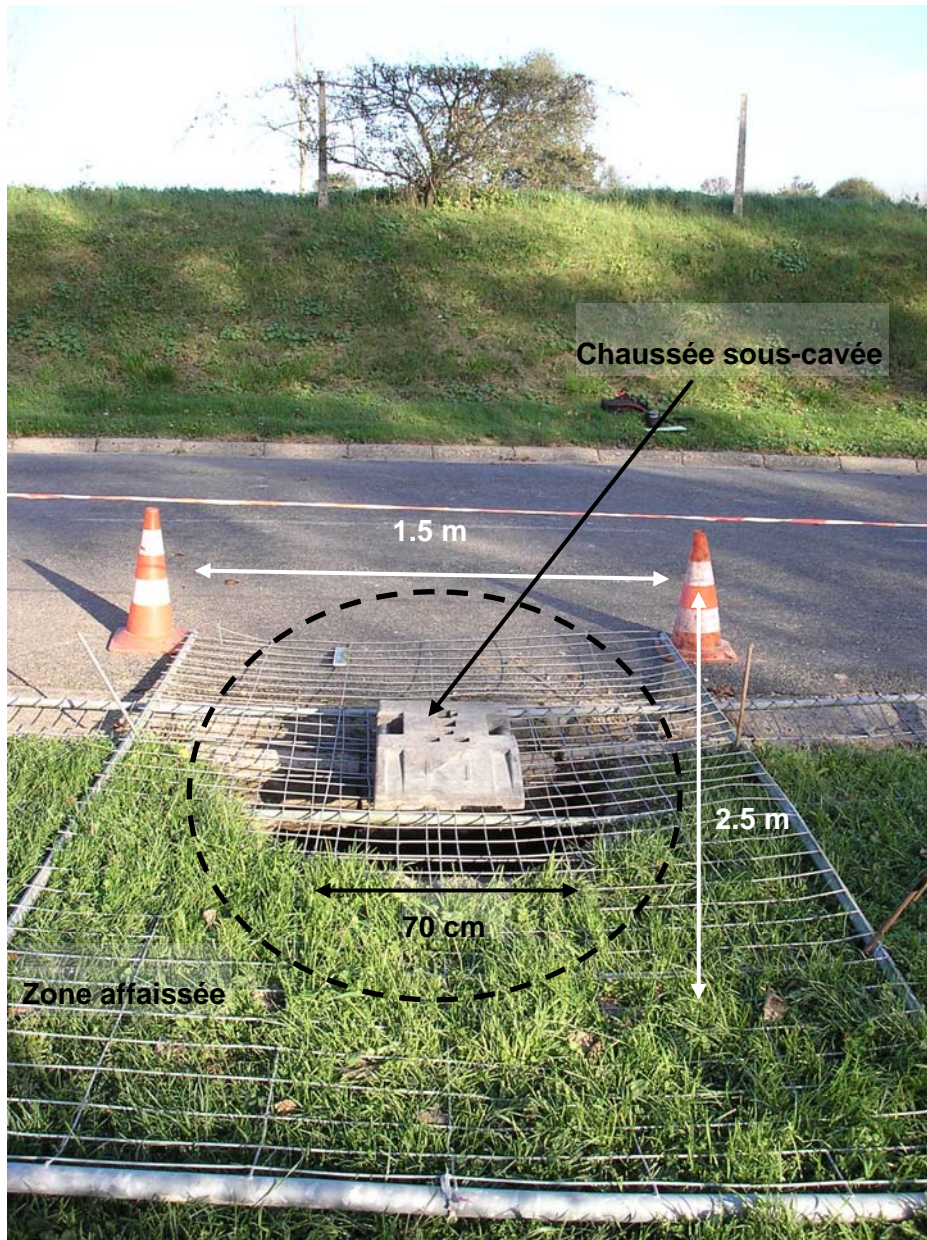
Dans la cavité est visible une faible couverture de terre végétale et de remblai (30 cm), qui surmonte la craie altérée (cran) et la craie saine.

Illustration 4 : la chaussée et sa bordure ont subi des dégâts.

Les seuls dégâts visibles concernent la chaussée (sous-cavée, son revêtement est suspendu dans le vide sur 1 m² environ) et sa bordure (Illustration 4). Le bâtiment le plus proche est la maison sise au nord-nord-ouest, à une dizaine de mètres, mais qui est inhabitée depuis la découverte de l'ancienne carrière souterraine sous-jacente (arrêté de péril depuis 2001). En effet, en mars 2001, à la suite d'un effondrement de grande ampleur (cratère de 16 x 20 m), une carrière souterraine a

Dans un second temps, une fois ces investigations complémentaires réalisées, il sera nécessaire de traiter cette (ou ces) cavité(s). Les vides présents sous la chaussée, et ceux éventuellement détectés à proximité de la maison des Bocquet, seront comblés totalement (absence de vide résiduel entre le matériau de comblement et le toit de la cavité). Le bureau d'études devra proposer un mode de comblement et un type de matériau de comblement adapté à la vulnérabilité des ouvrages présents au-dessus de la cavité (route, maison, garage, etc.)

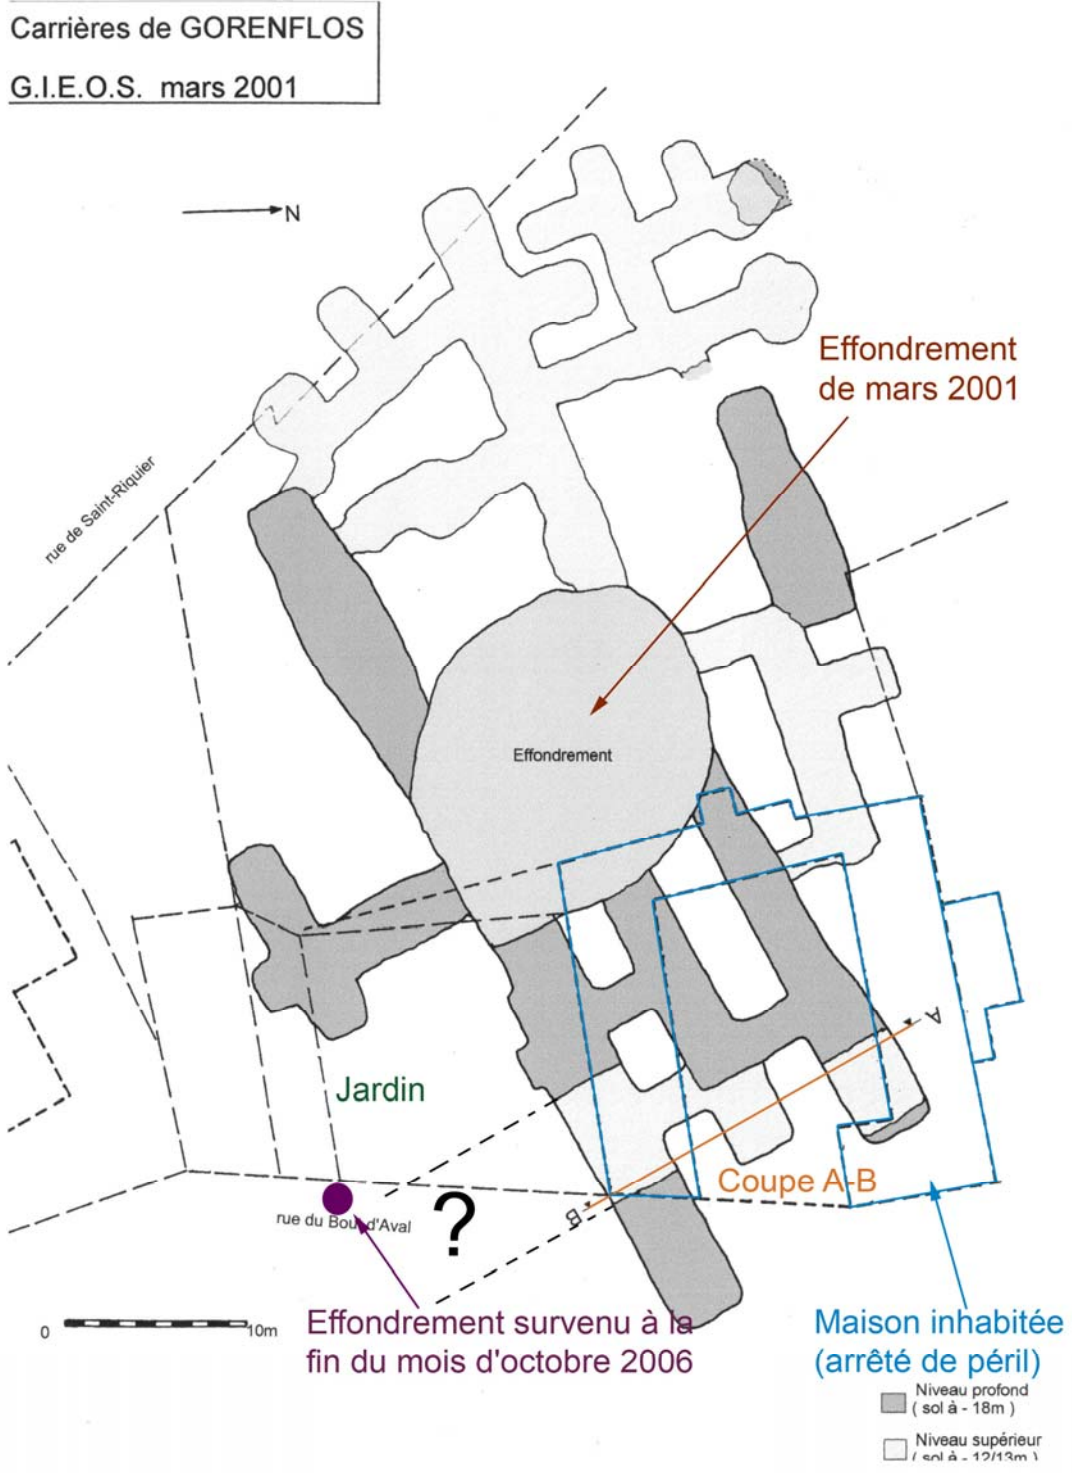
été redécouverte sous la commune, sur le terrain de Mme Cossin. L'inspection du GIEOS¹ réalisée à l'époque des faits et à la faveur de l'effondrement qui a permis l'accès à la carrière, a révélé que cette carrière s'étendait sur une dizaine de galeries, elles-mêmes réparties sur deux niveaux superposés (Illustration 5).

Illustration 5 : plan de la carrière sur fond cadastral (avec l'aimable autorisation du GIEOS).

D'après l'illustration 5, et en tenant compte des erreurs d'imprécision dues à la difficulté de situer la carrière souterraine par rapport au cadastre en surface, il semblerait que l'effondrement survenu à

la fin du mois d'octobre 2006 ne correspond pas à une des galeries explorées lors de la visite du GIEOS. D'après des informations orales de M. Bernard Petit (rédacteur du rapport d'intervention du GIEOS en mars 2001), certaines des galeries étaient bloquées par des éboulements crayeux, c'est pourquoi l'effondrement est probablement à mettre en relation avec une partie de galerie inaccessible (Illustration 5). Il peut résulter d'une remontée de fontis dans la craie, ou d'un débouillage d'un puits d'aération de la carrière.

L'enjeu principal est la chaussée de la rue du Bout d'aval. La maison habitée la plus proche est celle des époux Bocquet, sise au 11 rue du Bout d'aval, distante d'une vingtaine de mètres de l'effondrement vers le sud-sud-ouest. Les époux Bocquet utilisent le jardin qui borde la rue du Bout d'aval (Illustration 5).

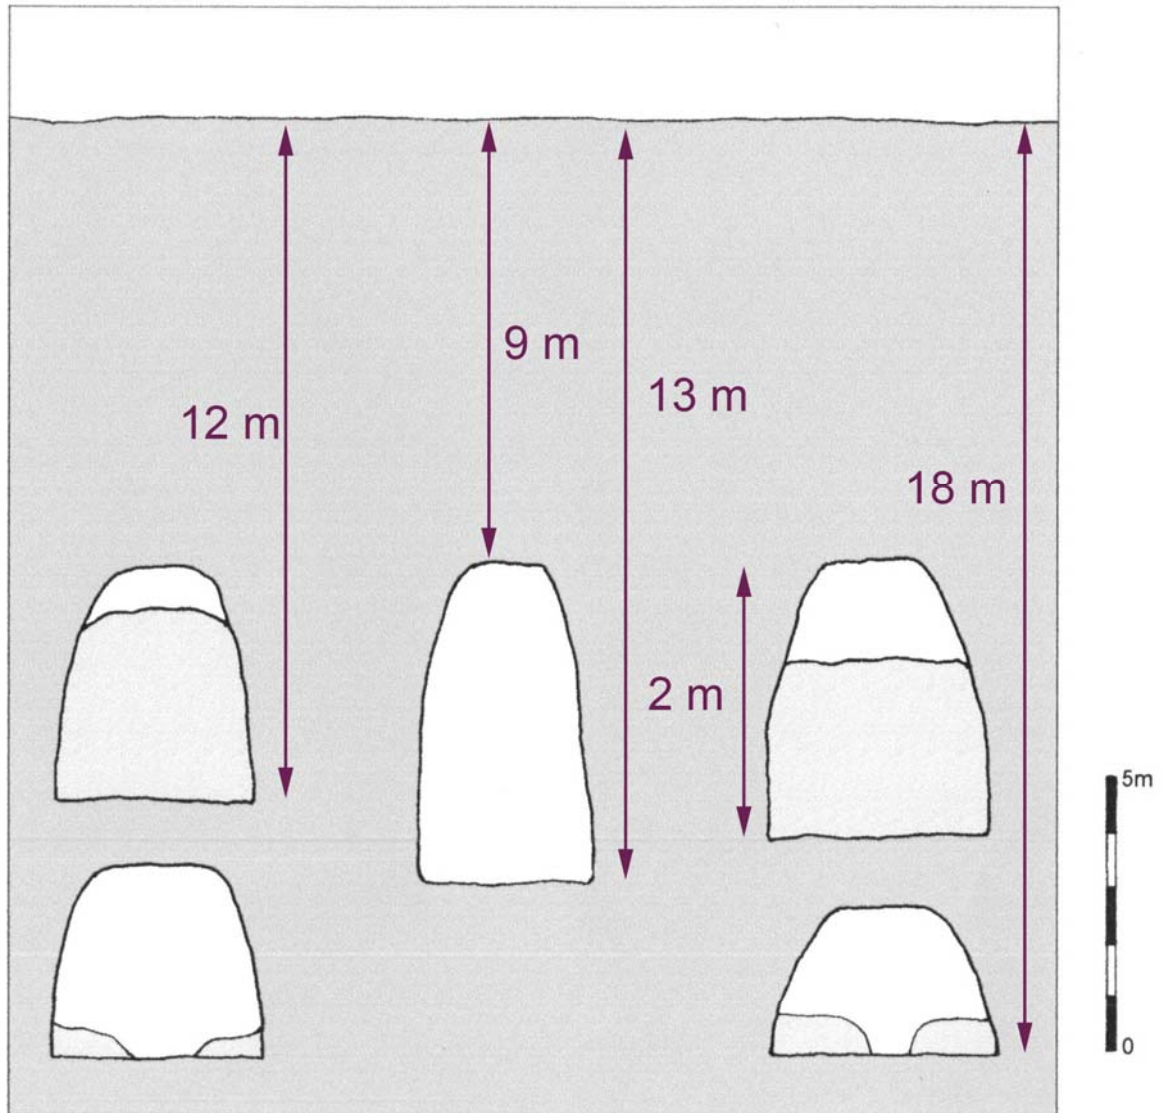
Coupe A-B

D'après le rapport rédigé par le GIEOS, le niveau supérieur est profond de 12 à 13 m et le niveau inférieur est profond de 18 m. Les galeries présentent une hauteur de voûte de 2 à 3 m. L'épaisseur de craie au-dessus des galeries est donc d'au moins 9 m (Illustration 6), hormis dans les secteurs où d'éventuels fontis se propagent vers la surface.

Illustration 6 : coupe A-B de la carrière (avec l'aimable autorisation du GIEOS).
