# Inventaire départemental des mouvements de terrain du GARD Complément

Rapport final

**BRGM/RP-55566-FR**

août 2007

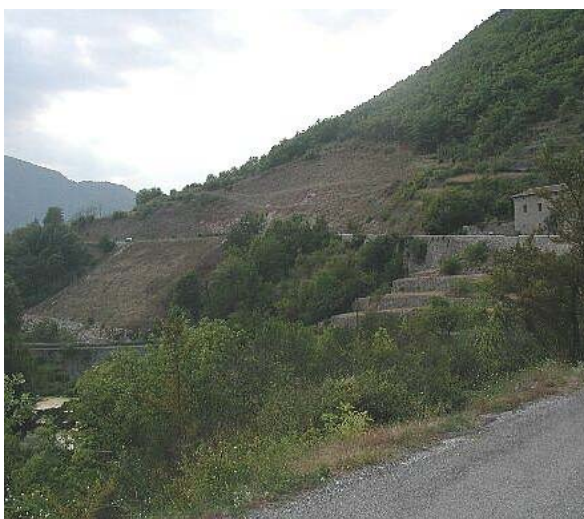
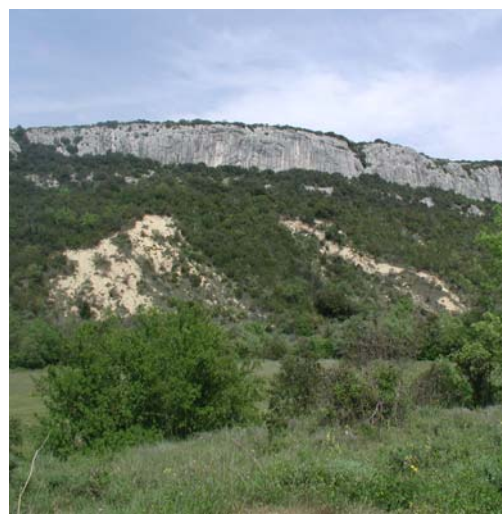
Dans les formations secondaires, les glissements de terrain sont favorisés par l'hétérogénéité des faciès (marnes et alternances marno-calcaires ou gréseuses) créant des surfaces de ruptures préférentielles et par l'association fréquente de ces formations à la base des niveaux compétents du Lias inférieur (illustration 20).

*Lasfont (Molières Cavailiac)*

*Les Angostrines (Brouzet les Alès)*

*illustration 20 – Exemples de glissements de terrain dans les marnes du Secondaire*

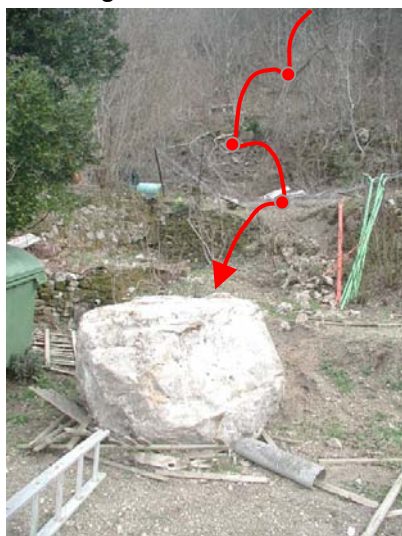
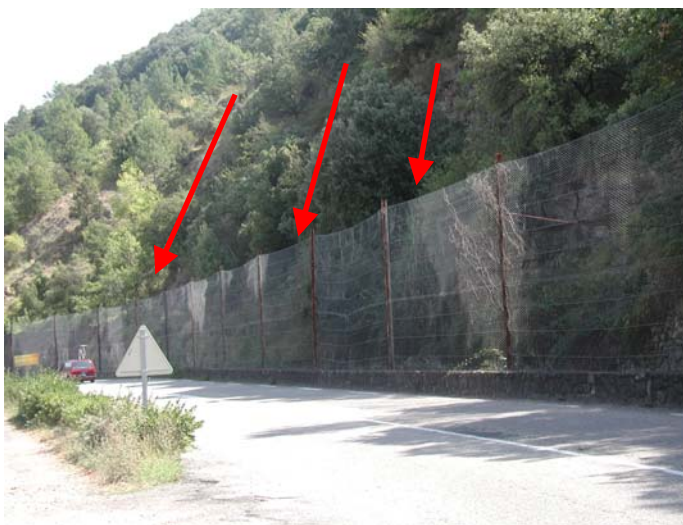
*Les Pesquiers (Molières-sur-Cèze)*

*RN 106 (Les Salles du Gardon)*

*illustration 21 – Exemples de chute de blocs dans les formations triasiques*

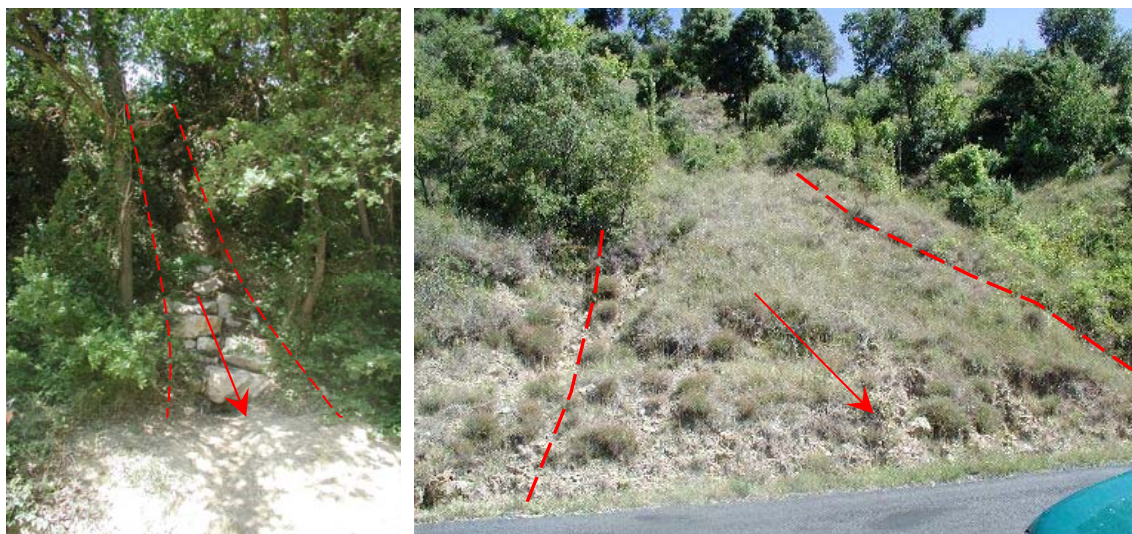
*Ravinement Fus (Rochefort du Gard)*

*Coulée RD 85 (Monoblet)*

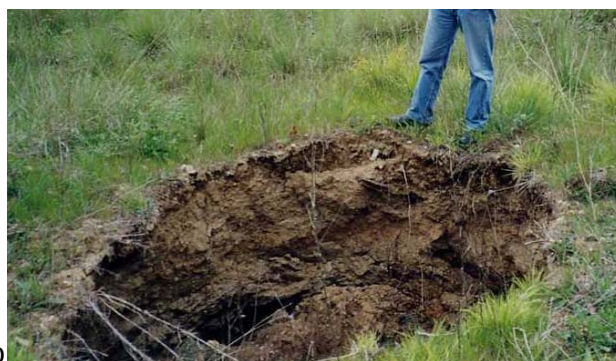
- dans les formations contenant des niveaux à lignite (concessions minières) :
  - o grès et les marnes gréseuses crétacés (Cénomaniens) du bassin de la Tave ⇒ Pugnadoresse (illustration 24), Gaujac ;

*illustration 24 – Exemple d'effondrement sur des concessions minières (Pugnadoresse)*

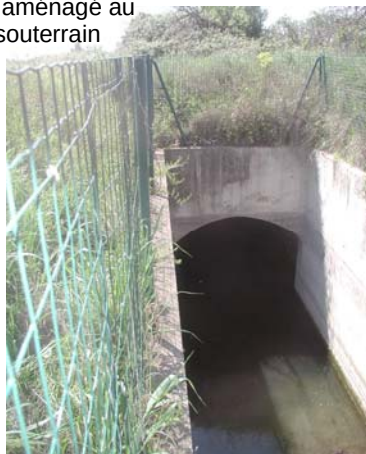
Accès aménagé au canal souterrain

Effondrement actif de faible ampleur à l'aplomb du souterrain

illustration 25 – Exemple d'effondrement dans des terrains superficiels (canal souterrain du Pouzin - Bezouze)

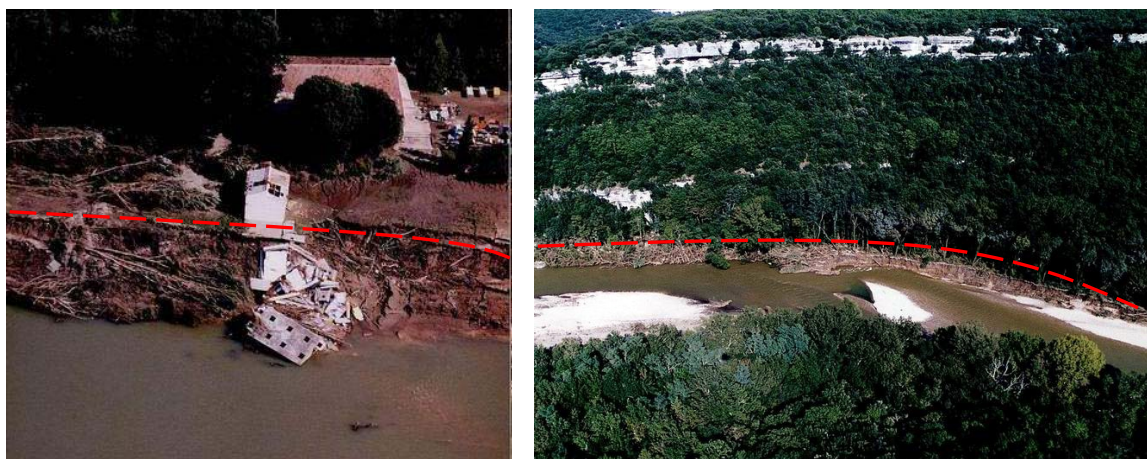
Vers Pont du Gard (Gardon, © DIREN)

Méjannes le Clap (Cèze, © DIREN)
