Inventaire et caractérisation des impacts de la houle cyclonique de Dean (17 août 2007) sur le littoral de la Martinique

Rapport final

BRGM/RP-55954-FR
Décembre 2008

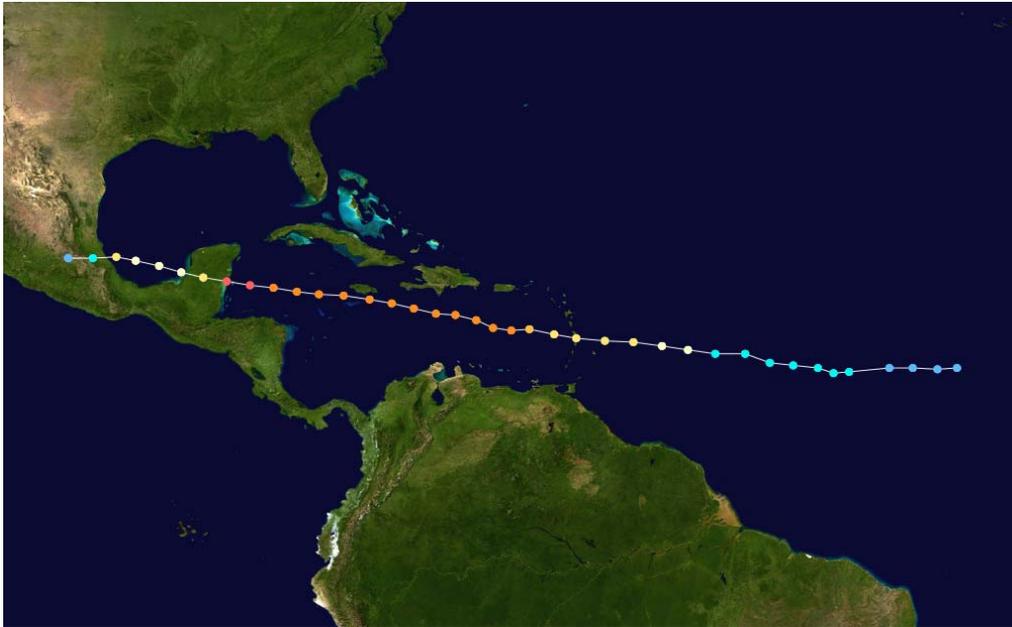
Illustration 2 : Trajectoire de l'ouragan Dean (source, National Hurricane Center)

L'ouragan Dean poursuivra sa route vers les côtes de la République Dominicaine, d'Haïti, de la Jamaïque et se renforcera pour atteindre, au stade 5, le Yucatan (Cf. *Illustration 2*).

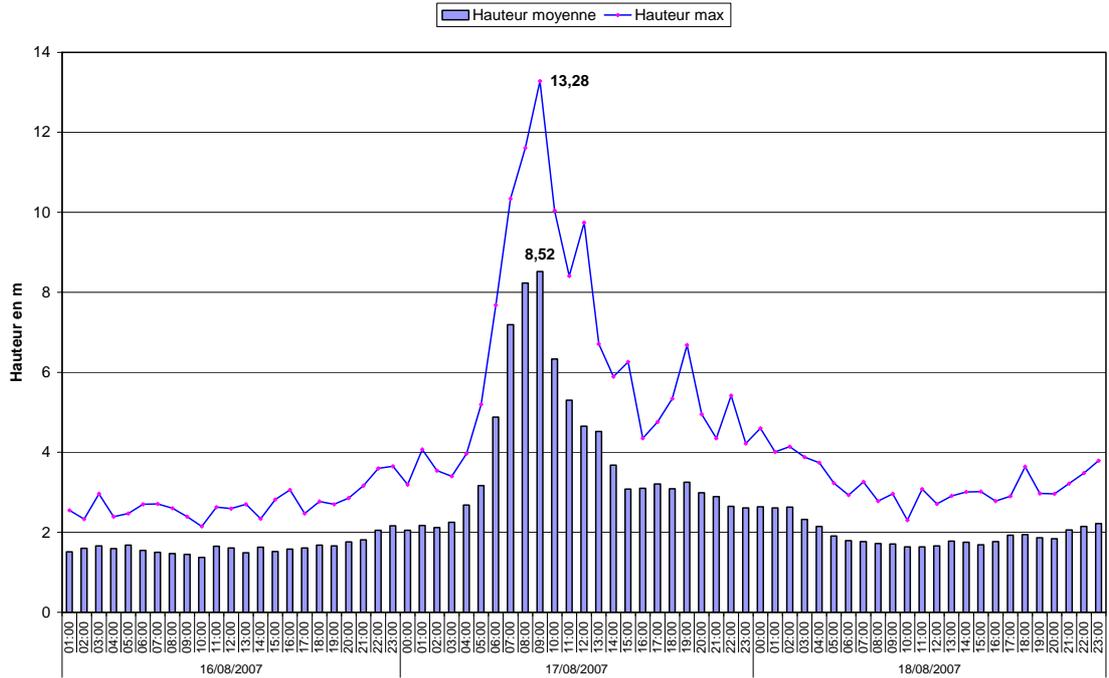
Illustration 3 :Hauteur moyenne et max des vagues de la bouée de Ste Lucie du 16 au 18 août 2007 (d'après les données fournies par le Conseil Général)

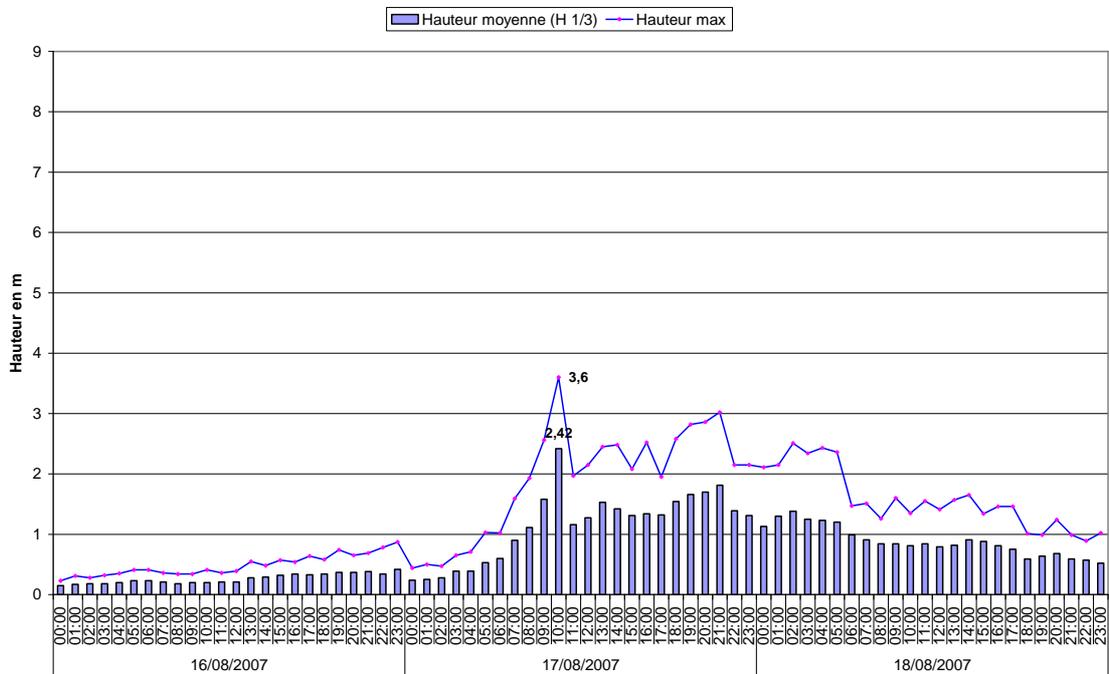
Illustration 4 : Hauteur moyenne et max des vagues de la bouée de Fort-de-France du 16 au 18 août 2007 (d'après les données fournies par le Conseil Général)

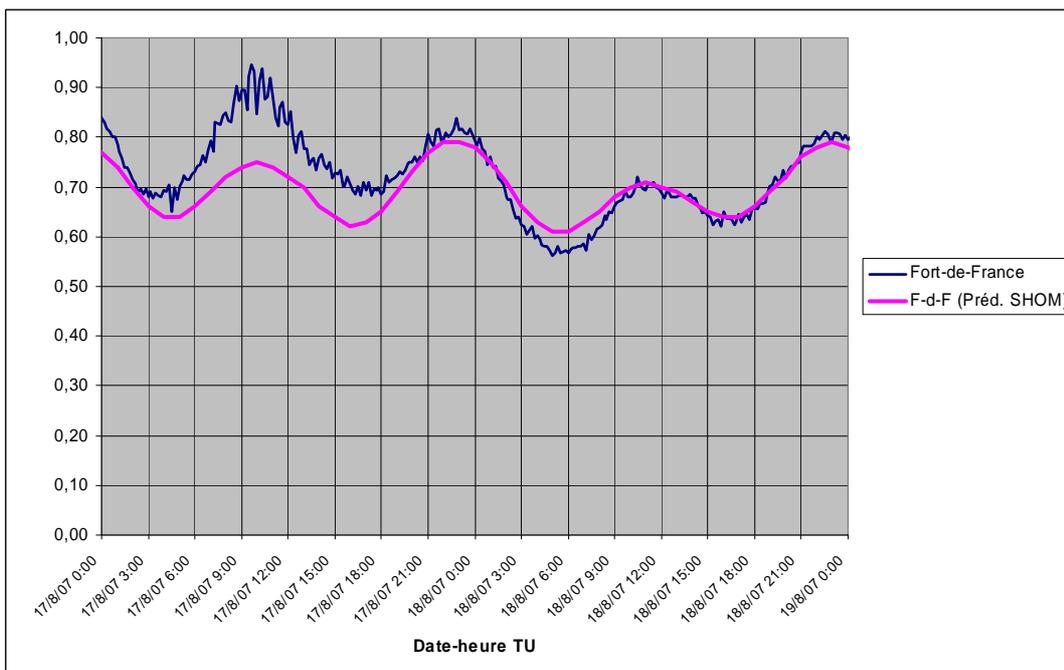
En ce qui concerne la montée des eaux (uniquement) après déferlement, les seules données disponibles sont celles du marégraphe de Fort-de-France (Cf. *Illustration 5*) du réseau SONEL. Elles indiquent une surcote (vis-à-vis des prédictions marée du SHOM) de 20 cm au passage de l'ouragan. Cette surcote s'est manifestée pendant une douzaine d'heures entre le 17/08 à 6h TU (0h heure locale) et le 17/08 à 18h TU (12h heure locale). Il est vraisemblable que des valeurs plus importantes ont été atteintes en d'autres endroits (canal de Ste Lucie, canal de la Dominique, côte Nord Caraïbe) et ont pu ainsi accentuer l'impact dynamique des eaux au rivage. Seule une modélisation de la houle au rivage est susceptible de fournir des estimations précises en ce qui concerne les surcotes.

Illustration 5 : Comparaison entre "Prédictions de marée du SHOM" et "Observations des niveaux de la mer au marégraphe de Fort-de-France" Sources = SONEL et www.shom.fr (En abscisse Date et heure en TU - heure locale = TU-4h ; en ordonnée, niveau de la mer en mètres par rapport au zéro hydrographique local)

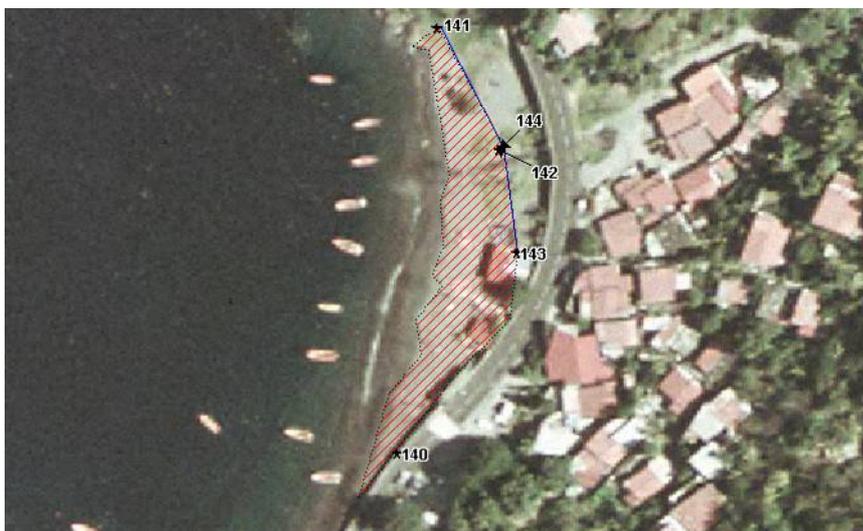
D'après les mesures, un recul du trait de côte par rapport à celui de 2004 est constaté pour **7 sites sur 27 soit un peu plus de 25 %**. Il s'agit de la plage des Abymes au Prêcheur, de la plage du port de pêche de Grand-Rivière, de la plage de Belgrade à Trinité et de plusieurs plages au Sud (Diamant, Salines, Anse Trabaud et Anse Grosse Roche). Pour une moitié, ce recul est important, pour l'autre, le recul peut être localisé et ne pas concerner l'ensemble du site. Le recul le plus spectaculaire est celui de la plage des **Abymes au Prêcheur** où pratiquement les $\frac{3}{4}$ de la plage (ce qui représente un recul de 20 mètres) ont disparu entraînant la destruction de plusieurs cabanes de pêcheurs qui s'y trouvaient ainsi que la dégradation des infrastructures avoisinantes (ponton, escaliers d'accès à la mer). Cf. *Illustration 9 et Illustration 10*

Illustration 9 : Disparition d'une partie de la plage des Abymes (en rouge rayée)
Fond : @Orthophotos de l'IGN

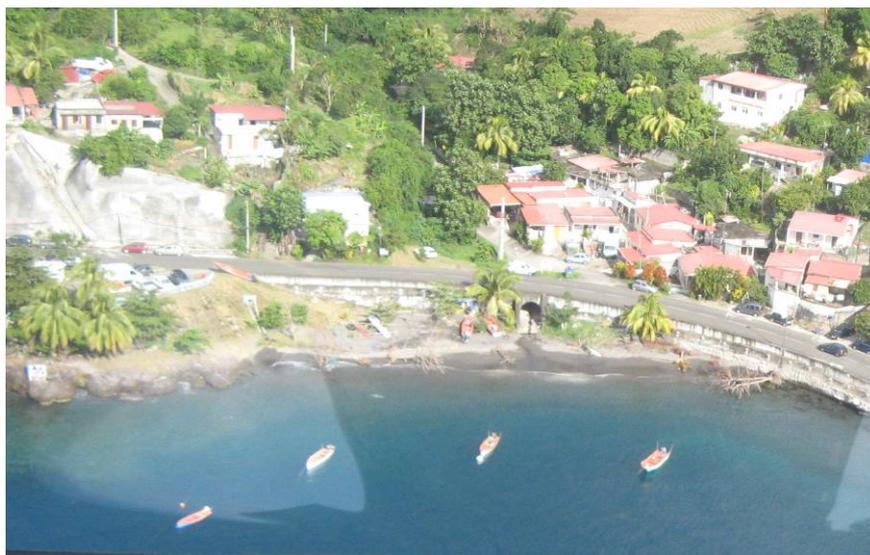
Illustration 10 : Plage des Abymes, vue par hélicoptère (déc. 2008)

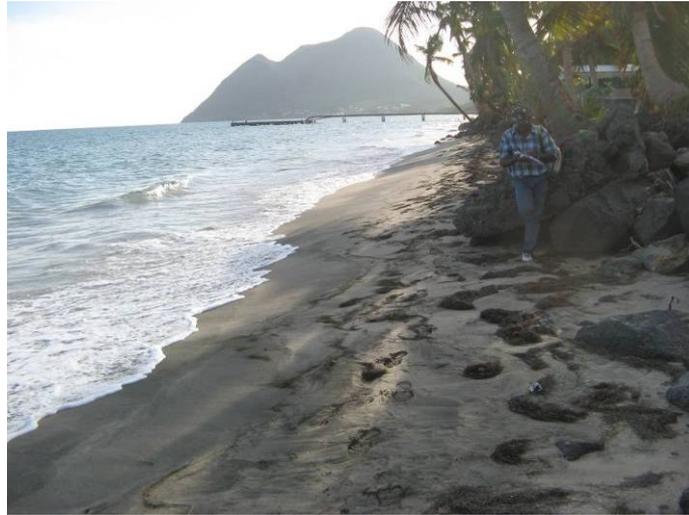
La plage **du Diamant** montre, elle, un recul de son trait de côte de l'ordre d'une dizaine de mètres (\pm 2-3 m) à plusieurs endroits qui est corroboré par le témoignage des riverains. C'est au niveau du bourg que l'érosion est la plus importante une quasi-disparition de la plage avec à l'Est du cimetière. Cf. *Illustration 11*

Illustration 11 : Plage du Diamant (extrémité Est) – disparition de la plage

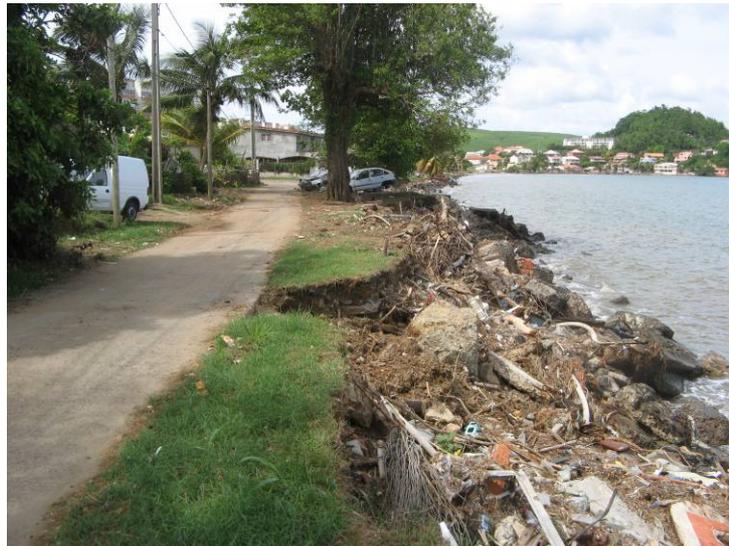
A l'**anse Belgrade (Trinité)**, occupée par des habitations qui ont subi de lourdes pertes, présente un littoral grignoté sur tout son long. Au niveau de la plage, le recul du trait de côte est estimé entre 4 et 6 mètres ($\pm 2-3$ m). Cf. *Illustration 12*

Illustration 12 : Littoral grignoté à l'Anse Belgrade

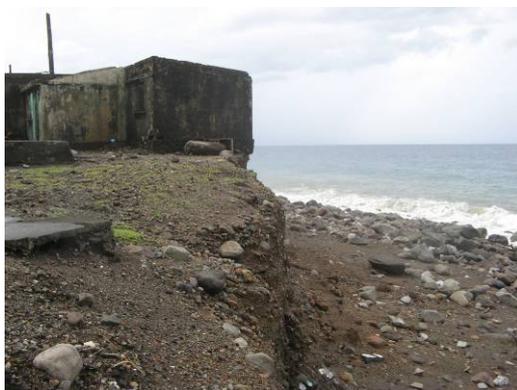
La hauteur de ce talus, de quelques dizaines de centimètres par endroits, a pu atteindre plusieurs mètres à **Macouba** (Cf. *Illustration 13*), à la plage du Coin au **Carbet** (Cf. *Illustration 14* et *Illustration 15*) ou encore à **l'Anse Turin** (Carbet – Cf. *Illustration 16* et *Illustration 17*). Ils témoignent d'une ablation conséquente de sédiments, transportés vers la mer ou l'arrière-plage.

Illustration 13 : Talus d'érosion de la plage de Macouba

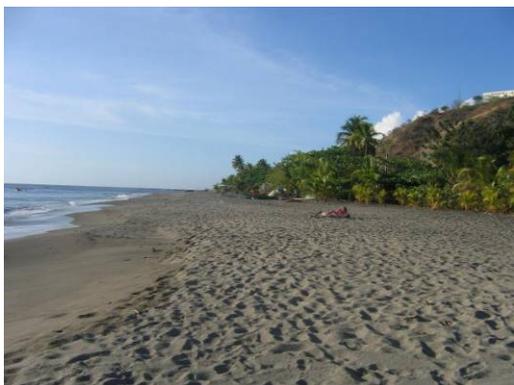
Illustration 14 : Plage du Coin avant Dean

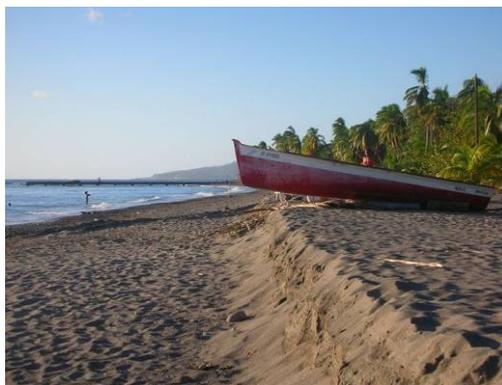
Illustration 15 : Plage du Coin après Dean

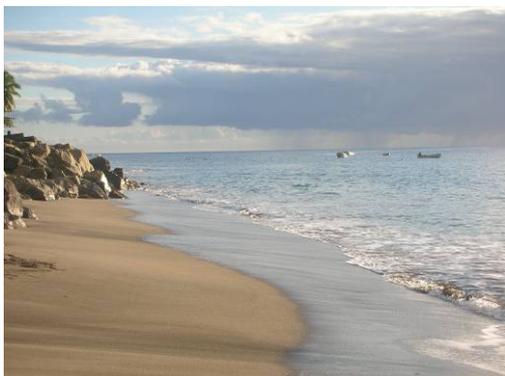
Illustration 16 : Anse Turin avant Dean

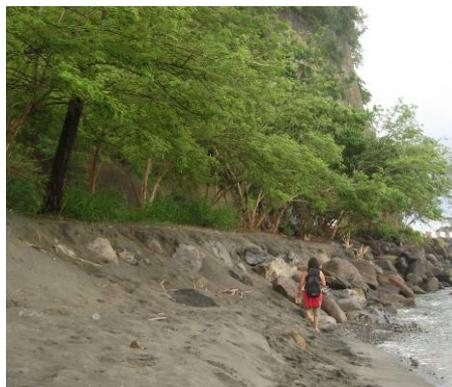
Illustration 17 : Anse Turin après Dean

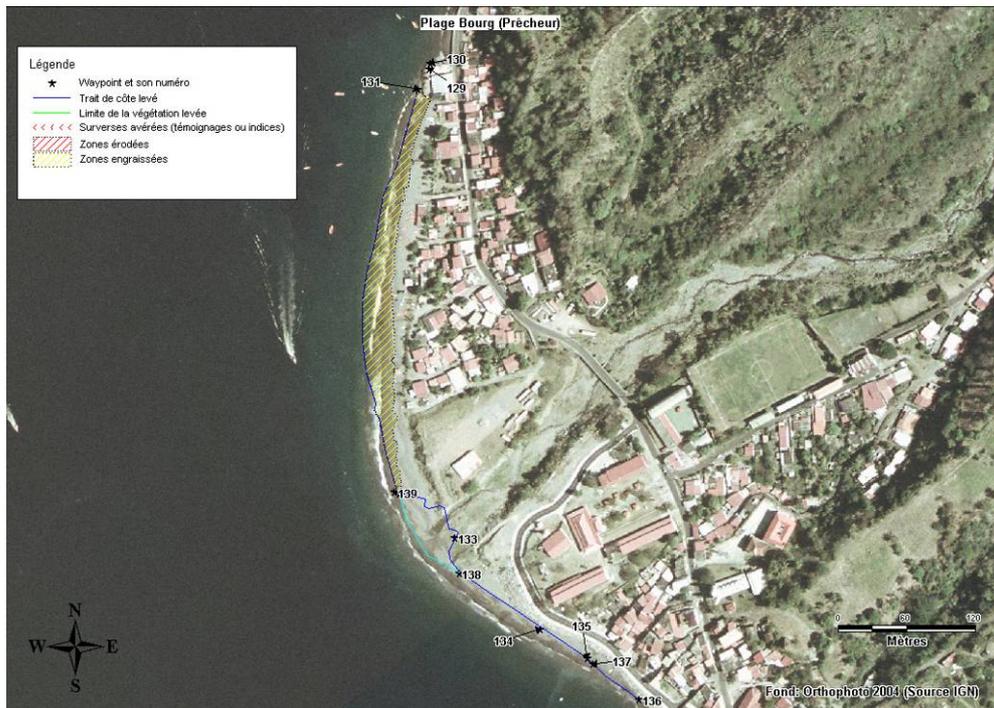
- L'avancée du trait de côte, la plus importante, concerne la plage du **Bourg du Prêcheur**. Elle est de l'ordre de 10 à 25 m. Elle résulte d'un engraissement de la plage qui est corroboré par l'observation d'un dépôt important de galets au niveau de la partie la plus renflée et par le témoignage de pêcheurs (*Cf. Illustration 18*). Fait remarquable : la plage des Aymes située à proximité a connu une des plus importantes érosions avec la disparition partielle de la plage et la destruction de cabanes de pêcheurs (20 mètres).

Illustration 18 : Avancée du trait de côte et engraissement (en jaune) de la plage du Prêcheur – coté Nord

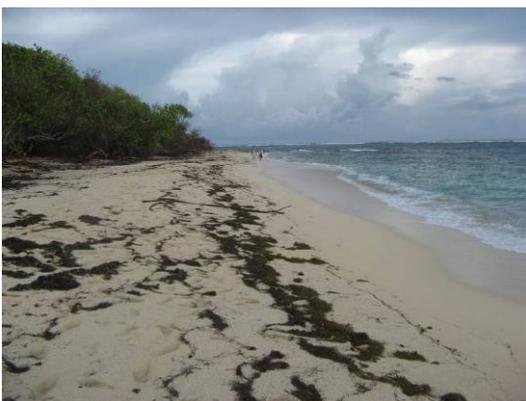
- Au **cap Macré** (Marin), la partie sud montre une avancée du trait de cote de près d'une dizaine de mètres. Une observation 5 mois plus tard montre un démaigrissement de la plage traduisant probablement un retour à l'équilibre de son profil (Cf. *Illustration 19 et Illustration 20*). Coté Nord-Est, c'est plutôt un phénomène de régression qui est constaté. Un transit sédimentaire s'est probablement opéré depuis la côte orientée Est, plus exposée à la houle vers la côte Sud qui constituait un abri relatif.

Illustration 19 : Cap Macré, côté Sud en févr. 2008

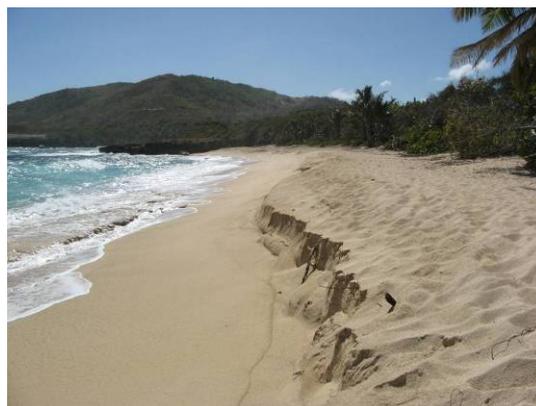
Illustration 20 : Cap Macré, côté Sud en sept.2007

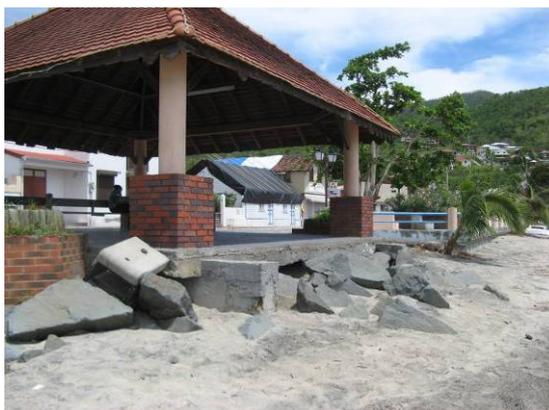
L'absence d'évolution du trait de côte et de la morphologie de la plage ne présage pas qu'il n'y ait eu aucun dégât. La houle a eu souvent eu pour effet de jeter sur la plage des débris et de remplacer le sable de la plage par des graviers ou encore d'endommager des appontements (Cf. *Illustration 21*).

Illustration 21 : Endommagement et ensablement – Ex du carbet des Anses d'Arlet

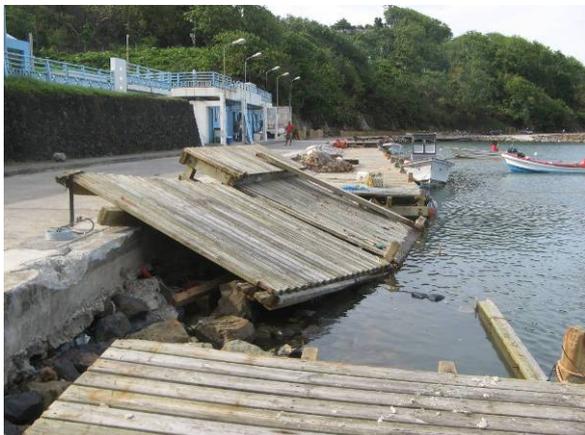
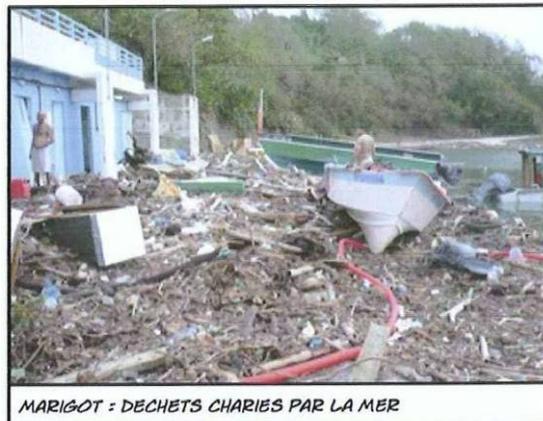
Au bourg du **Marigot**, la houle a provoqué la dégradation de nombreux aménagements côtiers (appontements, enrochements béton, quai en bois) et selon les

témoignages, la surcote a été importante : l'eau a envahi la RN1 en plusieurs points bas (Cf. *Illustration 23*).

Illustration 23 : Exemple de dégâts affectant les infrastructures des bourgs - cas du Marigot

- Au **Marigot**, la houle a provoqué la dégradation de nombreux aménagements côtiers et la surcote a été importante. Les zonages de l'aléa houle et de l'aléa submersion ne prennent pas bien en compte tous ces événements. L'ensemble des installations devrait être classé en aléa houle fort et le marché aux poissons en aléa moyen (après vérification). Le zonage submersion prend relativement bien en compte la zone d'extension des eaux mais devrait, lors d'une révision, intégrer le marché aux poissons et une partie de la RN1.

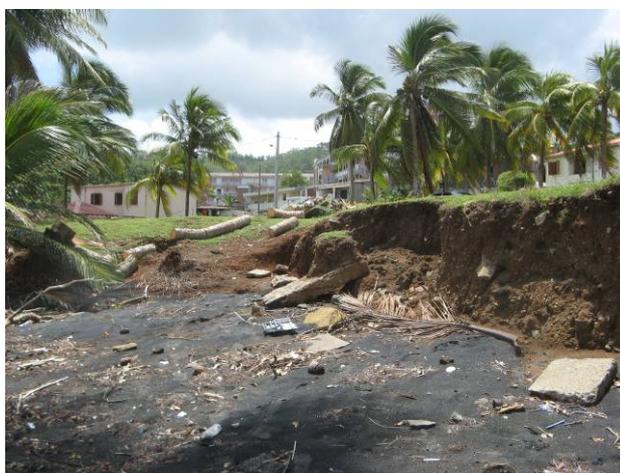
Toujours concernant la côte Nord Atlantique, quelques inondations et des dégâts le long de la côte (talus déstabilisés, mur fissuré – Cf. *Illustration 24*) sont à signaler à **Ste-Marie**.

Illustration 24 : Bourg de Ste-Marie, déstabilisation de talus

- à **Ste Marie**, au bourg, la digue en enrochement a subi des désordres et pourrait être reclassée en aléa houle fort. De plus, la zone sud, non protégée par la digue (voir fiche « Bourg – Ste Marie ») et qui a connu des dégâts serait à classer en aléa fort.

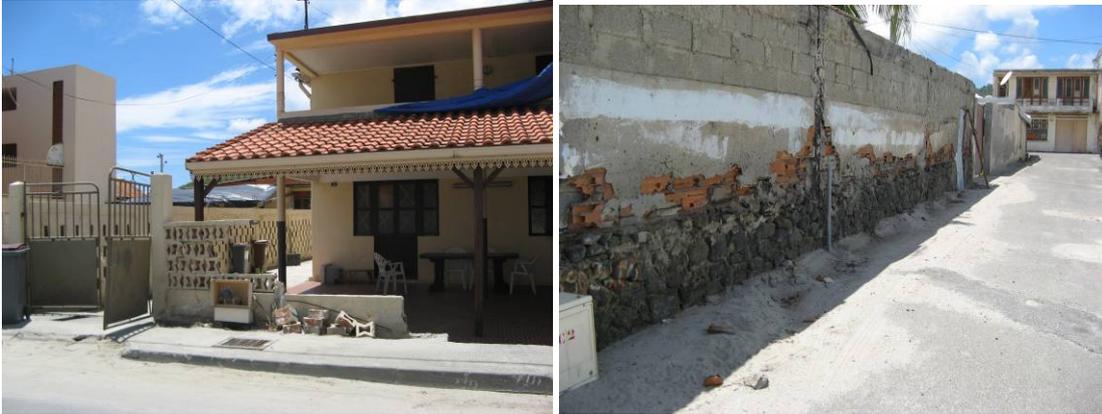
Au **Vauclin**, la houle a provoqué de très nombreux dommages sur les habitations du front de mer et la dégradation de plusieurs aménagements côtiers (enrochements béton, quai). La submersion a été importante et atteint le centre du bourg laissant sur place une épaisseur importante de sable dans les rues (*Cf. Illustration 25*).

Illustration 25 : Au Vauclin, mur en partie détruit par les vagues et traces de dépôts de sable dans les rues

- **au Vauclin**, la houle a provoqué de très nombreux dommages sur les habitations du front de mer et la dégradation de plusieurs aménagements côtiers. Seule la plage est à ce jour, classée en aléa houle fort. Nous recommandons d'étendre cette zone aux maisons du front de mer qui ont été touchées ou au minimum de les classer en aléa moyen. Par ailleurs, la surcote a été importante : les surverses ont atteint la zone nord près de la rivière et la zone sud. Ces observations sont, elles, bien en cohérence avec le zonage submersion ; ces deux zones étant toutes deux classées en aléa submersion moyen.

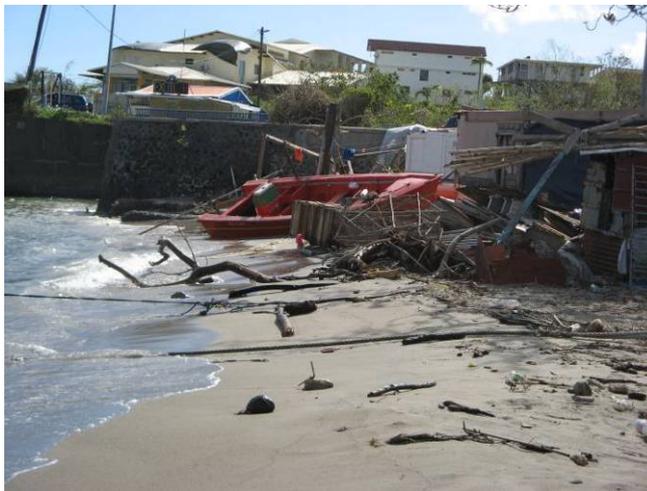
Les bourgs de **Ste-Anne** et de **Ste-Luce** avaient été visités préalablement, le 28 août 2007. La houle a endommagé les installations qui se trouvaient sur la plage et charrié de nombreux objets (*Cf. Illustration 26*) mais causée peu de dégâts. Conjuguée au vent, elle a déposée une quantité de sable importante dans ces bourgs, toutefois rapidement évacué à l'aide d'engins.

Illustration 26 : Objets charriés sur la plage du bourg de Ste-Luce

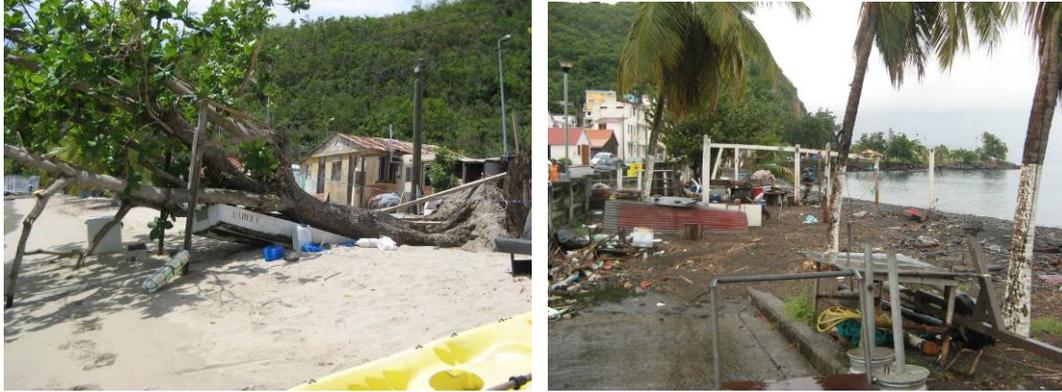
Les **bourgs de la côte sous le vent** ont été relativement épargnés par la houle. Cette dernière a souvent eu pour effet de jeter dans les rues des débris et des graviers ou encore d'endommager des appontements. Beaucoup des dégâts ont été causés par le vent ainsi que par des inondations consécutives aux fortes pluies et à la surcote (Cf. *Illustration 27*).

Illustration 27 : Dégâts causés sur dans les bourgs de la côte sous le vent , à gauche Les Anses d'Arlet, à droite, Bellefontaine

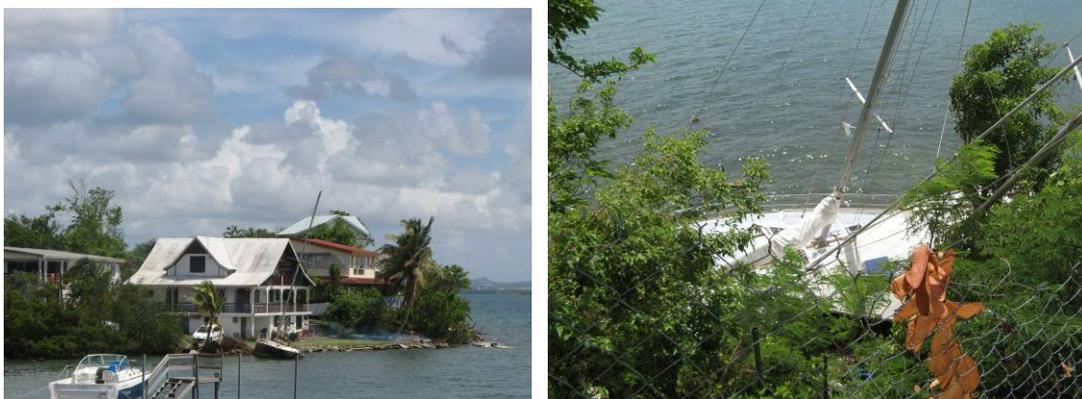
Aux **Trois-Ilets**, des bateaux de plaisance ont connu des dégâts importants (Cf. *Illustration 28*) et nombreux sont ceux qui ont été drossés sur les rivages, notamment sur le terrain de golf.

Illustration 28 : Endommagement des bateaux de plaisance, drossés sur les côtes

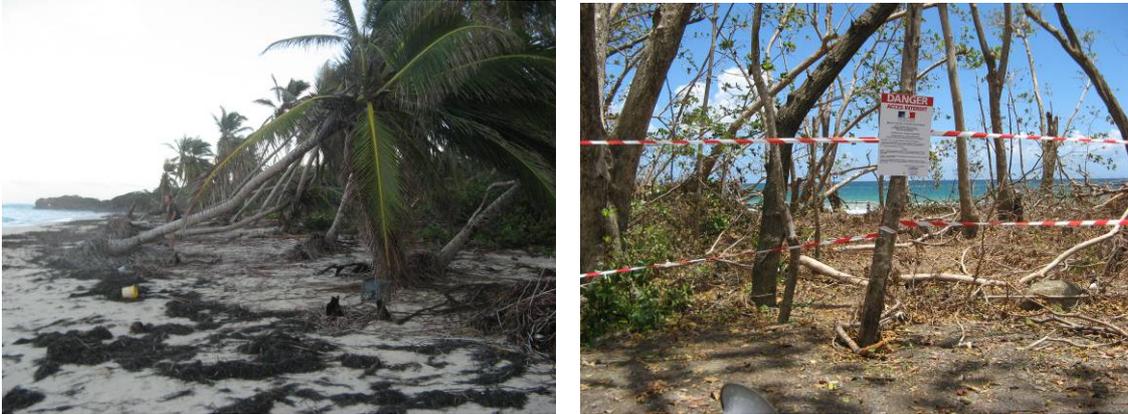
La limite de la végétation levée et comparée à celle observable sur les photos aériennes de 2004 de l'IGN montre un net recul comme par exemple au Diamant ou à l'anse Grosse Roche avec des reculs de l'ordre de 6 à 8 mètres (Cf. *Illustration 29*).

Illustration 29 : Dégâts sur la végétation : l'Anse Grosse Roche (à gauche) et la plage du Diamant (à droite)

On peut craindre qu'en l'état, les arbres dépérissent et ne jouent plus à terme avec leurs racines, leur rôle de stabilisation du sable et entraînent donc une accélération des phénomènes érosifs.

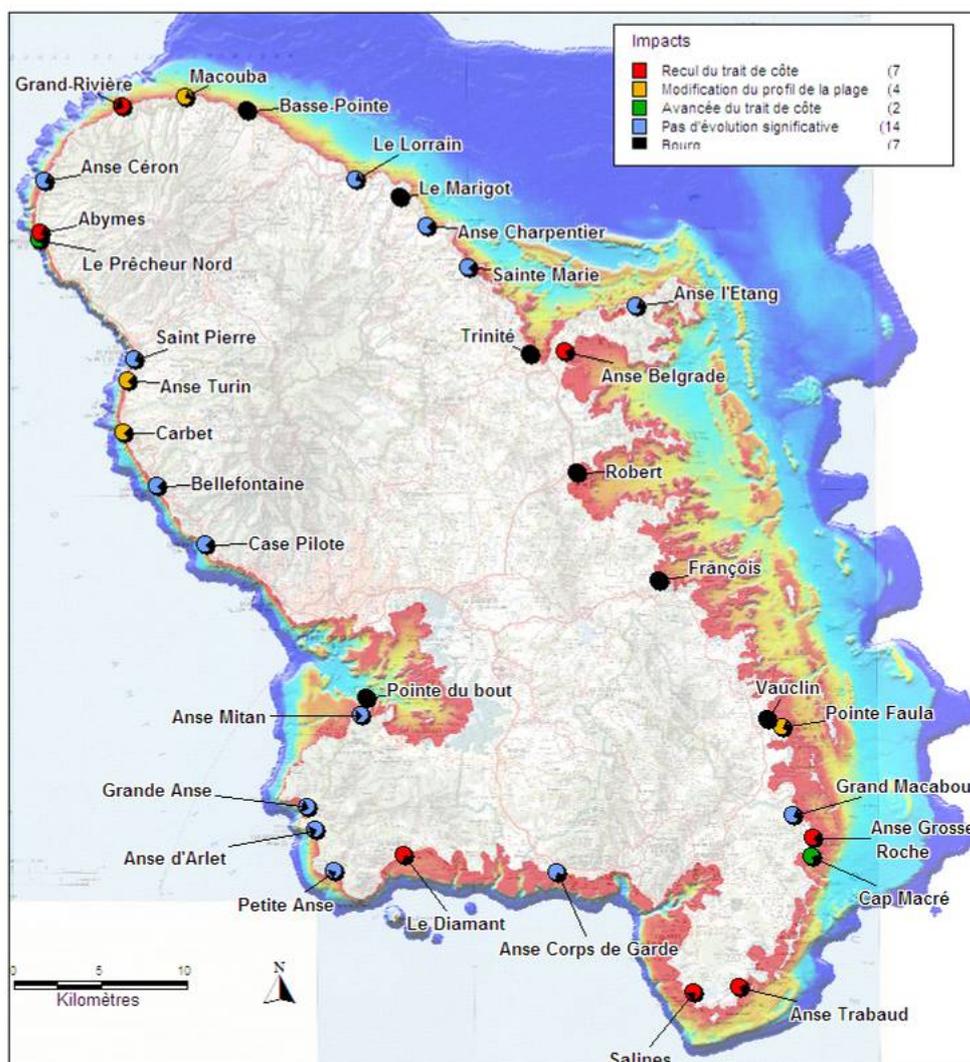
Illustration 30 : Carte de synthèse de l'évolution du trait de côte
Fond topo IGN (terrestre) et SHOM modifié BRGM (maritime)

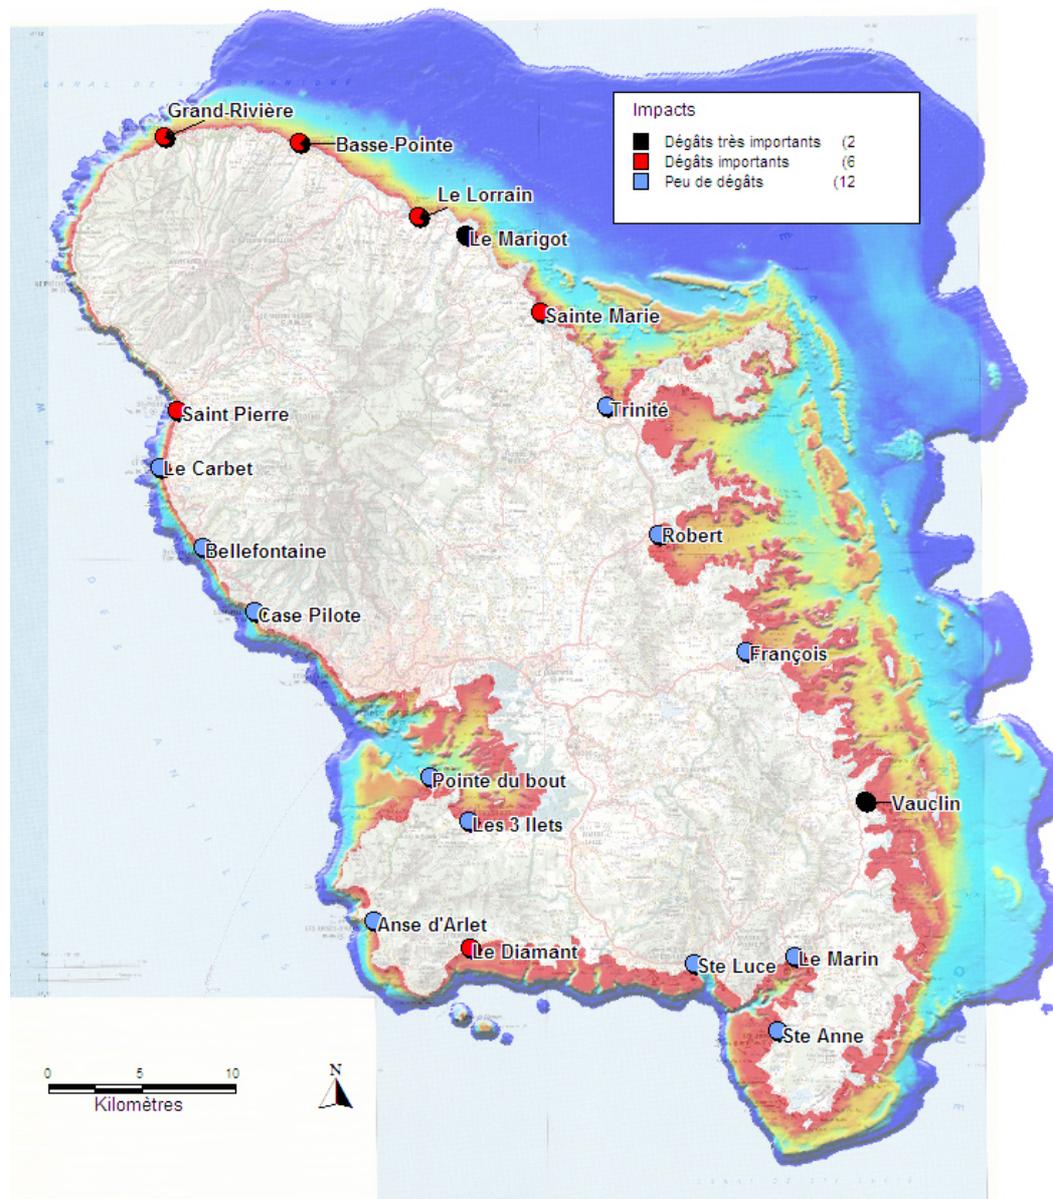
Illustration 31 : Carte de synthèse des effets dans les bourgs des communes

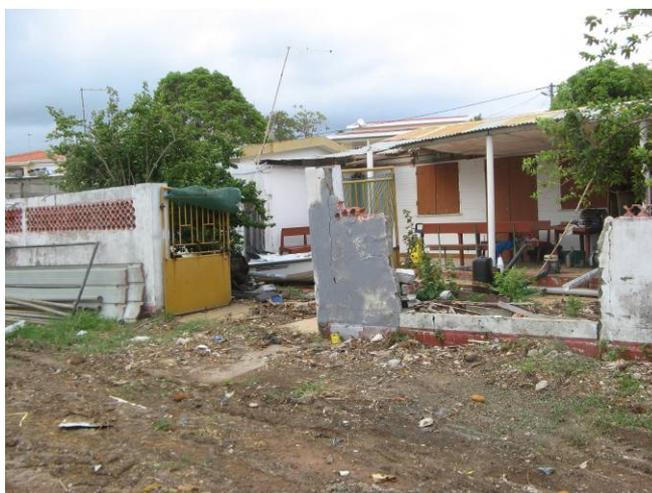
- à **l'Anse l'Etang**, les effets de la houle (ensablement, surverse) ont été constatés au delà des zones d'aléa moyen houle et submersion.
- à **l'Anse Belgrade**, la plage, les berges et les jardins de la première rangée des habitations sont classés en aléa houle moyen. Il serait pertinent de classer les berges en aléa fort (destruction irréversible) et les habitations en aléa moyen (Cf. Illustration 32), en l'absence de moyen de protection efficace. De façon plus certaine, la zone classée en aléa moyen de submersion, limitée aux façades des habitations de la première rangée devrait être étendue afin de prendre en compte les surverses qui ont pu être pointées sur le terrain.

Illustration 32 : Exemple de destruction à l'anse Belgrade
