SILURES Suivi Gestion du réseau de surveillance piézométrique régional Annuaire 2007

Rapport d'avancement de l'année 5

BRGM/RP-56049-FR
décembre 2007

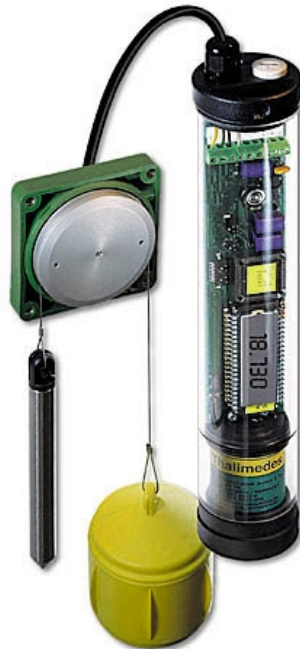
Illustration 1 - Thalimède de la société OTT

Les 42 ouvrages sont tous équipés de moyens de mesure (capteur mono voie flotteur Thalimèdes de la société OTT, cf. illustration 1) et de télétransmission des données (modems reliés au téléphone filaire : RTC, ou à un téléphone portable : GSM).

A noter qu'en 2007, les coffrets RTC et GSM humides à l'intérieur ont été percés de façon à laisser une circulation d'air. Par ailleurs, le câble situé entre le lest et le flotteur (cf. illustration 1) a été écourté sur 2 stations : à Plouvorn (29) le lest se bloquait dans le fond du forage et le flotteur ne pouvait plus remonter, et à Commana (29) il y avait des problèmes récurrents de croisement lest-flotteur. A Pontivy (56), le câble a été changé en utilisant une longueur plus importante pour éviter le croisement lest-flotteur.
