Projet de recherche : Les mouvements de terrain  
de grande ampleur dans les cirques  
et les grandes ravines de La Réunion

Module 3 : Suivi des mouvements  
Sous-module 3.1 : Etude des mouvements  
de terrain de grande ampleur

## Etude du glissement de terrain de grande ampleur d'Hell-Bourg, Cirque de Salazie

BRGM/RP-56725-FR  
Octobre 2008

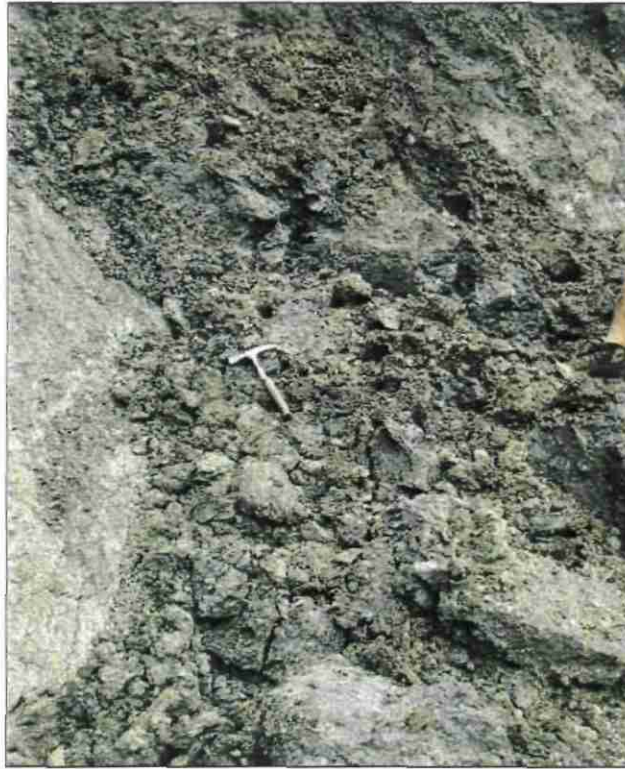
Figure 2 : Brèches Noires argileuses – secteur Bras Sec

Cette formation s'est développée au toit du substratum hydrothermalisé des séries anciennes, à l'interface sous la puissante série de Mare à Poule d'Eau. Elle est assez bien représentée dans la Rivière du Mât, en amont du Pont de la Savane. Formée à partir du remaniement des brèches anciennes, déjà altérées et zéolitisées, elles se présentent sous la forme de brèches matricielles, compactes, à matrice fréquemment argileuse.

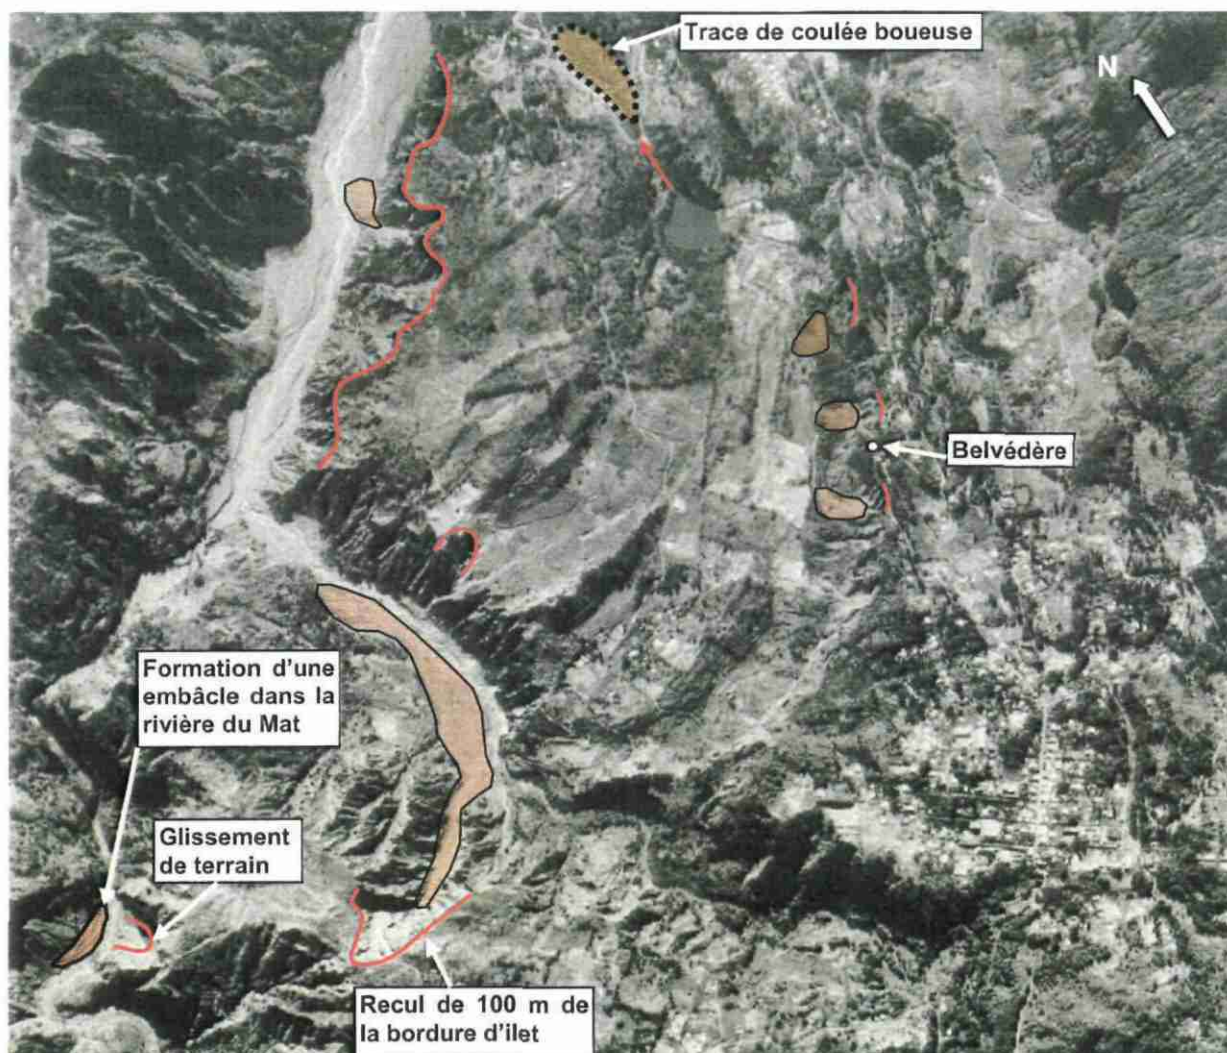
Figure 12 - Principales traces d'instabilités visibles sur le cliché IGN 1984 (Post-Hyacinthe)

De même, un autre glissement de terrain ayant affecté une partie du versant Nord-est de l'îlet a entraîné la formation d'un embâcle dans la rivière du Mat. Sur cette portion la rivière circule dans un défilé étroit de 25 m de large. Plusieurs mètres de dépôts en placage sont encore visibles sur la rive opposée ; le volume total de matériaux déstabilisés étant supérieur à 50 000 m<sup>3</sup>.

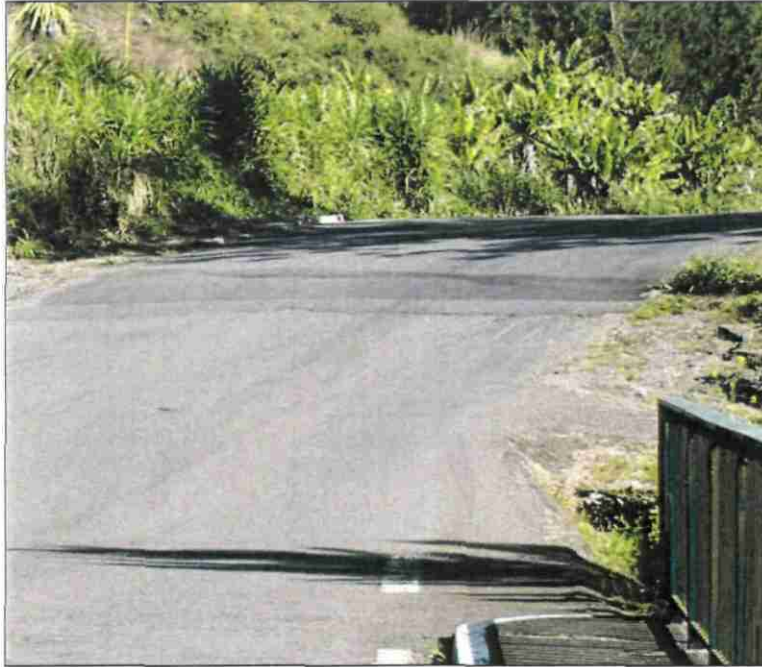
*Figure 14 : Bombement de la RD48 au front du glissement (cliché pris au droit de l'ouvrage de franchissement de la ravine drainant la mare à Poule d'Eau – point coté IGN 533 m)*

La route départementale chemine sur un versant (secteur dit « les tournants Bambous ») dont les mouvements sont importants. La chaussée, les ouvrages de soutènement et les parapets en béton sont affectés de nombreuses fissures de direction générale N10°, avec rejeux importants (cf. **Figure 14** et **Figure 15**). Ces désordres nécessitent les travaux importants et réguliers de reprise de la chaussée. Les témoignages recueillis (riverains, services techniques, Direction des Routes du Conseil Général) s'accordent pour dire que les mouvements, bien que de moindre ampleur, se poursuivent y compris hors saison des pluies. Le réseau de fissures est globalement parallèle à la ligne de plus grande pente, et s'aligne sur la direction d'une faille majeure se prolongeant depuis le Kiosque des Demoiselles jusqu'au versant rive gauche de la Rivière du Mât.

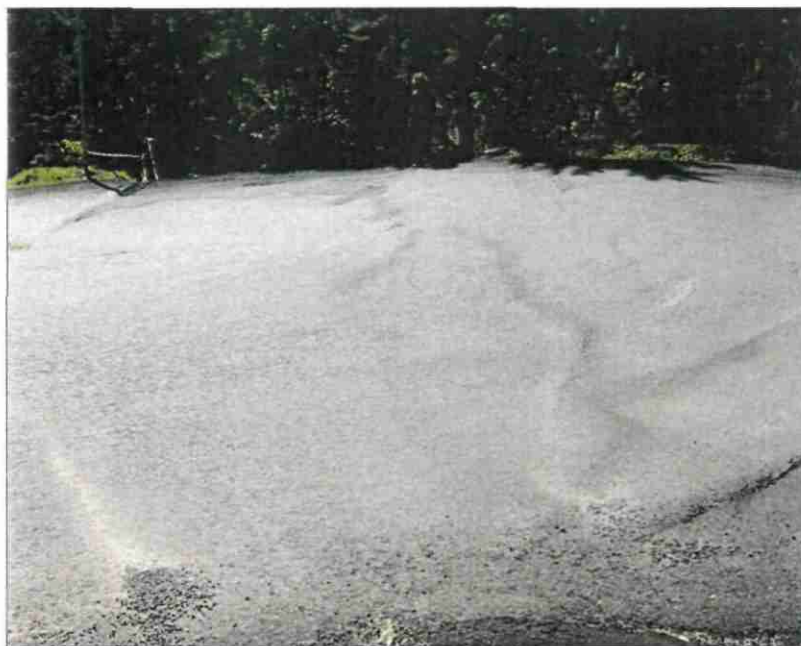
*Figure 15 : Réseau de fissures décrochantes affectant la RD48 – Secteur dit des « tournants bambous »*

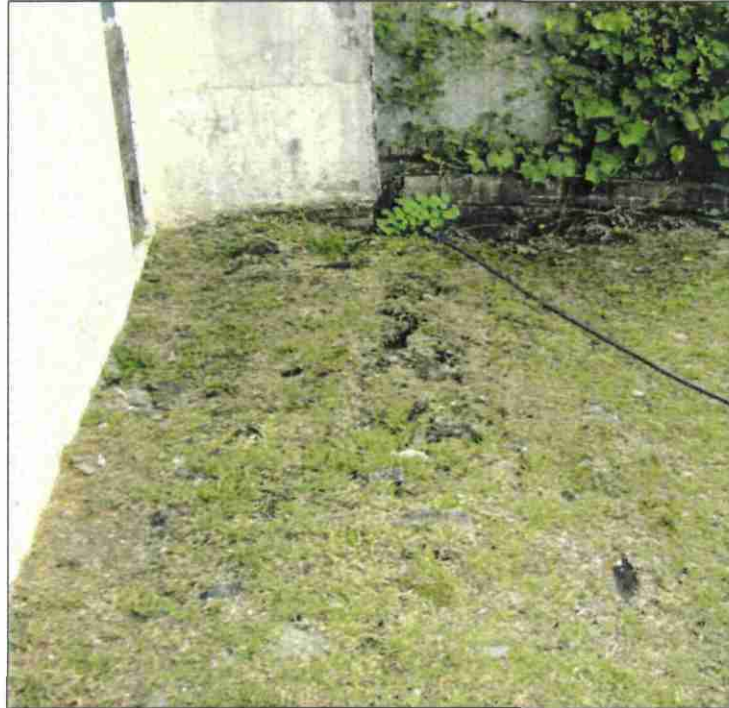
*Figure 17 : Fissure active dans l'emprise de l'ancienne école de Mare à Poule d'Eau*

Bambous connaît en effet une activité relativement importante. Ainsi en octobre 2001, des désordres apparaissaient sur la chaussée du lotissement et sur certaines constructions (qui pour certaines - construites en 1995 - connaissaient une fissuration depuis 1998/99). Les désordres les plus significatifs étaient concentrés sur une bande d'une trentaine de mètres de large, courant sur plus de 300 m de longueur. Cette zone de fortes déformations s'aligne sur la niche d'arrachement du glissement (direction sensiblement SW-NE) apparue le 03 octobre 2001 et correspondant à la bordure orientale de la couronne du glissement d'Hell-Bourg (cf. **Figure 16** à **Figure 18**).

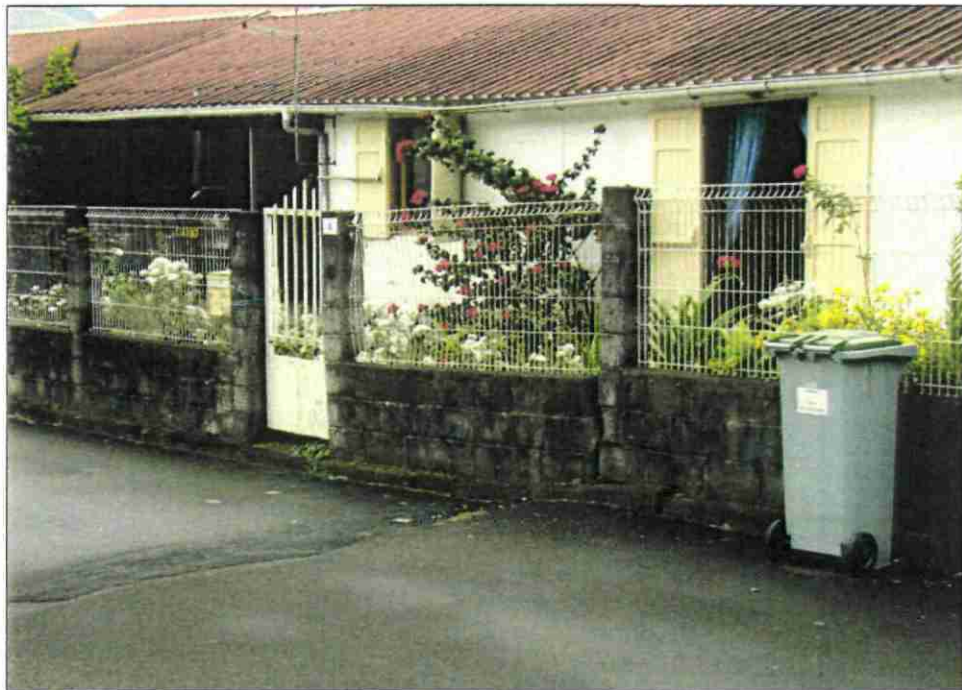
*Figure 18 : Fissure active dans le lotissement des Bambous*

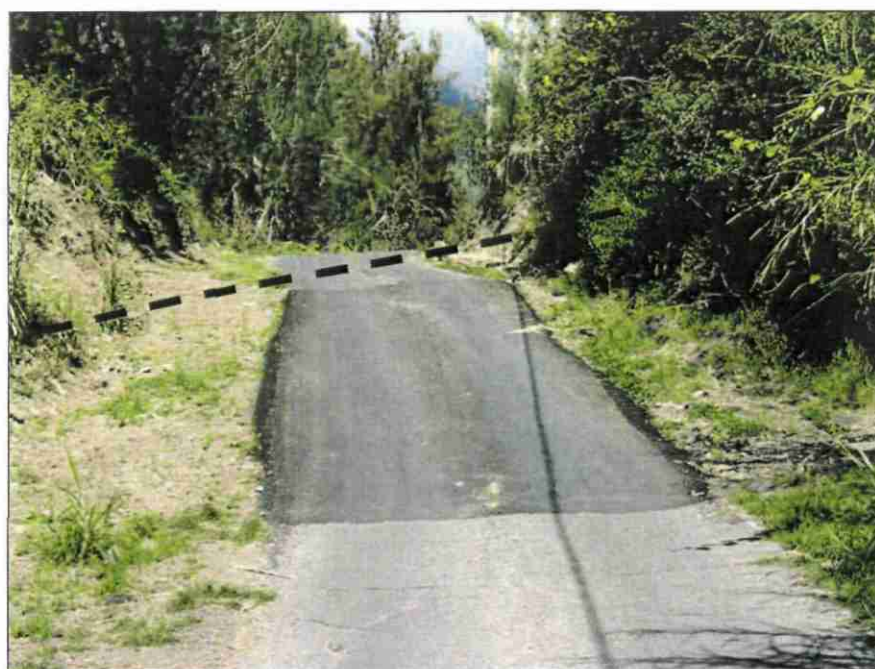
*Figure 20 : Faille active avec rejeux ? plurimétriques*

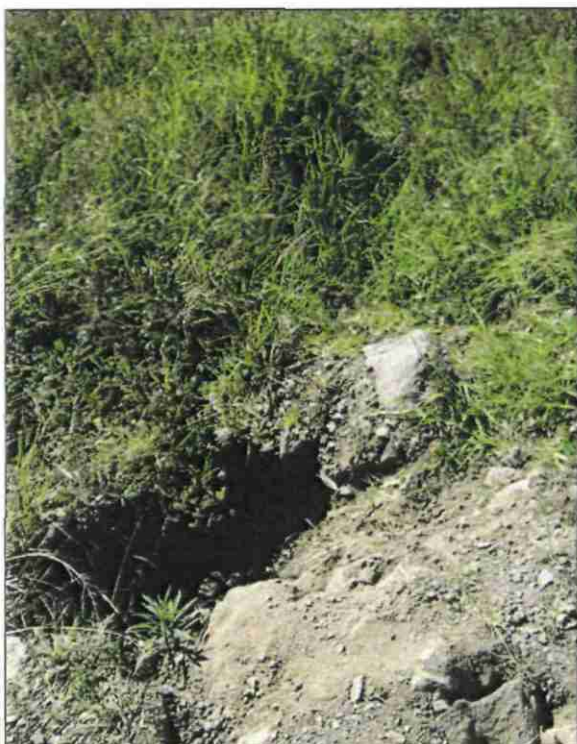
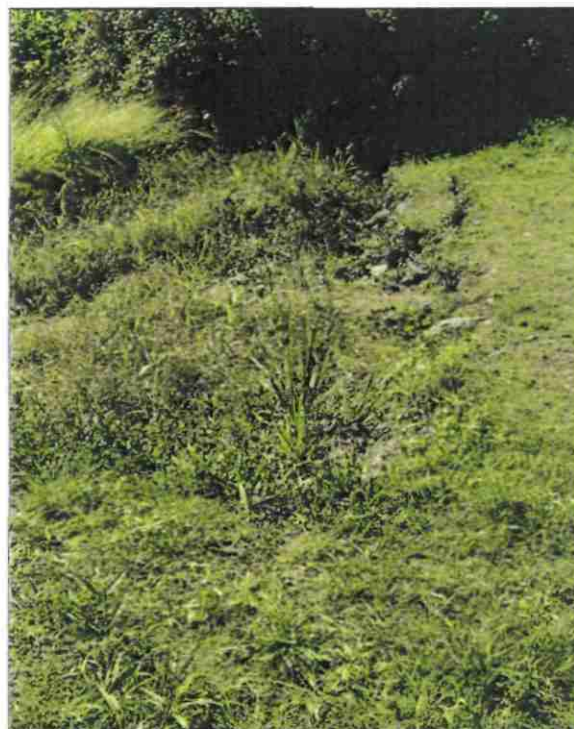
*Figure 24 : Fissures de décompression en arrière de l'escarpement d'Hell-Bourg - secteur du kiosque*

Des fissures de décompression (ouverture et rejeux pluridécimétriques) sont observables au niveau du secteur du kiosque jusqu'à une trentaine de mètres environ en arrière de la bordure de rempart (cf. **Figure 24**).

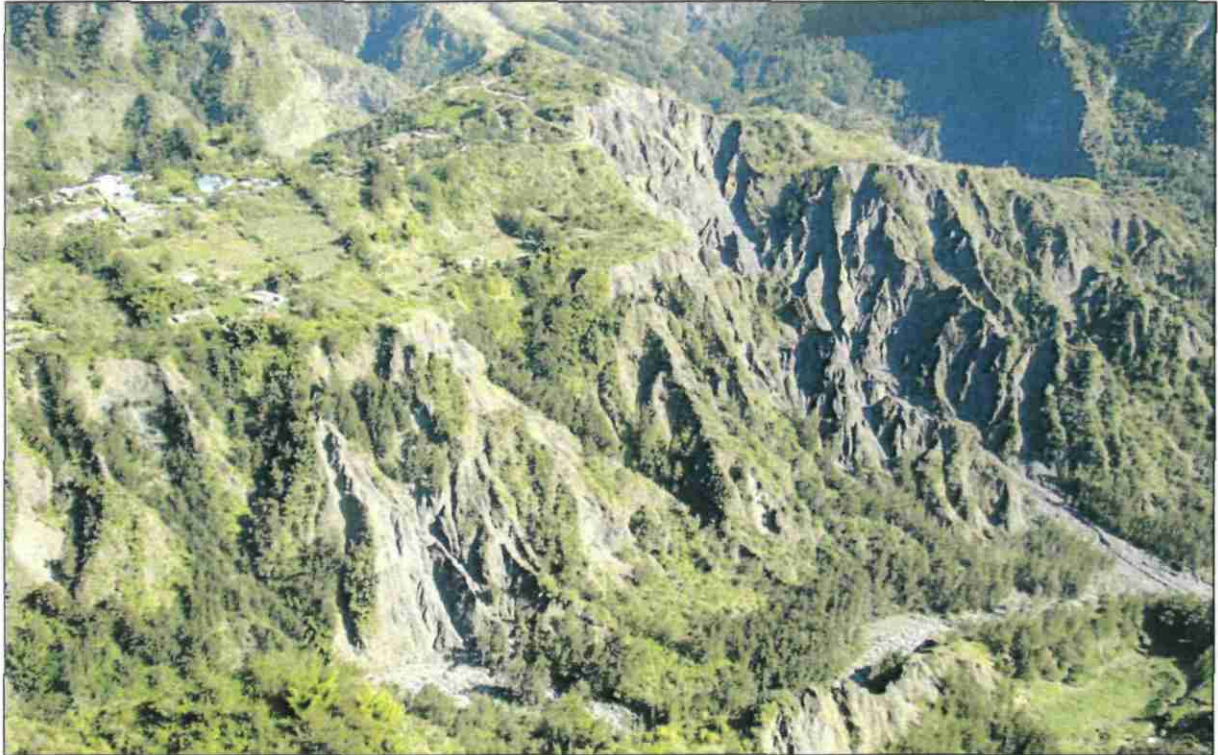
*Figure 25 : Partie Nord d'Ilet à Vidot et versant rive gauche de la ravine Bras Sec*

Le versant rive gauche de la Ravine Bras Sec, qui marque la bordure orientale d'Ilet à Vidot, et présente assez largement une configuration en « bad-land » (cf. **Figure 25**), génère de nombreuses instabilités (glissements, éboulements, ravinement). La mise à nu des terrains est quasi-constante.

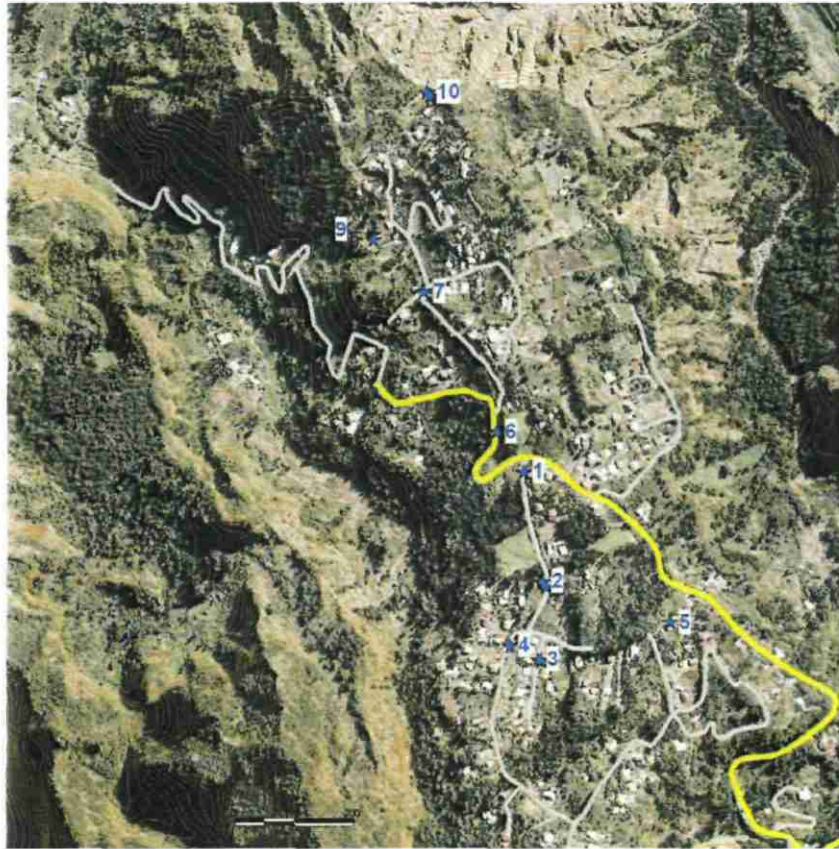
Figure 26 : Localisation des cicatrices et indices d'activité d'Ilet à Vidot illustrés sur les figures qui suivent

Les photographies pages suivantes permettent de visualiser un certain nombre de cicatrices ou d'indices d'activité observés lors d'une visite de terrain réalisée en octobre 2007. La **Figure 26** permet leur localisation.

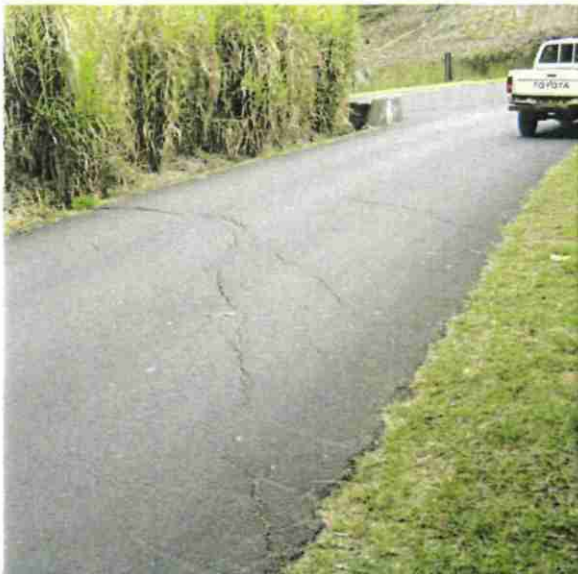
Figure 27 : Point 1 – Fissuration de la chaussée au début du Chemin Manouilh (après Gamède).

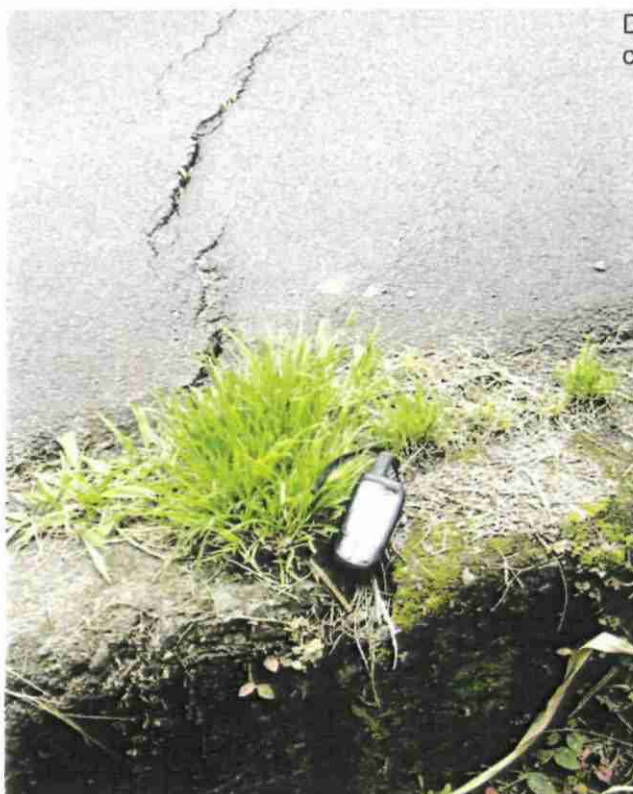
Début d'ouverture du bas-côté avec composante  
cisailante dextre (fissuration en échelon)

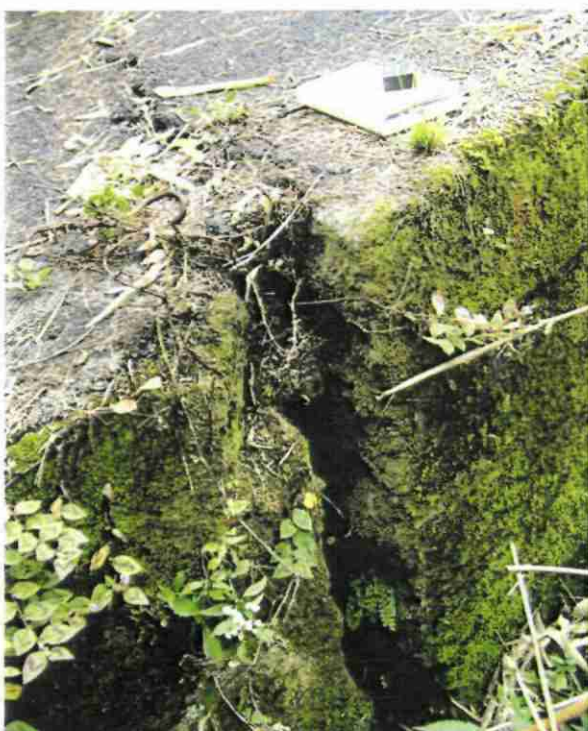
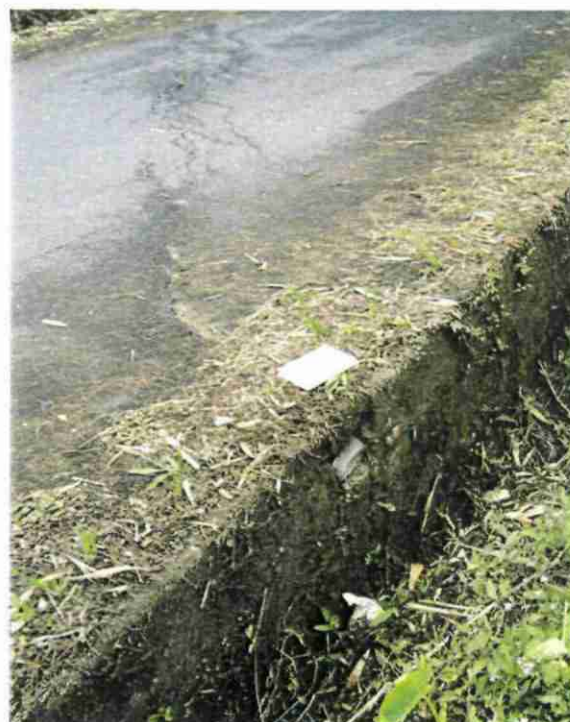
Figure 28 : Point 2 – fracture ouverte N160°  
avec cisaillement dextre (apparition 2-3  
ans) Chemin Manouilh

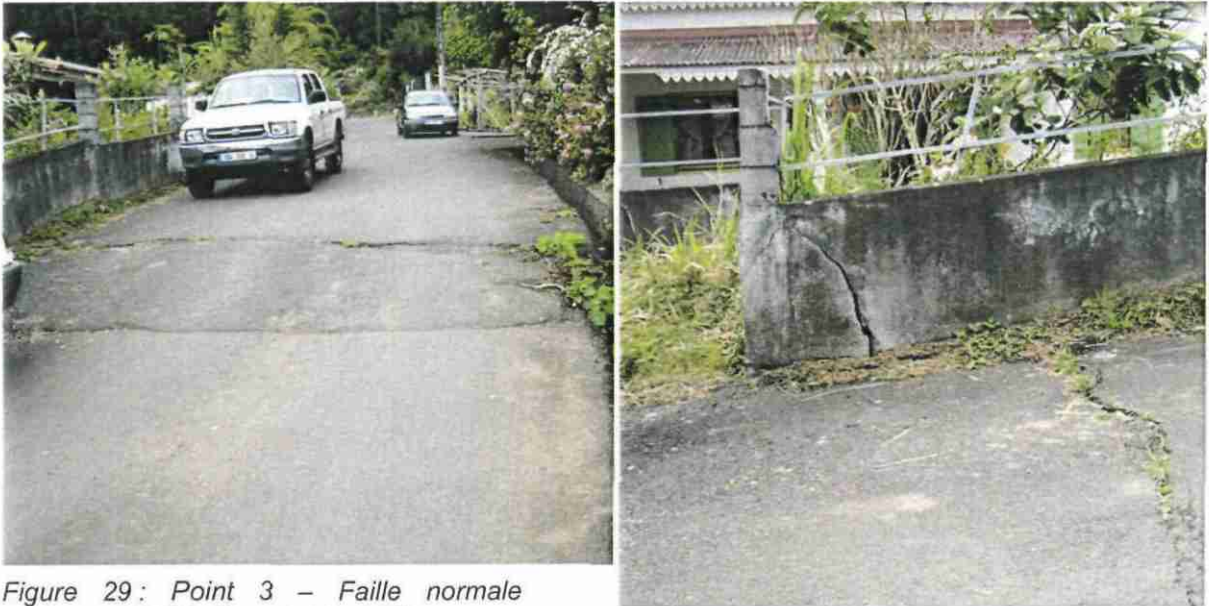
*Figure 29 : Point 3 – Faille normale ancienne N140°. Chemin Manouilh*

Réfection de la chaussée chaque année.  
(affaissement pluricentimétriques).

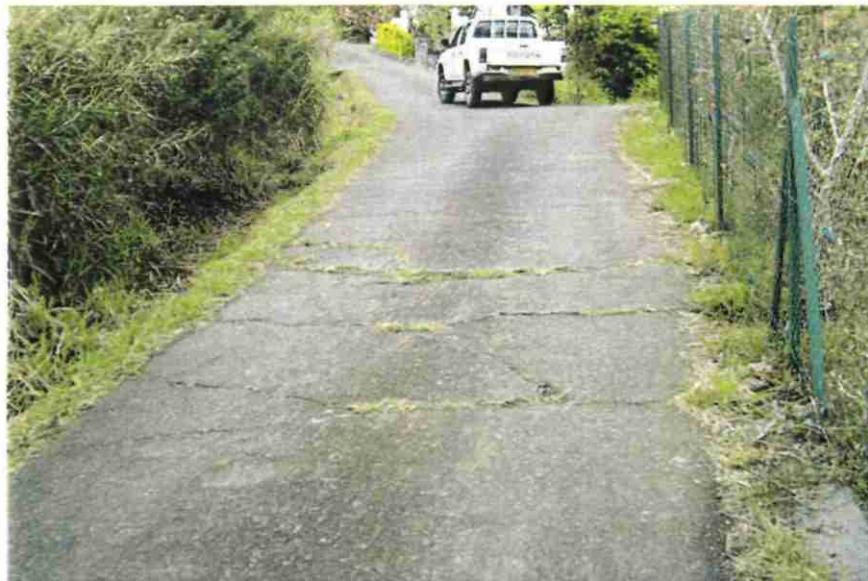
*Figure 30 : Point 4 – Continuité vers l'Ouest de la faille visible sur la figure 3, au niveau du Chemin Manouilh*

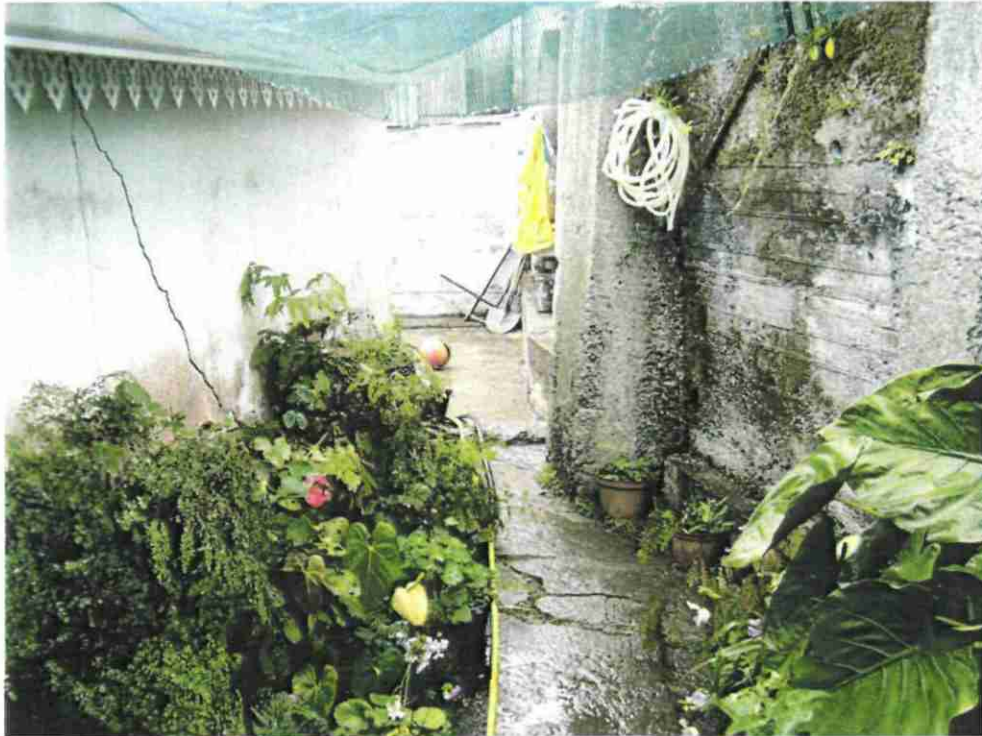
Figure 31 : Point 5 - Continuité vers l'Est de la faille visible sur la figure 3  
(construction en surplomb de la route d'Hell-Bourg RD 48)

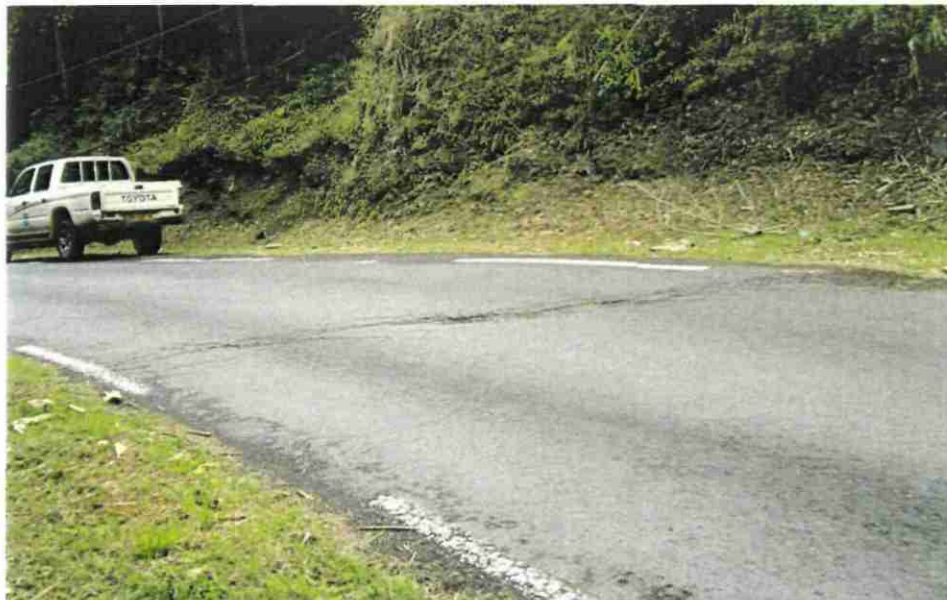
Figure 32 : Point 6 – Fissuration de la RD 48 descendant vers le Bras Fontaine  
(direction N160°)

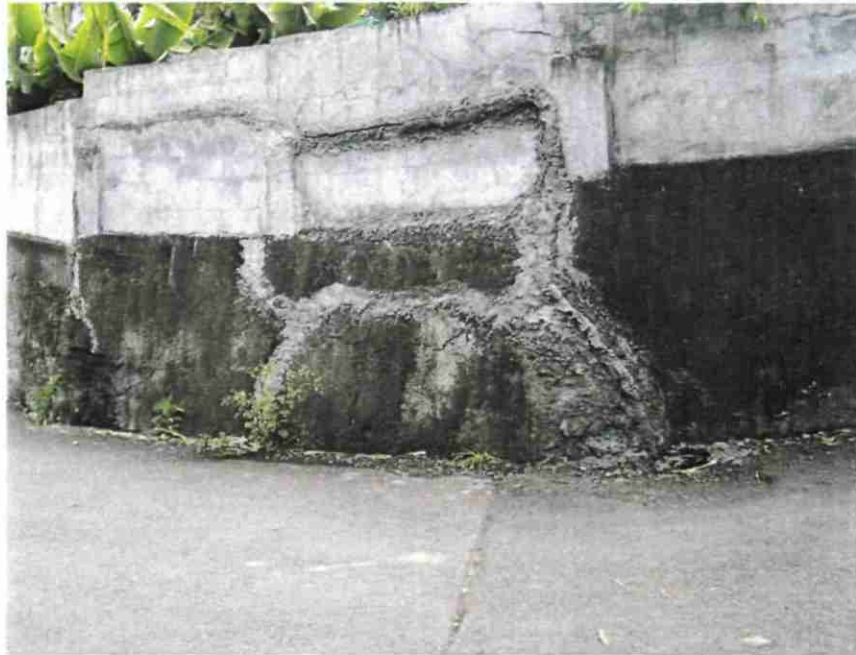
Figure 33 : Point 7 – Faille normale direction N140°

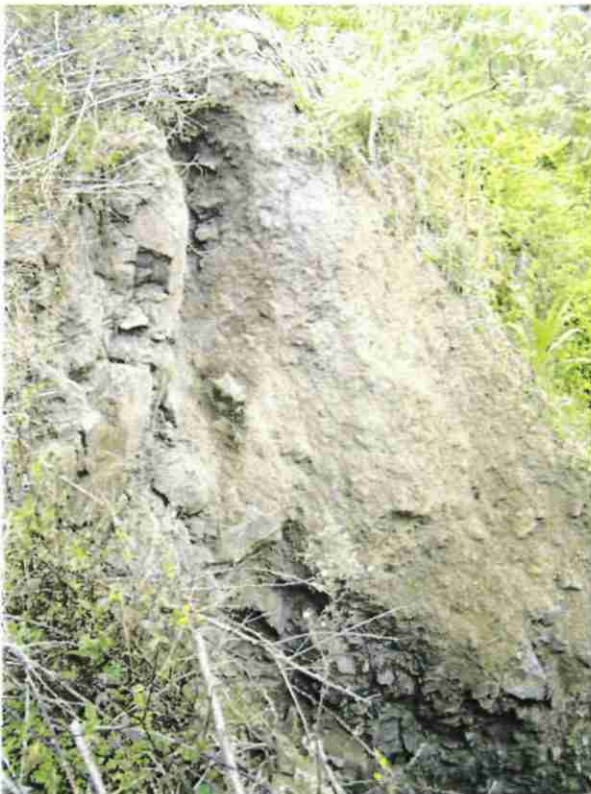
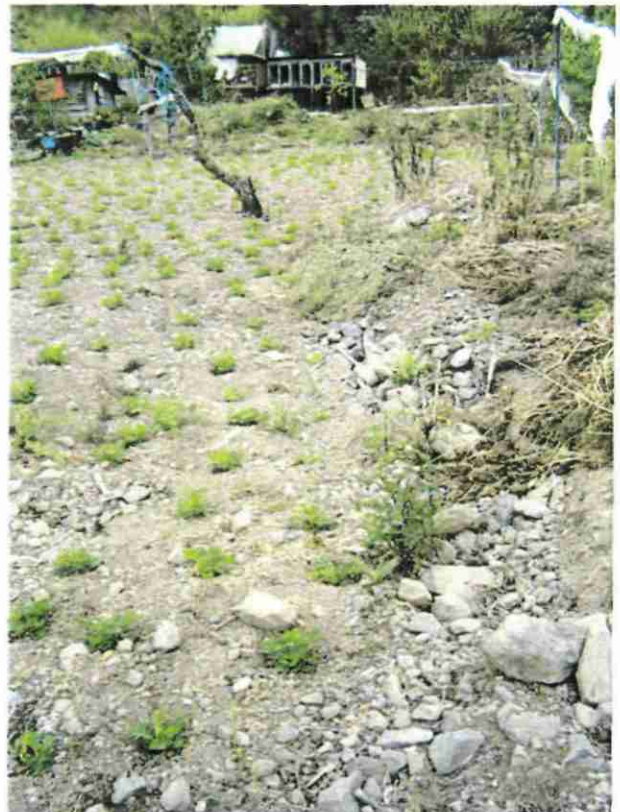
Figure 34 : Point 9 – Niche d'arrachement métrique en bordure nord de l'îlet (cliché gauche). Fissure ouverte direction N/S (en partie remblayée) dû à la décompression du versant en direction du Bras Fontaine (cliché à droite)

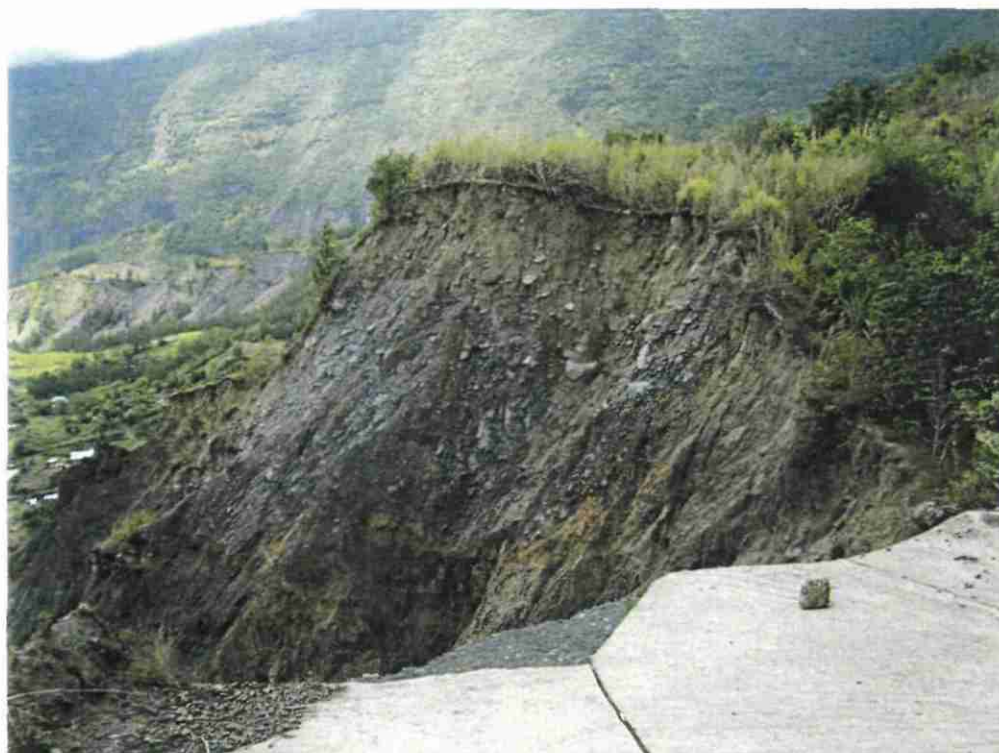
*Figure 35 : point 10 – Recul d'une dizaine de mètres de la bordure Est de l'îlet suite à Gamède. Une partie du chemin menant à un élevage porcin a été emportée.*
