Modélisation des instabilités dans les flyschs et les altérites associées sur le littoral Basque français

Rapport final

BRGM/RP-57056-FR
septembre 2009

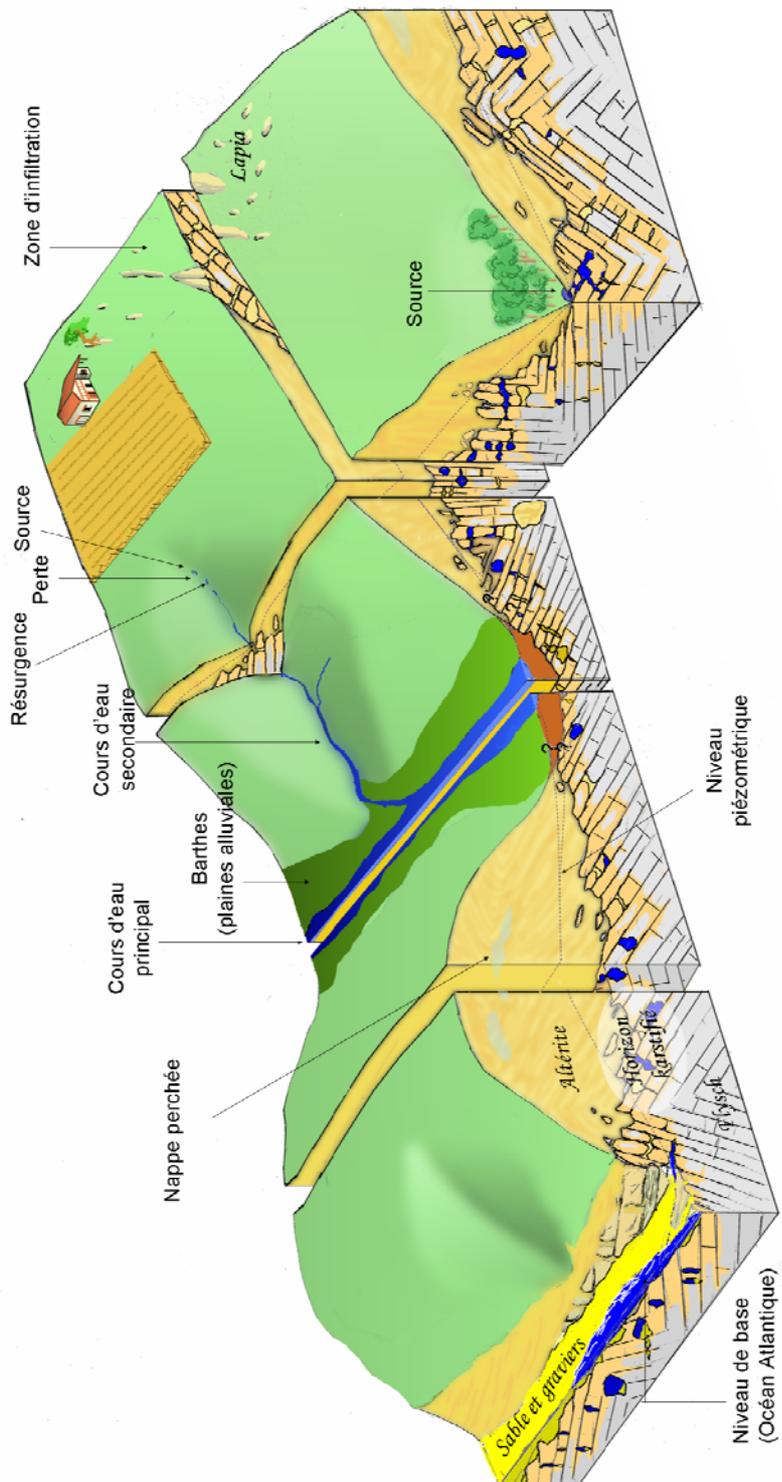
Illustration 1 : Bloc diagramme conceptualisant les grands principes d'écoulement souterrain au sein du profil d'altération

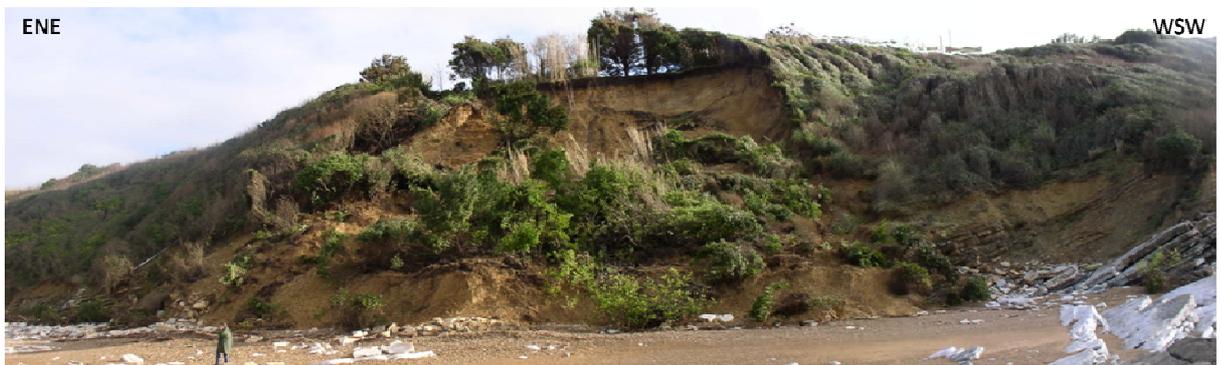
Illustration 2 : Panorama du glissement de Guéthary (29 janvier 2004)

Le 24 janvier 2004, un glissement de terrain emporte une partie de la propriété de La Muserie située sur les reliefs côtiers d'Harotzen Costa de la commune de Guéthary (illustration 2). C'est l'un des nombreux glissements qui mobilisent généralement l'altérite sur le littoral de Guéthary. Celui-ci s'est produit consécutivement à une journée particulièrement pluvieuse (plus de 50 mm en 24 h, illustration 3b). Ces fortes précipitations font suite à un été très sec, puis à un automne et un hiver au cours desquels il y a eu un cumul des précipitations supérieur de 140 mm aux valeurs moyennes mesurées depuis 1921 (illustration 3a).

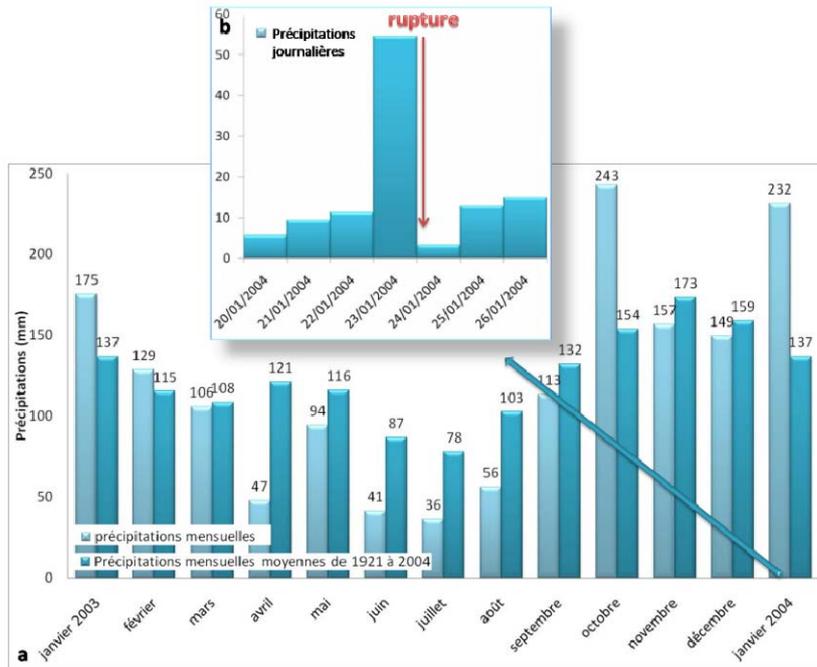
Illustration 3 : a. Précipitations mensuelles de l'année précédant le glissement de terrain et précipitations mensuelles moyennes ; b. Précipitations journalières au moment de la rupture (Source : MétéoFrance, 2008, Station de Socoa)

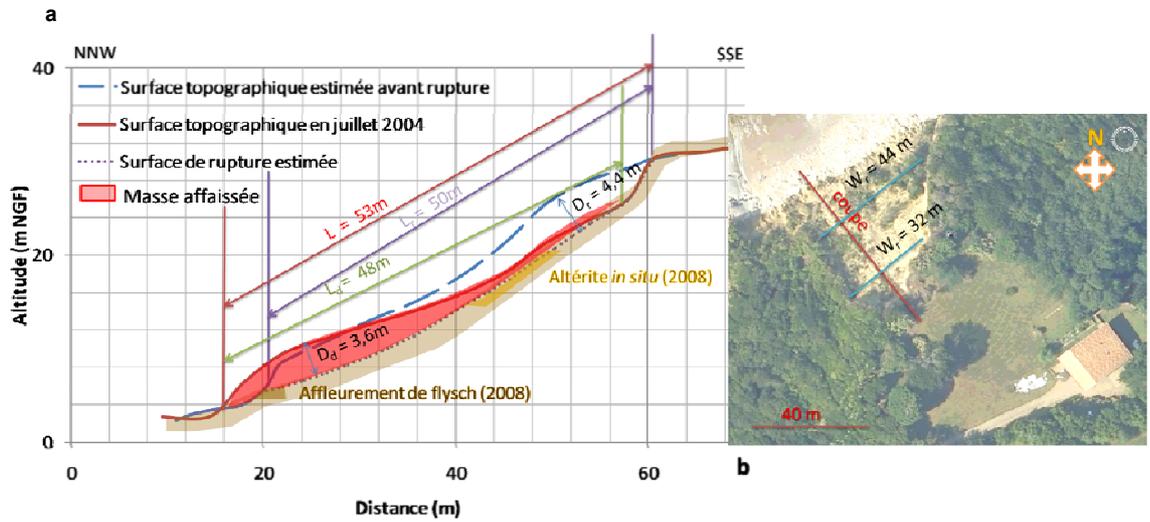
Illustration 4 : a. Profils topographiques avant rupture (estimation à partir du profil topographique levé à l'est du glissement à l'occasion d'une campagne de mesures géophysiques au mois de juillet 2004, Gourry, 2005), après rupture (juillet 2004 ; levé effectué dans le glissement au cours de cette même campagne) et estimation de la localisation de la surface de rupture du glissement de Guéthary ; b. Vue en plan (Image satellite provenant de Google Earth)

La pente du versant antérieurement au glissement était divisée en trois parties :

- en pied, une microfalaise sub-verticale de marno-calcaires de l'horizon karstifié de 2 à 3 m de hauteur ;
- le versant formé dans l'altérite, jusqu'à l'altitude sommitale de 30 m, qui présentait préalablement au glissement une pente d'environ 35° vers le nord-nord-ouest,
- la zone sommitale, qui présente une faible pente ; elle est de 5° environ à proximité du versant, et diminue en s'éloignant de la côte jusqu'à atteindre l'horizontalité.

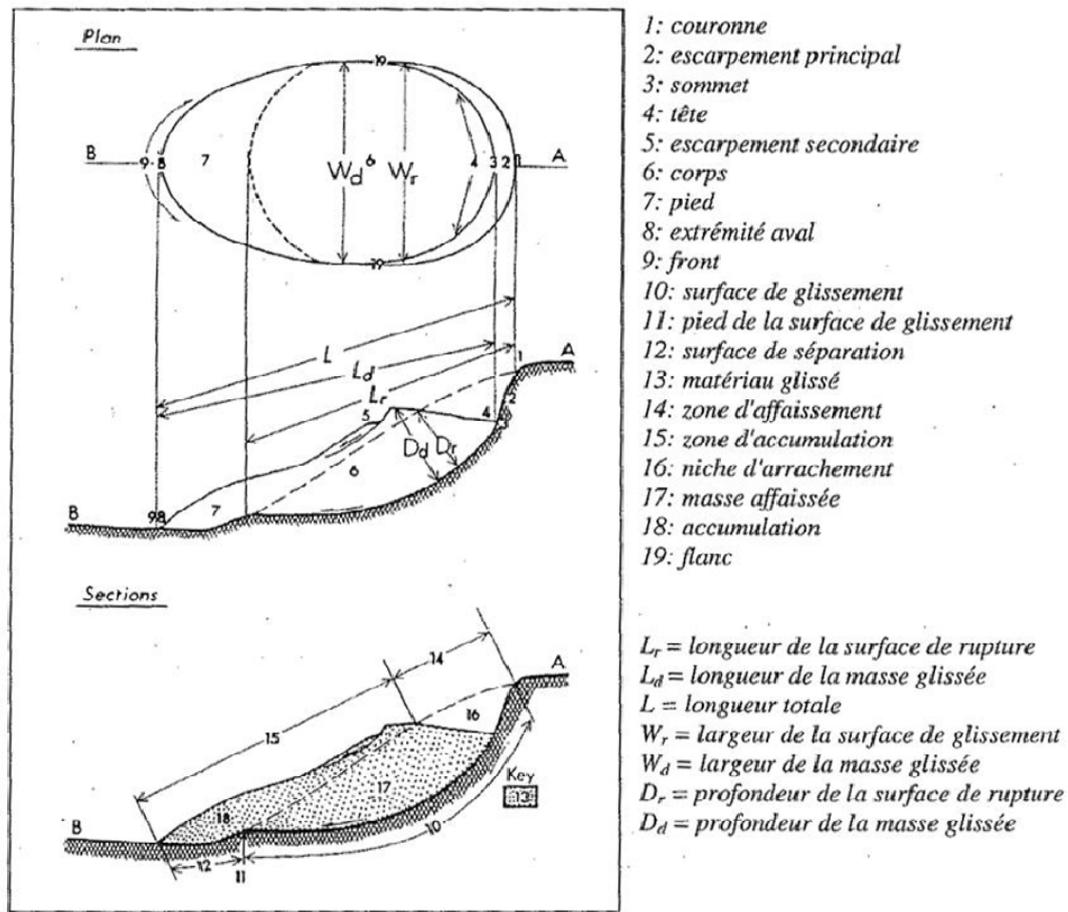
Illustration 6 : Coupe et vue de dessus simplifiées d'un glissement de terrain de type rotationnel et nomenclature (IAEG, 1990)

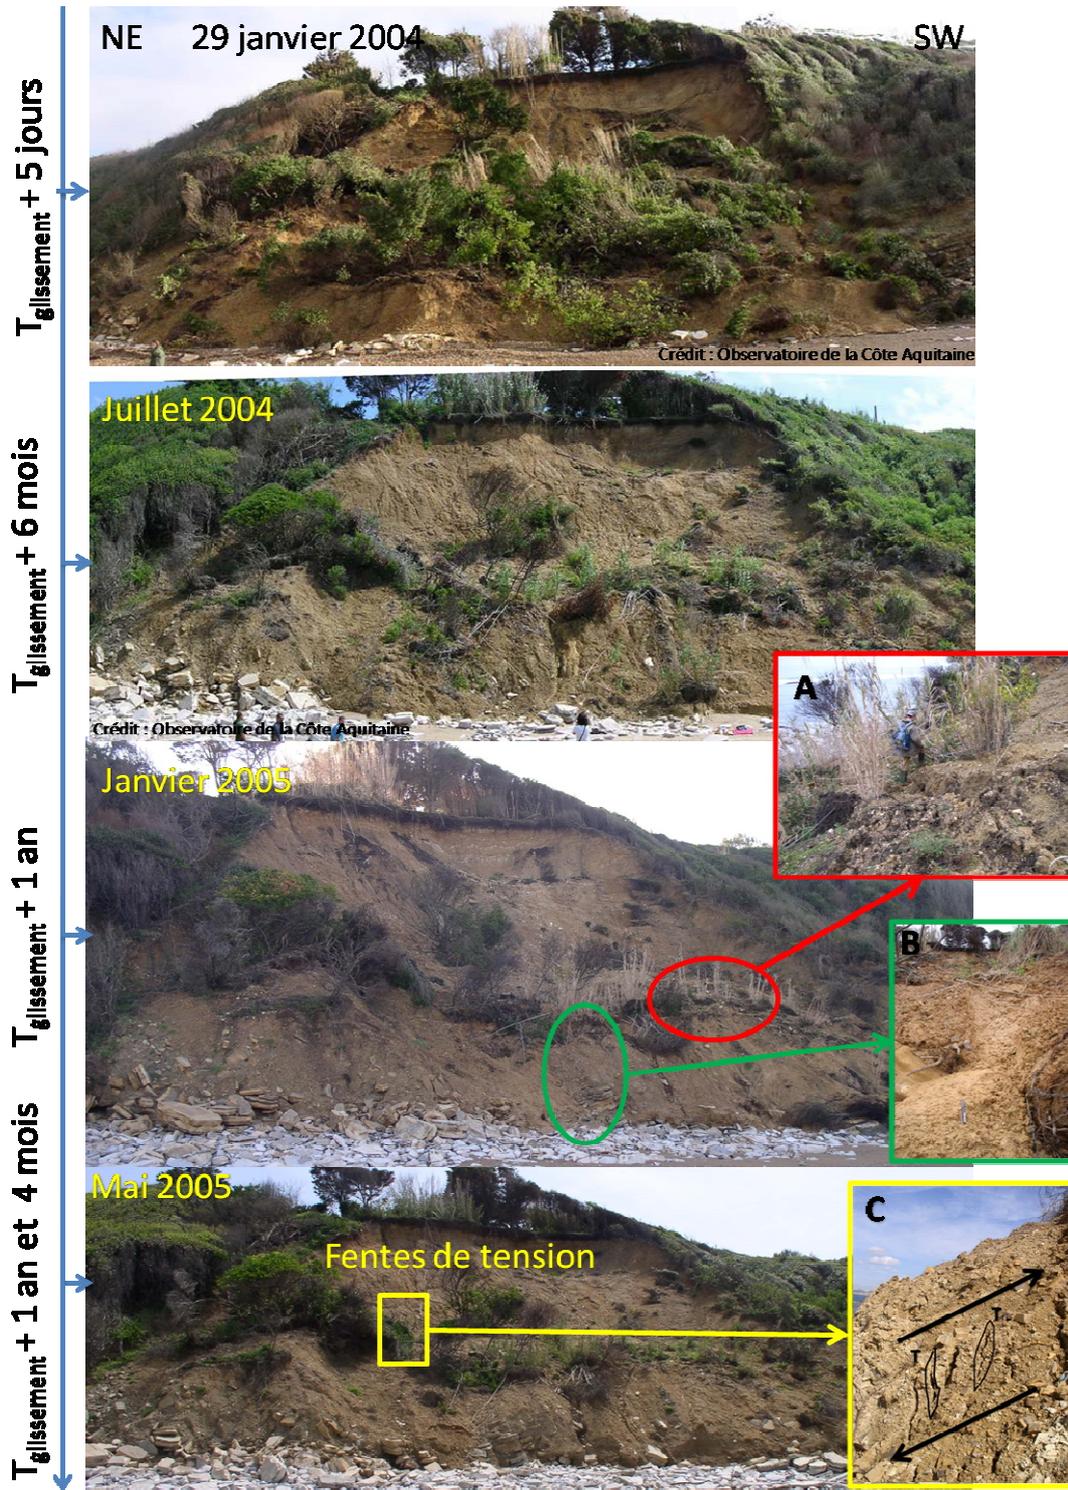
Illustration 7: Evolution du glissement (1/2)

La masse glissée est, depuis sa mise en place, en perpétuelle évolution (illustrations 7 et 8), au point de vue de sa géométrie, de sa teneur en eau ainsi que de la végétation qui la recouvre. L'évolution de la géométrie du glissement se traduit par :

- l'érosion du corps du glissement (détaillée plus loin),
- la récession de la couronne du glissement, qui a eu pour conséquence la mise en surplomb puis la chute de deux arbres (illustration 8 D). En outre, au cours de l'hiver 2007-2008, un petit glissement de terrain a emporté une partie de l'escarpement principal engendrant le recul de la couronne d'environ 1 m. Le matériau mobilisé est encore, en juin 2008, localisé au pied de ce dernier glissement (illustration 9),
- une accumulation du matériel glissé en haut de plage, au pied du glissement, déblayé rapidement par l'érosion océanique. Le pied du glissement a été progressivement érodé jusqu'à laisser apparaître, fin 2006, les marno-calcaires en place sous la surface de rupture (illustration 8).

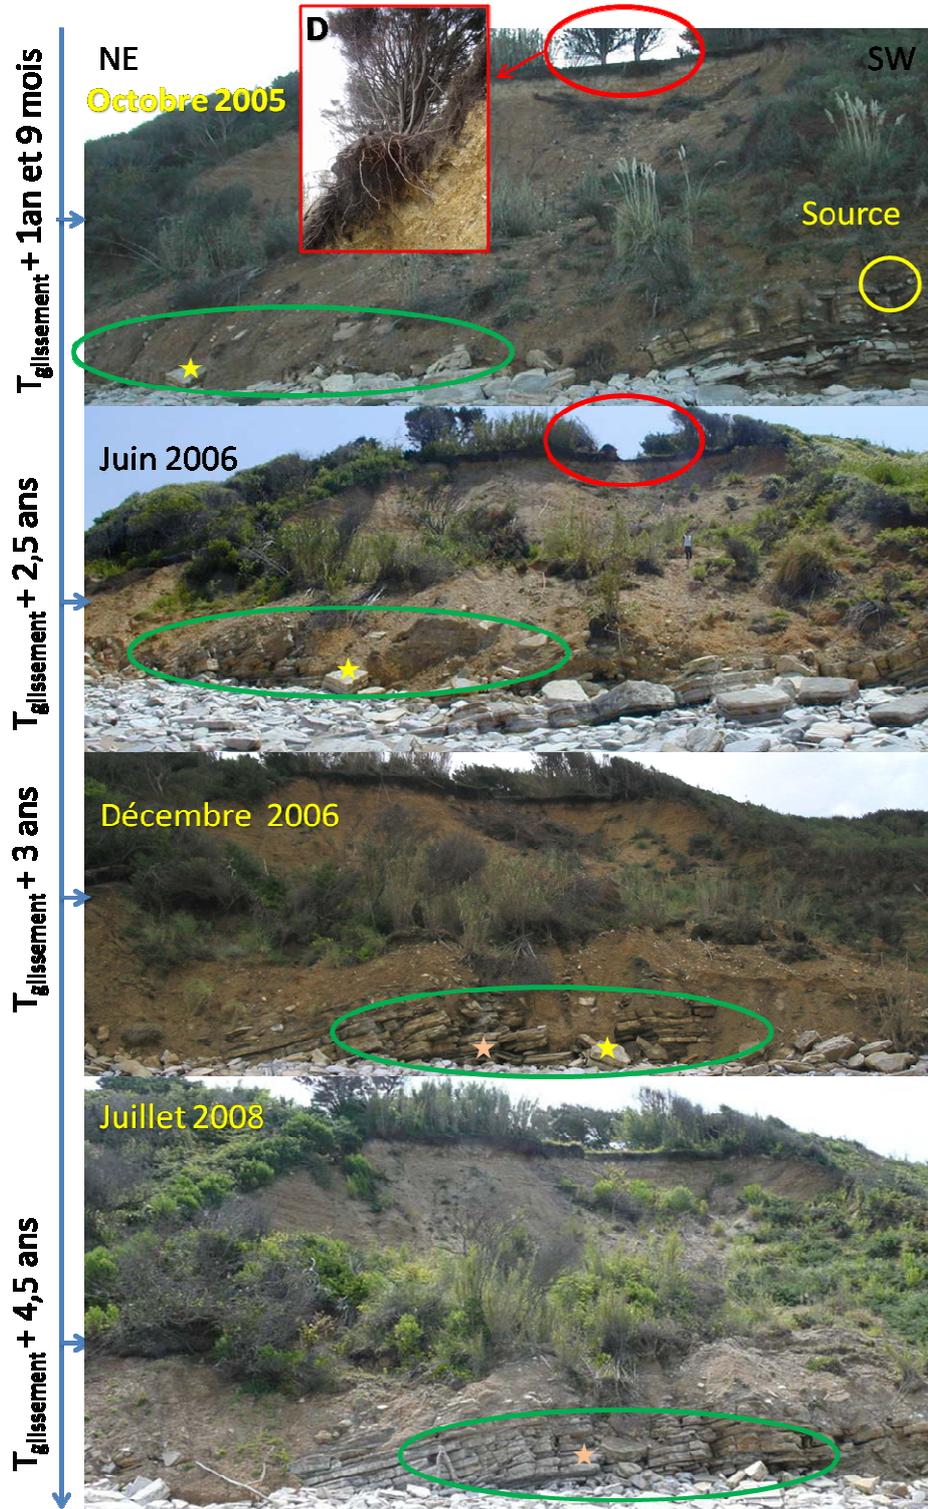
Illustration 8 : Evolution du glissement (2/2)

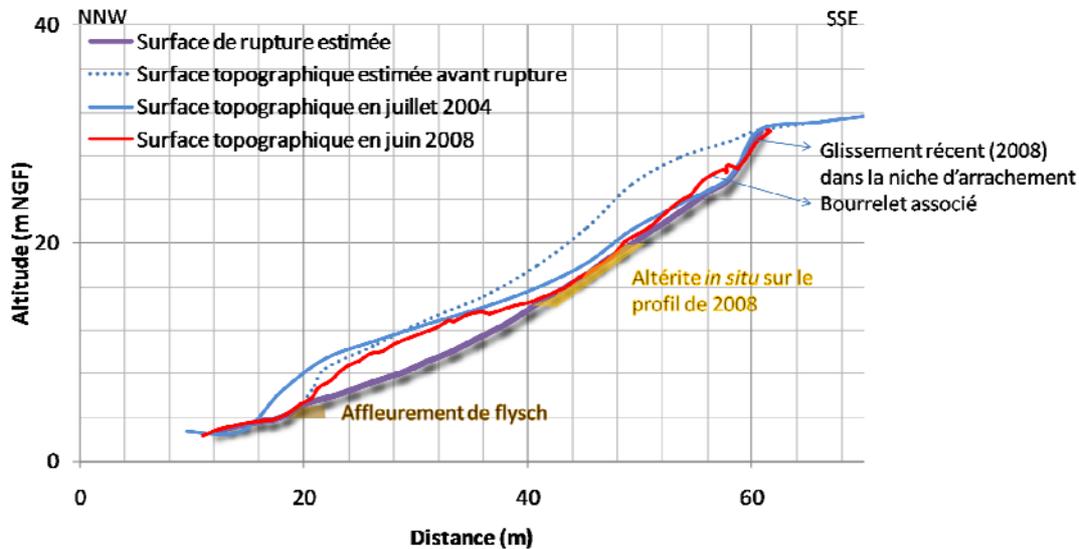
Illustration 9 : Evolution du profil du glissement de 2004 à 2008

Les profils topographiques levés au DGPS en juillet 2004 et en juin 2008, permettent de quantifier l'érosion de la masse glissée au cours des quatre dernières années. En effet, la diminution du volume du corps et l'érosion du pied du glissement, décrites précédemment, apparaissent grâce à la comparaison des sections levées en juillet 2004, juin 2008 et estimées avant le glissement, présentées illustration 9. La surface totale du bourrelet est alors estimée à :

- 160 m² mobilisés lors du glissement,
- 80 m² en juillet 2004 ; la moitié du matériau glissé a été érodé en 6 mois,
- 45 m² en juin 2008 ; en 4 ans, 75 % du matériau mobilisé a été érodé.

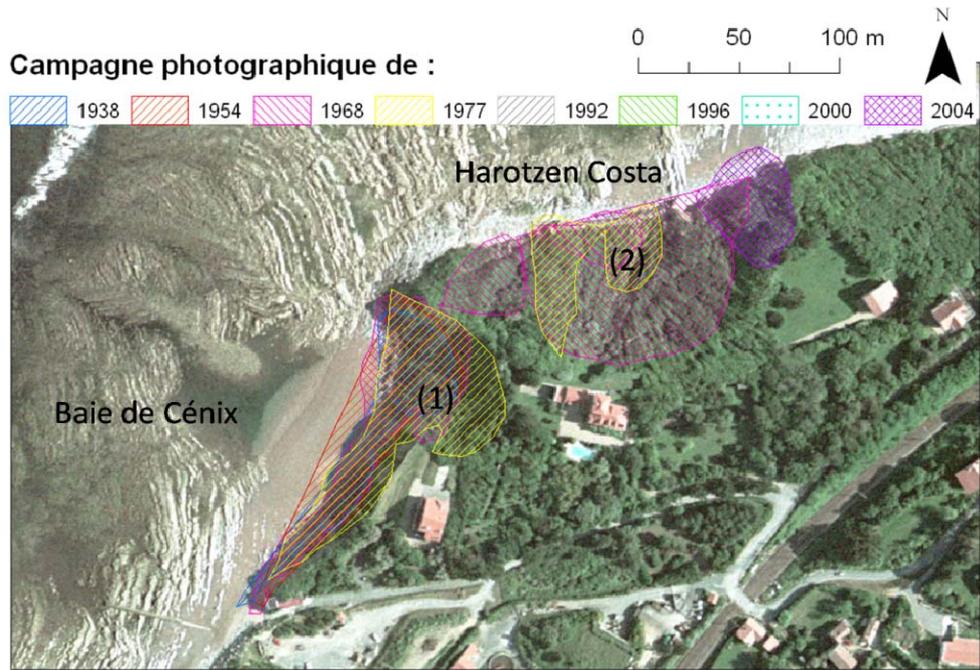
Illustration 10 : Glissements de terrain recensés sur les reliefs côtiers de Guéthary à partir de l'étude des photographies aériennes (fond cartographique : © Ortholittoral, 2000)

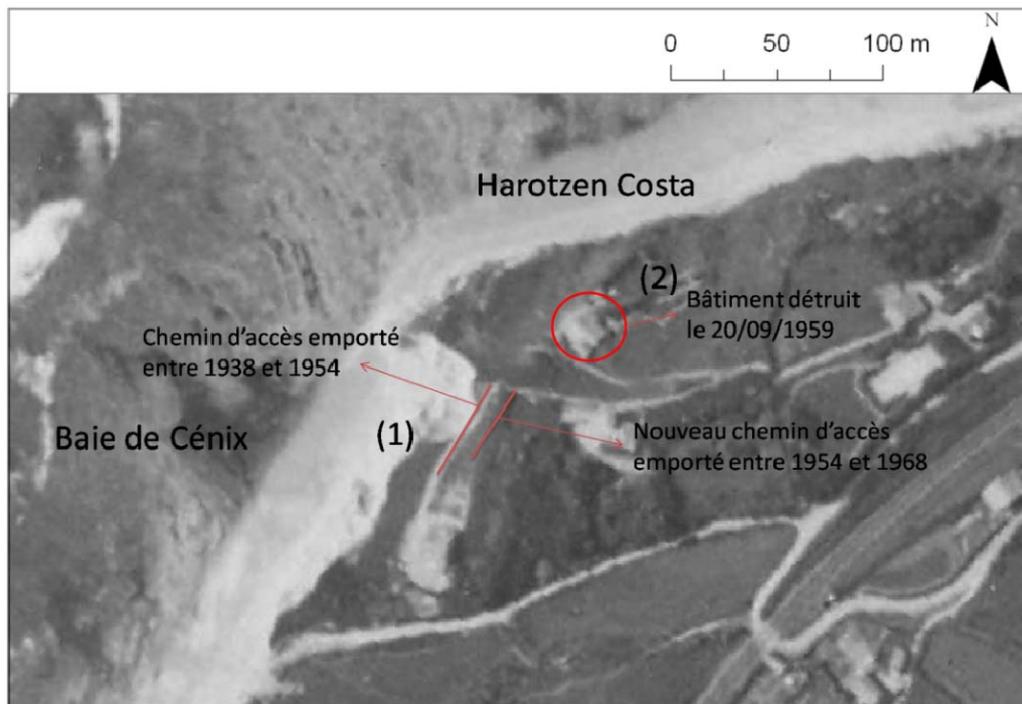
Illustration 11 : Dégâts consécutifs aux instabilités sur le secteur de Guéthary entre 1938 et 2008 (fond cartographique : photographie aérienne 1938, IGN)

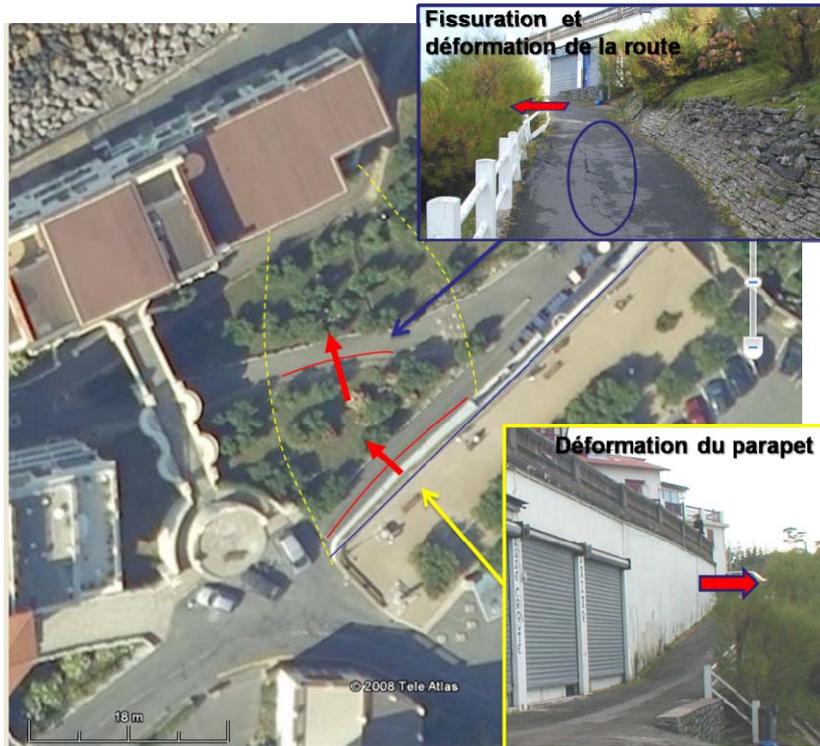
Illustration 12 : Indices de fluage en centre ville de Guéthary (Image satellite Google Earth 2008)

- sur les reliefs côtiers de Guéthary, mais aussi sur l'ensemble des reliefs formés par les altérites, des indices de mouvements de fluage sont présents comme des arbres au tronc incurvé, ou la fissuration et la déformation des infrastructures (illustration 12).

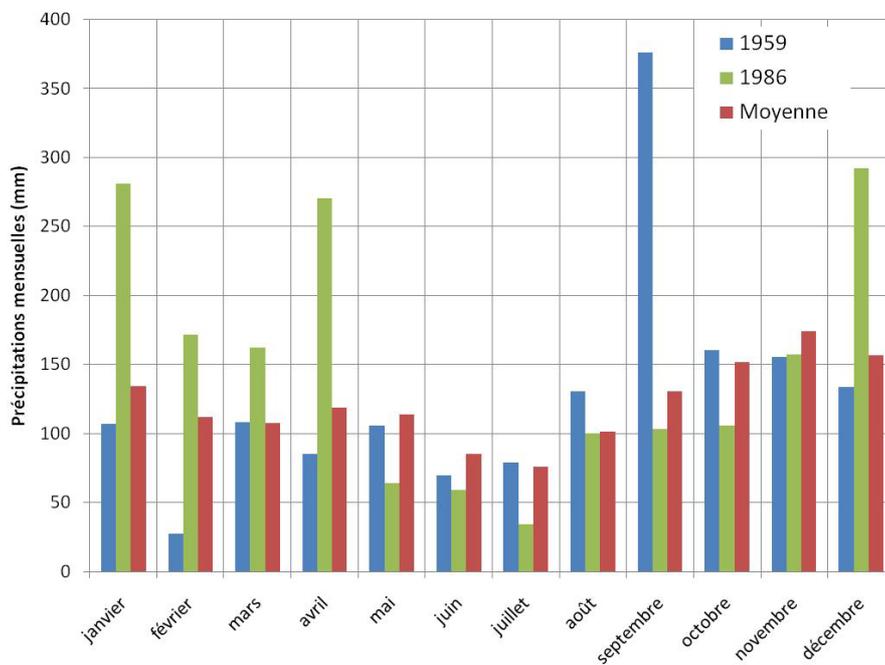
Illustration 13 : Précipitations mensuelles en 1959 et en 1986 et moyennes mensuelles entre 1921 et 2008 à Socoa (Source : Météo France, 2008)

- le mois de septembre 1959 est caractérisé par des précipitations exceptionnelles avec 377 mm, relativement à la moyenne mensuelle depuis 1921 qui est de 130 mm,
- en 1986, des précipitations supérieures aux moyennes mensuelles sont enregistrées en janvier, février, mars, avril et décembre ; au total, cette année là, 1801 mm d'eau sont tombés.

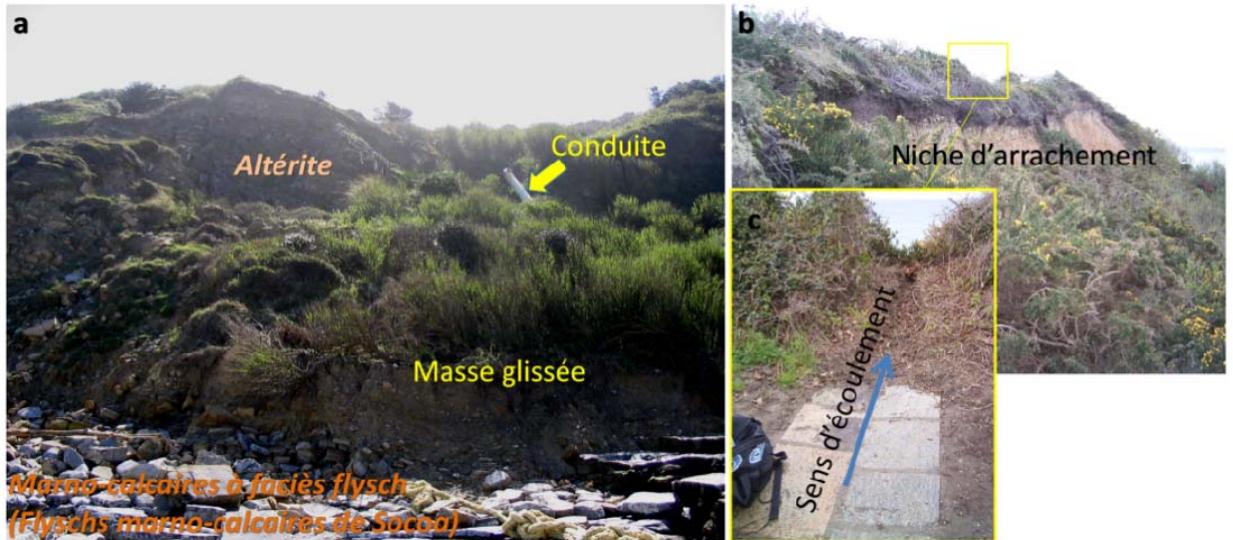
Illustration 14 : Conduite d'eau dans un glissement observé sur le littoral luzien ; b. Escarpement principal d'un glissement sur la commune de Saint-Jean-de-Luz et (c) système de drainage des eaux de pluie du chemin littoral situé dans la zone sommitale, qui les conduit directement en haut du versant.

Les modifications des conditions hydrologiques et hydrogéologiques (irrigation, montée ou descente du niveau de l'eau dans une retenue artificielle, rejet des eaux pluviales ou usées volontaire ou non), l'excavation du pied de falaise ou mise en place de surcharges en sommet de falaises sont des éléments qui peuvent déclencher ou aggraver un mouvement de terrain. Lors de la cartographie des instabilités littorales du Pays Basque (Aubié et al, 2007), des conduites d'eau pluviales détériorées ou des canalisations rejetant l'eau en sommet de reliefs ont parfois été observées dans les versants déstabilisés. Bien que sèches au moment de l'observation, l'eau provenant de certaines d'entre elles (fuites ou exutoire en milieu de falaises) a pu participer au déclenchement d'instabilités (exemples : illustration 14).

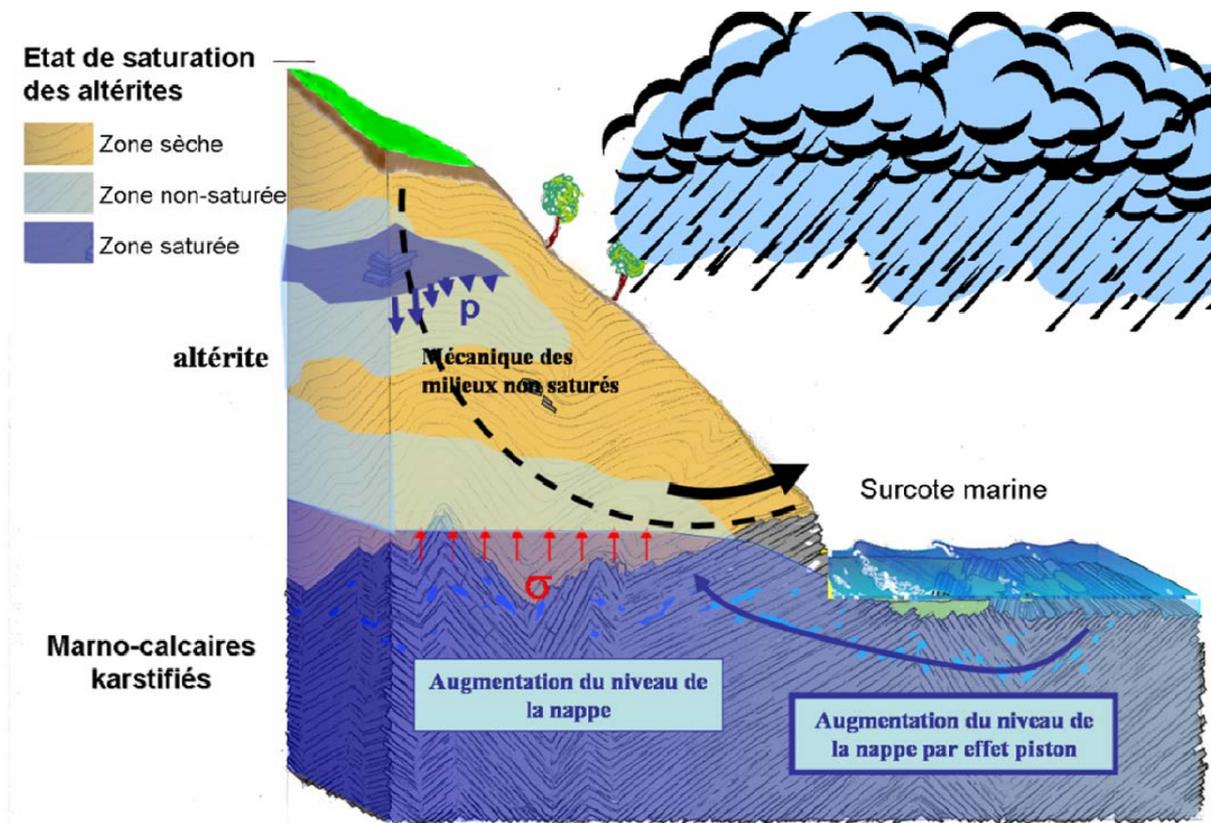
Illustration 15 : Conceptualisation des processus à l'origine de la rupture d'une pente (p : pressions induites par la masse des nappes perchées ; σ : contraintes générées par une nappe semi-captive dans les marno-calcaires)

Les instrumentations de suivis installés sur ce site (Aubié S., Peter-Borie, 2008) ont démontré l'existence de circulations d'eau dans l'altérite et dans l'horizon karstifié reliées aux précipitations dans un délai très rapide qui sont potentiellement déstabilisantes à cause de la géométrie des massifs et les caractéristiques géotechniques du matériau (illustration 15) :

- l'augmentation de la teneur en eau de l'altérite s'accompagne d'une augmentation de la masse du matériau (notée p sur l'illustration 15). La présence d'eau dans le versant est d'autant plus déstabilisatrice quelle est située à proximité de la surface (Guglielmi et al., 2005) ;
- l'augmentation du potentiel hydraulique de la nappe semi-captive de l'horizon karstifié peut se traduire :
 - par une augmentation réelle de la surface piézométrique (saturation des niveaux d'altérite perméables), et dans ce cas, par une diminution de la résistance des altérites, saturées, à la base du relief,
 - et/ou par la création de surpressions (notées σ sur l'illustration 15) à la base du massif d'altérite.

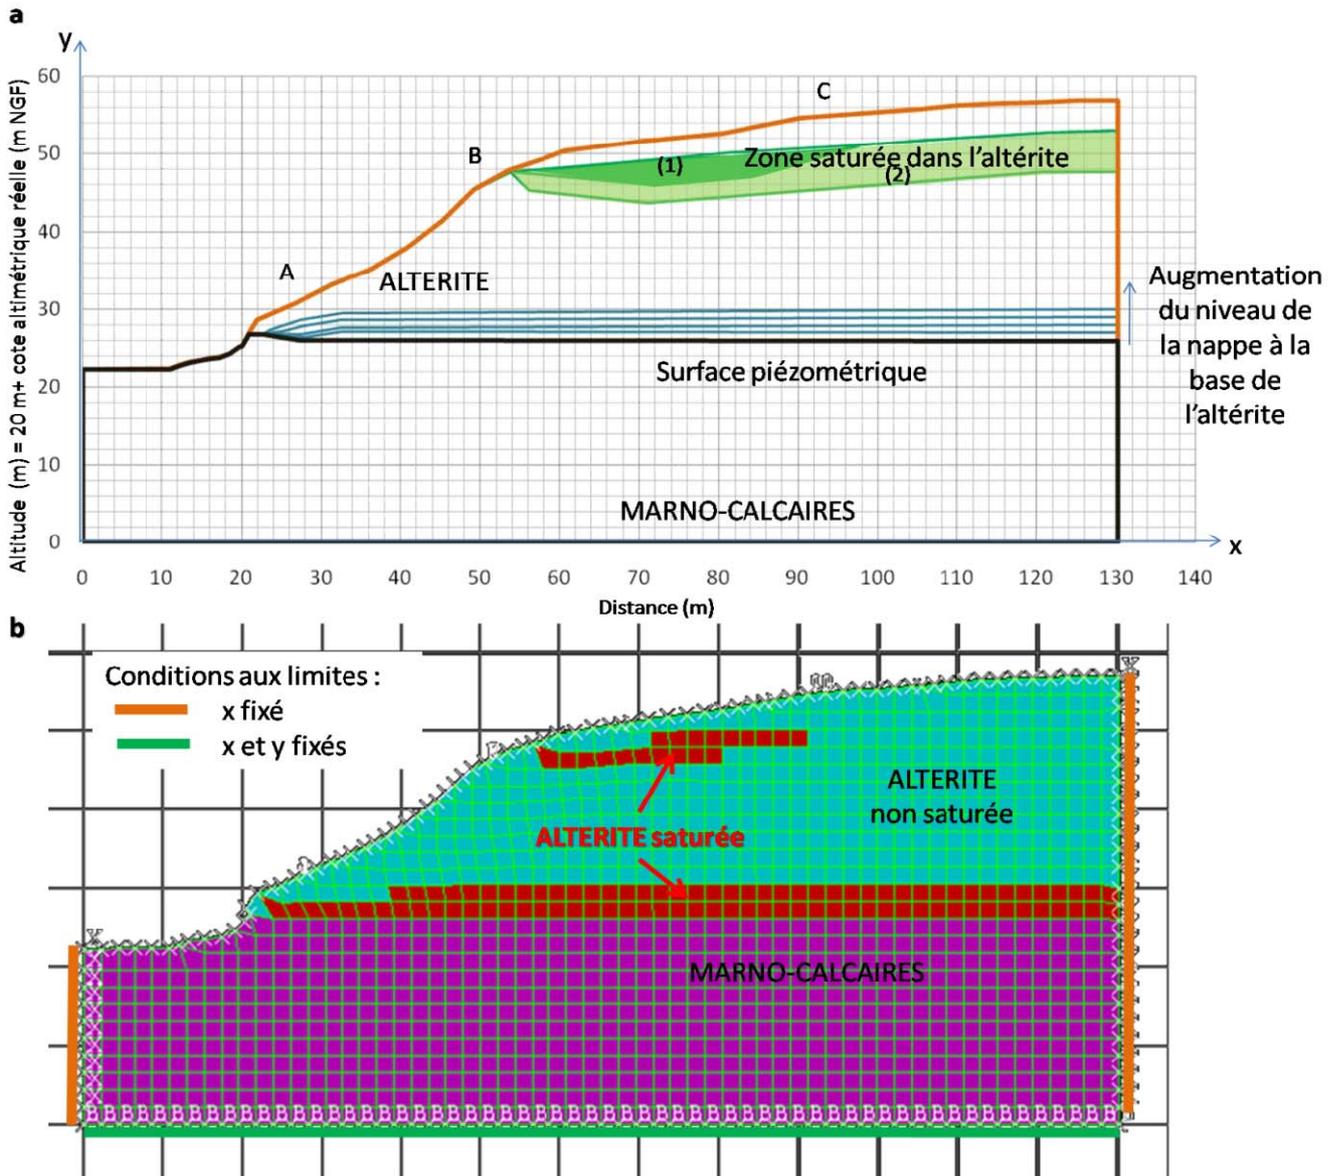
Illustration 16 : a. Géométrie du modèle ; A, B, et C correspondent aux points des différents suivis (déplacement et vitesse de déplacement) ; b. maillage, conditions aux limites et localisation des différents matériaux dans le cas d'une saturation de l'altérite correspondant à la zone (1) et une surface piézométrique de la nappe à la base de l'altérite située 4 m au-dessus de l'interface.

La section est discrétisée à l'aide d'un maillage constitué d'éléments carrés de 2,17 m de côté (illustration 16b et illustration 18), au cours d'un processus « semi-automatisé » qui prend en compte la topographie. Les mouvements de sa base et de ses extrémités sont respectivement fixés horizontalement et verticalement, et horizontalement. Trois points de contrôle, A, B et C permettent l'enregistrement des historiques des déplacements et des vitesses selon les axes x et y (illustration 16a).

Trois matériaux sont utilisés pour le modèle : les marno-calcaires, l'altérite non-saturée, et l'altérite saturée. Seule la masse volumique distingue l'altérite saturée de celle insaturée, les caractéristiques mécaniques étant par ailleurs identiques, égales à celles estimées en conditions drainées (illustration 17, Peter-Borie, Aubié S., 2008) ; en effet, pour une pente de durée de vie proche du siècle (l'étude historique des reliefs côtiers de ce secteur montre que la récurrence des instabilités est de cet ordre de grandeur, (§ 3.1.4 p.23), il est recommandé de choisir les caractéristiques mécaniques drainées de pic (Philipponnat et Hubert, 2002). Les paramètres géotechniques de l'altérite, saturée ou non, proviennent des résultats des essais géotechniques (Peter-Borie, Aubié S., 2008) et ont été ajustés de façon à obtenir un versant stable dans l'état défini comme initial (pas d'eau dans le massif, le facteur de sécurité calculé par le logiciel est alors égal à 1,05). Ceux des marno-calcaires ont été choisis de façon à ce que ce substrat reste stable. Dans chaque cas, on considère que le matériau a un comportement élasto-plastique de type Mohr-Coulomb.

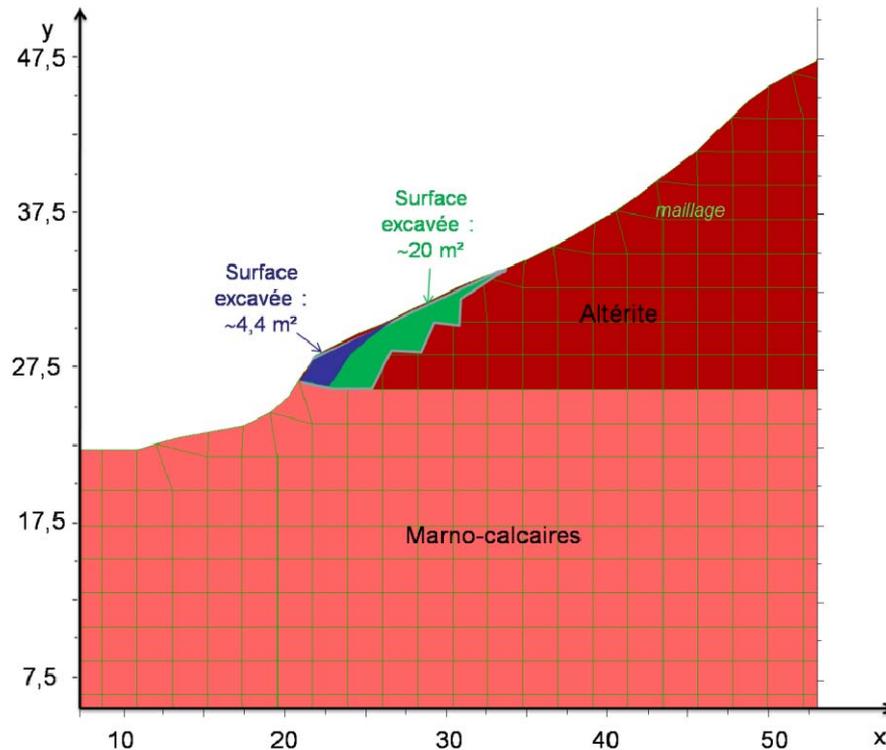
Illustration 18 : Définition des régions excavées au cours du scénario 3

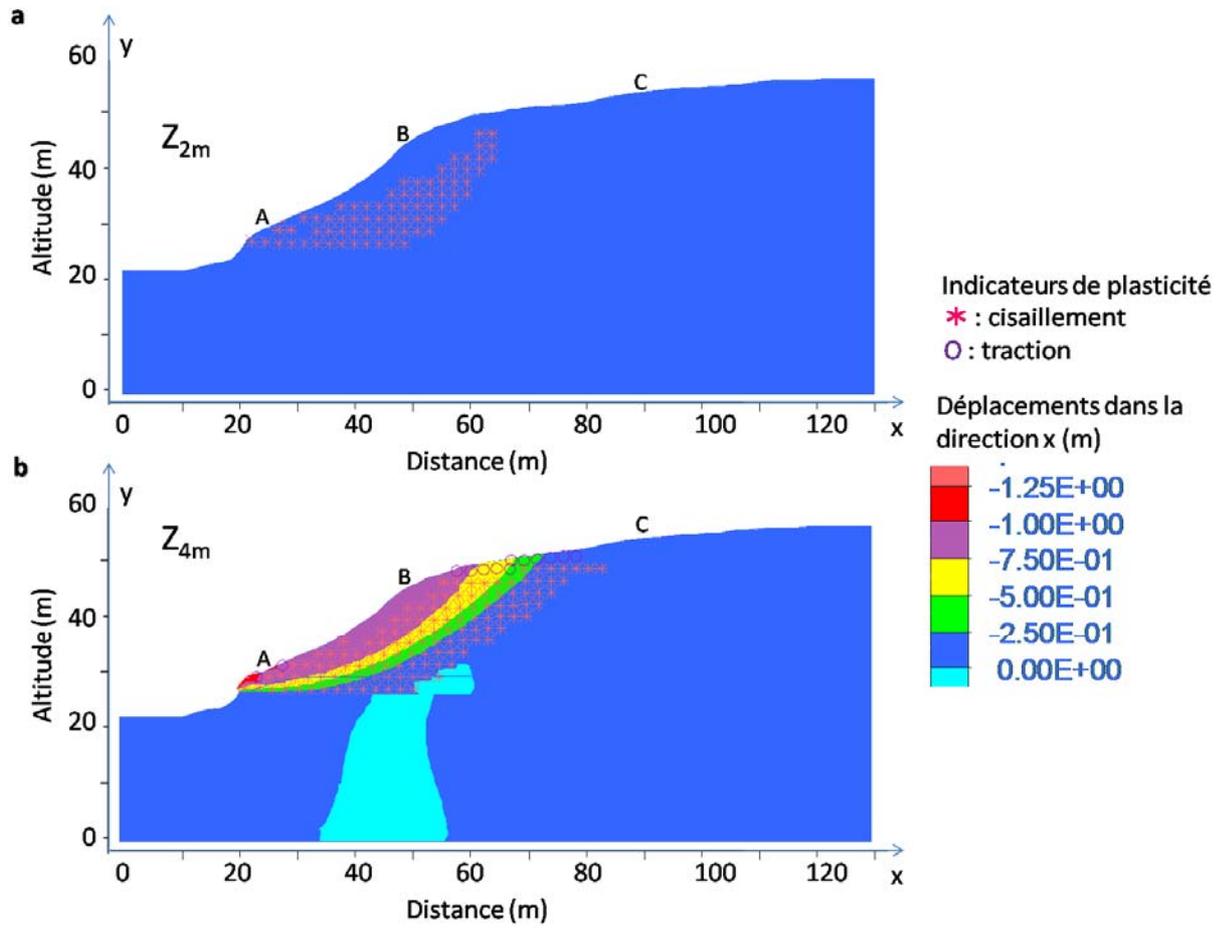
Illustration 19 : Augmentation du déplacement et disposition des régions entrées en plasticité en cisaillement et en traction, avec une surface piézométrique de la nappe à une altitude supérieure de (a) 2 m et (b) 4 m à celle de la base de l'altérite

- la surface de rupture réelle est comprise dans la région délimitée par la bande de cisaillement,
- l'apparition de zones en traction conforte l'hypothèse de la présence de joints de tension supposée à partir de la géométrie de la surface de rupture.

Ainsi, la modélisation de ce premier scénario met en évidence l'existence d'un seuil piézométrique critique, sans avoir à faire intervenir des surpressions à la base des altérites.

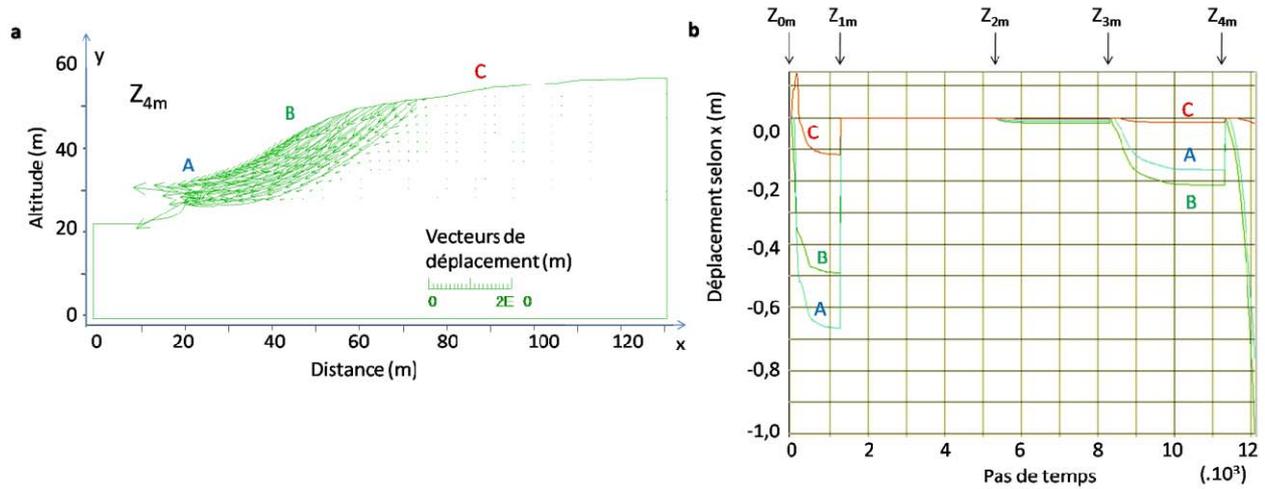
Illustration 20 : a. Déplacements du matériau pour l'état Z_{4m} du scénario 1 ; b. historique des déplacements aux points A, B et C

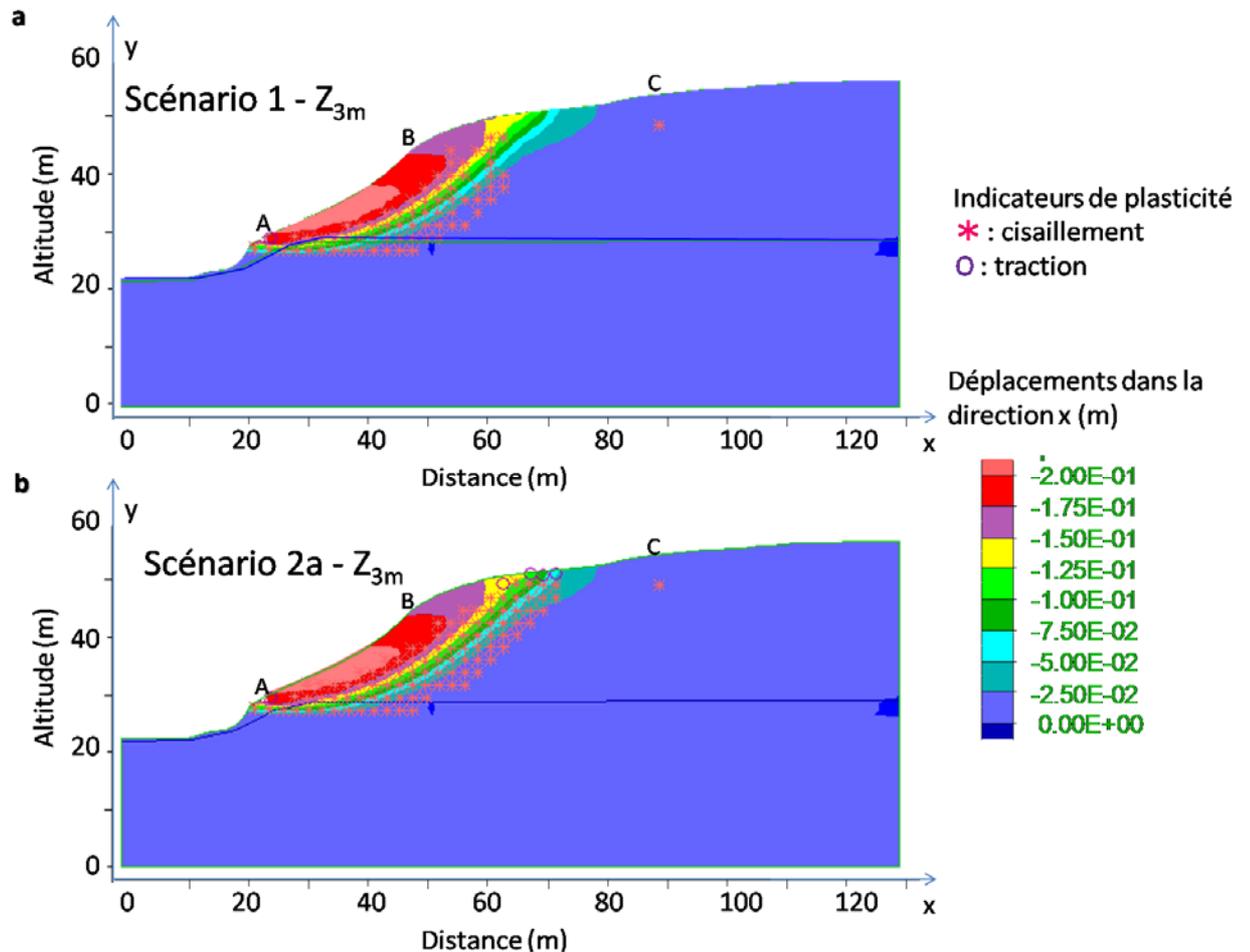
Illustration 21 : Comparaison des indicateurs de plasticité et des déplacements horizontaux de l'état Z_{3m} des scénarios 1(a) et 2 (b ; les résultats pour les scénarios 2a à 2c sont similaires, seul le scénario 2a est présenté sur la figure)

La saturation de la seule partie sommitale du massif d'altérite apparaît plus déstabilisante que la saturation de l'ensemble du matériau : en effet, la saturation de la zone (1) (scénario 2a) est à l'origine du développement d'une bande de cisaillement de la base au milieu du versant, alors que l'augmentation de la surface saturée (région (2), scénario 2b, puis toute l'altérite, scénario 2c), n'est à l'origine de l'entrée du matériau dans le domaine plastique qu'en peu d'endroit (exemple illustration 23 en absence de nappe à la base de l'altérite). On observe le même phénomène lorsque la région (2) est saturée juste après l'état initial, sans saturation préalable de la région (1). Par contre la saturation directe de l'ensemble du massif d'altérite depuis l'état initial ne

génère que très peu de déformations. Ce phénomène se comprend de façon intuitive : la saturation du matériau se traduit par l'augmentation de sa masse, et lorsque cette surcharge est appliquée en sommet de versant, elle est plus déstabilisante que lorsqu'elle concerne l'ensemble du massif. En effet, la butée (force résistante) est alors le résultat de la masse du matériau non saturé alors que la poussée (force motrice) dépend de la masse du matériau saturé, plus élevée. **Ainsi, la saturation du massif d'altérite est d'autant plus défavorable qu'elle ne concerne que les régions proches de la surface.**

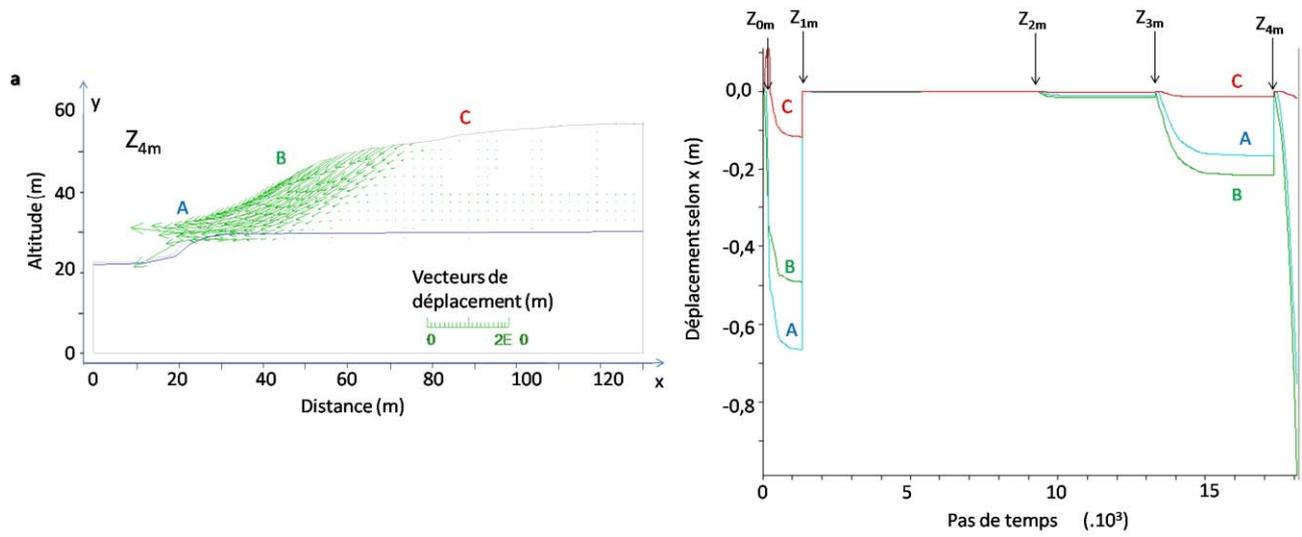
Illustration 22 : a. Déplacements du matériau pour l'état Z_{4m} du scénario 2; b. historique des déplacements aux points A, B et C

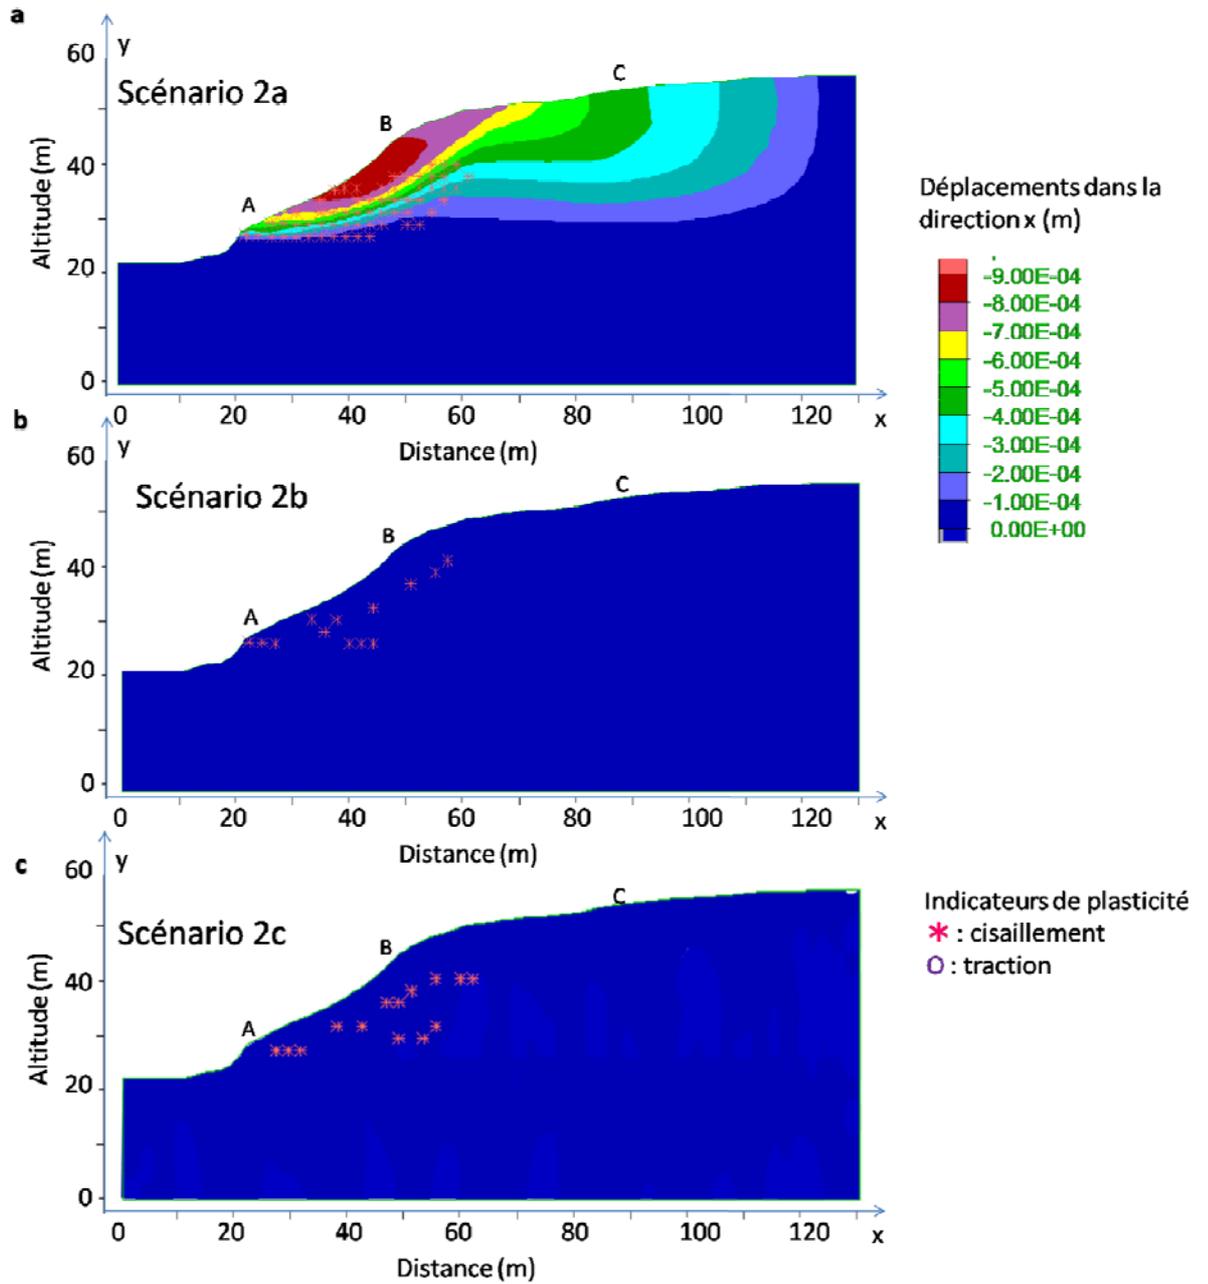
Illustration 23 : Résultats de la saturation progressive de l'altérite (pas de nappe à la base de l'altérite) : a. scénario 2a ; b. scénario 2b ; c. scénario 2c
