Modélisation des instabilités dans les flyschs et les altérites associées sur le littoral Basque français

Rapport final

BRGM/RP-57056-FR
septembre 2009

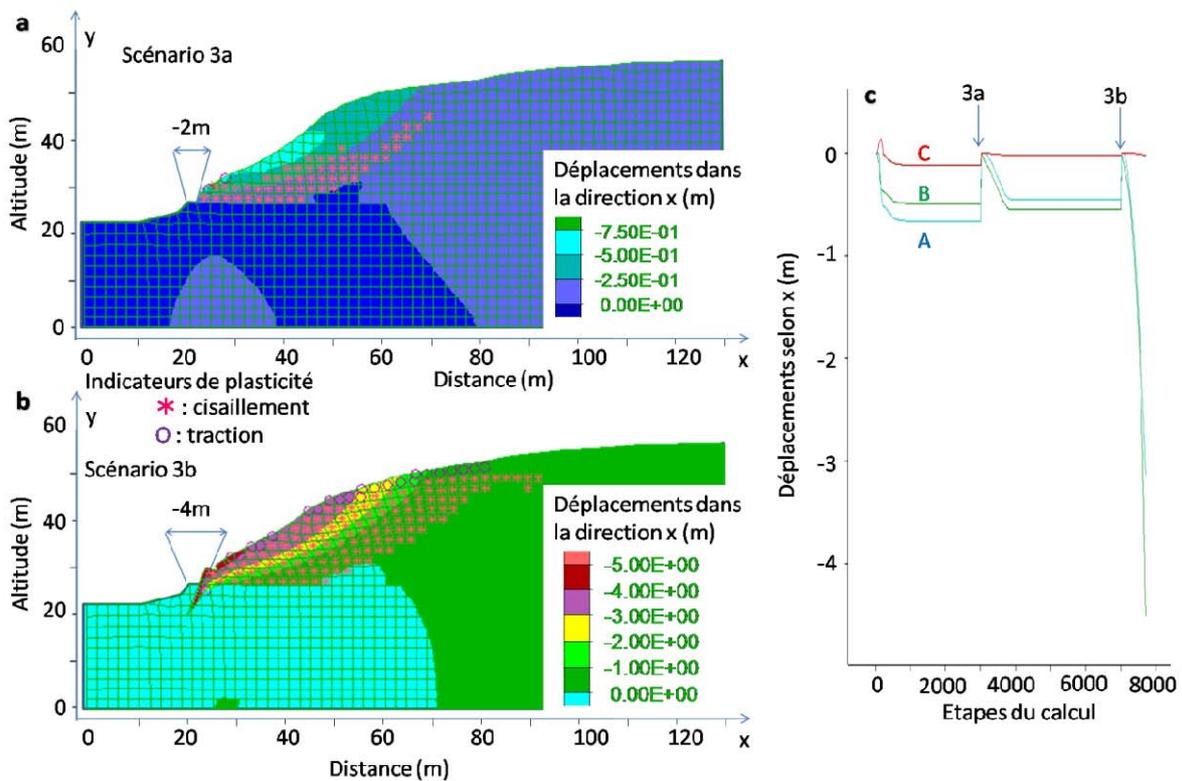
Illustration 24 : Géométrie du versant après simulation d'une excavation en pied du versant

L'excavation du pied de falaise par l'érosion marine est simulée par modification de la topographie. Deux cas sont étudiés (illustration 24) :

- scénario 3a : une excavation est créée, correspondant à un recul de 2 m du pied du versant, soit, sur la coupe, une surface de 4 m²,
- scénario 3b : une excavation est créée correspondant à un recul de 4 m du pied du versant, soit une surface 12 m².

L'excavation du pied de la falaise de 2 m est à l'origine du développement d'une bande de cisaillement du pied au milieu de versant ; en outre, les déplacements sont faibles et le versant est stable (illustration 24a et c). Un tel affouillement ne semble pas suffisant au déclenchement de la rupture.

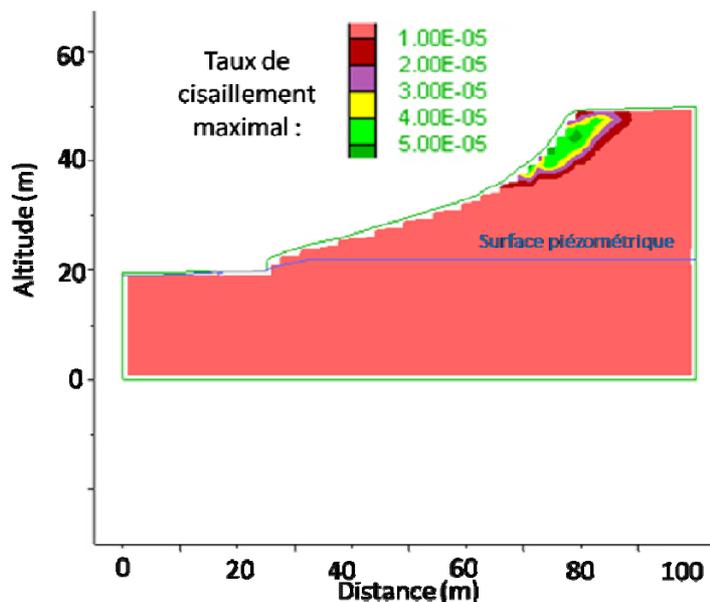
Illustration 25 : Modèle de relief côtier avec la topographie post-glissement ; l'escarpement est instable ($F = 0,90$)

La stabilité du versant avec le profil post-glissement, levé en juillet 2004, est estimée par le calcul du facteur de sécurité à partir du module FLAC Slope. Sans même avoir besoin d'intégrer une saturation de l'altérite, on observe le développement d'une bande de cisaillement en arrière de l'escarpement principal (illustration 25). La zone est instable, avec un facteur de sécurité égal à 0,90. Ce modèle reproduit ce qui a été observé quelques années après le glissement principal (c.f. : § 3.1.3) : la niche d'arrachement est une zone instable.

Ce type d'instabilité secondaire est à l'origine d'une évolution régressive de la zone mobilisée. En outre, le pied de la surface de glissement demeure le pied du versant. Un tel glissement ne va donc pas engendrer un recul du trait de côte, mais c'est la morphologie du relief qui change et notamment le haut de falaise qui recule. Cependant, le profil final du versant, après érosion de la masse glissée et rajustement
