Etude des bassins d'alimentation des 3 captages du bassin versant du Mro Oua Gouloué - Mayotte (délimitation, vulnérabilité, pressions)

Rapport final

BRGM/RP-57109-FR

Août 2009

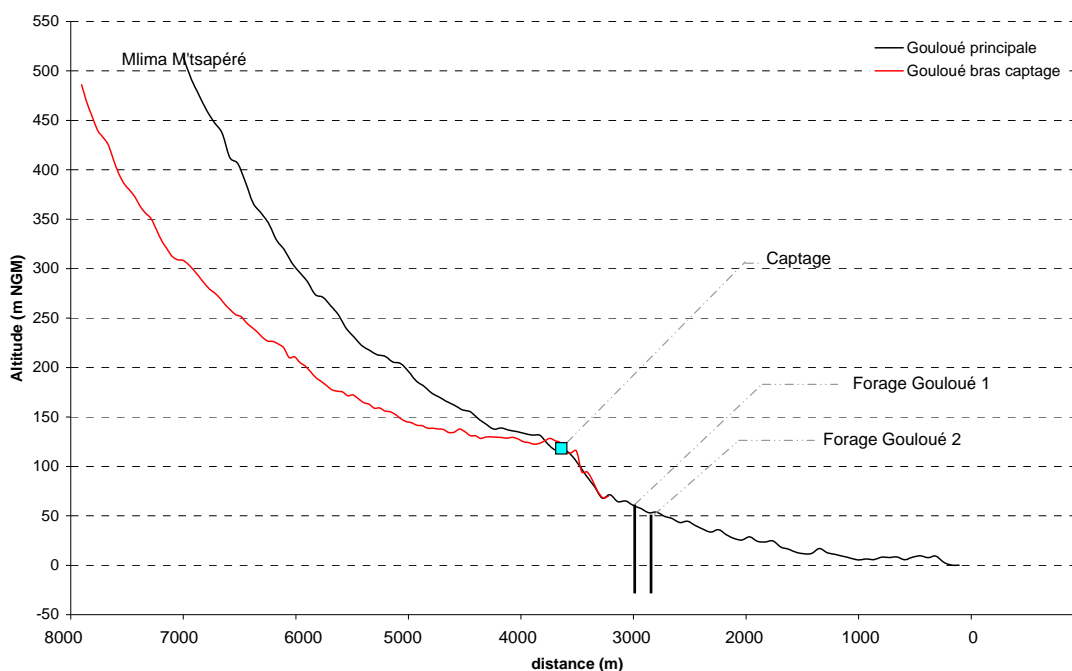
Illustration 4 : Profil en long du Mro Oua Gouloué, du cours principal remontant au M'tsapéré et du bras alimentant le captage.

Le bassin versant du Mro Oua Gouloué – et de l'ensemble des bassins versants de Mayotte (cf. rapport BRGM/RP-50355-FR) – présente un profil en long singulier qu'il est possible de diviser en 4 parties :

- une 1^{ère} section intermédiaire entre 120 et 70 m NGM marquée par une rupture de pente forte et qui correspond ici à la présence d'une cascade (observation fréquente à Mayotte à cette tranche d'altitude). La cascade marque la présence de la coulée de basalte B3 (cf. Illustration 3) qui est une roche dure manifestement imperméable. La pente moyenne est de l'ordre de 10 % sur cette section ;

- une 2^{nde} section intermédiaire se développant entre la base de la rupture (cascade) et le débouché dans la plaine alluviale c.à.d. entre les altitudes 70 et 20 m NGM. Le profil de la pente est linéaire, légèrement décroissant de pente comprise entre 3 et 4 % ;

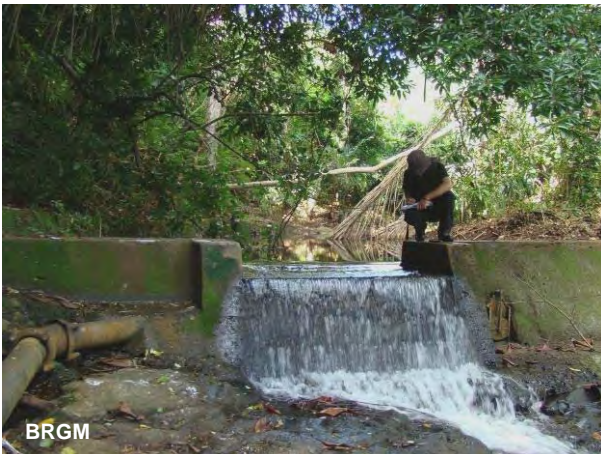
Illustration 7 : La prise d'eau de surface du Mro Oua Gouloué (photographie du 4 février 2009)

Les prélèvements du captage ne concernent que les eaux de l'affluent le plus au sud de la rivière de la Gouloué. Le captage de Gouloué est une prise d'eau en rivière composée d'un seuil en béton qui barre l'ensemble du lit du cours d'eau (à noter : l'absence de passe à poissons). Une grille de 1,8 m de largeur et placée au milieu du seuil permet l'infiltration des eaux qui - par gravité - vont rejoindre la station de potabilisation de Mamoudzou au moyen d'une conduite forcée en rive droite. L'état général de l'ouvrage est moyen et la conduite - visiblement percée - refoule une partie des débits captés dans le cours d'eau.

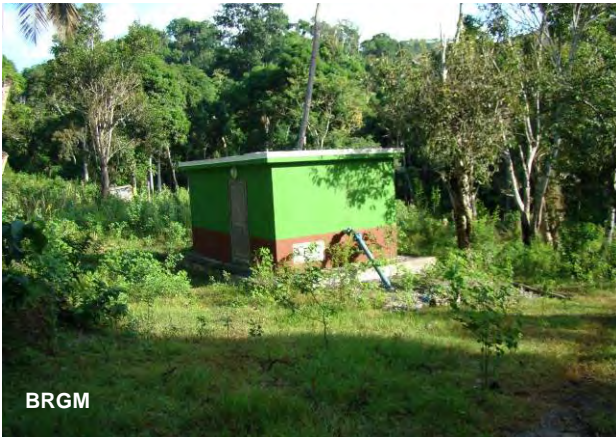
*Illustration 8 : Le forage de Gouloué 1
(photographie du 4 février 2009)*

L'installation est en bon état, rehaussée par rapport au sol. La clôture d'enceinte est absente et favorise par conséquent le développement de culture directement à proximité (maïs, manioc, etc.). Depuis une première visite en 2008, il semblerait que des habitats sommaires aient été construits - presque attenants à l'installation. Il est important de noter que la piste d'accès est impraticable en véhicule et il semblerait (aux dires des locaux) que la question de la propriété de la parcelle n'est pas encore réglée.

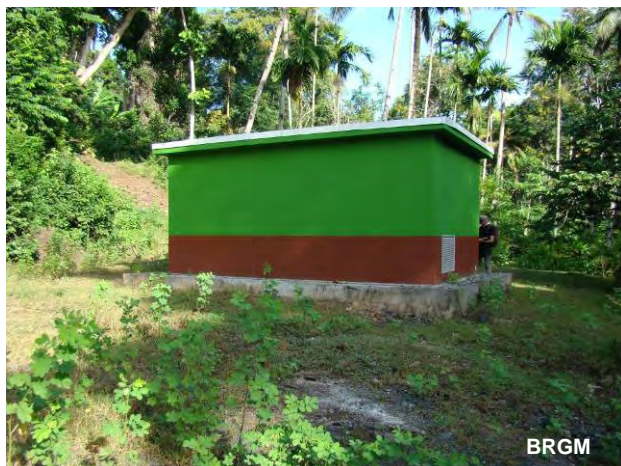
Illustration 10 : Forage de Gouloué 2
(photographie du 4 février 2009)

Le forage de Gouloué 2 a été réalisé dans le même cadre que Gouloué 1 et en est distant de 250 m environ. La foration a été mise en œuvre entre le 17 mai et le 18 août 2003 (cf. rapport BRGM/RP-52551-FR). L'installation ressemble à celle du forage de Gouloué 1 (Illustration 10).

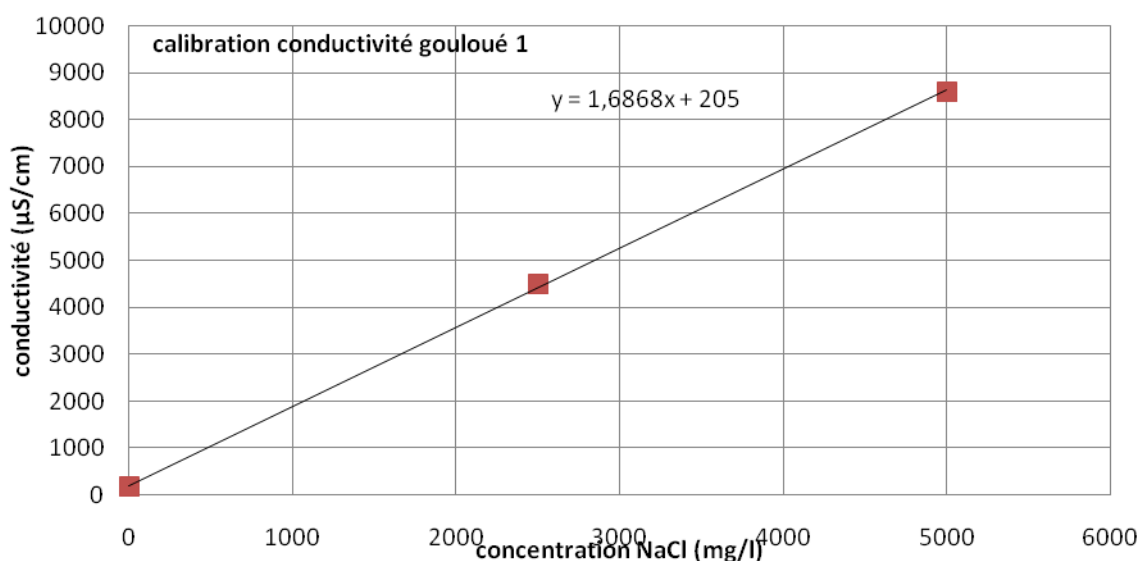
Figure 2 : Courbe de calibration Conductivité = f([NaCl]) du Mro Oua Gouloué
