Baisse des hauteurs d'eau de la Varenne (Seine-Maritime). Avis du Brgm

Rapport final

BRGM/RP-57174-FR
Mars 2009

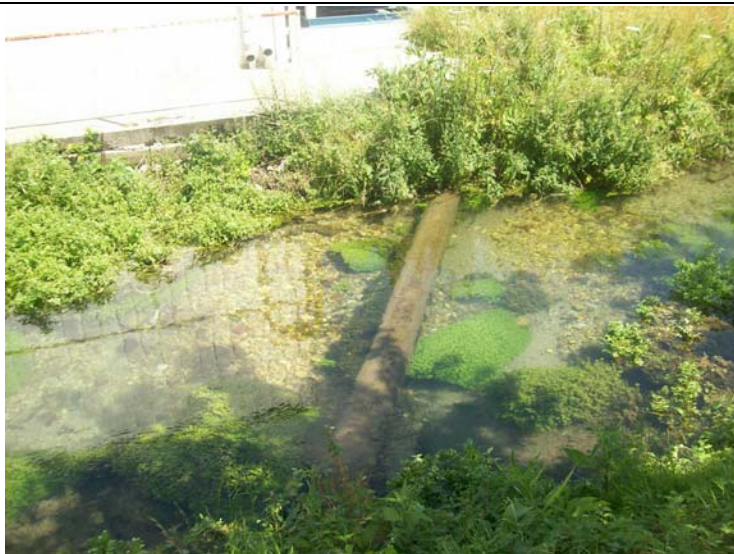
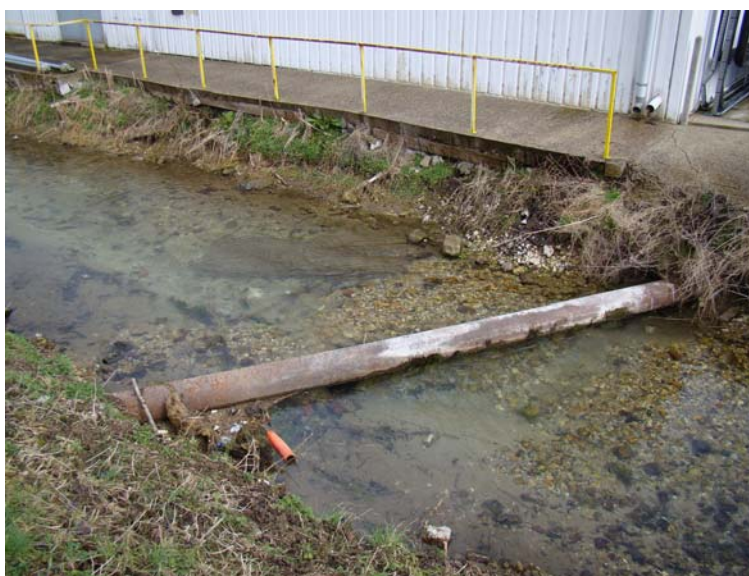
Illustration 5 : Photographies de la Varenne au niveau de Saint-Saëns

A titre d'exemple, les photographies de l'illustration suivante permettent de bien visualiser la baisse de la hauteur du cours d'eau à hauteur de Saint-Saëns entre l'été 2008 et le 9 mars 2009. Attention, dans le cas présent, la diminution de la hauteur du cours d'eau peut en partie s'expliquer par la présence d'une végétation aquatique abondante durant l'été.

a) prise de vue de la Varenne à Saint-Saëns durant l'été 2008

b) prise de vue de la Varenne à Saint-Saëns le 9 mars 2009

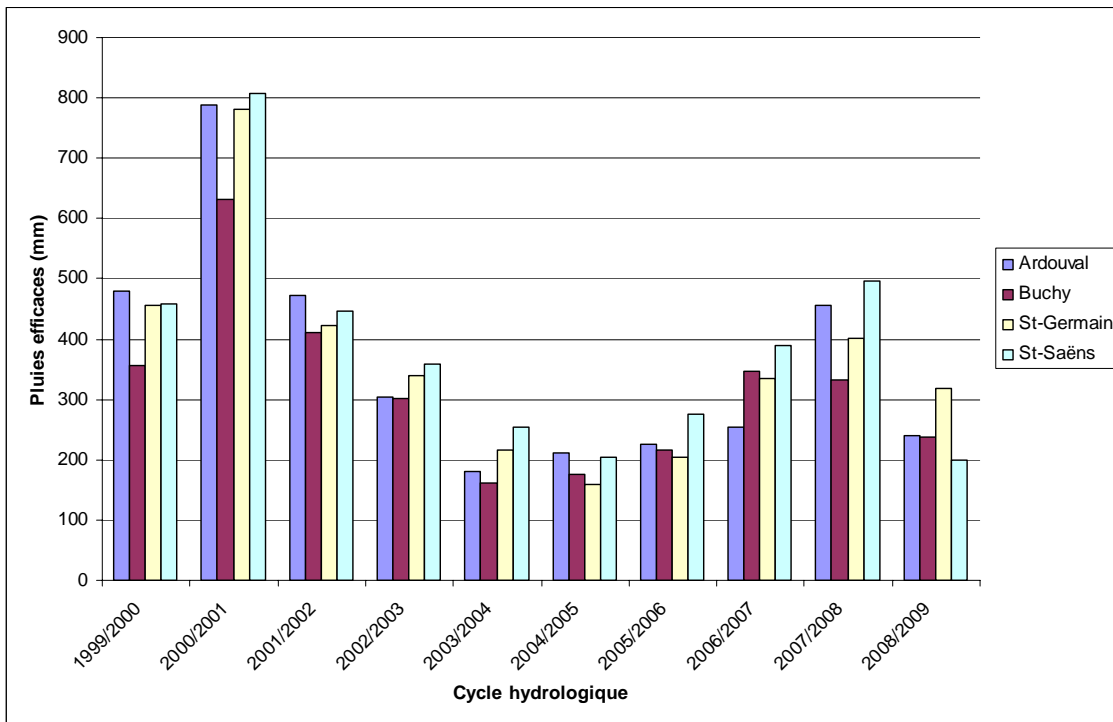
Illustration 6 : Précipitations efficaces annuelles des 10 derniers cycles hydrologiques pour les stations d'Ardouval, Buchy, Saint-Germain d'Etapes et Saint-Saëns (source : Météo France)

Les précipitations efficaces, part des précipitations disponibles au ruissellement et à l'infiltration, ont été calculées au pas de temps mensuel à partir des valeurs d'ETP mesurées à Boos. Le graphique de l'illustration suivante présente les précipitations efficaces annuelles pour les cycles hydrologiques compris entre 1999/2000 et 2008/2009. Il faut signaler que pour le cycle hydrologique 2008/2009, les précipitations efficaces des mois de mars et avril n'ont bien évidemment pas pu être prises en compte dans la présente étude. Or, malgré des données incomplètes, on peut constater que, dans le passé, des précipitations efficaces moins importantes que celles observées en 2008/2009 ont été calculées notamment durant les cycles 2003/2004, 2004/2005 et 2005/2006 sur le bassin versant.

Par conséquent, même si l'hiver 2008/2009 a pour l'instant été peu arrosé, la situation climatique du bassin versant de la Varenne n'apparaît pas exceptionnellement sèche. **Les baisses de la hauteur du cours d'eau ne peuvent donc pas être attribuées à un déficit pluviométrique marqué.**

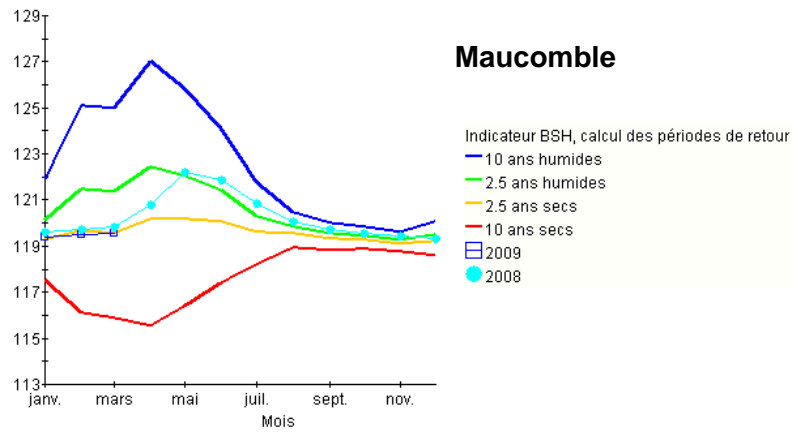
Illustration 8 : Données piézométriques 2008 et 2009 à Rocquemont, Maucombe et Saint-Aubin-le-Cauf (www.adeseaufrance.fr)

L'illustration suivante présente pour chaque piézomètre étudié les données piézométriques des années 2008 et 2009 confrontées aux valeurs statistiques des 4 périodes de retour suivantes : 10 ans humide, 2,5 ans humide, 2,5 ans sec et 10 ans secs.

- est proche d'une période de retour 2,5 ans humide au droit de Rocquemont, c'est-à-dire que la réserve de l'aquifère est localement supérieure à la moyenne inter-annuelle. On constate cependant que suite à des précipitations hivernales déficitaires en 2008/2009, le niveau piézométrique est plus bas qu'en début 2008 ;
- correspond à une période de retour 2,5 ans sec au droit de Maucombe, la réserve de l'aquifère est donc ici légèrement inférieure à la moyenne inter-annuelle. Malgré une recharge, en cours, déficitaire, les niveaux piézométriques sont proches de ceux de 2008 ;
- tend vers une période de retour 2,5 ans humide au cours du mois de mars 2009 au droit de Saint-Aubin-le-Cauf. Suite à une recharge locale importante de l'aquifère en décembre 2008 (comportement karstique probable du piézomètre), les niveaux piézométriques sont supérieurs à ceux observés en début 2008.

Ainsi, la situation hydrogéologique du bassin versant de la Varenne correspond à un état de moyennes eaux (aucun état de basses eaux sur les trois piézomètres). Par ailleurs, pour chacun des points de suivi, l'évolution piézométrique est à la hausse depuis deux mois.

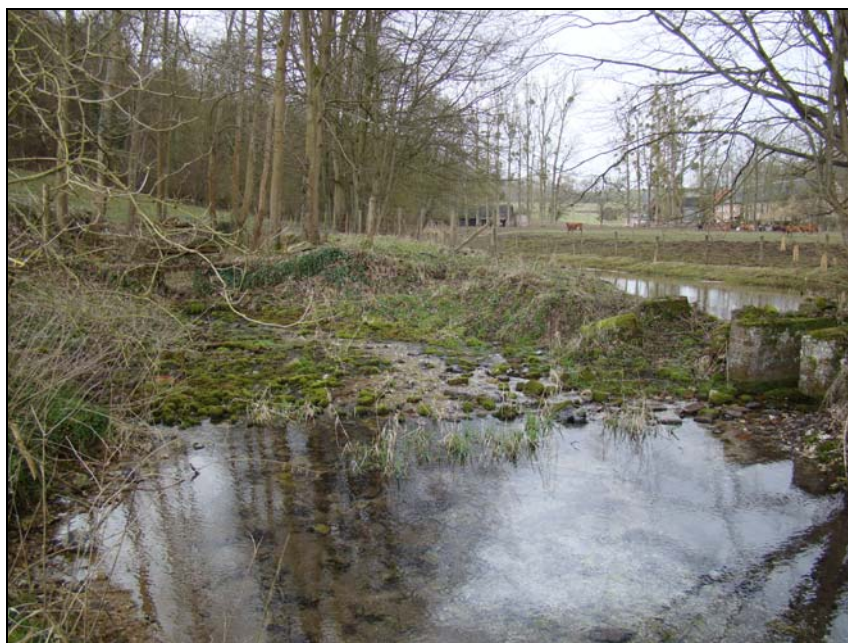
Photo 1 : Prise de vue d'une des sources de la Varenne (source du Fontenil).

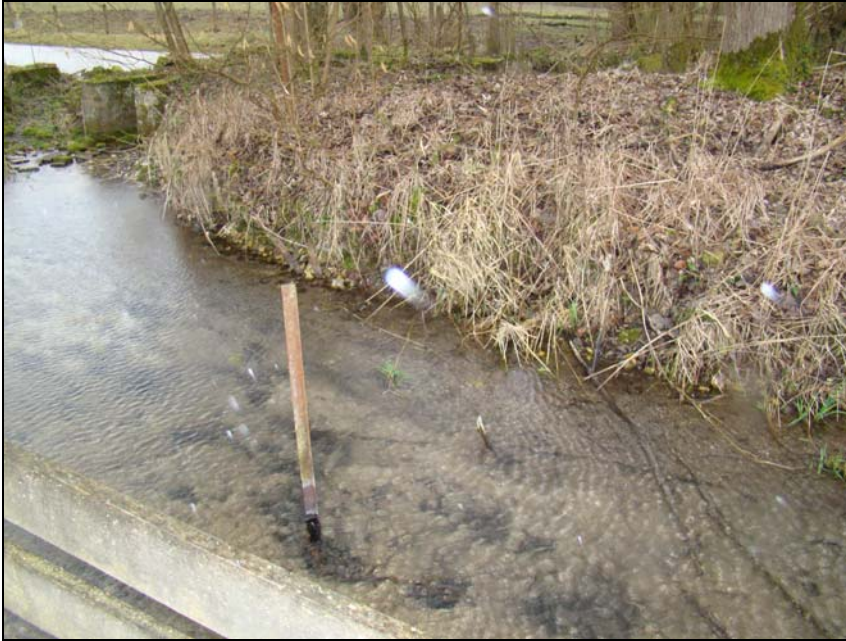
Photo 2 : Prise de vue à l'aval immédiat de la source du Fontenil.

On peut observer sur le poteau planté dans le cours d'eau la trace de niveaux moyens supérieurs à la situation actuelle (différence de l'ordre de 10 cm).

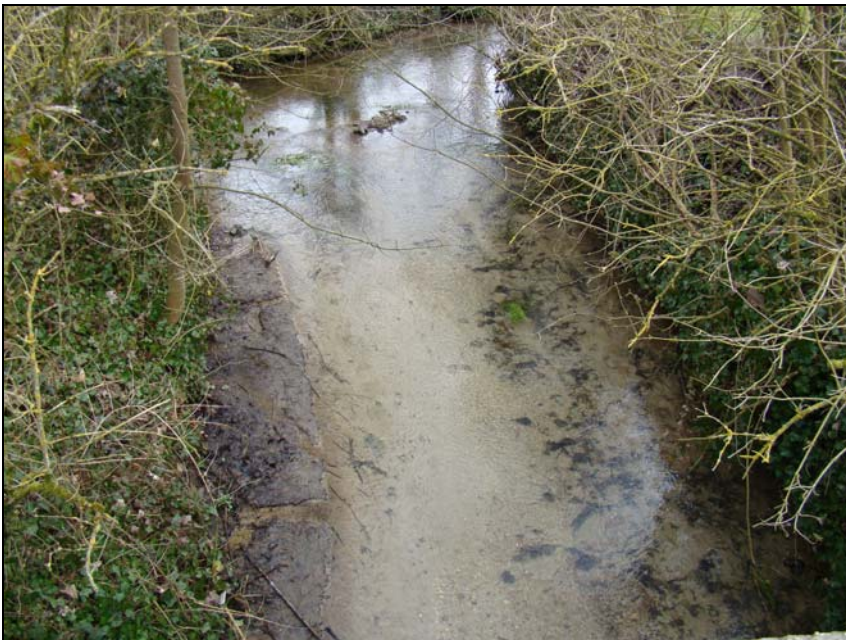
Photo 3 : Prise de vue d'un bras secondaire de la Varenne.

On note des vases affleurantes en bordure du lit du ruisseau.

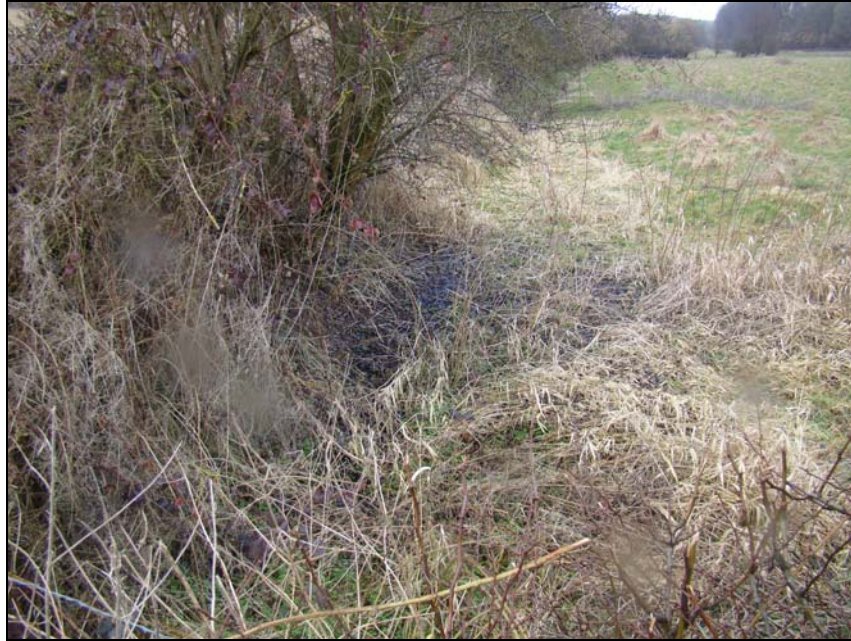
Photo 4 : Prise de vue de talweg en amont du bras de la Photo 6. Talweg à sec lors de la visite du BRGM.

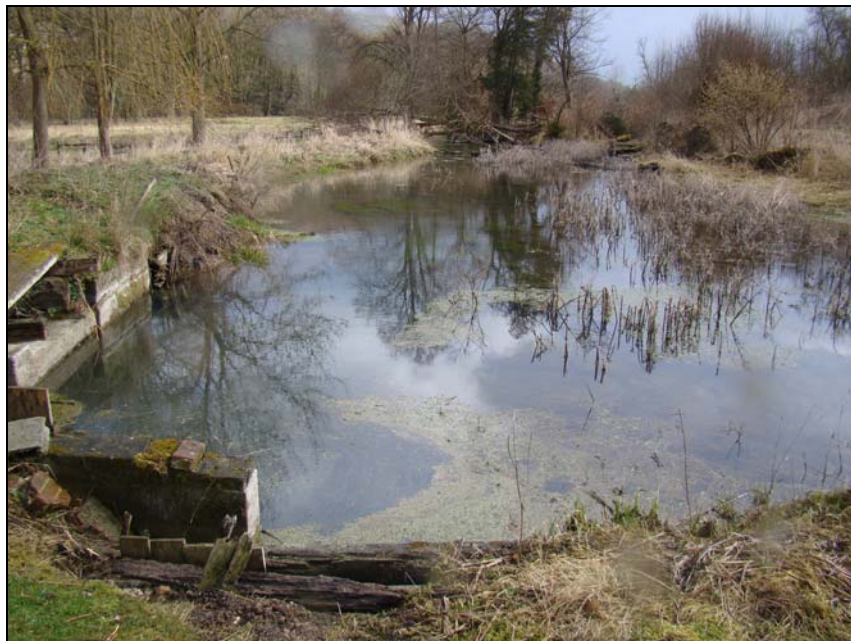
Photo 5 : Prise de vue de l'étang en aval des différentes sources de la Varenne. Le propriétaire du terrain n'a pas constaté de situation anormalement basse de l'étang ni une diminution des débits des sources.

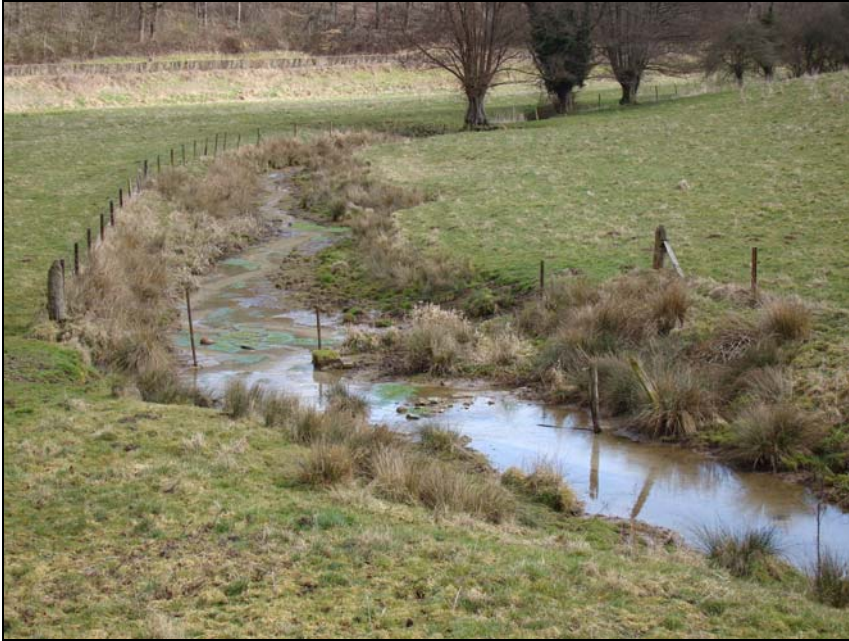
Photo 6 : Prise de vue d'un des bras amont de la Varenne, à 200 m à l'aval d'une des sources de la Varenne.

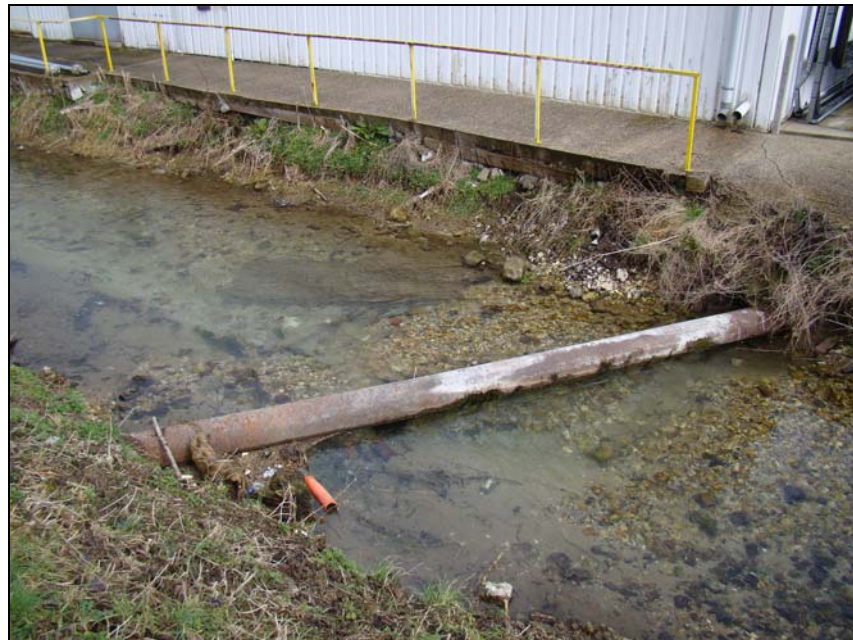
Photo 7 : Prise de vue d'un petit affluent de la Varenne (rive droite), à 350 m en aval de sa source, exploitée pour l'AEP.

A noter que la canalisation est habituellement submergée par le cours d'eau (même en été).

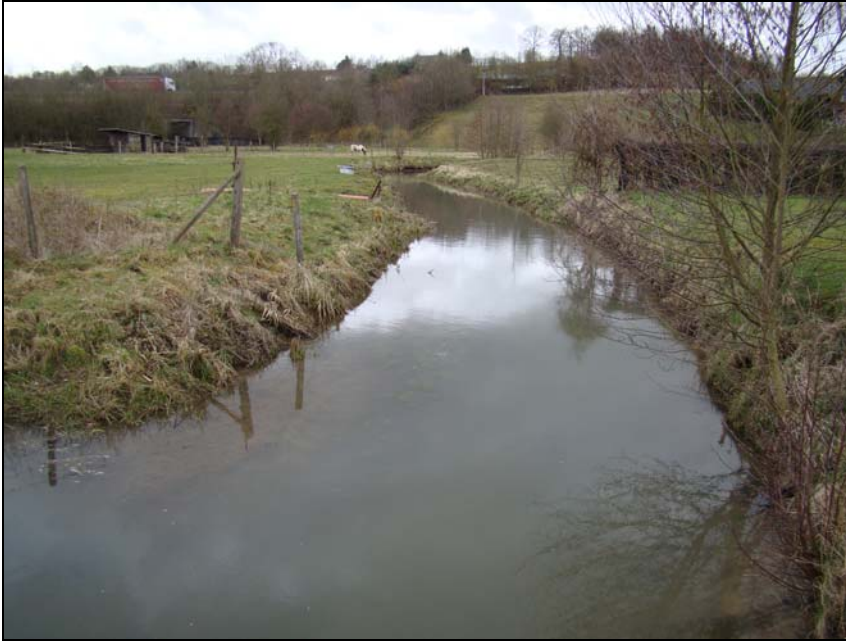
Photo 8 : Prise de vue de la Varenne depuis le pont du Thil, à l'amont immédiat d'un ouvrage hydraulique. La baisse du niveau est moins visible sur cette photographie, cette observation est confirmée par le technicien du SIBVV.

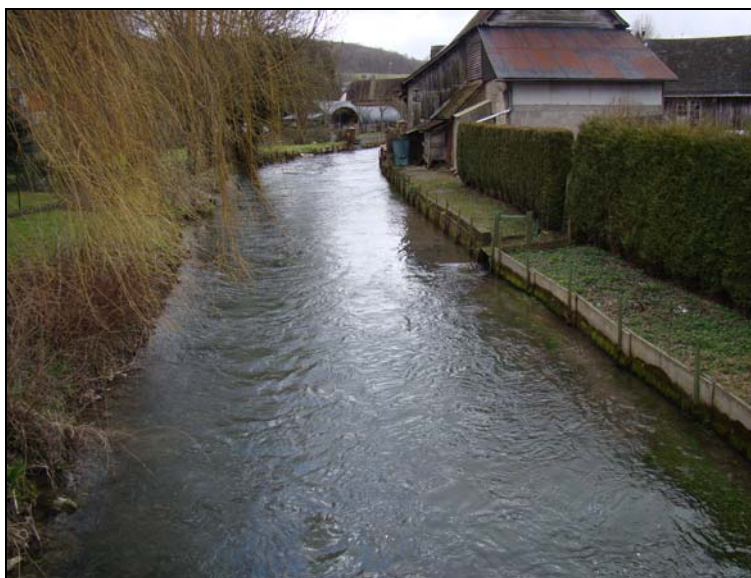
Photo 9 : Prise de vue de la Varenne (cours principal) depuis le pont de Belencombre (centre bourg).

On peut noter l'emprise des mousses sur les plaques confortant les berges qui semble indiquer un niveau moyen du cours d'eau supérieur au niveau observé le 9 mars 2009.

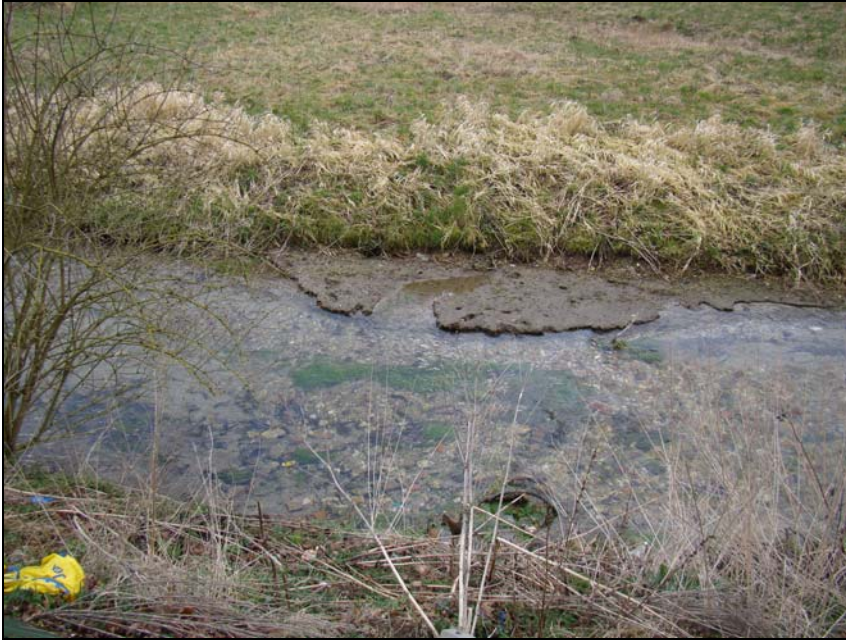
Photo 10 : Prise de vue d'un petit affluent de la Varenne (en rive droite), à 700 m en aval de sa source. A noter une nouvelle fois les affleurements de vases en bordure du ru, habituellement non observés (au moins en hiver).

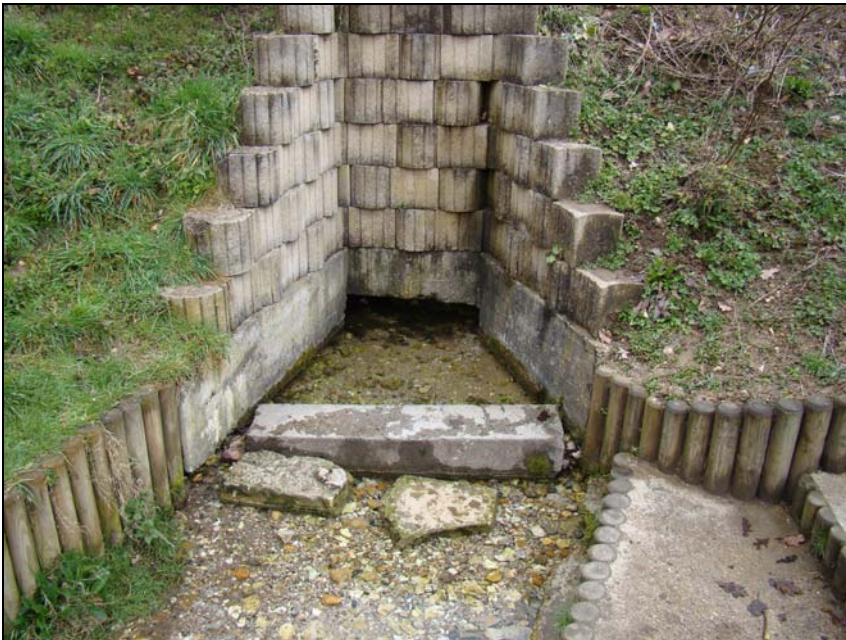
Photo 11 : Prise de vue d'une source rejoignant le petit affluent (Photo 10). Un captage AEP est implanté immédiatement à l'amont sur le versant.

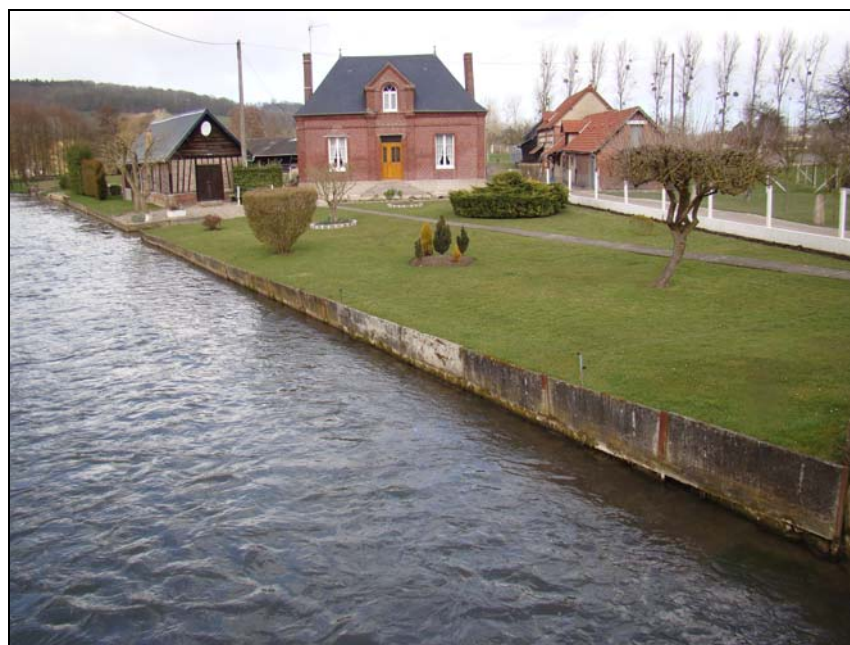
Photo 12 : Prise de vue de la Varenne au niveau de Torcy-le-Petit.

On peut de nouveau noter sur les plaques confortant les berges des indicateurs de niveaux supérieurs. Le maire de Torcy-le-Petit a signalé au BRGM qu'il n'avait jamais observé par le passé des niveaux aussi bas.

Il est à signaler que le Maire de Torcy-le-Petit n'avait jamais observé par le passé un niveau aussi bas du cours d'eau.

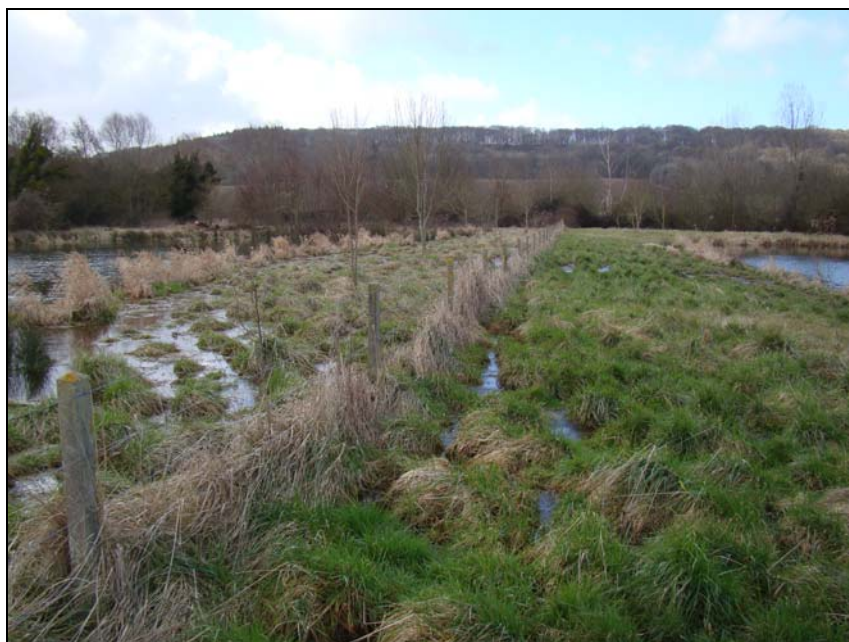
Photo 13 : Prise de vue de la surverse d'un étang amont vers un étang aval au niveau de Saint-Germain d'Étables. Il faut signaler que d'après le propriétaire, ce phénomène n'est observé que depuis approximativement un an.

Enfin, un deuxième phénomène a été signalé par le SIBVV au niveau du groupe d'étangs (anciennes gravières) situé sur la commune de Saint-Germain d'Etapes. Une surverse d'un étang vers un étang aval est observée depuis approximativement une année d'après le propriétaire des terrains. Au contraire des baisses de hauteurs d'eau de la Varenne plus à l'amont, une élévation des niveaux d'eau des étangs amont

semble donc être observée à Saint-Germain d'Etapes depuis un an (cf. Photo 13 de l'Annexe 1).
