Baisse des débits de l'Iton à la station de Normanville (Eure). Avis du Brgm

Rapport final

BRGM/RP-57236-FR
Avril 2009

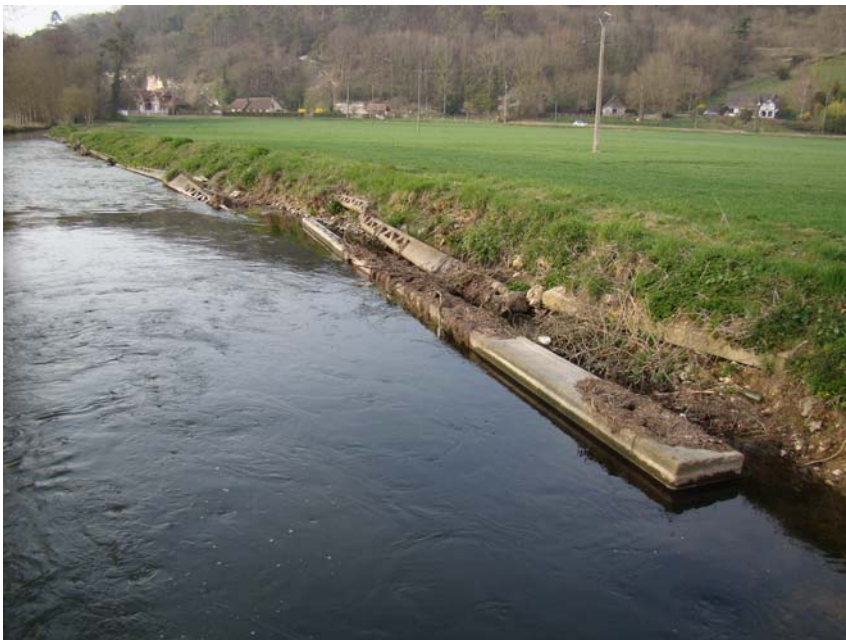
Illustration 4 : Prise de vue de l'Iton à 250 m en amont du pont de Normanville (rive droite).

A noter que, d'après le témoignage d'un pêcheur de Normanville, les poteaux électriques visibles sur cette photo sont habituellement submergés par le cours d'eau à cette période de l'année.

Concernant ce dernier lieu, l'illustration suivante permet de visualiser, sur la base du témoignage d'un pêcheur de la commune de Normanville, la baisse de hauteur du cours d'eau à Normanville ces dernières années.

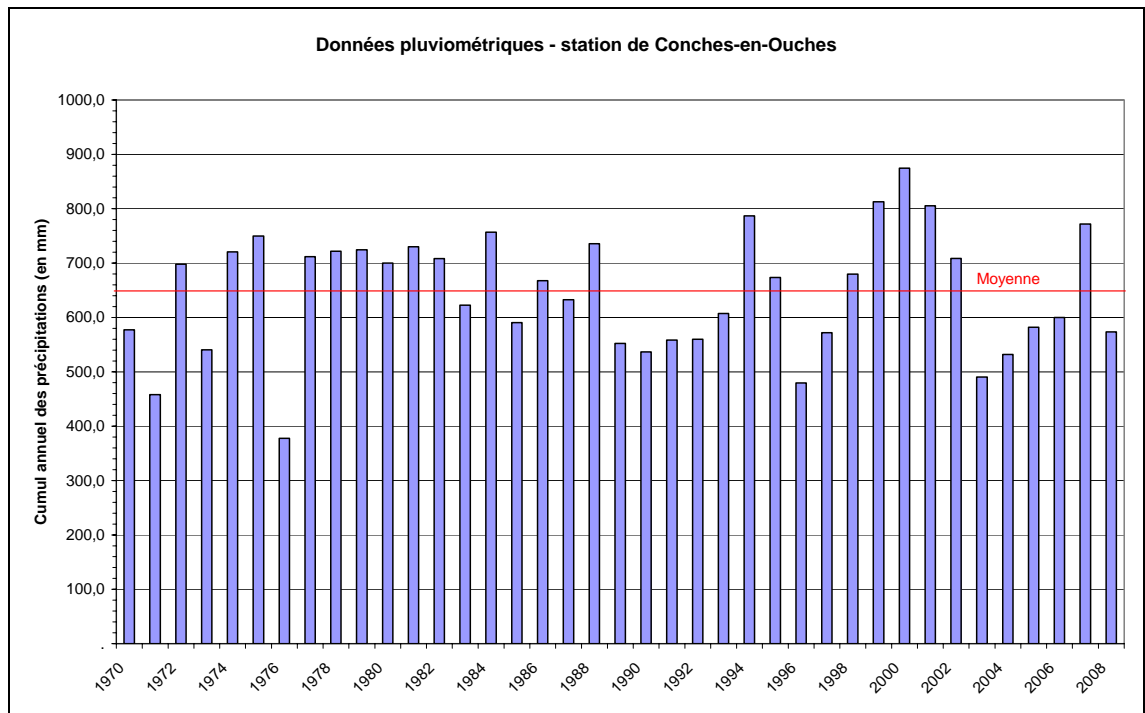
Illustration 5 : Données pluviométriques cumulées annuelles pour la station climatique de Conches-en-Ouche.

Il apparaît que depuis 2003 le cumul annuel des précipitations est inférieur à la moyenne (à l'exception de l'année 2007 excédentaire). Ce fait est remarqué sur les 4 stations climatiques.

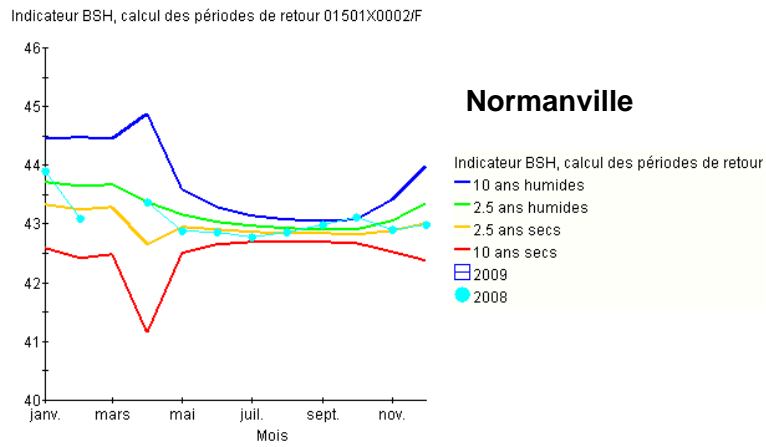
Illustration 8 : Données piézométriques 2008 et 2009 à Nogent-le-sec, Coulonges et Normanville (www.adeseaufrance.fr)

L'illustration suivante présente pour chaque piézomètre étudié les données piézométriques des années 2008 et 2009 confrontées aux valeurs statistiques des 4 périodes de retour suivantes : 10 ans humide, 2,5 ans humide, 2,5 ans sec et 10 ans secs.

En ce début d'année 2009 (de janvier à mars), la situation hydrogéologique de l'aquifère crayeux :

- est proche d'une période de retour 10 ans sec au droit de Nogent-le-sec, la réserve de l'aquifère est donc ici très inférieure à la moyenne inter-annuelle. Les niveaux piézométriques sont proches de ceux de 2006, 2007 et 2008 ;
- est proche d'une période de retour 10 ans sec au droit de Coulonges, la réserve de l'aquifère est donc ici aussi très inférieure à la moyenne inter-annuelle. Sur ce piézomètre, les niveaux de 2009 sont plus bas qu'en début 2008 ;
- correspondait à fin 2008 à une période de retour 2,5 ans sec au droit de Normanville (situation en vallée), c'est-à-dire que la réserve de l'aquifère était légèrement inférieure à la moyenne inter-annuelle. A noter que ce piézomètre ayant du être abandonné, nous ne disposons pas de données pour 2009.

Ainsi, la situation hydrogéologique du bassin versant de l'Iton correspond à un état de très basses eaux en plateau et de basses eaux en vallée. Par ailleurs, l'évolution piézométrique 2008/2009 est variable selon les piézomètres.

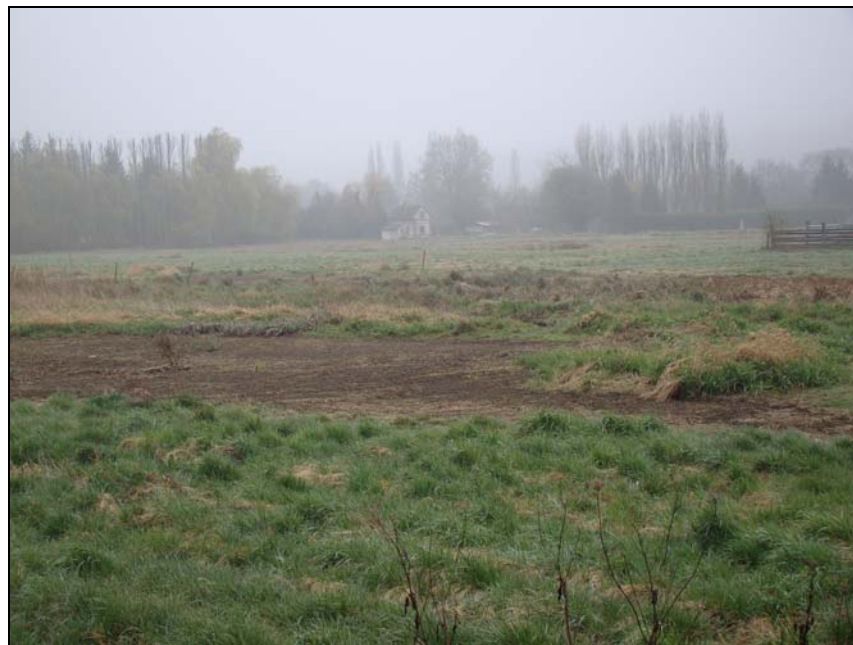
Photo 1 : Prise de vue d'une zone humide (située en bordure de l'Iton) en voie d'assèchement.

La baisse des débits de l'Iton mesurée à la station de Normanville se traduit également en terme de baisse de hauteur d'eau. D'après l'ONEMA, ces niveaux bas sont observables depuis quelques années à différentes sections du cours d'eau et notamment au niveau d'Arnières-sur-Iton (Annexe 1) où une zone humide en bordure de l'Iton est également en voie d'assèchement.

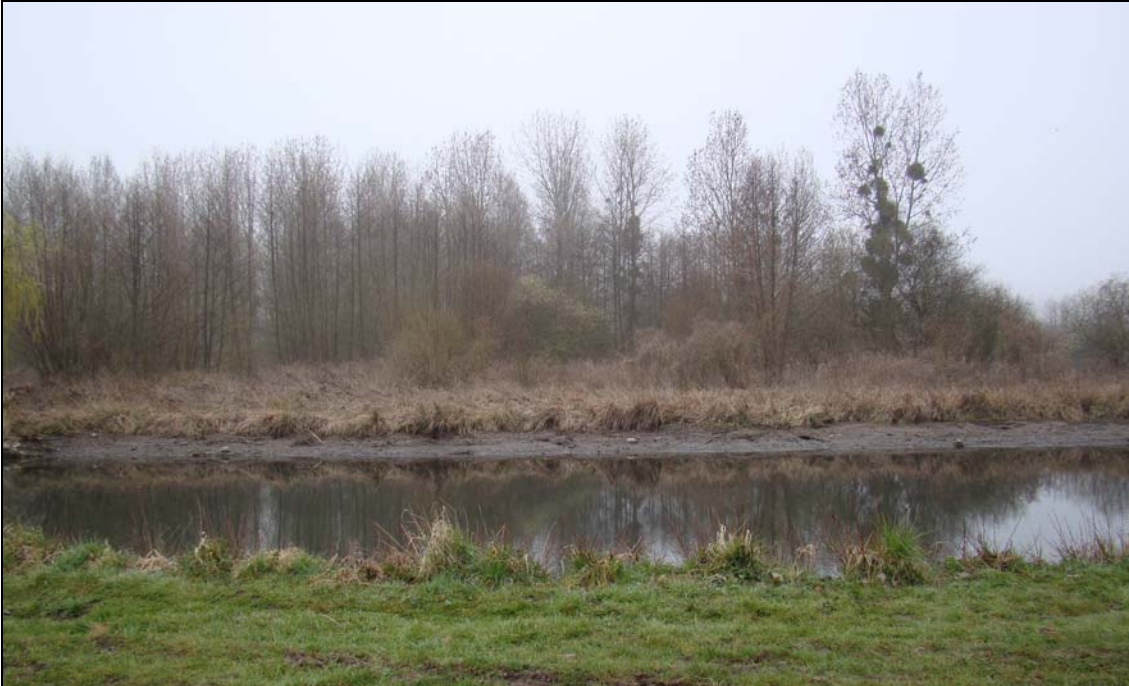
*Photo 2 : Prise de vue de l'Iton bordant la zone humide de la photo précédente.
On peut observer l'abaissement du cours d'eau par la mise à nue d'une partie des berges
(vases affleurantes en bordure du lit de la rivière), différence de l'ordre de 10 cm.*

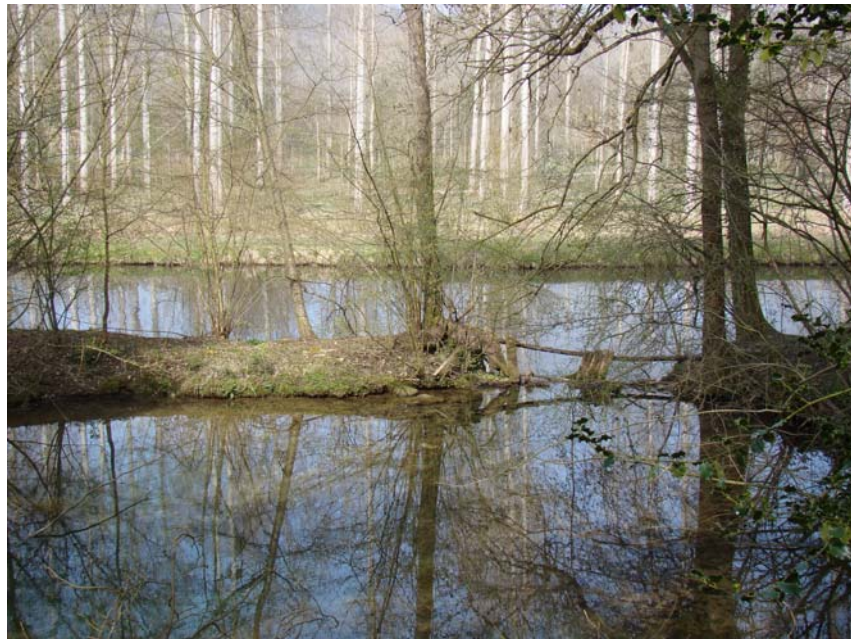
Photo 3 : Prise de vue de la résurgence de la Fosse aux Dames (premier plan) et de l'Iton en arrière plan

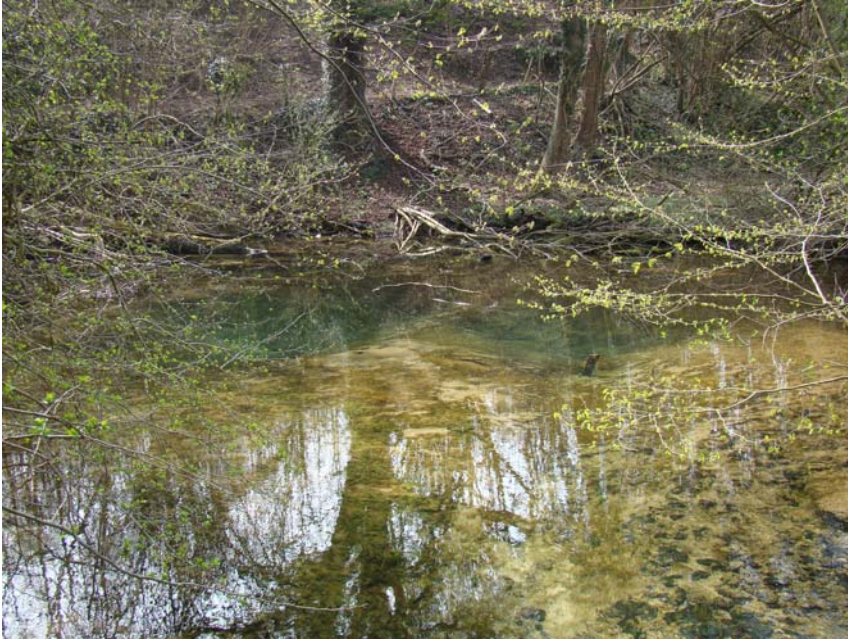
Photo 4 : Prise de vue de la résurgence de la Fosse aux Dames. Détail des griffons.

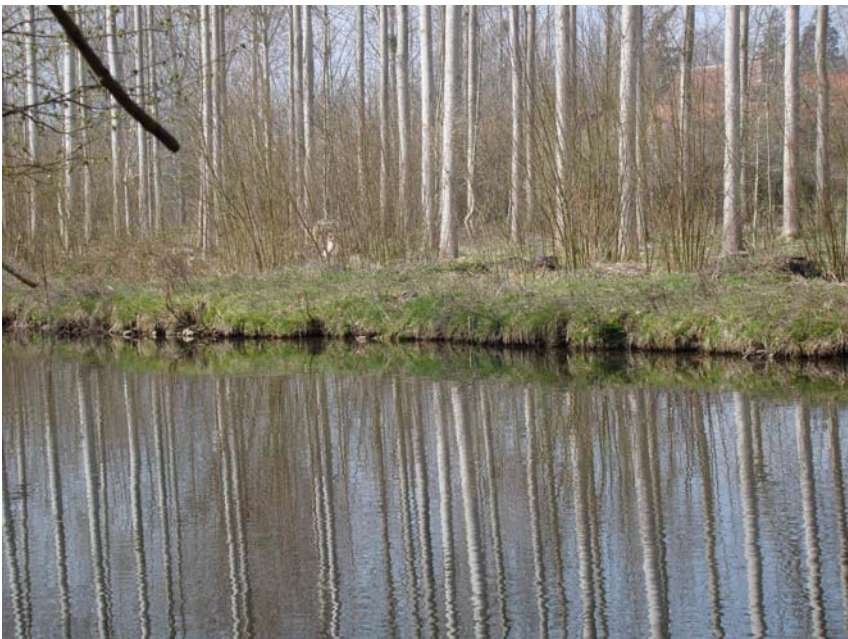
Photo 5 : Prise de vue des berges de l'Iton au droit de la résurgence de la Fosse aux Dames. Il ne semble pas y avoir de baisse significative du niveau de la rivière sur cette section (léger liseré noir observable sous les berges cependant).

Ces baisses de niveaux ne sont pas visibles à tous les niveaux des résurgences des Grands Riants ou de la Fosse aux Dames.

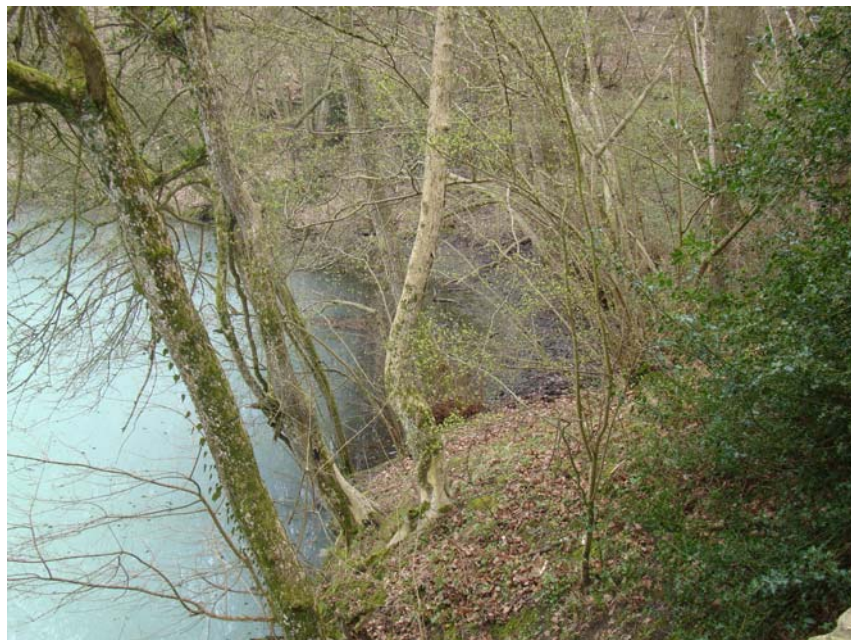
Photo 6 : Prise de vue de l'étang amont alimentant le Rouloir. On note une baisse de niveau notable au niveau des berges mises à nues

A noter que le Rouloir, qui rejoint l'Iton au niveau de Glisolles, a connu un assec au niveau de Conches-en-Ouche en novembre 2007 (cf. rapport BRGM RP-56189-FR). Il ne semble pas avoir connu d'autres assecs depuis. Lors de notre visite le 3 avril 2009, il n'a pas été observé d'assec même si des vases émergées étaient observables sur les berges des étangs donnant naissance au Rouloir (Annexe 1).

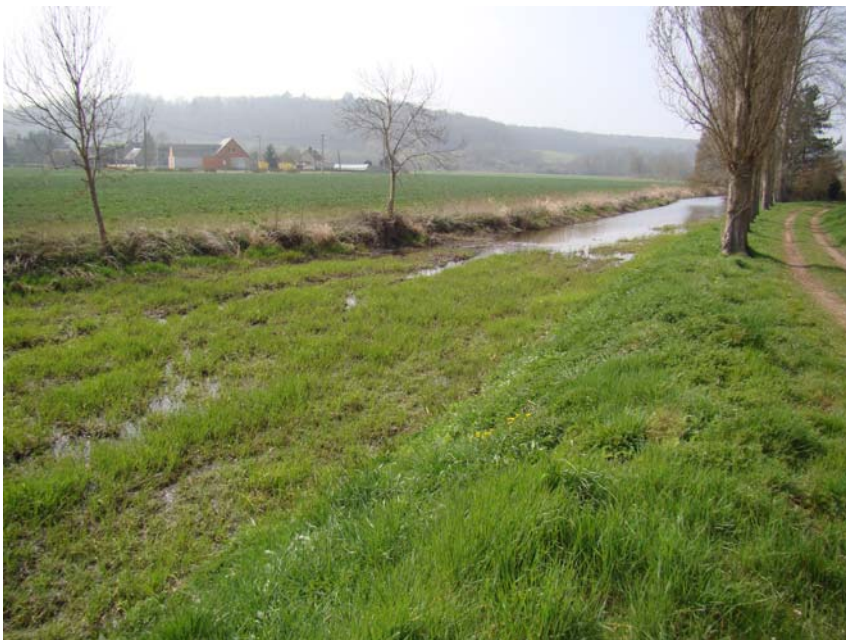
Photo 7 : Prise de vue de l'Iton au niveau du Pont de GAUDREVILLE-LA-RIVIERE. On observe sur cette section un lit limité à quelques chenaux et des vases émergées.

La faible section du cours d'eau était en revanche plus visible au niveau du pont de Gaudreville-la-Rivière et en amont du pont de Normanville (cf. planches photographiques en Annexe 1).

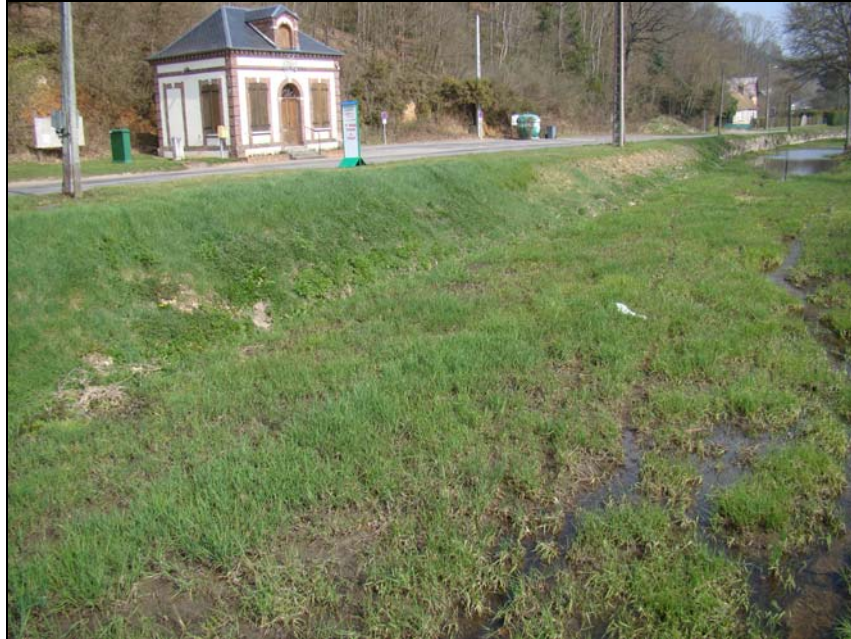
Photo 8 : Prise de vue de l'Iton au niveau du Pont de GAUDREVILLE-LA-RIVIERE. On observe sur cette section un lit limité à quelques chenaux et des vases émergées.

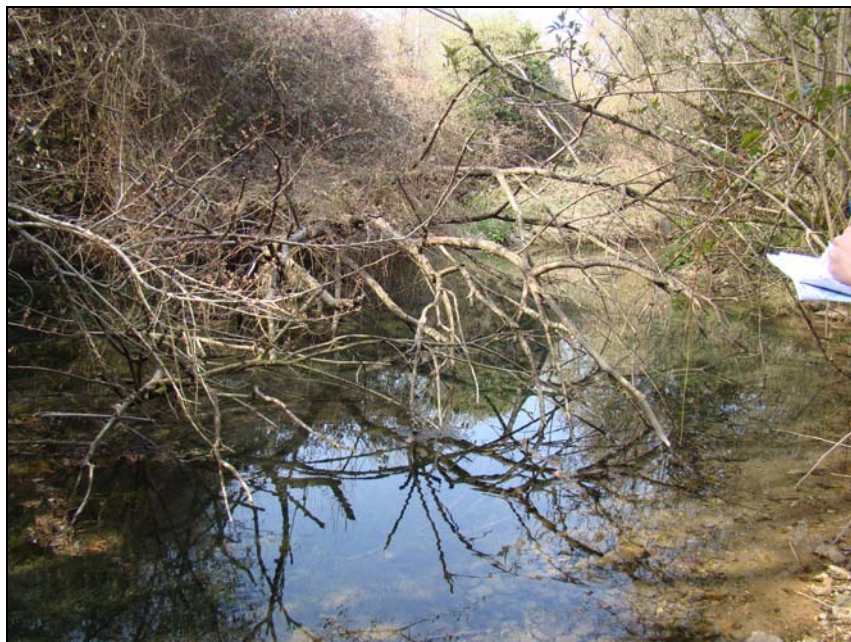
Photo 9 : Prise de vue de la résurgence des Grands riants ; l'absence de suivi régulier de cette résurgence ne permet pas de mettre en évidence une situation de basse eau à cet endroit.

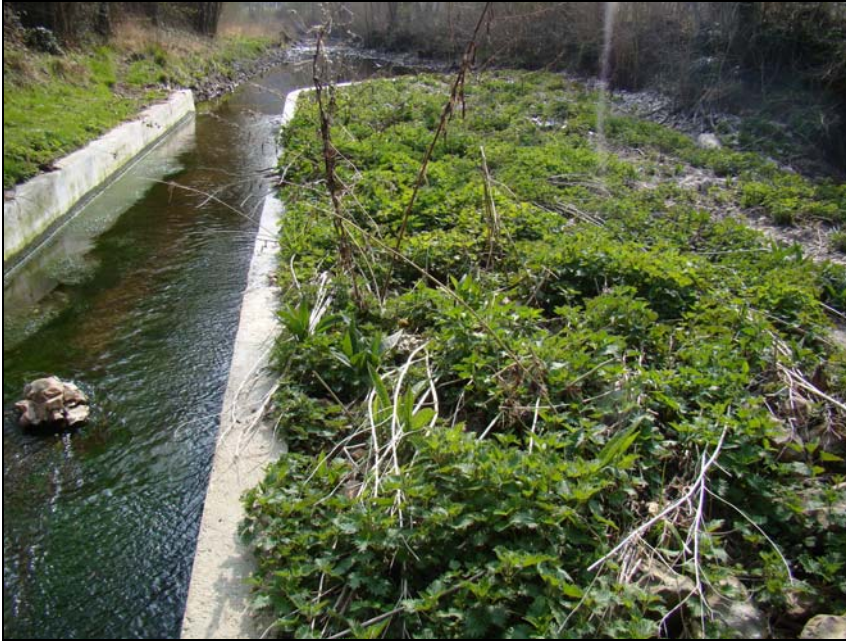
Photo 10 : Prise de vue sur le début du Sec-Iton, en eau le jour de la visite. Section de l'Iton aménagé par un auget.

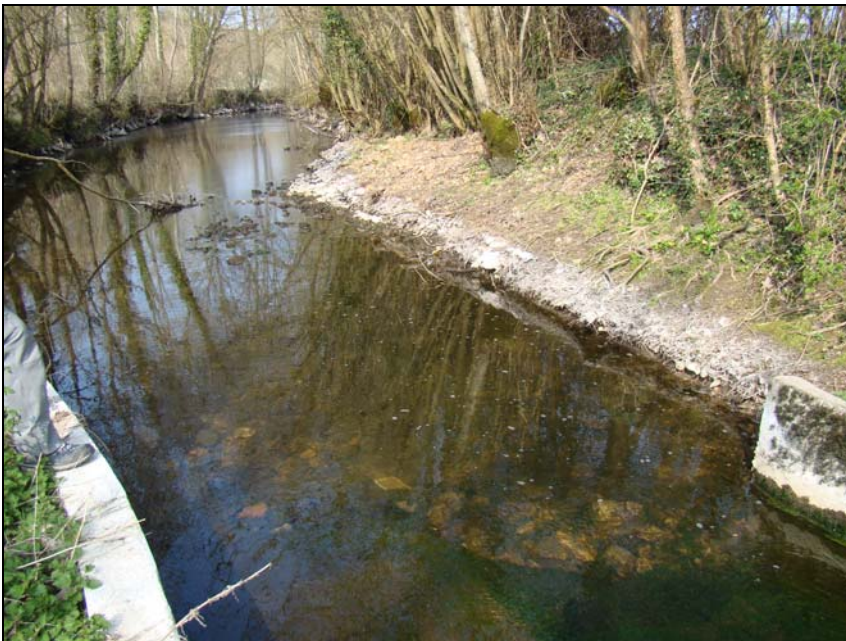
Photo 11 : Prise de vue sur le début du Sec-Iton, en eau le jour de la visite. Section de l'Iton aménagé par un auget. On note sur les berges la marque de niveaux d'eaux supérieures (traces blanches)

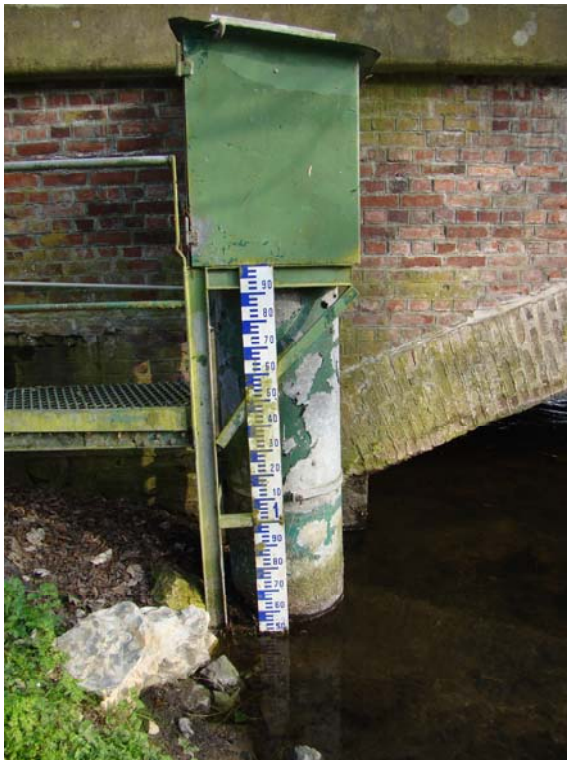
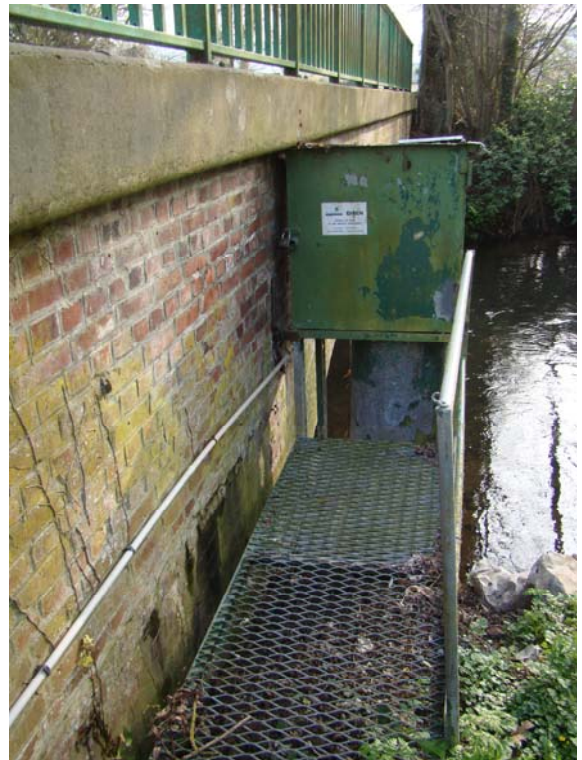
Photo 12 : Prise de vue de la station de jaugeage DIREN de l'Iton à Normanville (pont de Normanville). La mousse située au pied de la station de mesure (entre les repères 50 et 70 cm) peut-elle laisser supposer un niveau moyen supérieur de 10 à 20 cm au niveau d'hiver observé le 03 avril 2009 ?

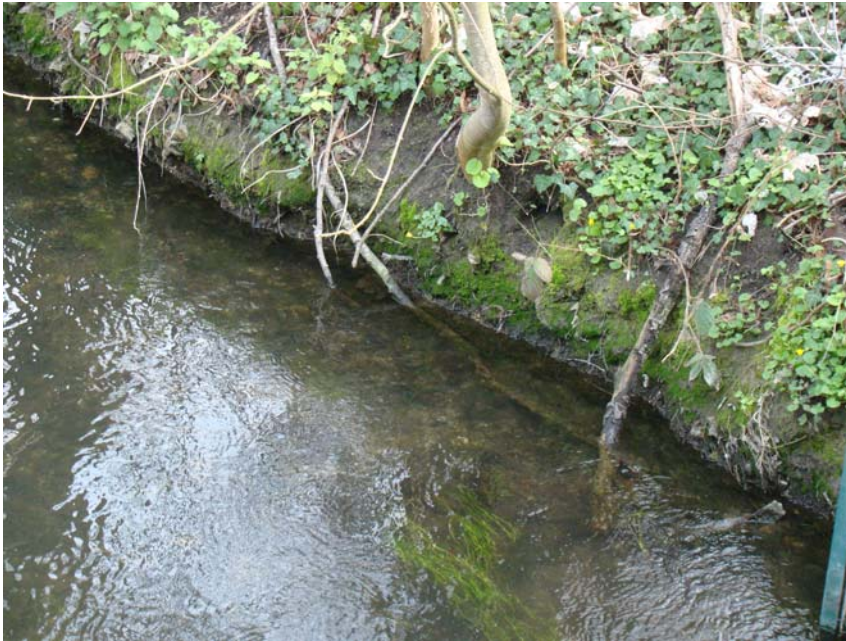
Photo 13 : Prise de vue de l'Iton en amont du pont de Normanville (rive gauche). On peut noter l'emprise des mousses sur les berges. Peuvent-elles indiquer un niveau moyen du cours d'eau supérieur au niveau observé le 3 avril 2009 ?

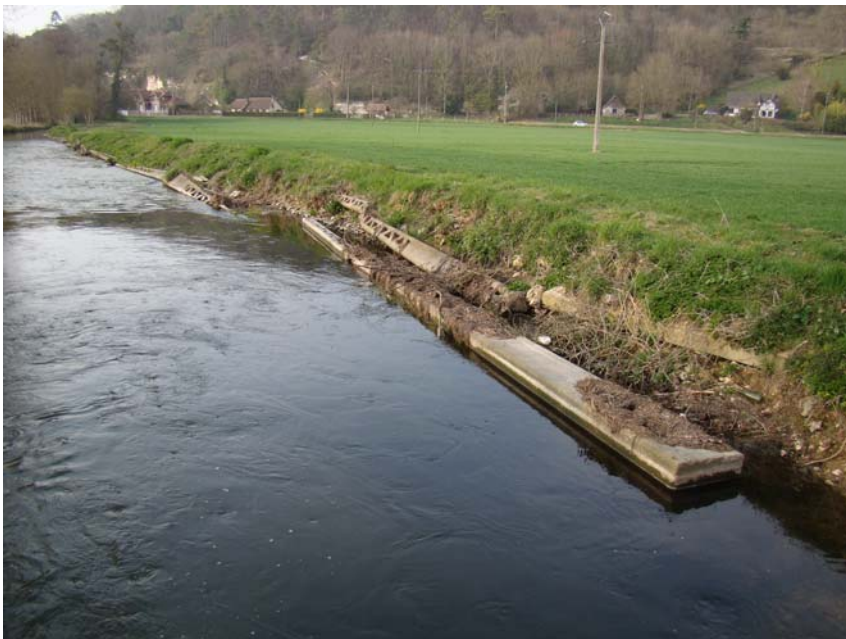
*Photo 14 : Prise de vue de l'Iton à 250 m en amont du pont de Normanville (rive droite).
A noter que, d'après le témoignage d'un pêcheur de Normanville, les poteaux électriques visibles sur cette photo sont habituellement submergés par le cours d'eau à cette période de l'année.*
