Etude du bassin d'alimentation du forage de M'ronabéja 2 (12316X0032/MRONAB) - bassin versant du Mroni Antanana - Mayotte

Rapport final

BRGM/RP-57623-FR

Octobre 2009

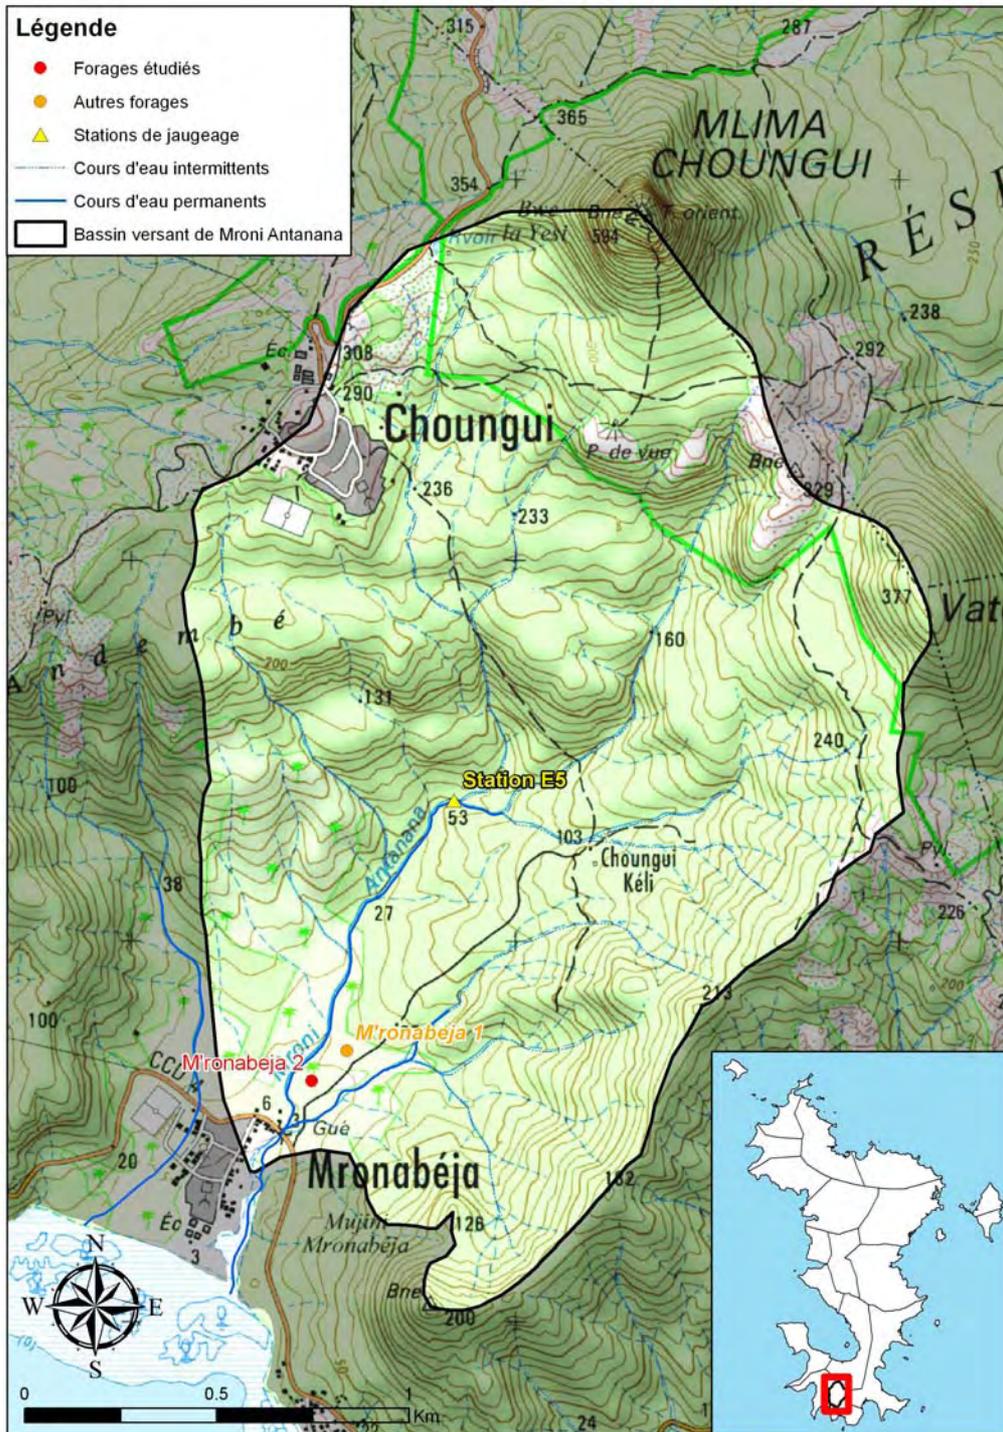
Illustration 1. Découpage du bassin versant topographique du Mroni Antanana et localisation du piézomètre de M'ronabéja 1 (12316X0031), du forage de M'ronabéja 2 (12316X0032) et de la station de jaugeage E5 de la DAF (support IGN© 1/25 000. Attention, la courbe marquée 300 m NGM au pied du mont Choungui est fautive, il s'agit en fait de la courbe 350 m NGM)

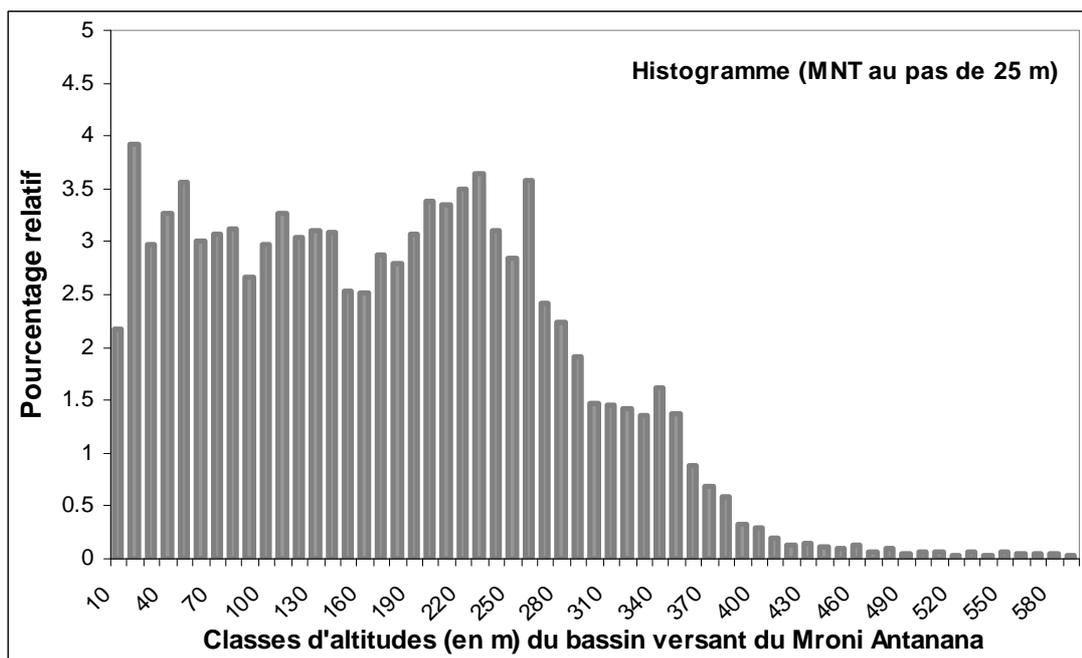
Illustration 2. Histogramme de répartition des altitudes sur le bassin versant du Mroni Antanana par classes de 10 m (d'après le MNT IGN© au pas de 25 m)

Le profil topographique de l'illustration 2 montre que la répartition de la surface du bassin en fonction de l'altitude n'est pas continue et montre une rupture entre 250 et 400 m NGM : 19 % de la surface du bassin se situe sous l'altitude de 50 m NGM, 65 % se situe sous celle des 200 m NGM et moins de 2 % dépasse les 400 m NGM.

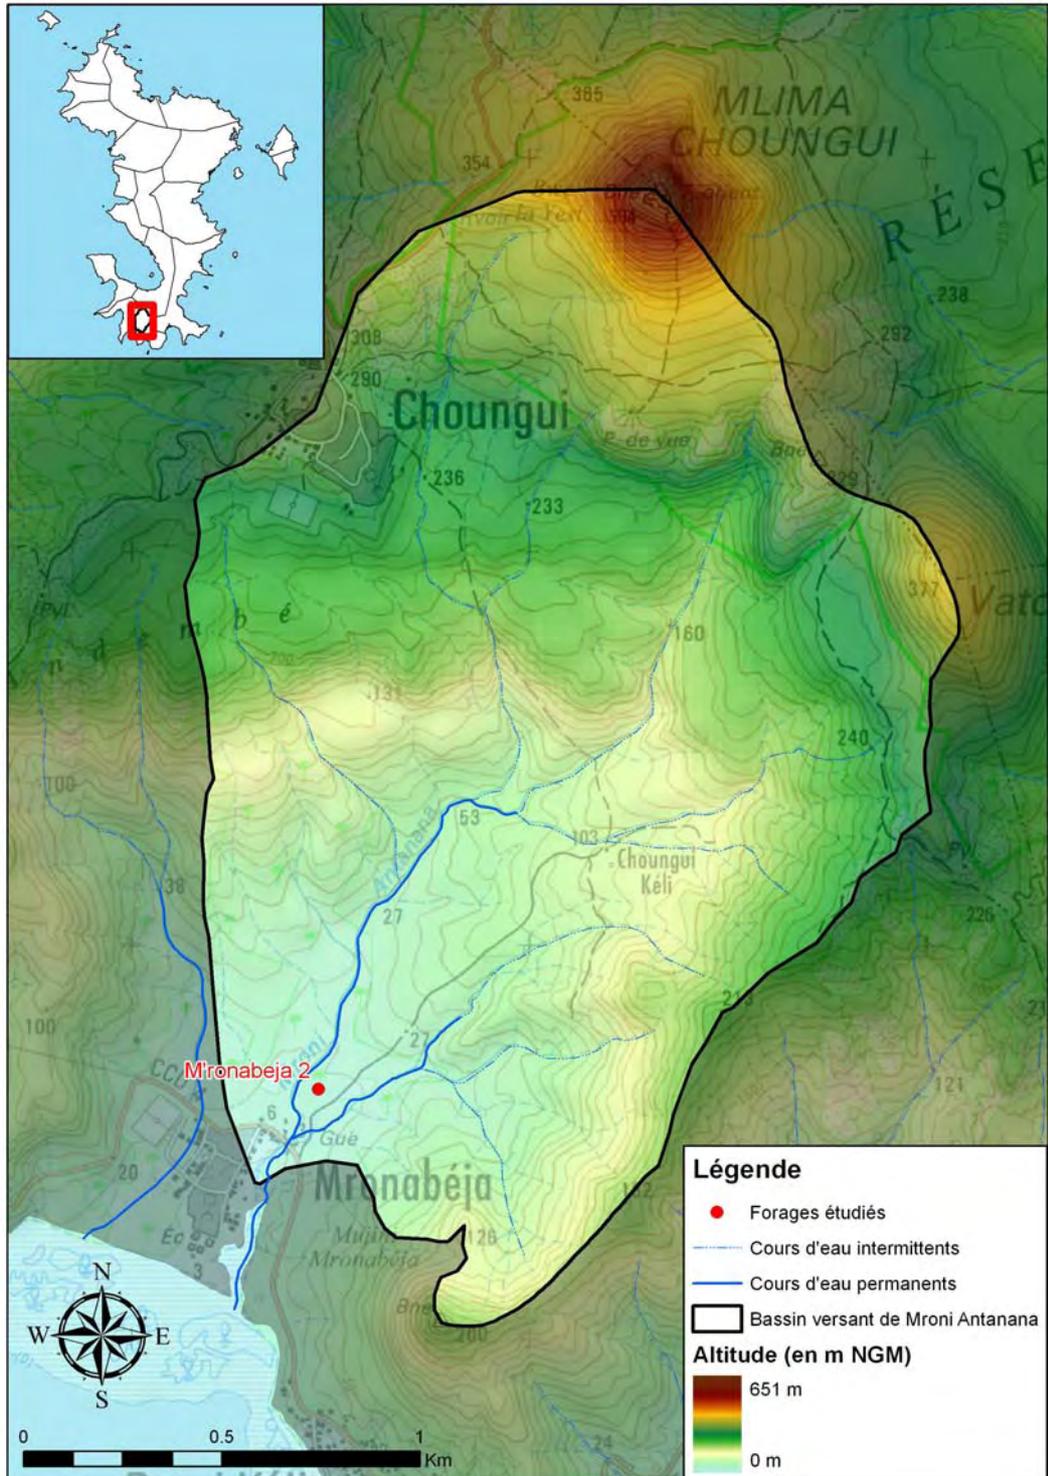
Illustration 3. Carte de répartition des altitudes du bassin versant du Mroni Antanana (d'après le MNT IGN© au pas de 25 m)

L'examen de la carte de répartition des altitudes confirme le constat précédent : les surfaces supérieures à 400 m NGM en nombre sont très faibles et concernent surtout les flancs du mont Choungui. Les altitudes décroissent ensuite rapidement selon une direction majoritairement SSW en direction du village de M'ronabéja, dans le sens de l'axe de développement du cours d'eau.

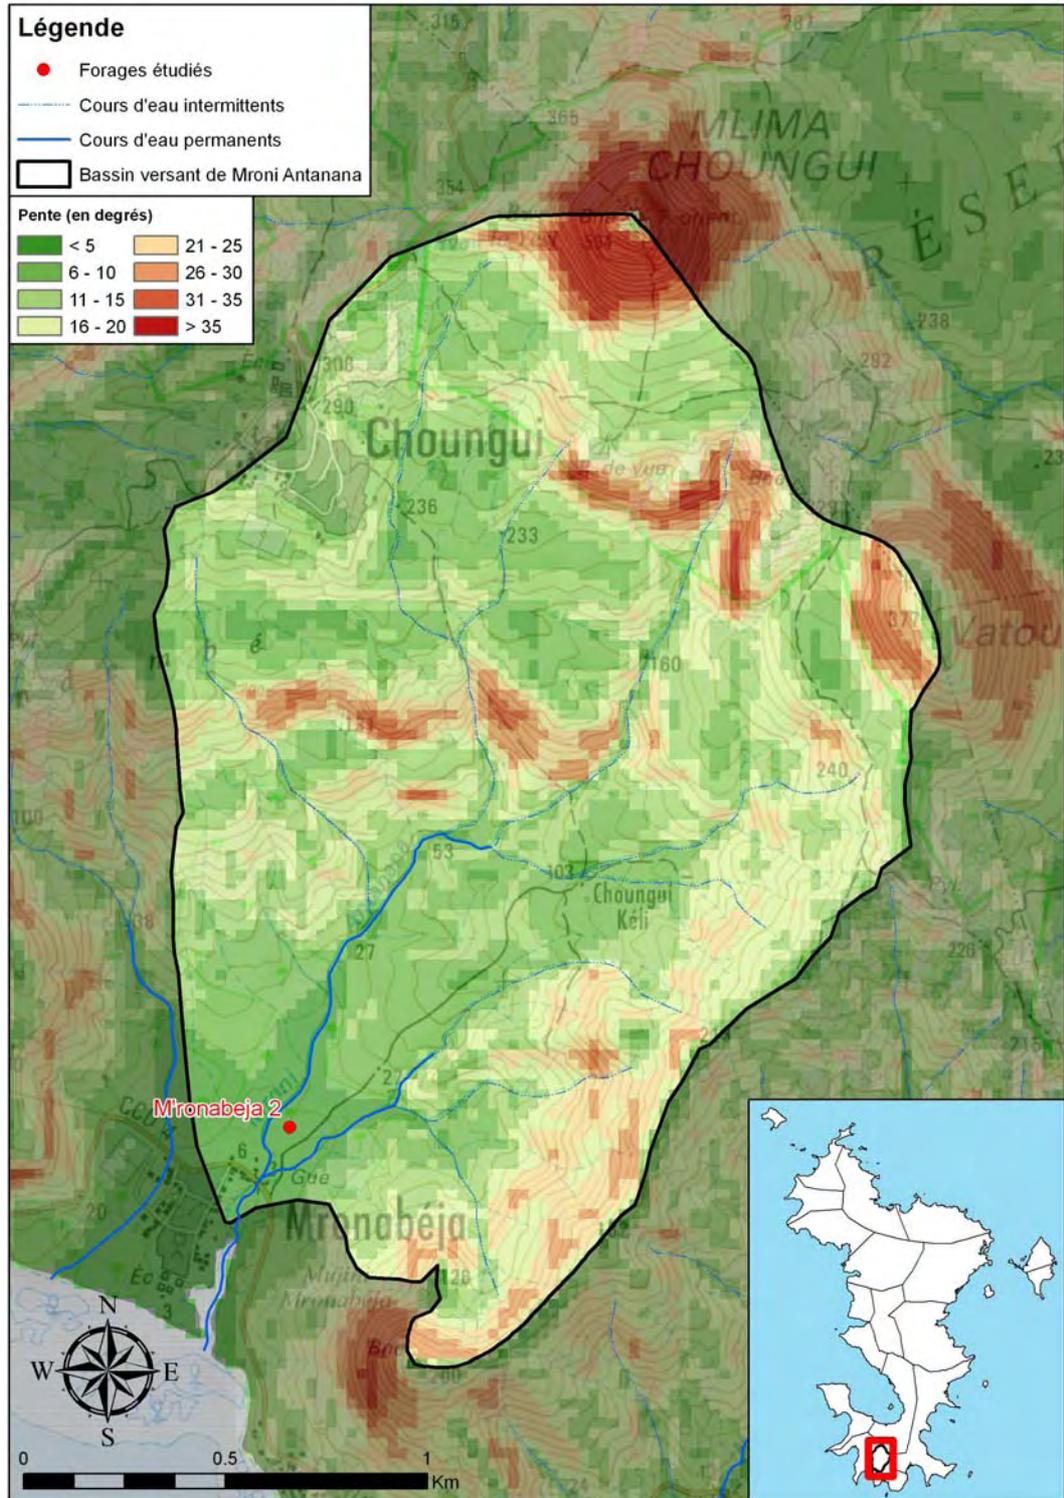
Illustration 4. Carte des pentes du bassin versant du Mroni M'ronabéja (d'après le MNT IGN© au pas de 25 m)

- la bande comprise entre 150 et 180 m NGM à l'Ouest du bassin, descendant progressivement aux altitudes 100 à 150 m NGM à l'Est du bassin dont les pentes sont relativement élevées (entre 30 et 35°) et qui témoigne d'une coulée compétente ;
- la bande comprise entre 210 et 260 m NGM de pentes très fortes (souvent supérieures à 35°) au Nord du bassin, dont des reliquats peuvent être observés flanc Est. Cette bande correspond probablement aussi à une coulée de forte compétence ;
- un secteur supérieur à 310 m NGM qui correspond aux versants des monts Choungui et Vatounkaridi. Les pentes supérieures à 35° signent la présence de la protrusion phonolitique dans le paysage du bassin.

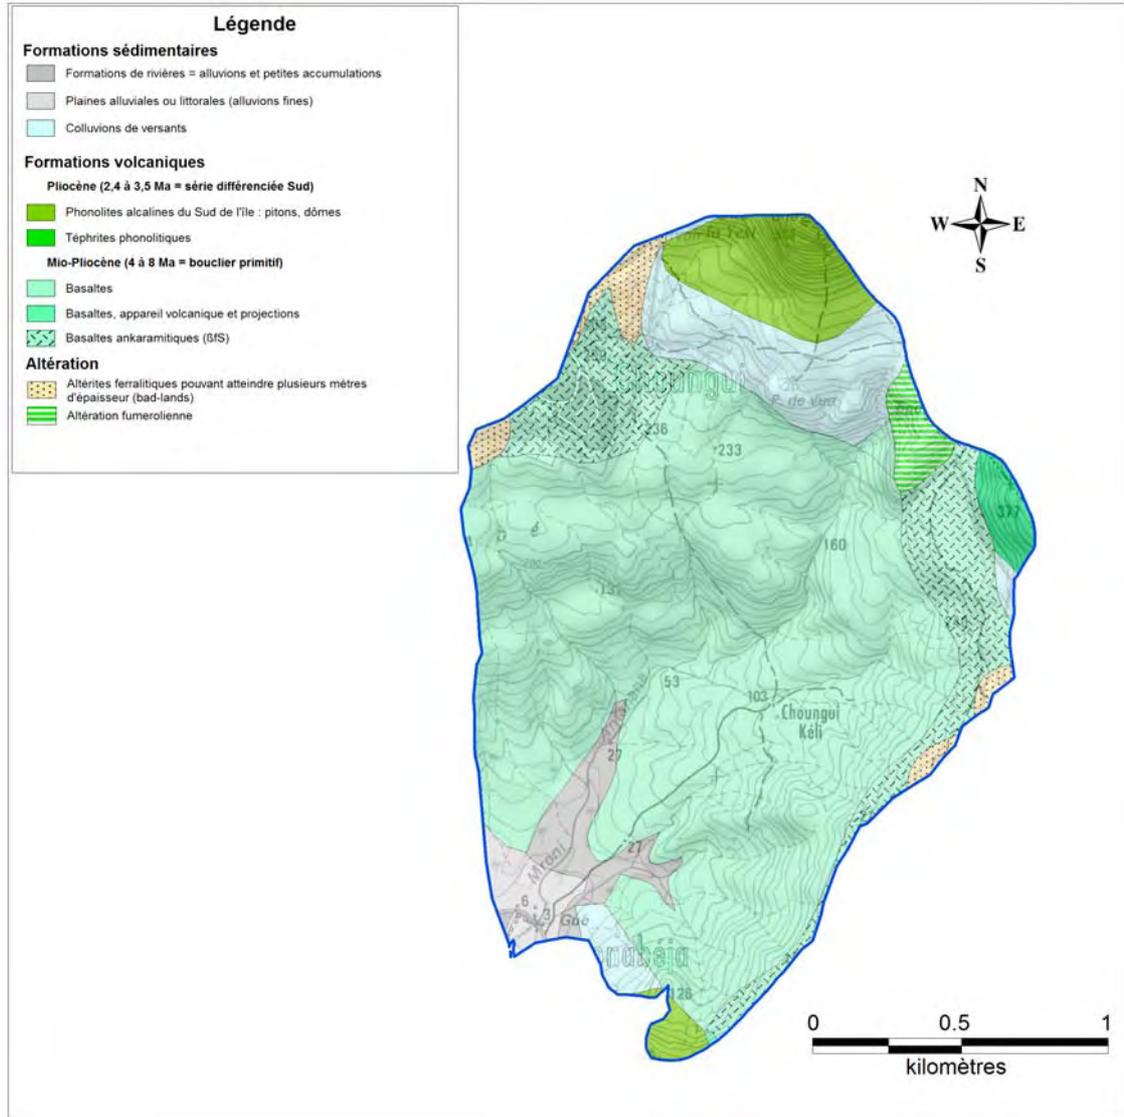
Illustration 5. Géologie du bassin versant du Mroni Antanana (Stieljes – 1988).

D'après la carte, l'essentiel du bassin versant se compose d'unités basaltiques Mio Pliocène de type basaltes à néphélines ou néphélinites formant la base de la série méridionale. Ces basaltes occupent l'essentiel des versants et des fonds de vallées.

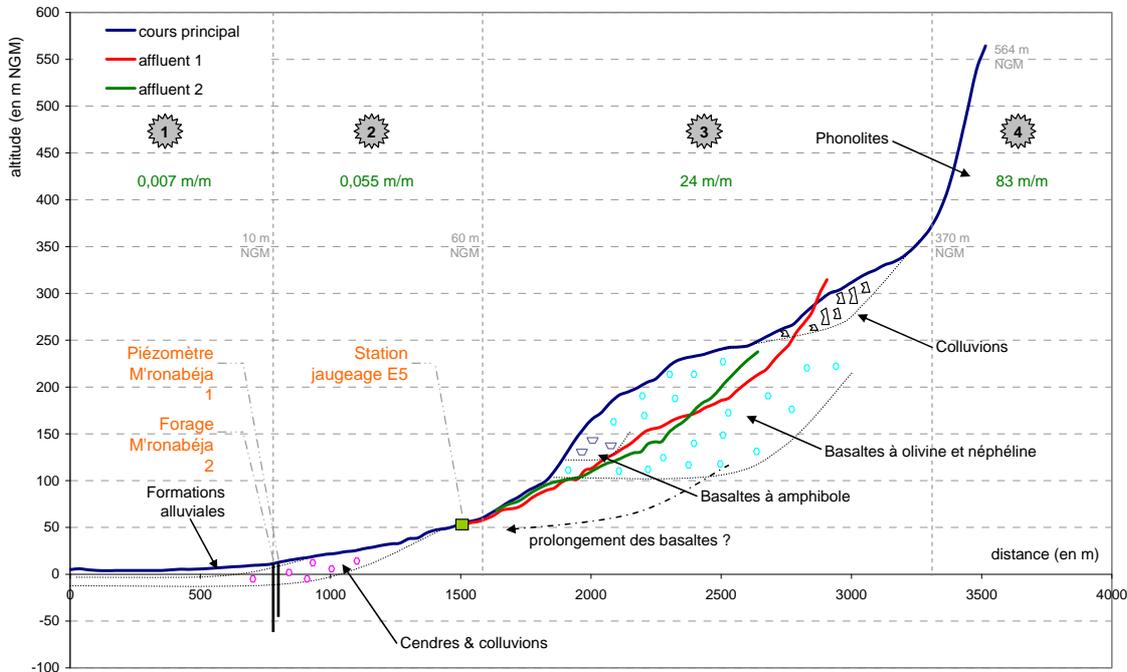
Illustration 7. Profil en long du Mroni Antanana (en bleu) et des deux principaux affluents (en rouge et en vert) et positionnement relatif des ouvrages d'eau du bassin. Les basaltes à olivine et néphéline ne sont présents qu'au niveau du cours principal et en rive droite de l'affluent 1. La continuité des lithologies dans les profondeurs du massif n'est qu'une supposition.

- iii. une seconde section intermédiaire qui se développe entre 60 m et 350 m NGM relativement développée (plus de 1500 m de long) et marquée par une pente encore relativement élevée de l'ordre de 24 % environ. La station de jaugeage E5 marque la rupture. Sur cette section, le cours principal montre une « bosse » entre 100 et 250 m NGM qui n'apparaît pas sur les autres affluents où la pente décroît progressivement jusqu'à la pente de raccordement ;

- iv. une section amont qui se développe au dessus de 350 m NGM et se distingue par des pentes très fortes - de l'ordre de 83 % – et qui correspondent aux formations phonolitiques du mont Choungui.

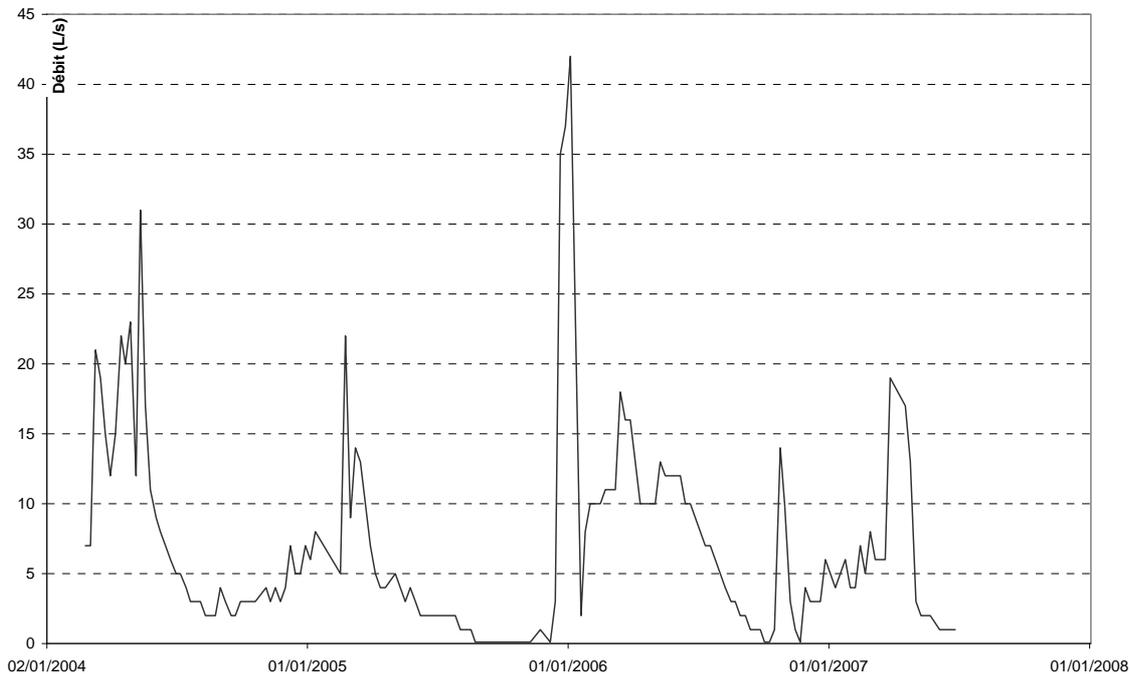
Illustration 8. Débits du Mroni Antanana enregistrés au niveau de la station de jaugeage 12316X0039/E5 (données DAF, exploitables de 2004 à 2007)

Entre janvier 2004 et mai 2007, les débits du Mroni Antanana à hauteur de la station de jaugeage E5 fluctuent annuellement entre 0 et plus de 20 à 40 L/s. Les variations de débit suivent une cyclicité annuelle avec un pic de débit en début d'année (entre janvier et avril, c'est-à-dire en fin de saison des pluies) et un niveau d'étiage en fin d'année (entre octobre et décembre, c'est-à-dire en fin de saison sèche). Il est important de noter que la régularité des cycles interannuels n'est pas assurée d'une année sur l'autre, que ce soit en termes :

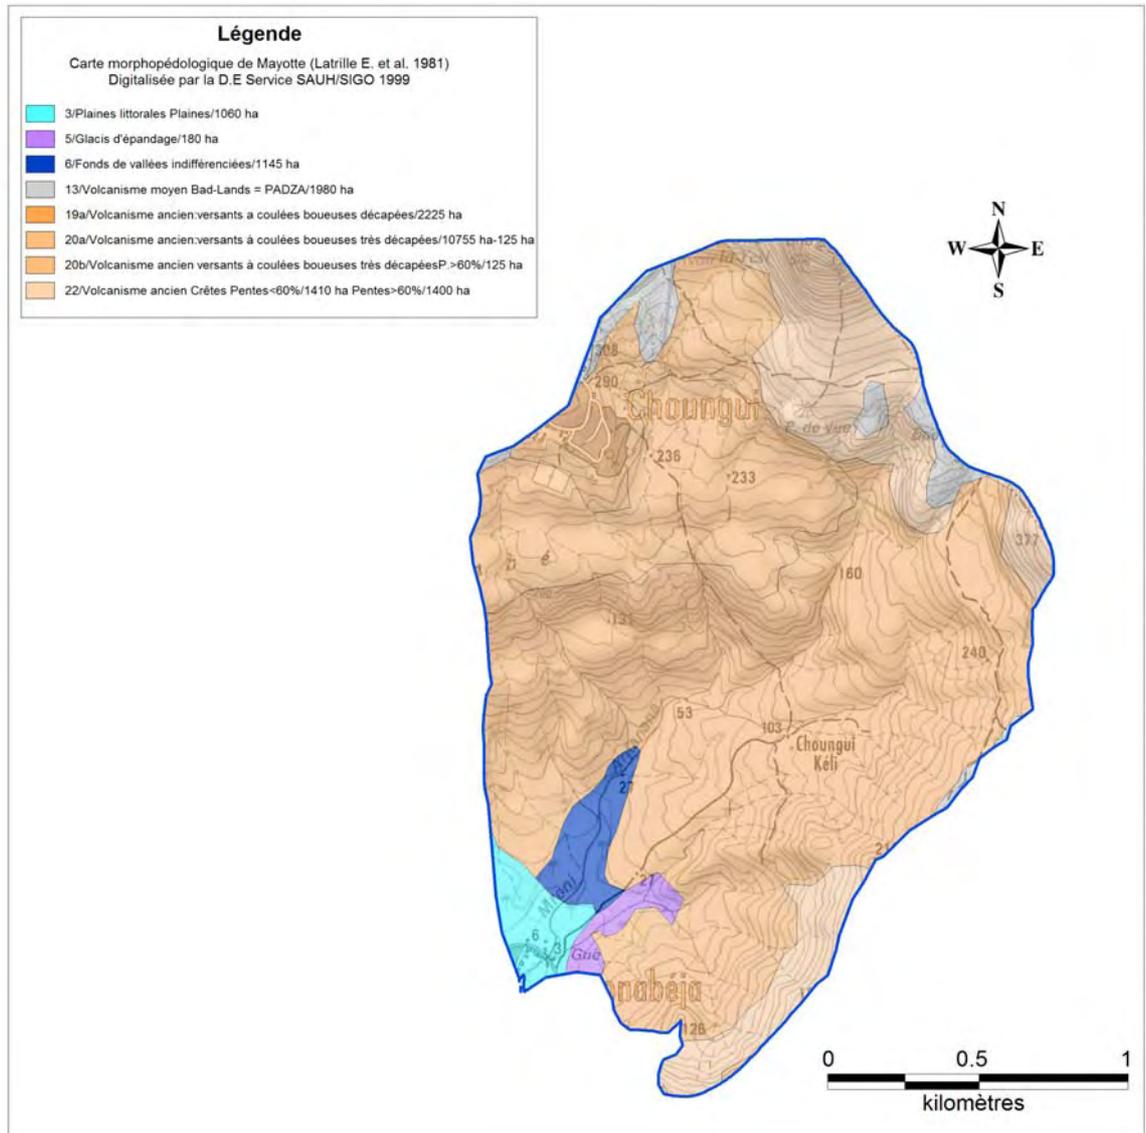
Illustration 9. Formations pédologiques du bassin versant du Mroni Antanana au 1/50 000 (Latrille E. et al. CIRAD, 1981)

En ce qui concerne les formations superficielles, il s'avère que le bassin du Mroni Antanana est relativement homogène. A la lecture des informations apportées par la carte morphopédologique du CIRAD (Latrille 1981), plus de 90 % du bassin versant est tapissée d'altérites ferrallitiques remaniées de pentes. Il s'agit de sols remaniés et souvent décapés issus de la dégradation des reliefs. Ces sols, de composition variable, sont souvent peu épais en raison de la pente et du décapage.

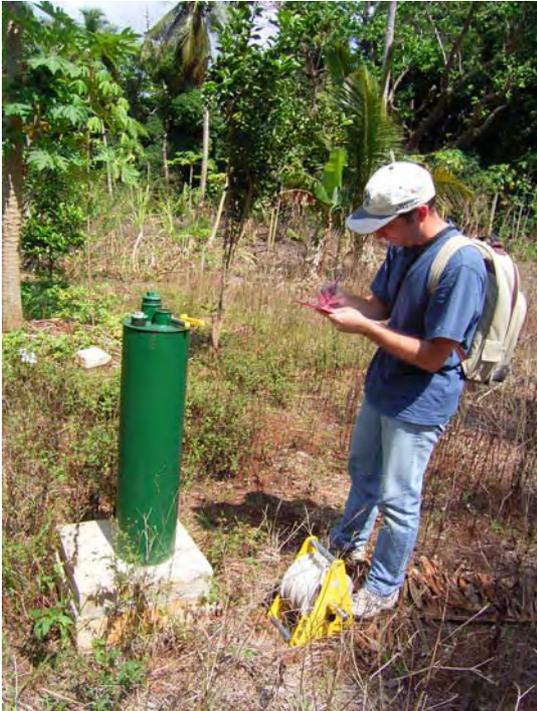
Illustration 10. Le piézomètre de M'ronabéja 1 (photographie du 25 septembre 2009). La tête a été réhabilitée en 2009. La cote du point de mesure (repère) est de +1,1 m/sol.

- de 0 à 2 m ont été identifiés des limons à dominante argileuse ;
- entre 2 et 18 m les formations peuvent être regroupées sous l'étiquette d'altérites avec présence de blocs de basaltes plus ou moins sains ;
- entre 18 et 22 m, les altérites laissent place à un basalte altéré, compact et devenant scoriacé à la base. Il s'agit visiblement des premières formations aquifères en raison des venues d'eau identifiées. Les niveaux scoriacés reposent sur 1 m de brèches, probablement contemporaines de l'épisode effusif ;
- entre 23 et 47 m de profondeur se développe une épaisseur de basalte très fracturé devenant fissuré et altéré à la base. Ce basalte repose sur une mince couche d'argile d'altération (1 m) ;
- sous cette couche d'altération ont été identifiés de nouveau des basaltes sains fissurés jusqu'à 56 m de profondeur.

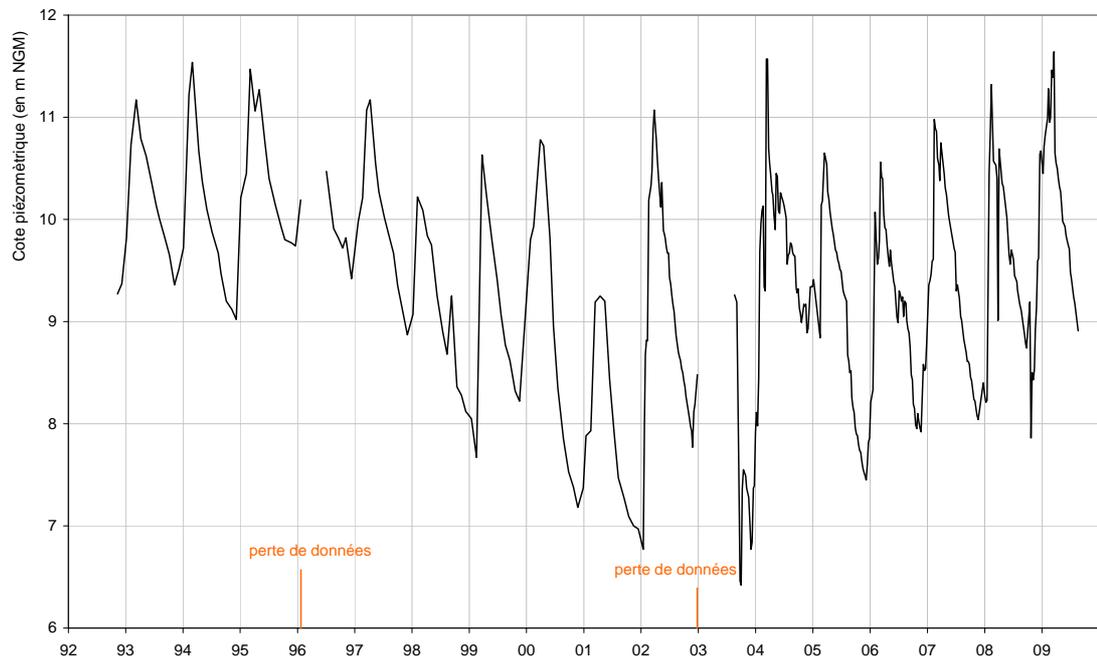
Illustration 11. Variations piézométriques du piézomètre de M'ronabéja 1 entre novembre 1992 et août 2009 (données DAF de Mayotte). Deux périodes de pertes de données sont à noter, en 1996 et en 2003.

Nonobstant la qualité des données, entre 1992 et 2009 (défauts de nivellement, défauts de repère de mesure identifié, problèmes de décimales ou de retranscription possibles), les niveaux du piézomètre de M'ronabéja 1 montrent des cyclicités annuelles très régulières qui fluctuent entre 7 m NGM en basses eaux (en novembre, décembre) et 11,5 m NGM en hautes eaux (mars, avril, mai). Les fluctuations annuelles les plus communes se situent entre 8 et 11 m NGM, particulièrement ces quatre dernières années. Les battements annuels de la nappe peuvent donc être estimés entre 2,5 et 3 m, valeurs assez élevées pour les aquifères de Mayotte.

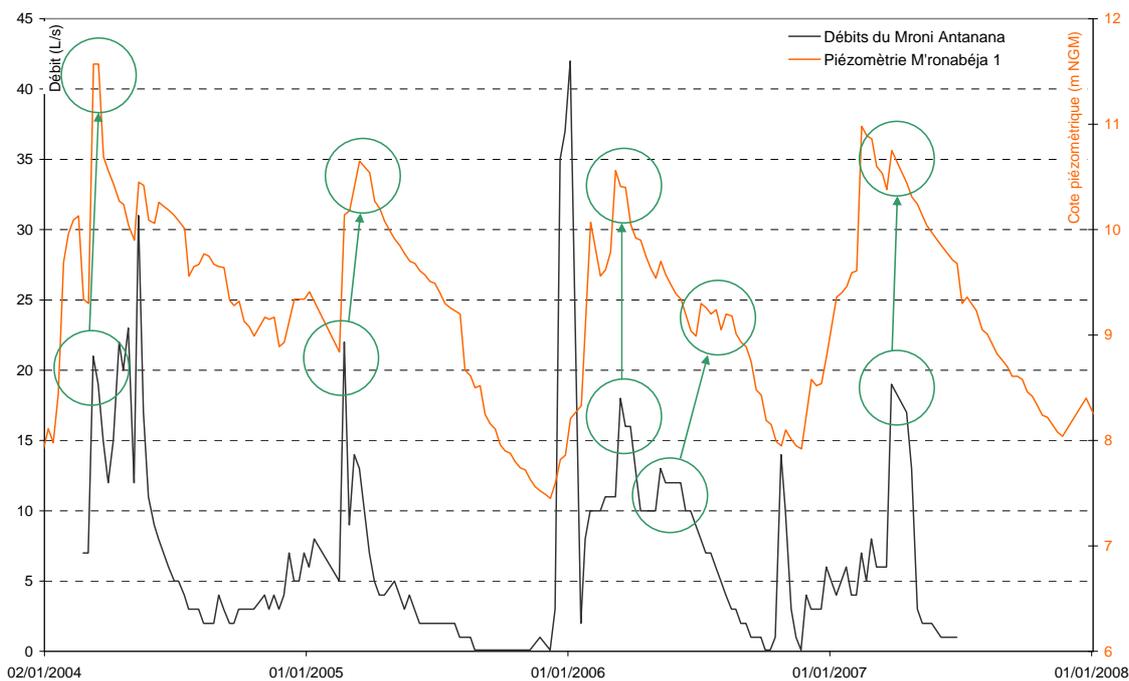
Illustration 12. Superposition de la chronique des débits du Mroni Antanana (de l'illustration 8) et de la chronique du piézomètre de M'ronabéja 1 entre janvier 2004 et avril 2007.

Les pics de débits en hautes eaux du Mroni Antanana sont suivis quelques semaines plus tard par des pics de piézométrie. Il est important de noter que le temps de réponse de la nappe aux hausses de débit de la rivière n'est pas constant. Néanmoins, à l'exception du pic de mars 2006, tous les pics de débit enregistrés en rivière précèdent les pics de piézométrie de la nappe.

L'étiage de la nappe de l'année 2004 est beaucoup moins prononcé que les années suivantes (le niveau se situait alors autour de 9 m NGM alors qu'il descend à 8 m NGM voire au dessous en 2005, 2006 et 2007). Il en est de même sur la courbe des débits, ceux-ci sont en moyenne situés entre 2 et 3 L/s en 2004 alors qu'ils sont nuls en 2005 et relativement bas fin 2006.

Ces observations montrent que le Mroni Antanana et la nappe captée par les ouvrages de M'ronabéja 1 et de M'ronabéja 2 pourraient avoir des relations d'alimentation réciproque. D'autant que les informations altimétriques (MNT IGN© 2009) montrent

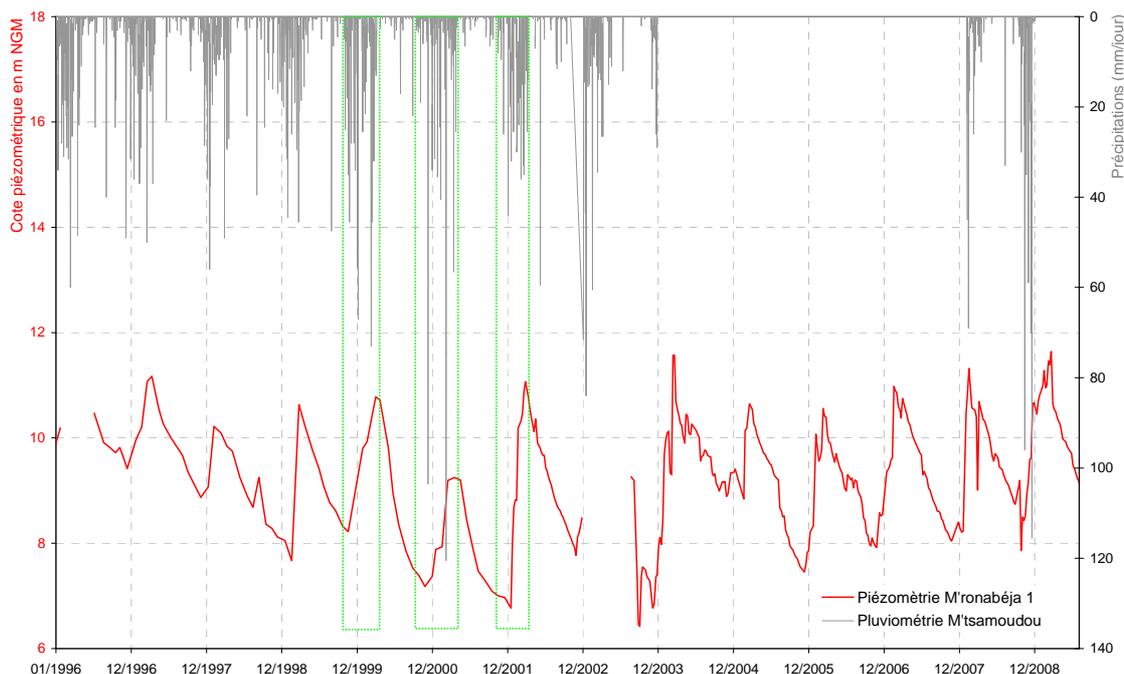
Illustration 13. Mise en relation des niveaux piézométriques de M'ronabéja 1 et de la pluviométrie journalière enregistrée à la station de M'tsamoudou (le signal pluviométrique n'est pas corrigé par rapport à l'altitude et sert à titre indicatif pour identifier les tendances)

La mise en relation de la pluviométrie et du niveau altimétrique de la nappe enregistré au niveau du piézomètre de M'ronabéja 1 (Illustration 13) montre :

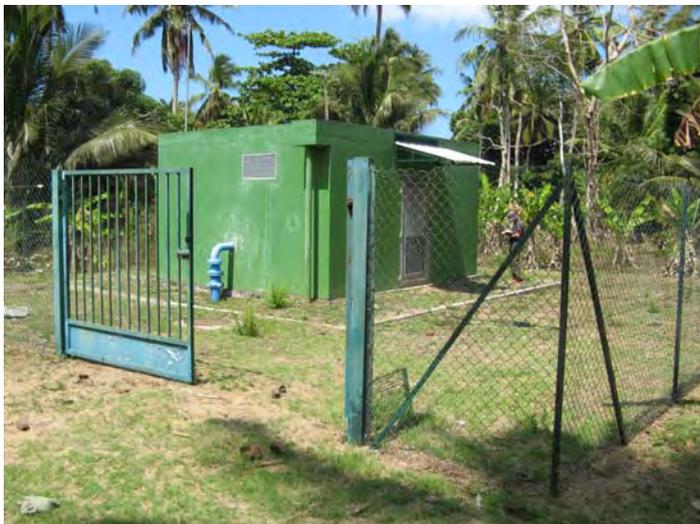
Illustration 14. le forage de M'ronabéja 2 (photographie du 25 septembre 2009). L'enclos n'est pas cadenassé et le local est souvent l'objet de dégradation. Sur le mur du local, il est possible de lire : « nous avons assez de l'eau pourie » (orthographe véridique).

En effet, les villageois de M'ronabéja – pour la majorité – refusent catégoriquement de consommer l'eau du forage et ce malgré des analyses de qualité très correctes (cf. §. 3.2). Sous prétexte que l'ouvrage est possédé en raison de sa proximité d'un ancien cimetière et que l'eau renforce les épidémies infantiles dans le village, les actes de dégradation du forage sont fréquents lorsque ce dernier est en fonctionnement ou soupçonné de l'être.

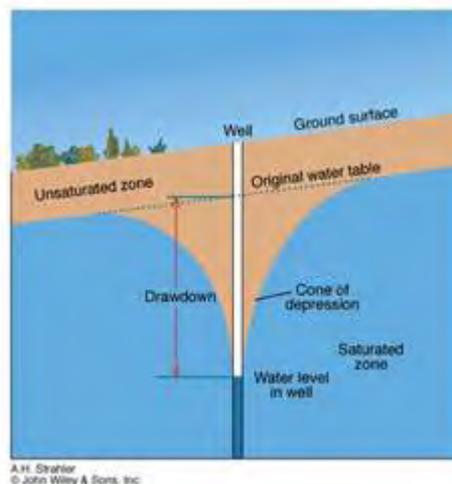
Illustration 15. Principe du rayon d'influence de la zone saturée d'un forage en exploitation (www.wellmanager.com)

En aval, le calcul du rayon d'influence du forage de M'ronabéja 2 en exploitation donne une courbe enveloppe de probabilité maximale de non dépassement. Cette courbe enveloppe est calculée sur la base des paramètres suivants et présentée en Illustration 17.

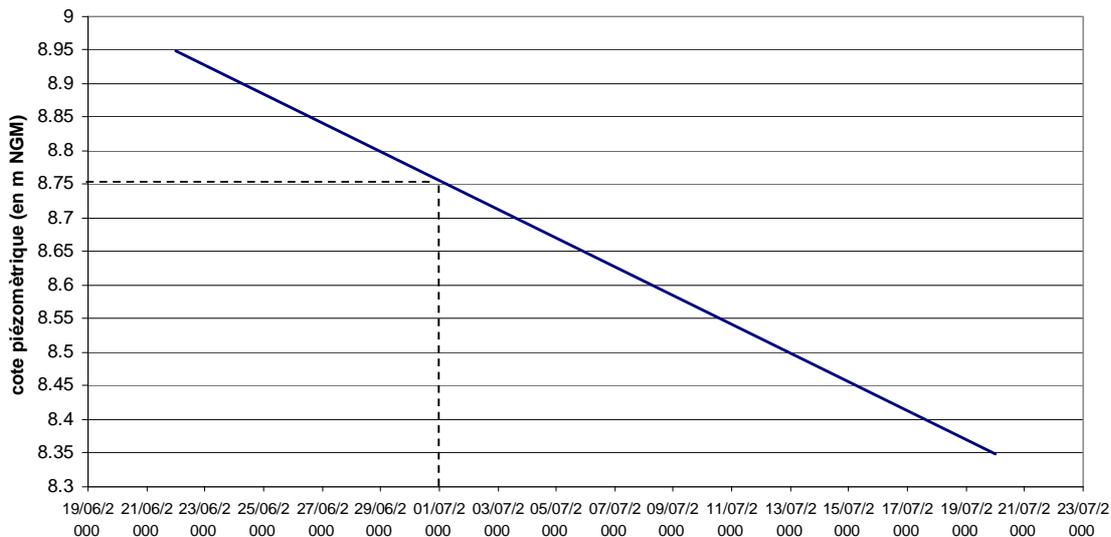
Illustration 16. reconstitution de la cote piézométrique du 01/07/2000 au piézomètre de M'ronabéja 1. A cette date, la cote piézométrique équivaut à 8,75 m NGM.

- un niveau statique de 8,75 m NGM au piézomètre de M'ronabéja 1 le 01/07/2000 (par reconstitution de la chronique entre le 22/06/2000 et le 20/07/2007 (cf. Illustration 16) ;

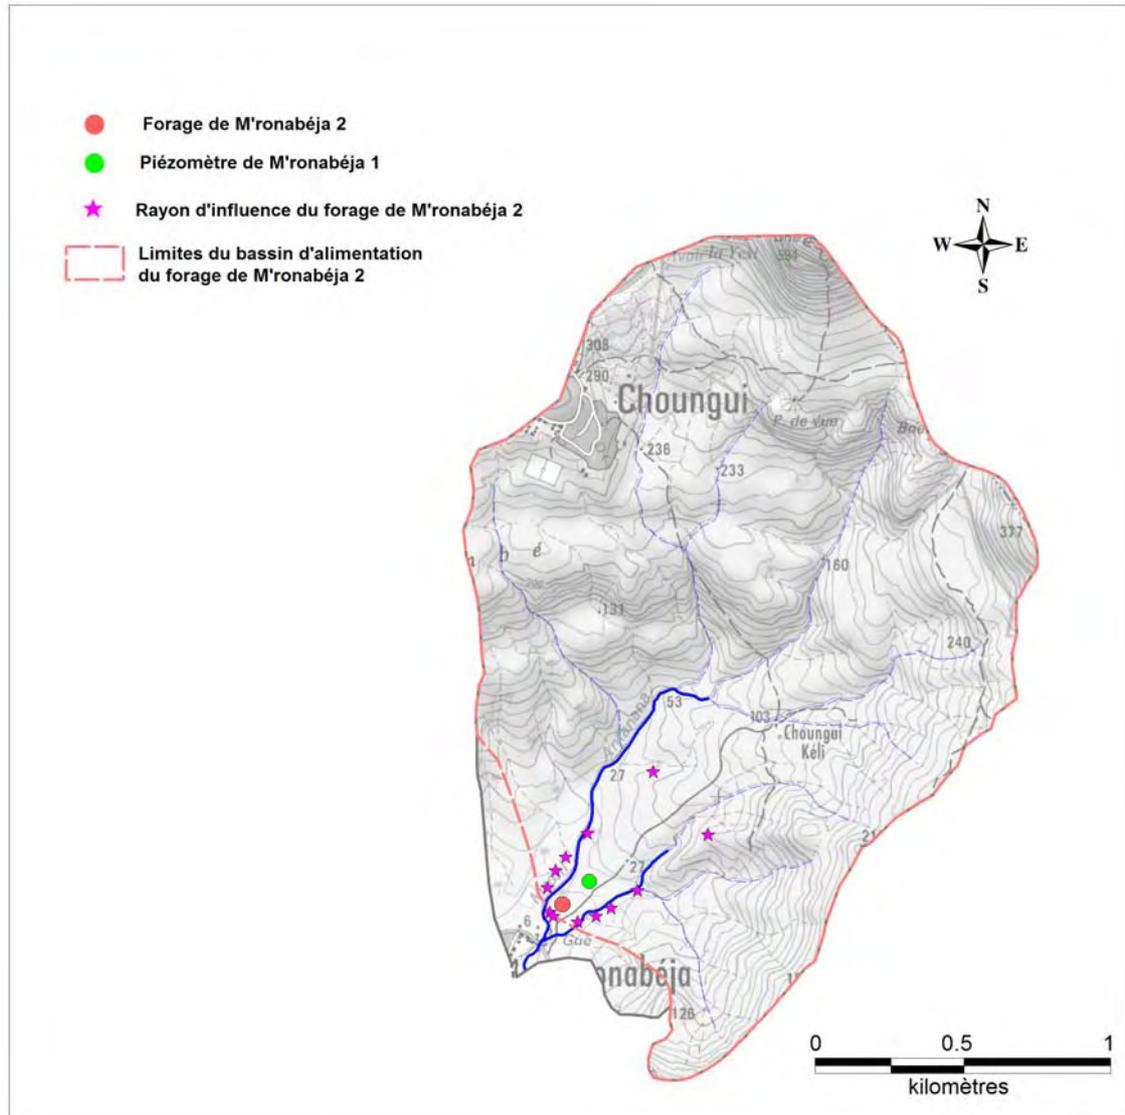
Illustration 17. Carte de délimitation du bassin d'alimentation du forage de M'ronabéja 2 et rayon d'influence du forage.

Ainsi, la surimposition du rayon d'influence du forage sur la carte permet de tracer les limites aval du bassin d'alimentation. Il est important de noter que le calcul du rayon d'influence est défini en l'état pour les milieux aquifères continus et les résultats restent par conséquent indicatifs dans le cas des aquifères discontinus, d'où l'utilisation d'un coefficient de dispersion qui renforce la marge sécuritaire du rayon d'influence.

Il est important de noter que la limite d'influence du forage ne se poursuit pas très loin en aval de celui-ci. Considérant la marge de sécurité prise en compte dans le calcul (coefficient de dispersion de 1,5) la limite aval retenue sera d'environ 50 m à compter de la bâtisse de forage.

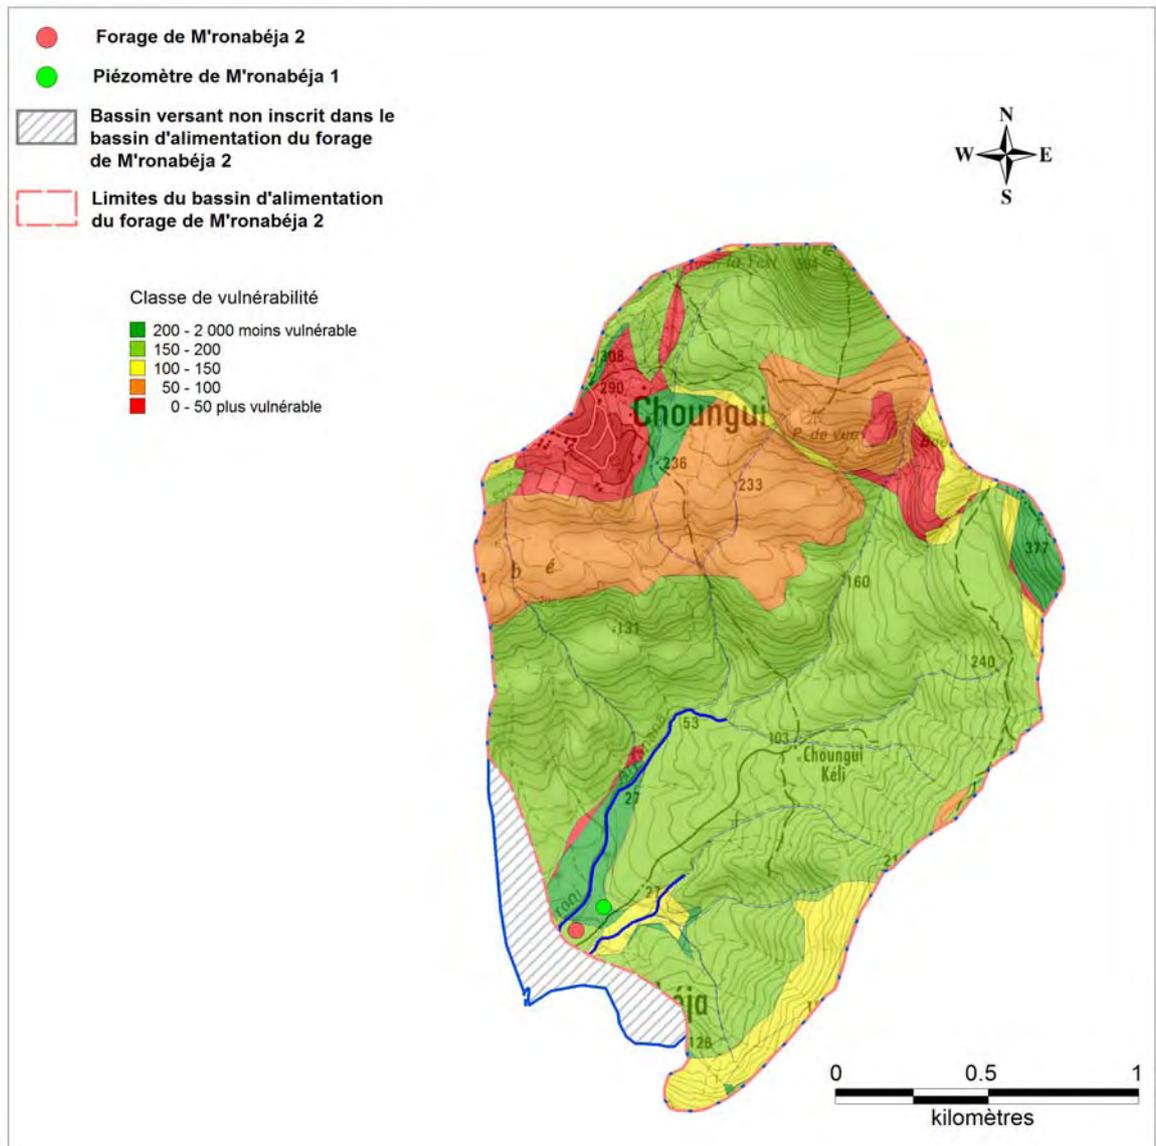
Illustration 18. Carte de vulnérabilité des eaux souterraines du bassin d'alimentation du forage de M'ronabéja 2

L'application de la méthode IDPR & Indice de rugosité (cf. rapport méthodologique BRGM/RP-57299-FR) sur le bassin d'alimentation de captage permet d'obtenir les résultats suivants (Illustration 18) directement interprétables en termes de vulnérabilité.

A la lecture de la carte, les indices de vulnérabilité sont repartis de façon relativement hétérogène sur la surface du bassin d'alimentation de captage.

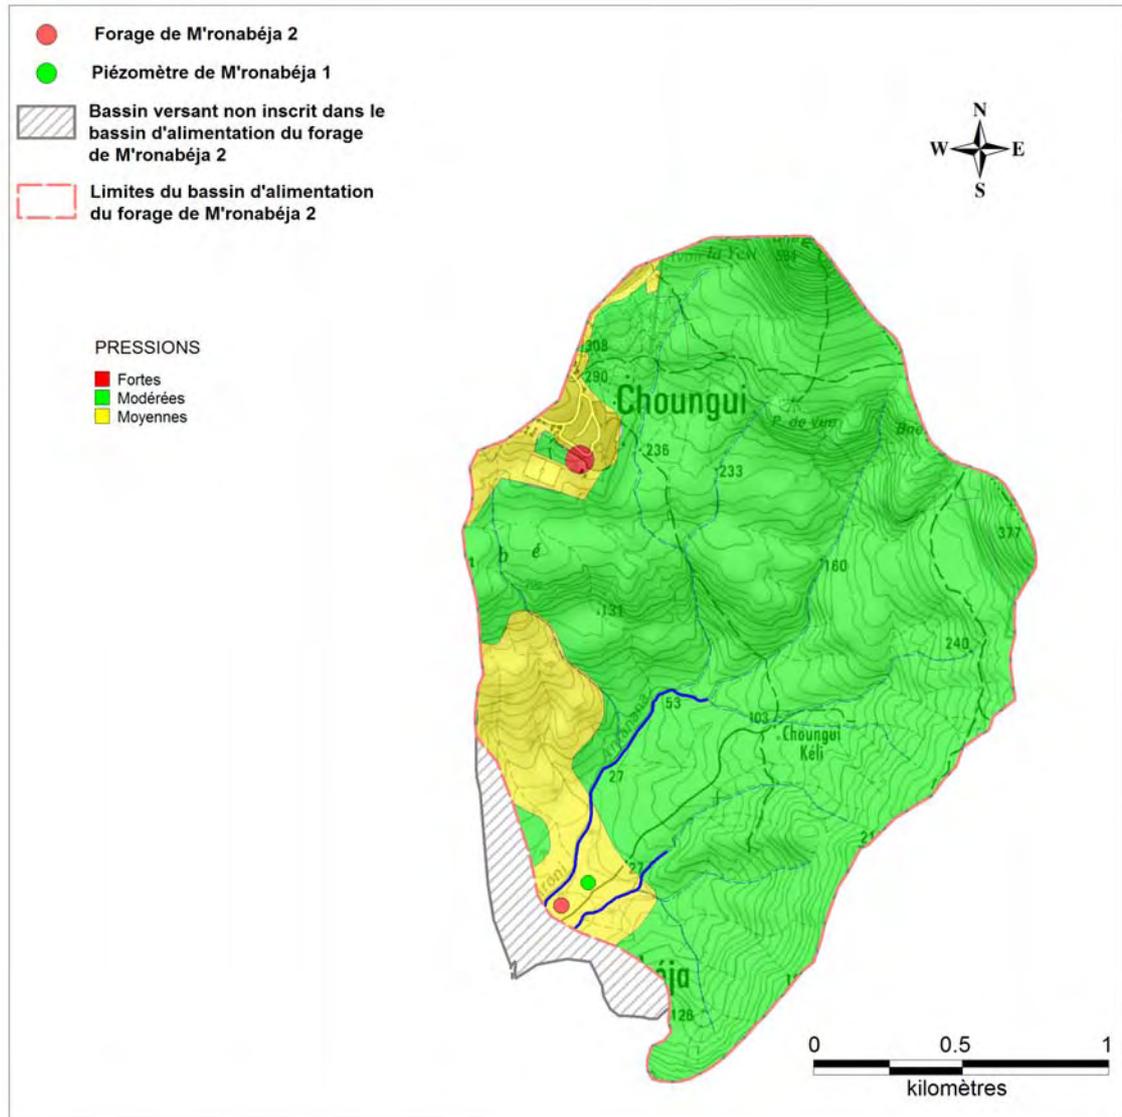
Illustration 19. Carte des pressions exercées sur le bassin d'alimentation du forage de M'ronabéja 2.

La carte des pressions recensées sur le bassin d'alimentation du forage de M'ronabéja 2 et pondérée par les arguments décrits dans le rapport méthodologique BRGM/RP-57299-FR est présentée ci-dessous (Illustration 19).

A la lecture de la carte, le bassin d'alimentation du forage de M'ronabéja 2 montre un degré de pression majoritairement faible. Les versants Est et Nord du bassin sont

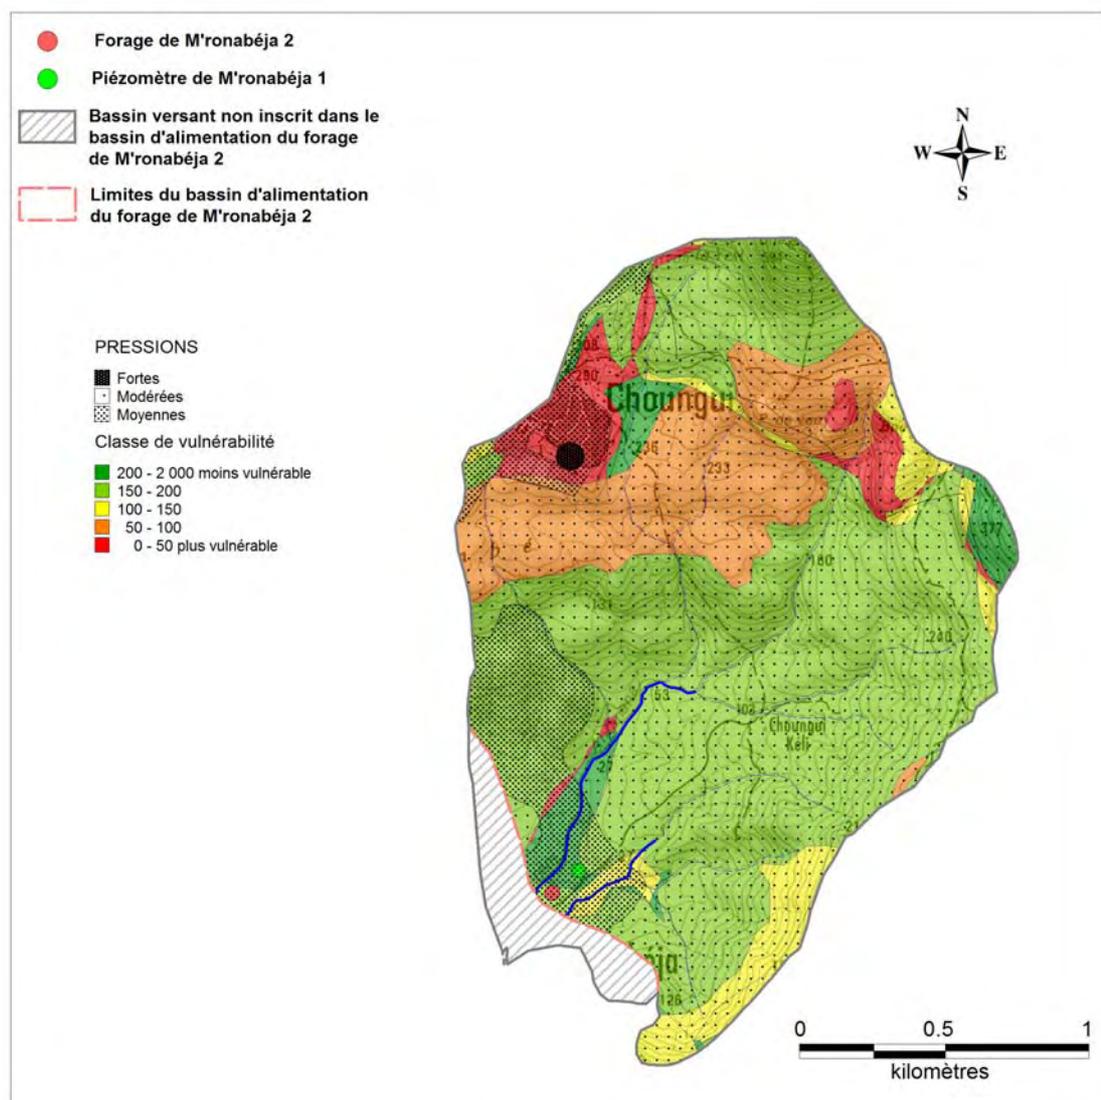
Illustration 20. Carte de croisement des informations de vulnérabilité et de pressions du bassin d'alimentation du forage de M'ronabéja 2.

La mise en relation des informations relatives à la vulnérabilité des eaux souterraines et aux pressions exercées sur le bassin d'alimentation de captage permet de dresser la carte de croisement suivante sur le bassin du Mroni Antanana (Illustration 20).

Comme indiqué dans le §.4, les secteurs Sud et Est du bassin d'alimentation du forage ne témoignent pas de vulnérabilité ni de pressions particulières. Les risques d'une contamination des eaux provenant de ces versants du bassin peuvent être écartés.
