Etude du bassin d'alimentation du forage de M'ronabéja 2 (12316X0032/MRONAB) - bassin versant du Mroni Antanana - Mayotte

Rapport final

BRGM/RP-57623-FR

Octobre 2009

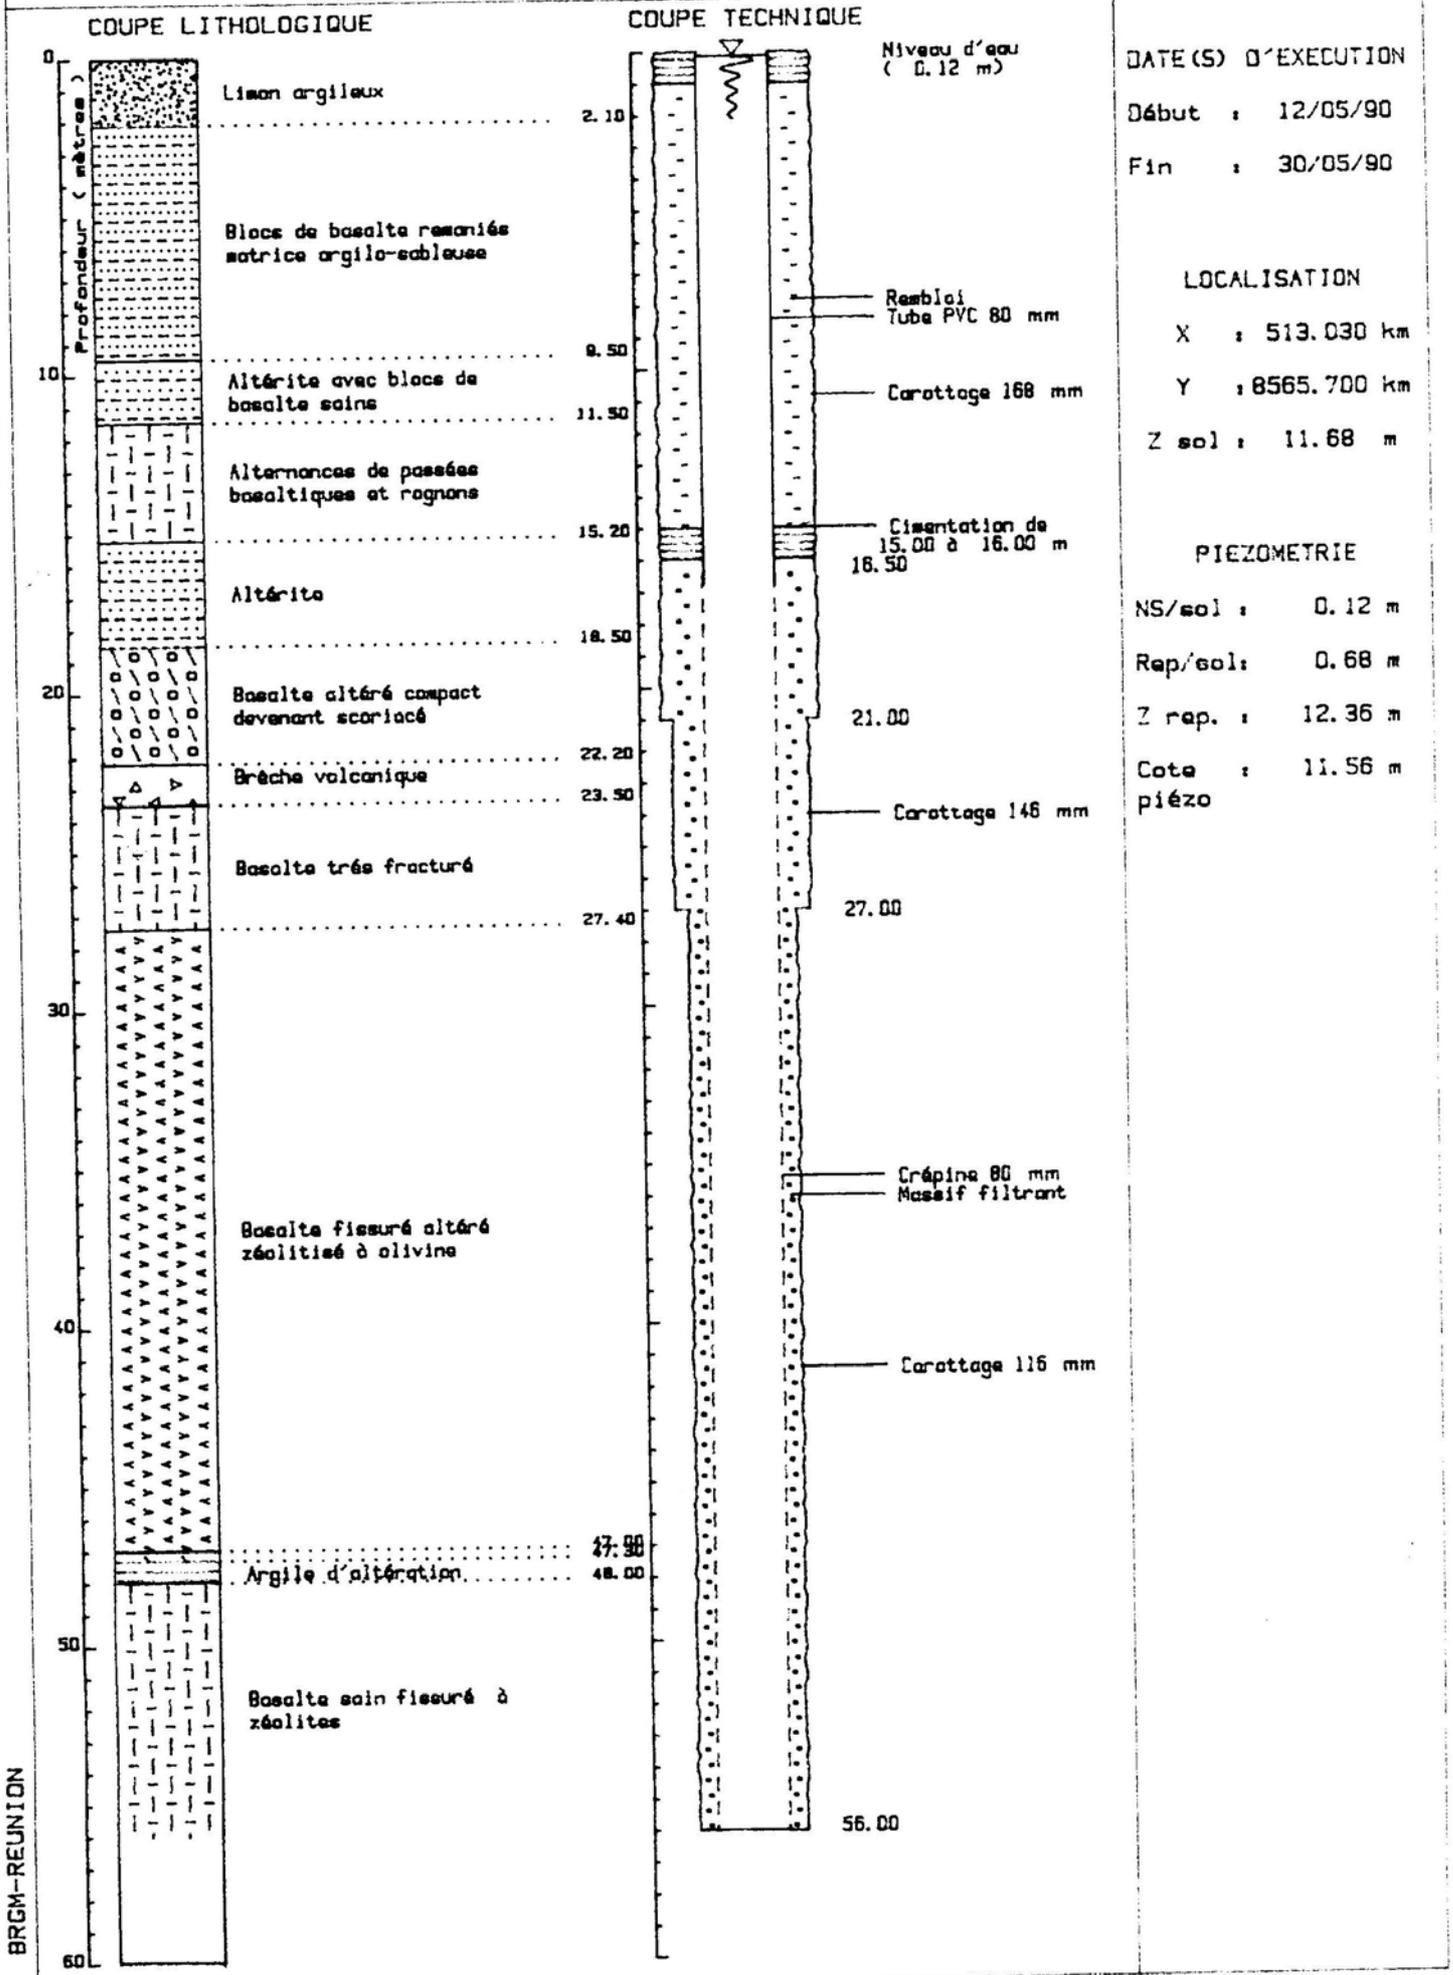
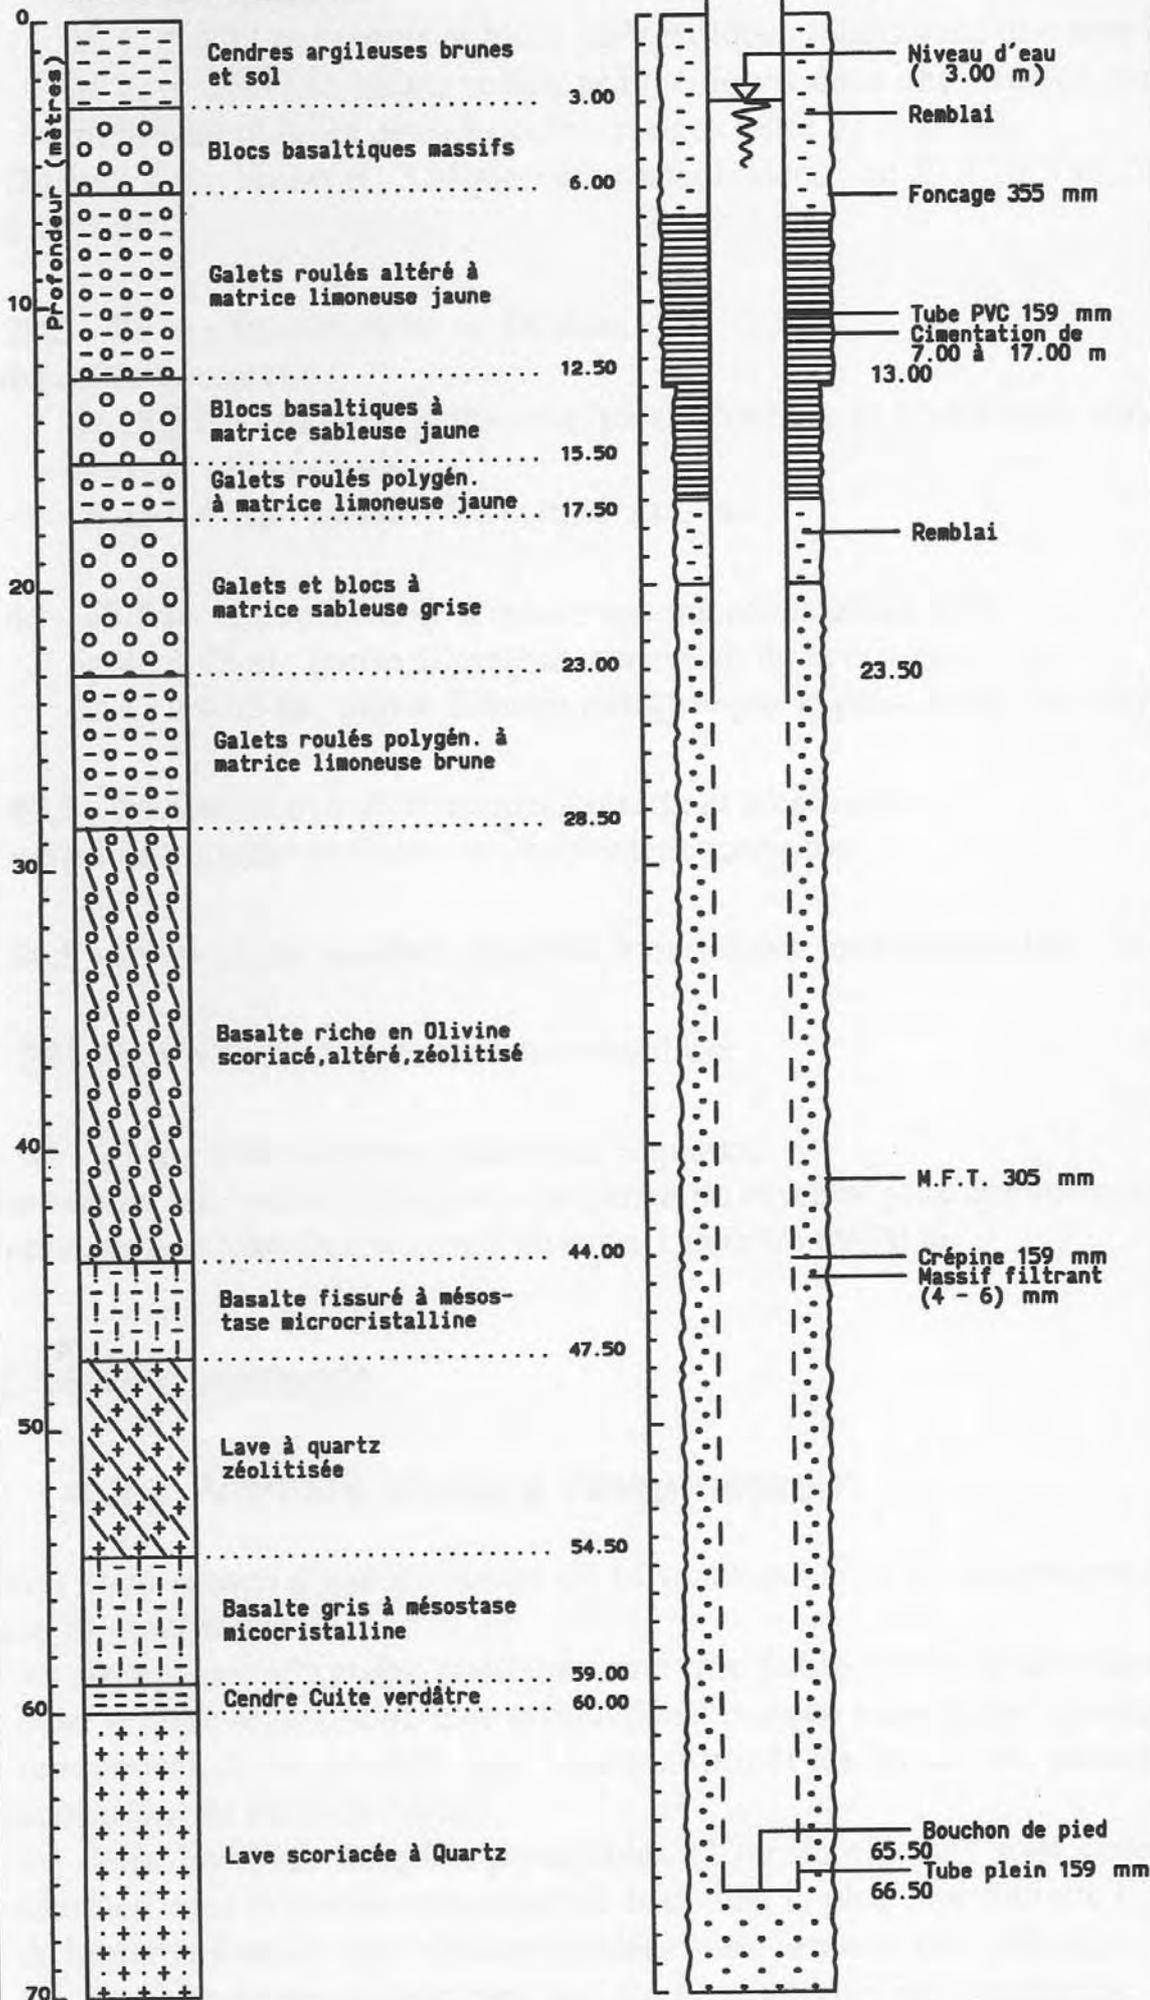
Désignation : M'RO 1

COUPE LITHOLOGIQUE

COUPE TECHNIQUE
