Cartographie de l'état du Domaine Public Maritime du Bassin d'Arcachon par télédétection

Synthèse de l'étude de faisabilité

BRGM/RP-57967-FR

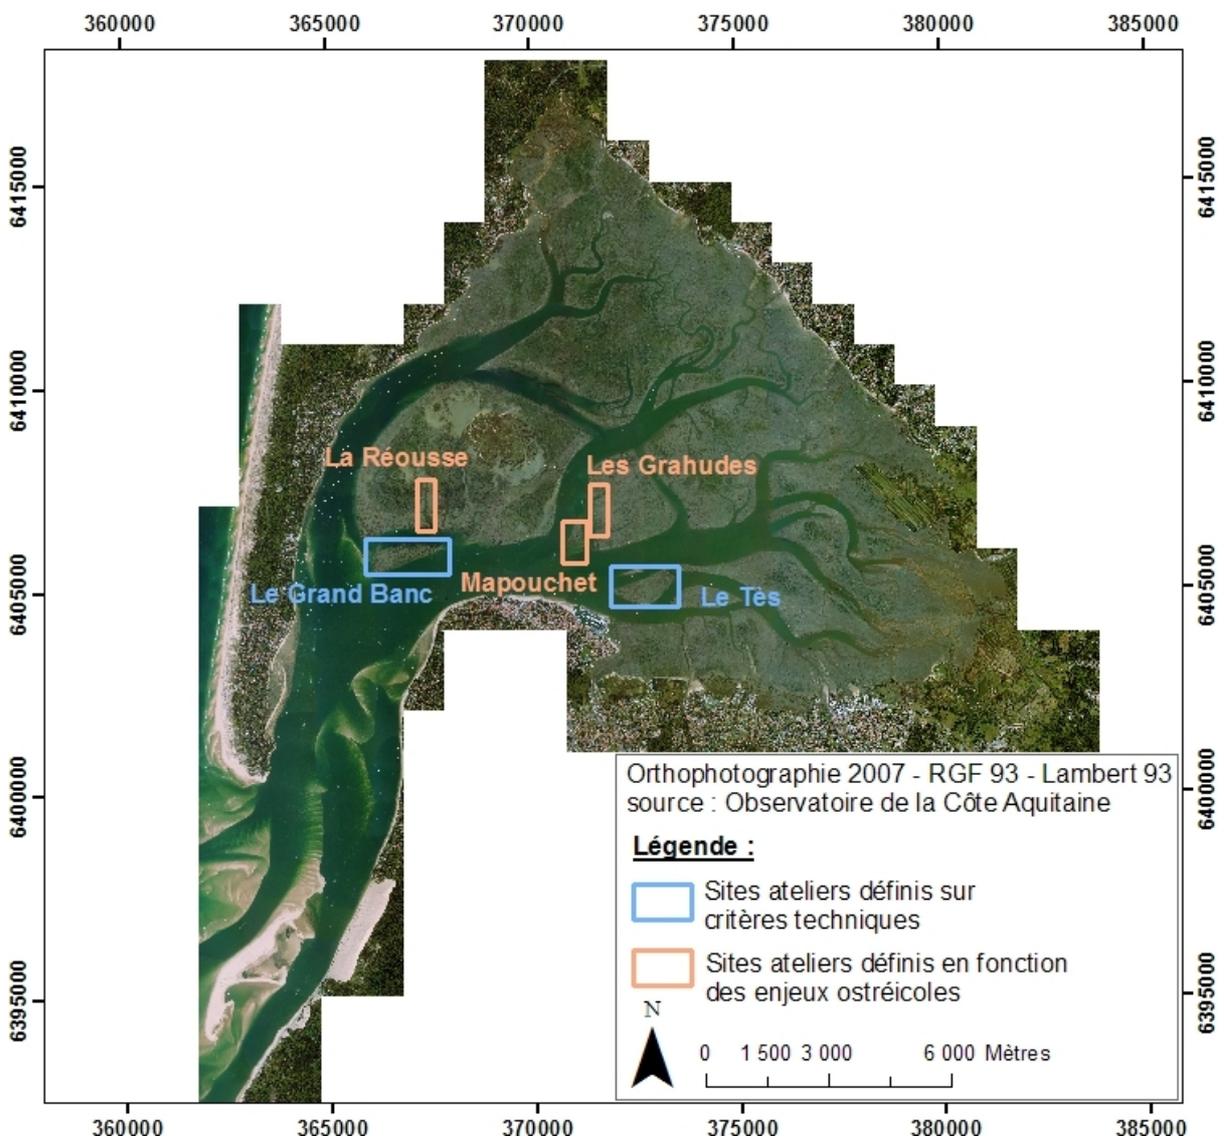
Figure 1 : Localisation des sites ateliers sur le Bassin d'Arcachon

Les sites choisis pour cette première étape sont le Grand Banc et le banc du Tès (Figure 1).

Les sites ainsi choisis correspondent au Banc de Mapouchet, les Grahudes et la Réousse (Figure 1).

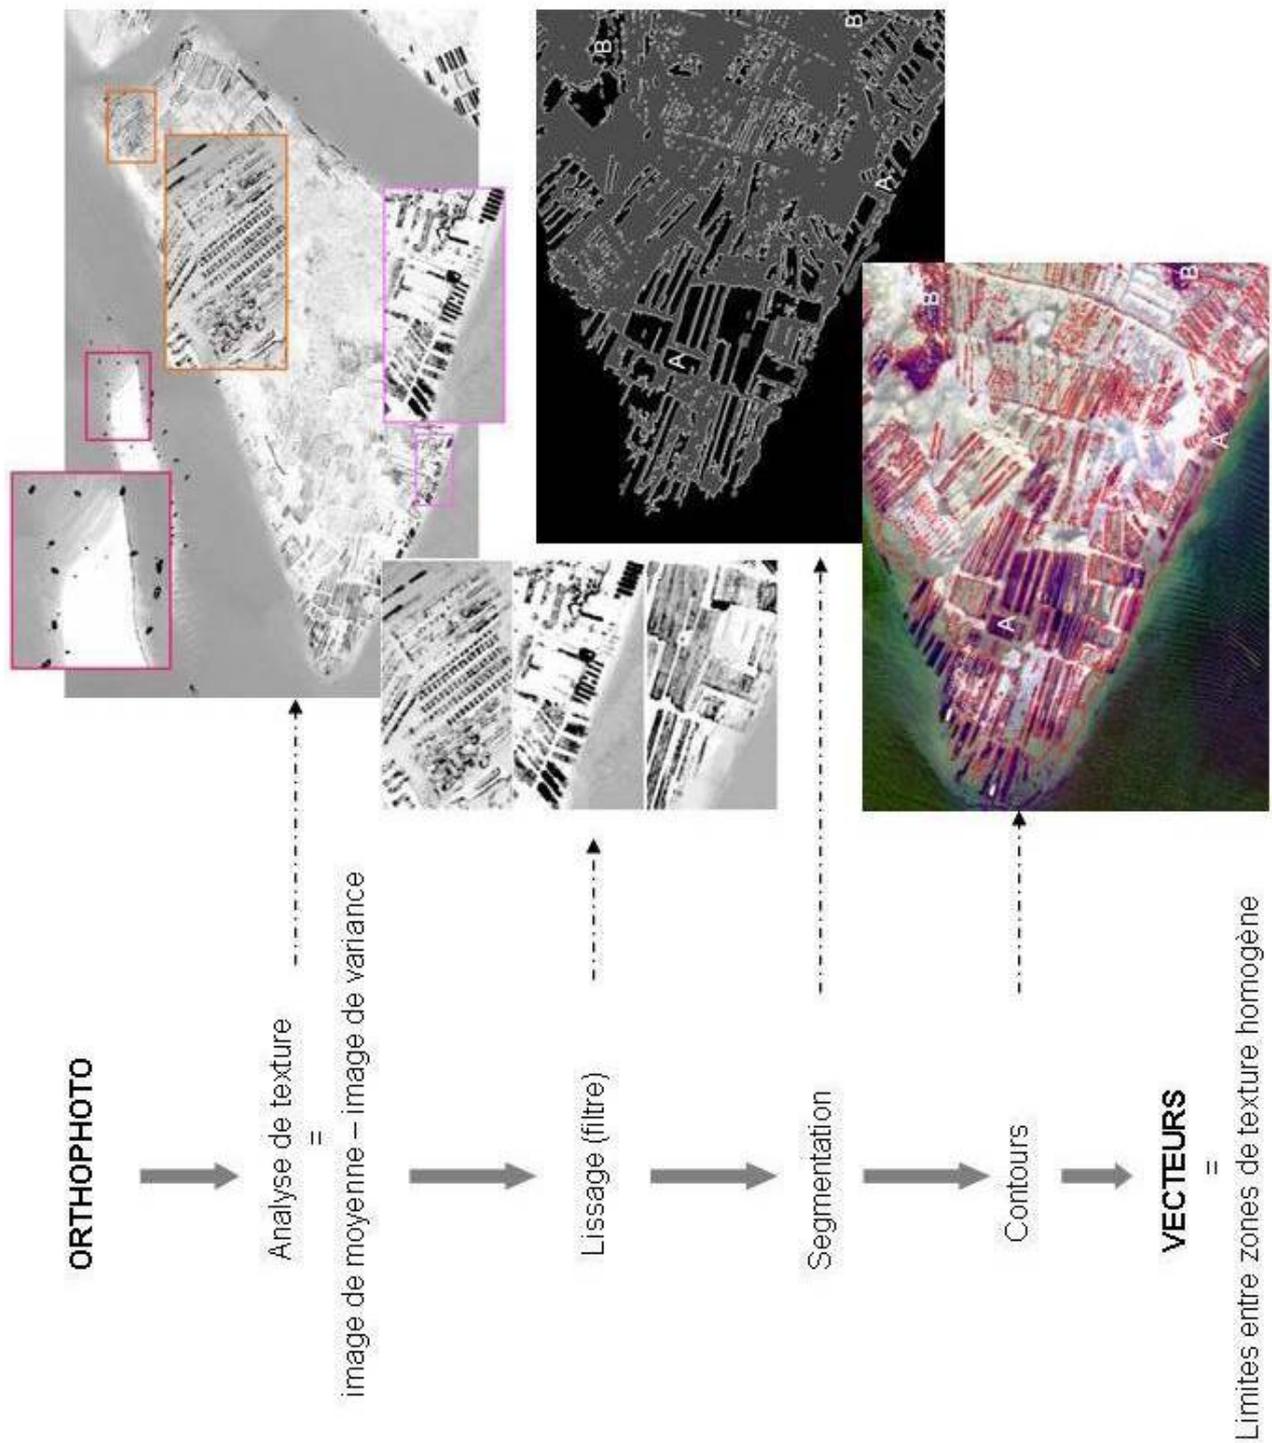
Figure 2 : Chaîne de traitement mise au point pour la caractérisation de l'état de surface des parcelles du DPM (modifié d'après Lafon, 2010)

La figure 2 présente la chaîne de traitement mise au point et appliquée au site atelier du Banc du Tès :

1. Le premier traitement offre une vision binaire (noir et blanc) simplifiée de l'état des estrans. Il s'agit de la différence entre l'image de moyenne qui diminue légèrement les contrastes à l'intérieur des zones homogènes et l'image de variance qui amplifie fortement les limites entre zones de textures différentes.
2. Un filtre a ensuite été appliqué afin de lisser la variabilité de l'intensité des pixels dans les zones de textures homogènes sans atténuer les limites entre des zones de textures différentes.
3. La segmentation réalisée sur cette image très simplifiée et très informative permet de localiser et de délimiter les entités présentes. Ce traitement regroupe les pixels similaires adjacents en régions distinctes selon un critère d'homogénéité.
4. Ces groupes de pixels constitués sont finalement contourés.

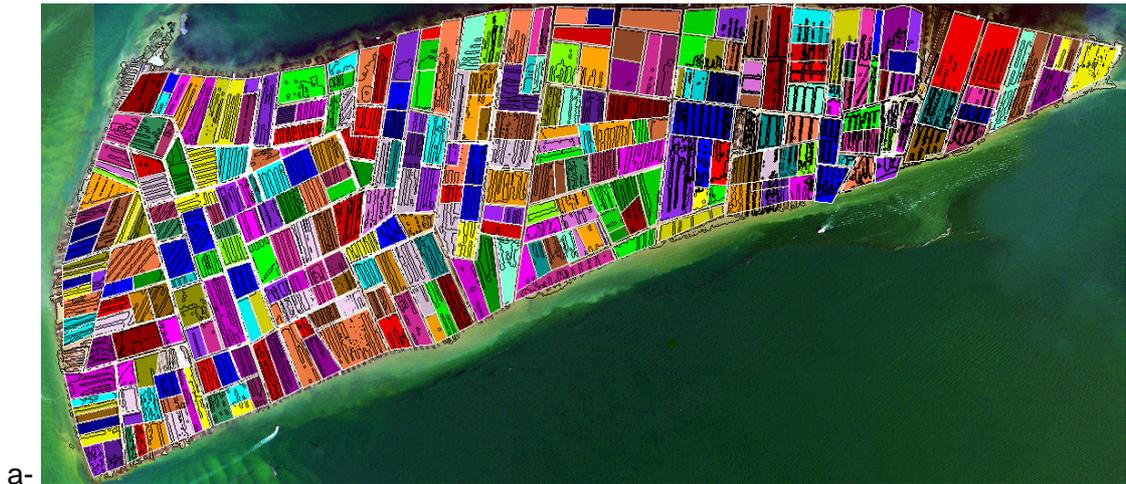
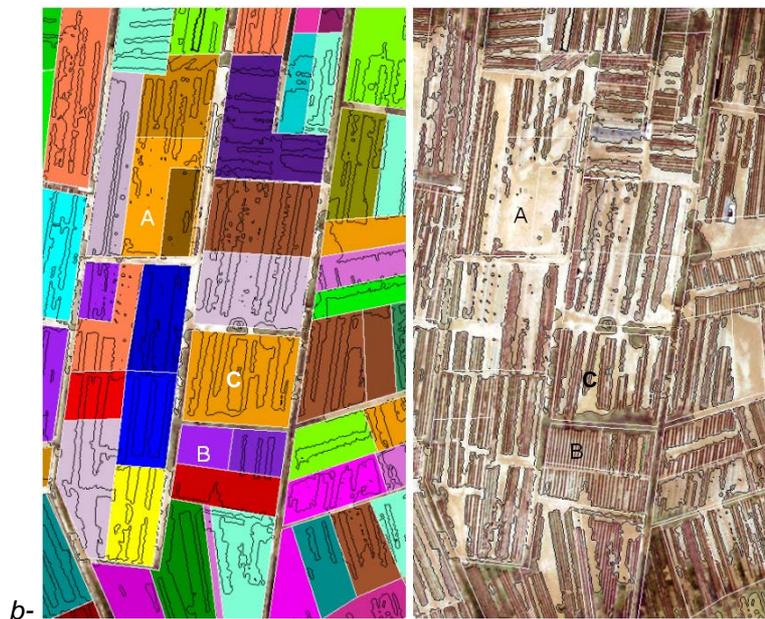
Figure 3 : Contours extraits de l'orthophotographie du Grand Banc
a- Superposition de l'orthophotographie (arrière-plan), des parcelles du DPM (polygones de couleur) et des vecteurs issus de la chaîne de traitement ; b- zoom sur le site atelier du Grand Banc, parcelles A, B, C : voir signification dans le chapitre 2.2 (Lafon, 2010)

La figure 3-a présente pour le site atelier du Grand Banc, les contours extraits en format vecteur et superposés à l'orthophotographie originale et au cadastre conchylicole dont chaque parcelle est représentée par une couleur différente. Cette approche permet de distinguer les parcelles qui contiennent des objets géométriques de celles qui contiennent des objets irréguliers.

Sur le zoom de la figure 3-b, certains contours mettent en évidence des formes géométriques régulières qui coïncident avec des zones de parcs à huîtres apparemment en bon état (zone C) et des formes géométriques irrégulières qui coïncident avec des zones présentant des îlots de nature rocheuse ou dure et d'origine sauvage ou anthropique (zone A).

La parcelle B pourrait être interprétée comme totalement propre et vierge sur la figure 3-b présentant la superposition des vecteurs au cadastre (à gauche). Cependant l'orthophotographie (à droite) montre des structures rapprochées d'orientation régulière et de texture très homogène. Ce cas montre l'effet du lissage qui uniformise la parcelle présentant des tables ostréicoles très rapprochées et qui pourrait conduire à une interprétation erronée. L'opérateur retiendra toutefois l'information essentielle d'homogénéité qui a été préservée.

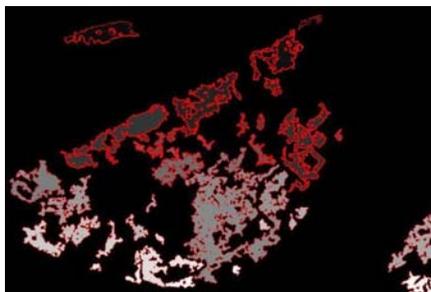
Figure 4 : Résultat de la chaîne de traitement sur l'image Formosat-2 du banc du Tès (Lafon, 2010)

D'autre part la chaîne de traitement (analyse de texture) mise au point à partir des orthophotographies ne donne pas non plus de résultat satisfaisant. Les contours obtenus ne sont pas exploitables directement (figure 4).

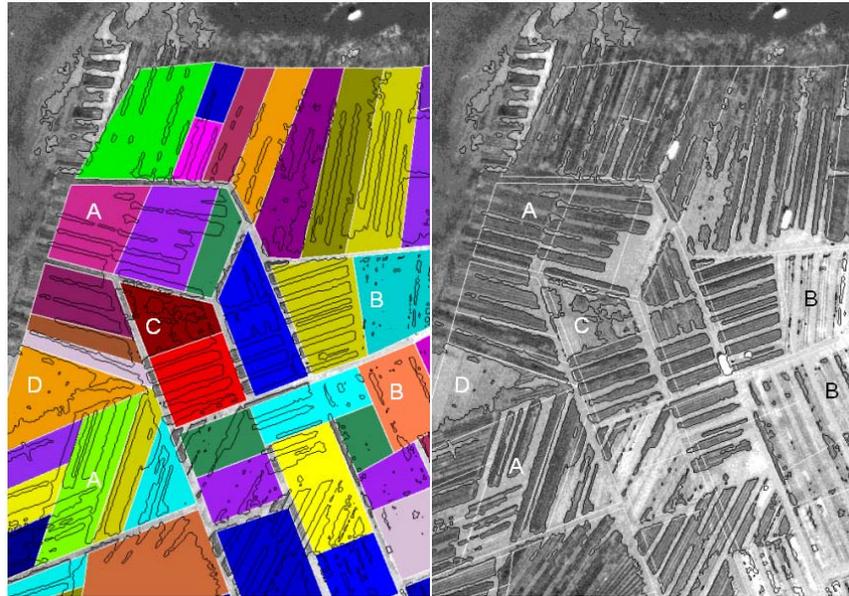
Figure 5 : Contours extraits de l'image Worldview-1 du Grand Banc à gauche sur l'image Worldview-1 sont reportés les contours extraits en format vecteur et le cadastre ostréicole, à droite sur l'image Worldview-1 sont reportés les contours des parcelles et les contours extraits de l'image segmentée, parcelles A, B, C, D : voir signification dans le chapitre 3.2 (Lafon, 2010)

La figure 5 présente pour un zoom du site atelier du Grand Banc, la superposition des contours extraits en format vecteur sur le cadastre (à gauche) et l'image Worldview-1 (à droite).

Sur les parcelles A, les contours mettent en évidence des objets de forme et d'orientation régulières qui permettent de la qualifier d'exploitée avec un état de surface correct.

Sur les parcelles B, les contours sont relativement peu nombreux mais conservent une orientation marquée. Ils traduisent un état de surface correct malgré une occupation réduite.

Sur la parcelle C, les contours sont irréguliers à plus de 50%. L'état est donc qualifié de dégradé à plus de 50%.

De même, l'état de surface de la parcelle D semble relativement perturbé sur l'image traitée. Pourtant sur l'image originale, des parcs sont nettement visibles au sud de la parcelle. Elle pourrait donc être abusivement classée parmi les parcelles dont l'état est douteux sur 25 à 50% de la surface.

Excepté pour la parcelle D, la chaîne de traitement mise au point est largement satisfaisante. Malgré quelques différences entre les deux plans vecteurs issus de l'orthophotographie et de l'image Worldview-1, ils sont dans l'ensemble bien corrélés.

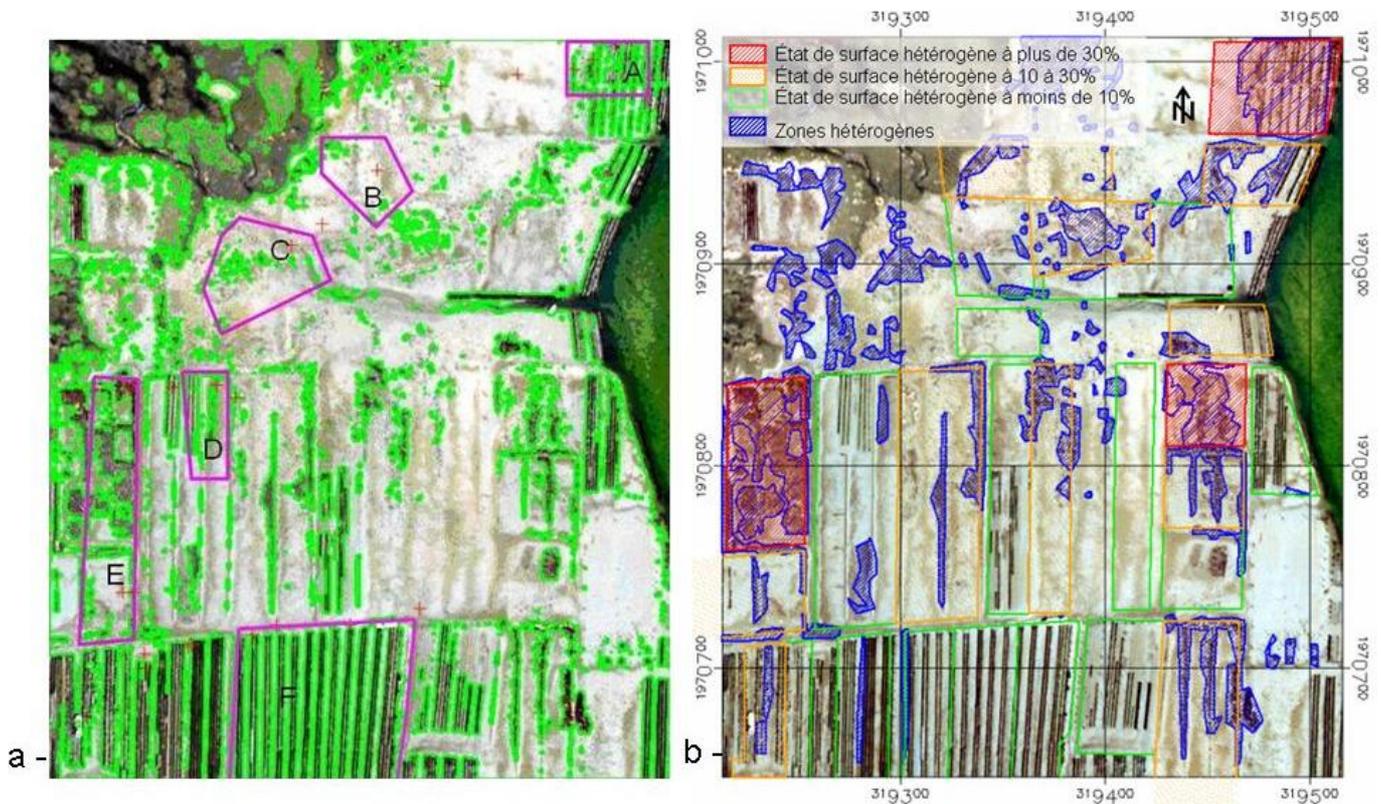
Figure 6 : Validation sur l'orthophotographie du secteur de la Réousse
 a - Superposition de l'orthophotographie du secteur de la Réousse, des contours (verts) issus de la chaîne de traitement et des points d'observation réalisés lors de la visite du 08.06.09 (croix rouges) ; b - Cartographie des surfaces hétérogènes sur l'orthophotographie du secteur de la Réousse, parcelles A, B, C, D, E : voir signification dans le chapitre 4.1.1 (Lafon, 2010)

Les orthophotographies du secteur de la Réousse ont été traitées selon la méthode proposée. Une visite de terrain a ensuite été réalisée le 8 juin 2009 avec la DDAM et a permis de valider les résultats. Les observations réalisées ont été précisément géo-référencées par GPS. Pour chaque point d'observation, l'annexe 1 présente la vérité terrain et les résultats du traitement des images Worldview-1 et de l'orthophotographie. L'annexe 2 présente les coordonnées GPS et les photographies des observations réalisées sur le site de la Réousse. Par comparaison, il a été vérifié que les contours représentaient correctement les objets. Ainsi il est possible de distinguer (figure 6-a) :

- des zones homogènes sans structure (parcelles B et D) qui correspondent soit à des étendues de sable ou de vases avec quelques coquilles, soit à des cultures d'huîtres à plat entretenues, soit à des alignements de tables relativement resserrés ;
- des zones présentant structures alignées (parcelle F) avec des contours lisses qui correspondent à des tables entretenues exploitées ou vides ;
- des zones hétérogènes présentant des structures alignées (parcelle A) qui correspondent à des anciennes tables non entretenues et recouvertes de coquilles ;
- des zones à bordures hétérogènes et intérieur homogène (parcelle E) qui correspondent à des cultures à plat non entretenues.

Les zones hétérogènes sont cartographiées en bleu sur la figure 5-b. En superposant à l'orthophotographie, les zones hétérogènes et le cadastre ostréicole, le pourcentage de surface hétérogène a été déterminé pour chaque parcelle. Une cartographie présentant 3 classes de pourcentage (plus de 30%, de 10 à 30% et moins de 10%) est ainsi réalisée (figure 6-b).

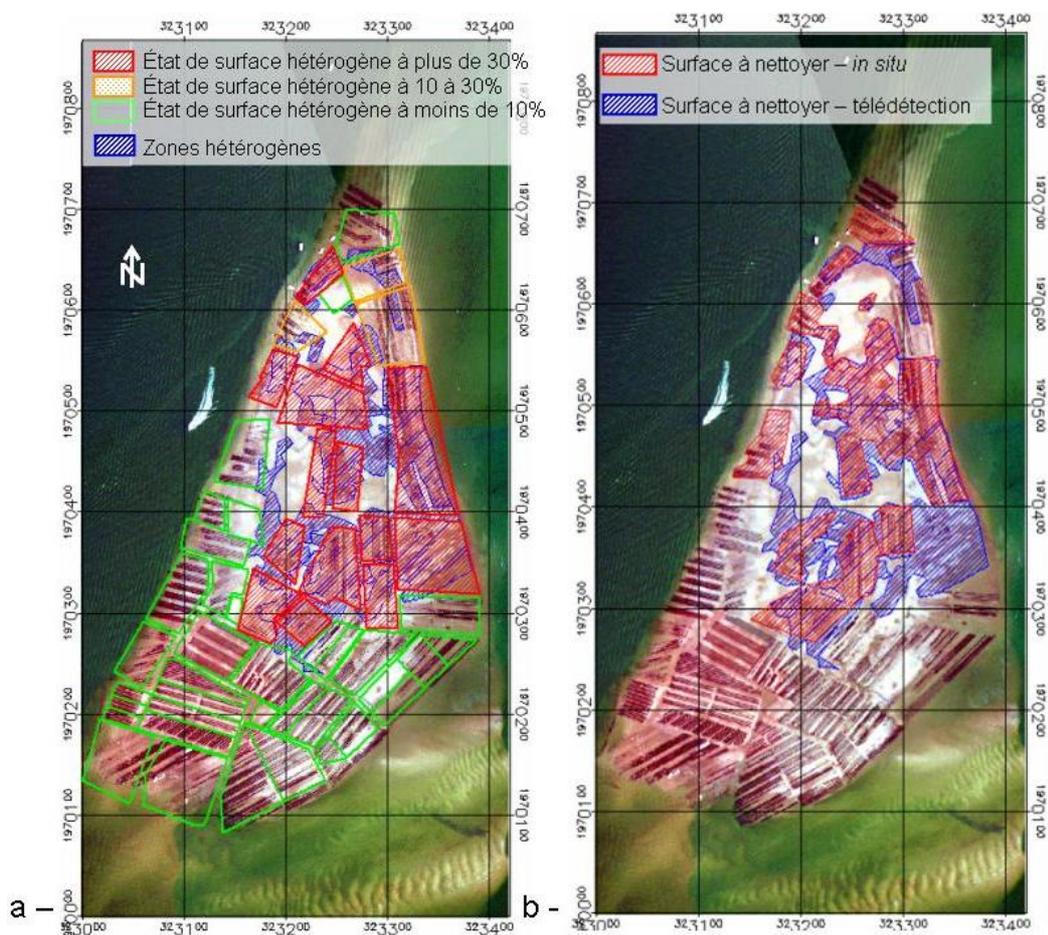
Figure 7 : Application sur l'orthophotographie du Banc de Mapouchet
 a - Cartographie de l'état de surface des parcelles ostréicoles sur le Banc de Mapouchet ; b - Comparaison entre les surfaces hétérogènes cartographiées à partir de la chaîne de traitement (en bleu) et à partir d'observations terrain (en rouge, données fournies par la DDAM, Lafon, 2010).

La chaîne de traitement a été appliquée à l'orthophotographie du Banc de Mapouchet. Comme pour le secteur de la Réousse, les contours ont été extraits, les zones hétérogènes cartographiées en bleu puis les parcelles ont été classées en fonction du pourcentage de surface hétérogène qu'elles contenaient (figure 7-a). Il est clairement observable que les parcelles au sud du banc sont bien entretenues alors que la plupart des parcelles au nord sont en mauvais état.

La figure 7-b présente la comparaison des surfaces hétérogènes obtenues par télédétection et des surfaces définies en mauvais état par des visites terrain et correspondant à des concessions mises en demeure. Bien que ces deux surfaces diffèrent de 20%, elles se recouvrent globalement et sont cohérentes.

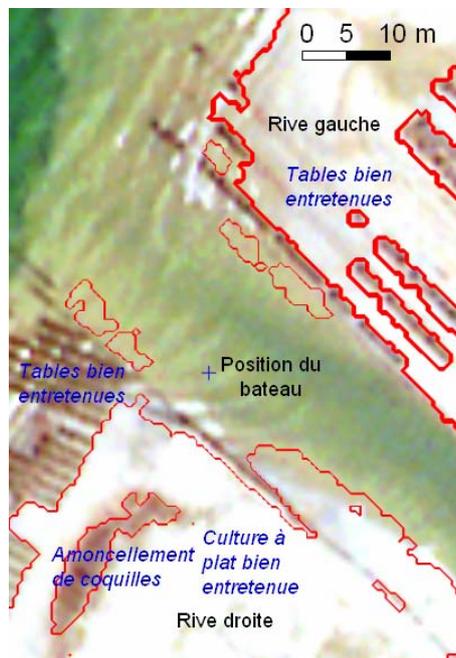
Figure 8 : Superposition du repérage in-situ (notation en bleu) avec l'orthophoto et les contours issus du traitement (en rouge), (Lafon, 2010)

Les résultats sont également positifs pour ce secteur. Les contours issus de la chaîne de traitement de l'orthophotographie permettent une interprétation en accord avec les observations de terrain (figure 8). En effet, des objets rectilignes correspondent à des tables entretenues et un objet déstructuré à un amoncellement de coquilles. De même, les zones homogènes correspondent à des cultures à plat ou des tables bien entretenues et resserrées.

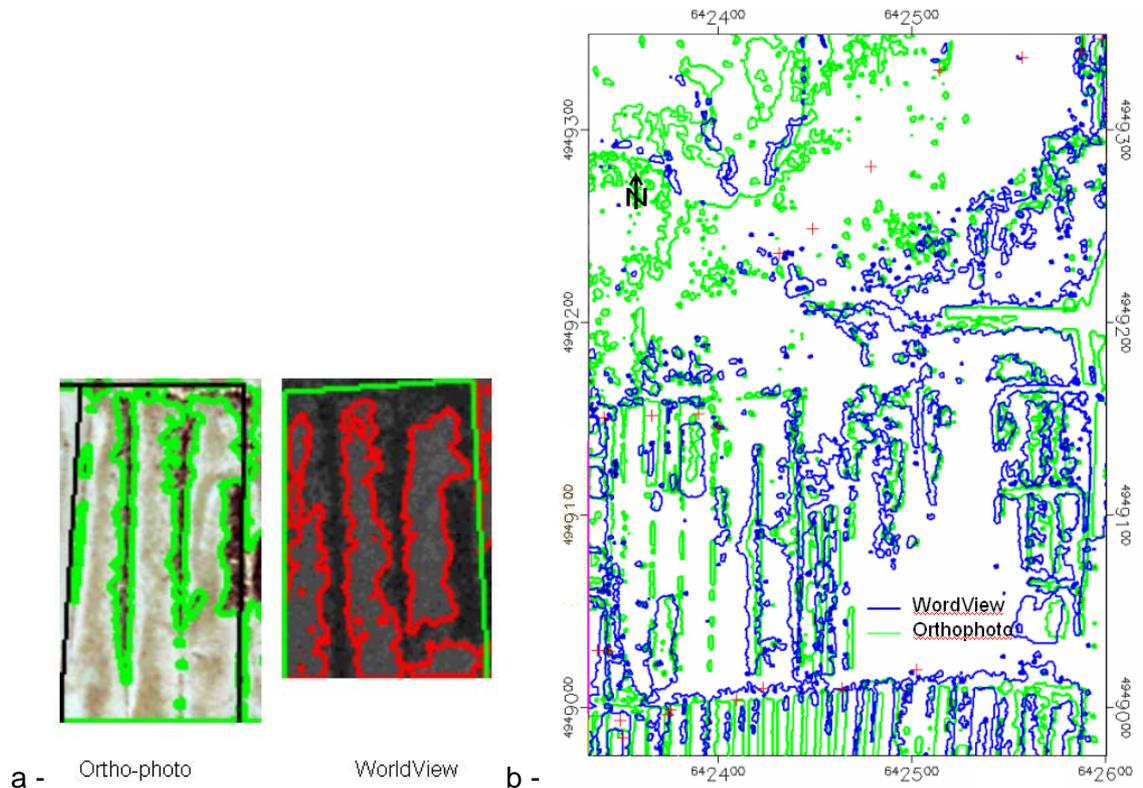
Figure 9 : Comparaison des vecteurs issus du traitement des deux supports
 a - zoom sur des tables bien entretenues ; b - imagerie Worldview-1 en bleu et orthophoto en vert (Lafon, 2010)

La comparaison de ces résultats avec ceux obtenus à partir des orthophotographies montre une représentation moins précise des objets et en particulier des tables ostréicoles sur les images Worldview-1 (figure 9-a). Malgré cela, les contours issus des deux supports sont relativement bien superposés et les images satellites mettent bien en évidence les zones homogènes et hétérogènes (figure 9-b).

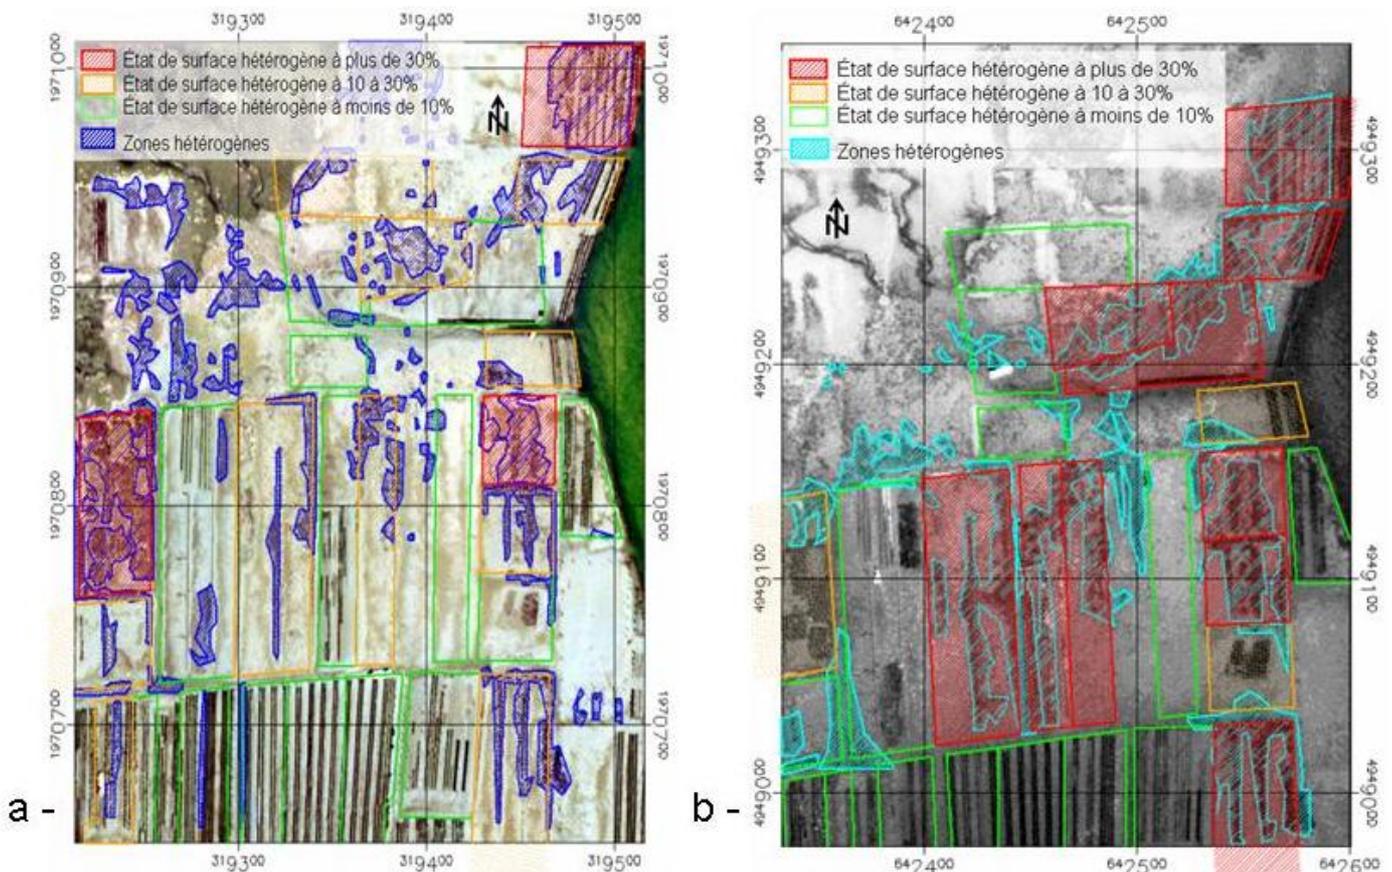
Figure 10 : Comparaison de la cartographie de l'état de surface du secteur de La Réousse à partir de : a – l'orthophotographie (Lambert II étendu) ; b - l'image Worldview-1 (projection UTM, zone 30). Les cadres colorés correspondent aux parcelles concédées (Lafon, 2010)

La carte réalisée à partir de l'image WordView-1 est moins optimiste que celle obtenue à partir des orthophotographies (figure 10). Le nombre de parcelles dont l'état de surface est hétérogène à plus de 30% de leur surface totale est supérieur à celui issu des orthophotographies. Toutefois sur ces dernières, la majorité des parcelles non classées dans la tranche d'hétérogénéité supérieure à 30% sont classées dans la tranche 10-30%.

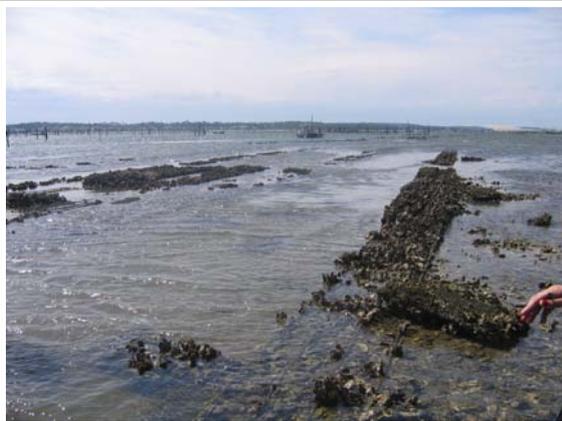
Photo n°1

Photographies des observations faites sur le secteur Réousse

N°	LAT	LON	Commentaires	Photo n°
1	44,68317	-1,20095	Sable et quelques coquilles	
2	44,68302	-1,20011	Anciennes tables - structures visibles couvertes de coquilles. Quelques coquilles entre les tables.	1
3	44,68317	-1,20117	Limite d'une ancienne exploitation sur table	
4	44,68293	-1,2015	Etendue de sable vaseux	
5	44,68287	-1,20197	Culture à plat non entretenue	
6	44,68248	-1,20233	Ancienne culture à plat – beaucoup de coquilles	2
7	44,68223	-1,20265	Etendue de sable vaseux (Ø 10 m approx.) – quelques coquilles	
8	44,68213	-1,20283	Etendue de sable vaseux (Ø 20 m approx.) – quelques coquilles	3
9	44,6815	-1,20325	Culture à plat exploitée – Propre	4
10	44,68145	-1,20313	Culture à plat non exploitée – Propre	
11	44,68148	-1,20352	Tables vides mais entretenues – Rares coquilles au sol	
12	44,68146	-1,20378	Ancienne exploitation à plat, divisée en carrés	5
13	44,68057	-1,2037	Ancienne culture à plat – Bordure formée par un amoncellement d'huîtres
