# ÎLE D'ER, Plougrescant (Côtes d'Armor)

Programme relatif aux actions liées au Grenelle  
de l'environnement - Action post-marées noires

Rapport final

**BRGM/RP-58160-FR**  
avril 2012

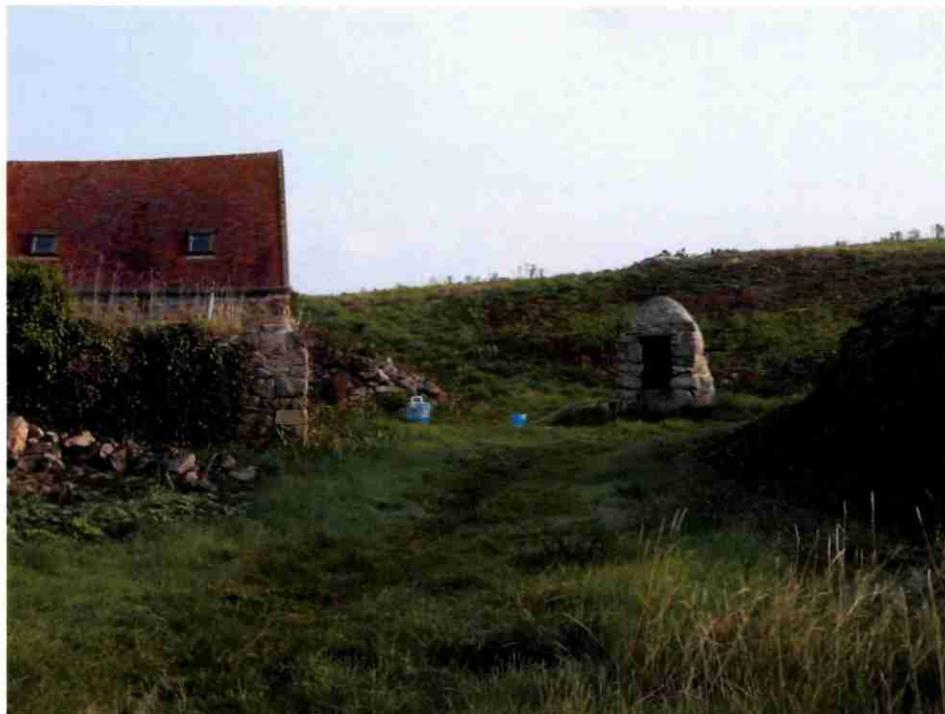
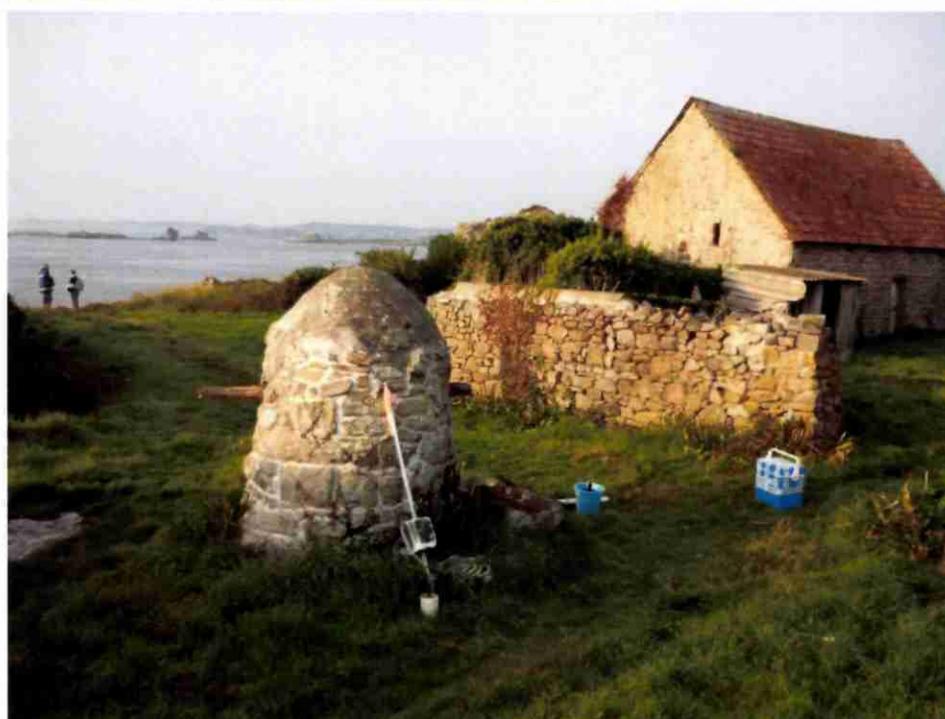
*Figure 3 : Vues du puits et de la maison d'habitation.*

Le niveau d'eau a été mesuré à -3,60 m par rapport au niveau du sol, avec une hauteur d'eau de 0,90 m dans le puits. Les conditions de prélèvements ont montré que la productivité de l'ouvrage était faible.

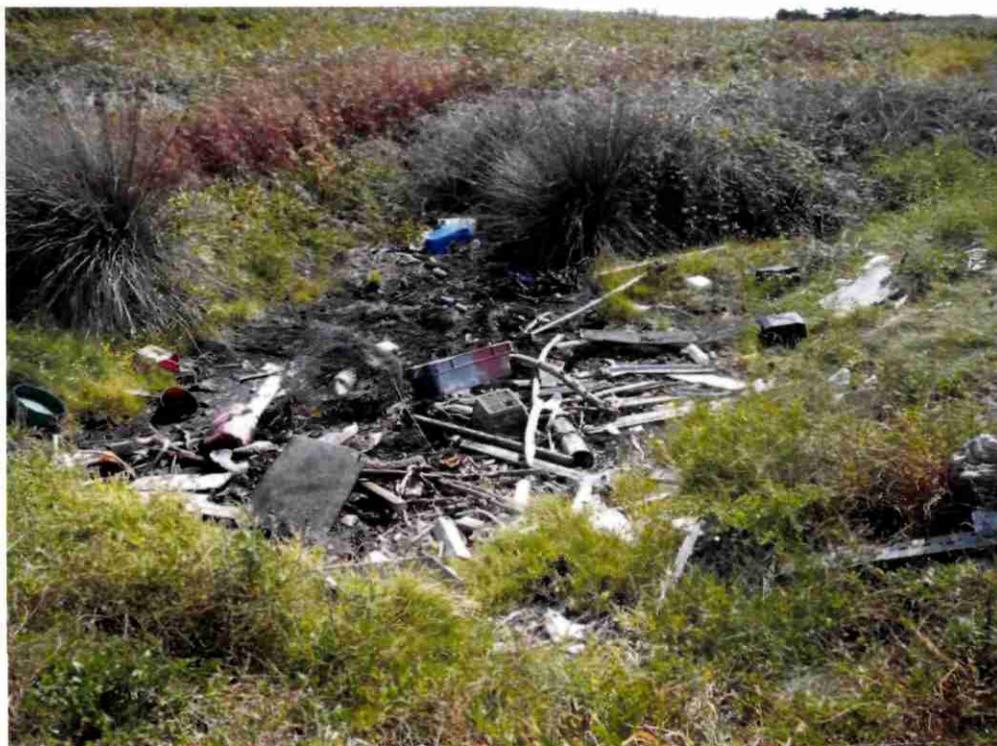
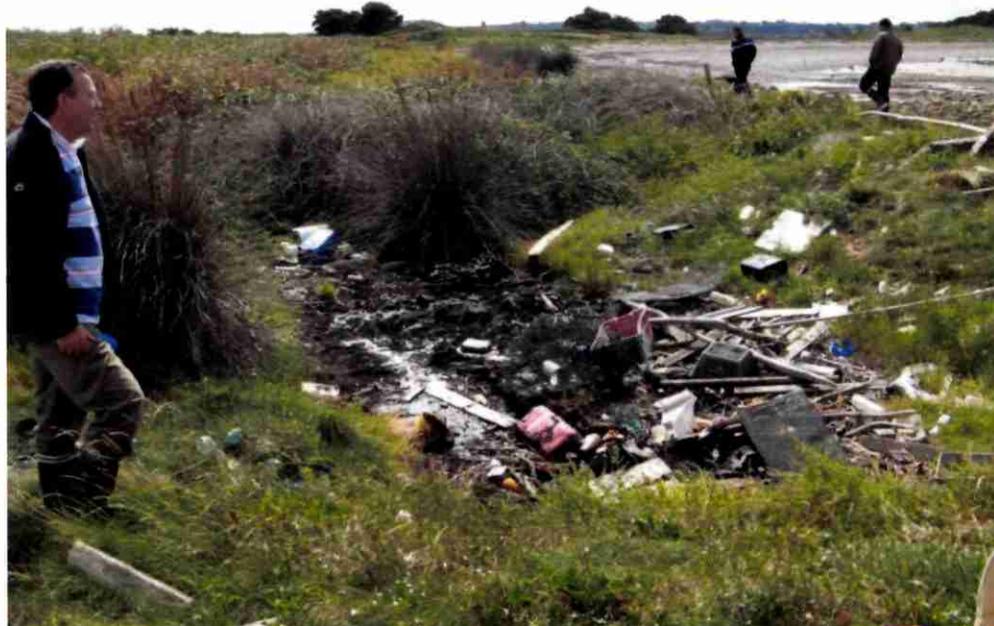
*Figure 7 : Vues de la fosse A.*

La membrane est aujourd'hui partiellement déplacée et dégradée (effets du vieillissement). Les déchets se sont partiellement infiltrés sous la membrane au niveau des déchirures ou des défauts de superposition des lés. Ainsi les matériaux contaminés sont aujourd'hui constitués par les déchets contenus dans la fosse et par la frange supérieure des terrains en place, souillée par ces produits pétroliers.

Il n'a pas été noté de présence d'eau en surface du dépôt lors des trois visites réalisées.

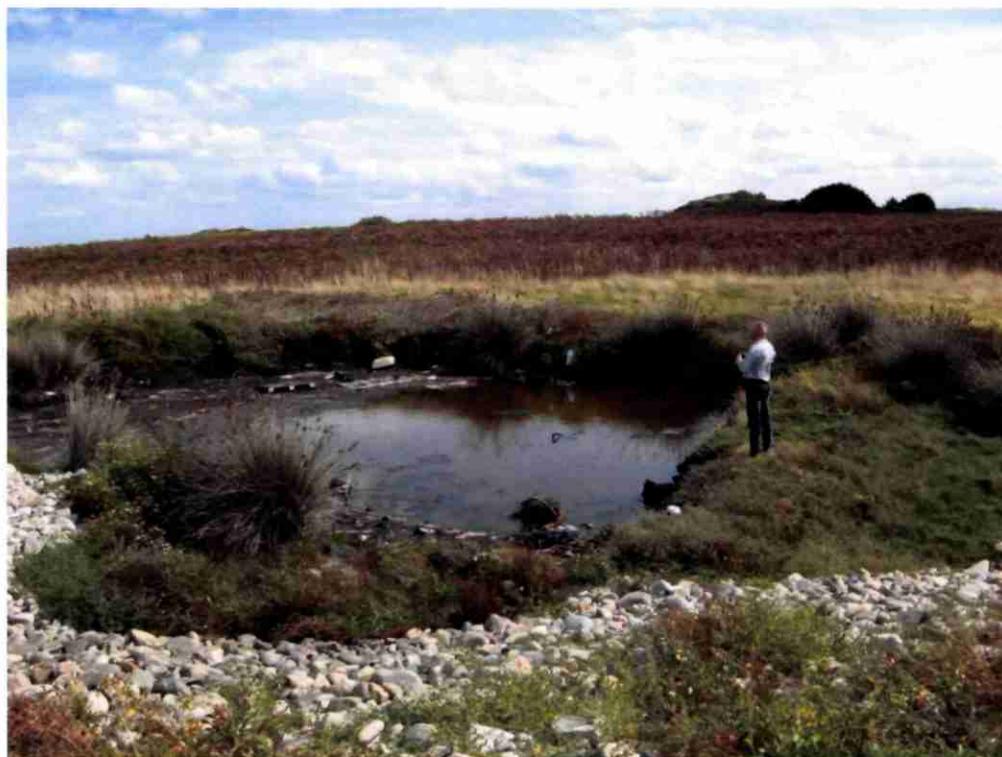
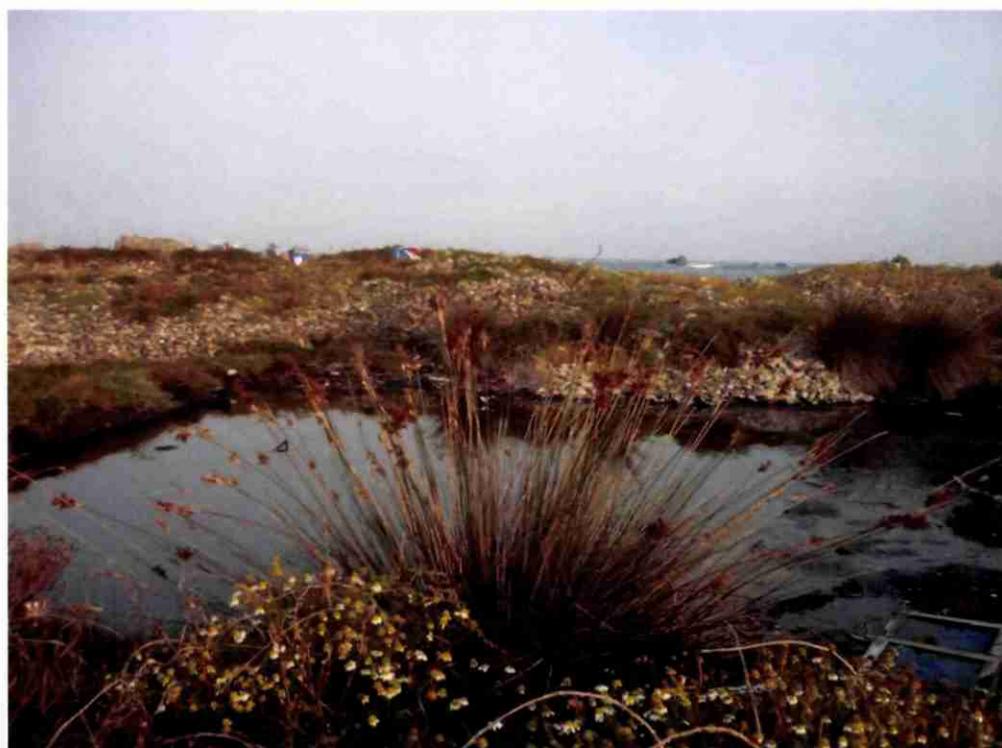
*Figure 8 : Vues de la fosse B.*

La présence d'un fossé de drainage (antérieur au creusement de la fosse) et de traces d'humidité permet de considérer que cette zone est inondée à certaines périodes, par infiltration au travers du cordon de galets ou par submersion. L'eau présente dans la fosse est imputable (outre les eaux météoriques) à des entrées maritimes.

L'épaisseur de déchets a été évaluée sommairement autour de 50 cm par des mesures ponctuelles réalisées depuis la périphérie de la fosse (refus lors des mesures par pigeage). La représentativité de ces mesures est très relative, compte tenu des difficultés d'accès.

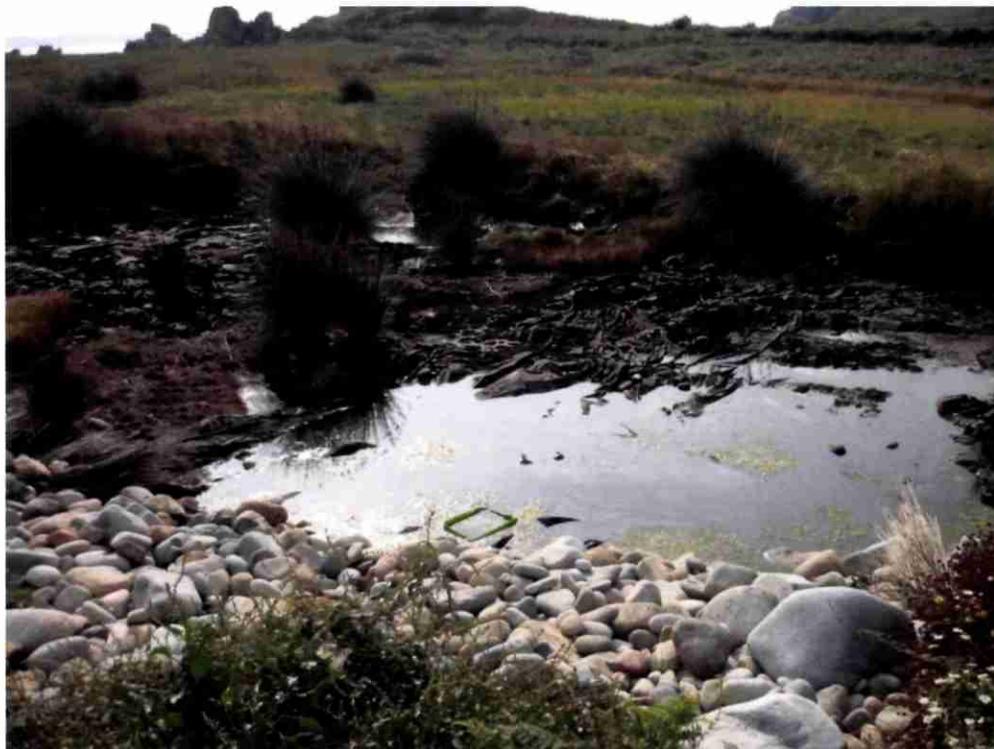
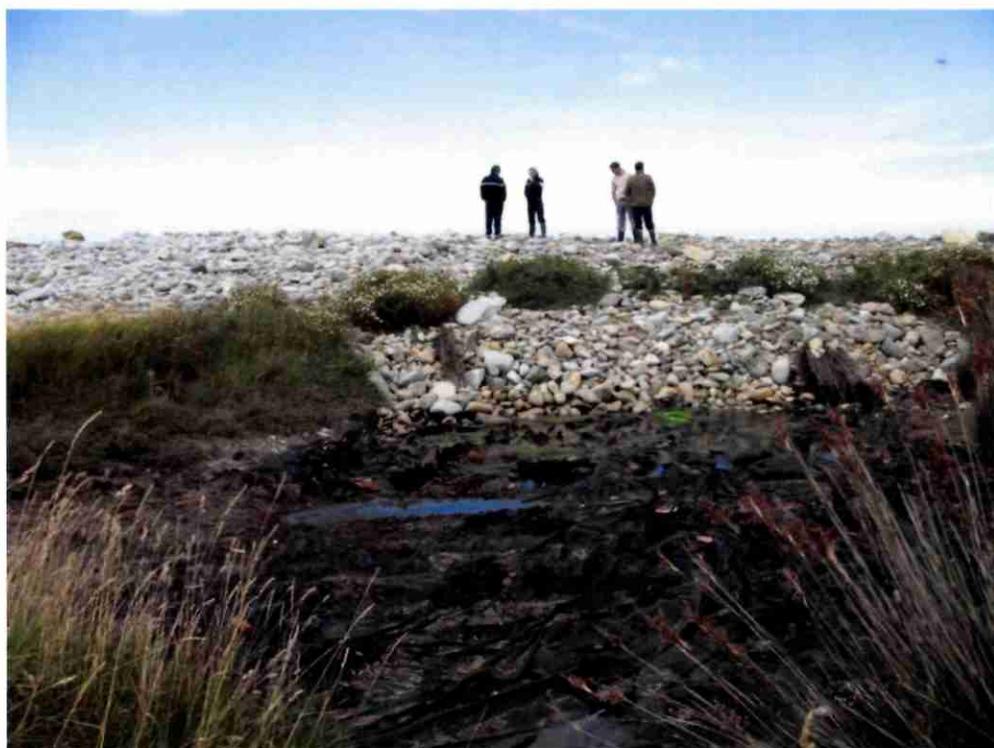
*Figure 9 : Vues de la fosse C.*

La configuration de la dépression (présence d'un fossé de drainage, traces d'humidité dans certaines zones où la végétation diffère), permet de considérer que cette zone est inondée à certaines périodes. Une entaille, observée dans le cordon de galets, a sans doute été réalisée pour faire passer les engins de chantier lors des travaux ou pour accélérer le reflux des eaux.

La membrane est aujourd'hui partiellement déplacée et dégradée (effets du vieillissement). Les déchets se sont partiellement infiltrés sous la membrane au niveau des déchirures ou des défauts de superposition des lés. Ainsi les matériaux contaminés sont aujourd'hui constitués par les déchets contenus dans les fosses et par la frange supérieure des terrains en place, souillée par ces produits pétroliers.

Les jaugeages ponctuels réalisés permettent d'évaluer l'épaisseur de déchets d'hydrocarbures et de matériaux souillés entre 20 et 40 cm (les mesures ont été réalisées dans les zones praticables).

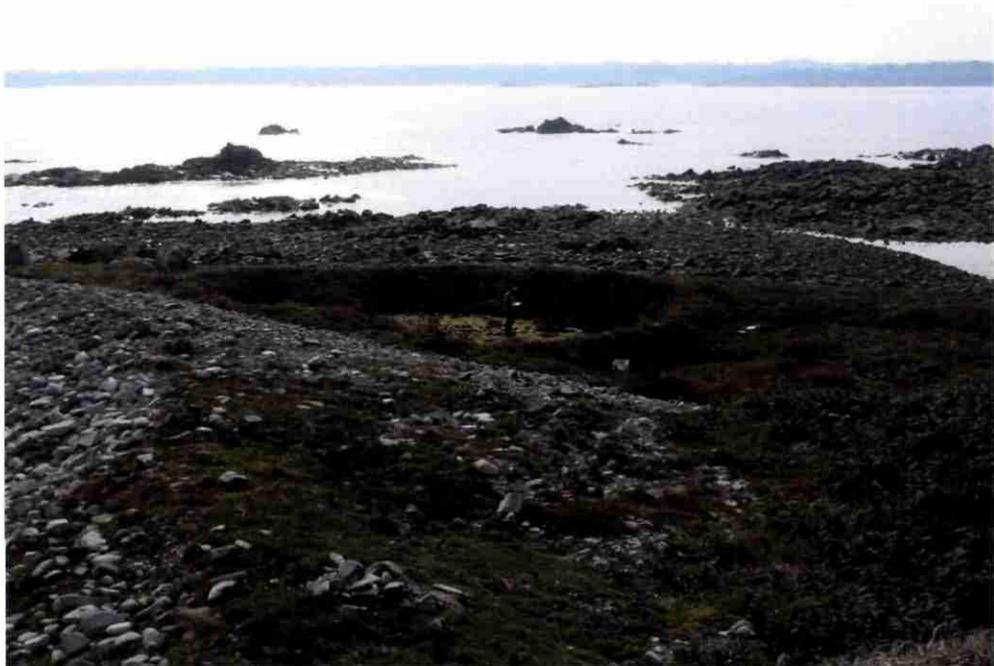
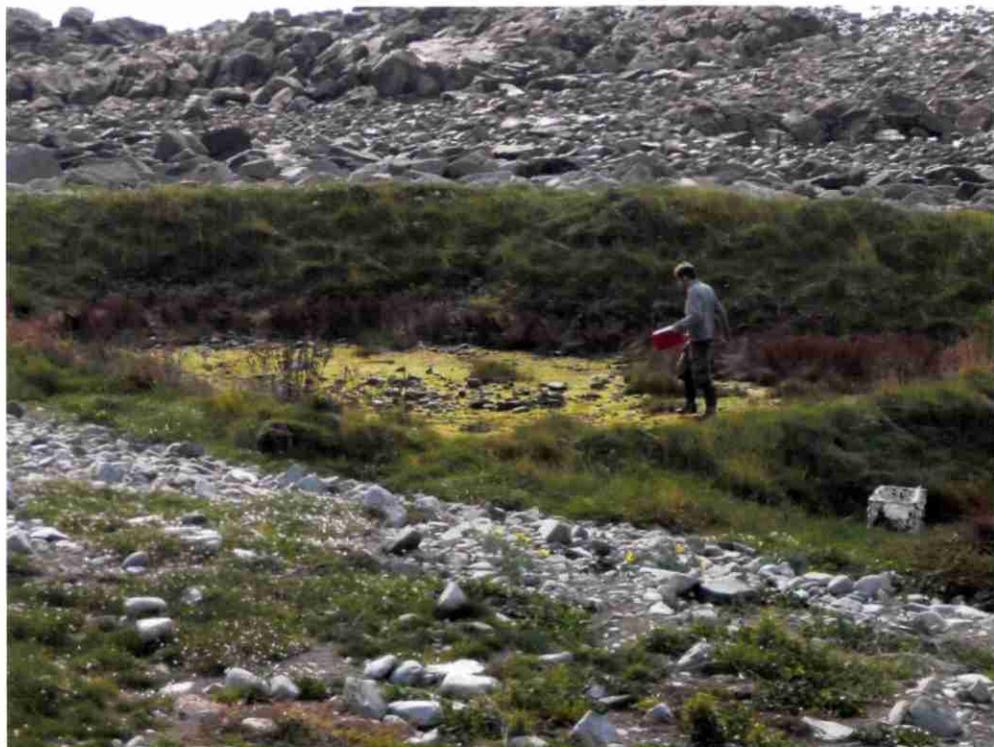
*Figure 10 : Vues de la fosse D.*

La fosse était sèche lors de l'inspection, cependant, la présence d'un poisson mort récemment et la nature de la végétation observée, montrent que cette fosse est submergée dans certaines conditions.

La géométrie de cette fosse, contemporaine des trois autres, et dont on peut supposer qu'elle a été réalisée dans les mêmes conditions et avec les mêmes moyens, permet de confirmer que la profondeur effective de ces ouvrages est de quelques décimètres.

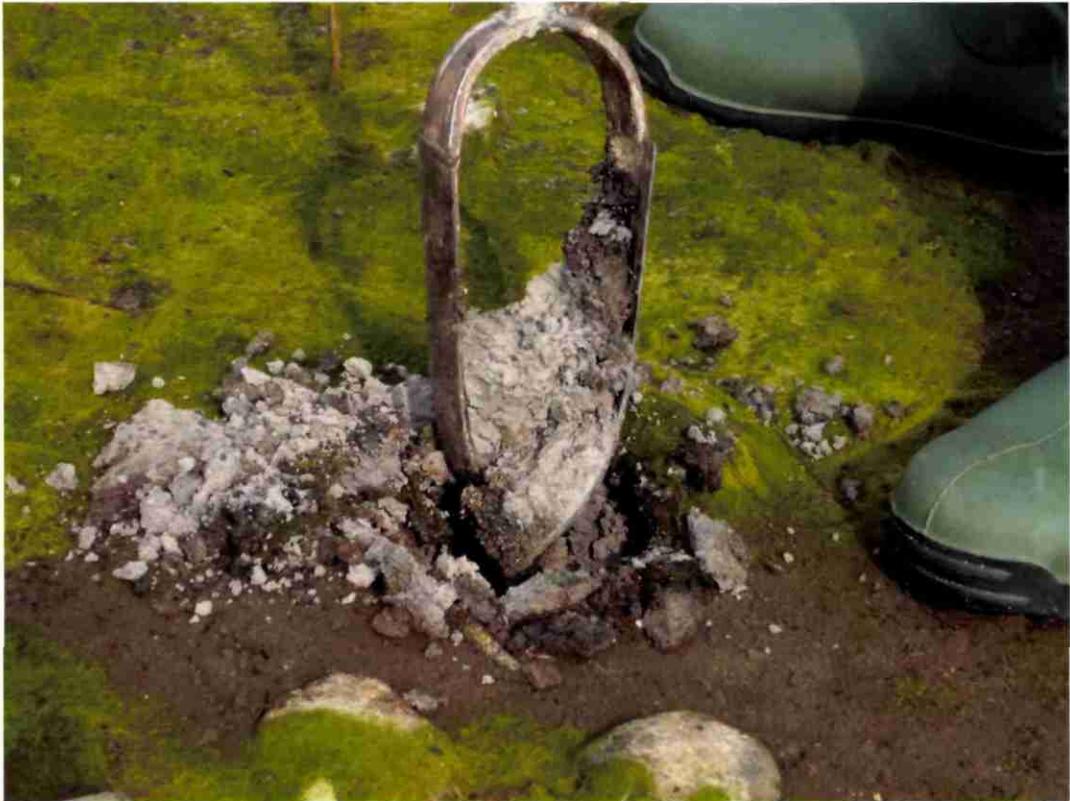
*Figure 20 : Sols au droit de l'échantillon D1.*

Il a été prélevé dans l'emprise de la fosse D. Les résultats analytiques font apparaître la présence de traces à peine mesurables en hydrocarbures.

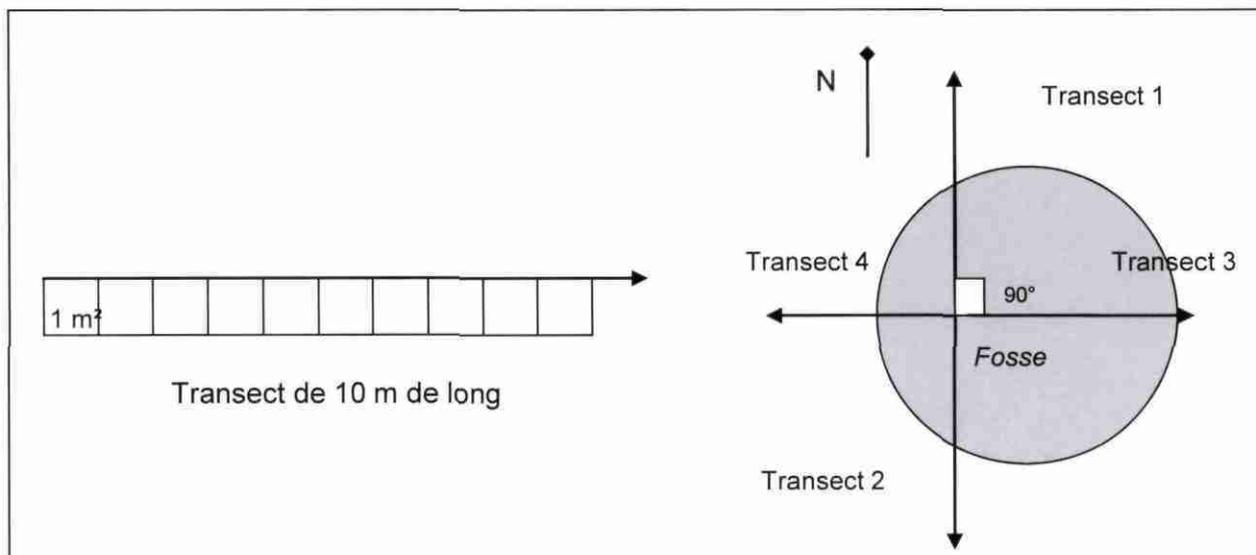
Figure 22 : Schémas représentatifs des transects réalisés pour chaque fosse.

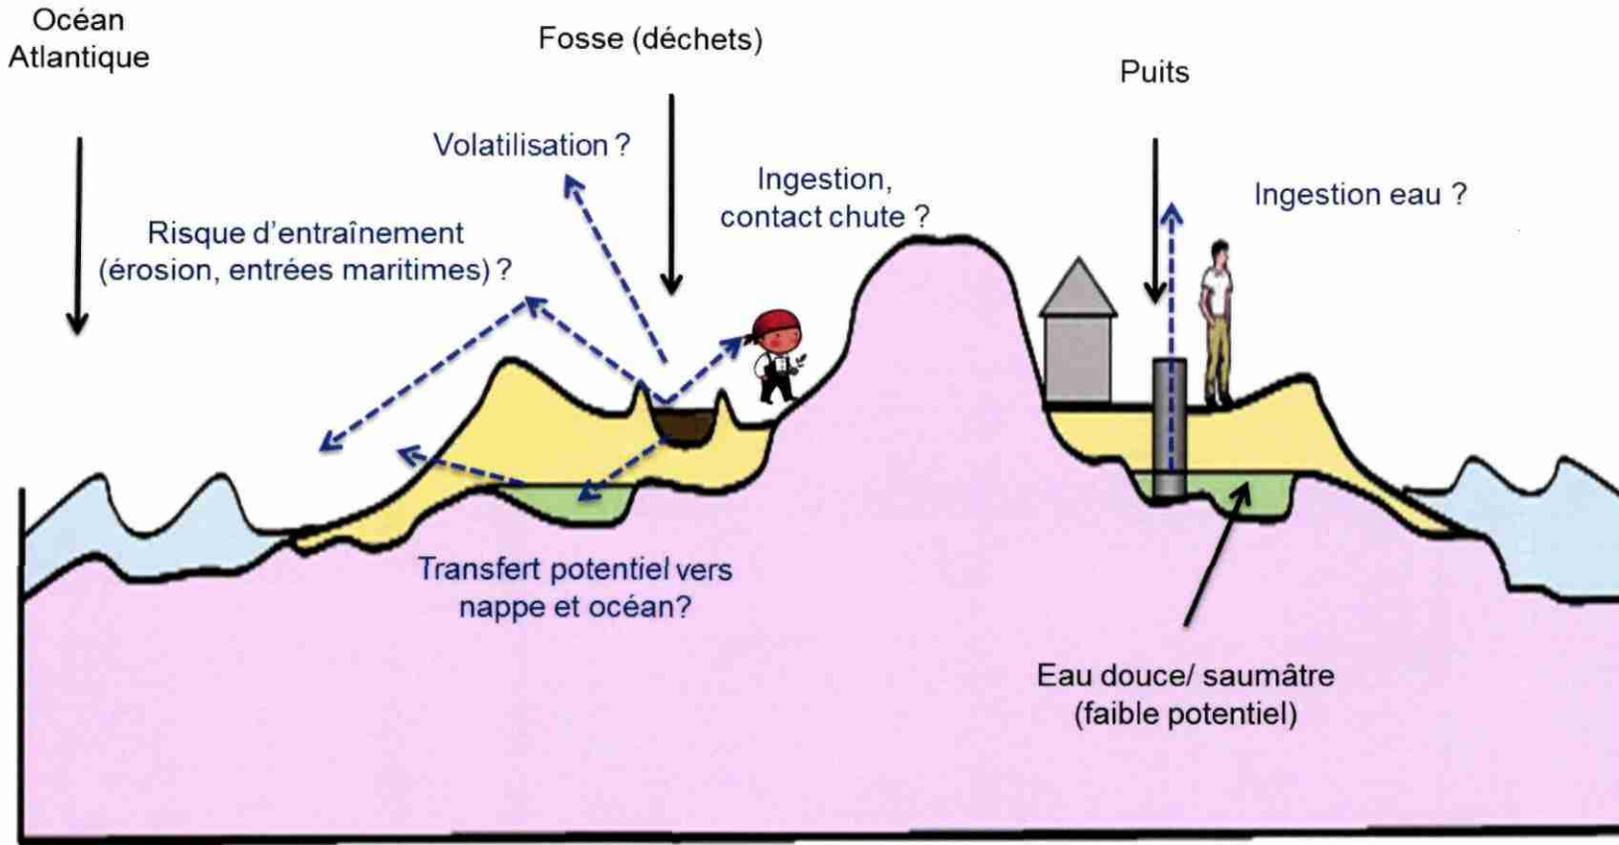
Figure 43 : Île d'Er – Schéma conceptuel

Le schéma conceptuel présenté en figure 43 met en évidence les différents milieux d'exposition, les voies de transfert potentielles et les usages constatés. La prise en compte de toutes les informations collectées montre, qu'en l'absence de constat d'un impact significatif hors de l'emprise des fosses, le risque principal est, dans les conditions actuelles, principalement associée à une exposition directe à l'occasion d'une chute (ou tout au moins d'une intrusion dans le périmètre directe des fosses).

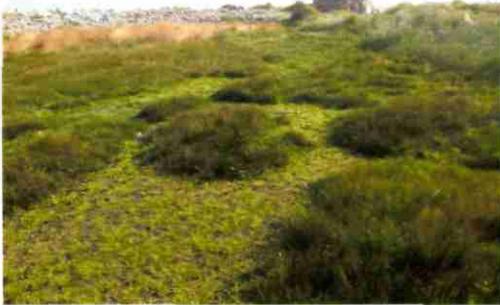
Un seul secteur de prés salés est directement concerné. A proximité de la fosse C, une entrée d'eau de mer régulière a généré la création d'un milieu halophile, régulièrement inondé, accueillant une flore typique des prés salés : *Salicornia sp.*, *Suaeda maritima*, *Atriplex prostrata*, *Puccinellia maritima*, *Juncus gerardii*, etc.

Figure 5 : Prés salés à proximité de la fosse C
