## Rapport d'expertise :

**Observations effectuées suite à un  
effondrement sur la commune de Le  
Quesnel (Somme)**

**BRGM/RP-58513-FR**

**Localisation géographique du sujet de l'expertise : 16 rue  
Gaston Blanchard, 80118 Le Quesnel**

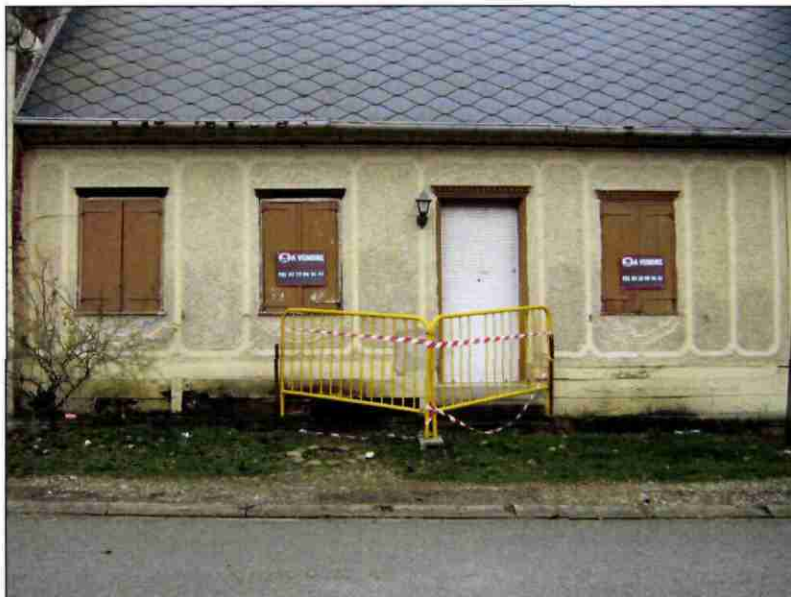
L'effondrement est visible depuis la rue Gaston Blanchard et des barrières de sécurité (Photo 1) interdisent son approche. Il s'est produit sous la dalle en béton de la maison et son ouverture en bordure de façade a permis de réaliser une inspection visuelle. A l'intérieur de la maison, il n'y a aucun signe associable à ce phénomène (ouverture, fissure). D'après la carte IGN à l'échelle 1/25 000, ses coordonnées en Lambert II étendu sont les suivantes (précision 25 m) :

**Photo 1 : Effondrement visible depuis la rue Gaston Blanchard**

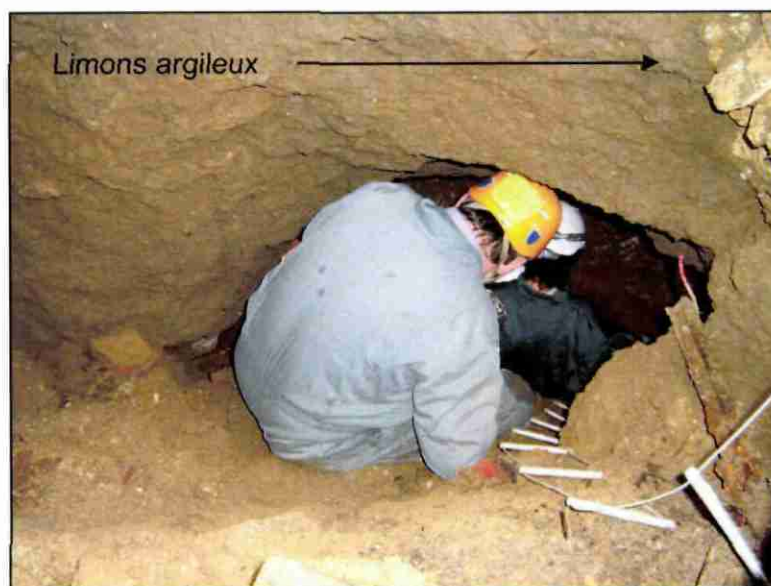
L'ouverture donnant sur la cavité mesure environ 1 m de long et 30 cm de large. Elle descend vers le NW sur environ 4 m (Photo 2) pour aboutir sur une salle de 2,65 m de large pour une hauteur d'un mètre. Lors de cette descente, les formations géologiques rencontrées sont des limons argileux sur 1,5 m environ puis une craie blanche peu altérée (Illustration 4). La craie présente des traces d'outils (pics) et à environ 93 cm du toit de cette craie, on observe un contour de la salle par un rebord de 15 cm de large fabriqué avec de la terre (Photo 3). De plus, en remontant au niveau de la limite limons/craie, un passage vers le SW est visible. Après le déblaiement partiel par le GEIOS, il s'avère que ce passage étroit donne sur une voute à redents (Photo 4) indiquant clairement que la cavité initiale est d'origine anthropique. Il semblerait qu'il existe un passage depuis la cour intérieure qui passerait sous la dalle de la maison (voute à redents) et donnerait sur cette salle. Les éléments sur cette partie de la cavité étant inconnus, il n'est donc pas possible de réaliser un dimensionnement précis au niveau de la voute à redents.

**Photo 2 : Descente menant à la cavité principale**

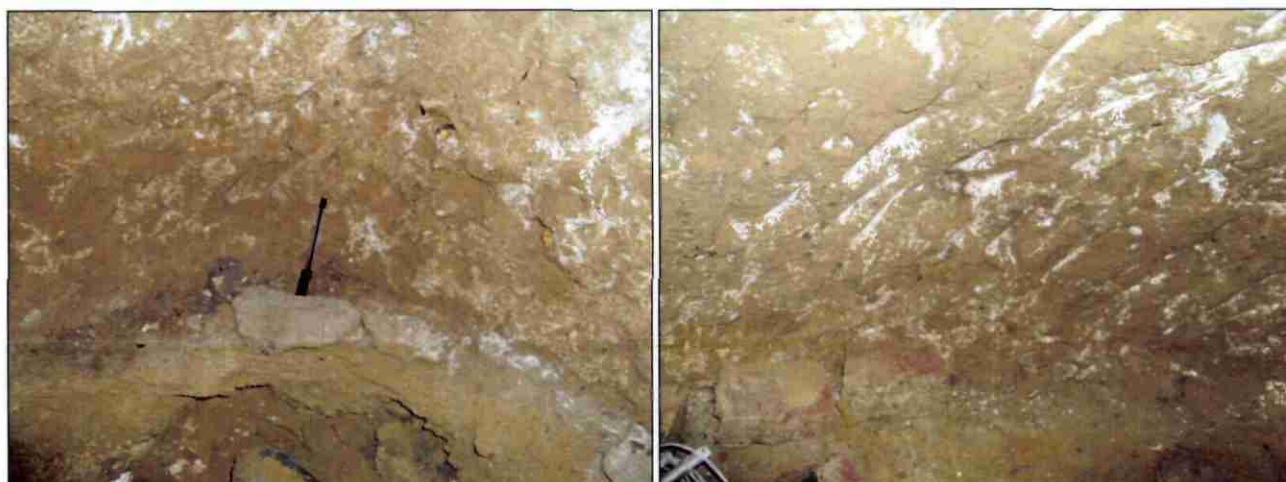
**Photo 3 : Intérieur de la cavité / rebord en terre sur les parois et traces d'outils**

L'effondrement constaté le 30 mars 2010 au 16, rue Gaston Blanchard a été occasionné par la ruine d'une cavité anthropique : présence de trace d'outils, de remblais anthropique (briques, carrelage) et voute à redents sous la dalle de la maison. Toutefois, il n'a pas été possible de délimiter avec précision l'extension de la cavité au niveau de la voute à redents. Il semblerait que celle-ci remonte vers la cour intérieure.

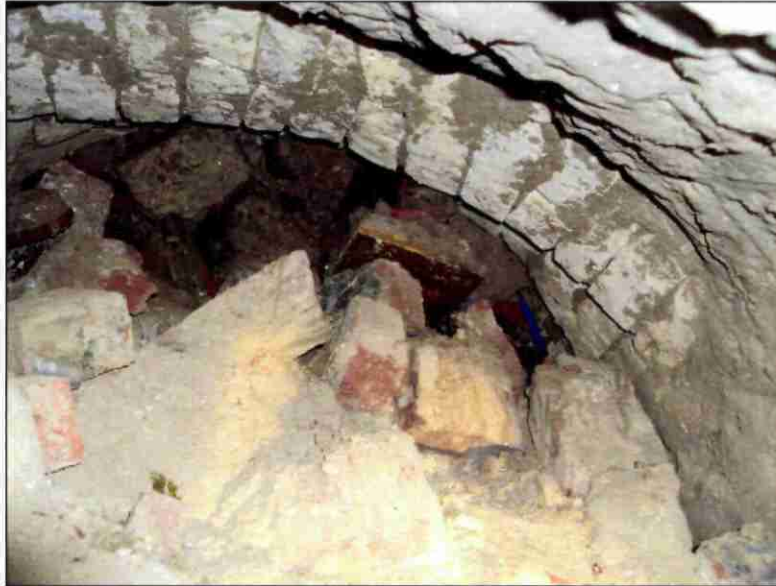
**Photo 4 : Voute à redents (maçonnerie en moellons de craie) en direction de la cour intérieure (vers le SW)**

- la réalisation, par un bureau d'études spécialisé, de travaux de reconnaissance complémentaires visant à définir l'extension de la cavité dans la cour et sous la maison. Il pourra s'agir de sondages destructifs avec enregistrements des paramètres de la foration, puis inspection vidéo à partir des sondages qui auront rencontré des vides ;
- lorsque l'extension du passage entre la cour intérieure et la cavité aura été déterminée le bureau d'études devra définir des solutions de confortement adaptées à la maison et à la cavité ;
- dans l'attente des résultats de ces investigations complémentaires, le BRGM recommande le maintien des barrières de sécurité autour de l'effondrement.
- Toute évolution significative du phénomène (ouverture de fissures, craquements important dans la maison,...) devra être signalée au BIRDSC.

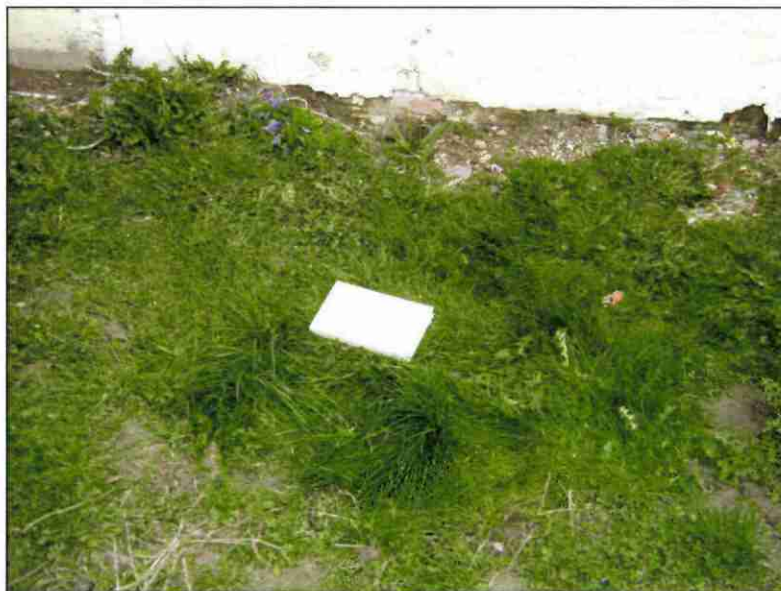
L'examen de la cour intérieure permet d'observer un affaissement de 50 cm de diamètre à 1 m à peine de la maison (Photo 5). Cet affaissement pourrait être un indice du prolongement du passage avec la voute à redents mais des investigations complémentaires sont nécessaires pour confirmer cette hypothèse.

**Photo 5 : Affaissement dans la cour intérieure**

Dans la cour intérieure, un affaissement de 50 cm de diamètre a été observé, il pourrait s'agir de l'ancienne entrée menant à la voute et à la cavité en passant sous la maison.

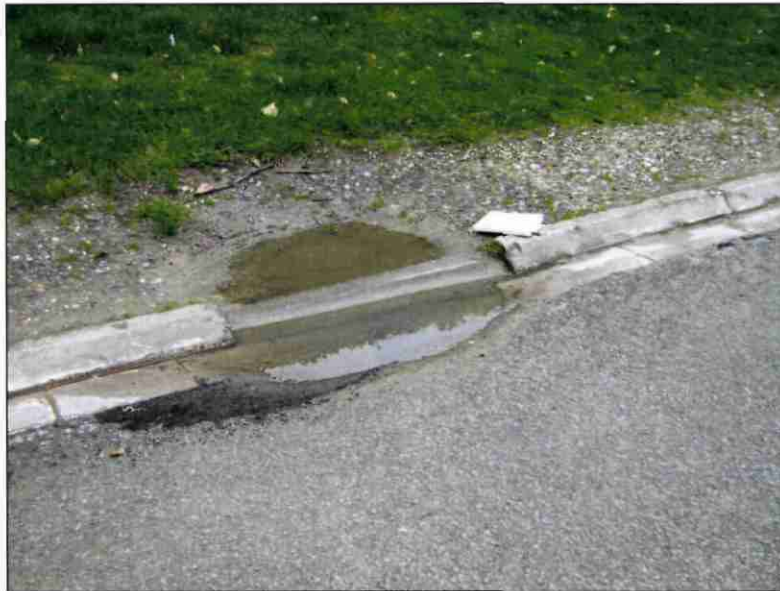
Lors de la visite du BRGM, un autre affaissement, d'un mètre de diamètre, a été constaté rue Gaston Blanchard entre la route et le trottoir en face de la Rue Blanche (Photo 6). Ces coordonnées en Lambert II étendu sont les suivantes :

**Photo 6 : Affaissement Rue Gaston Blanchard face à la Rue Blanche**

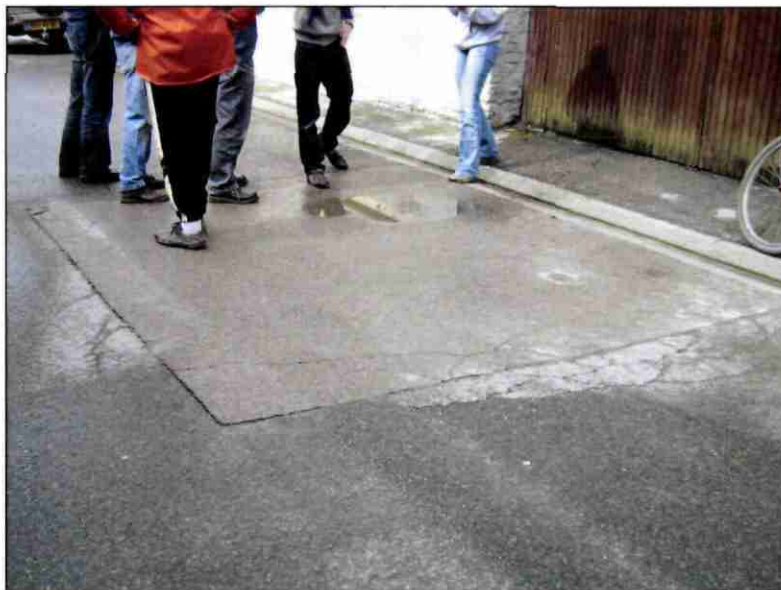
L'affaissement s'apparente à un nid de poule d'un diamètre de 1 m (flaque d'eau - Photo 7), il n'y a pas de trou dans le béton pour l'instant.

**Photo 7 : Affaissement au 6, rue Blanche**

Suite à la visite de 2005 du BRGM, aucune investigation n'a été réalisée et un effondrement s'est produit. La cavité n'a pas été dimensionnée et investiguée, la chaussée continue de s'affaisser. Les causes de cet affaissement sont :

- soit que les matériaux de comblement sont peu appropriés et ils engendrent un tassement ;
- soit la cavité possédait une galerie et les matériaux sont entraînés dans cette galerie ;
- soit les deux.

Les recommandations sont identiques à 2005. Toutefois, M. le Maire nous a également informés de la réalisation pour cette année d'un réseau de canalisation de gaz qui passera sous la rue Blanche. Il faudra donc réaliser préalablement une campagne de sondages pour mettre à nu et dimensionner parfaitement le réseau souterrain situé sous la rue Blanche.

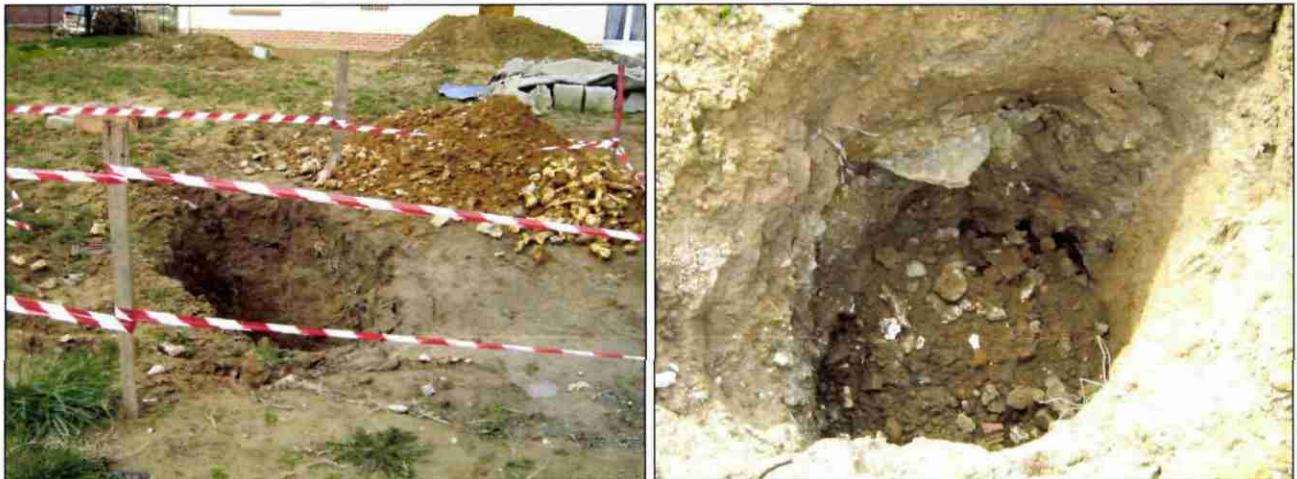
**Photo 8 : Effondrement rue de la Chapelle**

Cet effondrement mesure environ 1,5 m de diamètre et 2 m de hauteur. Le terrain est constitué de limons et de remblais. Le propriétaire de la parcelle, M.Chevin, nous a également informés de la survenance d'un effondrement de même type à 1 m (en direction du sud) de celui-ci en 2007. M. Chevin avait alors pris quelques clichés.

Compte tenu de la survenance de 5 effondrements dans cette rue et de l'existence avérée de souterrains dans la commune, il convient d'effectuer un ou plusieurs sondages (jusqu'à 15 m de profondeur) au droit du phénomène afin de contrôler l'existence d'un vide. Si une cavité est rencontrée, il est recommandé de dégager à la pelle mécanique une ouverture pour suivre le cheminement de la galerie. D'une façon générale, il est conseillé de procéder à des investigations complémentaires pour mieux connaître l'extension du souterrain se situant à proximité du lotissement et ainsi évaluer les risques encourus.

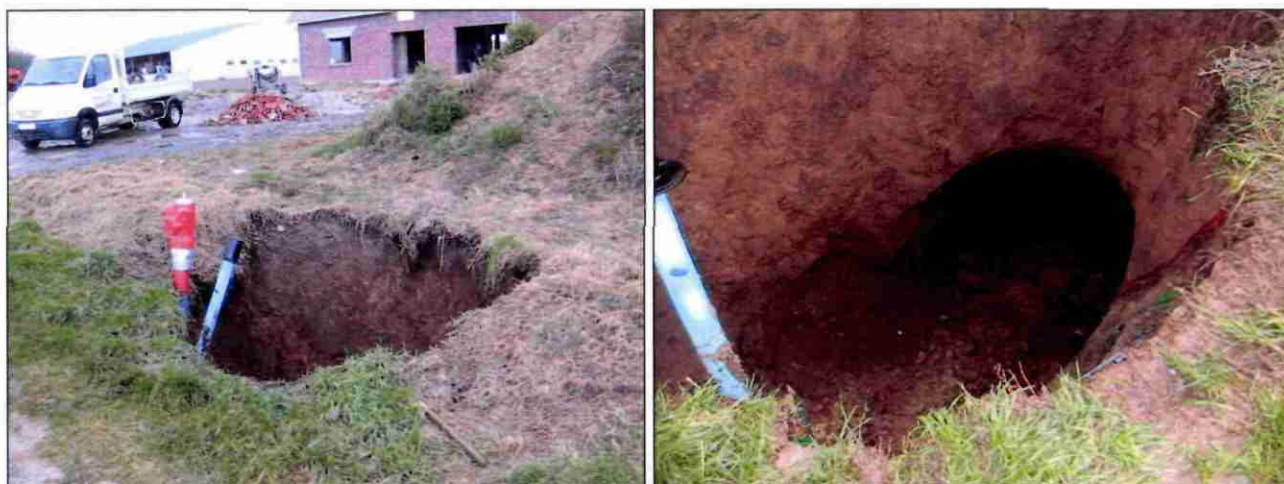
**Photo 9 : Effondrement survenu en 2007 au 23, rue de la Chapelle (clichés de M.Chevin)**

Nous ne pouvons pas dire quel était l'emplacement précis de la cavité ainsi que son étendu. Les photos semblent montrer une galerie. D'après M.Chevin, la cavité a été remblayée très rapidement par du tout venant par la mairie de Le Quesnel.
