## Rapport d'expertise :

**Préfecture du Pas de Calais,  
Commune de Bapaume,  
Effondrement de terrain**

**BRGM/RP-58541-FR**

Mars, 2010

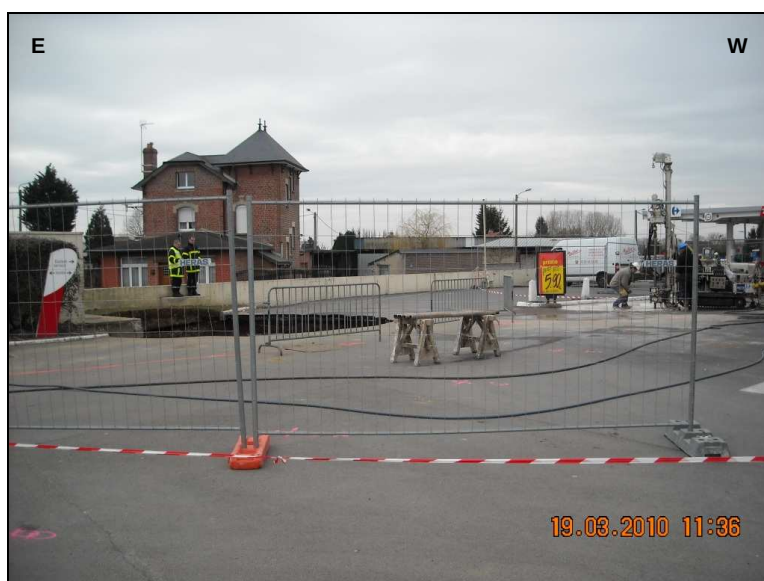
L'effondrement s'est produit le 18 mars 2010 vers 12h sur le parking d'un supermarché. C'est un effondrement circulaire de 10 m de diamètre et de 12 m de profondeur environ. Une rangée de bouteilles de gaz est tombée au fond et a été recouverte par les terrains superficiels meubles.

Cet effondrement met à jour des remblais, puis des limons bruns sur environ 4 mètres et enfin de la craie blanche.

Figure 6 : Vue générale de l'effondrement en direction du sud

Des infiltrations d'eau pourraient être l'élément déclencheur de cet effondrement. En effet, quelques mois avant l'effondrement, une fuite d'eau avait été identifiée dans ce secteur. La canalisation concernée a été réparée depuis. De plus, il existait autrefois au droit de cet effondrement une station de lavage d'où des infiltrations d'eau ont pu se produire.

Suite à notre visite sur site, nous recommandons : de maintenir le périmètre de sécurité de 10 m de rayon autour de l'effondrement tant que la campagne de sondages destructifs n'est pas terminée et les mesures de prévention, dictées par leurs résultats et élaborées par un bureau d'études géotechniques spécialisé dans l'étude et le traitement des vides souterrains, mises en œuvre.

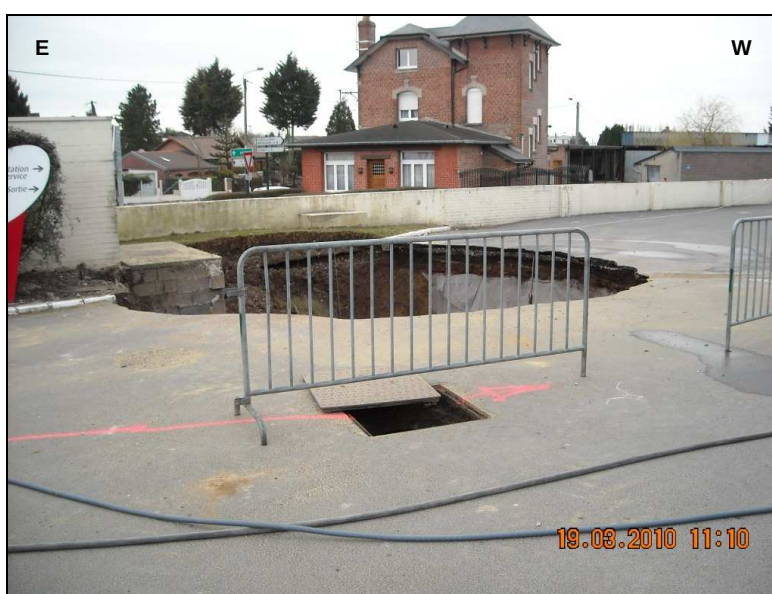
Figure 7 : Vue générale de l'effondrement en direction du sud

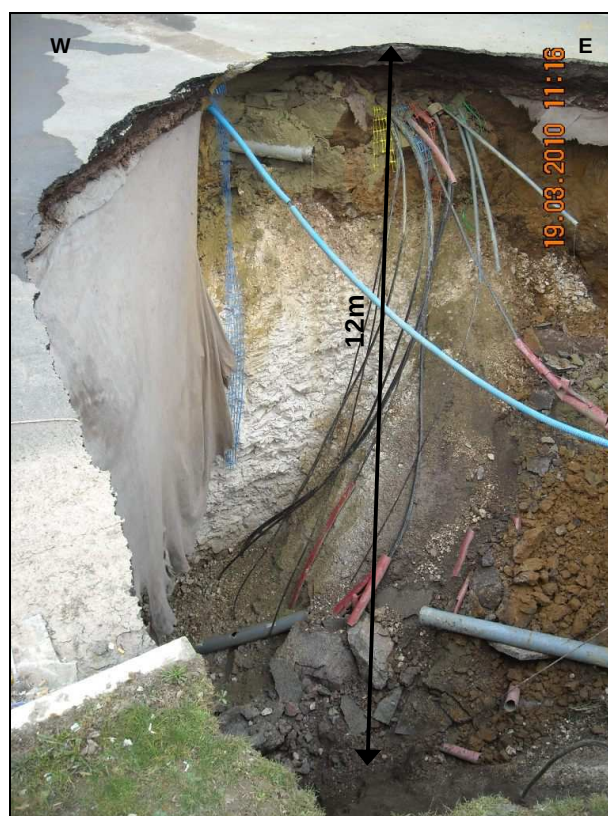
Figure 9 : vue de la paroi nord de l'effondrement

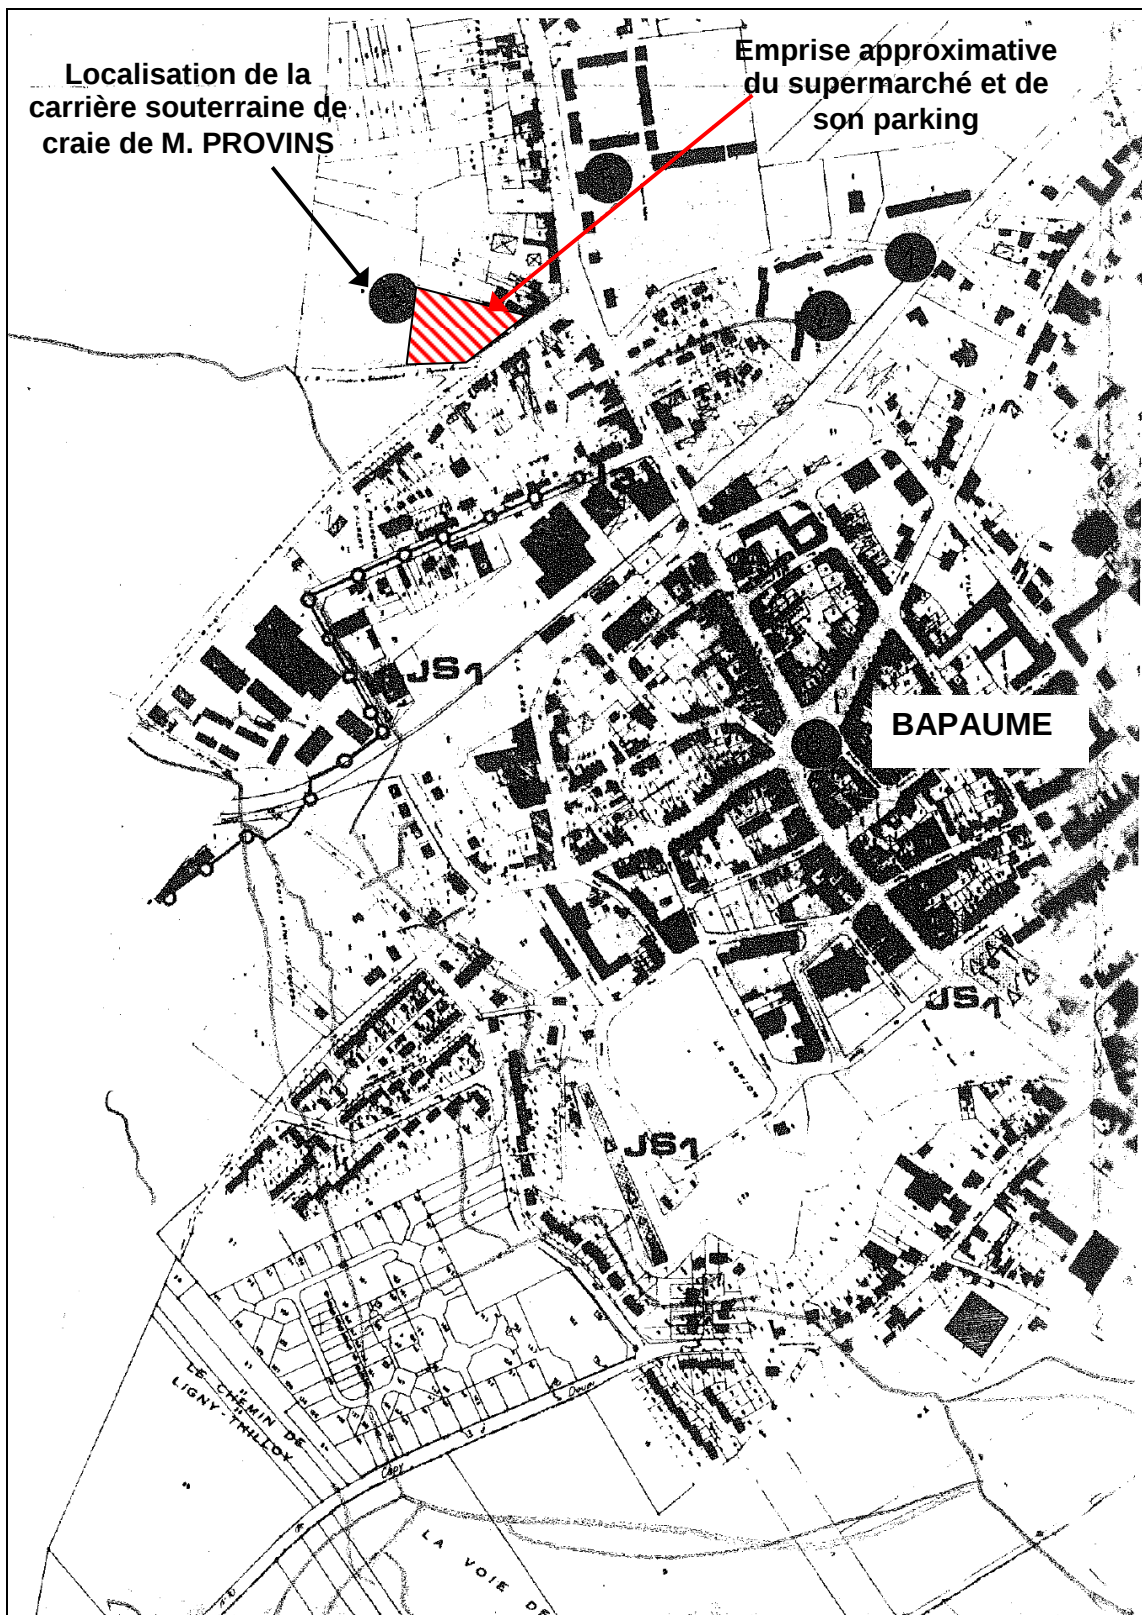
6.2 PLAN DE LA CARRIERE DE CRAIE DE M. PROVINS (DOCUMENT ARCHIVE DE 1913)

Une ancienne carrière souterraine de craie est située du côté ouest du supermarché. Sa localisation n'est pas connue avec précision. Elle est composée d'un puits central d'environ 5 à 6 m de rayon et de 18 m de profondeur. Six galeries de 5 m de large et de 6 m de haut, partent de ce puits. Leur profondeur varie entre 12 et 23 m (Annexe 6.2).

L'effondrement qui s'est produit ici présente la même morphologie que le puits d'extraction de craie de M. PROVINS recensé à l'ouest du supermarché (annexe 2).
