Rapport annuel d'activités DPSM 2009

BRGM/RP-58564-FR
mai 2010

Mots-clés : BRGM Département Prévention et Sécurité Minière, Rapport Annuel d'Activité DPSM 2009, Gestion opérationnelle technique, Après-mine, Surveillances, Mise en sécurité, Travaux.

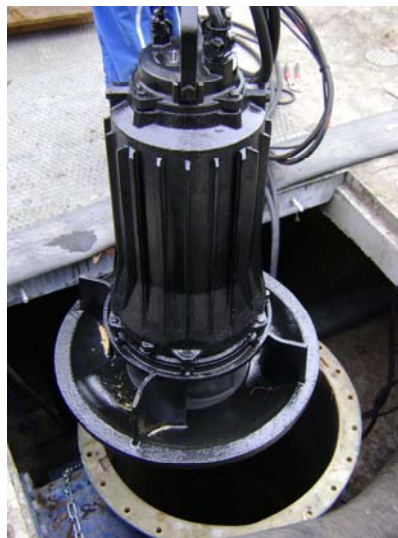
Illustration 4 - Station de relevage LEMAY à Pequencourt (59) - Remplacement d'une pompe de 950 m³/h.

En 2010, les actions de rénovation et de maintenance préventive seront poursuivies.

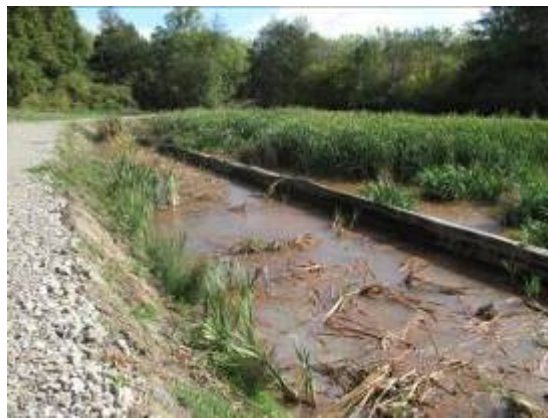
À Buxières-les-Mines (03), la station a été mise en service en 2008. Le fonctionnement n'étant pas satisfaisant, des travaux de modification de la première lagune ont été réalisés en 2009. La durée de séjour des eaux minières dans les lagunes a été augmentée, l'efficacité du traitement s'est nettement améliorée.

Illustration 5 - Station de traitement des eaux à Buxières-les-Mines (03)

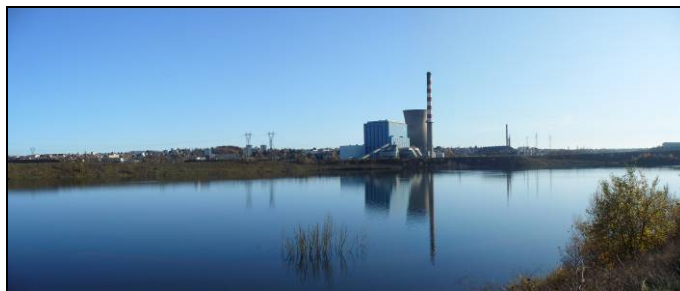
Illustration 6 - Lac Barrat-Lucy à Montceau-les-Mines (71).

Les lacs de la Poudrière, Saint-Pierre et Barrat-Lucy sont arrivés en 2009 à leur cote de débordement. Un entretien (curage et débroussaillage) des liaisons entre ces lacs a été effectué afin de permettre le bon fonctionnement des exutoires.

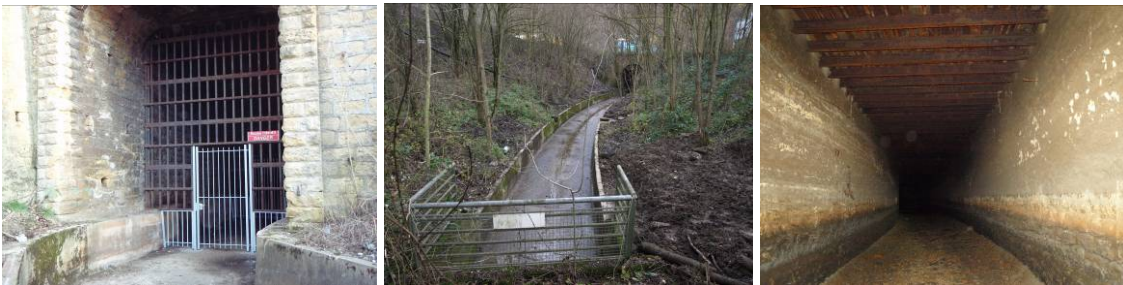
Illustration 10 - Le portillon d'accès – Le chenal d'évacuation – La galerie.

En 2009, le niveau du réservoir minier Sud s'est élevé progressivement jusqu'à atteindre la cote de 170,58 NGF, soit 1,90 mètres en-dessous du seuil de la galerie. Aucun écoulement d'eau n'a donc été observé en 2009.

Des aménagements au niveau des deux grilles ont été réalisés au 4^e trimestre 2009. Elles ont été prolongées jusqu'au fond du canal d'évacuation, un portillon d'accès a été aménagé sur chacune des grilles et le chenal d'évacuation jusqu'à l'Orne a été dégagé et débroussaillé.

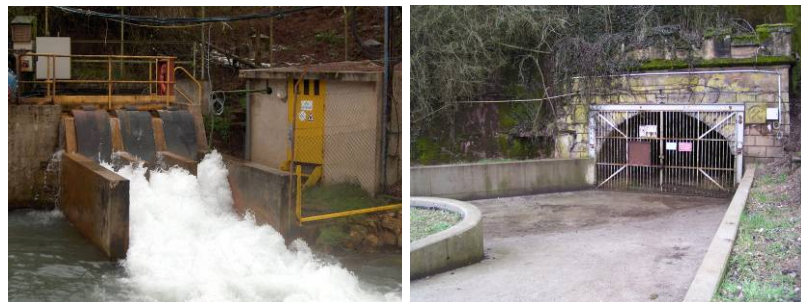
Illustration 12 - Surverse du bassin de pompage – Sortie Galerie de la Paix.

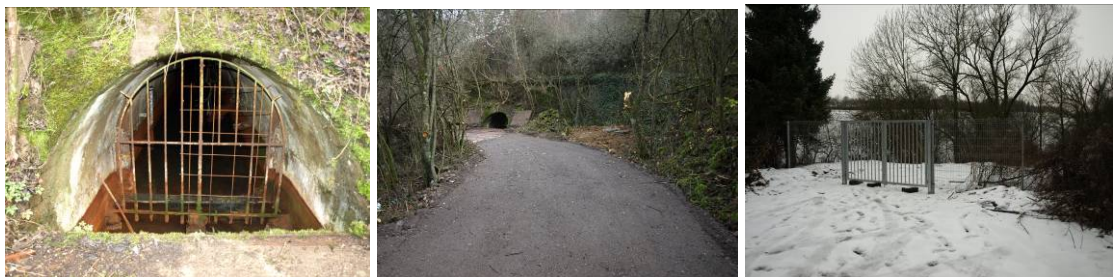
Illustration 13 - Entrée de la galerie du Woigot – piste d'accès – portail d'accès.

Cette émergence a fonctionné tout au long de l'année 2009 avec un débit moyen d'environ 450 l/s. Il n'y a pas eu de débordement de l'eau au niveau de l'entrée de la galerie, ce qui semble montrer que le conduit d'évacuation enterré, reliant celle-ci au Woigot, n'est pas obstrué et permet l'écoulement de la totalité du débit de cette émergence vers le cours d'eau.

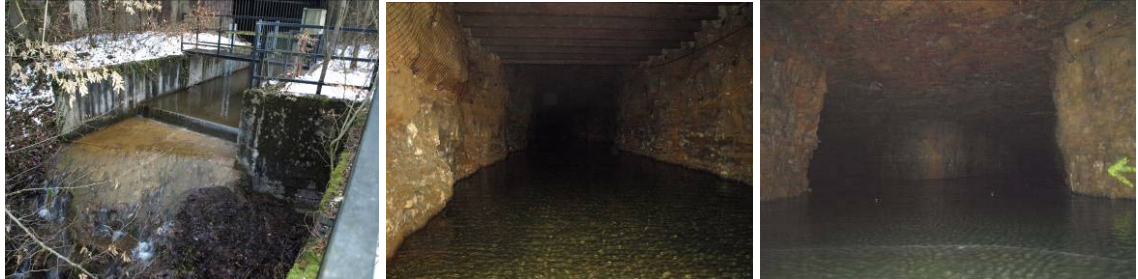
Un état « zéro » de cette galerie a été réalisé le 19 mars 2009. La hauteur de l'eau présente dans la galerie (environ 1,30 m) n'a permis la visite de la galerie que sur environ 50 m. L'entrée ainsi que le carrefour, départ de plusieurs galeries, sont en bon état. L'état de cette galerie ne nécessite pas de confortement à court terme.

Illustration 15 - Déversement dans le Conroy – La galerie d'accès - Le carrefour.

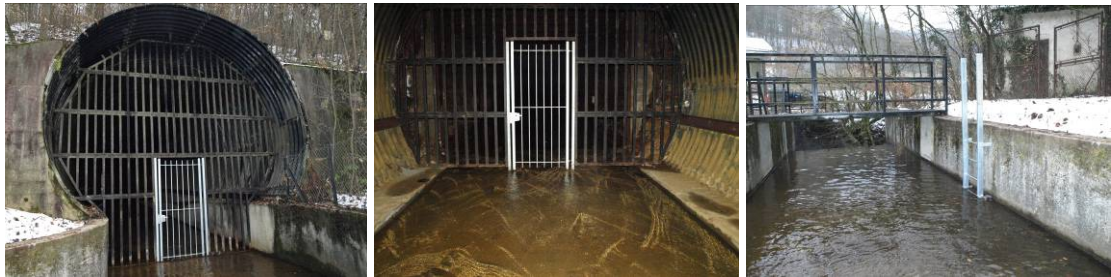
Illustration 16 - Les portails posés dans les deux grille d'accès – L'échelle d'accès au chenal.

Des aménagements au niveau des deux grilles situées à l'entrée ont été réalisés au 4^e trimestre 2009 (création de portillons, pose d'une échelle permettant l'accès au chenal d'évacuation des eaux et débroussaillage des abords).

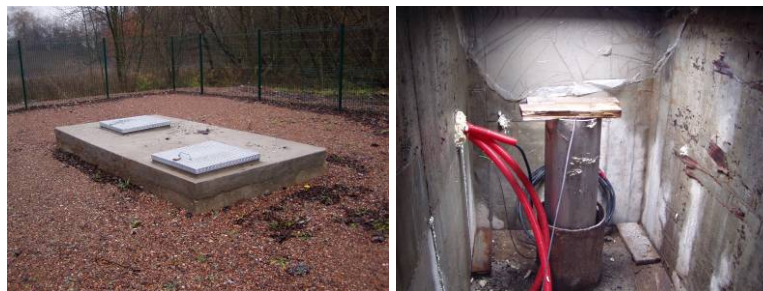
Illustration 17 - La fosse du forage Varsberg - La tête du forage.

Un seul forage est réalisé à Varsberg (57). Il n'est pas équipé et sa mise en service ne sera pas nécessaire sur le moyen terme d'après les dernières études. Une surveillance piézométrique est assurée trimestriellement.

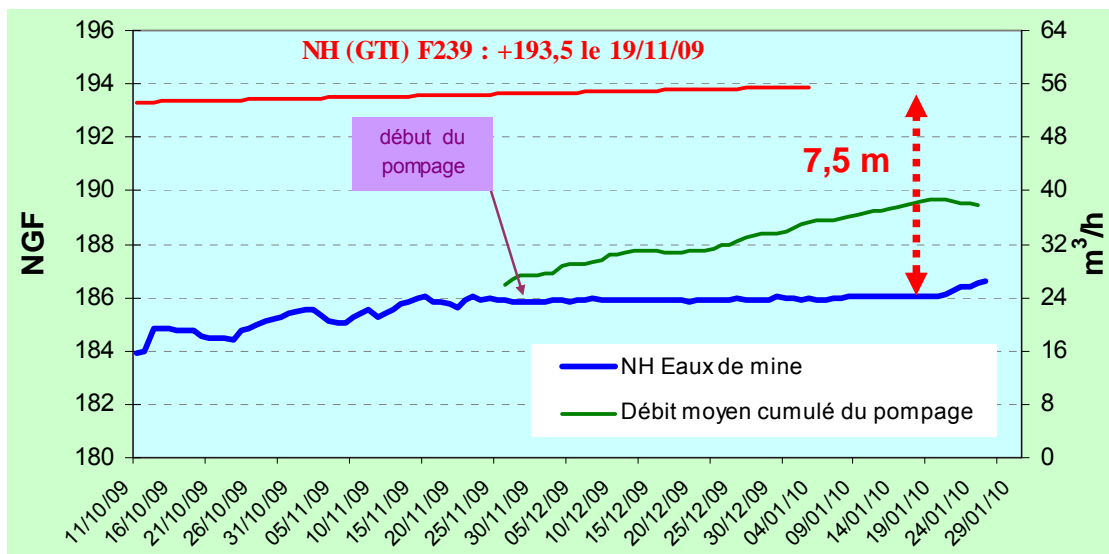
Illustration 18 - Niveaux comparatifs de la nappe des grès et du réservoir minier depuis le pompage.

Depuis le 26 novembre 2009, l'installation gère automatiquement le niveau de l'eau dans le réservoir minier. Afin de préserver la nappe des grès des minéralisations du réservoir minier, la cote de pompage est maintenue 5 m sous la cote de la nappe des grès mesurée au forage F239 de la SEE². Sa cote piézométrique était à +193,5 le 19 novembre 2009. Le niveau du réservoir minier était paramétré à +186 NGF au 31 décembre 2009. Le débit moyen pompé, en augmentation régulière, était de 34,9 m³/h au 31 décembre 2009. La cote de pompage a été fixée à +187 à partir du 19 janvier 2010 afin d'accompagner la remontée de la nappe.

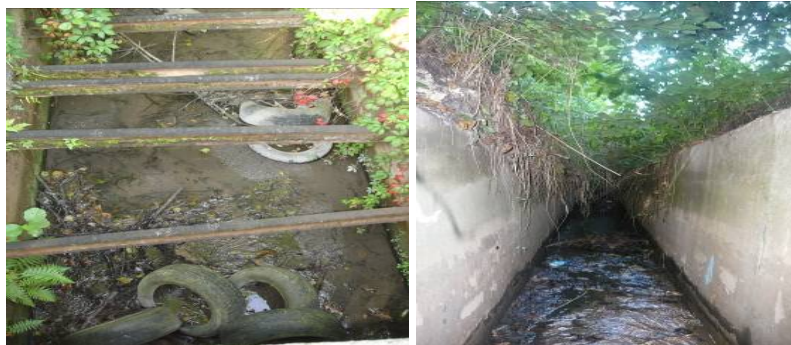
Un bilan de l'efficacité du dispositif a été réalisé au deuxième semestre 2009. Des mesures de débit ont été effectuées en août et en novembre 2009 le long du cours d'eau entre le point de rejet et la station de traitement des eaux minières. Il a été mesuré une infiltration d'environ 15 m³/h, estimée moindre qu'en 2008, sur le tronçon entre le point de rejet du F28 et l'entrée de la station. Le débit pompé permet d'alimenter l'ensemble du lit sur la portion considérée.

Illustration 19 - Le Leibsbach au « Pont de Falck » - À l'entrée de l'ovoïde.

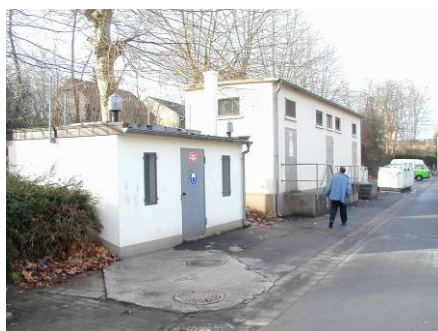
Cette station située en Allemagne relève les eaux pluviales du quartier de la gare à Grande-Rosselle. Elle a été équipée d'une télésurveillance en mars 2009. Un audit complet, réalisé en octobre 2009, préconise la mise en place d'un groupe électrogène, le remplacement des pompes, des conduites de relevage et les modifications électriques afférentes.

Illustration 21 - La station de relevage de Grande-Rosselle.

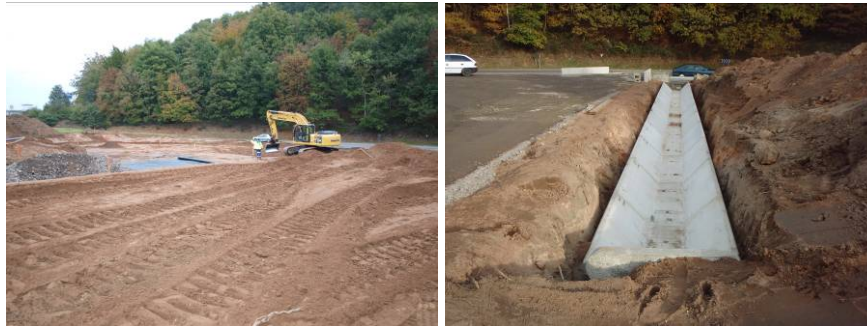
Illustration 22 - Aménagement de la piste d'accès depuis la bretelle de l'échangeur.

Les travaux, réalisés en concertation avec la Direction Interrégionale des Routes de l'Est (DIR Est), ont consisté à réaliser un parking au niveau du local électrique et une route d'accès équipée d'une plateforme jouxtant la station. Ces travaux ont été achevés fin novembre 2009.

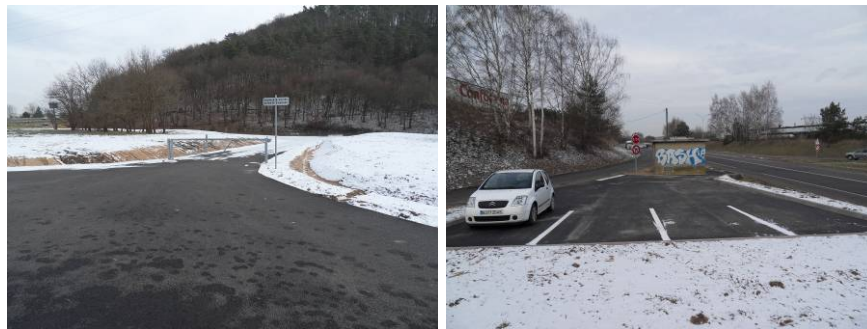
Illustration 23 - Les travaux terminés, la piste d'accès, le parking du local électrique.

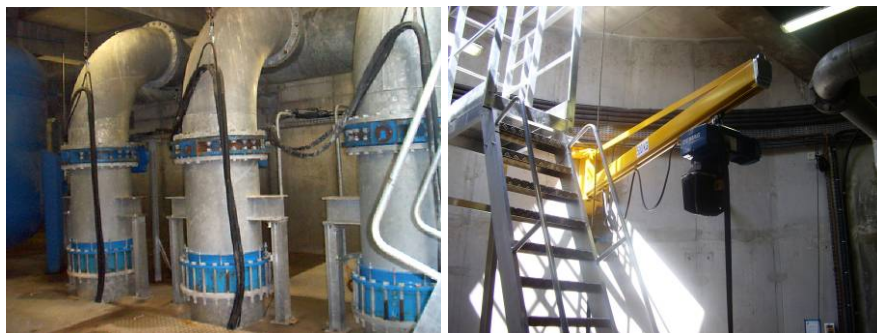
Illustration 24 - L'intérieur de la station Weihergraben – Le bras de manutention installé.

Une campagne de mesures des teneurs en H₂S dans les locaux enterrés de la station a été réalisée en juin 2009. Les valeurs relevées ont montré qu'il n'y avait pas de risque.

En mars 2009, une pompe de réserve a été rajoutée sur le site et une pompe eaux usées a été remplacée.

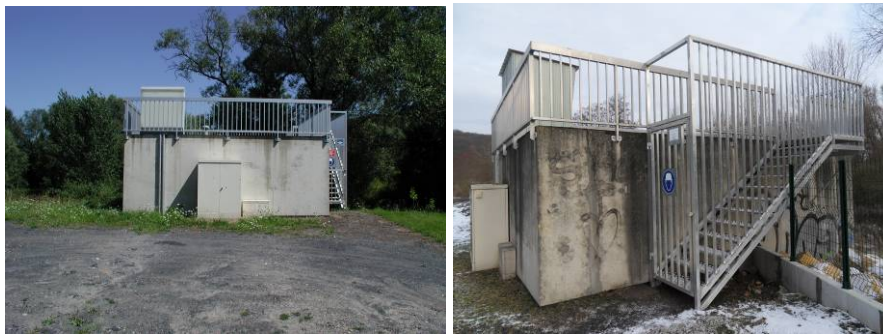
Illustration 25 - Le poste anti-crues de Rosbruck - L'escalier d'accès.

L'escalier d'accès à l'armoire de commande a été remplacé fin 2009.

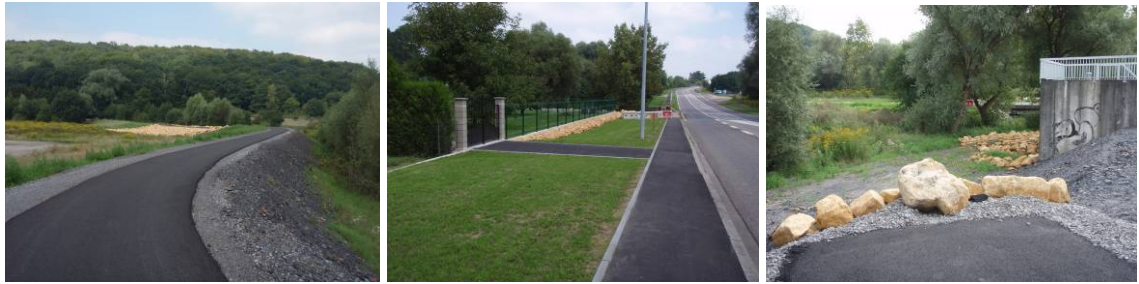
*Illustration 26 - La digue – Le mur le long de la RN3 –
Le lit de la rivière derrière le poste anti-crues.*

Les mesures de nivellement réalisées sur la digue ont révélé une surrection dans ce secteur (maxi 3,7 cm). Le niveau hydrostatique de la nappe alluviale mesuré dans le piézomètre ROSALL2 implanté sur la digue correspond au niveau du fil d'eau de la Rosselle.

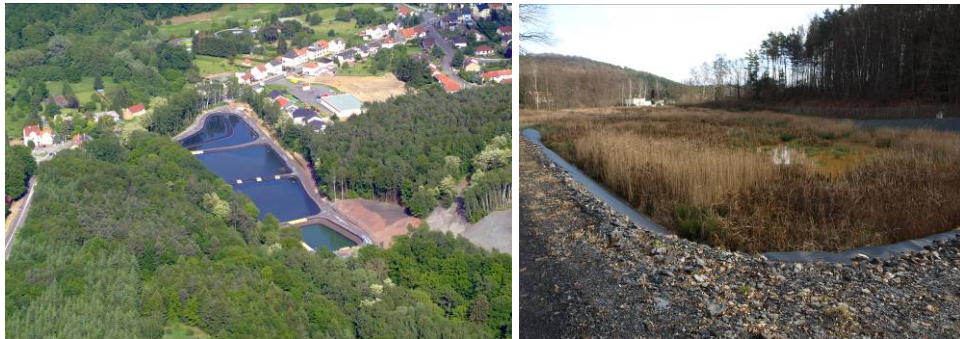
Cette station de traitement passif permet, par un procédé d'oxygénation naturel de décanter et piéger les ions ferriques de l'eau minière. L'installation se compose d'une cascade rejetant dans un bassin de décantation suivi de trois lagunes plantées de roseaux. Sa surface totale de traitement est de 11 000 m². La station est opérationnelle depuis fin 2008.

Illustration 27 - Les lagunes en 2006 - La lagune 1 en 2009.

Le bilan du premier mois de traitement montre que le fer a été abattu à 97 % et le manganèse à 61 %.

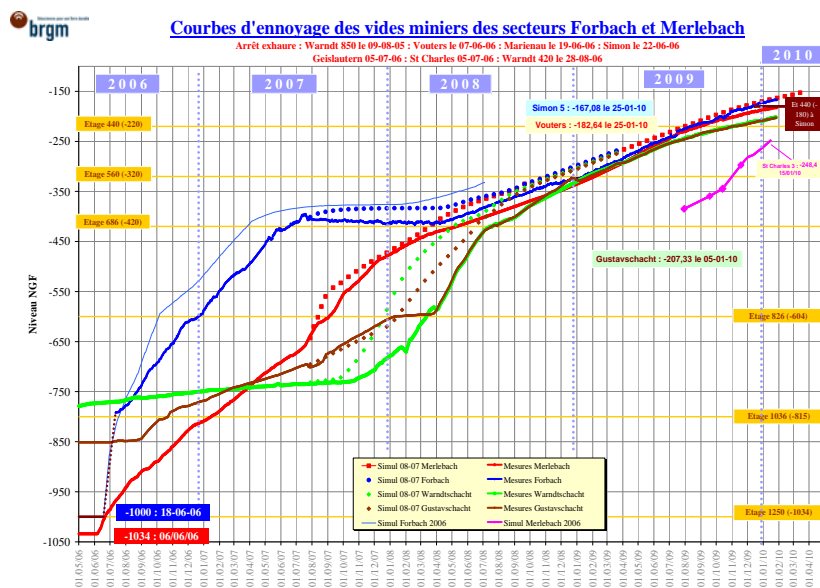
Illustration 28 - Le graphe d'envoyage du Warndt.

Les exhaures du secteur de Forbach ont été arrêtées en juin 2006. Les travaux ont été noyés jusqu'à l'étage 680 atteint en juillet 2007, puis les eaux se sont déversées vers les travaux du secteur Merlebach par la liaison Marienau-Reumaux. À partir d'avril 2008, l'envoyage de Merlebach a atteint l'étage 686, provoquant la montée du niveau d'eau sur Forbach et Merlebach en simultanément. Depuis août 2009, une partie des eaux de Simon et Vouters se déversent vers Saint-Charles par les liaisons des étages supérieurs. Le niveau du secteur Saint-Charles mesuré à -386 NGF fin juillet 2009 est monté à -262 NGF au 31 décembre 2009 (+ 0,8 m/j).

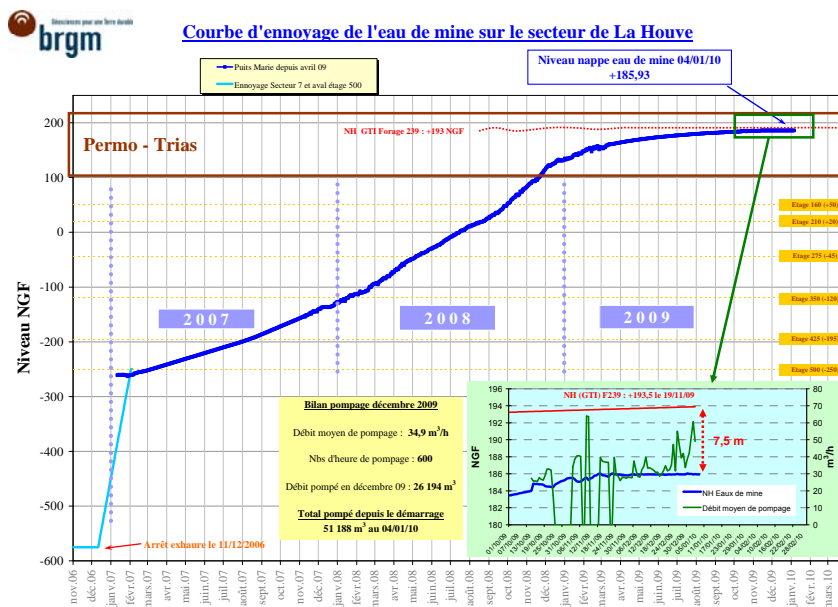
Illustration 30 - Graphe d'envoyage de La Houve.

L'exhaure de la Houve été arrêtée le 11 décembre 2006. Les eaux ont rempli jusqu'à février 2007 les derniers vides de l'aval 500. L'envoyage a ensuite progressé légèrement plus vite que les prévisions et le niveau du permien (+100 m NGF environ au siège 1) a été atteint en novembre 2008, actant la fin de l'envoyage des vides miniers de La Houve. Depuis cette date, la vitesse de remontée de l'eau dans le puits est en constante diminution.

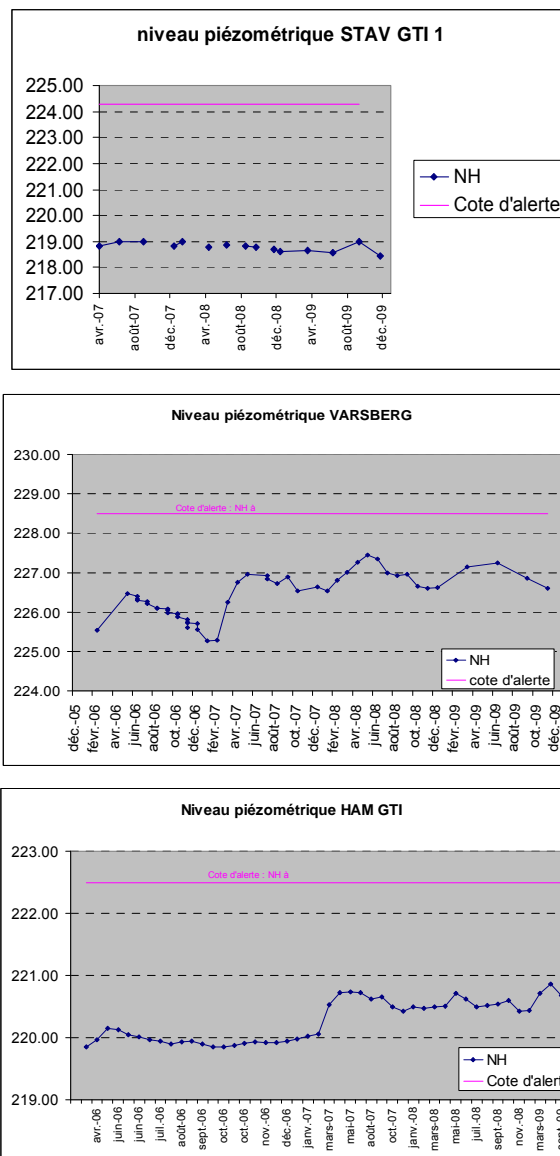
Illustration 31 - Suivi du niveau de la nappe des grès à Saint-Avoid, Varsberg et Ham-sous-Varsberg.

Vingt-cinq piézomètres implantés sur huit communes sont surveillés trimestriellement. Neuf d'entre eux permettent de surveiller le niveau de la nappe des grès lorsque celui-ci se trouvera à moins de 20 m de profondeur ; les autres sont conçus pour suivre le niveau de la nappe alluviale. L'objectif de ces forages est de surveiller la remontée des nappes au droit de zones bâties. Si la cote de la nappe atteint -3 m, la réalisation de forages de rabattement pour protéger le bâti sera lancée. Le délai entre l'atteinte de la cote d'alerte et le début du pompage de rabattement est estimé à deux ans.

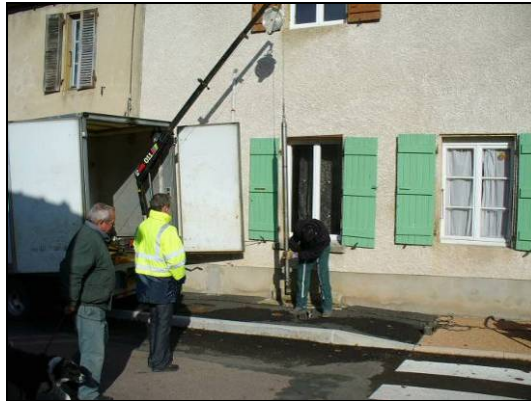
Le suivi des cavités à faible profondeur, réalisée par sonar, à La Chapelle-sous-Dun (71), a été sous-traité à une société spécialisée. Trois cavités envoyées étaient concernées jusqu'à fin 2008. Un quatrième forage a été réalisé début 2009. L'opération de surveillance s'est déroulée en décembre 2009. Les cavités n'ont pas évolué en 2009.

Illustration 38 - Levé sonar à la Chapelle-sous-Dun (71).

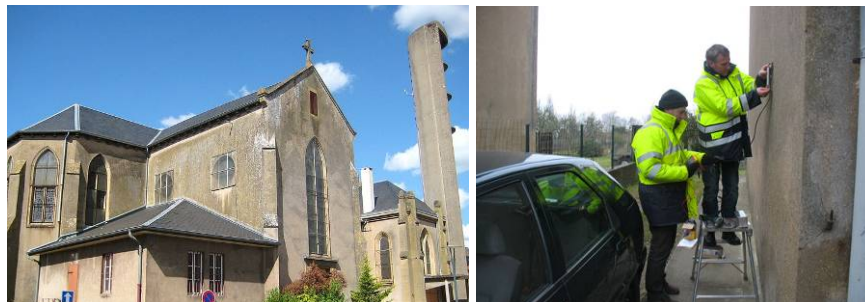
Des bâtiments situés sur les communes d'Homécourt (54), Nancy (54) et Joeuf (54) sont surveillés en inclinométrie par télémessures. Ces mesures sont mises en corrélation avec les résultats de la surveillance microsismique. Les variations enregistrées en 2009 sont dues principalement aux effets du climat et ne sont pas significatives.

Suite à l'affaissement d'une zone en 1999, six bâtiments de l'impasse Saint-Joseph sur la commune de Roncourt (57) font l'objet d'une surveillance trimestrielle d'inclinométrie par mesures manuelles. Les mesures sur les 14 inclinomètres ont été réalisées en février, avril, juillet et octobre 2009. Il n'y a pas eu d'évolution ni 2008, ni en 2009. Les variations, inférieures au seuil de 0,1 degré sont de l'ordre de quelques centièmes de degrés (quelques millimètres sur la hauteur d'un bâtiment). Le DPSM propose désormais une surveillance semestrielle.

Illustration 40 - L'église de Joeuf – Mesures d'inclinométrie à Roncourt.

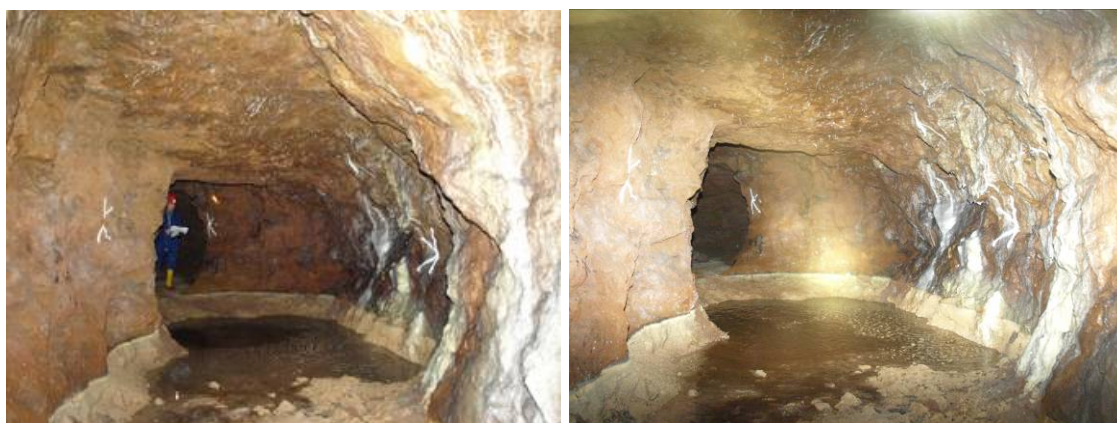
Illustration 44 - Côte d'Hayange zone R156QC,5 évolution 2008-2009.

La visite par le fond du circuit Côte d'Hayange a été effectuée le 17 août 2009. Il n'y a pas eu d'évolution observée de l'état des galeries au niveau des zones de risque inspectées.

Pour améliorer les conditions d'accès et de sécurité à certaines zones du circuit Côte d'Hayange, le BRGM/DPSM a fait procéder en 2009 à la réouverture de l'accès G6.

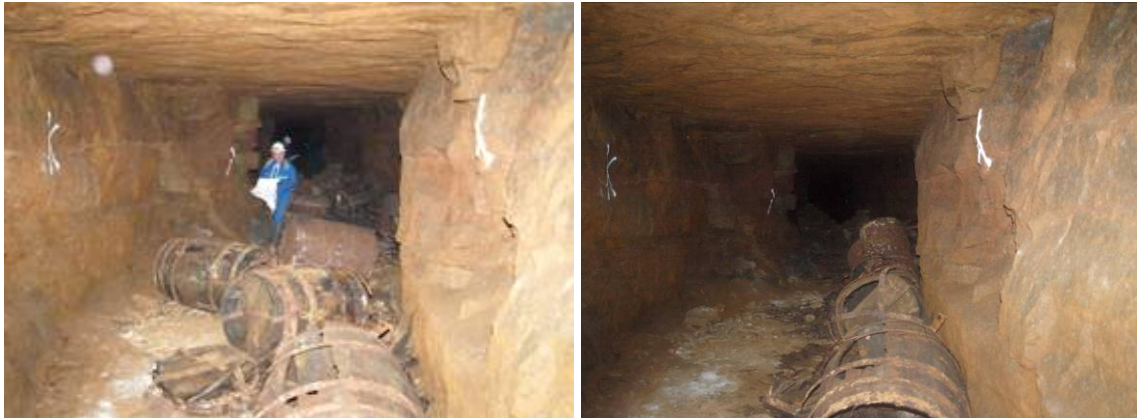
Illustration 45 - Hussigny-Godbrange zone R019A2, comparaison 2008-2009.

Compte tenu de l'état dégradé de certaines galeries du circuit Mouty, le BRGM/DPSM a suspendu les visites de ce secteur. Des solutions alternatives aux surveillances par le fond seront proposées en 2010. Il en sera fait de même pour le circuit Pinpin. Il n'y a pas eu d'évolution observée de l'état des galeries, au niveau des zones de risque inspectées.

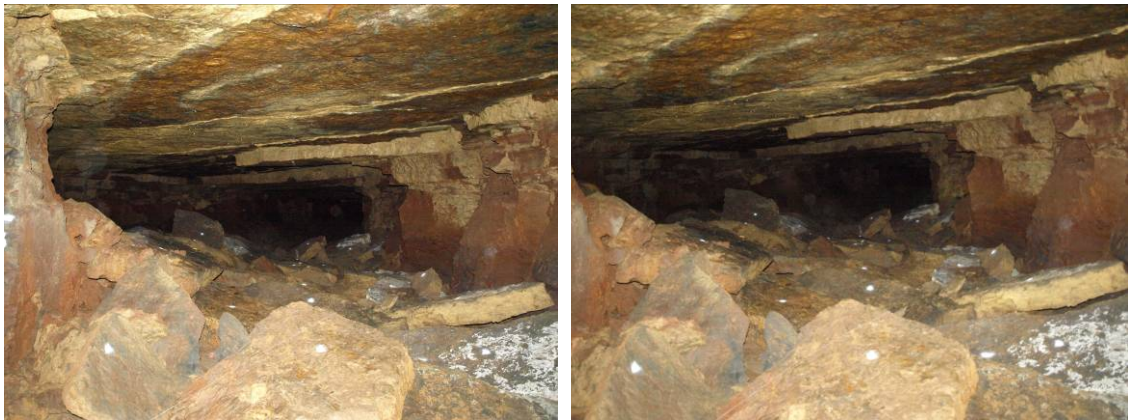
Illustration 46 - Thil zone R019A2, comparaison 2008-2009.

Aucune évolution des zones surveillées n'est à signaler. Certaines cavités sont en mauvais état. Le BRGM/DPSM proposera pour 2010 des solutions alternatives aux surveillances par le fond.

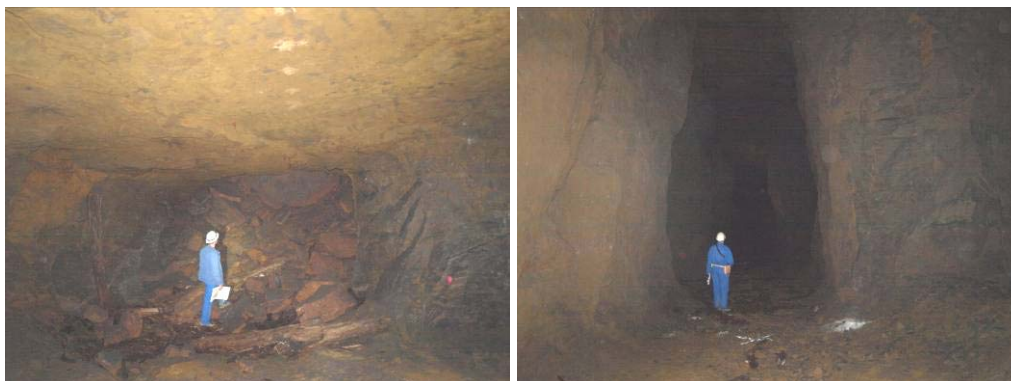
Illustration 47 - Ottange, zones R113R12-3 et R113R8-1.

Les circuits d'Ottange II et III ont été visités au printemps 2009 avec repérage et marquage des enjeux de surface et réalisation d'un reportage photographique. Il s'agissait de la première visite de surveillance dite de « référence ». La totalité des travaux miniers était accessible par le fond. Les galeries ne présentaient pas de signes visibles mettant en cause leur stabilité.

Afin d'assurer la sécurité du personnel, le ventilateur situé au Puits d'Ottange. Il est mis en service au moins 24 heures avant l'inspection pour renouveler l'atmosphère des galeries. Ce puits a été contrôlé par caméra en 2009.

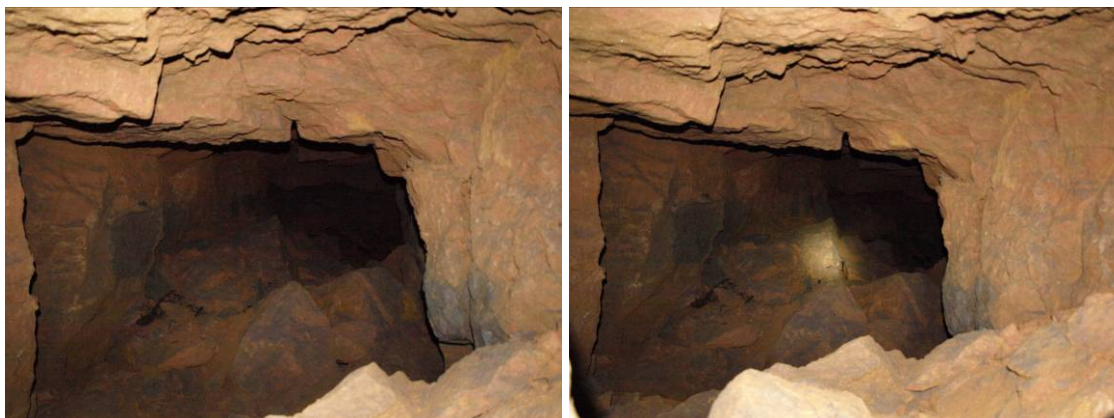
Illustration 48 - Mont-Saint-Martin zone R005C2, évolution 2008-2009.

Aucune évolution remettant en cause la stabilité des terrains n'a été remarquée. La zone à surveiller est en mauvais état. Le BRGM propose de substituer aux visites par le fond une extension en 2010 du réseau de nivellement installé au jour.

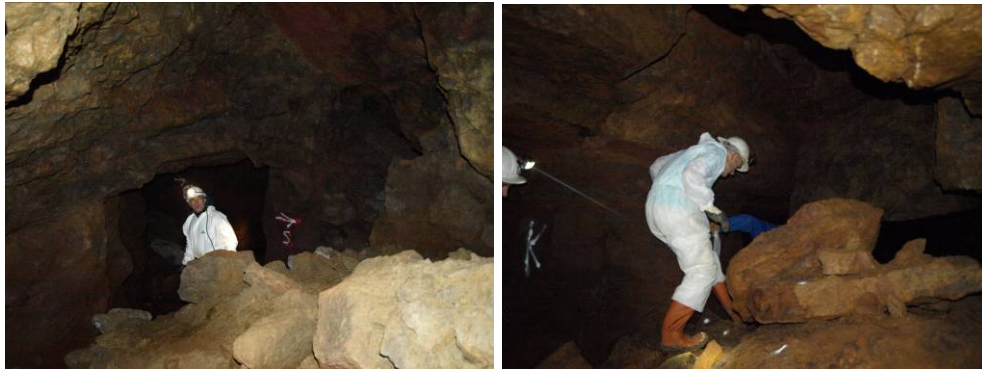
Illustration 49 - Galeries de Franchepré : blocs tombés du toit.

Compte tenu de l'état dégradé de certaines galeries du circuit « Franchepré », le BRGM/DPSM a suspendu les visites de ce secteur et proposera pour 2010 des solutions de traitement du risque.

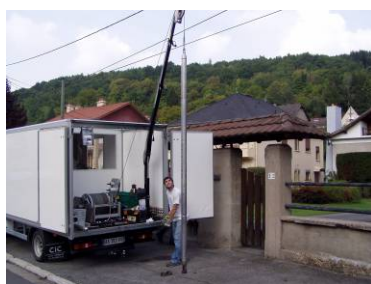
Illustration 52 - Introduction du sonar dans le forage 185 - visualisation de la cavité en 3D.

La surveillance annuelle d'une cavité noyée est réalisée à l'aide d'un sonar par le forage 185. L'inspection a eu lieu en septembre 2009. Aucune évolution remettant en cause la stabilité des terrains n'a été remarquée dans la zone inspectée.

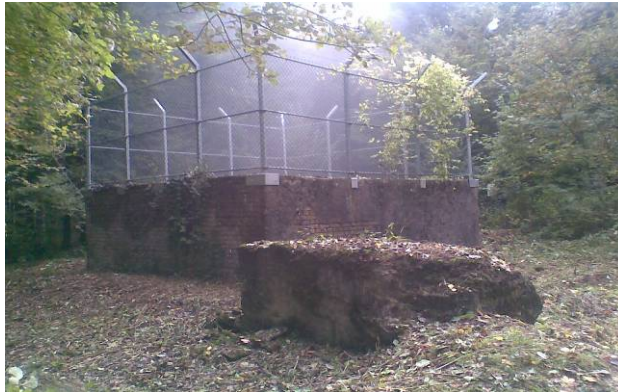
La tête du puits est fermée par un plancher métallique. Un grillage est fixé sur la périphérie du plancher.

Un contrôle visuel a été réalisé en octobre 2009. Aucun désordre n'est à signaler.

Illustration 53 - Débroussaillage du puits François.

Conformément à la périodicité définie (tous les cinq ans), le fût du puits sera inspecté en 2011.

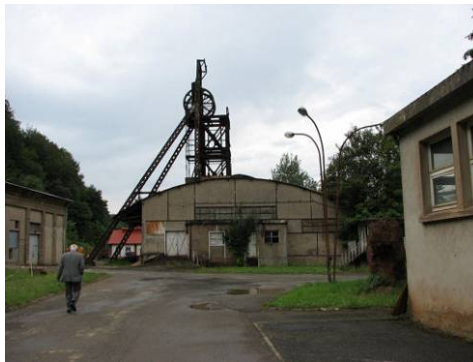
Cet ouvrage a fait l'objet d'un contrôle de l'état du fût du puits en avril 2006. La prochaine inspection sera réalisée en 2011.

Illustration 54 - Le puits 2 à Audun-le-Tiche.

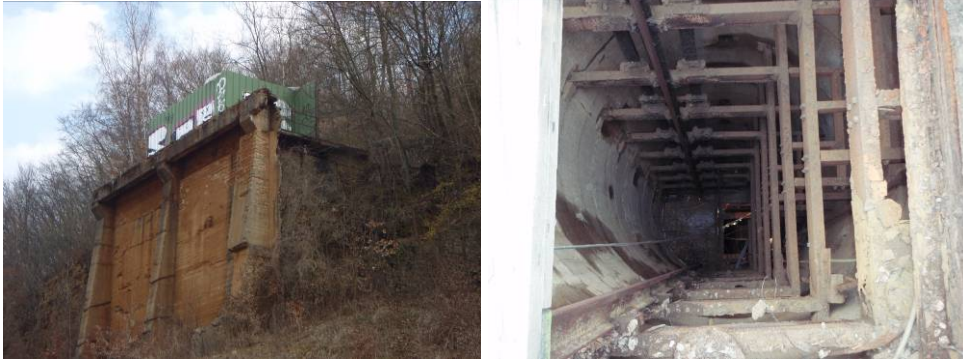
Le puits d'Ottange 2 a fait l'objet d'une inspection caméra en avril 2009. L'inspection a mis en évidence une oxydation importante des éléments de l'infrastructure encore présente dans le puits. Le cuvelage en béton est en bon état sur toutes les parties visibles. La pompe ainsi que sa colonne de refoulement ne présentent pas

d'anomalies. Le puits d'Ottange 2 a été équipé d'un dispositif de ventilation forcée par l'ancien exploitant et fera l'objet de contrôles spécifiques.

Illustration 55 - La tête du puits Ottange 2 – L'intérieur du puits.

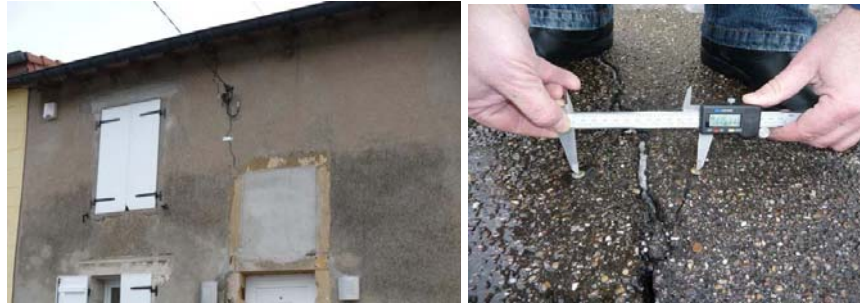
Illustration 56 - Fissuromètre installé en façade – Surveillance d'une fissure de chaussée.

Suite au signalement de désordres sur le bâti, un relevé de nivellement a été réalisé en février 2009 sur la commune. Ce relevé a révélé un affaissement de 2 à 3 cm sur cinq points. De nouvelles mesures réalisées en novembre 2009 ont montré des mouvements de 5 et 10 cm sur deux points. Un relevé de l'ensemble du réseau, complété par un nouveau point implanté à proximité des bâtiments affectés a été réalisé à la suite de ce constat. Suite à ces événements, le nivellement de l'ensemble du réseau complété de 5 points supplémentaires placés dans la zone des désordres, soit 149 points, est levé tous les débuts du mois et le réseau partiel représentant 41 points au Sud de la commune est levé tous les 15 du mois. Les mesures révèlent la poursuite de l'affaissement de l'ordre de 1 à 3 cm sur une dizaine de points en décembre. L'affaissement mesuré au sud de la commune présente un maximum de 38 cm sur un point en 2009.

Une campagne de mesure de la fissurométrie de bâtiments et de chaussée a également débuté en décembre 2009 (trois fissuromètres en façade et un entraxe clous sur route).

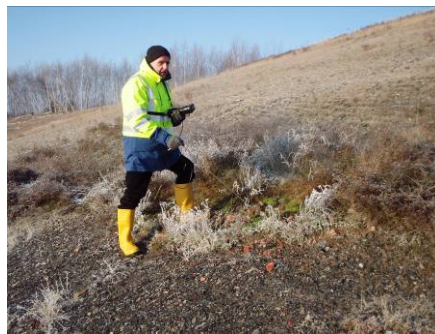
Seule une petite zone radiante (températures supérieures de 20 à 40 °C) très localisée (taille du mètre) était visible au niveau de la 4^e banquette en 2008.

La surveillance 2009, réalisée début 2010, a révélé la persistance de cette zone chaude.

Illustration 62 - La zone chaude du terril La Houve siège 2.

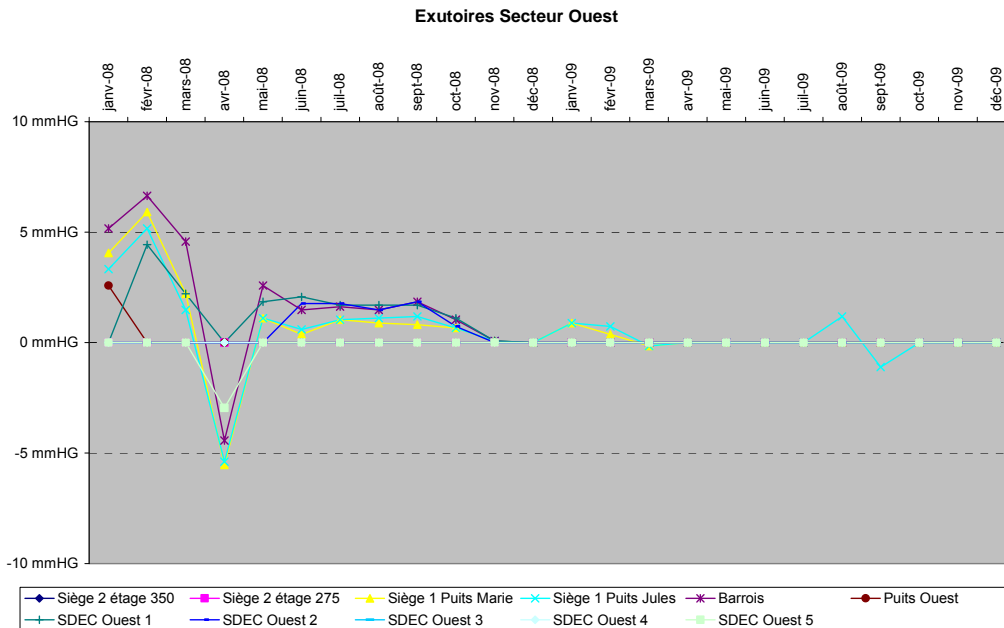
Illustration 63 - Graphe des pressions mensuelles sur les exutoires du secteur Ouest.

L'envoyage des vides miniers sur le secteur La Houve est terminé depuis novembre 2008. Depuis cette date, il ne subsistait plus qu'un risque gaz limité au niveau des exutoires (les exutoires y étaient inactifs depuis cette date). Les cinq exutoires par sondages de décompression ont été démantelés en janvier 2010 : les SDEC Ouest 1 et 3 ont été obturés définitivement et les SDEC Ouest 2, 4 et 5 ont été reconvertis en piézomètres. En 2010 le démantèlement des exutoires puits sera réalisé. Les mesures sur les 11 points de contrôle en surface associés seront arrêtées.

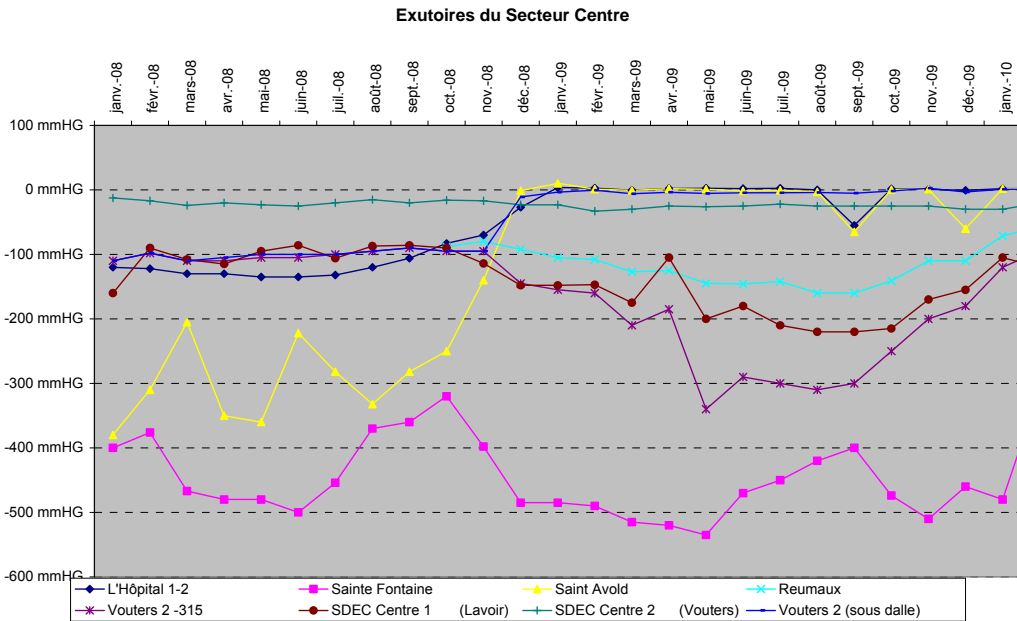
Illustration 64 - Graphe des pressions mensuelles sur les exutoires du secteur Centre.

L'enceinte du fût du puits Vouters 2 est isolée du captage de Cuvelette depuis le mois de décembre 2008. Les mesures relevées en 2009 confirment cette situation. Les deux exutoires en liaison avec un sondage de décompression et les exutoires des puits Reumaux et Sainte-Fontaine sont en dépression car sous l'influence directe du captage.

Les mesures de gaz en surface sur les sept sites surveillés n'ont révélé aucune trace de gaz de mine.

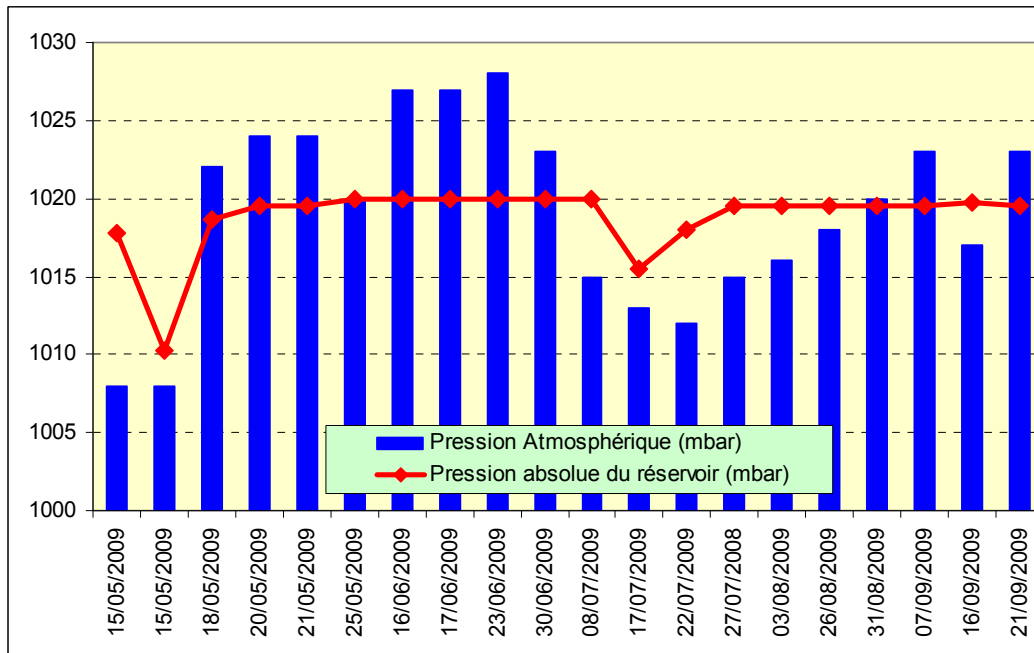
Illustration 65 - Pression atmosphérique du Puits Max.

Lors des différentes périodes de surpression, il n'a pas été décelé de gaz en surface. En 2010, ce puits entre dans la liste des ouvrages à surveiller.

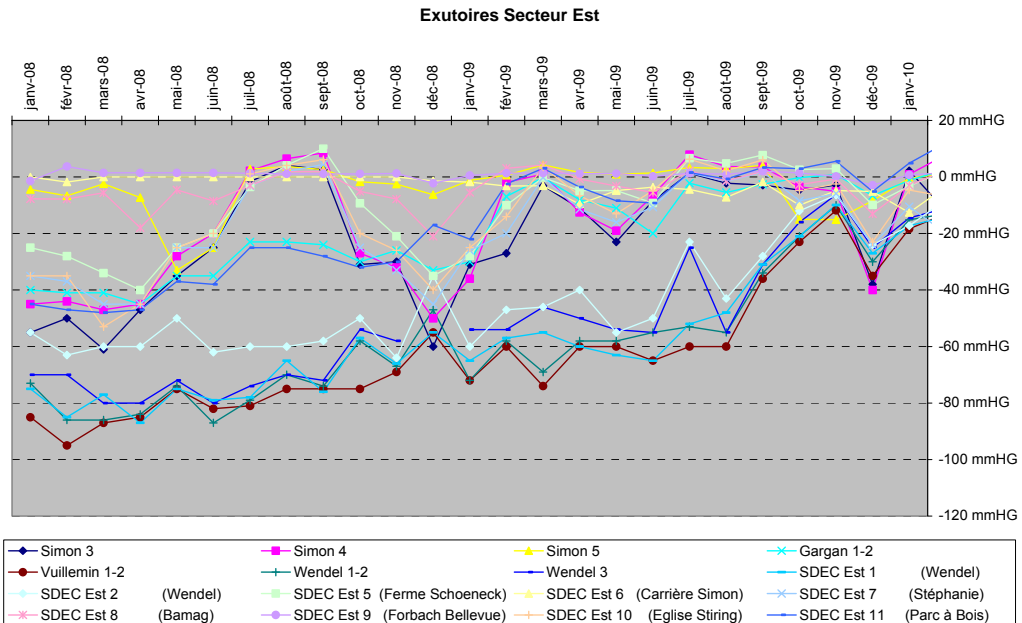
Illustration 66 - Graphes des pressions sur les exutoires du secteur Est (sauf Saint-Charles 3).

Les mesures de gaz en surface sur les 26 sites surveillés n'ont révélé aucune trace de gaz de mine.

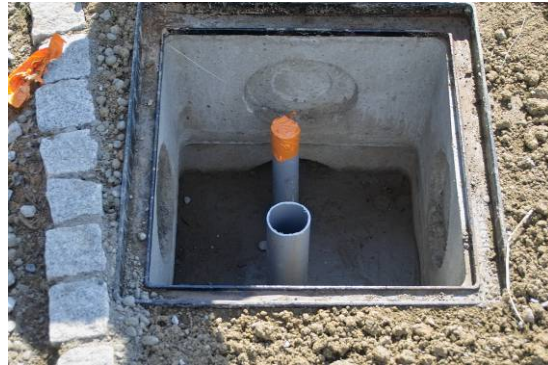
Illustration 70 - Le regard de la sonde à Belle-Roche.

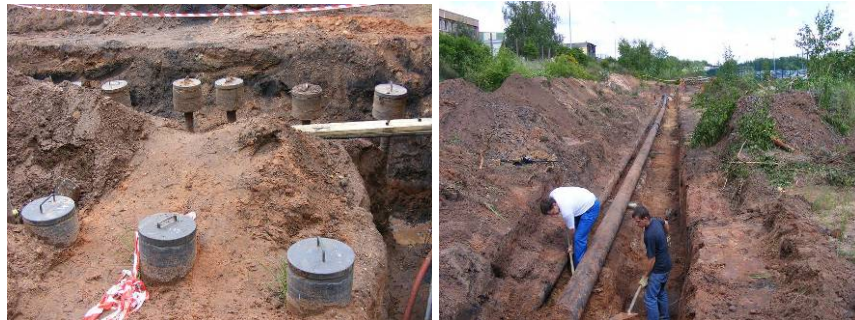
Illustration 72 - Déséquipement du poste de détente Marienau – Remplacement d'un tronçon de conduite.

- installation de purgeurs sur la conduite de captage du puits Cuvelette ;
- mise hors service de la liaison gaz vers la chaufferie Sodevar suite à l'arrêt de la livraison à partir du 1^{er} mai 2009 ;
- réparation d'une conduite de gaz, suite à la détection d'une valeur de CH₄ de 500 ppm en surface sur la route traversant l'ancienne cokerie de Marienau ;
- modifications sur les conduites au niveau du poste de livraison de Peyerimhoff.

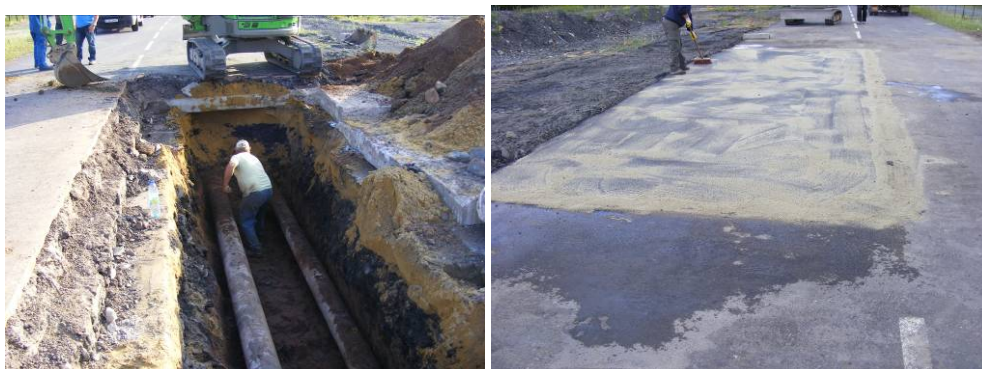
Illustration 73 - Travaux de réparation sur la conduite en juin 2009.

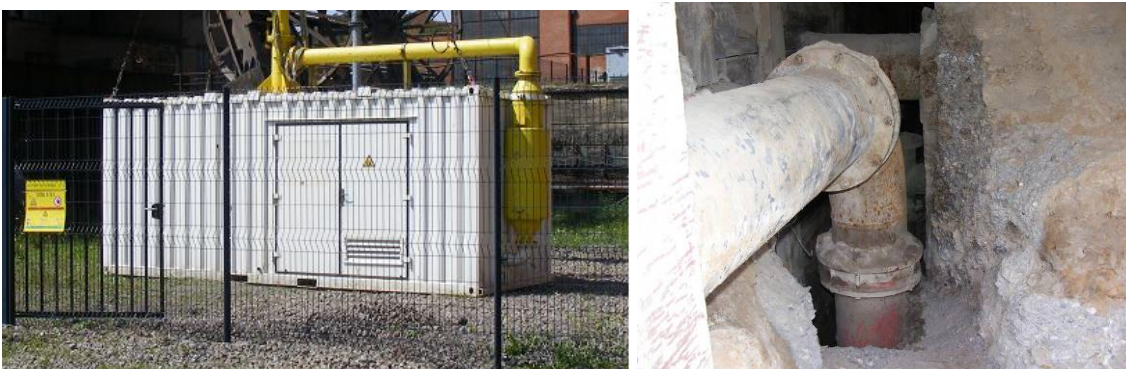
Illustration 74 - Bungalow de Simon 5 et branchement dans la chambre à vannes de Simon 1.

- mise en service de deux analyseurs de dernière génération sur la station de Peyerimhoff et au poste de livraison EVONIK ;
- essai de compression du gaz de Simon à partir de la station de Marienau. Modifications électriques pour la compression du gaz de Cuvelette et essai de compression des gaz de Cuvelette et Peyerimhoff avec le compresseur du groupe 1 de la station de Peyerimhoff. Modifications sur les conduites à la station de livraison d'EVONIK ;
- essais de captage sur Cuvelette avec la station de Saint-Charles par Peyerimhoff ;
- modification de la chambre des vannes SIMON 1 pour le branchement de la conduite d'aspiration du bungalow extracteur.

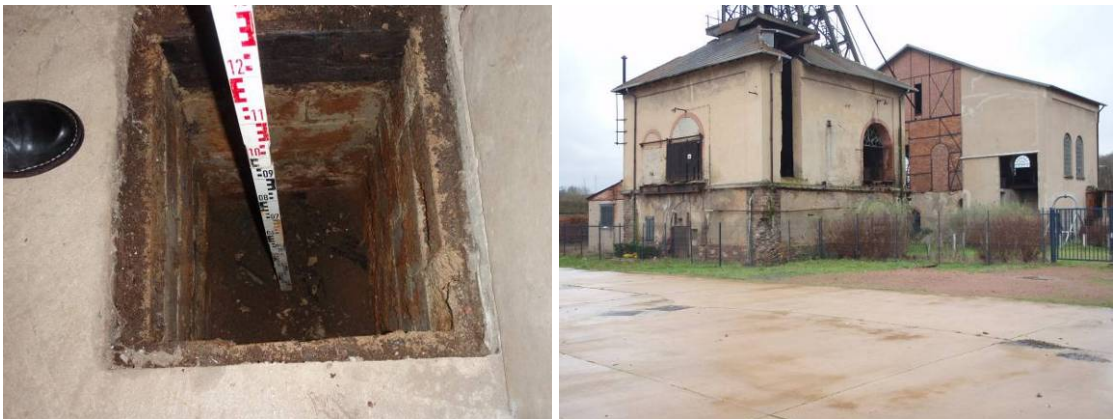
Illustration 75 - La trappe du puits Vuillemin 1 - Le bâtiment recette Vuillemin 2.

Pour les puits Vuillemin 1 et 2, le remblai a été contrôlé sous les dalles en tête des ouvrages le 24 novembre 2009. Les travaux d'aménagement réalisés en 2009 permettent désormais un accès sécurisé en tête du puits 2. Le seul désordre de sol constaté dans le périmètre et déjà reconnu en 2008 est lié à la dégradation des gouttières du bâtiment de la recette du puits Vuillemin 2.

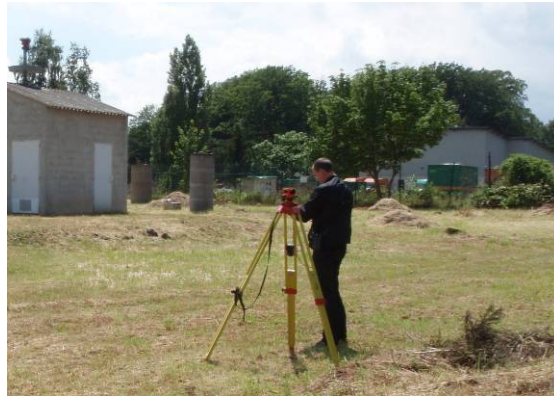
En 2009, il n'existe pas sur les puits Gargan 1 et 2, de dispositifs permettant de mesurer le niveau du remblai. Suite à l'apparition d'un risque gaz induit par l'arrêt du maintien en dépression des puits par captage, les travaux d'aménagement, prévus en 2009, n'ont pas été réalisés.

En attendant la mise en place de ces dispositifs, un contrôle du niveau de la tête de puits est réalisé par le nivellement d'un point placé dans la zone d'aléa fontis du puits. Pour les puits Gargan 1 et 2, il a été constaté une stabilité des repères de nivellement en tête des puits.

Illustration 76 - Contrôle des repères de niveau des puits Gargan 1 et 2.

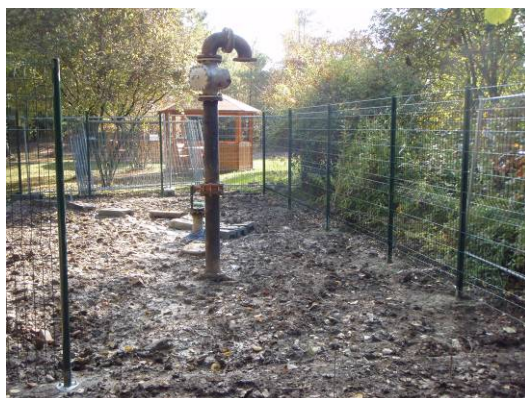
L'entretien des clôtures, le débroussaillage autour des têtes de puits et le contrôle visuel des dalles ont été réalisés en juillet et octobre 2009. La couverture de terre a empêché l'inspection de la dalle du puits 6.

Illustration 79 - La tête du puits 6 à Kutzenhausen.

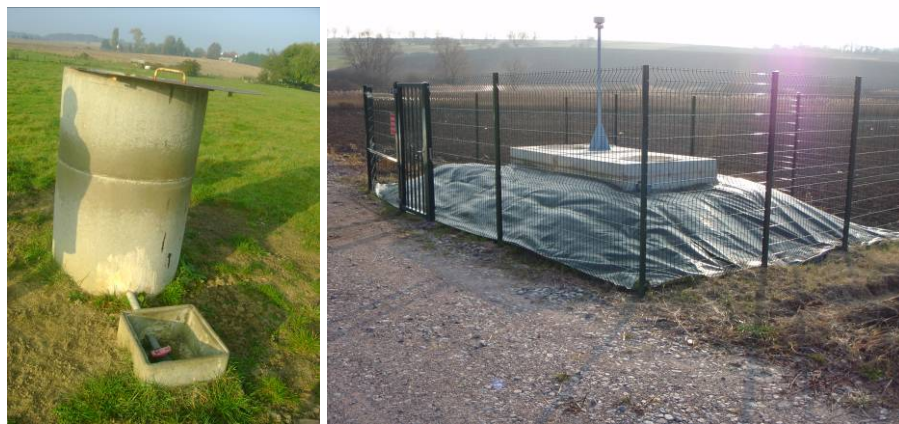
Treize forages fuyards sont surveillés périodiquement en niveau par le DPSM. Huit forages sont encore équipés d'une buse en béton permettant la collecte des fluides. Des relevés réguliers de niveau sont réalisés sur tous les équipements.

L'eau décantée est purgée dans le milieu naturel. L'opération est manuelle. Les autres forages équipés de séparateurs automatiques sont munis d'une conduite d'écoulement de l'eau vers le milieu naturel et d'une jauge permettant de mesurer la hauteur de pétrole. L'eau rejetée par ces dispositifs dans le milieu naturel a fait l'objet de prélèvements pour analyses.

Illustration 80 - Ouvrage 2962 à Surbourg - Séparateur 2761 à Kutzenhausen.

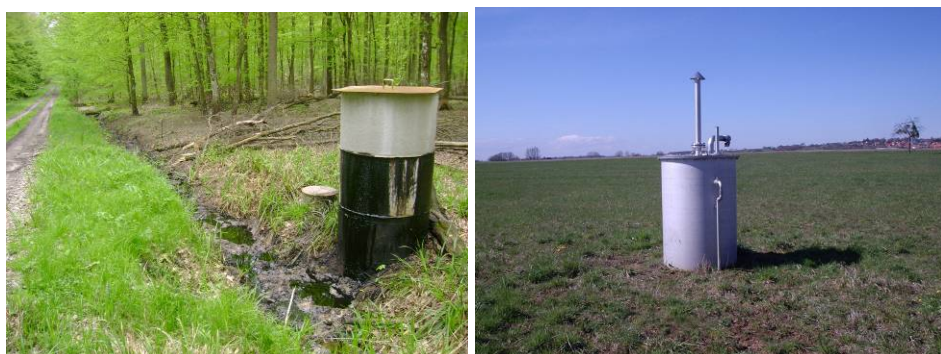
Tous les forages ont été vidangés en décembre 2009, sauf le 3969 où le niveau n'a pas évolué depuis la dernière vidange. De plus, le forage 4728 a été vidangé en avril 2009 et le forage n° 1684 en forêt d'Hagenau a été vidangé en août 2009. Des actes de vandalisme ont lieu sur ce dernier ouvrage, le fossé d'écoulement est souillé.

Illustration 81 - Forage 1684 à Hagenau et 4728 à Durrenbach.
