Rapport annuel d'activités DPSM 2009

BRGM/RP-58564-FR
mai 2010

Mots-clés : BRGM Département Prévention et Sécurité Minière, Rapport Annuel d'Activité DPSM 2009, Gestion opérationnelle technique, Après-mine, Surveillances, Mise en sécurité, Travaux.

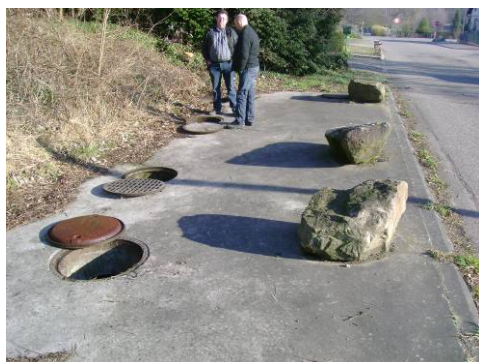
Le déshuileur, placé en aval du terril Clémenceau, est situé sur la commune de Preuschedorf. Les fluides du terril sont drainés puis dirigés vers l'entrée du déshuileur. L'installation a pour but de piéger les huiles et les hydrocarbures, afin de laisser s'écouler l'eau dépolluée dans le ruisseau Willenbachgraben. Le débourbeur et le séparateur doivent être vidangés 3 à 4 fois par an.

Pour assurer le bon fonctionnement de l'installation, un contrôle mensuel est réalisé selon un plan d'entretien. Un prélèvement d'eau à la sortie du séparateur pour analyse est effectué annuellement. Le déshuileur a été vidangé en avril, août et décembre 2009, avec un remplacement annuel du filtre à coalescence.

Illustration 82 - Regards du déshuileur à Preuschedorf.

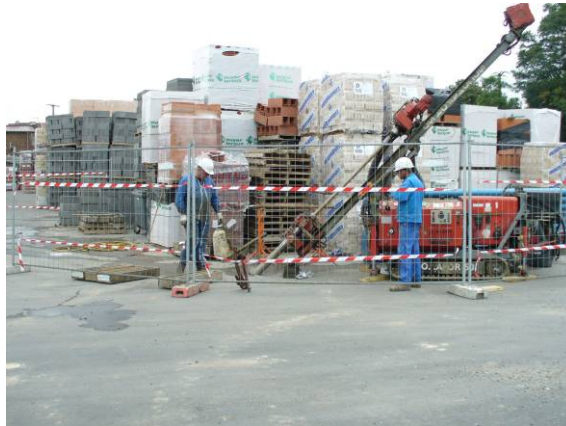
Deux puits de mine A et B de la concession renoncée de Vendin-les-Béthune se trouvent sur le carreau d'une entreprise à Vendin-les-Béthune (62).

Illustration 83 - Vendin : puits A et B sur le carreau d'une entreprise.

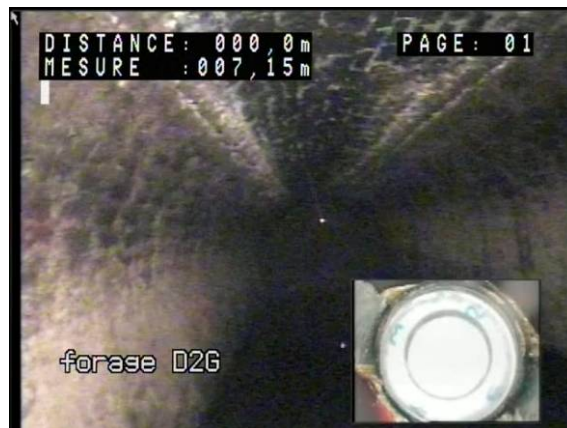
Le puits n° 1 de la concession renoncée d'Annœullin se trouve dans le jardin d'un particulier à Annœullin (ouvrage de subsurface en brique (galerie ou aqueduc souterrain) découvert en 2008 lors des investigations menées par le BRGM. L'ouvrage rectiligne, orienté suivant un axe NNW-SSE avec un changement de direction vers le Nord en limite de propriété n'est pas en communication avec le puits).

Illustration 86 - Annoeulin : vidéo de l'ouvrage.

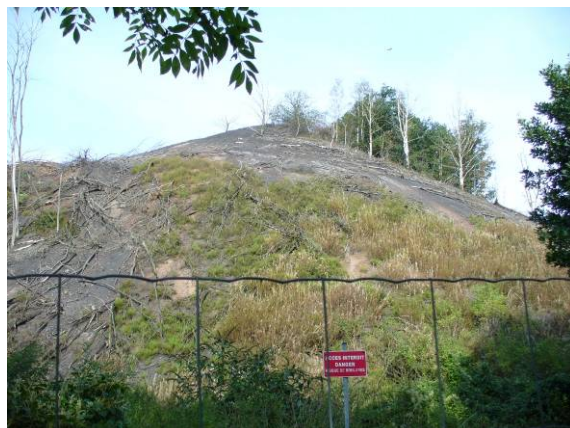
Le BRGM assure dans le Nord – Pas-de-Calais, la surveillance de seize terrils en combustion par thermographie aérienne biannuelle. Les travaux de mise en sécurité font suite à la vérification sur le terrain en 2008, par la DREAL et le BRGM, des résultats de thermographie aérienne de la même année. Des dégradations ont été observées sur 7 terrils :

Illustration 87 - Clôtures terril : T157 à Haveluy (59).

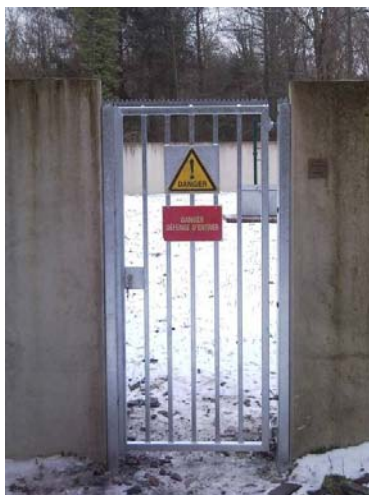
Compte tenu de leur vétusté, les portes n'étaient plus manœuvrables et ne garantissaient plus la condamnation de l'accès à la tête de puits.

Illustration 88 - Bouvigny : portes enceinte puits.

Il a été décidé de remplacer les deux portes en place par des portillons barreaudés.

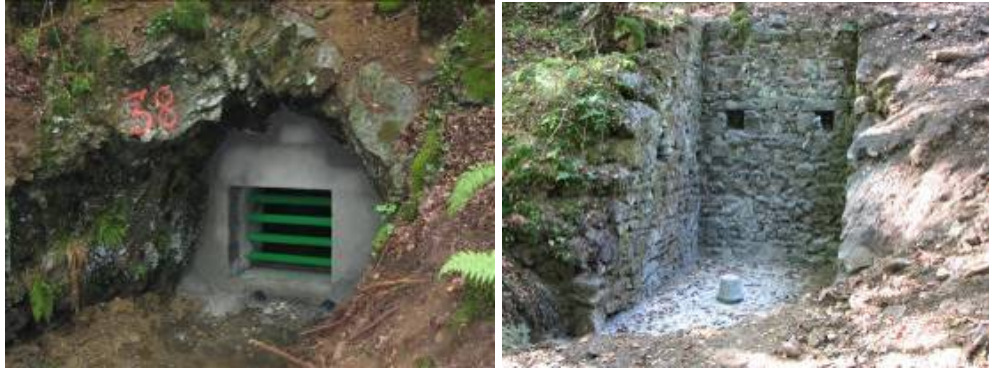
Mise en sécurité de 59 ouvrages débouchant au jour sur le district de Pontgibaud (63). Les travaux se sont déroulés de juin à octobre 2009 et ont consisté à remblayer 19 puits et à fermer 40 entrées de galerie sur les communes de Pontgibaud, Bromont Lamothe, Saint-Pierre-le-Chastel, Gelles, Chapdes-Beaufort, Mazaye et Montfermy.

Illustration 89 - Fermeture du TB à Bromont Lamothe et du Puits Saint-Denis à Pontgibaud (63).

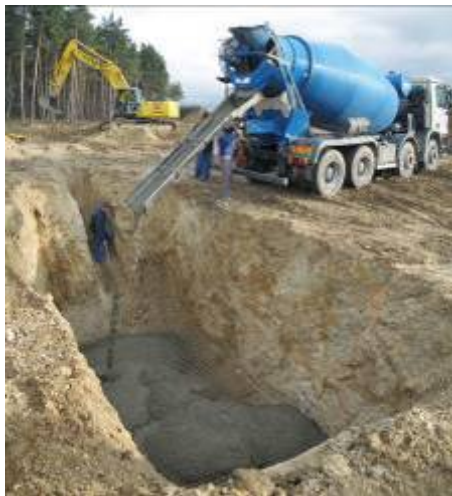
Mise en sécurité de trois puits découverts lors de travaux de terrassement réalisés pour l'aménagement d'une zone d'activités à Monistrol-sur-Loire (43). Ces travaux ont été réalisés en décembre 2009.

Illustration 90 - Traitement de puits – Monistrol-sur-Loire.

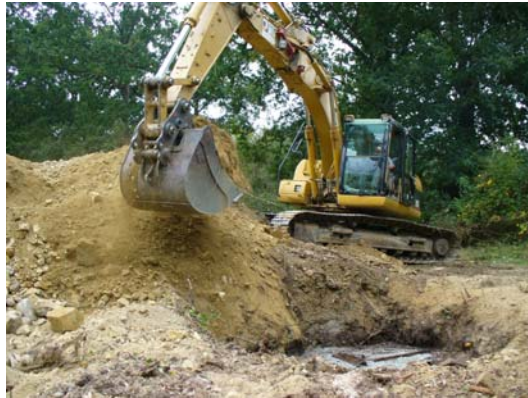
Illustration 91 - Remblaiement du puits.

Le Puits du Bois Neuf Nord à Vieux-Vy-sur-Couesnon (35) a été comblé. Ce puits de recherche est situé à proximité de la concession de plomb de La Touche. Les travaux sont commandés pour le traitement du Puits du Bois Neuf Sud à Vieux-Vy-sur-Couesnon (35). Ils seront réalisés en 2010.

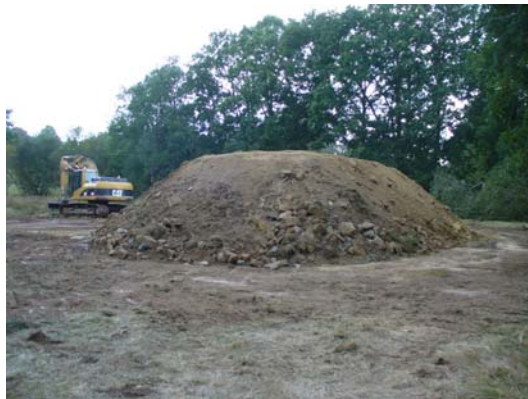
Illustration 92 - Dôme sur puits du Bois Neuf Nord remblayé à Vieux-Vy (35).

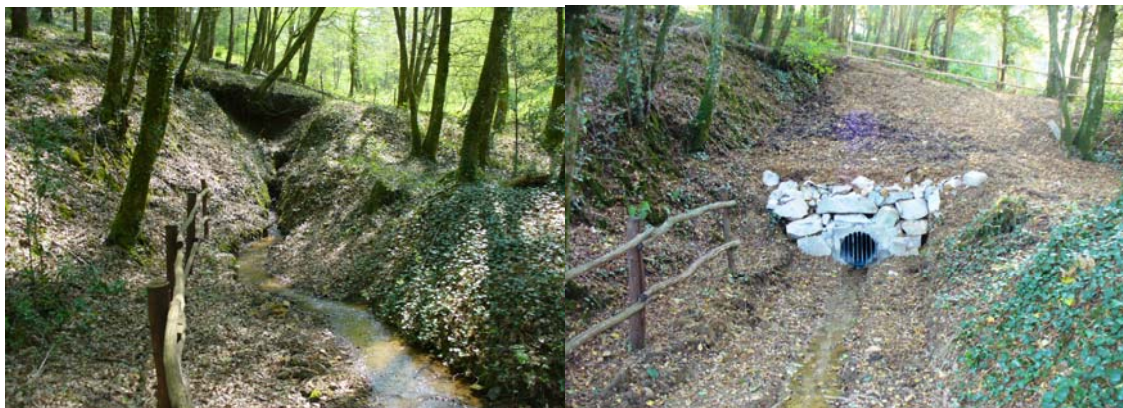
Illustration 93 - Galerie d'exhaure avant et après travaux à Chanac (19).

Les travaux se sont déroulés en septembre-octobre 2009. Les deux galeries ont été fermées par un mur de béton armé d'un mètre d'épaisseur, muni de barreaux pour le passage des chauves-souris et d'une buse pour l'écoulement de l'eau. La galerie d'exhaure a été obstruée par de l'enrochement et l'écoulement de l'eau maintenu par la mise en place d'un drain. Le fontis a été excavé, comblé avec de l'enrochement, puis après la pose d'un géotextile, de la terre végétale a été mise en place pour la finition.

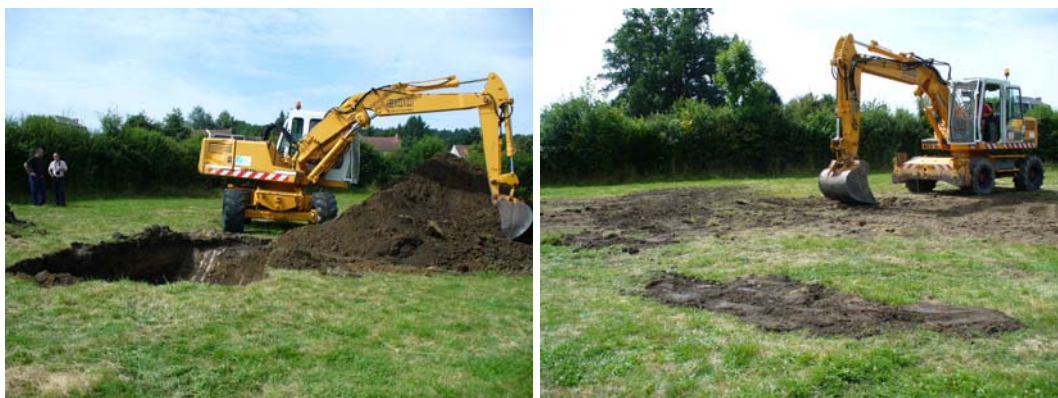
Illustration 94 - Traitement d'un fontis à Lavaveix (23).

Un désordre de type fontis a été remblayé à Lavaveix (23) sur la concession de houille Ahun Nord.

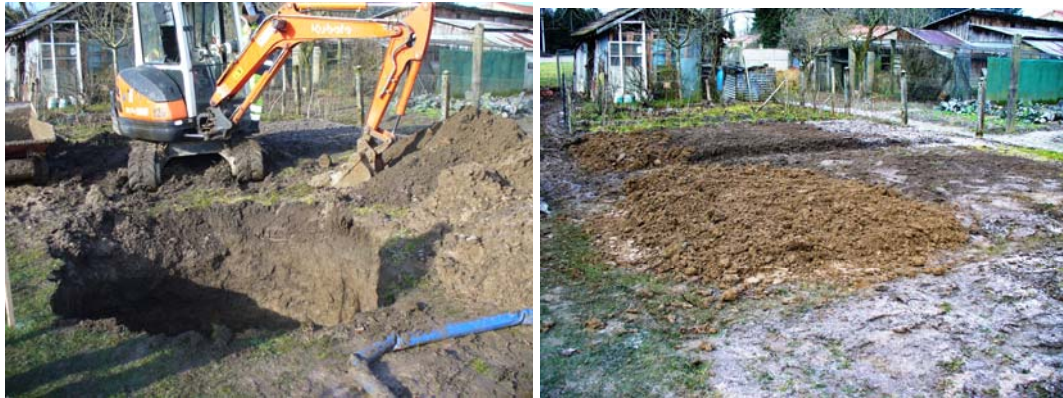
Un fontis est apparu dans le jardin d'un particulier à Beaune-les-Mines (87), sur une ancienne concession d'or. Les travaux ont été exécutés en février 2009.

Illustration 95 - Excavation du fontis dans le jardin à Beaune-les-Mines (87) et vue après travaux.

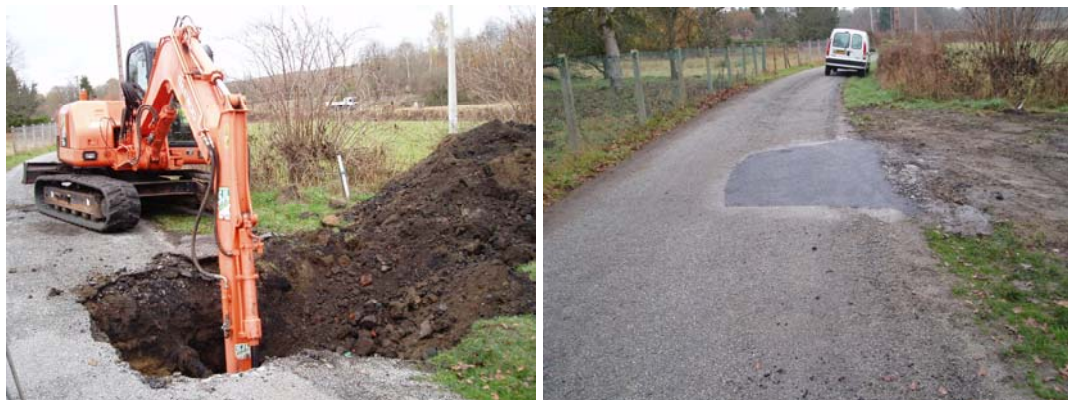
Illustration 96 - Excavation du fontis sur la route à Saint-Martial-le-Mont (23). Réfection de la route après travaux.

Trois désordres miniers ont été traités à Saint-Martial-le-Mont (23), concession de houille Ahun Sud. Les travaux se sont déroulés en novembre 2009.

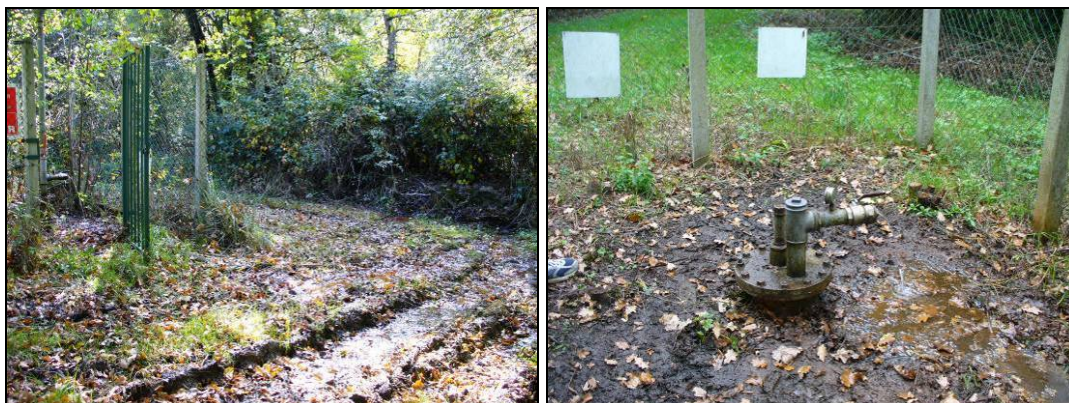
Sur le bassin houiller de Blanzly-Montceau (71), les mesures de gaz, de niveau d'eau et les analyses d'eau réalisées ne montrant plus d'évolution significative, il a été décidé d'entreprendre des travaux de démantèlement et d'entretien d'exutoires et de piézomètres. Ainsi, l'émergence minière de l'Ouche, commune de Blanzly (71) a été démontée. Le dispositif permettant l'écoulement de l'eau a été conservé.

Illustration 97- Émergence de l'Ouche (71) - Travaux.

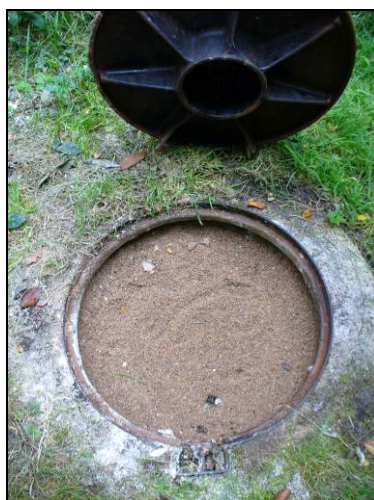
Le piézomètre de Laugerette, commune de Perrecy-les-Forges, s'est colmaté. Le forage a été comblé avec du béton. Les mesures piézométriques seront effectuées à l'avenir sur Ramus et Clessy.

Illustration 98 - Piézomètre de Laugerette (71) - Travaux.

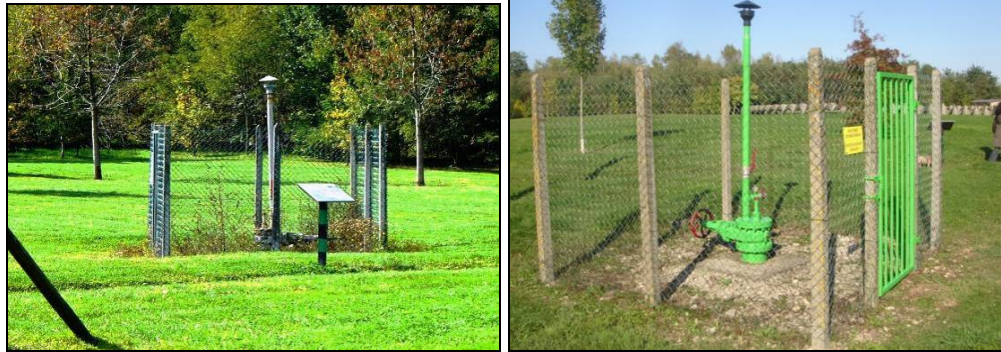
Sur l'exutoire de gaz de mine de Maugrand (commune de Montceau-les-Mines) des travaux de nettoyage et de remise en peinture ont été effectués. L'ouvrage servira également de piézomètre à partir de 2010.

Illustration 99 - Exutoire de Maugrand (71), avant et après travaux.

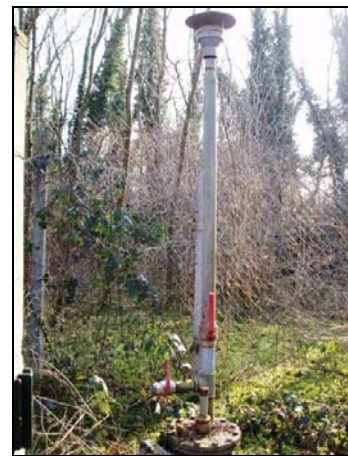
Illustration 100 - Exutoire des Baudras (71)

Les exutoires des Fouthiaux et des Baudras (commune de Sanvignes-les-Mines) ont été complètement démantelés et les forages ont été comblés avec du béton.

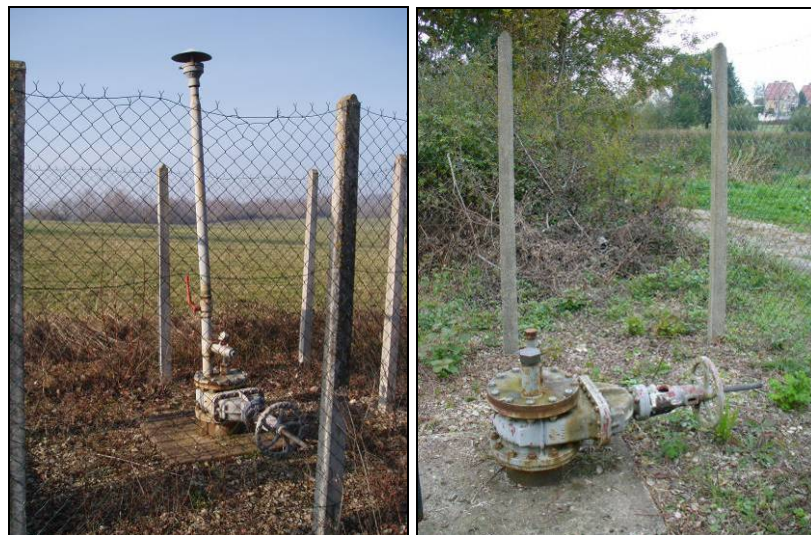
Illustration 101 - Exutoire de Clessy (71).

L'installation Clessy (commune de Perrecy-les-Forges) ayant servi d'exutoire de gaz a été déséquipée. L'ouvrage servira de piézomètre en remplacement du piézomètre de Laugerette.

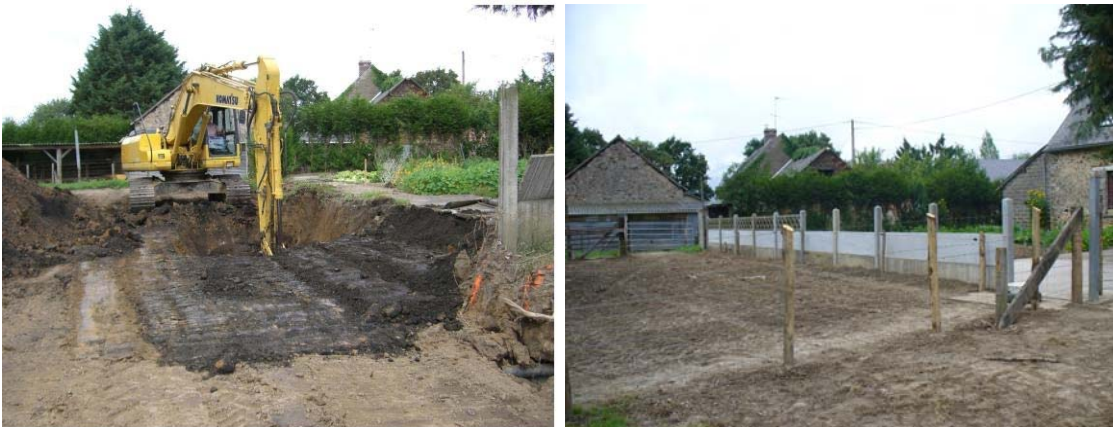
Illustration 102 - Traitement de la galerie Saint-Isle. Vue de la galerie avec des vestiges de boisage. Vue pendant et après les travaux – La Baconnière (53).

- Sur la concession de houille de Le Genest – Saint-Isle, les travaux consistaient à mettre en sécurité le puits n° 4 à Saint-Berthevin (53) par une dalle béton en tête de puits, sur la concession de houille de La Chaunière et Les Bordeaux les travaux consistaient à remblayer la galerie du puits Saint-Isle à la Baconnière (53) et sur la concession polymétallique de Port-Brillet les travaux consistaient à mettre en sécurité le puits de l'usine à Port-Brillet (53 410) par une dalle béton en tête de puits.

Ces travaux se sont déroulés en juillet 2009. Le puits 4 situé à Saint-Berthevin n'a pas pu être mis en sécurité, le propriétaire du terrain n'ayant pas donné l'autorisation d'exécuter les travaux. Le puits de l'usine de Port-Brillet a été traité par la confection d'une dalle de béton armé en tête de puits, ancré dans les terrains sains. La galerie du puits Saint-Isle à la Baconnière (La Mériennière) a été remblayée sur 70 m de long à l'arrière d'une habitation. Un levé topographique a été réalisé par un géomètre, afin de s'assurer que la galerie ne passe pas sous l'habitation. La mise en sécurité du puits de l'usine a été réalisée comme prévu pendant la fermeture annuelle du site.

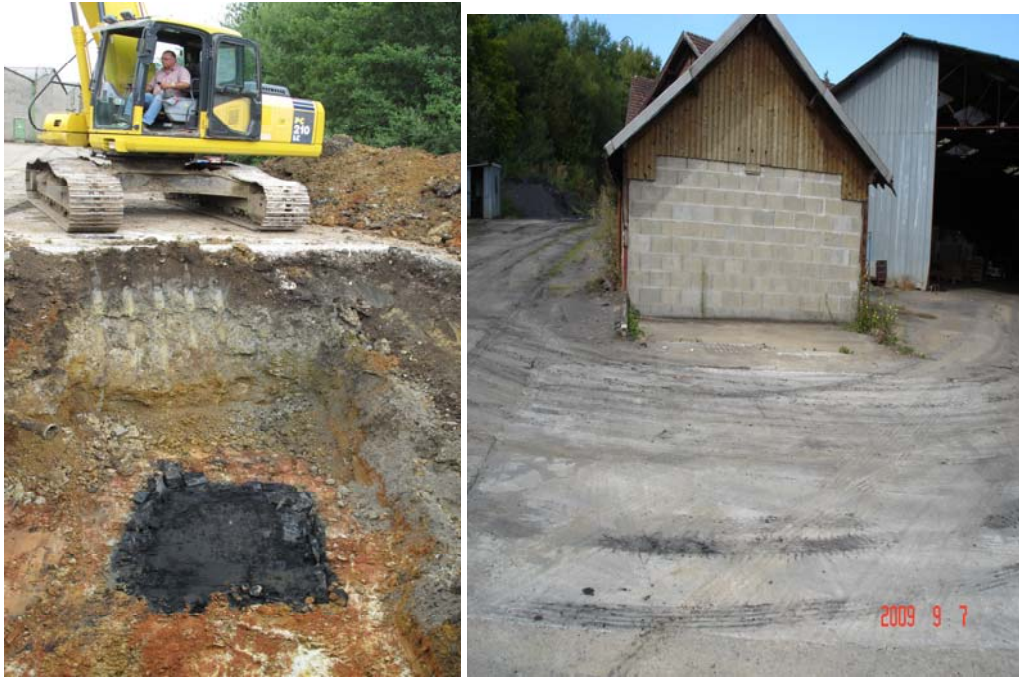
*Illustration 103 - Vue du remblai du puits lors de l'excavation.
Vue de la dalle après travaux à Port-Brillet (53).*

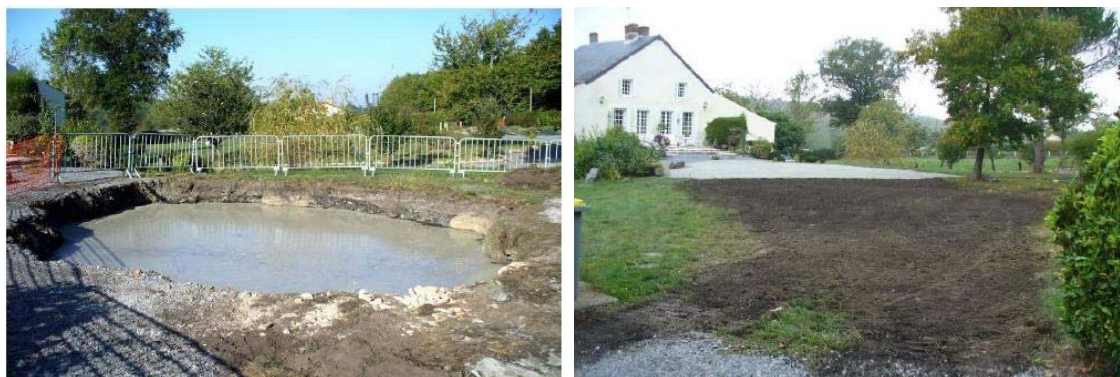
Illustration 104 - Dalle de béton dans le fontis -Vue du site après travaux à Faymoreau (85)

Traitement d'un fontis apparu à Faymoreau (85) sur une ancienne concession de houille, dans une propriété privée.

Les travaux ont été réalisés en septembre-octobre 2009.

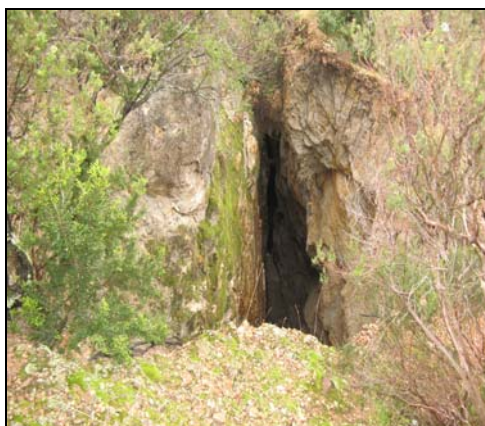
Illustration 105 - Dépilage à mettre en sécurité à Mandelieu (06).

Il s'est agi pour l'essentiel de la fermeture de galeries de mines, de mises en sécurité de dépilages, cavités et autres cheminées, ainsi que la démolition d'installations de surface, l'ensemble issu d'une ancienne exploitation de la fluorine.

Une première visite du site a été entreprise en 2009. Les travaux seront réalisés en 2010.

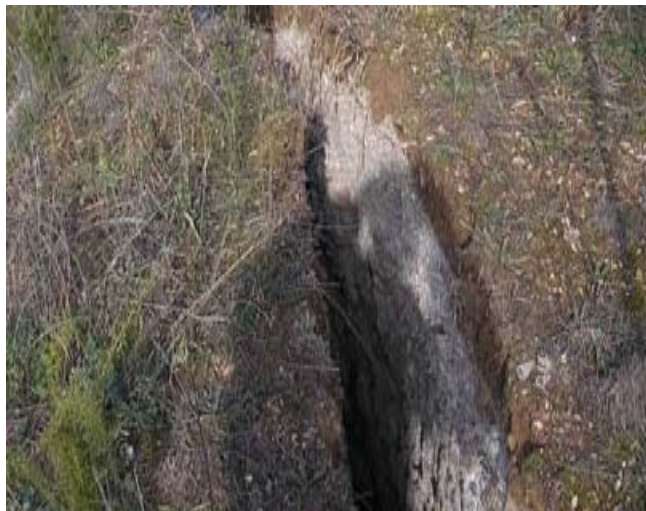
Illustration 106 - Désordre suite au glissement terril du Grappon (13).

Les épisodes neigeux et pluvieux du mois de janvier 2009 ont occasionné des dégâts sur le terril de Grappon et aux alentours immédiats. Ce site n'est pas surveillé, mais l'assise foncière est gérée par le BRGM pour le compte de l'État.

Ces fortes pluies ont provoqué une loupe de glissement qui s'est manifestée par le glissement du bassin supérieur de retenue des eaux vers le bassin inférieur, avec apparition d'une fissuration pluri-décimétrique et l'entraînement de blocs métriques de l'enrochement qui avait été mis en place au moment des travaux entre les deux bassins. Dans la partie inférieure, des pins ont été déracinés et ont détérioré la clôture d'une propriété privée voisine.

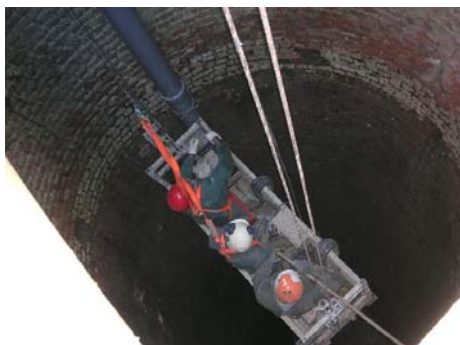
Illustration 107 - Fermeture sur Puits de Meys (69).

Les travaux de fermeture de cinq puits ont été réalisés en mai- juin 2009. Un traitement par bouchons autoportants a été mis en œuvre dans 4 des 5 puits qui ont été traités. Le 5^e puits, entièrement ennoyé, a été fermé par une dalle en béton.

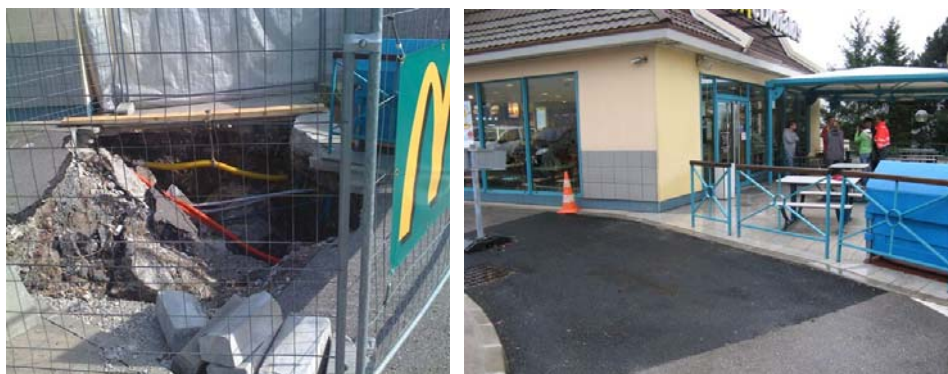
Illustration 108 - Fontis Mac Donalds (42).

Suite à un affaissement affectant une partie de la terrasse et de la voie de circulation du restaurant Mc Donald's à Saint-Étienne, la DREAL/DRIRE a demandé l'intervention du BRGM/DPSM/UTAM Sud. Un désordre analogue s'était déjà produit en 2003. Il se situe à l'aplomb de la fendue Jean n° 2, située à une profondeur de 5 à 15 m sur la concession du Cros.

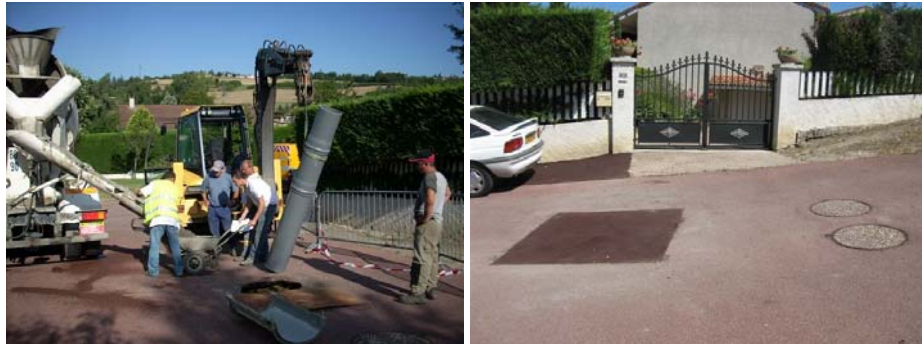
Illustration 109 - Traitement du puits Saint-Martin-la-Plaine.

Les travaux de mise en sécurité d'un puits de diamètre 1,50 m apparu sur la voirie d'un lotissement de la commune de Saint-Martin-la-Plaine ont été réalisés. Ces travaux ont démarré le 26 juin 2009 et ont été réceptionnés le 28 juillet 2009.

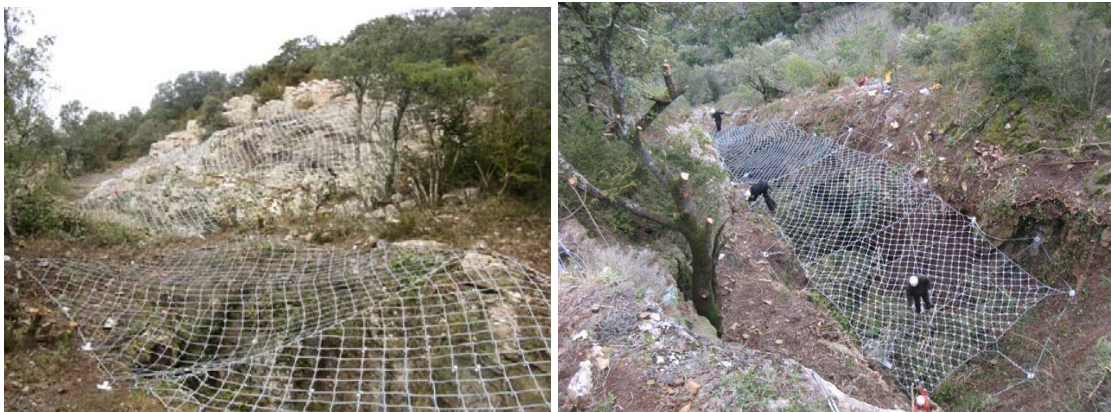
Illustration 110 - Pose de filets et excavation sécurisée.

Il s'agit de procéder à la mise en sécurité des concessions orphelines dites de « Fourques et Serre Mijane » dans le département de l'Aude. Les travaux ont été réalisés début 2009.

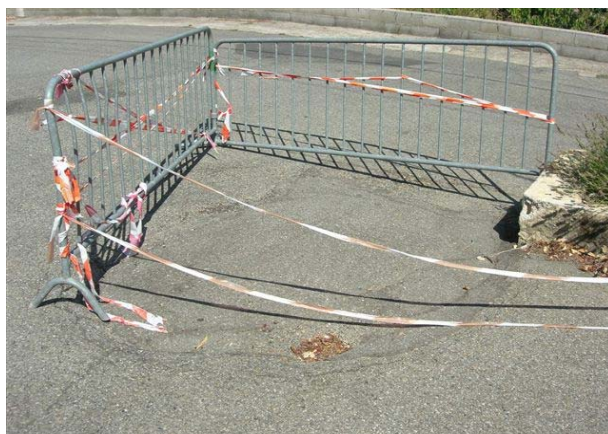
Un affaissement affectant une partie d'un parking situé sur la commune de Connaux, dans le département du Gard a été traité.

Illustration 111 - Fontis à Connaux (30).

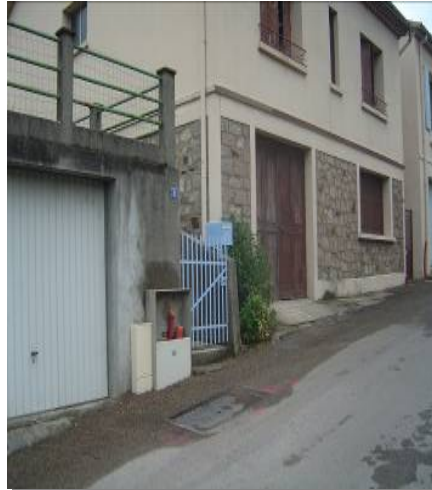
Un désordre situé dans la commune de Branoux-les-Taillades a été constaté.

Illustration 112 - Situation du fontis à Branoux (30).

Un sondage de reconnaissance est prévu d'être réalisé chez un particulier. Une demande d'autorisation a été faite pour pouvoir engager ces premières investigations. Les travaux seront réalisés en 2010.

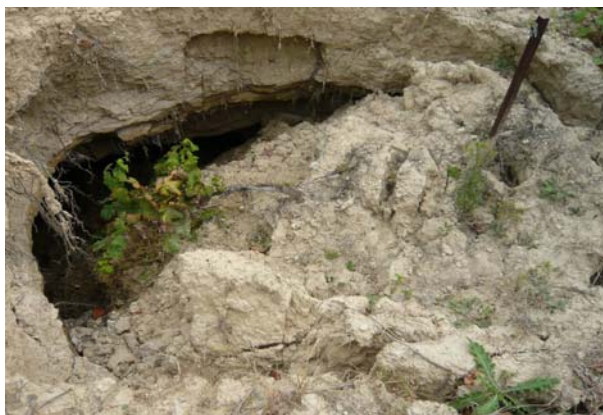
Le traitement de deux fontis apparus en 2008 sur des terrains agricoles situés sur la commune de Barjac, dans le département du Gard, a été réalisé et terminé en mars 2009.

Illustration 113 - Fontis à Barjac (30).

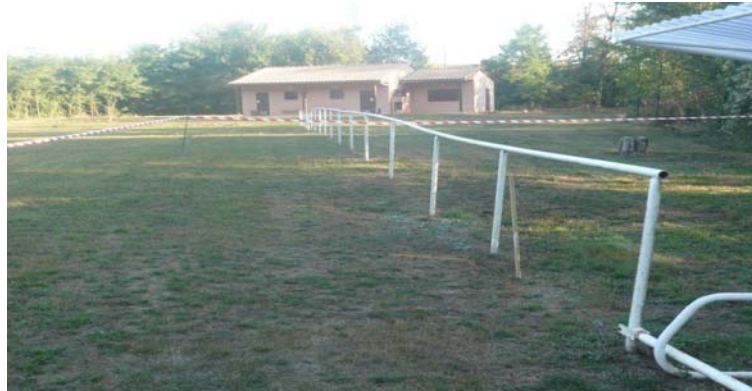
L'analyse de la situation est en cours.

Illustration 115 - Aubin (12) : affaissement sur le terrain de football

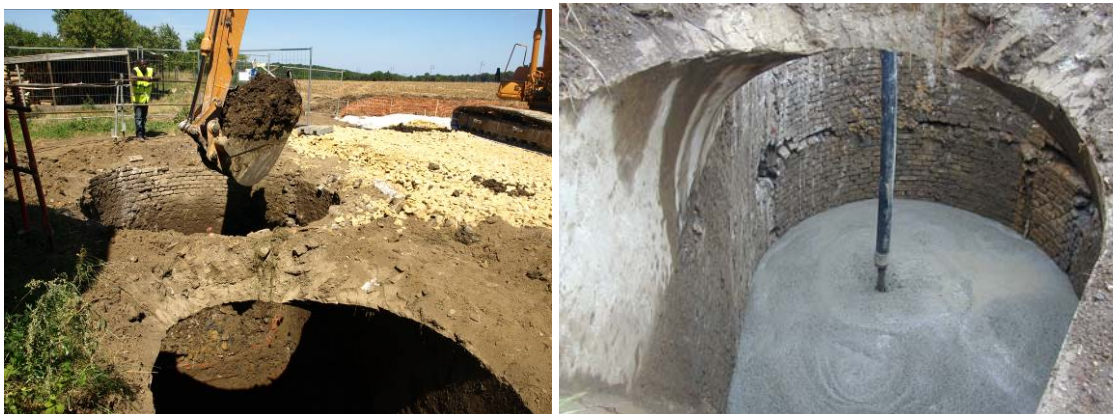
Lors de l'excavation, un ancien rampant d'aérage a été découvert, non mentionné sur les plans et le diamètre du puits a été constaté différent de celui annoncé (\varnothing 4,00 m au lieu de 4.50 m). Une assise étanche supportant le poids du bouchon définitif a été mise en place à 14,7 m de profondeur. Le bouchon ancré a été réalisé en une seule coulée. Le dernier mètre a été comblé avec de la terre végétale. Un support a été placé au centre du puits pour ancrer une borne signalétique. Après le retrait de la piste et de la plate-forme le site a été restitué dans son état initial.

Illustration 116 - Excavation des remblais à la pelle grand bras - le coulage du bouchon de béton.

Le traitement d'un ancien puits de mine (puits 47) situé chez un particulier à Malancourt-la-Montagne a consisté à réaliser un bouchon de 9 m d'épaisseur recouvert de 4 m de remblais. Ces travaux ont été réalisés en aout 2009.

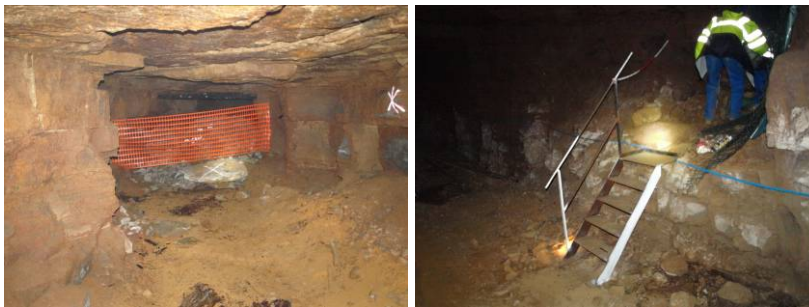
Illustration 117 - Filet de balisage - échelle d'accès.

Afin d'améliorer les conditions de sécurité des visites, des travaux d'aménagement ont été effectués au deuxième semestre 2009 sur les circuits de Hussigny, Hayange, Moyeuve-Grande, Mont-Saint-Martin et Thil (pose de câble généphonique le long du circuit, de filets de balisage au travers des entrées de galeries non visitées, de panneaux de guidage...).

D'autres aménagements de passages ou d'accès tels des échelles et des caillebotis ont été mis en place sur différents sites (installation ou remplacement d'échelles, pose d'étais, forages pour aération de galeries...).

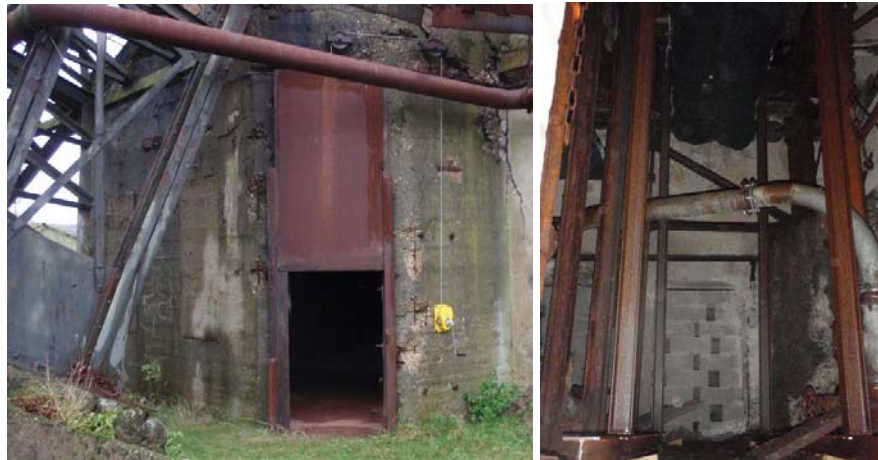
Illustration 118 - Puits Vuillemin 2 : dispositif de manœuvre de la porte et étiayage sous les cages.

Afin de sécuriser les interventions du personnel du DPSM lors des visites de surveillance de la tête du puits placée dans le vétuste bâtiment de la recette, des travaux d'étayage de la cage, de purge de linteaux et d'aménagement de la porte d'entrée ont été programmés en 2009. Les travaux ont été soumis à l'approbation de la Direction Régionale des Affaires Culturelles (DRAC), le site étant inscrit à l'Inventaire Supplémentaire de Monuments Historiques (ISMH). Les travaux ont été réalisés en juillet 2009.

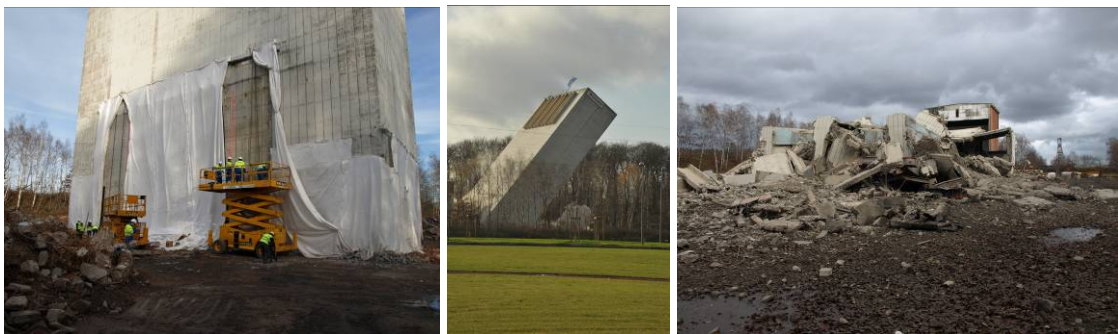
Illustration 122 - Le minage – le tir – la tour au sol le 26 novembre 2009.

Avant la démolition, pour se protéger du risque gaz de mine, le puits a été instrumenté et équipé d'une alimentation en azote.

Les travaux ont commencé début octobre et se poursuivront jusqu'à début mars 2010. La tour proprement dite a été abattue à l'explosif le 26 novembre. La tête du puits a été déblayée en décembre.

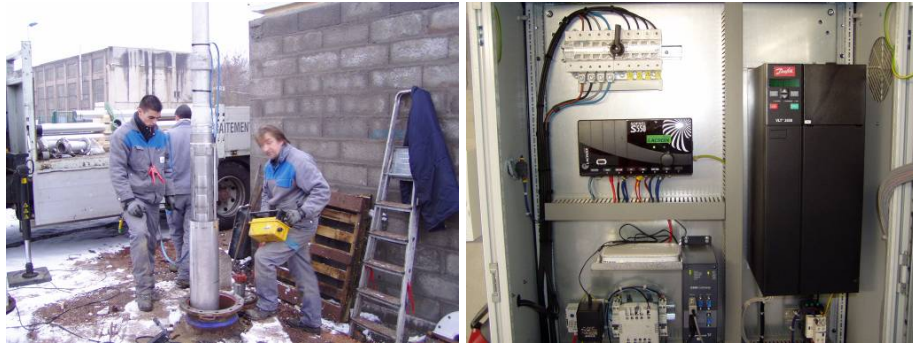
Illustration 123 - Mise en place de la pompe - Installations de télégestion et d'automatisation.

En raison de la vitesse de remontée de l'eau dans le réservoir minier plus faible que les estimations préalables, les essais hydrauliques de l'installation de pompage mise en place n'ont été réalisés qu'en juillet 2009. Aucune anomalie de fonctionnement n'a été relevée. La station de pompage ainsi que le dispositif de traitement ont été mis en service le 26 novembre 2009 (niveau 185 m NGF atteint). Le pompage est automatisé et ses paramètres télétransmis.

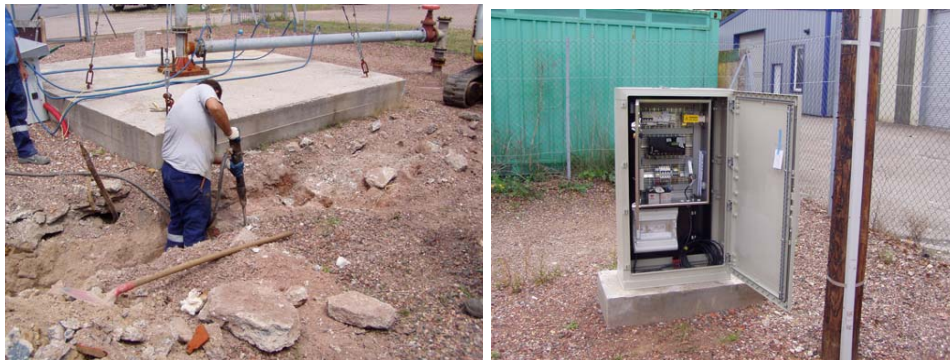
Illustration 124 - Creusement de la tranchée - armoire de télégestion.

Dans l'objectif de vérifier l'homogénéité du niveau du réservoir minier et de garantir ainsi la garde hydraulique de 5 m entre sa cote et celle de la nappe, il est apparu nécessaire d'installer une sonde piézométrique au puits Barrois.

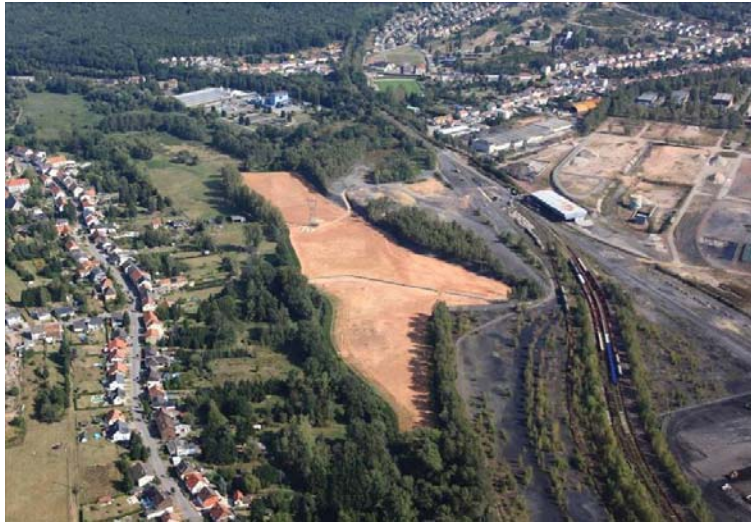
Illustration 125 - Le triangle de Marienau en septembre 2009.

Le BRGM a assuré en 2009 la maîtrise d'œuvre des travaux de Marienau (57) pour Charbonnages de France en liquidation : il s'agissait d'un ancien site de traitement des eaux rejetées par l'ancienne cokerie de Marienau. Les sources de pollution ont été confinées afin d'éviter l'infiltration des eaux de pluie ainsi que les contacts hydrauliques entre les sols et les cours d'eau. Les travaux se sont achevés fin 2009.

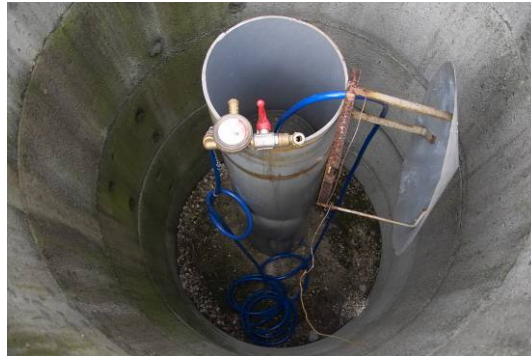
Les fondations de l'ancien gazomètre de la cokerie de Marienau ont été aménagées afin de servir au confinement, en 1990, de matières polluées du site. Afin d'en contrôler les effluents, une cheminée capotée par des buses en béton avait été mise en place. Un courrier DRIRE du 15 septembre 2008 précisait les surveillances relatives à ce site à mettre en place, dont une analyse annuelle des gaz sur ce tuyau en communication avec les résidus.

Le prélèvement réalisé en septembre 2009 n'a pas révélé de dégagement gazeux de l'enceinte confinée.

Illustration 130 - La cheminée du gazomètre.

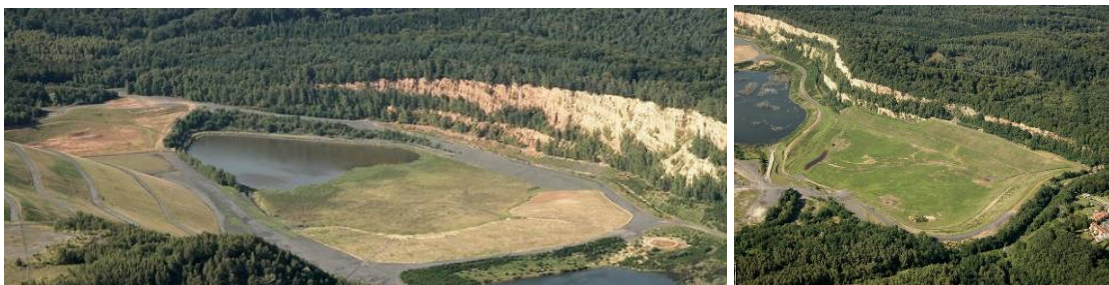
Les sens d'écoulement sont stables par rapport à 2008, du schistier vers le bassin. Le niveau de la nappe se trouve 5 m sous le fond du bassin et 10 m sous le pied du schistier. La nappe des GTi forme un creux piézométrique à l'aplomb du bassin de décantation.

Les analyses montrent un faible impact de ces installations sur la qualité de l'eau de nappe.

Illustration 132 - Le bassin de décantation et le schistier du Warndt.

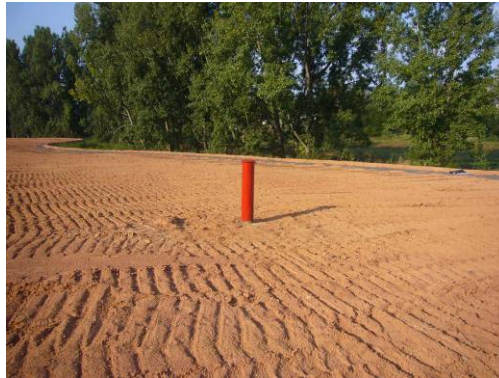
La première campagne de mesures a été réalisée le 27 novembre 2008. Pour 2009, les relevés ont été effectués en mars, juin, septembre et décembre. Du fait du rabattement complet de la nappe et de la grande perméabilité des alluvions de la Rosselle dans le secteur, les piézomètres sont secs, sauf le TGTi.1 qui subit une venue d'eau dans sa partie supérieure.

Illustration 133 - Le piézomètre TGTi1 sur le triangle de Marienau.

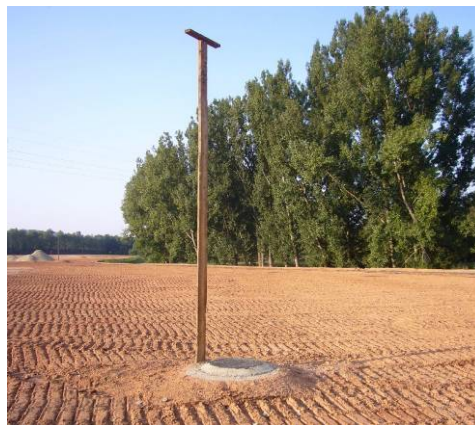
Illustration 134 - Un puits de surveillance de la nappe perchée sur le triangle de Marienau.

Dix puits ont été aménagés, afin de surveiller la nappe perchée. Le niveau de la nappe perchée, qui n'est désormais plus alimentée, devrait décroître avec le temps. Les mesures de niveau réalisées en août et en décembre 2009 puis début 2010 semblent

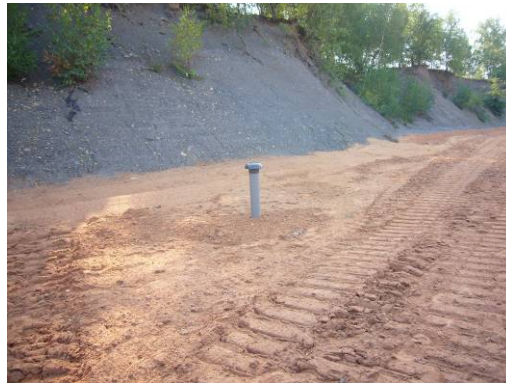
Afin de drainer les éventuelles émanations de gaz, une géo-grille connectée à dix événements a été placée sous la membrane étanche. Ces événements, répartis le long de la limite supérieure du site, font l'objet de prélèvements gazeux semestriels. Une campagne servant d'état zéro a été réalisée en décembre 2009.

Illustration 135 - Un événement de surveillance sur le triangle de Marienau

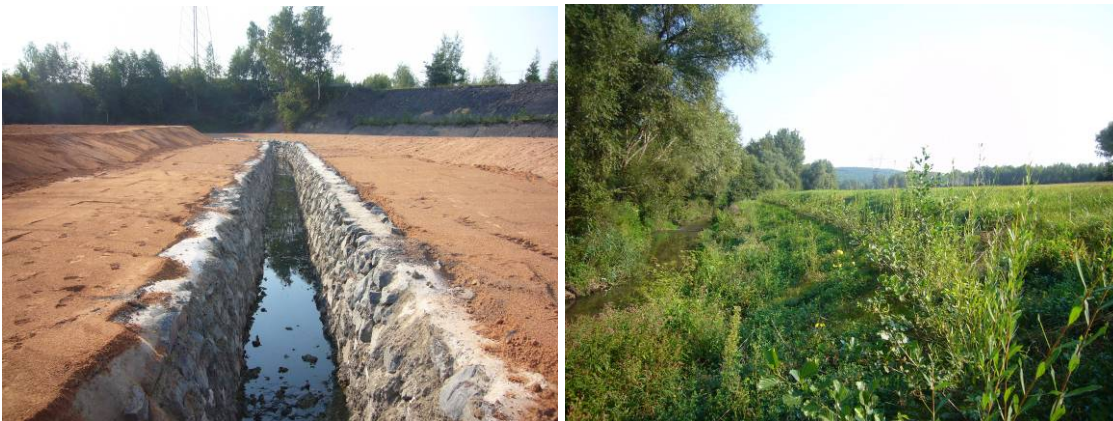
Illustration 136 - Le Morsbach – La Rosselle.

Afin d'évaluer l'efficacité du confinement, les deux cours d'eau en contact avec lui font l'objet de prélèvements en amont et en aval du site. Il s'agit du Morsbach, qui coule sur le confinement, et La Rosselle, qui le longe dans sa partie Est et Nord. La première campagne « état zéro » a été réalisée en décembre 2009.

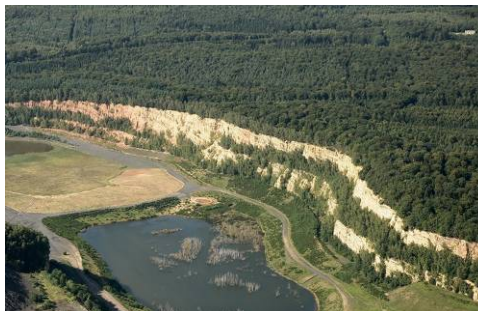
Illustration 137 - La falaise de la carrière de Merlebach.

Afin de surveiller la falaise, 13 mires scellées à flanc de falaise sont mesurées annuellement depuis une base au sol. Le contrôle a eu lieu mi 2009. Aucune évolution n'a été constatée.

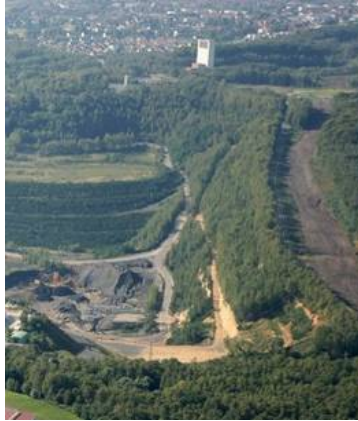
Illustration 138 - La falaise de la carrière de Simon.

Afin de surveiller l'ancienne route RD32b le long de la carrière de Simon, un réseau de (10 points) disposés le long de cette route est contrôlé annuellement. Le contrôle a eu lieu mi 2009. La nouvelle route, placée en zone sécurisée à 30 m de l'ancienne, a été

mise en service début 2009. Le BRGM a proposé l'arrêt de cette surveillance à la DREAL Lorraine.
