Evolution et dynamique du trait de côte de l'archipel guadeloupéen

Etude de 1956 à 2004

Rapport final

BRGM/RP-58750-FR

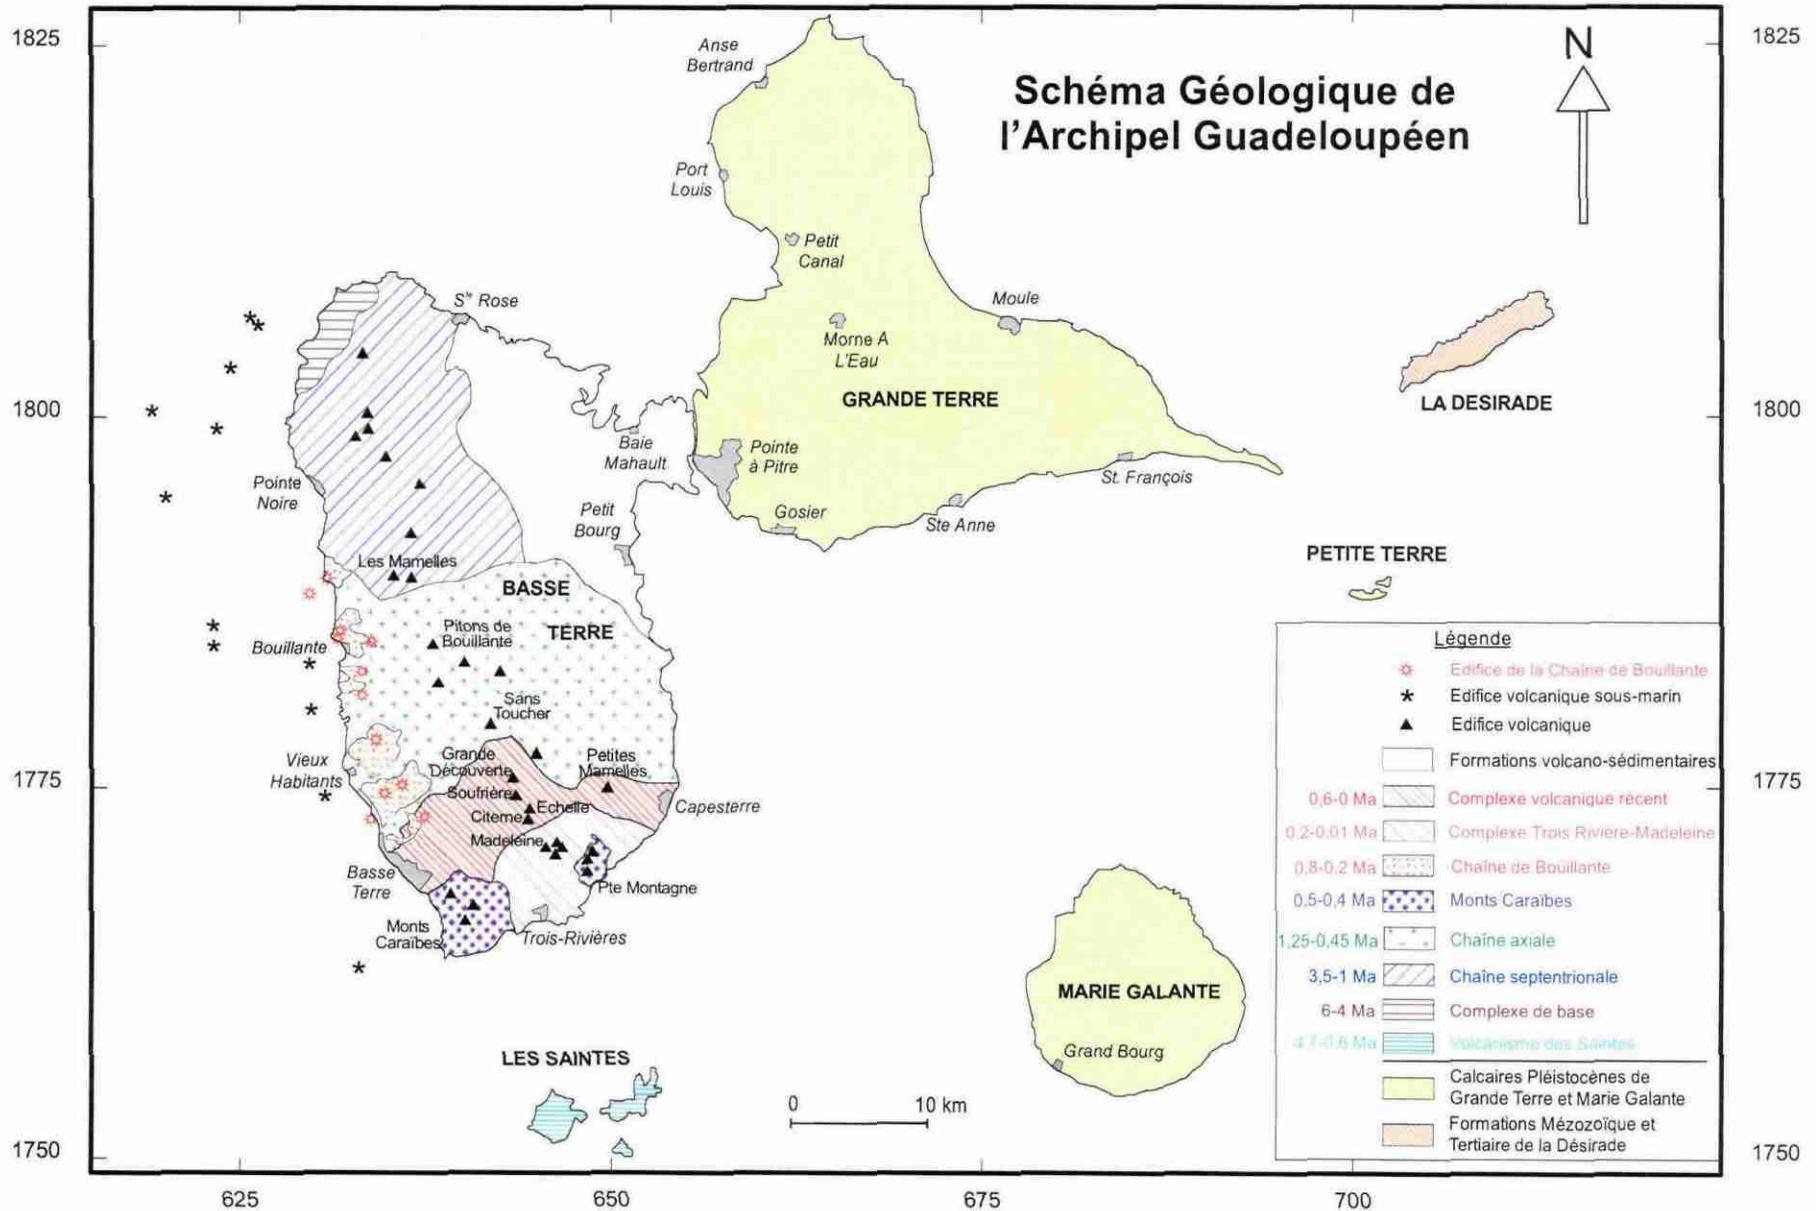
Illustration 1 : Schéma géologique de l'Archipel guadeloupéen (adapté d'après Gadalia et Westercamp (1984) et Boudon et al. (1988)).

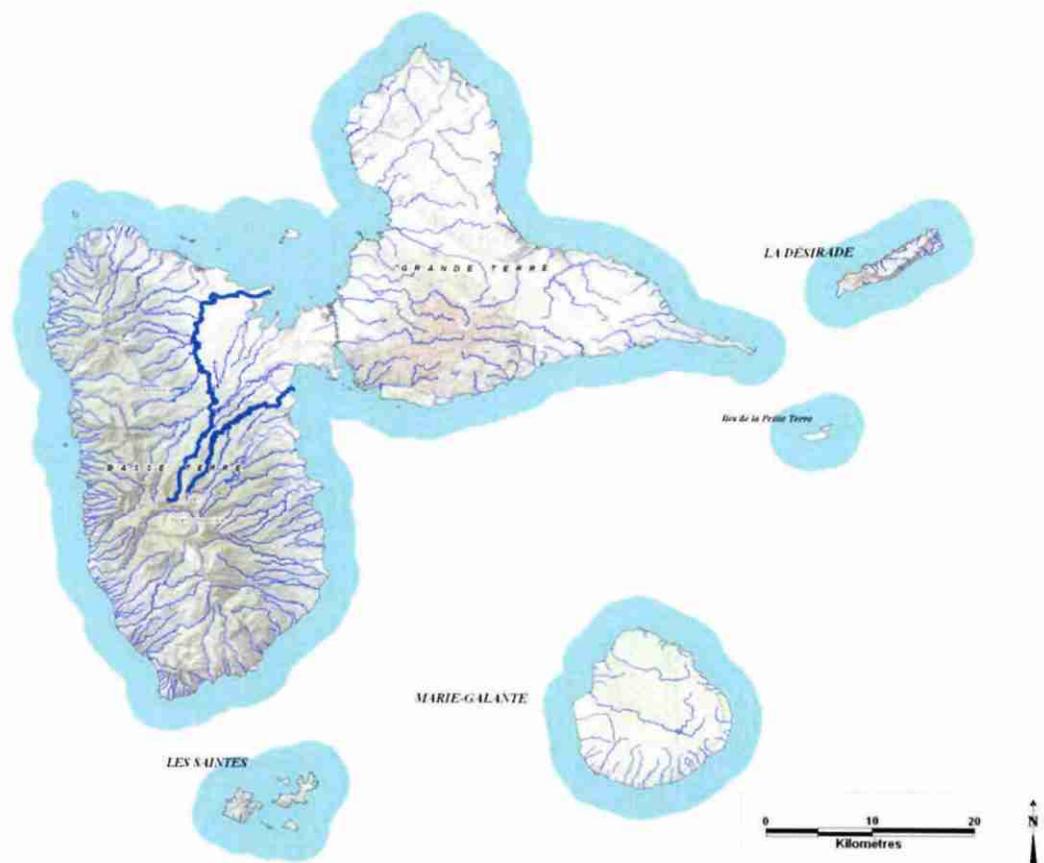
Illustration 3 : Réseau hydrographique de l'archipel guadeloupéen (Source IGN, BD Carthage).

L'illustration 3 présente le réseau hydrographique de l'archipel avec les deux principales rivières de la Basse-Terre (Grande Rivière à Goyaves et la Rivière Lézarde).

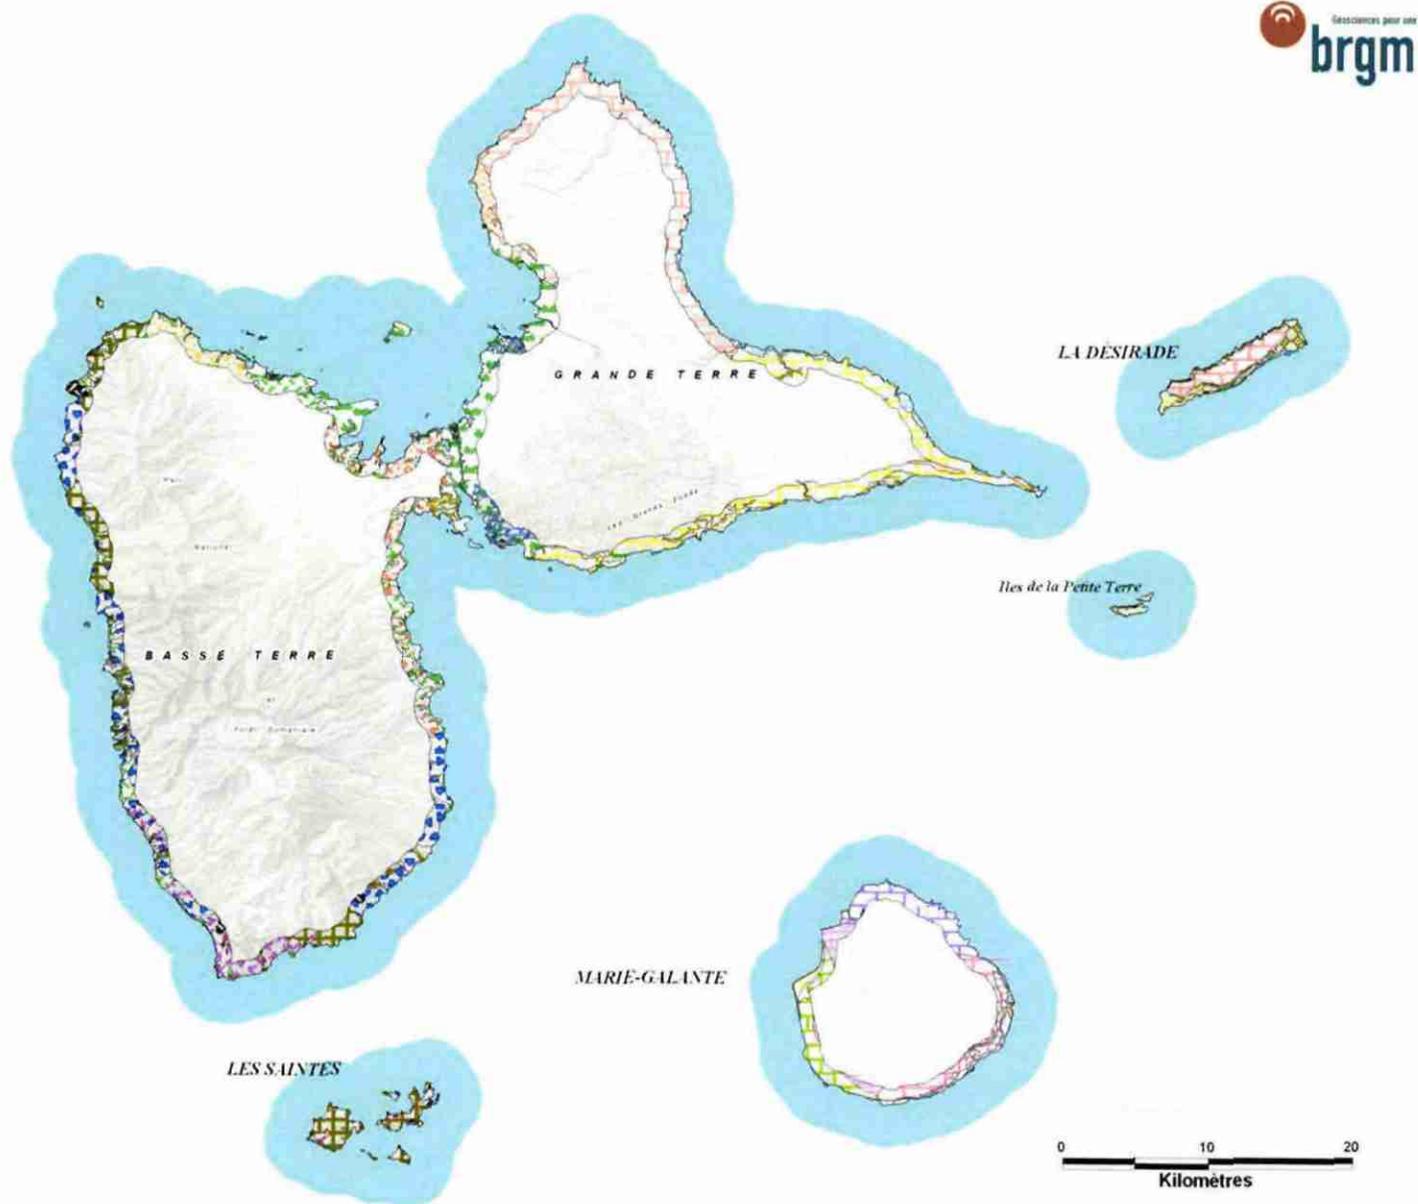
Illustration 4 : Représentation de la bande littorale d'1 km de large décrite d'un point de vue géomorphologique dans le cadre de la présente étude.

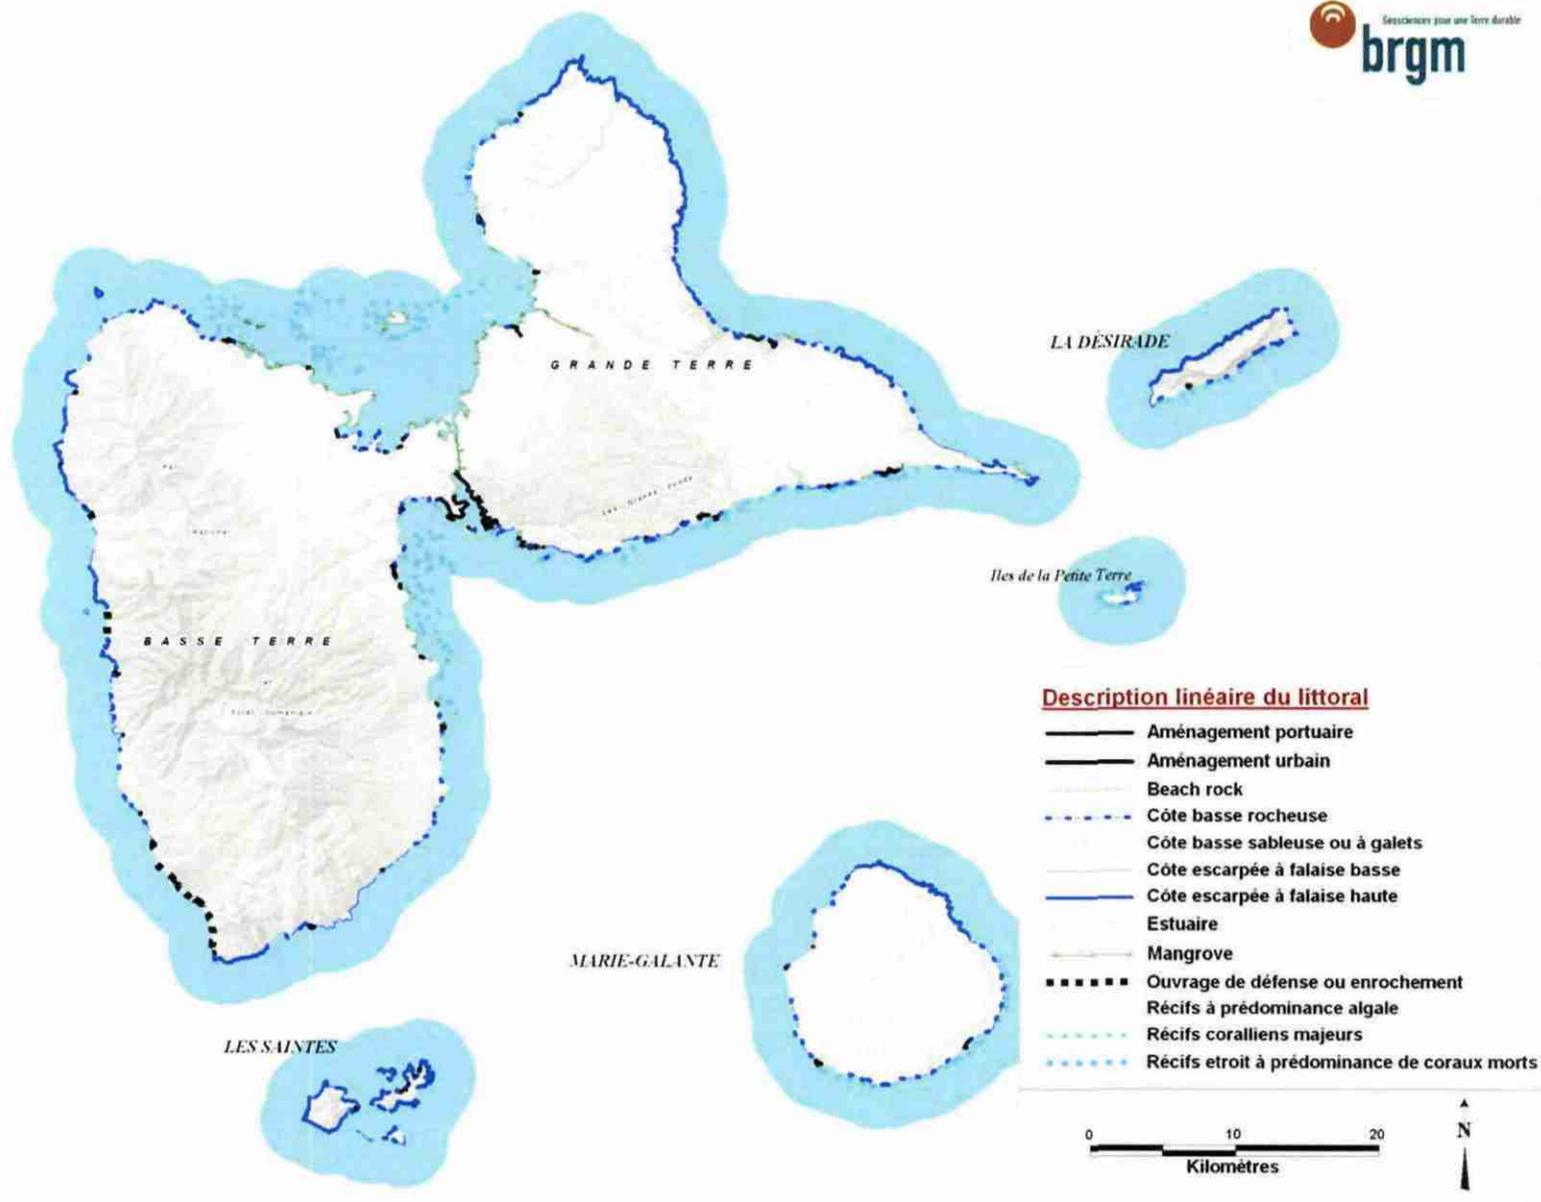
Illustration 5 : Vue générale de la description linéaire du trait de côte.

L'*Illustration 5* présente la description générale du linéaire trait de côte.

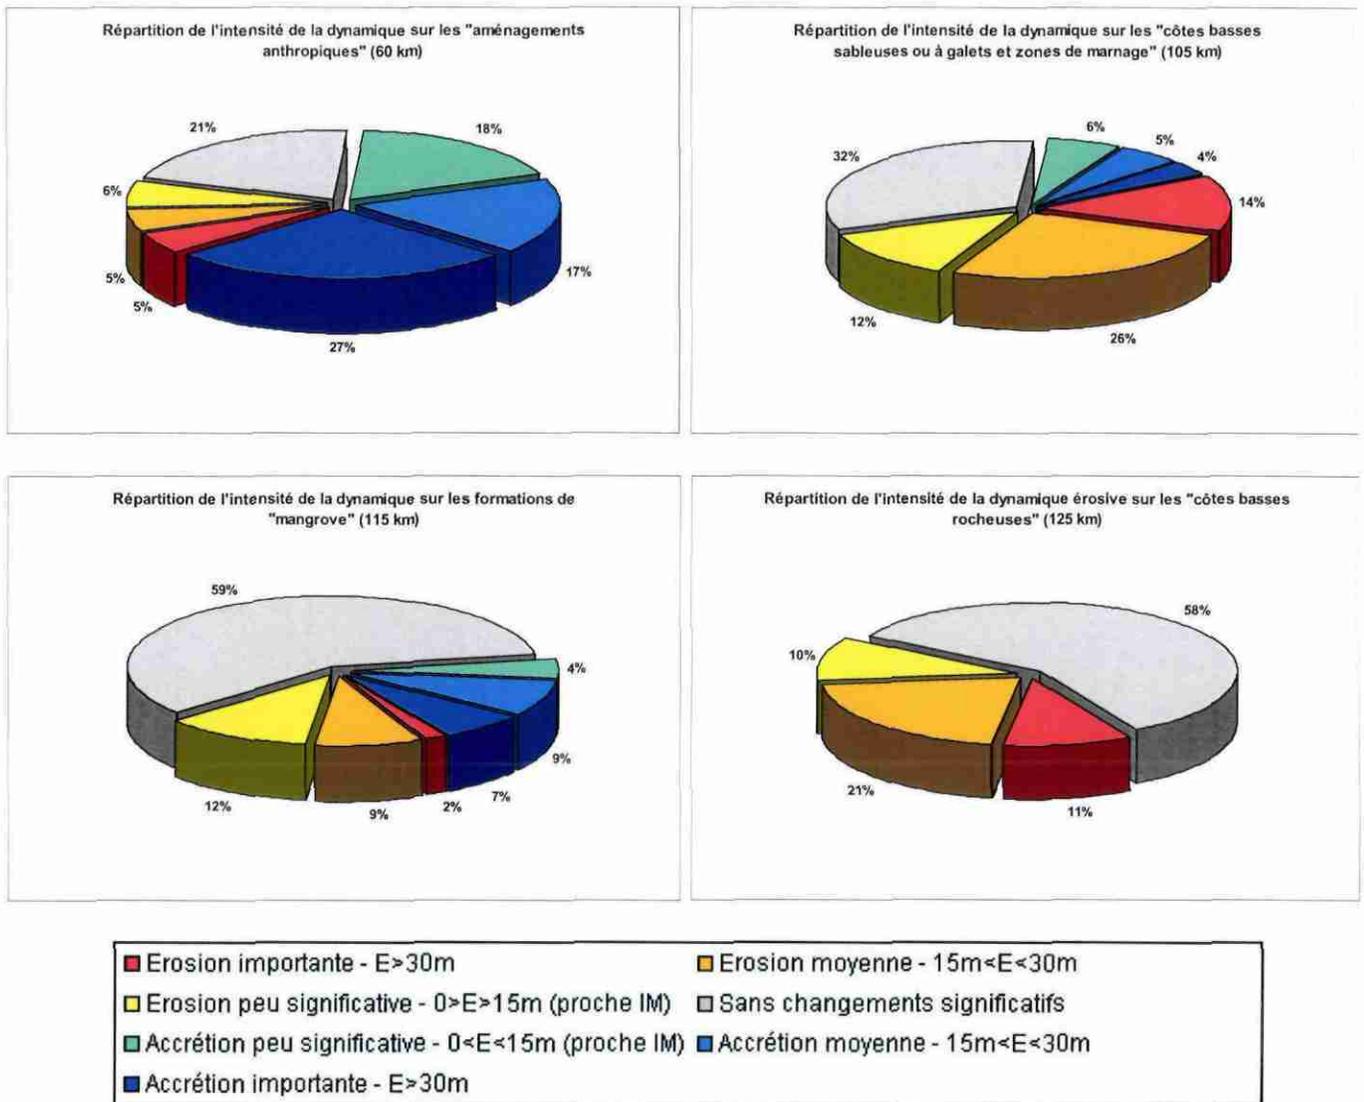
Illustration 15 : Diagrammes présentant la part de d'intensité de la dynamique pour une typologie de littoral donnée.

Les diagrammes en « camemberts » en Illustration 15 figurent la part d'intensité de la dynamique pour une typologie de littoral donné :

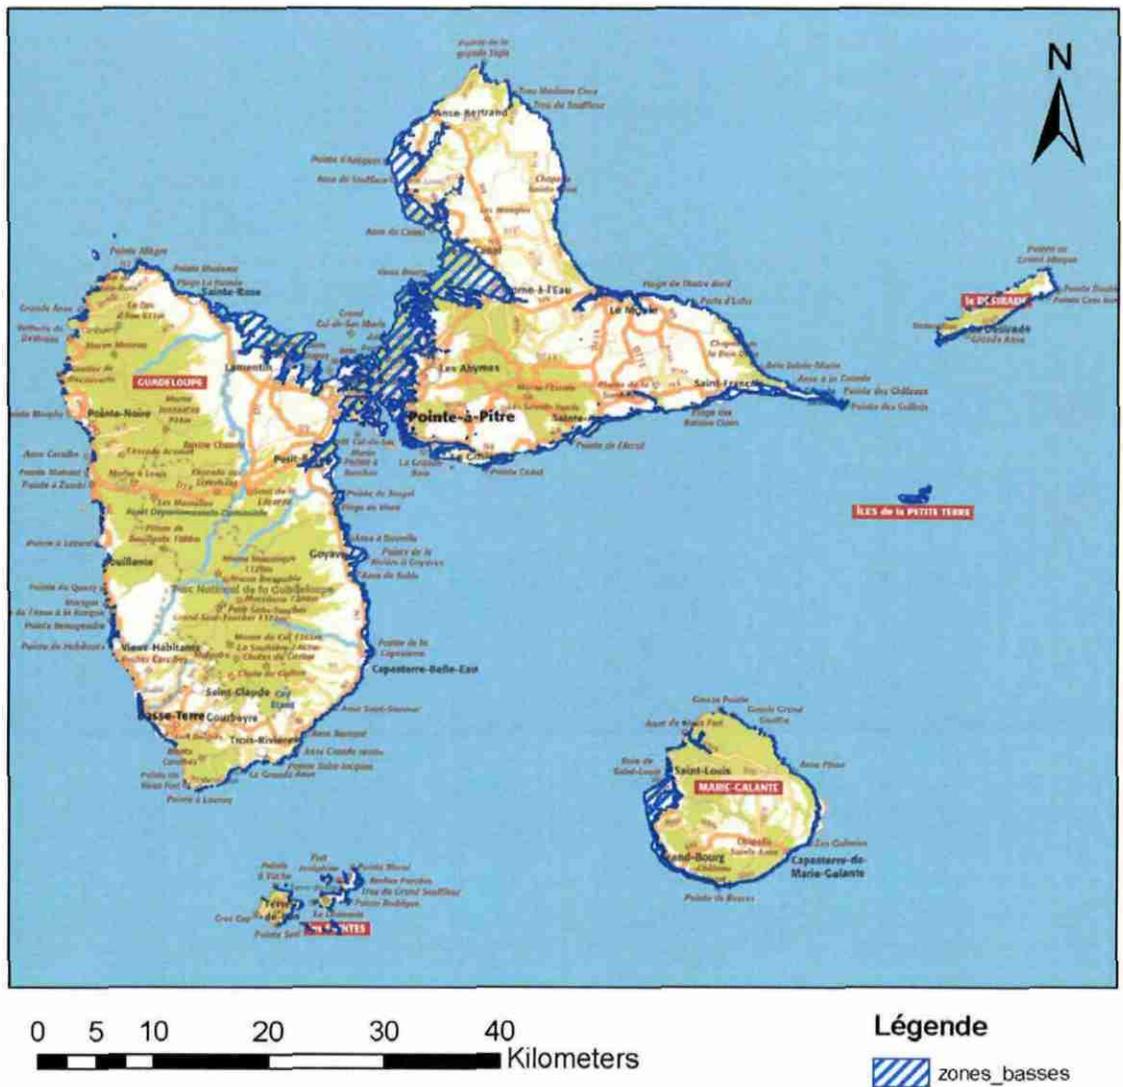
Données: SRTM, Fond topographique GéoSignal

Illustration 18 : Cartographie des zones basses de la Guadeloupe.

Aussi, compte tenu de ces données et de la précision probable des données altimétriques utilisées, les zones situées en deçà de 5 m ont été sélectionnées pour la cartographie rustique des zones basses.

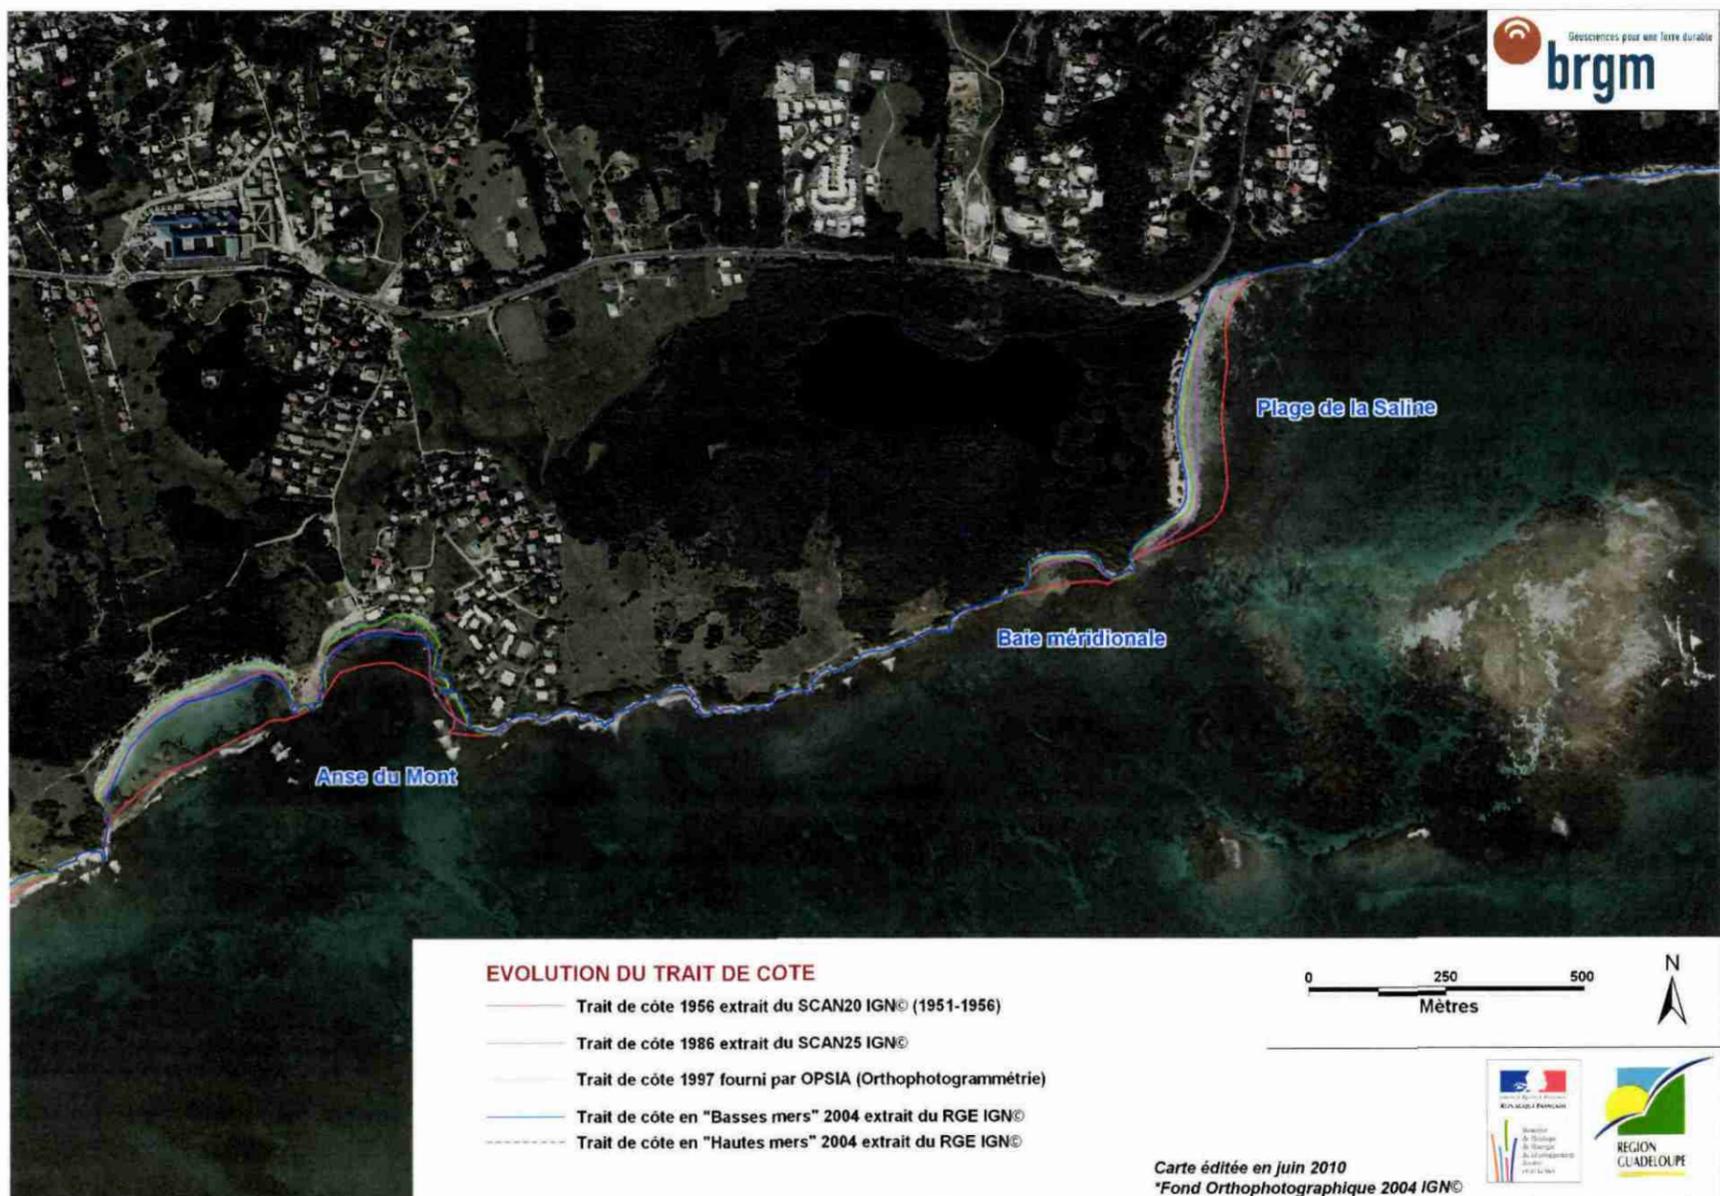
POINTE DE LA SALINE (LE GOSIER)

Commentaires : La Plage de la Saline ainsi que la Baie Méridionale, directement aux abords de la Saline et de la formations de mangroves, sont caractérisées par une tendance à l'érosion relativement constante au cours de la période 1950-2000. A noter que la Baie méridionale était quasi inexistante en 1950. Le recul moyen approche les **60 m** sur l'ensemble de la plage de la Saline sur la période considérée, et est d'environ **35 m** en moyenne sur la Baie Méridionale.

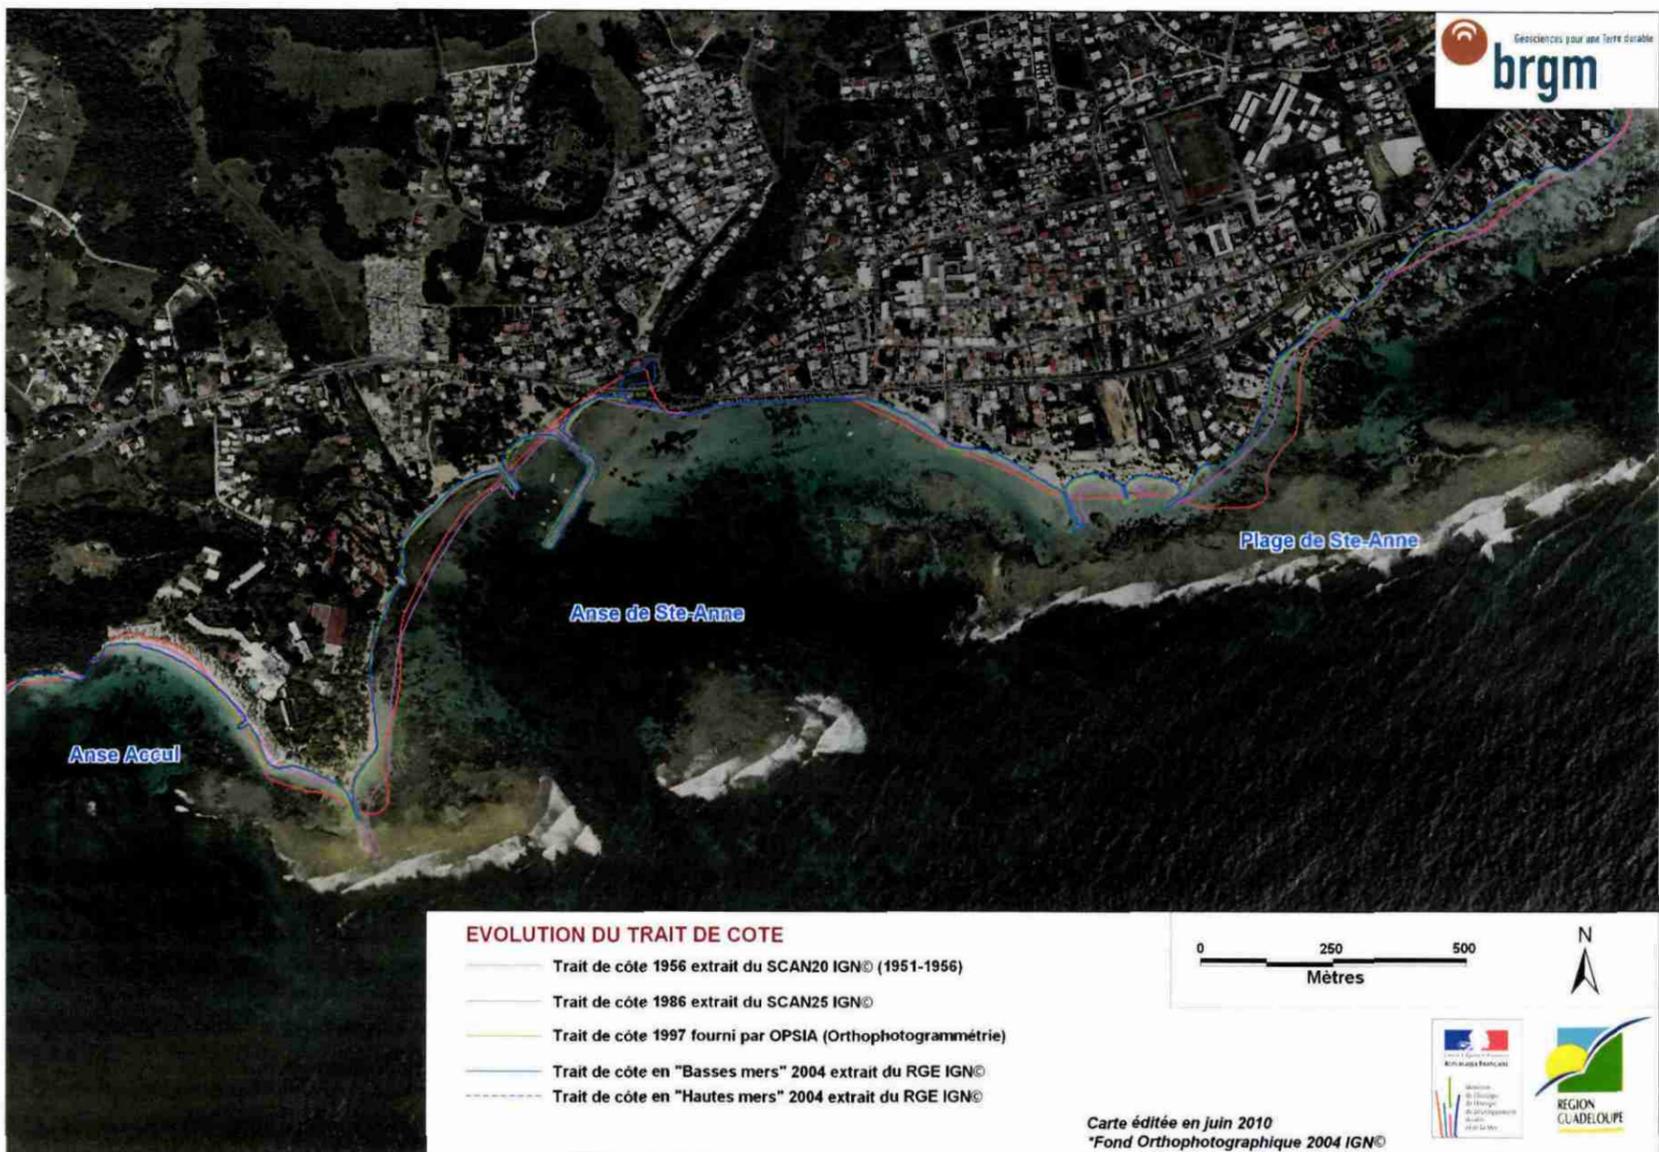
PLAGE DE STE-ANNE (STE-ANNE)

Commentaires : Cette zone accuse également une tendance forte à l'érosion. La plage de Ste-Anne a subi un recul important entre 1956 et 1986 de 50 m en moyenne. La construction des ouvrages en épis en 1980 ainsi que les aménagements urbains ont relativement stabilisé l'évolution sur le dernier quart de siècle.

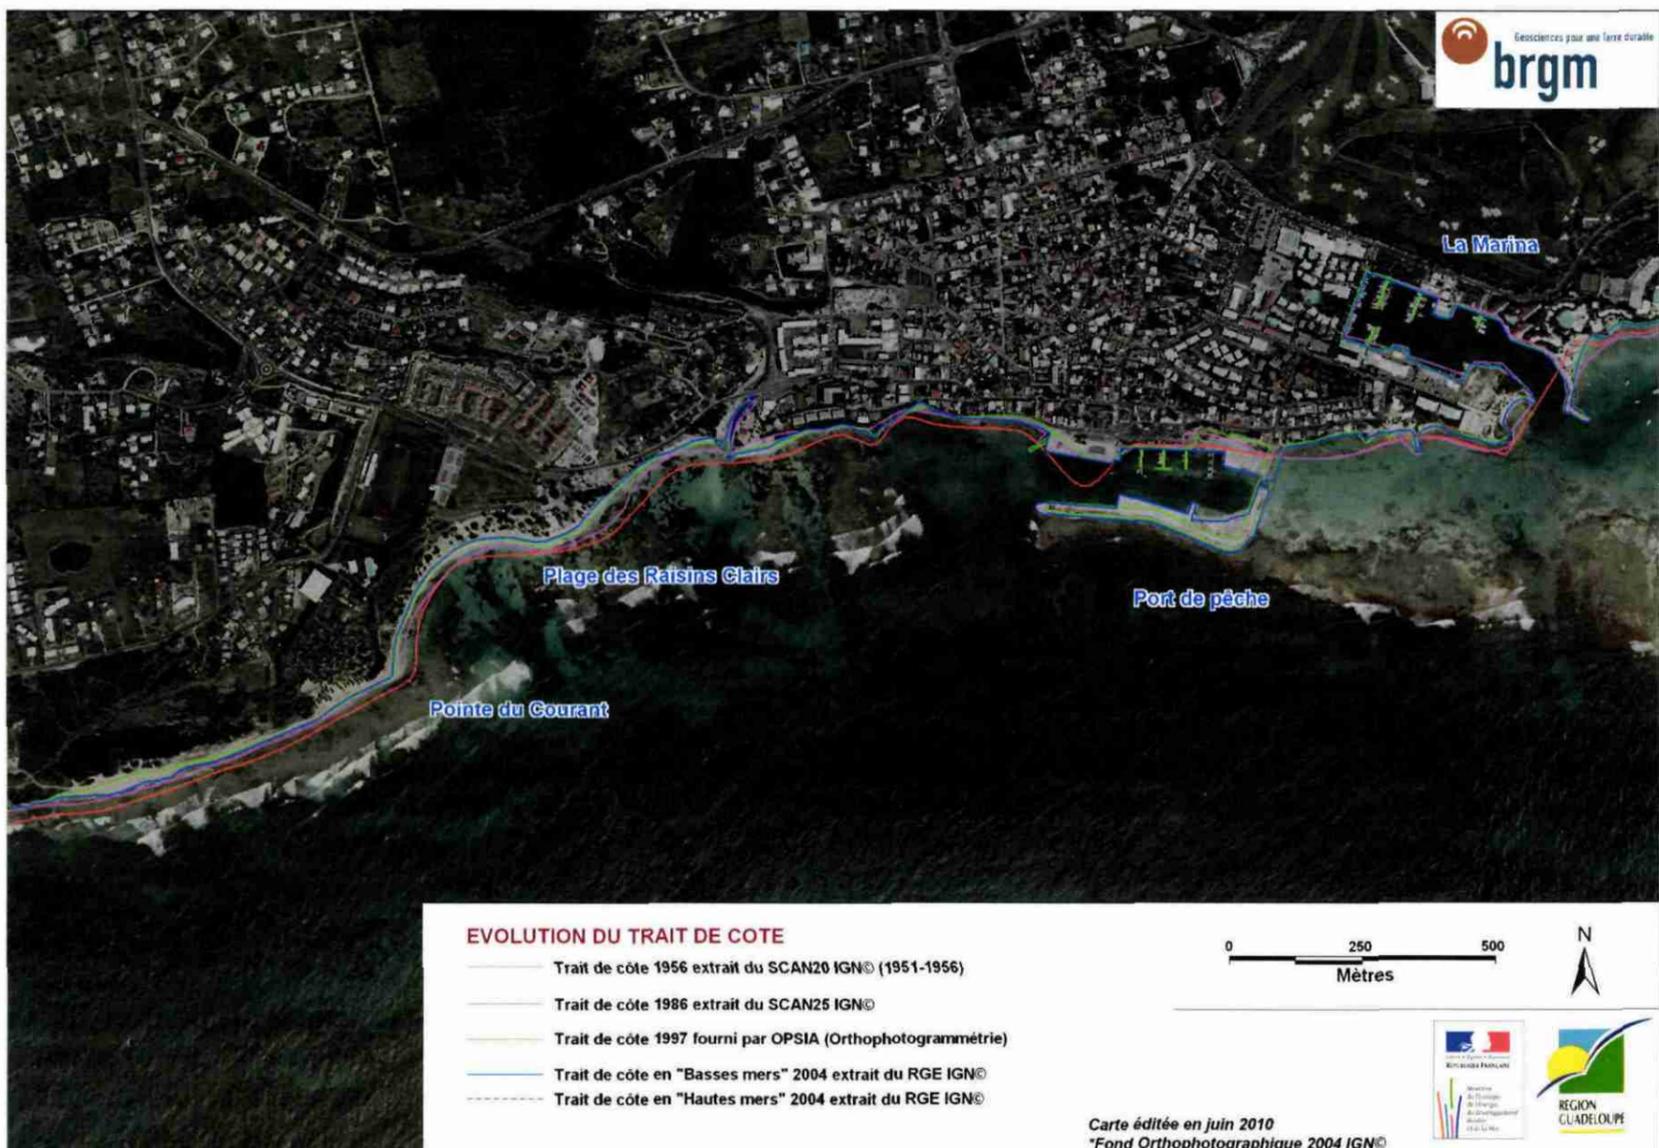
PLAGE DES RAISINS CLAIRS (ST-FRANCOIS)

Commentaires : Le littoral au droit de la ville de St-François a été fortement impacté par les aménagements anthropiques : construction de la Marina par ouverture à la mer d'une zone marécageuse dans les années 1980, construction d'un ouvrage de protection pour le port de pêche dans les années 1990 et aménagements de quais jusqu'en 2000. La plage des Raisins Clairs et la pointe du Courant sont en constante érosion au cours des 50 dernières années, avec une érosion résultante moyenne de 25 m.

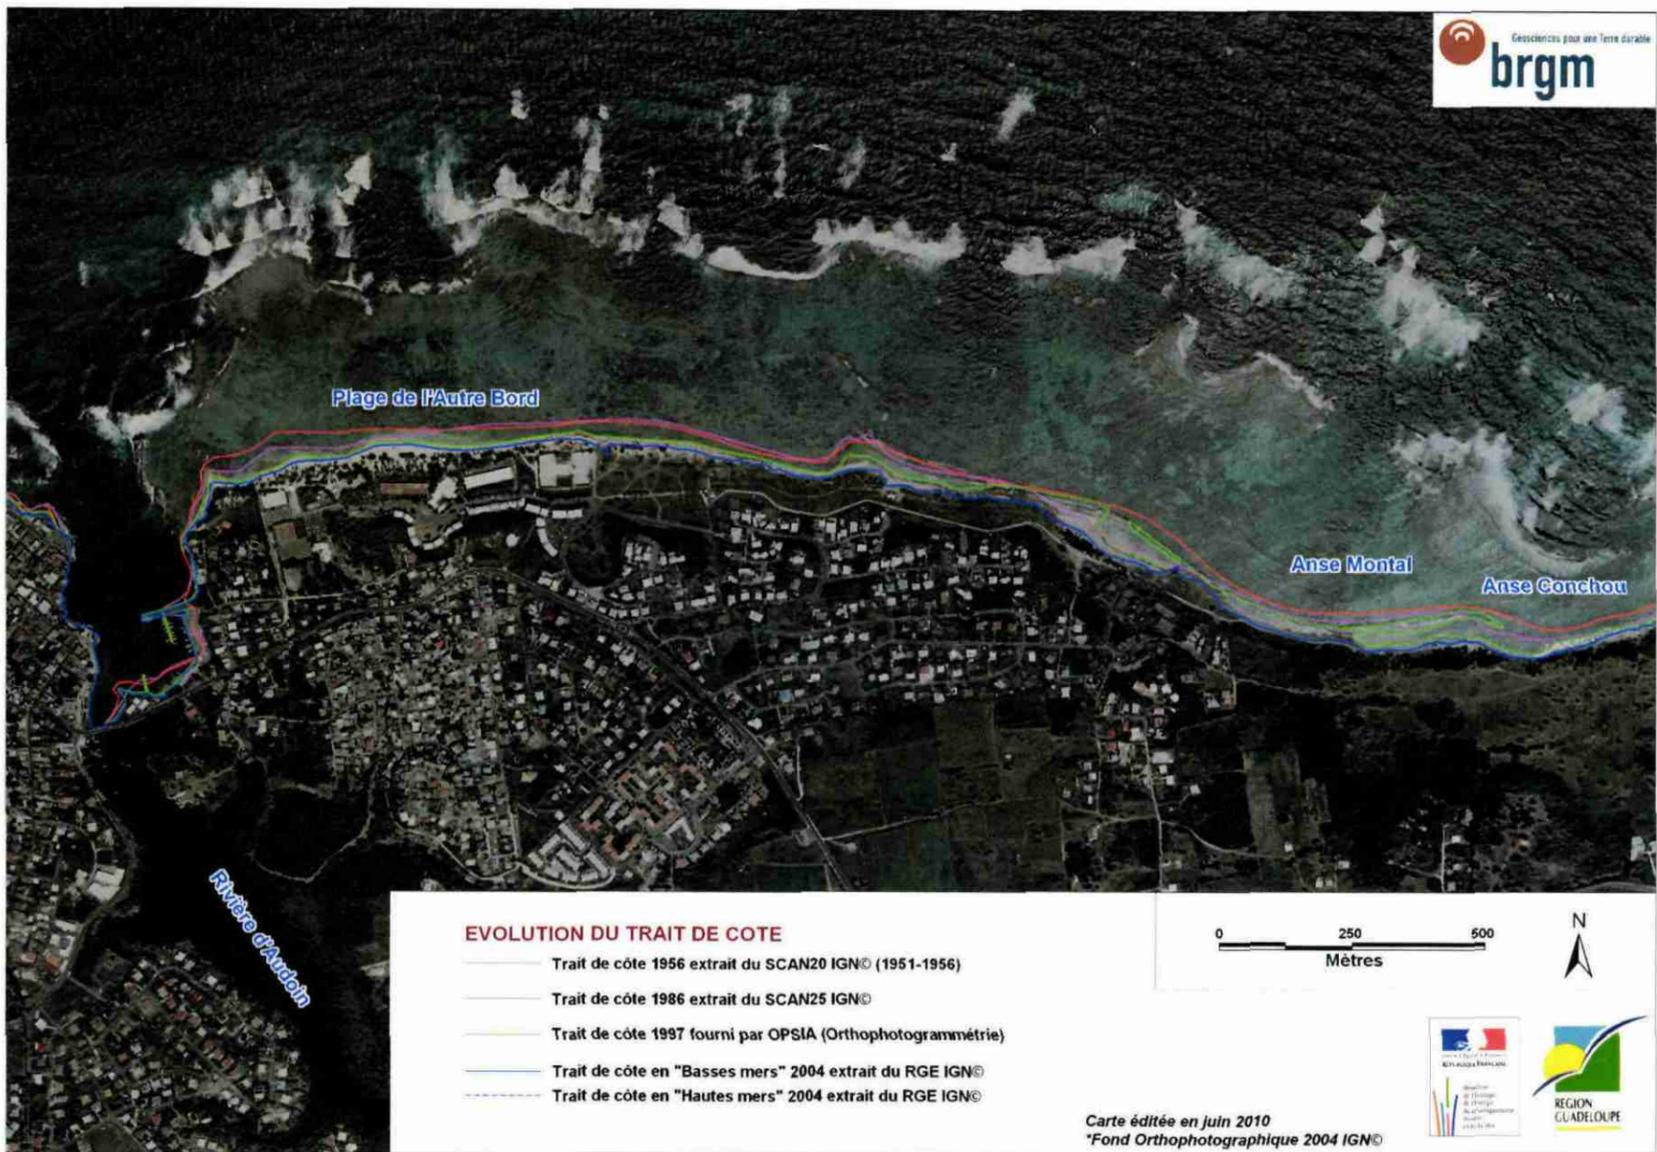
PLAGE DE L'AUTRE BORD (LE MOULE)

Commentaires : La totalité du littoral de la Ville du Moule, s'étendant de la plage de l'Autre Bord, à l'Anse Conchou et jusqu'à l'Anse Salabouelle, est en constante **érosion**. La Plage de l'Autre bord accuse un recul de presque **50 m** en moyenne, avec ponctuellement un recul de **70 m**. La construction du port de pêche en 1992 à l'embouchure de la rivière d'Audoïn a fortement modifié le trait de côte.

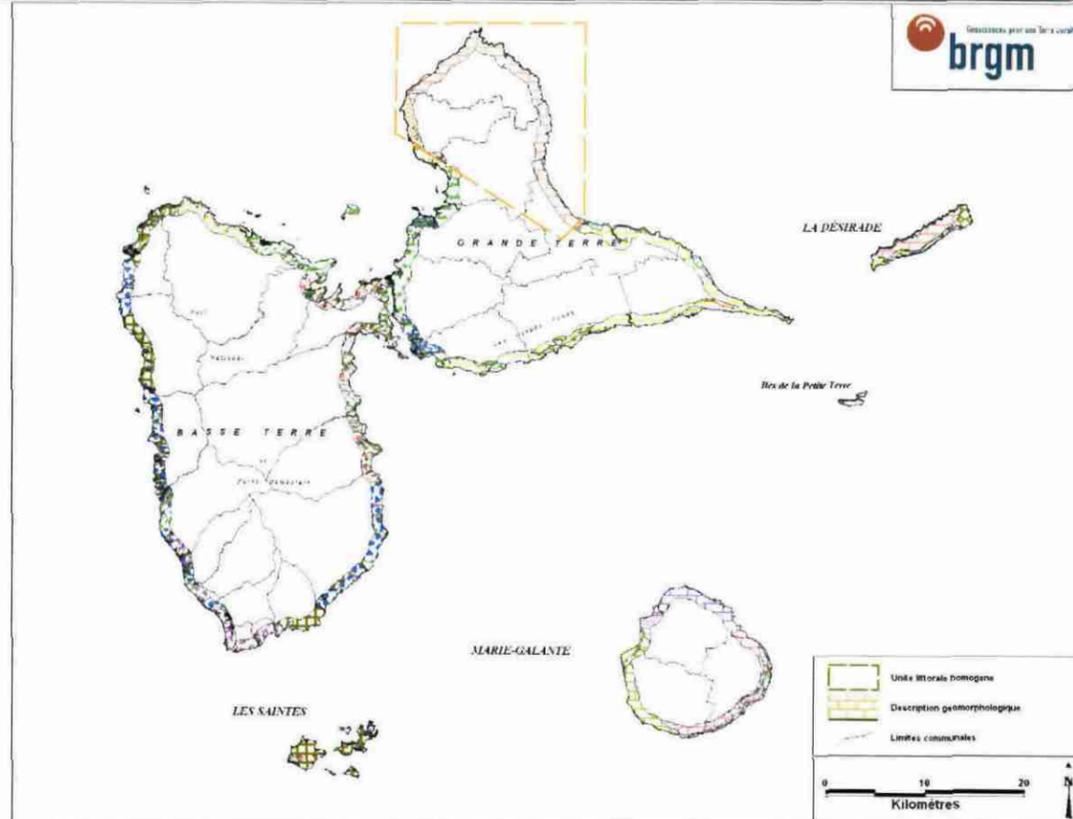
Géomorphologie : Lors de l'émergence de l'île de Grande Terre, la plateforme carbonatée a subi une tectonique verticale associée à un basculement vers l'ouest. Les côtes nord orientales sont donc caractéristiques d'un littoral d'émergence, constituées de falaises mortes qui dominent parfois l'océan de plus de 90 m, alors que les côtes occidentales sont basses et fréquemment colonisées par la mangrove.

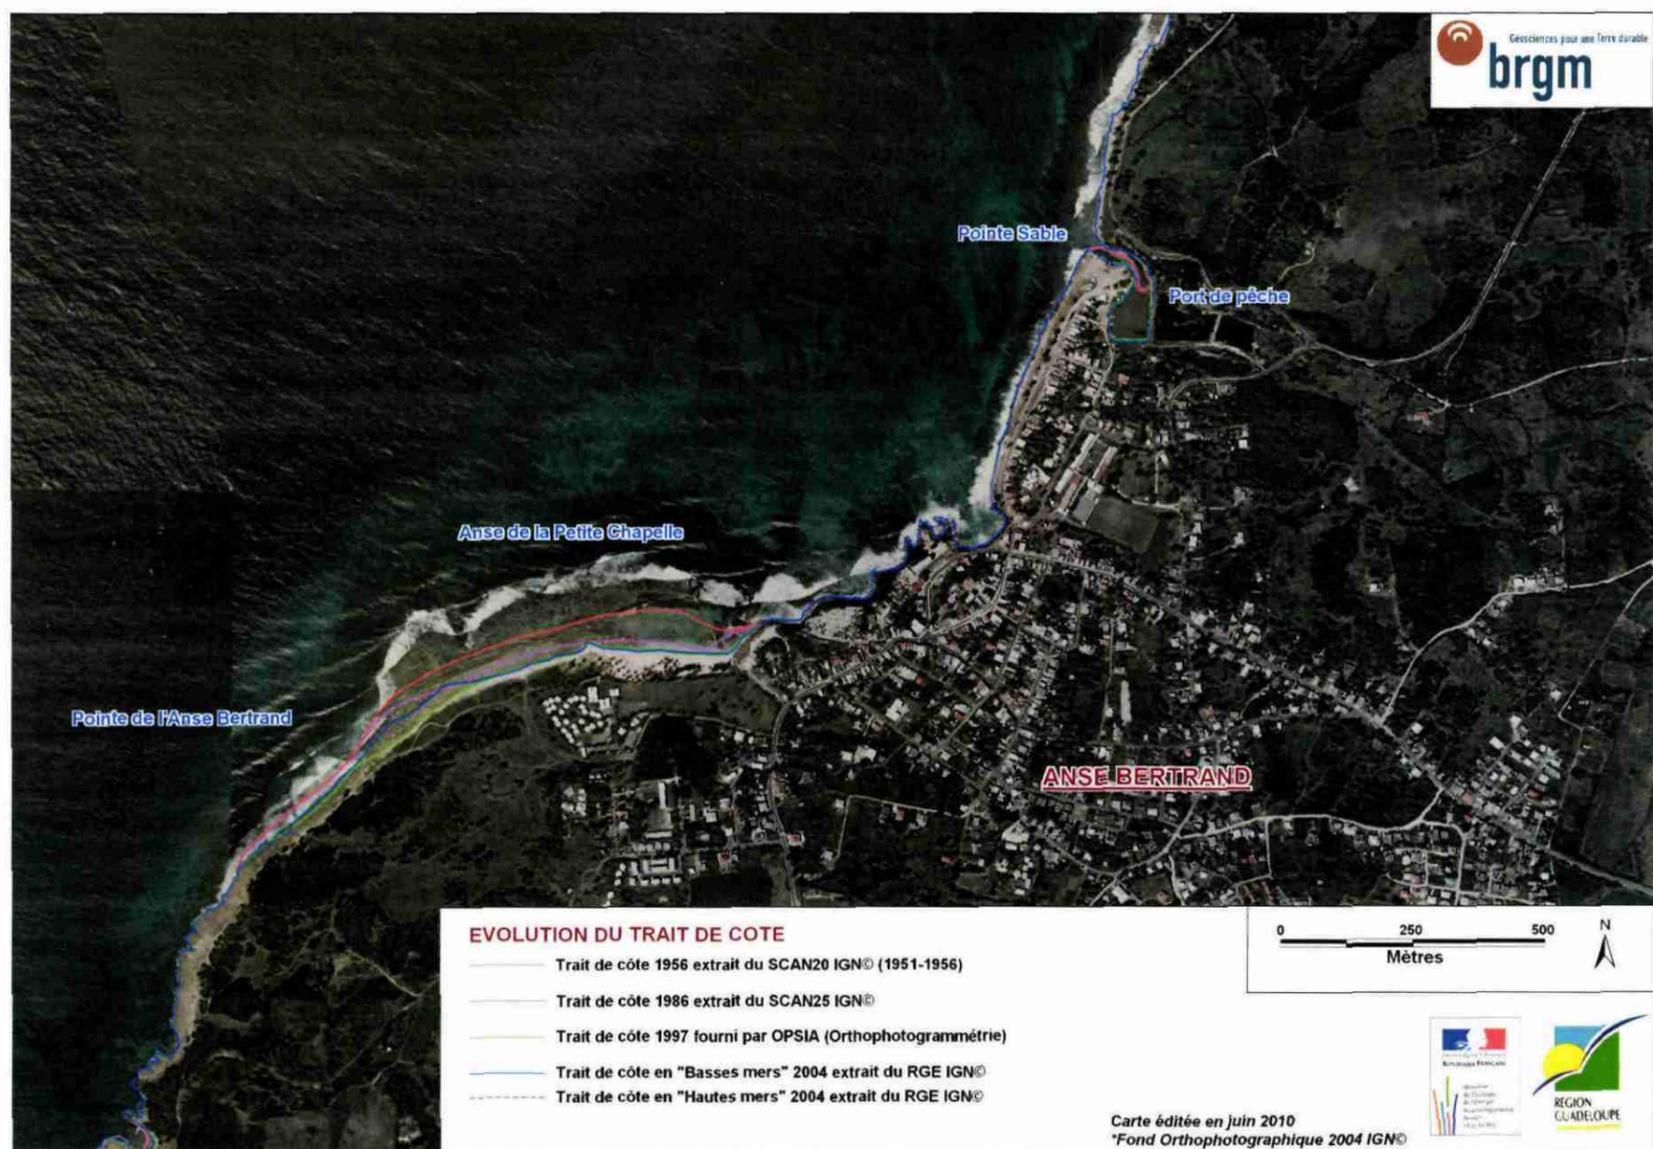
ANSE BERTRAND

Commentaires : La zone s'étendant de l'Anse de la Petite Chapelle jusqu'à la pointe de l'Anse Bertrand est en globale érosion entre 1950 et 2000. Cette zone est caractérisée par une zone orientale sableuse pour laquelle l'érosion est la plus intense (maximum de 80 m), une zone centrale protégée par des formations de beach-rock et une zone plus à l'ouest constituée de côtes basses rocheuses à bioconstruction pour lesquelles l'intensité d'érosion diminue. Cette zone est protégée de la houle chronique par un récif frangeant.

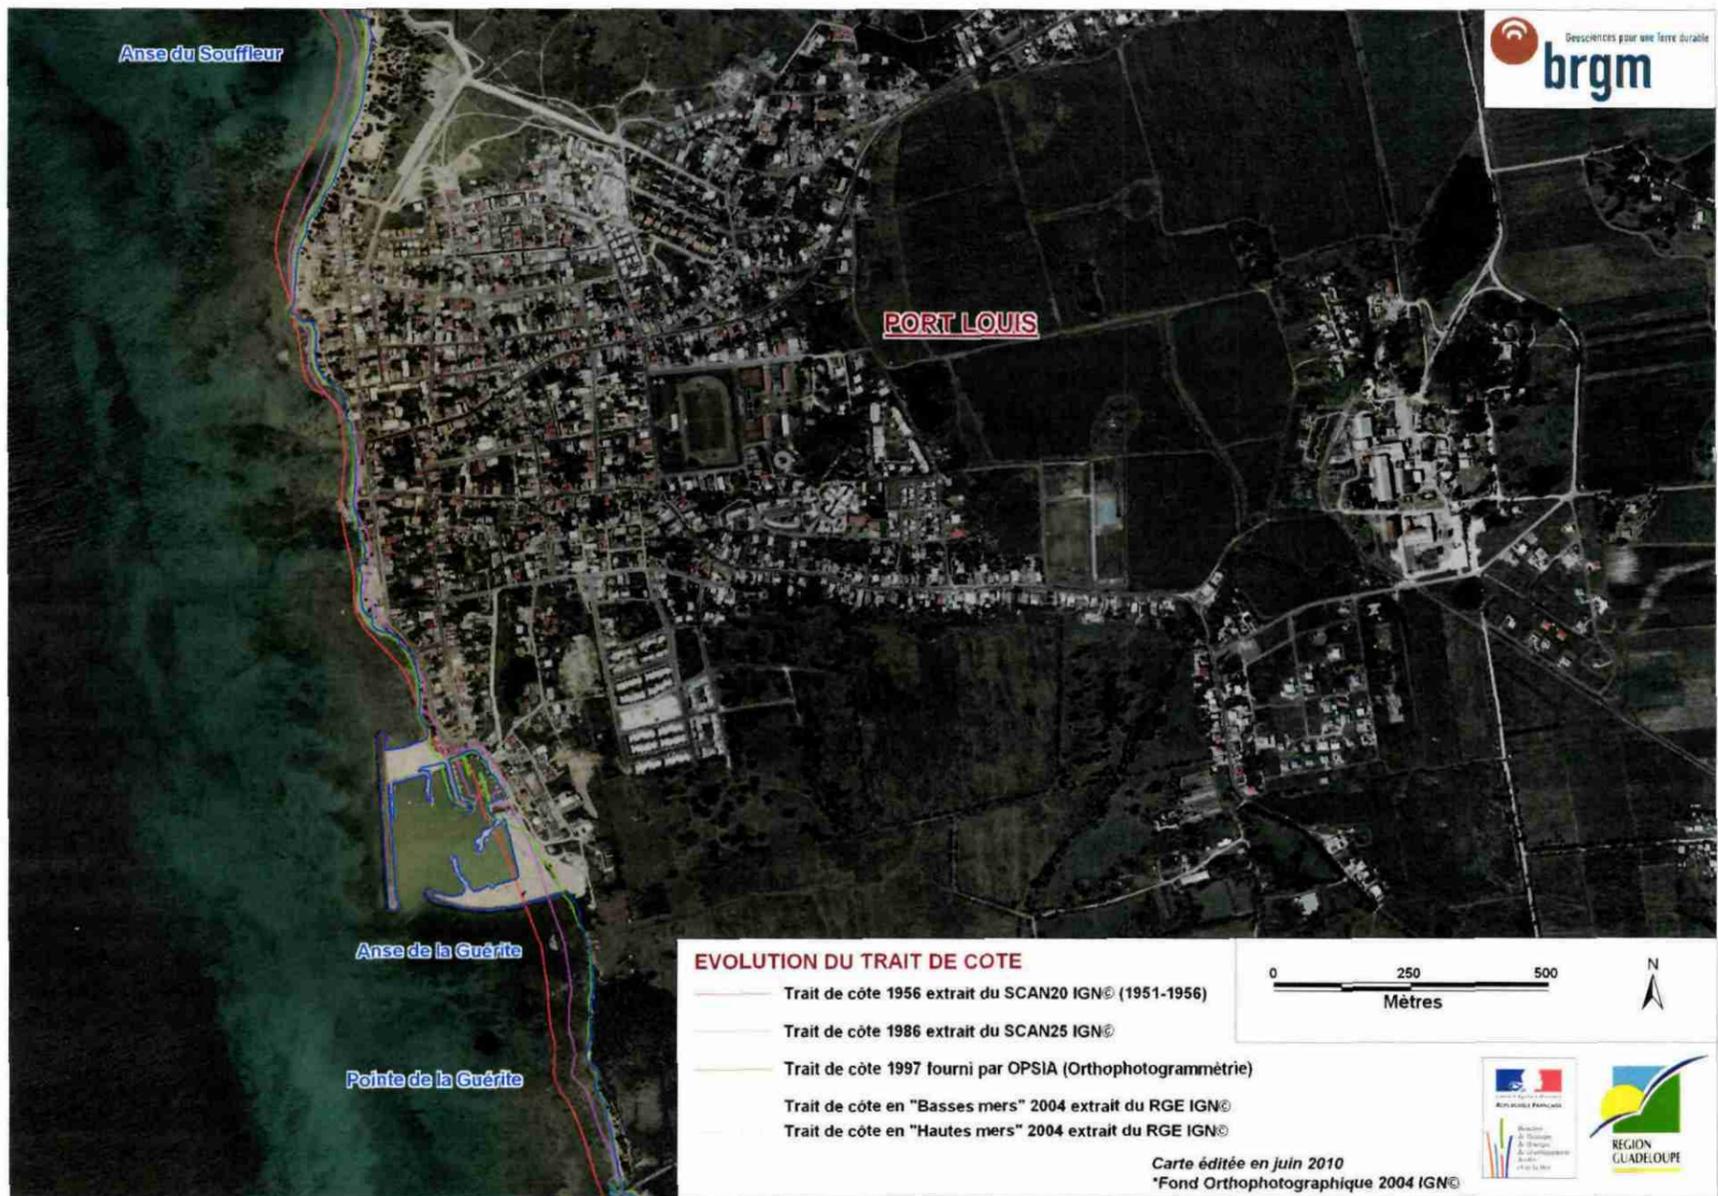
PORT-LOUIS

Commentaires : Le littoral de la ville de Port-Louis accuse un régime érosif moyen, de l'ordre de 20 à 30 m entre 1950 et 2000. Les aménagements urbains constituent cependant un frein à ce régime qui apparaît plus intense au nord (Anse du Souffleur) et sud (Pointe Guérite – Anse du Gris-Gris) de la ville (de l'ordre de 60 à 80 m) sur les dépôts argileux à marais et mangroves et les dépôts sableux.
