Evolution et dynamique du trait de côte de l'archipel guadeloupéen

Etude de 1956 à 2004

Rapport final

BRGM/RP-58750-FR

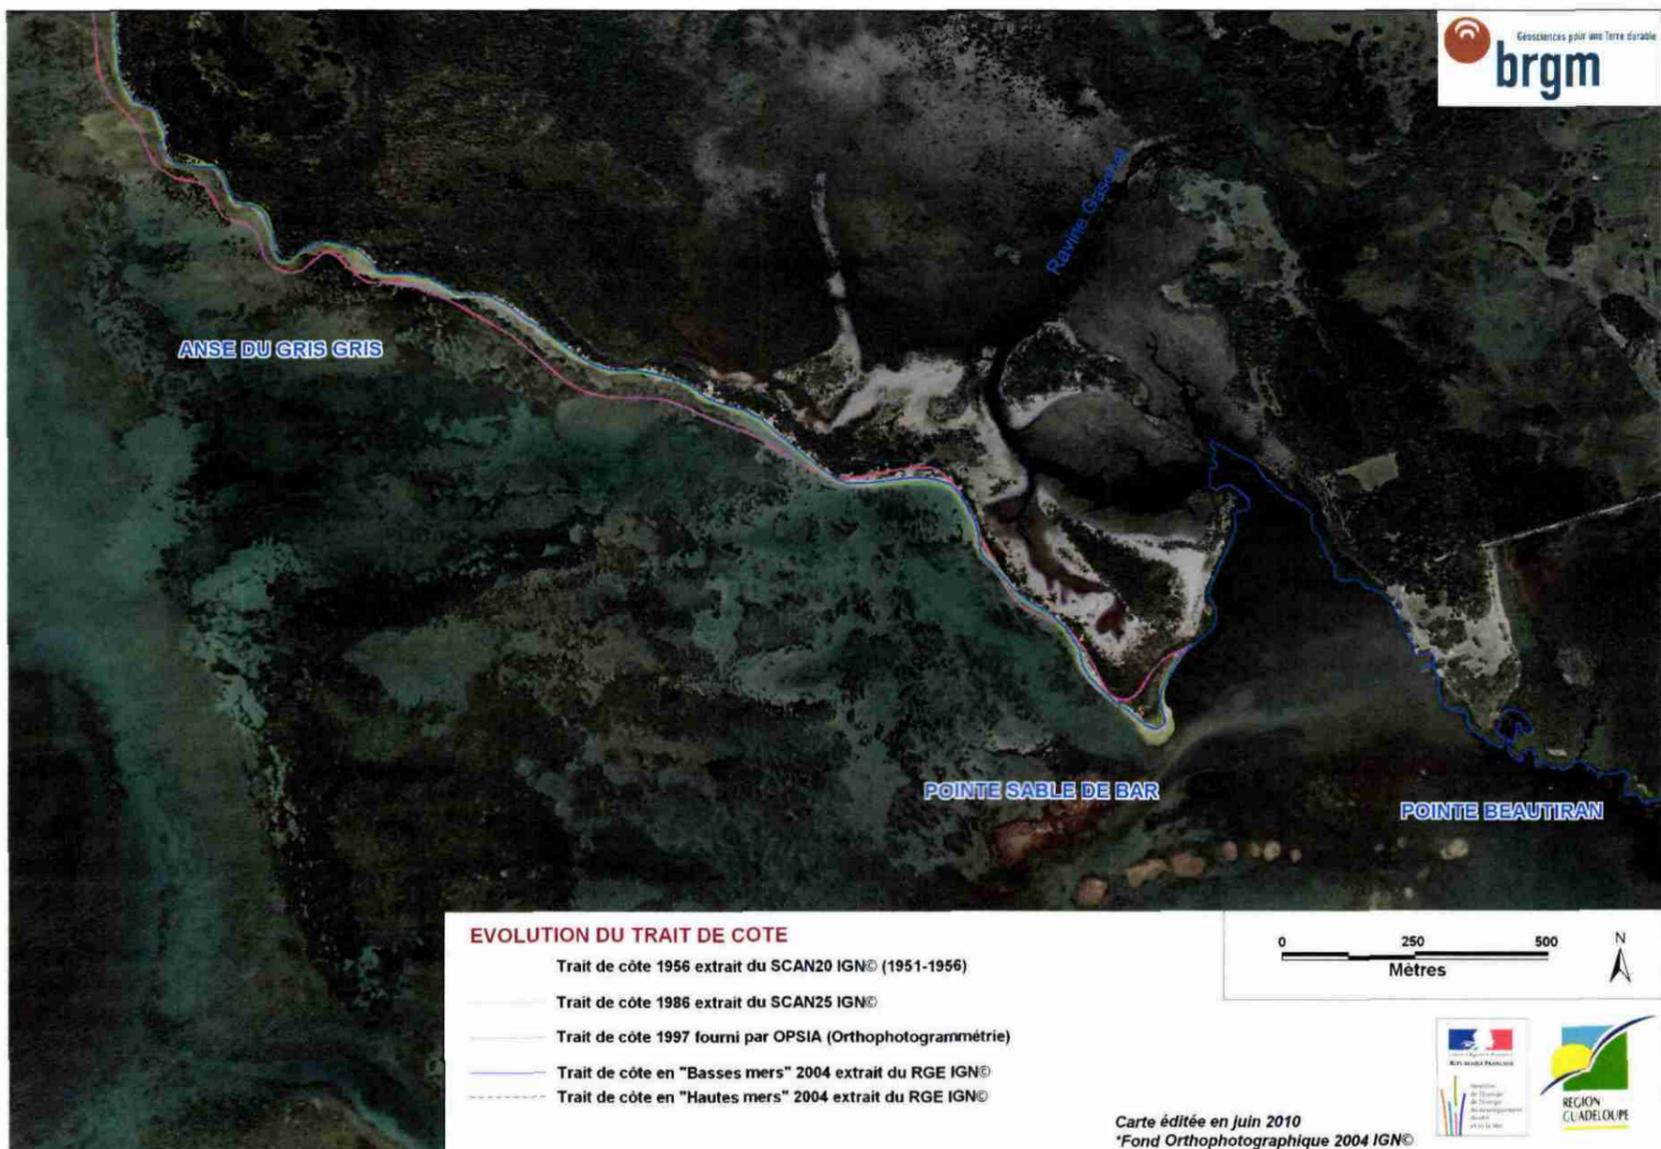
POINTE SABLE DE BAR (Port Louis – Petit Canal)

Commentaires : L'Anse Gris Gris accuse une subite érosion de près de 42 m en moyenne entre 1986 et 1997, probablement suite au passage de l'ouragan Hugo en 1989 (témoignages). La Pointe Sable à Bar, située à l'embouchure de la ravine Gaschet, présente une dynamique plurielle sur sa côte ouest. Elle est cependant marquée par une forte accrétion entre 1986 et 1997 de près de 100 m.

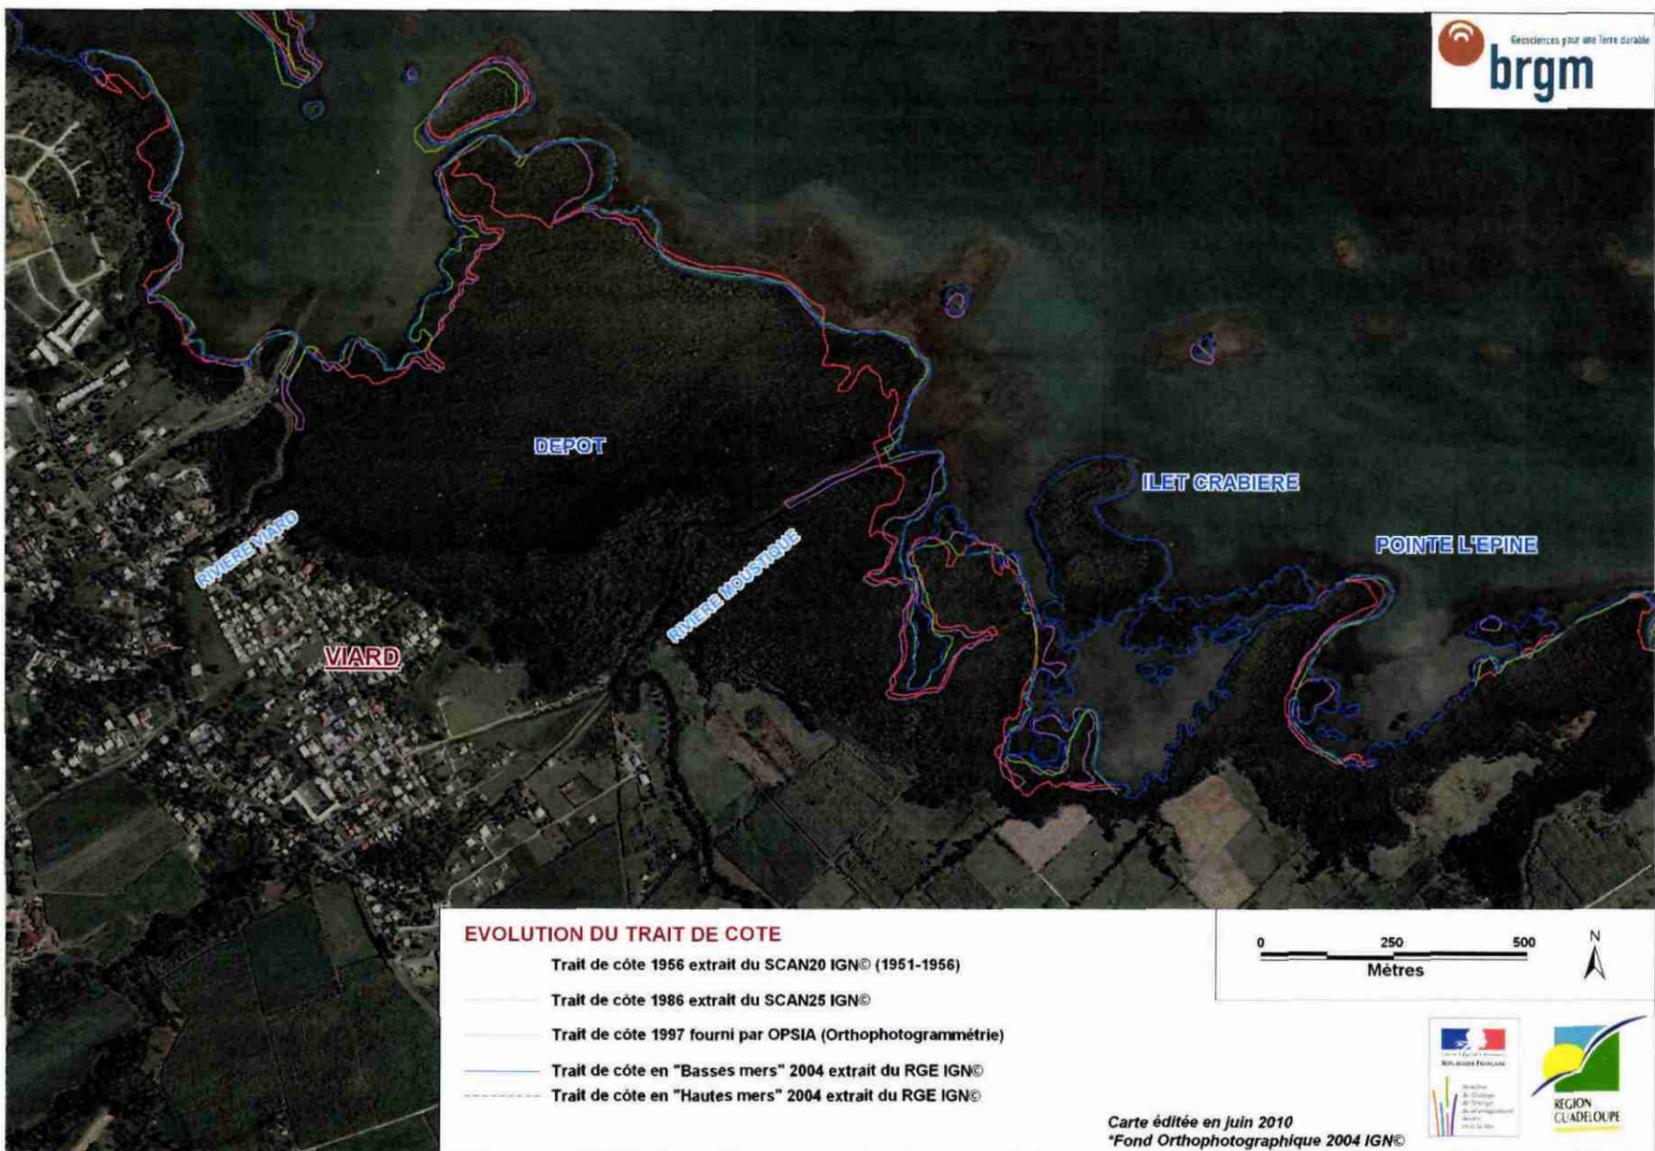
VIARD, RIVIERE MOUSTIQUE (Ste Rose)

Commentaires : Les embouchures de la Rivière Moustique et Viard sont composées majoritairement de formations de mangrove développées sur les dépôts sédimentaires fluviaux. Cette côte présente une dynamique plurielle complexe au cours du temps, dépendant principalement du taux de sédimentation des deux rivières et des événements cycloniques majeurs. Cependant une tendance générale à l'accrétion peut être retenue.

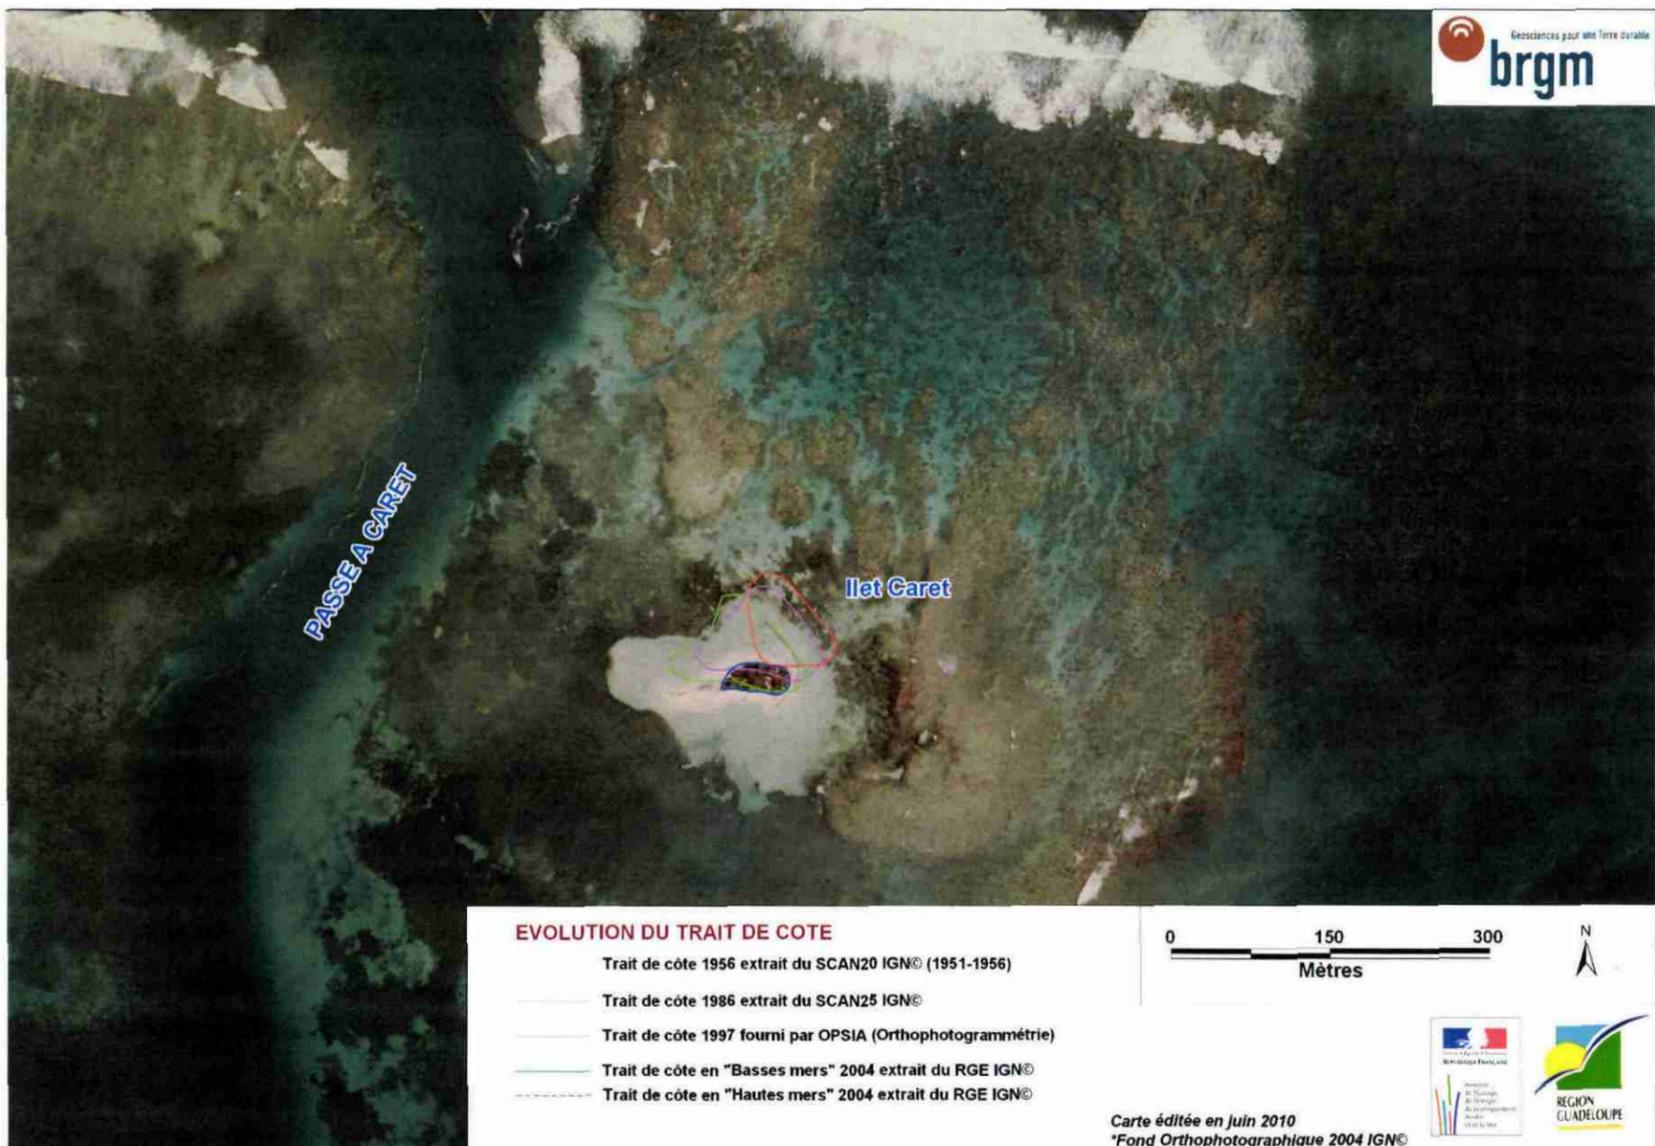
ILET CARET

Commentaires : L'îlet Caret est un banc de sable situé au large de Ste Rose, en aval de l'imposante barrière de corail protectrice du Grand Cul-de-Sac Marin. Malgré cette protection naturelle, l'îlet Caret est en évolution constante : déplacement vers le sud-ouest et érosion entre 1950 et 2000. Cette évolution est principalement due aux événements cycloniques qui modifient et déplacent ce banc de sable fragile.

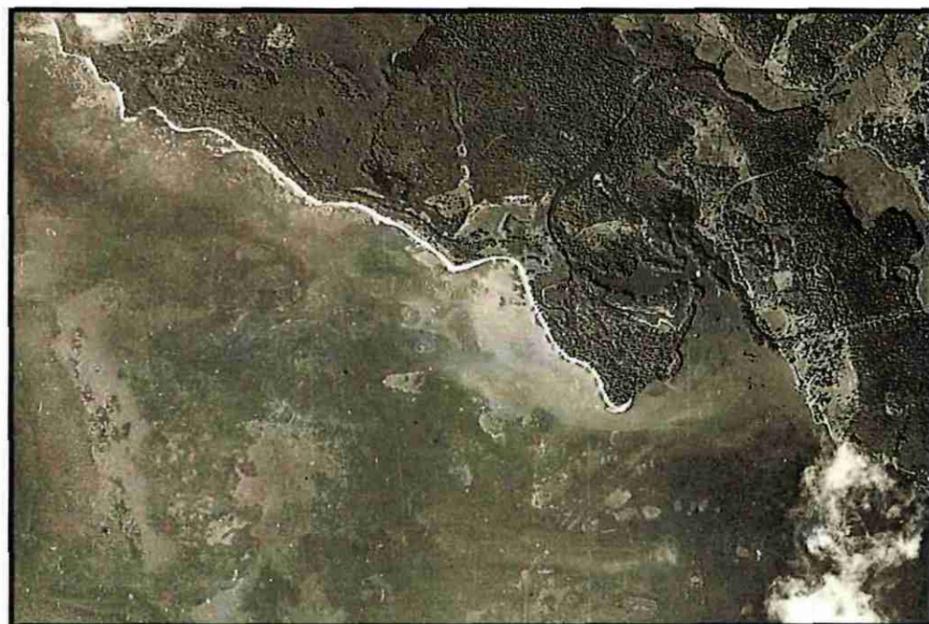
Illustration 23 : Pointe sable de Bar. A noter la forte dégradation de la couverture végétale de mangrove aux abords de l'embouchure de la ravine Gaschet entre 1950 et 2004.

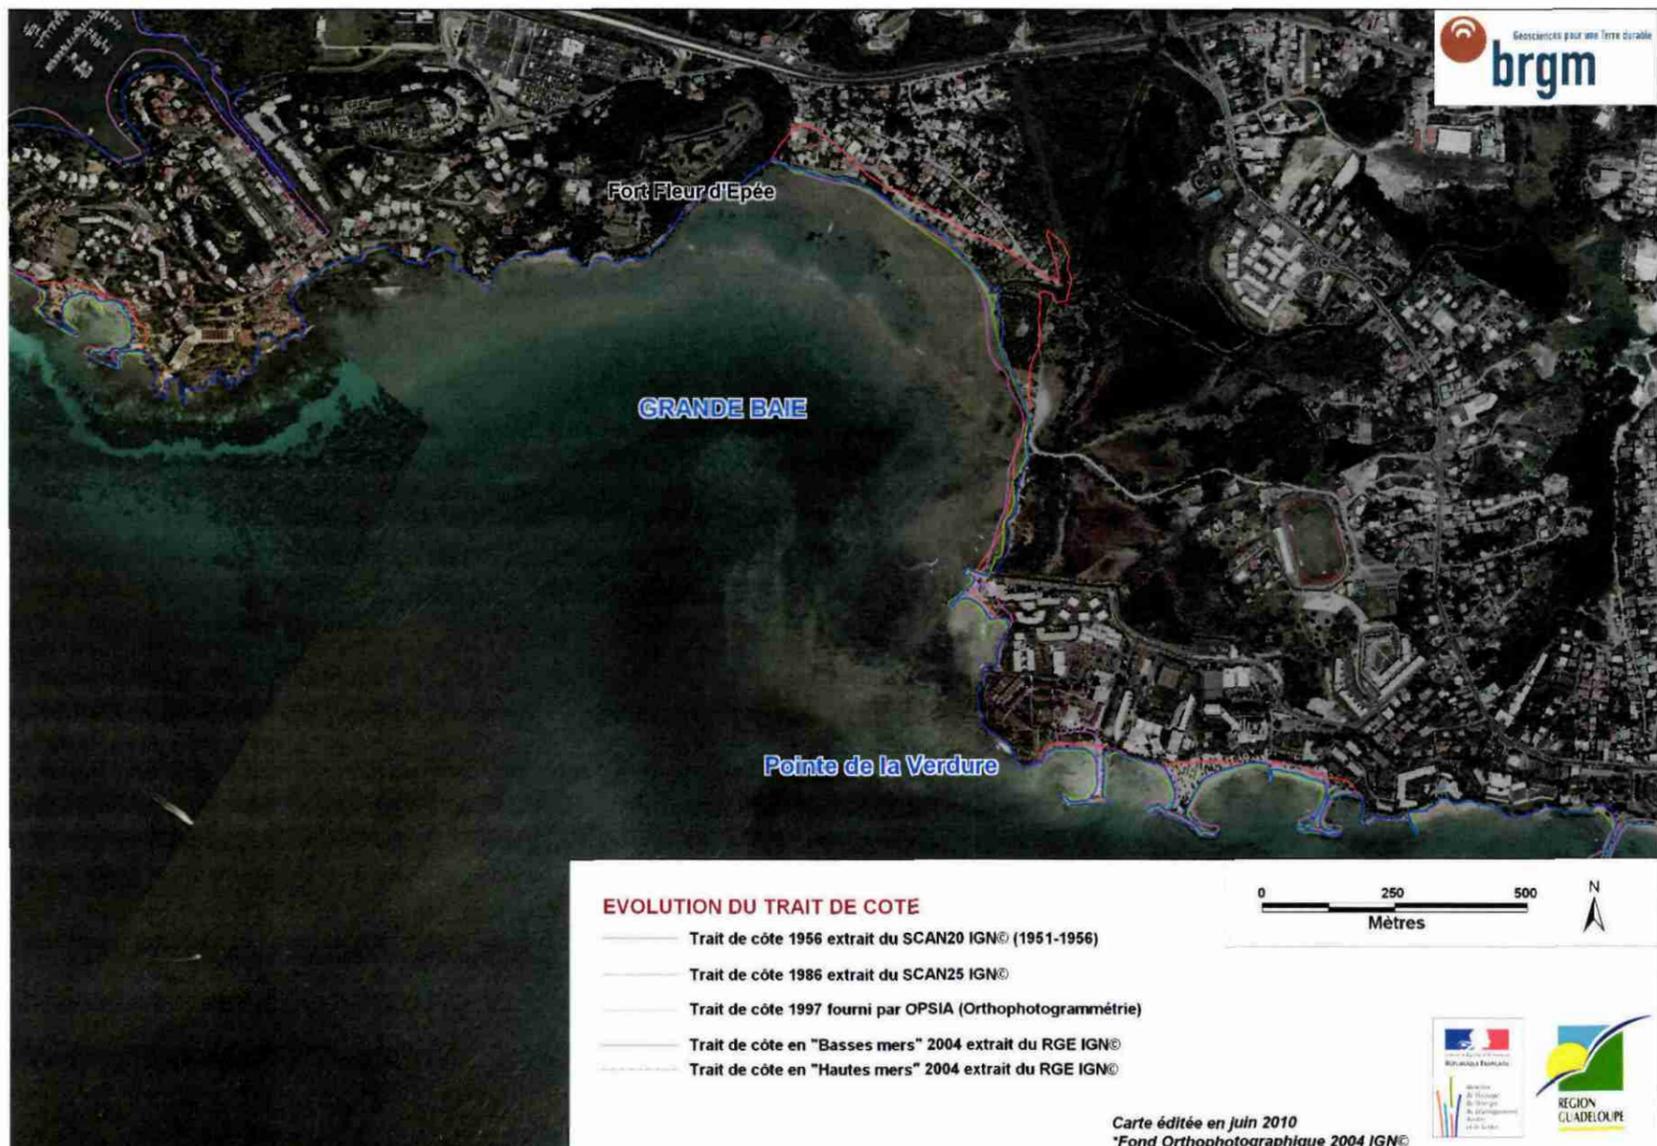
GRANDE BAIE (Le Gosier)

Commentaires : La zone de Grande Baie, initialement constituée de marais et mangroves, a été remblayée dans les années 1960 pour la construction d'un quartier urbain. L'avancée sur la mer correspond à une surface 4 ha, équivalent à une épaisseur moyenne d'avancée de 40 m. Les matériaux de remblais proviennent probablement du déblaiement de la marina de Gosier contemporaine aux travaux de Grande Baie (1960).

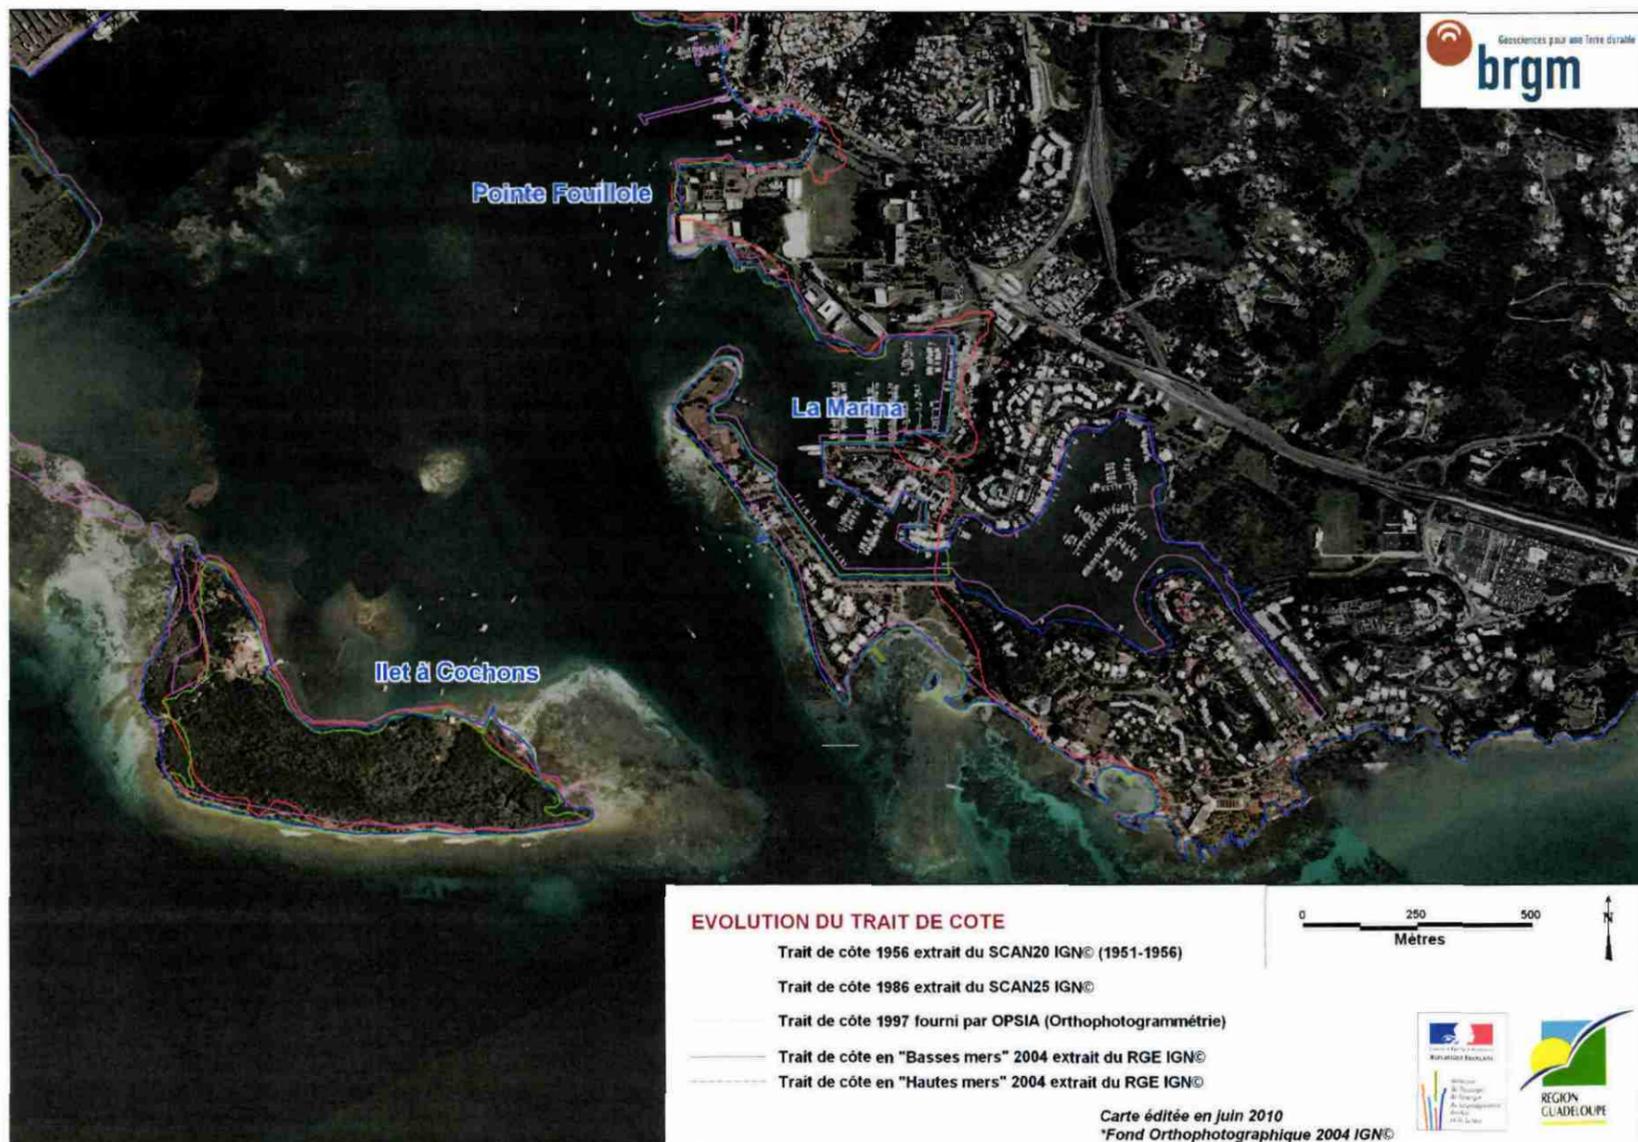
MARINA DU GOSIER (Le Gosier)

Commentaires : La construction de la Marina du Gosier date des années 1960. Elle a nécessité le déblaiement d'une ancienne zone de mangrove située à l'est, sur plus de 15 ha. Les matériaux extraits ont ensuite été utilisés au remblaiement de la partie ouest de l'actuelle marina, en s'appuyant sur d'anciens ilets sableux (Ilet à Montroux, Ilets à Rats), sur une surface équivalente. Cet aménagement a fortement impacté le littoral du Gosier entraînant une modification de la dynamique courantologique et sédimentaire de la zone sud de la rivière salée.

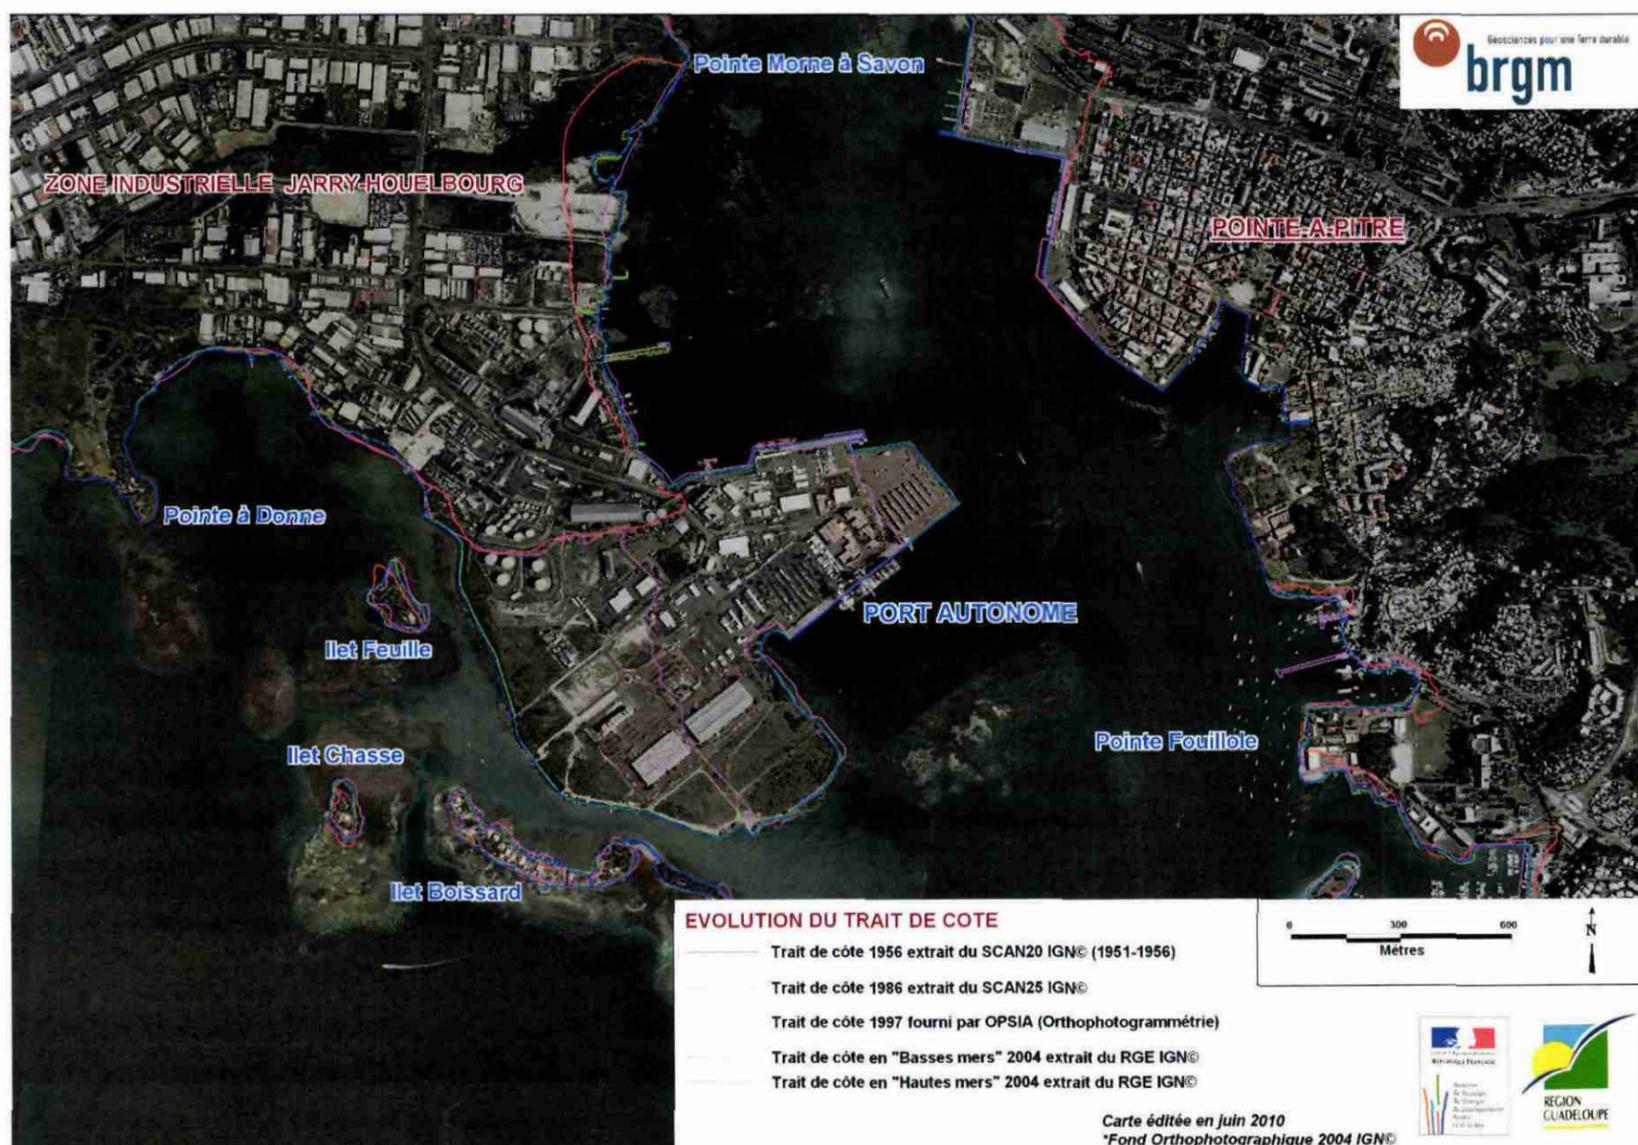
POINTE-A-PITRE, PORT AUTONOME (Pointe-à-Pitre)

Commentaires : La première phase de construction du Port Autonome de Guadeloupe situé sur la Pointe Jarry date de la fin des années 1950. Elle a connu plusieurs phases au cours des 50 dernières années. Le bilan à ce jour est le remblaiement de la Pointe Jarry sur plus de 84 ha en 50 ans et sur près de 12 ha au sud de la Pointe Morné à Savon. La construction du port de Bergevin a nécessité le remblaiement de la zone sur environ 17 ha.

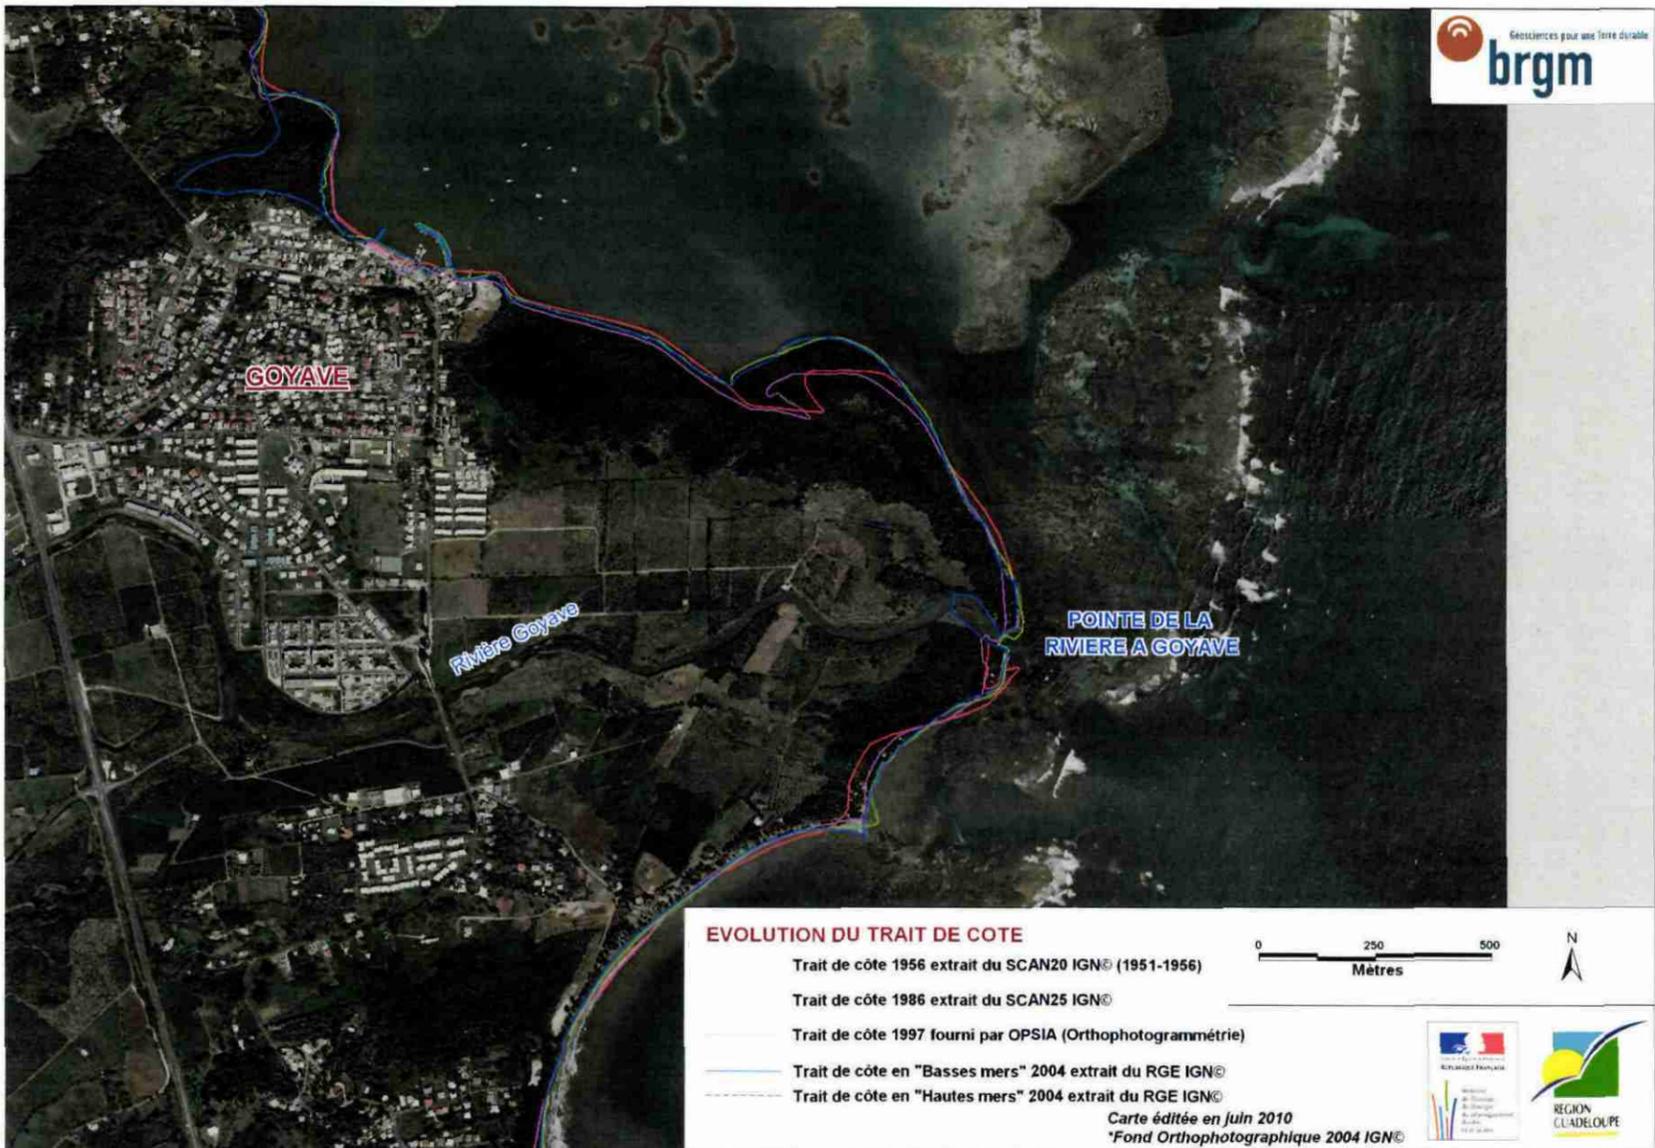
POINTE DE LA RIVIERE A GOYAVE

Commentaires : La pointe de la rivière Goyave se situe à l'embouchure de la rivière du même nom. Elle est sujette à un apport sédimentaire conséquent. Protégée par la barrière corallienne au large, cette zone permet le développement de la mangrove, notamment sur sa partie nord avec un fort engraissement entre 1986 et 1997 qui a provoqué une avancée de la mangrove de près de 80m.

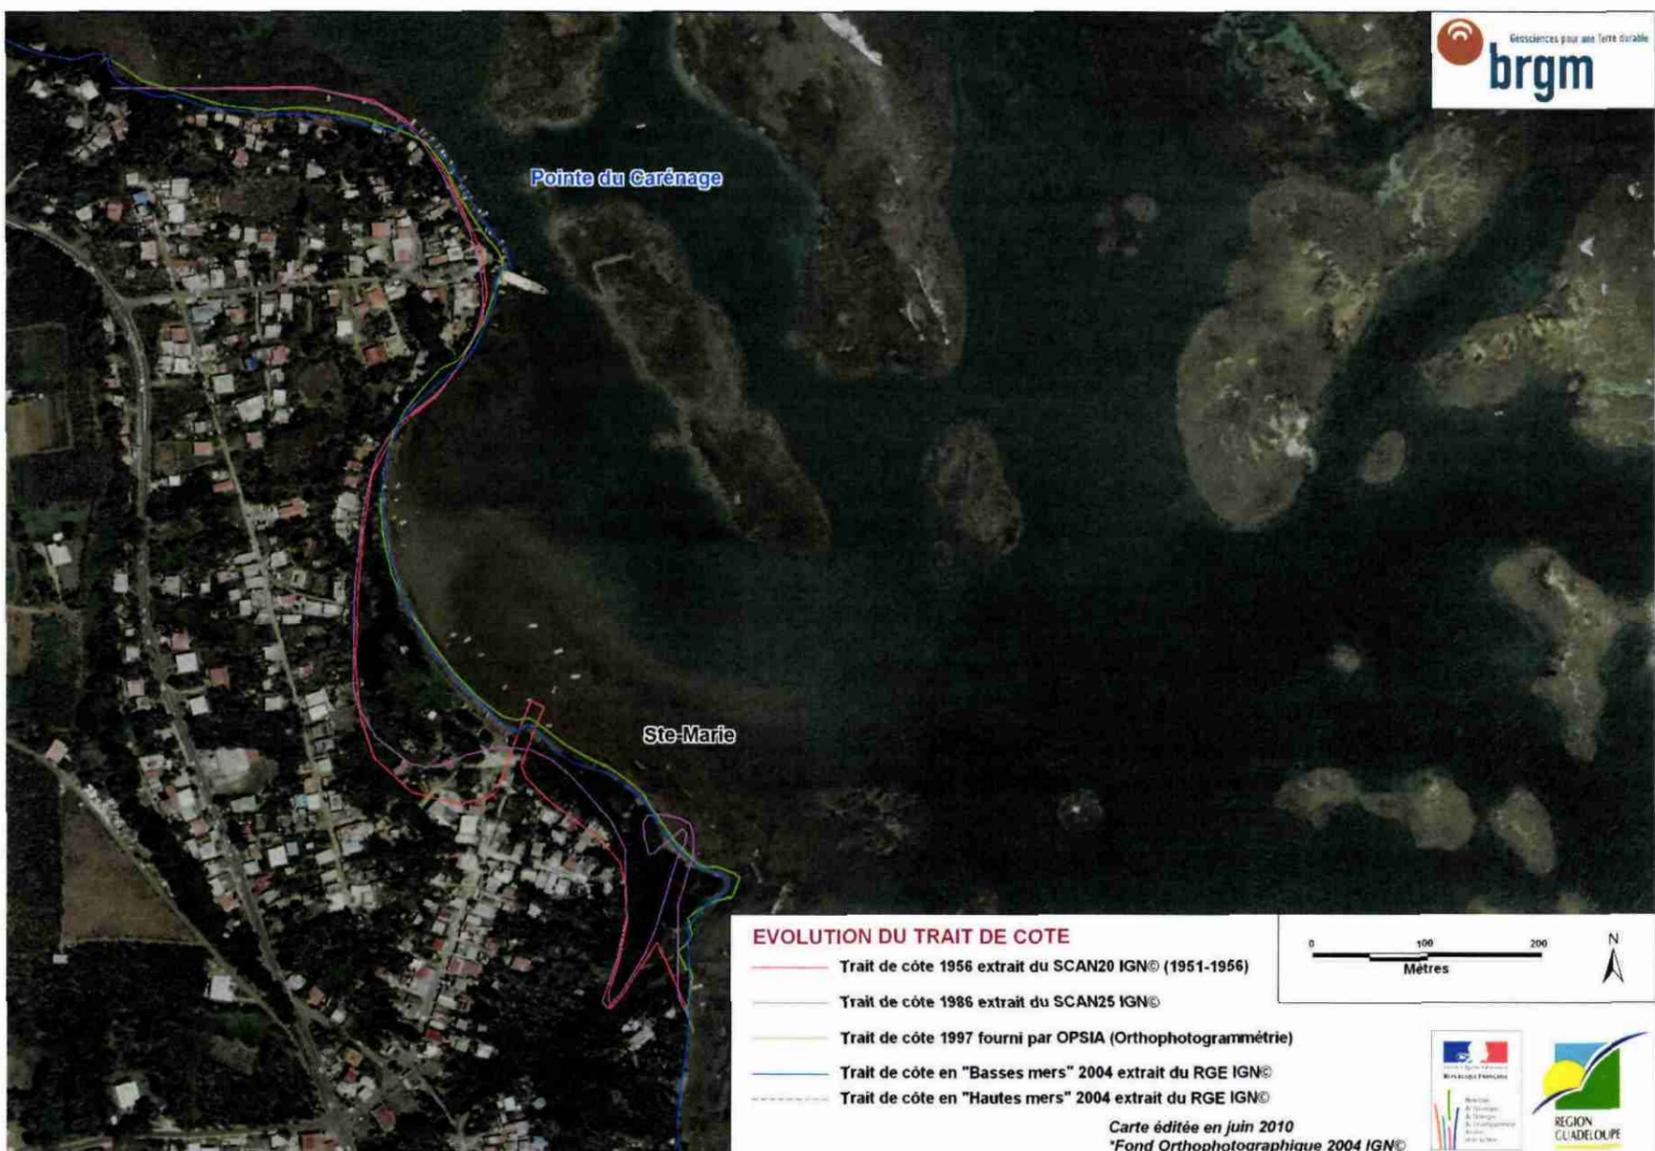
POINTE DU CARENAGE _ STE-MARIE

Commentaires : La partie nord de la Pointe du Carénage accuse une légère érosion naturelle d'environ 20 m. Le littoral nord de Sainte-Marie présente une forte accrétion probablement d'origine anthropique, d'environ 100 m sur la période 1950 à 2000.

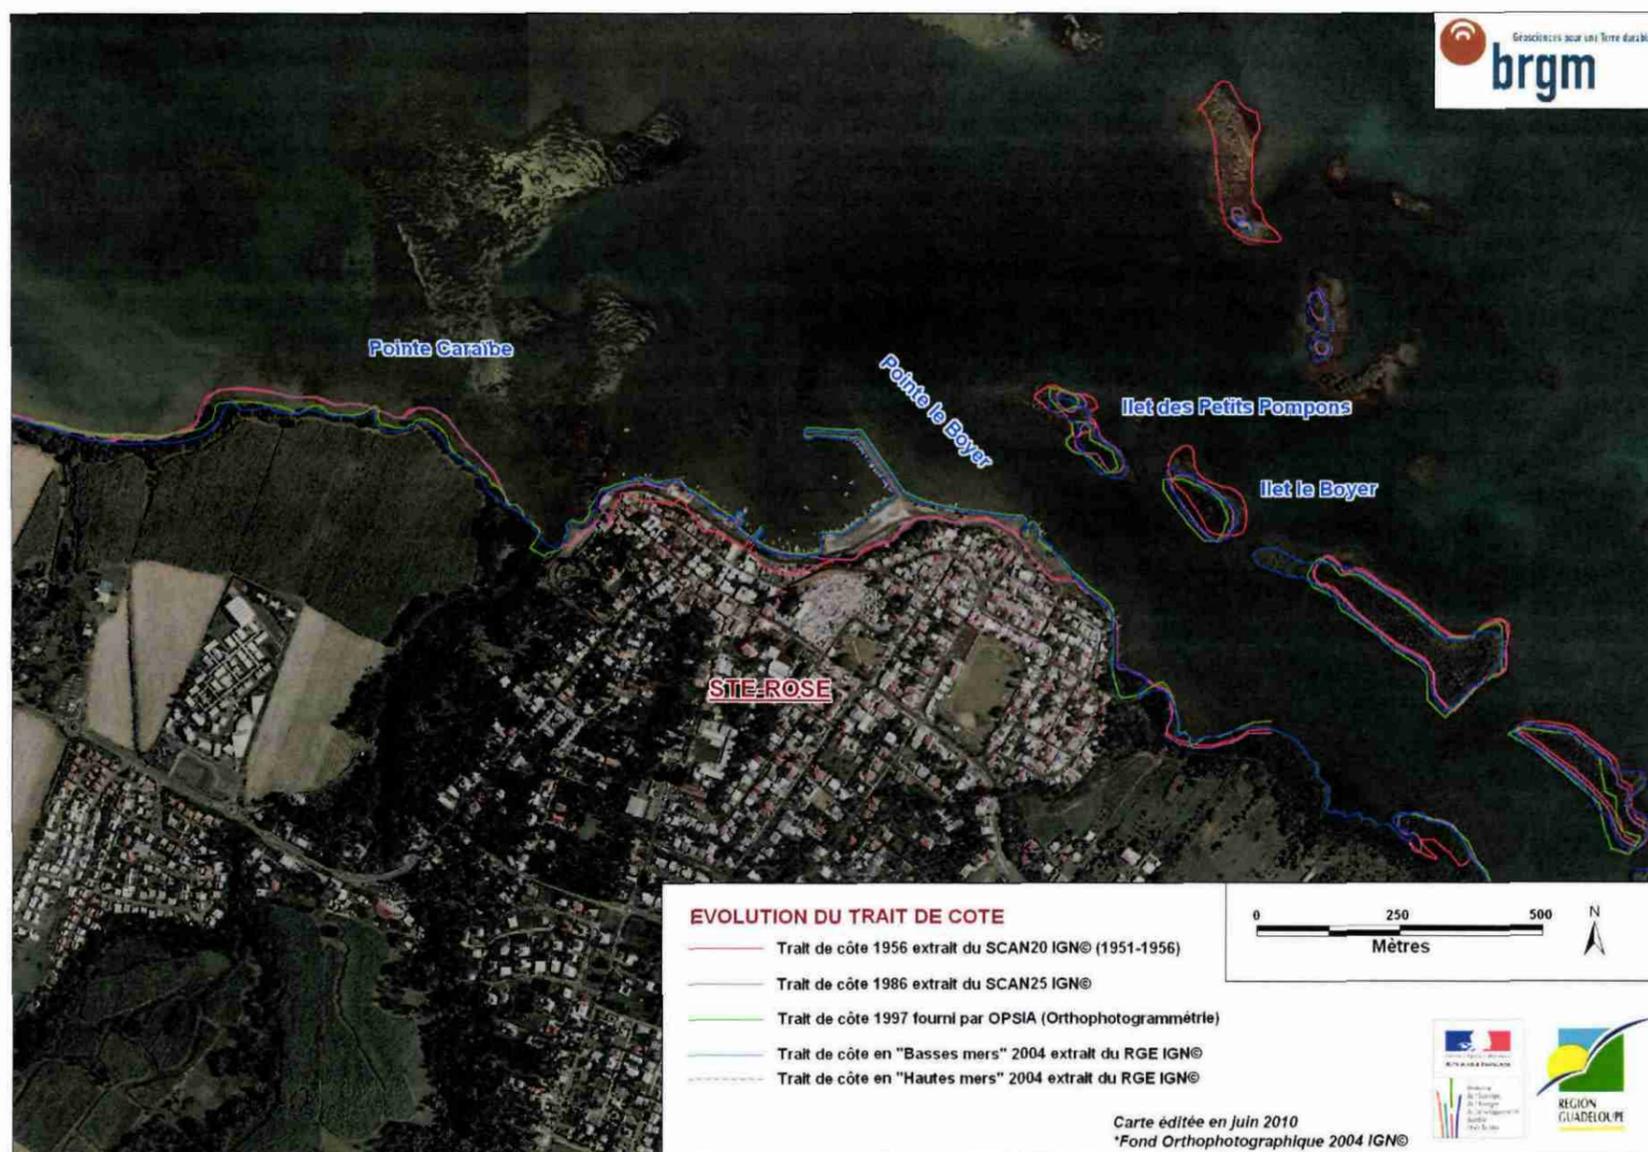
SAINTE ROSE

Commentaires : Le littoral de la ville de Sainte-Rose a été fortement modifié par le remblaiement de la côte à des fins de constructions portuaires et urbaines. Dans les années 70-80, on observe le remblaiement de la partie ouest de la ville, aux abords de l'embouchure de la rivière Salée sur une frange d'environ 40 m. Dans les années 90, c'est la partie est de la ville qui sera remblayée avec également la construction du port de pêche avançant sur la mer sur presque 250 m par rapport à la côte initiale. Cet ouvrage portuaire imposant, construit au droit de l'embouchure de la rivière salée, a pu modifier la dynamique sédimentaire de la zone.

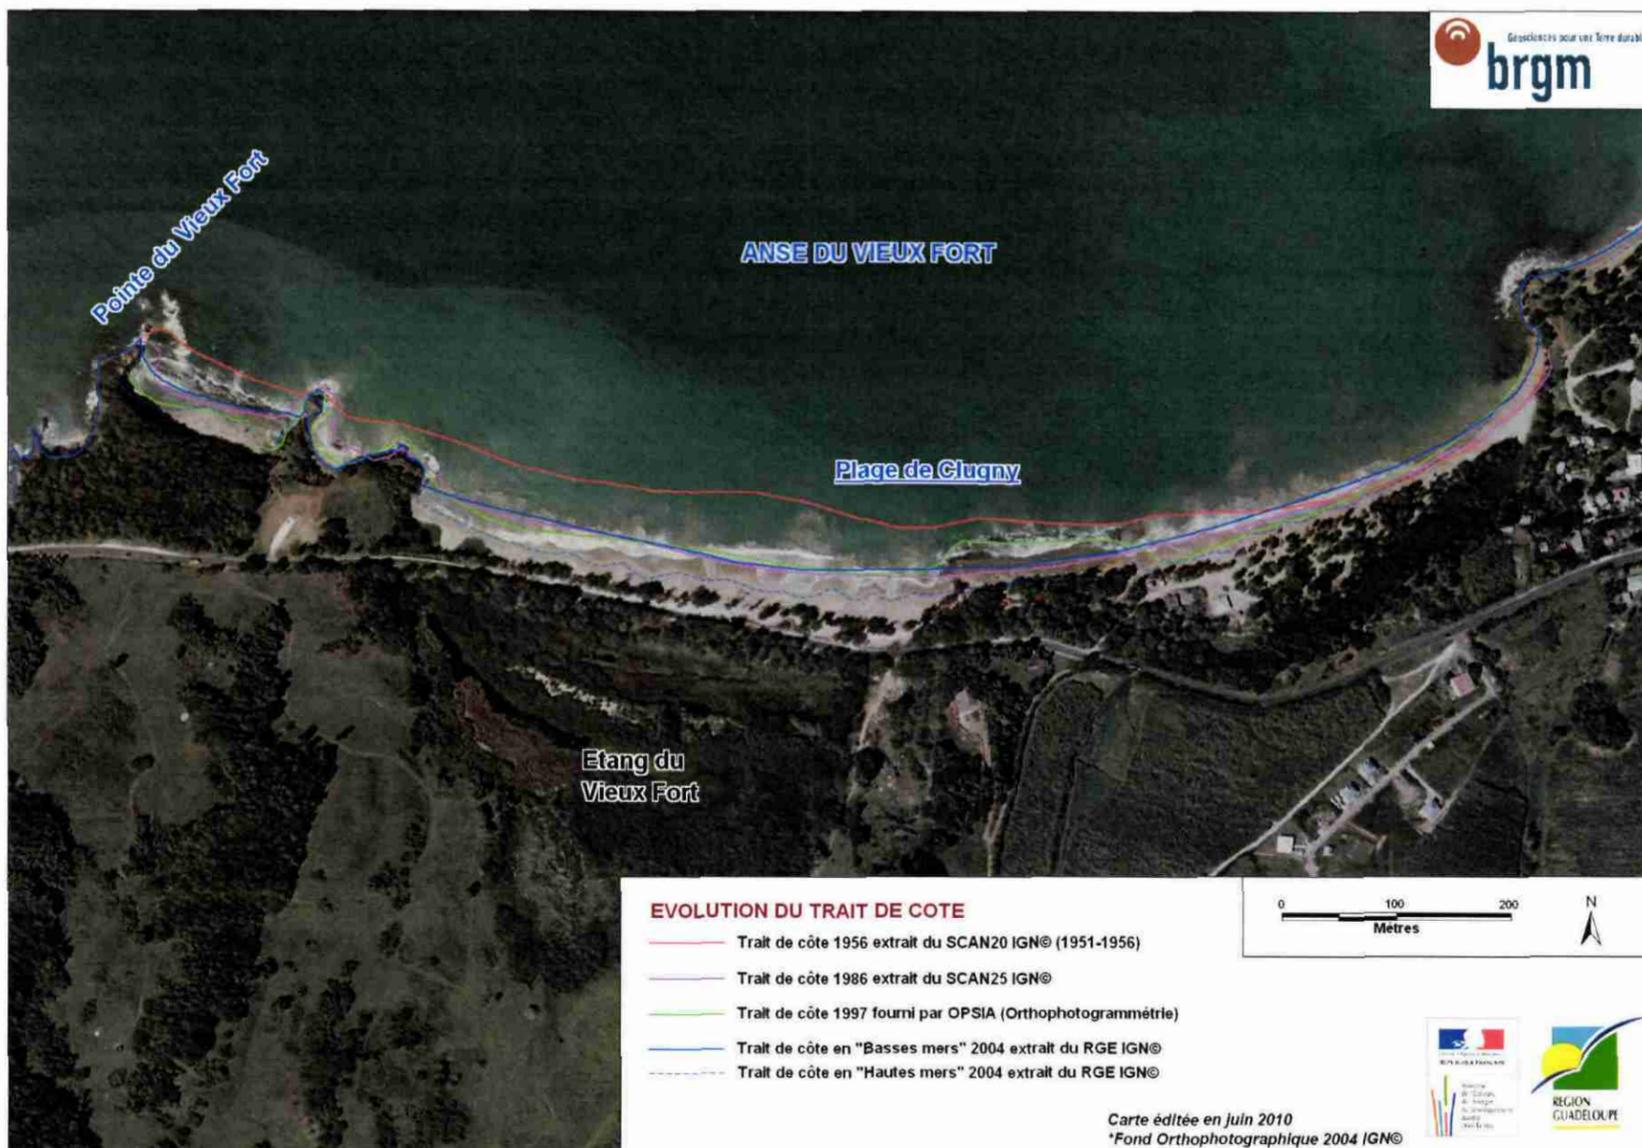
PLAGE DE CLUGNY (Sainte Rose)

Commentaires : La plage de Clugny, comme les autres plages du nord Basse Terre, est fréquemment affectée par les événements cycloniques remobilisant instantanément les matériaux détritiques sableux. Le sable revient en général progressivement réalimenté les cordons de plages, qui retrouvent un profil à l'équilibre parfois après plusieurs mois. Après analyse des traits de côtes, il peut être observée une érosion conséquente sur la partie ouest de la plage sur une épaisseur moyenne d'environ 50 m. Depuis 1986 on note une certaine stabilisation du trait de côte. Les formations de Beach Rock du centre de la plage de Clugny et de la plage de la pointe du Vieux Fort sont fortement soumises à un régime érosif.

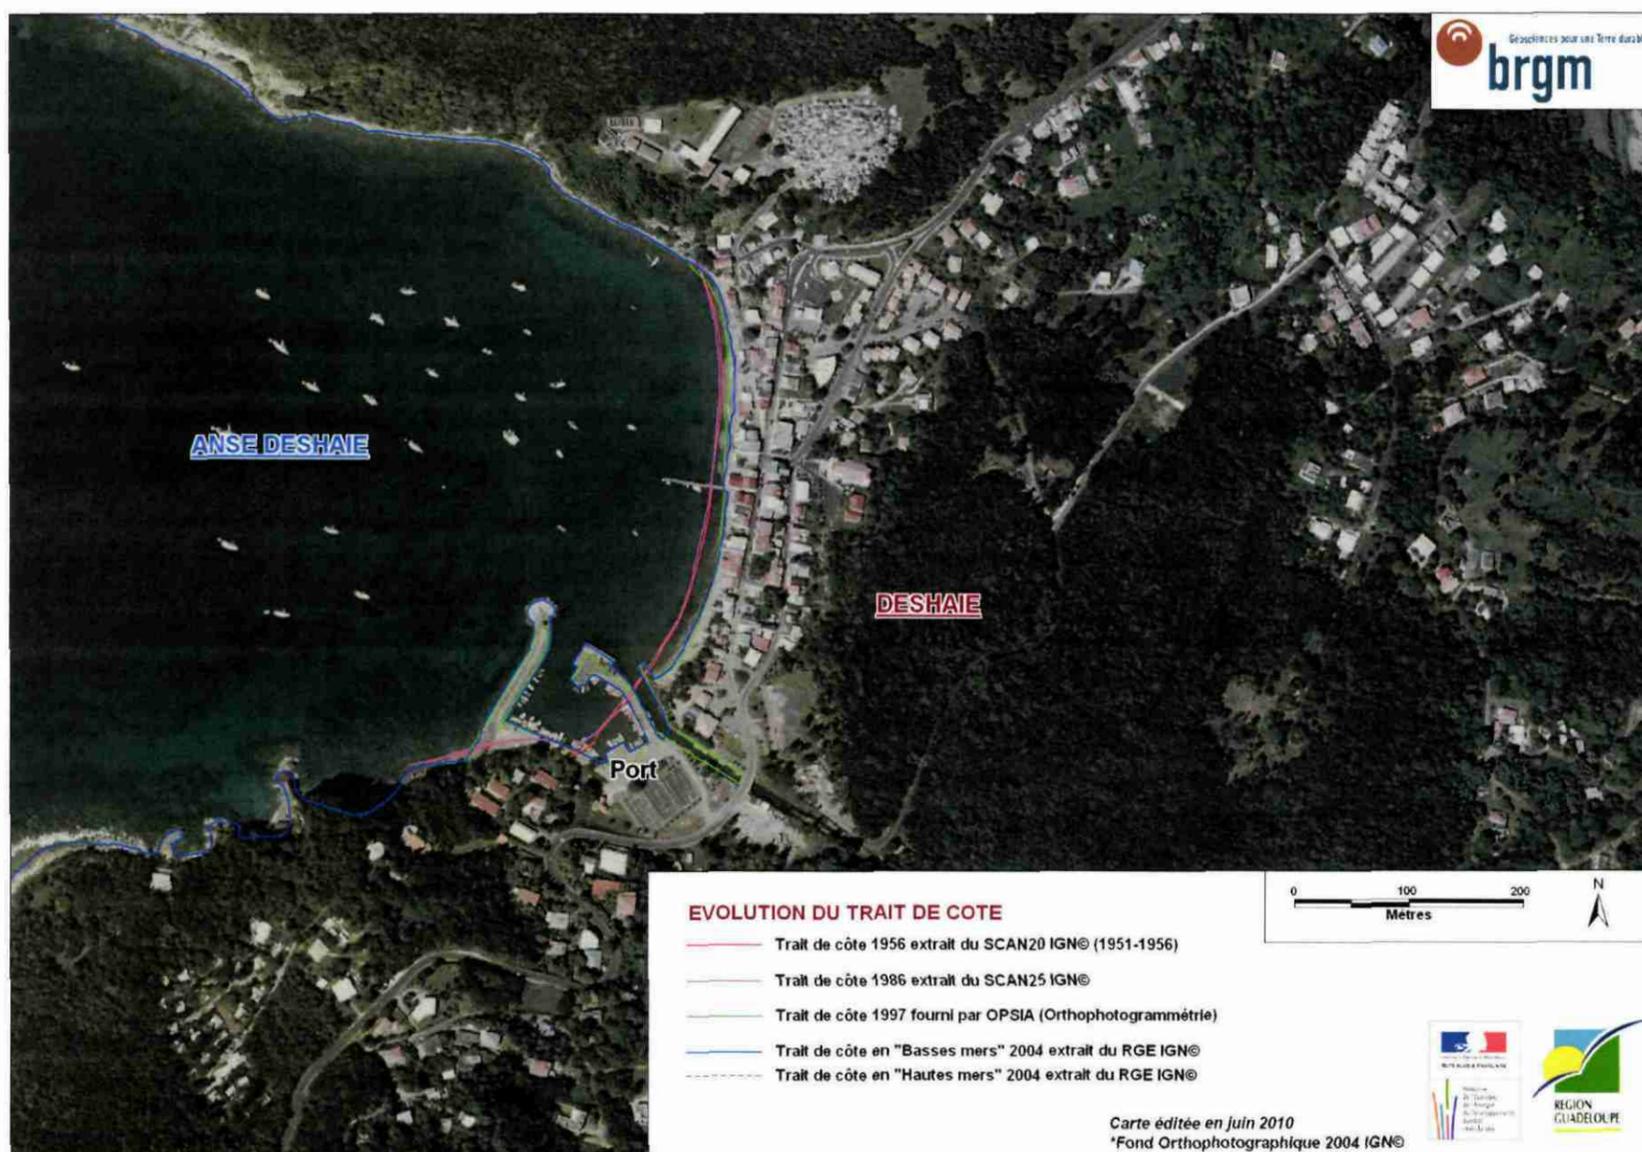
DESHAIE

Commentaires : Le littoral de Deshaie est protégé par des ouvrages d'enrochements fréquemment endommagés lors des événements cycloniques. On peut noter une érosion d'environ 20 m entre 1986 et 2000. La construction du port de Deshaie date des années 1990 et empiète sur la mer sur environ 130 m.
