Evolution et dynamique du trait de côte de l'archipel guadeloupéen

Etude de 1956 à 2004

Rapport final

BRGM/RP-58750-FR

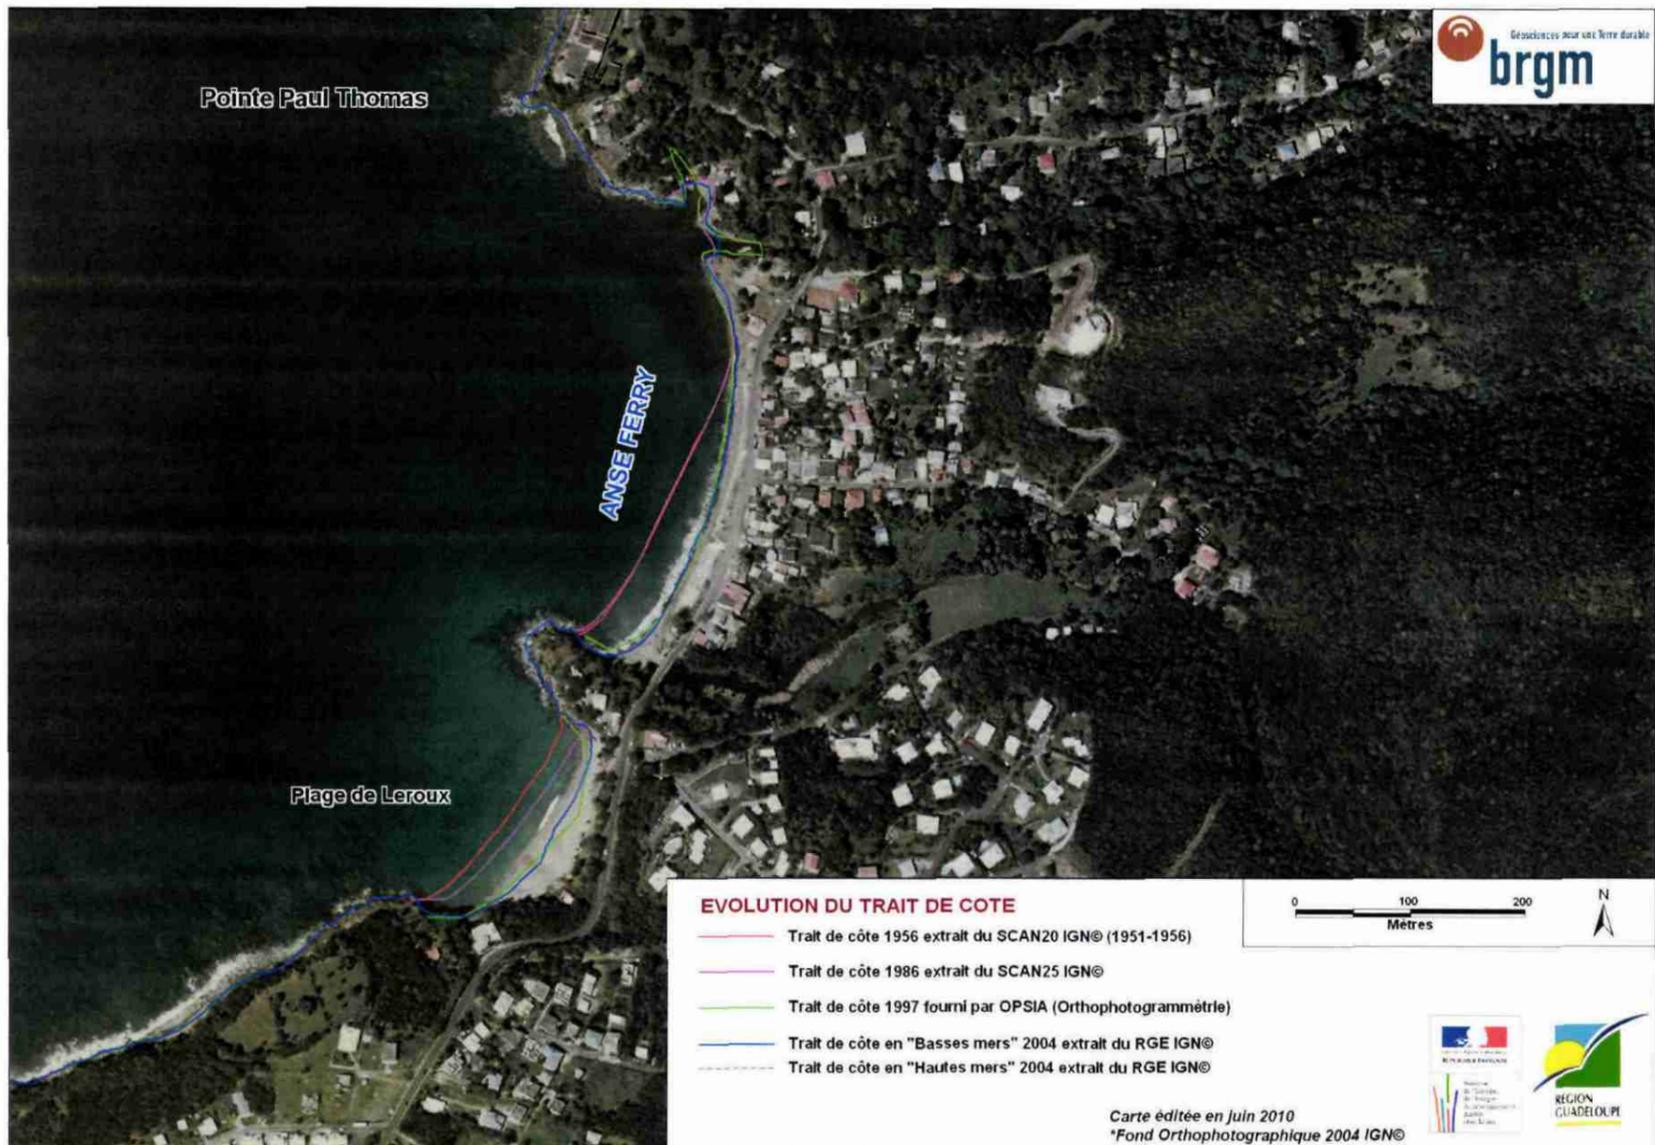
ANSE FERRY

Commentaires : L'Anse Ferry et la plage sableuse de Leroux présentent un fort régime érosif avec un recul de 25 à 30 m en moyenne. Ce régime semble s'être stabilisé entre 1997 et 2004.

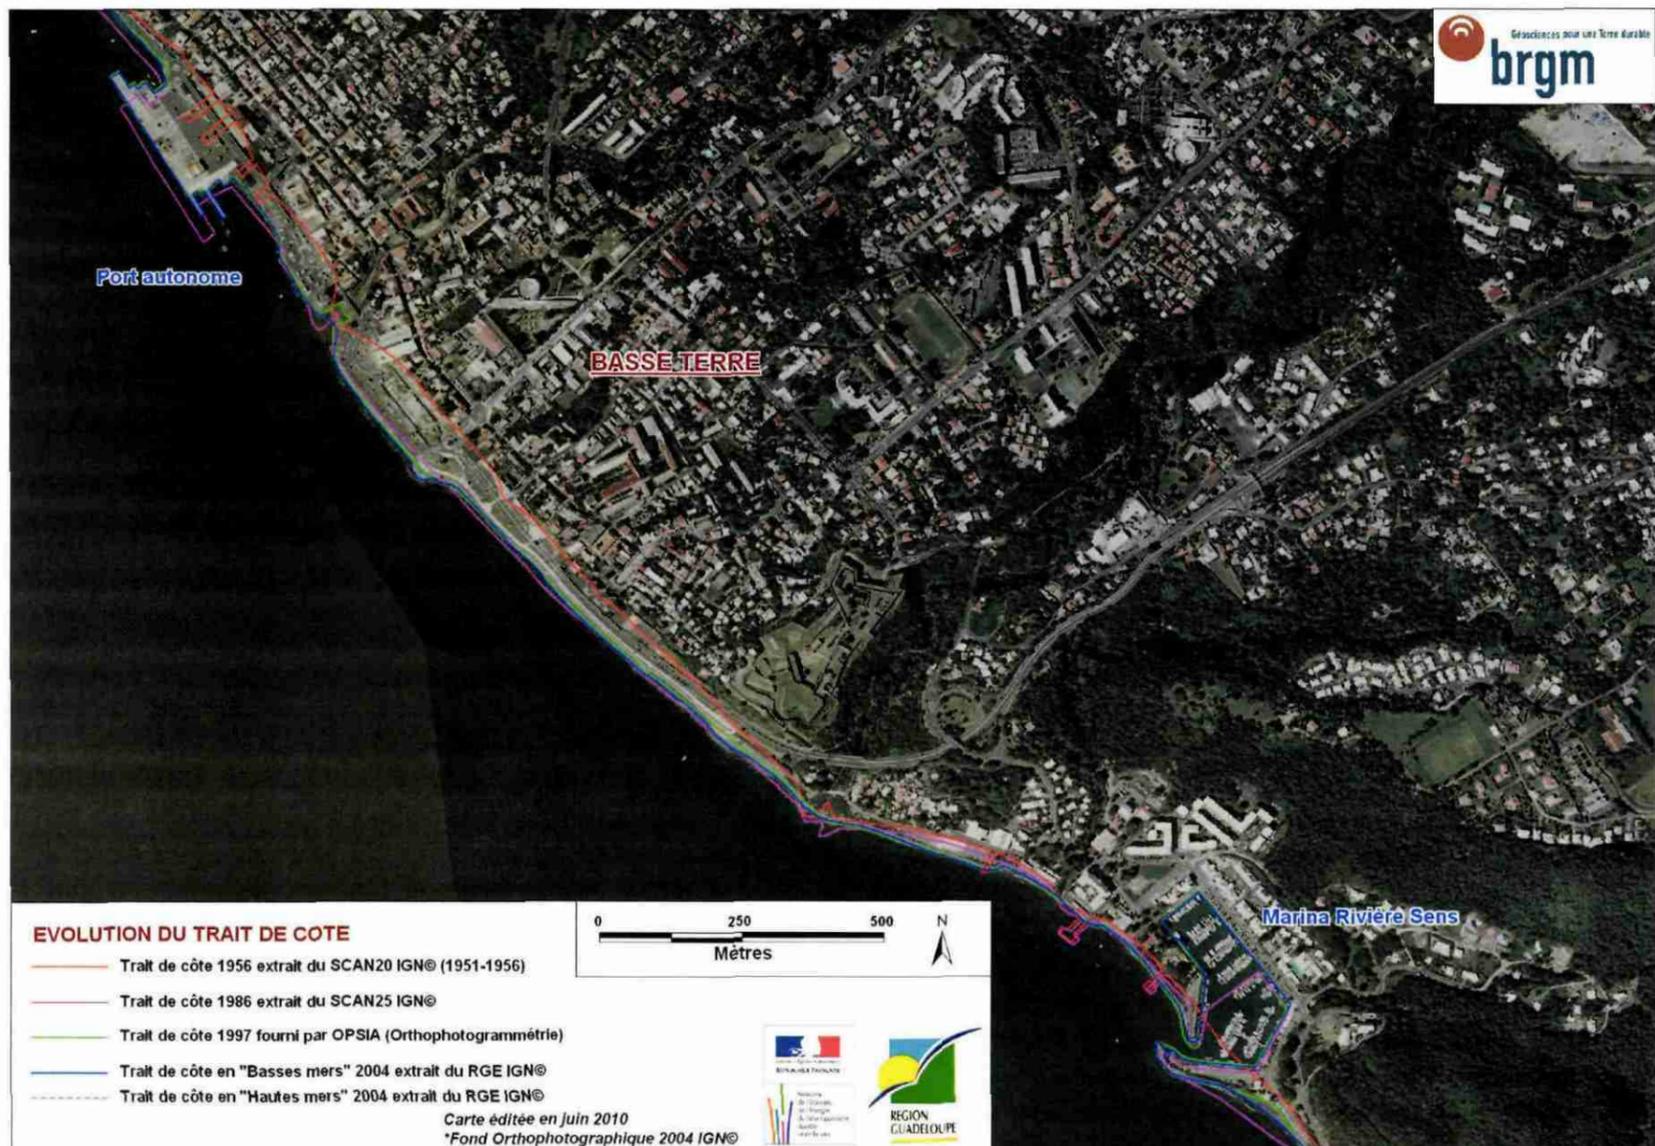
BASSE TERRE

Commentaires : Le littoral de Basse Terre est fortement modifié par les aménagements anthropiques. Dans les années 1970, des travaux de remblaiement ont été entrepris pour la construction stratégique de la route du littoral (50 – 100 m d'avancée sur la mer par rapport à 1956). Des ouvrages linéaires de protection sont quasiment continus de Baillif jusqu'à Vieux Fort et sont fréquemment endommagés par les épisodes cycloniques (Hugo 1989). La construction du port de plaisance de la Marina de Gourbeyre s'est déroulée en deux phases : un premier déblaiement dans les années 1970-80 sur une surface d'environ 1,4 ha et, dans les années 1990, un agrandissement de la marina a nécessité le déblaiement d'environ 1.6 ha supplémentaire.

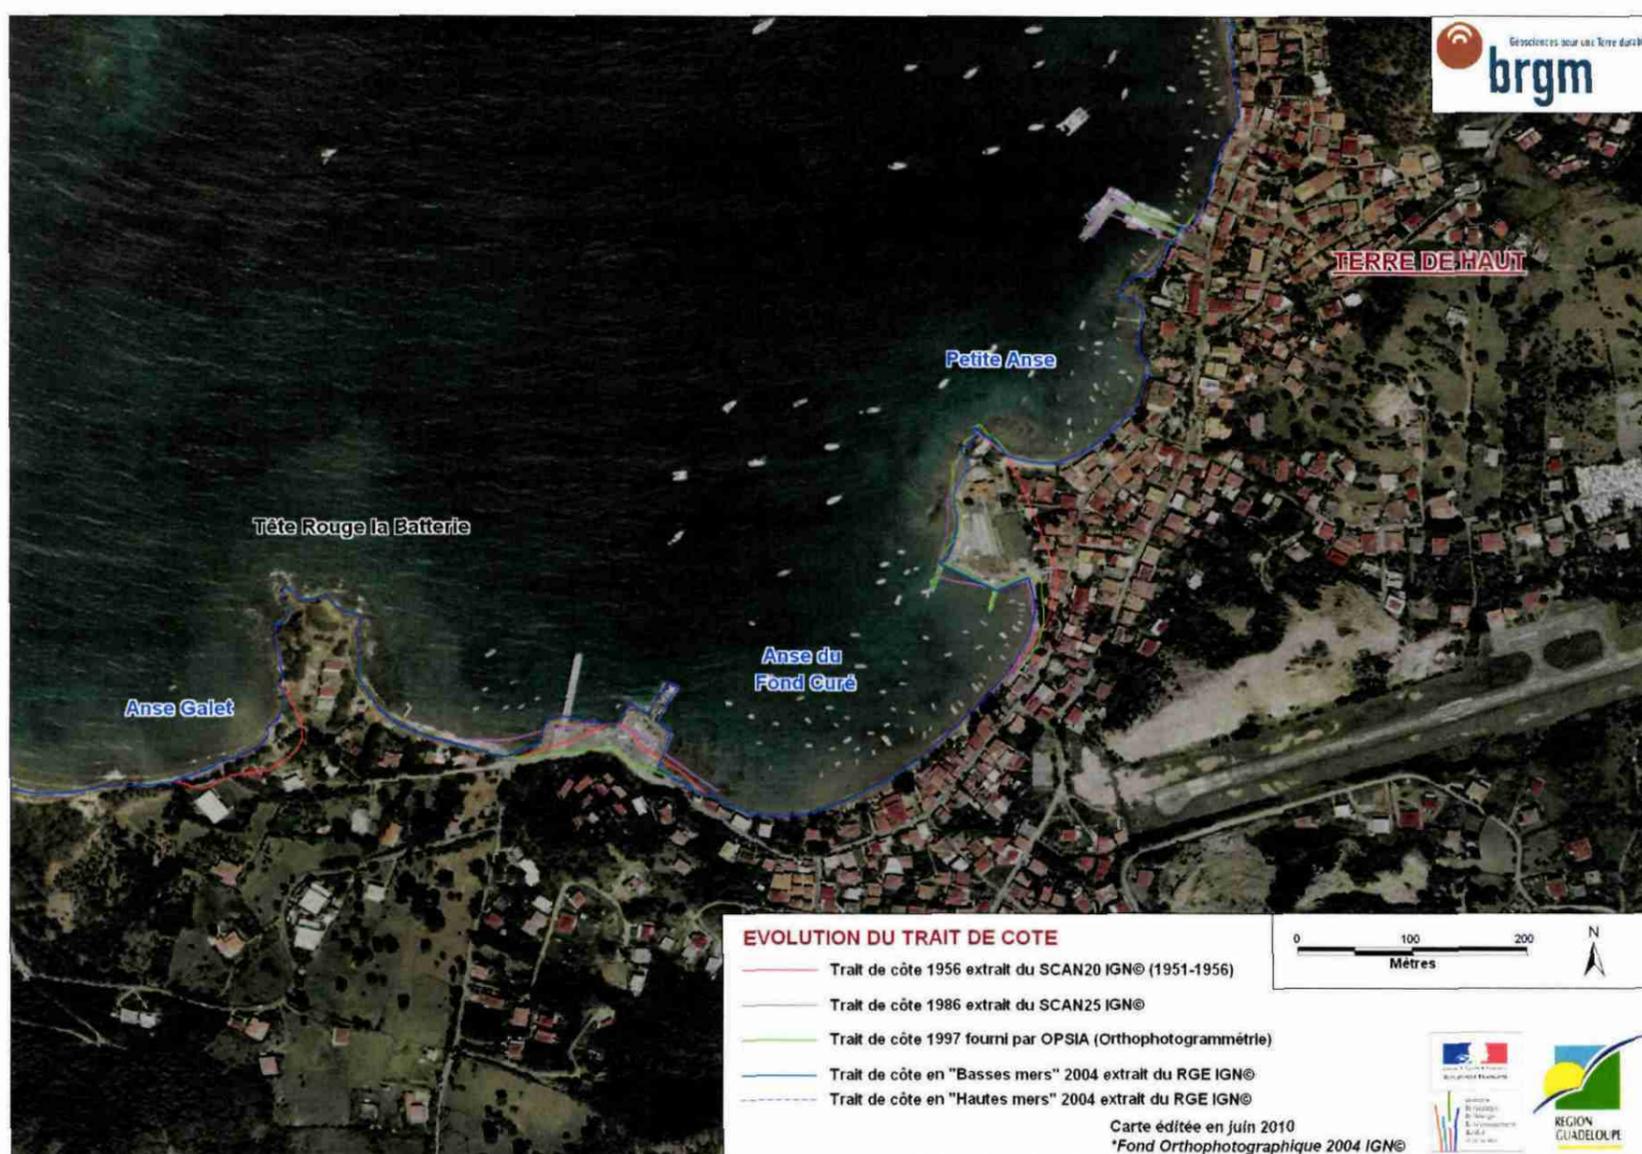
TERRE DE HAUT (LES SAINTES)

Commentaires : Le littoral de la ville de Terre de Haut a été aménagé tout au long des 50 dernières années : construction d'un port commercial au droit de l'Anse du Fond Curé et construction d'une digue pouvant accueillir les navettes et bateaux touristiques.

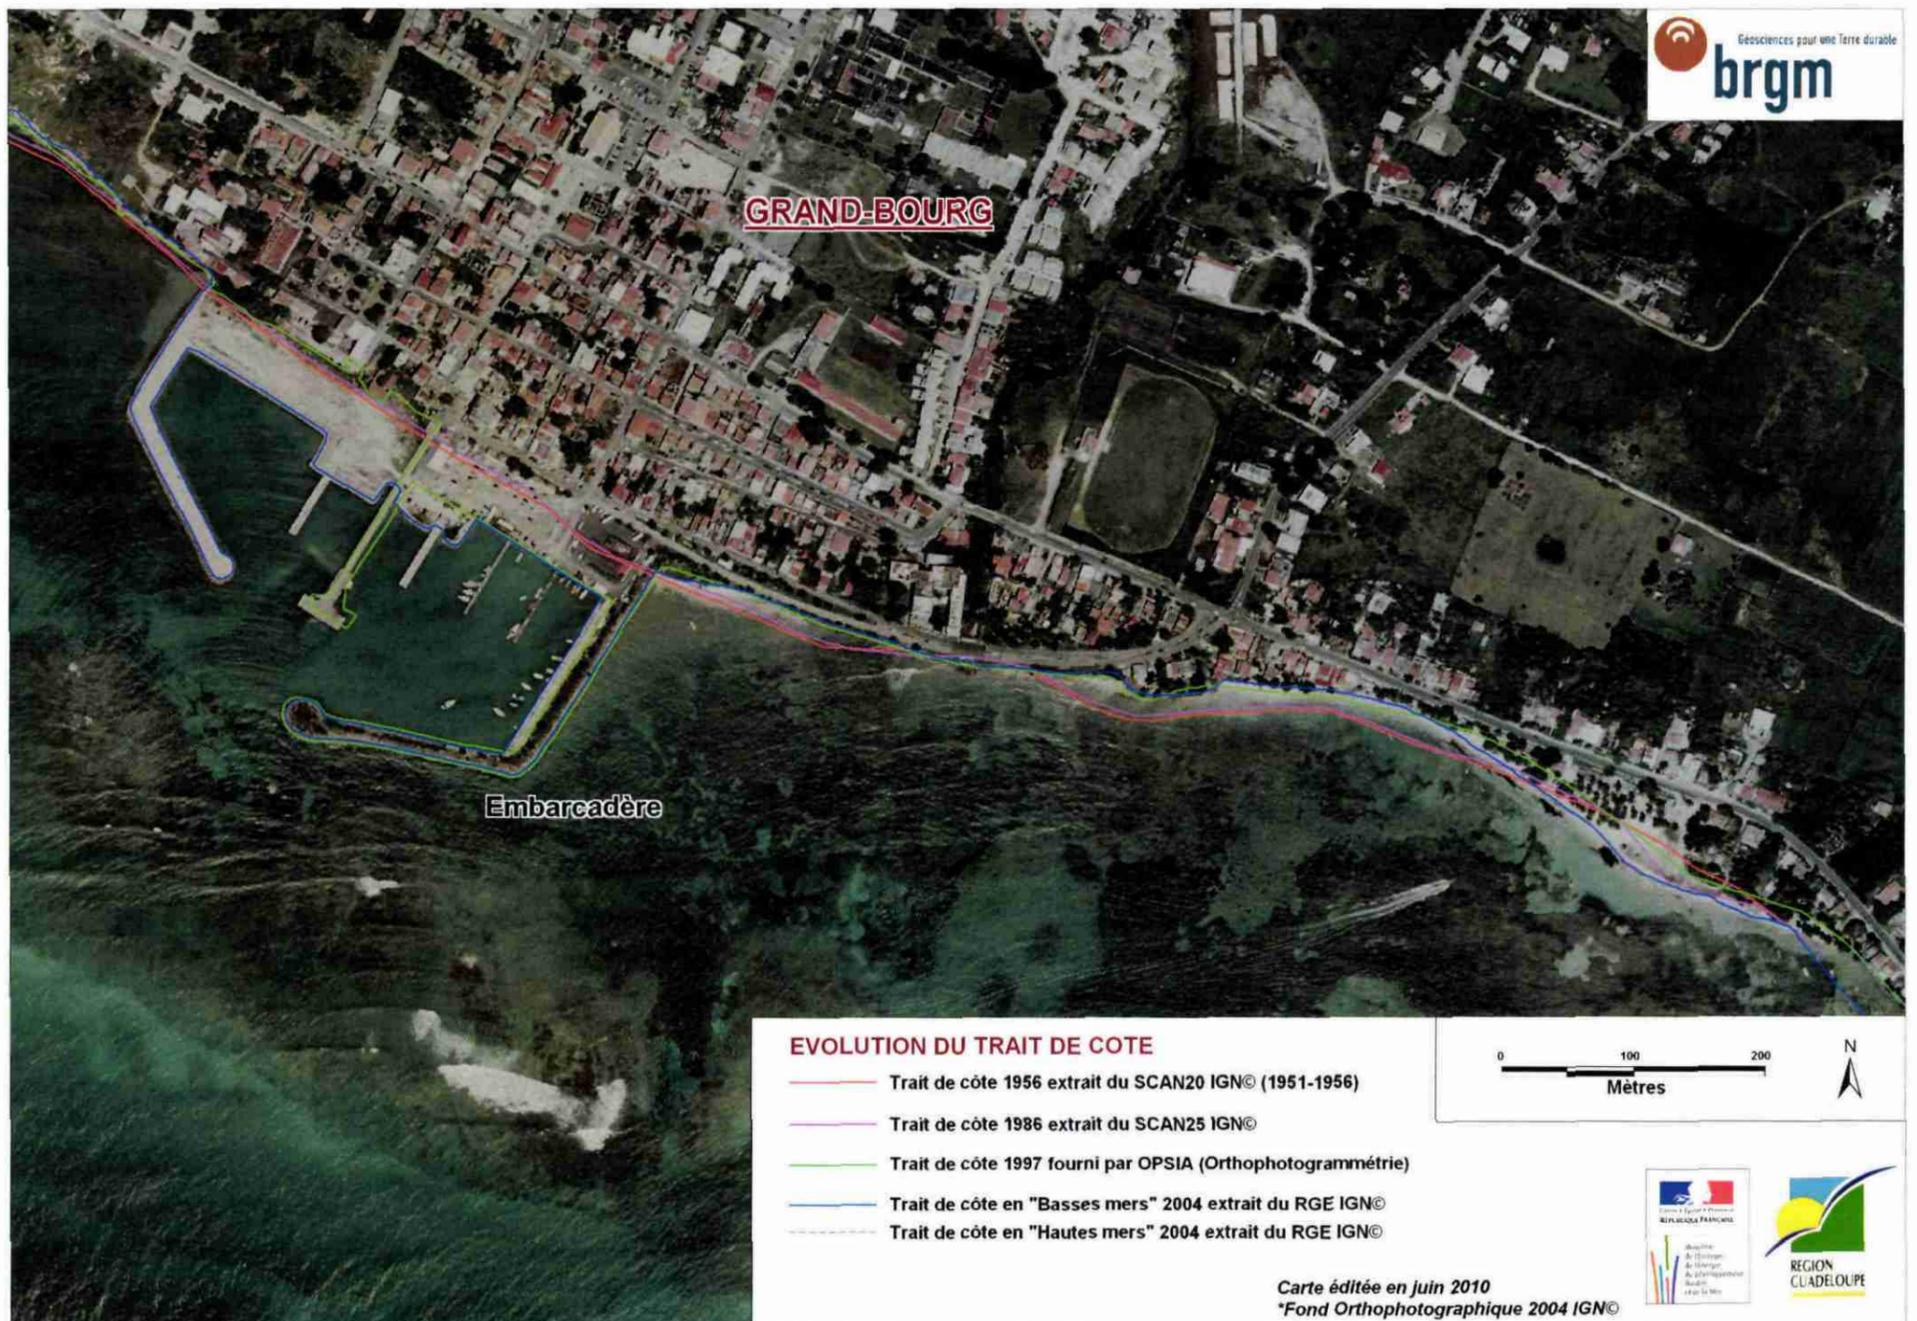
GRAND BOURG DE MARIE-GALANTE

Commentaires : Le littoral au droit de la ville de Grand Bourg de Marie Galante est sujet à une dynamique plurielle. D'une part la construction du port de Grand Bourg qui a subi deux phases principales : une première construction dans les années 1990 et un agrandissement dans les années 2000. Ce port occupe aujourd'hui une surface d'environ 2,6 ha et empiète de 250 m sur la mer. En allant vers l'est, le littoral est soumis à un régime érosif mis en évidence à partir des années 1990 ainsi qu'à une zone d'accumulation sédimentaire sur la zone la plus à l'est sur la carte. Cette dynamique naturelle, est vraisemblablement influencée par l'ouvrage portuaire de Grand Bourg.

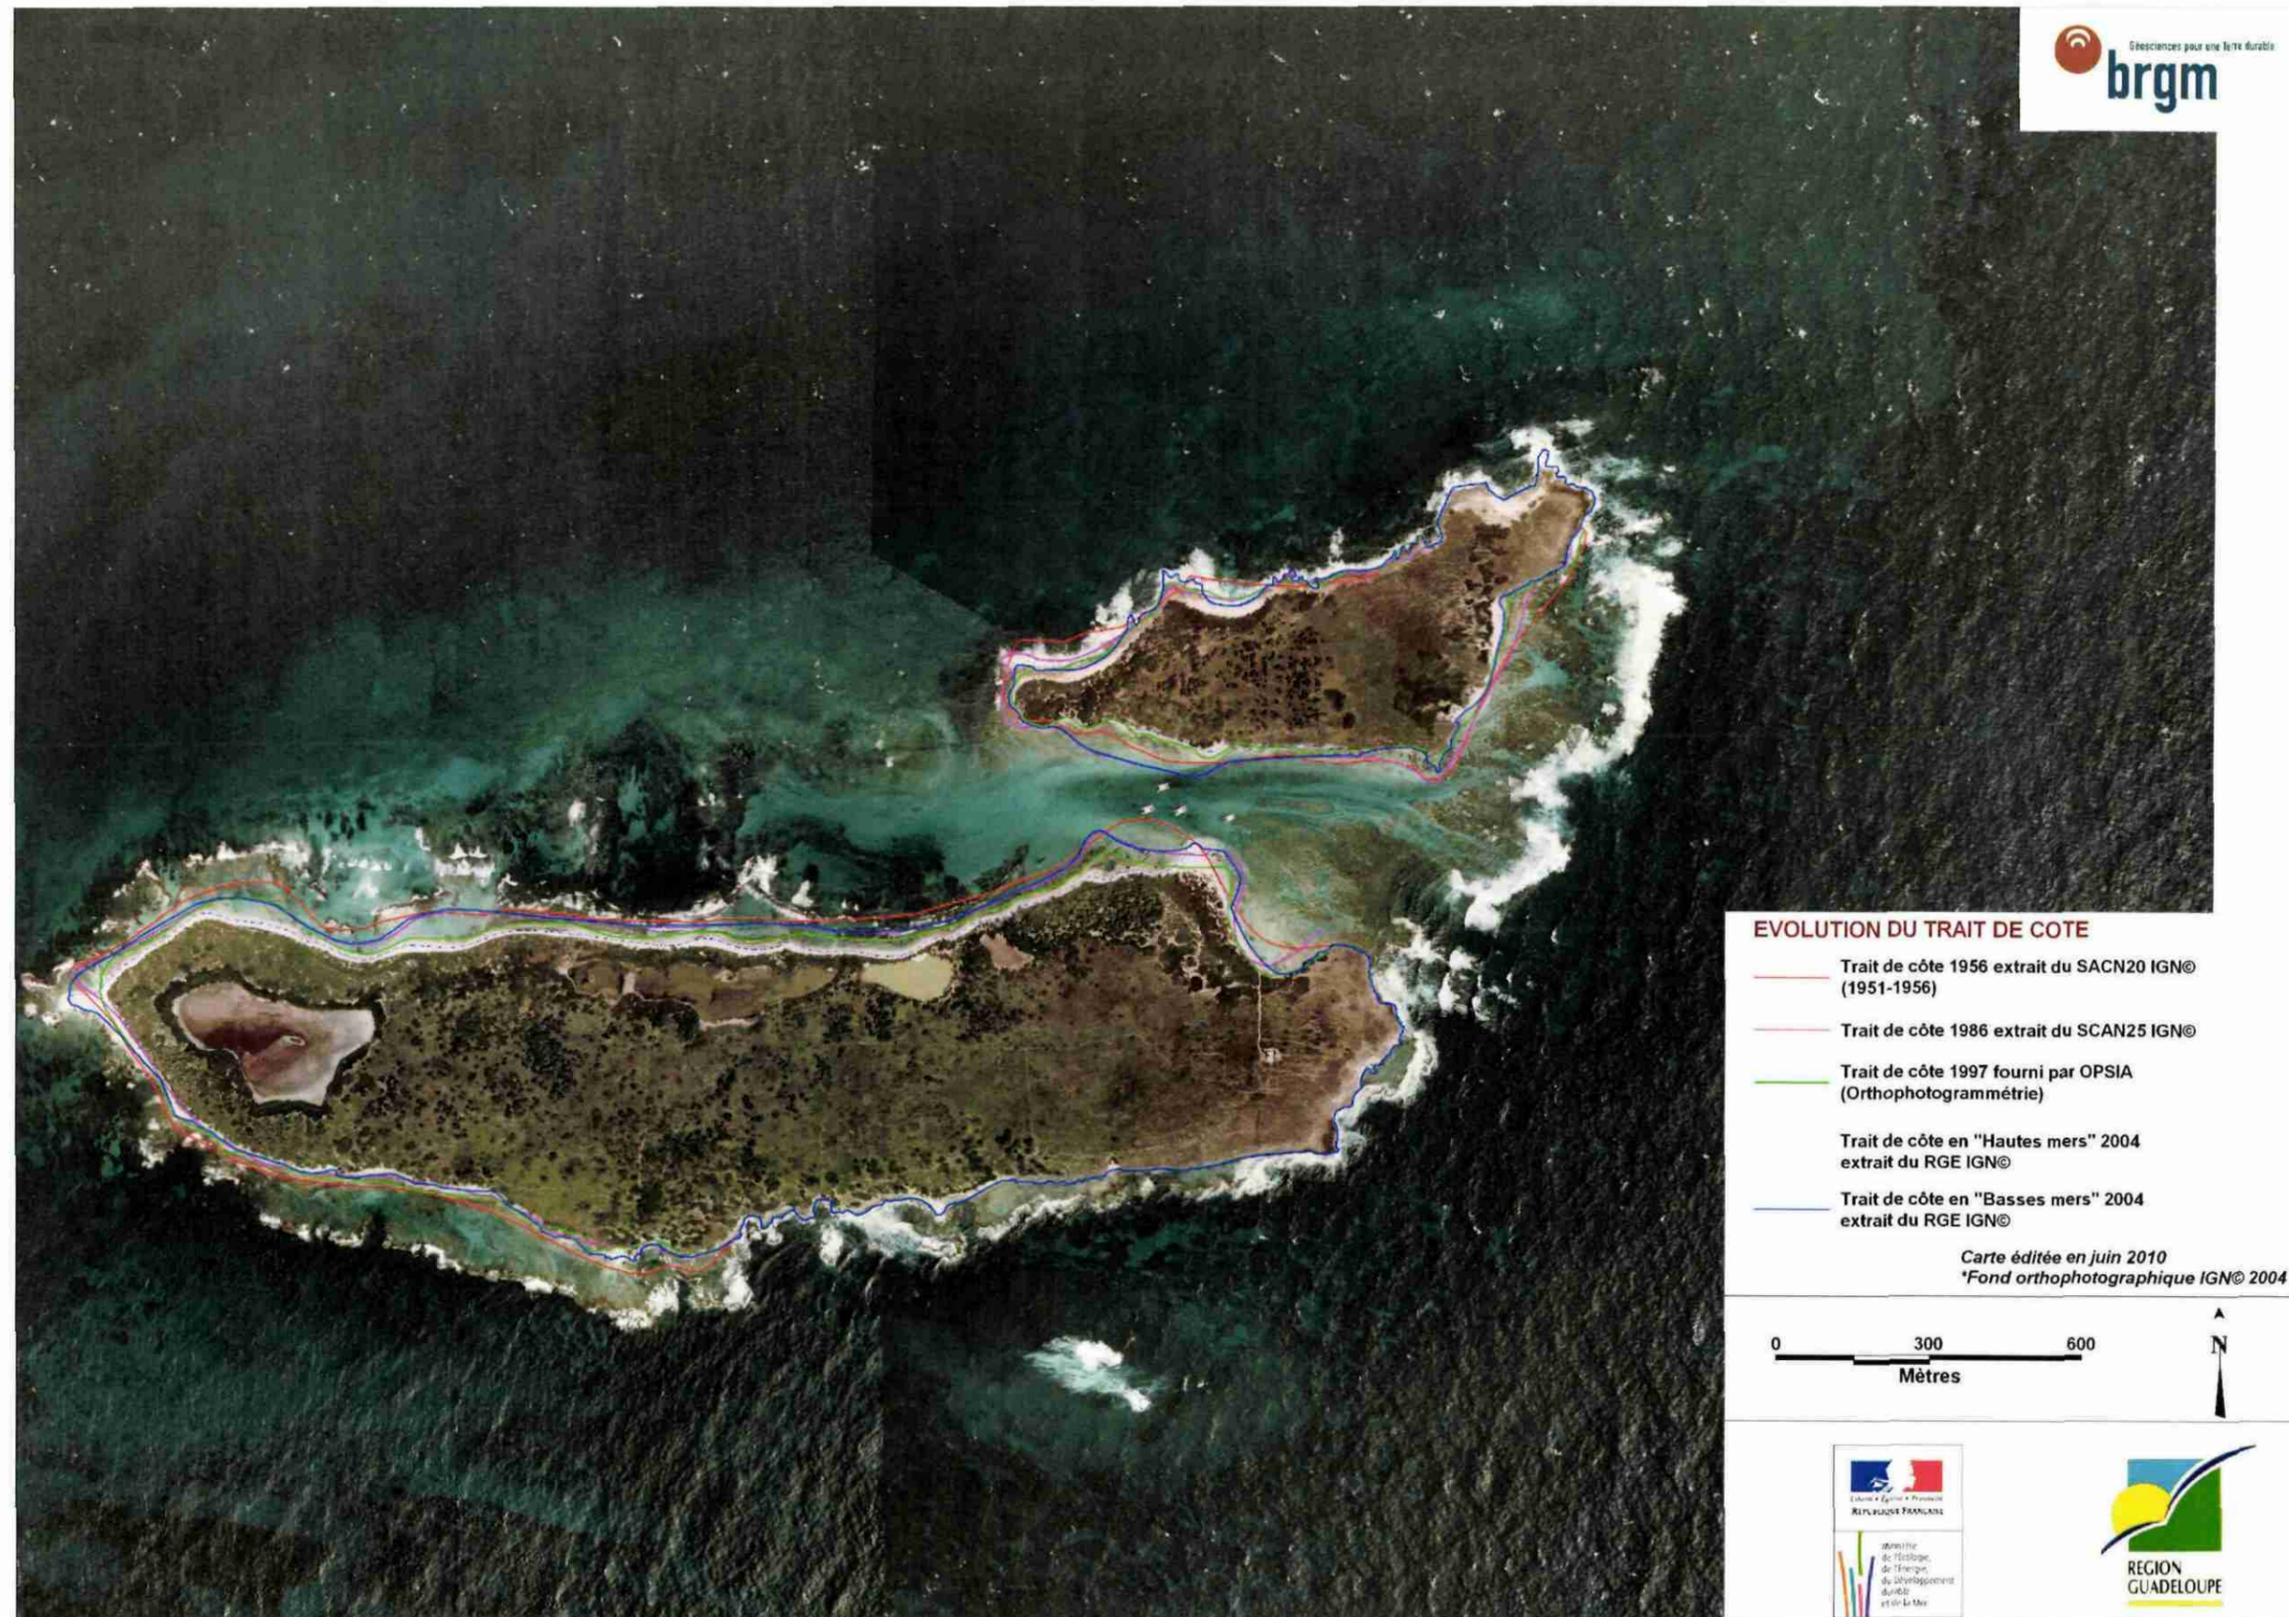
Commentaires : Les îles de Petite Terre sont sujettes à un régime érosif important, principalement localisés sur les zones meubles (plages sableuses). Cette dynamique a été intense entre 1959 et 1986. Par la suite on constate une certaine stabilisation des traits de côtes entre 1986 et 2004.

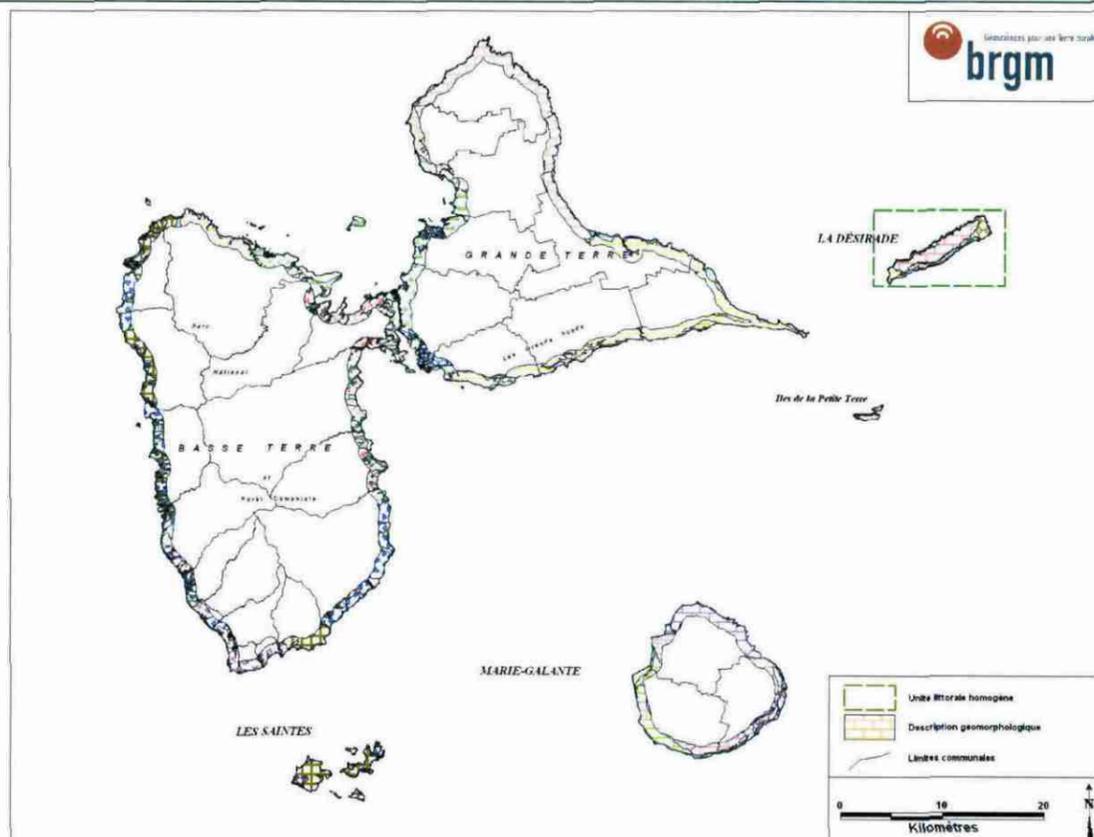
Géomorphologie : De forme rectangulaire, la Désirade est une île qui atteint 11,5 km de long sur 2 km de large, sa surface est de 30 km². Elle est allongée suivant la direction WSW-ENE.

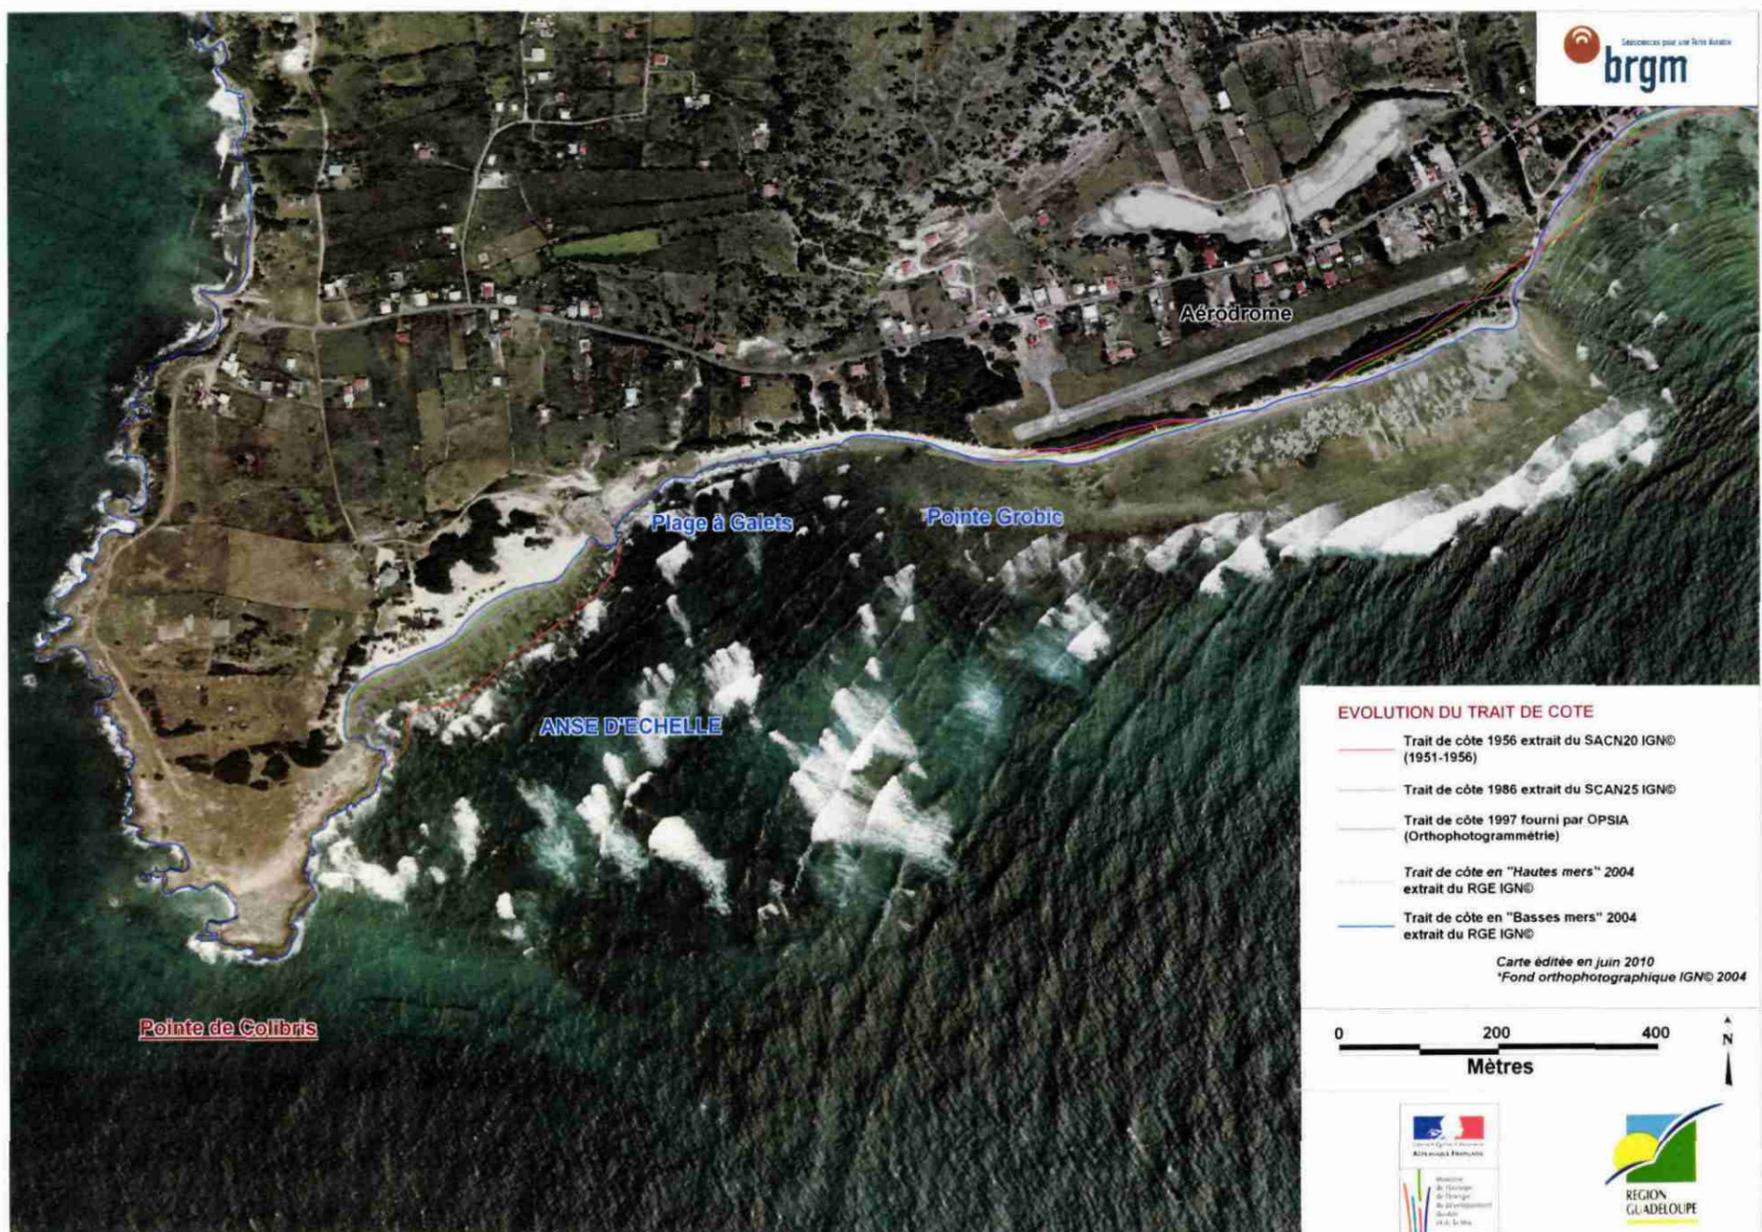
ANSE D'ECHELLE

Commentaires : L'Anse d'échelle présente un régime érosif continu au sein de formations sableuses. Cette formation s'étend sur 175 m environ à l'intérieur des terres. Suivant l'épaisseur de sable, ce régime érosif risque de se poursuivre. Au droit de l'aérodrome il peut être observé un engraissement sableux de 12 à 24 m d'épaisseur par rapport à 1950.

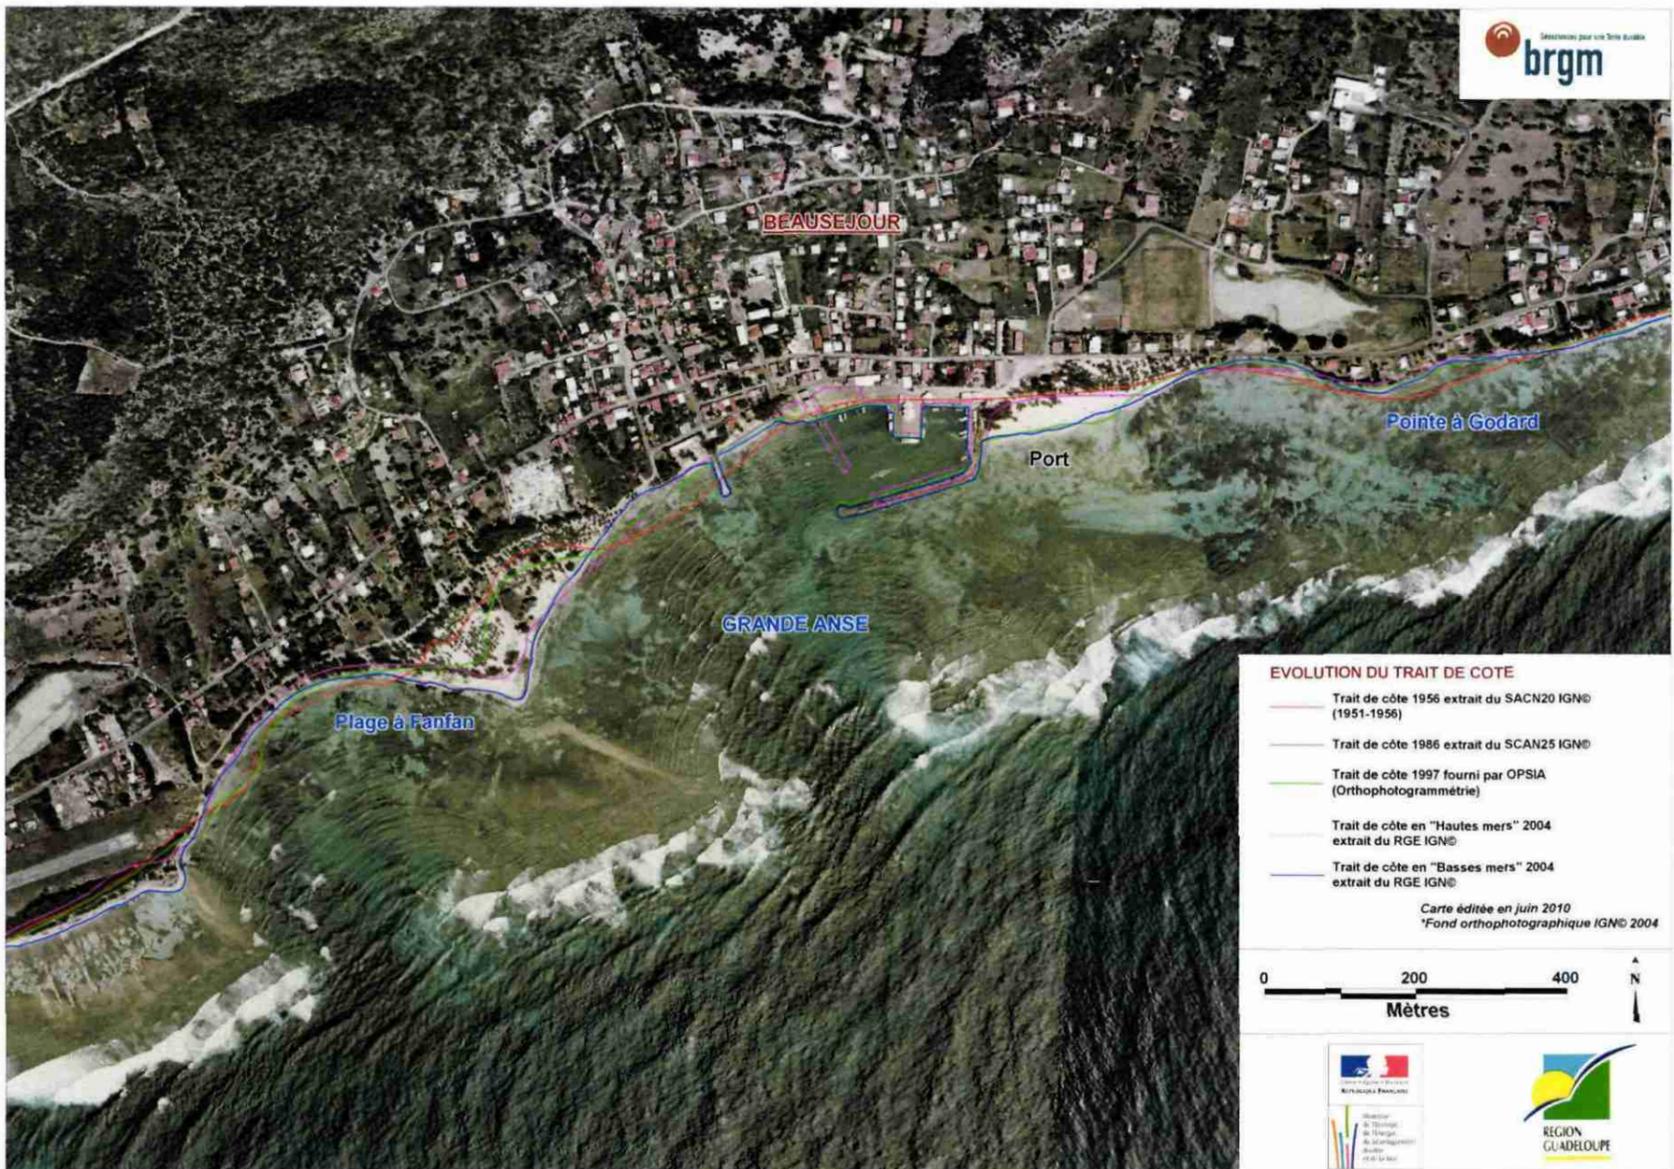
BEAUSEJOUR

Commentaires : La Grande Anse de Beauséjour présente une dynamique plurielle d'érosion et engraissement. La zone urbaine a été aménagée d'un port dans les années 1970. La plage à Fanfan présente une dynamique d'engraissement sableux global, mais entrecoupée par des périodes régressives. Cette évolution est vraisemblablement rythmée par les événements cycloniques. La dynamique plurielle de cette région peut être influencée par l'ouvrage portuaire de Beauséjour. Plusieurs témoignages attestent de l'ensablement de la GRANDE ANSE (difficultés rencontrées par les bateaux navettes).

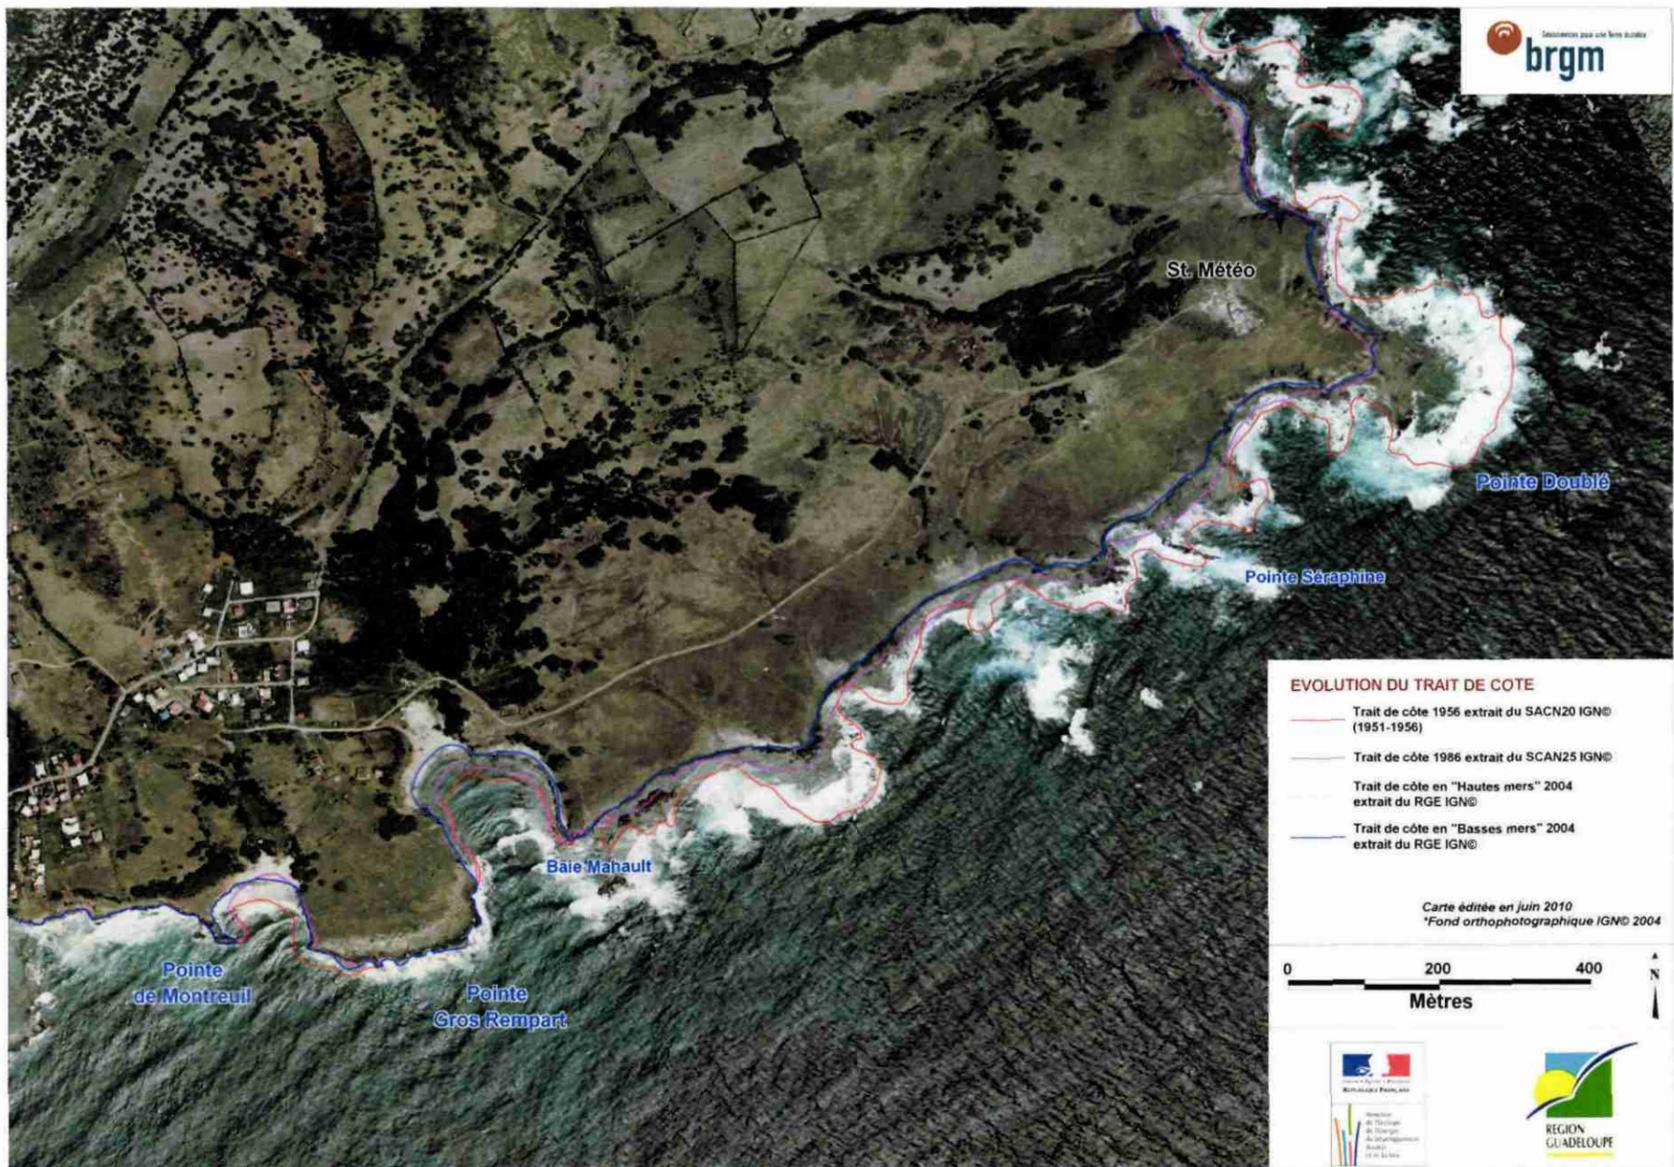
POINTE DOUBLE

Commentaires : La côte est de la Désirade, constituée de formations volcaniques, présente de nets signes de recul. Cette érosion peut être expliquée par l'exposition directe à la mer, sans protection récifale. Sur cette carte apparaissent, affleurant quelques dizaines de mètres au large, les vestiges rocheux qui devaient constituer l'ancien rivage. Dans le cas de Pointe Double, un recul de près de 170 m a été mis en évidence.
