Rapport d'expertise :

Pollution d'un ruisseau à Haucourt (62)

BRGM/RP-58775-FR

Juillet 2010

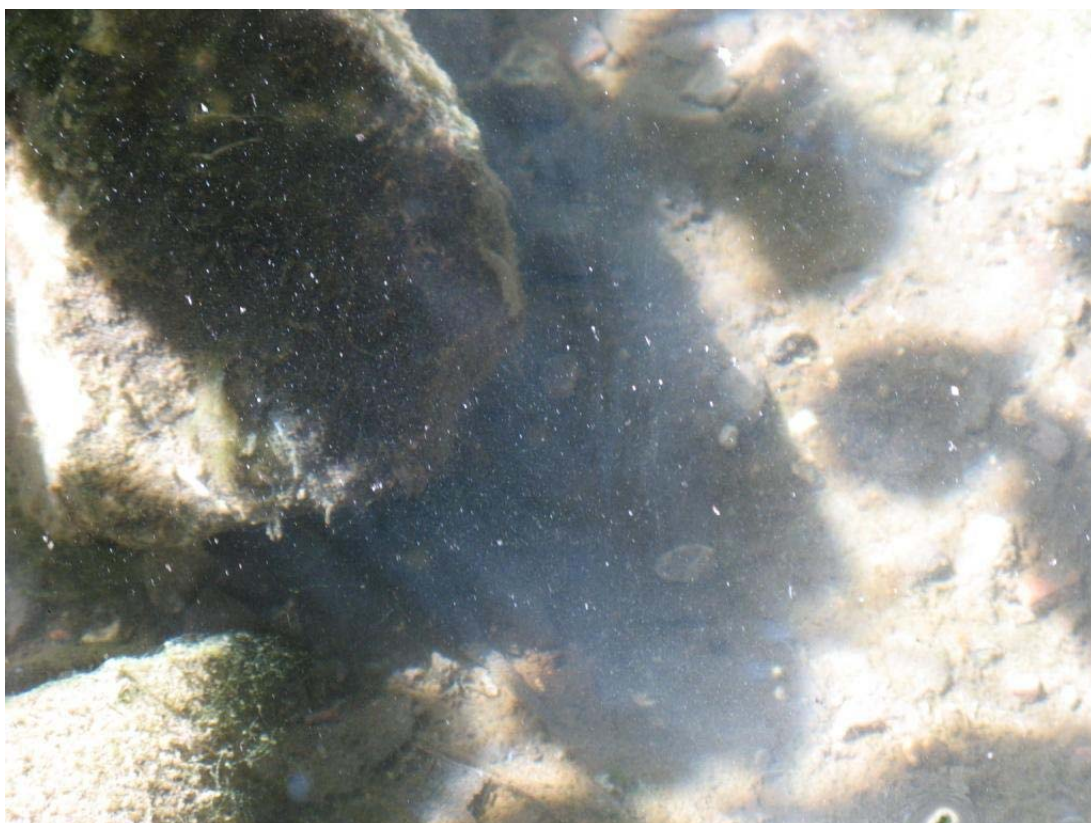
Persistance d'écoulements légèrement blanchâtres dilués dans l'eau circulant au fond du plan d'eau. Substance de couleur différente de la vase (qui est légèrement jaune lorsqu'elle est mise en suspension). Pas de traces d'irisation. Probablement deux sources d'émission diffuse, une sur chaque rive (cf. schéma en annexe 1).

Densité : Pas de contraste de densité : la substance semble miscible avec l'eau. Un examen à l'œil nu n'a pas permis de mettre en évidence l'aspect particulaire de la substance (diamètre très faible). Le mélange pourrait ressembler à de la poudre très fine mélangée à de l'eau (cf. figure 2).

Figure 2 : Photo du fond du ruisseau (vue de dessus), écoulements blanchâtres distinguables dans l'ombre du rocher.

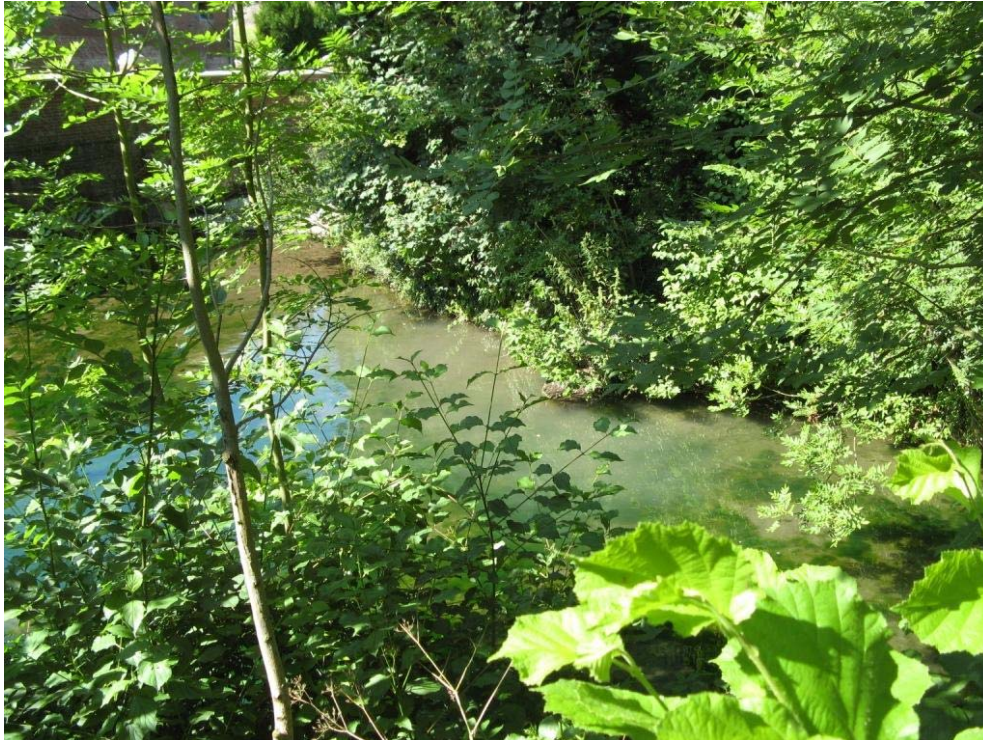
Flore : Pas de dépôt ou de traces de coloration au niveau de la végétation aquatique ou de la ripisylve. Pas de végétaux morts ou en état de stress particulier, uniquement des marques dues à l'installation de l'été (cf. figure 3).

Figure 3: Photo de la ripisylve et du panache de pollution (au centre).
