# Suivi géologique et hydrogéologique de 2 forages de reconnaissance sur le site de Cœur Bouliki, commune de Saint-Joseph

Rapport final

**BRGM/RP ou RC-58785-FR**  
Juillet 2010

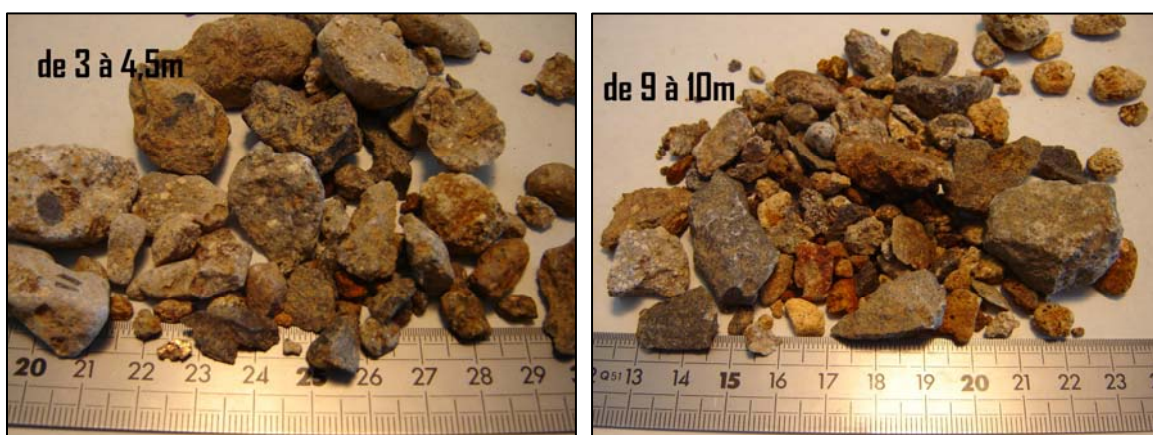
*Illustration 7 : Cuttings récupérés dans les 10 premiers mètres (graduations en cm)*

**Les 10 premiers mètres traversés sont attribués à des alluvions.**

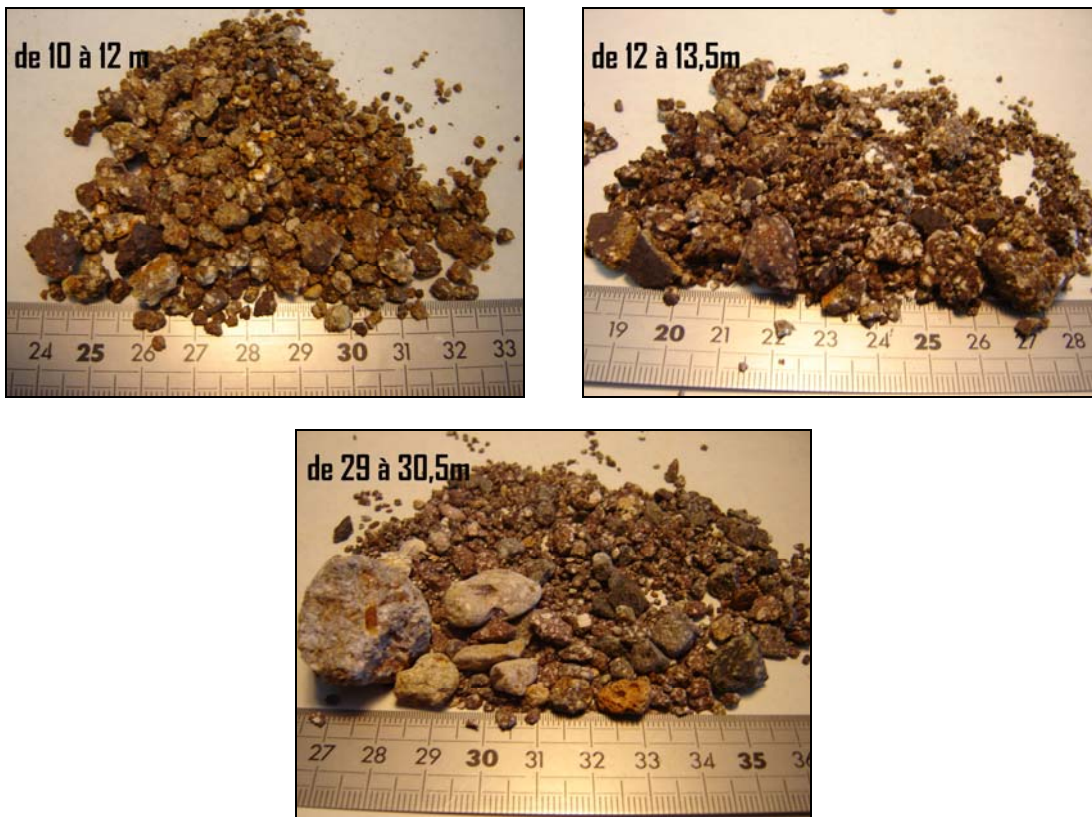
*Illustration 8 : Cuttings de roche altérée (de 10 à 30m)*

Les cuttings montrent des fragments de plus petite taille (infracentimétriques le plus souvent). Ils présentent des phénocristaux blancs millimétriques de plagioclases (roche porphyrique), et la matrice est de couleur gris clair ou ocre ou lie de vin. L'altération est prononcée et les fragments sont friables. Ils ont subi une transformation partielle en argile.

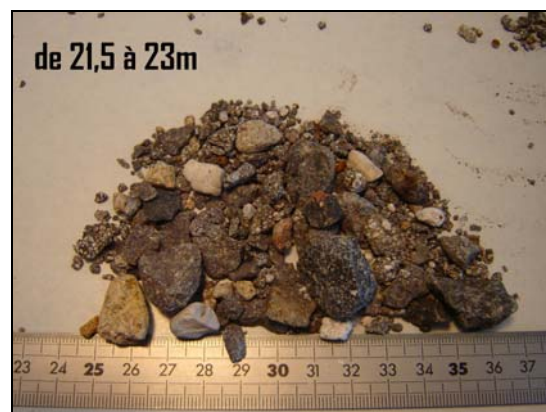
*Illustration 9 : Cuttings hétérogènes de 21,5 à 23 m*

Le forage traverserait une **formation lavique** porphyrique, **partiellement altérée**.

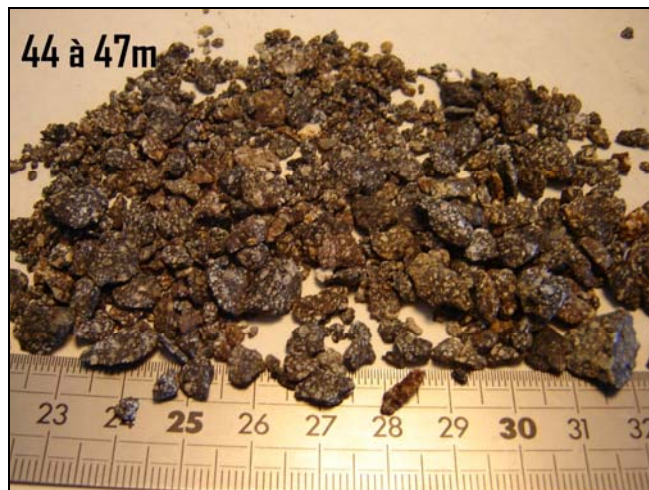
Illustration 10 : Cuttings de roche saine de 44 à 47 m

Le passage de la roche altérée à la roche plus saine est progressif. Il a été fixé à 30 m. Il s'agit toujours de la **formation lavique porphyrique**, mais dans un **état sain** (non altéré).

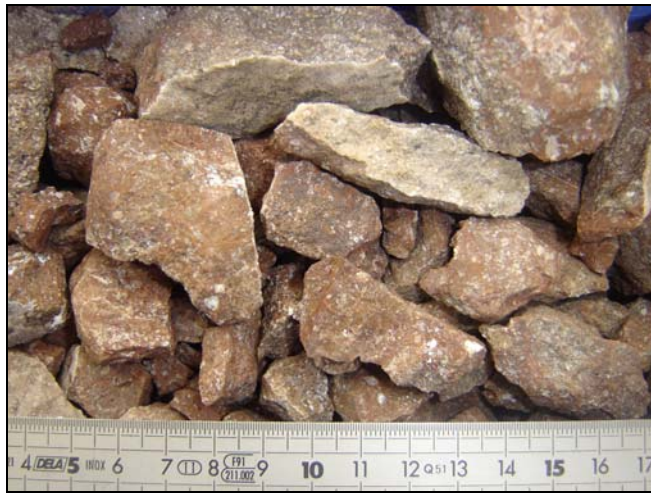
*Illustration 11 : Fragments de carotte à 71 m (la matrice est cendreuse)*

La carotte prélevée à 71 m montre une roche bréchique constituée d'éléments de lave emballés dans une matrice grossière riche en cristaux libres et fragments de laves (cendres grossières). La matrice semble plus importante en volume que les fragments de lave. La roche est légèrement vacuolaire. À l'une des extrémités de l'échantillon, des stratifications suggèrent des structures de sédimentation. On note également la présence de plans de structures obliques faisant penser à des plans de fractures ouvertes (Illustration 6).

L'échantillon comporte également des fissures millimétriques qui sont colmatées par des dépôts hydrothermaux de teinte claire, que l'on retrouve également en remplissage des vacuoles au sein de la roche. Il s'agit de carbonates (test réalisé à l'acide chlorhydrique).

Ceci traduit un épisode d'altération hydrothermale d'intensité faible, contemporain ou postérieur à la mise en place de la roche.

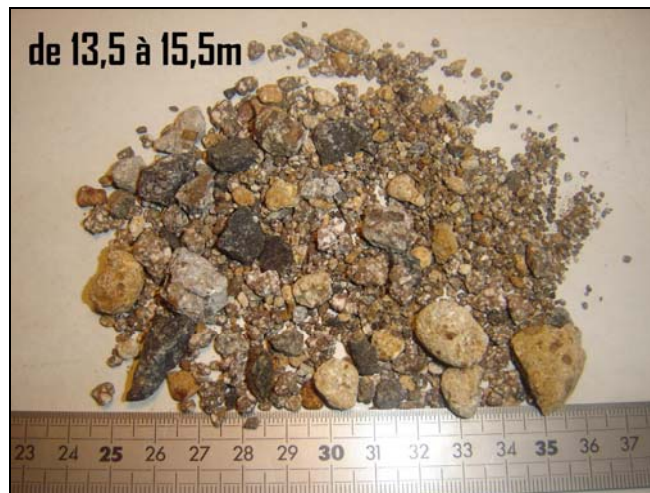
*Illustration 13 : Alluvions (cuttings de 13,5 à 15,5 m)*

On retrouve les alluvions de la Rivière Blanche (Illustration 13). Leur épaisseur semble plus importante qu'au droit de CBF1.

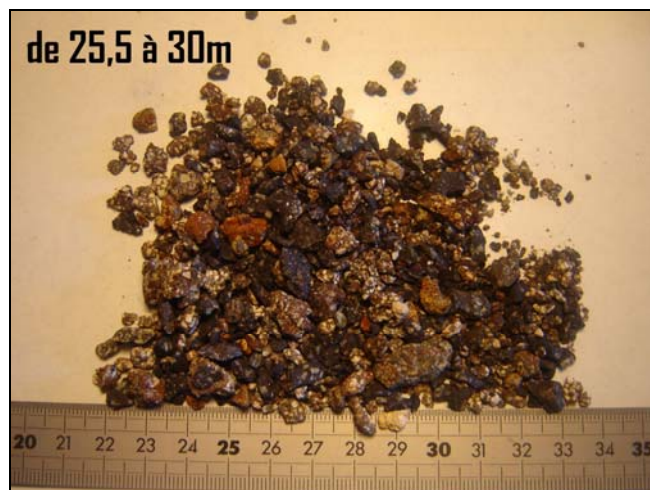
*Illustration 14 : Mélange de fragments laviques sains et altérés (cuttings de 25,5 à 30 m)*

Les cuttings montrent un mélange de fragments de lave sains et altérés (Illustration 14). Il pourrait s'agir de la partie altérée d'une formation de lave massive. L'altération est moins prononcée que pour CBF1 à la même profondeur.

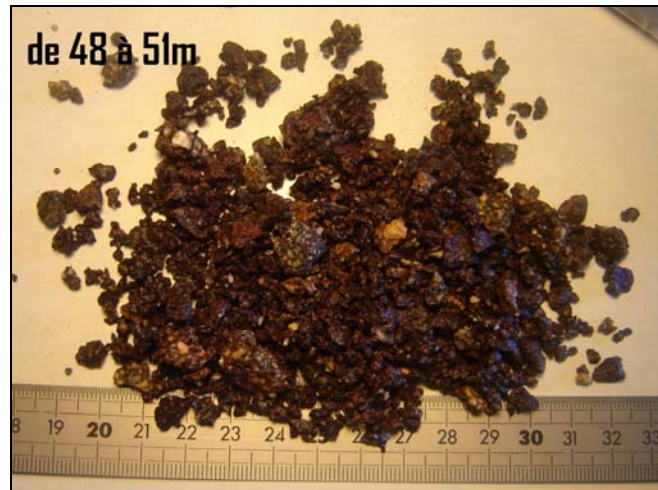
*Illustration 15 : Fragments sains entre 48 et 51 m de profondeur (NB : cuttings humides d'où la couleur plus foncée)*

Les fragments récupérés sont moins friables, gris foncé. La roche est plus saine que précédemment (Illustration 15).

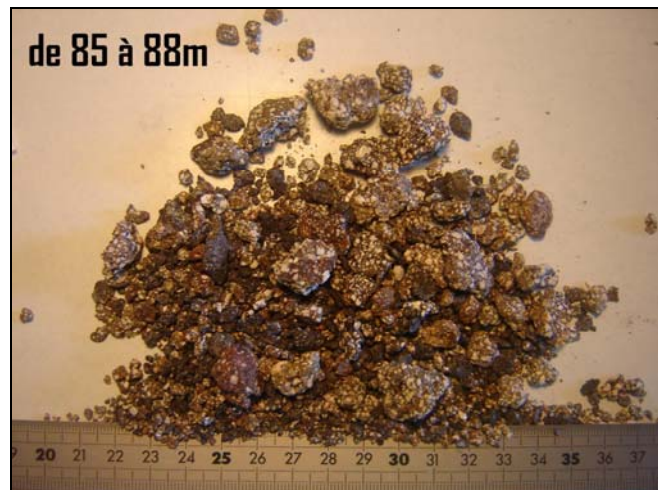
*Illustration 16 : Fragments clairs et friables entre 85 et 88 m de profondeur*

Les fragments sont plus clairs et plus friables (Illustration 16). La roche serait légèrement plus altérée que de 30 à 55 m.

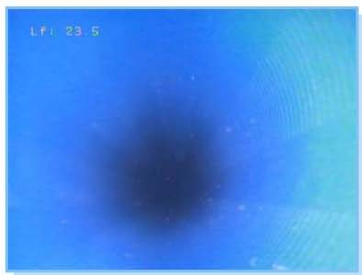
*Tubes crépinés en PVC  
diamètre 180 mm*
