# Reconnaissance de 28 cavités souterraines susceptibles de sous-caver les routes départementales de la Vienne (86)

Rapport final

**BRGM/RP-58801-FR**

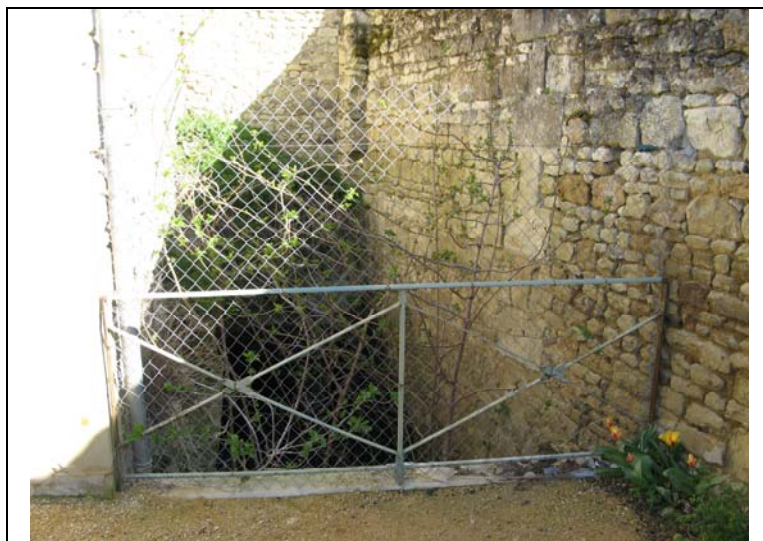
Illustration 5 - Commune de Berrie (21) : Photo de l'accès à la cavité (Place de la Mairie)

L'accès à la carrière s'effectue depuis le coin Nord-est de la place de la mairie, à l'arrière d'un panneau d'information touristique, au niveau de la parcelle C 169. On accède dans la cavité par une descenderie située environ 2 m en contrebas de la place et envahie par la végétation. Cet accès qui ne peut se faire qu'avec l'aide d'une échelle, est sécurisé par un grillage de protection (cf. Illustration 5).

Enfin, lors de la visite, les parois et le sol de la carrière, au niveau de l'entrée, présentaient un important taux d'humidité.

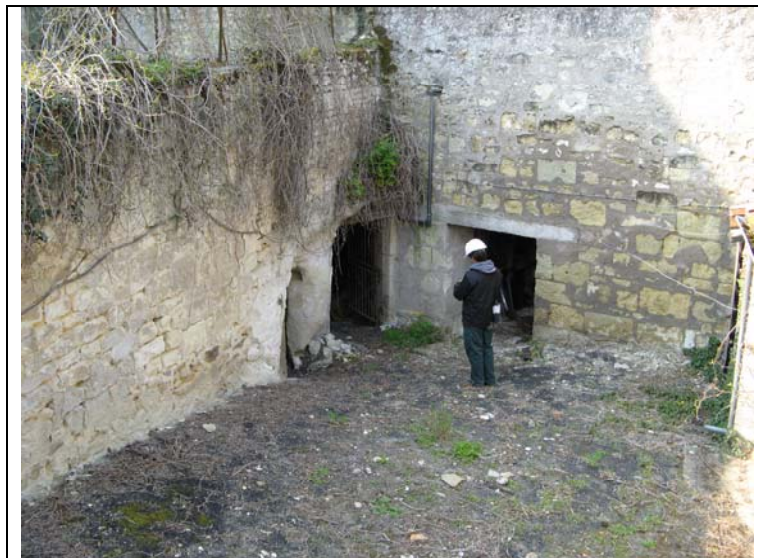
*Illustration 9 – Commune de Berrie (25) – Photo des deux entr es de cave*

Il s'agit en fait de deux petites caves dont les entr es se situent sur la parcelle C1696,   l'intersection de l'Impasse de l' picerie et de la route d partementale RD 56. L'acc s   ces cavit s n cessite le passage sur la parcelle C1691, propri t  de Mr DELAMOTTE (cf. Illustration 9).

Les **port es maximales sont inf rieures   3 m.** On observe cependant au toit\* de la cavit  Ouest une zone instable confort e par des  tais en bois. L'origine de ce d sordre n'a pas  t  d termin e avec certitude. Il pourrait s'agir d'un ancien puits d'extraction rebouch  par des blocs calcaire et de la terre v g tale dont la vo te inf rieure aurait rompue, lib rant ainsi les mat riaux de remplissage. L'hypoth se d'un fontis, cr   naturellement par rupture des terrains superficiels, para t tr s peu

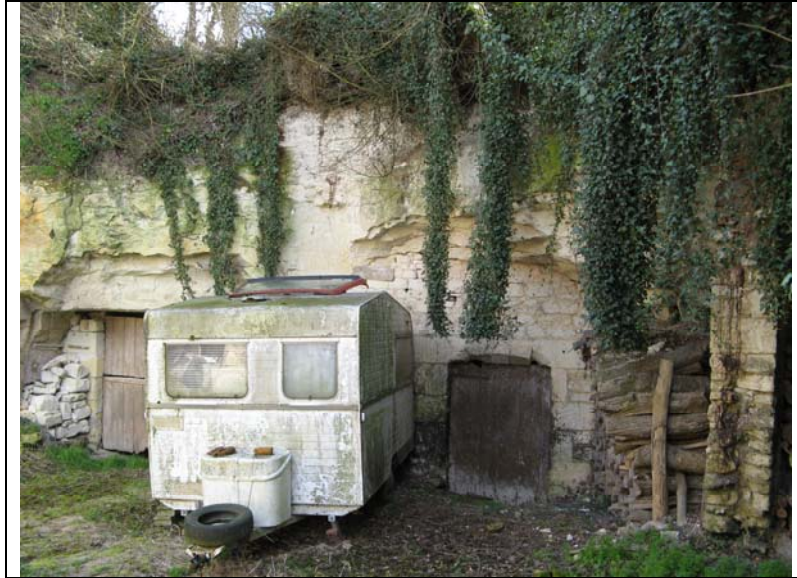
Illustration 13 – Commune de Glénouze (31a et 31b) : Photo des entrées

s'étend ensuite sous les parcelles C49 et C887. La carrière côté nord, quant à elle, s'étend principalement sous la parcelle C60, elle passe toutefois sous la RD 47 sur une longueur d'environ 3 m.

Au niveau du toit, il a été observé **une large fracture géologique, probablement karstifiée qui se prolonge sous la voirie départementale.** Elle a fait l'objet d'un confortement par la construction d'une voûte reliant ses bords, probablement dans le but de réduire les remontées par débouillage. Celles-ci se sont déjà manifestées car l'axe de la voûte est à environ 1 m plus haut que le toit de la cavité.

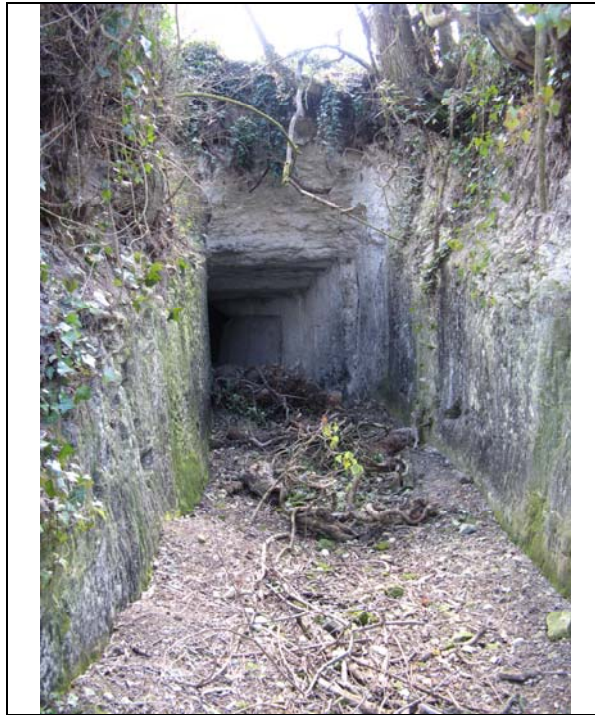
Illustration 15 – Commune de Glénouze (32) : Photo de l'entrée

Son accès s'effectue par une descente perpendiculaire à la voirie sur la parcelle C887 appartenant à M. LARGEAU. Un grillage clôture l'ensemble du terrain limitant ainsi l'accès à cette carrière (cf. Illustration 15).

**En raison des observations effectuées et des nombreux signes d'instabilités constatés** (chute de bancs de toit au nord de l'entrée, fissures mécaniques, fractures géologiques...) **la stabilité de cette cavité n'est pas assurée à moyen terme\***. Il conviendrait d'en effectuer un levé précis et un diagnostic géotechnique afin d'évaluer son niveau d'aléa et les mesures à mettre en œuvre pour la mise en sécurité des

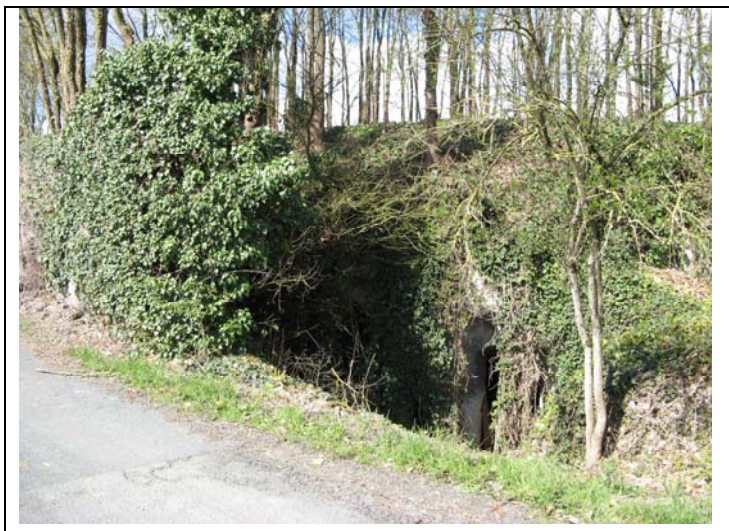
*Illustration 16 – Commune de Glénouze (33) : Photo de l'entrée*

Cette cavité est située à l'ouest du lieu-dit *Jalnay*. Son entrée est située environ 2,4 m en contrebas de la route départementale RD 47 et s'ouvre parallèlement à celle-ci. Elle est fermée à clef.

- des nombreux signes d'instabilité constatés à l'entrée de cette cave (fissures mécaniques au toit, chute de blocs, présence de racines au niveau de l'accotement).

La stabilité de la route et de son accotement ne semble pas assurée à moyen terme.

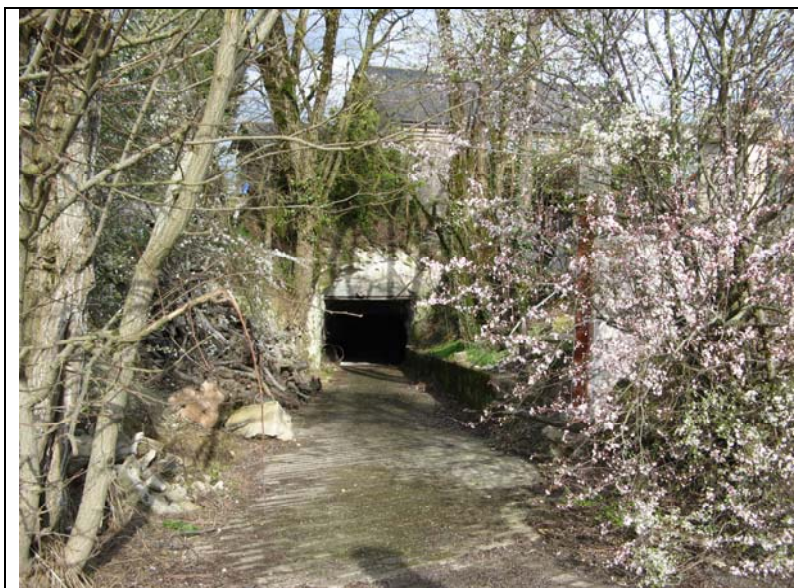
*Illustration 19 – Commune de Prinçay (48) : photo de l'entrée*

L'accès à la carrière s'effectue par une descenderie située au nord-est du carrefour constitué par la route départementale RD 14 et la rue des Roches. Cette rampe d'accès s'enfonce en direction du nord-est (cf. Illustration 19) puis bifurque rapidement en direction du sud et de la route départementale. Un second accès est possible, également par une descenderie, à 250 m au nord de la route départementale et à 800 m au nord-ouest de l'accès principal.

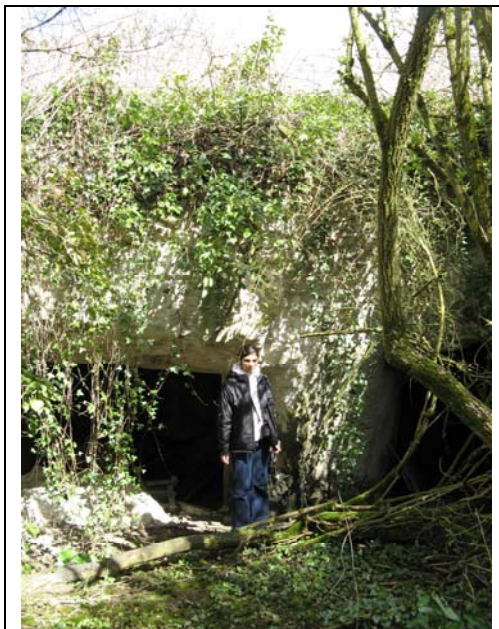
*Illustration 21 – Commune de Ranton (13) : Photo de l'entr e*

L'acc s   cette cavit  s'effectue par une descenderie de 20 m de longueur environ, envahie par la v g tation. Elle permet d'acc der   deux entr es parall les, non ferm es (cf. Illustration 21). L'entr e c t  ouest est obstru e par la pr sence au sol d'une dalle de toit et de nombreux blocs ayant  cras s une charrette en bois. L'entr e c t  Est est quant   elle p n trable.

On observe **des fractures karstiques au toit et sur les parois de la cavité, sous la route départementale et au sud de celle-ci.**

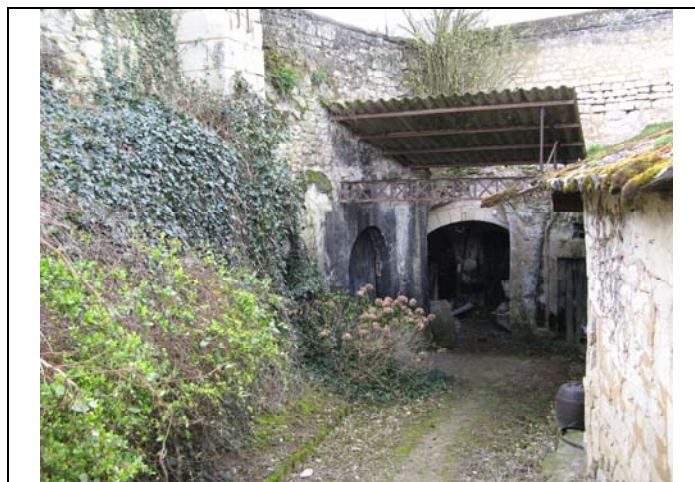
Illustration 23 - Commune de Ranton (15) : Photo de l'entrée

Son accès s'effectue depuis les parcelles cadastrales A574 et A709 appartenant à M. PETIT. Deux descenderies donnent accès à deux entrées fermées à clef situées à deux extrémités de la cavité (cf. Illustration 23).

Il s'agit d'une cave utilisée initialement comme pressoir.

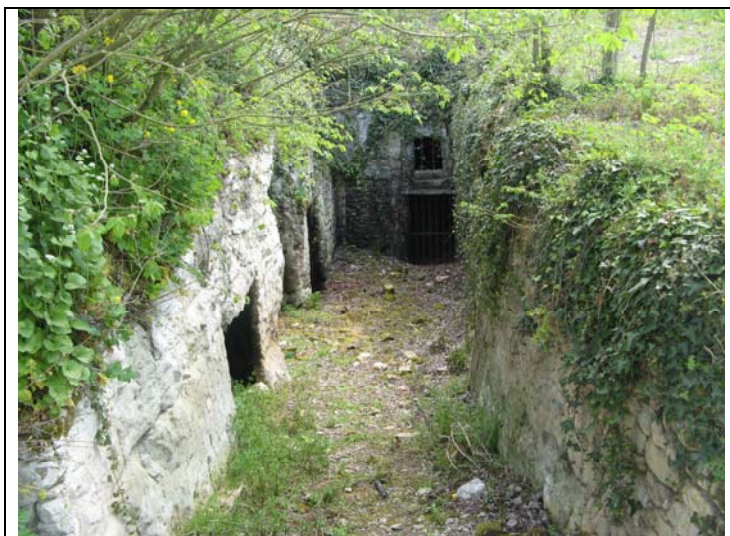
Illustration 25 – Commune de Ranton (17) : Photo de l'entr e

Une descend rie longeant la voirie sur environ 10 m permet d'acc der   quatre entr es distinctes : trois se dirigent perpendiculairement   la route et une parall lement (cf. Illustration 25).

La 1 re entr e ouvre sur une niche de faibles dimensions qui n'a pas fait l'objet de lev s. **La 2 de entr e est ferm e par un mur en moellons situ    3 m de son entr e et   environ 1,50 m du bord de la chauss e. Cette cavit  pourrait s' tendre sous la route.** Les entr es 3 et 4 sont ferm es par des grilles munies de cadenas et permettent d'acc der   **une m me cavit  de 70 m ** qui devait initialement  tre utilis e comme pressoir (vestiges encore visibles).

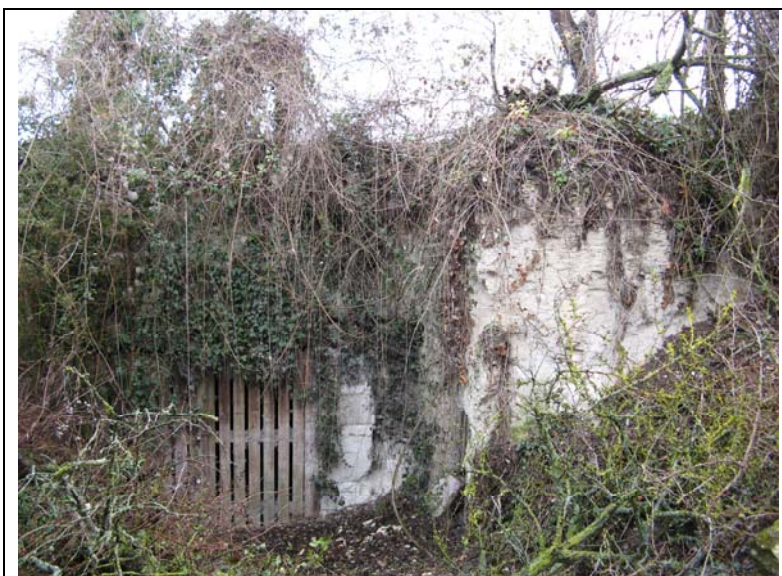
*Illustration 29 – Commune de Saix (03) : Photo de l'entrée*

Son accès s'effectue par une descenderie qui longe la route départementale sur environ 10 m, depuis la parcelle cadastrale D329 appartenant à M. CAILLETEAU. Deux portes permettent d'entrer dans la cavité, une est perpendiculaire à la voirie et l'autre parallèle (cf. Illustration 29). Elles sont toutes deux fermées à clef.

Des traces d'infiltration d'eau au sein de fractures géologiques sont visibles au toit de cette cavité.

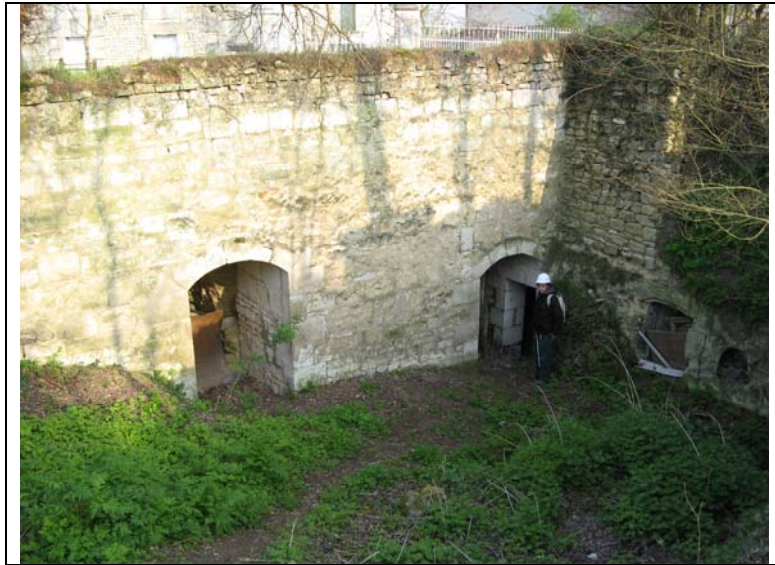
Illustration 34 – Commune de Ranton (36) – Photo de l'entrée

Son accès s'effectue depuis un terrain boisé non clôturé situé sur la parcelle cadastrale C93 appartenant à M.DUDOGNON. L'entrée est située à 5 m en contrebas de la route départementale RD19, au droit de son mur de soutènement (cf. Illustration 34).

Il s'agit en réalité de deux caves de faibles dimensions, initialement utilisées pour du stockage divers, séparées par un mur en moellons de calcaire.

**En raison du comblement prochain de ces deux petites caves, leur étude plus approfondie n'est pas nécessaire.**

**Cependant il faut noter que l'entrée de ces caves s'insère dans un ensemble d'anciens habitats troglodytes qui s'étendent, pour les autres, sous les parcelles privées (jusqu'à la maison d'habitation ?). Il est fortement recommandé au propriétaire de s'assurer de l'emprise des vides pour l'ensemble du site car un phénomène de remontée de voûte a également été constaté dans une des caves située sous ces terrains privés.**

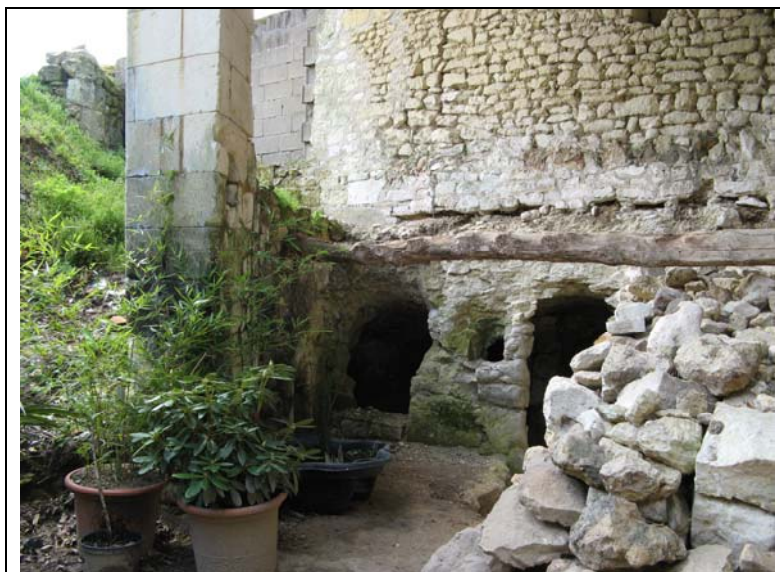
*Illustration 36 – Commune de Ternay (37) : Photo de l'entrée*

Son accès s'effectue depuis une cour intérieure d'une propriété privée, qui borde la route départementale RD 19 côté Est. L'entrée est située à environ 2-3 m en contrebas de la route au droit du mur de propriété sur la parcelle cadastrale C92 appartenant à M. THORETON. La cavité se dirige quasi perpendiculairement à la route (cf. Illustration 36).

Il s'agit d'un **ensemble d'anciennes habitations troglodytiques d'environ 15 m<sup>2</sup> de superficie**, constituées pour celle sous-cavant la voirie, de trois petites salles rayonnant autour d'un couloir central.

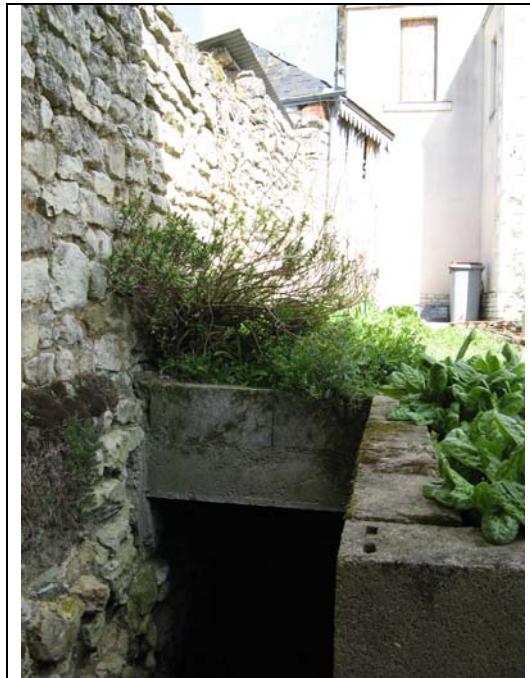
Illustration 41 – Commune de Ternay (41) : Photo de l'entr e

Son acc s s'effectue par un escalier longeant le mur d'enceinte d'un jardin privatif dont l'entr e est ferm e   clef, sur la parcelle cadastrale C61 appartenant   M. GOUSSE (cf. Illustration 41).

Il s'agit d'une cavit  **de faible dimension (42 m )** utilis e   des fins de stockage. Le propri taire y a r cemment install  sa cuve   fuel   proximit  de l'entr e, sous la parcelle priv e.

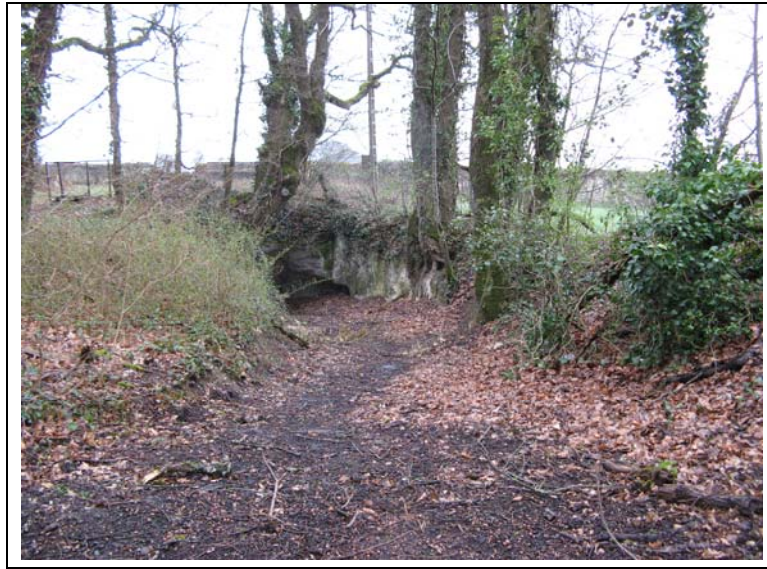
*Illustration 49 – Commune de Thuré (49) : Photo de l'entrée*

Cette rampe d'accès s'enfonce en direction du nord-est plus ou moins parallèlement à la route départementale (cf. Illustration 49). Un second accès est possible, également par une descenterie, à 30 m à l'ouest de l'entrée du domaine et à 35 m au nord de l'entrée principale.

Les levés réalisés par les géomètres-expert permettent de constater que cette carrière souterraine s'étend largement sous la voirie départementale et la traverse à de nombreuses reprises. Elle s'étend également sous des parcelles privées occupées en surface par des terrains agricoles ou des bois (notamment ceux du propriétaire).

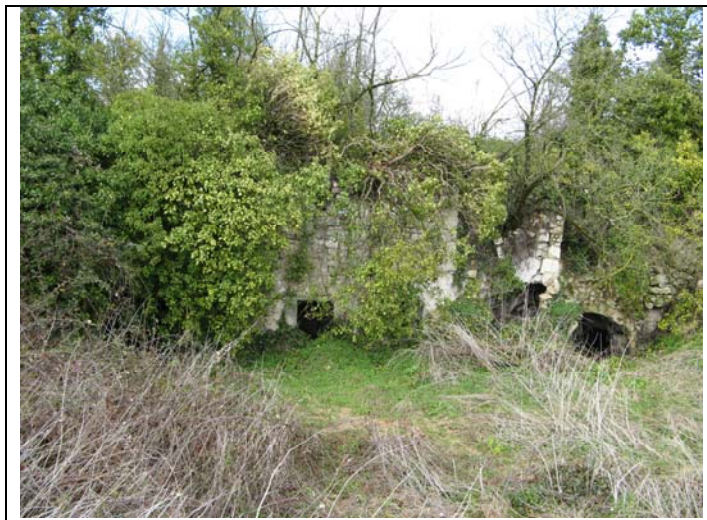
Illustration 54 – Commune de Vézères (6) : Photo de l'entrée

**On observe de nombreuses fissures mécaniques sur les toits et les piliers** de ces anciennes habitations troglodytes laissées à l'abandon. **Un effondrement du premier banc de toit a d'ailleurs été relevé dans la salle la plus au nord**. Cette dernière paraît se poursuivre à l'arrière de l'effondrement sans qu'il ait été possible d'y pénétrer.
