Expertise hydrogéologique des inondations survenues en juin 2010 sur cinq communes du département du Lot (46)

BRGM/RP-58899-FR

Juillet 2010

Demandeur : Préfecture du Lot

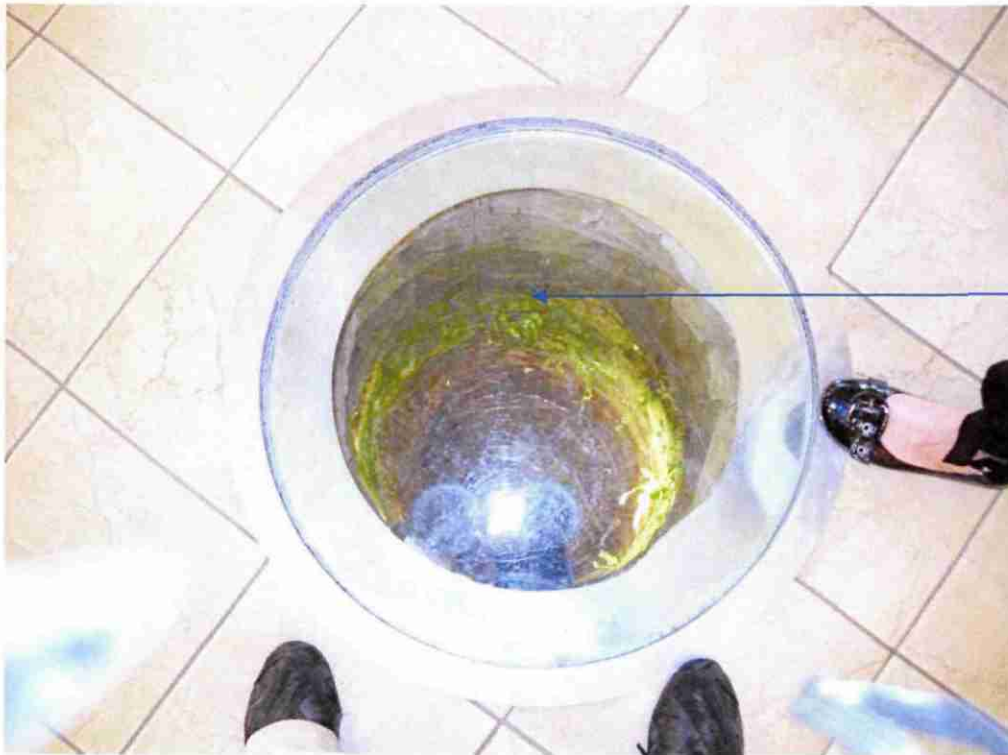
Illustration 5 – Puits captant les alluvions du Vert dans l'Office de Tourisme

La commune comprend de nombreux puits de particuliers, exploités pour l'arrosage des jardins. Un puits situé dans l'office de tourisme indique qu'en période de basses eaux, le niveau de la nappe est situé entre 4 et 5 m de profondeur par rapport au sol. Lors des événements du 10 juin 2010, le niveau d'eau dans ce puits était remonté à 50 cm du sol.

Niveau atteint
par la nappe le
10/06/10

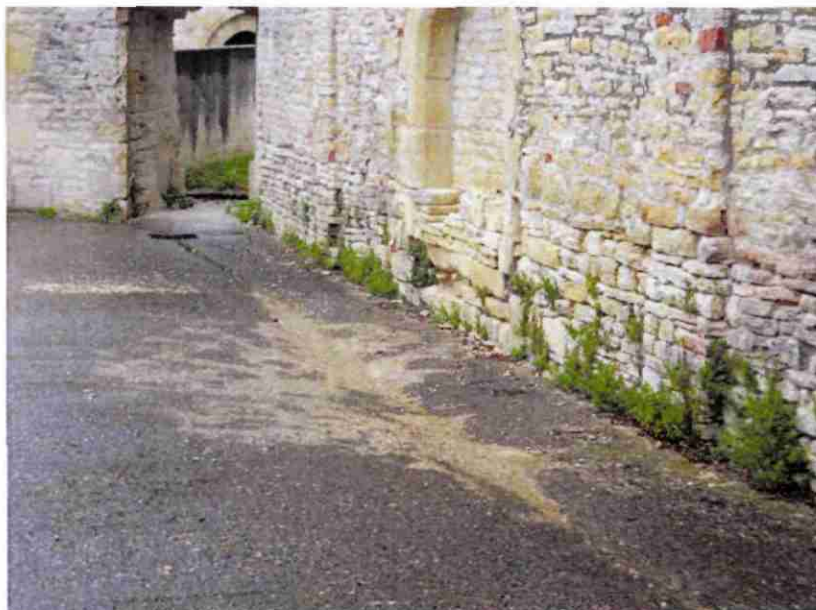
Illustration 6 – système de drainage des eaux souterraines autour de l'église de Catus

La proximité de la nappe alluviale à la surface est confirmée par les observations faites dans l'Eglise de Catus, où les remontées d'eau souterraine étaient fréquentes, avant la mise en place d'un système de drainage (cf. illustration 6).

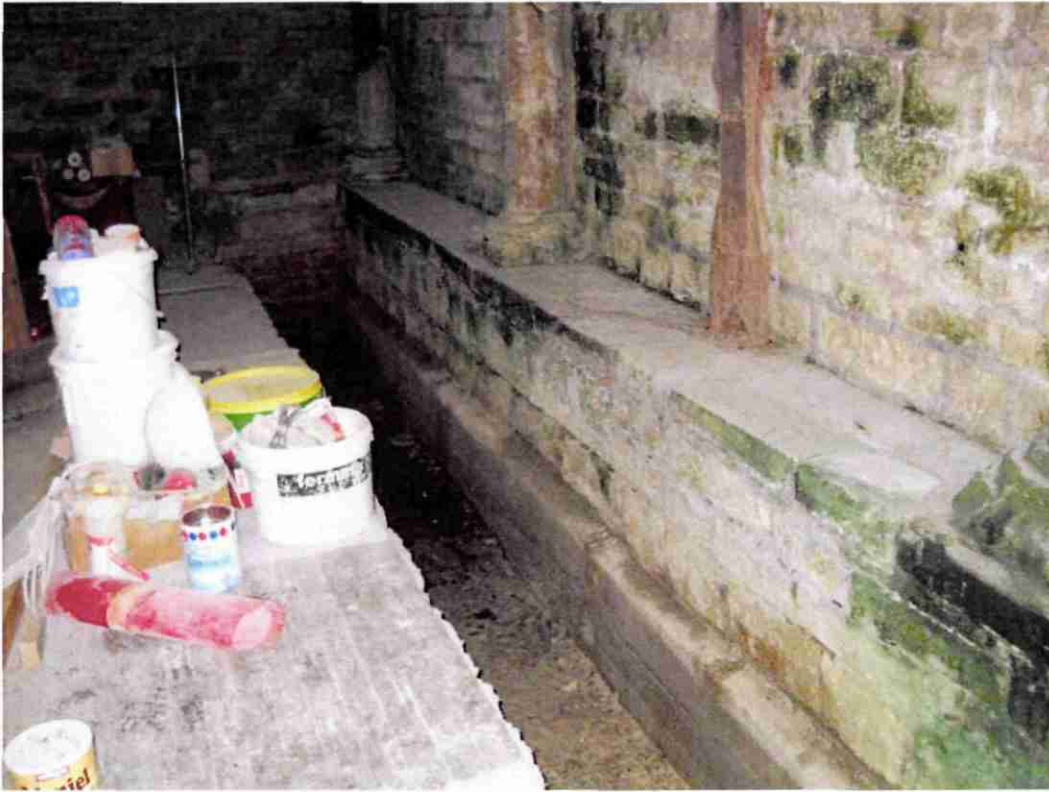
Illustration 7 – Fossé de drainage situé dans une salle de l'église de Catus.

A l'intérieur de l'Eglise, l'eau souterraine venait régulièrement inonder une arrière salle dont le plancher est situé au niveau du sol, et cela malgré la présence d'un fossé en pierres (cf. illustration 7). Depuis les travaux de drainage, ce fossé se remplit d'eau uniquement en période de crues.

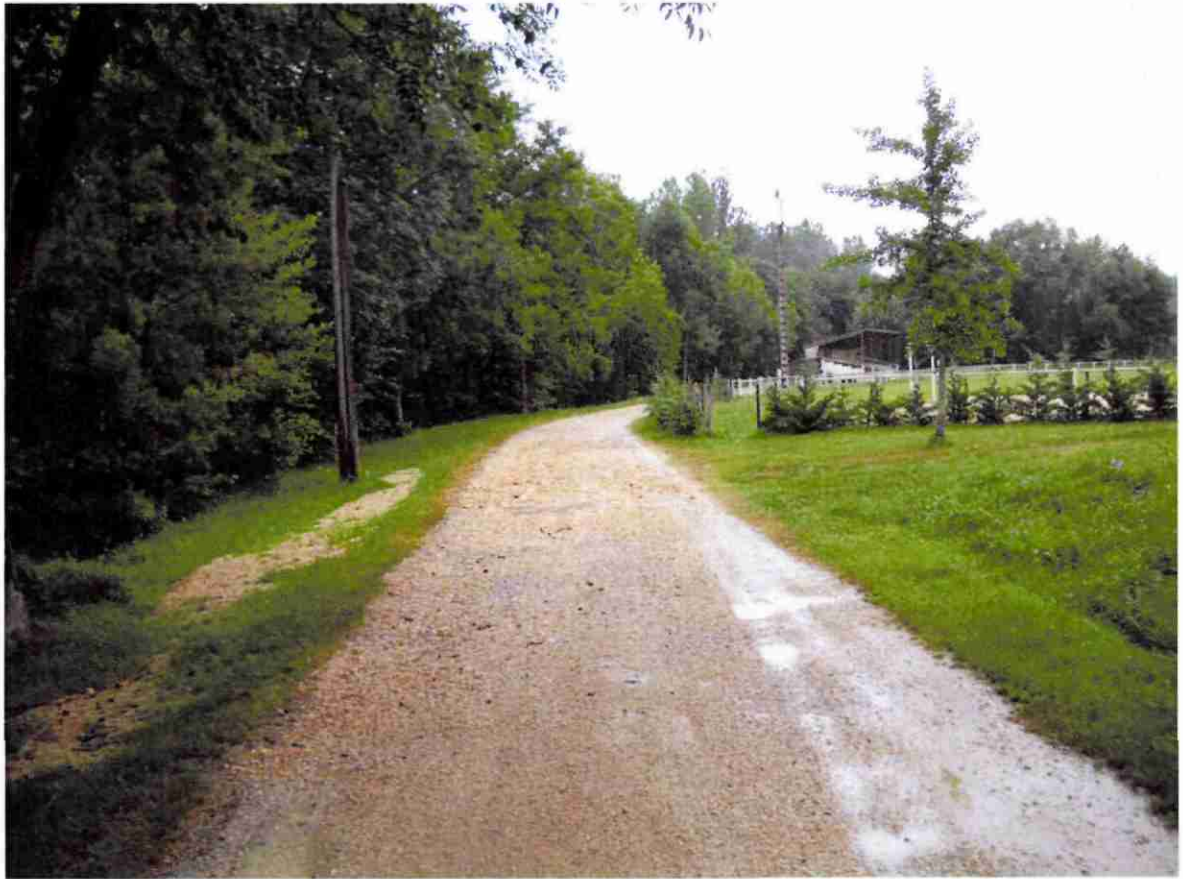
Illustration 8 – Erosion, transport et dépôts provoqués par le débordement du Vert au Camping du Lac Vert au mois de juin 2010

La visite se termine par le Lac Vert, où le débordement du Vert a provoqué d'importants dégâts sur les chemins communaux, comme indiqué dans l'illustration 8.

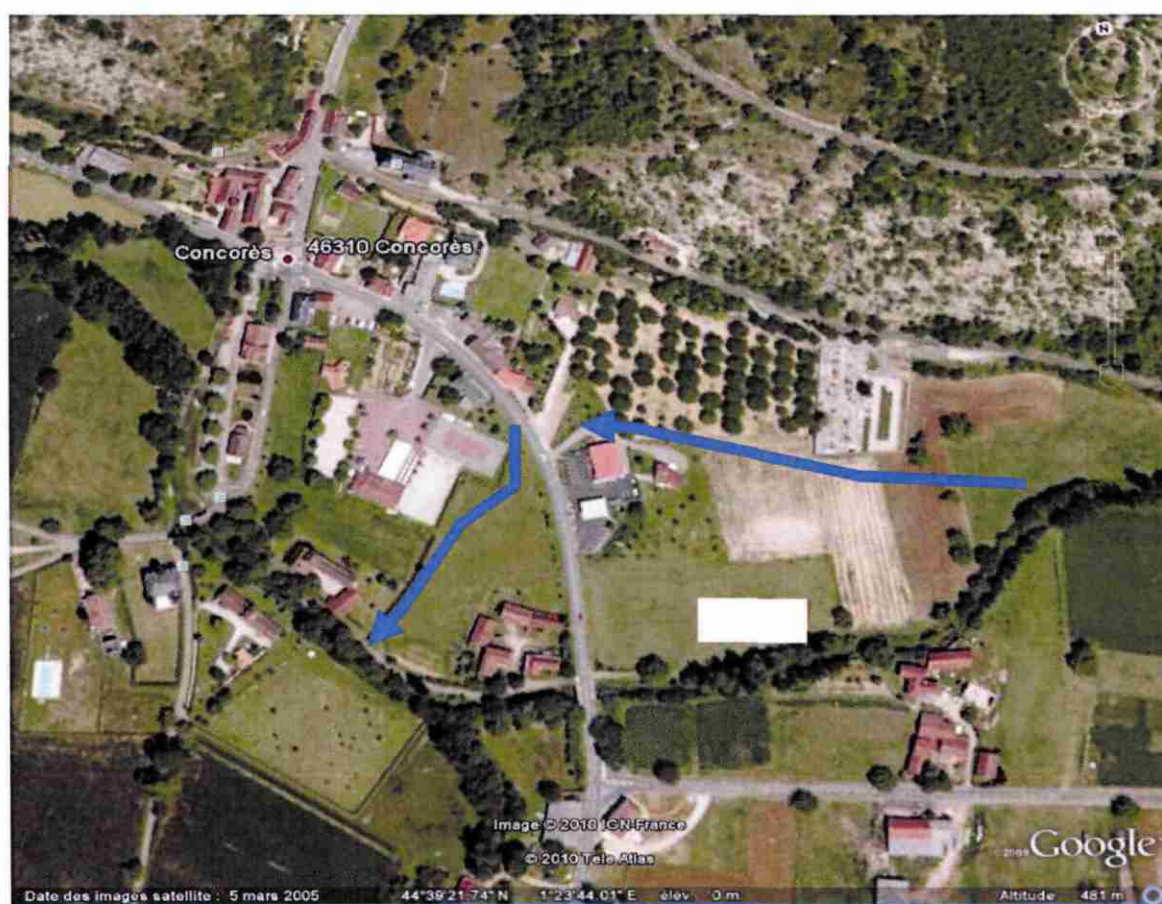
Illustration 14 – Schéma de débordement du Céou à Concorès (image GoogleEarth)

Plus au nord dans le bourg de Concorès, les inondations sont dues à une sortie des eaux du lit du Céou, selon un chemin préférentiel lui permettant de court-circuiter son méandre sud. Les eaux rejoignent ensuite le lit habituel (cf. illustration 14).

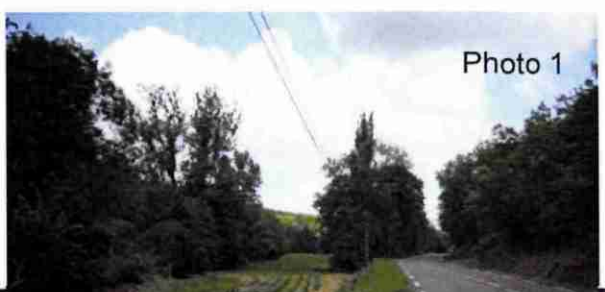
Photo 1

Maisons touchées par la remontée du Céou

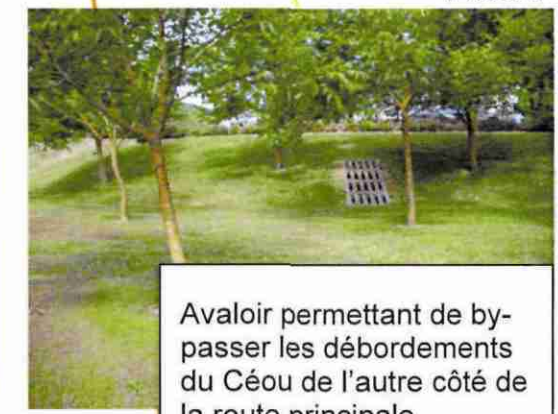
Avaloir permettant de by-passer les débordements du Céou de l'autre côté de la route principale. Ouvrage sous-dimensionné pour l'évènement du 10/06/10

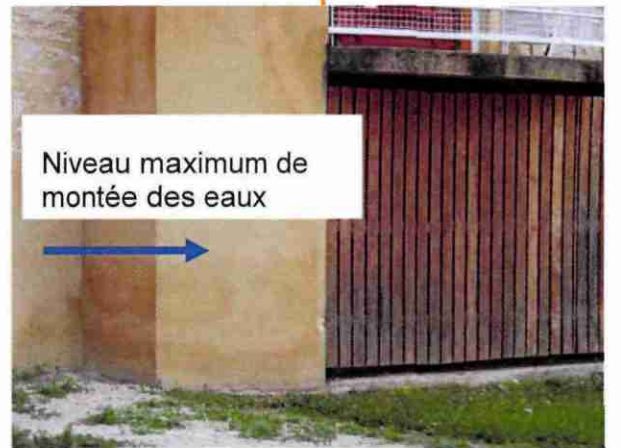
Photo 5

Niveau maximum de montée des eaux

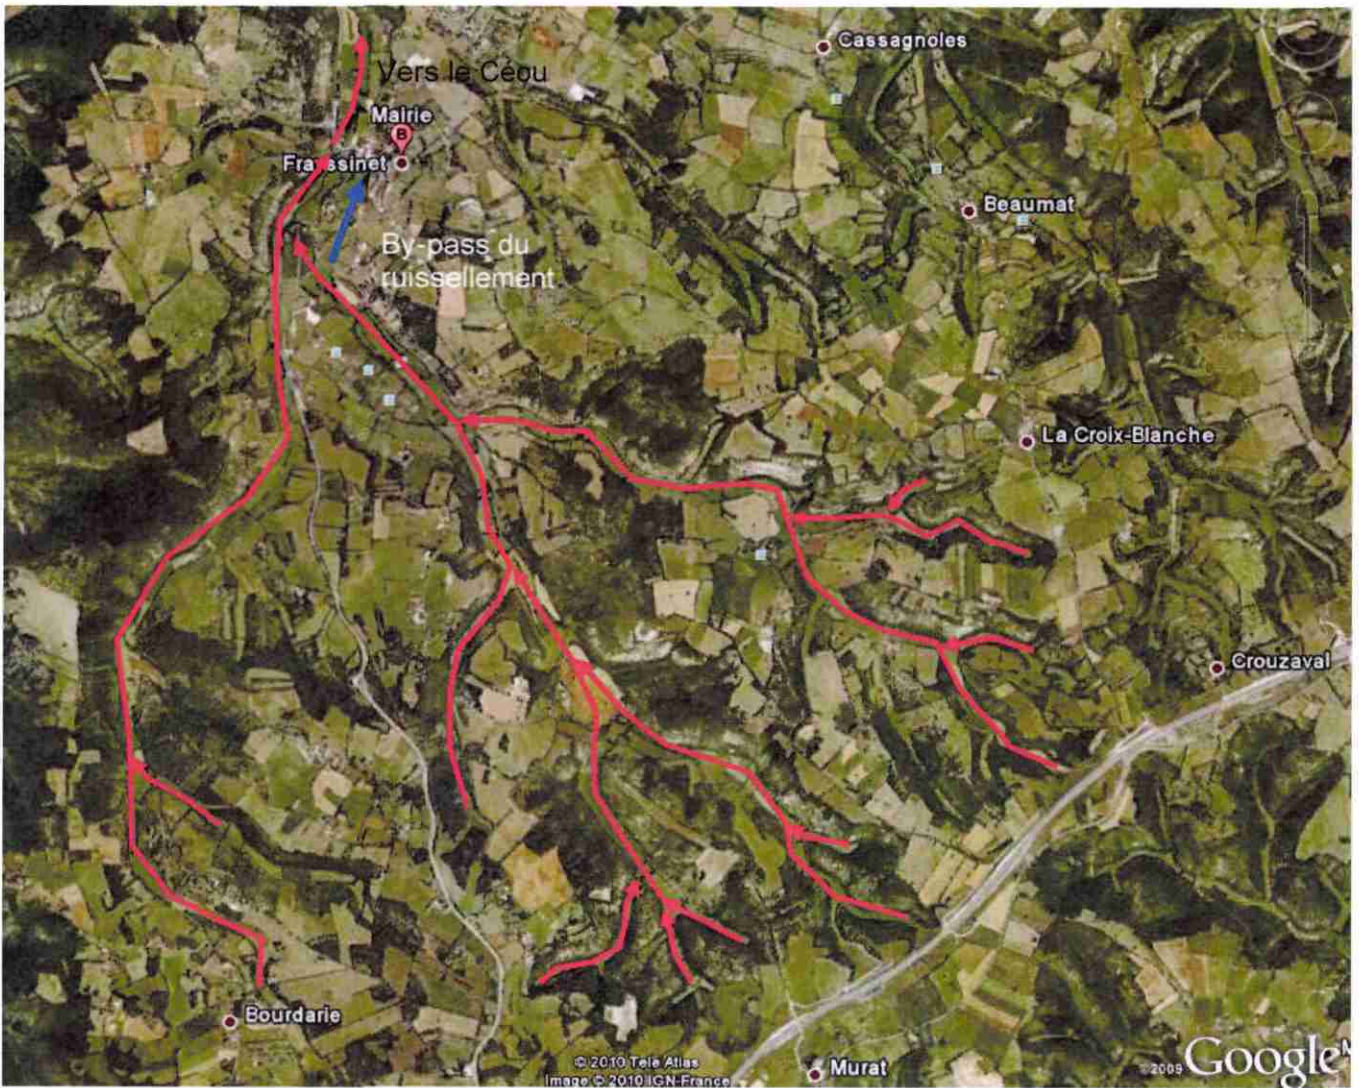
Illustration 20 – Directions d'écoulements superficiels dans le bassin versant de Frayssinet

Il faut également préciser que les pluies survenues quelques jours avant les inondations ont participé à la recharge active de la nappe alluviale. Le gonflement de l'aquifère a par ailleurs été accentué par la montée du niveau d'eau dans le Tirelire. La saturation des sols par la nappe phréatique, devenue sub-affleurante par endroits, a fortement accentué les phénomènes de ruissellement et n'a pas permis l'infiltration des venues d'eaux superficielles.

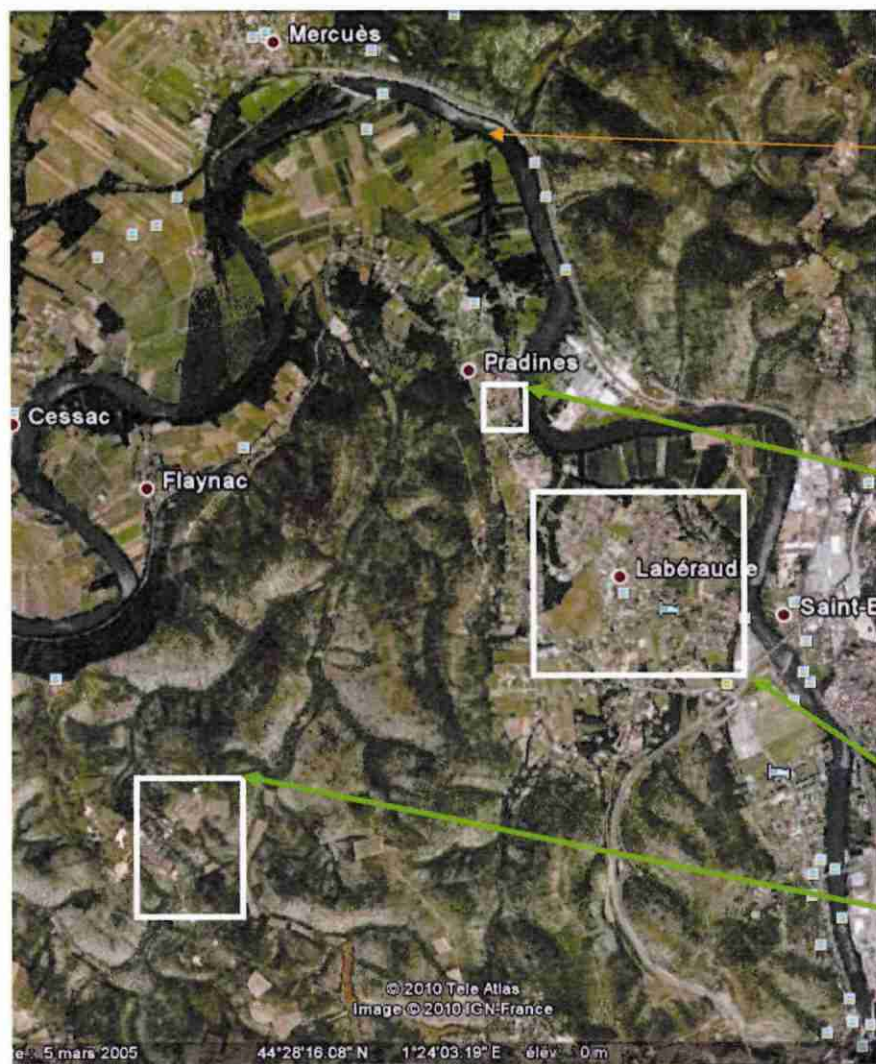
Illustration 24 – Schéma de fonctionnement des inondations survenues le 10 juin 2010 sur la commune de Pradines

A noter également qu'un effondrement de berges du Lot a été observé au nord du bourg de Pradines, traduisant un fort débit dans le cours d'eau, bien que celui-ci n'ait pas connu de débordement ce jour là (cf. photo n°7 de l'illustration 24).

Effondrement d'une berge du Lot

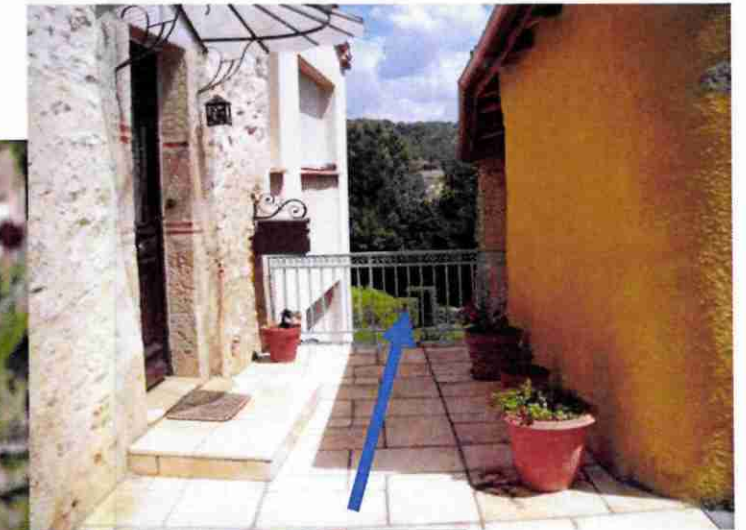
Photo n°1

La première zone touchée est située en bordure du Lot, dans l'ancien bourg de Pradines. Des eaux de ruissellement sont arrivées du haut du bourg, en suivant le tracé des routes (cf. photo n°2 de l'illustration 24), inondant des caves de particuliers sur son trajet. Les eaux ont ensuite rejoint la rivière Lot, en empruntant un passage entre deux habitations (cf. photo n°1 de l'illustration 24).

Evacuation des eaux de ruissellement vers le Lot

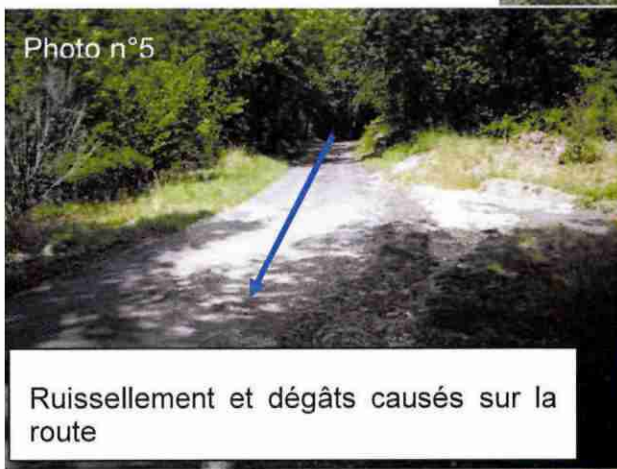
Photo n°5

D'autres dégâts ont également été observés sur la route longeant la combe de Pradines et permettant l'accès au hameau de Flottes. Au nord du hameau, d'importants ruissellements ont emprunté cette voirie, provoquant la destruction de portions de bitumes et le dépôt de matériaux calcaires (cf. photos 4 et 5 de l'illustration 24).

Ruissellement et dégâts causés sur la route

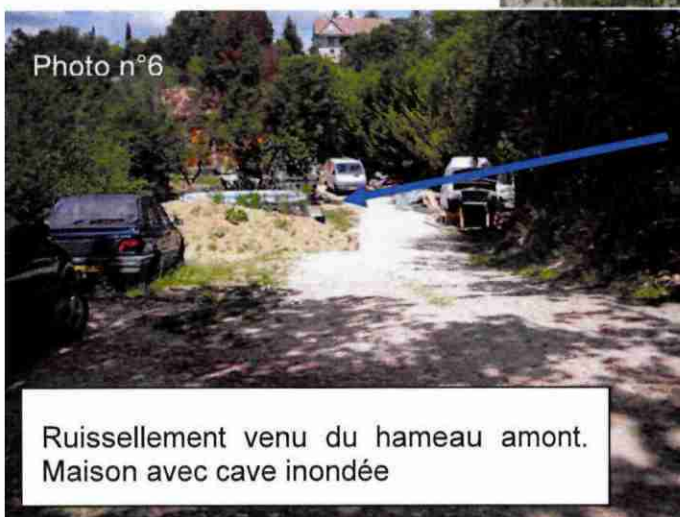
Photo n°6

Plus au Sud, au lieu-dit Les Garric, une habitation située en contrebas de nouveaux lotissements a subi des inondations par ruissellement, notamment au niveau de la cave. L'ensemble des surfaces imperméabilisées situées en amont a accentué le phénomène de ruissellement, et cette habitation, située dans un point bas, a été le point de concentration de ces effluents (cf. photo n°6 de l'illustration 24).

Ruissellement venu du hameau amont. Maison avec cave inondée

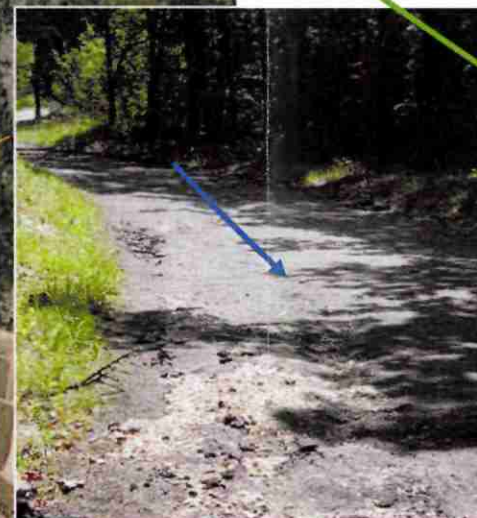
Photo n°4

Ruissellement et dégâts causés sur la route

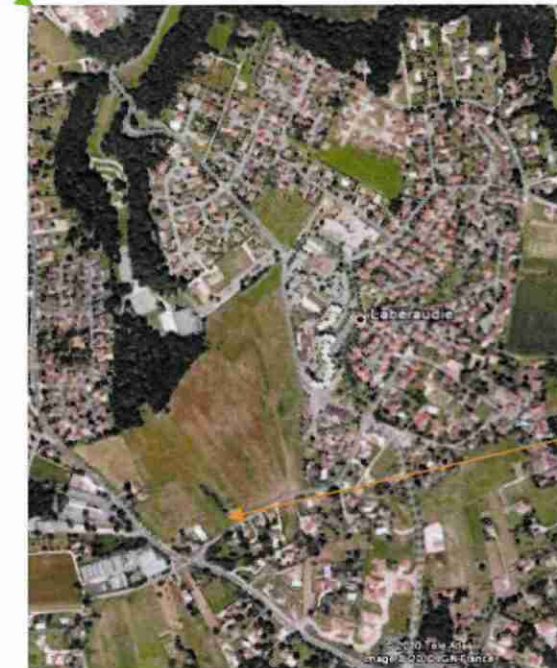
Photo n°3

Une autre habitation récente, située cette fois dans le quartier de Labéraudié a subi des inondations, toujours causées par du ruissellement de surface, venu du Sud sur les alluvions anciennes et de l'Ouest sur les hautes terrasses alluviales (cf. photo n°3 de l'illustration 24).

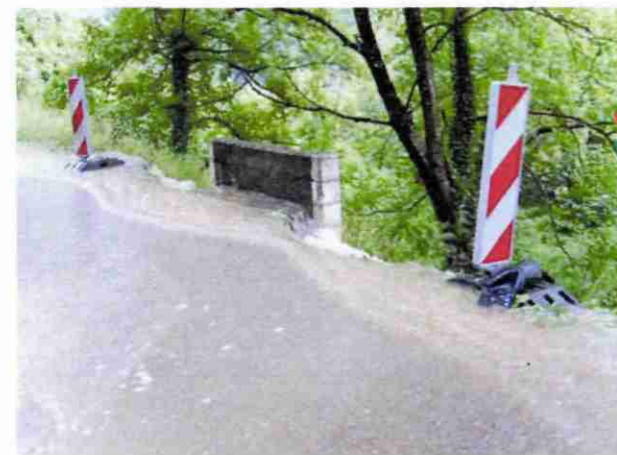
Photo n°1 : Inondation par la source de font d'Egre et dégâts causés sur le bord de route

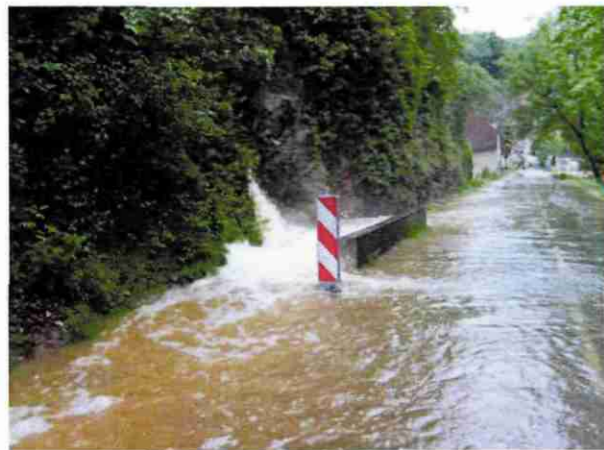
Photo n°2 : Débit de crue de la source de Font d'Egre. Le réseau d'eau pluviale n'est pas suffisant pour collecter les écoulements

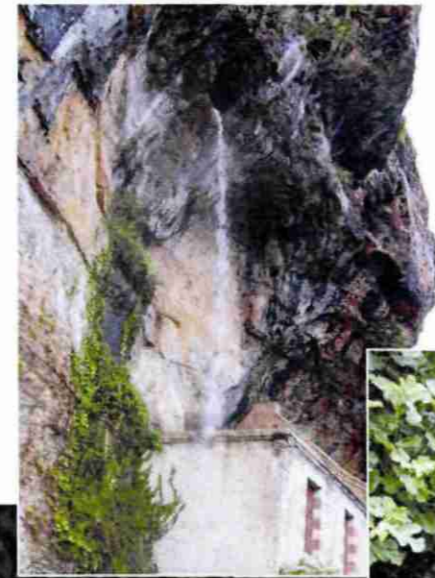
Photo n°10

Source de débordement (le 10/06/10) habituellement inactive

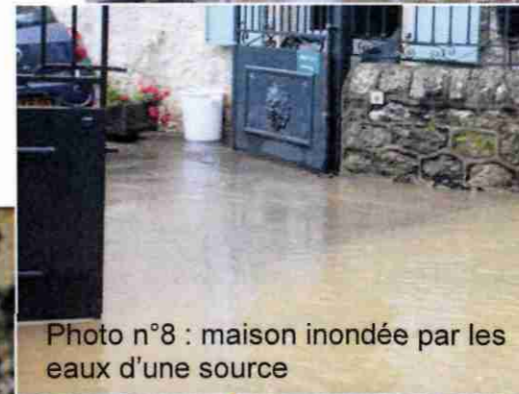
Photo n°8 : maison inondée par les eaux d'une source

Une autre source présentée sur la photo n°9 de l'illustration 28 a connu un débit d'exhaure particulièrement important en date du 10 juin 2010. Ces eaux ont ruisselé jusque dans la cours d'un particulier situé en contrebas, de l'autre côté de la route (cf. Photo n° 8 de l'illustration 28).

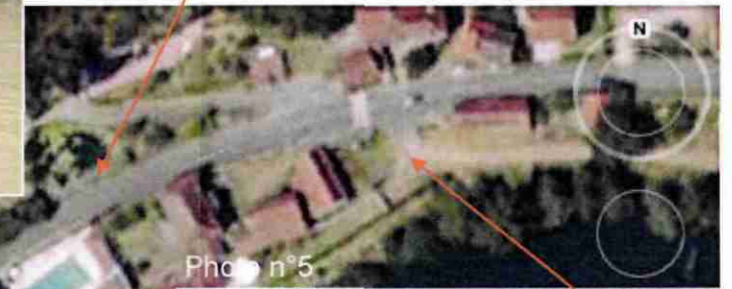
Photo n°5

Enfin, l'autre événement marquant de cette journée du 10 juin 2010 est le débit exceptionnel observé au niveau de la source du Pesquié, provoquant le débordement spectaculaire du lavoir, comme indiqué sur la photo n°6 de l'illustration 28. Les eaux ont ensuite rejoint le Lot, provoquant sur son passage une érosion et des atterrissements de matériaux calcaires sur la voirie (photo n°5 de l'illustration 28) et l'inondation d'une grange réaménagée (photo n°11 de l'illustration 28).

Atterrissement causés par les eaux de la source du Pesquié

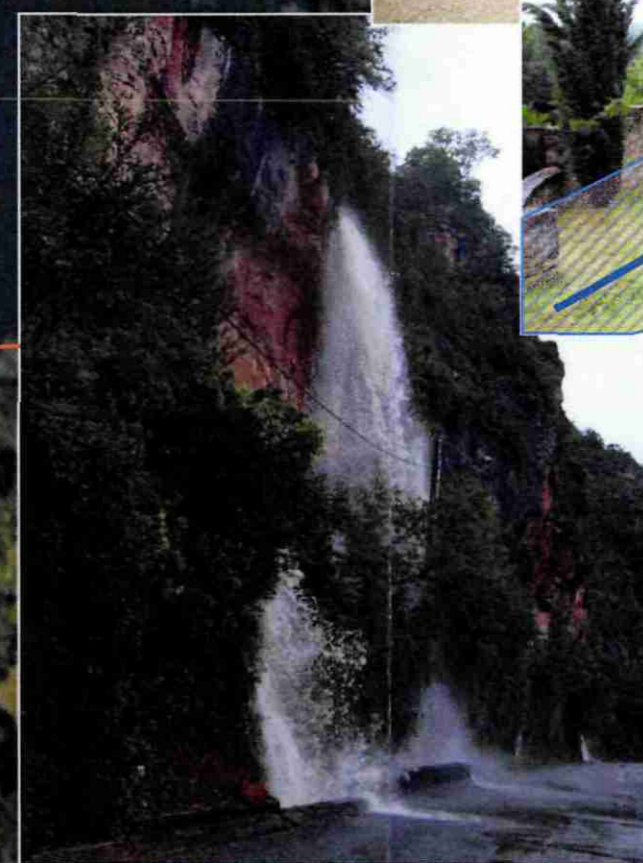
Photo n°4

La photo n°4 de l'illustration 28 montre les eaux d'exhaure d'une source observées le 10 juin 2010, alors que cette résurgence est rarement active.

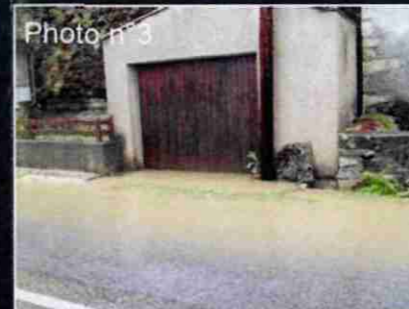
Photo n°3

Une première source, située à l'entrée ouest du hameau de la Toulzanie a vu son débit d'émergence augmenter considérablement en date du 10 juin 2010, suite à des fortes pluviométries survenues quelques heures auparavant. Ce débit était tel que le réseau d'eau pluviale n'a pu évacuer les eaux, qui ont alors traversé la route D662 pour rejoindre la plaine alluviale en contrebas. Ce ruissellement a provoqué l'effondrement d'une partie de l'accotement, comme indiqué dans la photo n° 1 de l'illustration 28, ainsi que l'inondation d'une cave de particulier (cf. photo n°3 de l'illustration 28).

Cave inondée par les eaux de Font d'Egre

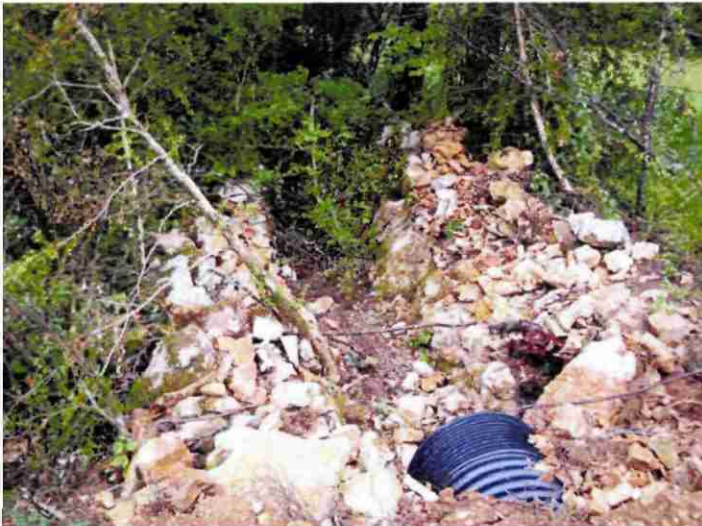
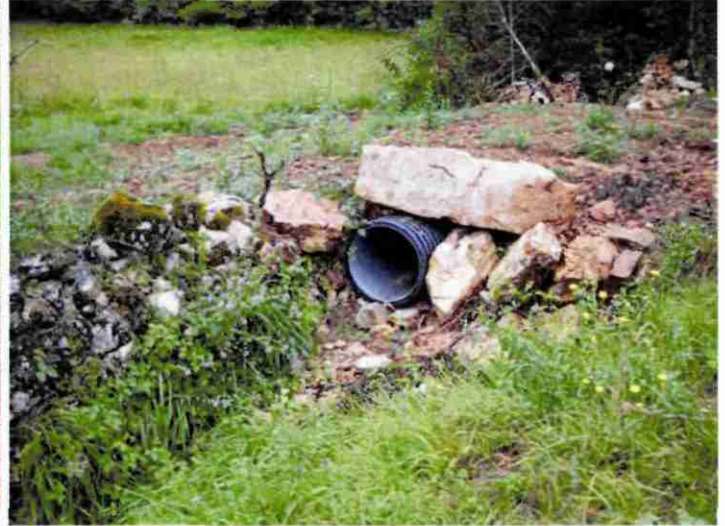
Illustration 29 – Dégâts causés par les eaux du ruisseau de Lascombe

Cette buse a été posée dans le cadre de travaux réalisés par EDF. Lors des fortes pluies de mi-juin 2010, le ruisseau n'a pas été correctement canalisé par cette buse et des phénomènes d'érosion et de dépôts importants ont eu lieu (cf. illustration 29).

Dépôts de blocs calcaires en amont de la buse

Vue en aval de la buse
