Vallée du Goul - Communes de Badailhac et Raulhac (15) - Elaboration d'une carte d'aléa « mouvement de terrain »

Rapport final

BRGM/RP-58909-FR

Septembre 2010

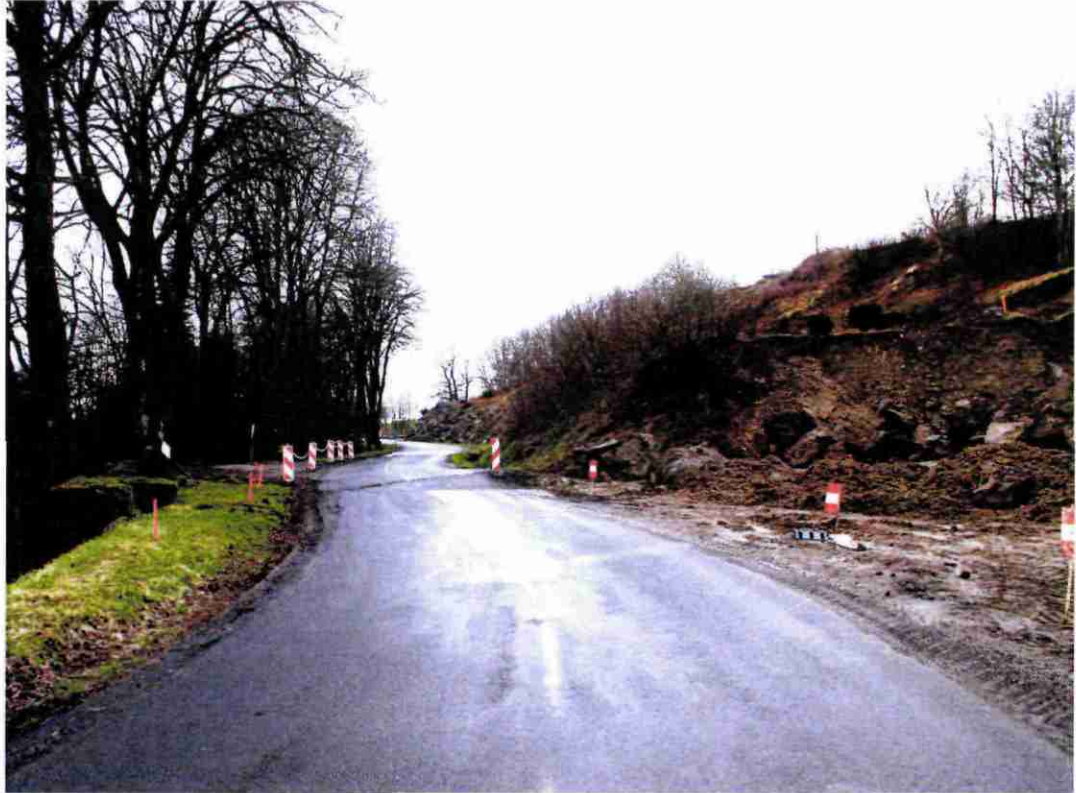
Illustration 5 - Aperçu du talus amont de la RD 990 en avril 2008 (photo BRGM)

- Le 5 juin 2008, la réouverture de la RD 990 est autorisée sur une seule demi-chaussée moyennant la mise en place d'une rangée de blocs en béton côté amont afin de protéger la route contre d'éventuelles instabilités résiduelles susceptibles de concerner le talus dominant la chaussée, toujours instable et gorgé d'eau.

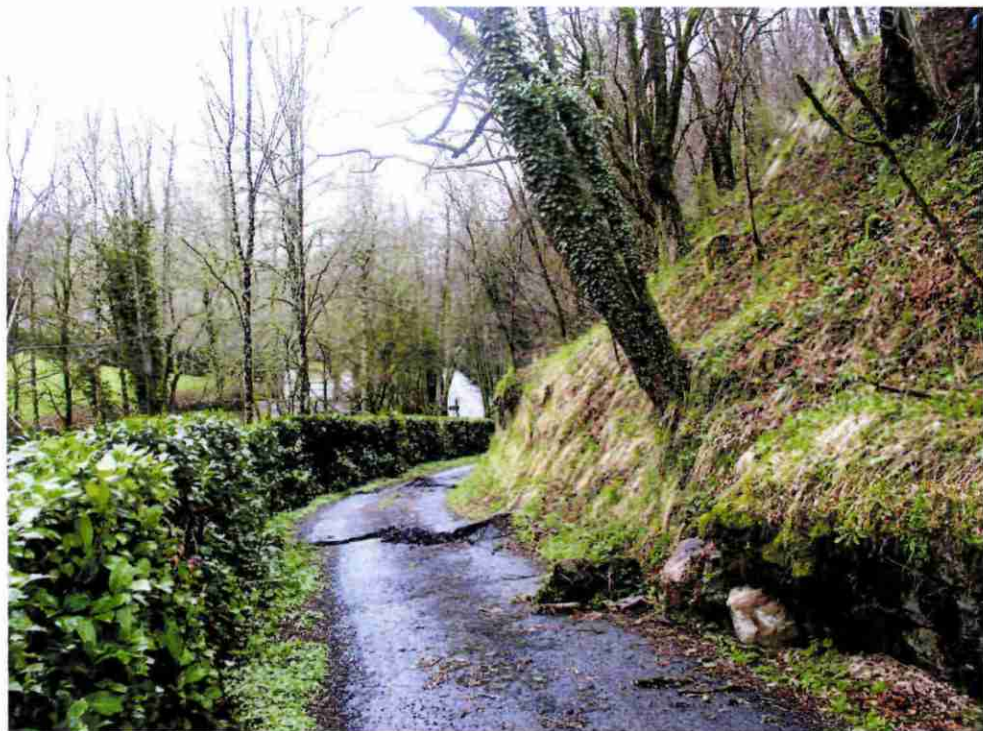
Illustration 6 - Bourrelet frontal du glissement déformant la chaussée d'un chemin communal situé sous la RD 990 en avril 2008 (photo BRGM)

- la route se soulève sur 10 m de large, le bourrelet de pied du glissement progresse vers le Goul et endommage la voie communale donnant accès à une pisciculture située en contrebas ;

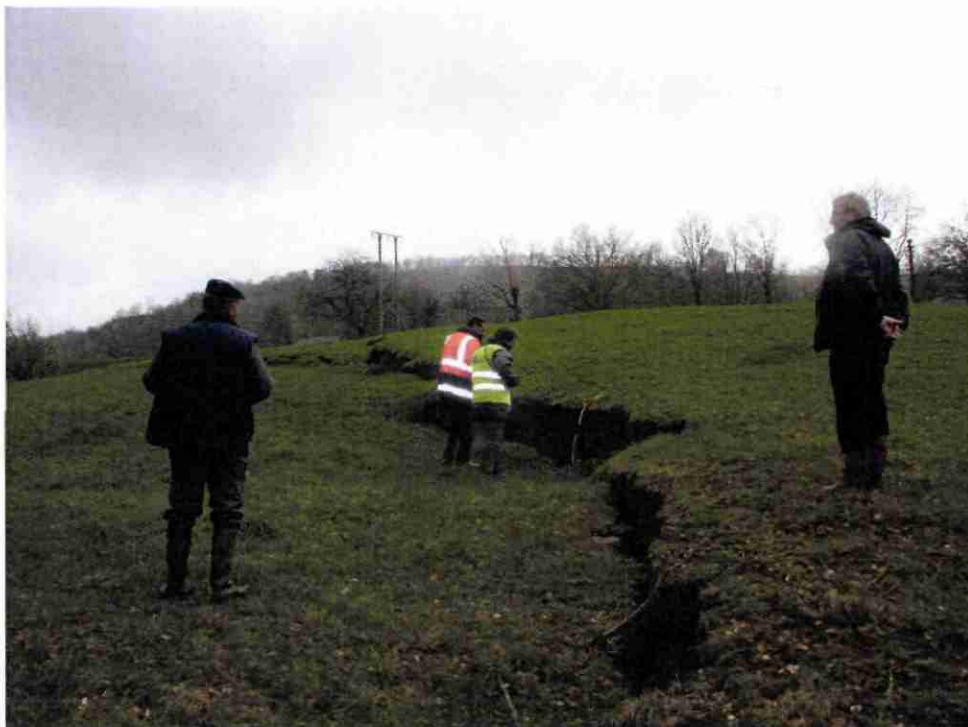
Illustration 7 - Deuxième ligne de crevasses à 500 m de la route en avril 2008 (photo BRGM)

- deux réseaux de crevasses longs de plusieurs centaines de mètres se forment à 100 m et à 500 m en amont de la RD 990 ; la ligne de crevasse la plus proche de la route domine un escarpement gorgé d'eau et instable ; cette situation entraîne une forte sollicitation en poussée des ouvrages de soutènement (enrochements) situés au bord de la RD 990 ; très curieusement, les culées du pont du Goul ne subissent aucune pression/déformation notable ;

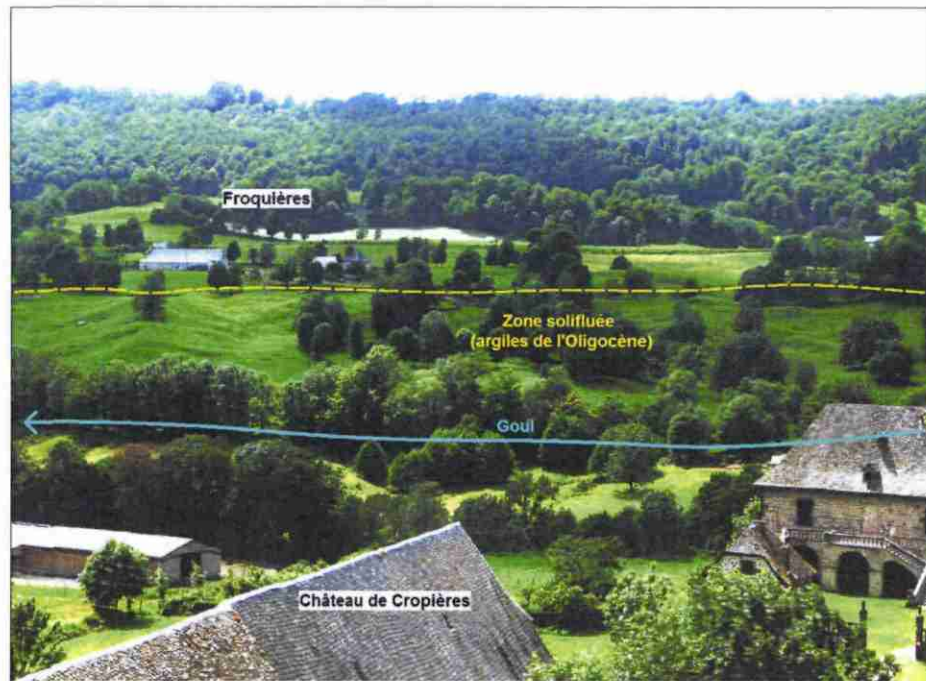
Illustration 8 - Argiles solifluées dans le secteur de Froquières (photo BRGM)

1. Dans la continuité nord du glissement du Pont du Goul en aval du lieu-dit « Froquières », la topographie du terrain en « montagnes russes » (cf. Illustration 8) traduit la présence d'une vaste instabilité de versant. La rive droite du Goul est d'ailleurs dans ce secteur assez hétérogène, tantôt marquée par un escarpement raide à proximité de la zone de glissement du pont, alors que celui-ci disparaît complètement, plus au Nord. Il est possible qu'en certains endroits les glissements aient repoussé le cours du Goul vers l'Est compte tenu de la présence d'un méandre en direction de la rive opposée.

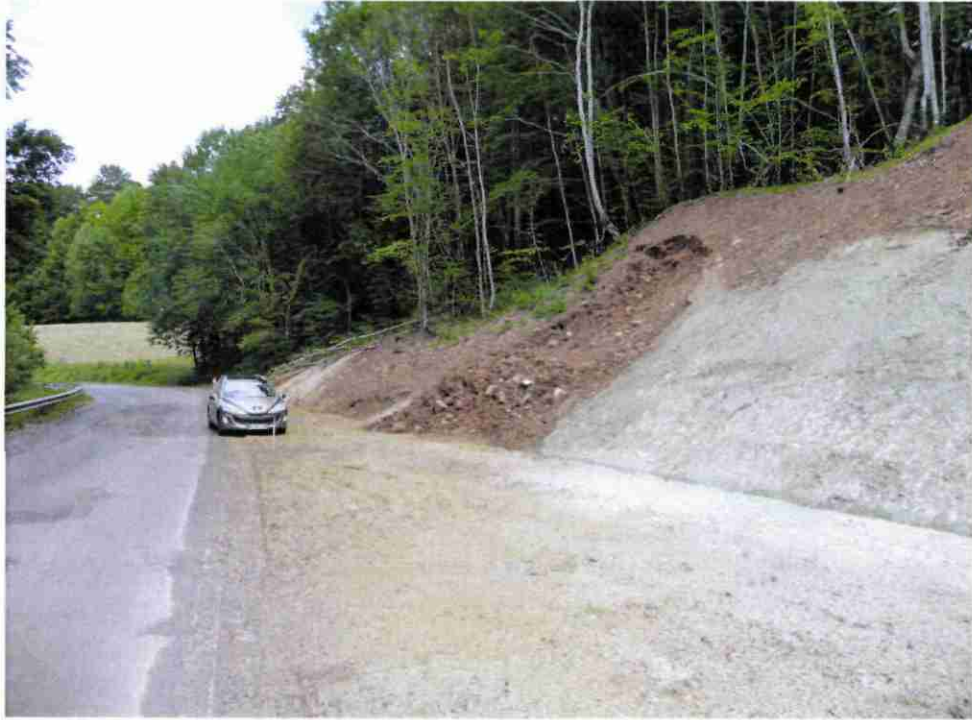
Illustration 9 - Glissement superficiel dans les argiles vertes de l'Oligocène dans un talus de déblai de la RD 600 (photo BRGM, juillet 2010)

1. De par sa situation en limite de l'Oligocène calcaire et de l'Oligocène argileux, la RD 600 a été l'objet de nombreux glissements de terrain entre Raulhac et le département de l'Aveyron dès sa construction (à la fin du 19^{ème} siècle), puis au cours de travaux d'aménagement entrepris dans les années 80, et enfin plus récemment, lors des travaux d'élargissement de la chaussée réalisés au cours du printemps et de l'été 2010. Les zones instables se situent principalement dans les fonds de thalweg, là où les colluvions argileuses et l'eau sont présentes en plus grande quantité. Il s'agit :

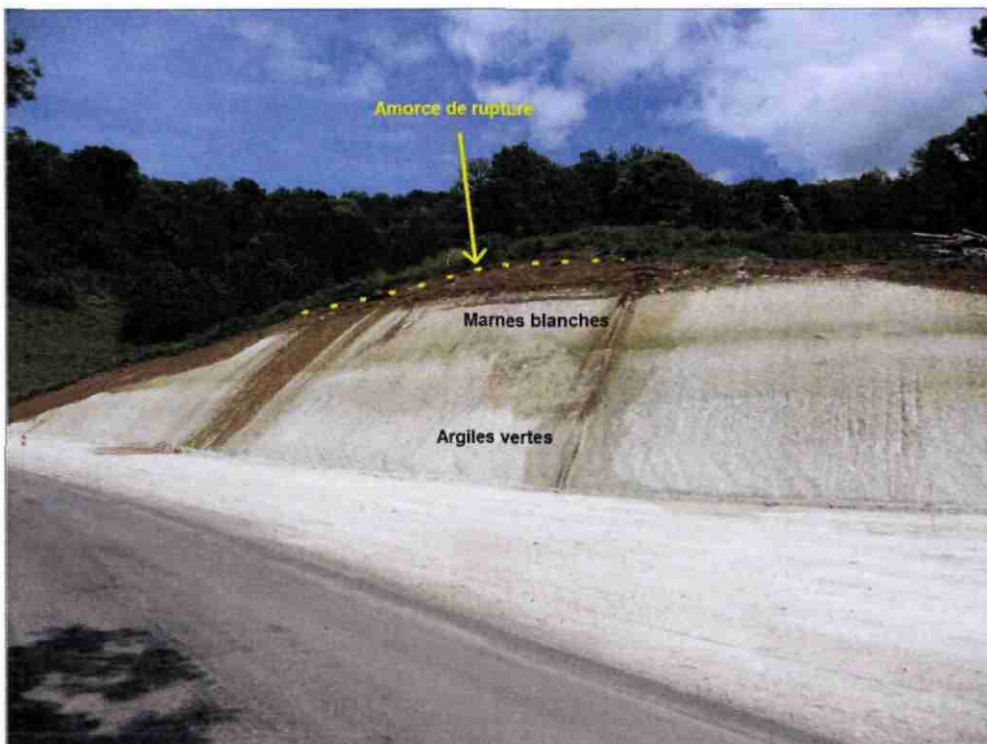
Illustration 10 - Amorce de rupture dans le talus fraîchement ouvert en vue de l'élargissement de la RD 600 (photo BRGM, juillet 2010)

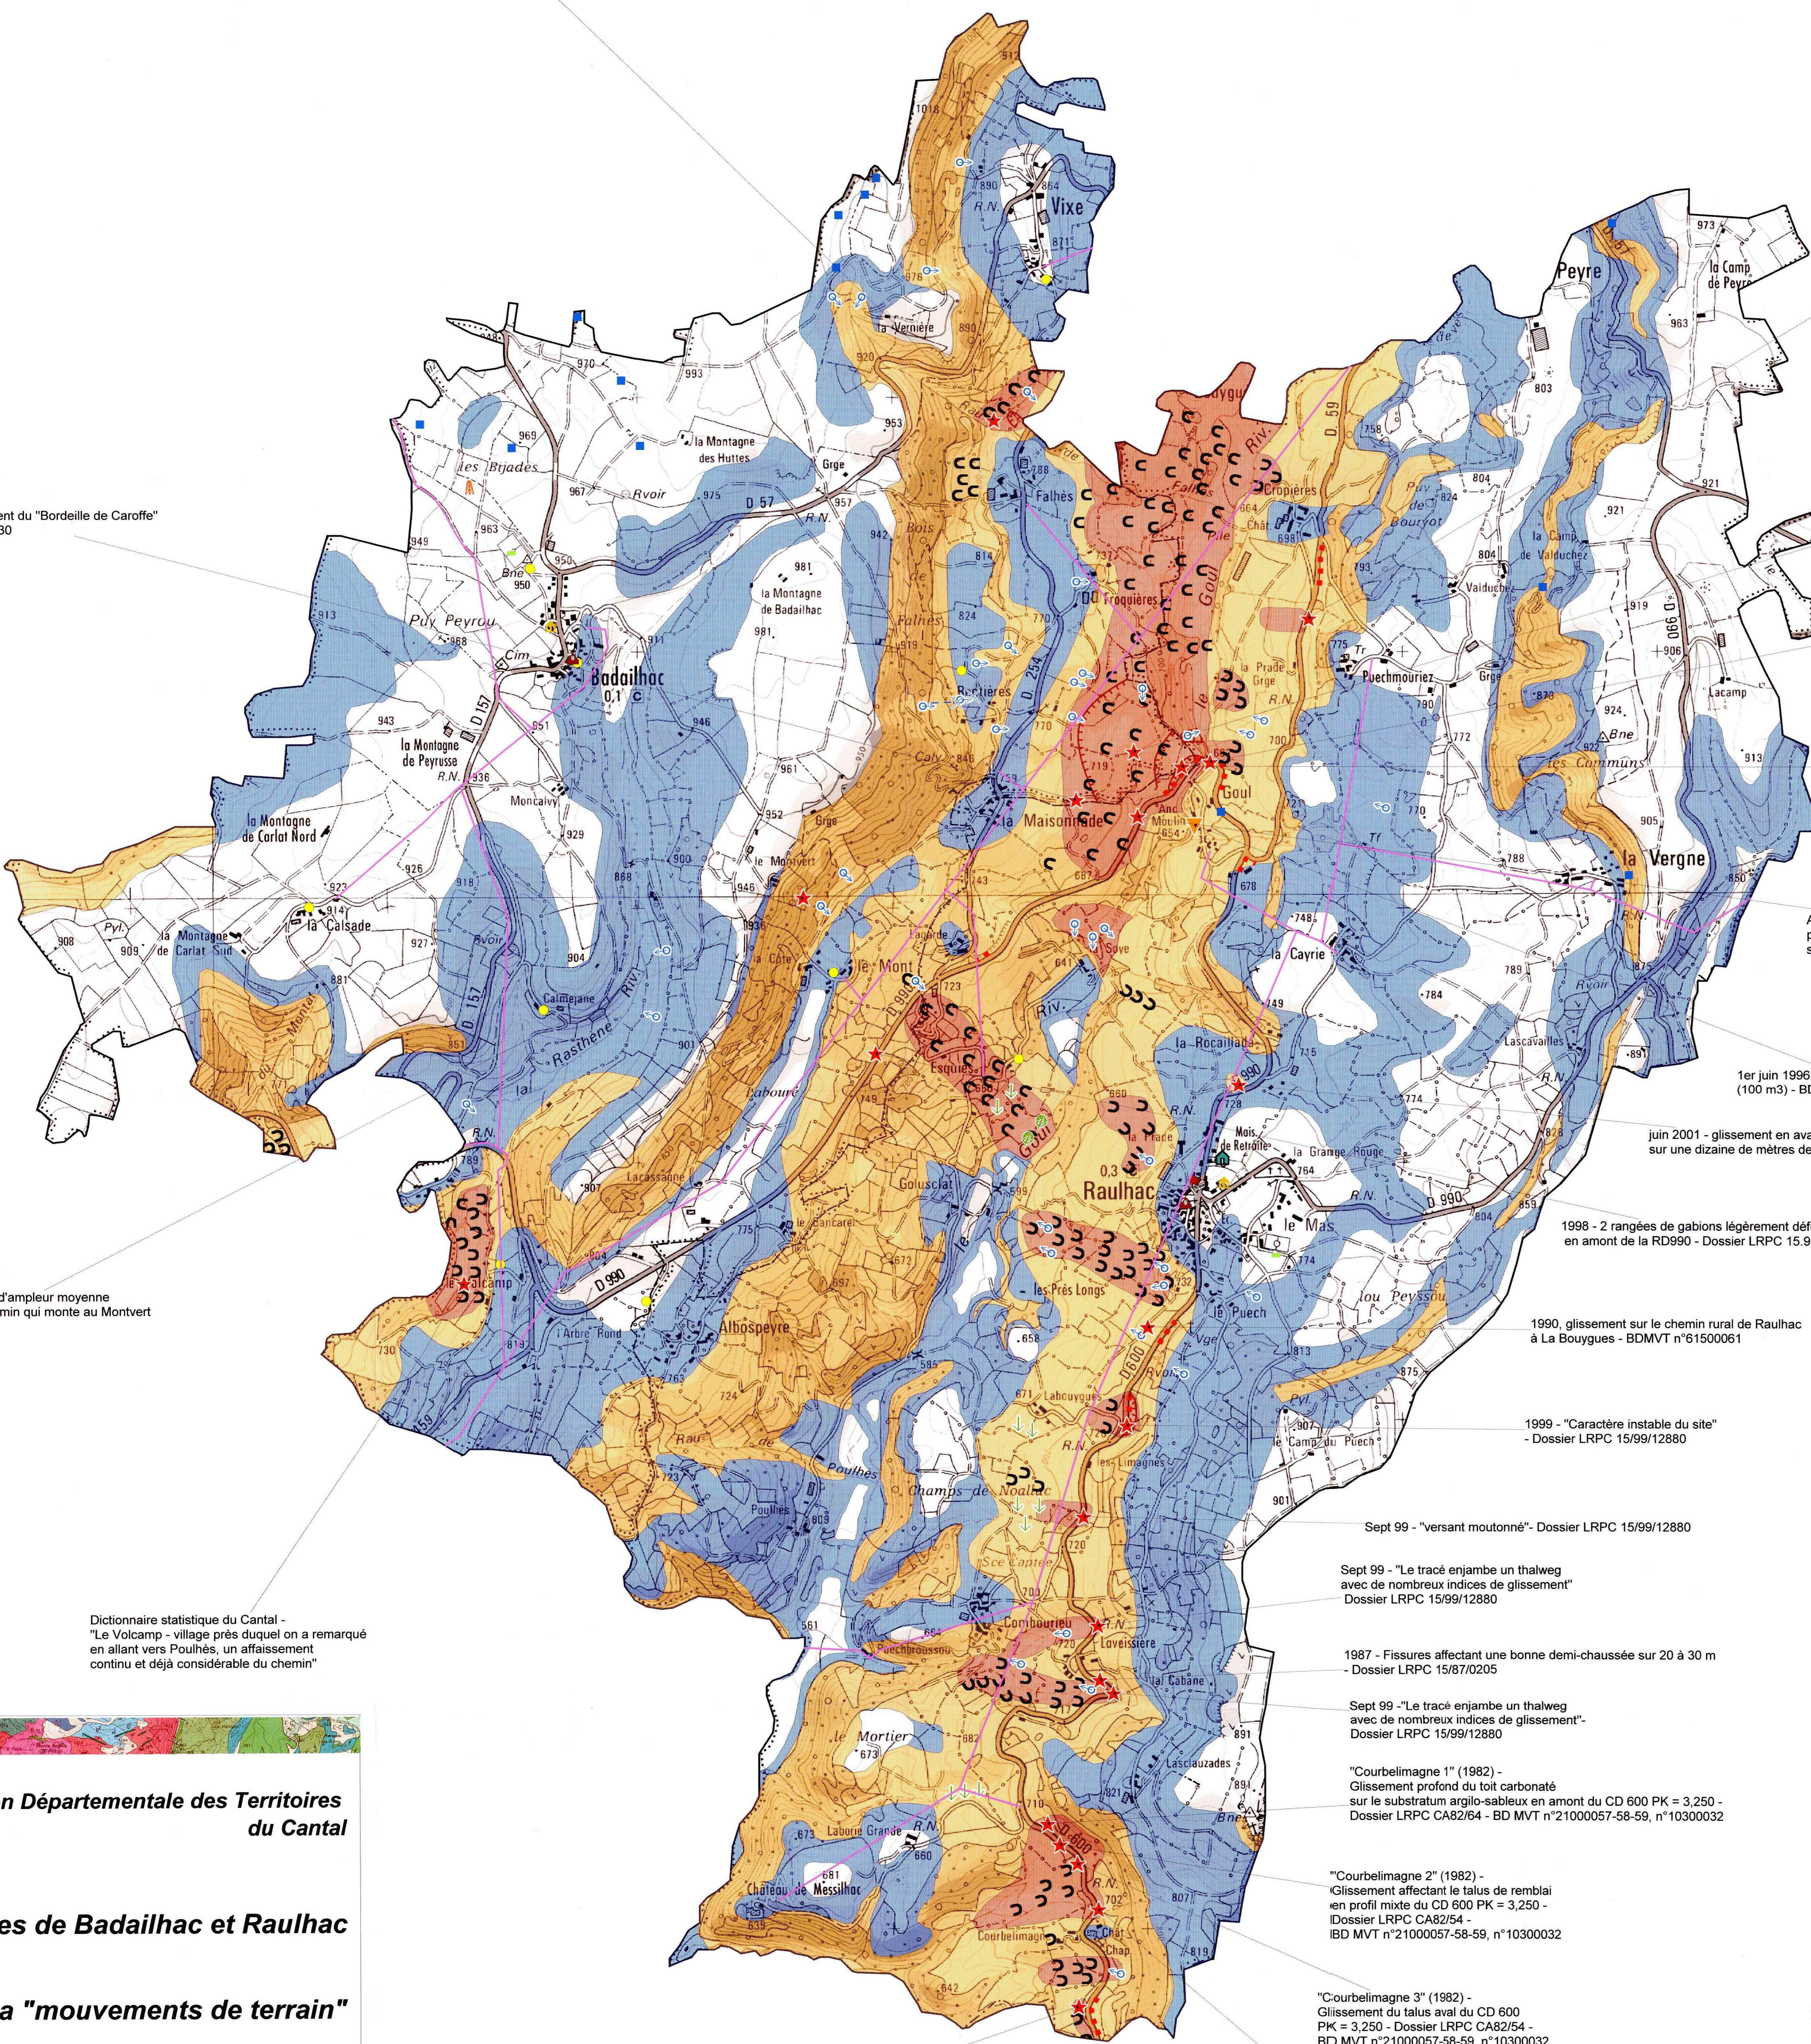
Echelle : 1/10 000

- Glissement actif, arrachement récent
- Traces de solifluxion intense, moutonnement
- Glissement ancien
- Chute de blocs
- Arbre penché
- Source
- Perte, infiltration
- Zone humide
- Enrochements

Les phénomènes de référence dont il est question dans ce chapitre ont été reportés sur la carte hors-texte. Ils résultent du dépouillement des archives et de la bibliographie, complété par nos reconnaissances de terrain.
