Rapport d'expertise :

**Commune de Chiry-Ourscamp
(Oise)**

**Observations et avis du BRGM
à la suite d'une inondation**

BRGM/RP-59589-FR

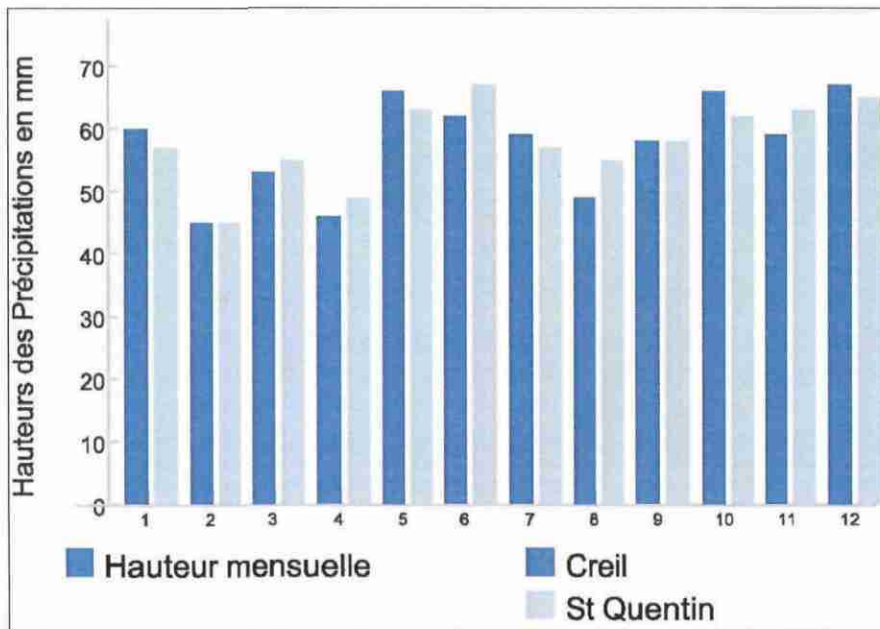
Les normales annuelles sont de 689,4 mm à Creil et de 694,6 mm à Saint-Quentin. Les hauteurs normales mensuelles (Illustration 2) et annuelles des précipitations sur les communes de Creil et de Saint-Quentin sont globalement homogènes.

Illustration 2 – Normales mensuelles des précipitations à Creil et Saint-Quentin (© MétéoFrance).

Le cumul mensuel des pluies a atteint 79,8 mm à Creil et 72,5 mm à Saint-Quentin pour le mois de janvier 2011 (Illustration 7), alors que les cumuls moyens, sur janvier et de 1971 à 2000, sont de 60,1 mm et de 56,6 mm (Illustration 2). Bien que d'une intensité supérieure à la normale mensuelle, les pluies de janvier 2011 ne présentent pas un événement exceptionnel puisque la valeur maximale atteinte est de 141,8 mm en janvier 1988 à Creil et de 139,4 mm en janvier 1995 à Saint-Quentin.

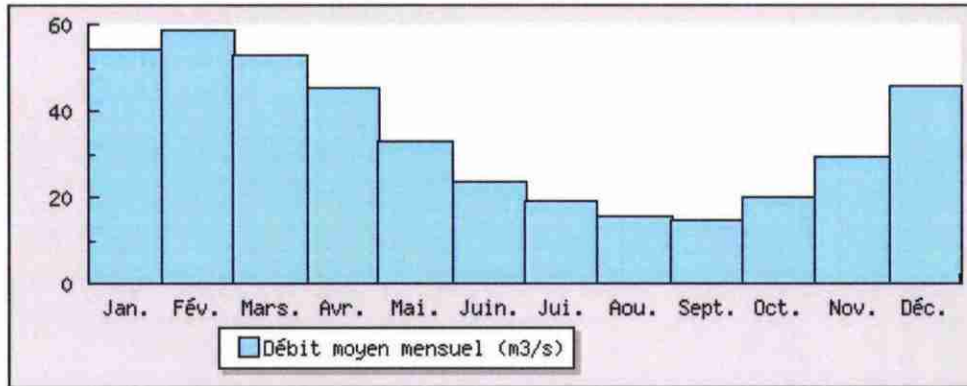
L'Oise ne présente pas de fluctuations saisonnières très prononcées (Illustration 3). Les hautes eaux surviennent de décembre à avril, avec un maximum en février (58,7 m³/s, soit une lame d'eau de 34 mm) et les basses eaux de juillet à octobre. Le débit annuel moyen est de 34,20 mm, soit une lame d'eau de 252 mm.

Illustration 3 – Modules interannuels (loi de Gauss - septembre à août) - données calculées sur 56 ans sur l'Oise à la station de Sempigny (source : DREAL)

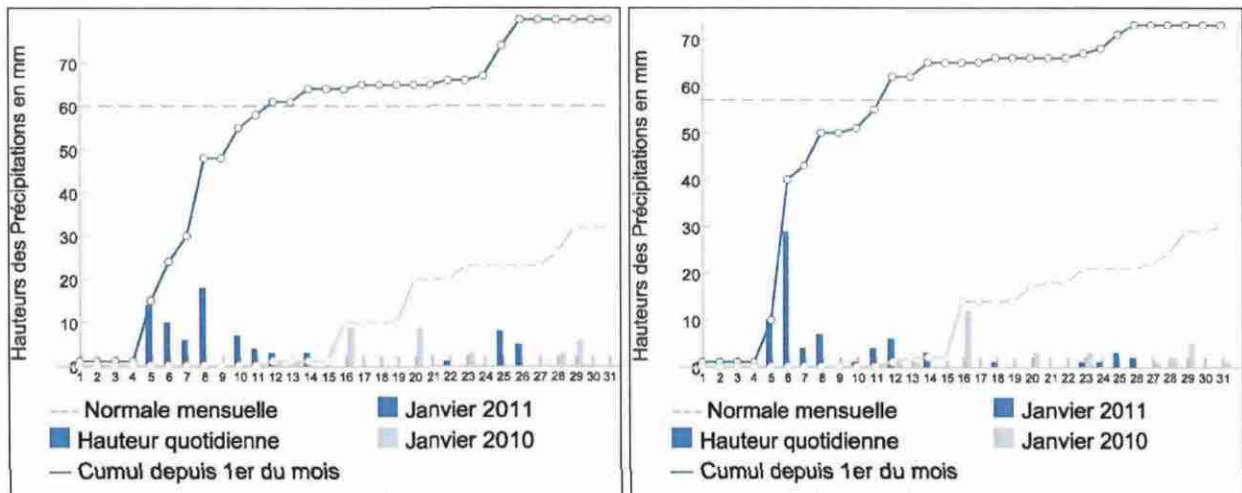
Illustration 7 – Précipitations en janvier 2010 et 2011 à Creil et Saint-Quentin (© MétéoFrance).

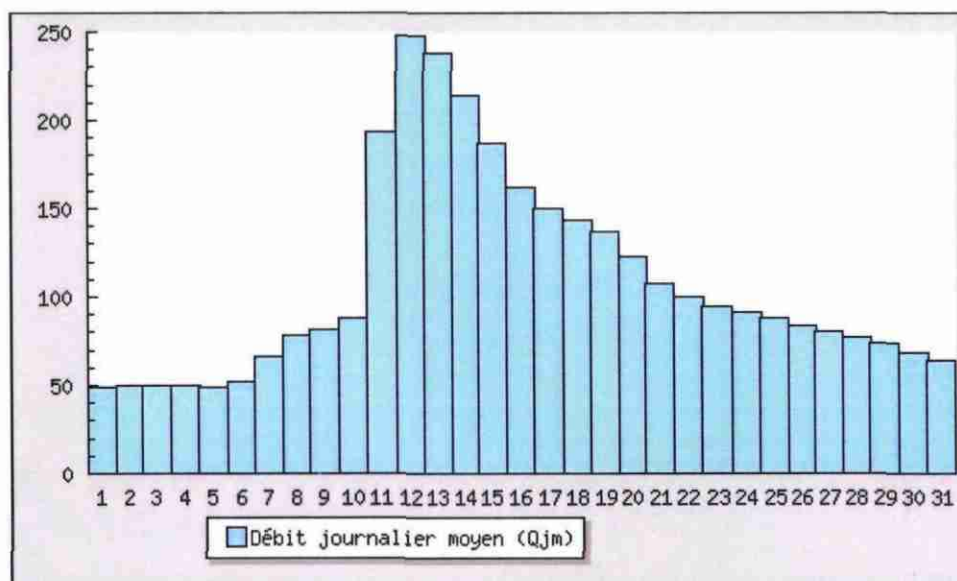
En janvier 2011, la crue a débuté le 11 janvier, le pic a été enregistré le 12 janvier et la décrue s'est faite sur plusieurs jours (Illustration 8). Le débit moyen de janvier 2011 a été de $108 \text{ m}^3/\text{s}$, soit lame d'eau de 67,2 mm, alors que le débit moyen de ce mois a été calculé sur 57 ans à $55,10 \text{ m}^3/\text{s}$. Le débit maximal journalier a été enregistré le 12 janvier 2011 à $248 \text{ m}^3/\text{s}$.

Les débits, calculés sur 55 ans, de crue vicennale et cinquantennale valent respectivement 240 et $280 \text{ m}^3/\text{s}$. Il en ressort que la crue de janvier 2001 était d'ordre vicennal (20 ans).

Illustration 8 – Débits journaliers en m^3/s de l'Oise à Sempigny en janvier 2011 (source : DREAL)

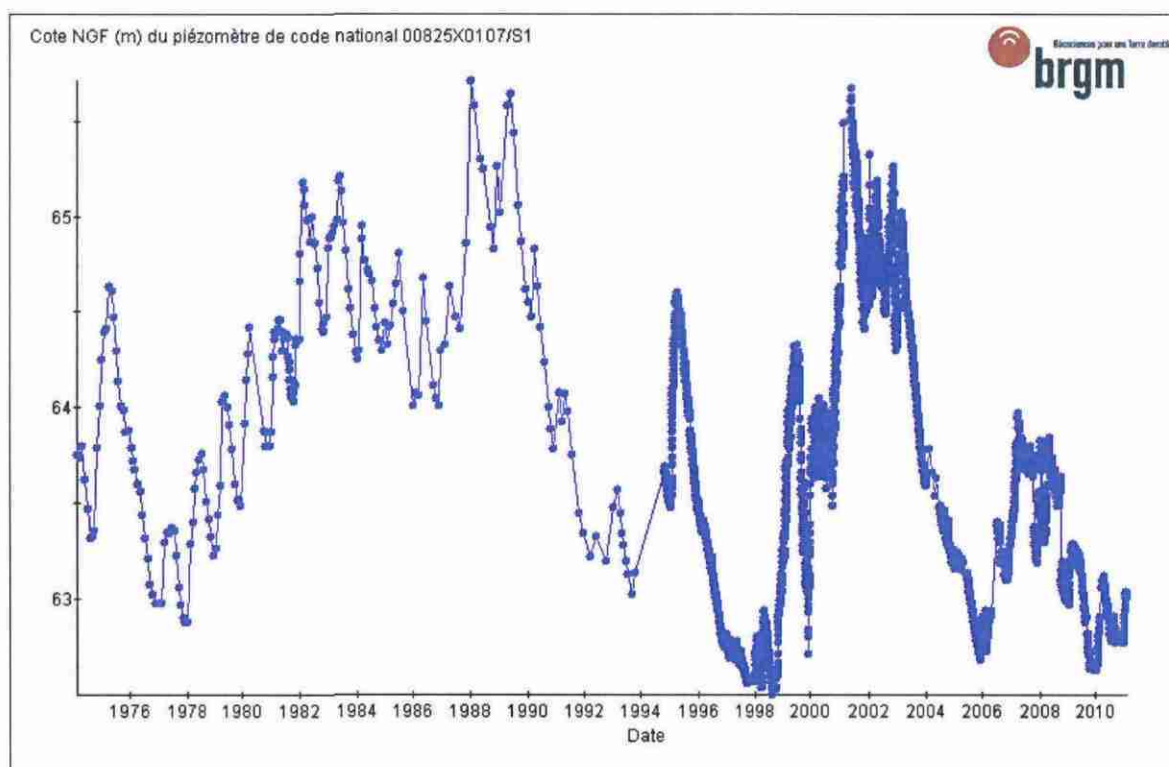
L'ouvrage 00825X0107/S1, d'une profondeur de 8 m, est implanté à Chiry-Ourscamp à l'altitude 70 m et capte la nappe des sables de Cuise (Yprésien). Son niveau piézométrique est suivi depuis 1975. Les niveaux des eaux souterraines varient de 65,71 à 62,5 m NGF, soit entre 4,29 et 7,5 m de profondeur (Illustration 9).

Les derniers relevés indiquent que le niveau de la nappe était relativement bas en janvier 2011 (environ 63 m d'altitude, soit 7 m de profondeur).

Illustration 9 – Suivi piézométrique de 00825X0107/S1 à Chiry-Ourscamp captant la nappe des sables de Cuise de l'Yprésien (source : ADES).

Malgré une remontée d'environ 20 cm à partir du 10 janvier, observée grâce au piézomètre 00825X0107/S1, le niveau de la nappe des sables de Cuise est resté relativement bas (environ 7 m). De plus, aucun débordement de source ou de cours d'eau ou d'activation de cours d'eau non pérenne sur le coteau n'a été rapporté par la Mairie en janvier 2011. Une inondation par débordement, débordement et ré-infiltration ou une alimentation des aquifères sous-jacents par la nappe des sables de Cuise paraît donc improbable. La nappe des sables de Cuise n'aurait donc pas de lien direct avec les inondations des caves de la rue Royale.

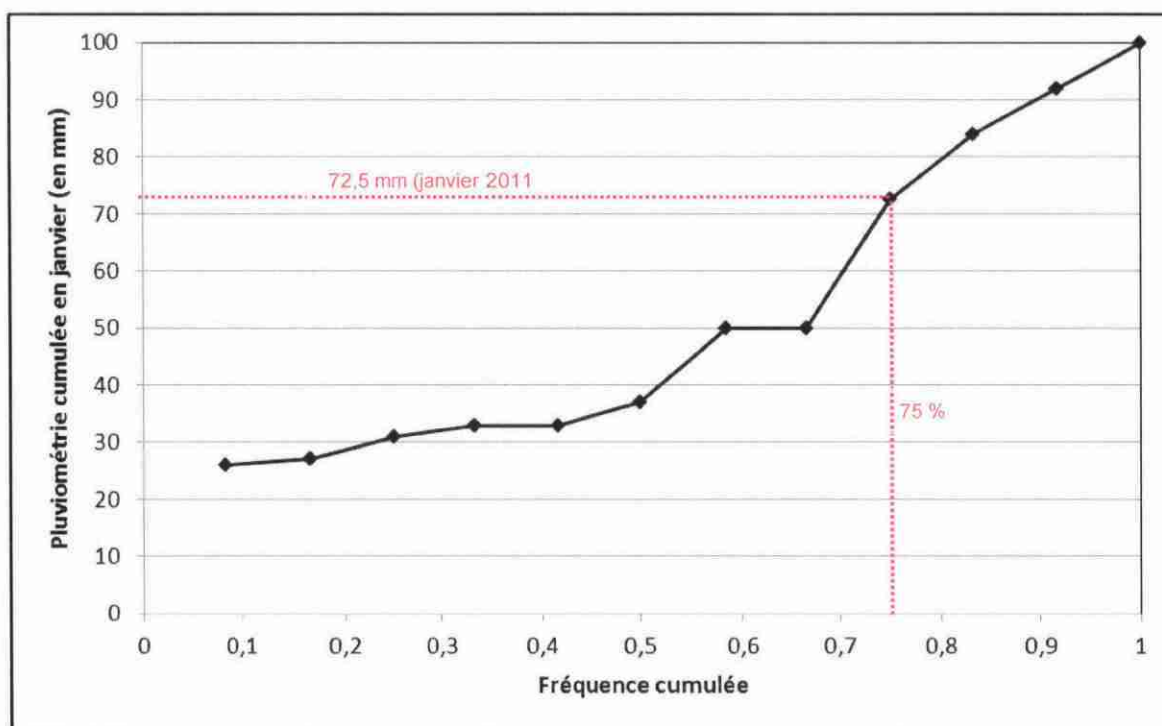
Annexe 3 – Fréquences cumulées pour les mois de janvier de 2000 à 2011 sur la station météorologique de Saint-Quentin.

De plus, un événement de cette intensité ne semble avoir une probabilité d'occurrence que de 25%, soit une période de retour d'environ 4 ans (Annexe 2 et Annexe 3). En remarque, ce calcul a été effectué sur les mois de janvier de 12 années seulement.
