## Rapport d'expertise :

# Précision de l'aléa mouvements de terrain et inondation pour un projet d'extension du collège de M'tsangamouji

**BRGM/RP-61169-FR**

Mai, 2012

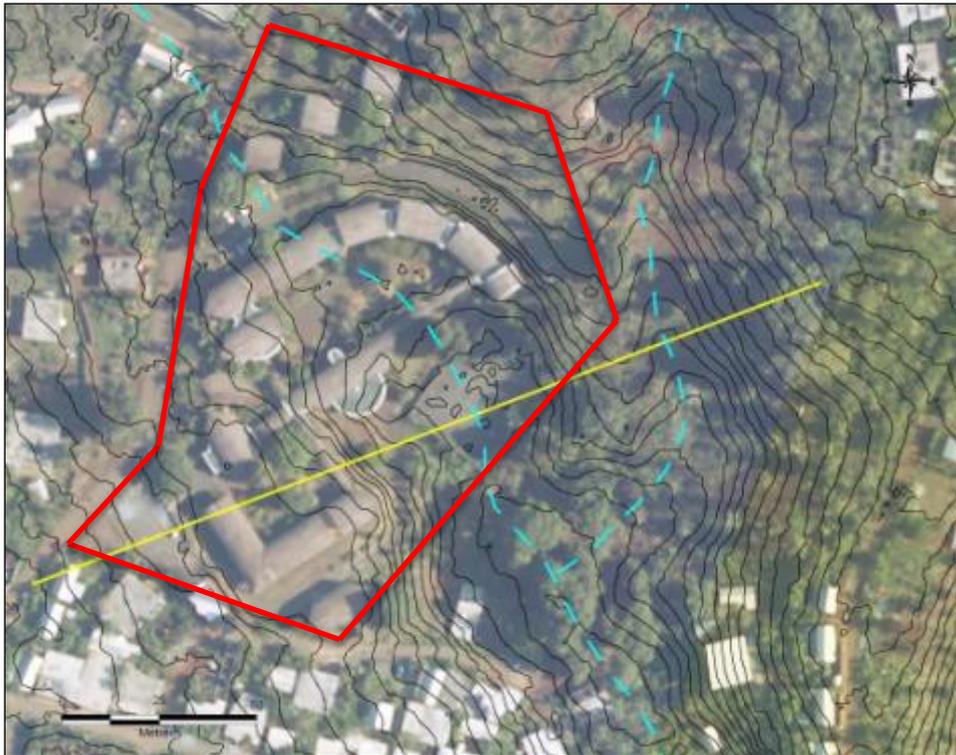
Figure 3 – Topographie (courbes de niveau – équidistance 1 m) d'après traitement MNT 2008 © IGN et occupation du sol au droit de la zone d'étude. En jaune, profil topographique présenté à la Figure 4. En bleu, axe des ravinements d'après la topographie. Fond : Orthophotos 2008 © IGN.

Le secteur d'étude se situe dans une zone de faible relief à l'Est du sommet Analavato s'élevant à une altitude de 118 m (cf. Figure 2). La pente moyenne du secteur est de 10°. Celle-ci augmente en se dirigeant vers le Sud et atteint 20°. Deux axes de ravinement, de direction Nord-Sud, sont distingués suivant la morphologie du site (cf. Figure 3). La ravine Est est plus évasée que la ravine Ouest (cf. Figure 4). Cette première traverse l'enceinte du collège.

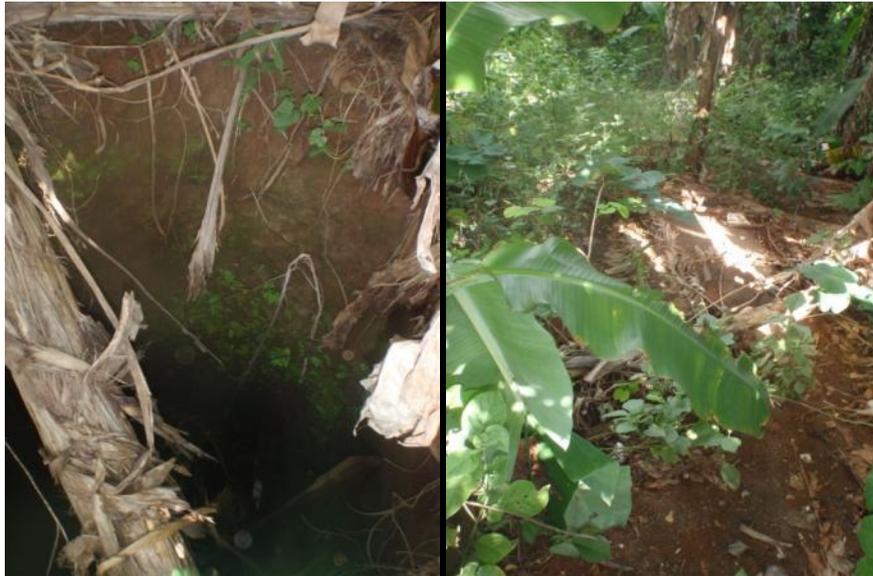
Figure 5 –A gauche, affleurement de saprolite de niveau d'altération élevé. A droite, dépôt fins de cours d'eau, faciès limoneux avec des éléments millimétriques.

Les formations géologiques ont été observées au niveau des talwegs. Il s'agit de saprolite (cf. Figure 5), la structure de la roche mère est légèrement conservée, la roche a une couleur brun rougeâtre. La matrice est fine, l'altération en boule n'a pas été observée, le degré d'altération semble assez élevé et homogène sur l'ensemble du secteur. Ces roches sont issues de l'altération de roche volcanique sous un climat tropical.

Au niveau des ravines, des faciès fins à composante limoneuse ont été observés. Cette formation contient des éléments millimétriques de roches volcaniques. Il s'agit d'alluvions fines.

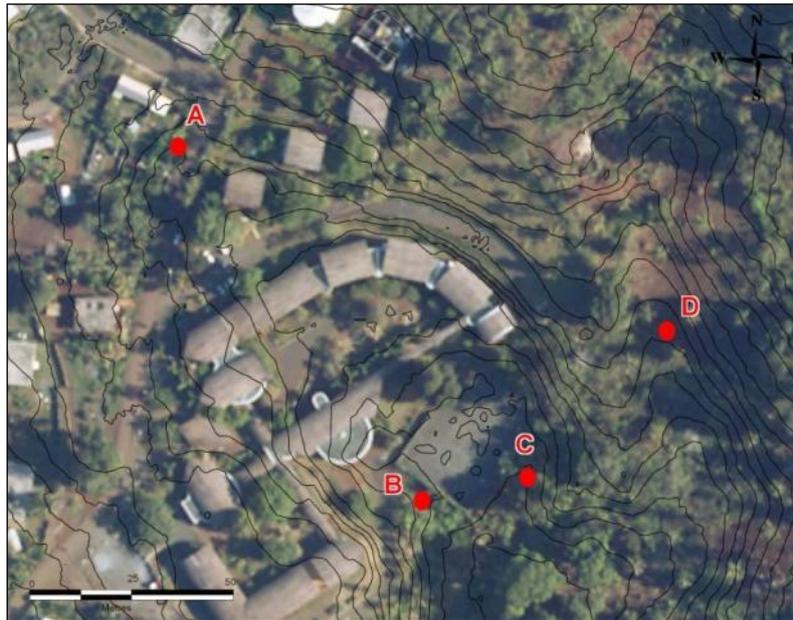
Figure 6 – Localisation des points d'observation au droit du projet.

La ravine Ouest a été comblée dans sa partie amont d'après les observations et les témoignages recueillis sur le terrain. Des caniveaux mis en place sur les bas-côtés des routes permettent une récupération des eaux pluviales et de ruissellement pour ce secteur amont. Ces eaux sont alors dirigées vers l'embouchure d'un dalot, localisée en A (cf. Figure 6).

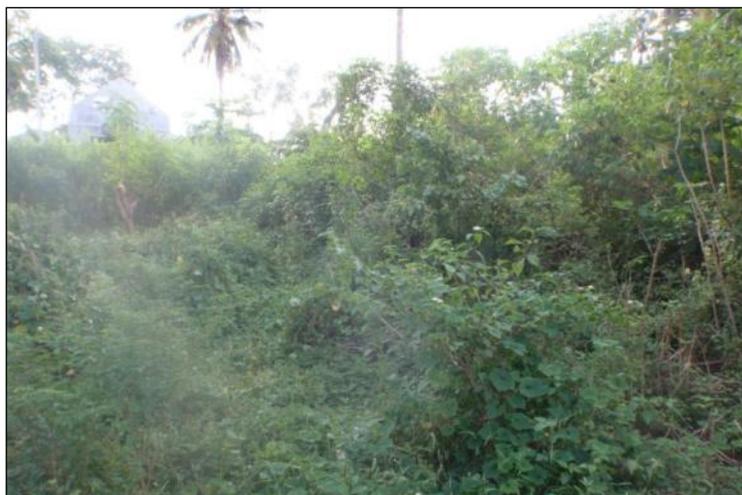
Figure 9 – Point D de la Figure 6. Vue vers l'amont de la ravine Est.

La végétation dense de la ravine Est (cf. Figure 9) n'a pas permis de mettre en évidence des traces de ravinement. Cela indiquerait que la dynamique du cours d'eau est relativement faible. Le positionnement de l'axe d'écoulement a été obtenu à partir du MNT.

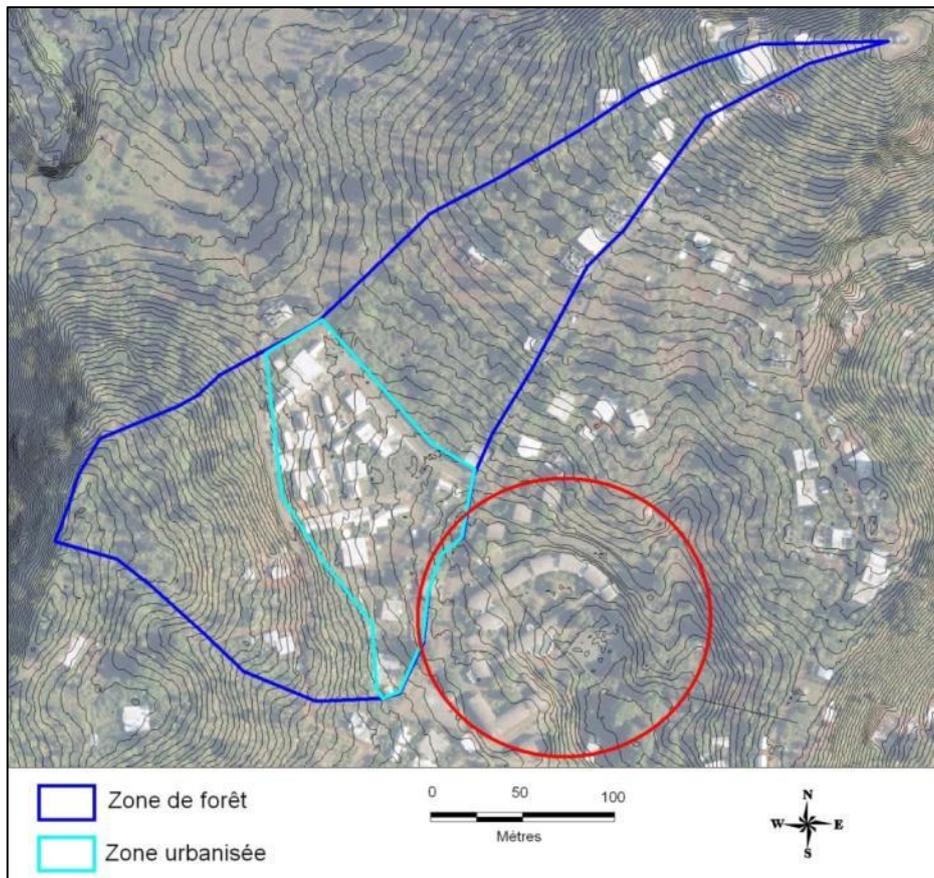
Figure 10 – Délimitation du bassin versant de la ravine Ouest avec la distinction de la couverture de sol. L'exutoire correspond au point A de la Figure 6.

Le coefficient de ruissellement (C) dépend de la couverture végétale, de la nature du sol et de la pente. Afin de prendre en compte au mieux les caractéristiques du bassin versant du secteur étudié, celui-ci est divisé en deux sous-parties (cf. Figure 10). La couverture végétale a été déterminée à l'aide des orthophotos de l'IGN. Deux classes ont été distinguées, les espaces

boisés et les zones urbanisées ayant respectivement une aire de 6,0 et 2,3 ha. D'après l'étude BRGM/RP-52089-FR, le coefficient de ruissellement décennal pour les bassins versants naturels est fixé à 0,4 selon une analyse statistique des crues observées à deux stations, Bouyouni et Mouala. Le coefficient pour les zones urbanisées a été pris égal à 0,85 selon les tables de coefficients de ruissellement indiqué dans cette même étude.

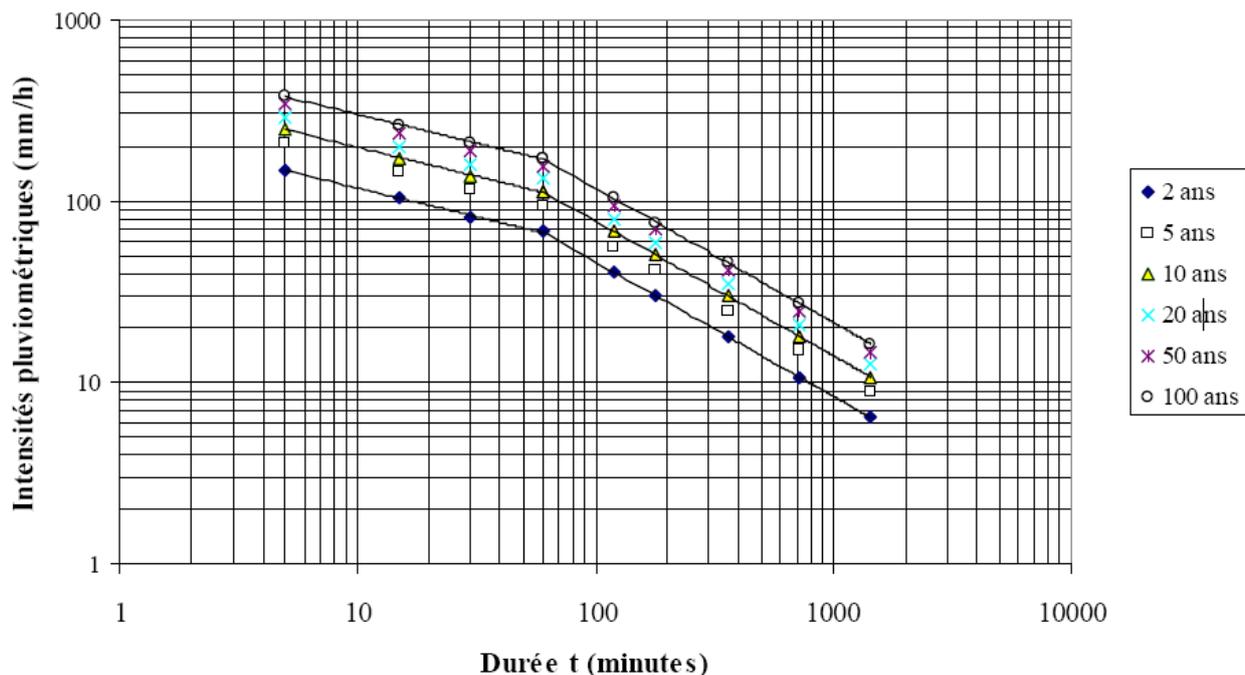
Figure 11 – Courbes intensités pluviométriques – durée par fréquence. BRGM/RP-56881-FR

L'intensité de la pluie est déterminée selon les courbes Intensités Durée Fréquence (IDF) provenant du rapport BRGM/RP-56881-FR (cf. Figure 11). Cette étude est spécifique à Mayotte.

L'intensité de la pluie obtenue d'après la courbe IDF et un  $t_c$  de 4,3 min est de 250 et 400 mm/h respectivement pour Q10 et Q100.

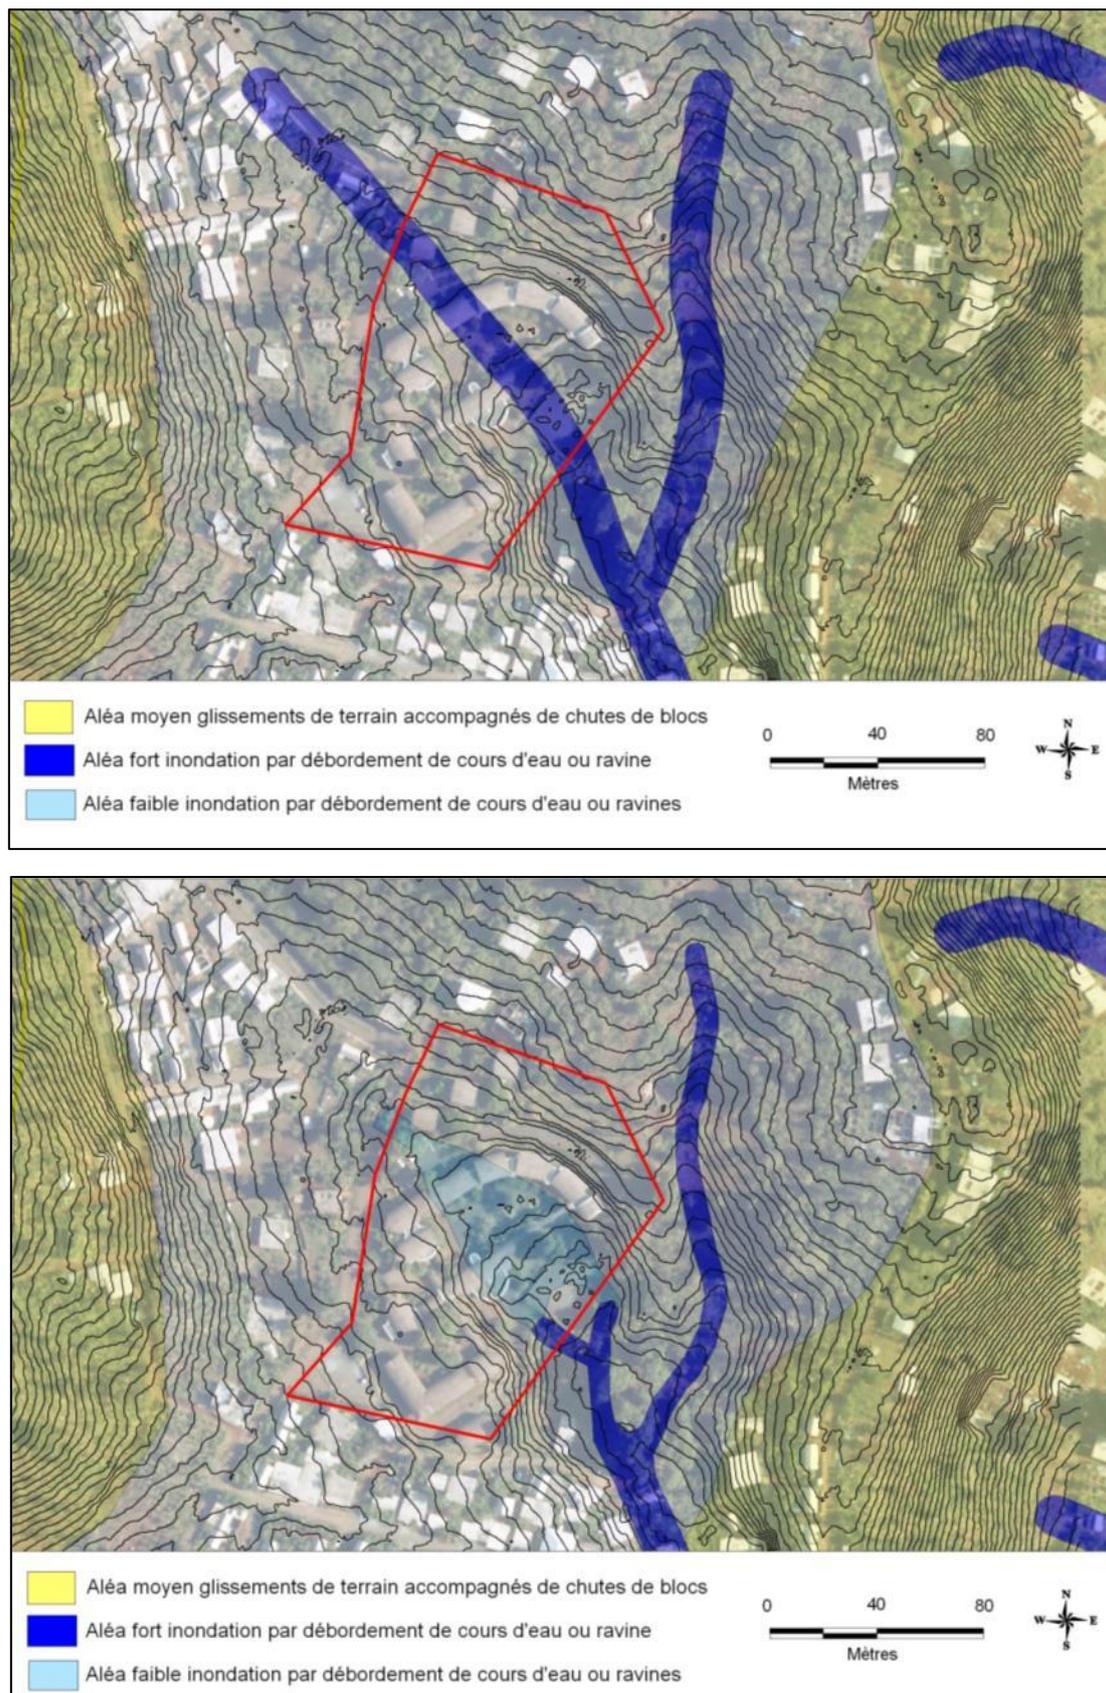
Figure 12 – En haut, extrait de la cartographie de l'atlas des aléas de M'tsangamouji. En bas, cartographie des aléas d'après le présent avis. Font MNT IGN 2008 – Courbes de niveau 1 m.

Ces observations confirment d'une manière générale le zonage actuel de l'aléa mouvements de terrain et permettent de le préciser à l'Est du secteur (cf. Figure 12), avec un déclassement de l'aléa moyen au profit de l'aléa nul.

Aux vues des pentes du talus (moyenne de 10°), de la topographie extraite du MNT et des formations géologiques le composant (saprolite), la limite de l'aléa mouvement de terrain pour la partie Est du secteur a été modifiée afin de prendre en compte ces observations.

Une largeur de 10 m (zone tampon) pour l'aléa inondation par débordement de cours d'eau a été appliquée pour les deux ravines, au lieu des 20 m initiaux, afin de tenir compte des observations de terrain qui n'indiquent pas de signes d'inondation sur de telles distances.

La ravine Est, ne présentant pas de système de gestion des eaux, a été repositionnée selon la topographie issue du MTN de l'IGN 2008.

La ravine Ouest a été comblée, un système de canalisation souterrain au droit du collège permet de gérer les eaux issues du bassin versant en amont. L'aléa fort inondation pour l'amont de la ravine a été levé, puisque la ravine est dorénavant inexistante et que d'après la visite de terrain le risque d'inondation se localise en aval de l'embouchure du dalot (cf. Figure 6) où les eaux se concentrent.

D'après les estimations de débits permettant de dimensionner les caniveaux pouvant recevoir une crue décennale et centennale, il a été conclu que le système de canalisation au droit du collège ne permet de gérer un évènement centennal (période de référence retenue en cartographie des aléas dans le cadre de projet de PPR notamment). L'aléa fort inondation a été modifié en aléa faible au droit du collège afin de prendre en compte un risque de débordement en cas d'obstruction de l'embouchure du dalot ou des exutoires. Ses limites ont été positionnées sur les points bas d'après la topographie issue du MNT.

Le diagnostic effectué par le BRGM au droit du collège de Chembényoumba sur la commune de M'tsangamouji, a permis de réévaluer les aléas mouvements de terrain et inondation (cf. Figure 12) suivant ces observations :

- déclassement de l'aléa moyen mouvements de terrain à l'Est du secteur d'étude en fonction de la topographie observée et de la géologie (saprolite).
- repositionnement de l'aléa inondation de la ravine Est en fonction des courbes de niveau issues du MNT ;
- déclassement de l'aléa fort inondation de l'amont de la ravine Ouest, la ravine a été comblée et des canalisations ont été installées le long des voiries ;
- déclassement de l'aléa fort inondation au droit du collège en aléa faible inondation, un système de canalisation souterrain bien entretenu a été mis en place et correctement dimensionné pour recevoir une crue d'occurrence centennale. Un aléa faible inondation est maintenu afin de prendre en considération les débordements éventuels en cas d'obstruction des exutoires ou du dalot.
