Expertise d'études hydraulique et géotechnique pour une requalification des aléas mouvements de terrain et inondation au droit du projet Djaylane à Tsingoni

BRGM/RP-61528-FR

Septembre, 2012

Demandeur: DEAL de Mayotte

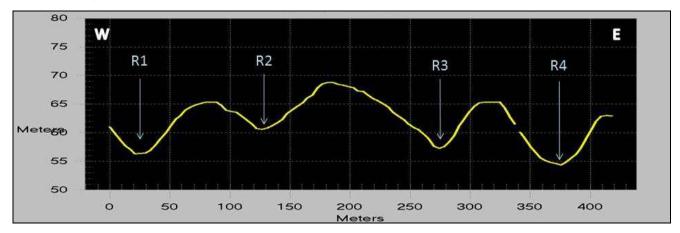
Figure 2 - Profil topographique localisé en Figure 3 permettant de visualiser les talwegs au droit du secteur d'étude.

Quatre axes d'écoulement préférentiels ont été identifiés à l'aide du MNT (cf. Figure 3 et Figure 4). La ravine R3 présente une forte sinuosité ce qui pourrait traduire une dynamique importante des écoulements. La ravine 2 semble peu marquée topographiquement (courbes de niveau peu resserrées, pas de forme en « V » significative) ce qui signifie que l'on n'a pas d'axe d'écoulement préférentiel, les écoulements seraient plutôt diffus. La visite de terrain sera nécessaire au droit de cette ravine pour confirmer son existence.

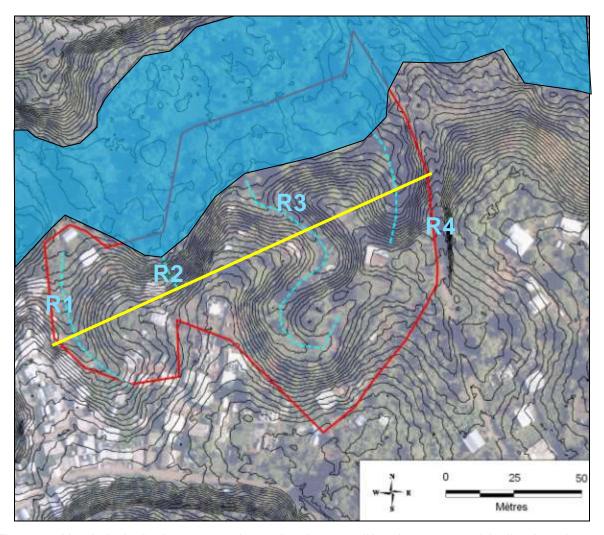
Figure 3 – Morphologie du site avec représentation des axes d'écoulement potentiels d'après traitement MNT et représentation du lit mineur de la Mrowalé. Courbes de niveau 1 m. Fond orthophotos de l'IGN.

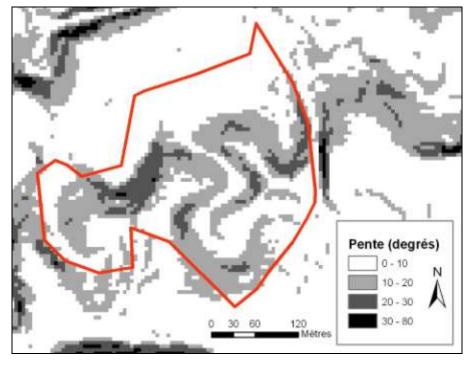
Figure 4 – Carte des pentes du secteur d'étude.

Le site peut se diviser en trois zones en fonction de sa morphologie (cf. Figure 4) :

- Secteur Nord : zone basse de replat correspondant au lit mineur de la rivière, avec une altitude minimale de 50 m ;
- Zone centrale : versant incisé par des vallées comportant une pente moyenne de 20° pouvant atteindre plus de 30° localement ;
- Secteur Sud : sommet du relief comportant des pentes faibles avec une altitude maximale de 80 m.

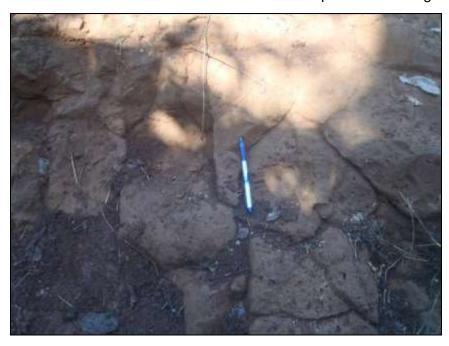
Localement, des niveaux de roches dures mais fracturées ont été observées (cf. Figure 5). Ce niveau pourrait constituer une dalle rocheuse rencontrée à une cote d'environ 50 m NGM (d'après localisation topographique et sondages SEGC).

Figure 5 – Roche dure fracturée observée au point A de la Figure 7.

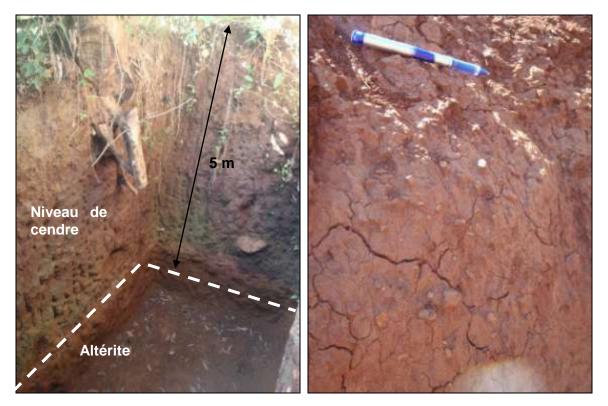
- Des formations alluviales au nord du terrain. Deux faciès sont distingués : au niveau des cours d'eau des alluvions présentant des blocs de taille centimétrique arrondis de lave, et dans la plaine d'inondation des formations fines limoneuses.
- Un niveau de cendres volcaniques ferrallitisées comportant des éléments millimétriques à centimétrique et à blocs décimétriques (cf. Figure 6). D'après les sondages effectués par SEGC, ce niveau a une épaisseur comprise entre 5,4 et 7,5 m (cf. Figure 23, Figure 24 et Figure 25). Ces formations se sont mises en place suite à un évènement explosif et seraient venues draper les altérites sous-jacentes.
- Sous ces formations sont observées des altérites, issues de l'altération de roches volcaniques. Leur épaisseur est d'au moins 8 m d'après les sondages SEGC.

Figure 6 – Formations de cendres volcaniques à éléments polygéniques reposant sur des altérites. A gauche, point B de la Figure 7, à droite, point C de la Figure 7.

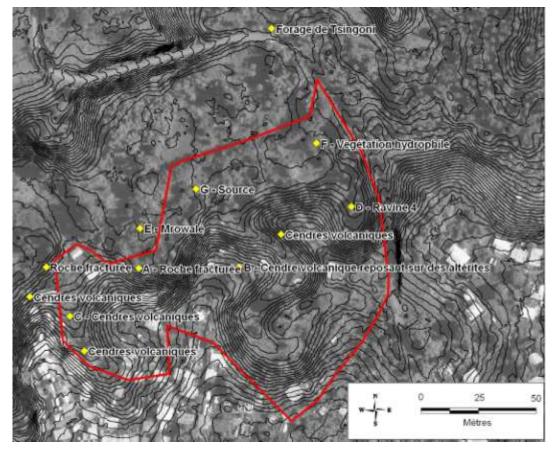
Figure 7 – Localisation des affleurements et des points d'observation. Les lettres font références aux photographies du présent avis.

La localisation des différentes formations observées sur site est présentée en Figure 7.

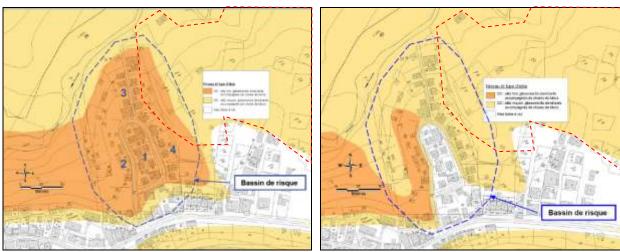
Figure 8 – Extrait de la note BRGM 2009 04. A gauche cartographie de l'aléa mouvements de terrain initial. A droite, cartographie de l'aléa mouvements de terrain suite à l'expertise de 2009. En pointillé rouge, le secteur de la présente expertise.

Au droit du secteur d'étude, l'expertise BRGM de 2009 a conduit à modifier le zonage des aléas mouvements de terrain (cf. Figure 8). Les principaux éléments justifiant une modification de l'aléa fort en aléa moyen voire faible à nul dans la note BRGM de 2009 sont les suivants :

- Le sommet de la butte est relativement plat → zone d'aléa faible à nul;
- Les valeurs de pente sont de l'ordre de 20° en moyenne sur les versants Nord et Est ;
- Aucun indice d'instabilité n'a été relevé dans ces secteurs.
- Le collecteur des eaux pluviales semble bien fonctionner et l'évacuation se fait le long du versant Nord pour atteindre le cours d'eau en aval.
- Le bas de versant Ouest montre des pentes douces et représente morphologiquement un fond de ravine avec écoulement temporaire → zone d'aléa moyen.
- La rivière Mrowalé s'écoulant au Nord du bassin de risque ne semble pas contribuer à la déstabilisation du versant.

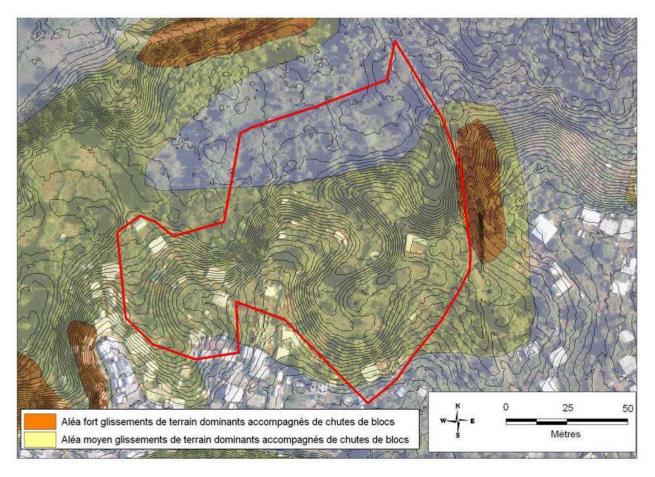
La carte de l'aléa mouvements de terrain en vigueur sur le territoire de la commune de Tsingoni est celle de l'Atlas des aléas (cf. Figure 9), qui date de 2004, et qui fait état pour la zone d'étude :

- d'un aléa moyen glissements de terrain dominants accompagnés de chutes de blocs pour la quasi-totalité de la zone d'étude ;
- d'un aléa fort glissements de terrain dominants accompagnés de chutes de blocs à la limite Est du secteur au droit d'un talus subvertical le long de la voirie ;
- d'un aléa nul mouvements de terrain pour les extrémités Nord et Sud au niveau de la zone de replat en partie sommitale.

Figure 9 – Cartographie de l'aléa mouvements de terrain d'après l'atlas des aléas de la commune de Tsingoni. Fond orthophotos de l'IGN, courbes de niveau 1 m.

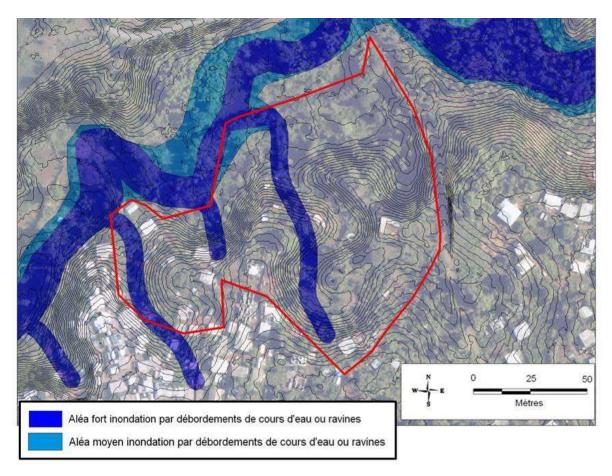
Le zonage de l'aléa inondation par débordement de cours d'eau ou de ravine établi à l'échelle du 1/10 000 dans le cadre de l'atlas des aléas de la commune de Tsingoni fait état pour la zone d'étude (cf. Figure 10) :

- d'un aléa fort inondation par débordement de cours d'eau ou de ravine au droit de la rivière Mrowalé bordant la partie nord du secteur étudié ainsi qu'au droit des axes de ravines traversant le secteur d'étude et rejoignant la rivière à l'aval (bandeau de 10m de large pour les ravines affluentes);
- d'un aléa moyen inondation par débordement de cours d'eau ou de ravine représentent les zones de débordement potentielles du cours d'eau Mrowalé au Nord du terrain.

Figure 10 – Extrait de la cartographie de l'aléa inondation par débordements de cours d'eau ou ravines d'après l'atlas des aléas de la commune de Tsingoni. Fond orthophotos de l'IGN, courbes de niveau 1 m.

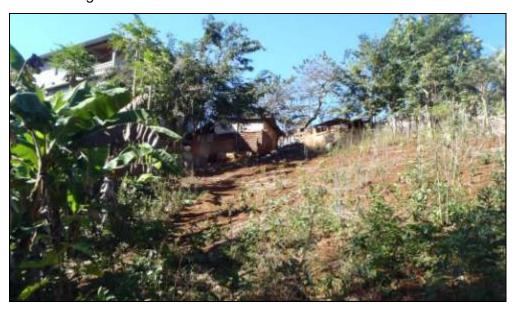
Ce talus comporte des pentes comprises entre 10 et 20° principalement et entre 20 et 30° ponctuellement au niveau de la ravine R2, dont la tête de talus peut atteindre 35°. L'ensemble des formations géologiques constituant ce talus sont favorables aux glissements de terrain (matrice peu compacte altérée comportant des éléments). Bien que les pentes ne soient pas très importantes pour l'ensemble du talus, des facteurs aggravants aux mouvements de terrain ont été observés tels qu'une anthropisation non contrôlée, un défrichage de la végétation ou encore la mise en place de culture qui accentuent l'érosion des sols. Ces observations amènent à conserver a minima un aléa moyen glissements de terrain au droit du talus.

En revanche, la partie du talus traversée par la ravine R2 comporte des pentes importantes et un cours d'eau (se ralliant à la Mrowalé) a été localisé en son pied pouvant entraîner de l'érosion régressive lors des crues ce qui constitue un facteur aggravant. Ces éléments amènent à classer ce secteur en aléa fort glissements de terrain dominants.

Figure 11 – Photographie du talus au centre du secteur expertisé (vue depuis le point A de la Figure 7) présentant à gauche, des plantations de bananier, au centre un défrichage de la végétation et à droite des plantations de manioc.

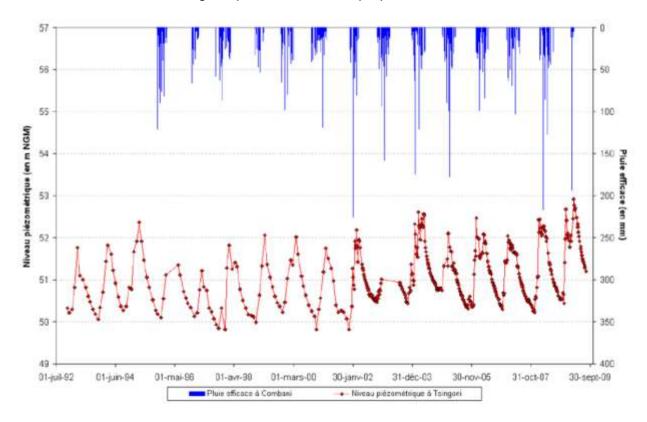
Les données d'entrées et le modèle géologique sont cohérents avec les observations de terrain. En revanche, il aurait été pertinent d'établir des profils de stabilité en considérant une nappe à plus faible profondeur puisque le piézomètre situé au niveau du captage de la Mrowalé (au Nord-Est du secteur d'étude au niveau du pont) indique que l'amplitude de la nappe entre la saison sèche et la saison humide varie en moyenne de 2 m à 3 m(cf. Figure 14). Les sondages localisant la nappe ont été réalisés en saison sèche et intégrés au profil de stabilité, soit dans un cas de figure plus favorable qu'en saison humide.

Par ailleurs, les calculs menés n'intègrent pas de situation accidentelle modélisant la stabilité des terrains suite à de fortes pluies. Etant donné le contexte tropical de l'île de Mayotte, une telle situation peut survenir à court, moyen ou long terme et constitue généralement un cadre propice aux déclenchements d'instabilités dans des terrains altérés comme ceux identifiés sur le secteur d'étude. On regrettera donc que, dans le cadre d'une étude de précision des aléas mouvements, les calculs de stabilité n'intègrent pas cette situation propice aux instabilités.

Figure 14 – Chroniques piézométriques du forage de Tsingoni (localisé en Figure 7) et des pluies efficaces (BRGM/RP-57626-FR)

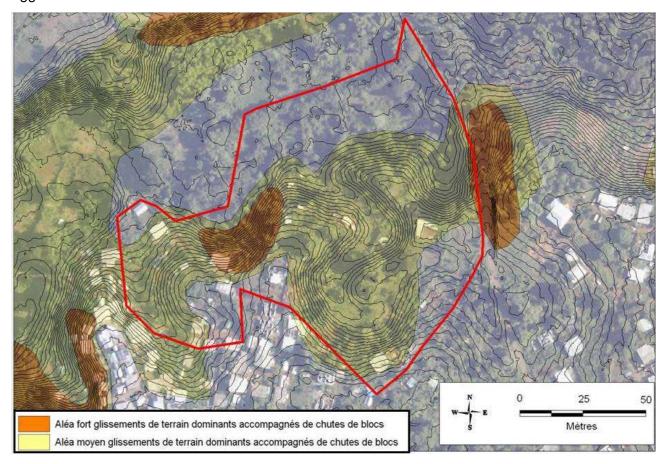
- Surclassement du secteur proche de la ravine R2 en aléa fort du fait des fortes pentes (supérieures à 20 voire 35° en tête de talus), des formations lithologiques altérées en place et des risques de développement d'instabilités à long terme, associées notamment aux écoulements potentiels dans ce secteur et aux risques d'érosion en pied de talus dus aux écoulements d'un bras de la rivière Mrowalé. Bien que SEGC montre par ses calculs de stabilité un coefficient de sécurité supérieur à 1, les situations accidentelles mais potentielles ne sont pas modélisées et une incertitude persiste donc sur la stabilité à long terme du talus.
- Précision de la limite entre l'aléa nul et l'aléa moyen mouvements de terrain, notamment au nord du secteur, au niveau de la plaine alluviale de la rivière Mrowalé (rive gauche) afin de tenir compte d'une éventuelle propagation de mouvements de terrain en aval.

Le talus couvrant la majorité du secteur d'étude est par ailleurs maintenu en aléa moyen mouvements de terrain du fait des pentes moyennes, de la nature des terrains et des facteurs aggravants identifiés.

Figure 15 – Cartographie de l'aléa mouvements de terrain d'après le présent avis. Fond orthophotos de l'IGN. Courbes de niveau 1 m.

- 1. De conserver une végétation dense afin de limiter l'érosion ;
- **2.** De mettre en place un système de gestion des eaux pluviales au niveau du talus afin de limiter le ruissellement ;
- **3.** De dimensionner les ouvrages hydrauliques par un bureau d'étude spécialisé et pour des crues d'occurrence centennale tel que prescrit dans les PPR ;
- **4.** De mettre en œuvre des ouvrages de confortement dimensionnés par un bureau d'étude géotechnique spécialisé afin d'assurer la stabilité du talus sur le long terme.

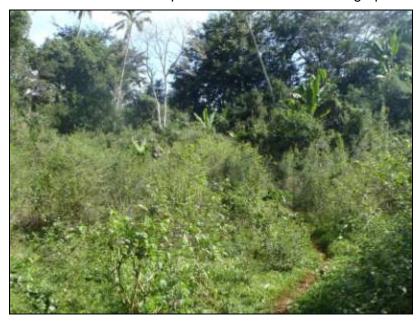
Cet axe de ravinement observé par le MNT n'a pas été identifié sur le terrain. Aucune trace de ravinement ou de ruissellement n'a été relevée le jour de la visite de terrain. Cependant, les courbes de niveau dessinant clairement le talweg, un aléa fort inondation sera retenu le long de cette ravine en prévision des vitesses que pourrait acquérir l'eau en se concentrant au centre de la ravine. La transition entre cette ravine et la plaine d'inondation est cartographié en aléa moyen.

Figure 17 – Vue sur la ravine 4 depuis le point D de la Figure 7.

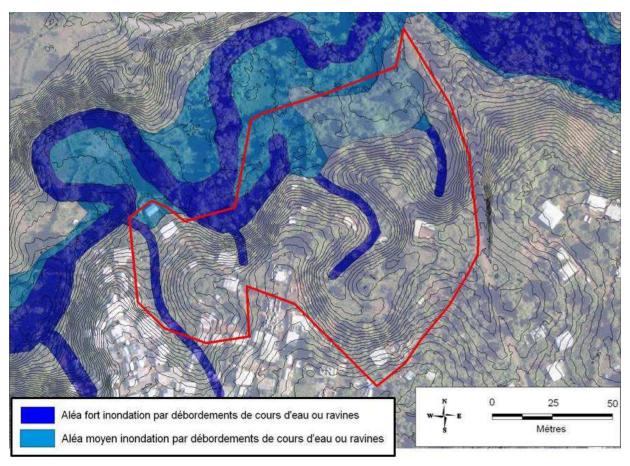
• Repositionnement de l'aléa fort inondation concernant la Mrowalé en fonction de son parcours repérés à l'aide de levés GPS et du cadastre. Application d'une zone tampon

- minimale de 20 m de large, élargie localement en fonction de la topographie ou de la résurgence de nappe observée.
- Application d'un aléa moyen et faible inondation au niveau de la plaine d'inondation de la Mrowalé aux vues de ses forts débits en cas de crue décennale et centennale (Q10 : 50 m³/s et Q100 : 97 m³/s) et de la topographie du site (zone de replat) pouvant entrainer de fortes hauteurs d'eau avec la présence d'une nappe sub-affleurante.
- Cartographie d'un aléa fort inondation au niveau d'une résurgence de nappe observée sur le terrain constituant un cours d'eau à priori pérenne.
- Localisation d'une nouvelle ravine à l'Est du secteur cartée en aléa fort inondation et en aléa moyen pour sa partie aval.
- Application d'une zone tampon de 5 m de part et d'autres des axes d'écoulement des ravines.

Figure 21 – Cartographie de l'aléa inondation par débordements de cours d'eau ou ravines d'après le présent avis. Fond orthophotos de l'IGN. Courbes de niveau 1 m.

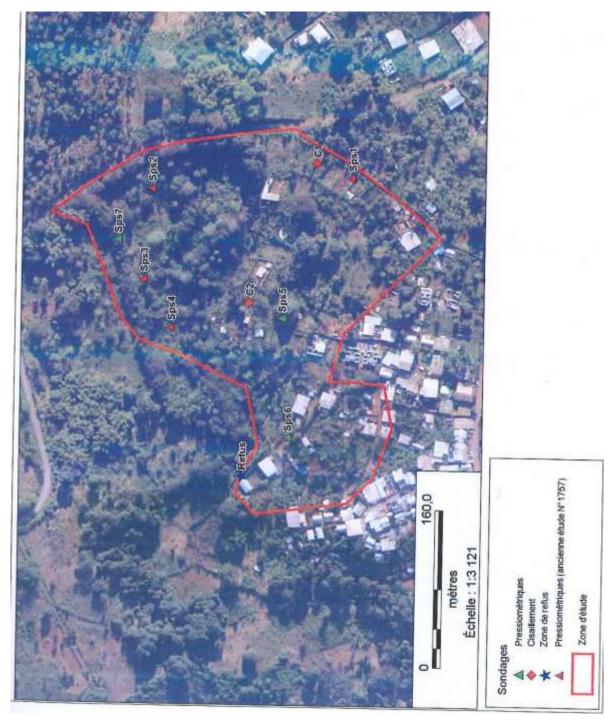
Figure 22 – Localisation des sondages de l'étude géotechnique de SEGC.

Des essais de cisaillement à la boite de Casagrande ont été réalisés par SEGC (cf. Figure 12) pour deux échantillons (localisation des essais C1 et C2 sur la Figure 22).

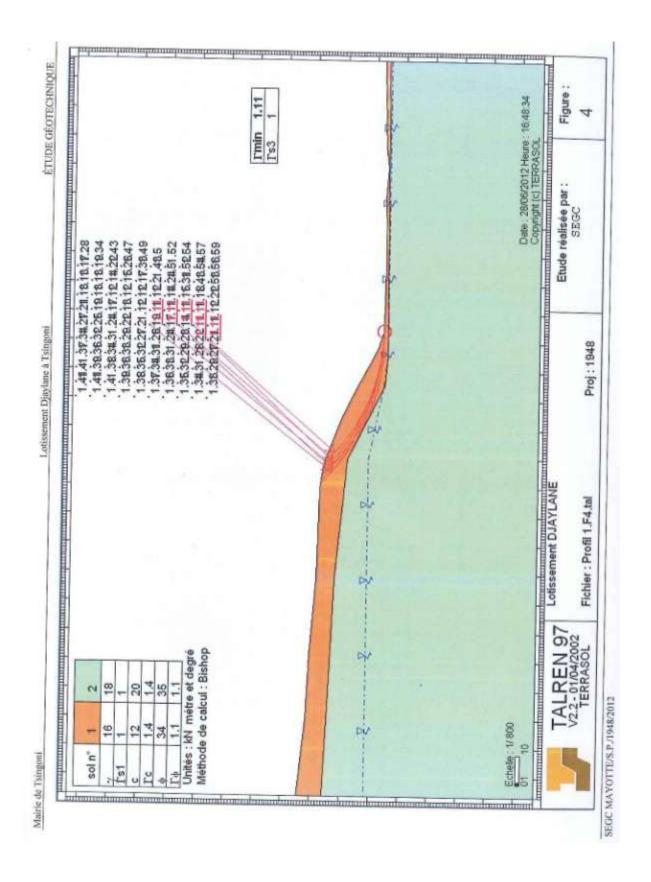
Des profils de stabilité ont été réalisés au droit du secteur de plus grande pente (au droit de la ravine R2), soit dans le contexte morphologique le plus défavorable du site, à l'aide du logiciel Talren, à partir des observations issues des reconnaissances de sol effectuées par le bureau d'études (cf. Figure 13). Un de ces profils est exposé en Figure 26.

Il a été considéré dans ce profil la présence d'une nappe d'eau dont les cotes appliquées sont issues des observations des sondages, ainsi que les conditions sismiques.

Les simulations par le logiciel Talren indiquent que le talus est stable vis-à-vis des glissements de terrain. SEGC conclu à la conservation de l'aléa moyen mouvements de terrain.

Figure 26 – Profil de stabilité élaboré par SEGC à l'aide du logiciel Talren.
