# Mise en place d'un réseau de suivi morphologique des plages de la presqu'île de Cayenne

Rapport intermédiaire

**BRGM/RP-61695-FR**

Décembre 2012

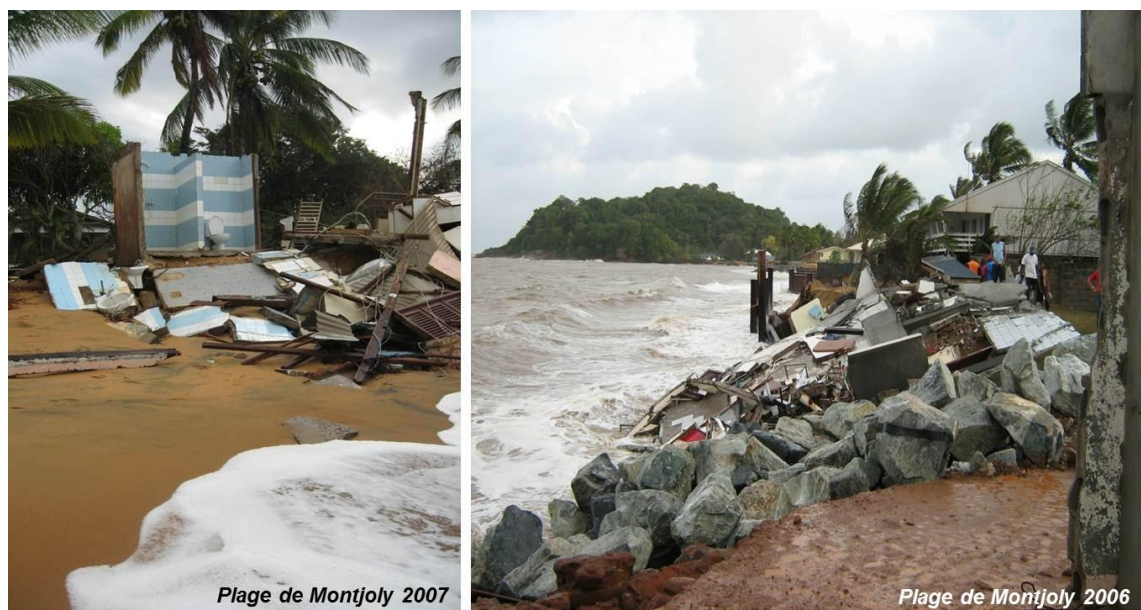
Figure 4 - Dégâts générés par l'érosion littoral sur la plage de Montjoly entre 2006 et 2007 (BRGM)

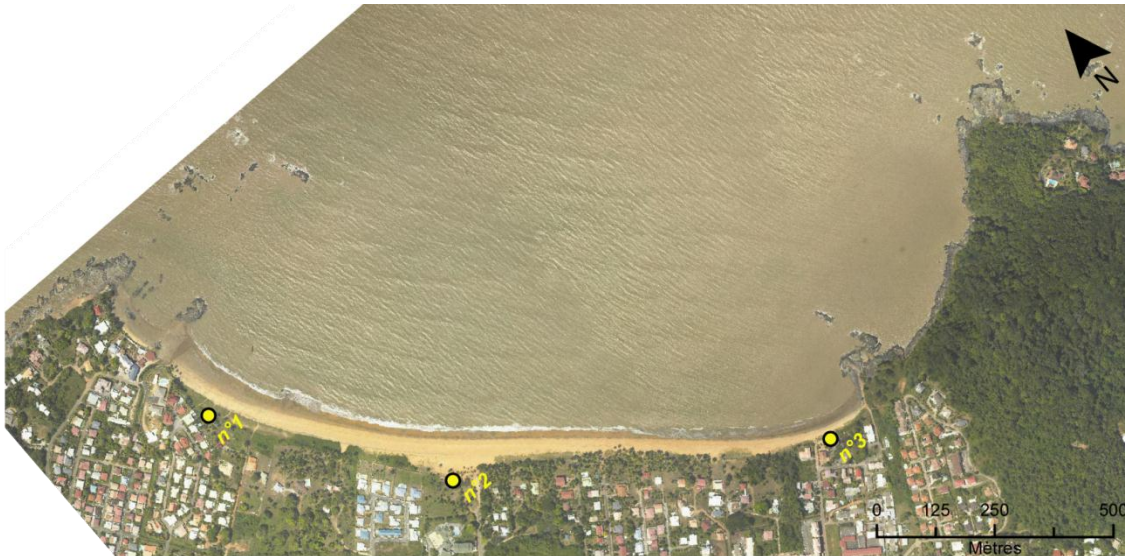
Figure 5 - Position des têtes de profils sur la plage de Montabo (Orthophoto, SIAGE 2010)

La position des profils a été déterminée sur avis d'expert et selon la connaissance des phénomènes en jeu sur ces plages. Pour les anses de Montabo et de Rémire, trois profils ont été respectivement sélectionnés, un au centre et deux aux extrémités pour évaluer la direction générale du transit sédimentaire, notamment en cas de phénomène de rotation de plage. Pour la plage de Montjoly, la plus grande, six profils ont été implantés, répartis uniformément sur toute sa longueur. Le plus grand nombre de profils suivis vise à mieux quantifier les évolutions morphologiques rapides de cette plage qui concentre un nombre important d'enjeux (nombreuses habitations en front de plage) ayant subi des dégâts importants lors d'événements extrêmes dans un passé récent en 1998, 2000, 2005, 2007 (Figure 5).

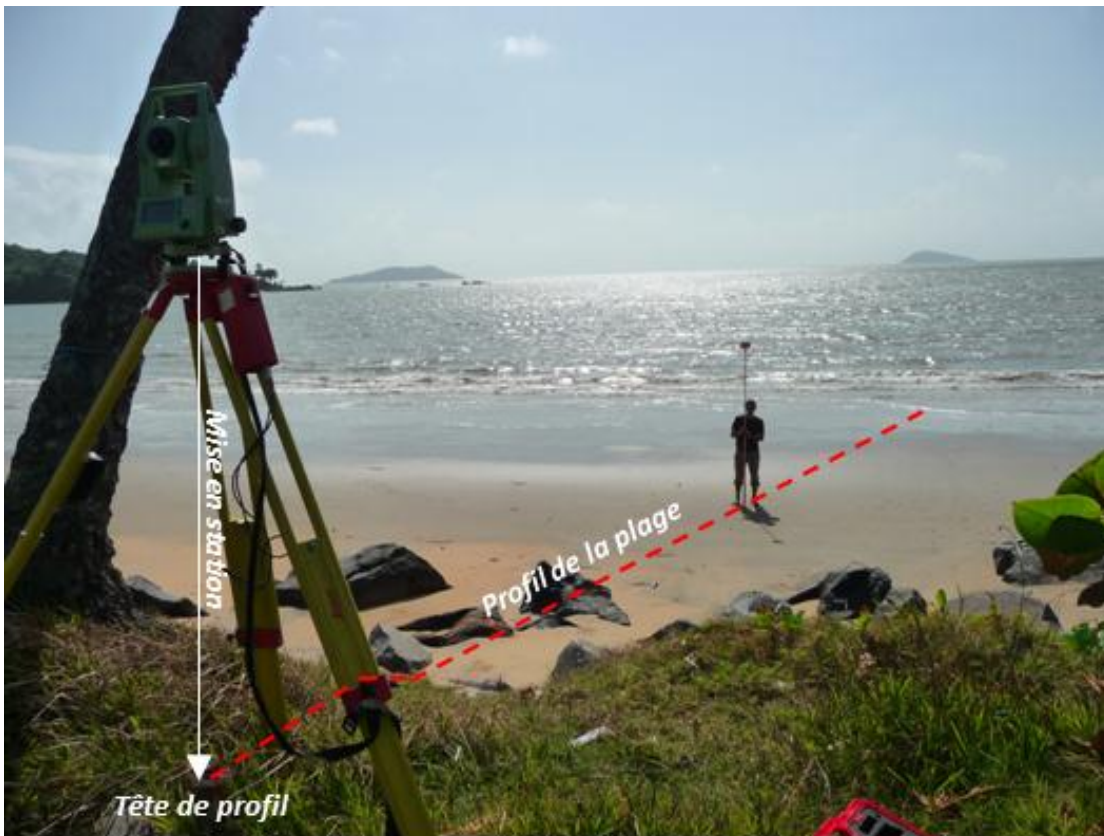
Figure 9 - Mise en place du tachéomètre pour lever un profil de plage (Station n°10)

Le tachéomètre est positionné à la verticale de la tête de profil, en prenant soin de s'assurer de l'horizontalité de la plateforme de mesure (bullage), de définir le système de référence et de paramétrer les coordonnées du point de mise en station, la hauteur de l'instrument et du réflecteur. Le levé consiste ensuite à mesurer la topographie de l'estran le long d'un profil perpendiculaire au trait de côte, depuis le haut de plage jusqu'à la ligne de rivage (figure 10). Le trait de côte peut-être défini comme la limite de l'action de la mer sur la terre. Le SHOM le définit comme la limite atteinte par les plus hautes mers astronomiques. En géomorphologie, on utilise en général des indicateurs pour définir la limite terre-mer, telles que la limite de végétation pionnière (front de mangrove, ipoméa, etc.) ou encore la limite d'un aménagement côté mer si le littoral est artificialisé (Mallet et Michot, 2012).

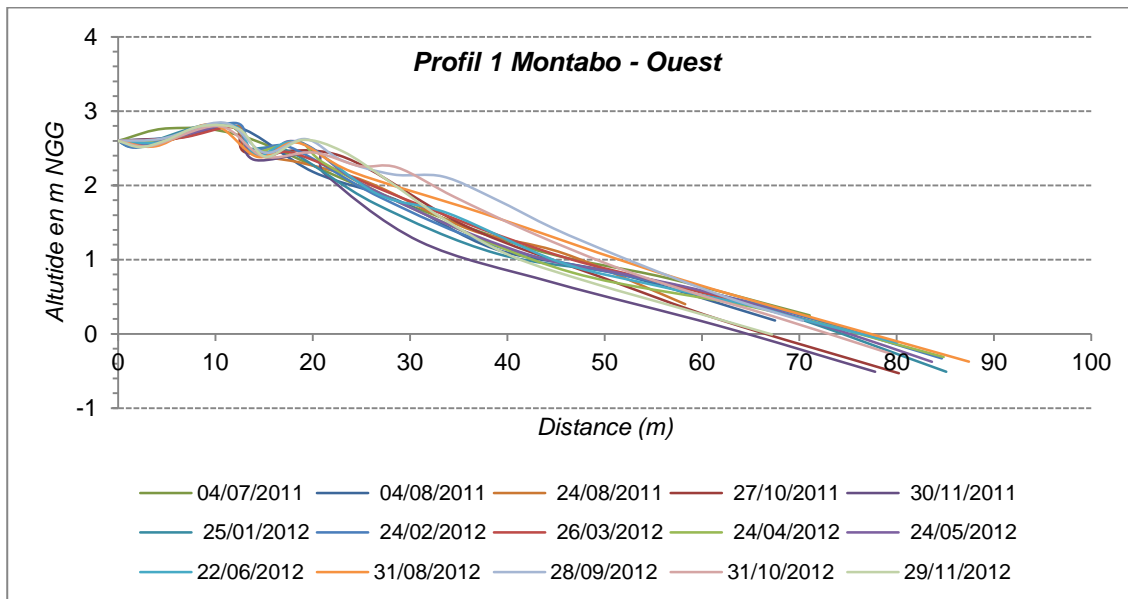
Sur le profil 1 à l'extrémité nord-ouest de la plage de Montabo, les variations maximales du profil de plage ont été d'environ 10 mètres en horizontal et 2 mètres en vertical (figure 12). On observe également la formation d'une berme marquée pour les mois de septembre et octobre 2012. La pente moyenne dans cette partie de la plage est d'environ 5% ce qui est beaucoup plus faible que pour le reste de la plage de Montabo (environ 10% pour les profils 2 et 3), cela s'explique par la situation plus abritée de ce secteur, en arrière des Ilets Dupont, qui le protège des fortes houles.

Figure 11 - Profil 1 Montabo – Ouest

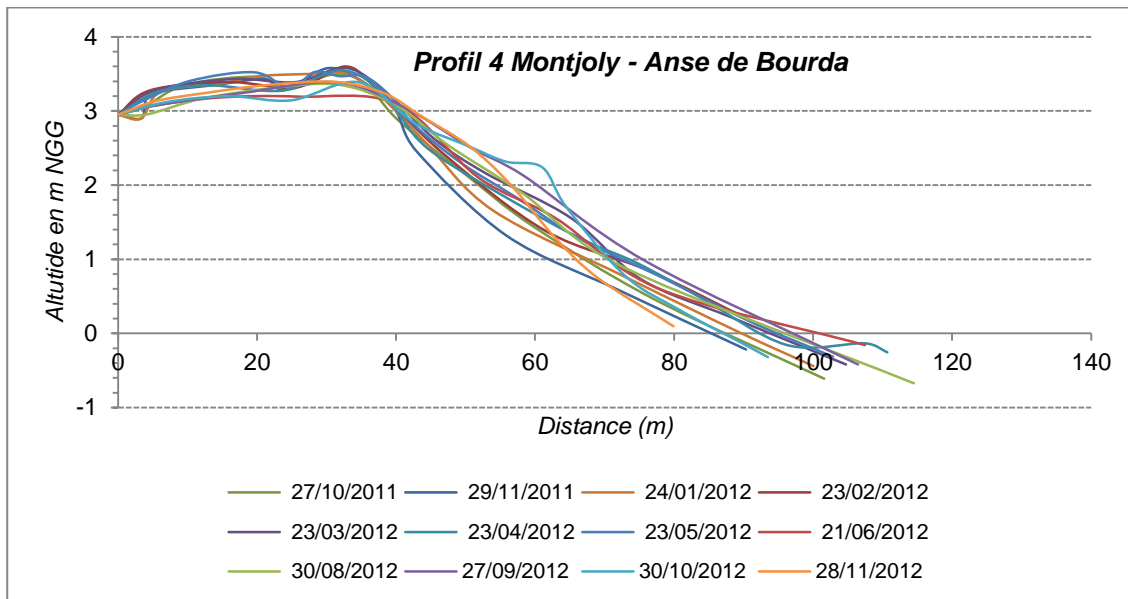
Le profil 4, situé sur la plage de Montjoly dans l'anse de Bourda, présente une pente moyenne d'environ 5%, plus faible que sur le reste de la plage de Montjoly qui est d'environ 10% sur les autres profils. Les variations du profil sont également relativement modérées, avec une variabilité horizontale de 10 à 15 mètres et inférieure à 1 mètre en verticale. Ceci explique une exposition plus faible aux houles. On observe également la formation d'une berme marquée au mois d'octobre 2012.

Figure 14 - Profil 4 Montjoly - Anse de Bourda
