# Réseau de surveillance de l'état quantitatif des eaux souterraines du bassin de Mayotte Rapport de gestion 2012

Rapport final

**BRGM/RP-61732-FR**  
Février 2013

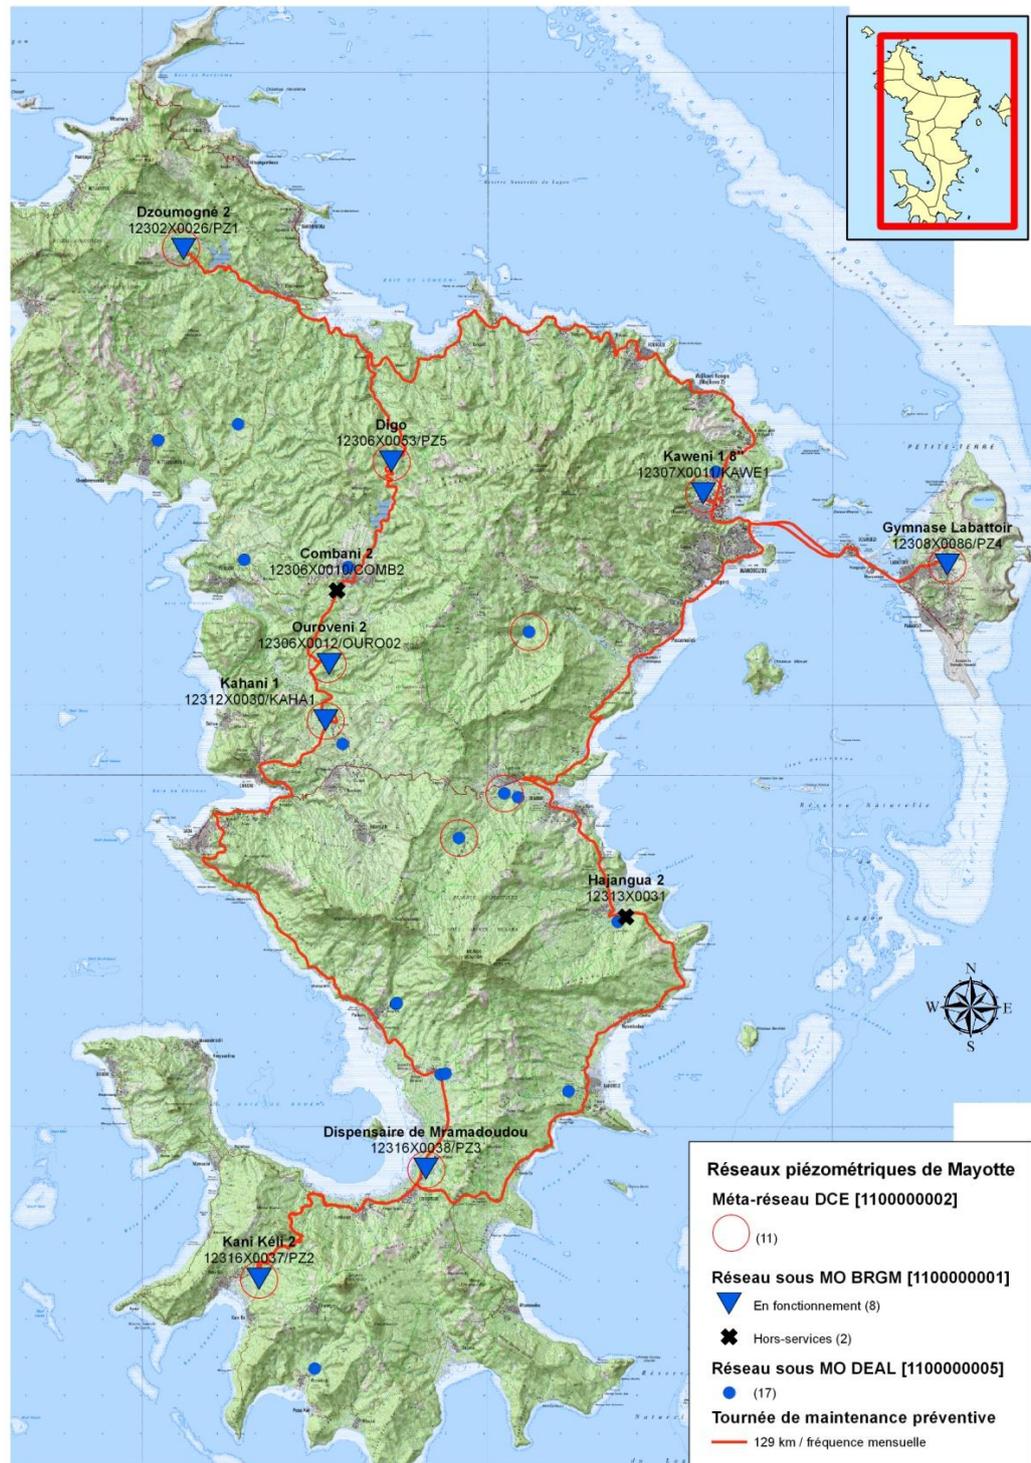
Illustration 3 : carte de répartition des stations par réseau sur le bassin de Mayotte (les noms et indices BSS des stations sous MO BRGM sont indiqués)

Les stations composant les 3 réseaux unitaires précédemment décrits sont représentées sur la carte ci-après.

Pour contrôler le bon état des ouvrages et des appareils de mesure ainsi que pour recueillir les données, une tournée est réalisée chaque mois. Cette tournée prend environ 7 à 8 heures pour 8 sites (129 km) (voir Illustration 3). Les accès aux sites par les pistes et l'obligation de prendre la barge pour se rendre sur le site du gymnase de Labattoir (code BSS 12308X0086) accroissent sensiblement les temps de trajet.

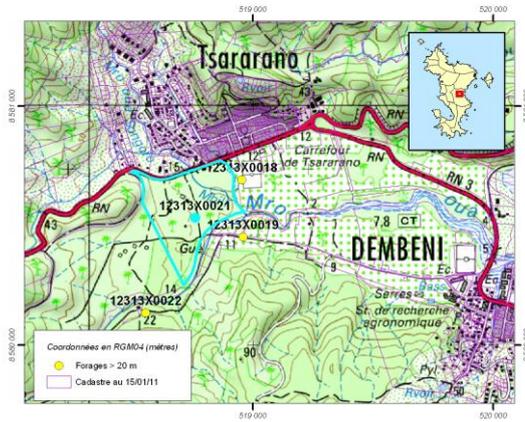
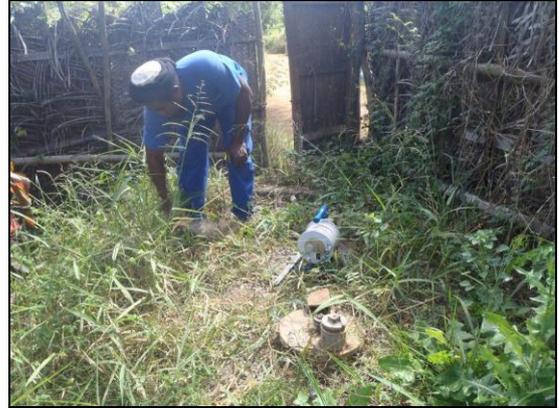
Illustration 6 : Etat actuel et position du piézomètre de Tsararano 1 (12313X0021/TSARA1).

- Tsararano 1 – 12313X0021/TSARA1 (voir Illustration 6),
- Dembény haut – 12313X0034/DEMHAU (voir Illustration 7),
- Kwalé 2 – 12307X0023/KOUAL2 (voir Illustration 8).

Des travaux seront réalisés sur les têtes de ces ouvrages afin de permettre l'installation des stations de mesure composées de capteurs de pression de type Orphéus Mini et de modules de télétransmission de type ITC. Ces stations devraient être opérationnelles au 1<sup>er</sup> trimestre 2013.

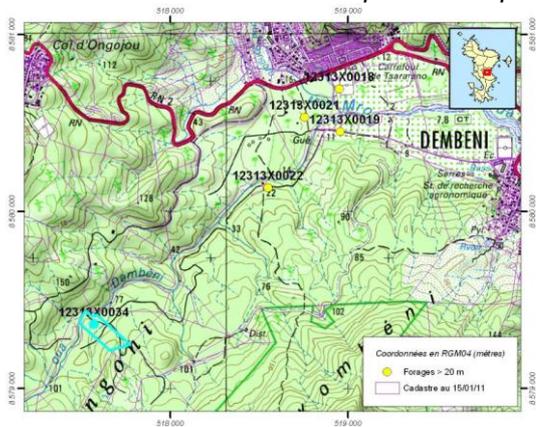
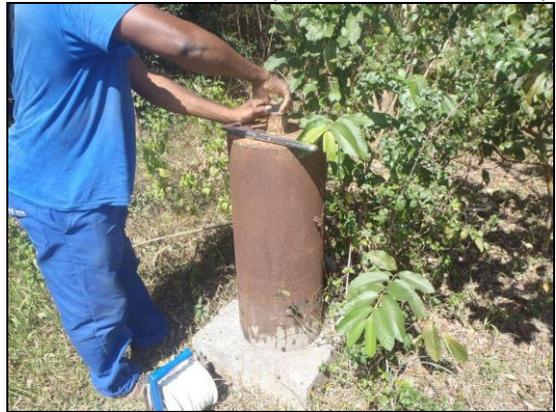
Illustration 7 : Etat actuel et position du piézomètre de Dembeni haut (12313X0034/DEMHAU).

Concernant les trois piézomètres transférés par la DEAL, seul le piézomètre Tsararano 1 (12313X0021) est facile d'accès. Pour accéder aux piézomètres Dombéni haut (12313X0034) et Kwalé 2 (12307X0023), il est nécessaire d'emprunter des pistes agricoles sur plusieurs kilomètres, pistes pouvant devenir impraticables en saison des pluies. Par conséquent, l'ajout de ces piézomètres dans le réseau sous maîtrise d'ouvrage BRGM rallonge, de façon non négligeable, les temps de trajet lors des tournées de maintenance.

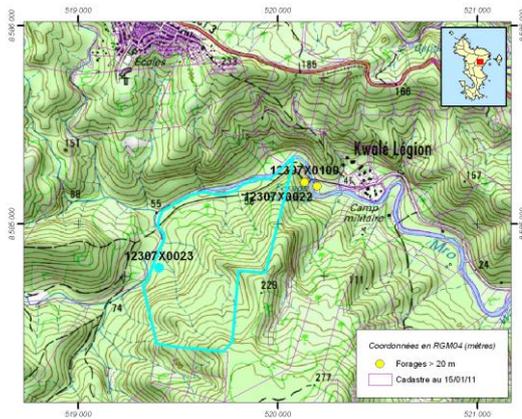
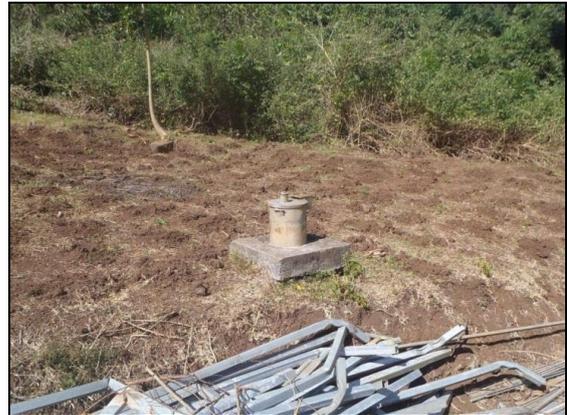
Illustration 8 : etat actuel et position du piézomètre de Kwalé2 (12307X0023/KOUAL2).

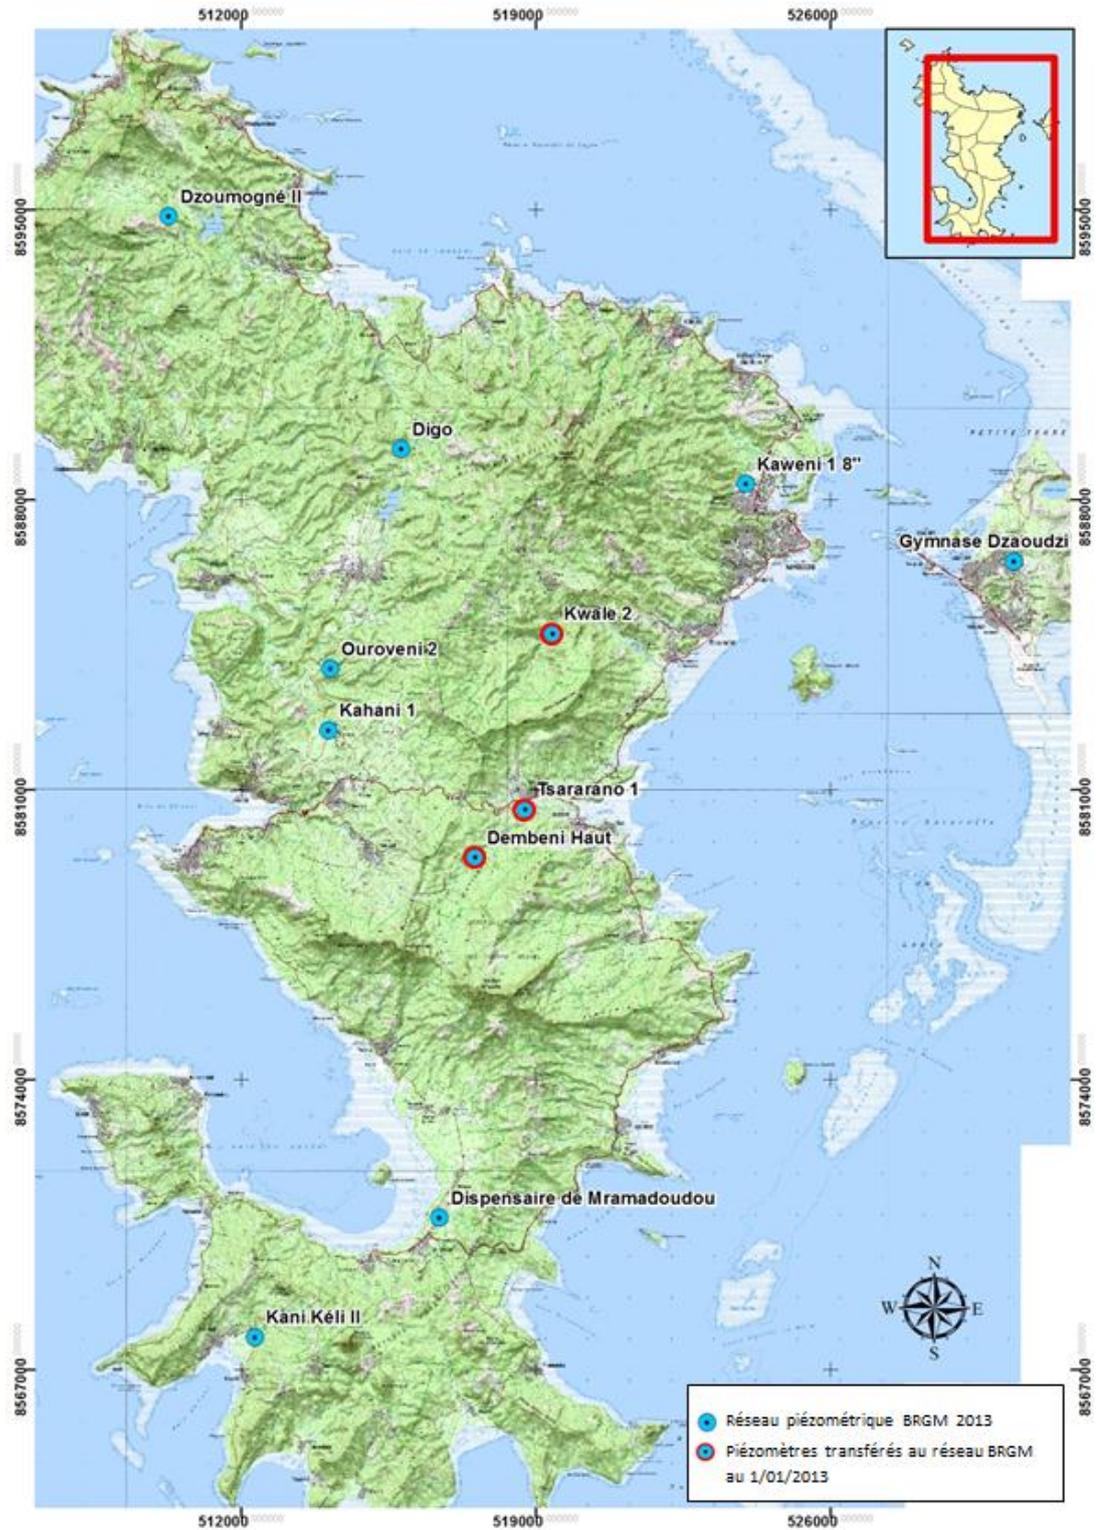
Illustration 9 : situation du réseau piézométrique sous maîtrise d'ouvrage du BRGM de Mayotte au 1er janvier 2013

Au 1<sup>er</sup> janvier 2013, 11 stations seront suivies, 3 de ces stations correspondant aux ouvrages rétrocédés par la DEAL de Mayotte au BRGM et 8 stations déjà dans le réseau en 2012 (voir Illustration 9)
