# Évaluation de l'aléa érosion des berges de la Lézarde sur la commune du Lamentin (Martinique)

Rapport final

**BRGM/RP-61872-FR**

Septembre 2013

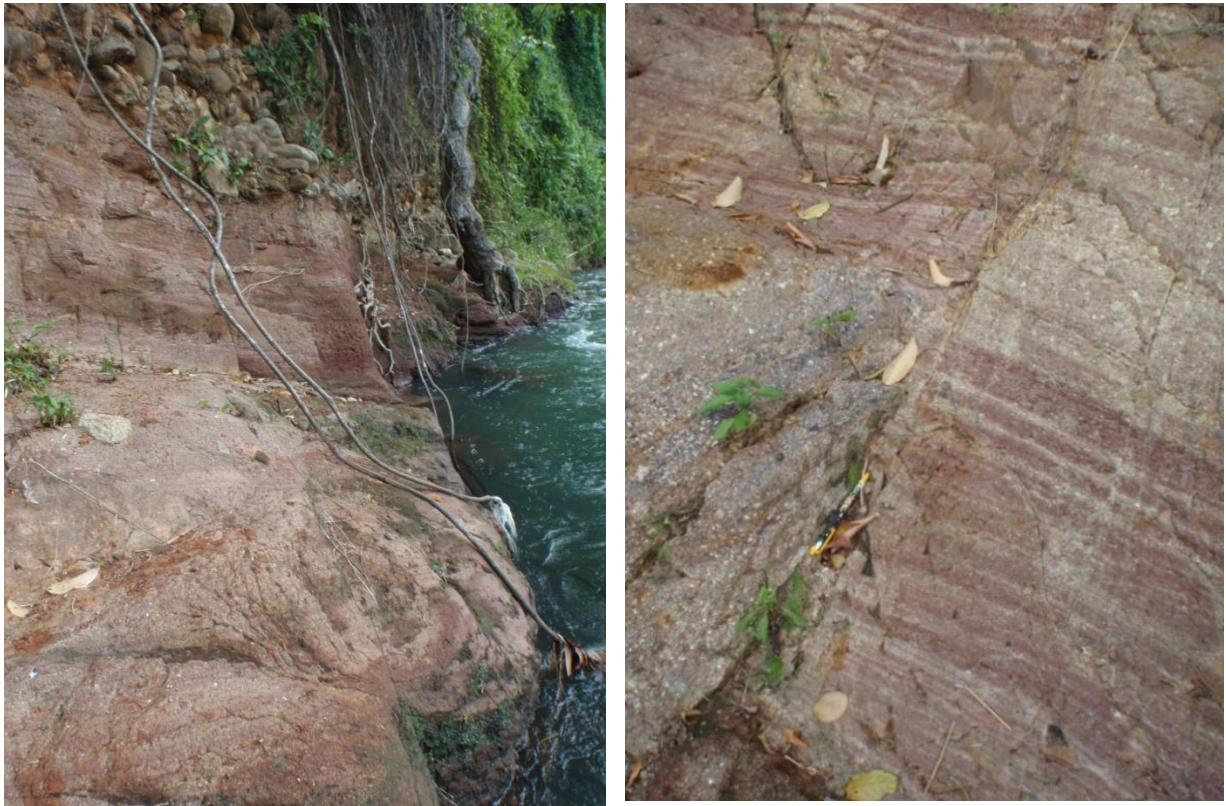
*Illustration 3 : Hyaloclastites, recoupés par un jeu de failles (Point 291)*

Les hyaloclastites se présentent sous la forme d'une brèche de clastes millimétriques à centimétriques dans une matrice cendreuse indurée. Cette formation présente un litage centimétrique, parfois bien marqué par la différence d'oxydation des niveaux. Dans le secteur étudiée, ces formations sont affectées par un réseau de failles de composante normale que l'on rattache à la tectonique distensive ayant affecté la région (graben Lamentin-Robert) (cf. Illustration 3). Les rejets sont métriques.

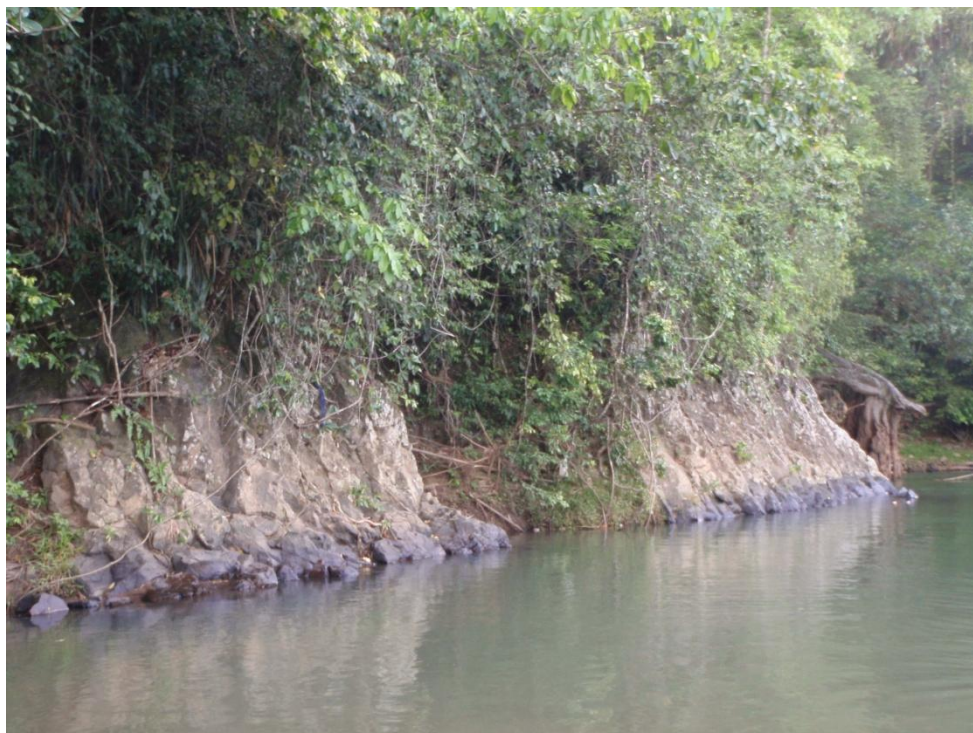
*Illustration 4 : Laves massives (Point 296)*

La lave est saine, massive et fracturée. Cette formation géologique est supposée appartenir à la formation des Basaltes de Vert-Pré.

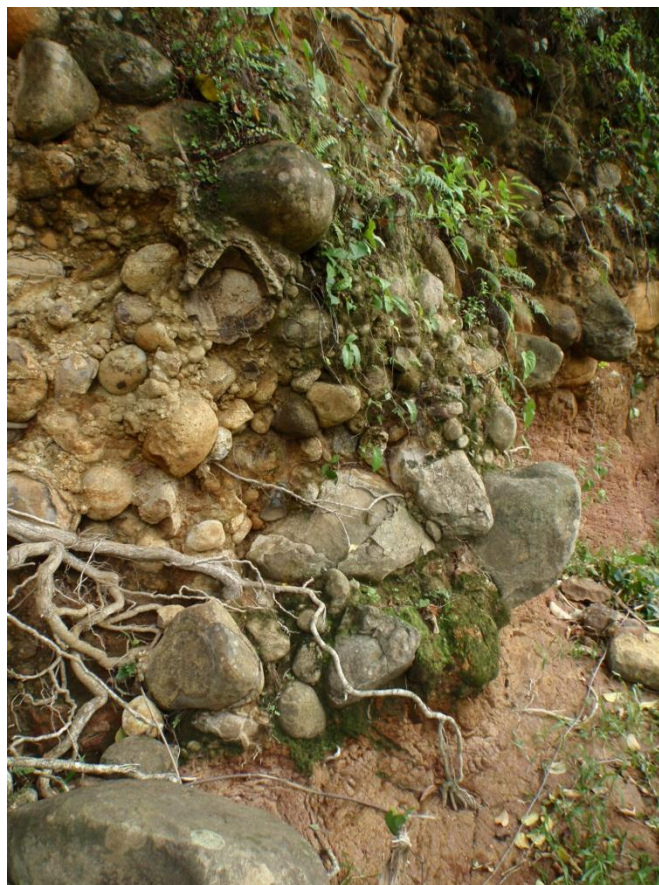
Illustration 5 : Conglomérat du Morne Jacob (Point 290)

- Les conglomérats du Morne Jacob, formés de blocs sains pluri-décimétriques arrondis d'andésite ou de basalte sombre dans une matrice friable. La cohésion de cette formation semble faible. Les éléments libérés par le démantèlement du conglomérat sont *a priori* trop lourds pour être ensuite charriés par la rivière. Il en résulte alors un pavage de blocs d'andésite sombre. Cette formation est très localisée à l'amont de la zone d'étude, à proximité du gué de Presqu'île (cf. Illustration 5).

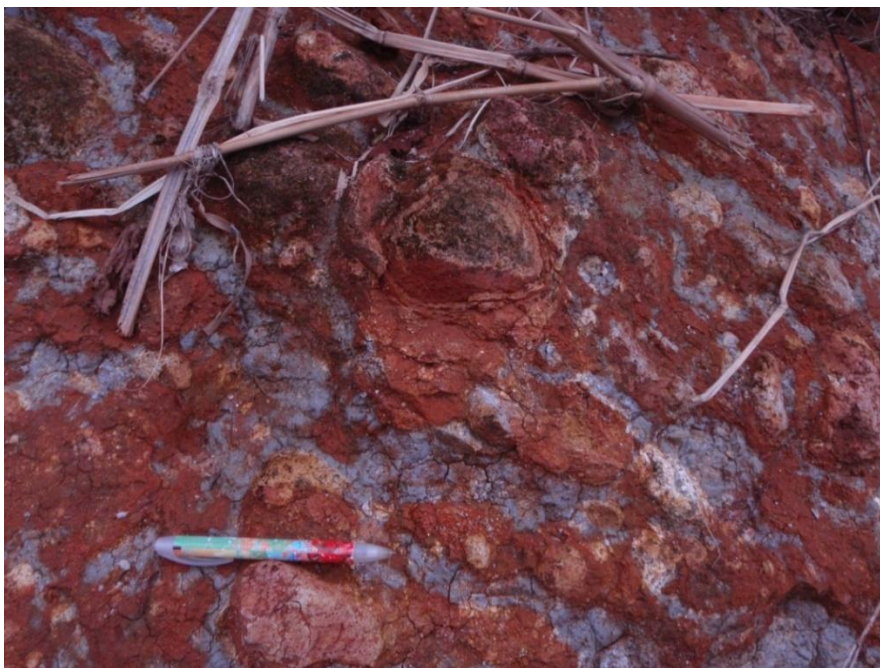
*Illustration 6 : Profil d'altération des conglomérats des Pitons du Carbet, avec structure en pelure d'oignon (Point 281)*

Le long du cours de la rivière, on observe une altération de ces conglomérats. Ce processus débute par l'altération des blocs du conglomérat donnant des structures dites en « pelures d'oignons » (boules de dacite altérée) où la structure de la roche mère est encore reconnaissable (cf. Illustration 6) pour aboutir *in fine*, à la formation d'une allotérite où la structure de la roche mère ne l'est plus. La dacite est progressivement transformée en smectite (ocre). Puis, ces horizons sont lessivés (partie grisée) (cf. Illustration 6). Vers le sommet du profil, la structure s'apparente à une argile bariolée légèrement litée. La fraction sableuse observée dans ces argiles correspond aux quartz résiduels de l'altération de la dacite. La fraction quartzeuse est donc directement liée à la proportion des blocs de dacite dans le conglomérat. L'aspect anguleux de ces minéraux nous indique qu'il n'y a pas eu de transport. Cela permet de véritablement distinguer ces niveaux argileux des formations alluviales.

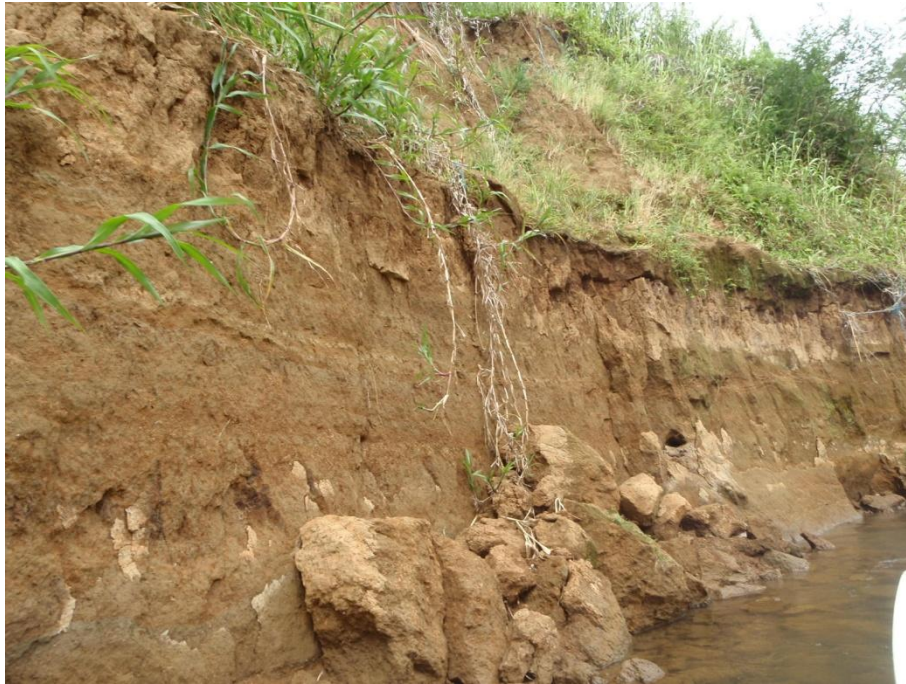
*Illustration 7 : Alluvions (Point 230)*

Ces dépôts sont de nature sablo-silteuse à silto-limoneuse, riches en quartz du fait du démantèlement du conglomérat dacitique (cf. Illustration 7).

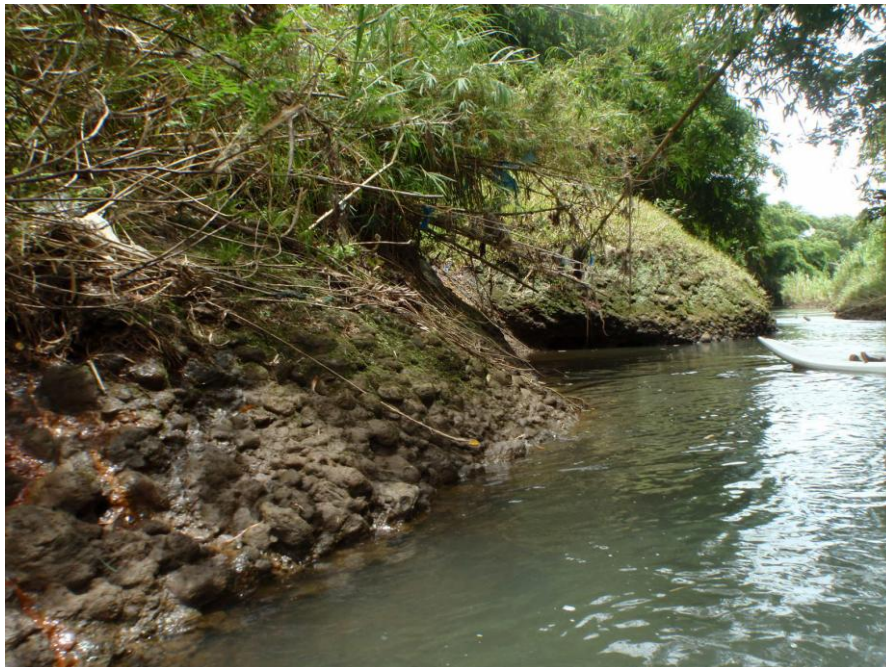
*Illustration 24 : Conglomérat sain, à la base des berges, constitué d'éléments de 10 à 20 cm de diamètre (Point 282)*

Lorsque le conglomérat est peu altéré, il constitue un point dur qui arme les berges, résistant à l'érosion hydraulique. Les caractéristiques mécaniques (cohésion, coefficient de frottement) sont fortes (cf. Illustration 24). Ces conglomérats sains à la base des berges affleurent notamment à l'amont du pont de Soudon et vers Place d'Armes.

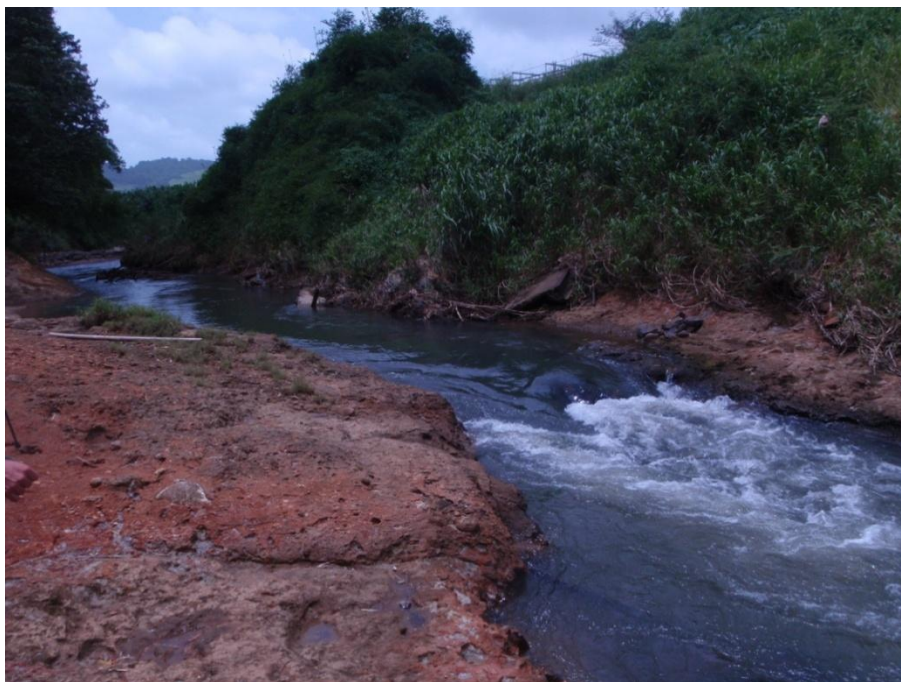
*Illustration 25 : Incision dans les profils altérés (Point 281)*

Après la confluence avec Petite Rivière, on observe un enfoncement du lit de la rivière dans ces profils altérés (cf. Illustration 25 et Illustration 56). Ceci expliquerait que la hauteur des berges augmente si nettement, notamment sur les 100 m en amont du Pont de Ressource (10 m de hauteur moyenne). Ces constats de terrain confirment les effets d'incision provoqués par la rectification du lit (cf. Illustration 19). Sur les berges les plus hautes à proximité du Pont de Ressource, la paroi est subverticale sur une dizaine de mètres de hauteur.

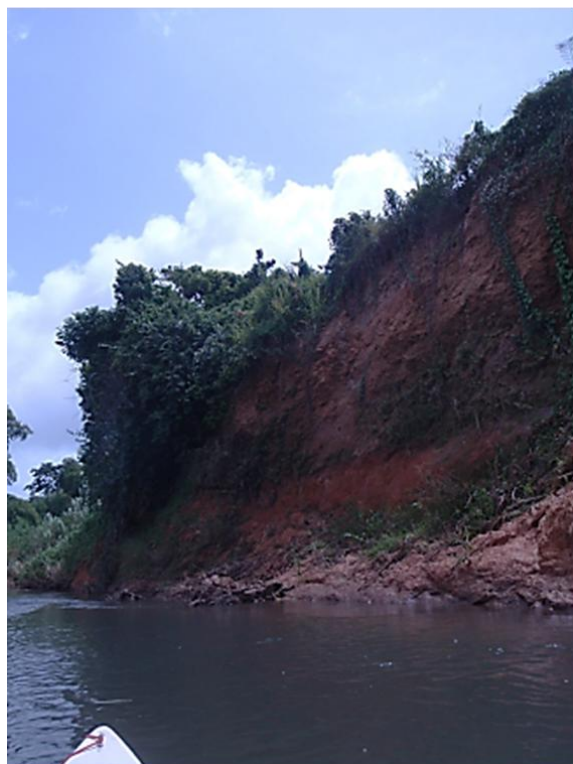
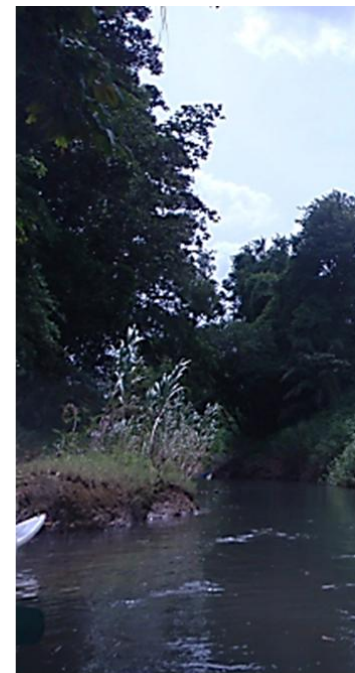
Illustration 26 : Schéma type des berges de conglomérats altérés

L'illustration 26 schématise ce type de berges.

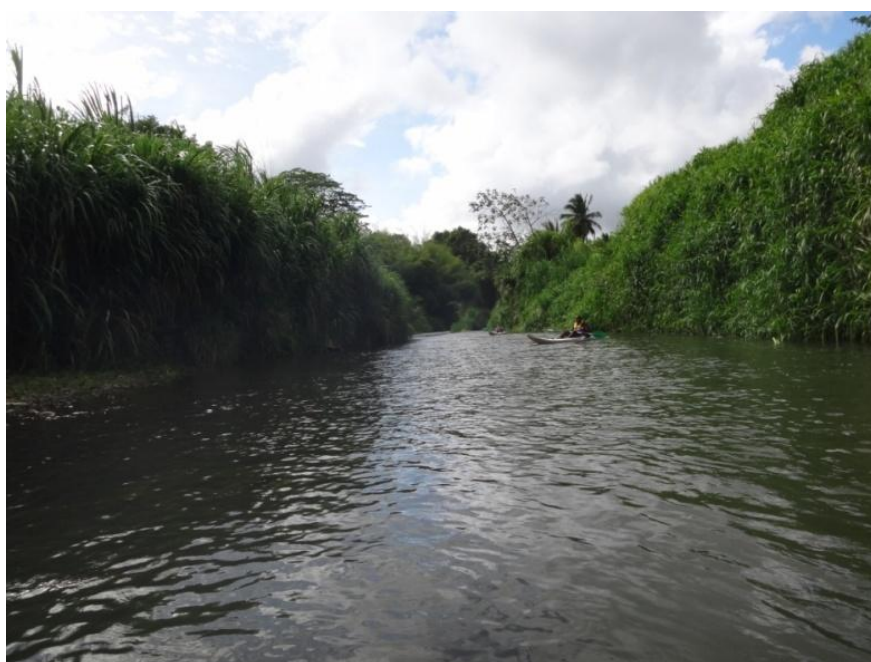
*Illustration 28 : Berges d'alluvions colonisées par les cannes sauvages (Point 238)*

- Des cannes sauvages (appelées localement roseaux) (cf. Illustration 28). Cette plante à colonisation rapide efface les cicatrices éventuelles de mouvements de terrains ;

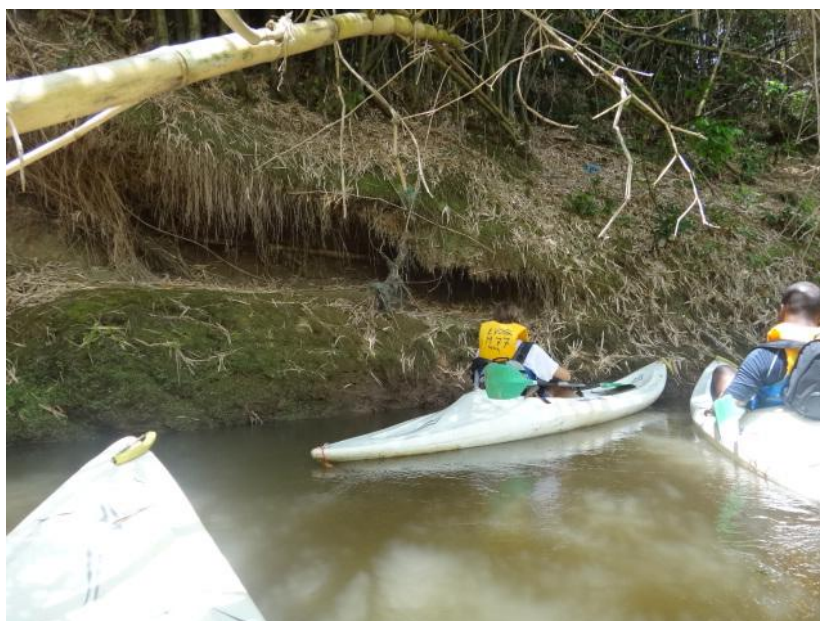
*Illustration 29 : Sous-cavage des alluvions provoqué par le système racinaire des bambous (Point 273)*

- Des touffes de bambous (cf. Illustration 29), dont le rôle néfaste est très souvent souligné (Géode Caraïbe, 1999) (BRGM, 1984). Ces espèces demandent un entretien et une vigilance particulière évoquée au § 8.2.3.

- L'érosion différentielle (le recul) des horizons les plus tendres, provoquant ensuite le sous-cavage puis l'éboulement des horizons supérieurs (cf. Illustration 36). L'érosion différentielle pouvant être provoquée par le système racinaire de la végétation (cf. Illustration 29) ;

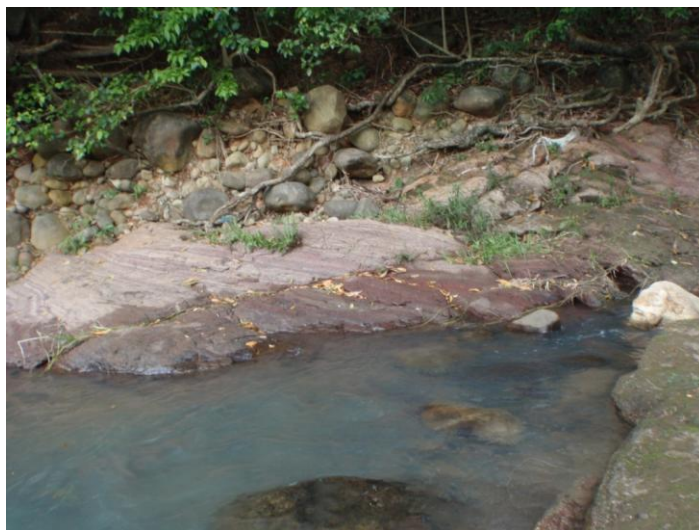
Dans le secteur du Gué de Presqu'île, on observe un net recul des berges conglomératiques, le long du toit des hyaloclastites (point dur), quand celui-ci est situé au niveau du lit de la rivière (cf. Illustration 30).

*Illustration 30 : Recul des berges conglomératiques, le long du du toit des hyaloclastites (Point 292)*

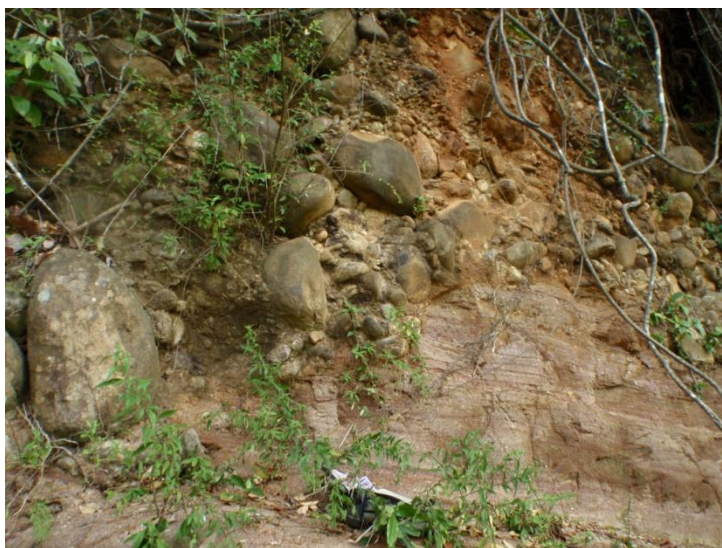
Le recul est plus limité quand le toit des hyaloclastites surplombe nettement le lit de la rivière et donc quand ces formations conglomératiques sont hors d'eau. Dans cette configuration, on observe préférentiellement des dislocations et déchaussements de blocs par disparition de la matrice, sous cavage de blocs et actions des racines (Illustration 31).

*Illustration 31 : Déchaussement de blocs dans les conglomérats anciens (Point 290)*

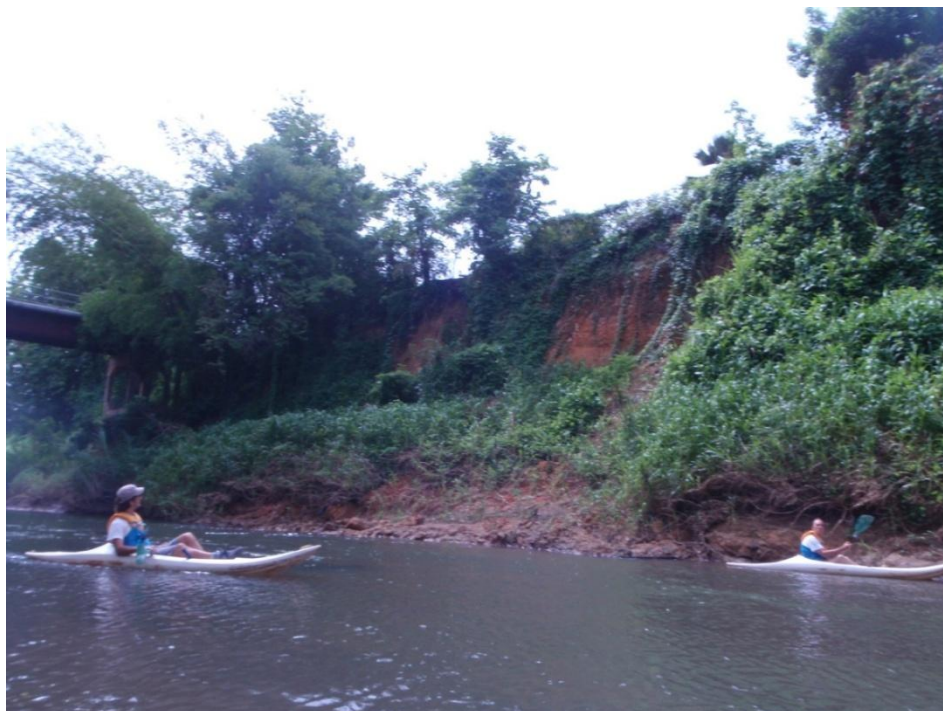
*Illustration 33 : Érosion de la rive droite des berges près du pont Ressource  
(Point 434)*

Sur les berges les plus hautes, constituées des profils les plus altérés, à proximité du Pont de Ressource, la paroi est subverticale sur une dizaine de mètres de hauteur, attestant d'une forte cohésion à court terme (condition non drainée). Ces secteurs sont cependant localement sujets à des événements d'ampleur s'expliquant probablement par la réduction de cette cohésion en condition drainée (long terme) (exemple de l'événement au Point de Ressource, cf. Illustration 33 et Illustration 32).

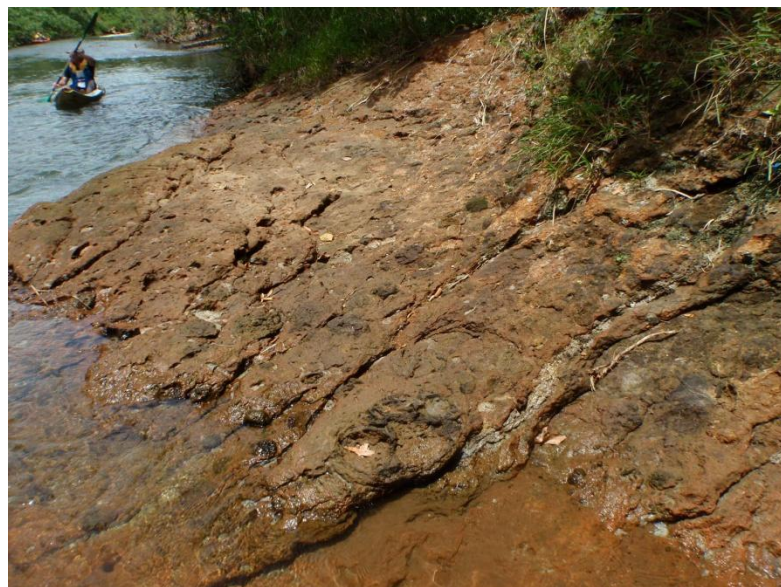
*Illustration 34 : À gauche, érosion différentielle des horizons grisés (lessivés) (Point 435 en aval de Ressource). À droite, conséquence pour les berges : création de surface d'érosion plane*

Ces horizons altérés ne sont pas sensibles au sous-cavage, mais localement, les parties lessivées (grisées) se révèlent plus sensibles à l'érosion, pouvant ensuite conduire à la création de surfaces d'érosion, pratiquement planes (cf. Illustration 34).

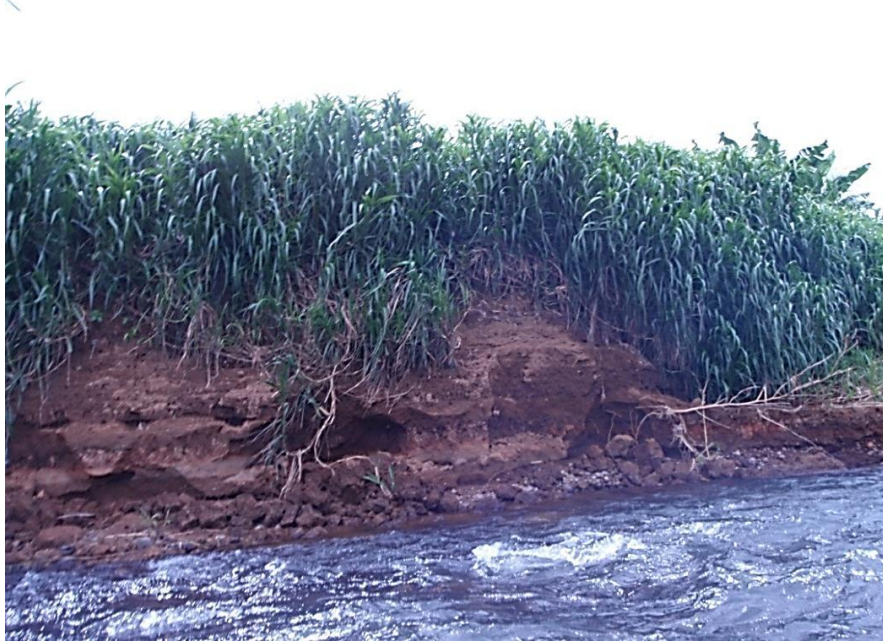
*Illustration 36 : Érosion plus ou moins prononcée suivant les phases de dépôts, provoquant ensuite le sous-cavage des horizons supérieurs (Point 325)*

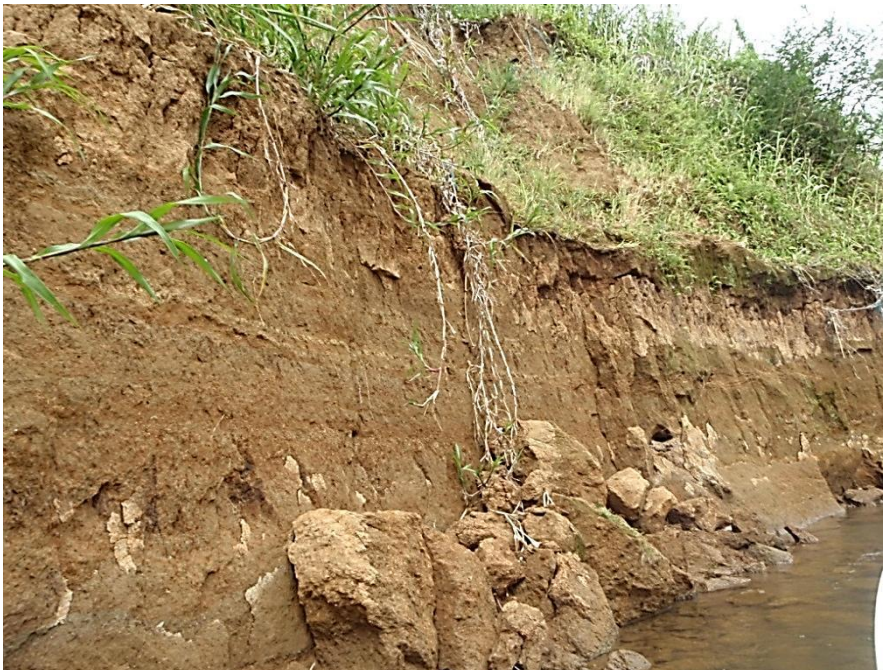
*Illustration 37 : Écaillage depuis la base (Point 230)*

- L'écaillage par sollicitation hydraulique en pied (Illustration 37, Illustration 38) ;

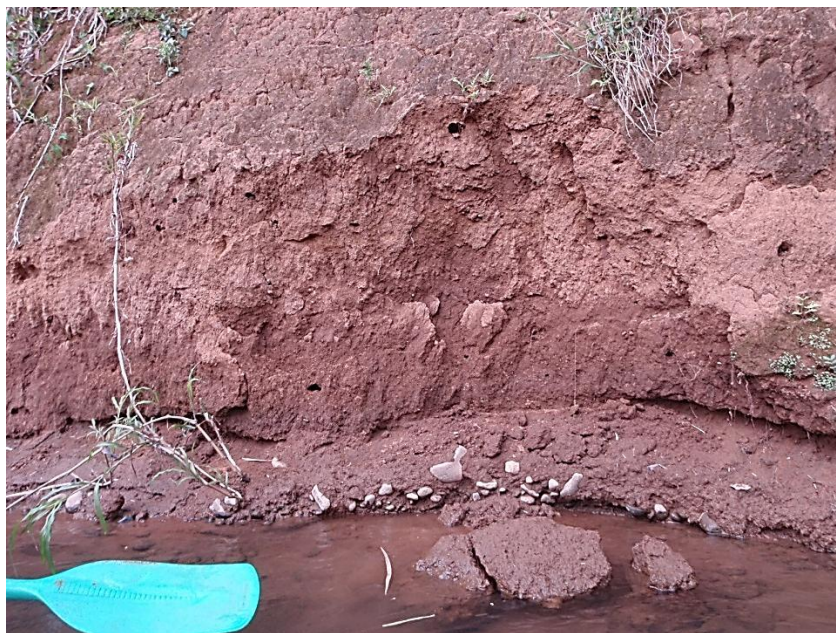
*Illustration 38 : Écaillage depuis la base, sur le niveau conglomératique (Point 221)*

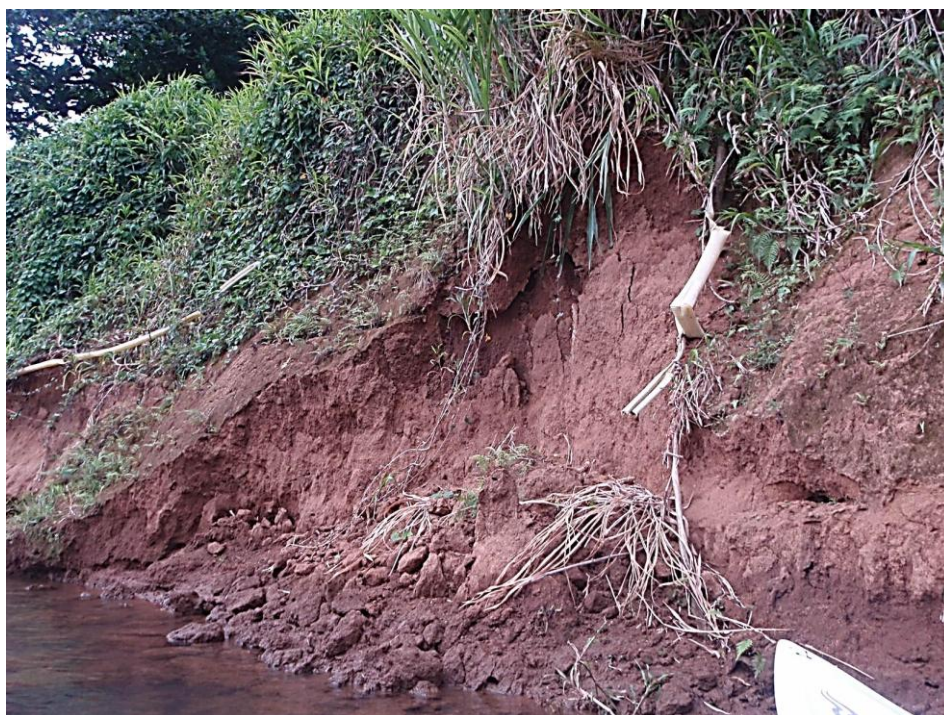
*Illustration 39 : Loupe de glissement entraînée par déstabilisation hydraulique en pied (Point 221)*

- Des petits glissements le long des surfaces de dépôts, dans les alluvions sablo-argileuses peu pentées (cf. Illustration 40, Illustration 39) ;

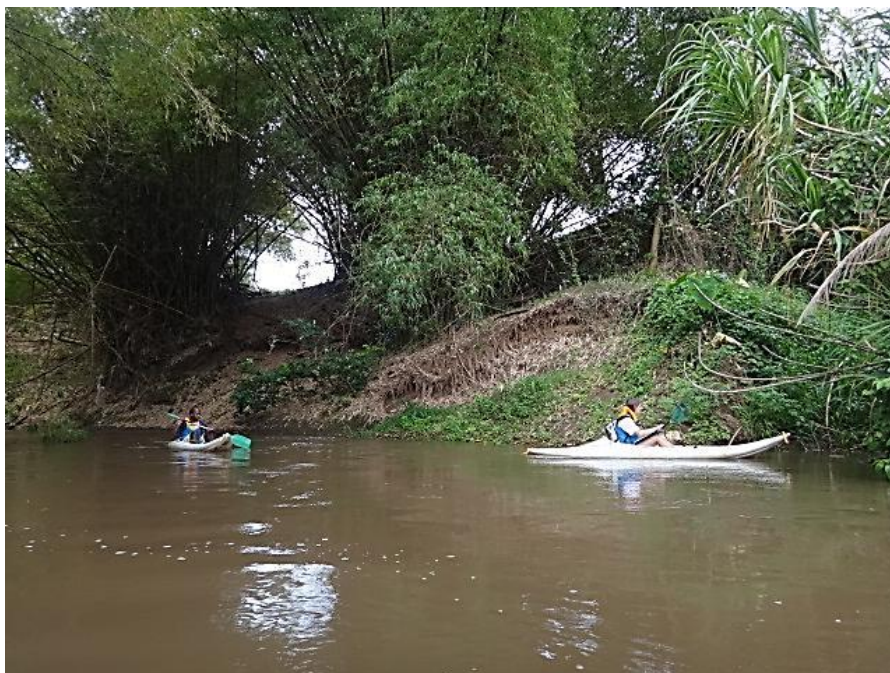
*Illustration 40 : Loupe de glissement dans les alluvions récentes (Point 263)*

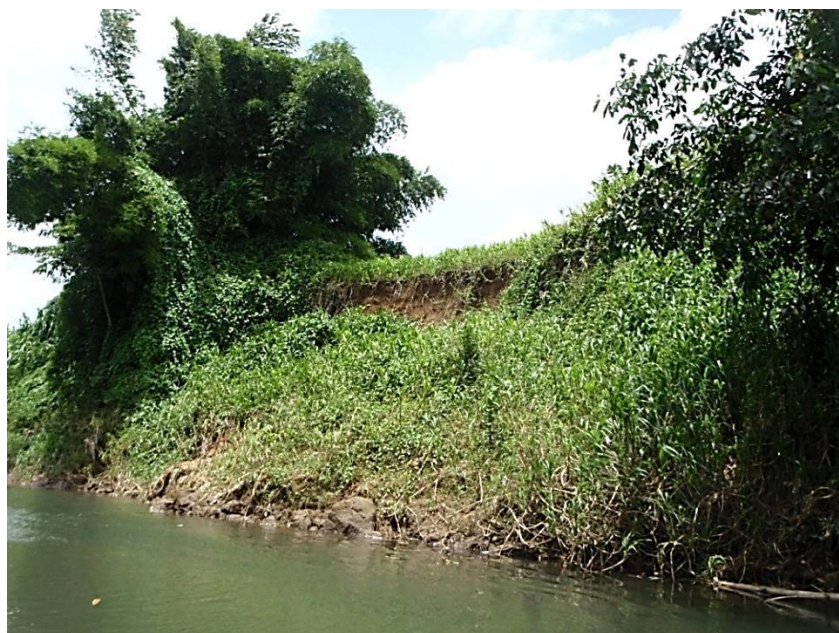
*Illustration 41 : Seul indice de glissement. Épaisseur 3 à 4 m (Point 331, rive gauche)*

- Des glissements rotationnels potentiellement plus volumineux (un seul repéré cf. Illustration 41).

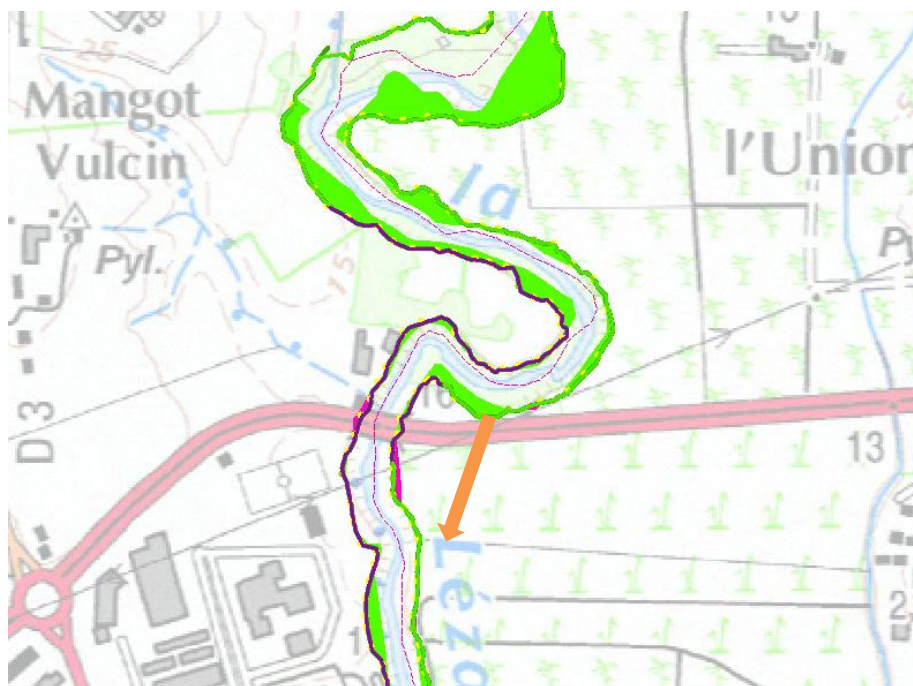
*Illustration 55 : Recul des berges rive gauche, en direction de l'autoroute*

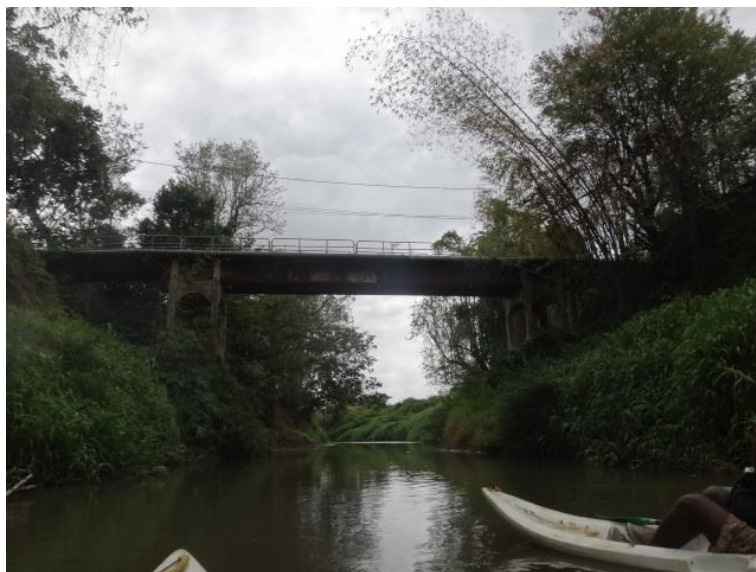
- Une incision du lit mineur à un endroit donné, dans des secteurs où l'encaissant du lit est probablement plus meuble que les berges. Cette incision s'observe facilement sur le terrain, comme dans le secteur du Pont de Ressource où les piles de l'ouvrage sont exondées de quelques mètres (cf. Illustration 56) ;

*Illustration 56 : Enfoncement du lit (sans déviation latérale),  
au niveau du pont de Ressource (Point 434)*

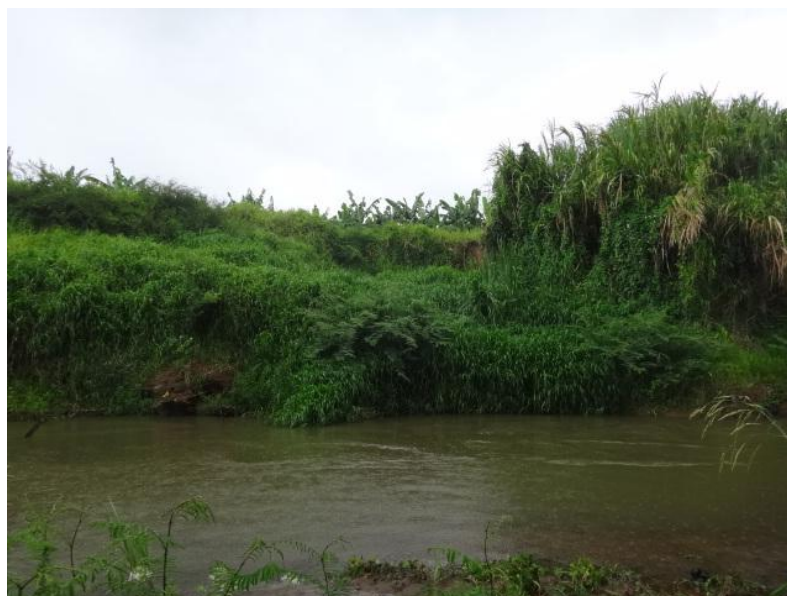
- Une divagation latérale du lit mineur, dans des secteurs de berges peu consolidées. Ces secteurs se repèrent, sur le terrain, par la présence d'anciens bras (plus hauts que le lit actuel), le long du lit actuel et des tracés en méandres qui évoluent donc au gré de ces divagations (cf. Illustration 57). Dans ces secteurs de divagation, la partie concave d'un méandre est une zone particulièrement vulnérable. Ce mécanisme d'évolution des berges dans un régime de méandre est attesté par le dépôt en fond de lit à l'intérieur du virage en érosion (cf. Illustration 58).

*Illustration 57 : Déviation latérale du lit et indice de l'ancien lit*

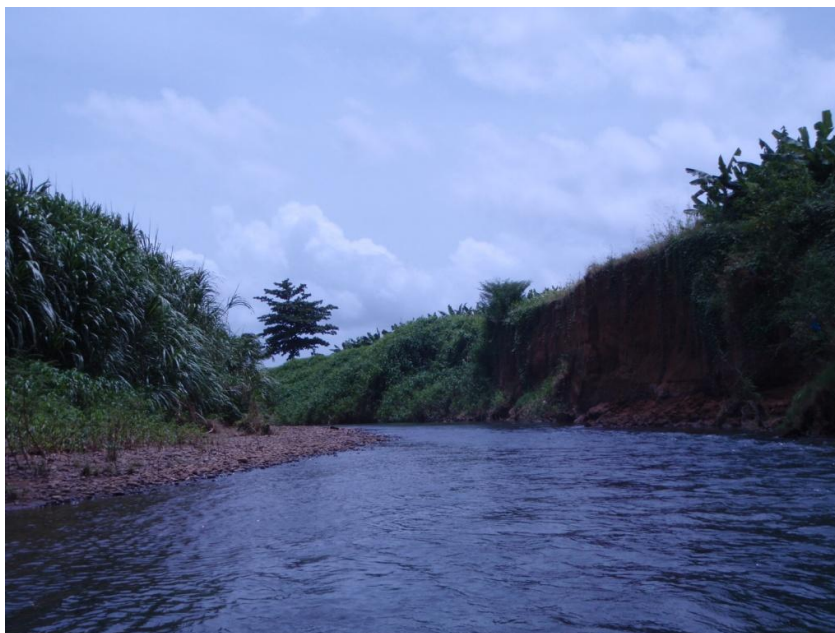
*Illustration 58 : Érosion de la berge en rive gauche, au niveau du méandre (Point 252).  
A cet endroit la rivière a fortement évolué depuis 1951*

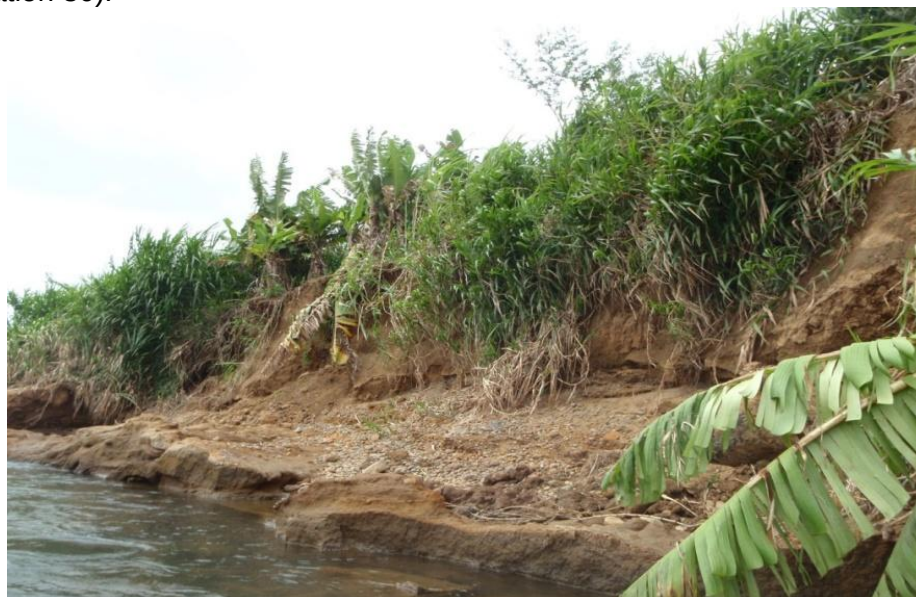
*Illustration 59 : Recul au-dessus d'un plan de dépôts conglomératiques (Point 230)*

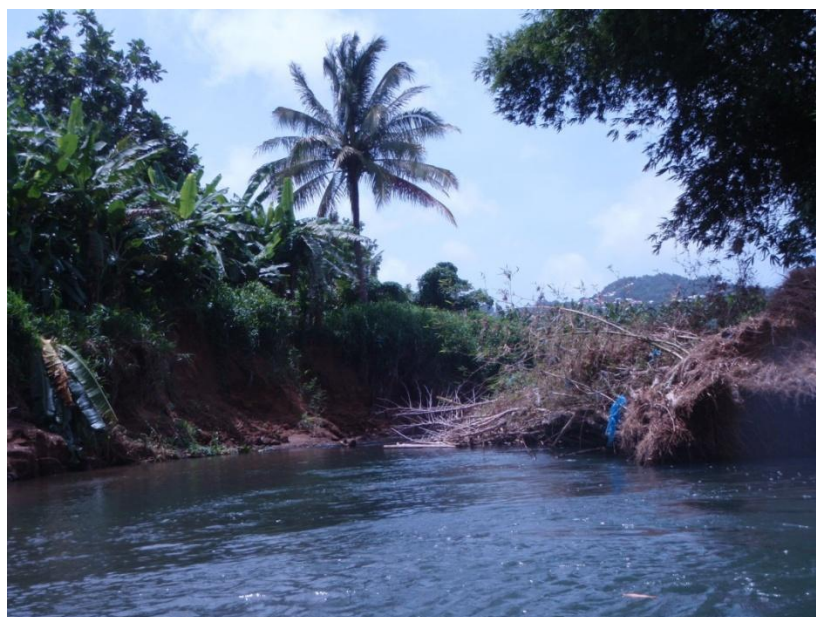
*Illustration 64 : Érosion de la berge rive gauche, accentuée par l'embâcle provoqué par les bambous (Point 250)*

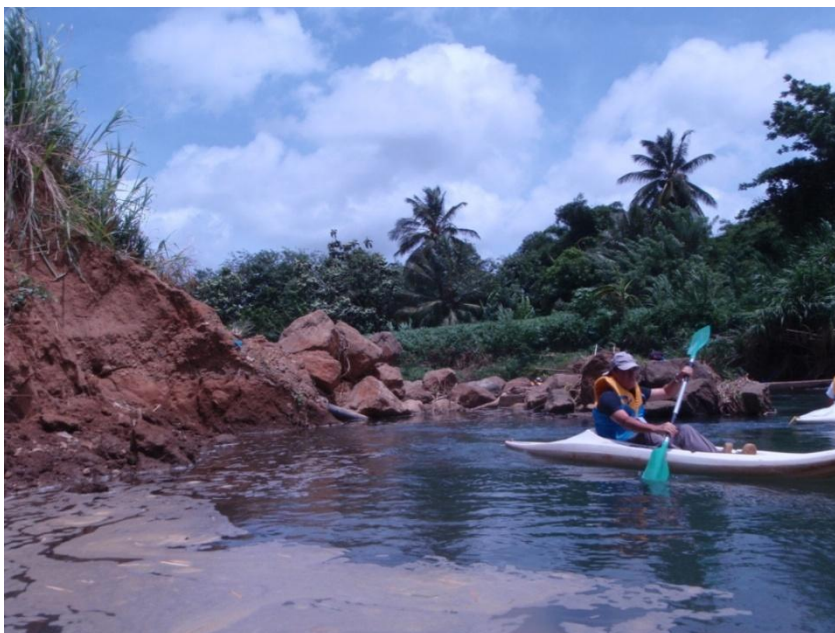
*Illustration 65 : Érosion de la berge rive gauche probablement accentuée par les remous provoqués par les enrochements (Point 253)*

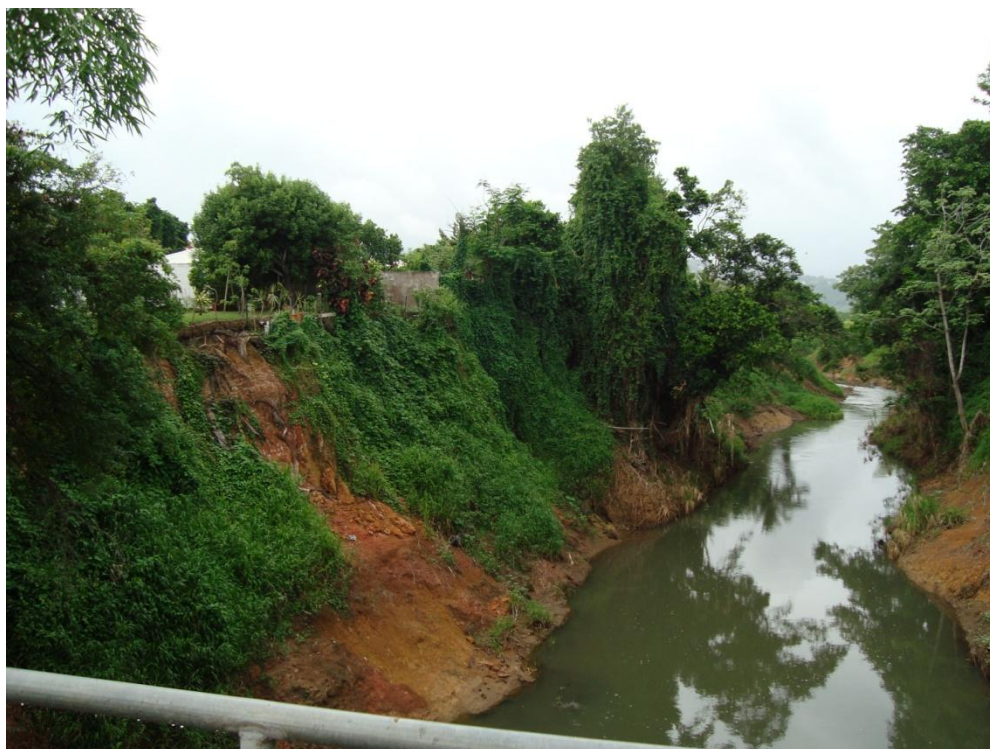
*Illustration 69 : Amont immédiat du pont de Ressource*

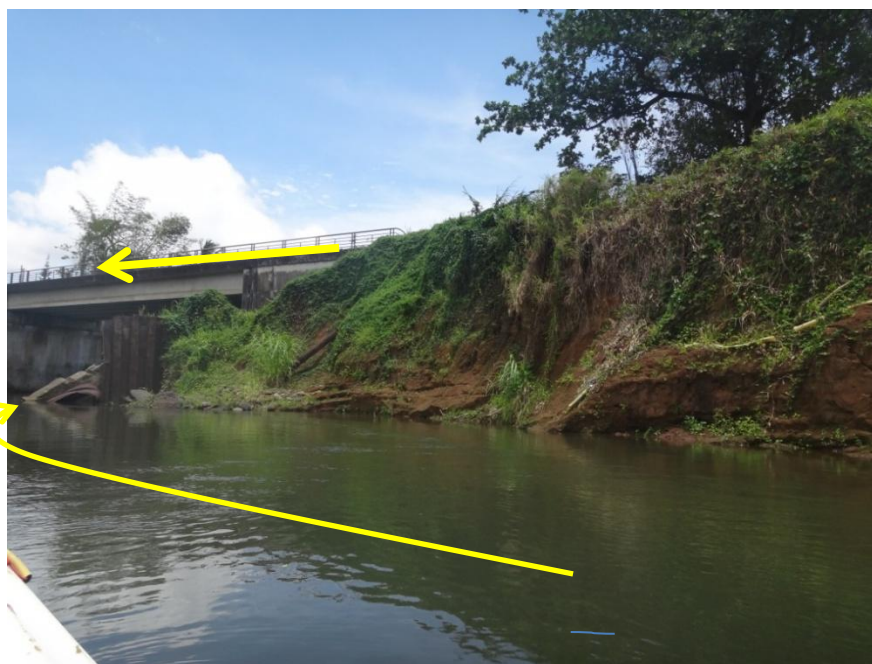
*Illustration 71 : Érosion de la berge rive droite, modifiant l'angle d'attaque de la rivière sur la culée du pont de Soudon (Point 221)*

D'après l'évolution observée du lit mineur de la rivière, la direction de son cours tend à devenir parallèle à l'ouvrage (cf. Illustration 70 et Illustration 71). Ceci pourrait à terme menacer la stabilité de la culée rive droite. Il a été montré que ce secteur est très mobile à court terme, on peut donc s'attendre à une accentuation de ces dégradations (surcreusement à l'arrière de la culée).

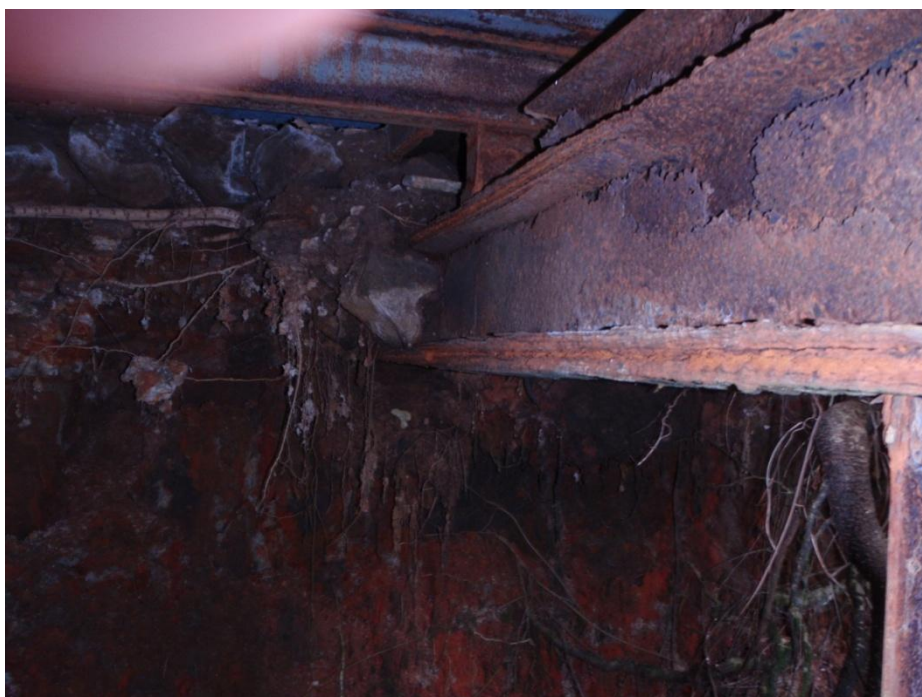
*Illustration 72 : Érosion des appuis des travées de rives du pont de Ressource.*
